**BİNA İÇİ SU TESİSATLARINDA BİYOFİLM TABAKASI OLUŞUMU  
TESPİTİ VE SU KALİTESİNE ETKİSİNİN BELİRLENMESİ**

**DOKTORA TEZİ  
ÇEVRE BİLİMLERİ ANA BİLİM DALI**

**GAZİ ÜNİVERSİTESİ  
FEN BİLİMLERİ ENSTİTÜSÜ**

**KASIM 2022**

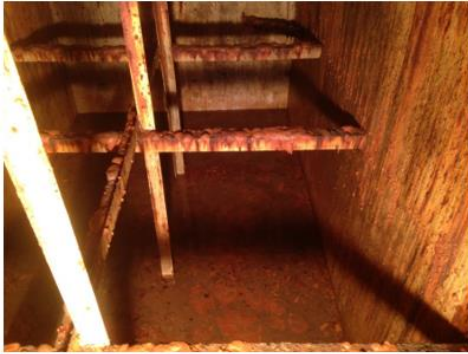
Resim 2.5. Temizliği yapılmamış bir bina içi su deposu

Yukarıdaki görüntüler ilk defa temizliği yapılan bina içi bir su deposuna aittir. Temizliği gerçekleştiren firma tarafından bina sakinlerinin depo temizliği konusunda yeterli farkındalıklarının olmadığı ifade edilmiştir.

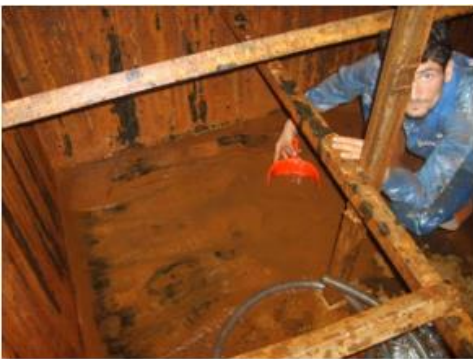
Resim 2.6. Deponun temizliğe başlamadan önceki farklı bir görüntüsü

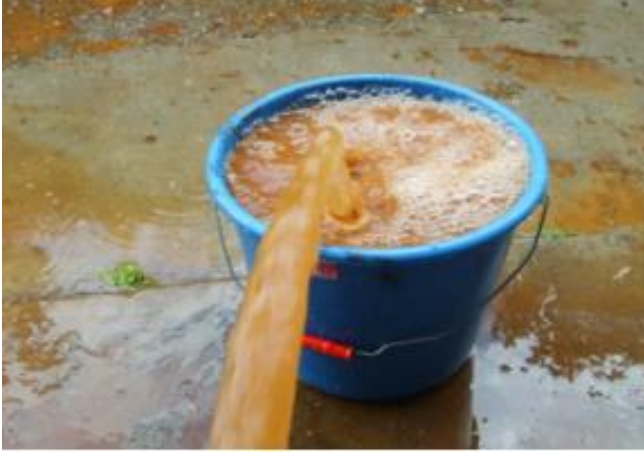
Resim 2.7. Temizliği yapılan depodan tahliye edilen suyun görüntüsü

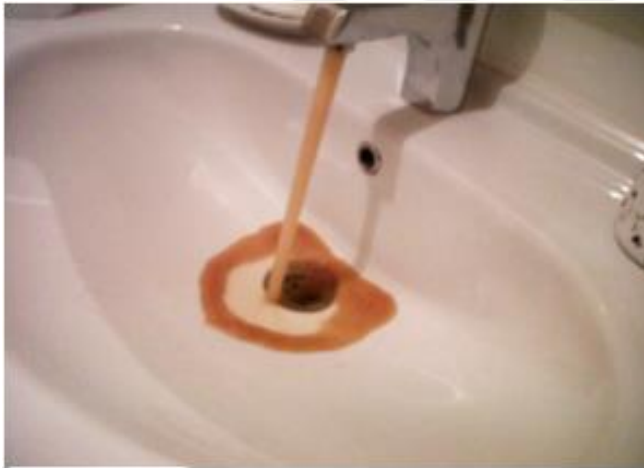
Resim 2.8. Bakımı yapılmamış sıhhi tesisat nedeniyle musluktan akan suyun görüntüsü

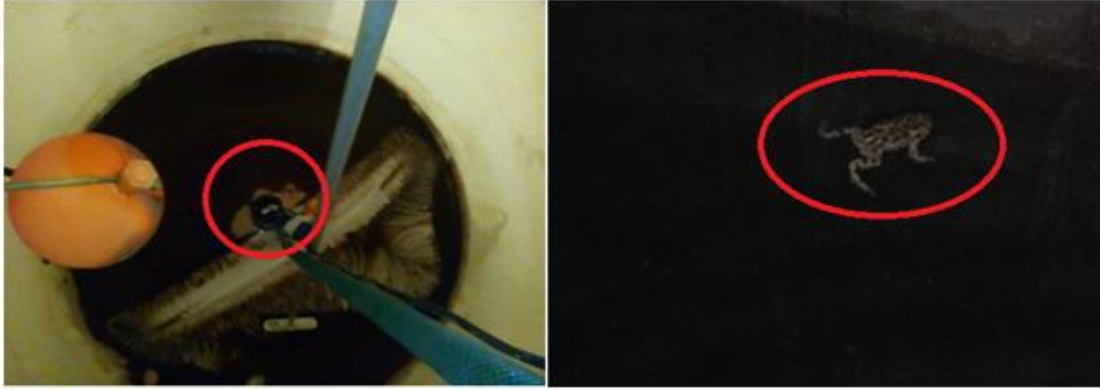
Su depolama tankları daima kapalı ve yalıtımlı olmalıdır. Su depolarının üstü açık bırakıldığında veya yalıtım olmadığında kuşlar, sürüngenler, kemirgenler veya böcekler depolara girebilmekte ve bu nedenle mikroorganizmalar için çoğalma alanı haline gelebilmektedir. Su depolarında haşerelerin neden olduğu kirlenme oldukça yaygındır. 1984 yılında Dublin ilindeki bir yatılı okulda öğrenciler arasında yaygın mide-bağırsak hastalıklarına neden olan *Shigella sonnei* salgınının kaynağının, güvercinler tarafından kirlenilen okulun su deposu olduğu belirlenmiştir [21].

Resim 2.9. Yalıtımı yapılmamış su deposuna giren canlılar

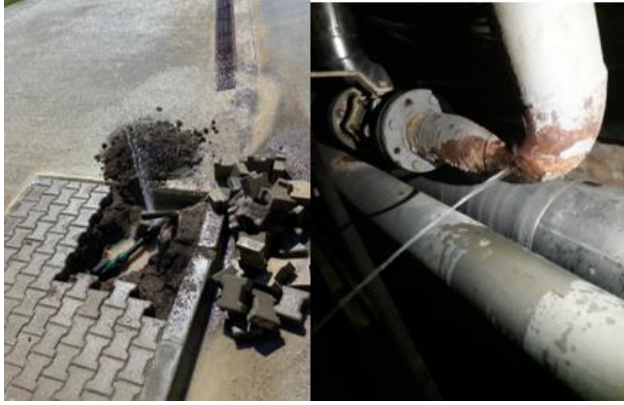
Resim 2.10. Boru arızalarından çevreye sızan sular

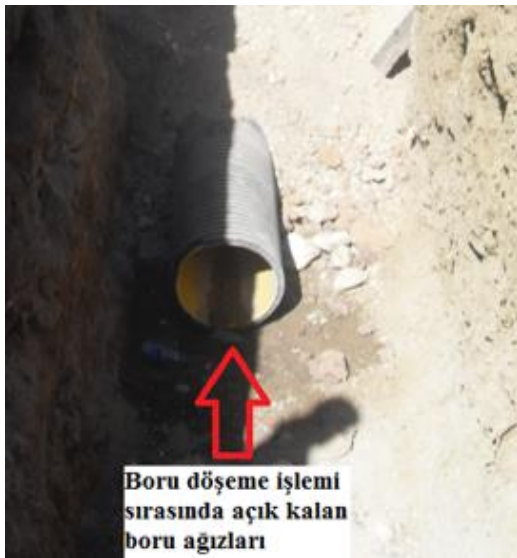
Resim 2.11. Boru döşeme işleminde açık kalan boru ağzı

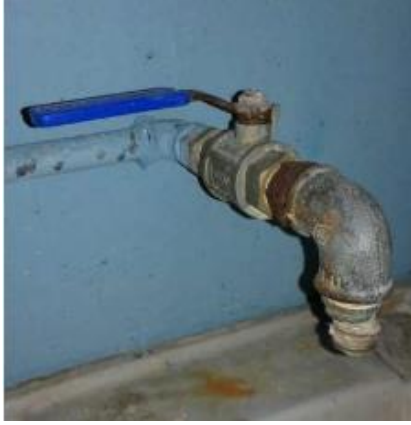
Resim 4.6. (5. nokta) Numune alınan musluk

5. nokta arıtma tesisine yakın şebeke hattı üzerinde 1. şebeke bölgesinde olan bir bina olup boru türü galvaniz metal, tesisat yaşı III. kategoridir (Şekil 3.3 ve Çizelge 3.1). Numuneler iç tesisattan alınmıştır. Boru bağlantı noktası tesisatın eski olmasından dolayı boruya kaynamış vaziyettedir. Bu nedenle tesisata zarar vermemek için boru sökülmemiş, musluk ağzından içeri doğru çubukla yüzey kazınarak numune alınmıştır (Resim 4.6).

Tespit edilen toplam koloni sayısı boru yüzeyinde biyofilm oluştuğunun göstergesidir. *Pseudomonas aeruginosa* klora dayanıklı bir tür olduğu için arıtma tesisinde yapılan son klorlama ve dezenfeksiyon aşamalarından kaçabilmekte, şebekede biyofilmler içinde yaşayabilmektedir. Şebeke yaşı III. kategori olup eski bir şebekedir. Borudaki korozyon

nedeniyle boru bağlantı yeri boruya kaynamıştır. Galvaniz boru korozyonu belirgin bir şekilde görünmektedir. Bu tür korozyona uğramış galvaniz borularda bağlantı yerinden boru sökülmeye çalışıldığı zaman boru tamamen kopabilmekte ve deforme olabilmektedir. Bu nedenle korozyona uğrayan boru sökülememiş ve boru yüzeyi gözlemlenememiştir. Numune ancak musluk ağzından alınabilmektedir. Ancak boru yüzeyinin içinde daha fazla birikim ve biyofilm varlığı tahmin edilmektedir.

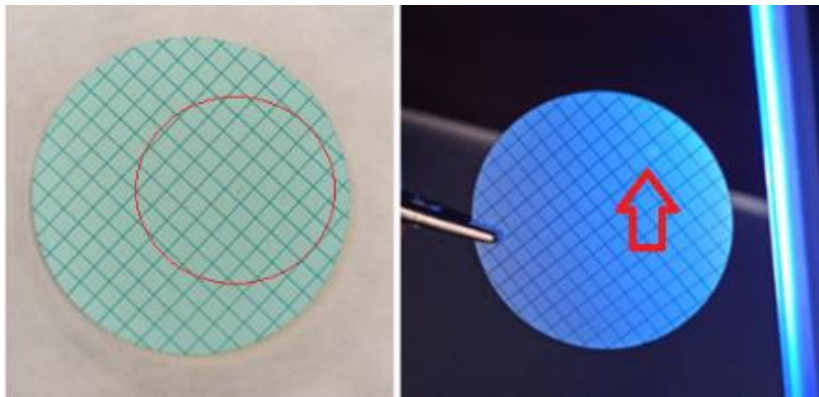
5. noktada öncesi olarak alınan ve normalde musluktan akan su kalitesini gösteren numunede herhangi bir çoğalma olmamıştır. Sonrası olarak adlandırılan ve boru yüzeyi kazındıktan sonra alınan numunede ise Yeast NKS üzerinde toplam koloni sayısı 13 CFU/250 mL ve Cetrimide NKS üzerinde gelişen *Pseudomonas aeruginosa* sayısı 1 CFU/250 mL olarak tespit edilmiştir (Resim 4.7). Diğer besiyerlerinde çoğalma olmamıştır.

Resim 4.7. Tespit edilen toplam koloni (solda) ve *Pseudomonas aeruginosa* (sağda)

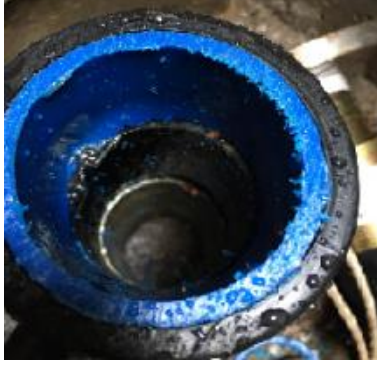
7. noktada numune şebeke üzerinde giriş kolektöründe PE hat üzerinden alınmıştır. Şebekenin orta noktasında 2. şebeke bölgesinde bulunan binada tesisat yaşı II. kategoridir (Şekil 3.3 ve Çizelge 3.1). Boruda kayda değer bir tortu oluşumu ya da birikim gözlemlenmemiştir (Resim 4.12).

Resim 4.12. (7. Nokta) Numune alınan PE kollektör

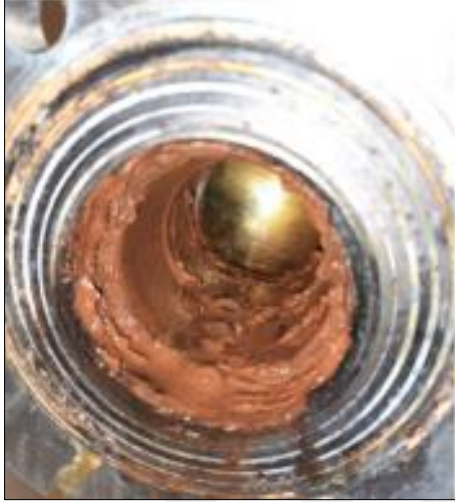
Resim 4.18. Numune alınan 10. noktada boru içi birikinti

10 nolu numune noktasında şebeke yaşı 15 yılın üzerindedir. Boru türü galvaniz metaldir. Boru yüzeyinde oluşan ve ağırlıklı demir içeren tortu ve birikim biyofilmin oluşması ve gelişmesi için uygun bir zemin oluşturmaktadır. Yüksek toplam koloni sayısı da boru iç yüzeyinde biyofilm varlığının göstergesidir. Galvaniz metal boru da yapısı gereği daha hızlı korozyona uğramakta ve mikroorganizmaların biyofilm oluşturabileceği bir yüzey meydana getirmektedir. Şebekedeki organik madde miktarı mikroorganizmaların biyofilm oluşturması ve çoğalması için önemli bir kaynak oluşturmaktadır. *Pseudomonas aeruginosa* klora dayanıklı bir tür olduğu için arıtma tesisinde yapılan son klorlama ve dezenfeksiyon aşamalarından kaçabilmekte, şebekede biyofilmler içinde yaşayabilmektedir. Strafilokoklar klora *Pseudomonas* türleri kadar dayanıklı değildir ve genelde dezenfeksiyonda giderilmektedir. Strafilokokların şebekeye çevresel etmenlerden de (boru arızaları, yeni boru döşeme çalışmaları vb.) girebileceği düşünülmektedir. *E. coli* klora dayanıksız olsa da zamanında eski boru hattına sahip şebekeye girmiş ve biyofilm içine yerleşmiş türlerin dezenfeksiyondan kaçabileceği, bu nedenle numunelerde ortaya çıktığı düşünülmektedir.

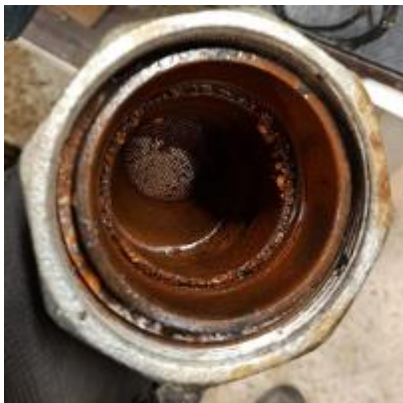
Resim 4.24. Numune alınan boru yüzeyi

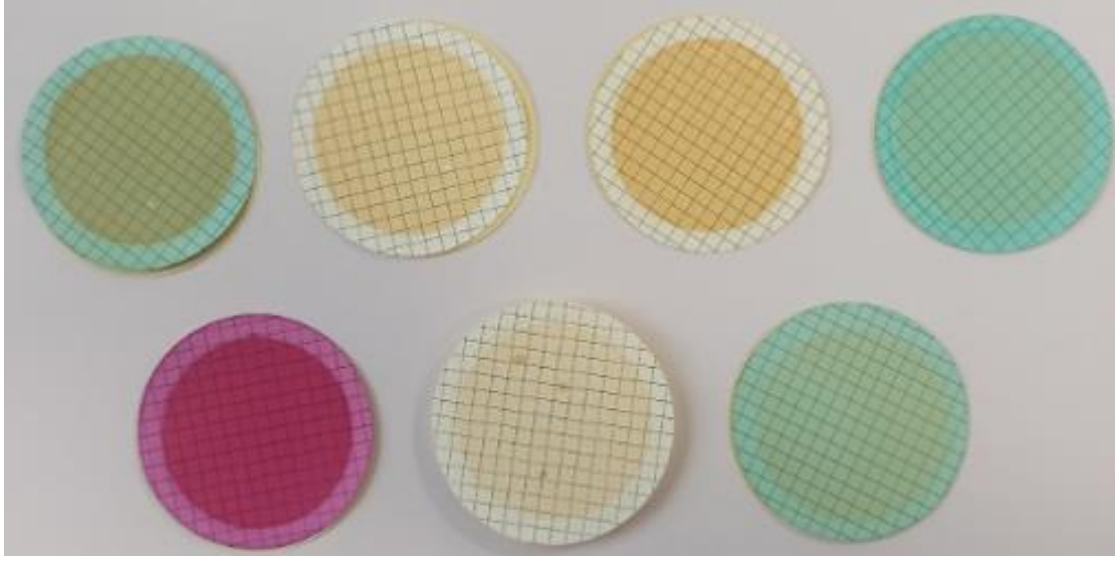
Resim 4.35. Membran filtre kâğıtlarında oluşan pas birikimi

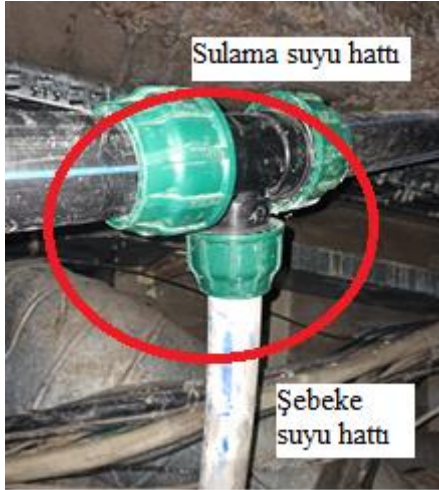
18. noktada bina yaşı I. kategori (2 yıllık bina) olmasına rağmen galvaniz metal boru üzerinde yoğun bir koloni oluşumu tespit edilmiştir. Yüksek toplam koloni sayısı boru iç yüzeyinde biyofilm varlığının göstergesidir. Galvaniz metal boru yapısı gereği daha hızlı korozyona uğramakta ve mikroorganizmaların biyofilm oluşturabileceği bir yüzey meydana getirmektedir. Şebekedeki organik madde miktarı da mikroorganizmaların biyofilm oluşturması ve çoğalması için önemli bir kaynak oluşturmaktadır. Bu noktada çapraz bağlantı (cross connection) olduğu, arıtılmış sulama suyunun içme suyu kollektörüne bir vanayla bağlandığı tespit edilmiştir (Resim 4.39).

Resim 4.39. Çapraz bağlantı yapılan sulama ve şebeke suyu hattı

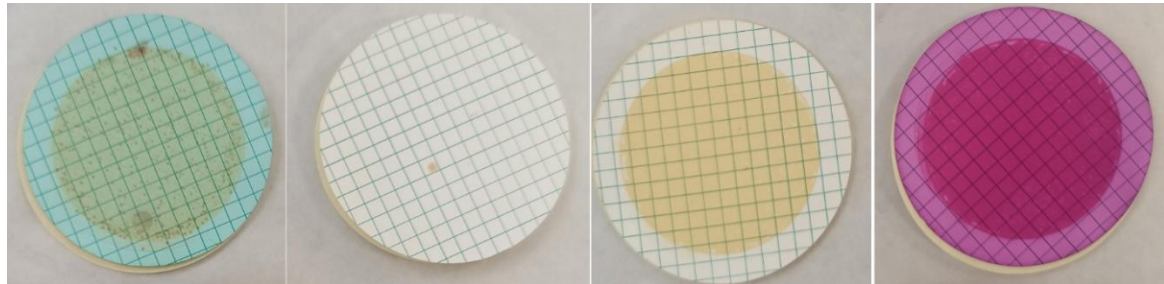
Resim 4.42. Tespit edilen türler ve filtre kâğıdında biriken paslar
