**KONYA ÇUMRA OVASINDA SU**  
**YÖNETİMİNİN ÖNEMİ**

**YÜKSEK LİSANS TEZİ**

**İnşaat Mühendisliği Anabilim Dalı**

**Temmuz-2022**  
**KONYA**  
**Her Hakkı Saklıdır**

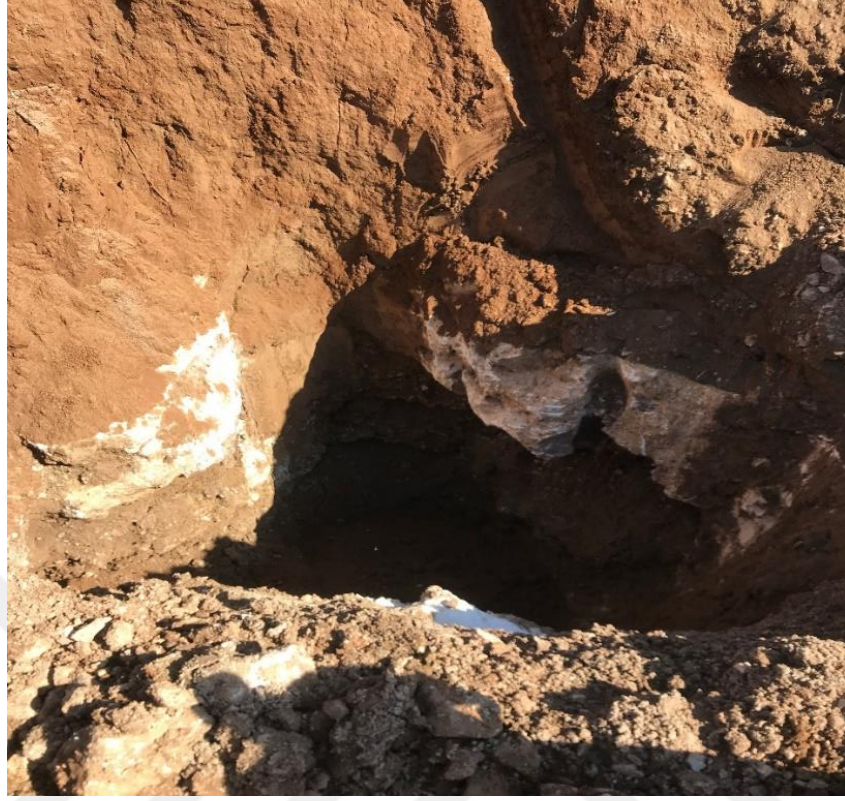
Bölgede oluşan obruklardan 1 tanesi iletim kanalının güzergahında 18.-22. km ler arasında gözlenmektedir. Boyutları 3\*3 metre derinliği yaklaşık olarak 4 metre olan bir obruğun tekrar kapatılarak kanalın eski haline getirilmesi için yaklaşık 30.000 lira bir maliyet hesaplanmıştır. Sulama sezonunda ortalama 3 kere oluşan bu obruklar için yıllık 100.000 TL civarında bir işletme ve bakım gideri ortaya çıkmaktadır. Çizelge 4.21 de 2022 Kamu kurum ve kuruluşlarının açıklamış olduğu birim fiyatlar ile obruk kapatma maliyeti hesaplanmıştır.

Şekil 4.20. Toprak kanalda oluşan obruklar

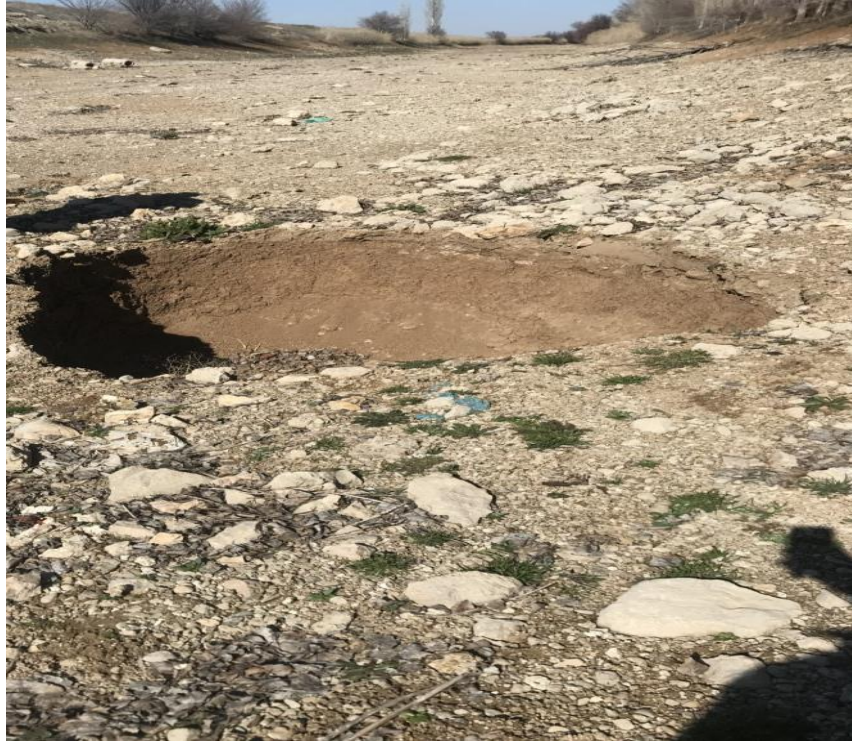
Şekil 4.21. Toprak kanalda oluşan obruklar

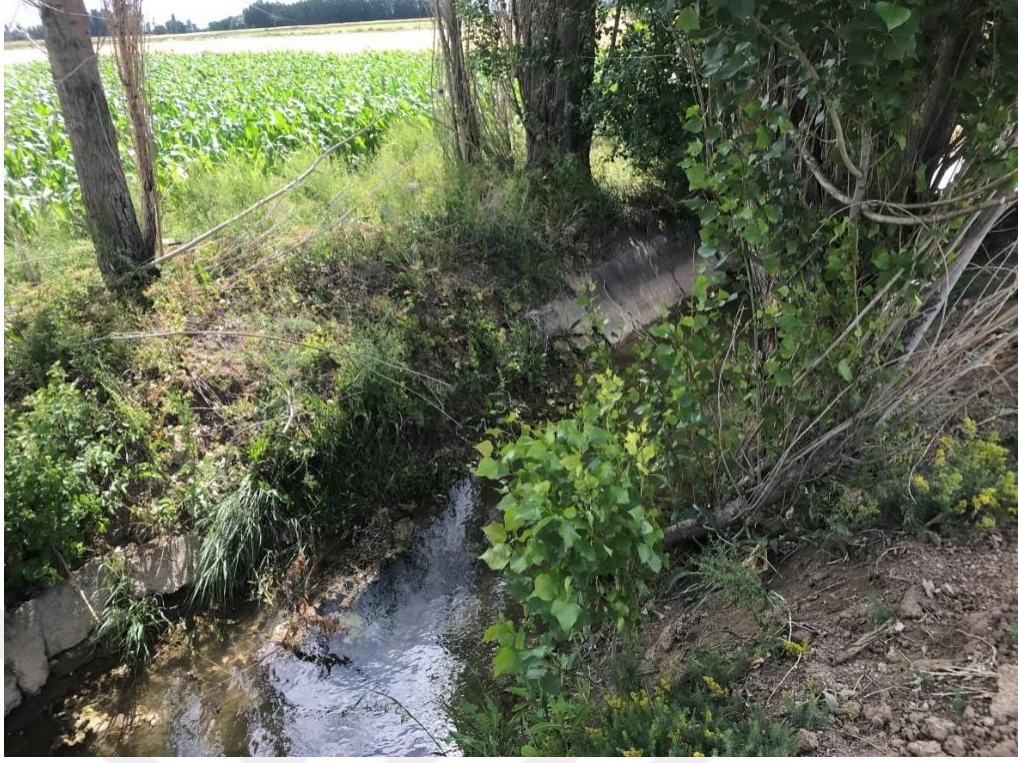
Yapılan ölçümler neticesinde ana kanalda su kayıp oranının yedek ve tersiyer kanallara göre daha düşük olduğu tespit edilmiştir. Yedek ve tersiyer kanallarda su kayıplarının fazla olma sebebinin kanalların zemin ve şev betonlarında meydana gelen çatlaklar ve kanalın bazı kısımlarında betonların ömrünü tamamlayarak tamamen kırılması olarak belirlenmiştir. Ayrıca tersiyer kanallarda çiftçilerin su almak için kanal betonunu kırarak suyu arazilerine çevirdikleri tespit edilmiştir. Şekil 4.23 ve Şekil 4.24’ de yer alan tersiyer ve yedek kanalların bakım onarım eksiklikleri gösterilmektedir.

**Şekil 4.23.** Tersiyer kanal

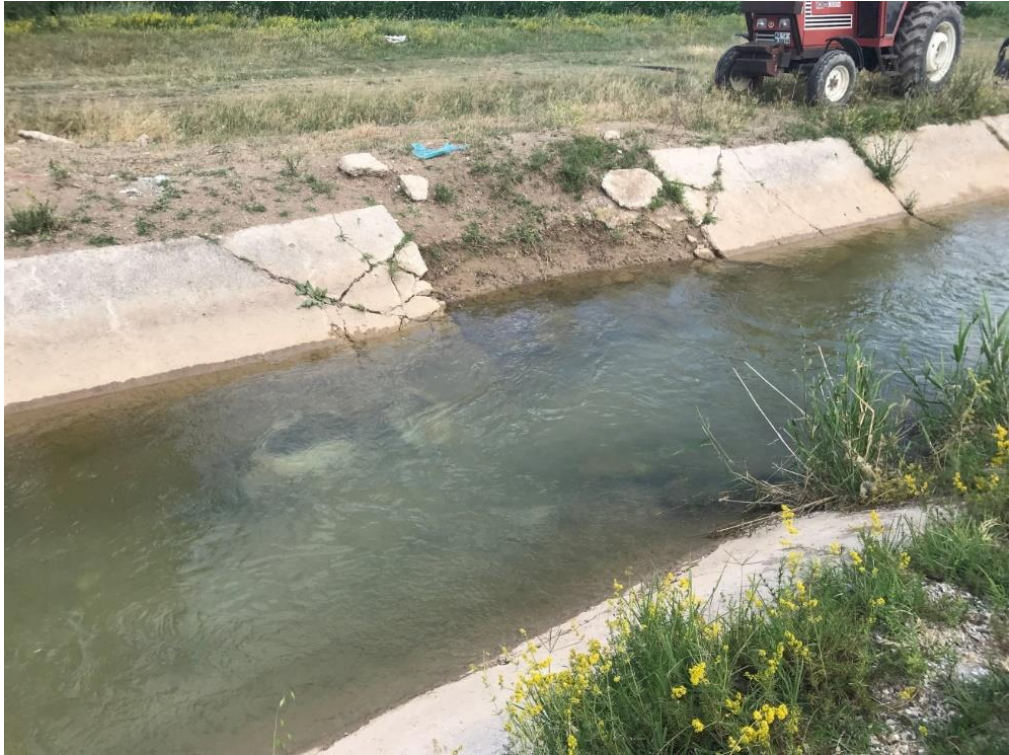
**Şekil 4.24.** Yedek kanal

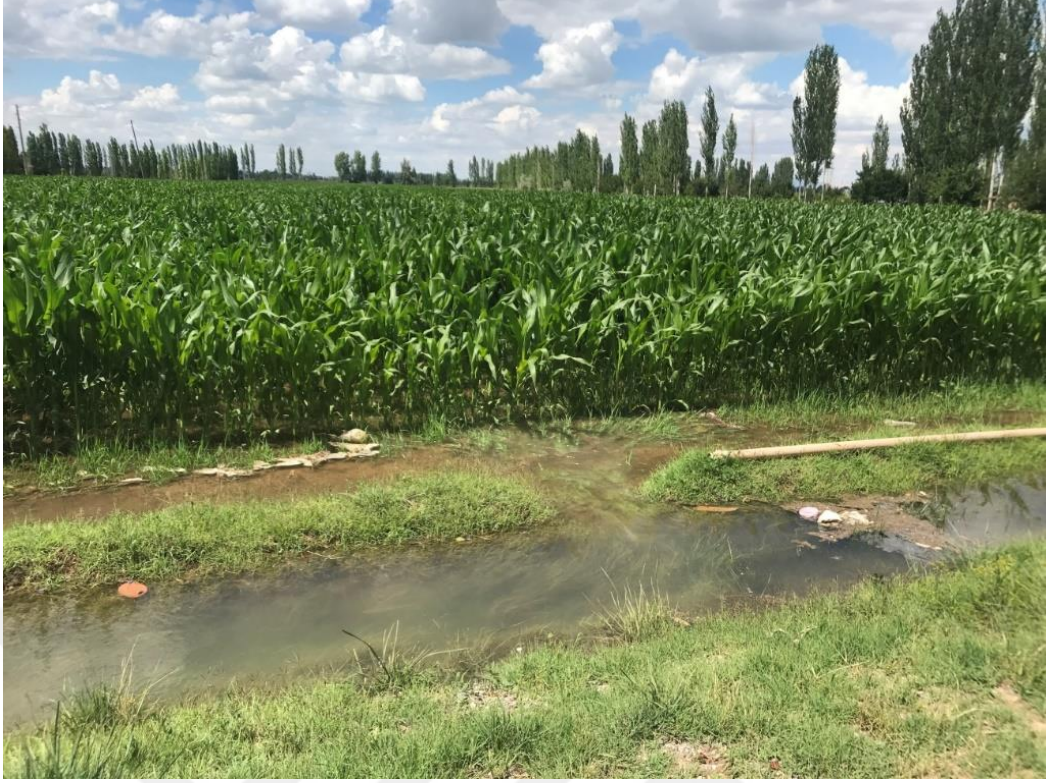
Ölçümleri yapılan 8 adet tersiyerin 2 tanesinde tersiyer kanallardan sadece bir çiftçinin salma sulama yaparak suyu tamamen kendi arazine çevirdiği görülmüştür. Şekil 4.25'te salma sulama yapılan tarım arazisi yer almaktadır.

Şekil 4.25. Salma sulama yapılan arazi
