**MİMARLIK TEZLİ YÜKSEK LİSANS PROGRAMI  
YÜKSEK LİSANS TEZİ**

**ANTALYA İLİ ELMALI İLÇESİNDE BULUNAN  
ANITSAL YAPILARIN KORUMA DURUMLARI**

**Ümmühan Buse ATILGAN**

**ŞUBAT 2023**

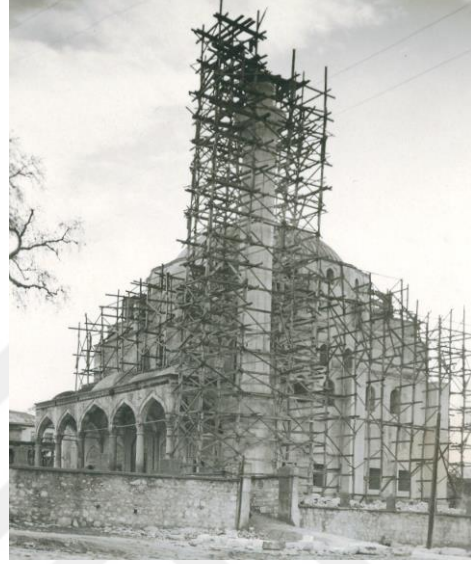
**Şekil 36. a)**1929 yılında yıldırım çarpması sonucu minarede oluşan hasar; **b)**Ömer Paşa Camii'nin 1938-1942 yılları sırasında onarım çalışmaları

- 1929 yılında Ömer Paşa Camisi'ne yıldırım düşmesi sonucunda yapı büyük hasar görmüştür. Yapının minaresinin üst bölümü yıkılmış, son cemaat yerindeki sütun zarar görmüş ve harim bölümünde bulunan kalemişi süslemeler bozulmuştur. 1938-1942 yılları arasında süren restorasyon çalışmaları sırasında, minarenin kürsüsünün üst bölümü yeniden yapılmış, son cemaat yerinde yıkılan sütun değiştirilmiş ve harim bölümünde sıva işlemleri yapılmıştır.

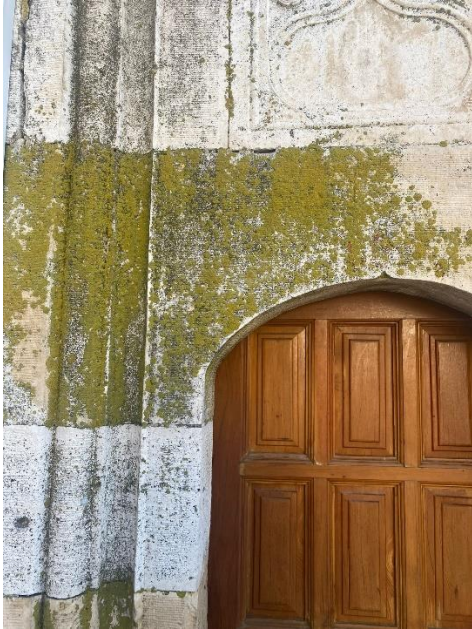
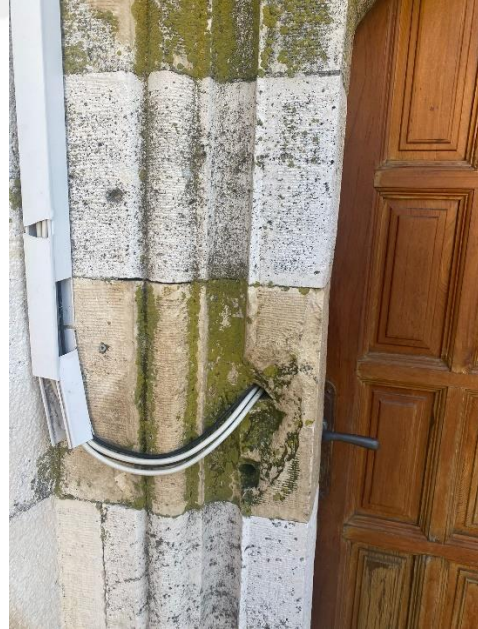
**Şekil 45. a;b)** Kuzey cephede bulunan minarenin giriş kapsının etrafında meydana gelen yosunlanma

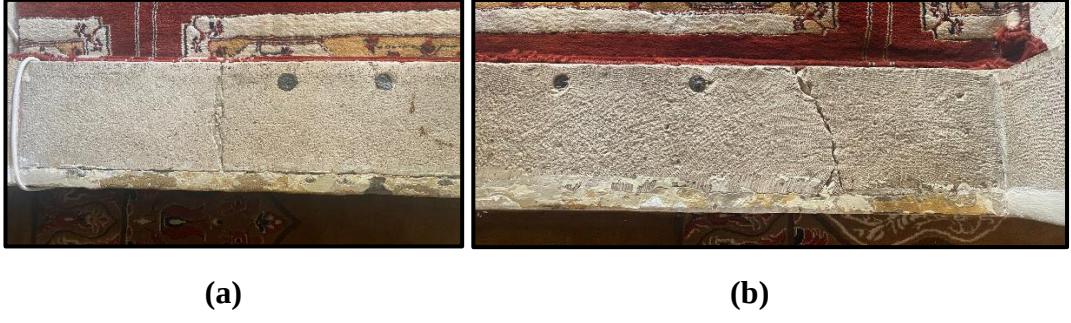
- Harim bölümü incelendiğinde çeşitli bozulmalar gözlemlenmektedir. Yapının pencerelerinin taş malzemeden olan denizliklerinde kılcal çatlaklar mevcuttur. Ayrıca batı iç duvarda alt kotlarda yağmur suyunun içeri sızması nedeniyle sıvada dökülme meydana gelmiştir.

**Şekil 49. a;b) Denizliklerde meydana gelen kılcal çatlaklar**

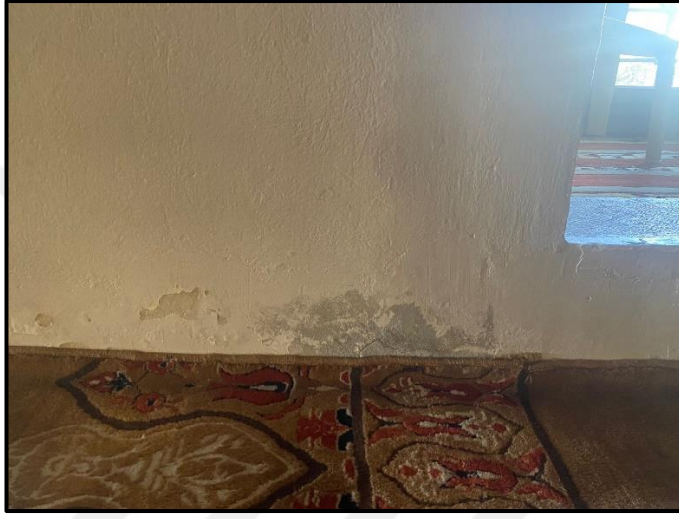
**Şekil 50. Batı duvarda meydana gelen sıva dökülmesi**

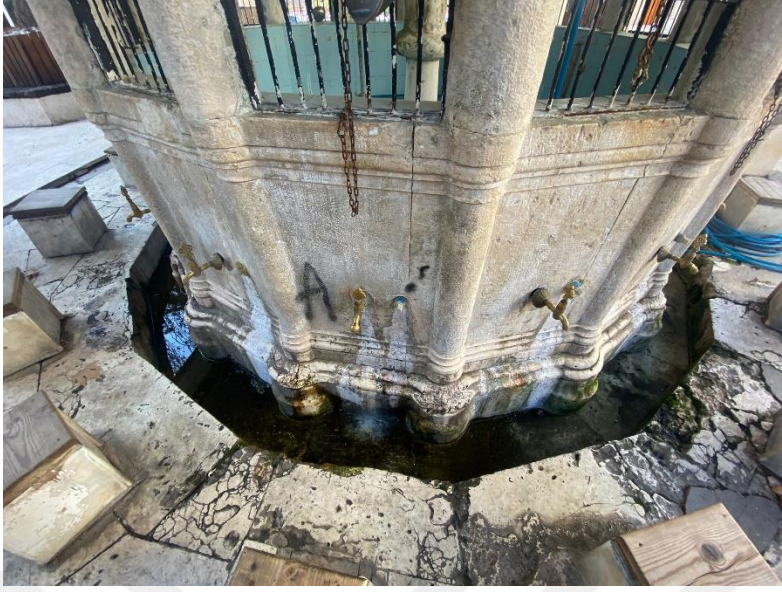
**Şekil 60.** Şadırvanda meydana gelen hasar

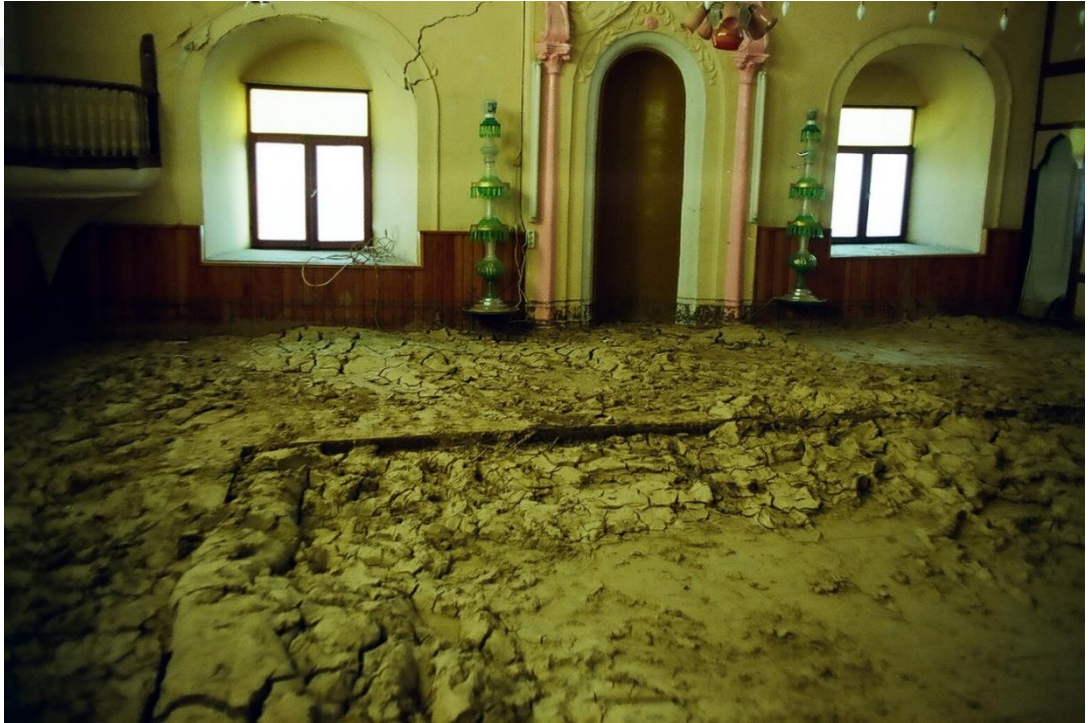
duruma gelmiştir. Elmalı Belediyesi arşivinde ulaşılan statik raporda yapının bodrum katının tamamen, cami katının ise 1 metre çamur tabakası ile dolduğu ifade edilmiştir. Bodrum katta biriken su basıncının etkisiyle, güney beden duvarı ortasından patlayarak duvarda bir boşluk oluşmuştur. Bunun yanı sıra caminin beden duvarlarında çatlaklar ve boşalmalar oluşmuştur (Şekil 116, Şekil 117 a;b, Şekil 118 a;b).

**Şekil 116.** Sel felaketinden sonra zeminde meydana gelen hasar, 2002

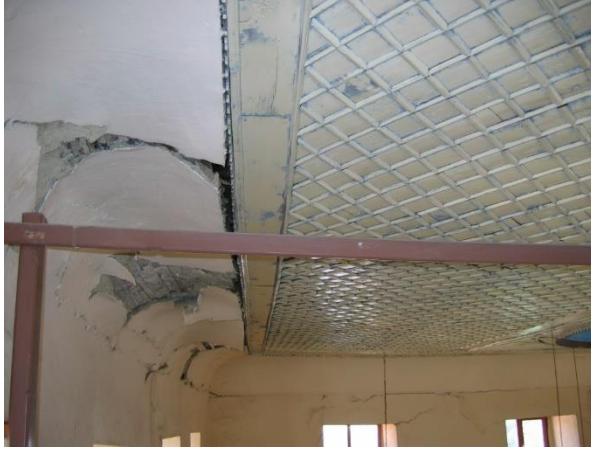
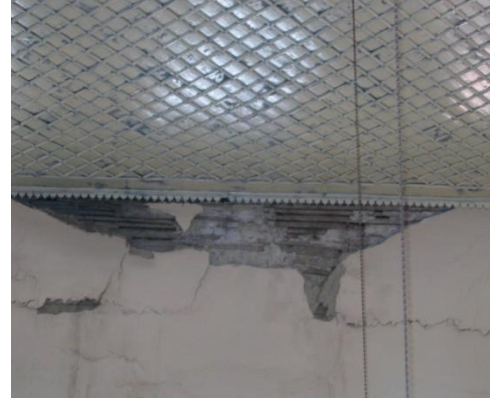
**Şekil 117. a;b)** Sel felaketinden sonra tavanda meydana gelen çatlaklar ve hasarlar, 2002

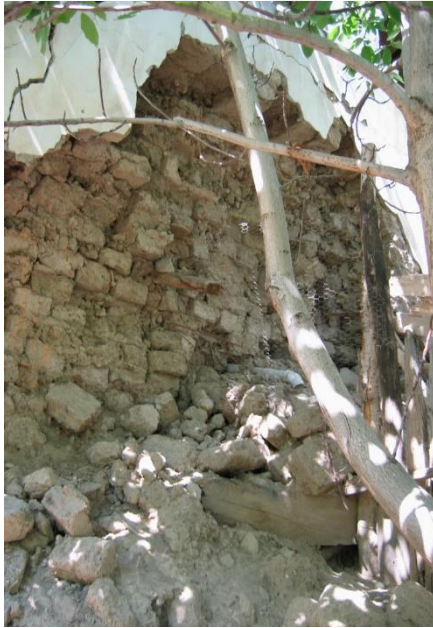
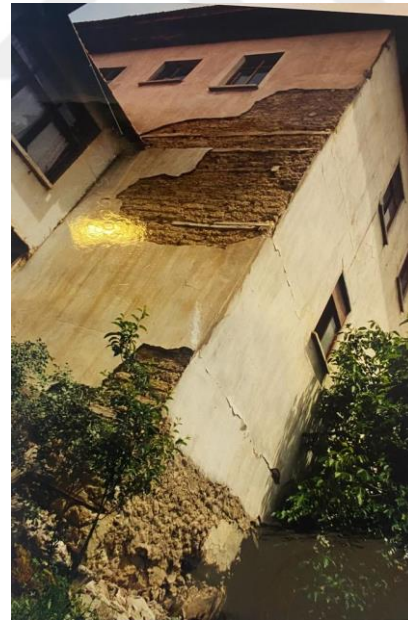
**Şekil 118. a;b)** Sel felaketinden sonra güney ve batı cephelerde beden duvarlarında meydana gelen hasar.

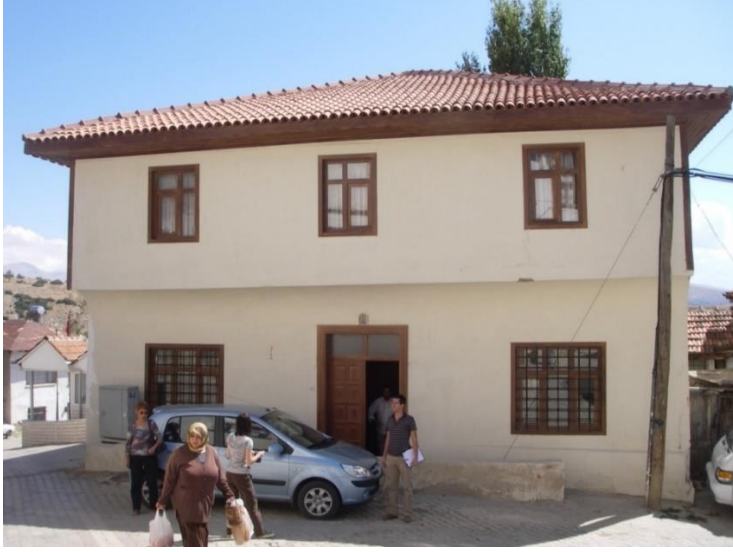
**Şekil 119.** Kütük Camii onarım sonrası kuzey cephe, 2005

2005 yılında Antalya Kültür Varlıklarını Koruma Bölge Kurulu Müdürlüğü tarafından tescillenmiştir. Antalya Vakıflar Bölge Müdürlüğü'nün arşiv dosyalarında yapıda 2005 yılında basit onarım yapıldığına dair fotoğraflar mevcuttur. Harimin merkezinde yer alan bağdadi kubbe tamir görmüş, örtü sistemi, zemin kaplamaları ve pencere açıklıkların doğramaları yenilenmiştir (Şekil 119. Şekil 120. Şekil 121. Şekil 122).

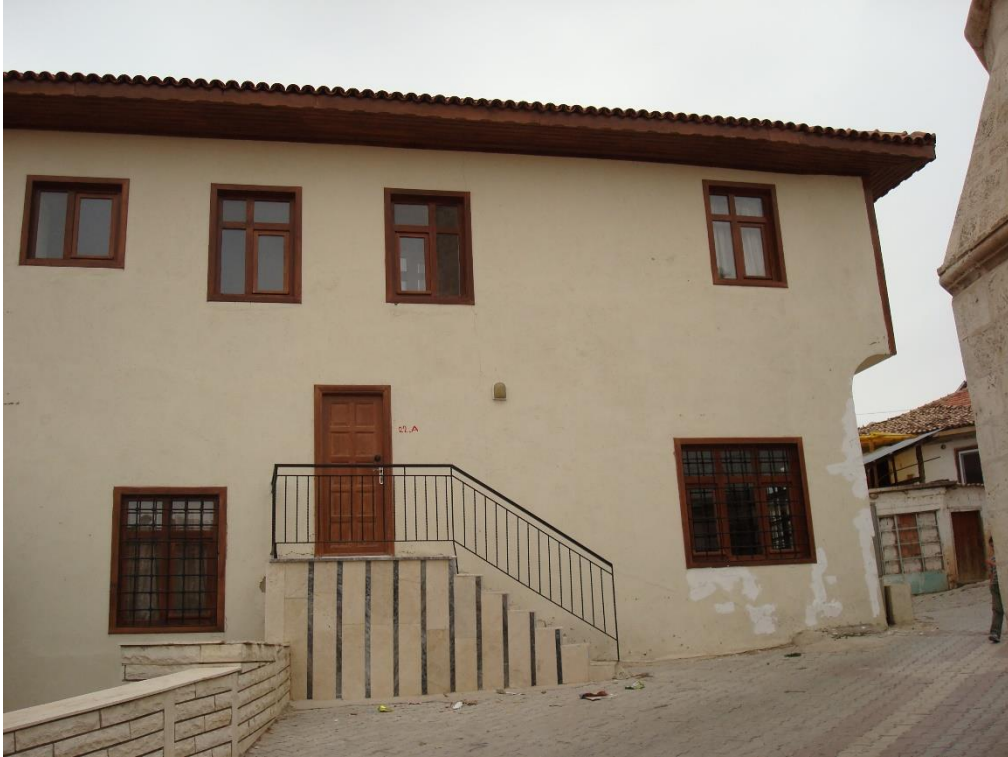
**Şekil 120.** Onarım sonrası doğu cephe, 2005

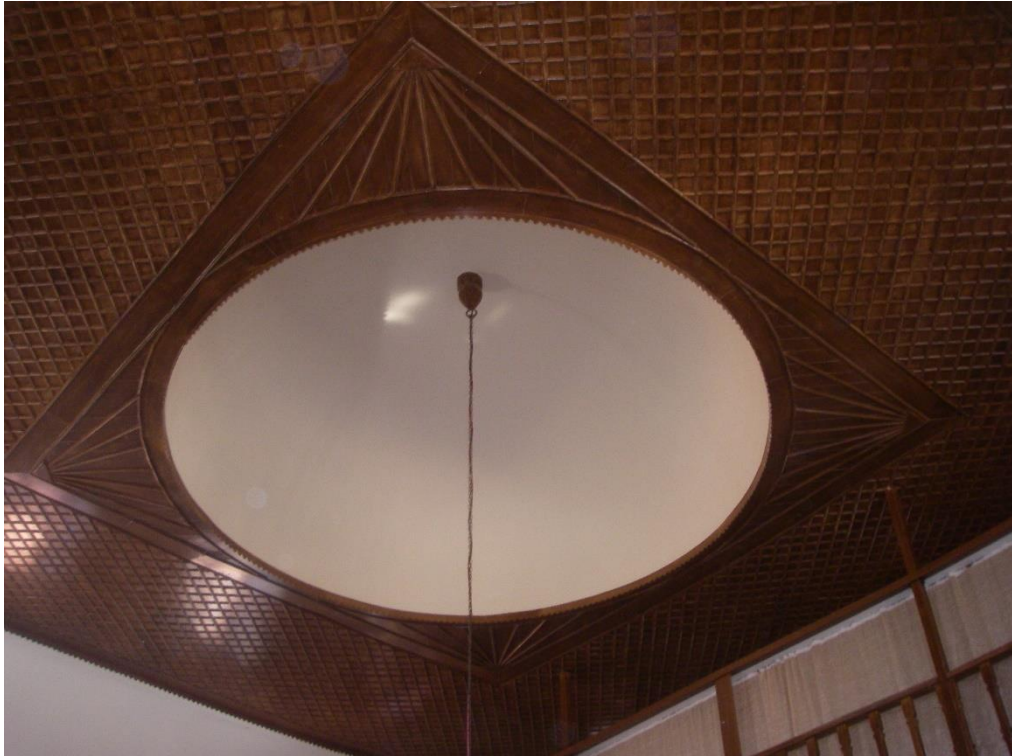
**Şekil 122.** Onarım sonrası kubbe görünümü, 2005

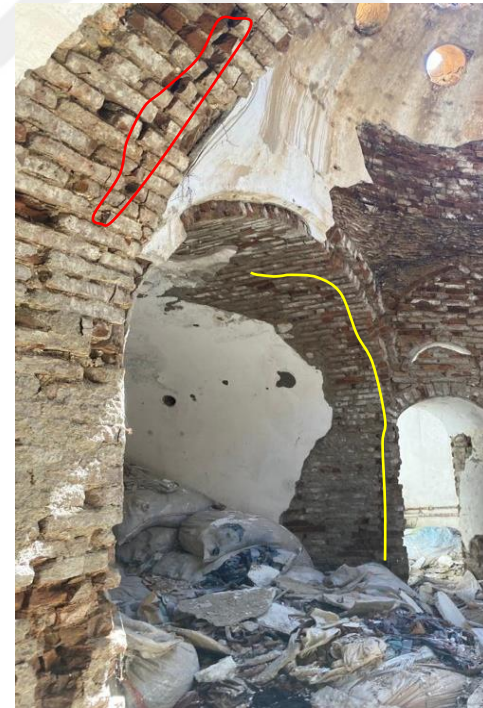
- Yapının çatısının artık yalıtım görevini görememesi nedeniyle savunmasız kalmıştır. Zaman içerisinde yağmur ve kar sularının içeri girmesi nedeniyle, yapının sıcaklık ve ılkılık bölümlerinin üstünü kapatan kubbe ve beşik tonozlardan başlayarak, beden duvarlarında devam eden çatlaklar ve kısmi yıkılmalar dikkat çekmektedir. Kubbelerde ve kemerlerde ciddi anlamda derz boşalmaları meydana gelmiştir. Bu durum hamam yapısının ciddi yapısal/ strüktürel bozulmalarına neden olmuştur (Şekil 146. a;b, Şekil 147. a;b.).

**Şekil 146. a)** Sıcaklık bölümünün beden duvarında meydana gelen çatlak; **b)** Sıcaklık bölümünün beşik tonozunda meydana gelen çatlak

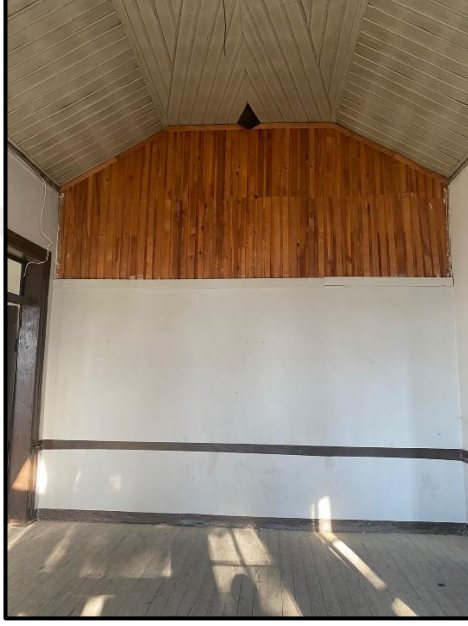
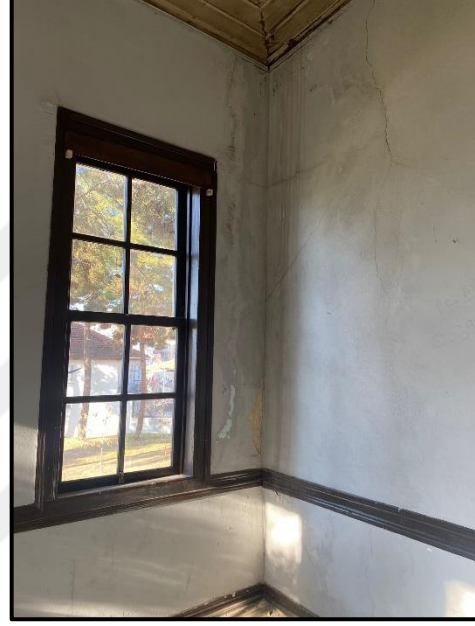
**Şekil 170. a)** Yapıyı ayıran ahşap muhtes kagir duvar; **b)** Sıvalarda meydana gelen renk değişimi, çatlama ve dökülme

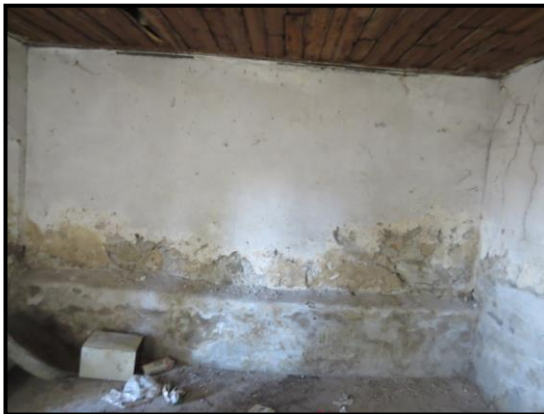
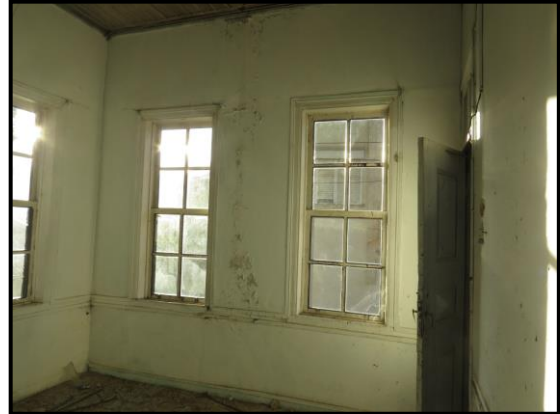
**Şekil 171. a)** Bodrum katta bulunan 1. odada meydana gelen sıva kaybı ve çatlaklar; **b)** Zemin katta meydana gelen sıva dökülmesi

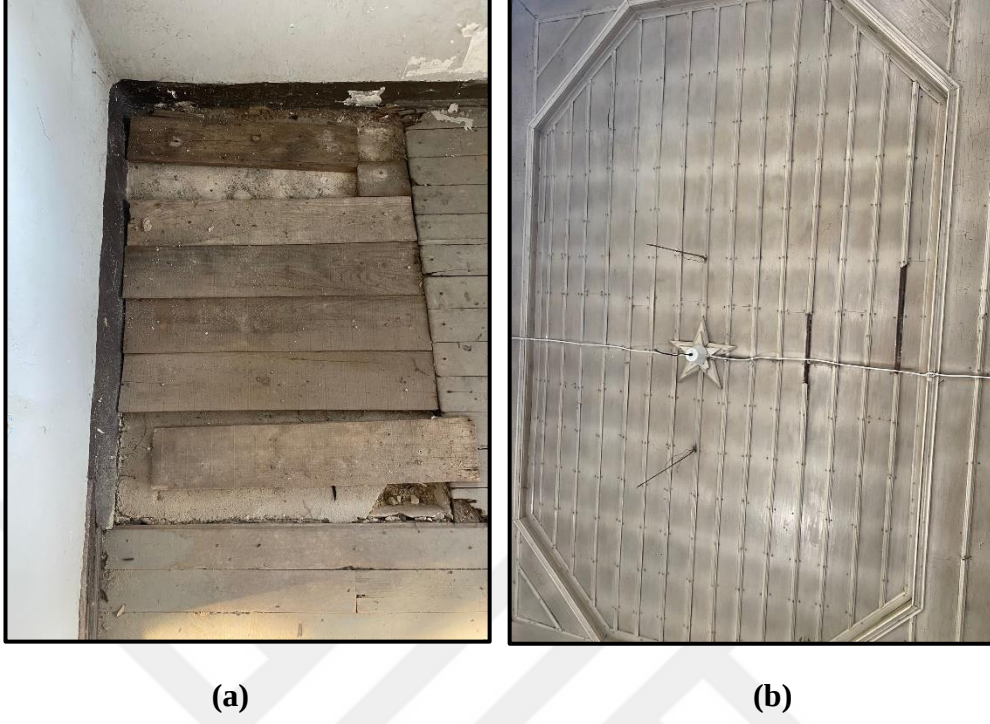
**Şekil 172. a)** Döşemede kullanılan ahşap malzemede meydana gelen aşınma ve malzeme kaybı; **b)** Tavanda kullanılan ahşap çıtalarda meydana gelen malzeme kaybı

- Zeminde ve tavanda kullanılan ahşap malzemede aşınmalar ve malzeme kaybı gözlenmiştir. Ayrıca giriş holünün tavanında orta aksa doğru sehim bulunmaktadır.
