**KALECİK REDİF BİNASI YAPISAL ÇÖZÜMLEMESİ VE KORUMA  
YAKLAŞIMI ÖNERİSİ**

**YÜKSEK LİSANS TEZİ**

**HÜNER YONGA**

**MİMARLIK ANABİLİM DALI  
KORUMA VE RESTORASYON PROGRAMI**

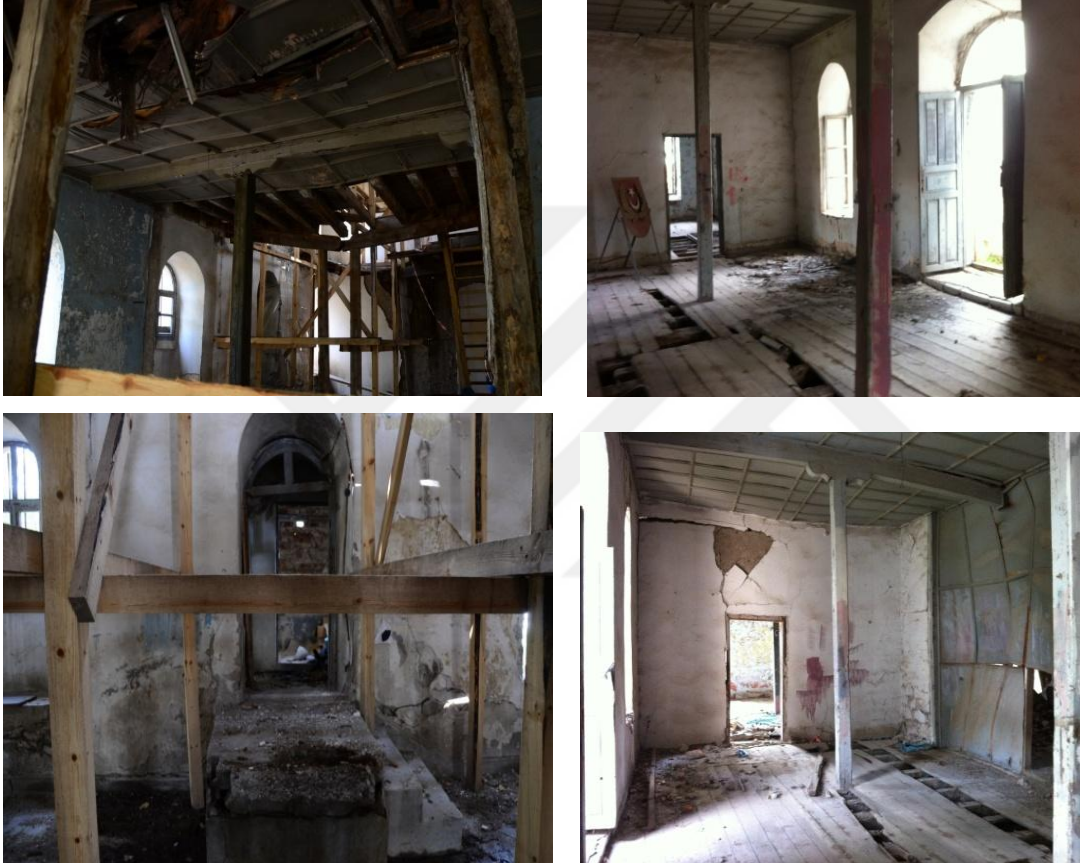
**Fotoğraf 3.8** Redif Binası Zemin Kat-Kat Holü, 2012

Z01 mekânı giriş holü fonksiyonlu 9.1x 4.6 m ve alanı 39,8 m<sup>2</sup>'dir. Bu mekana doğu cephesinde yer alan 120x280 cm ölçülerindeki çift kanatlı ahşap giriş kapısı ile sağlanmaktadır. Zemin katta bulunan 3 odanın kapısı bu giriş holüne açılmaktadır. Döşeme malzemesi, 23 cm genişliğinde ahşaptır. Süpürgelik bulunmayan mekânın duvarları sıvalı olup ve badanalıdır. Bu sıvalar büyük oranda dökülmüştür. Tavan kontaplak kaplamalı olup hasarlıdır. (Fotoğraf 3.8)

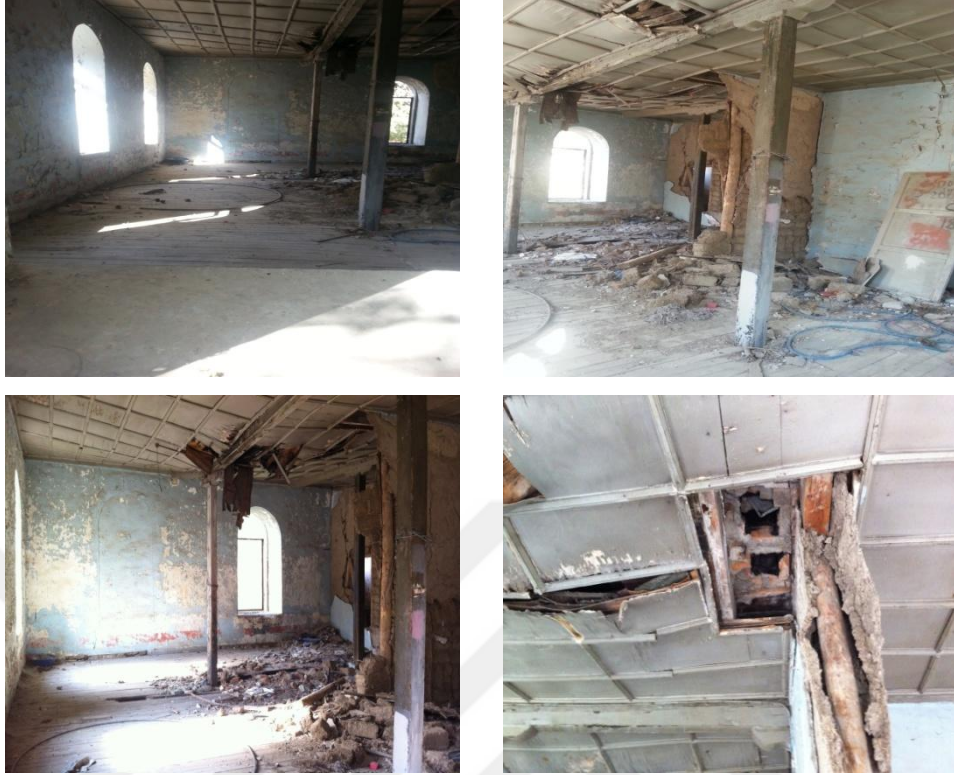
**Fotoğraf 3.9** Redif Binası Zemin Kat-Z02 Mekanı (Oda), 2012

Z02 mekânı 5,5x9,5 m ve 6,6x9,5 m boyutlarından oluşan iki bölmeli bir odadır. Toplam alanı 57,5 m<sup>2</sup>'dir. Z02 mekânına Z01 mekânından ulaşılmaktadır. Odaya 101x185 cm ölçülerindeki ahşap bir kapı boşluğundan girilmektedir. Mekânın girişinde eşik bulunmamaktadır. Doğu duvarında yer alan 3 adet, güney duvarında yer alan 3 adet, batı cephesinde biri kapalı 3 adet pencere yer almaktadır. Parapet yüksekliği ortalama 65 cm olan pencerelerin boşluğu genellikle 110x230 cm'dir. Bu pencere boşlukları dış mekâna doğru az miktarda daralacak şekilde pahlıdır. Zemini 23 cm genişliğinde ahşap döşeme tahtası ile kaplıdır. Süpürgelik bulunmayan

mekanın duvarları sıvalı olup ve boya izlerine rastlanmıştır. Fakat bu boyalar yer yer dökülmüştür. Tavan kontaplak kaplamalı olup hasarlıdır. (Fotoğraf 3.9).

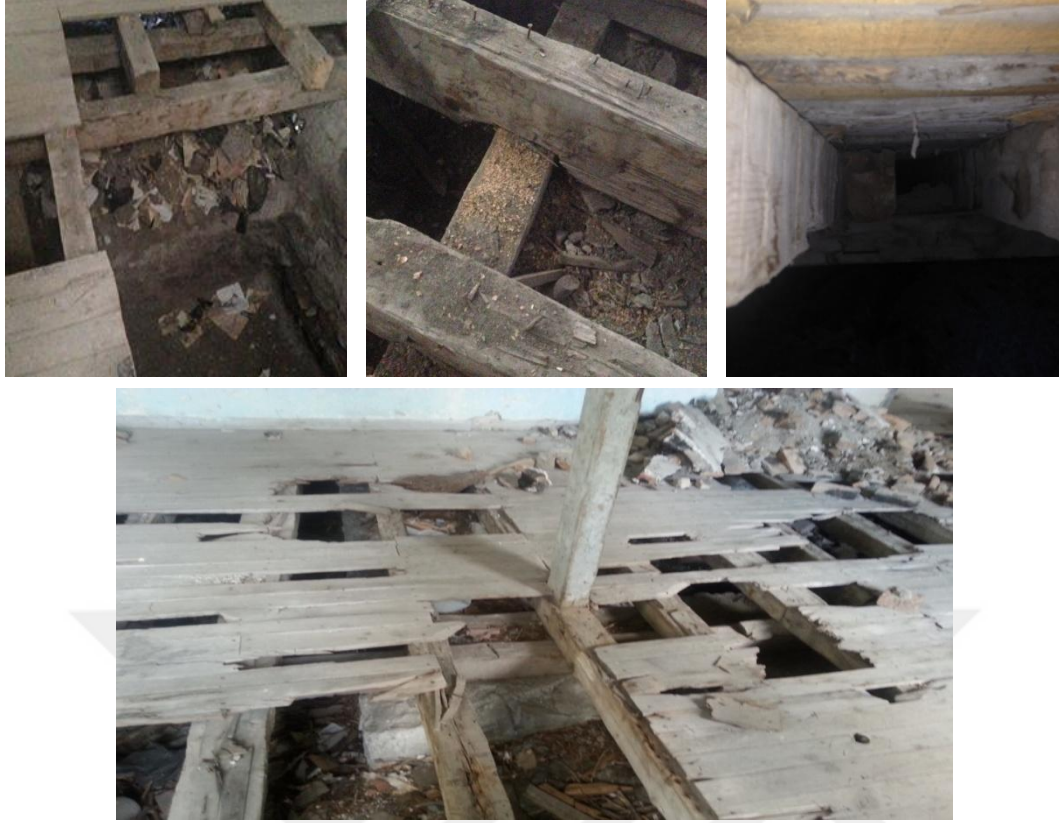
**Fotoğraf 3.30** Redif Binası Zemin Kat Döşemesi, 2012

Ahşap kirişler üzerine, 2,5-3 cm kalınlığındaki ahşapların konması ile elde edilen döşeme kaplaması en sık rastlanan ahşap kaplamalı döşeme çeşididir. (Çakıroğlu, 1952, s. 19). Redif binasında da ahşap döşeme görülmüştür. Yapının giriş kotu 0.00 kabul edilirse su basman kotunun yüksekliğinin 92 cm'e kadar çıkmaktadır. Kaldırılan zemin kaplamalarından yapının zemin kat döşeme sisteminin, 40-50 cm aralıklarla döşendiği görülmüştür.(Şekil 3.2). Ara kat döşemelerinde 15\*20 cm kesitli olan ahşap döşeme kirişleri ve onun üzerine de ters yönde yine 15\*20 cm kesitli döşeme kirişleri yerleştirilip ızgara sistem oluşturularak yapılmış olduğu görülmüştür. Zemin kat mekânlarının döşemeleri ortalama 23 cm genişliğinde, 2,5-3 cm kalınlığında ahşap ile kaplıdır. Z06 mekânı muhdes dökme beton ile kaplıdır. Yapının birinci katında döşeme sistemi de yine ahşap döşeme kirişlerinin üzerine ortalama 22 cm genişliğinde ahşap döşenerek oluşturulmuştur. Bu döşeme kirişlerini taşıyan ana kiriş, birinci kat zemin döşemesinden rahatlıkla görülebilmektedir. (Fotoğraf 3.30) (Şekil 3.4).

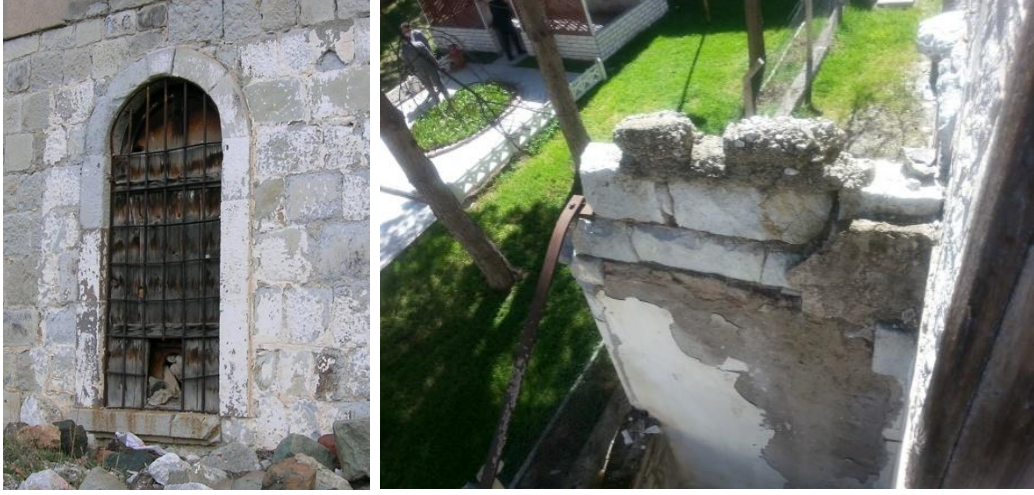
**Foto 3.42** Redif Binasının Demir Elemanlarındaki Bozulmalar,2012

Pencere önlerindeki demir korkuluklar deformasyon ve korozyona uğramıştır. ‘Binaların yapımında bazı taş blokları birleştirmek için kullanılan kenet ve mil gibi korozyona uğrayabilecek demir bağlantı elemanlarının iyi izole edilmemesi sonucunda derzlerden içeri giren su demir öğelerin paslanmasına neden olmaktadır. Bu metal elementlerin paslanması durumunda hacmi büyür ve yarattıkları iç gerilimle birleştirdikleri duvar bloğunu veya söve, sütun başlığı gibi mimari bileşenleri çatlatarak mimari öğeyi parçalarlar.’ (ÖCAL & DAL, 2012, s. 41). Bu sebepten dolayı zemin kattaki demir korkulukların montajının yapıldığı söveler ile birinci kattaki yıkılan balkonun demir elemanları taş lentoların parçalanmasına sebep olmuştur.
