**TARSUS ŞEHİT KERİM MAHALLESİ 897 ADA, 11 PARSELDE**

**BULUNAN SİVİL MİMARLIK YAPISI İÇİN**

**RESTORASYON ÖNERİSİ**

**YÜKSEK LİSANS TEZİ**

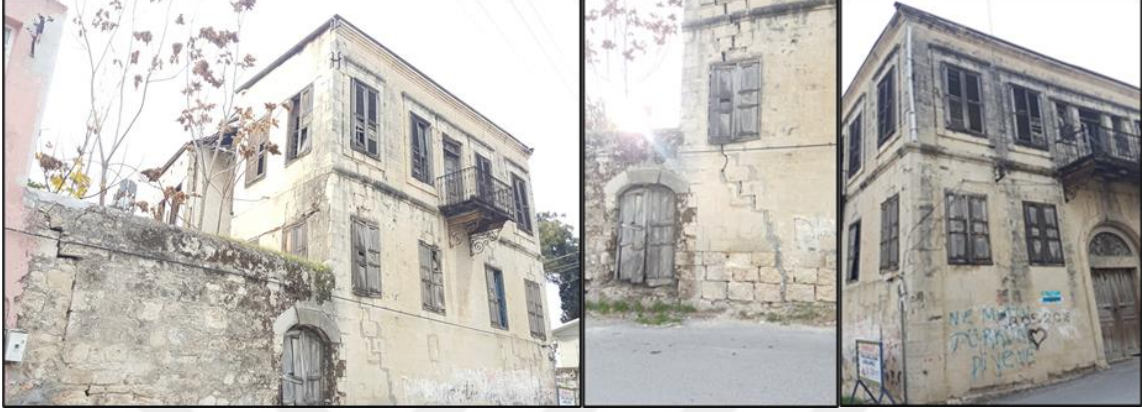
**Şekil 13.** Tarsus Şehit Kerim Mahallesi'nde Bulunan Geleneksel Ev  
**Kaynak:** Ömeroğlu, 2021

Şekil 13’ de görülen yapıdaki en belirgin bozulma, cephedeki ve avlu duvarındaki çatlaklardır. Çatlaklar incelendiğinde, zeminden başlayıp yukarı doğru genişleyen çatlaklara rastlanmaktadır. Bu durumda, yapının oturtulduğu zeminin orta bölümü sağlam olup, yan bölümlerinin ise gevşek zeminden meydana geldiği söylenebilir.

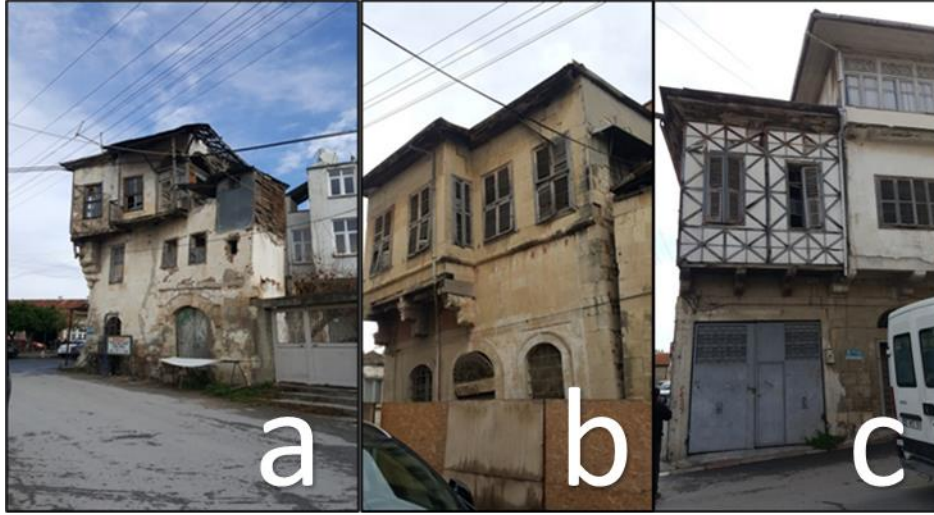
**Şekil 14.** Tarsus Şehit Kerim ve Cami Nur Mahallelerinde Bulunan Geleneksel Evlerden Strüktür Tasarımından Kaynaklanan Bozulma Örnekleri  
**Kaynak:** Ömeroğlu, 2021

Strüktürel tasarımdaki hatalardan kaynaklı olarak yapının giriş kapısında bulunan kemerde bozulmalar ve çatlaklar söz konusu olmuştur. (Şekil 14.a), strüktürel tasarımdan kaynaklı olan sorunlardan ötürü yapı, ön cepheden sol-arkaya doğru yatarak bitişik olan yapıdan ayrıldığı görülmektedir. (Şekil 14.b), Yapının cephesinde strüktürel kaynaklı çatlamlar söz konusudur. (Şekil 14.c)

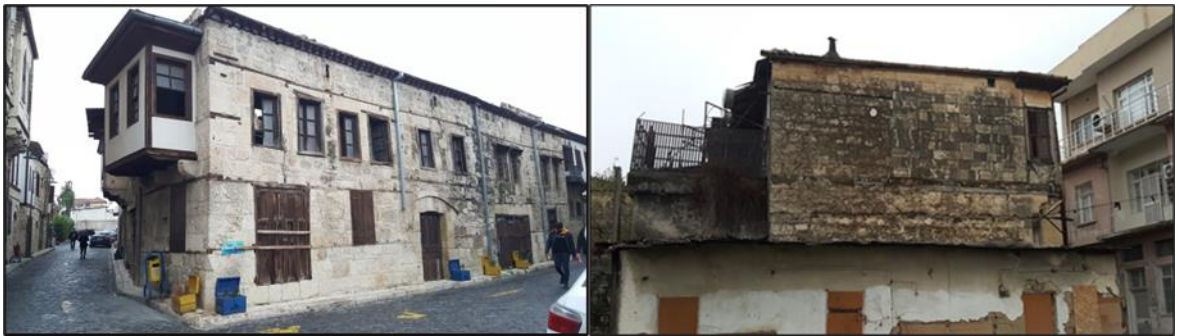
**Şekil 16.** Tarsus Kızılmurat Mahallesinde Bulunan Geleneksel Evlerde Kötü İşçilik Sonrası Cephede Görülen Bozulma Örnekleri

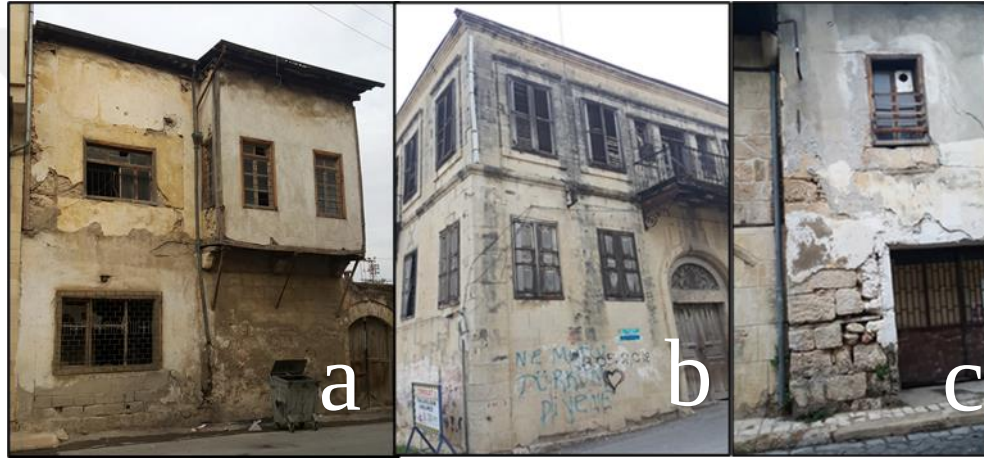
**Şekil 17.** Tarsus Şehit Kerim ve Kızılmurat Mahallelerinde Bulunan Geleneksel Evlerde Uzun Süreli Doğal Etkiler Sonucu Cephede Görülen Bozulma Örnekleri  
**Kaynak:** Ömeroğlu, 2021

Şekil 17a’da Cephe ve avlu duvarında dayanıksız malzeme kullanımına bağlı olarak ve doğal etkilerden ötürü kullanıcı kaynaklı ve zamanla da olmak üzere çürüme ve bozulmalar oluşmuştur.

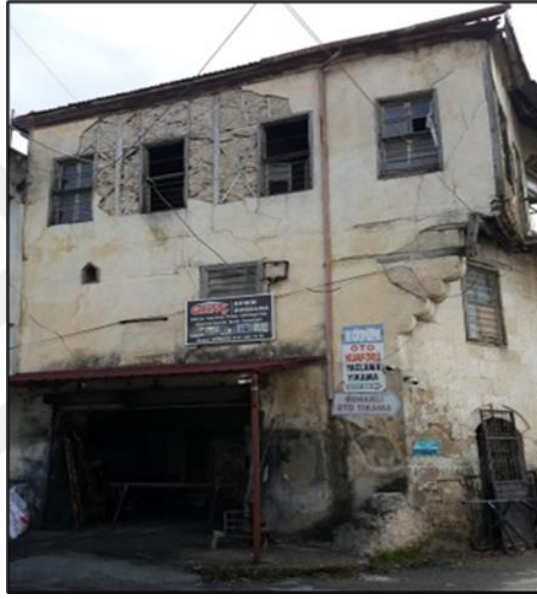
**Şekil 18.**Tarsus Şehit Kerim Mahallesiinde Bulunan Geleneksel Evde Bozulma  
**Kaynak:** Ömeroğlu, 2021

Şekil 18’de yapının konumundan kaynaklı zemininde doğal afet olan sel baskınları sonucu fazla sudan etkilendiği görülür. Bu sebeple, zemin duvarında yosunlaşma, bitkilenme ve küflenme görülmektedir.

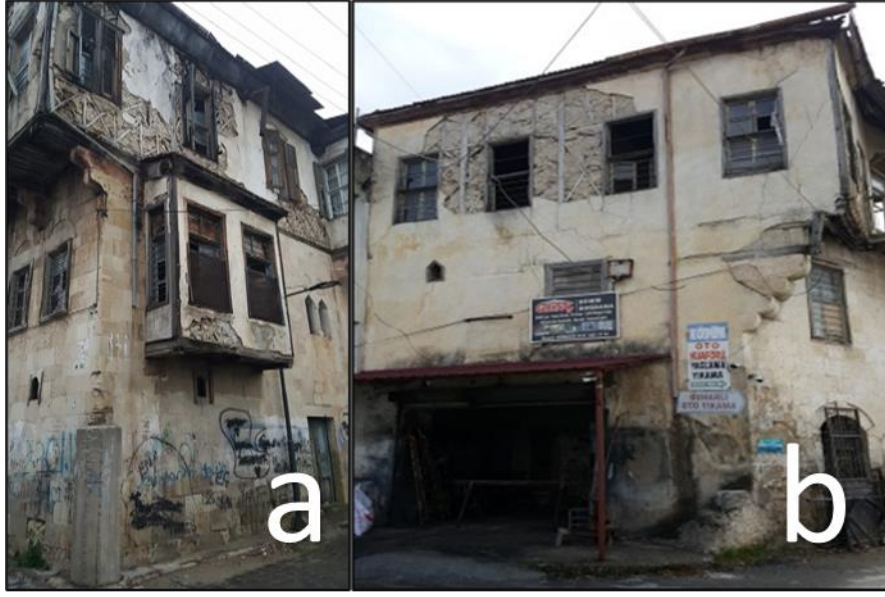
**Şekil 19.** Tarsus Şehit Kerim ve Kızılmurat Mahallelerinde Bulunan Geleneksel Evlerde İnsanların Neden Olduğu Bozulmalar  
**Kaynak:** Ömeroğlu, 2021

İnsanların geleneksel mimariye bilinçsiz yaklaşımıyla duvarlara yazı yazma, boyama vs. gibi yanlış yaklaşımlar yapıya zarar vermektedir. (Şekil 18.a) Zemin katında yapının bir bölümünün yıktırılıp ticari amaçlı kullanılması ve cepheye tabela yapıştırmak gibi insanların neden olduğu ve yapıya zarar veren bir durumdur (Şekil 18. b).

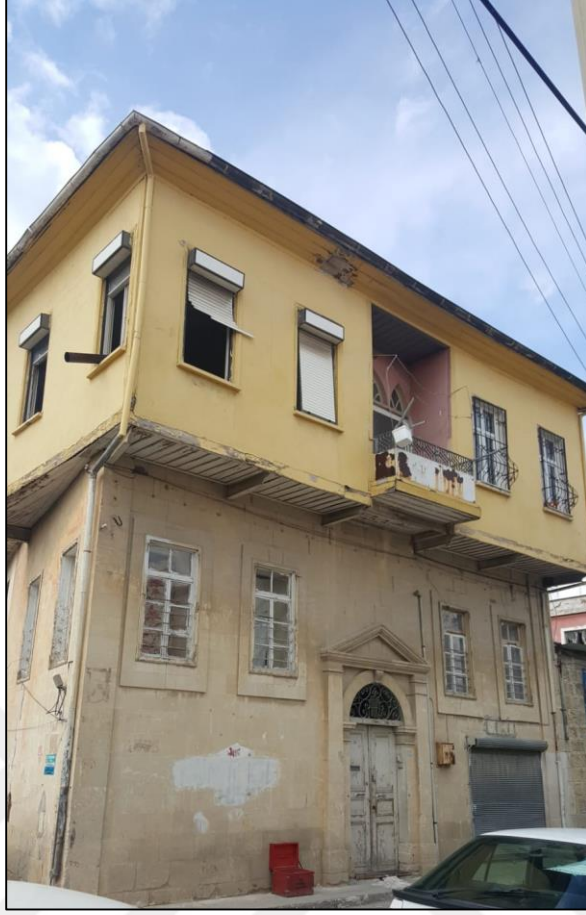
**Şekil 23.** 897 Ada, 11 Parselde Bulunan Geleneksel Evin Ön Cephe Görüntüsü  
**Kaynak:** Ömeroğlu, 2022

İkinci katın cephe yüzeyinde pencere köşelerinden başlayan 45 derecelik açıyla ilerleyen çatlaklar bulunmaktadır. Birinci ve ikinci katın duvarlarında rastlanan çatlaklar zemindeki oturmalarından kaynaklı olduğu düşünülmektedir.

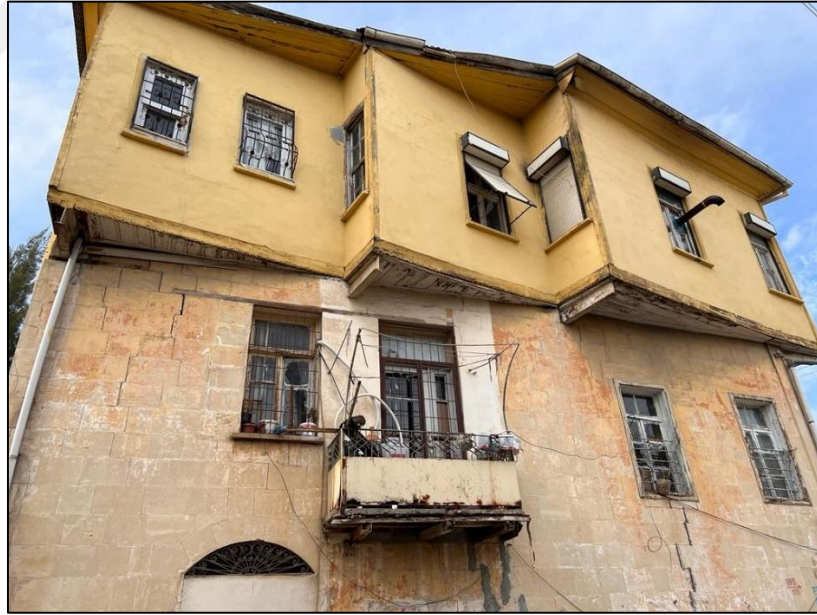
**Şekil 24.** 897 Ada, 11 Parselde Bulunan Geleneksel Evin Sol (Güneydoğu) Cephe Görüntüsü

Zemine yakın olan 2-3 sıra yükseklikteki taşlarda aşınma, kararma, küflenme, yosunlaşma ve derz aralarında zamana bağlı olarak gelişen boşalmalar meydana gelmiştir. Sol yan cephe yüzeyinin büyük bölümünde taşlarda renk değişiminden bahsedilebilir. Cephede yapıda arkaya doğru (güneybatıya doğru) hafif bir eğimden bahsedilebilir. Bu eğimden ötürü bazı taşların araları açılmıştır. Bu açılan derzlerin araları çimento ile doldurularak sıvanmaya çalışılmıştır. Bu uygun olmayan onarımlar cephede çirkin bir görüntüye sebep olmuştur. Cephede bulunan balkon bölümündeki taşlar uygun olmayan mimari onarımlarla boyanarak taşların orijinal görüntüsü kaybedilmiştir. Bu da cephenin hoş olmayan bir görünüme sahip olmasına neden olmuştur. Önceden açık olan servis kapısı uyumsuz bir onarım ile örülerek kapatılmıştır.

Cephenin ikinci katının tümü betonla sıvanıp taşlarla uyumlu renkte boyanmıştır. Ancak yüzeydeki boyada, kirlilikten ve boya dökülmelerinden bahsetmek mümkündür. Taş duvarlarda görülen çatlakların aynı şekilde ikinci katın pencere kenarlarından da aşağı doğru inen diyagonal çatlakların varlığı, yapının zeminden kaynaklanan problemlerinin olduğunu göstermektedir.

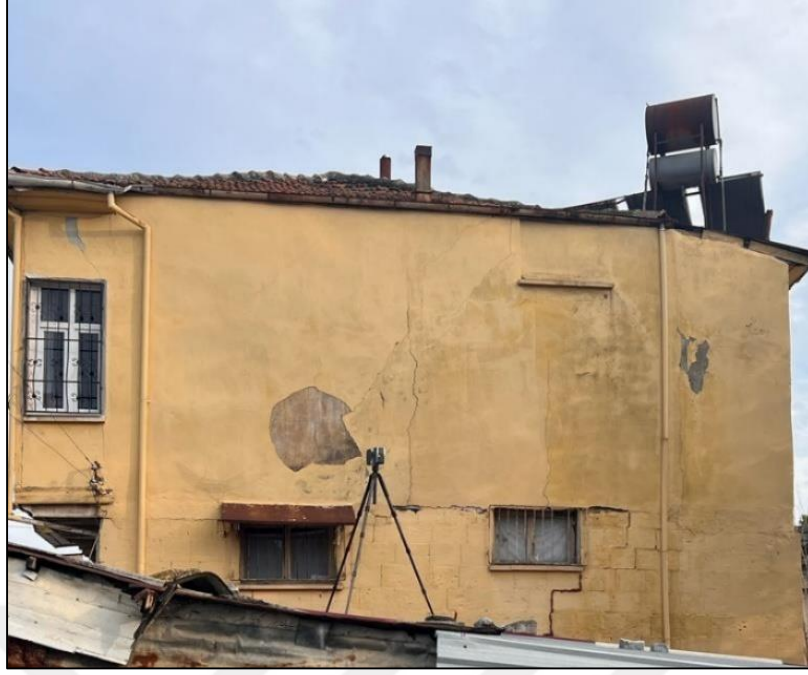
**Şekil 25.** 897 Ada, 11 Parselde Bulunan Geleneksel Evin Sağ (Kuzeybatı) Cephe Görüntüsü

Cepheye uygulanan boya yüzeyinde aşırı kirlilik söz konusudur. Bu kirliliğin yanında yağmur iniş borusu etrafında sudan kaynaklı kararma, küflenme gibi olumsuz görüntüler meydana gelmiştir. Duvarda zemin kaynaklı ciddi çatlaklar meydana gelmiştir.

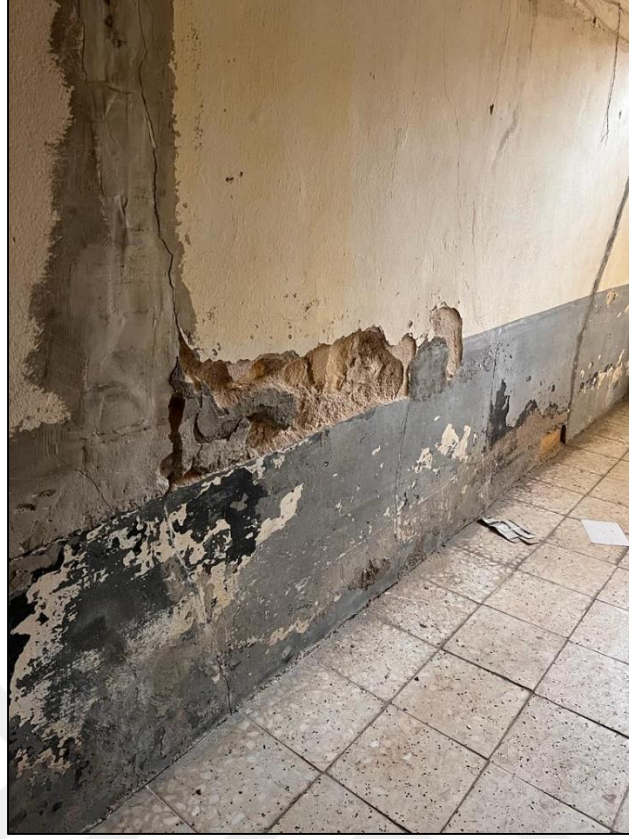
**Şekil 28.** Taşlık(Z02) Bölümündeki Duvarlar  
**Kaynak:** Ömeroğlu, 2022

**Z02;** Taşlık olarak adlandırılan mekânın zemin döşemesi özgün olmadığı düşünülen karo mozaik ile kaplanmıştır. Karo mozaiklerde; aşınma, kirlilik ve zemin oturmalarından kaynaklı olarak bazı bölümlerin eğimli olduğu gözlemlenmiştir. Duvarlar çok fazla tahribat görmüştür. Duvarlarda; kirlilik, taşlarda kırılma, kararma, küflenme, nemlilik, bilinçsiz müdahaleler ve yapısal çatlaklar meydana gelmiştir. Tavan döşemesinde renk değişimi, kirlilik ve ahşap döşemede hafif eğilmeler meydana gelmiştir.

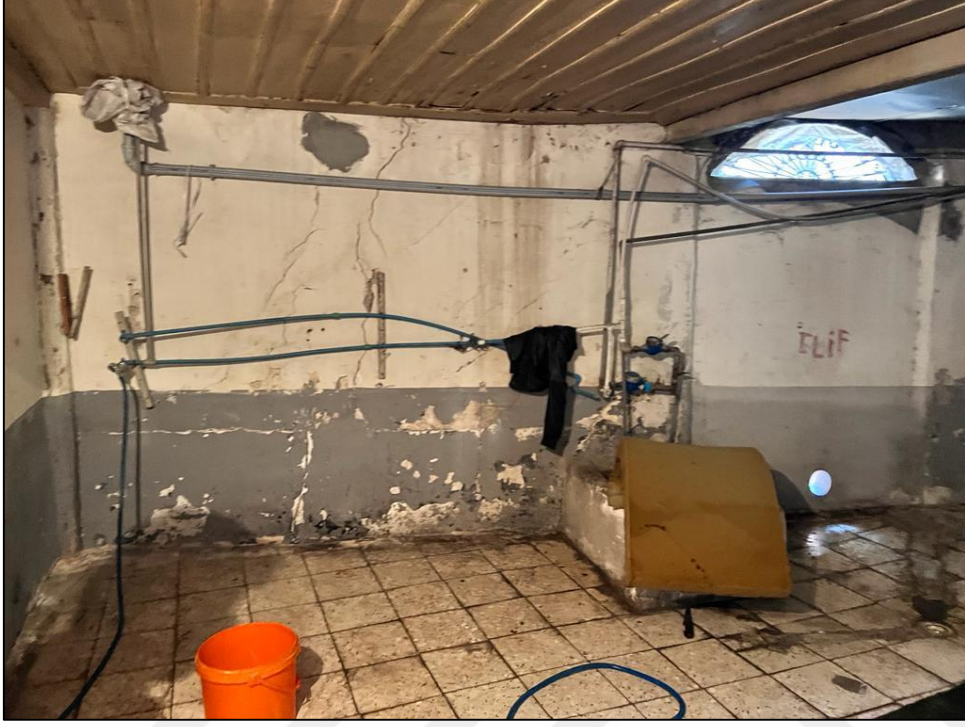
**Z04;** Tavan döşemesi, taşlığın(**Z03**) devamı niteliğinde olup, aynı sistemle döşenmiştir. Ahşap olarak kullanılan tavan döşemesindeki ahşapta; renk değişimi, kirlilik, aşınma, ufak çatlaklar ve eğimli yüzeyler meydana gelmiştir. Duvarlarda yapısal çatlaklar, bilinçsiz müdahaleler, uyumsuz onarımlar, kirlilik, aşınma, taşlarda parça kopmaları, tesisatların gelişigüzel her yerden geçirilmesi ve açık seçik görünmesi, boyada dökülmeler gibi hasarlar meydana gelmiştir. Zemin döşemesinde kullanılan karo mozaikler taşlık

bölümünün devamı niteliğinde olup aynı olumsuzluklar söz konusudur. Katlar arası sirkülasyonu sağlayan kat merdiveni ahşaptan yapılmıştır. Merdivenin zemindeki ilk iki basamağında ise beton kullanılmıştır. ahşabında ise ciddi bir aşınma, basamaklarda ahşapta çatlamlar ve parça kayıpları söz konusudur.

**Şekil 29.** Z04 Mekanındaki Bozulmalar

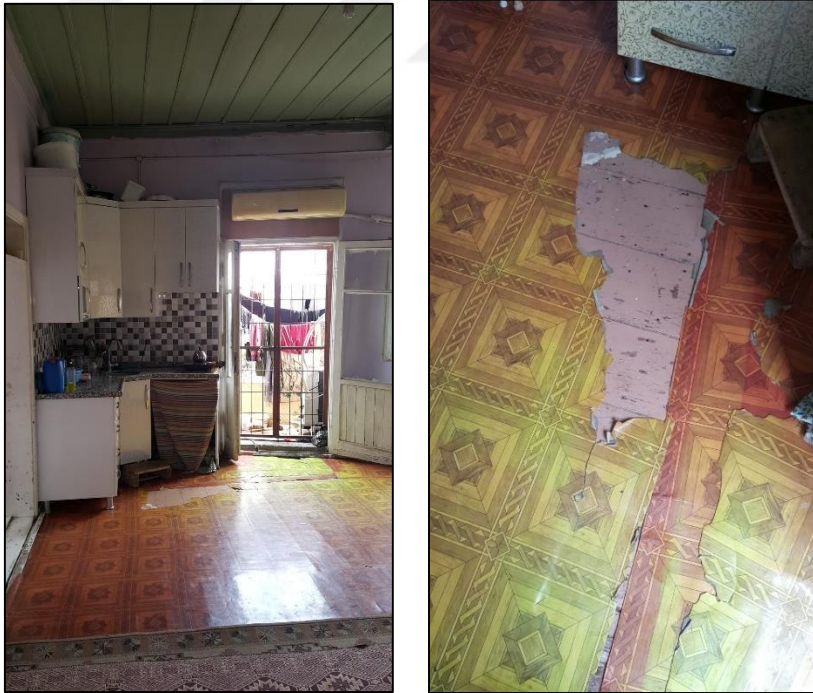
**103;** Zemin katta olan **Z02-Z04** mekanlarıyla aynı aksta yapılmış ve iç sofa görevi görmektedir. Tavan döşemesi ahşap olarak yapılmıştır. Ahşap üzeri komple boyanmıştır. Bazı bölümlerde dökülen boyadan ahşabın orijinal hali görülmektedir. Ahşabın orijinalinde de aşınmalar söz konusudur. Ahşapta genel olarak aşınma, çatlaklar ve yüzeyin eğiminden bahsedilebilir. **103** nolu mekânda sonradan eklenen mutfak nişi bulunmaktadır. Duvarlarda yapısal çatlaklar oluşmuştur. Mekânın ön(kuzeydoğu) cepheye bakan bölümünde kullanılan yüklük ahşaptan yapılmış ve özgündür. Yüklüğün ahşabı halen kullanılabilir durumda olup, sadece kapılarda kilit kısımlarında deformasyonlar meydana gelmiştir. Montajında da hatalar meydana gelmiştir. Yüzeyi tamamen boyanan ahşap yüklük özgün ahşap görüntüsünden ayrılmıştır. Zemin döşemesinde ahşap kullanılmıştır ve üzerine marley kaplanmıştır. Mutfak nişinin olduğu marleyden bir kısım yırtılarak alttaki ahşap zemin döşemesi görülmektedir. Görünen ahşap döşemede aşınma ve çiziklerden söz edilebilir. Kullanılan kapı ve pencereler ahşaptan yapılmıştır ve özgün olduğu düşünülmektedir. Ancak **BK7** kapısının kasası mevcut olup kapı kanadının mevcut olmadığı görülmüştür.

**Şekil 32.** 103 Mekânında Bulunan Mutfak Nişi ve Zeminde Görülen Bozulmalar  
**Kaynak:** Ömeroğlu, 2022

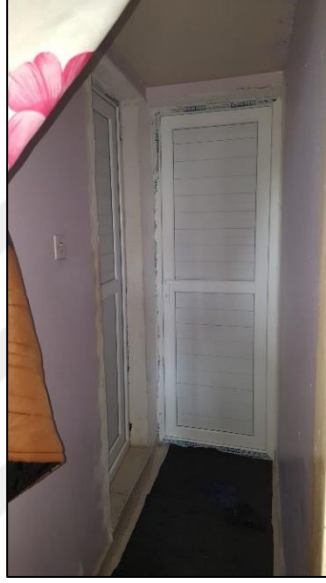
**104-105;** Yapıya sonradan eklendiđi düşünölen bu bölümlerin, tavan döşemeleri betonarme olarak yapılmıştır. **104** nolu mekânın tavan döşemesinde belirgin bir bozulmaya rastlanmamıştır. Tavan kireç sıva ile sıvanmıştır. **105** nolu mekânın tavanı ise plastik tavan kaplamasıyla kapatılmıştır. Ancak plastik kaplamada sudan kaynaklı küflenme ve kararma oluşmuştur. Duvarlarda çatlaklar, lekelenmeler, boya kabarmaları ve dökölmeleri mevcuttur. Duvarların yarısına kadar seramik ile kullanılmıştır. bu mekanlarda kullanılan kapı ve pencere doğramaları plastik doğramadan yapılmıştır. Yapının özğün olan doğramalarıyla uyumsuzluk göstermektedir.

**Şekil 33.** 104-105 Mekanlarındaki Özğün Olmayan Kapılar  
**Kaynak:** Ömerođlu, 2022

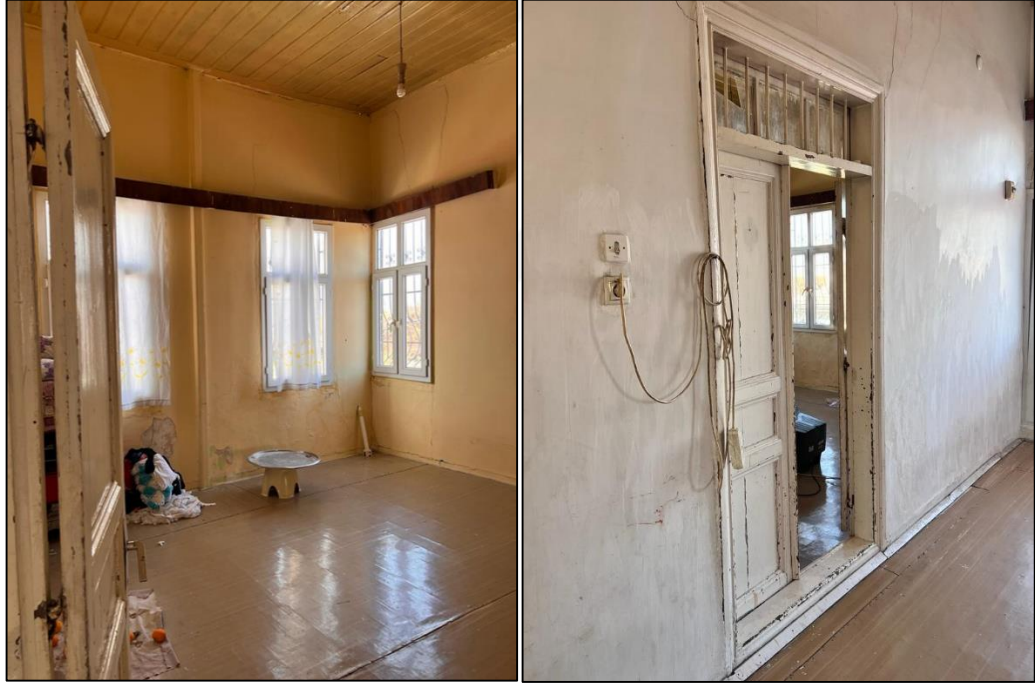
**Şekil 35.** 201 Mekânı Genel Görünümü ve Kapı Görüntüsü

**201;** Tavan döşemesi ahşap olarak yapılmıştır ve özgündür. Tavan ahşabında çatıdaki bozulmalardan dolayı yağışların içeri sızmasıyla kararma, küflenme meydana gelmiştir. Komple boyanan ahşap yüzeyinde boyada dökülmeler ve kabarıklar oluşmuştur. Duvarda ve pencere ve kapı köşelerinde 45 derecelik çatlaklar meydana gelmiştir. Bu çatlaklar zemin kaynaklı olan yapısal çatlaklardır. Duvar boyasında dökülmeler, nemden kaynaklı renk değişimleri söz konusudur. Bu mekânda kullanılan pencerelerin boşlukları aynı kalacak şekilde doğramaları plastik malzeme ile değiştirilmiştir. Ancak ön(kuzeybatı) cepheye bakan bu pencereler cephenin özgünlüğüne uymayan bir görünüm elde edilmiştir. **İK1-İK9** kapıları ahşap olup özgündürler. Kapıların ahşabında aşınma, ufak çatlaklar söz konusudur. Zemin döşemesinde ahşap kullanılmıştır ve üzerine marley kaplanmıştır.

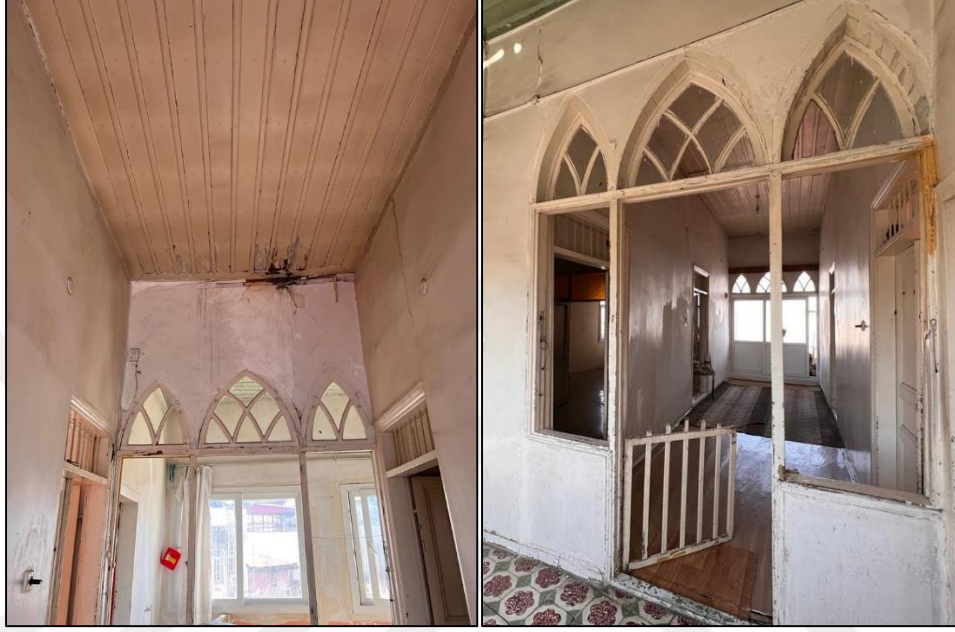
**202;** İç sofa olan bu mekânın tavan döşemesi ahşaptır ve özgünlüğünü korumaktadır. Ahşapta çatıdan gelen sular nedeniyle özellikle köşe bölgelerde kararma, küflenme ve çürümeler meydana gelmiştir. Ahşaptaki boyada meydana gelen dökülmeler, nemden kaynaklı ahşap derz araların is birikmesi gibi bozulmalardan söz edilebilir. Duvarlarda ve kapı ve pencere köşelerinde meydana gelen zemin kaynaklı 45 derecelik ciddi çatlaklara

rastlanmaktadır. Ayrıca duvarlarda bilinçsiz müdahaleler ve yüzeyinde uyumsuz, gelişigüzel boyanması görüntü kirliliğine sebep olmuştur. Sofanın güneybatısında bulunan ve özgün olduğu düşünülen sivri kemerli kapı ve pencereleri kasaları mevcut olup, kanatlarının mevcut olmadığı gözlemlenmiştir. Mevcut olan ahşap kasalarda ise ciddi aşınma ve yıpranmalardan söz edilebilir. Kuzeydoğu tarafında bulunan ve balkona açılan kapı ise plastik sürgülü kapı ile değiştirilmiştir. Zemin döşemesi ahşap üzeri marley kaplanmıştır.

**Şekil 36.** 202(Sofa) Bölümünde Görülen Bozulmalar

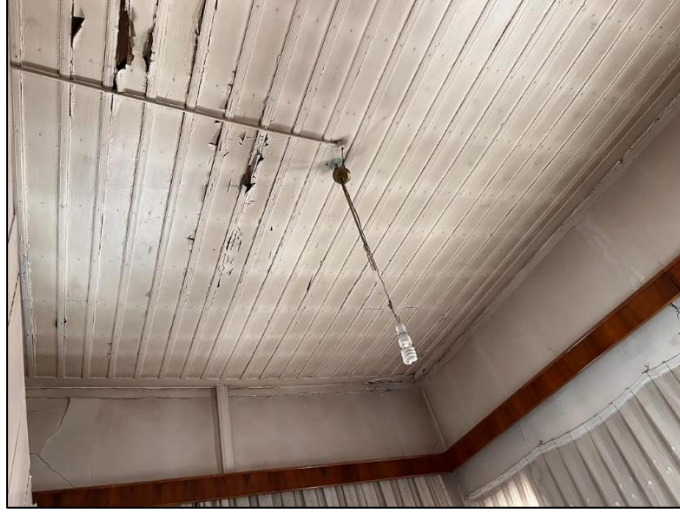
**203;** Ahşap olan tavan döşemesinde yüzey komple boyanmıştır. Boyada çatlamlar ve dökülmeler mevcuttur. Tavan yüzeyinde, kararmalar, aşınmalar söz konusudur. Duvarlarda yapısal çatlakların yanı sıra bilinçsiz müdahalelerle delikler açılmıştır. Duvarın pencere diplerinde nemlenmeden kaynaklı sıva-boya dökülmeleriyle oluşan oyuklar gözlenmiştir. Kapı pencere doğramaları özgün olup halen kullanılabilir durumdadırlar. Ancak pencerelerde zamanın etkilerine bağlı olarak; aşınma, bilinçsiz müdahaleler ve ufak deformasyonlar görülmektedir. Zemin döşemesin ahşap olup üzerine marley kaplanmıştır. Mekâna açılan kapı **İK3** kapısıdır. Kapının ahşabı, aşınma, ufak çatlaklar maruz kalmıştır.

**Şekil 37.** 203 Bölümü Tavandaki Ahşapta Görülen Bozulmalar

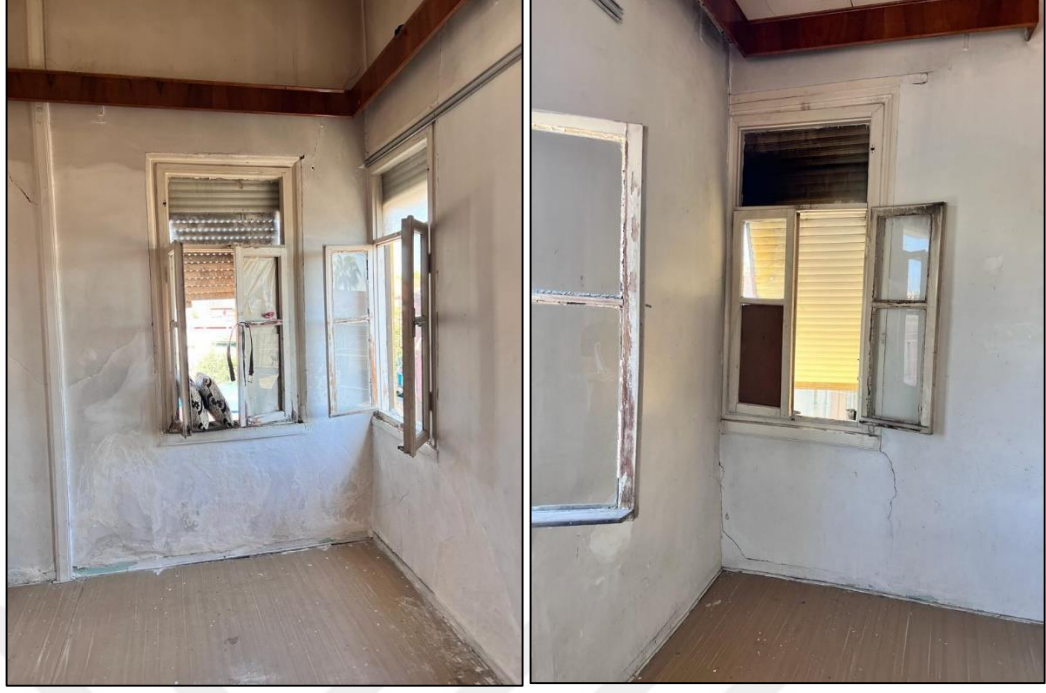
**204;** Tavan döşemesinde kullanılan ahşap yüzeyi komple boyanmış olup boyada çatlama ve dökülmeler mevcuttur. Tavan yüzeyinde, kararmalar, aşınmalar ve çürümeler söz konusudur. Duvarlarda ve kapı ve pencere köşelerinde meydana gelen zemin kaynaklı çatlaklar bulunmaktadır. Duvar yüzeyinde kirlilik, bilinçsiz müdahale ile açılan delikler gözlenmiştir. Kapı-pencere doğramaları ahşap olup özgündür. Diğer mekanlardaki ahşaplarda görülen aşınma, renk değişimi ve ufak çürümeler bu pencereler içinde sıralanabilir. Zeminde kullanılan ahşap malzemenin üzeri marley ile kaplanmıştır.

**Şekil 38.** 204 Bölümünde Görülen Bozulmalar

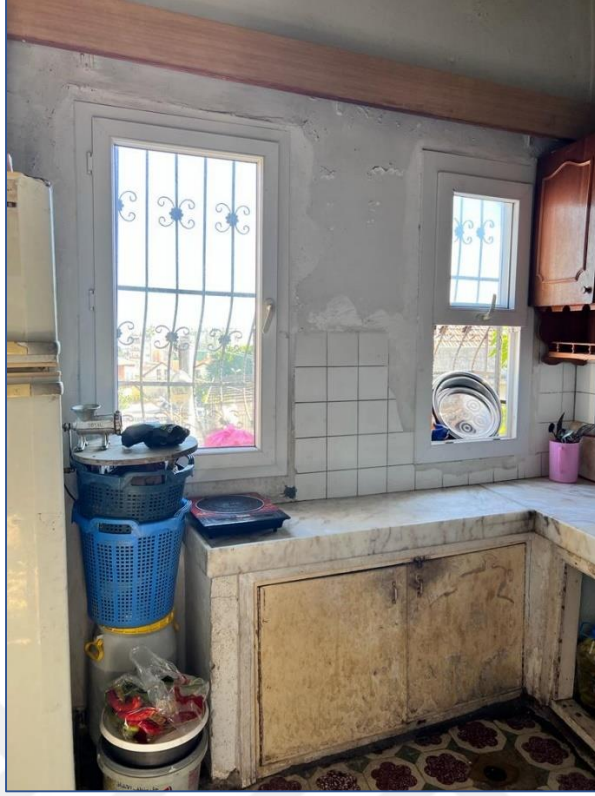
**205;** Tavanda kullanılan ahşap döşemede nemden kaynaklanan boyanın pul pul kabarıp dökülmesi, çatlaklar, kararma, aşınma ve çürüme söz konusudur. Duvarlarda çatıdan gelen sudan dolayı sıvasında pul pul dökülmeler, kabarma, kararma, küflenme, kirlilik ve yapısal çatlaklar meydana gelmiştir. **205** mekânı sonradan yapıya eklenen bir mekân olduğu için çatısında oluklu sac kullanılarak kiremit kaplı kırma çatıdan farklı tutulmuştur. çatıdaki oluklu sacda ise ciddi paslanma ve çürümeler meydana geldiği için yapıyı koruyacak durumdan çıkmıştır. Bu nedenle çatıdaki bozulmalardan kaynaklanan tavan döşemesinde ve duvarda birçok hasarla karşılaşmaktadır. **İP10-İP11** pencereleri plastik doğramadan olup, özgün mimari ile bağdaşmamaktadır. **İK5** kapısı ahşaptır ve özgündür. Ahşap kapıda görülen aşınma, renk değişimi ve ufak çürüme olarak sıralanabilir. Zeminde desenli karo seramik kullanılmıştır. karo seramiklerin özgün olmayıp sonradan kaplandığı düşünülmektedir.

**Şekil 39.** 205 Bölümünde Görülen Bozulmalar

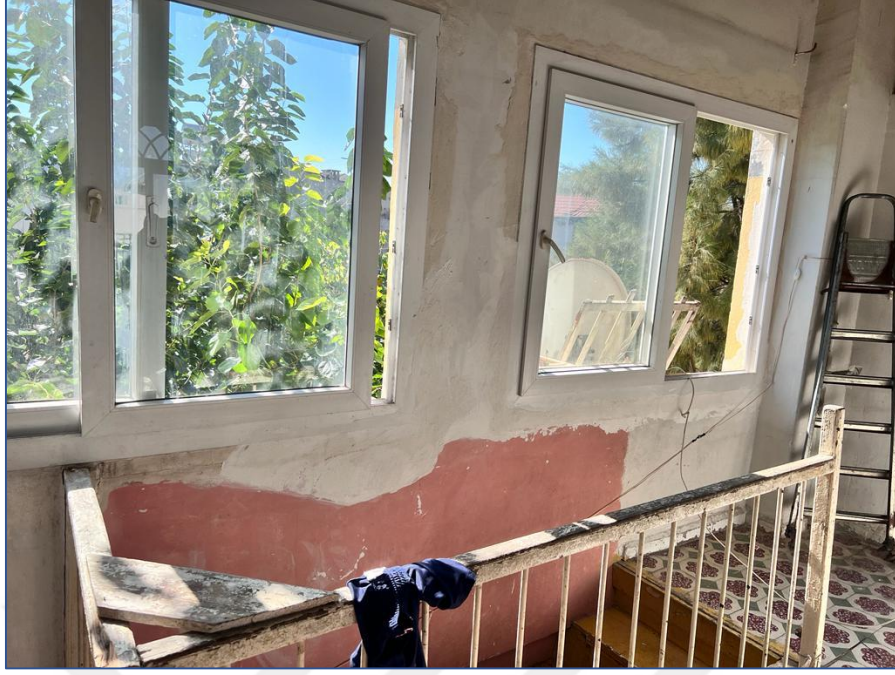
**206;** Tavanda 205’te sayılan tüm bozulmaları bu mekân için de söylemek yerinde olur. Çatıdan gelen sudan kaynaklı olarak ahşapta çürüme, boyasında birçok yerde dökülme, aşınma ve çatlaklar meydana gelmiştir. Duvarda çatıya yakın yerlerde kararma ve küflenme meydana gelmiştir. Ayrıca duvar boyasında dökülmeler ve oluşan zemin kaynaklı çatlakların bilinçsizce onarılması da söylenebilir. Zemin döşemesinde **205** mekânında kullanılan desenli karo seramikler kullanılmıştır. karo seramiklerin özgün olmayıp sonradan kaplandığı düşünülmektedir. Ahşap ve metal olarak yapılan kat merdiveninin korkuluğunda ahşapta aşınma ve yıpranma gözlenmiştir. **İP12-İP13** pencereleri bu mekânda bulunmakta olup özgün olmayan plastik doğramadan yapılmıştır.

**Şekil 40.** 206 Bölümünde Görülen Bozulmalar

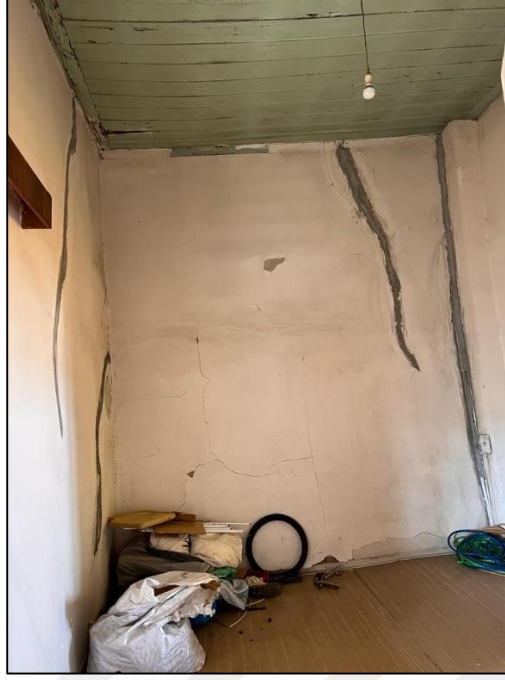
**208;** Ahşap yapılan tavan kaplamasında nemden kaynaklı bazı bölümlerde çürüme, boyada dökülmeler, aşınma ve çatlaklardan söz edilebilir. Duvarda çok sayıda zeminden kaynaklı geniş yapısal çatlaklar mevcuttur. Bilinçsiz müdahale edilerek çatlaklar kapatılmaya çalışılmıştır. Ayrıca duvar boyasında dökülmelere de rastlanmaktadır. Zeminde kullanılan ahşap malzemenin üzeri marley ile kaplanmıştır. **İK8** kapısı ahşaptır ve özgündür. Ahşap kapıda görülen aşınma, renk değişimi ve ufak çürüme olarak sıralanabilir. **İP16** penceresinin kasası mevcut olup kanadının bazı bölümleri yok olmuştur.

**Şekil 41.** 208 Bölümünde Görülen Bozulmalar
