**FLOAT TEKNİĞİYLE CAM ÜRETİMİNDE REJENERATİF  
FIRINDAN KAYNAKLI HATALAR VE ÖNLEME YÖNTEMLERİ**

**YÜKSEK LİSANS TEZİ**

**DÜZCE, 2022**

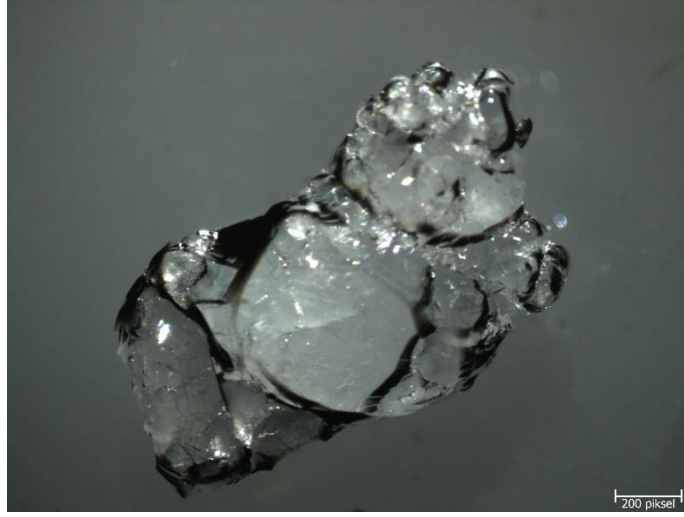
kopmalar sonucu oluşur.

Şekil 3.1 Ergime kaynaklı silika hatasının mikroskop görüntüsü.

Ergiyememiş olan silikanın ergimesine yardımcı olmak ve köpük hattında oluşabilecek kopmaları engellemek için sondan bir önceki portun gaz miktarı artırılarak ve portun sıcaklığının 5°C civarında artması sağlanarak takibi yapılır, ayrıca gerekiyorsa sıcaklık artışına kademeli bir şekilde devam edilir.

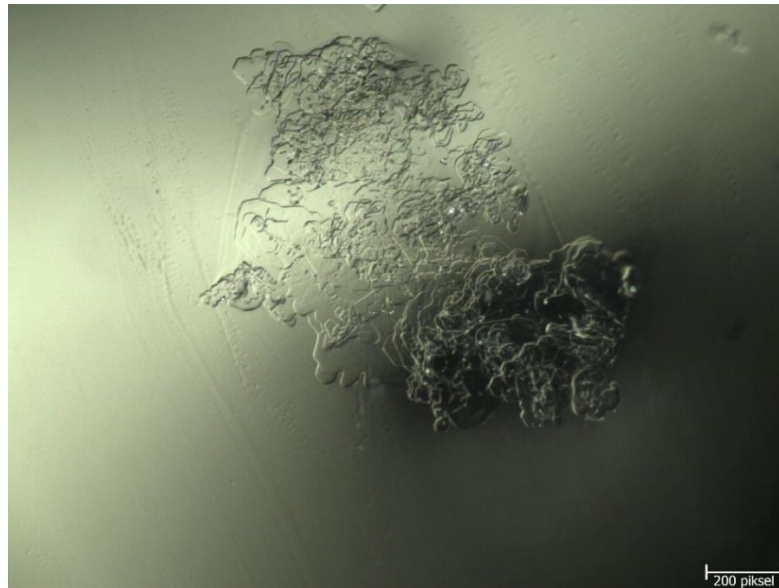
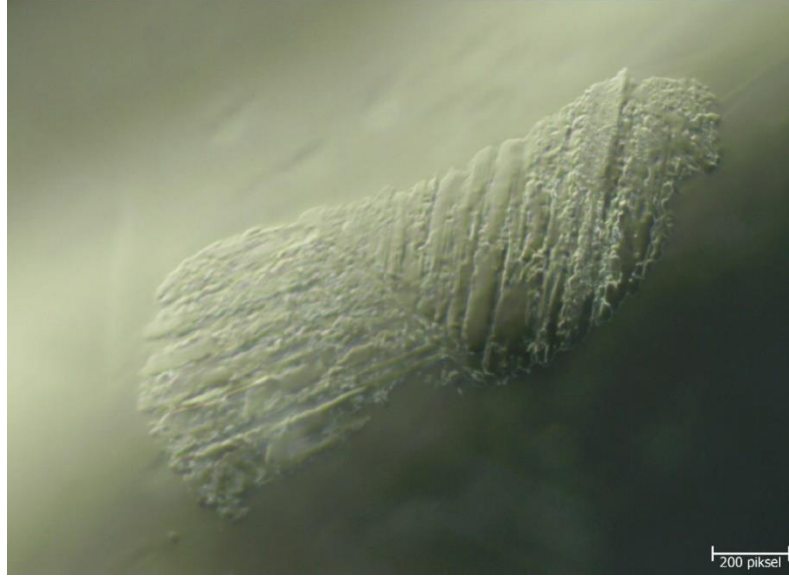
Bu hata, silika bakımından yoğun olan cam yüzeyinin devitrifikasyonudur. Boyun bölgesinde camın içinde duran baraj soğutucuları kaplayan soğuk camdaki kopmalar, fırın köşe bölgelerindeki soğuk camın kopması, tonaj değişiklikleri, fırın sıcaklık değişimleri bu hataya neden olabilir.

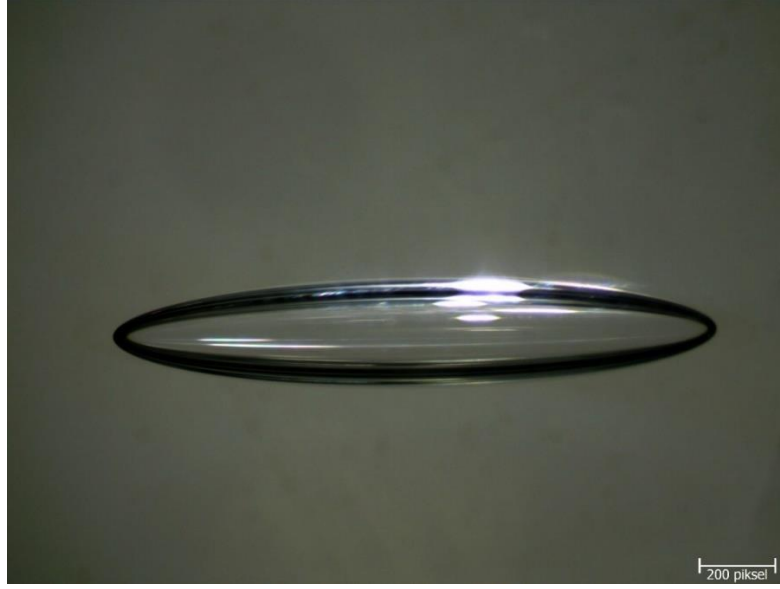
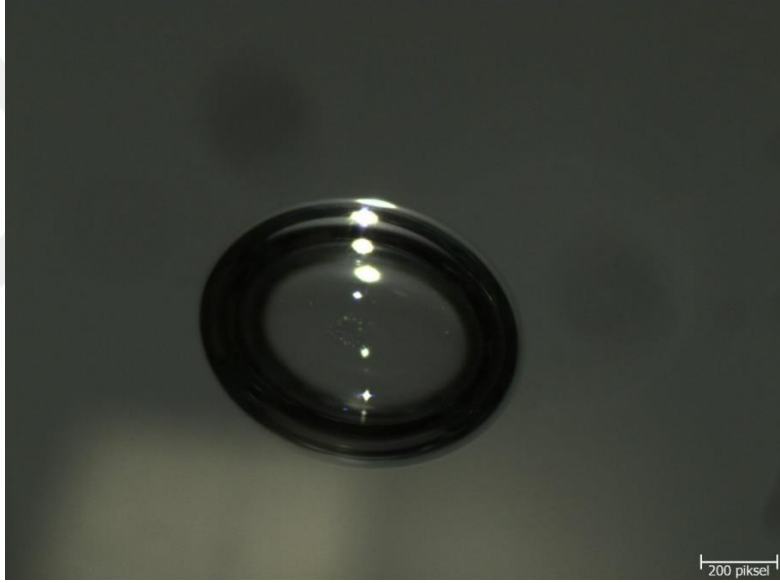
Habbe hatası harmandan arınmış fakat afinyasyon aşamasında yetersiz kalan camda meydana gelen bir hatadır. Habbeler camın üst yüzeyinde, bünyesinde ve alt yüzeyine yakın olmak üzere farklı pozisyonlarda bulunabilirler.

Boyun bölgesinde yer alan baraj soğutucunun camdaki derinliği artırılarak geri dönüş akımlarıyla habbelerin cam yüzeyine çıkması sağlanarak camın içinde hata oluşumu engellenmiş olmaktadır. İlk etapta baraj soğutucuların derinliği 50 mm artırılarak habbe yoğunluğu takip edilmeli, azalma görülüyorsa bu artış 100 mm 'ye çıkarılmalı ve takibi yapılmalıdır. Baraj soğutucunun cam içinde standart olarak olması gereken derinliği fırının kapasitesi ve dizaynına göre değişiklik göstermektedir.

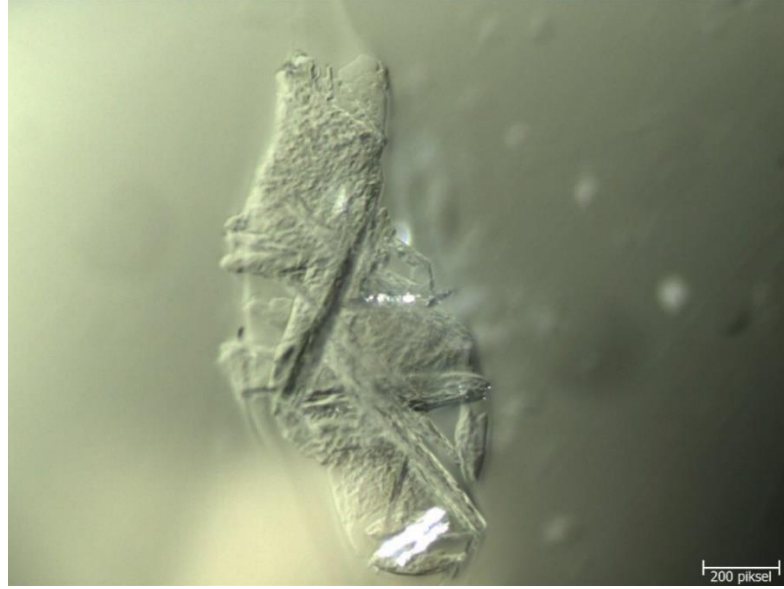
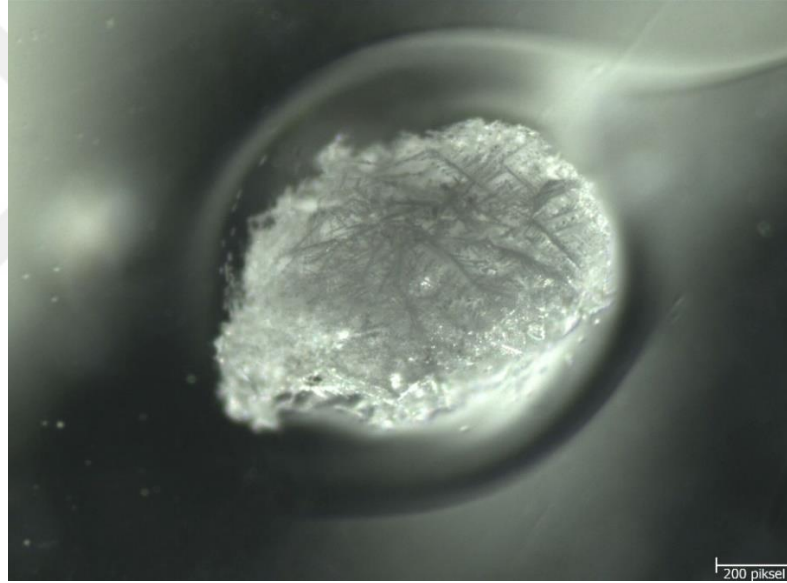
Silikanın formlarından biri olan tridimit hatası genel olarak taş hatası olarak bilinmektedir.

Bu yoğunlaşma sonucu poroziteli bir yapıya sahip olan silika içerikli B duvarı NaOH ile reaksiyona girmeye başlayarak duvardan akıntı şeklinde akararak camın içine girer ve hata olarak karşımıza çıkmaktadır. Bu sürecin anlatan reaksiyon Şekil 3.11’ de görülmektedir. Bunu engellemek için B duvarı optik sıcaklığının 1380°C civarında tutulmasına gayret edilmelidir. Oksijen kaynağı olarak hava kullanılan fırınlarda 1380°C altında NaOH buharı bu refrakteri etkilememektedir [43].

Bunun için fırın alevsiz bölgesinin sonuna sağ ve sol taraftan olmak üzere brülör yakılarak temiz gaz perdesi oluşturulabilir. Oluşturulacak bu gaz perdesiyle birlikte NaOH B duvarı üzerinde, fırın köşelerinde ve kemer bölgesinde yoğunlaşmayacak böylece hata oluşumu gerçekleşemeyecektir.

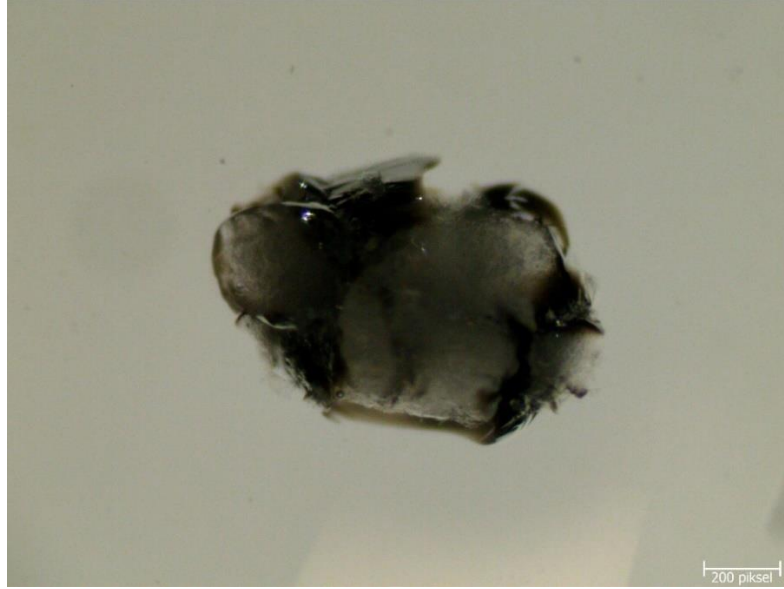
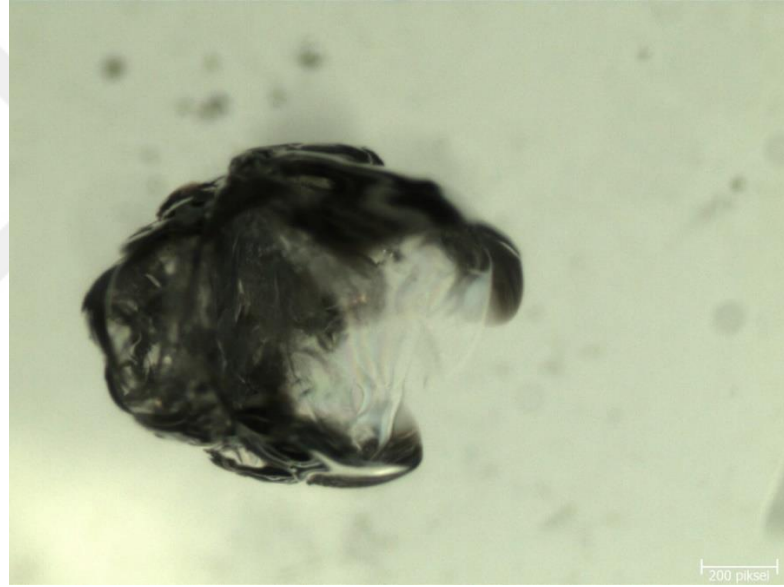
Fırın kemer birleşim noktalarında zaman içinde meydana gelen deformasyonlar sonucu açık boşluklar oluşur ve soda buharı bu bölgelerde yoğunlaşır. Bu durum silisin saldırıya uğramasıyla birlikte büyük delikler (fare delikleri) oluşturabilir.

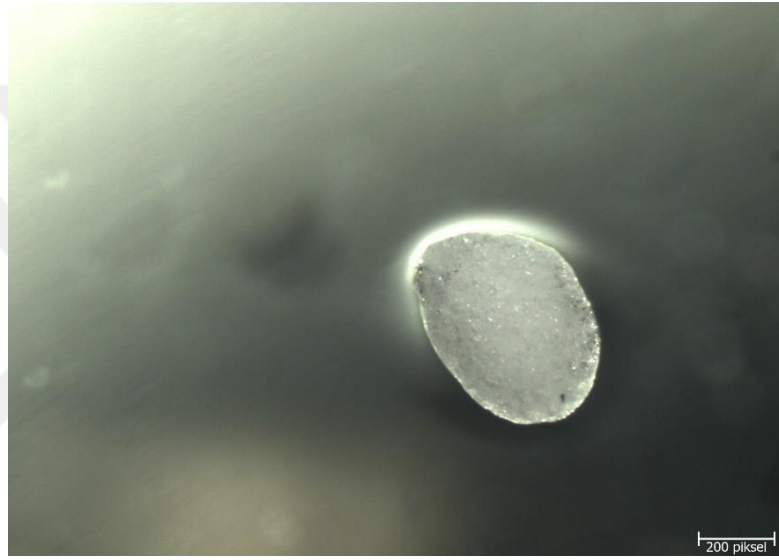
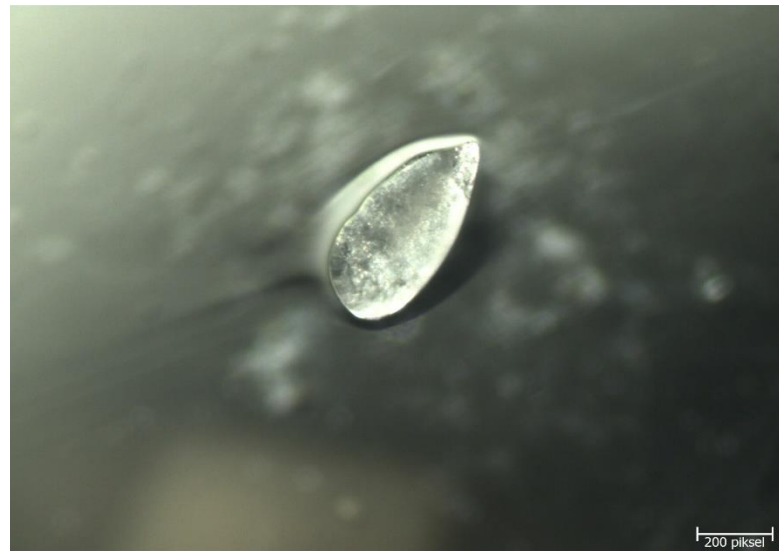
Cama temas eden AZS içerikli asker bloklarının (yan bloklar) genellikle cam seviyesindeki dalgalanmalar sonucu camda görülen hatadır.

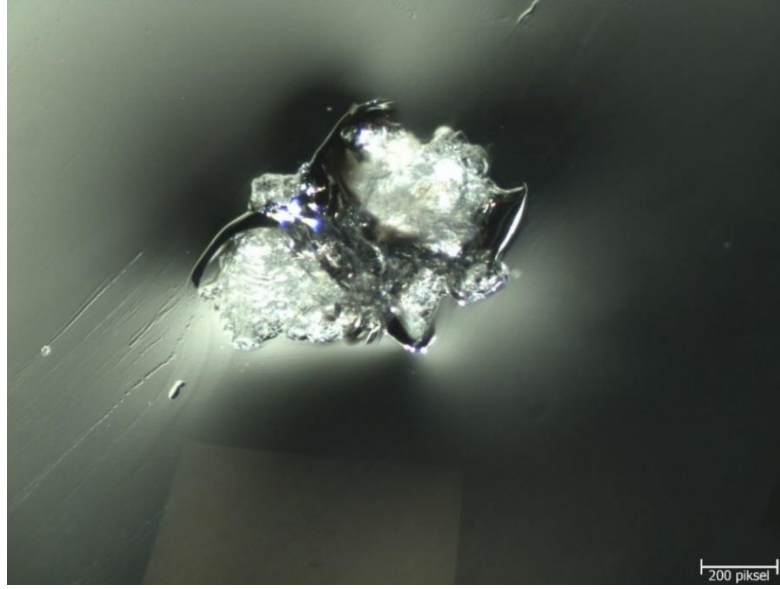
Bu hata yüksek alümina içeren taş hatasıdır. Fırın dinlendirme bölgesi üst yapının yan duvarları yaklaşık %95  $Al_2O_3$  içeren refrakterlerden yapılır. Bu yapının korozyona uğraması ile birlikte camda alümina hataları görülebilir. Bir başka nedense harman karışımında kullanılan dolomitten ( $CaCO_3.MgCO_3$ ) taşınan magnezyumun, alümina refrakterlerle reaksiyonu, spinel kapaçlarının ( $MgO.Al_2O_3$ ) oluşumuna yol açar.

Şekil 3.21  $\beta$  Alümina / Spinel hatasının mikroskop görüntüsü.

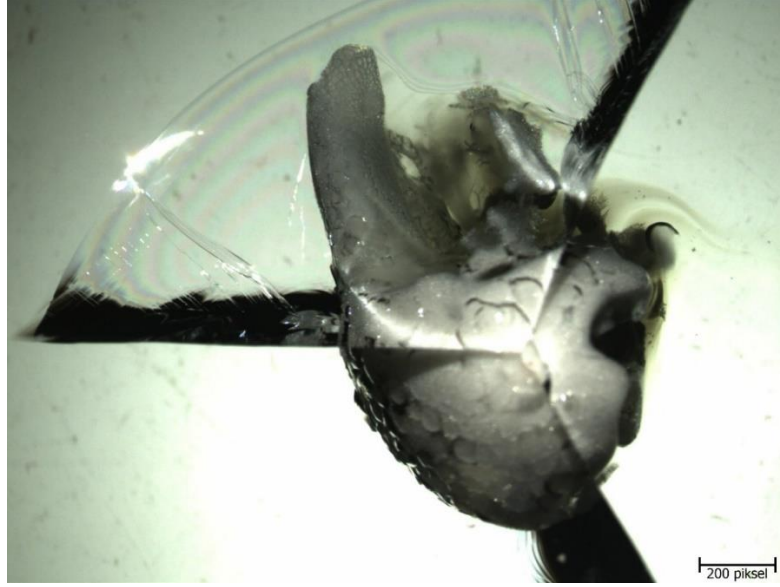
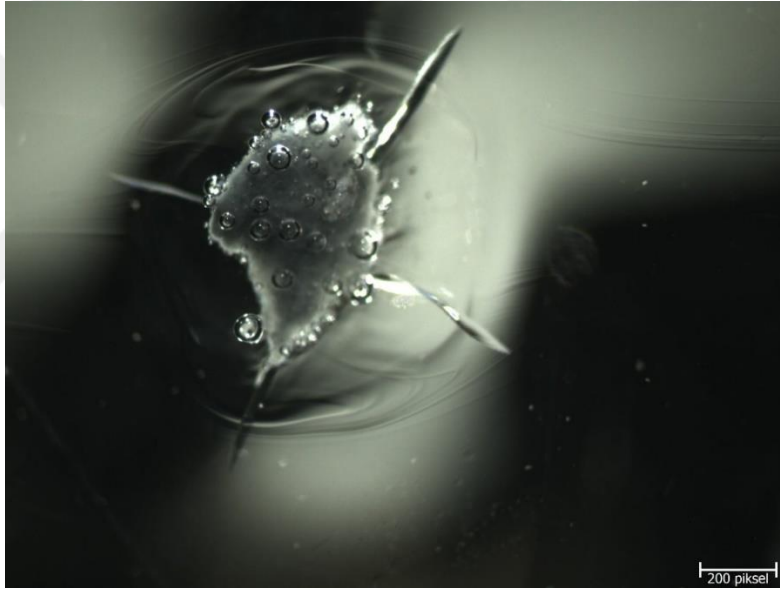
Şekil 3.22 a) ve b) Nefelin mullit hatalarının mikroskop görüntüleri.

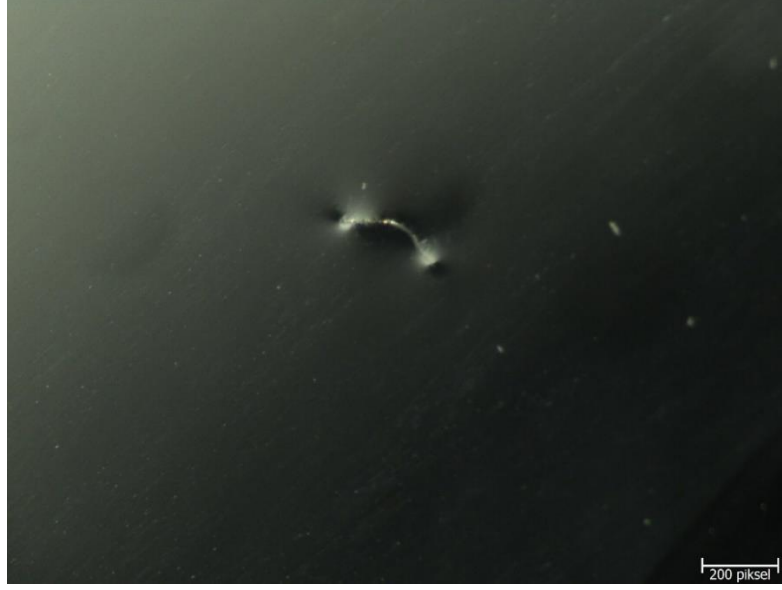
Şekil 3.23 Cam yünü hatasının mikroskop görüntüsü.

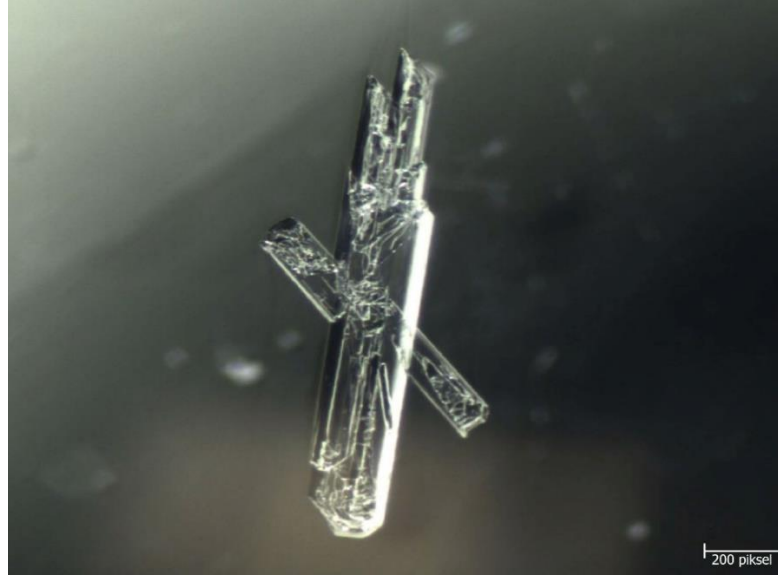
Şekil 3.24 Beta wollastonit hatasının mikroskop görüntüsü.

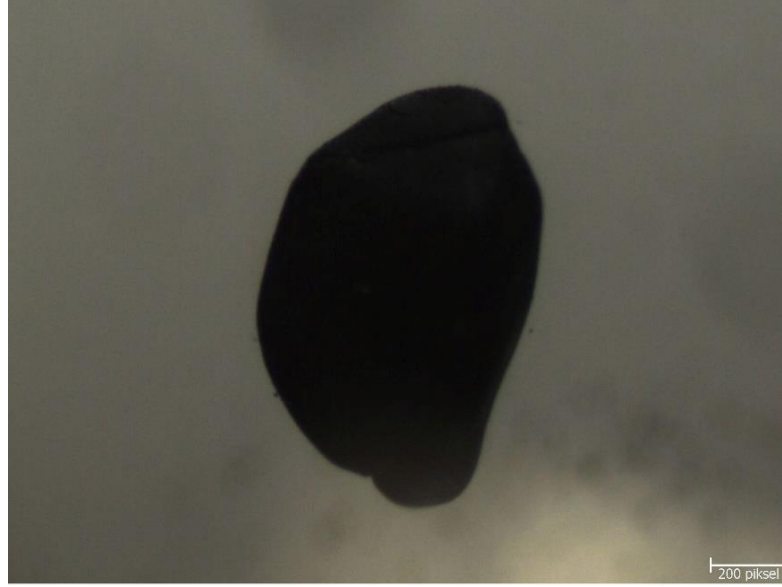
Şekil 3.25 Kromit hatasının görüntüsü.

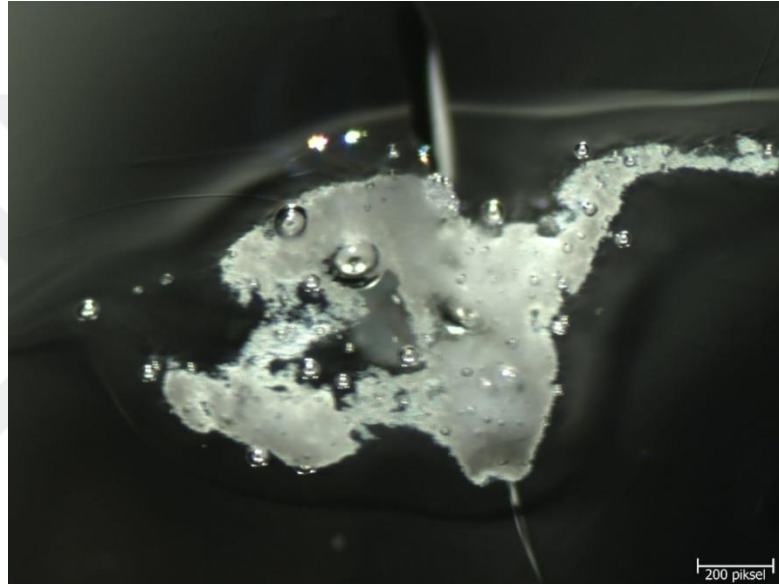
Şekil 3.27 Düşük alüminalı refrakter hatasının mikroskop görüntüsü.

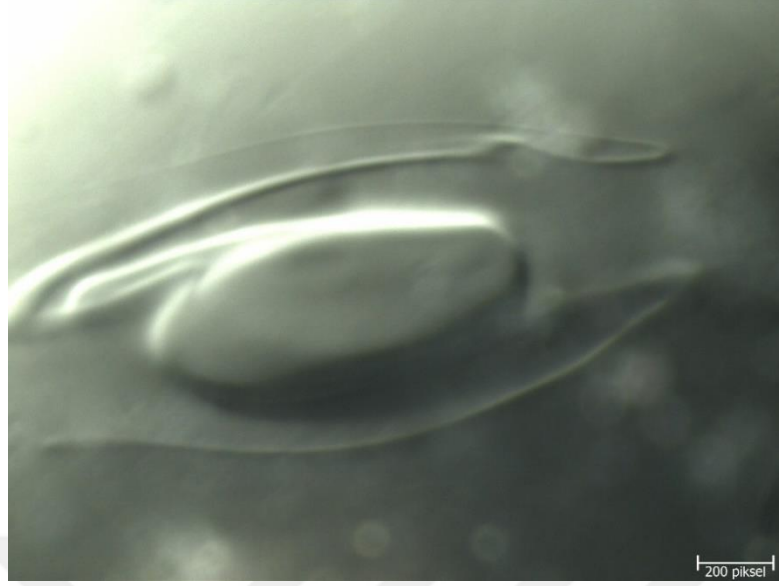
Şekil 3.28 Ream hatasının mikroskop görüntüsü.
