**SİVEREK (ŞANLIURFA) FETTAHLI EVİNİN KORUMA SORUNSAĞI BAĞLAMINDA  
RESTORASYON ÖNERİSİ**

Yüksek Lisans Tezi

MİMARLIK ANABİLİM DALI

Restorasyon Bilim Dalı

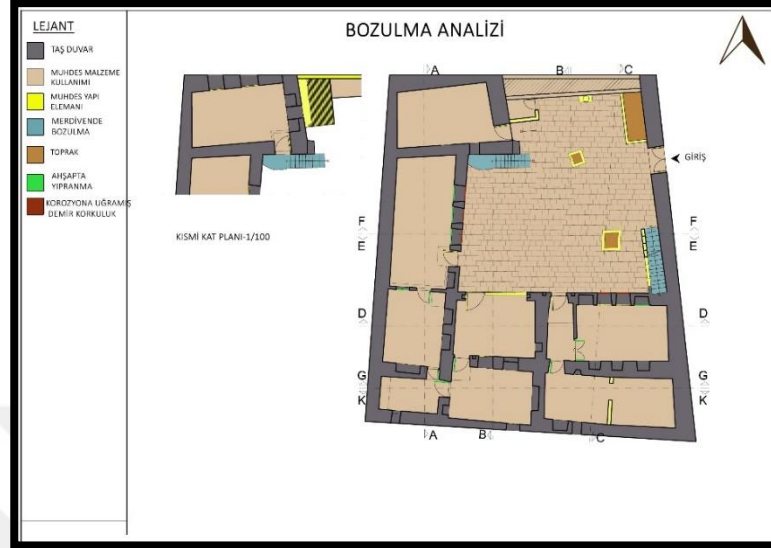
Şekil 3.80. Zemin Kat Planı Bozulma Analizi

Yapılan bozulma analizi çalışmasında ise mahallerdeki duvar ve zemin malzemelerindeki hasarlar belirlenmiştir (Şekil 3.80).

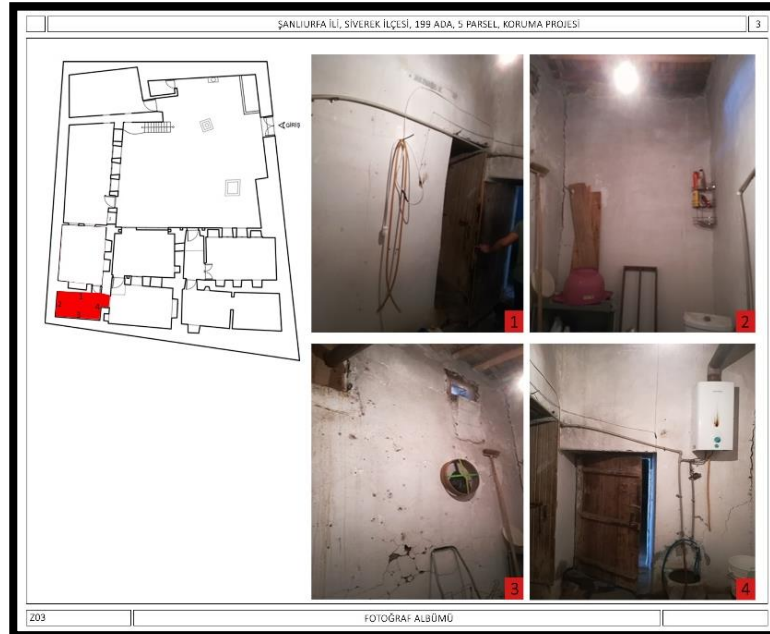
**Şekil 3.84.** Fotoğraf Albümü Z03 Mahali

Z02 mahalinden tek kanatlı ahşap kapıyla (K6) Z03 mahaline geçiş yapılmaktadır. Bu mahalın banyo olarak kullanıldığı bilinmektedir. Mahalin duvar sıvalarında çatlaklar göze çarpmaktadır. Mekanın tavanı ahşap kirişleme olup zemini şap kaplamadır. Mahalin doğu duvarı üzerinde bulunan tek kanatlı ahşap bir kapıyla (K7) Z04 mahaline geçiş yapılmaktadır (Şekil 3.84).

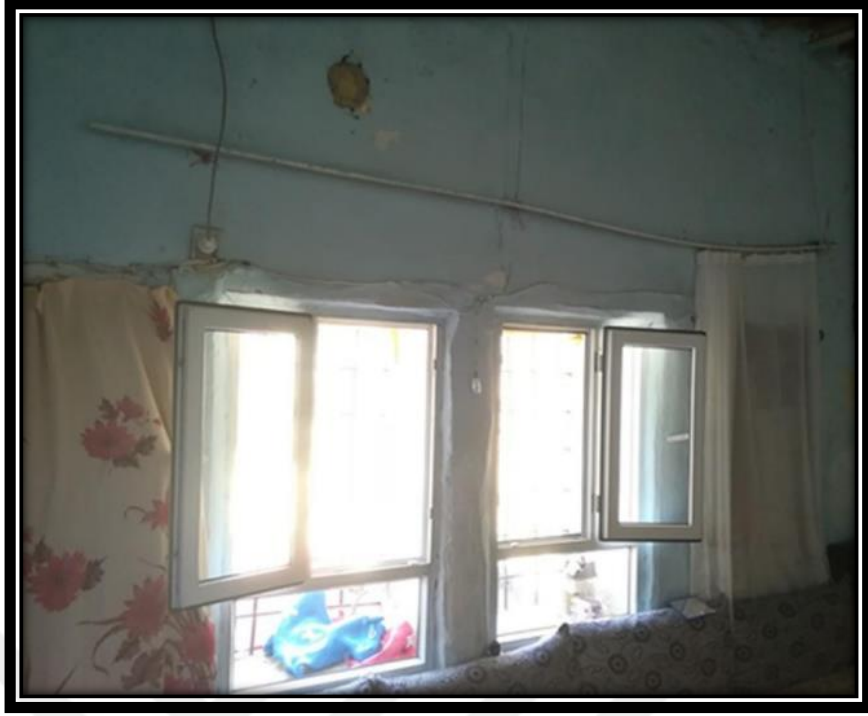
Şekil 3.108. PVC Pencereleler

Pencere doğramaları tamamen değiştirilmiş olup, malzeme ve teknik açısından incelendiğinde 20. yy sonu veya 21. yy başlarında değiştirilmiş oldukları düşünülmektedir( Şekil 3.108).

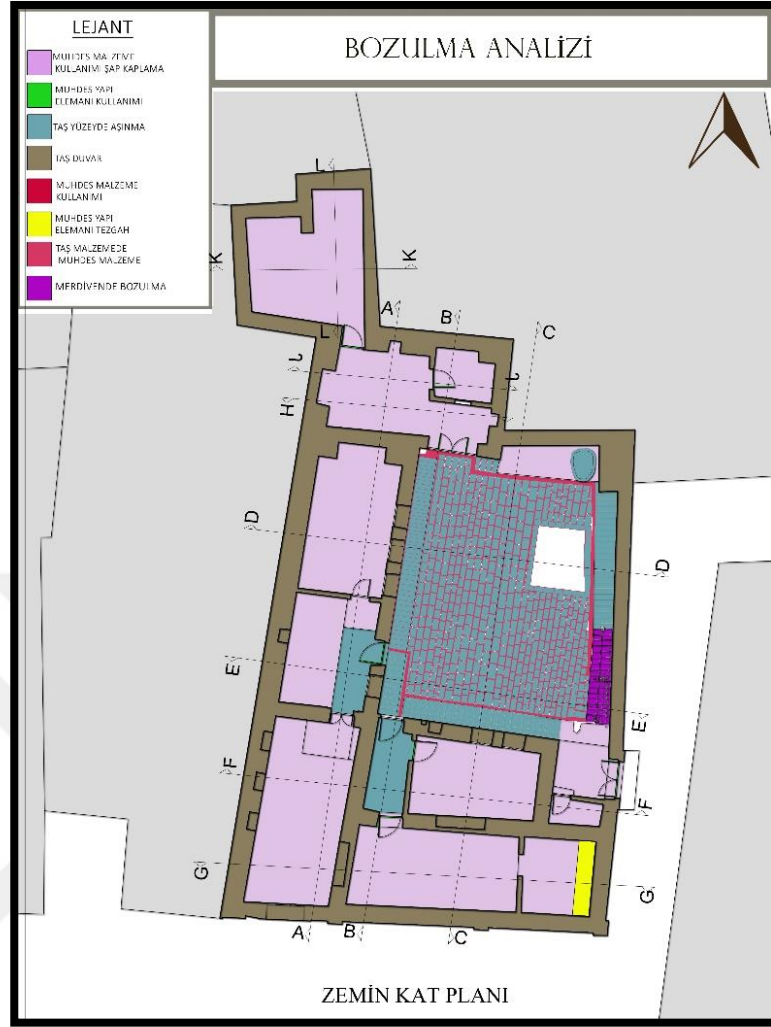
**Şekil 3.120.** Zemin Kat Planı Bozulma Analizi

Yapılan bozulma analizi çalışmasında ise duvar ve zemin malzemelerindeki bozulmalar, aşınmalar ve çürümeler gibi durumlar saptanmıştır (Şekil 3. 120).

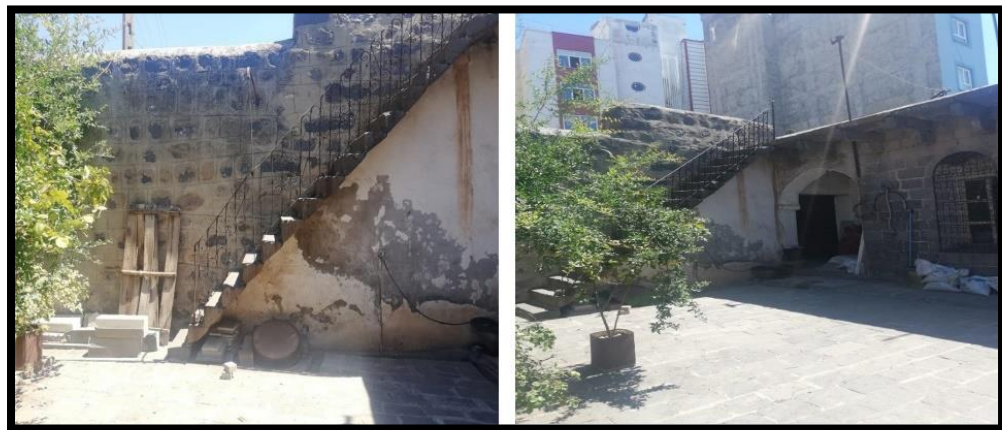
Şekil 3.136'da görülen doğu cephesinin ilk fotoğrafında; duvar örgüsünü moloz taş (siyah bazalt) oluşturmaktadır. İkinci fotoğrafında ise cephede çatı kotuna ulaşmayı sağlayan kagir merdiven bulunmaktadır. Merdiven korkulukları metaldir. Korozyona uğramıştır. Merdiven altında kalan kısımda çimento uygulaması görülmektedir.

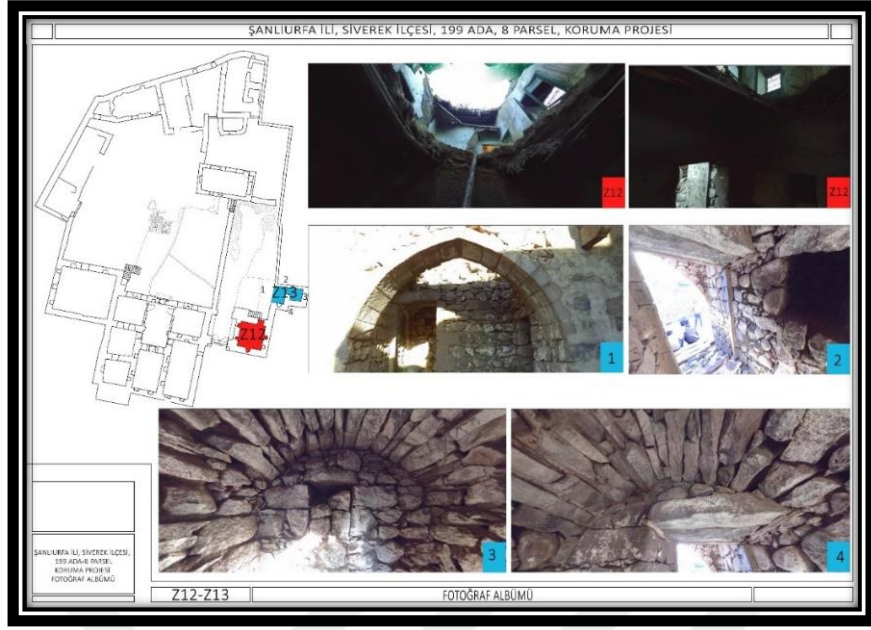
Avludan ulaşılan bir diğer mekan güney cephede bulunan Z12 mahalidir. Z12 mahaline düz atkılı bir kapı boşluğundan geçilmektedir. Mahalin doğu duvarı üzerinde iki adet, batı duvarı üzerinde iki adet ve güney duvarı üzerinde bir adet olmak üzere kagir nişler bulunmaktadır. Mekan genel anlamda oldukça bakımsız durumdadır. Duvarların sıvaları büyük oranda dökülmüştür, dökülmeyen sıvalarda ise çatlaklar ve kabarmalar mevcuttur. Tavan ahşap kirişleme olup kısmen çökmüştür. Mekan hava koşullarına maruz kalmaktadır (Şekil 5.9).

**Şekil 5.9.** Fotoğraf Albümü Z12 ve Z13 Mahalleri

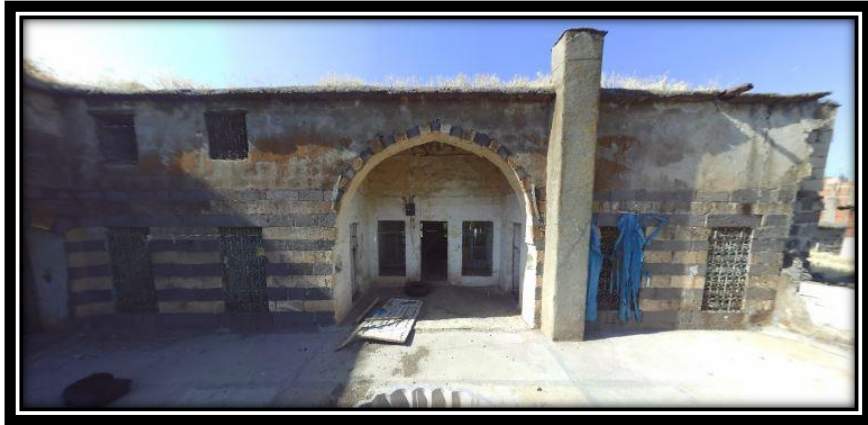
Şekil 5.64. B1 Terasta Betonarme Döşeme

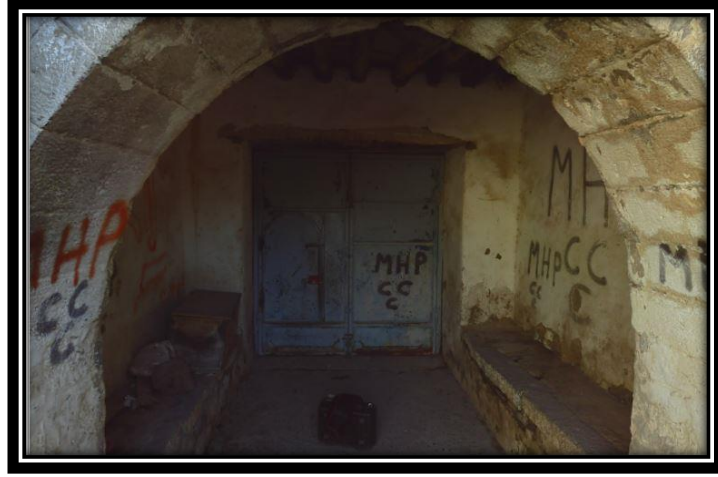
Yapının cephelerinde spray boya, renk değişimi, sıva dökülmeleri/çatlamaları vb. nedenlerden bozulmalar mevcuttur (Şekil 5.65, 5.66, 5.67 ve 5.68).

Şekil 5.65. Z1 Giriş Holünde Sprey Boya Örneği

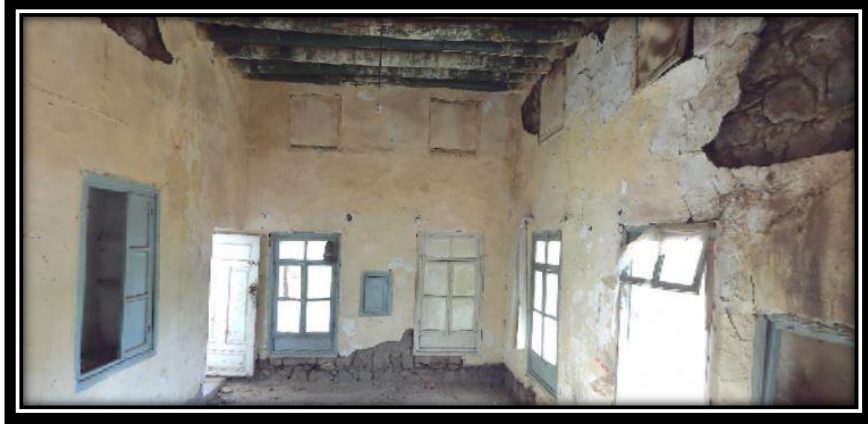
**Şekil 5.68.** B4 Mahalinde Sıvada Çatlama ve Dökülme Örneği

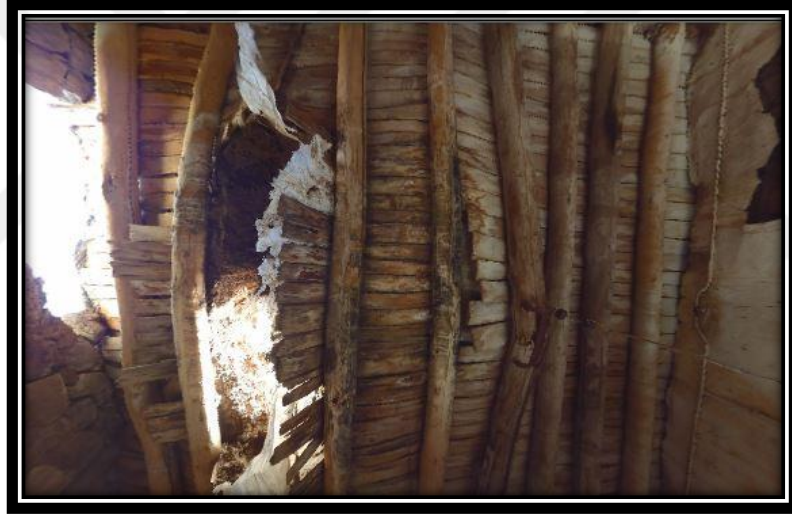
Çatılarda bitkilenme, yıkılma; döşemelerde şap kaplama, yıkılma; duvarlarda tamamen veya kısmen yıkılmalar/bozulmalar söz konusudur (Şekil 5.69, 5.70, 5.71, 5.72 ve 5.73).

**Şekil 5.69.** B7 Mahalinde Kısmen Yıkılmış Tavan Örneği
