**ÖNLEYİCİ KORUMA VE SÜRDÜRÜLEBİLİRLİK  
BAĞLAMINDA BİR ÖRNEK:  
HASANPAŞA GAZHANESİ / MÜZE GAZHANE**

**YÜKSEK LİSANS TEZİ**

**Jenisa GÜNEŞ**

**Restorasyon Programı**

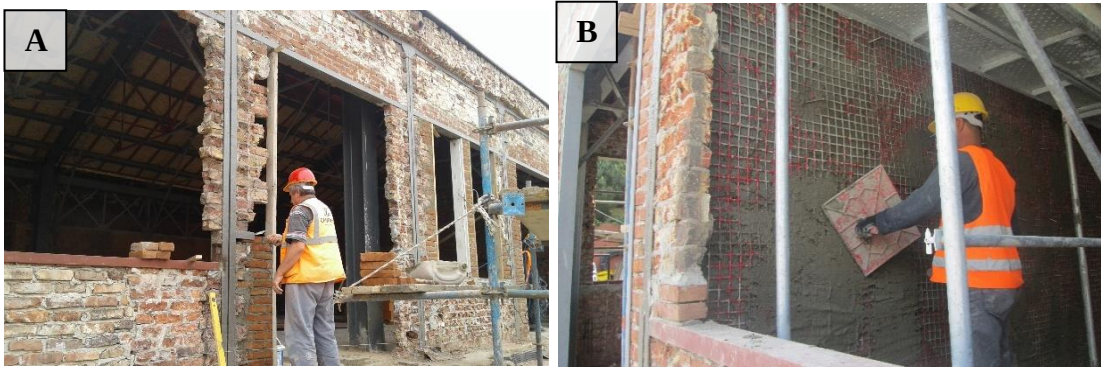
**Şekil 4.10 : A ve B:** A Binası özgün yapım tekniği ve malzemelerle tamamlama ve cam elyaf ile güçlendirme uygulamaları (Gürsoy Grup Restorasyon, 2015).

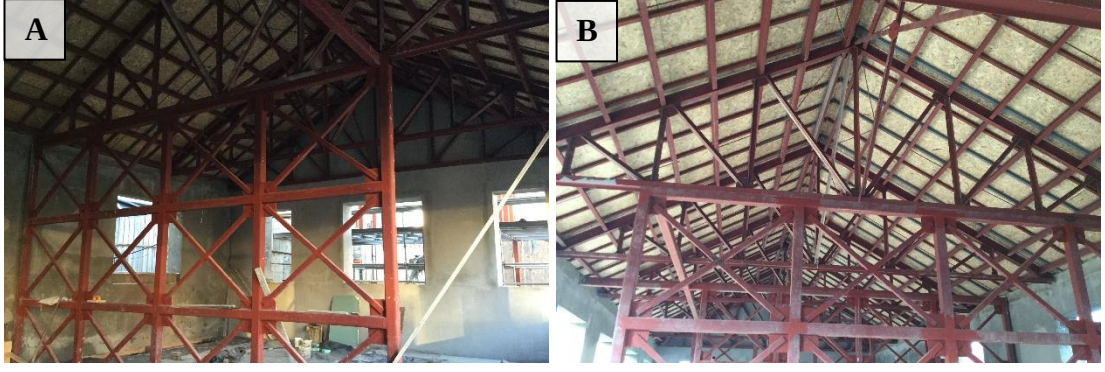
**Şekil 4.14 : A ve B: C Binası oluşturulan yeni çelik konstrüksiyon ile güçlendirme uygulaması (Gürsoy Grup Restorasyon, 2015).**

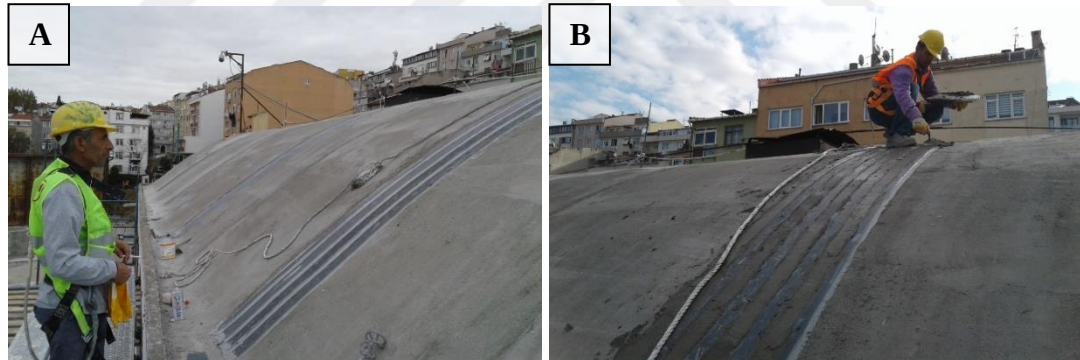
**Şekil 4.18 : A ve B: F Binası betonarme tonoz çatısı karbon plakalar ile güçlendirme uygulaması (Gürsoy Grup Restorasyon, 2015).**

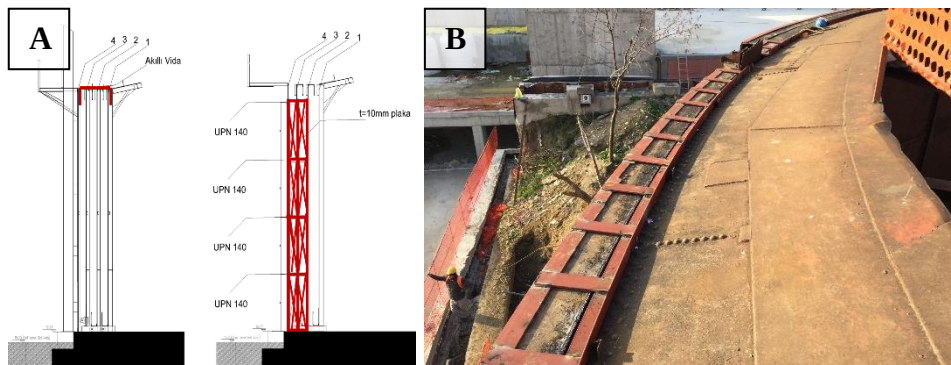
**Şekil 4.22 : A ve B: Ga Gazometresi özgün cidarlar çelik elemanlar ile bağlantı uygulaması (Gürsoy Grup Restorasyon, 2016).**

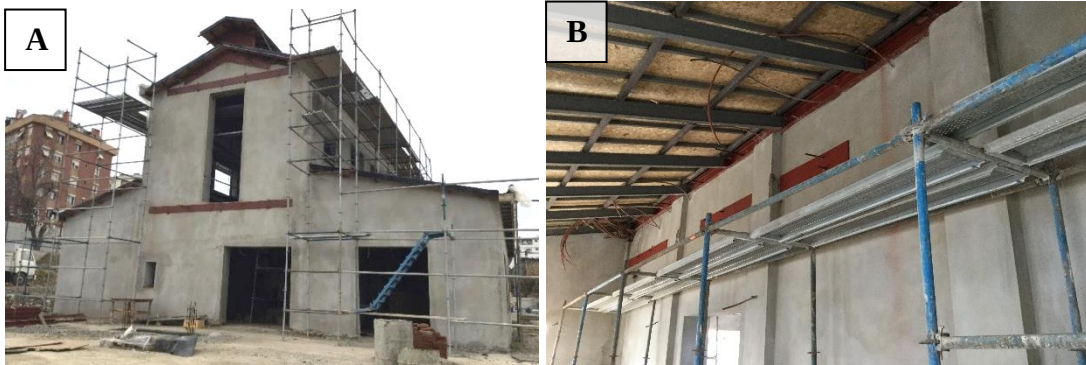
**Şekil 4.33 : A ve B: J Binası pencere açıklıklarında güçlendirme uygulaması** (Gürsoy Grup Restorasyon, 2015).

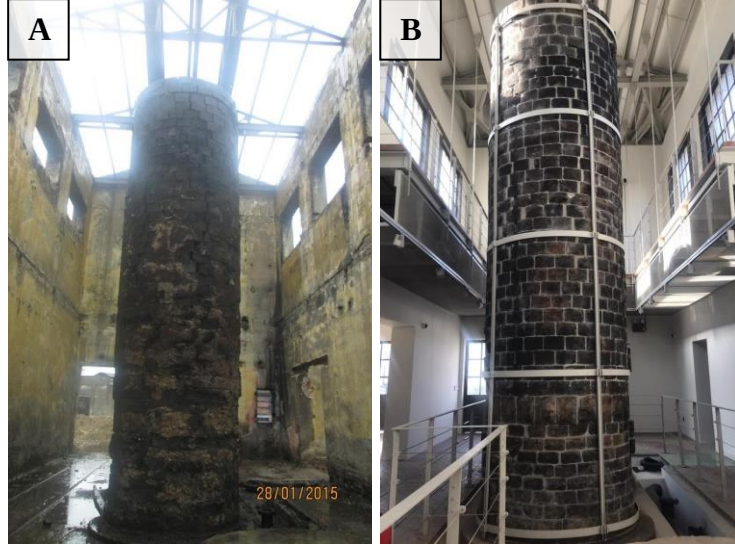
**Şekil 4.35 : A: J Binası özgün bacalar (Gürsoy Grup Restorasyon, 2015) B: J Binası özgün bacaların çelik elemanlar ile güçlendirme uygulaması (Gürsoy Grup Restorasyon, 2020).**

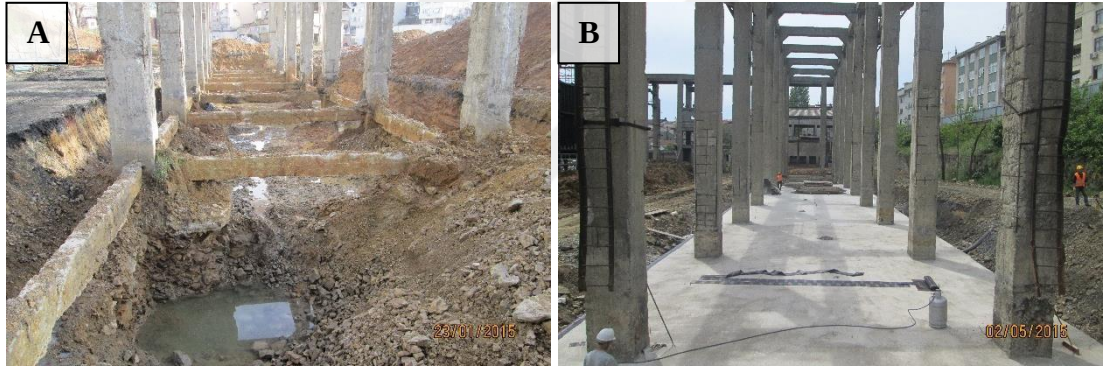
**Şekil 4.37 : A:** L Binası mevcut mütemadi temel (Gürsoy Grup Restorasyon, 2015)  
**B:** L Binası restorasyon uygulama sürecinde radye temel uygulaması (Gürsoy Grup Restorasyon, 2016).

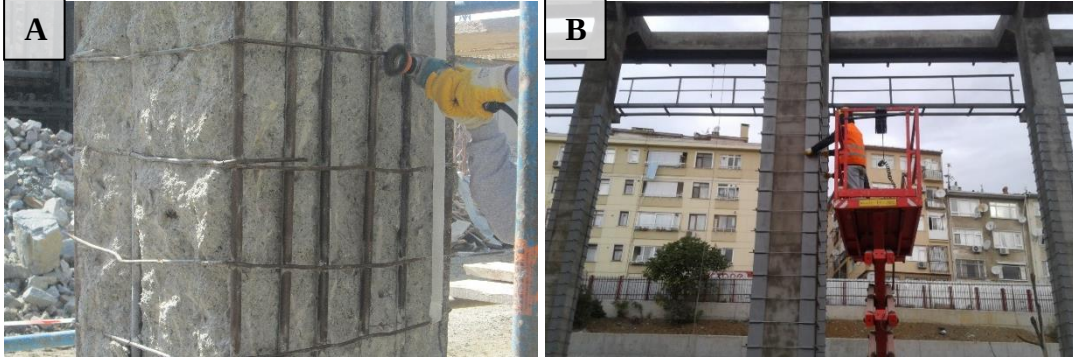
**Şekil 4.38 : A:** L Binası korozyon onarımı (Gürsoy Grup Restorasyon, 2015) **B:** L Binası çelik köşebent ve gergi çubukları ile güçlendirme uygulaması (Gürsoy Grup Restorasyon, 2015).

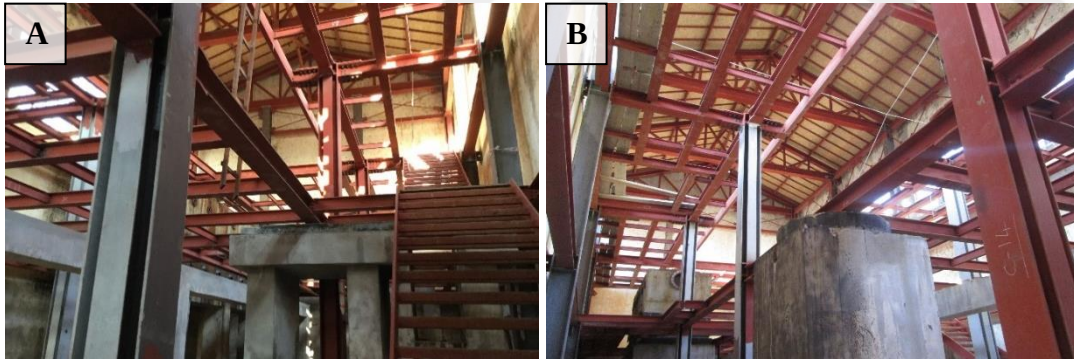
**Şekil 4.43 : A ve B:** N Binası oluşturulan yeni çelik konstrüksiyon ile güçlendirme uygulaması (Gürsoy Grup Restorasyon, 2016).

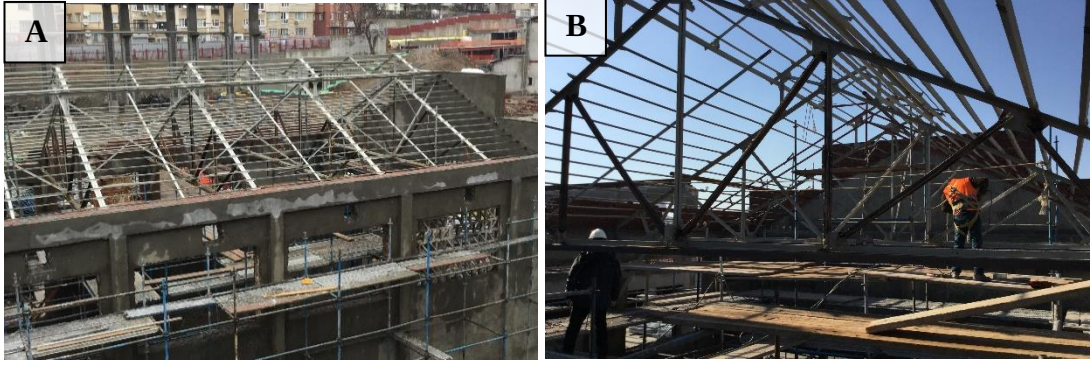
**Şekil 4.50 : A ve B: P Binası çatı makasları güçlendirme uygulaması (Gürsoy Grup Restorasyon).**

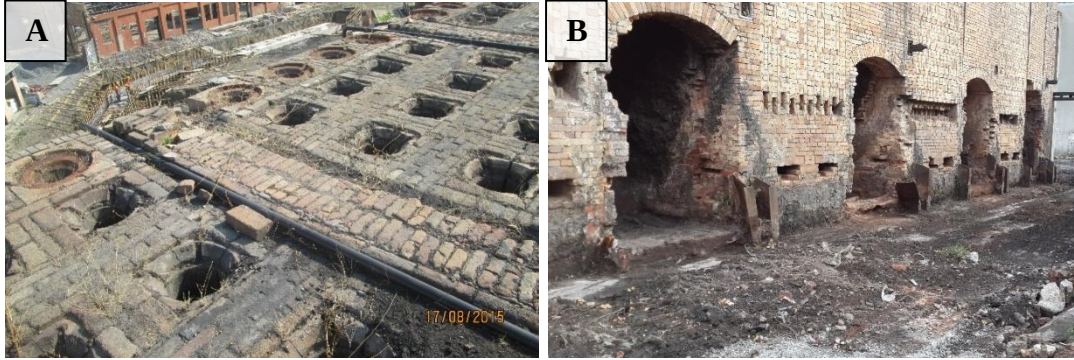
**Şekil 4.54 : A ve B:** R Binası restorasyon uygulaması öncesi üst örtü ve cephede görülen deformasyonlar (Gürsoy Grup Restorasyon, 2014).

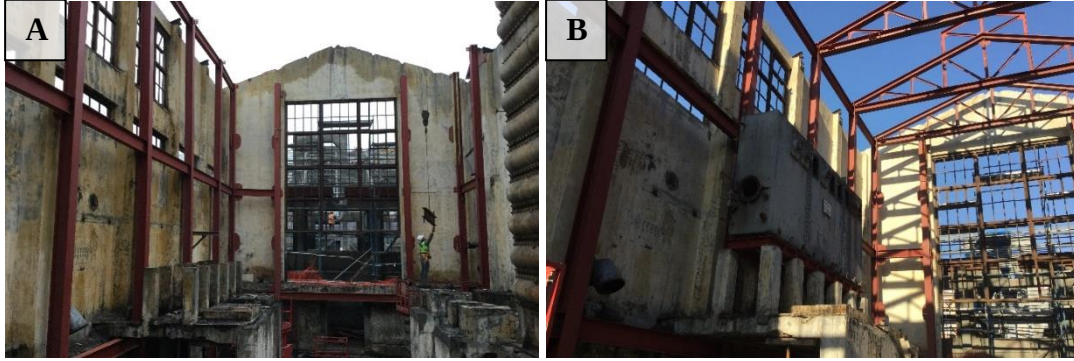
**Şekil 4.60 : A ve B:** S binası oluşturulan yeni çelik konstrüksiyon ile güçlendirme uygulaması (Gürsoy Grup Restorasyon).

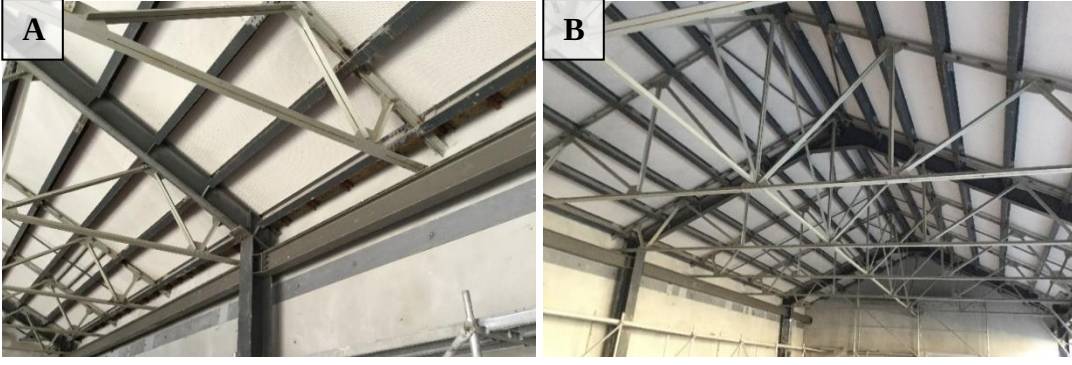
**Şekil 4.67 : A ve B: T Binası çatı makasları güçlendirme uygulaması (Gürsoy Grup Restorasyon, 2020).**
