**GELENEKSEL AHŞAP KONUTLARIN KORUMA**  
**SORUNLARI ÜZERİNE BİR İNCELEME:**  
**İSTANBUL-BÜYÜKÇEKMECE 329 ADA, 6 PARSEL ÖRNEĞİ**

**YÜKSEK LİSANS TEZİ**

**ENES SÜLEYMAN**

**İSTANBUL, 2021**

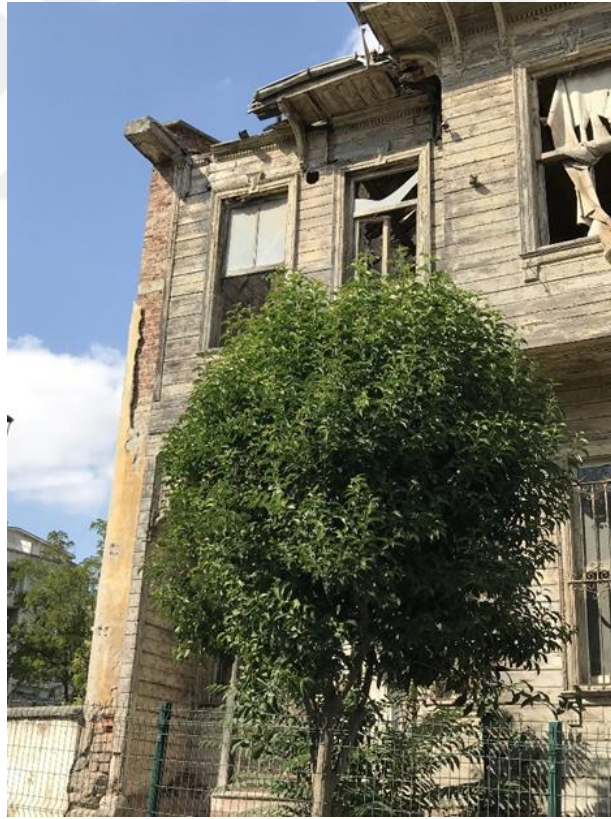
Doğa olaylarının oluşturduğu nedenler: Geleneksel ahşap yapılar genellikle mevcut zemin suyu, yağış, rüzgâr gibi yıpratıcı etkiler nedeniyle çokça zarar görmektedir. Ahşap malzemeye zarar veren etkenlerin başında gelen nemin, malzemede %20 den fazla bir oranda bulunması malzemeyi olumsuz yönde etkilemektedir. Ayrıca nemin etkisiyle ahşap elemanların yumuşadıkları ve böcekler-mantarlar gibi zararlı organizmaların yaşam alanları haline geldikleri tespit edilmiştir (Perker ve Akıncıtürk, 2006).

**Şekil 14** Dış Etkenlere Bağlı Deformasyon  
(İstanbul-Büyükdere 329 Ada 6 Parsel)  
(Süleyman, 2020).

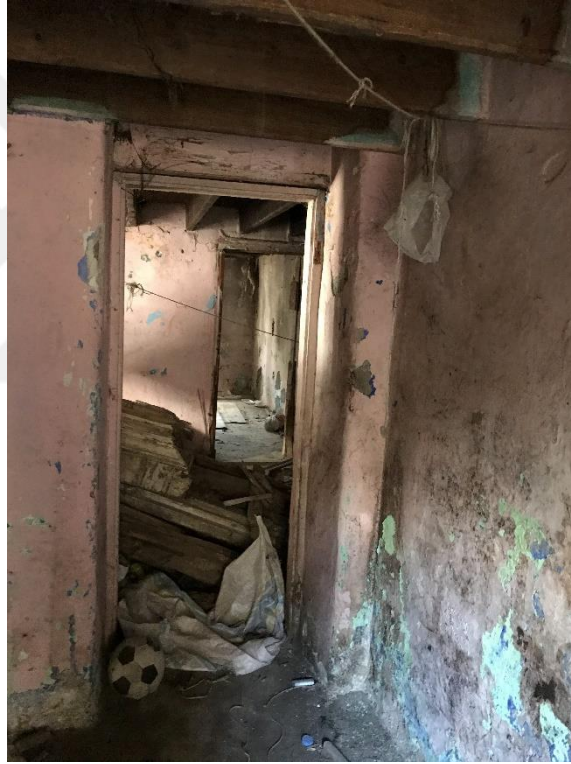
İnsan faktörüne bağlı nedenler: Terk edilmiş ahşap konut yapılar barınma amacıyla bilinçsiz olarak kullanılabilir. Bu kullanım yangın ve farklı fiziksel tahribatlara neden olabilmektedir. Bunun yanı sıra ahşap yapı elemanlarının yakacak olarak, metal doğramaların ise ticari amaçlarla kullanılması tarihi konutlara geri dönüşü olmayan ciddi hasarlar vermektedir. Ayrıca yapılan hatalı onarımlar sonucunda yapıların fiziksel yıpranma süreçleri olumsuz etkilenebilmektedir. Tez çalışmasında örnek yapı olarak ele alınan İstanbul ili, Büyükçekmece İlçesi, Mimar Sinan Mahallesi'ndeki ahşap konut yapısı bu tahribatlara örnek oluşturmaktadır. Terkedilmiş yapı koruma altına alınamadığı için süreçte özgün karakteristiklerini yitirme ve yok olma riski ile karşı karşıya kalmaktadır.

**Şekil 15** İnsan Kaynaklı Deformasyonlar  
(İstanbul Büyükçekmece 329 ada 6 parsel)  
(Süleyman, 2020).

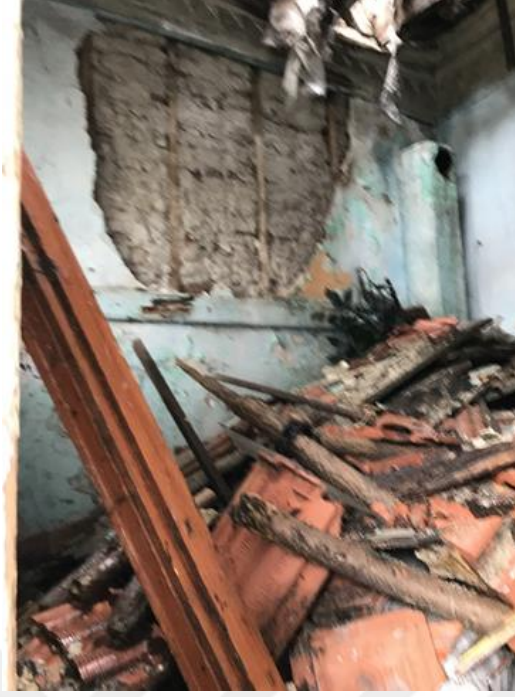
**Taşıyıcı sistem bozulmaları:** Düşey taşıyıcılardaki bozulmalar düz atkı ve eğrisel örtü bozulmaları olarak değerlendirildiğinde; Yapının taşıyıcı sistemi genel olarak ayakta durmakla birlikte, 2016 restitüsyon raporunda (Ek 1) “cihannüma” olarak tanımlanan 2. kattaki bölümde düşey taşıyıcılar (beden duvarları), (düz atkı) tavan ve döşemeler, çatı (eğrisel örtü) büyük ölçüde zarar görmüştür. Bodrum katta taş duvar olarak yükselen düşey taşıyıcılarda, gerek taş malzemenin dış etkilere karşı dayanımı, gerekse diğer katlara oranla dış etkilere daha az maruz kalması nedenleriyle deformasyon gözlenmemiştir. Bu katta kullanılan volta döşeme tipinin de bu bölümün ayakta kalmasına olumlu katkısı bulunduğu söylenebilir. Zemin kat ve 1.Normal katta düşey taşıyıcılar ahşap çatki arası tuğla dolgu olarak yükselmektedir. Yatay taşıyıcılar ise kirişli ahşap döşemedir. Bu katlarda kullanılan malzemenin ahşap olması, doğa olanlarına daha fazla maruz kalması, ayrıca yabancı kullanımlarda en çok tercih edilen bölüm olması ciddi tahribatlara yol açmış, aşınmalar, yıpranmalar, parçalanmalar ve yer yer kopmalar gözlemlenmiştir (Şekil 26).

**Şekil 26** Düşey ve yatay taşıyıcı tahribatları (İstanbul-Büyükçekmece 329 Ada 6 Parsel) (Süleyman, 2020).

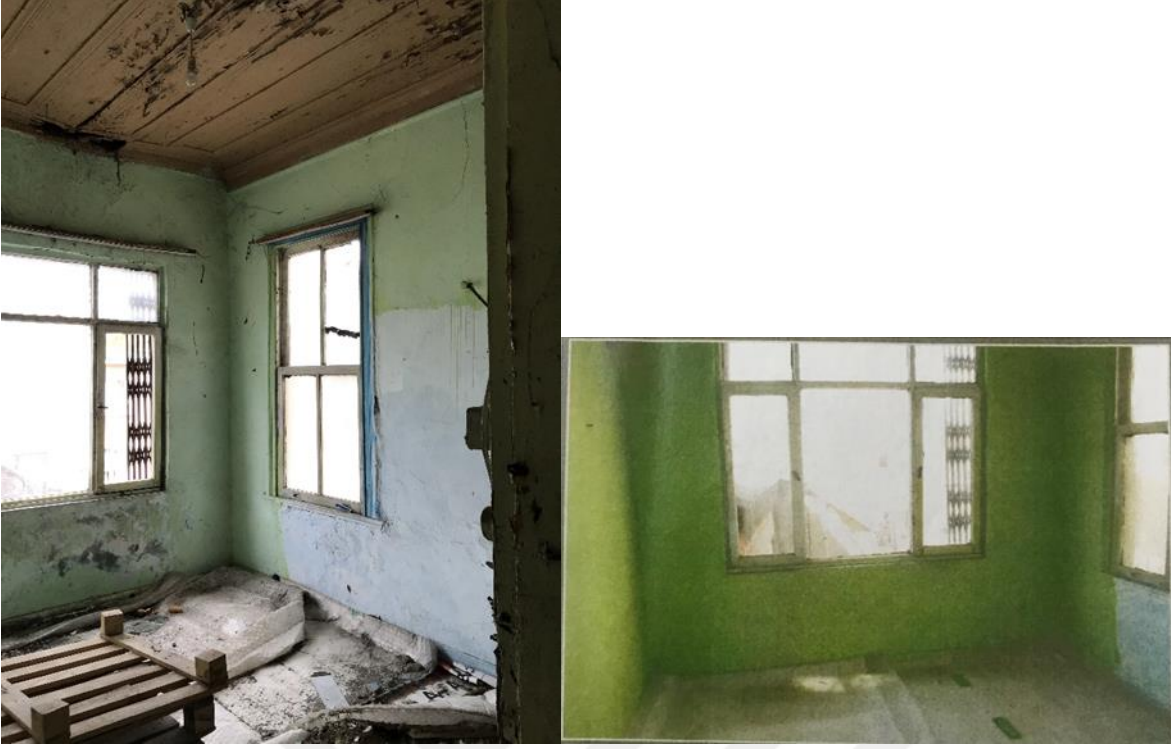
**Koruyucu sistem bozulmaları:** Çatı örtüsü ve duvar kaplamaları olarak değerlendirildiğinde; en önemli hasarın restitüsyon raporunda “cihannüma” olarak tanımlanan 2. kattaki bölümde olduğu görülmektedir. Bu bölümde çatı örtüsü Şekil 24 de görüldüğü gibi hasar görmüştür. Ayrıca koruyucu sistemdeki bozulma bu bölümü dış etkilere karşı açık bırakmış olduğundan duvar kaplamaları hasarlı durumdadır. Duvar kaplamalarında genel olarak tüm binada konstrüksiyonu açıkta bırakacak şekilde kısmi kopmalar mevcut olup bu noktalar Şekil 26 da görüldüğü gibi özgün olmayan farklı malzemeler kullanılarak kapatılmıştır.

Şekil 27 Konut Yapısı (iç mekan) (İstanbul Büyükçekmece 329 ada 6 parsel) (Sezer, 2016).

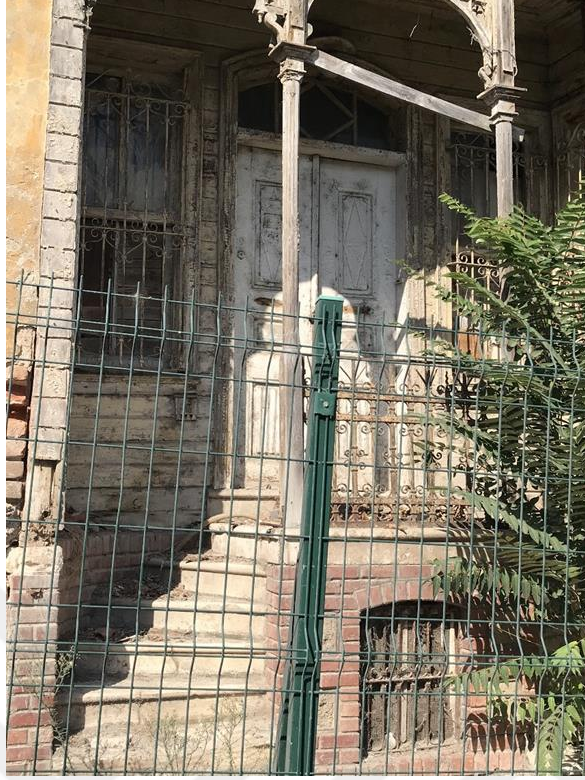
**Yapı elemanlarındaki bozulmalar:** Pencere, kapı, çıkma, kat silmesi, saçak silmesi ve merdivenler olarak değerlendirildiğinde; Pencere açıklık ve sistemlerinin yapının ön cephesinde kısmen hasarlı ve yıpranmış olsa da korunabildiği ancak yan cephede özgün pencere açıklık ve sistemlerinin değiştirildiği görülmektedir (Şekil 27). Yapının ana giriş kapısı ise Şekil 28’de görüldüğü gibi özgünlüğünü korumaktadır. Zemin kat genelinde kapılar dönem özellikleri ve kendi içindeki karşılaştırmalı bilgiler ışığında özelliklerini korumakla birlikte ahşap malzemede tahribatlar mevcuttur. Normal katlar genelinde mekânların kapı pervazları orijinalliğini korumakta olup ahşap kanatlar ise dış etkenlerin etkisiyle hasar görmüştür.

**Şekil 28** Konut Yapısı (ön cephe giriş kapısı) (İstanbul Büyükçekmece 329 ada 6 parsel)  
(Süleyman, 2020)

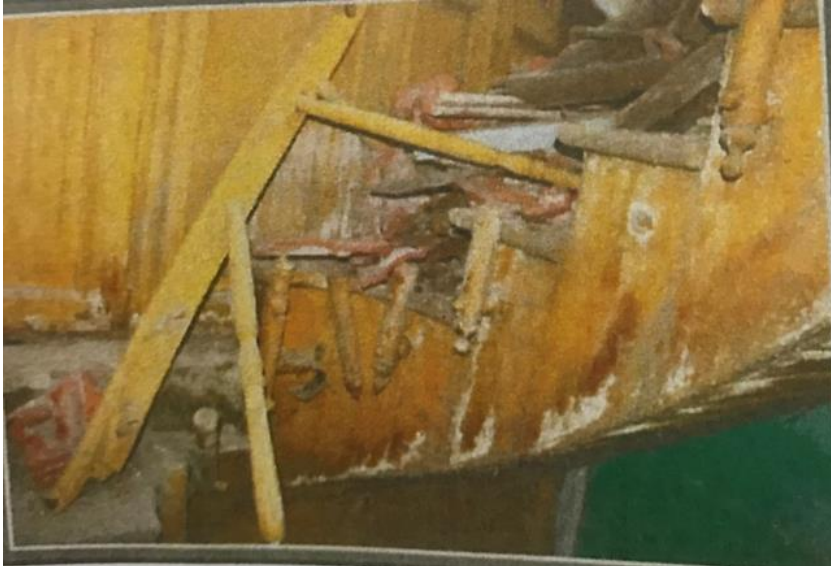
Cephede süregelen kat ve saçak silmelerinde yere yer kopmalar mevcuttur. İç mekânda katlar arasında düşey sirkülasyonu sağlayan merdivenlerin 2016 yılında yapılan tespit çalışmasında hasarlı olmasına rağmen özgünlüklerini koruyabildiği gözlemlenirken 2020 yılında maruz kaldığı dış etkilerle tamamen çökmüş olduğu görülmektedir (Şekil 29 ve 30 ).

**Şekil 29** Merdivenler (İstanbul Büyükçekmece 329 ada 6 parsel konut yapısı 2016)  
(Sezer, 2016)

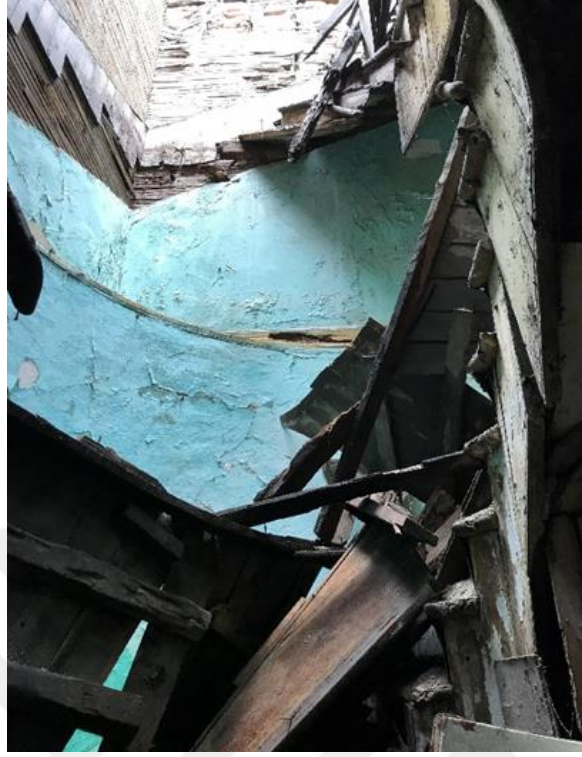
**Şekil 30** Merdivenler (İstanbul Büyükçekmece 329 ada 6 parsel konut yapısı 2020)  
(Süleyman, 2020)

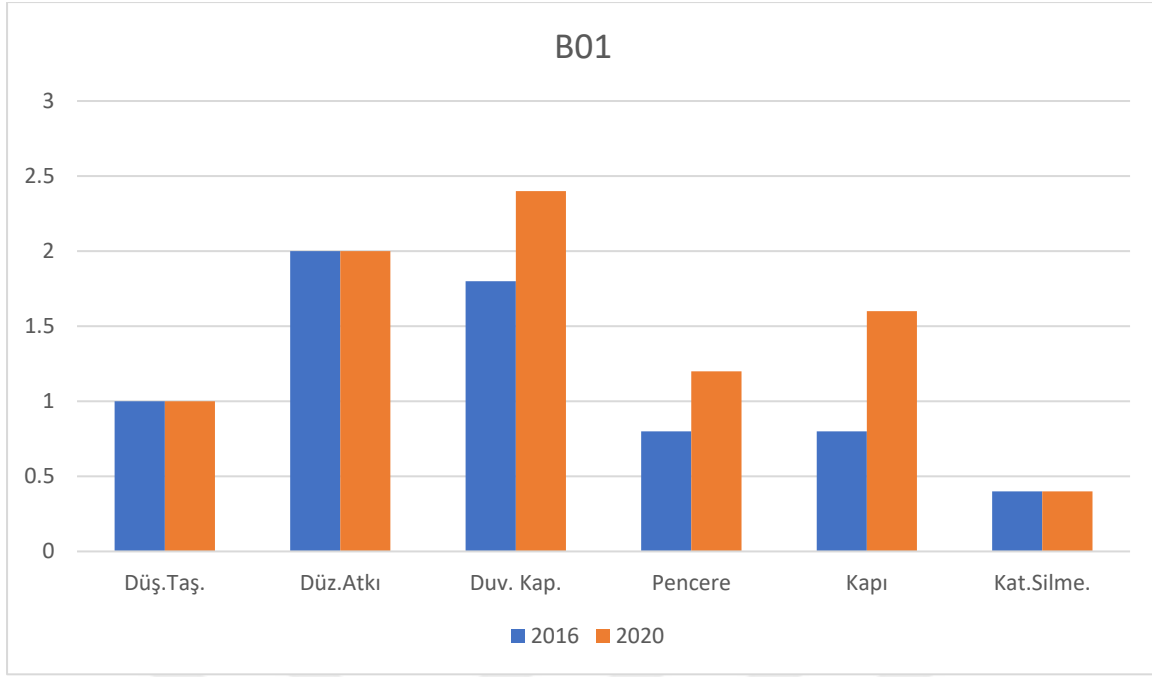
**Grafik 1** B01-Karşılaştırmalı Analiz (2016,2020)

Bodrum katta yer alan B01 mahalline ait 2016 ve 2020 yılları arasındaki karşılaştırmalı bozulma durumu analizi grafiğine göre: Düşey taşıyıcılarda 1 olan hasar seviyesi sabit kalmıştır. Düz atkılardaki 2 olan hasar seviyesi sabit kalmıştır. Duvar kaplamasındaki hasar seviyesi 1.8 den 2.4 e yükselmiştir. Pencerelelerdeki hasar seviyesi 0.8 den 1.2 ye yükselmiştir. Kapılardaki hasar seviyesi 0.8 den 1.6 ya yükselmiştir. Kat silmesindeki hasar 0.4 de sabit kalmıştır (Tablo 1-A, Tablo 1-B, Grafik 1).

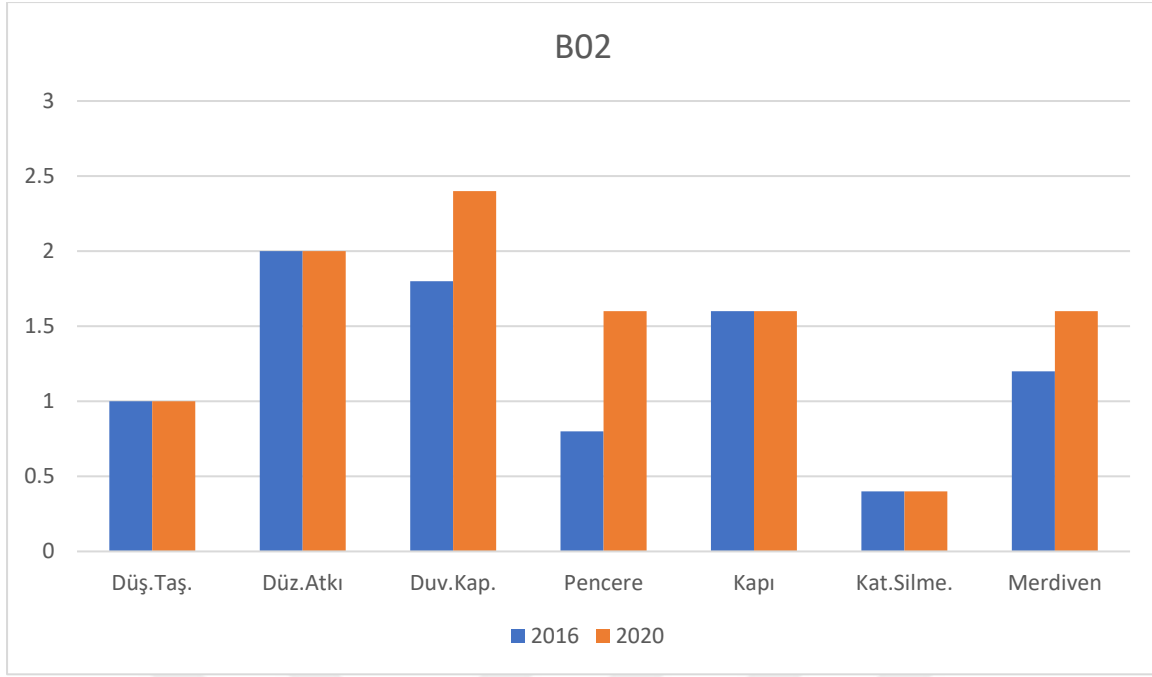
**Grafik 2** BO2-Karşılaştırmalı Analiz (2016,2020)

Bodrum katta yer alan B02 mahalline ait 2016 ve 2020 yılları arasındaki karşılaştırmalı bozulma durumu analizi grafiğine göre: Düşey taşıyıcılarda 1 olan hasar seviyesi sabit kalmıştır. Düz atkılardaki 2 olan hasar seviyesi sabit kalmıştır. Duvar kaplamasındaki hasar seviyesi 1.8 den 2.4 e yükselmiştir. Pencerelelerdeki hasar seviyesi 0.8 den 1.6 ye yükselmiştir. Kapılardaki hasar seviyesi 1.6 da sabit kalmıştır. Kat silmesindeki hasar 0.4 de sabit kalmıştır. Merdivendeki hasar 1.2 den 1.6 ya yükselmiştir (Tablo 2-A, Tablo 2-B, Grafik 2).

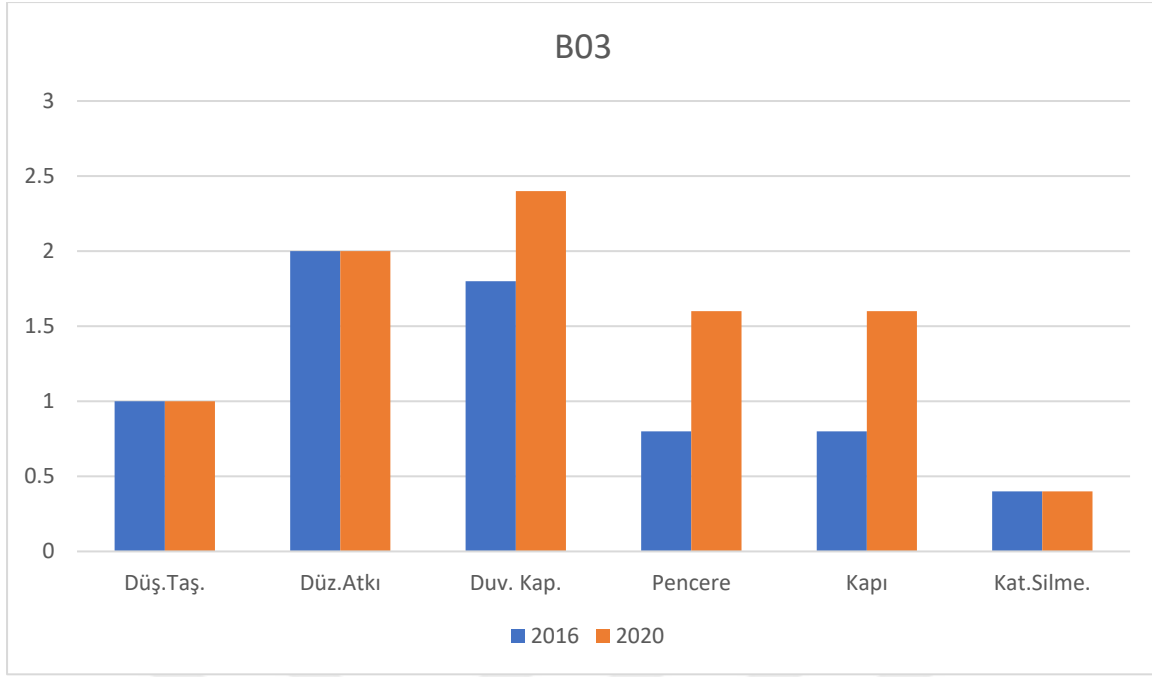
**Grafik 3** BO3-Karşılaştırmalı Analiz (2016,2020)

Bodrum katta yer alan B03 mahalline ait 2016 ve 2020 yılları arasındaki karşılaştırmalı bozulma durumu analizi grafiğine göre: Düşey taşıyıcılarda 1 olan hasar seviyesi sabit kalmıştır. Düz atkılardaki 2 olan hasar seviyesi sabit kalmıştır. Duvar kaplamasındaki hasar seviyesi 1.8 den 2.4 e yükselmiştir. Pencereledeki hasar seviyesi 0.8 den 1.6 ye yükselmiştir. Kapılardaki hasar seviyesi 0.8 den 1.6 ya yükselmiştir. Kat silmesindeki hasar 0.4 de sabit kalmıştır (Tablo 3-A, Tablo 3-B, Grafik 3).

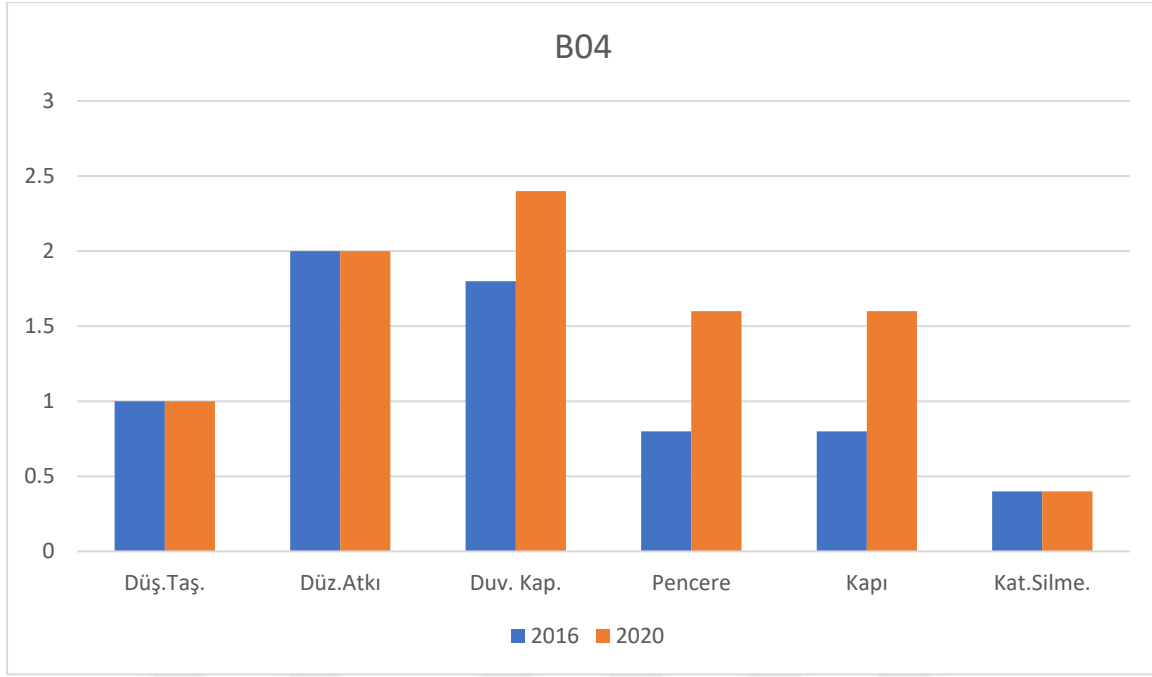
**Grafik 4 B04-Karşılaştırmalı Analiz (2016,2020)**

Bodrum katta yer alan B04 mahalline ait 2016 ve 2020 yılları arasındaki karşılaştırmalı bozulma durumu analizi grafiğine göre: Düşey taşıyıcılarda 1 olan hasar seviyesi sabit kalmıştır. Düz atkılardaki 2 olan hasar seviyesi sabit kalmıştır. Duvar kaplamasındaki hasar seviyesi 1.8 den 2.4 e yükselmiştir. Pencerelelerdeki hasar seviyesi 0.8 den 1.6 ye yükselmiştir. Kapılardaki hasar seviyesi 0.8 den 1.6 ya yükselmiştir. Kat silmesindeki hasar 0.4 de sabit kalmıştır (Tablo 4-A, Tablo 4-B, Grafik 4).

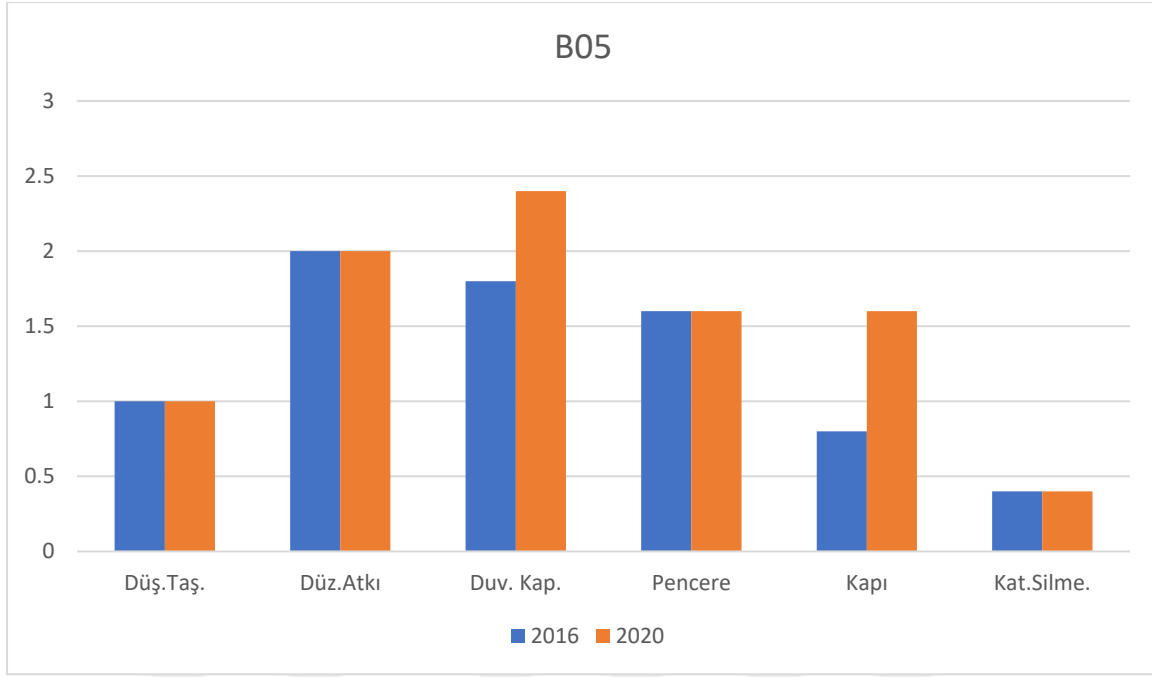
**Grafik 5 B05-Karşılaştırmalı Analiz (2016,2020)**

Bodrum katta yer alan B05 mahalline ait 2016 ve 2020 yılları arasındaki karşılaştırmalı bozulma durumu analizi grafiğine göre: Düşey taşıyıcılarda 1 olan hasar seviyesi sabit kalmıştır. Düz atkılardaki 2 olan hasar seviyesi sabit kalmıştır. Duvar kaplamasındaki hasar seviyesi 1.8 den 2.4 e yükselmiştir. Pencereledeki hasar seviyesi 1.6 da sabit kalmıştır. Kapılardaki hasar seviyesi 0.8 den 1.6 ya yükselmiştir. Kat silmesindeki hasar 0.4 de sabit kalmıştır (Tablo 5-A, Tablo 5-B, Grafik 5)

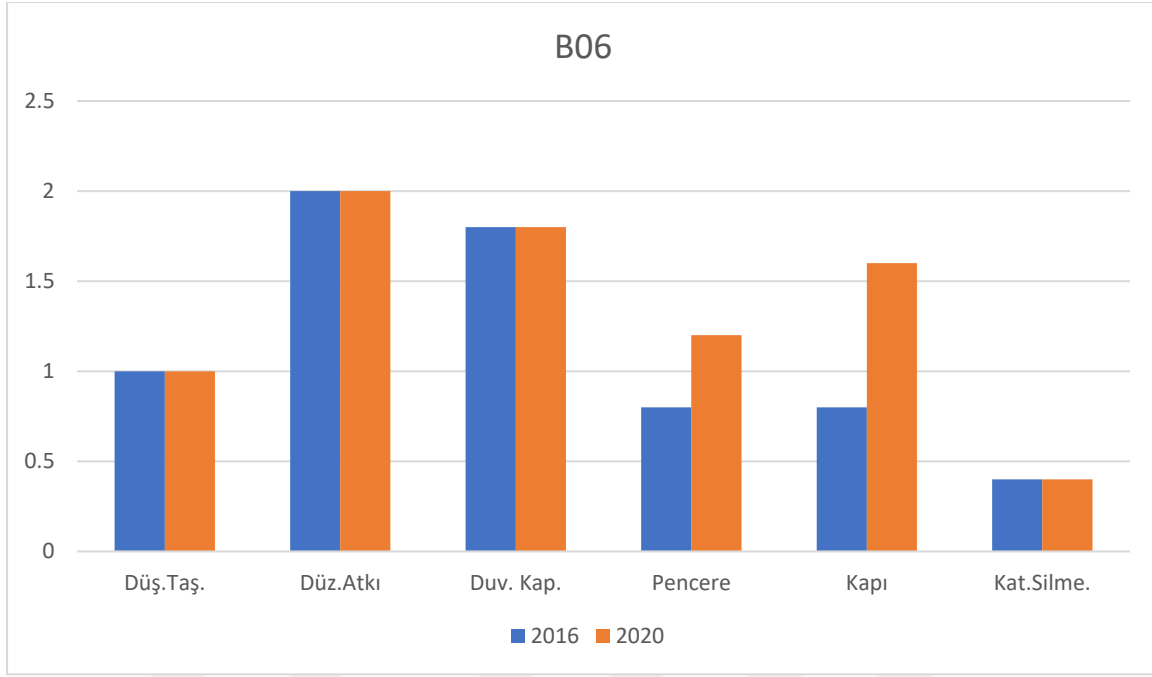
**Grafik 6 B06-Karşılaştırmalı Analiz (2016,2020)**

Bodrum katta yer alan B02 mahalline ait 2016 ve 2020 yılları arasındaki karşılaştırmalı bozulma durumu analizi grafiğine göre: Düşey taşıyıcılarda 1 olan hasar seviyesi sabit kalmıştır. Düz atkılardaki 2 olan hasar seviyesi sabit kalmıştır. Duvar kaplamasındaki hasar seviyesi 1.8 de sabit kalmıştır. Pencerelerdeki hasar seviyesi 0.8 den 1.2 ye yükselmiştir. Kapılardaki hasar seviyesi 0.8 den 1.6 ya yükselmiştir. Kat silmesindeki hasar 0.4 de sabit kalmıştır (Tablo 6-A, Tablo 6-B, Grafik 6).

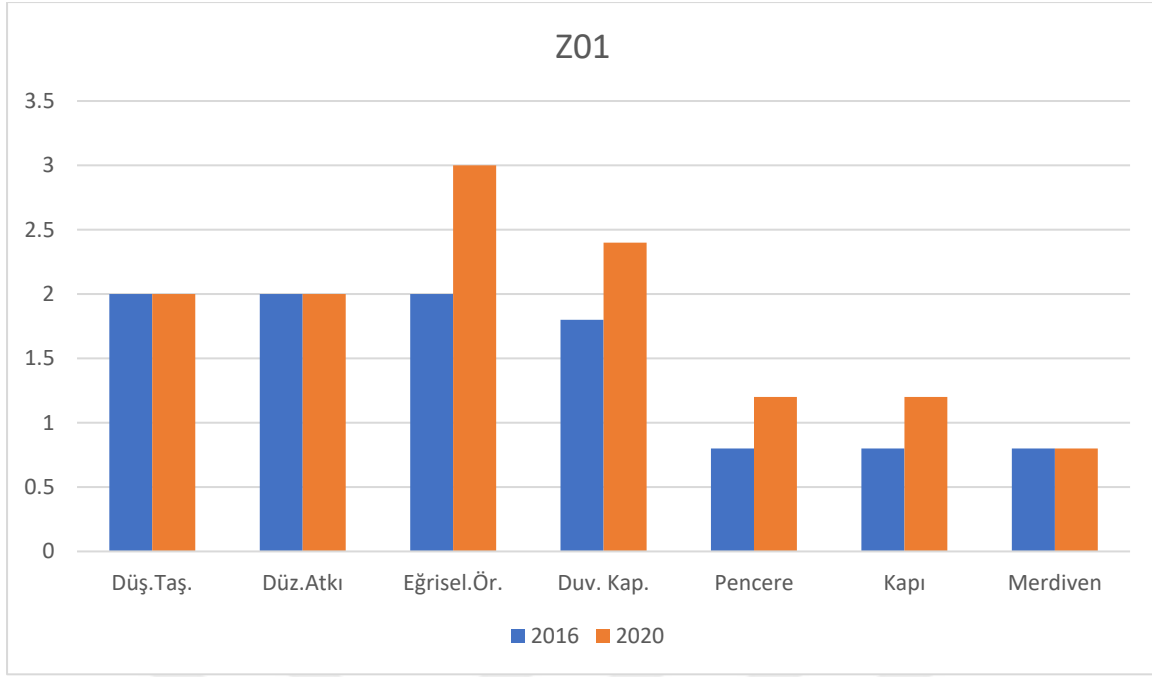
**Grafik 7 Z01-Karşılaştırmalı Analiz (2016,2020)**

Zemin katta yer alan Z01 mahalline ait 2016 ve 2020 yılları arasındaki karşılaştırmalı bozulma durumu analizi grafiğine göre: Düşey taşıyıcılarda 2 olan hasar seviyesi sabit kalmıştır. Düz atkılardaki 2 olan hasar seviyesi sabit kalmıştır. Eğrisel örtüde 2 olan hasar seviyesi 3 e yükselmiştir. Duvar kaplamasındaki hasar seviyesi 1.8 den 2.4 e yükselmiştir. Pencerelerdeki hasar seviyesi 0.8 den 1.2 ye yükselmiştir. Kapılardaki hasar seviyesi 0.8 den 1.2 ye yükselmiştir. Merdivendeki hasar 0.8 de sabit kalmıştır (Tablo 7-A, Tablo 7-B, Grafik 7).

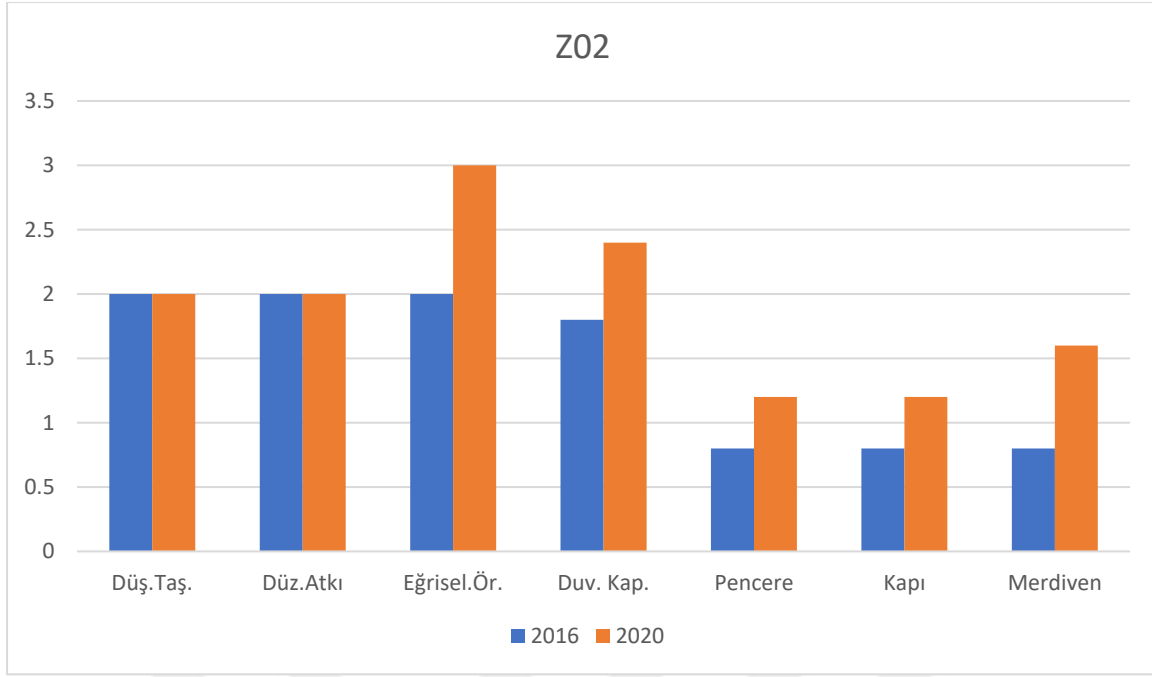
**Grafik 8 Z01-Karşılaştırmalı Analiz (2016,2020)**

Zemin katta yer alan Z02 mahalline ait 2016 ve 2020 yılları arasındaki karşılaştırmalı bozulma durumu analizi grafiğine göre: Düşey taşıyıcılarda 2 olan hasar seviyesi sabit kalmıştır. Düz atkılardaki 2 olan hasar seviyesi sabit kalmıştır. Eğrisel örtüde 2 olan hasar seviyesi 3 e yükselmiştir. Duvar kaplamasındaki hasar seviyesi 1.8 den 2.4 e yükselmiştir. Pencerelelerdeki hasar seviyesi 0.8 den 1.2 ye yükselmiştir. Kapılardaki hasar seviyesi 0.8 den 1.2 ye yükselmiştir. Merdivendeki hasar 0.8 den 1.6 ya yükselmiştir (Tablo 8-A, Tablo 8-B, Grafik 8).

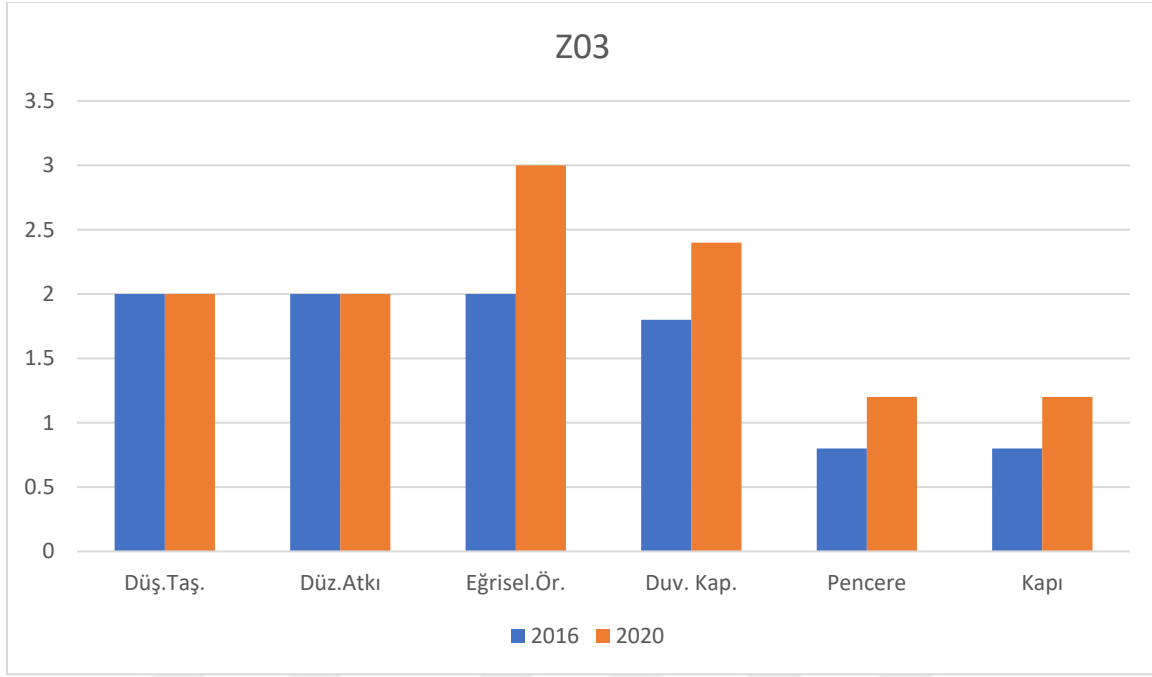
**Grafik 9 Z03-Karşılaştırmalı Analiz (2016,2020)**

Zemin katta yer alan Z03 mahalline ait 2016 ve 2020 yılları arasındaki karşılaştırmalı bozulma durumu analizi grafiğine göre: Düşey taşıyıcılarda 2 olan hasar seviyesi sabit kalmıştır. Düz atkılardaki 2 olan hasar seviyesi sabit kalmıştır. Eğrisel örtüde 2 olan hasar seviyesi 3 e yükselmiştir. Duvar kaplamasındaki hasar seviyesi 1.8 den 2.4 e yükselmiştir. Pencerelerdeki hasar seviyesi 0.8 den 1.2 ye yükselmiştir. Kapılardaki hasar seviyesi 0.8 den 1.2 ye yükselmiştir (Tablo 9-A, Tablo 9-B, Grafik 9).

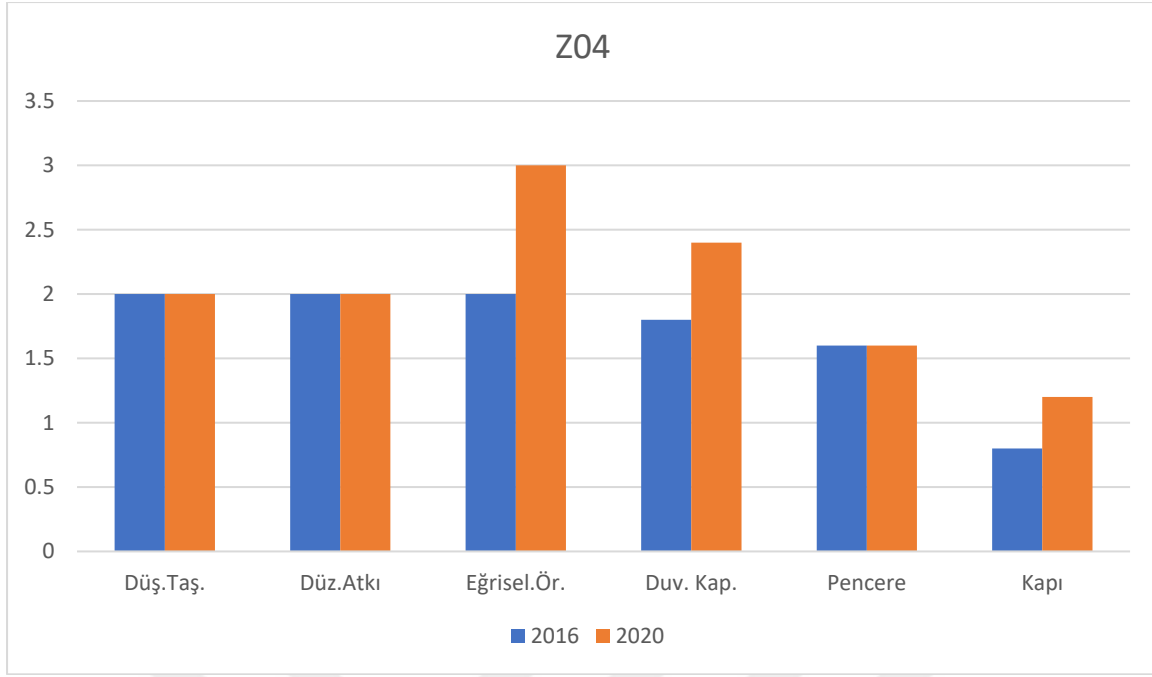
**Grafik 10** Z04-Karşılaştırmalı Analiz (2016,2020)

Zemin katta yer alan Z01 mahalline ait 2016 ve 2020 yılları arasındaki karşılaştırmalı bozulma durumu analizi grafiğine göre: Düşey taşıyıcılarda 2 olan hasar seviyesi sabit kalmıştır. Düz atkılardaki 2 olan hasar seviyesi sabit kalmıştır. Eğrisel örtüde 2 olan hasar seviyesi 3 e yükselmiştir. Duvar kaplamasındaki hasar seviyesi 1.8 den 2.4 e yükselmiştir. Pencerelerdeki hasar seviyesi 1.6 da sabit kalmıştır. Kapılardaki hasar seviyesi 0.8 den 1.2 ye yükselmiştir. (Tablo 10-A, Tablo 10-B, Grafik 10).

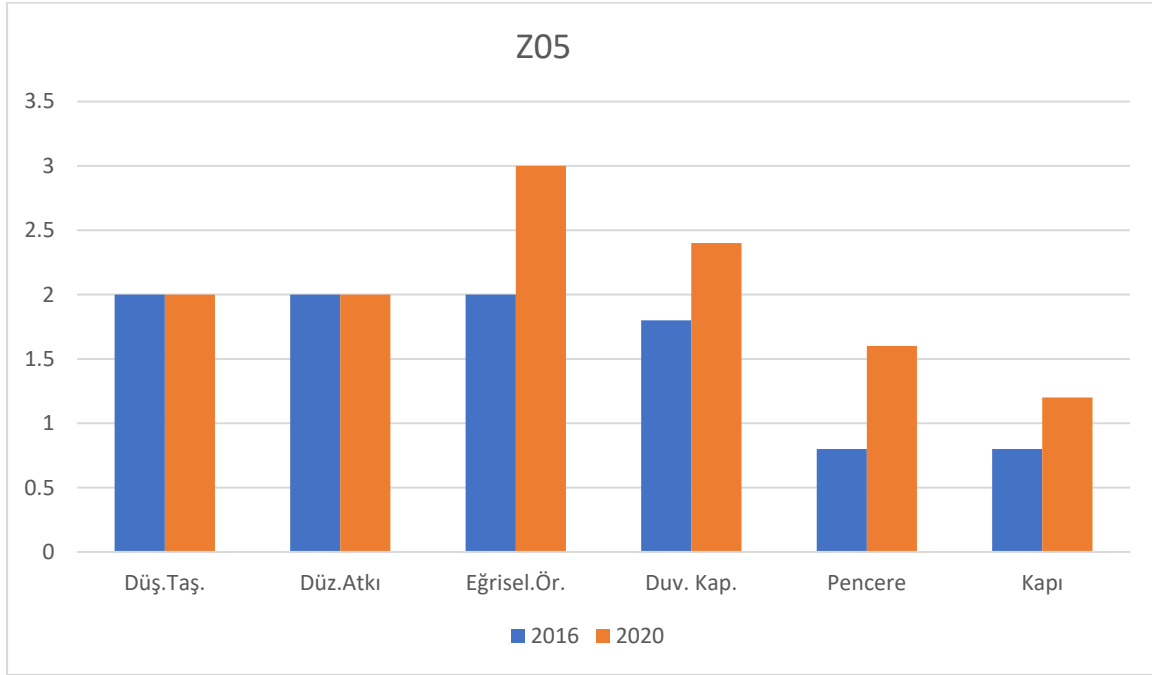
**Grafik 11** Z05-Karşılaştırmalı Analiz (2016,2020)

Zemin katta yer alan Z05 mahalline ait 2016 ve 2020 yılları arasındaki karşılaştırmalı bozulma durumu analizi grafiğine göre: Düşey taşıyıcılarda 2 olan hasar seviyesi sabit kalmıştır. Düz atkılardaki 2 olan hasar seviyesi sabit kalmıştır. Eğrisel örtüde 2 olan hasar seviyesi 3 e yükselmiştir. Duvar kaplamasındaki hasar seviyesi 1.8 den 2.4 e yükselmiştir. Pencerelelerdeki hasar seviyesi 0.8 den 1.6 ya yükselmiştir. Kapılardaki hasar seviyesi 0.8 den 1.2 ye yükselmiştir (Tablo 11-A, Tablo 11-B, Grafik 11).

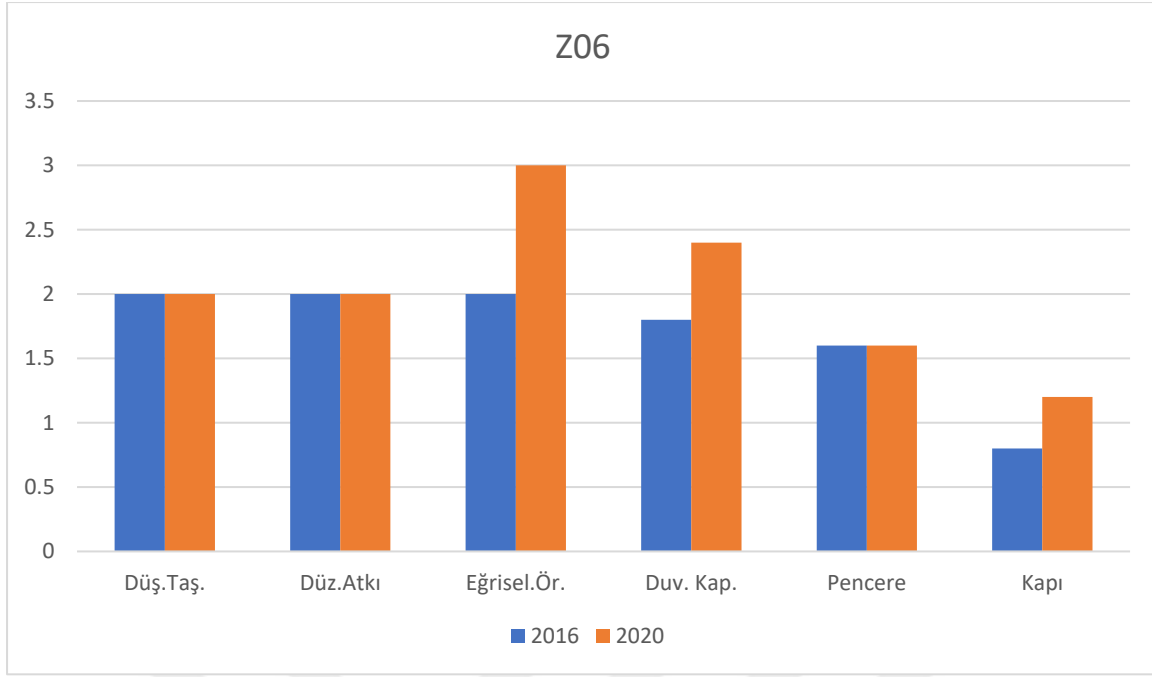
**Grafik 12 Z06-Karşılaştırmalı Analiz (2016,2020)**

Zemin katta yer alan Z06 mahalline ait 2016 ve 2020 yılları arasındaki karşılaştırmalı bozulma durumu analizi grafiğine göre: Düşey taşıyıcılarda 2 olan hasar seviyesi sabit kalmıştır. Düz atkılardaki 2 olan hasar seviyesi sabit kalmıştır. Eğrisel örtüde 2 olan hasar seviyesi 3 e yükselmiştir. Duvar kaplamasındaki hasar seviyesi 1.8 den 2.4 e yükselmiştir. Pencerelerdeki hasar seviyesi 1.6 da sabit kalmıştır. Kapılardaki hasar seviyesi 0.8 den 1.2 ye yükselmiştir (Tablo 12-A, Tablo 12-B, Grafik 12).

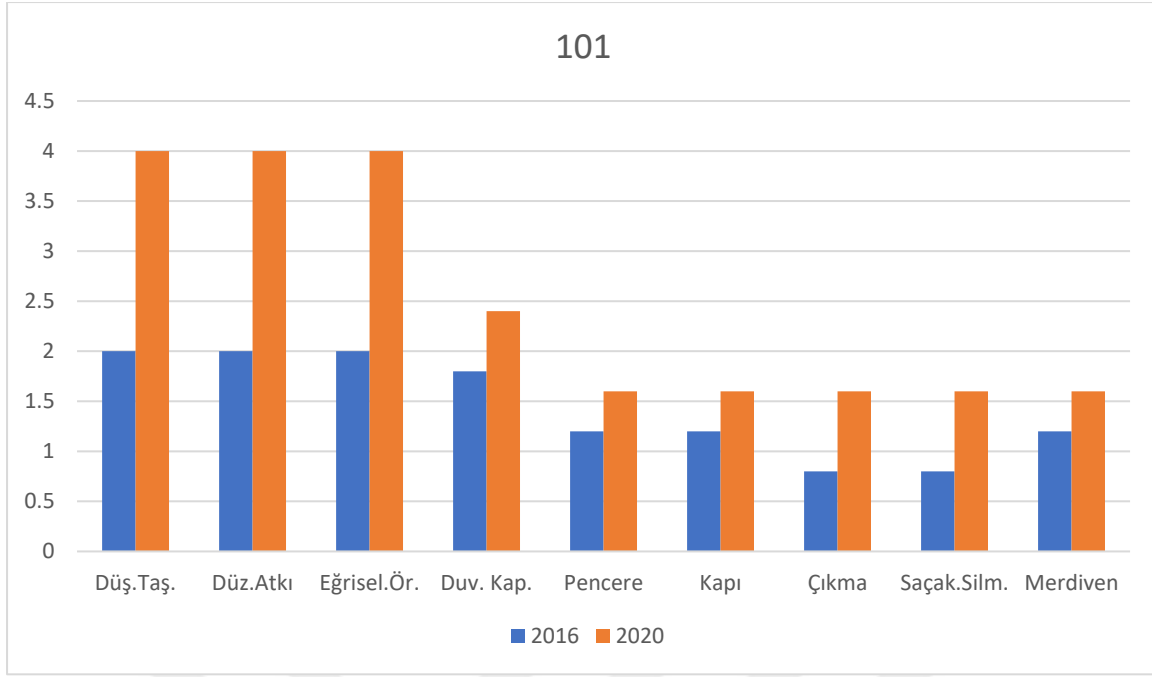
**Grafik 13** 101-Karşılaştırmalı Analiz (2016,2020)

1.Katta yer alan 101 mahalline ait 2016 ve 2020 yılları arasındaki karşılaştırmalı bozulma durumu analizi grafiğine göre: Düşey taşıyıcılarda 2 olan hasar seviyesi 4 e yükselmiştir. Düz atkılardaki 2 olan hasar seviyesi 4 e yükselmiştir. Eğrisel örtüde 2 olan hasar seviyesi 4 e yükselmiştir. Duvar kaplamasındaki hasar seviyesi 1.8 den 2.4 e yükselmiştir. Pencerelerdeki hasar seviyesi 1.2 den 1.6 ya yükselmiştir. Kapılardaki hasar seviyesi 1.2 den 1.6 ye yükselmiştir. Çıkmalardaki hasar seviyesi 0.8 den 1.6 ya yükselmiştir. Saçak silmesindeki hasar seviyesi 0.8 den 1.6 ya yükselmiştir. Merdivenlerdeki hasar seviyesi 1.2 den 1.6 ya yükselmiştir (Tablo 13-A, Tablo 13-B, Grafik 13).

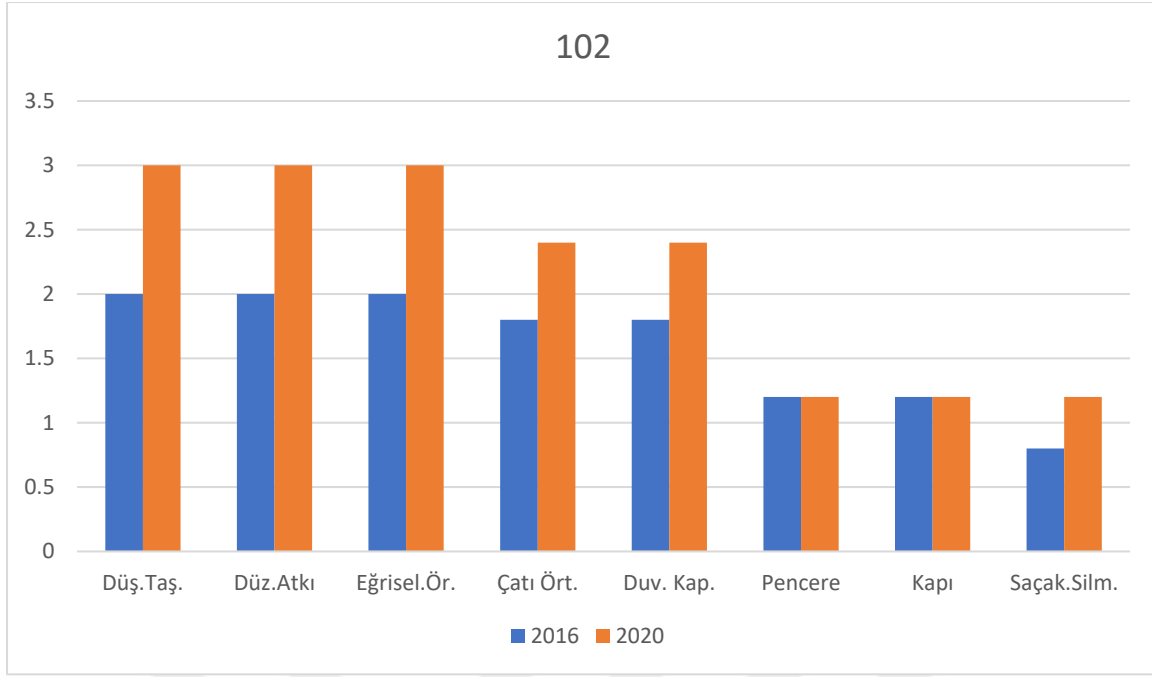
**Grafik 14** 102-Karşılaştırmalı Analiz (2016,2020)

1.Katta yer alan 102 mahalline ait 2016 ve 2020 yılları arasındaki karşılaştırmalı bozulma durumu analizi grafiğine göre: Düşey taşıyıcılarda 2 olan hasar seviyesi 3 e yükselmiştir. Düz atkılardaki 2 olan hasar seviyesi 3 e yükselmiştir. Eğrisel örtüde 2 olan hasar seviyesi 3 e yükselmiştir. Çatı örtüsünde 1.8 olan hasar durumu 2.4 e yükselmiştir. Duvar kaplamasındaki hasar seviyesi 1.8 den 2.4 e yükselmiştir. Pencerelerdeki hasar seviyesi 1.2 de sabit kalmıştır. Kapılardaki hasar seviyesi 1.2 de sabit kalmıştır. Saçak silmesindeki hasar seviyesi 0.8 den 1.2 ya yükselmiştir (Tablo 14-A, Tablo 14-B, Grafik 14).

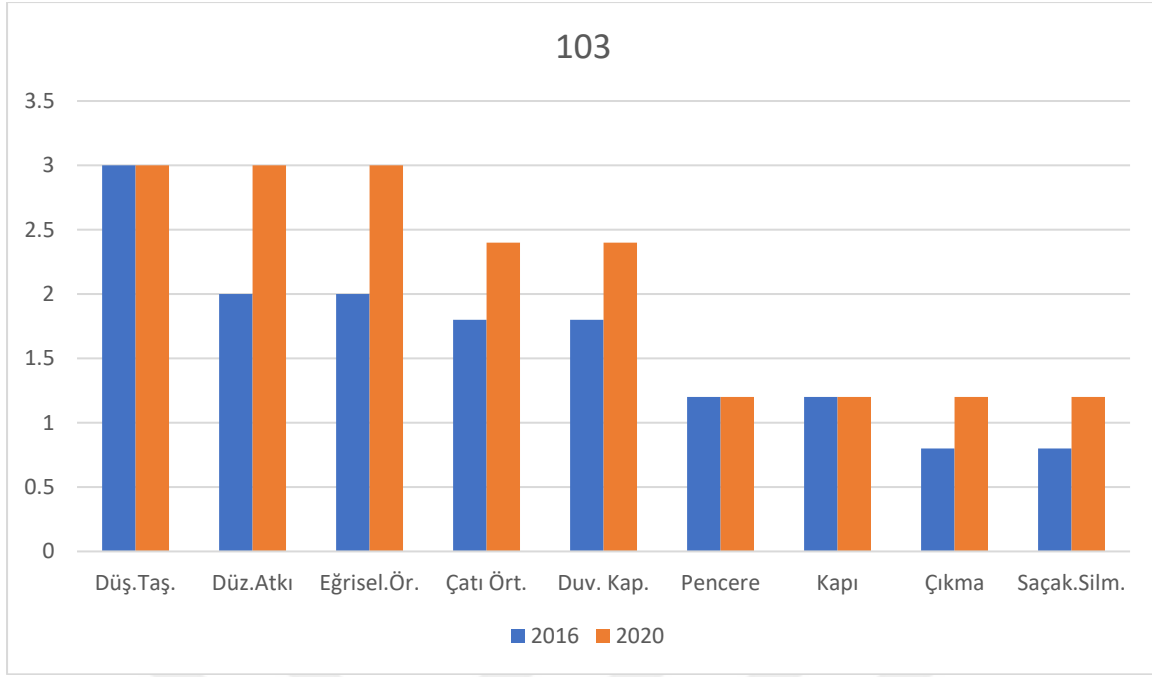
**Grafik 15** 103-Karşılaştırmalı Analiz (2016,2020)

1.Katta yer alan 103 mahalline ait 2016 ve 2020 yılları arasındaki karşılaştırmalı bozulma durumu analizi grafiğine göre: Düşey taşıyıcılarda hasar seviyesi 3 de sabit kalmıştır. Düz atkılardaki 2 olan hasar seviyesi 3 e yükselmiştir. Eğrisel örtüde 2 olan hasar seviyesi 3 e yükselmiştir. Çatı örtüsünde 1.8 olan hasar seviyesi 2.4 e yükselmiştir. Duvar kaplamasındaki hasar seviyesi 1.8 den 2.4 e yükselmiştir. Pencerelerdeki hasar seviyesi 1.2 de sabit kalmıştır. Kapılardaki hasar seviyesi 1.2 de sabit kalmıştır. Çıkmalardaki hasar seviyesi 0.8 den 1.2 ye yükselmiştir. Saçak silmesindeki hasar seviyesi 0.8 den 1.2 ye yükselmiştir (Tablo 15-A, Tablo 15-B, Grafik 15).

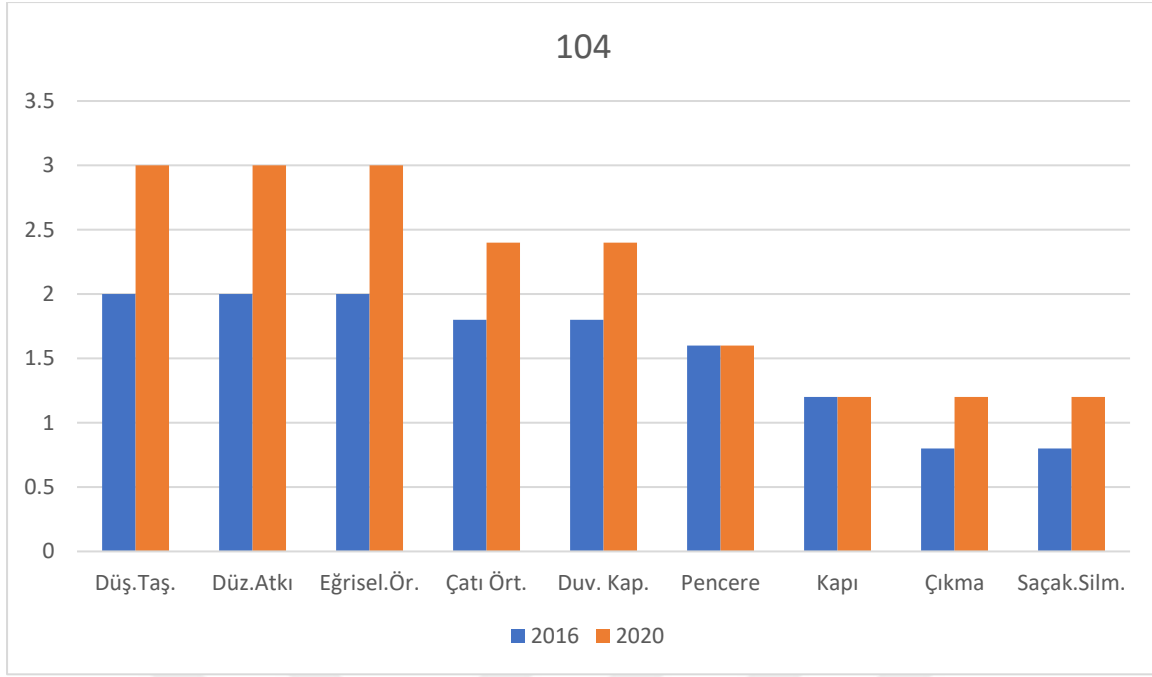
**Grafik 16** 104-Karşılaştırmalı Analiz (2016,2020)

1.Katta yer alan 104 mahalline ait 2016 ve 2020 yılları arasındaki karşılaştırmalı bozulma durumu analizi grafiğine göre: Düşey taşıyıcılarda 2 olan hasar seviyesi 3 e yükselmiştir. Düz atkılardaki 2 olan hasar seviyesi 3 e yükselmiştir. Eğrisel örtüde 2 olan hasar seviyesi 3 e yükselmiştir. Çatı örtüsündeki hasar seviyesi 1.8 den 2.4 e yükselmiştir. Duvar kaplamasındaki hasar seviyesi 1.8 den 2.4 e yükselmiştir. Pencerelerdeki hasar seviyesi 1.6 da sabit kalmıştır. Kapılardaki hasar seviyesi 1.2 de sabit kalmıştır. Çıkmalardaki hasar seviyesi 0.8 den 1.2 ye yükselmiştir. Saçak silmesindeki hasar seviyesi 0.8 den 1.2 ye yükselmiştir (Tablo 16-A, Tablo 16-B, Grafik 16).

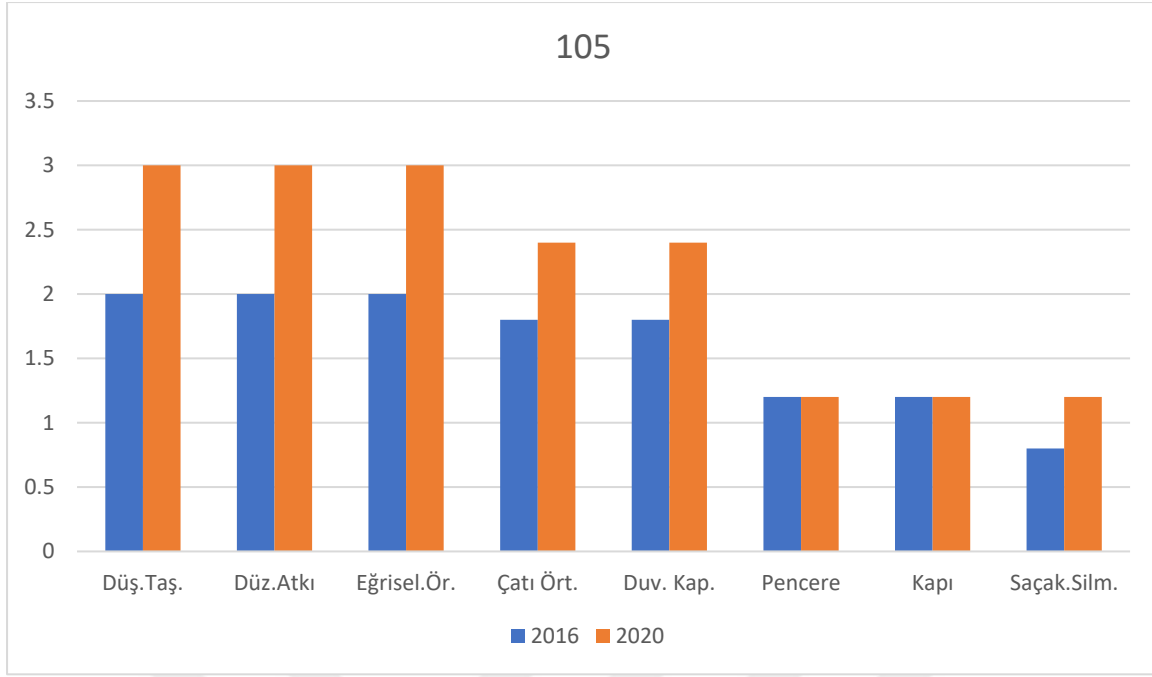
**Grafik 17** 105-Karşılaştırmalı Analiz (2016,2020)

1.Katta yer alan 105 mahalline ait 2016 ve 2020 yılları arasındaki karşılaştırmalı bozulma durumu analizi grafiğine göre: Düşey taşıyıcılarda 2 olan hasar seviyesi 3 e yükselmiştir. Düz atkılardaki 2 olan hasar seviyesi 3 e yükselmiştir. Eğrisel örtüde 2 olan hasar seviyesi 3 e yükselmiştir. Çatı örtüsündeki hasar seviyesi 1.8 den 2.4 e yükselmiştir. Duvar kaplamasındaki hasar seviyesi 1.8 den 2.4 e yükselmiştir. Pencerelerdeki hasar seviyesi 1.2 de sabit kalmıştır. Kapılardaki hasar seviyesi 1.2 de sabit kalmıştır. Saçak silmesindeki hasar seviyesi 0.8 den 1.2 ye yükselmiştir (Tablo 17-A, Tablo 17-B, Grafik 17).

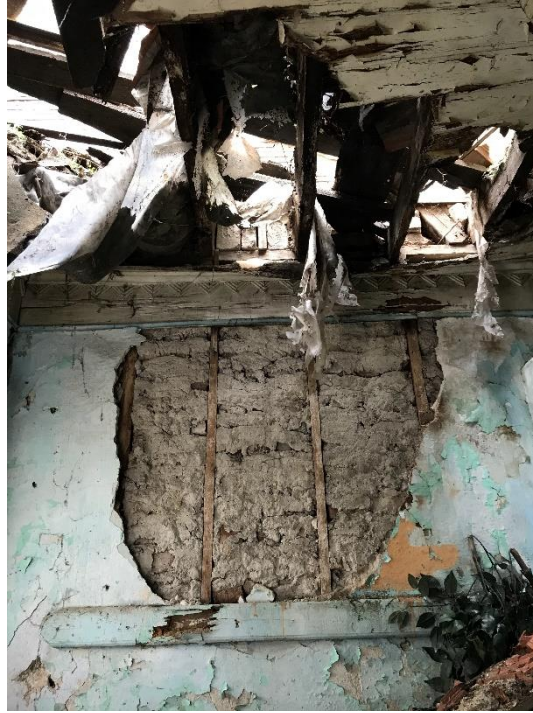
**Fotoğraf 23** İstanbul-Büyükçekmece 329 Ada 6 Parsel Hasarlı Kısım Görünümü
