**GEMİ HAVUZLAMA**  
**VE HAVUZLAMA SIRASINDA**  
**OLUŞAN KAZALARIN ANALİZİ**

**Hayri YAĞLI**

**Ağustos, 2021**  
**İZMİR**

**Dokuz Eylül Üniversitesi Fen Bilimleri Enstitüsü  
Yüksek Lisans Tezi  
Deniz Bilimleri ve Teknolojisi Anabilim Dalı,  
Gemi İnşaatı Programı**

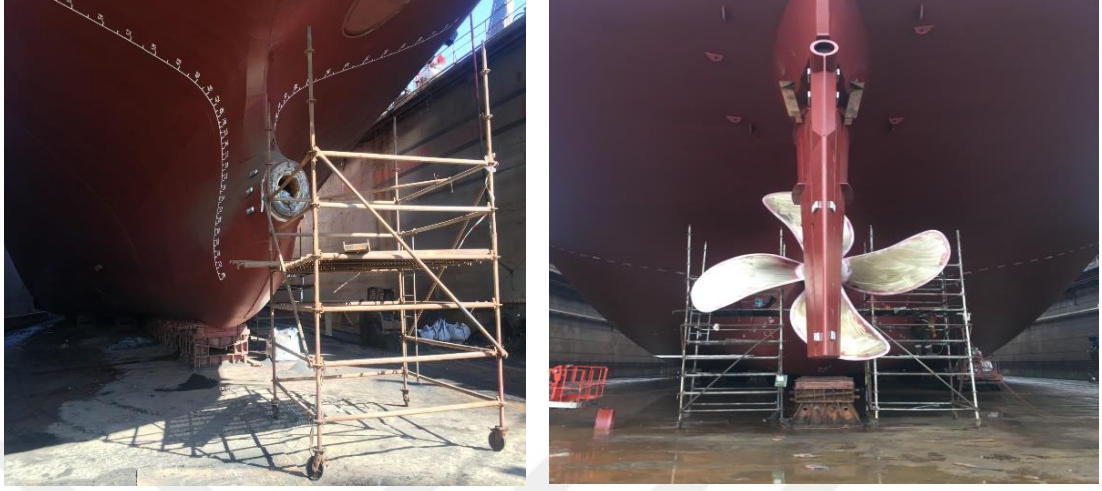
Sevk sistemi bakımı kapsamında, tahribatsız muayene testinden önce pervane kanat yüzeyleri tel fırça ile temizlenir. Geminin karina boya işlemi bittikten sonra tersanenin kalite kontrol ekibi tarafından, şaft, pervane ve baş veya kış itici kanatlarına sıvı penetrant testi yapılır. Sonuç enspektör ve sörveyöre rapor edilir. Eğer pervane söküldüyse şaftın konik kısmına MPI (Magnetic Particular Inspection) uygulanarak veya Prusya mavisi ( $\text{Fe}^{III}[\text{Fe}^{II}\text{Fe}^{II}(\text{CN})_6]_3$ ) denilen bir test macunu sürülerek konik yüzeyin tam oturup oturmadığı kontrol edilir. Şaft bakımının yapılması durumunda, içten uskur şaft, kaplin kısmından ayrılır. Dış taraftan şaft caraskal yardımıyla alınır. Stern tüp yatakları kontrol edilerek yatak yüzeyi incelenir. Yataklarda bir hasar mevcut

řekil 2.8 řaft bakımı öncesi ve sonrası (Kiřisel arřiv, 2018)

ise, onarım veya deęişim iřlemi uygulanır. řaft bakımı öncesi ve sonrası řekil 2.8’de gösterilmiřtir.

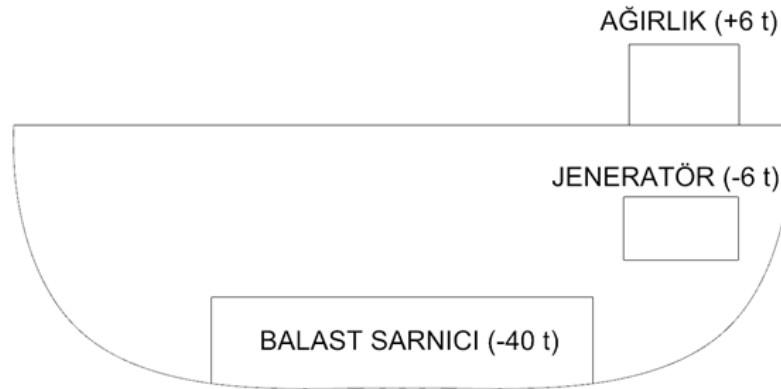
Yukarıda ifade edilen önemli hataların ve eksik eylemlerin etkisiyle romörkörün negatife dönmüş GM değeri ve negatif stabilitesine rağmen havuz dalışa geçmiş ve gemi yüzdürülme aşamasına getirilmiştir. Gemi takarya üst seviyesinden 20 cm yükseldiğinde sancak taraftan sökülen jeneratörün etkisiyle, iskeleye 11 derece meyil yapmış ve ilk etapta bu meyili korumuştur. 11 derecelik meyilden sonra gemi personelinin güverte üzerinde sancak tarafa yönelmesi bildirilmiş ve gemi personelinin geminin sancak tarafında konumlandırılmasının akabinde geminin iskele meyili 9-10 dereceye gerilemiştir. Bu meyil değişiminden de anlaşıldığı gibi çok küçük ağırlık değişimleri bile gemide yüksek meyil etkisi yaratmıştır. Buradan da geminin kararsız stabiliteye sahip olduğu anlaşılmaktadır. Gemiden sökülen jeneratörün, yerine güverteye eklenen ağırlığın ve boşaltılan balast tankının etkisiyle oluşan kararsız stabiliteye dair GM hesabı aşağıda verilmiştir. Giren ve çıkan ağırlıklar Şekil 3.1’de gösterilmiştir.

Şekil 3.1 Delta gemisine eklenen ve çıkan ağırlıklar (Kişisel arşiv, 2021)

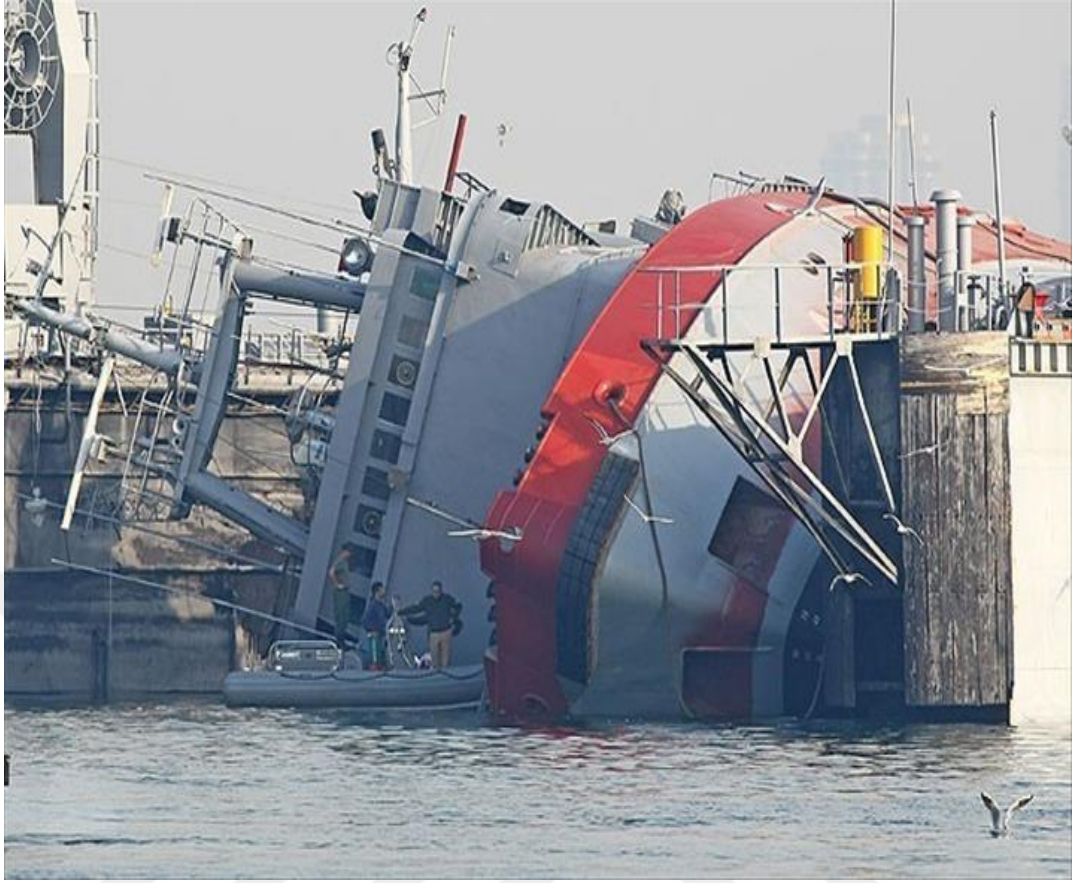
GM değeri 5 cm'den düşük olan gemiler kararsız stabiliteye sahip gemiler olarak kabul edilmektedir. KG=3,75 m değeri için bulunan son GM değeri geminin kararsız stabiliteye sahip olduğunu ve alabora olma sebebini açıklamaktadır.

Geminin ilk etapta yapmış olduğu 11 derecelik meyil sonrasında, meyilin düzeltilmesi ve havuz çıkış işlemine devam edilmesi kararı alınmıştır. Bu husus çerçevesinde geminin kaide hattına yakın sancak balast tankları doldurulmuş ve geminin meyili sancak tarafa doğru düzelmeye başlamıştır. Ancak geminin kararsız stabiliteye sahip olduğu dikkate alınmamış ve gemi düzeldikten sonra ani bir şekilde sancak tarafa meyil yapmış ve alabora olmuştur (Şekil 3.2).

Şekil 3.2 Delta gemisinin sancak tarafa alabora olmuş hali (Cnntürk, 2013)

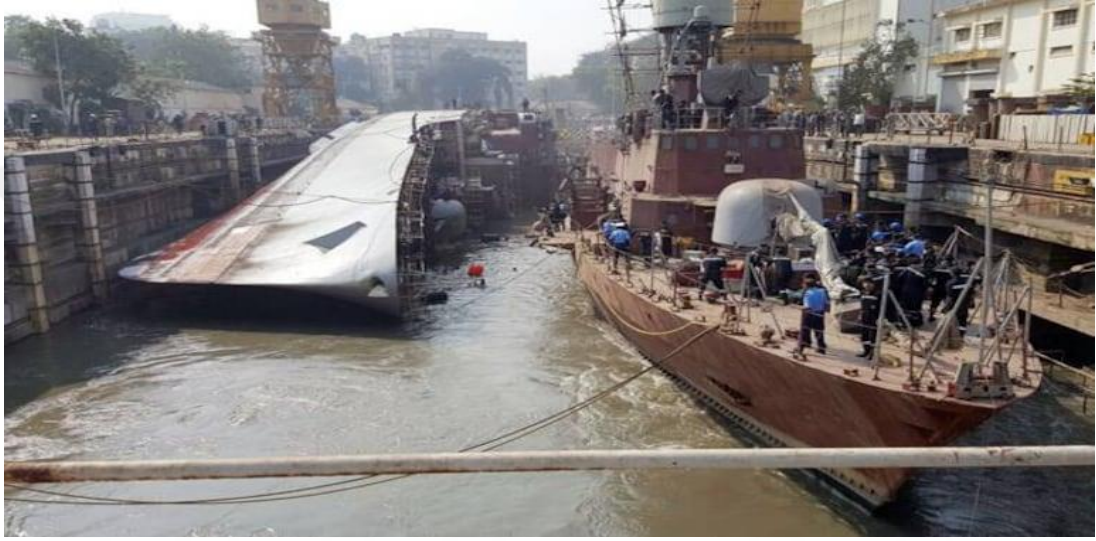
başlanmıştır. Su seviyesi geminin omurga seviyesini geçmiş ve gemi, iskele tarafta **açık unutulmuş** bir borda valfi sebebiyle su almaya başlamış ve bu durum fark edilememiştir. Sancak taraftan sökülen bazı teçhizatların da etkisiyle, gemi iskele tarafa henüz yüzmeye başlamadan meyil yapmaya başlamıştır. Bunun sonucunda, geminin iskele tarafındaki beton yan takaryalar, meyilin yarattığı enine kuvvet sebebiyle geminin altından kaymış ve gemi iskele tarafına devrilmiştir. Kaza sonrasına ait görseller Şekil 3.2 ve Şekil 3.3’de verilmektedir.

Şekil 3.3 INS BETWA’nın kaza sonrası baştan görünüşü (India Today, 2016)

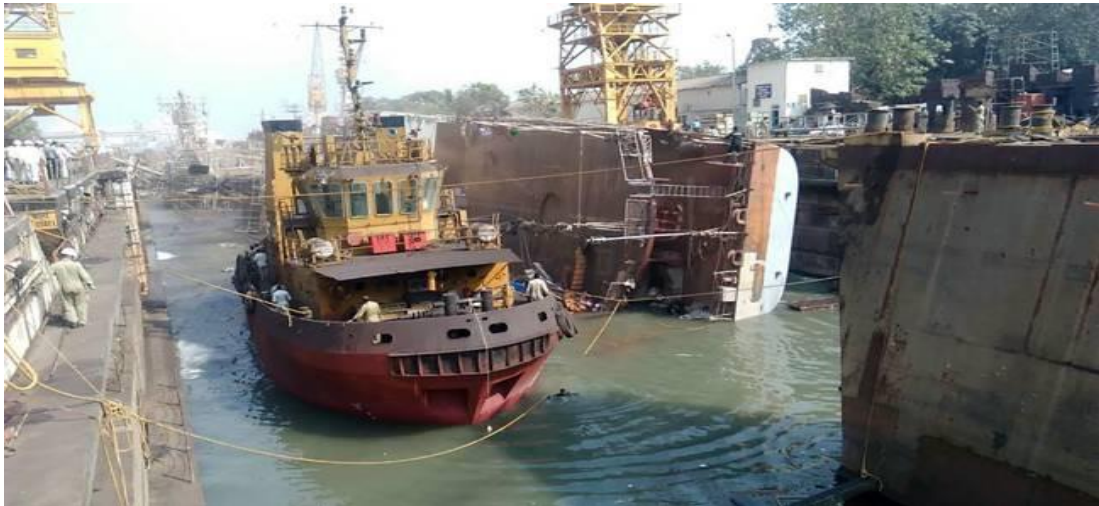
Şekil 3.4 INS BETWA’nın kaza sonrası kıçtan görünüşü (India Today, 2016)

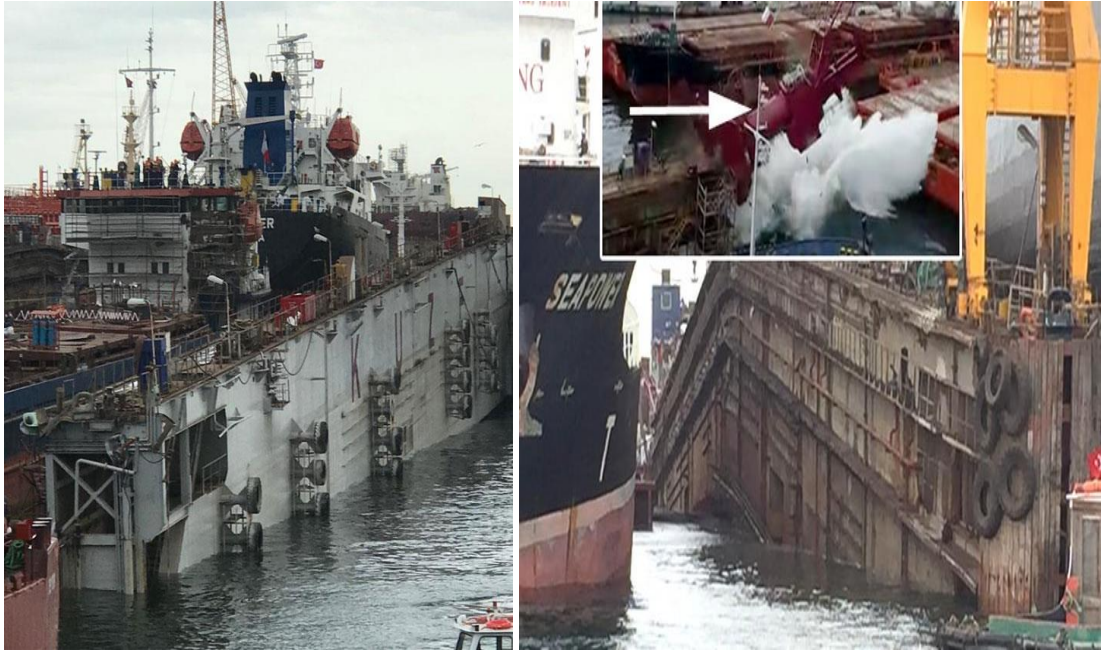
Yüzer havuzda balast operasyonu yapılarak çıkış aşamasına geçildiğinde, gemiler takaryalar üzerine oturduktan sonra deplasman yükleri havuz bünyesine etkimeye başlamıştır. Gemilerin deplasman yükleri havuz bünyesine tamamen etkiğinde (yani gemilerin karinası su seviyesinin üstüne çıktığında) ise, havuz yaklaşık olarak vasat kısmından kırılmıştır. Kaza sonrası gemiler ve yüzer havuzun kırılmış hali Şekil 3.6 ve Şekil 3.7’de görülmektedir.

Şekil 3.6 Kaza sonrası gemiler ve yüzer havuz (Denizcilik Dergisi, 2019)

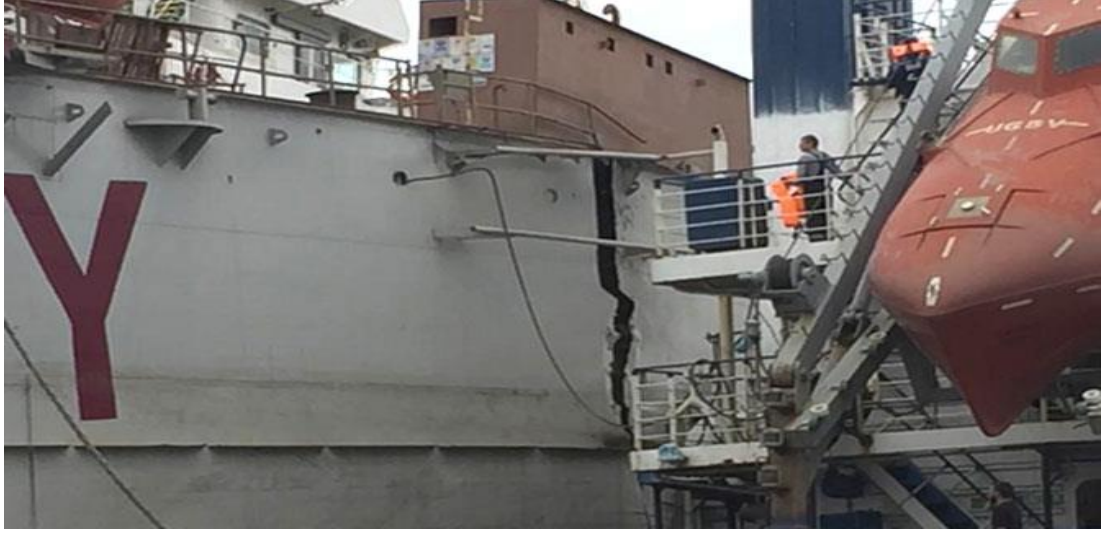
Şekil 3.7 Yüzer havuzun kırıldığı bölge (Denizcilik Dergisi, 2019)

Yüzer havuzu kırmaya zorlayan moment değeri yaklaşık 176.000 ton·m olarak hesaplanmıştır. Gemilerin tonajının yüzer havuzun kaldırma kapasitesi dahilinde olması sebebiyle, normal şartlarda yüzer havuzun bu moment değerini karşılayabileceği değerlendirilmektedir. Fakat havuzun bakımsız ve korozyona uğramış olması sebebiyle kondisyonunun düşük olması ve yanlış balast operasyonu ile tank perdelerinde oluşan yüksek kesme kuvvetine bağlı kayma gerilmeleri nedeniyle kırıldığı değerlendirilmektedir.
