**BURGAZADA 24 ADA 12 PARSEL'DE BULUNAN  
AHŞAP KONUTUN RESTORASYON PROJESİ**

**YÜKSEK LİSANS TEZİ**

**Görkem VERDİ**

**TEMMUZ 2021**

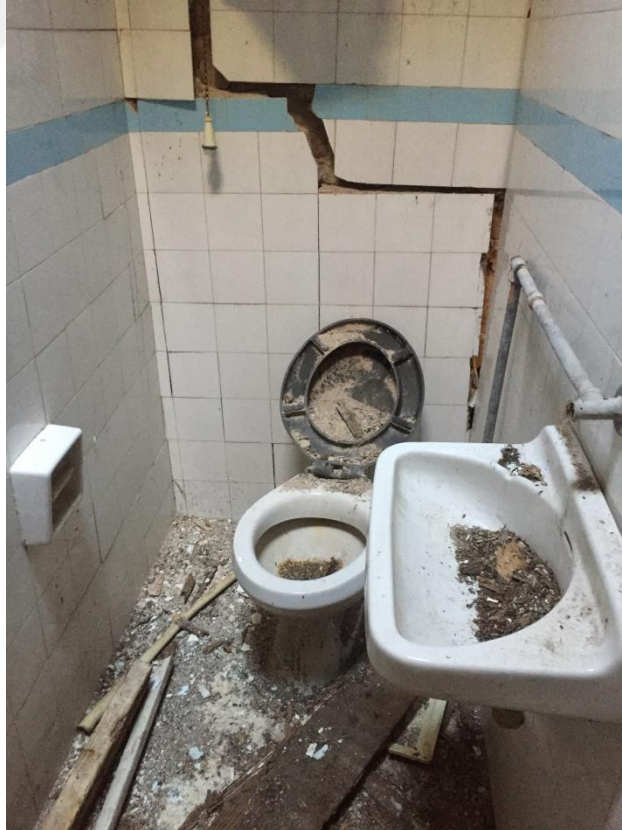
103 Balkon mekânının konsol olarak çalışan döşemesi zaman içinde düşey yönlü deformasyona uğramıştır. 105 Hela mekânının güney tuğla duvarında seramik yapıştırıcısında çatlak bulunmaktadır (Şekil E.61). Yapıda pencere açıklıklarının köşelerinden başlayan ince sıva çatlakları gözlemlenmiştir.

**Şekil E.62:** 105 Hela mekânındaki seramikler üzerinde oluşmuş çatlak.

Duvar yüzeylerinde (özellikle pencere doğramaları çevresi) gözlemlenen ince sıva çatlakları tamir edilecektir.

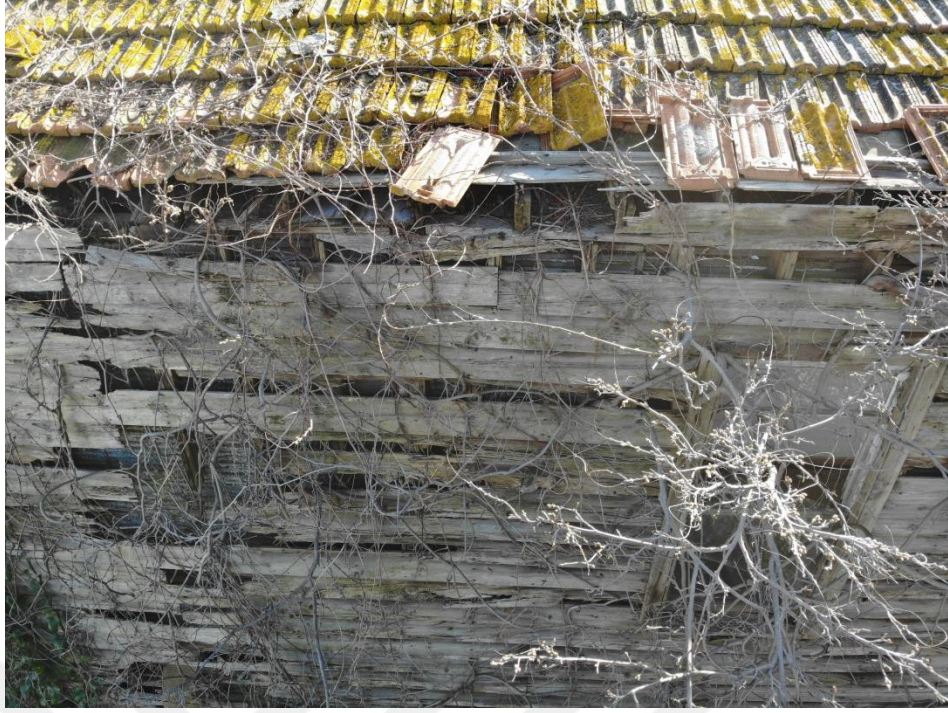
**Şekil E.63:** Ahşap yalıbaskı cephe kaplamasında malzeme kaybı.

Yapının cephe kaplamaları sökülerek zımparalanacak ve temizlenecektir. Sağlam olan cephe kaplamaları hasarlı olanlardan ayrılacak ve aynı yerlerinde uygulanacaktır. Kalan bölümler aynı cephe kaplaması ile yeniden üretilecek ve kaplanacaktır. Cephe kaplamaları özgün malzeme ve uygulama tekniği ile boyanacaktır.

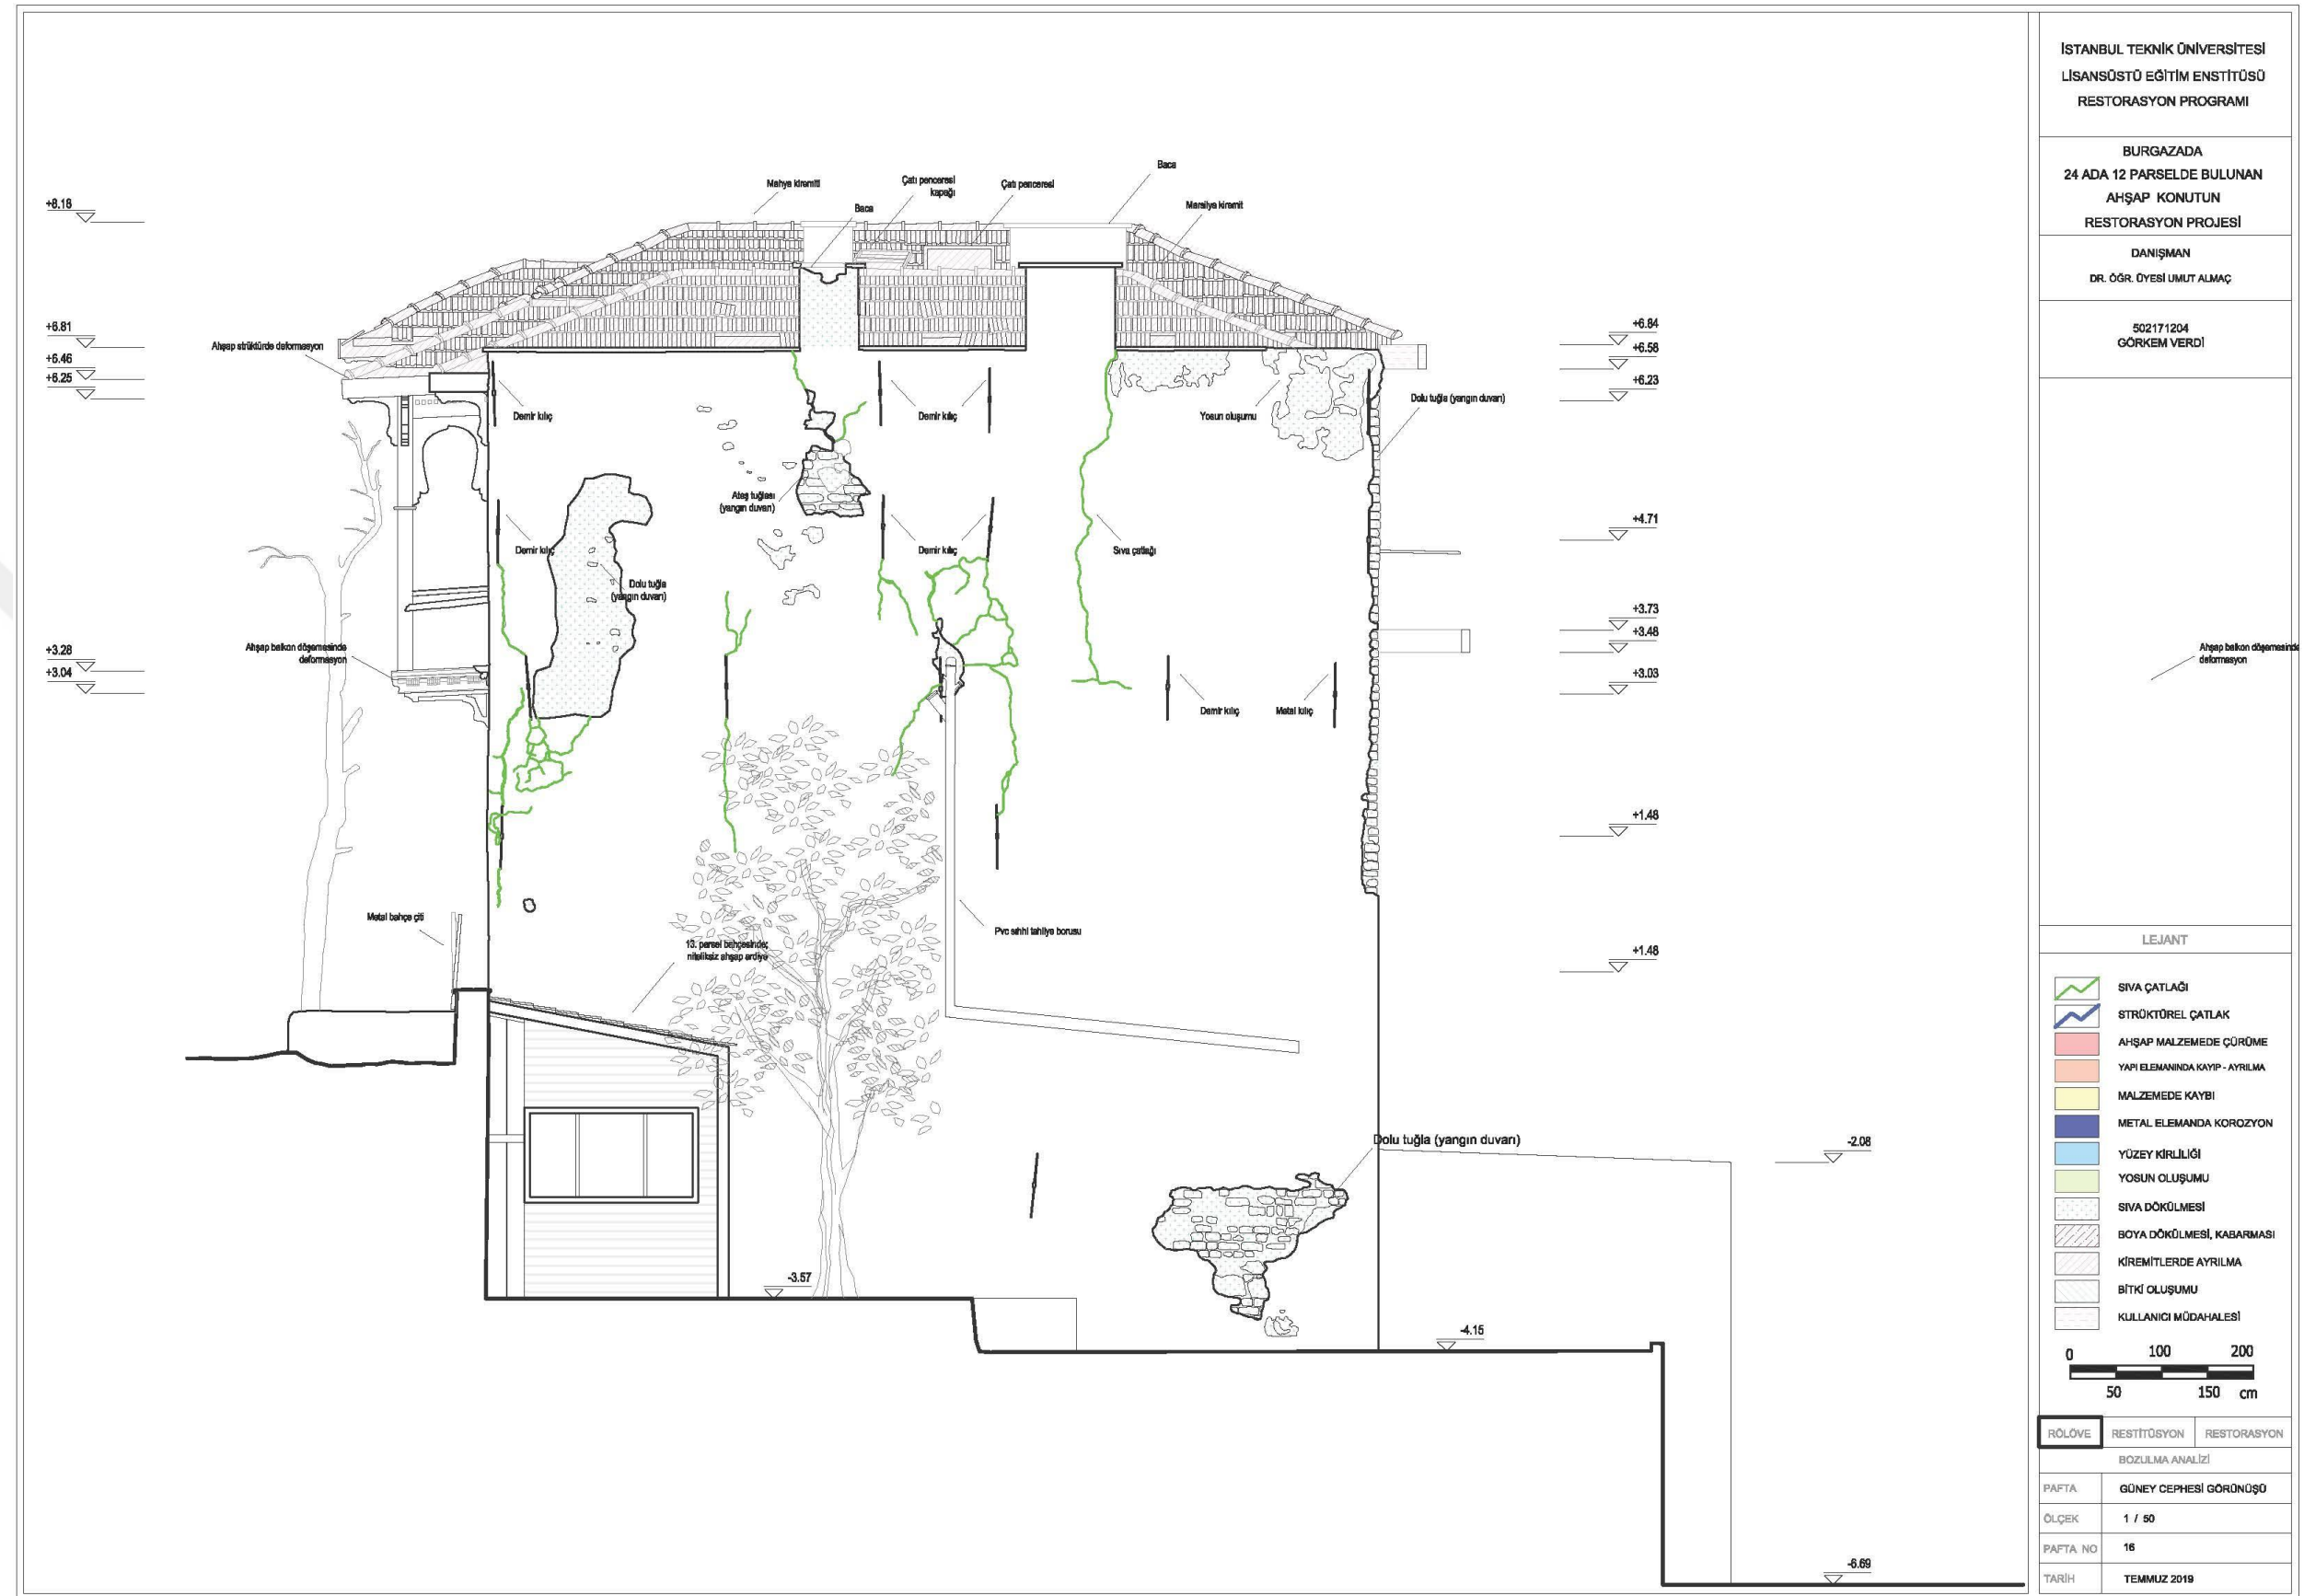
Şekil F.59: Bozulma analizi: Güney cephesi.

11 parseldeki yapının güney cephesini oluşturan tuğla duvarlarda çatlaklar gözlemlenmiştir. Bu çatlaklar demir kılıçların korozyona uğraması sonucunda oluşmuştur. Ayrıca yapının dışından ve kısmen içeriden yapılan gözlemlerde yapının ahşap çatkısını oluşturan dikmelerde hasarlar ve malzeme kayıpları vardır. Strüktürel durumu acil müdahale gerektirecek kadar risklidir.
