**KİLİS İLİ, ELBEYLİ İLÇESİ, ÇILDIRROBA KÖYÜNDEKİ  
GELENEKSEL KERPIÇ YAPILARIN MİMARİ ÖZELLİKLERİ VE  
KORUMA SORUNLARI ÜZERİNE BİR ARAŞTIRMA**

**YÜKSEK LİSANS TEZİ**

**Rölöve ve Restorasyon Programı**

**Haziran, 2021**

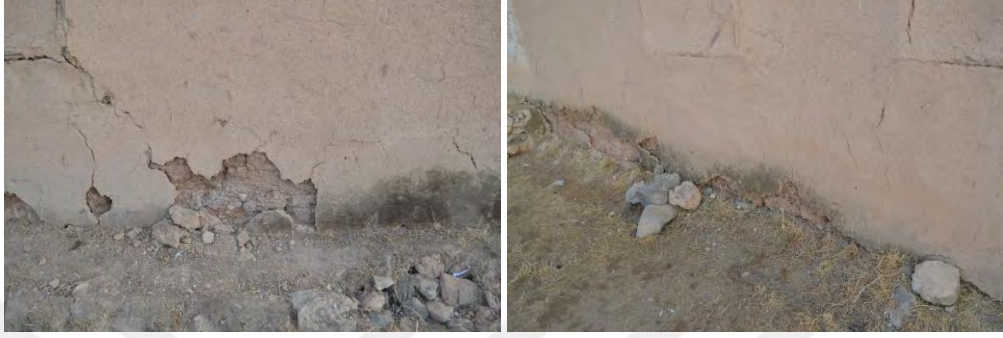
Yağmur vs gibi etkilerden dolayı zeminden su alan yapının özgün çamur sıvaları bozulmaya uğramış ve subasman seviyesindeki taşları yer yer açığa çıkmıştır (Şekil 5.117).

**Şekil 5.117** Zemin seviyesinde görülen duvar bozulmaları, 2020

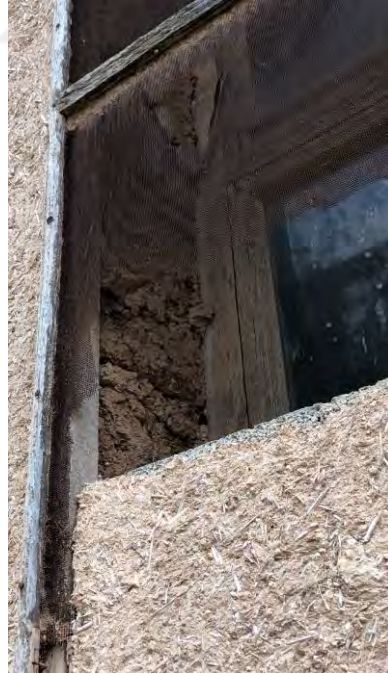
Duvarların özgün sıvalarında da zemin hareketlerinden ve bakımsızlıktan kaynaklanan çatlamlar vardır. Özellikle pencere boşluklarında, bazı bölgelerde özgün sıvalar dökülmüş ve kerpiçler açığa çıkmıştır (Şekil 5.118).

**Şekil 5.118** Özgün sıvası dökülen duvar, 2020

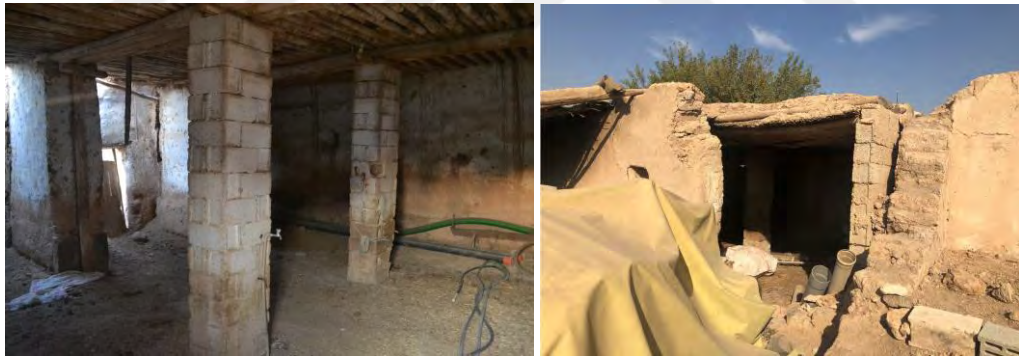
Köy nüfusunun azalmasıyla hayvancılık faaliyetlerinde de gerileme olmuştur. Eskiden her evin neredeyse 50-60 hayvanı olan köyde günümüzde toplam 100 civarında hayvan kalmıştır. Özellikle büyük baş hayvan yok denecek kadar azdır. Bu nedenle çoğu evde avludaki ahırlar ve samanlıklar boş kalmış ya da depo gibi farklı işlevler için kullanılmaktadırlar (Şekil 6.7). Bu da birimlerin terk edilmesine ya da özgün işlevlerini ve kimliklerini kaybetmelerine neden olmuş, önemsizleşen birimlerde bakım ve onarımlar da yapılmamış ve yapılarda ciddi hasarlar oluşmuş bu birimler yok olma sorunu ile karşı karşıya kalmıştır (Şekil 6.8).

**Şekil 6.8** Boş kalan ve hasar gören ahır birimleri, 2020

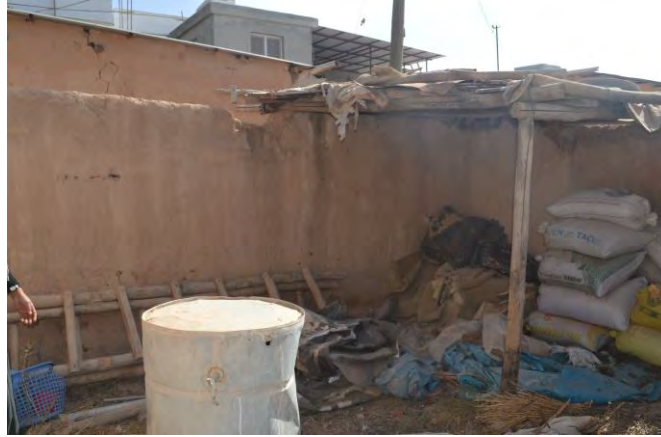
Köyden göç eden bazı kullanıcılar, yapılarını boş bırakmamak için, evlerine Suriye’den göç eden insanları yerleştirmiştir. Evler sahipsiz kalmasın düşüncesiyle gerçekleştirilen bu tutum, yapıların zarar görmesini engelleyememiştir. Yeni kullanıcılar evleri tam anlamıyla sahiplenmediği için bakım ve onarımlar yetersiz kalmış, yapılan onarımlar da yaşamın geçtiği tek birimle sınırlanmıştır. Kullanılmayan diğer birimler kaderine terk edildiğinden kısmen yıkılmış, hasarlı birimler de tehlike oluşturduğu gerekçesiyle, yeni kullanıcılar tarafından özellikle yıkılmıştır (Şekil 6.17).

**Şekil 6.17** Kullanılmadığı için üst örtüsü yıkılan oda birimi, 2020

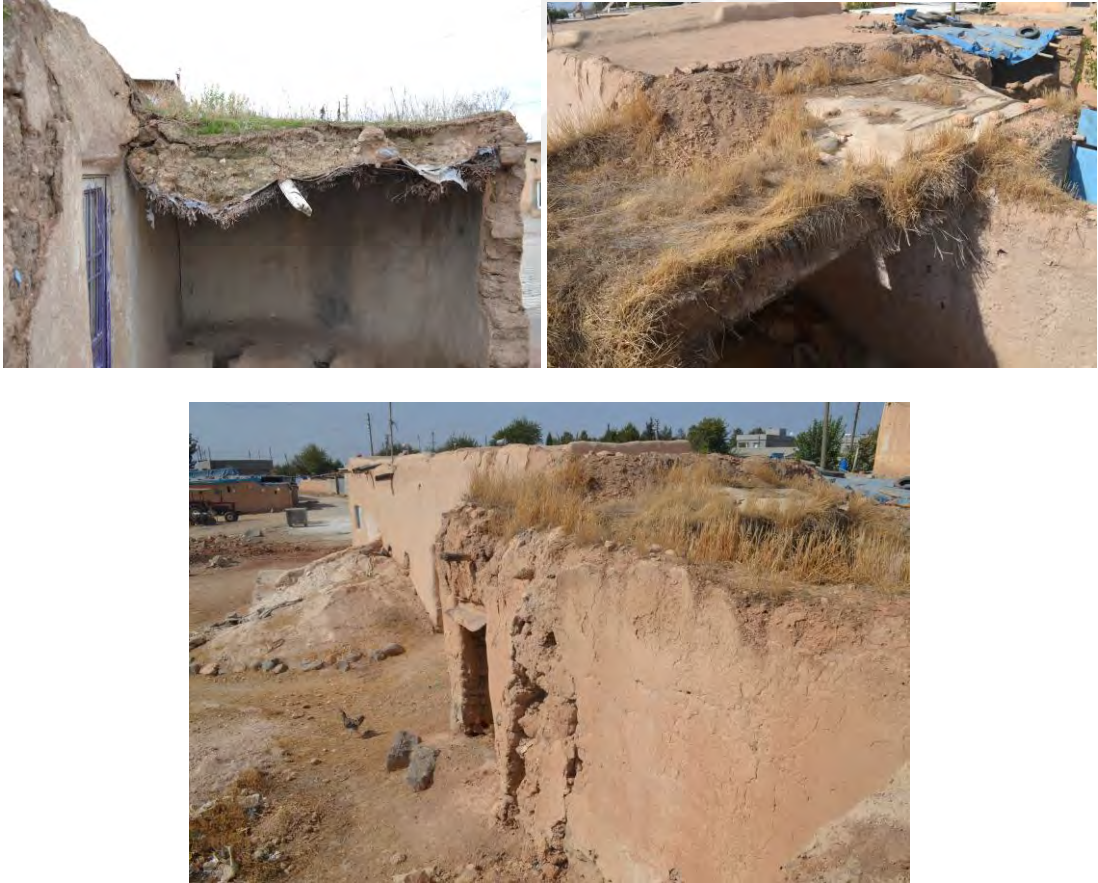
**Şekil 6.19** Bünyesine fazla su alan ve yıkılan kerpiç duvar ve düz toprak dam, 2019  
Her yıl temizlenmesi gereken düz toprak damların temizlenmeyip üzerlerinde biten otların büyümesi, toprağın yağmur sularını bünyelerine daha çok çekmelerine sebep olmuş, yükü artan damlar, ahşap malzemelerin de taşıyıcılık özelliklerini kaybetmesiyle çökmüştür (Şekil 6.20). Damları çöken yapılar hava koşulları karşısında daha da savunmasız hale gelmiştir. Duvarların iç sıvalarında ve kerpiç bloklarında da bozulmalar olmuştur.

**Şekil 6.20** Temizlenmeyen ve büyüyen otlar sebebiyle fazla su alıp çöken toprak dam, 2019

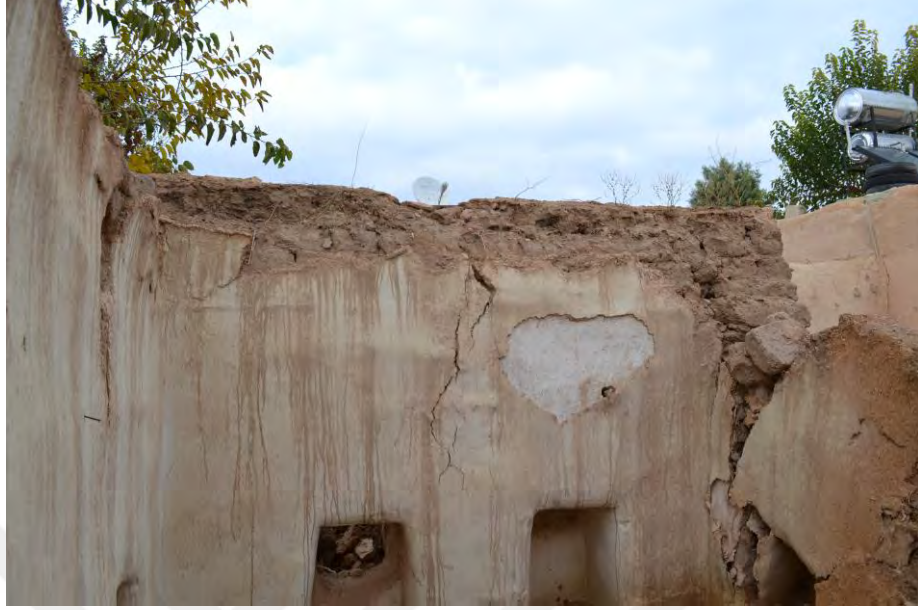
Damların yükleri duvarları da etkilemiştir. Taşıyabileceklerinden daha fazla yük binen kerpiç duvarlarda çatlamlar ve yıkılmalar olmuştur (Şekil 6.21).

**Şekil 6.21** Bozulmuş damdan fazla yük alan kerpiç duvarda görülen çatlaklar, 2019

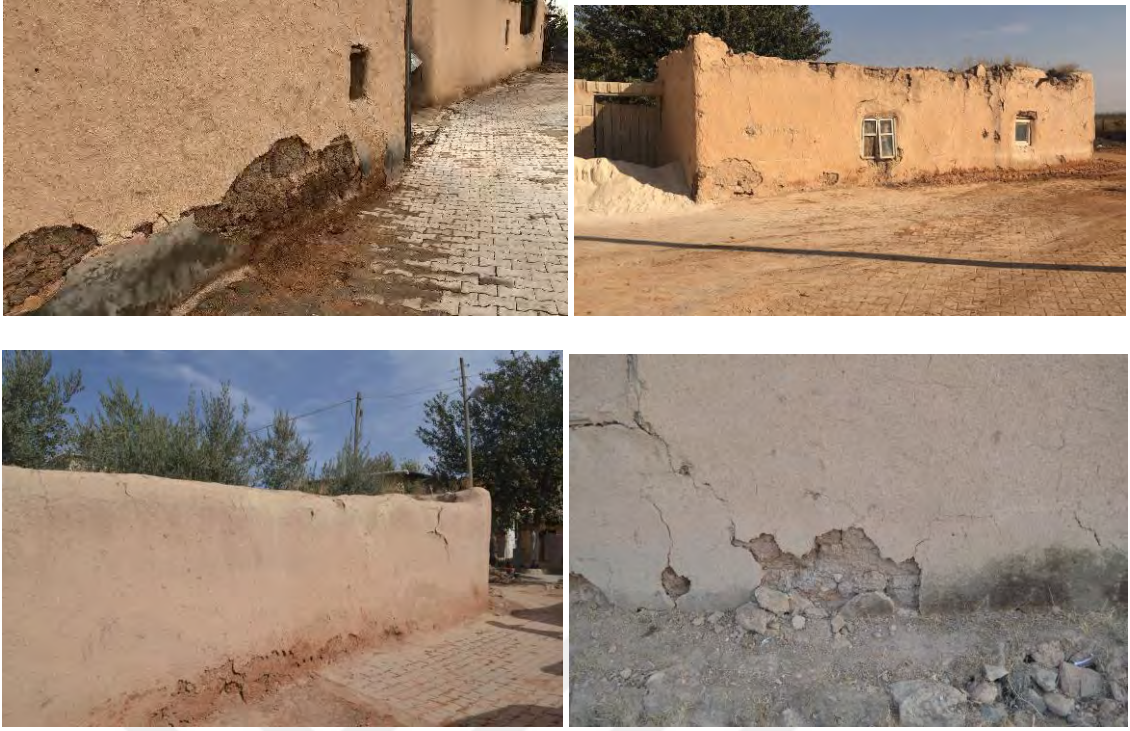
**Şekil 6.22** Zeminden su yükselmesi ya da akan sular nedeniyle sıvaları dökülen kerpiç duvarlar, 2019

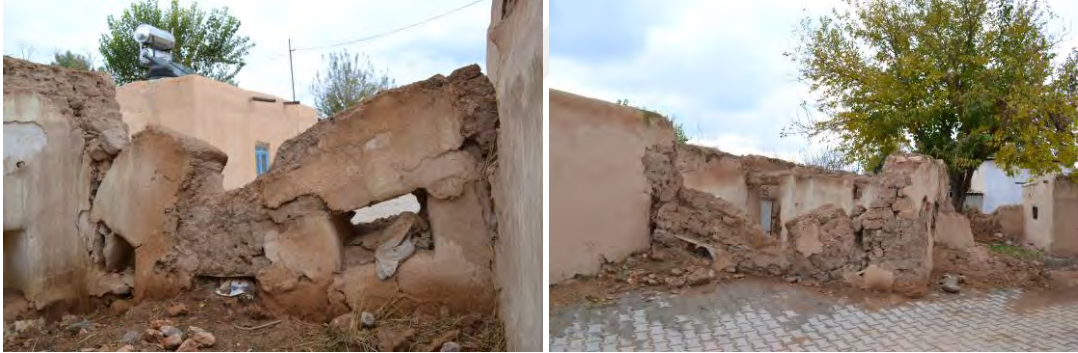
**Şekil 6.23** Suya doyan kerpiç duvarlarda göçme, 2019

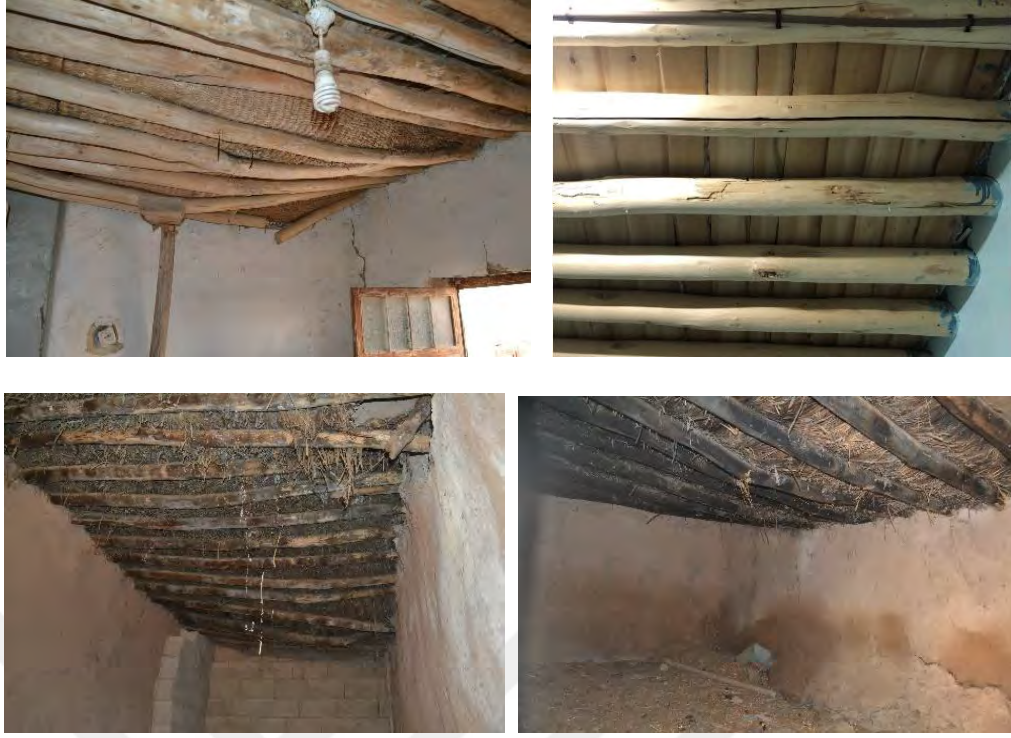
Düz damları taşıyan ahşap kirişler (“dikmeler”), zaman içinde böceklerden ve nemden etkilenmiş, bakımları da yapılmayan ahşap malzemelerde çürümeler, şişmeler, eğilmeler, parça kayıpları ve çatlamalar meydana gelmiştir. Ocaklık birimindeki ahşap kirişlerde dumandan dolayı zamanla kararmalar olmuştur. (Şekil 6.24).

**Şekil 6.24** Ahşap kirişlerdeki bozulmalar, 2020

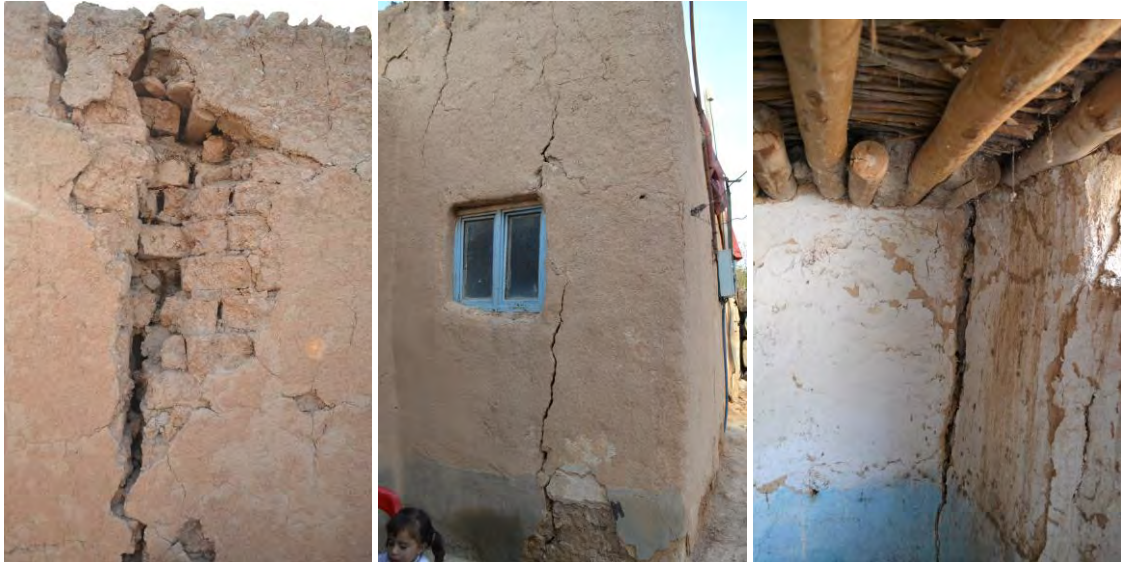
Özellikle yakın zamanlarda çevre illerde yaşanan depremler köydeki yapıları da etkilemiştir. 24 Ocak 2020 tarihinde Elazığ'da ve 4 Ağustos 2020 tarihinde Malatya'da 'da ard arda yaşanan depremler duvarlarda yeni çatlakların oluşmasına ve ayrılmalara neden olmuştur (Şekil 6.25). Bazı yapıların toprak damları çökmüştür. Bazı yapılarda zemin kaymaları meydana gelmiştir.

**Şekil 6.25** Dam yükü ve deprem hareketlerinden kaynaklanan yapısal çatlaklar, 2019

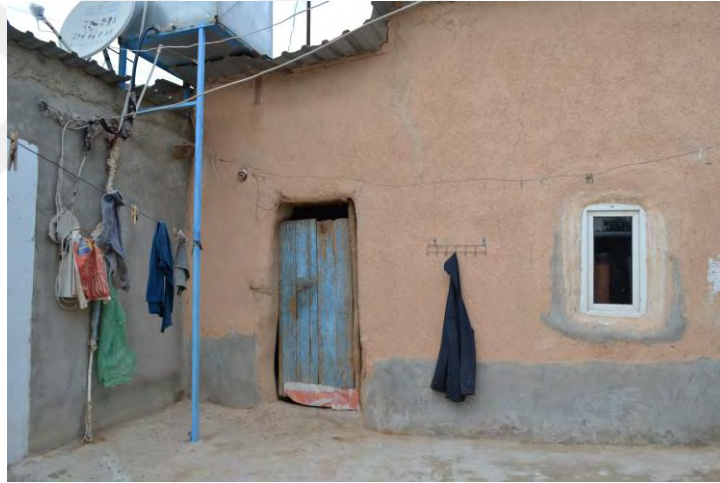
**Şekil 6.26** Yalıtım için zemin kotuna yakın kısmen çimento sıvanmış kerpiç duvar,2019

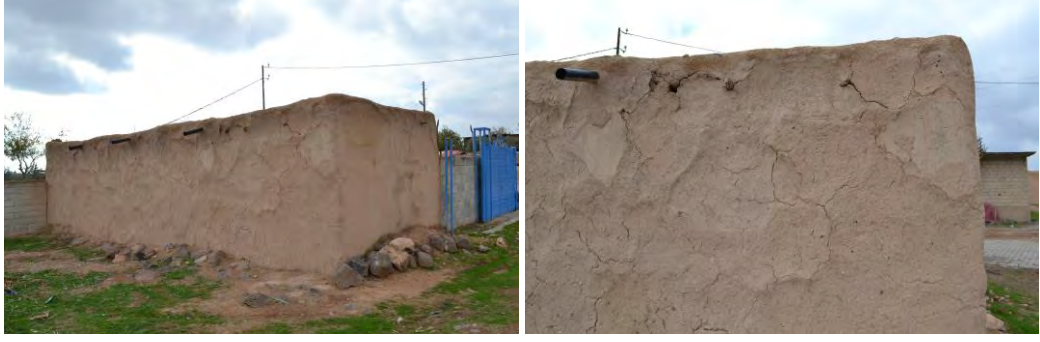
Kullacılardan öğrenildiği kadarıyla kerpiç bloklar yapılırken yanlış toprak seçimi de yapı yapıldıktan sonra duvarlarda çatlamalara sebep olmaktadır. Kerpiç toprağı seçilirken toprağın kil oranına dikkat edilmelidir. Kerpiç duvarla temas eden su kerpicing yapısındaki kil partikülleri arasındaki bağları koparır ve bu ayrılma sonu toprak malzeme şişer [34]. Dolayısıyla kil oranı fazla toprakla yapılmış kerpiç duvarlar sudan daha fazla etkilenmekte ve dayanımları azalmaktadır. Ayrıca killi toprak sıva tutmamaktadır ve bu da duvarda çatlamalara sebep olmaktadır (Şekil 6.27).

**Şekil 6.27** Killi toprakla sıvanan kerpiç duvarda görülen sıva çatlakları, 2019

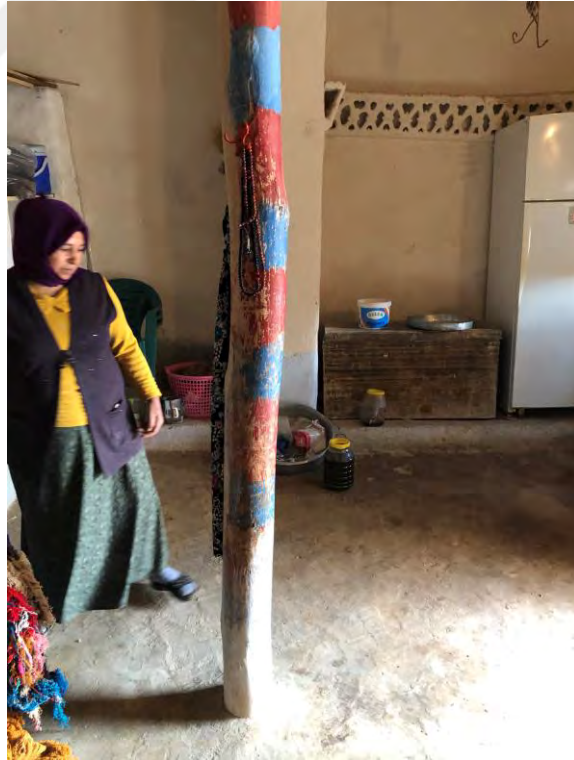
**Şekil 6.28** Tabanlığı olmayan ahşap taşıyıcı eleman, 2020

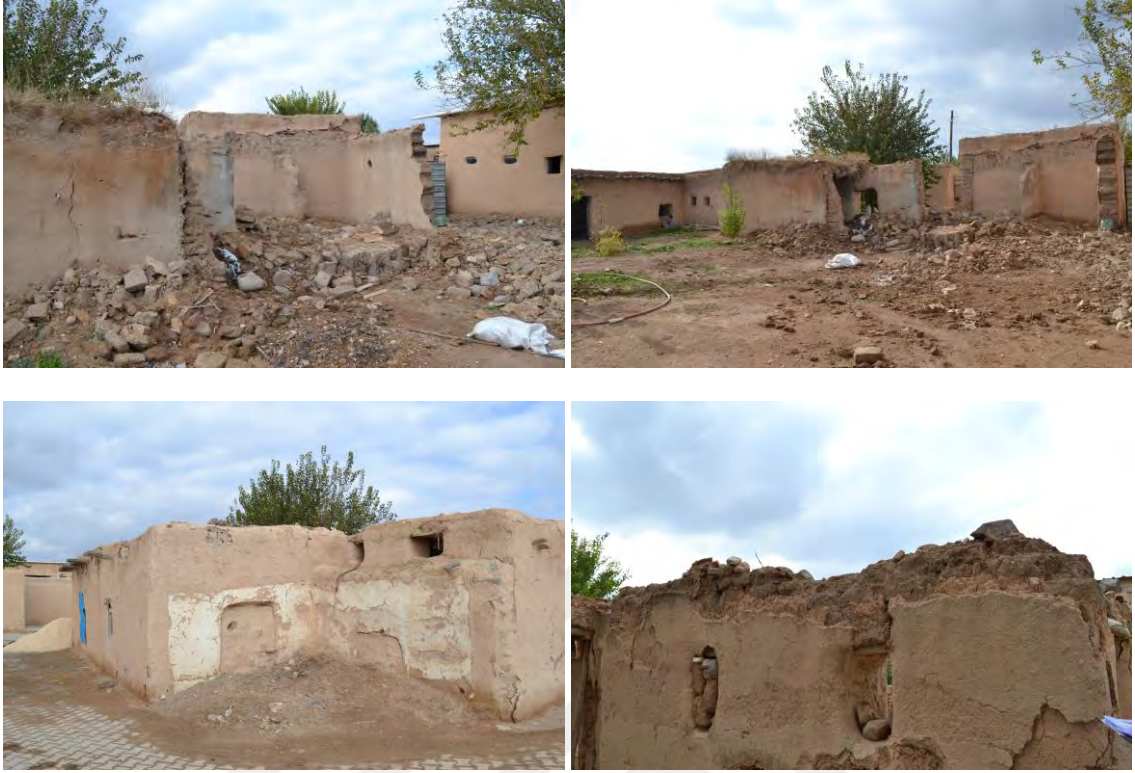
Özellikle genç nüfusun şehre yerleşmesiyle köyde bazı evler ya tamamen boş kalmış ya da sadece anne-babanın kaldığı evlerde onların kullandığı sınırlı birimler dışındaki yapılar boş kalmıştır. Boş kalan bu yapılar bakımsızlıktan ve gerekli onarımların zamanında yapılmamasından dolayı ağır hasar görmüş ya da tamamen yıkılmıştır (Şekil 6.51).

**Şekil 6.51** Terk ve bakımsızlık sonucu hasar görmüş ve yıkılmış yapılar, 2019

Hasarlı yapılarda bozulmaların ilerlememesi için öncelikle damlar onarılmalı, yapı içine su girişi engellenerek yapılar dış hava koşullarına karşı güçlendirilmelidir.

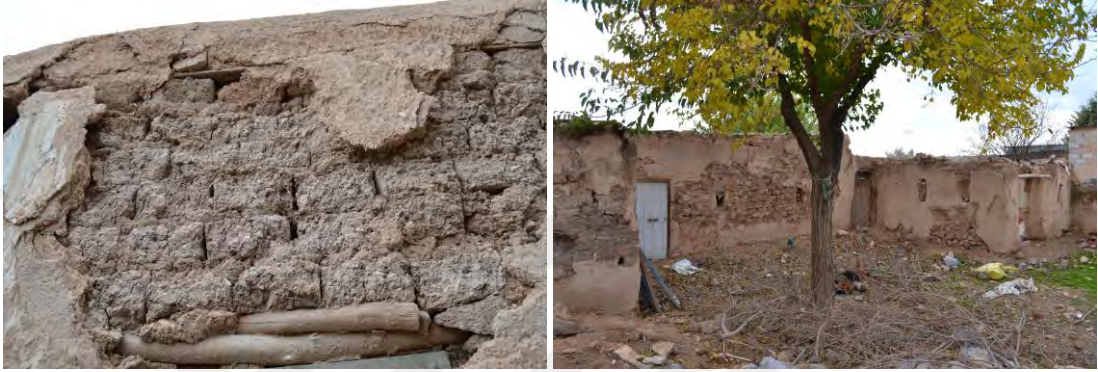
Sıvaları yenilenmeyen duvarlarda eski sıvaların döküldüğü, kerpiç blokların aşınmaya başladığı görülmüştür (Şekil 6.52). Dış etmenlere karşı savunmasız hale gelen duvarlarda yapısal çatlaklar oluşmuş, damlar çökmüş, duvarlar yıkılmış ve yapılar daha da savunmasız hale gelmiştir (Şekil 6.53).

**Şekil 6.52** Sıvaları dökülen ve kerpiç blokları açıkta kalan ve yıkılan kerpiç duvarlar, 2019
