**SİVAS MERKEZ HUBUYAR KORUCU KONAĞI RESTORASYON  
PROJESİ ÖNERİSİ**

**YÜKSEK LİSANS TEZİ  
MİMARLIK**

**GAZİ ÜNİVERSİTESİ  
FEN BİLİMLERİ ENSTİTÜSÜ**

**TEMMUZ 2012**

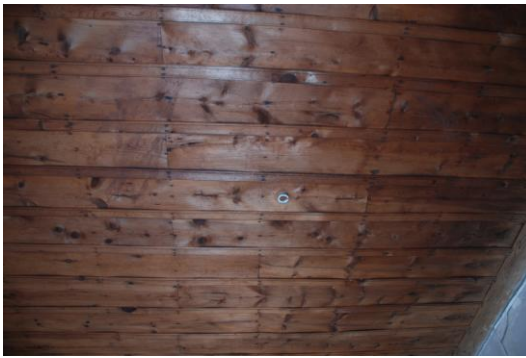
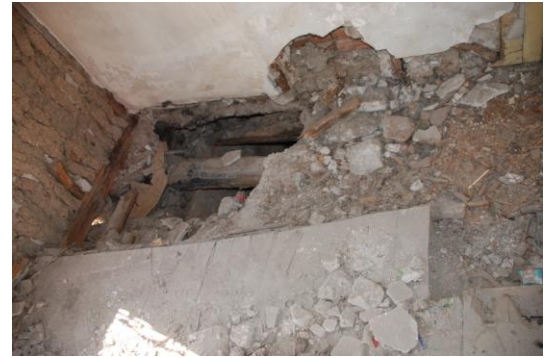
Resim 4.73.-4.74. Z09 tavanı ve döşemesindeki hasarlı bölüm, Temmuz 2011 [31]

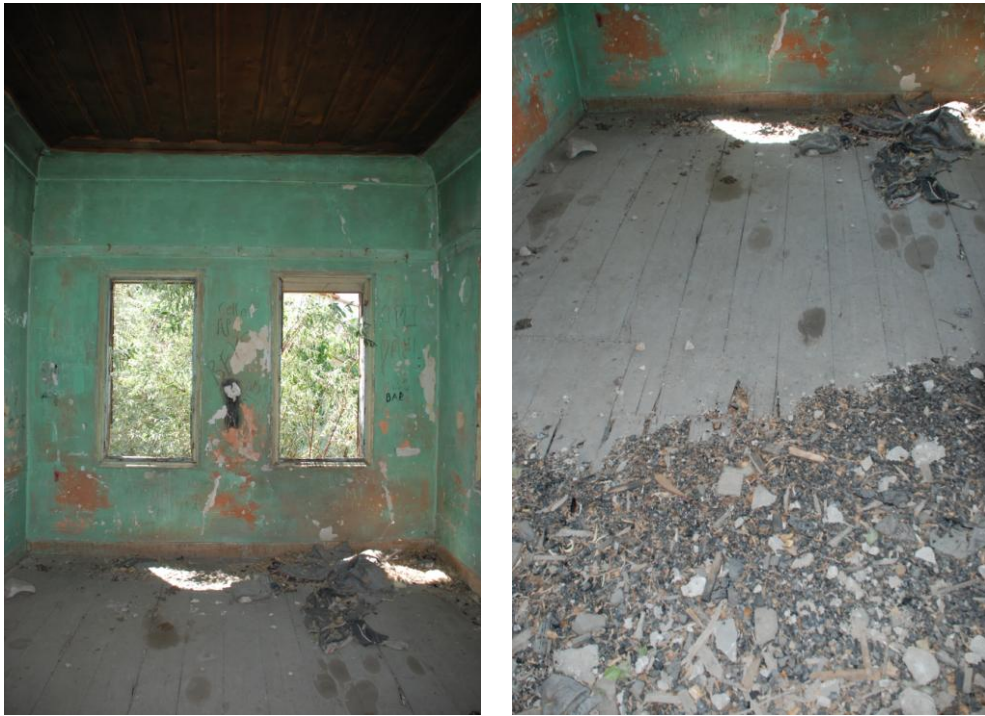
Resim 4.81.-4.82. 101 mekânı D3 duvarı üzerindeki pencereler ve hasarlı döşeme kaplaması, Temmuz 2011 [31]

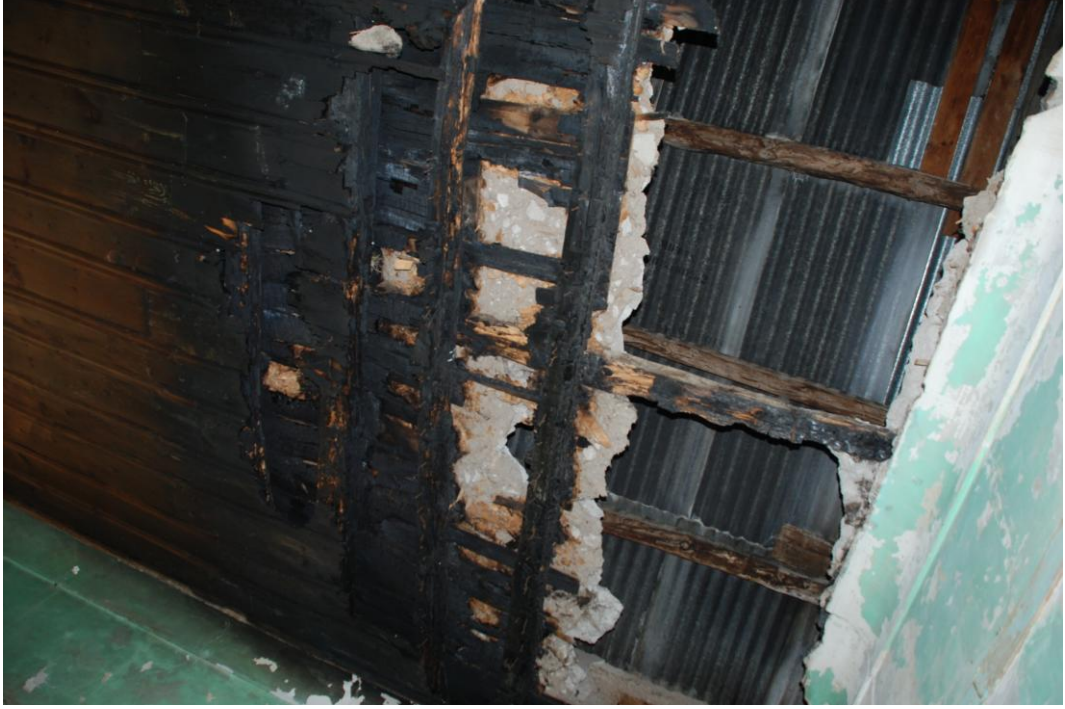
101, 102, 103, 105 ve 106 mekânlarının tavanı, özgün ahşap çıtalı tavan kaplamasıdır. 101 mekânının tavanı yangın sebebiyle büyük oranda hasara uğramıştır. Tavanların orta kısmında ahşap çıtalardan baklava dilimi şeklinde süs yapılmıştır. 102 mekânı ve 110 mekânlarının tavanı alçı tavadır. 110 mekânının tavanın ortasında alçı tavan göbeği mevcuttur. Tavan kenarlarında ve duvarın tavana yakın kısımlarında boydan boya, çatı silmesi altında kullanılan ahşap friz süslemesinin alçı malzemeyle yapılmış modeli kullanılmıştır. Muhdes mekânların tavanı ise betonarmedir. 104 mekânının tavanında nemden dolayı hasara uğramış ahşap kirişlemeler mevcuttur.

Resim 4.83. 101 mekânının yangın hasarlı ahşap tavanı, Temmuz 2011 [31]

Yangın sebebiyle hasar gören döşeme, özgün malzemeler kullanılarak tamamlanmıştır. Çatıdaki eksik aşıklar ve dikmeler tamamlanmıştır. Mekân içerisindeki alaturka kiremit kalıntılarından ve karşılaştırmalı çalışmalar neticesinde elde edilen bilgilerden faydalanılarak, çatı kaplamasının alaturka kiremit olduğu tespit edilmiş ve projeye işlenmiştir.

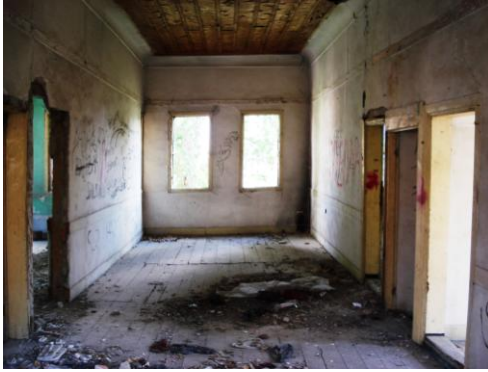
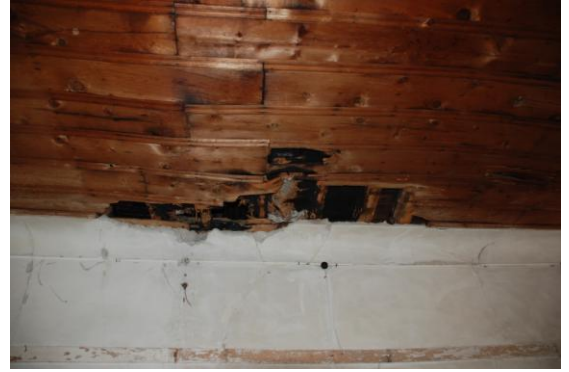
Resim 4.92.-4.93. 103 mekânı D4 duvarı ve tavanın yangın hasarlı bölümü, Temmuz 2011 [31]

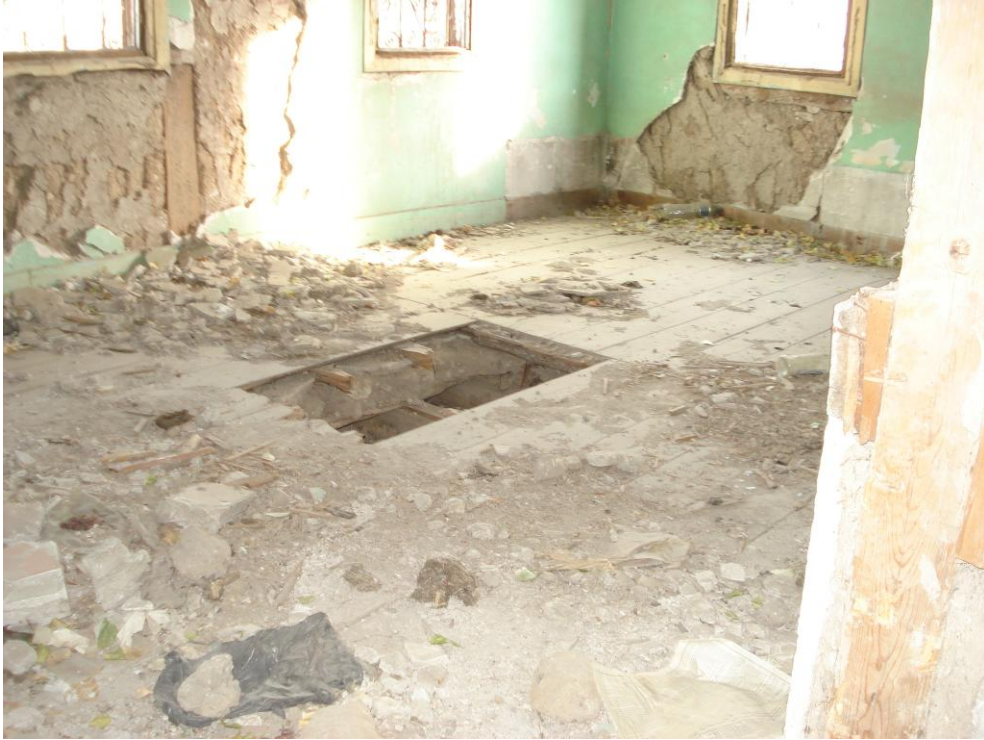
1. kattaki 105 ve 110 poz numaralı mekânların hasar gören döşemelerinden, yapıdaki döşeme/tavan yapımında nasıl bir yöntem kullanıldığı görülebilmektedir. Ahşap çatkılı duvarların kat aralarında, yaklaşık 15 cm'lik ahşap kirişlerin tek yönde, duvarlarda hatıl oluşturacak şekilde bir konstrüksiyon elde edildiği ve kirişlere zıt yönde yaklaşık 5 cm'lik daha küçük boyutlu kirişlerin 15 cm'lik kirişlemelerin üzerine çakıldığı, döşemenin harçla doldurulduğu, altı ve üzeri kaplama tahtalarıyla

Resim 4.108. 110 mekânının döşemesindeki hasar, Temmuz 2011 [31]

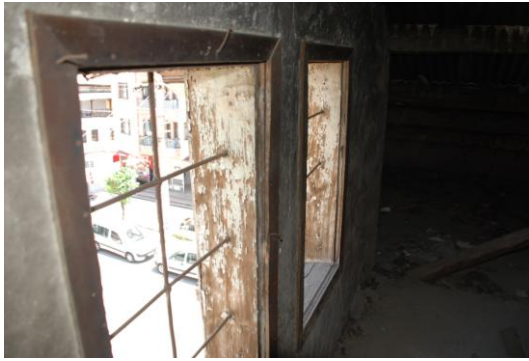
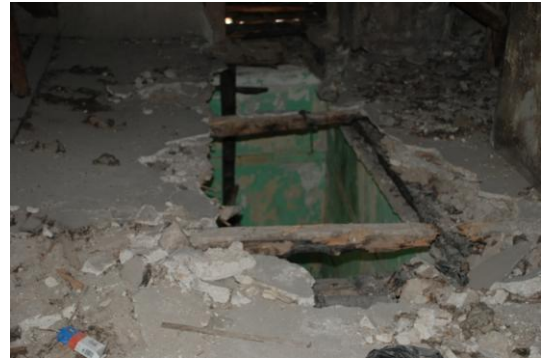
*Çatı katı pencereleri;* PÇ1-1, PÇ1-2, PÇ1-3 ve PÇ1-4 olmak üzere toplam 4 adet olan pencerelerin 2 tanesi kuzey cephenin çatı alınlığında, 2 tanesi de güney cephenin çatı alınlığında bulunmaktadır. Pencereler 55/90 cm. boyutlarındadır. Kasaları üzerindeki izlerden ve eski fotoğraftan; düşeyde iki bölmeli, her iki bölmede de çift kanatlı açılır modülün bulunduğu anlaşılmaktadır. Pencerelerde hasarlı demir parmaklıklar bulunmaktadır.

Resim 4.113.- 4.114. Çatı katı pencereleri döşemedeki yangın hasarlı bölüm, Temmuz 2011 [31]

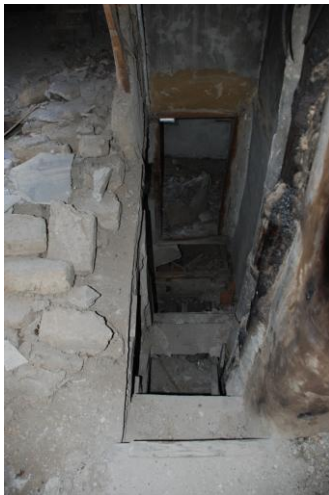
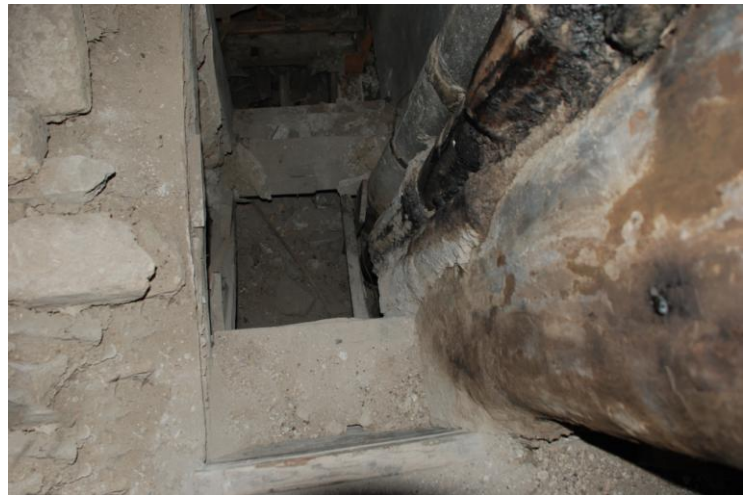
M5 merdiveni ise 1. katı çatı arasına bağlayan ahşap merdivendir. Merdiven büyük oranda hasara uğramıştır ve şu an 6 basamağı mevcuttur. Genişliği yaklaşık 80 cm., basamak genişliği ise 30 cm'dir. Sözlü kaynaklardan merdivenin özgün olduğu öğrenilmiştir.

Resim 4.115.- 4.116. Çatı katına çıkan ahşap merdiven kalıntısı ve merdiven yanındaki muhdes bacalar, Temmuz 2011 [31]

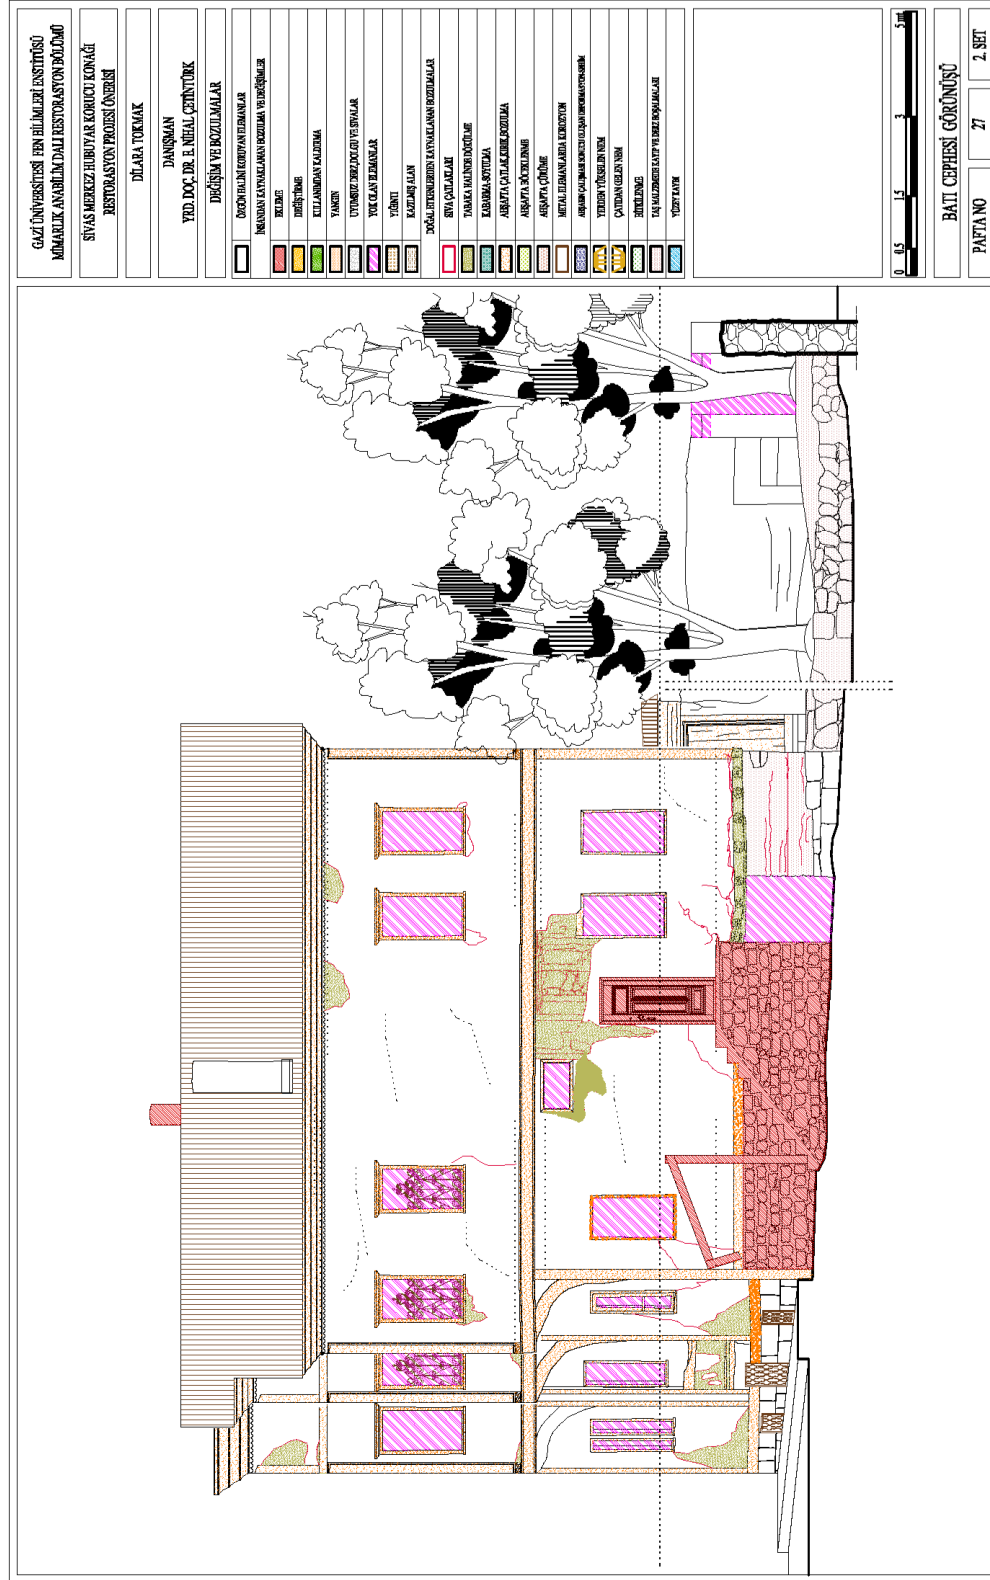
Şekil 4.63. Değişim ve bozulmalar batı cephesi

Zemin kat ve 1. kat duvarları ahşap karkas arası kerpiç tuğla dolgu sistemiyle inşa edilmiştir. Yapının bu cephesinde zemin kat sıvalarının büyük kısmı tabaka halinde dökülmüş olduğundan yapım sistemi görülebilmektedir. 1. kat cephesinde ise, çok az miktarda sıva dökülmesi ile sıva kabarması ve çatlaması dışında sorun gözlenmemiştir.

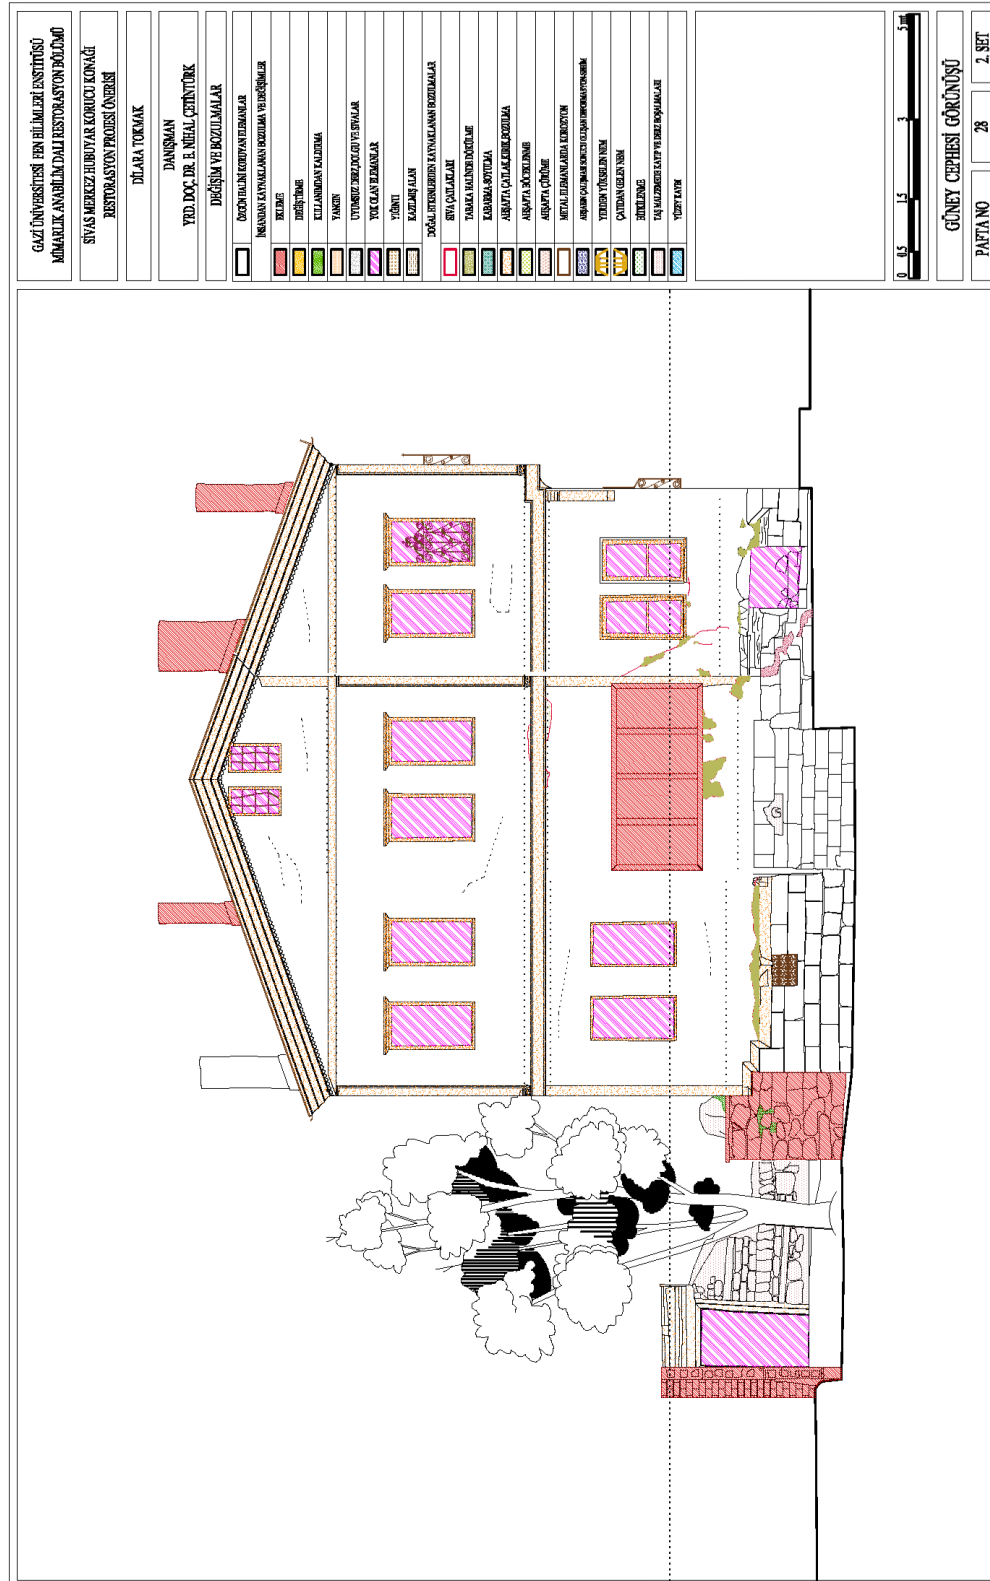
Şekil 4.64. Değişim ve bozulmalar güney cephesi

Güney cephesinin zemin kat, 1. Kat ve çatı katı duvarları, ahşap karkas arası kerpiç tuğla dolgu sistemiyle inşa edilmiştir. Yapının zemin kat sıvalarının az bir kısmının tabaka halinde dökülmüş olduğu görülmüştür. Bu hasar dışında çok az miktarda sıva kabarması ve çatlaması dışında hasar yoktur.
