**AHŞAP DİREKLİ CAMİLERİN KORUMA SORUNLARI:
ERZİNCAN KEMAH ÖRNEĞİ**

Danışman: Doç. Dr. Fatma Zehra ÇAKICI
Yüksek Lisans Tezi
Mimarlık Ana Bilim Dalı
2023

(Conservation Problems of Wooden Pillar Mosques: The Case Of Erzincan Kemah)

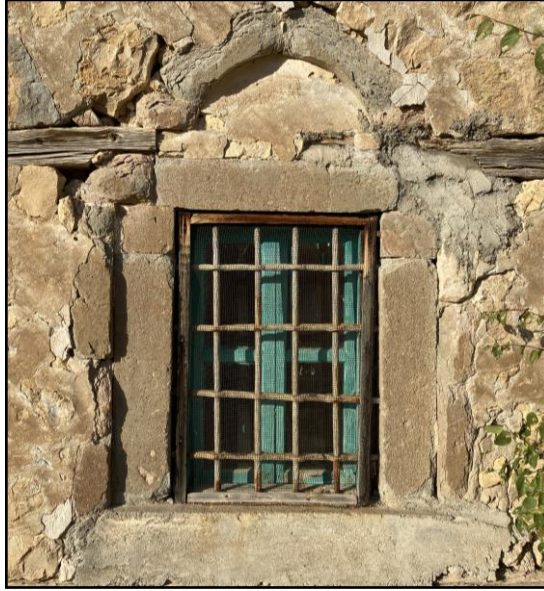
Aşağıgedik Camisinin ahşap elemanlarının tümünde zamana ve insan eylemlerine bağlı olarak yüzey kirliliği ve aşınmalar mevcuttur. Beden duvarlarındaki ahşap hatılarda, dikmelerde, kirişlerde, pencere kasalarında ve ahşap depo kapısında çatlama ve yer yer parça kayıpları tespit edilmiştir (Şekil 53-54-55).

Şekil 53. Aşağıgedik Cami: pencere kasalarında ve ahşap hatıllarda oluşan yüzey kirliliği, aşınma, çatlama ve renk değişimi

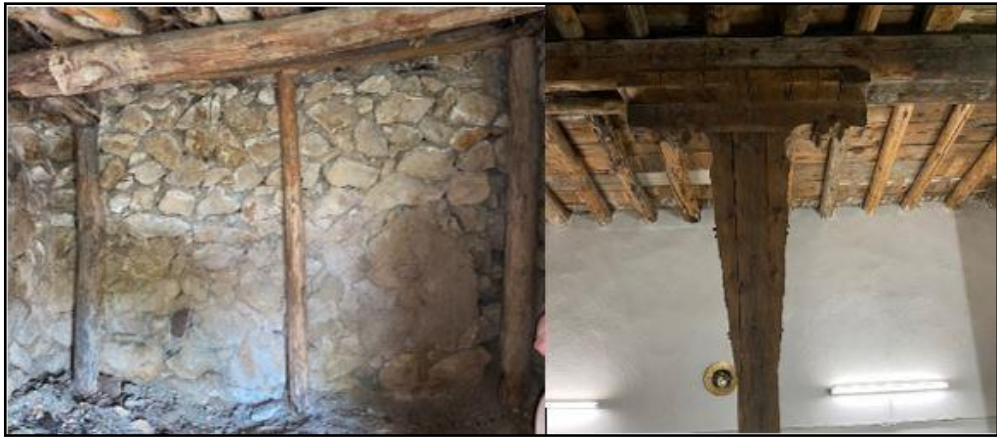
Şekil 55. Aşağıgedik Cami: ahşap kirişlerde ve direklerde oluşan renk değişimi

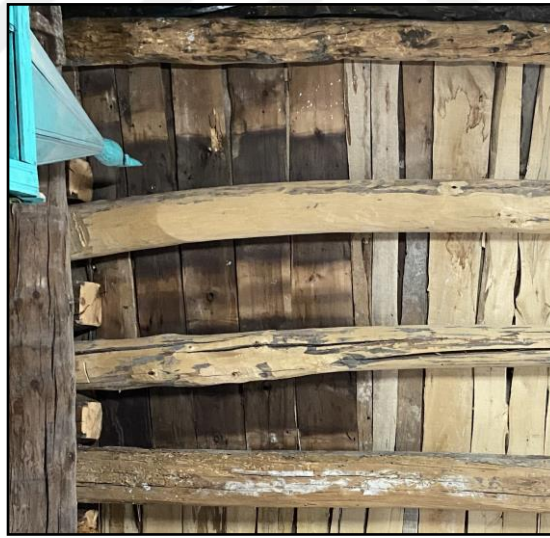
Şekil 57. Aşağıgedik Cami: harim ahşap tavanında oluşan renk değişimi ve küf oluşumu

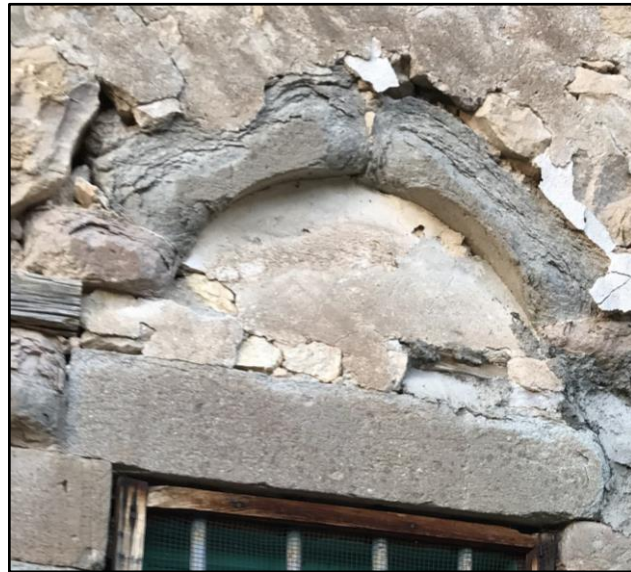
Şekil 60. Aşağıgedik Cami: pencere taş kemerlerinde oluşan yapraklanma

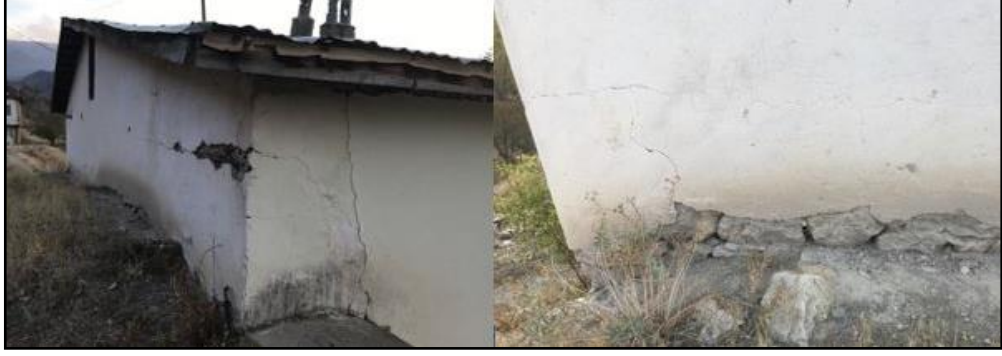
Yapının dođu, kuzey cephelerinin ve batı cephesinin bir bölümünde kullanılan sıva ve boyalarda, iklimsel faktörlerin etkisi, malzeme içeriğindeki bağlayıcılık özelliğini kaybetmesiyle renk deęişimine, çatlaklara ve dökülmelere sebep olmuştur (Şekil 61-62).

Şekil 61. Aşağıgedik Cami: duvarlarda oluşan sıva ve boya dökülmeleri

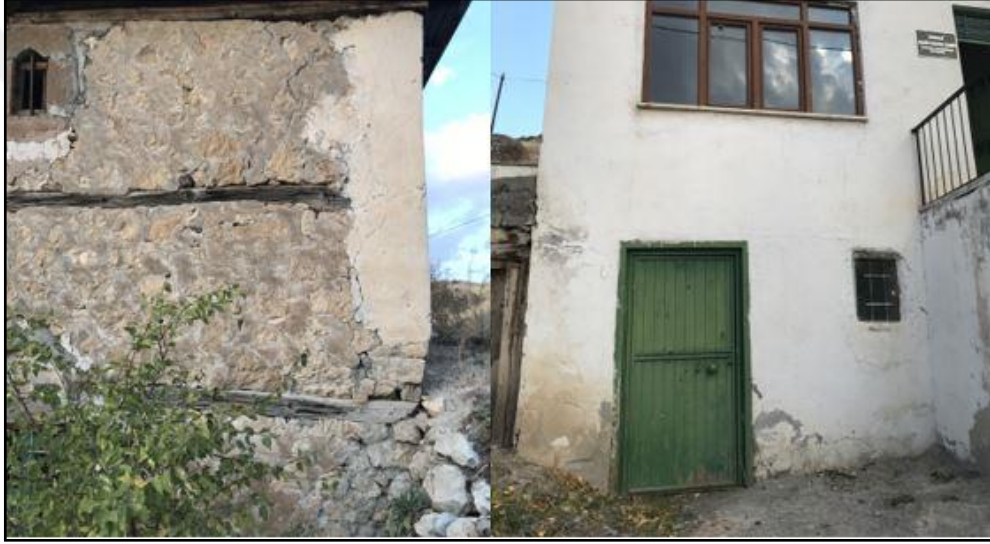
Şekil 62. Aşağıgedik Cami: duvarlarda oluşan sıva çatlakları, boya ve harç dökülmeleri

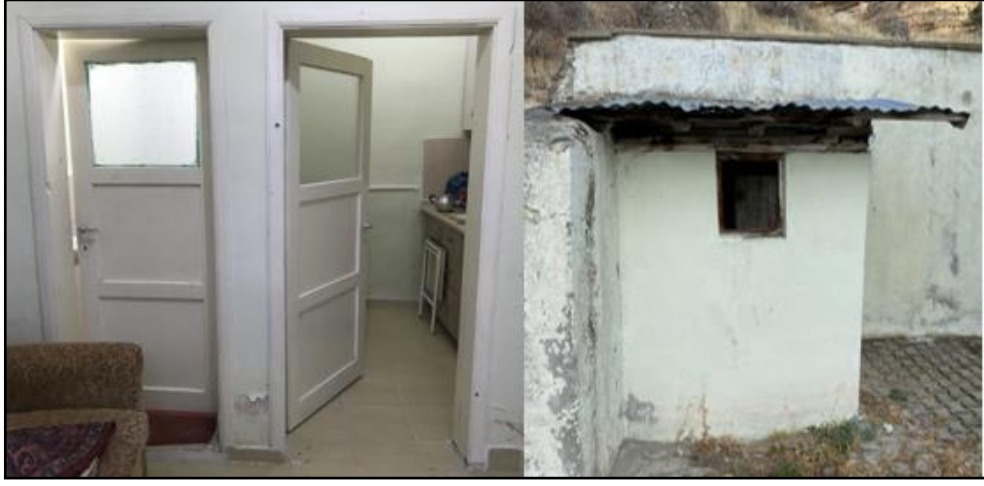
Aşağıgedik Camisinin özgün yapısında, kullanıcıların müdahaleleri ve onarımlarından dolayı deęişimler meydana gelmiştir. Zamanla camide oluşan hasarlar ve kullanım ihtiyacının gerektirdiđi eksiklikler nedeniyle; kuzey cephesindeki giriş mekânının kuran kursuna dönüştürülmesi, yapının üzerinin kırma çatı ile örtülmesi, niteliksiz depo alanlarının eklenmesi, yapının giriş yönünün batı cephesinden sağlanması, niteliksiz kapı, pencere eklemeleri ve sıva müdahalelerinin tümü yapının özgünlüğünü olumsuz yönde etkilemiştir (Şekil 63-64).

Şekil 63. Aşağıgedik Cami niteliksiz ek örneği: Kuran kursu ve depo

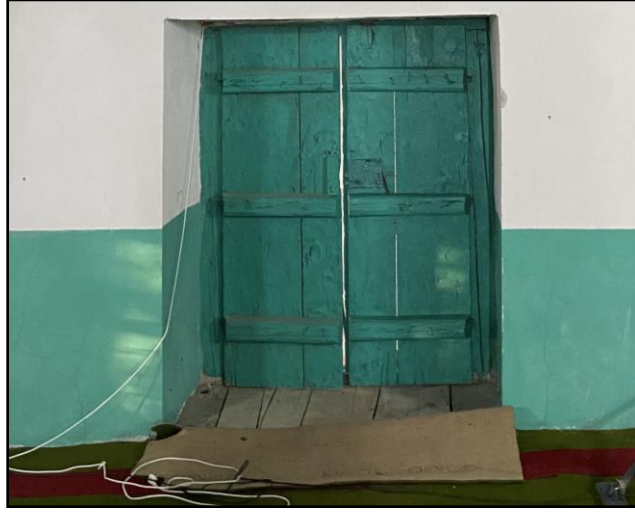
Şekil 67. Aşağıgedik Cami: harim giriş kapısına uygulanan niteliksiz boya uygulaması

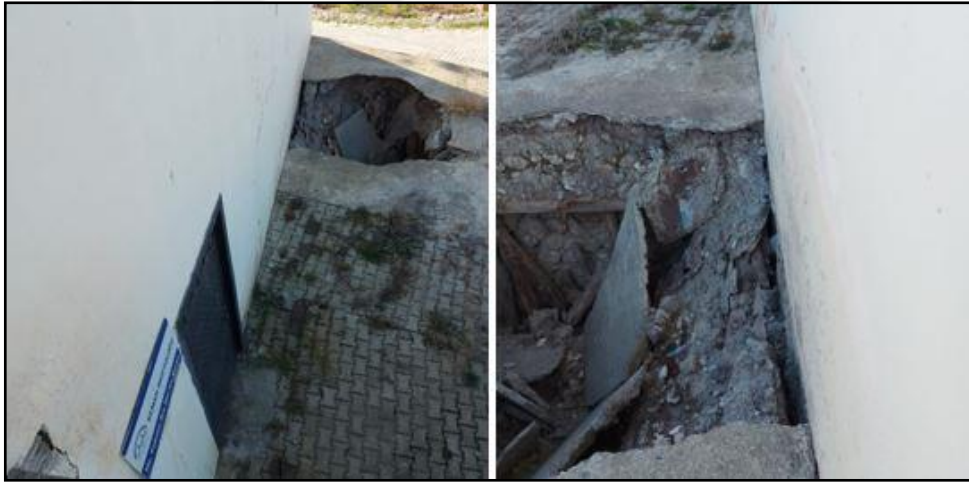
Derz boşalmaları taşın alt ve üst yüzeylerini açıkta bıraktığından zamanla çeşitli bozulmaları da beraberinde getirmektedir. Deponun tavan kısmında bu sebeplerden dolayı çökme meydana gelmiştir (Şekil 68). Çatının su almasından dolayı harimdeki ahşap sütun ve dikmelerde şakülden kaymalar tespit edilmiştir (Şekil 69). Caminin duvar yüzeylerindeki ahşap hatıllarda iklimsel faktörlerin etkisiyle sehim oluşmuş, bakımsızlık sonucu malzeme kayıpları ve taşıyıcı duvarlarda yapısal çatlaklar meydana gelmiştir (Şekil 70).

Şekil 68. Aşağıgedik Cami: odunluk tavanında oluşan yıkılma/çökme

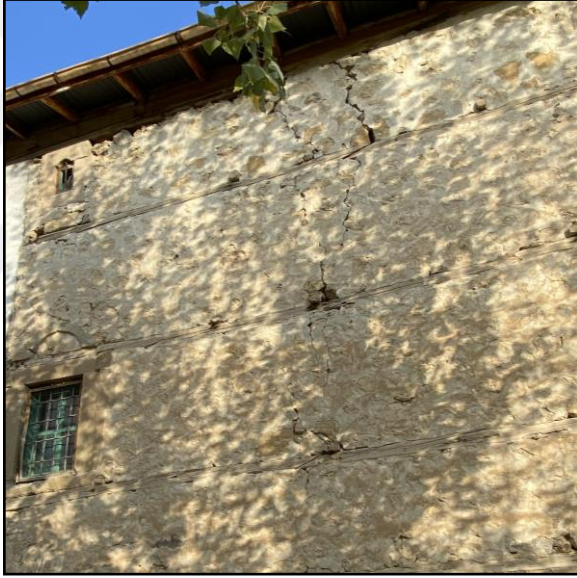
Şekil 70. Aşağıgedik Cami: harim duvarlarında oluşan yapısal çatlaklar

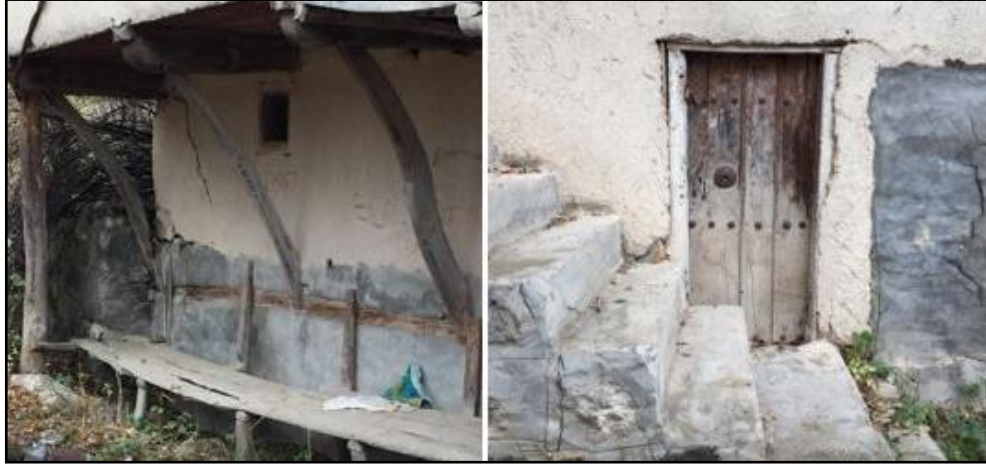
Soğukpınar Camisinin ahşap elemanlarının tümünde zamana ve insan eylemlerine bağlı olarak yüzey kirliliği ve aşınmalar mevcuttur. Kuzey cephede yer alan ahşap konsollarda, dikmelerde, kirişlerde, pencere kasalarında, ahşap kapı ve çatı elemanlarında, mahfil ve harim döşemelerinde; caminin aktif olarak kullanılmamasından kaynaklanan bakımsızlık ve yakın dönemde geçirdiği yangın sebebiyle çatlaklar, yer yer parça kayıpları tespit edilmiştir (Şekil 81).

Şekil 81. Soğukpınar Cami: kuzey cephesindeki konsollarda, dikmelerde, kirişlerde ve ahşap odunluk kapısında oluşan yüzey kirliliği, çatlama, çürüme ve renk değişimi

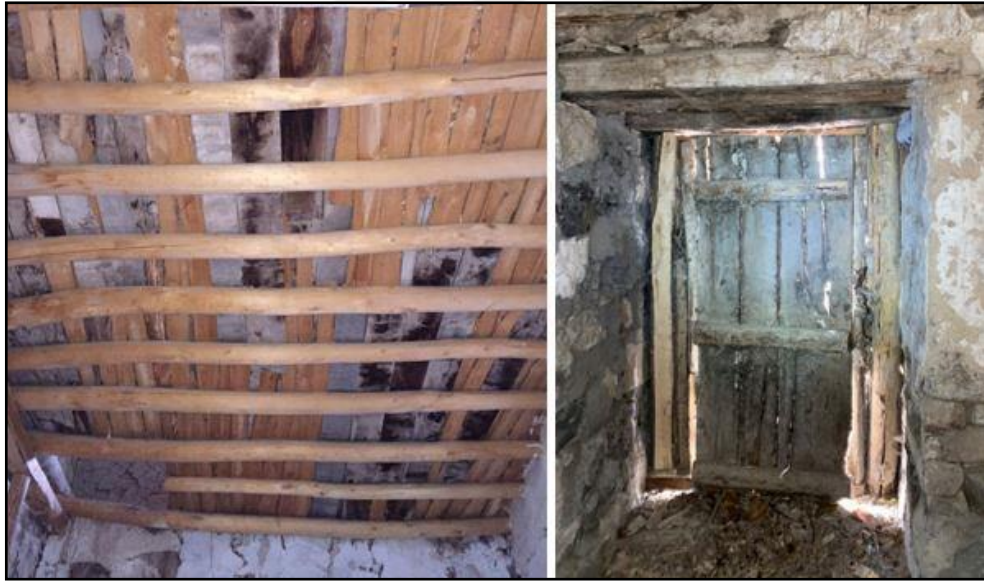
Şekil 83. Soğukpınar Cami: son cemaat mahalindeki ahşap tavanda ve depo kapısında oluşan renk değişimi ve küf oluşumu

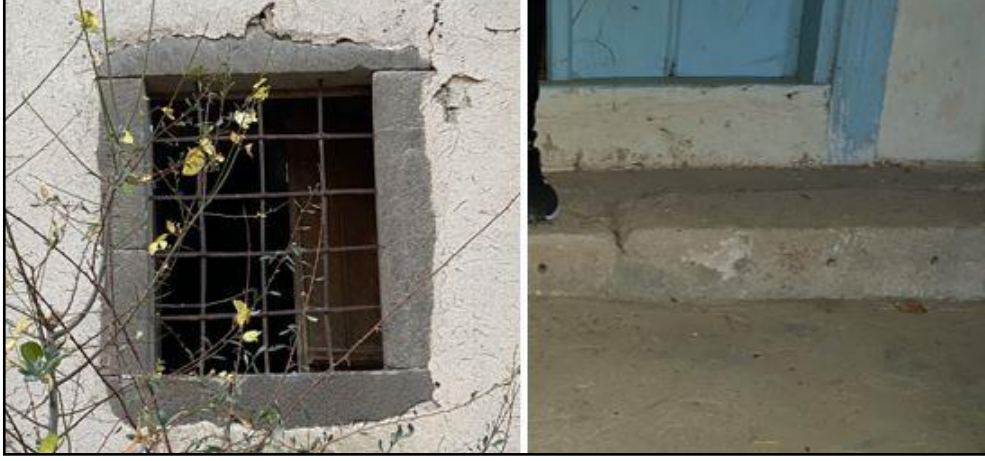
Şekil 84. Soğukpınar Cami: taş sövelerde ve taş basamakta oluşan yüzey kirliliği, çatlama, oyuklanma

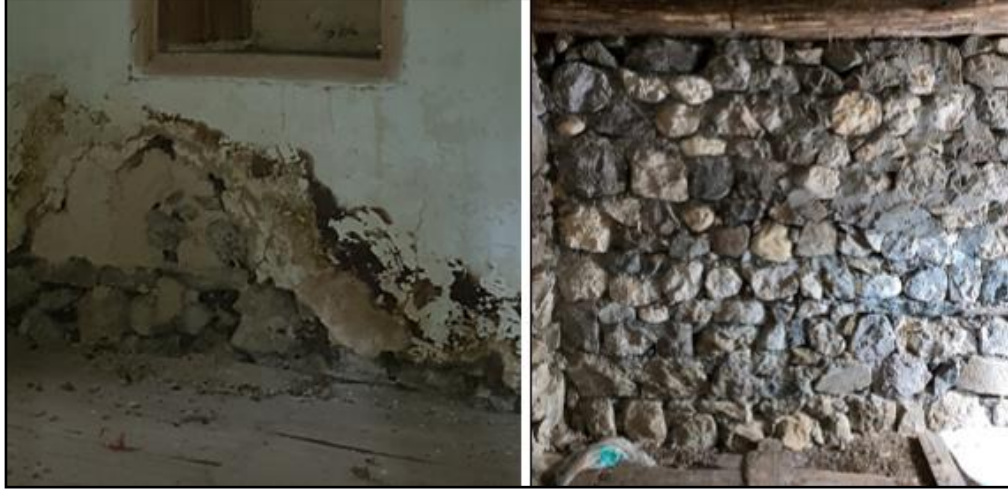
Şekil 85. Soğukpınar Cami: harim ve depo duvarlarında oluşan derz boşalmaları

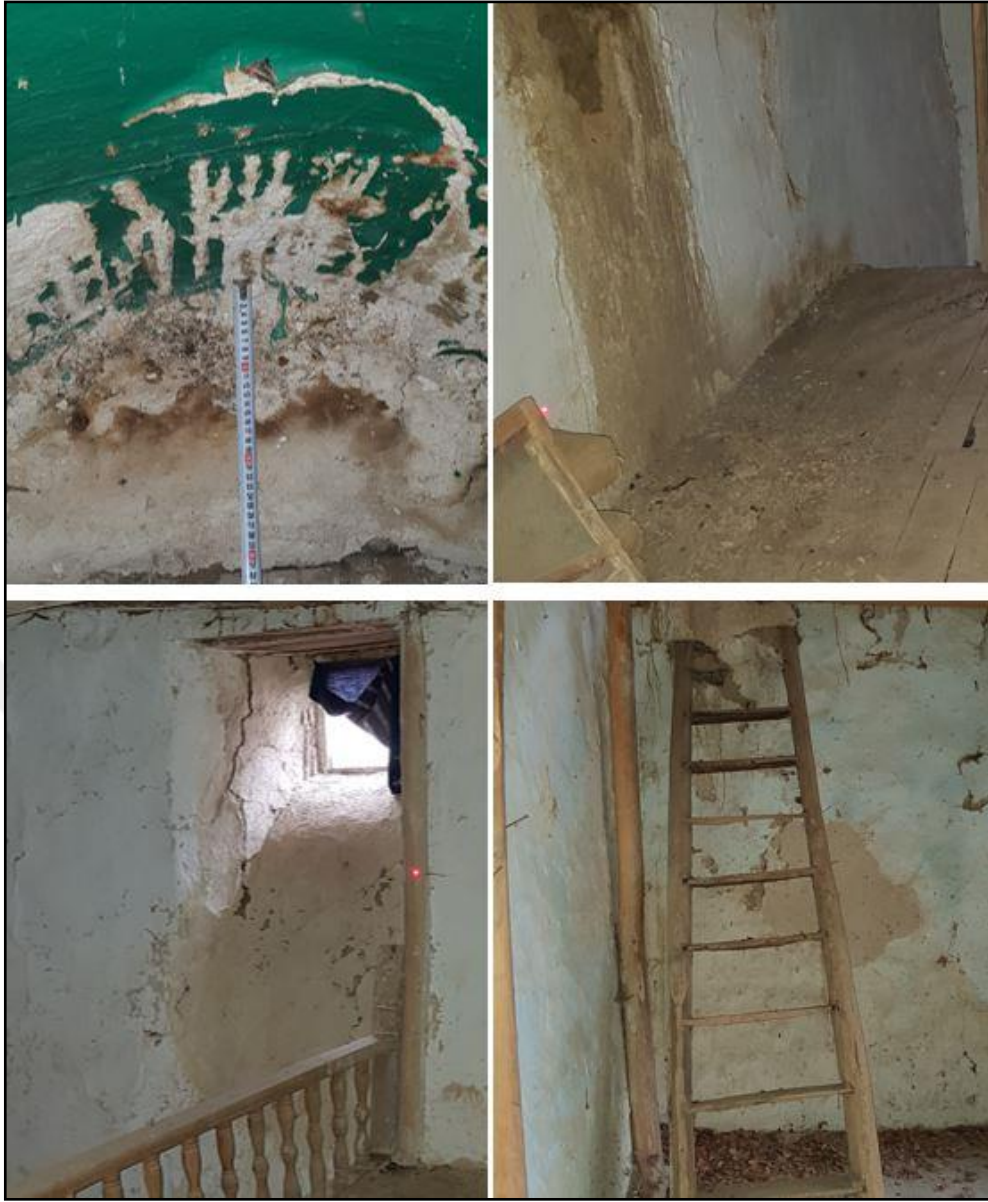
Şekil 86. Soğukpınar Cami: mihrap ve sıvalı cami duvarlarında oluşan renk değişimi, çatlama ve sıva dökülmeleri

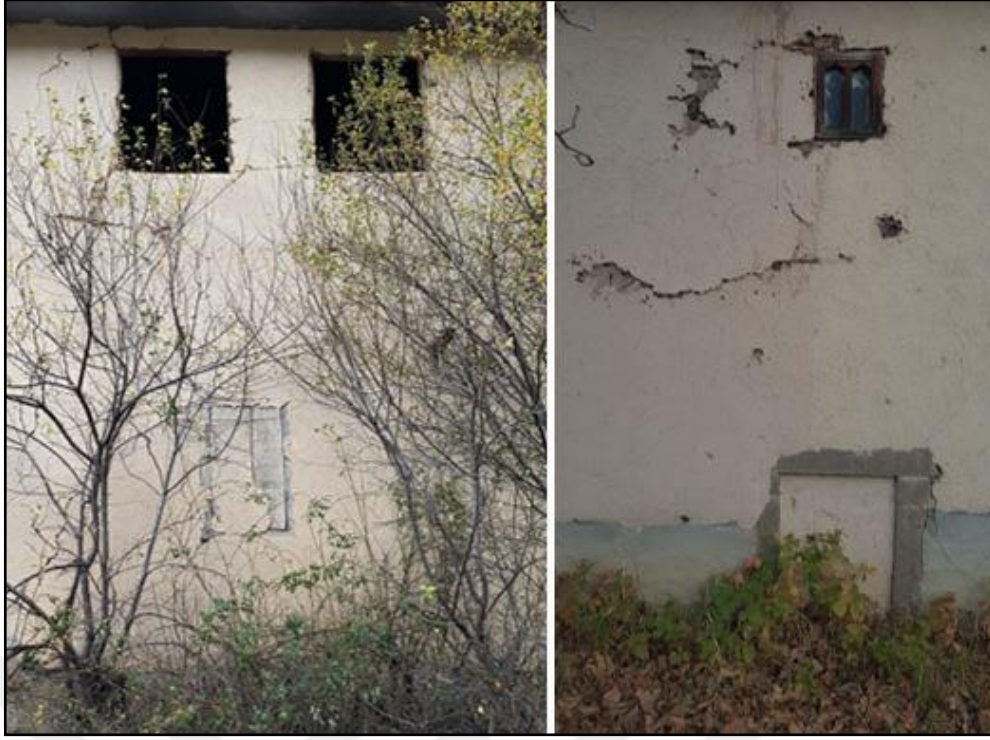
Şekil 87. Soğukpınar Cami niteliksiz müdahale örneği: son cemaat mahali ve harimdeki pencere boşluklarının kapatılması

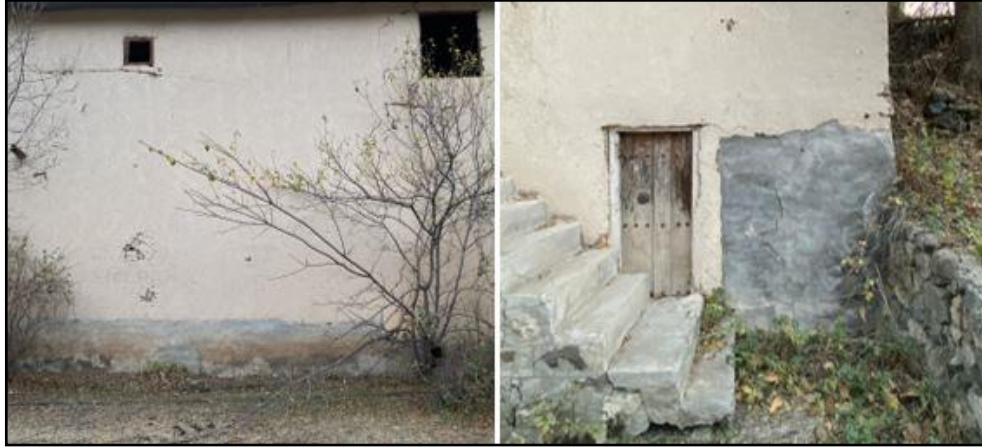
Şekil 88. Soğukpınar Cami niteliksiz müdahale örneği: beden duvarlarının bir bölümünün çimento katkılı harç ile sıvanması

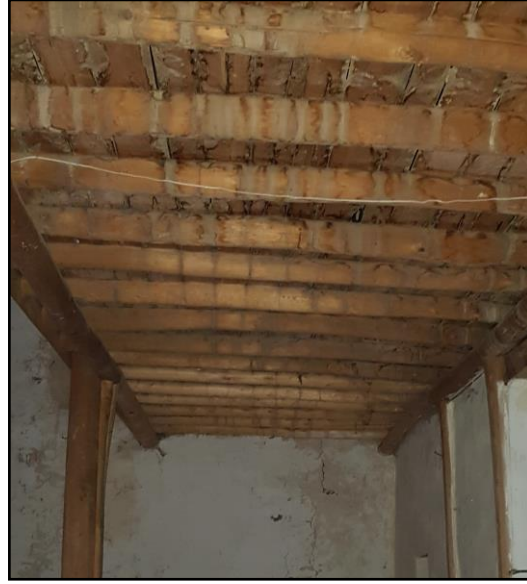
Şekil 89. Soğukpınar Cami: harim ahşap tavanlarında oluşan sehim

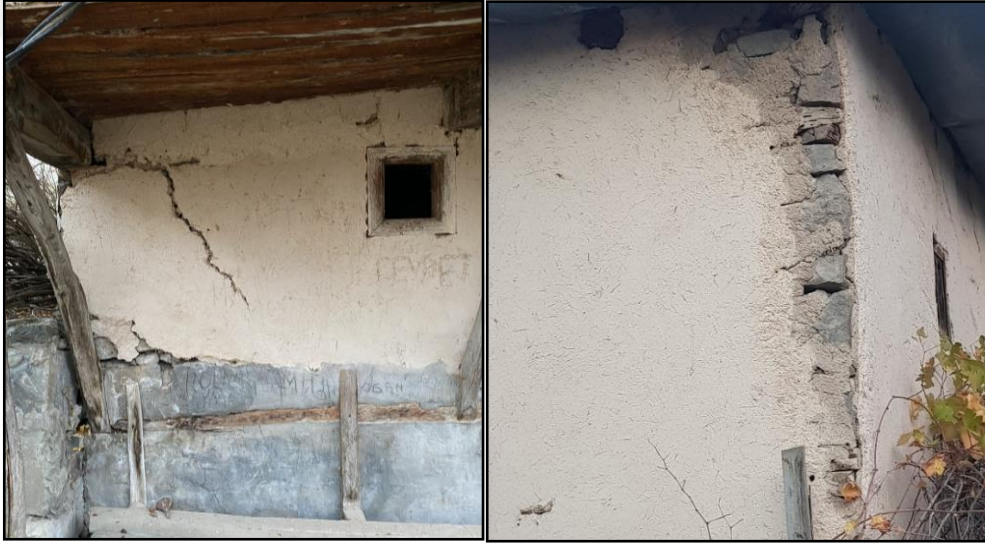
Şekil 90. Soğukpınar Cami: duvarlarda oluşan yapısal çatlaklar

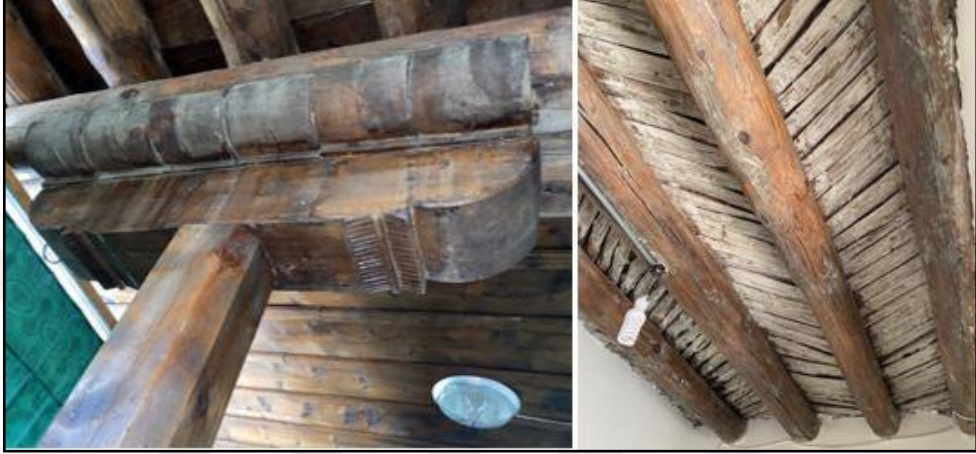
Şekil 101. Mektepönü Cami: ahşap sütun başlıklarında, kiriş ve kaplama tahtalarında oluşan çatlama ve renk değişimi

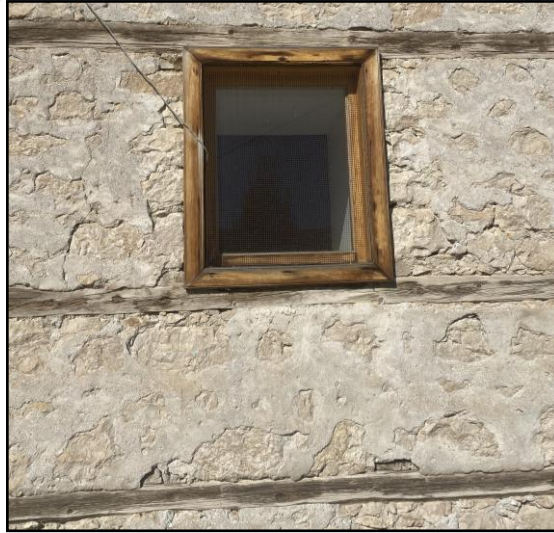
Şekil 102. Mektepönü Cami: ahşap hatıllarda ve ahşap pencere kasalarında oluşan yüzey kirliliği, çatlama, parça kayıpları ve renk değişimi

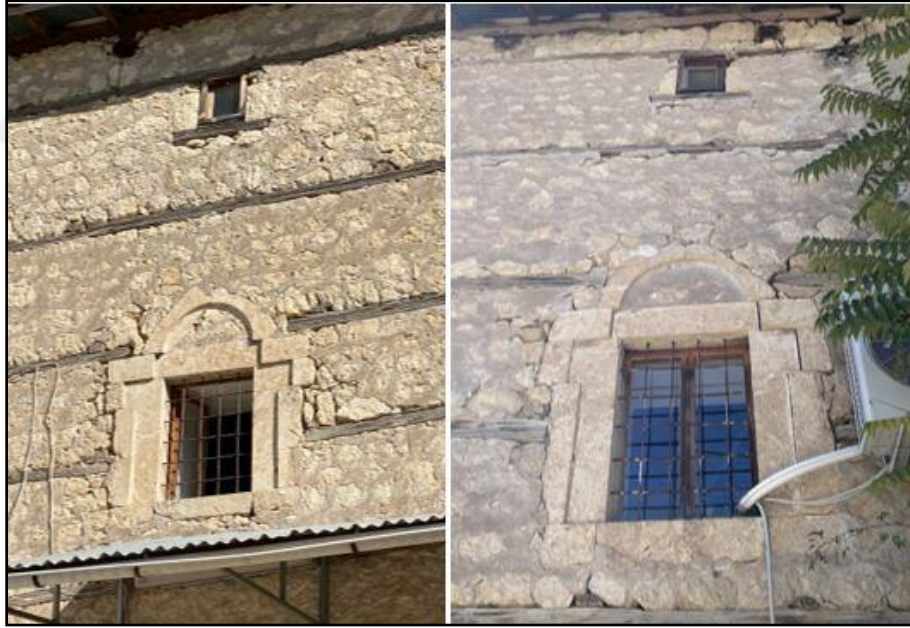
Şekil 104. Mektepönü Cami: taş duvarlarda oluşan yüzey kirliliği, aşınma, oyuklanma ve renk değişimi

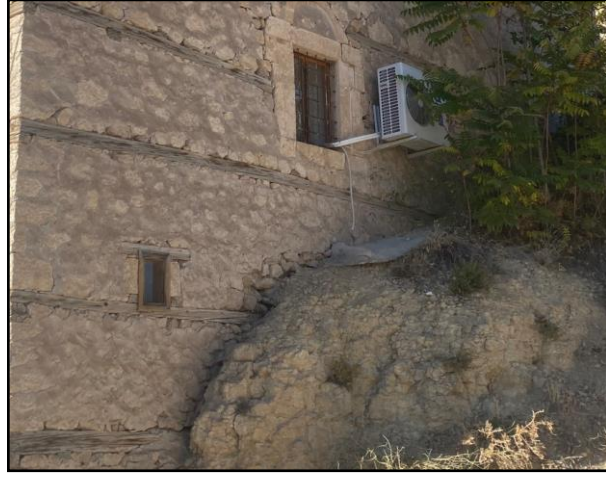
Şekil 105. Mektepönü Cami: derz boşluklarında gelişen bitkilenme

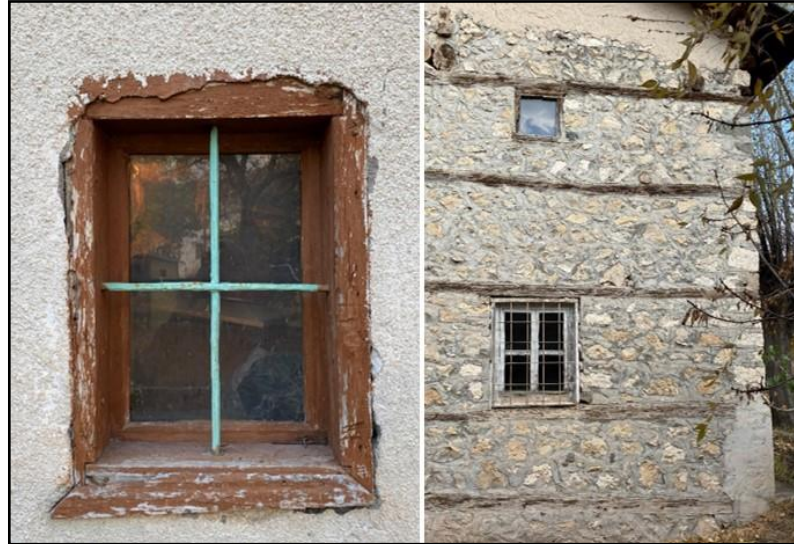
Şekil 64. Beklimçay Cami: ahşap pencere kasalarında ve ahşap hatıllarda oluşan yüzey kirliliği, aşınma ve çatlamlar

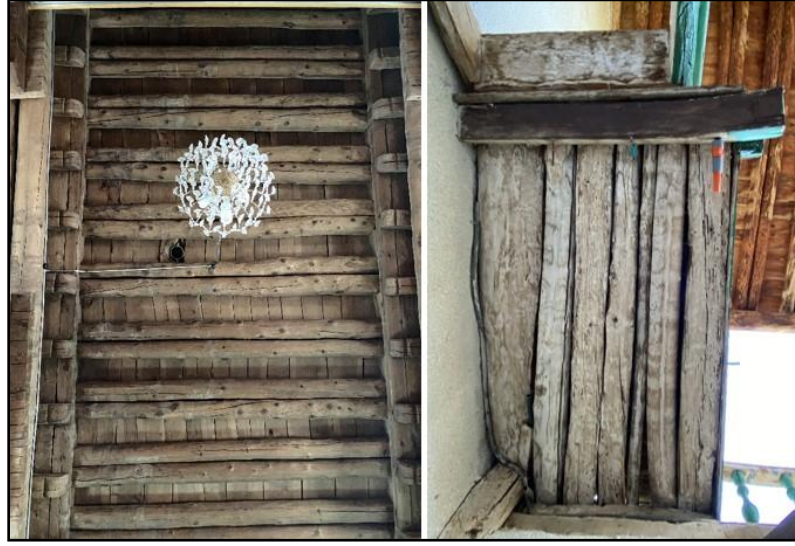
Şekil 65. Beklimçay Cami: ahşap tavan elemanlarında oluşan renk değişimi

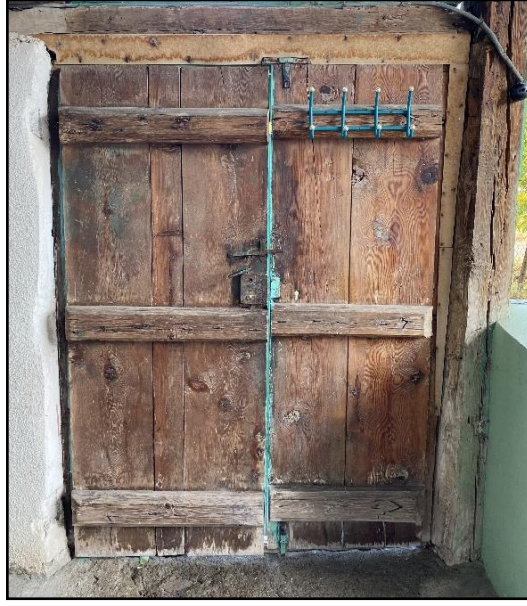
Şekil 67. Beklimçay Cami: bahçe giriş kapısında oluşan renk değişimi, çatlama ve parça kaybı

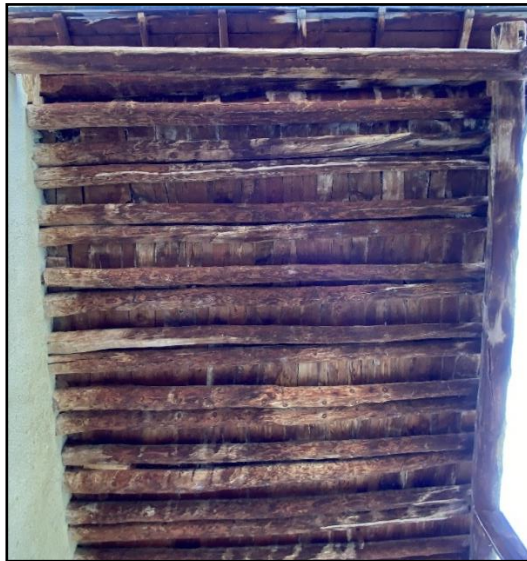
Şekil 69. Beklimçay Cami: ahşap tavan kaplamalarında tespit edilen renk değişimi ve küf oluşumu

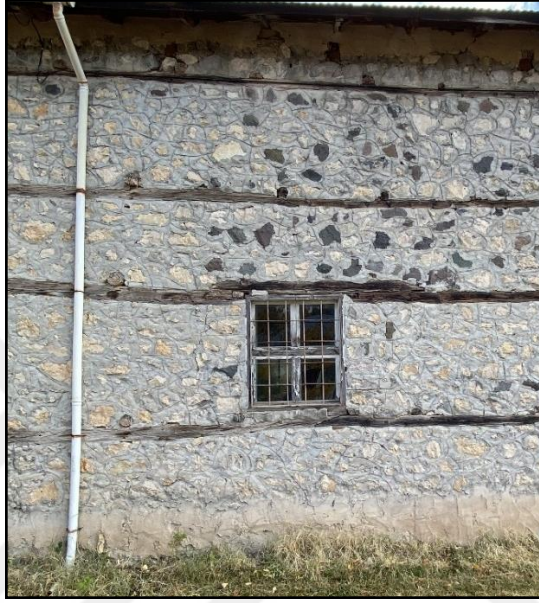
Şekil 70. Beklimçay Cami: taş duvarlarda oluşan yüzey kirliliği, aşınma ve oyuklanma

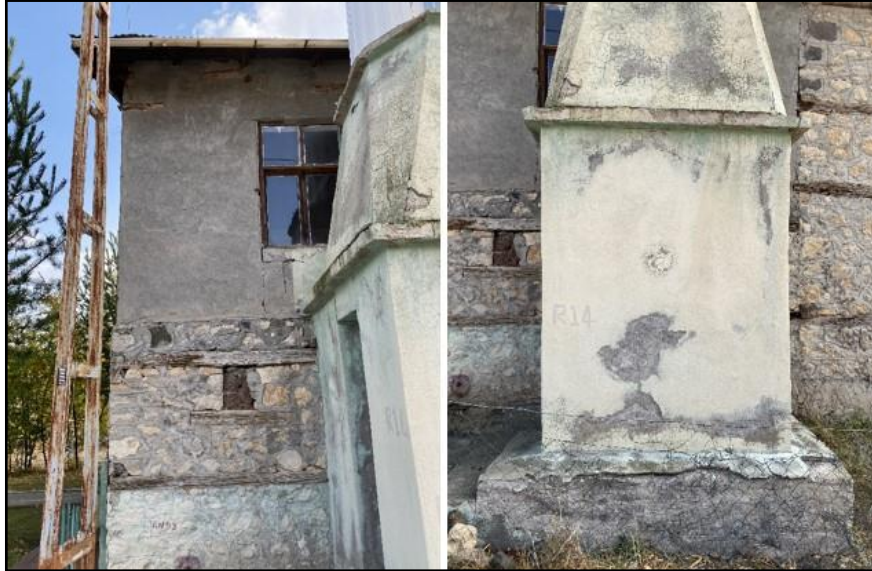
Şekil 73. Beklimçay Cami: boyalı yüzeylerde oluşan çatlaklar ve dökülmeler

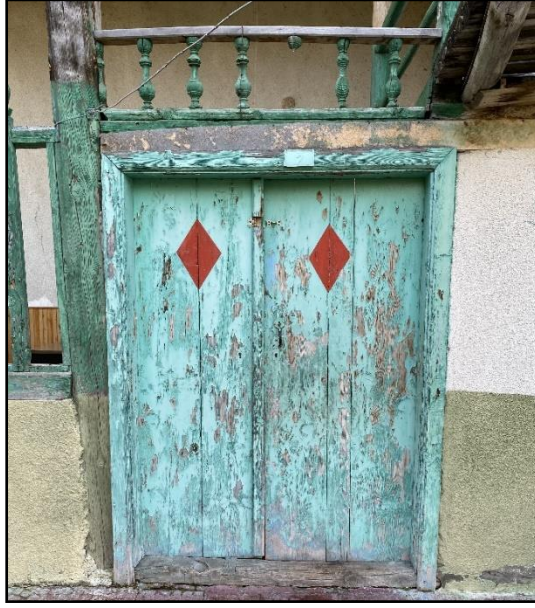
Şekil 74. Beklimçay Cami: giriş kapısındaki boya çatlakları ve dökülmeleri

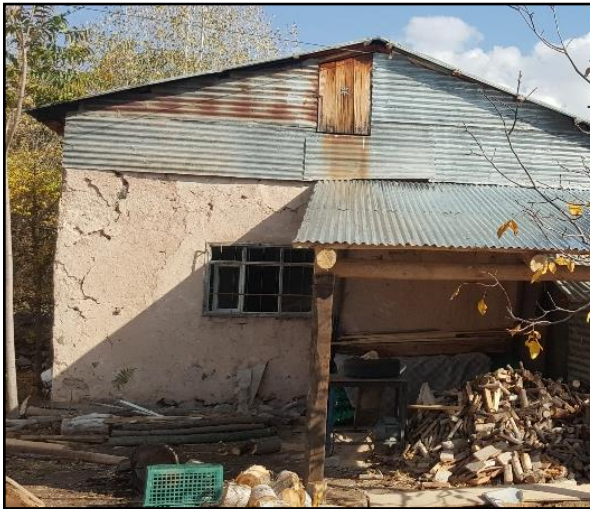
Şekil 2076. Beklimçay Cami: lojman beden duvarlarında oluşan sıva çatlakları ve dökülmeleri

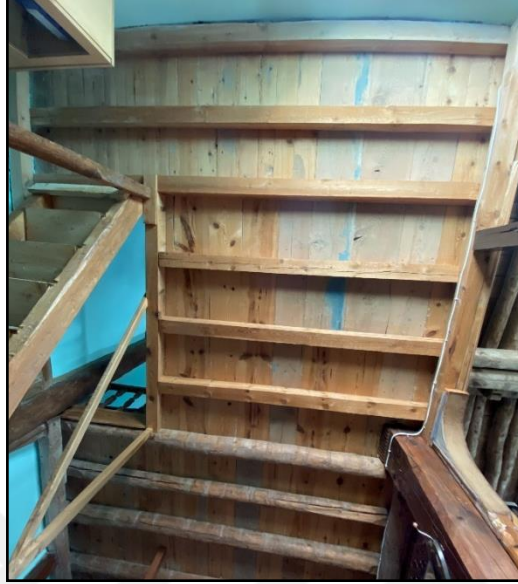
Şekil 77. Beklimçay Cami: mahfil döşemelerinde tespit edilen niteliksiz işçilik
