**2011 VAN DEPREMİ SONRASINDA ERCİŞ İLÇESİNDEKİ  
KANALİZASYON HATLARINDA MEYDANA GELEN HASARLARIN  
İNCELENMESİ**

YÜKSEK LİSANS TEZİ

Çağrı AĞAÇKAYA  
Danışman: Prof. Dr. Mücip TAPAN

VAN – 2024

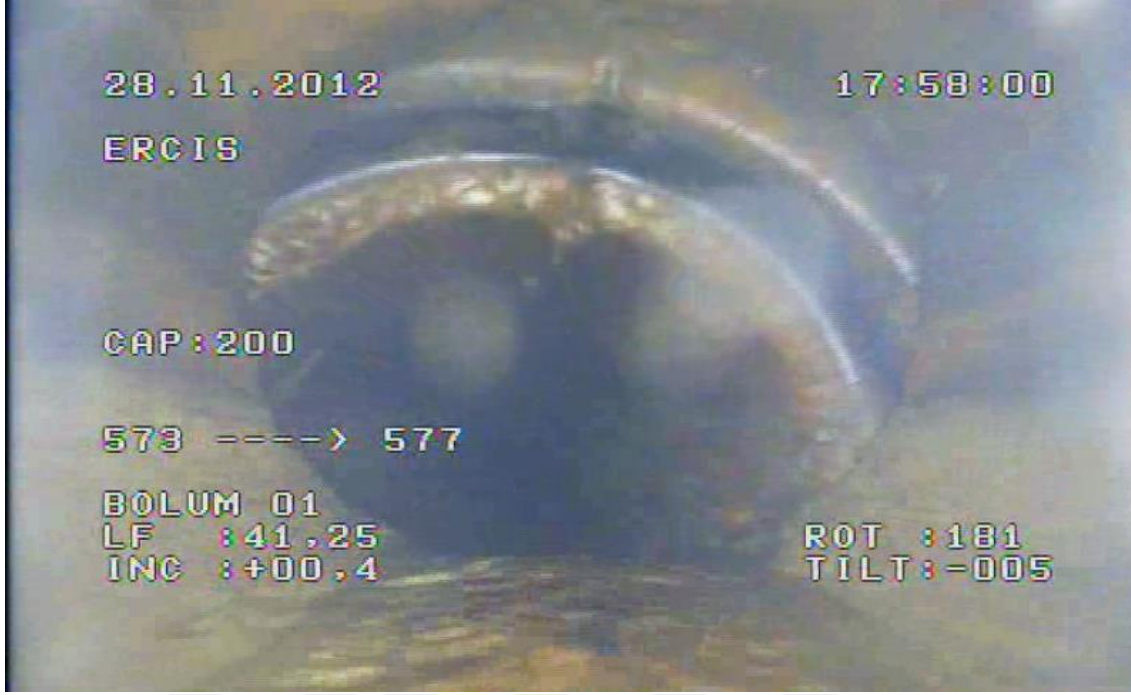
Şekil 5.3 Erciş ilçesinde hasar görmüş kanalizasyon borusu

Erciş ilçesinde deprem sonrasında boru ek yerinden ayrılan, boruda oturma ve çatlak meydana gelen kanalizasyon hattına ait örnek bir görüntü Şekil 5.3’te gösterilmiştir.

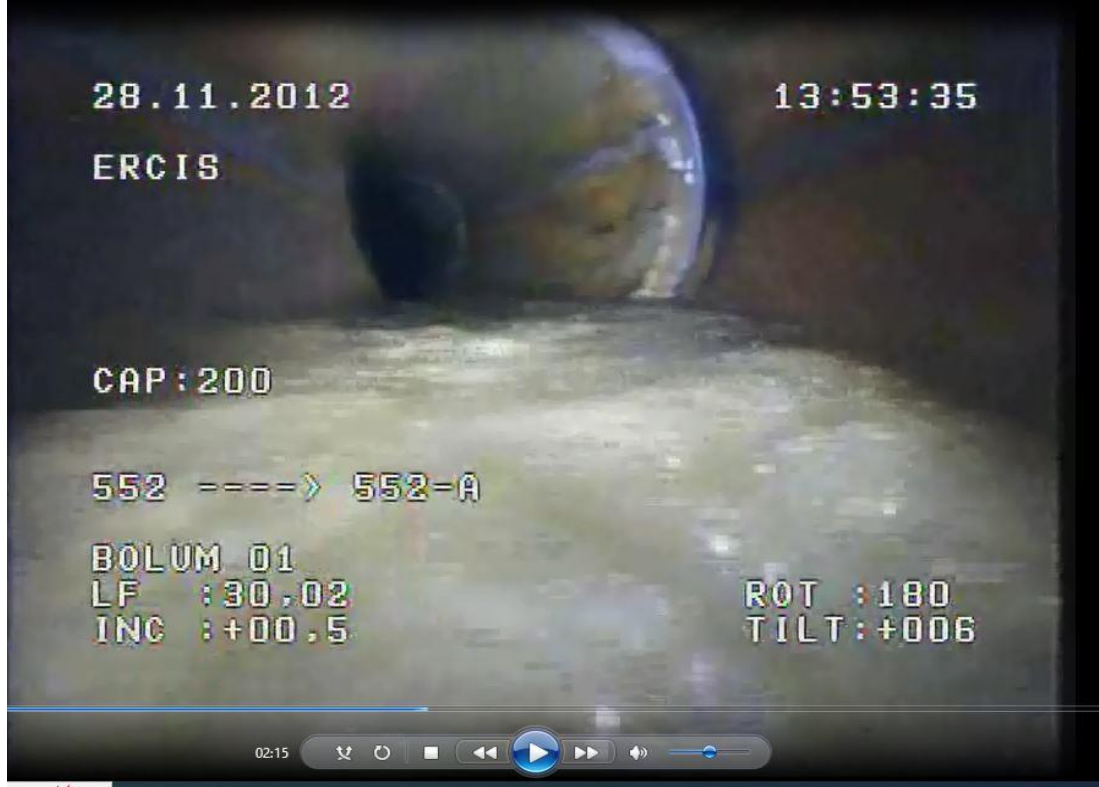
Şekil 5.4 552-552/A boru hattı hafif hasar örneği

Aşağıda 2011 Van Depremi sonrasında Erciş ilçesinde bulunan kanalizasyon hatlarında hafif hasar tipi olarak adlandırılan hasarlara ait görüntüler gösterilmiştir. Şekil 5.4'te akış devam etmekte olup ancak boru birleşim noktasında ayrışma bulunmaktadır. Ayrışma miktarı ortalama 15 mm seviyesindedir.

552-552/A boru hattı hafif hasar örneği dikkate alındığında borunun sünnet kısmında ayrışma meydana gelmiştir. Standart tip Ø200 mm entegre contalı bir borunun et kalınlığı 38 mm olup hasar görüntüsü incelendiğinde ayrışma miktarı yaklaşık 15 mm seviyesindedir. Bu ayrışma SketchUp programında 3 boyutlu olarak çizilip Şekil 5.5'te temsili olarak gösterilmiştir.

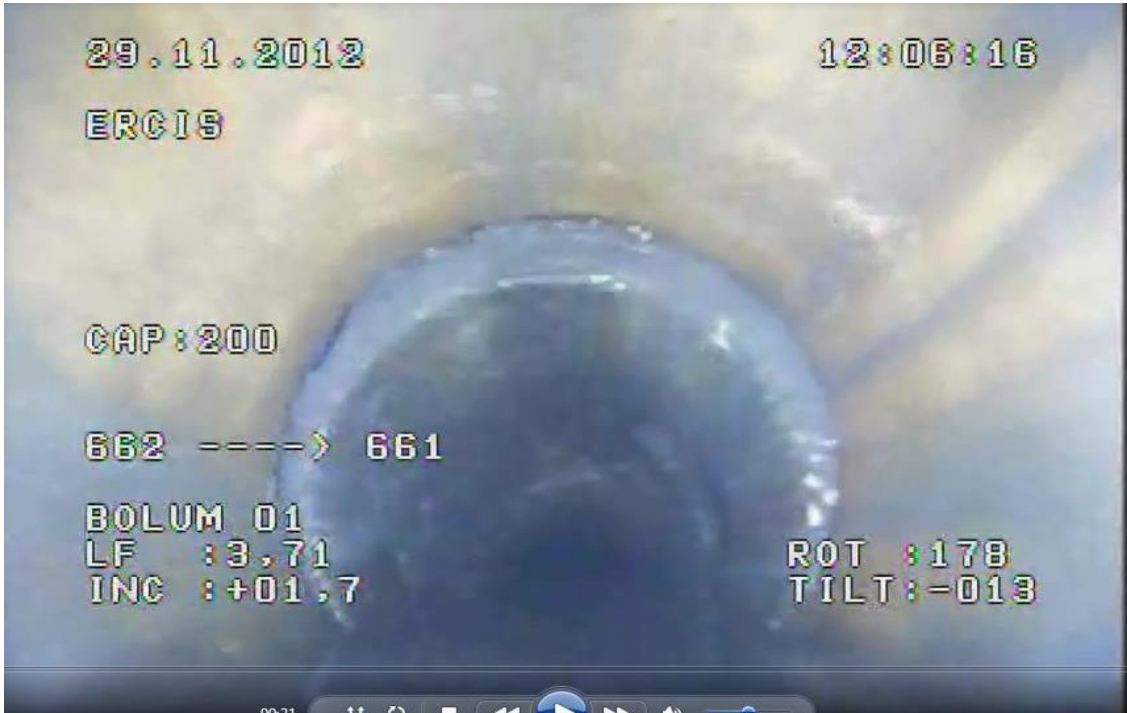
Şekil 5.6 662-661 boru hattı hafif hasar örneği

Şekil 5.6’da akış devam etmekte olup ancak boru birleşim noktasında kısmi ayrışma bulunmaktadır. Ayrışma miktarı 10-15 mm seviyesindedir.

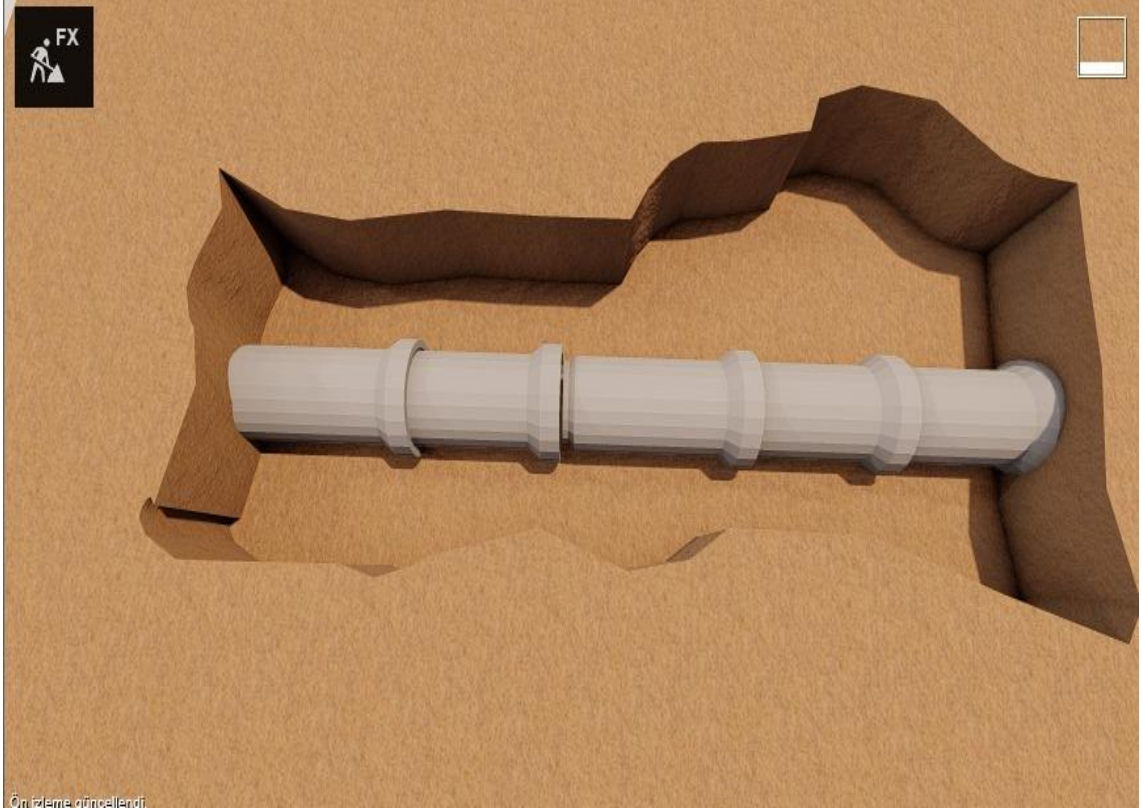
Şekil 5.7 662-661 boru hattı hafif hasar örneđi temsili 3 boyutlu üstten görünüş

662-661 boru hattı hafif hasar örneđi dikkate alındığında ayrışma miktarı 10-15 mm seviyesindedir. Bu ayrışma SketchUp programında 3 boyutlu olarak çizilip Şekil 5.7’de temsili olarak gösterilmiştir.

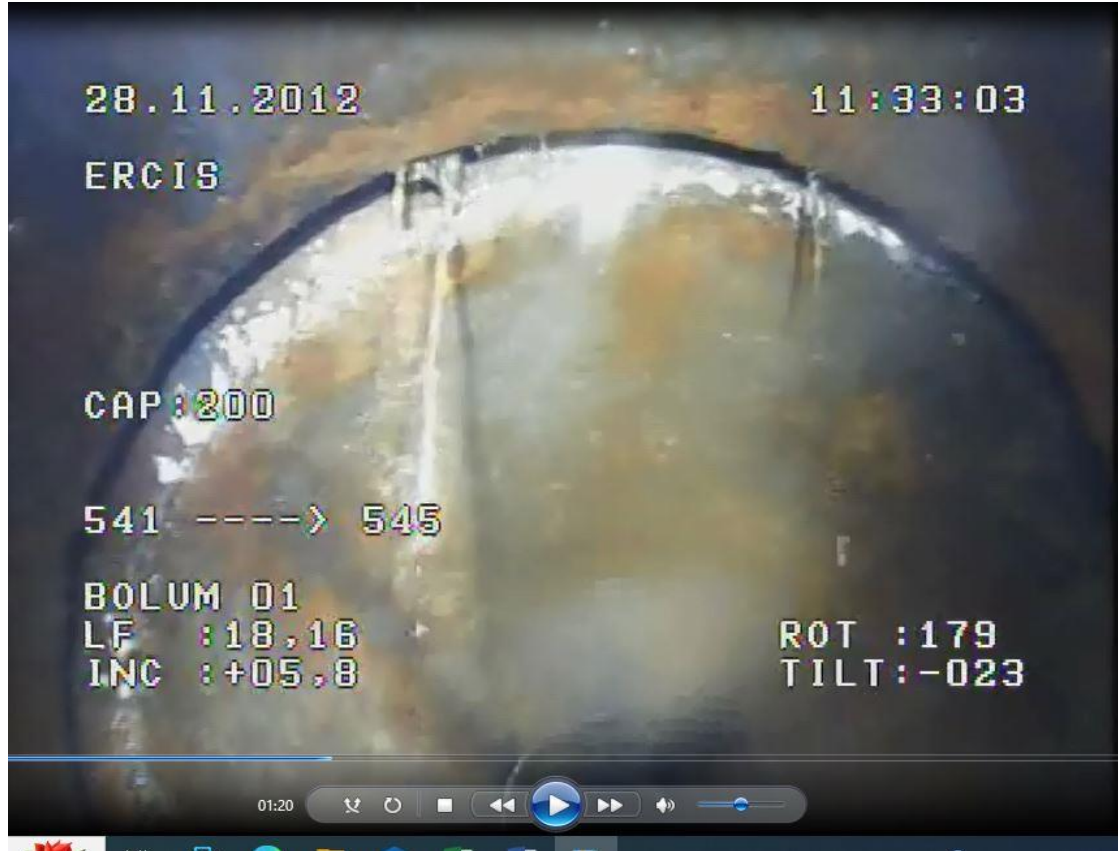
Şekil 5.8 541-545 boru hattı hafif hasar örneği

Şekil 5.8’de akış devam etmekte olup ancak boru birleşim noktasında kısmi ayrışma bulunmaktadır. Ayrışma miktarı 15-20 mm seviyesindedir ve boru birleşim noktasından su sızıntısı meydana gelmiştir.

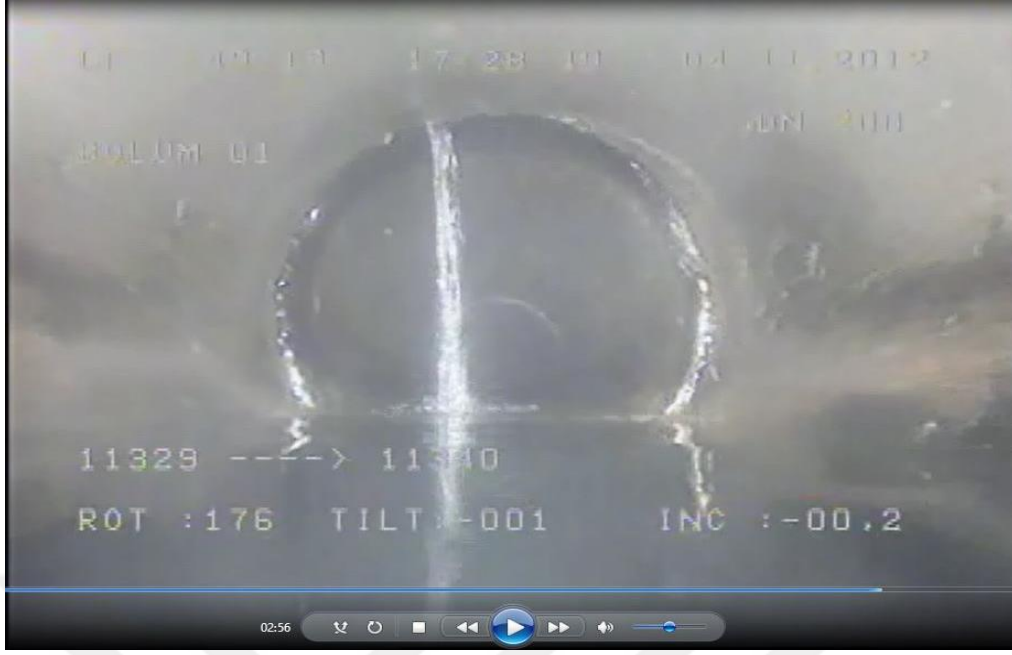
Şekil 5.9 11329-11340 boru hattı orta hasar örneği

2011 yılı Van Depremi sonrasında Erciş ilçesinde bulunan kanalizasyon hatlarında orta hasar tipi olarak adlandırılan hasarlara ait görüntüler aşağıda gösterilmiştir. Şekil 5.9’da akış devam etmekte olup ancak boru birleşim noktasında ciddi bir ayrışma mevcut ve yoğun su girişi bulunmaktadır. Ayrıca hat boyunca hasar gören altyapı sisteminden dolayı yer yer ters eğimler meydana gelmiştir. Ters eğimler sebeple hat güzergâhında akış sorunu bulunmaktadır. Ayrışma miktarı ortalama 25 mm seviyesindedir.

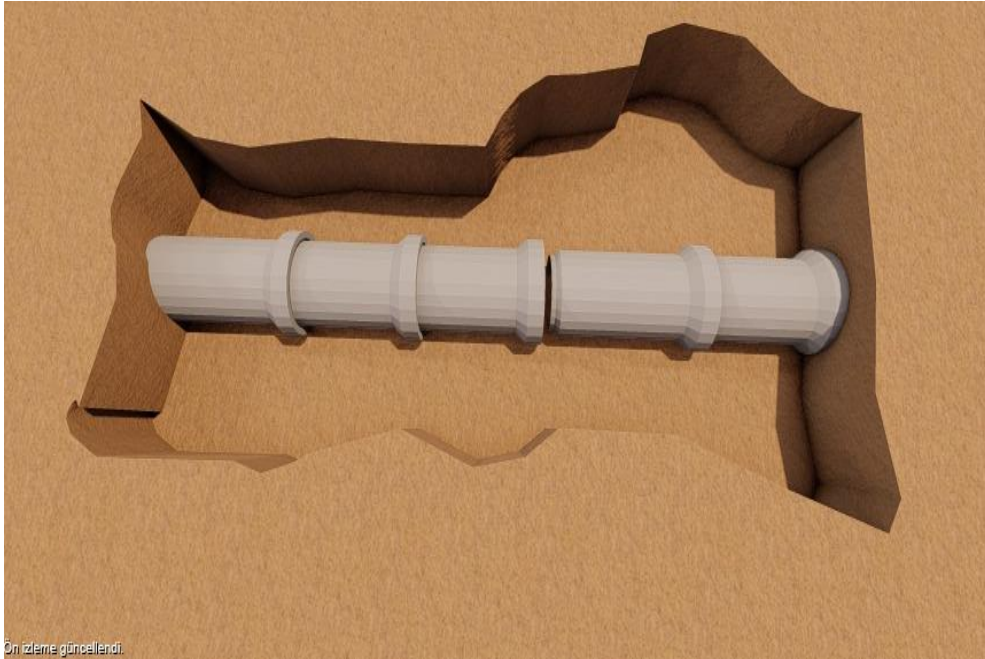
Şekil 5.10 11329-11340 boru hattı orta hasar örneği temsili 3 boyutlu üstten görünüş

11329-11340 boru hattı orta hasar örneği dikkate alındığında ayrışma miktarı 25 mm seviyesindedir. Bu ayrışma SketchUp programında 3 boyutlu olarak çizilip Şekil 5.10'da temsili olarak gösterilmiştir.

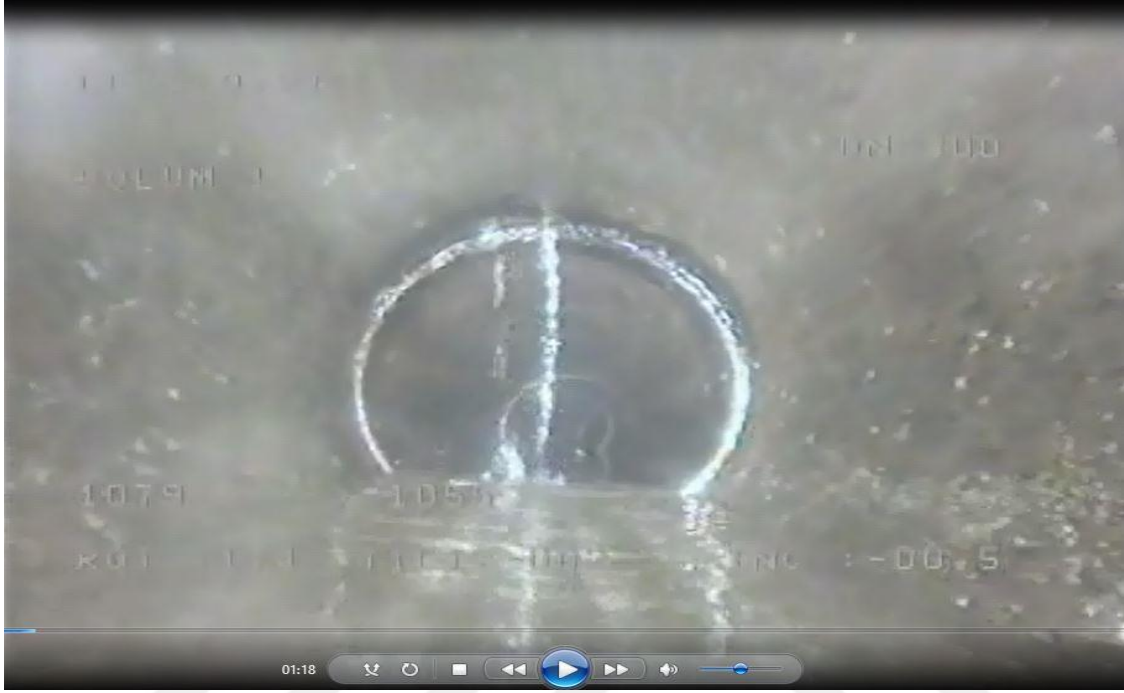
Şekil 5.11 1079-1055 boru hattı orta hasar örneği

Şekil 5.11’de kısmi akış devam etmekte olup ancak boru birleşim noktalarında ciddi ayrışmalar mevcut. Ayrışma miktarı 20 mm seviyesindedir ve boru birleşim noktasından aşırı su sızıntısı meydana gelmiştir.

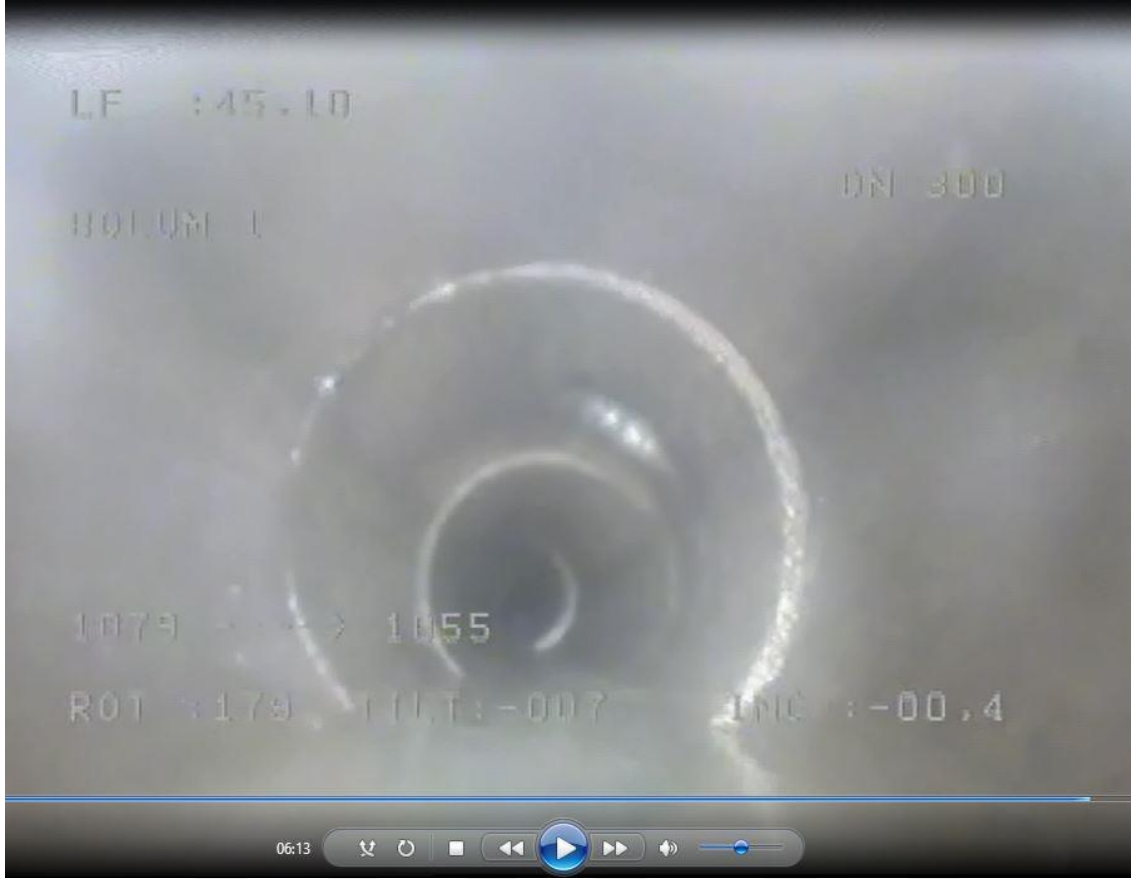
Şekil 5.12 1079-1055 boru hattı orta hasar örneği

Şekil 5.12’de yanal ötelenmeye bağlı boru hattı aksında kayma meydana gelmiştir. Yanal ötelenmeden dolayı boru hattı içerisinde oluşan dişte zamanla atık su birikerek kanalizasyon sistemini işlevsiz hale getirecektir. Ayrıca olası yer altı suyu durumunda dışarıdan su girişi olabileceği gibi mevcut kanalizasyon suyunun da dışarıya bulaşmasına bağlı olarak çevresel sorunlar meydana gelebilmektedir. Bu hat güzergahındaki örnek görüntüde boru birleşim noktasındaki ayrışma miktarı 20 mm seviyesindedir.

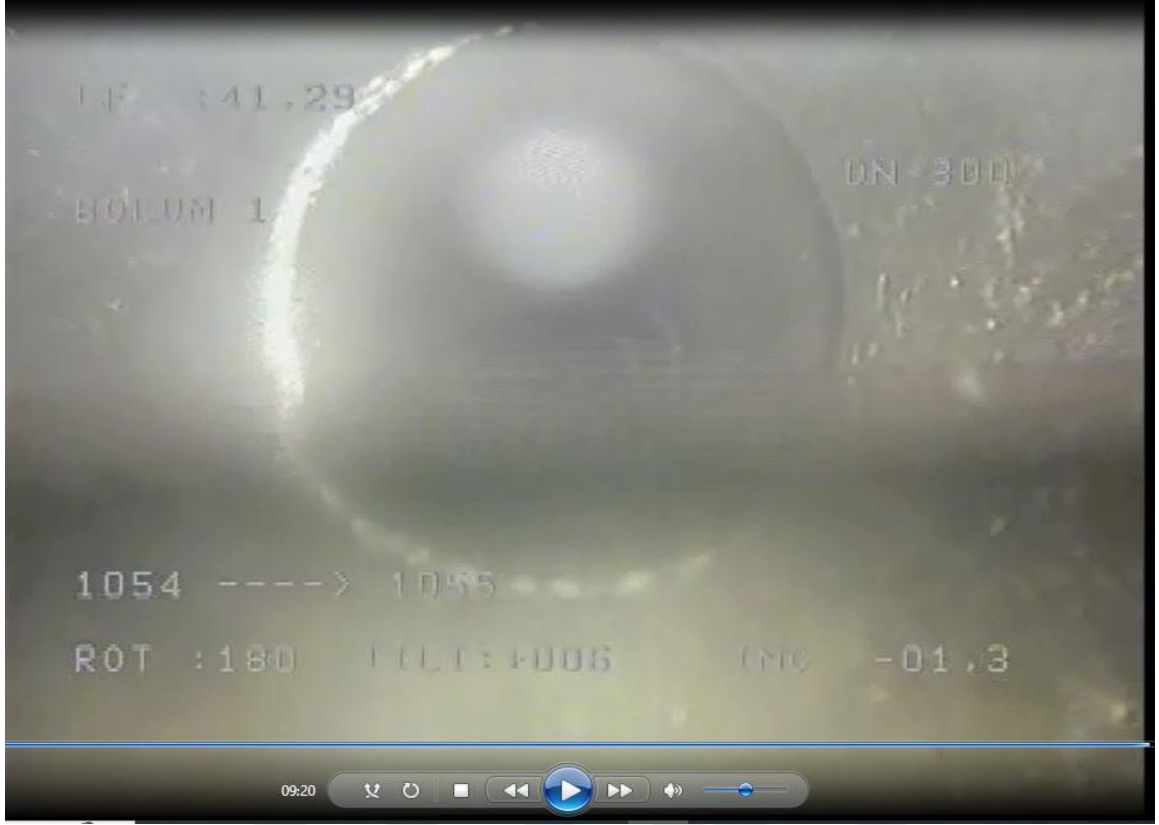
Şekil 5.13 1054-1055 boru hattı orta hasar örneği

Şekil 5.13'te kanalizasyon hat güzergâhında meydana gelen hasarlardan dolayı hat güzergâhında maksimum doluluk meydana gelmiş olup akış durma noktasına gelmiştir. Kanalizasyon video görüntüleri dikkate alınınca boru hattındaki hasar durumu net bir şekilde görülmektedir.

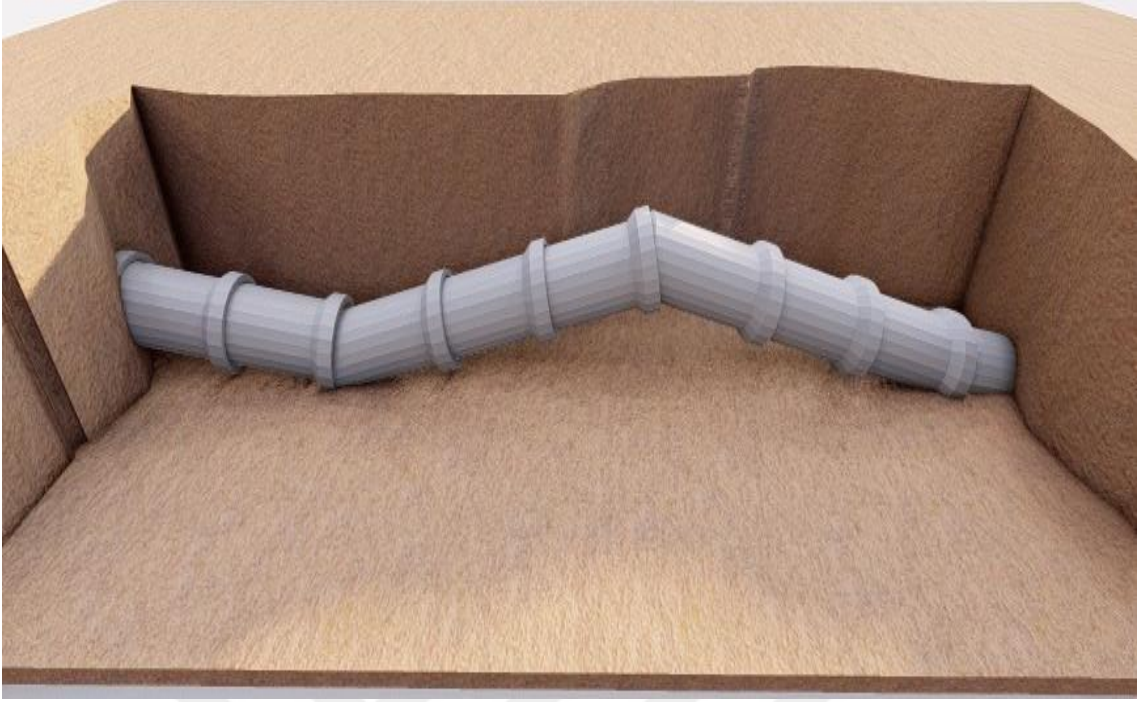
Şekil 5.14 1054-1055 boru hattı orta hasar örneği temsili 3 boyutlu yandan görünüş

1054-1055 boru hattı orta hasar örneği dikkate alındığında hat eksenine dik düzleminde yanal atılma sebebiyle ters eğim meydana gelmiş olup hat içerisinde atık su birikmiştir. Hasar sonrasında meydana gelen ters eğim sorunu SketchUp programında 3 boyutlu olarak çizilip Şekil 5.14’te temsili olarak gösterilmiştir. Temsili olarak gösterilen bu görüntü hasarın anlaşılabilmesi açısından abartılı olarak çizilmiştir.

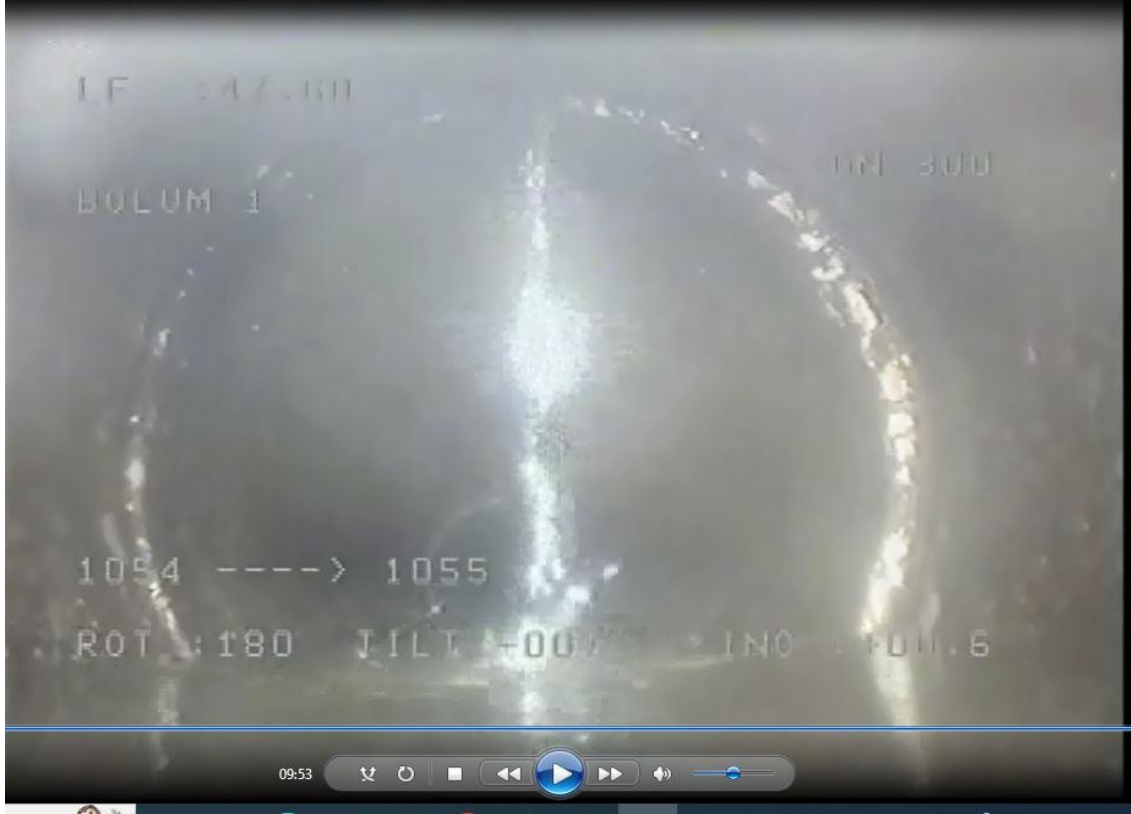
Şekil 5.15 1054-1055 boru hattı orta hasar örneği

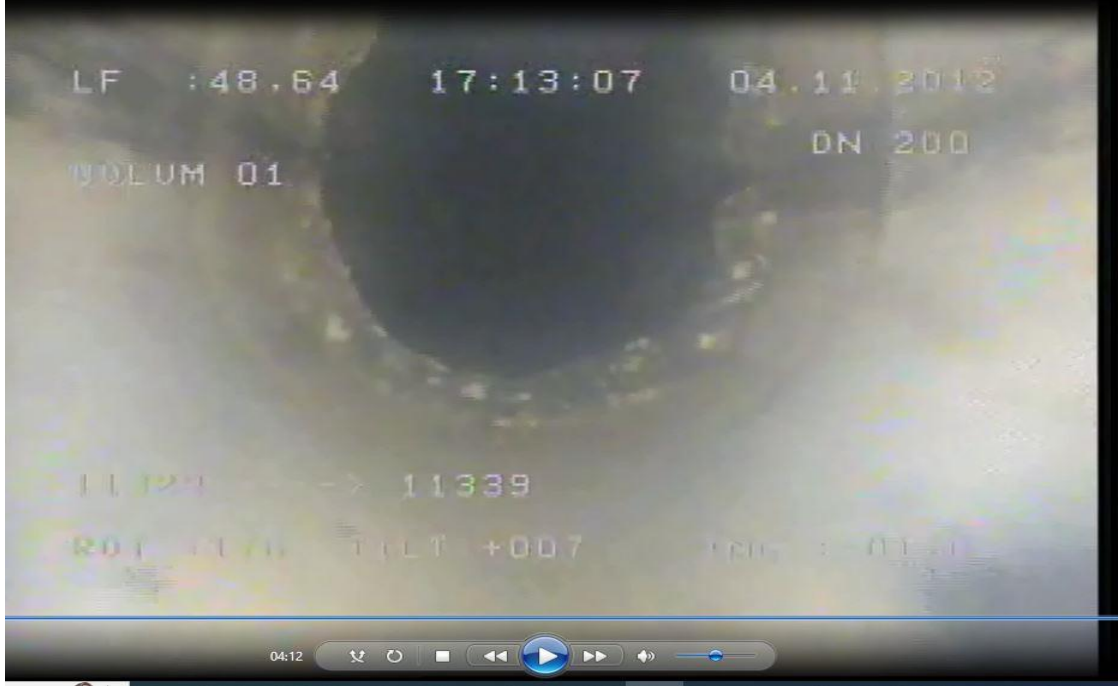
Şekil 5.16 11329-11339 boru hattı orta hasar örneği

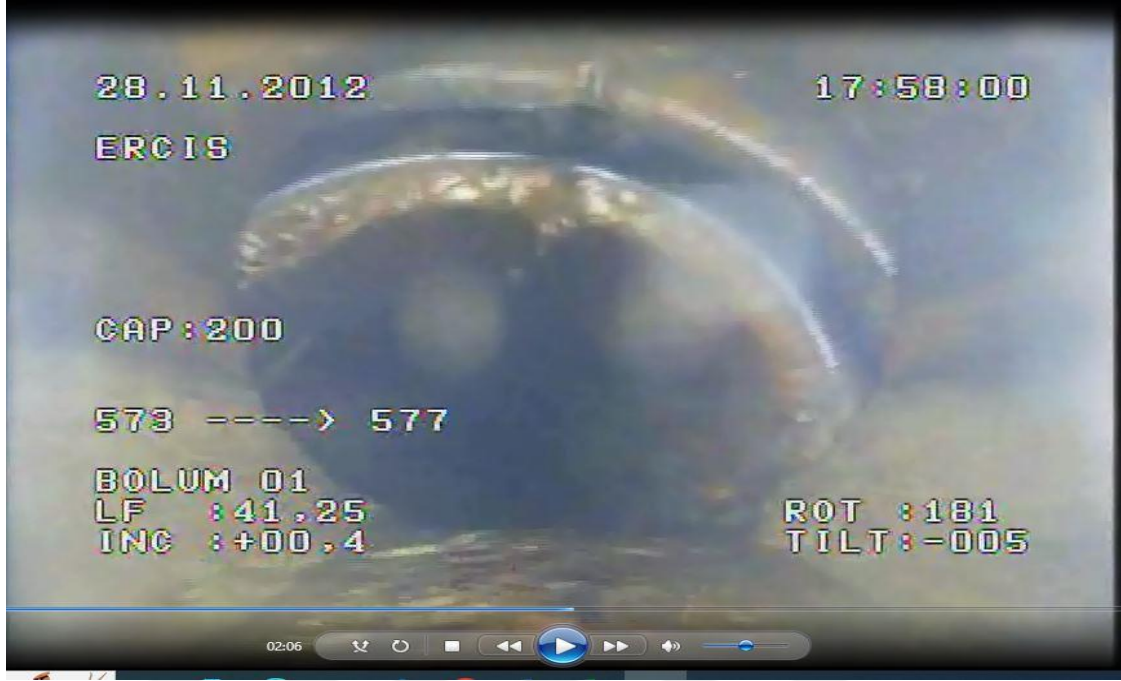
Şekil 5.18 573-577 boru hattı ağır hasar örneği

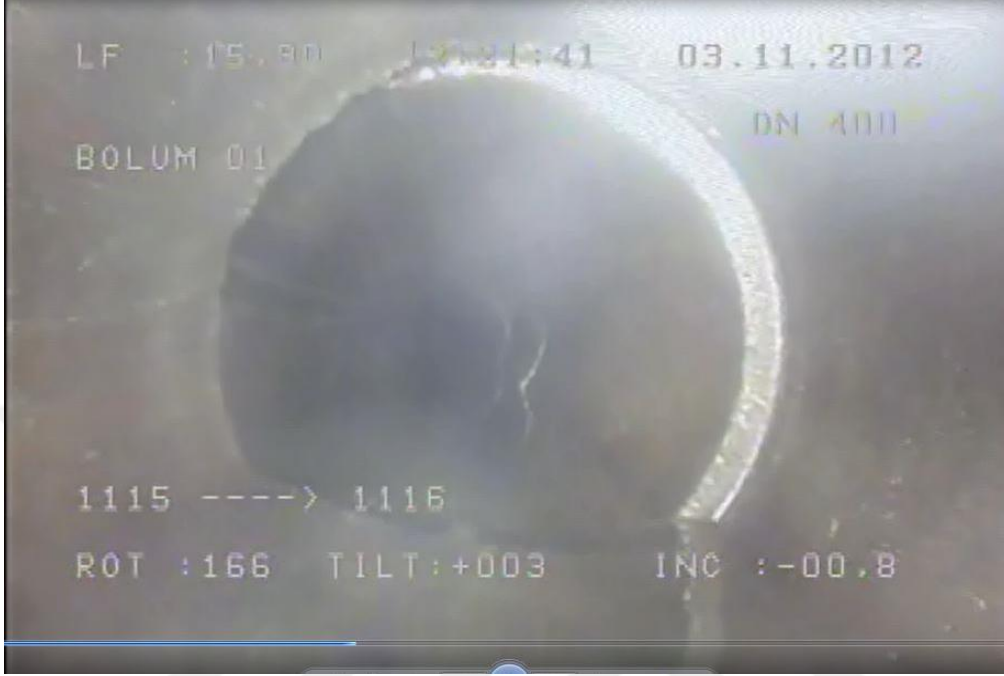
Şekil 5.20 1115-1116 boru hattı ağır hasar örneği

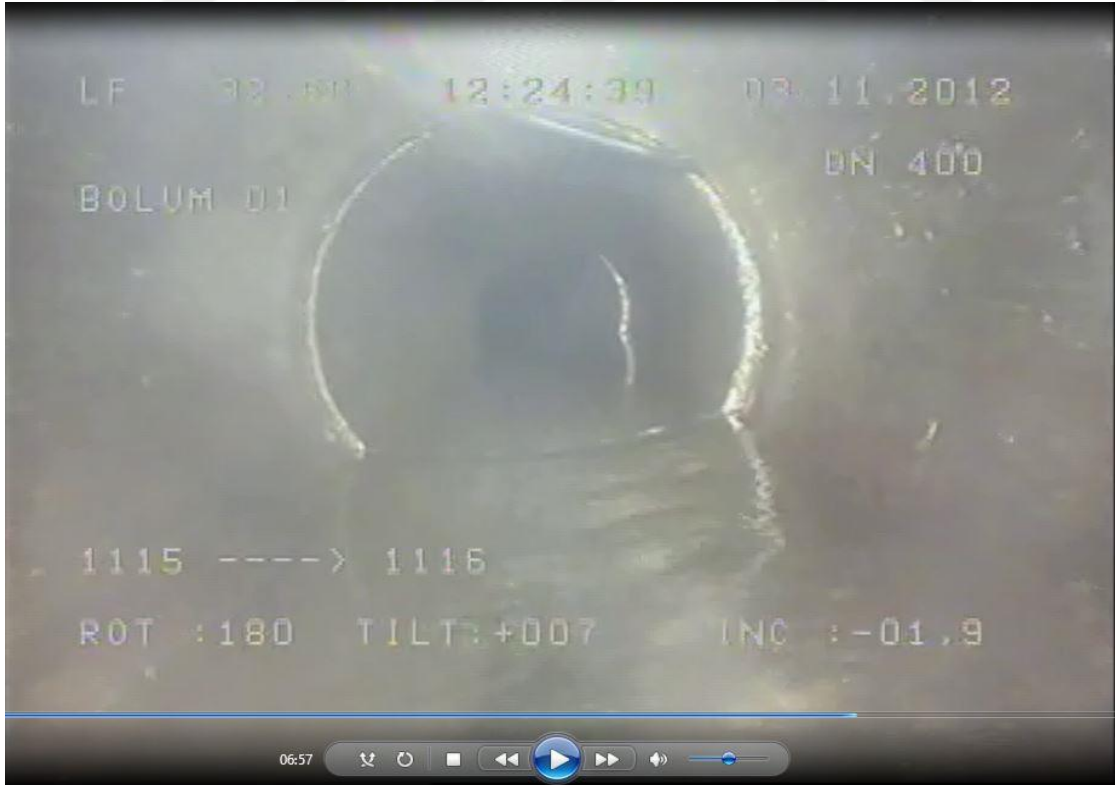
Şekil 5.22 1115-1116 boru hattı ağır hasar örneği

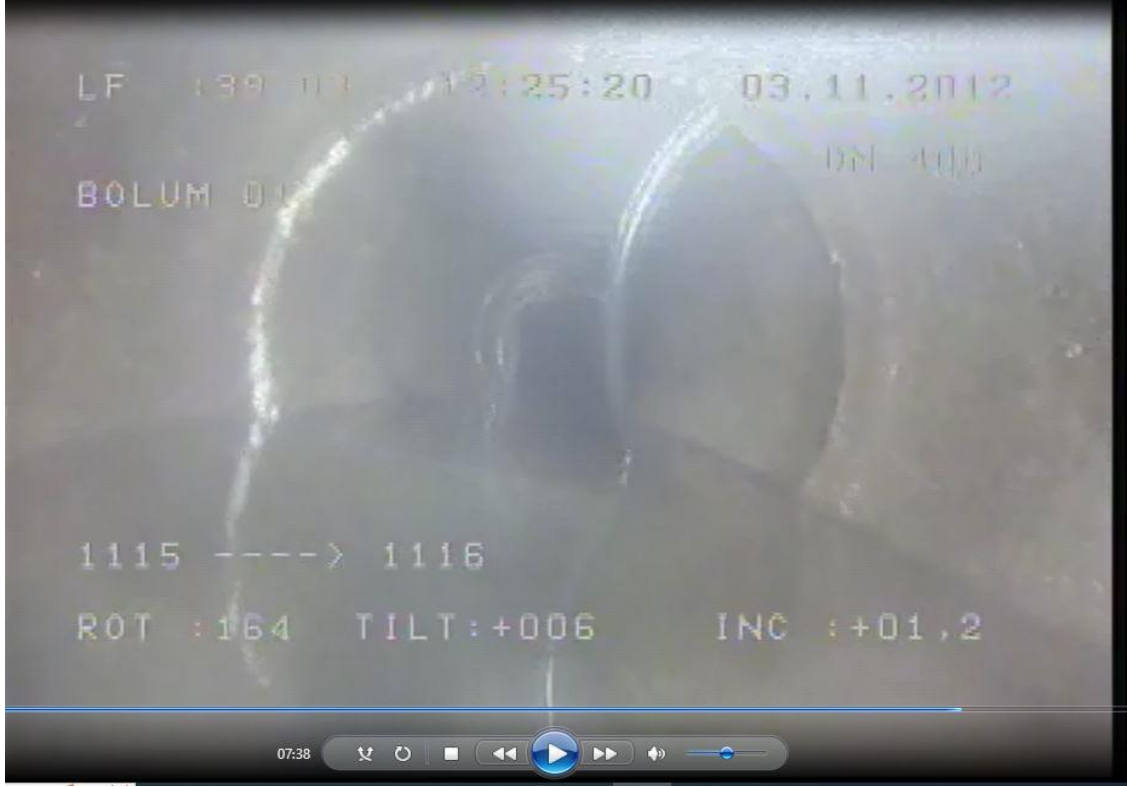
Şekil 5.23 1115-1116 boru hattı ağır hasar örneği

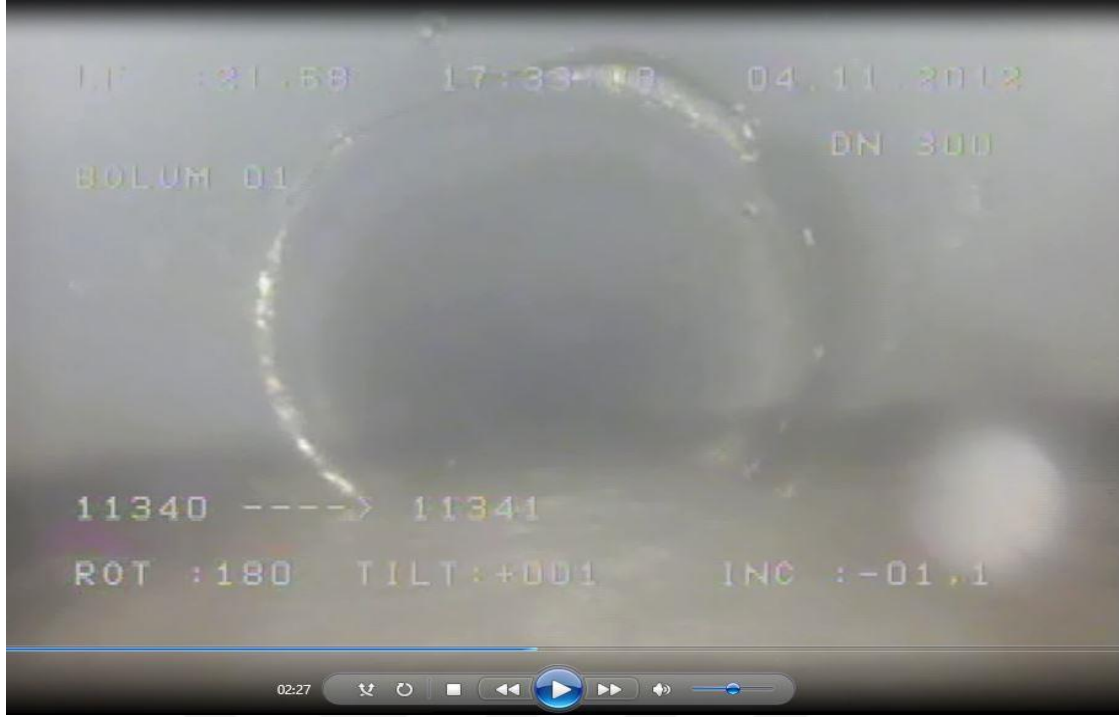
Şekil 5.24 11340-11341 boru hattı ağır hasar örneği

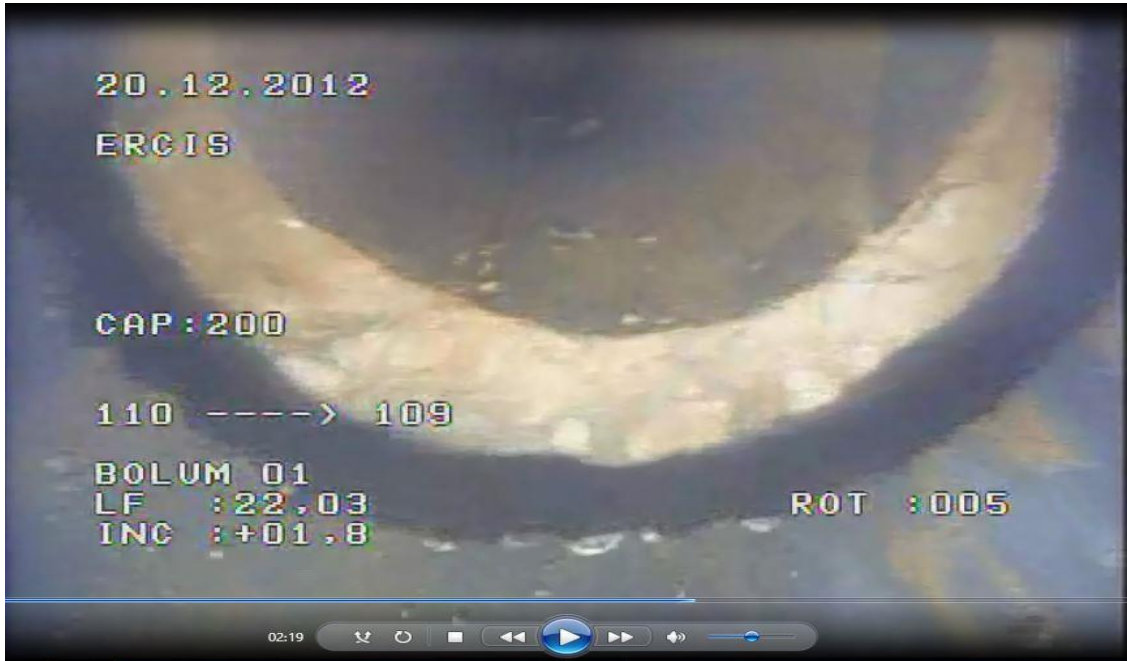
Şekil 5.25 110-109 boru hattı ağır hasar örneği

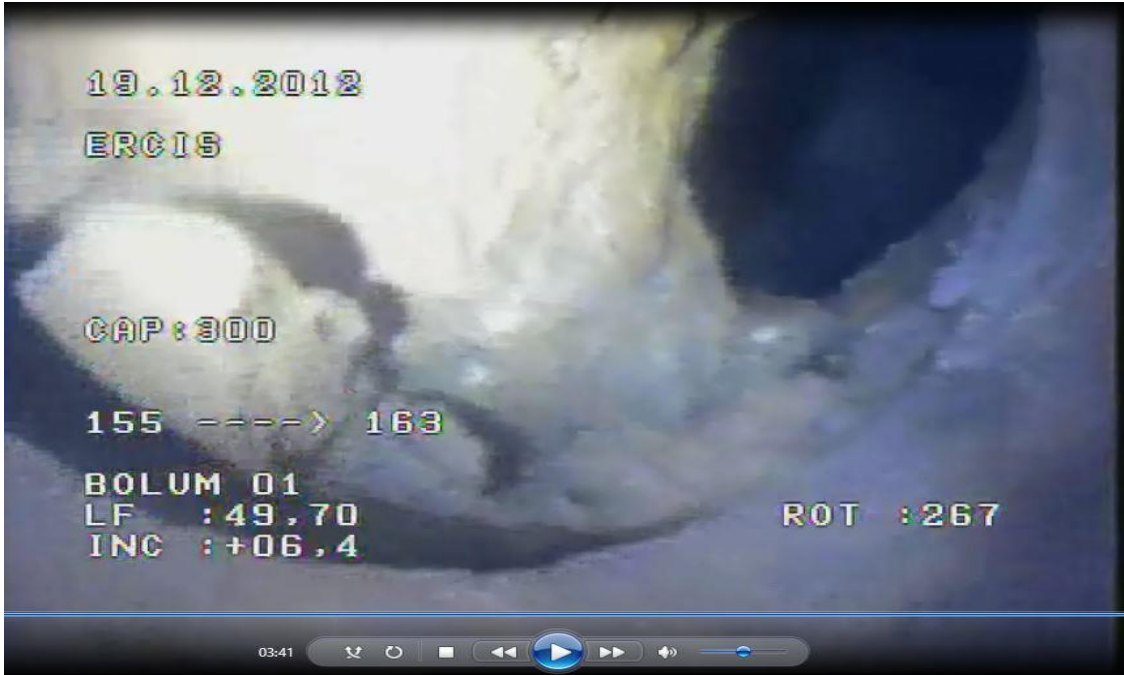
Şekil 5.28 155-163 boru hattı ağır hasar örneği
