**ŞİLE AKÇAKESE KÖYÜ'NÜN KIRSAL MİMARİ  
BAĞLAMINDA ANALİZİ VE KORUMA ÖNERİLERİ**

**YÜKSEK LİSANS TEZİ**

**Hazırlayan  
Derya ARKAN**

**İstanbul – 2020**

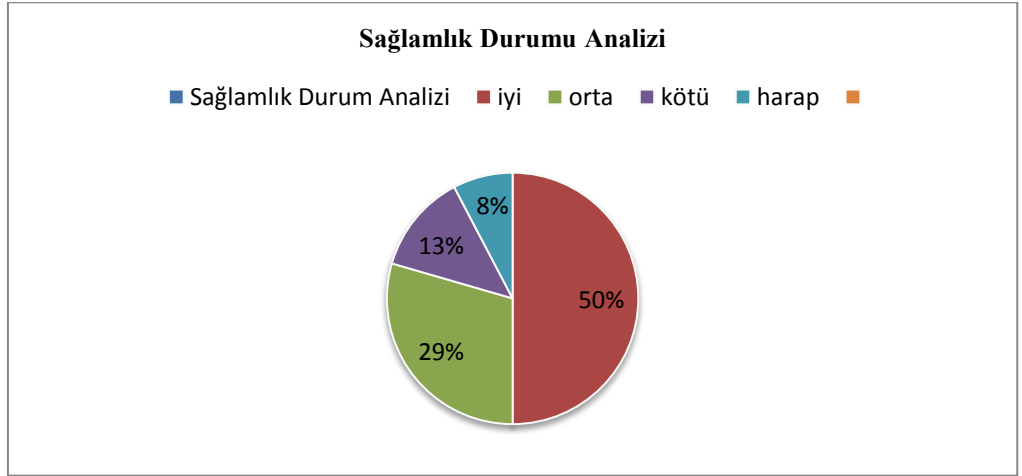
olarak sınıflandırılmıştır. Buna göre; 39 yapı iyi, 23 yapı orta, 10 yapı kötü, 6 yapı harap durumdadır ( Şekil 4.27 ve EK 9, s. 127).

Şekil 4.27 Sağlamlık durum Analizi

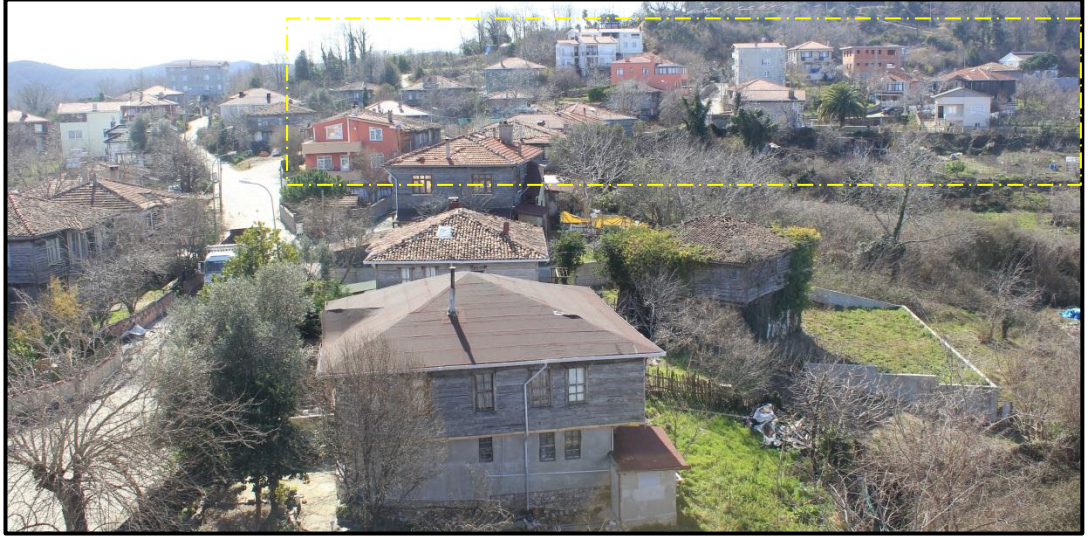
Ayrıca imar afları köydeki kaçak yapıların yasal bir statü kazanmasına sebep olmuştur. İmar planları da köyün içinde ve dışında yeni yapıların yapılmasına olanak sağlamış ve köyün dokusuna büyük zarar vermiştir (Şekil 4.91).

Şekil 4.91 Yeni yapılaşmanın köy dokusuna etkisi (Derya Arkan, kişisel arşiv, 2020)

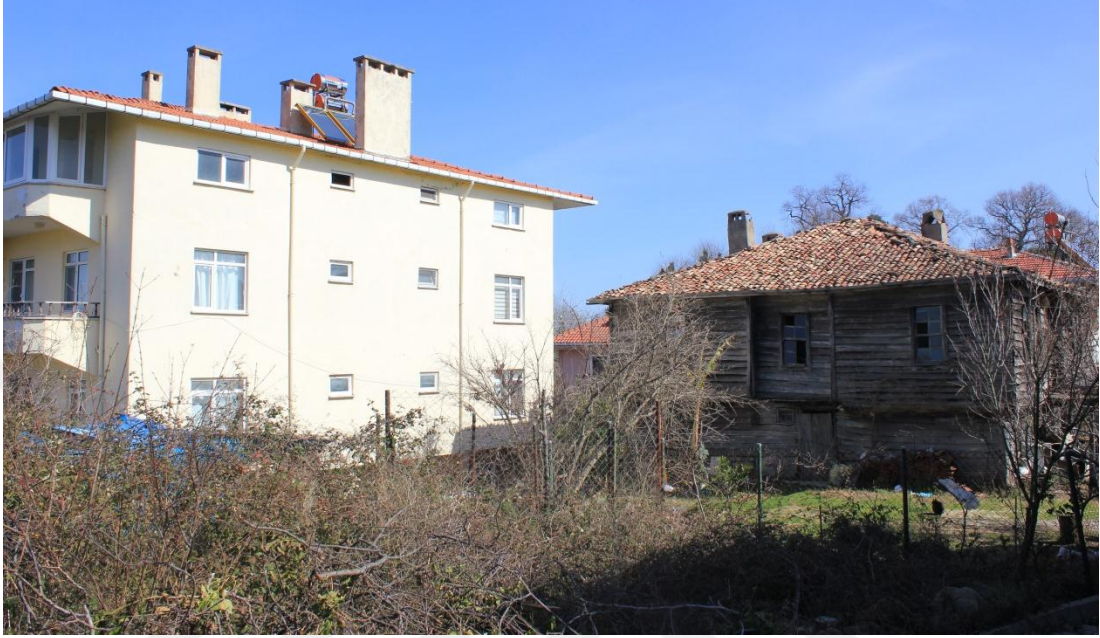
varılmıştır. Yine aynı ailelerin çoğunlukla aynı parsel içine her bir katına bir ailenin yaşayacağı şekilde apartman daireleri yaptıkları örnekler bulunmaktadır. Parsele yapılan yeni yapılar hem parsellerin hem de köyün dolu boş dengesini bozmaktadır (Şekil 4.92).

Şekil 4.92 Aynı parselde ikinci bir yapı yapılması (Derya Arkan, kişisel arşiv, 2020)

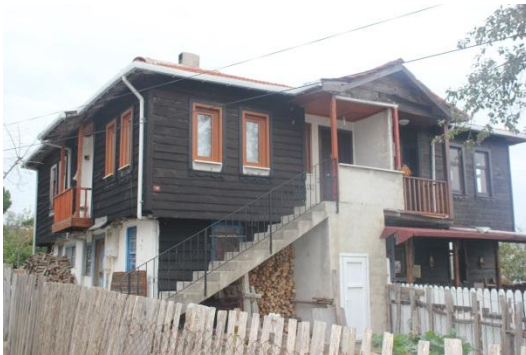
Hissedar sorunlarının bir diğer örneği ise tek bağımsız bölümden oluşan iki katlı yapıların, her bir katının ayrı kullanılacak şekilde iki birime dönüştürülmesidir. Bu özellikteki yapılara girilememiş fakat dışarıdan bakıldığında eklenen muhdes merdiven, kapı ve pencerelerin yapılara zarar verdikleri ve özgünlüklerini büyük oranda kaybettikleri görülmüştür. Kullanım dışı yapılardan sonra en büyük hasara uğrayan evlerin de bu yapılar olduğu tespit edilmiştir (Şekil 4.93 ve Şekil 4.94).

Şekil 4.93 Envanter İki bağımsıza ayrılmış yapı  
(Derya Arkan, kişisel arşiv, 2019)

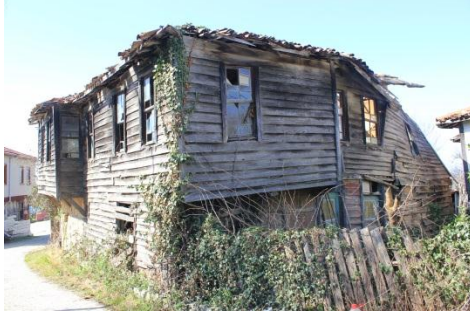
Akçakese köyünde yapılan analiz çalışmalarında en büyük hasarın kullanılmayan yapılarda meydana geldiği tespit edilmiştir. Bakımsız kalan bu yapılarda, doğal sebeplerin de etkisi ile yıkılmaların meydana geldiği görülmektedir. Kullanım dışı yapıların bir kısmı da zamanla bitkilerle kaplanarak yıkılmaktadır (Şekil 4.98 ve Şekil 4.99).

Şekil 4.98 17 Envanter kullanım dışı yapı  
(Derya Arkan, kişisel arşiv, 2020)

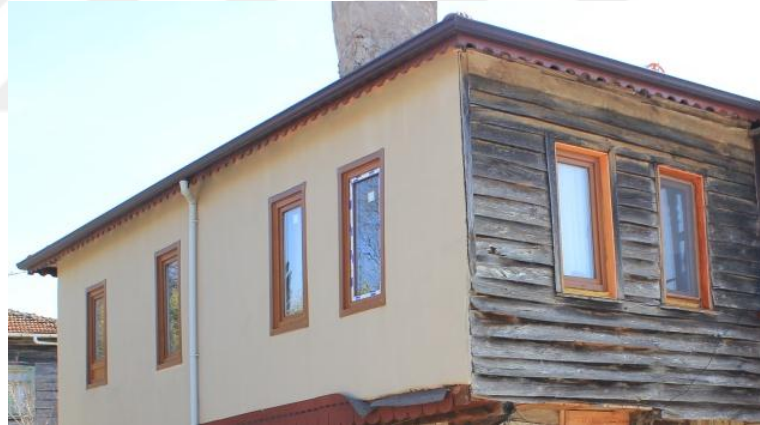
En sık karşılaşılan değişim pencerelerde görülmektedir. Pencerelerinden biri ya da bir kaç değiştirilmemiş yapı, yok denilecek kadar azdır. Kullanıcı konforunun artması, evlerin ısınamaması, tamir yaptırılmaması gibi sebeplerle ahşap giyotin pencereler kaldırılıp yerine modern malzemeden yapılmış pencereler takılmıştır (Şekil 4.103).

Şekil 4.103 Muhdes pencere örnekleri (Derya Arkan, kişisel arşiv, 2020)

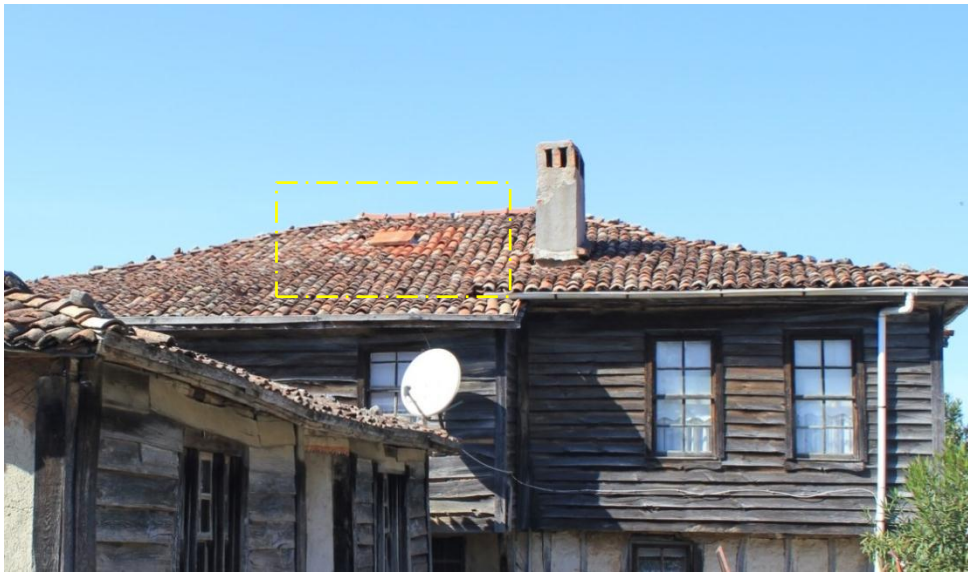
Şekil 4.118 Örnek çatı kaplaması (Derya Arkan, kişisel arşiv, 2020)

Çalışma alanındaki alaturka kiremitlerin yerine marsilya tipi çatı kaplaması ile onarım yapıldığı tespit edilmiştir. Bunun yerine 28 parseldeki gibi çatının sadece onarım gerektiren kısımlarına alaturka tipi çatı kaplaması ile uygulama yapılmalıdır (Şekil 4.118).
