**SARIMSAKLI SULAMA TESİSİNİN MEVCUT DURUMU,
SORUNLARI VE ÇÖZÜM ÖNERİLERİ**

Yüksek Lisans Tezi

**Şubat 2021
KAYSERİ**

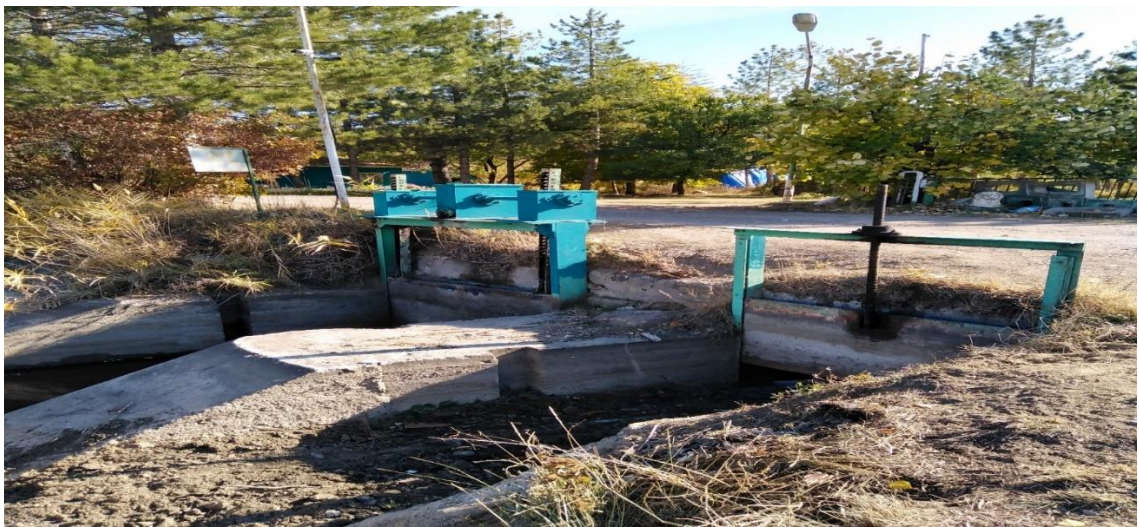
Şekil 3.2. Barsama regülatörü kapaklar

Sarımsaklı barajından gelen suyu toplayarak sağ ve sol ana kanala ileten Barsama regülatörüne ilişkin yerinde yapılan inceleme sonucu suyu sol ana kanala ileten kapakların ön kısmında rusübat bulunduğu görülmektedir (Şekil 3.2). Gerekli temizlik yapıldığı takdirde regülatör yapısında işlevsel yönden bir sıkıntı olmayacağı ve su dağıtımını sağlıklı bir şekilde yapabilecek durumda olacağı tespit edilmiştir.

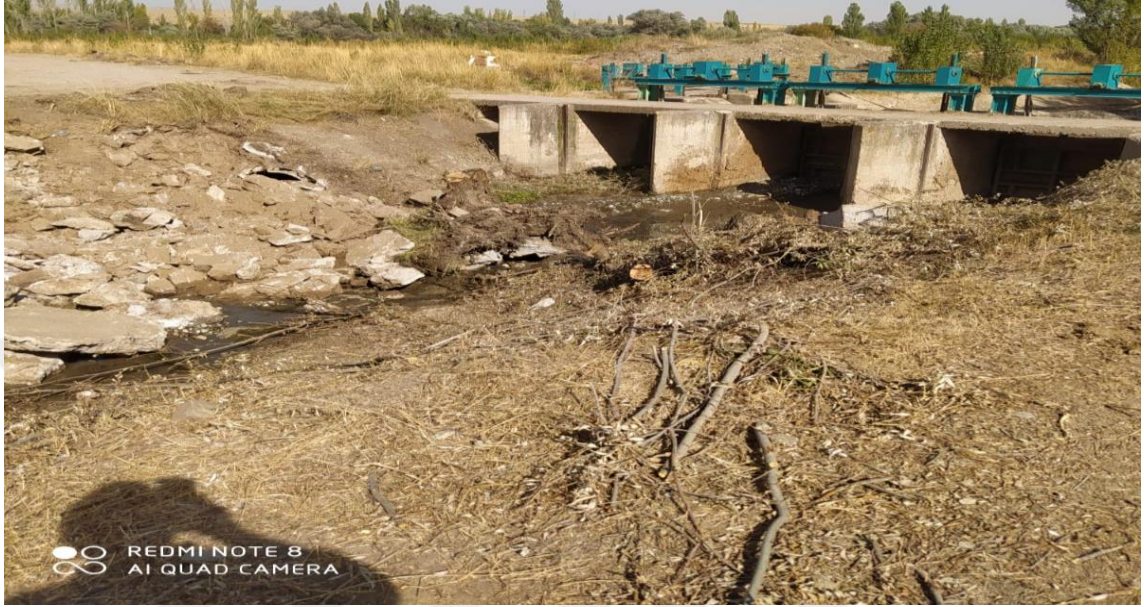
Şekil 3.3. Barsama regülatörü alt kısmı (dere yatağı)

Şekil 3.3'te görülen regülatörün alt kısmındaki Sarımsaklı çayına ait dere yatağında toprak atıkları ve çeşitli rüsubatlar bulunmaktadır. Ayrıca regülatör yapısındaki beton malzemenin yer yer tahribata uğradığı görülmüştür.

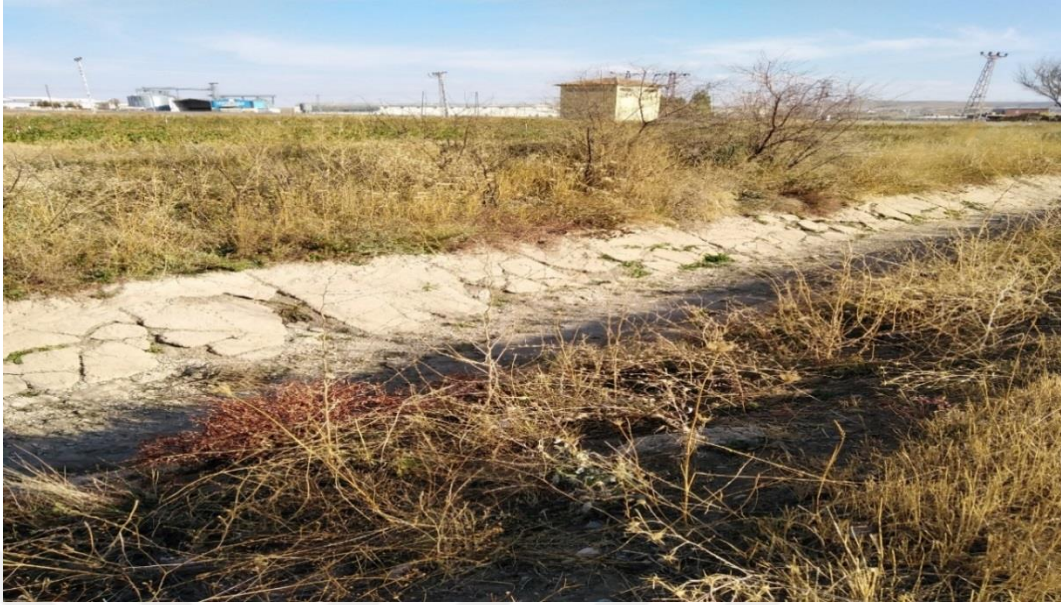
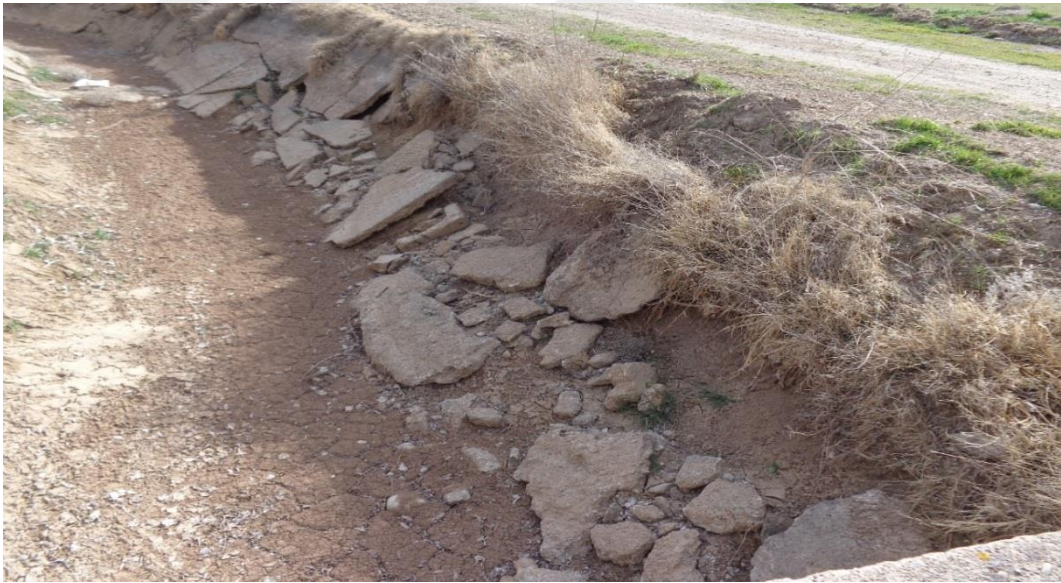
Toplam uzunluğu 13+020 km ve tamamı beton kaplama olan sağ ana kanal Şekil 3.4 ve Şekil 3.5'de görüldüğü üzere mevcut durumda ciddi problemleri bulunmaktadır. Öncelikle kanalın beton kaplaması genel itibari ile işlevini tam olarak yerine getiremez durumdadır. Kanal güzergâhı boyunca ciddi çatlaklar ve dökülmeler ve kanal tabanında çeşitli rüsubatlar mevcuttur. Ayrıca Şekil 3.4'de görüldüğü üzere yabancı otların kanal çevresinde oldukça fazla olduğu görülmektedir. Sağ ana kanalda yer alan beton kaplamada, kanalın zemininde ve kanal çevresinde yabancı otlardan kaynaklı ilettime engel teşkil edecek ciddi sorunlar bulunmaktadır. Sağ ana kanalda bakım ve onarım çalışmalarının yeterli seviyede olmadığı ve kanalın yerleşim yerleri içerisinde geçmesi ve yol kenarında yer almasından dolayı güvenlik sorunları da oluşturabileceği tespit edilmiştir.

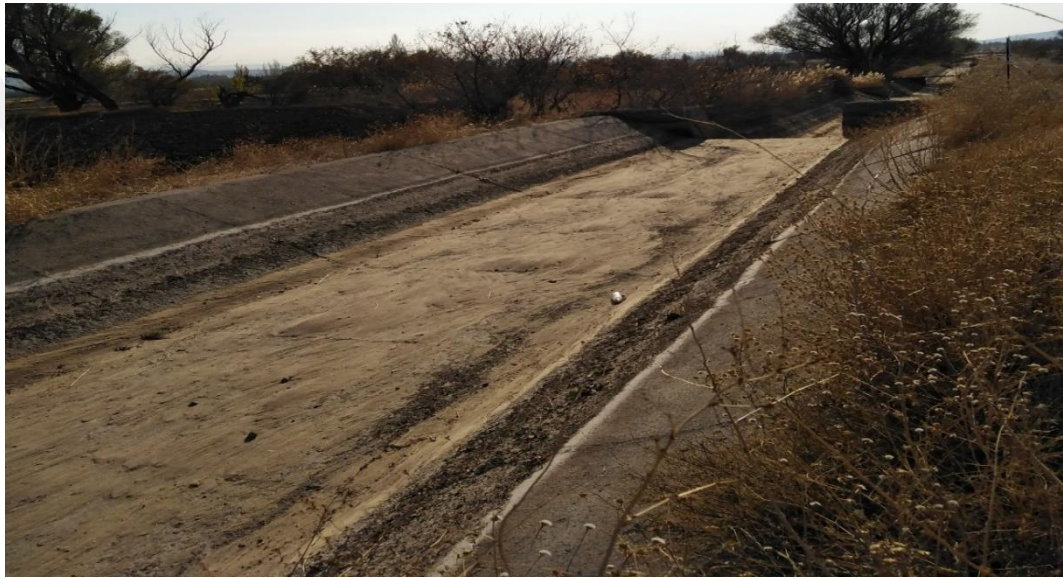
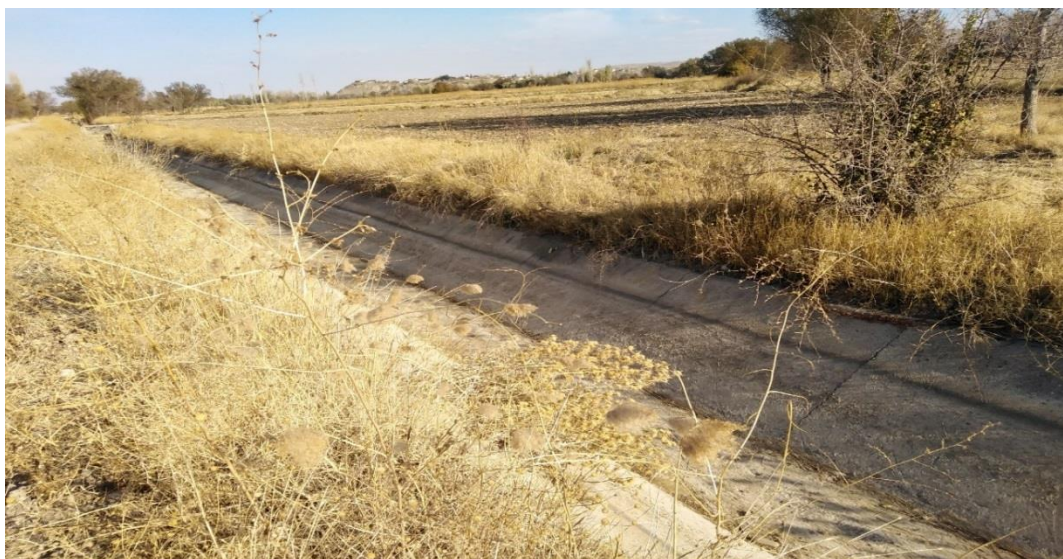
Sarımsaklı sulama tesisinin sol ana kanal uzunluğu toplamda 10+681 km olup bunun 10+251 km'lik kısmı beton kaplamadır. Kalan 430 m'lik kısmında beton kaplama bulunmayıp toprak zemine sahiptir. Şekil 3.6 ve Şekil 3.7'de görüldüğü üzere sol ana kanalın, sağ ana kanal kadar ciddi sorunları bulunmamaktadır. Kanal güzergâhı boyunca genel itibari ile kanal zemininde rusubat bulunmayıp, beton kaplamalar işlevini yerine

getirebilecek niteliğe sahiptir. Kanal çevresinde yabancı otlar bulunmaktadır. İletim açısından sol ana kanal daha iyi durumda olduğu tespit edilmiştir. Üstelik kanal güzergâhı yerleşim yerleri dışında tarım arazilerinin içerisinde geçtiği için güvenlik açısından ciddi sorun oluşturacak bir tehlike bulunmamaktadır. Yer yer kanal tabanında ve beton kaplama kısmında bakım onarım ihtiyacı bulunmaktadır. Bunun yanında yabancı otlarla mücadele edilmesi gerekmekte aksi takdirde kök sistemi gelişen otların zamanla beton kaplamalara zarar verecek bu da iletimde ciddi kayıplara yol açabilecektir.

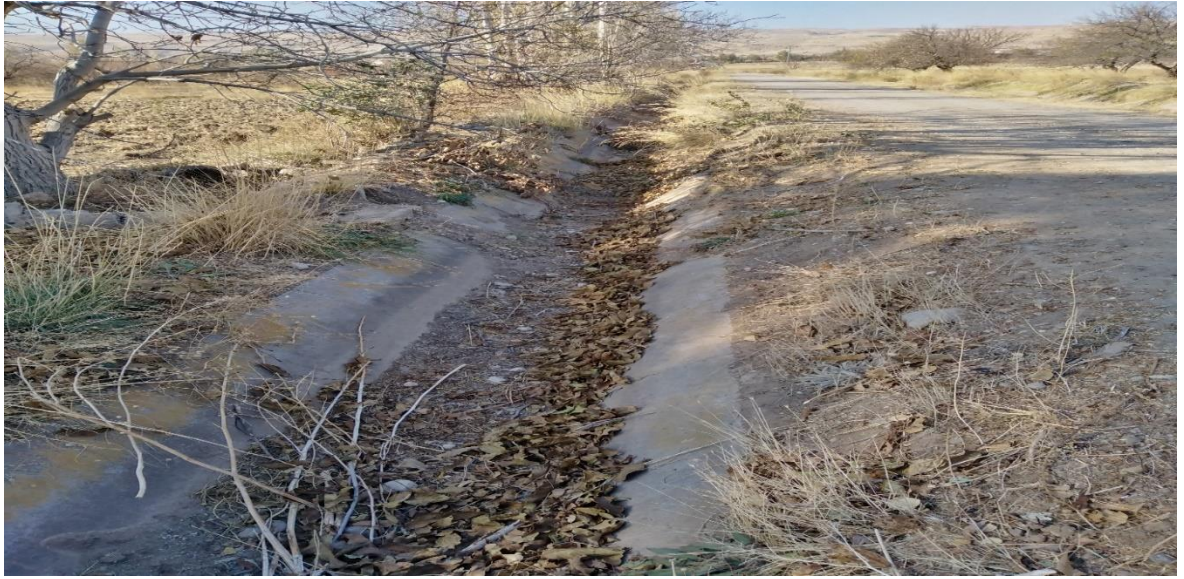
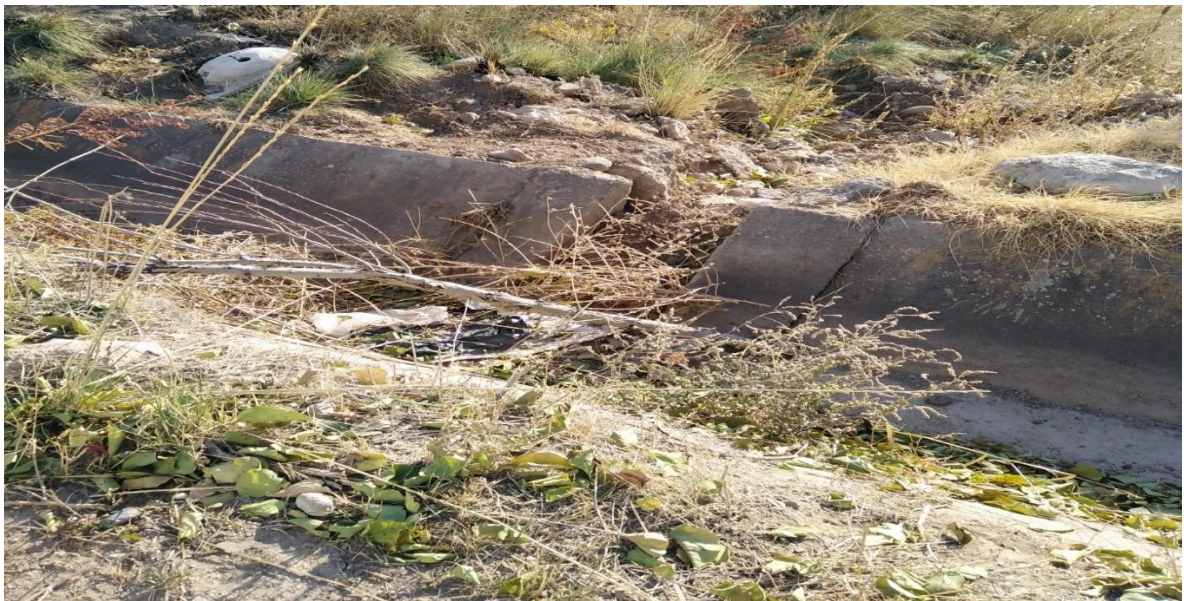
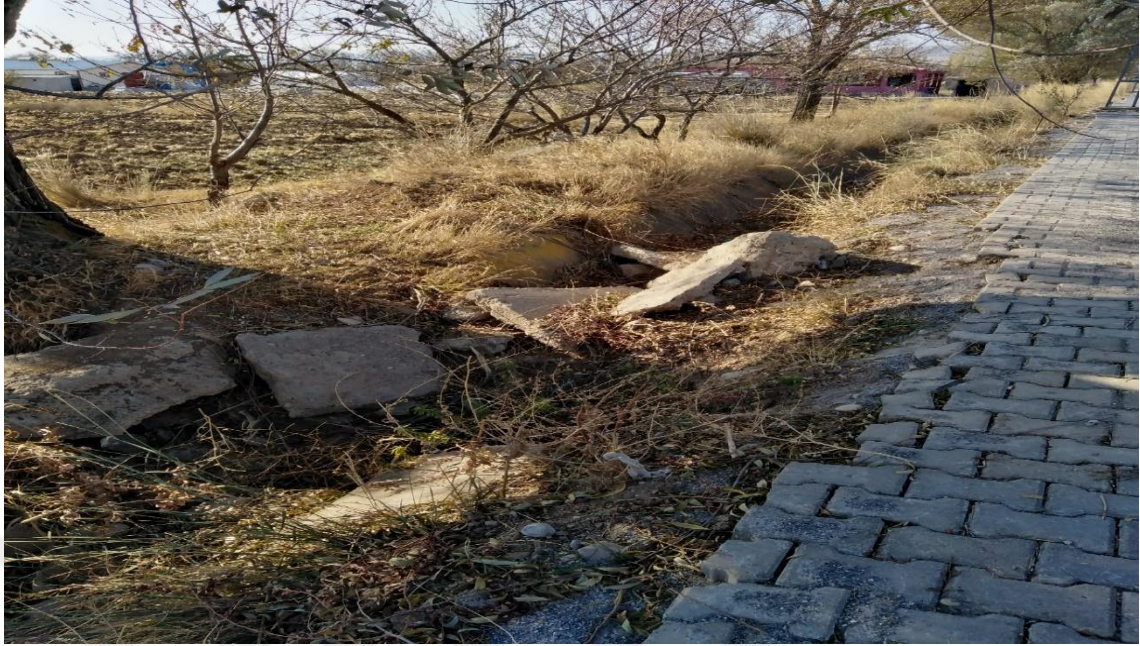
Şekil 3.8, 3.9 ve 3.10’da görüldüğü üzere sağ ana kanala ait yedek kanallarda kanalın iletim randımanını etkileyecek problemler bulunmaktadır. Başta beton kaplamanın zarar görmüş olması, kanal çevresindeki yabancı ot sorunu, yer yer kanal güzergahında meydana gelmiş kırıklar, kanalda bulunan sanat yapılarının özellikle prizlerin zarar gördüğü ve bakım ve onarıma ihtiyaç olduğu tespit edilmiştir.

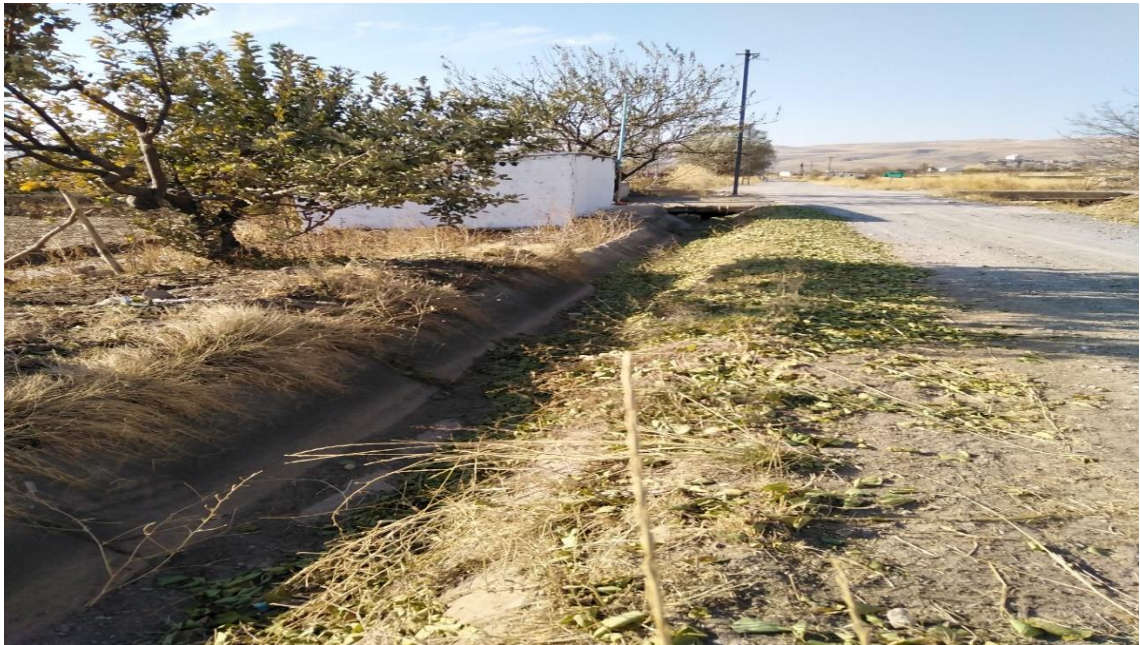
Şekil 3.11. Servis yolu

Şekil 3.11’de görüleceği gibi sağ ve sol ana kanal güzergâhı boyunca yaklaşık 4 m’lik gerekli bakım ve onarım çalışmalarının rahatlıkla yapılabilmesine imkân verecek bir servis yolu bulunmaktadır. Servis yolunda makinalı çalışmaları aksatacak bir problem gözlemlenmemiştir.

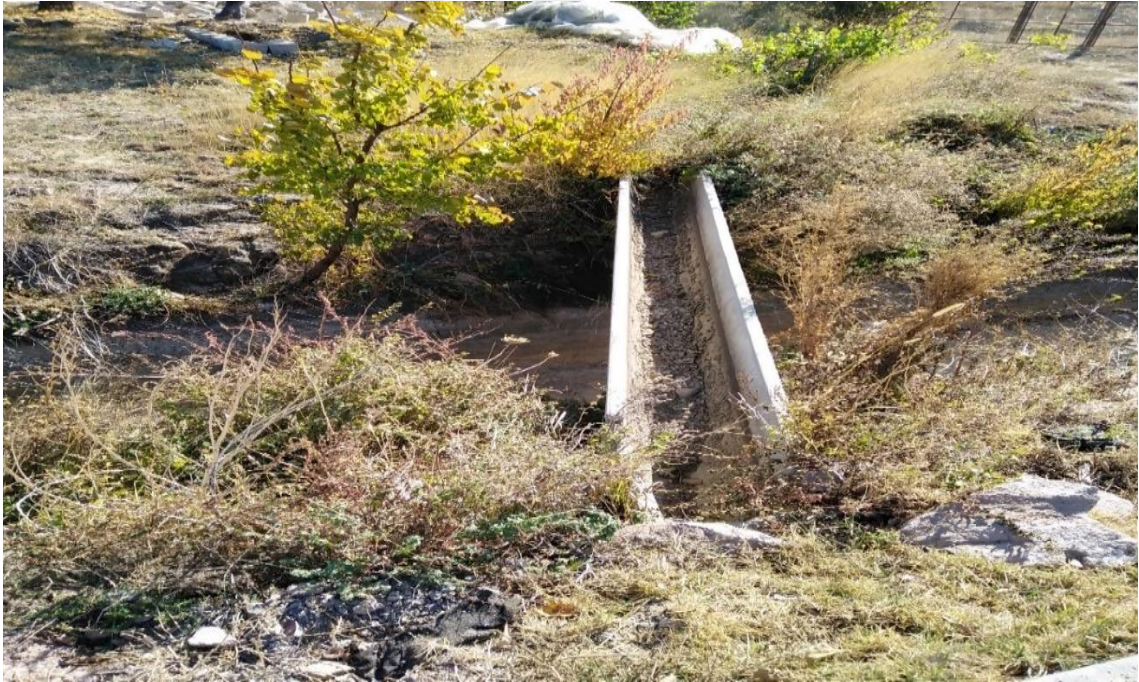
Şekil 3.12. Akedük

Şekil 3.12’de bulunan akedük yapısında ve genel olarak sulama sisteminde yer alan akedüklerde temizlik ihtiyacı bulunmaktadır. Yer yer beton yapısında bakım onarıma ihtiyaç duyulan hasarlar mevcuttur. Şekil 3.13’te yer alan köprü ve genel olarak sistemdeki diğer köprülerin işlevini yerine getirdiği ciddi bir probleminin olmadığı tespit edilmiştir. Şekil 3.14’deki priz yapıları ve sistemin genelinde yer alan priz yapılarının boya, mekanik aksamdaki hasarlar gibi sebeplerden dolayı bakım onarıma ihtiyacı olduğu tespit edilmiştir. Şekil 3.15’de yer alan sifon yapısının ise en önemli sorunu şekilde de görüleceği üzere temizlik çalışmalarıdır. Gerekli temizlik çalışmaları zamanında yapıldığı takdirde sifon yapısının işlevinde ciddi bir problem bulunmamaktadır.
