**AKŞEHİR YUKARI (GAVUR) HAMAMI
RESTORASYON ÖNERİSİ**

**YÜKSEK LİSANS TEZİ
MİMARLIK**

**GAZİ ÜNİVERSİTESİ
FEN BİLİMLERİ ENSTİTÜSÜ**

TEMMUZ 2011

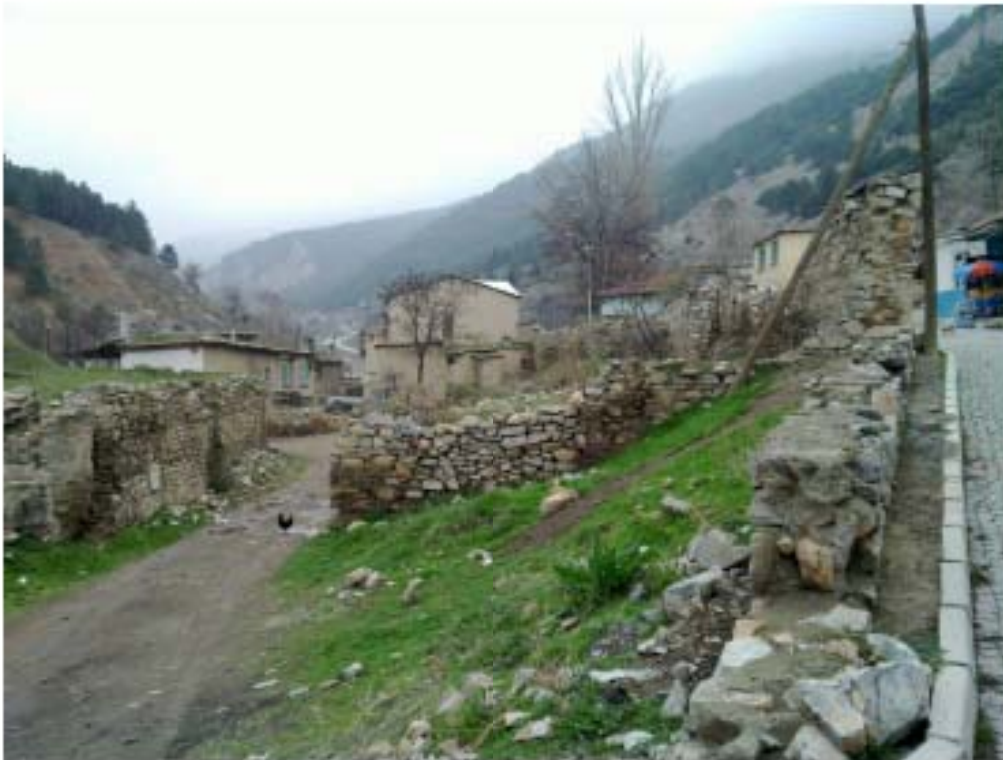
Resim 2.9. Külhanın yıkıldığı yerden geçen yol - Mart 2011 E.İ.İ

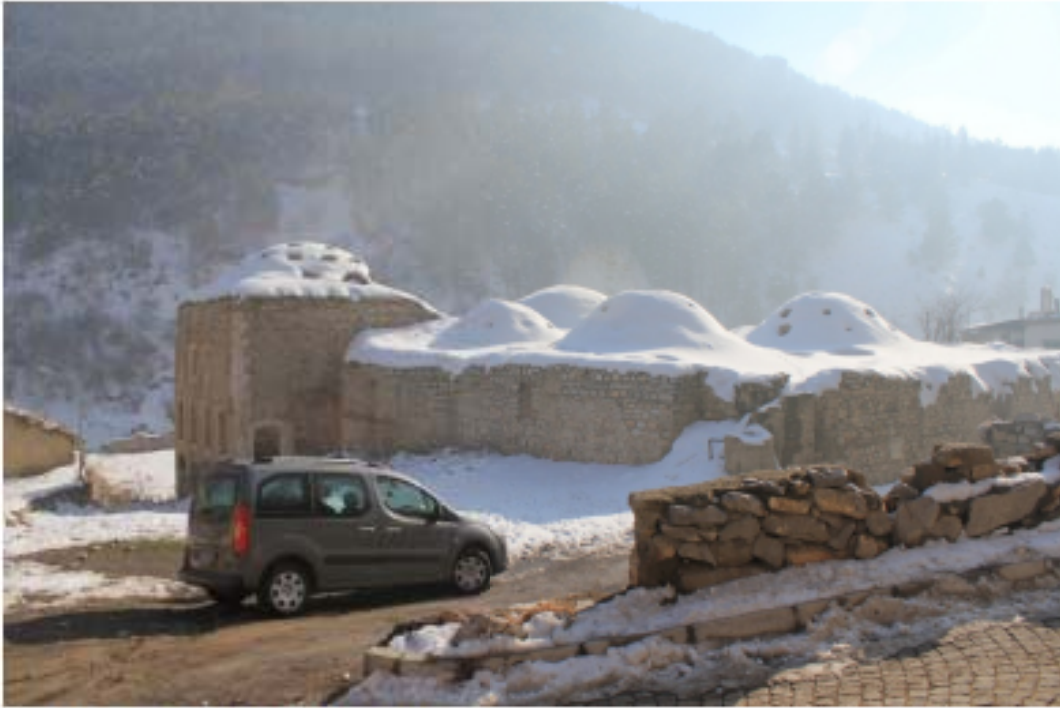
Resim 3.2. Yukan (Gavur) Hamamı kuzeydoğu cephesi yol kotu - arsa kotu farkı - 2011 E.İ.İ

Hamam önemli taşıyıcı yapı problemleri ile karşı karşıyadır. Erkek soyunmalığın batı kubbesi tamamen, doğu kubbesinin ise büyük bir kısmı çökmüştür. Erkek ılıklığının kubbesinin de bir kısmı çökmüştür. Hamamın duvarlarında strüktürel çatlaklar yer almaktadır. Hamamın kadınlar bölümünün sıcaklık ve halvet bölümündeki cehennemlik kanallarının tamamı, erkekler bölümünün sıcaklık kısmının cehennemlik kanallarının ise bir büyük kısmı çökmüştür. Külhan ise tamamen yıkılmıştır. Hamam uzun süre kullanılmamış olmasından bakımsız ve harap bir durumdadır. Kuzey - güney yönünde uzanan yapının kubbeleri, su deposu üstü, çatı tamamen çeşitli bitkilerle dolmuştur (Resim 3.5).

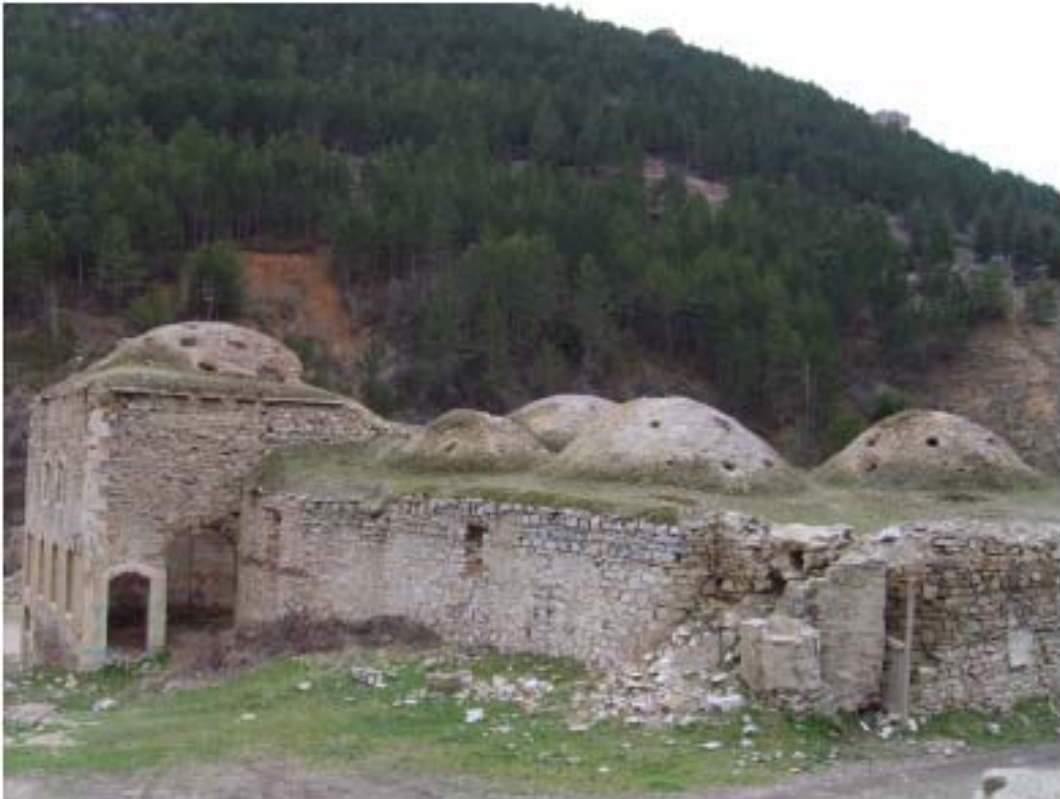
Resim 3.3. Yukan (Gavur) Hamamı kuzeydoğu köşesi yapı izi - 2011 E.İ.İ

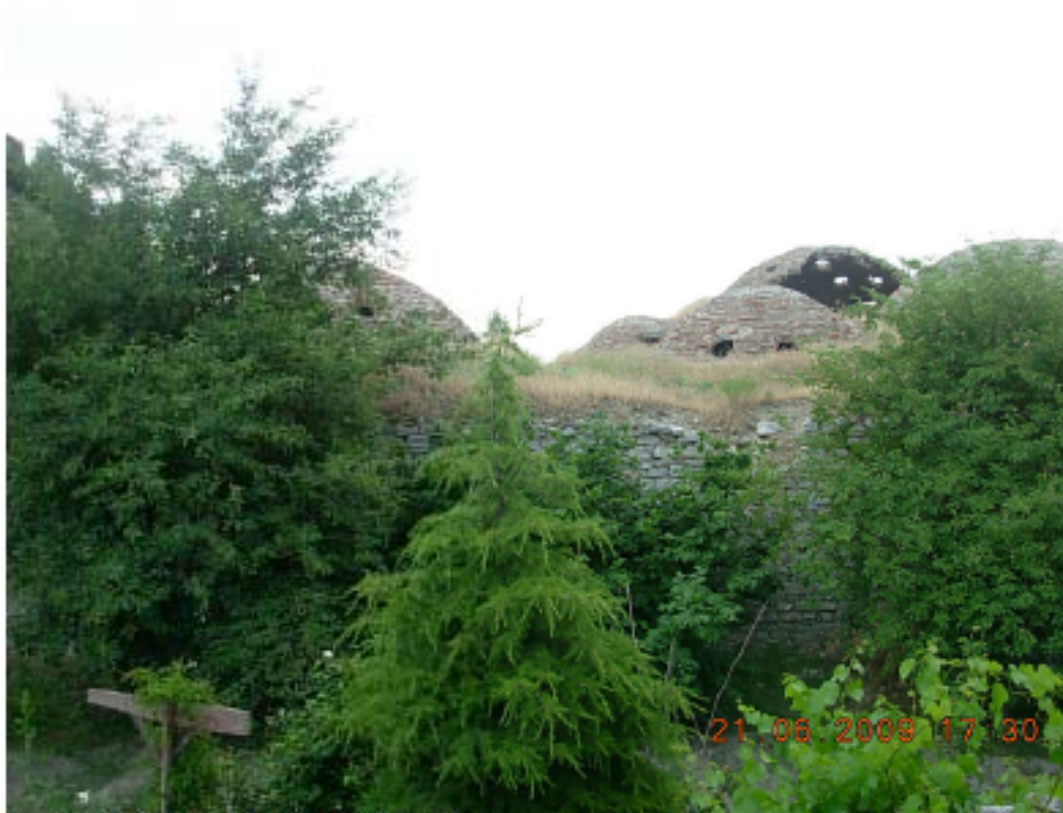
Resim 3.4. Yukan (Gavur) Hamamı batı cephesi görünüşü - 2009 E.İ.İ
