**DÖKÜMHANELERDE KULLANILAN KALIP VE
MAÇA KUMLARI KAYNAKLI DÖKÜM HATALARI
VE ÖNLENMESİ**

YÜKSEK LİSANS TEZİ

Fatih BARAN

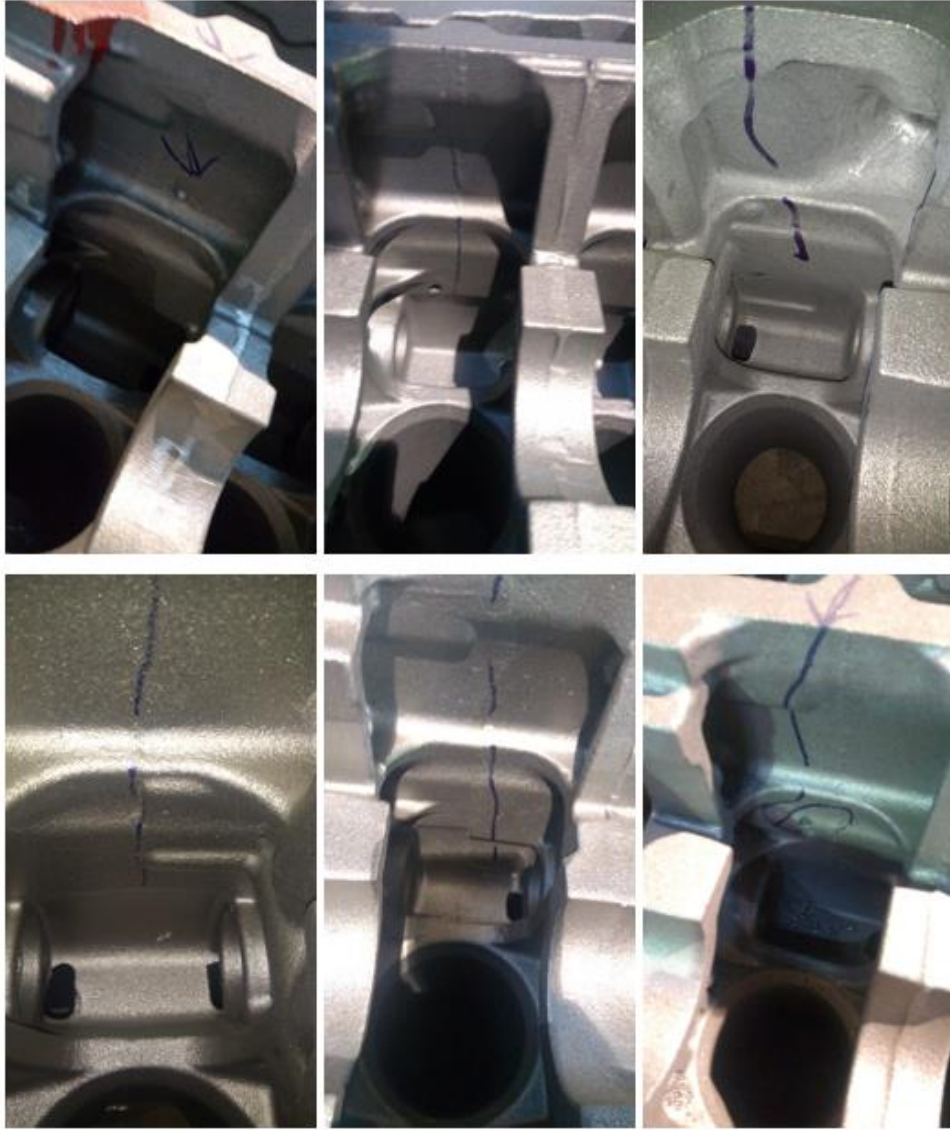
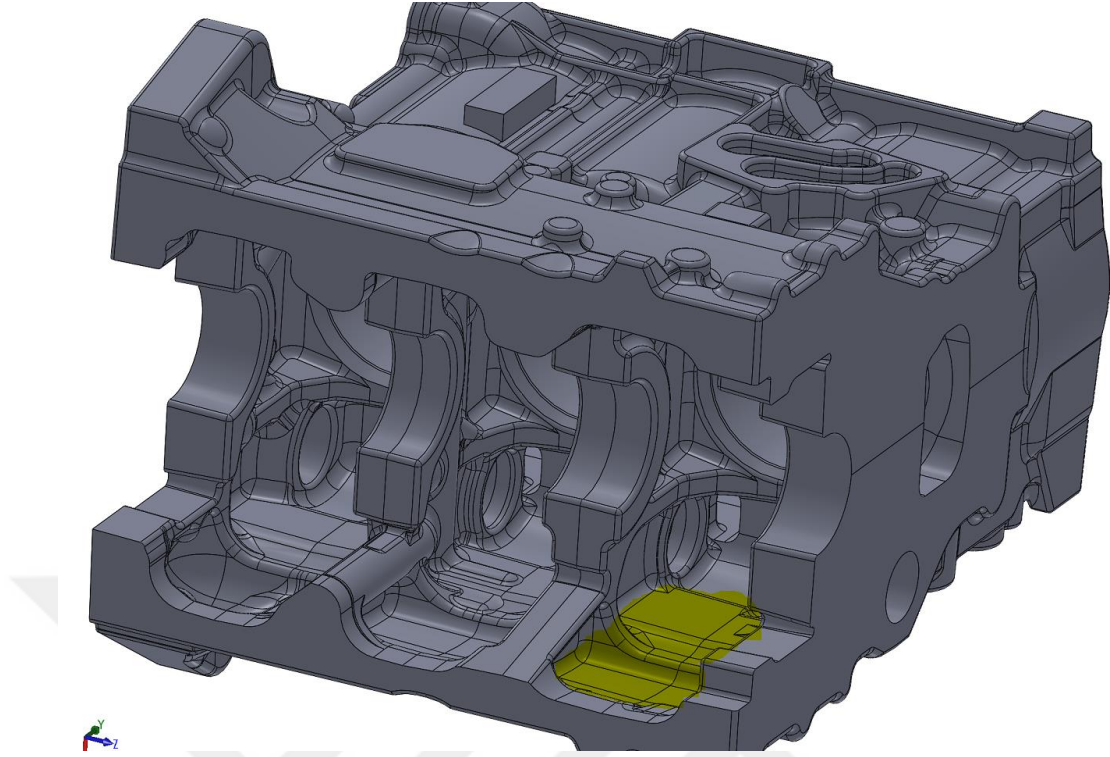
Curuf hatası, metal içerisine katılan yabancı cisimlerdir. Curuf her döküm öncesinde her potadan perlit yardımı ile alınmalıdır. Aynı zamanda metal sınıfına göre(pik, sfero, vb.) uygun filtre kullanılmalıdır. Cürufun kaynakları; ocaklarda oluşan cürufun tamamen alınmaması, potada biriken cürufun sıvı metalle birlikte kalıp boşluğuna girmesi yada kalıp boşluğunda oluşan serbest kumların sıvı metal türbülansına girerek oluşturduğu reaksiyonun sonucu olarak kalıp içerisinde oluşabilir. Bu hata ile ilgili motorblok parçasında alt derece tarafında sürekli aynı bölgede tekrarlayan cüruf hatası ele alınmıştır.

Şekil 3.1. Parçada tekrarlı olarak cüruf hatasının görüldüğü bölgeler

Şekil 3.2. Parçada tekrarlı olarak cüruf hatasının görüldüğü bölge 3D gösterimi

Derece kapanması sırasında yolluk sistemine bir miktar kum düştüğü tespit edildi. Ancak kum düşmesi hata bulunan tarafta değil tam ters taraftaydı. Bunun üzerine yolluk sisteminin simülasyonu merceğe altına alındı.

Çözüm için yatay yollukta kum düşmesinin olduğu kısımda boşluk artırılarak kum düşmesinin önüne geçilmiş, meme girişleri optimize edilerek de kalıp boşluğunun her iki taraftan da eşit dolumu sağlanmıştır.

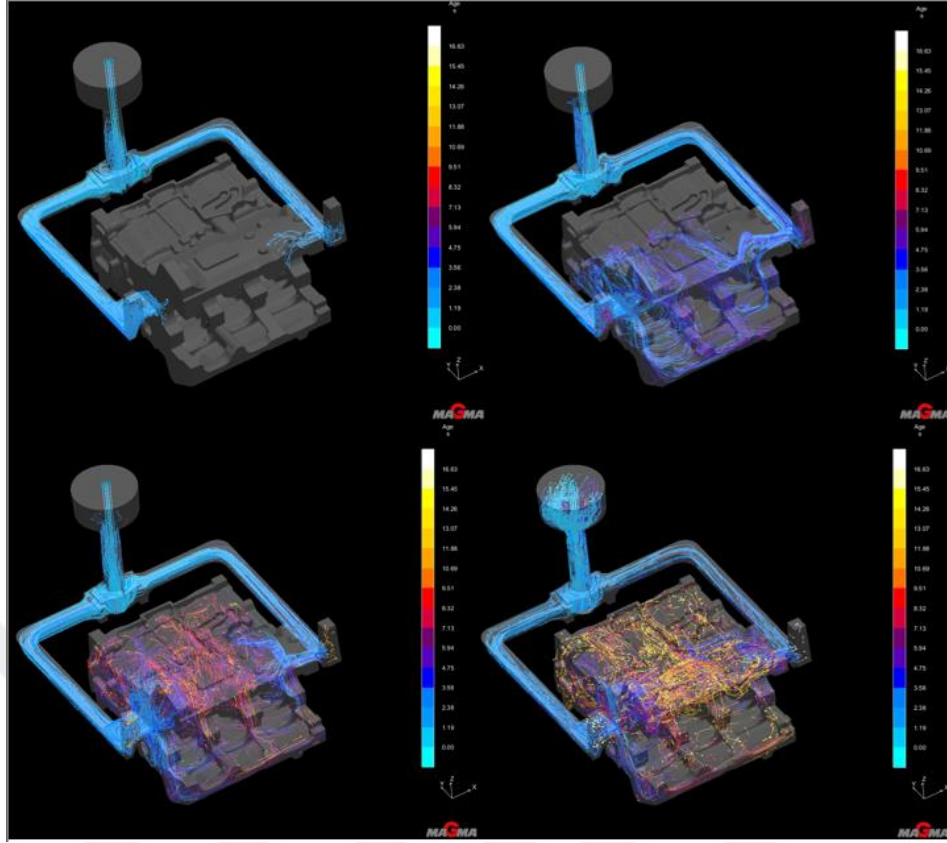
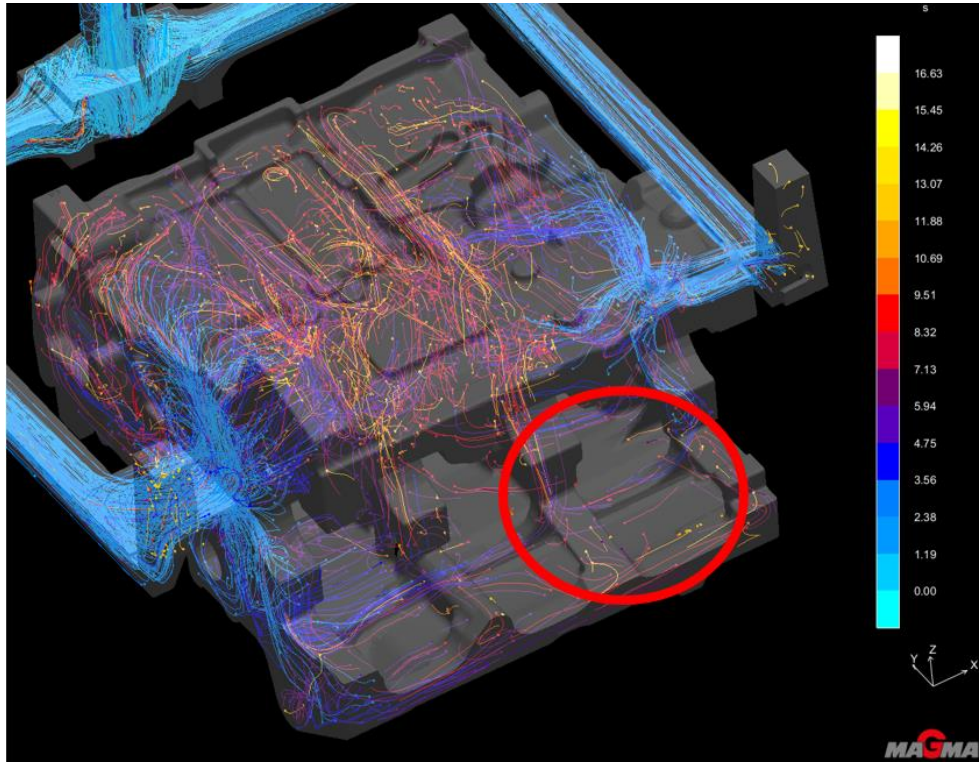
Şekil 3.3. İzci partiküller ekranında kalıp dolumu, akış profili

Şekil 3.4. İzci partiküllerle akış profili üzerinden hata bölgesinin incelenmesi

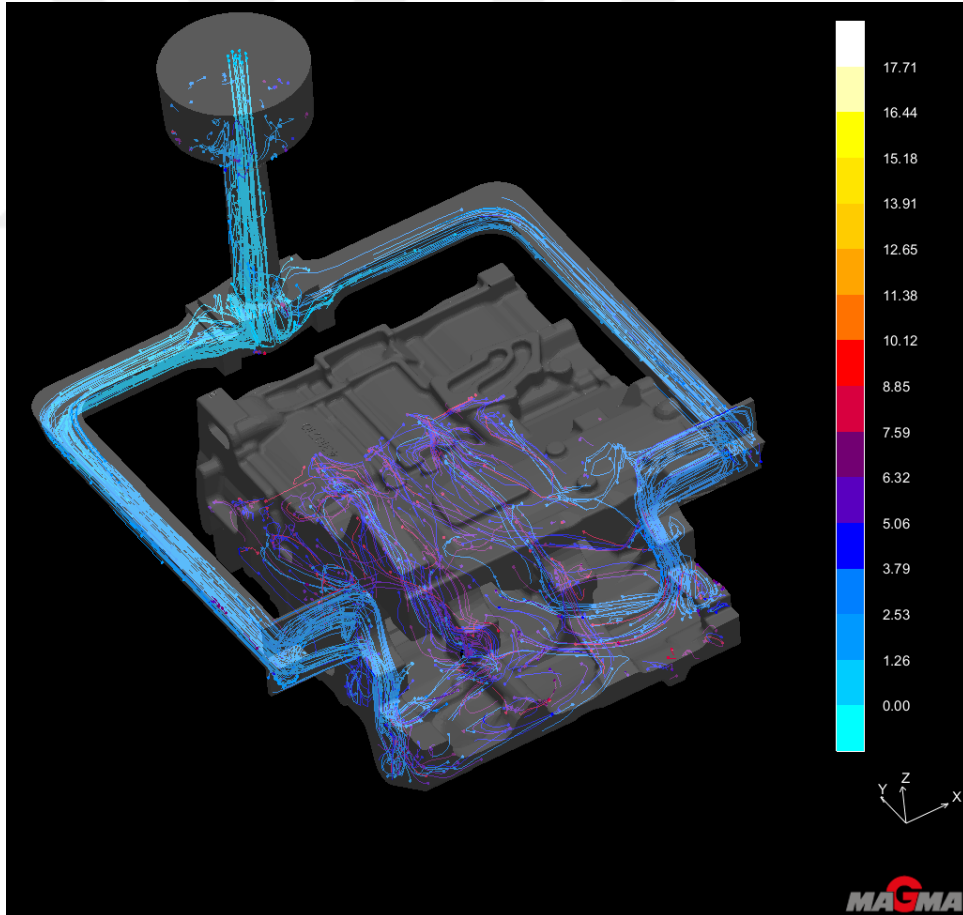
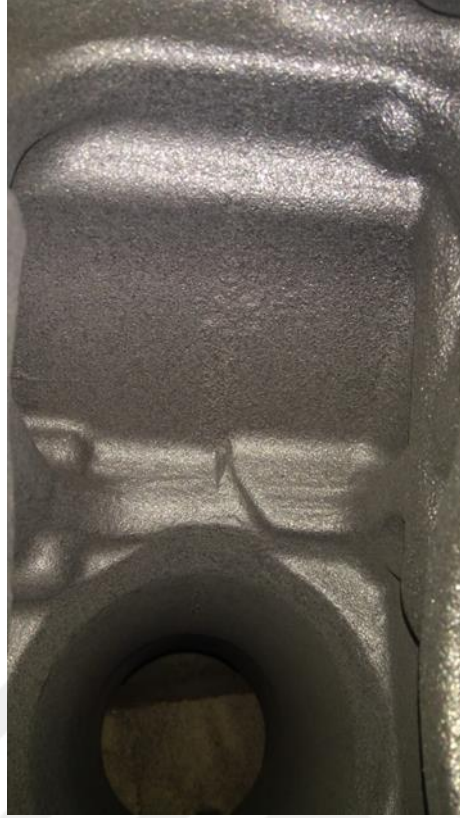
Şekil 3.5. Optimize edilerek her iki taraftan eşitlenmiş kalıp dolumu

Şekil 3.6. Optimize yollukla dökülen parçalarda hatanın görülmemesi

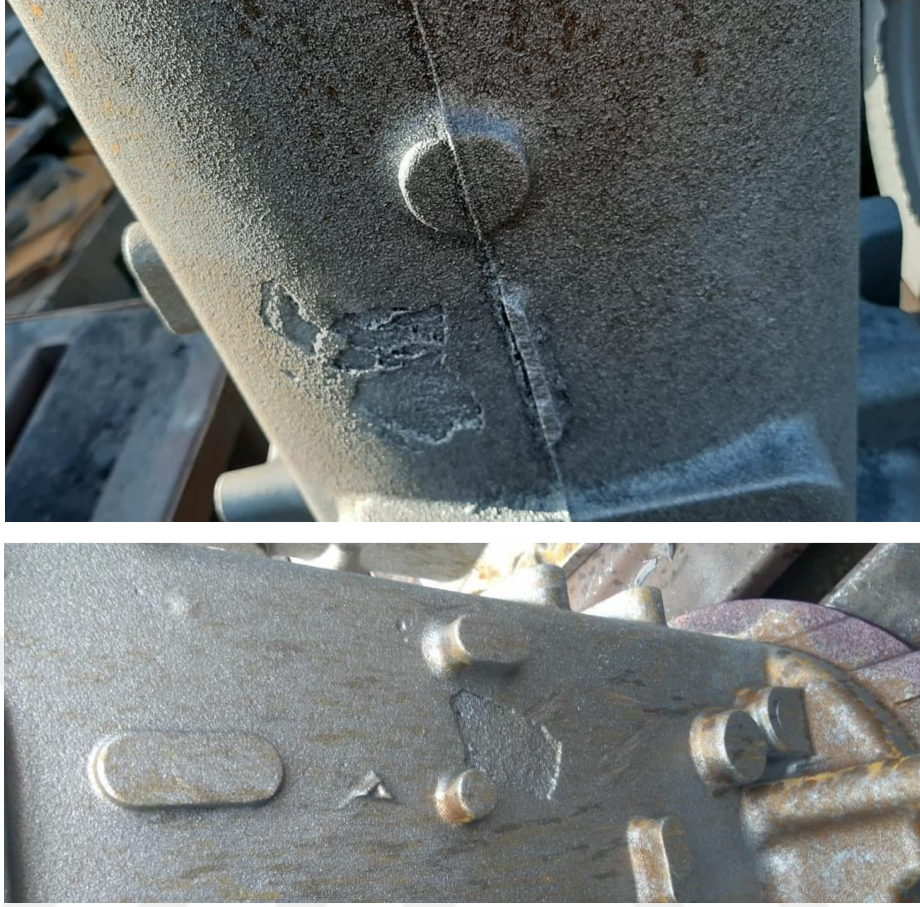
Bu çalışmada GG30 malzemeli Dişli kutusunun üst derecede oluşan dart hatası işlenmiştir (Şekil 3.7.).

Şekil 3.7. Dişli kutusu parçasında görülen dart hatalarının örnekleri

Oluşturulan katı modelin Magmasoft programında 7,000,000 mesh ile dolumu ve katılaşması simüle edilmiş ve Dart hatasının sebebi olarak meme girişlerinin birinden diğerlerine kıyasla daha fazla metal girişi olduğu tespit edilmiştir. (Figür 3.7)

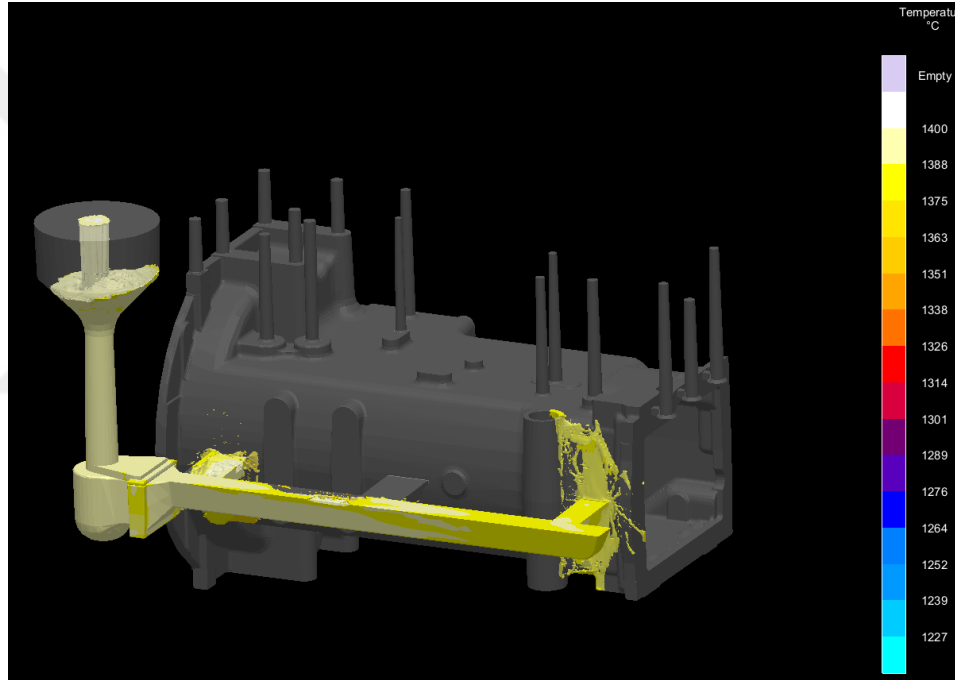
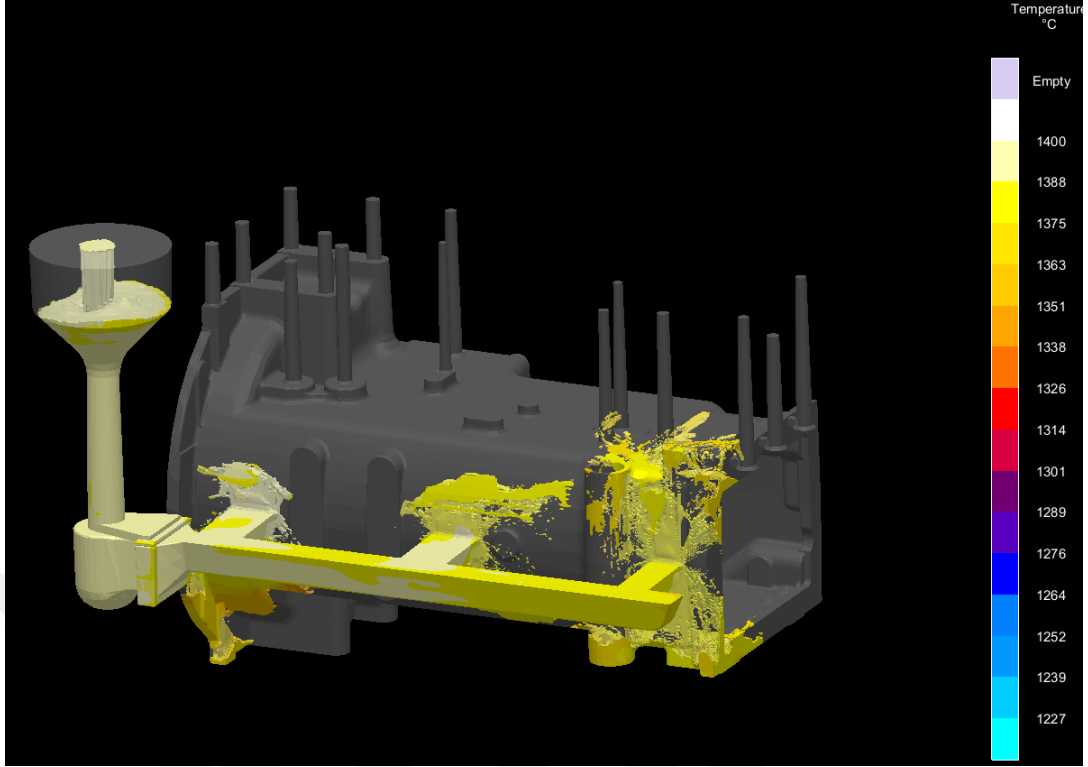
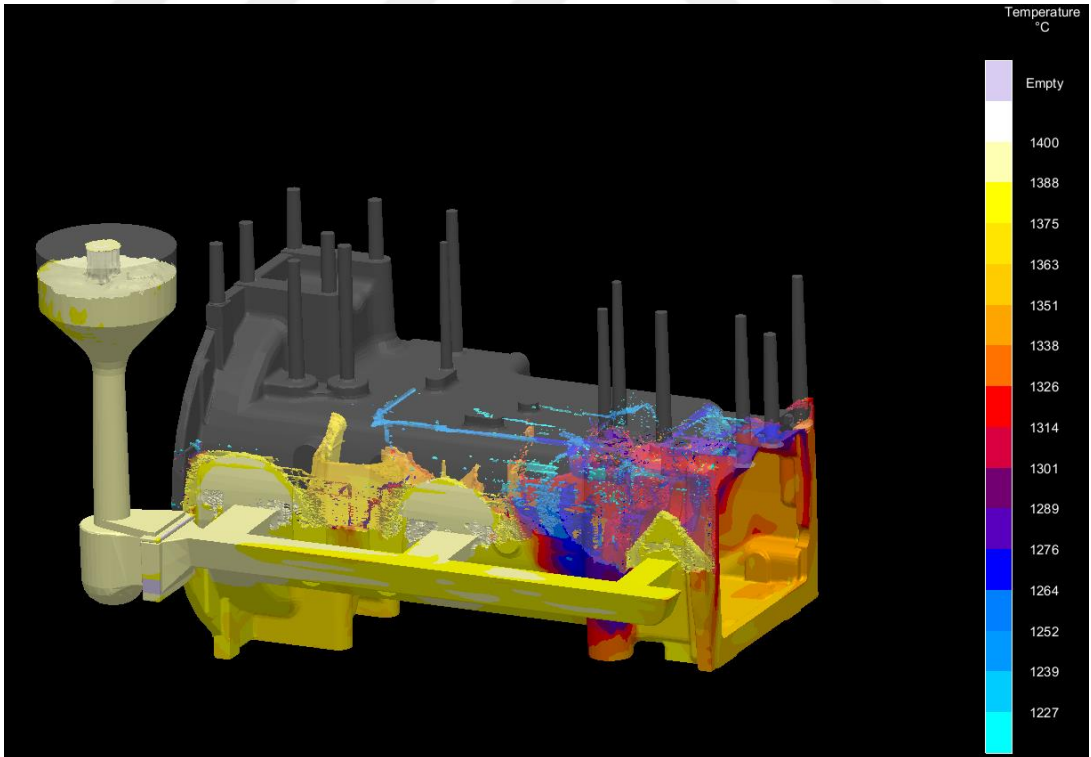
Şekil 3.8. Yolluk sonundaki meme girişindeki püskürme 1.257 saniyesi

Şekil 3.9. Dolumun devamı 1,66 sn

Şekil 3.10. Dolumun devamı 4,7 sn

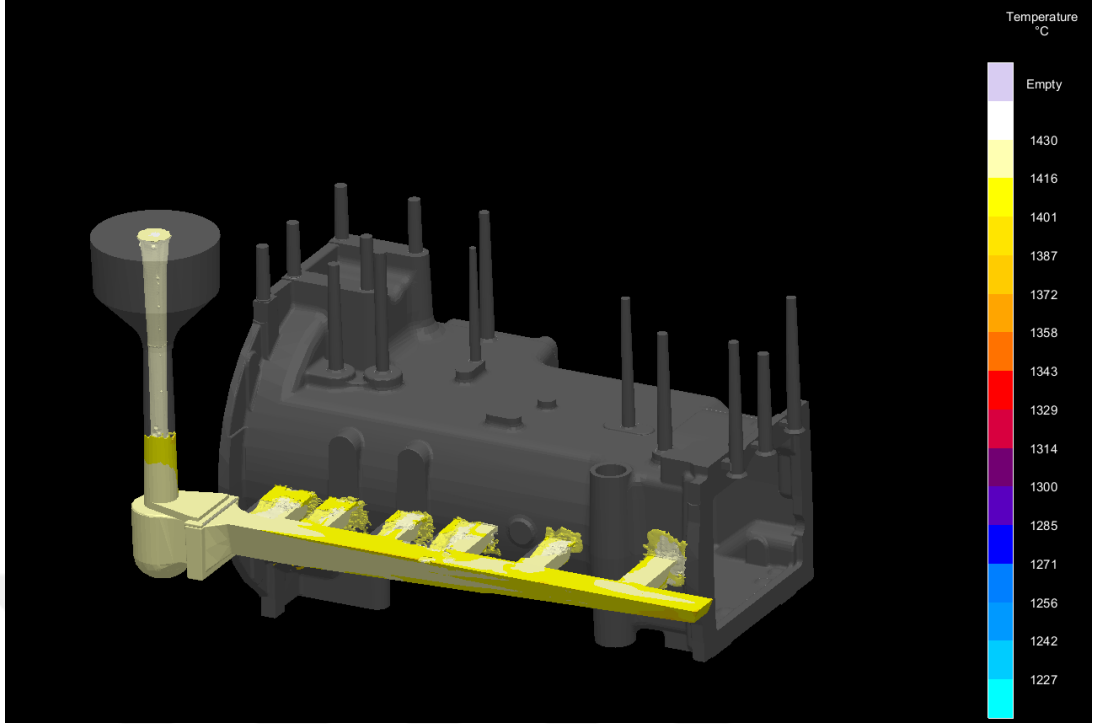
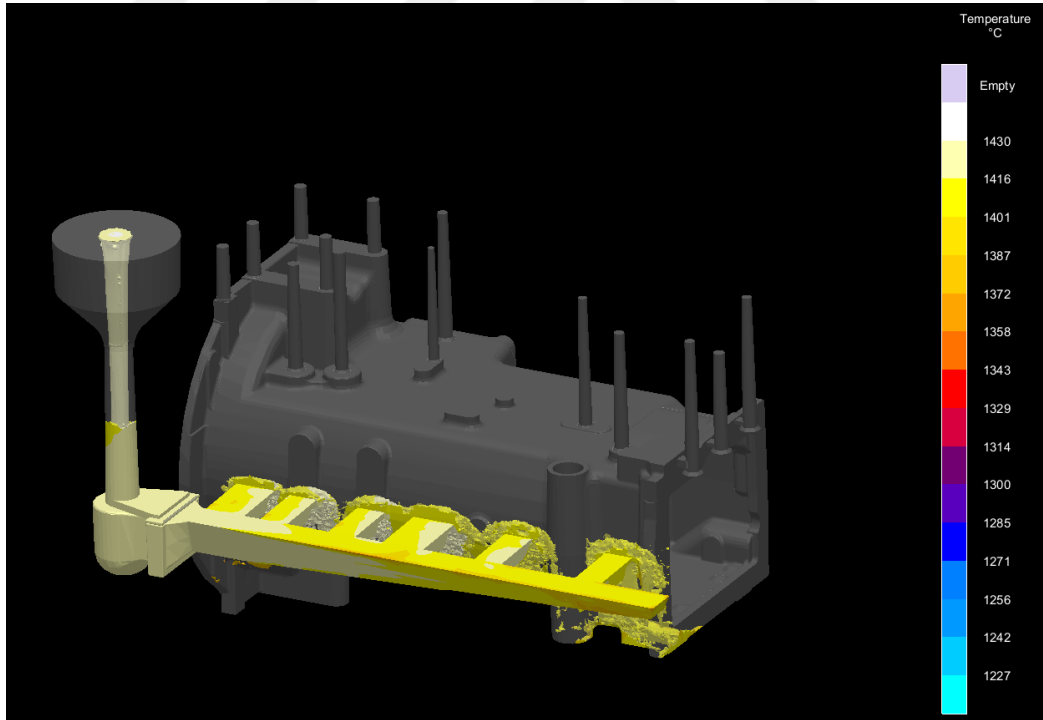
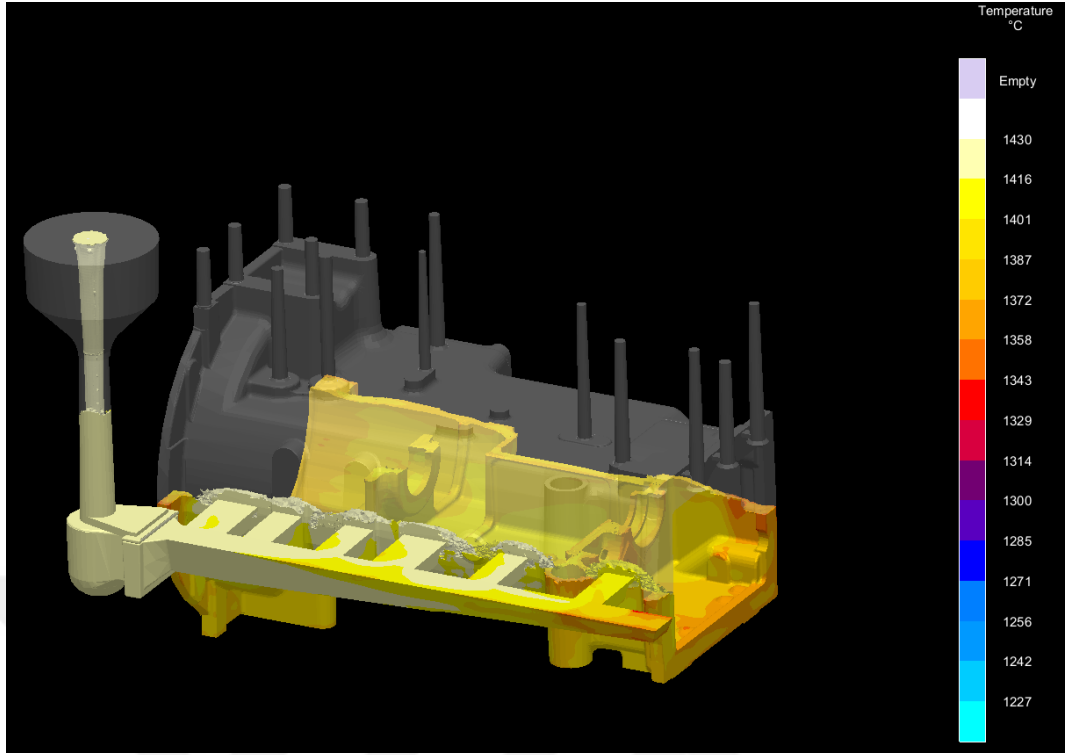
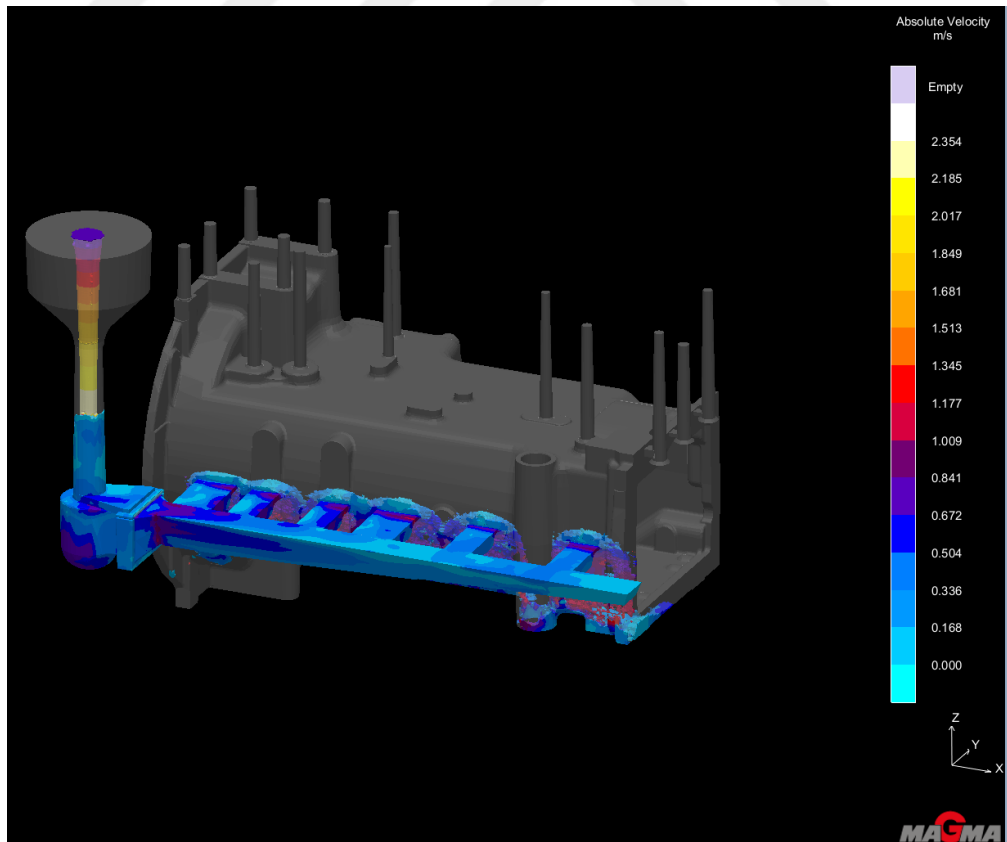
Şekil 3.11. Optimiza yolluk tasarımında meydana gelen homojen dolum ilk anları

Şekil 3.12. Optimize yolluk tasarımında meydana gelen homojen dolum devamı 3.4 sn

Şekil 3.13. Optimize yolluk tasarımında meydana gelen homojen dolum devamı 10. Sn

Şekil 3.14. Meme girişlerindeki sıvı metal hızları

Şekil 3.15. Optimize yollukla dökülen parçalarda hatanın görülmemesi

Yapılan dizayn değişikliğinden sonra parçanın yeni modellemesi Magmasoft programında çalışıldı. Simülasyonun tamamlanmasından sonra tek bir meme girişinden parçaya aşırı metal girişinin önüne geçildiği görülmüştür (Şekil 3.11.).

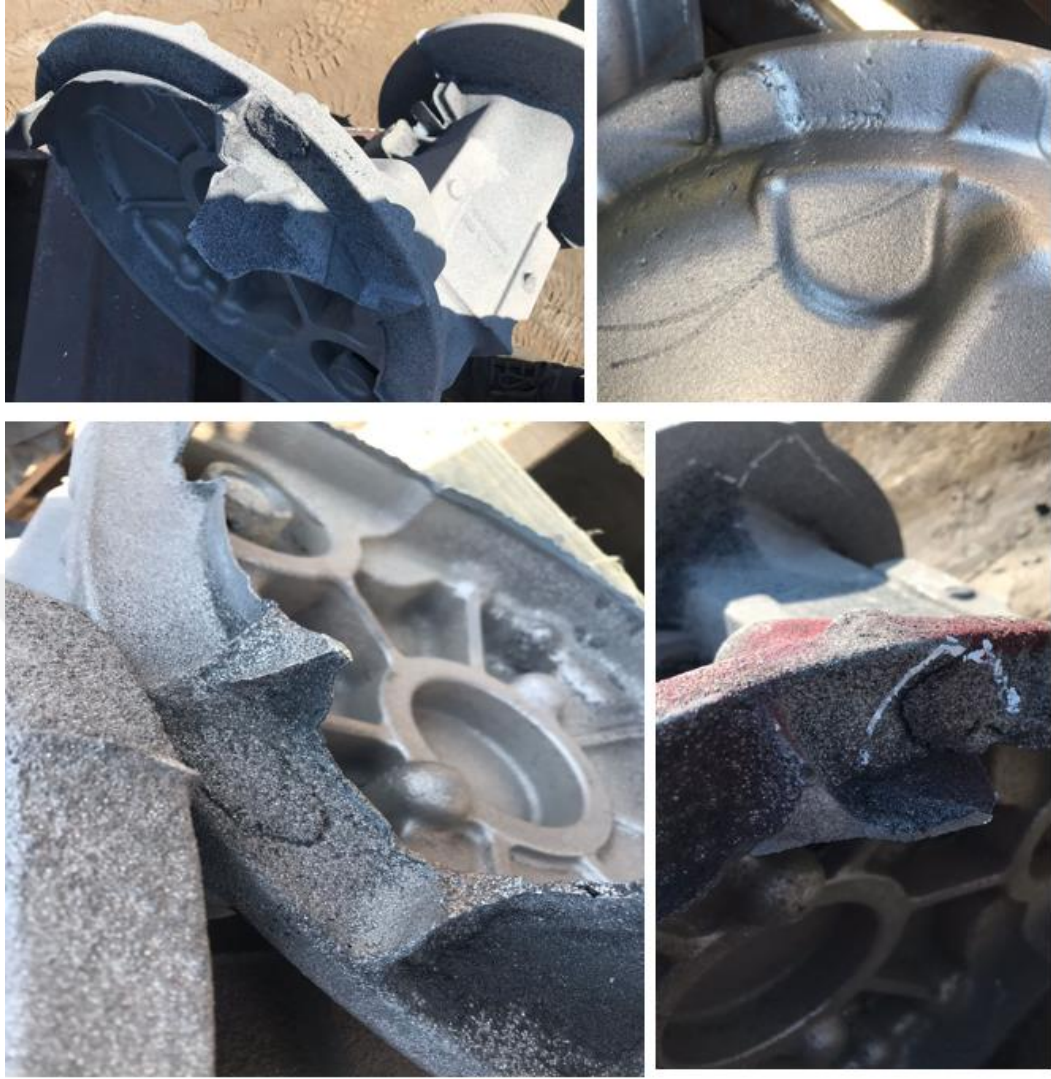
Bir başka dart oluşumu da GG30 malzemeli bir redüktör kovani parçasındaki dart hatası ele alınmıştır.

Şekil 3.16. Redüktör kovani parçasındaki dart hatası

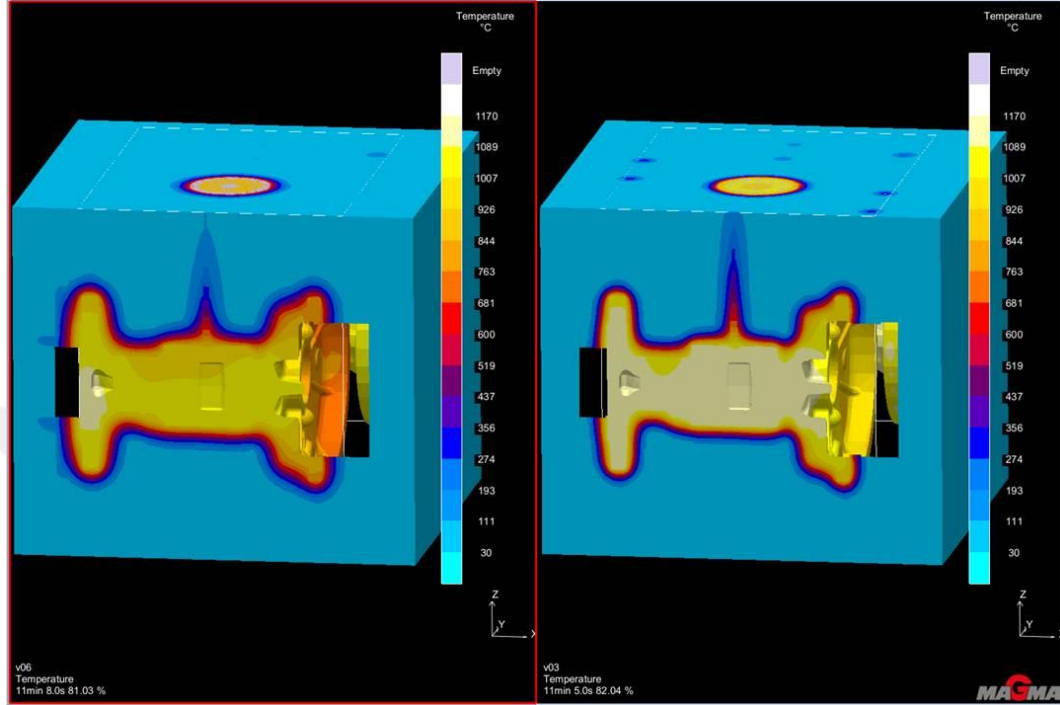
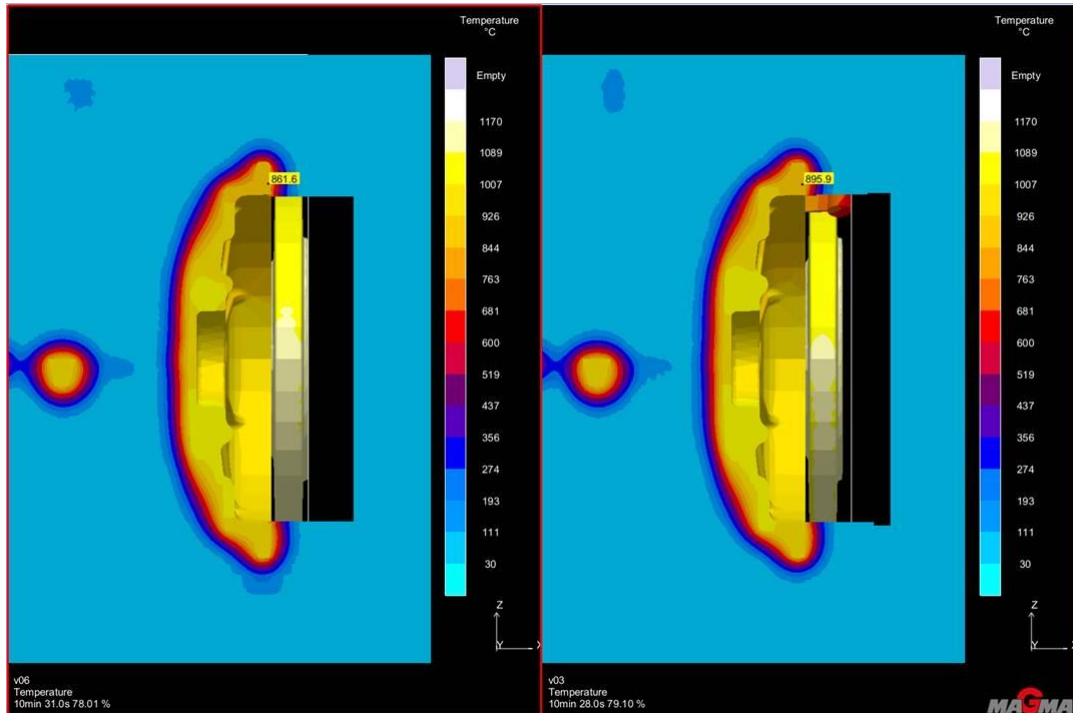
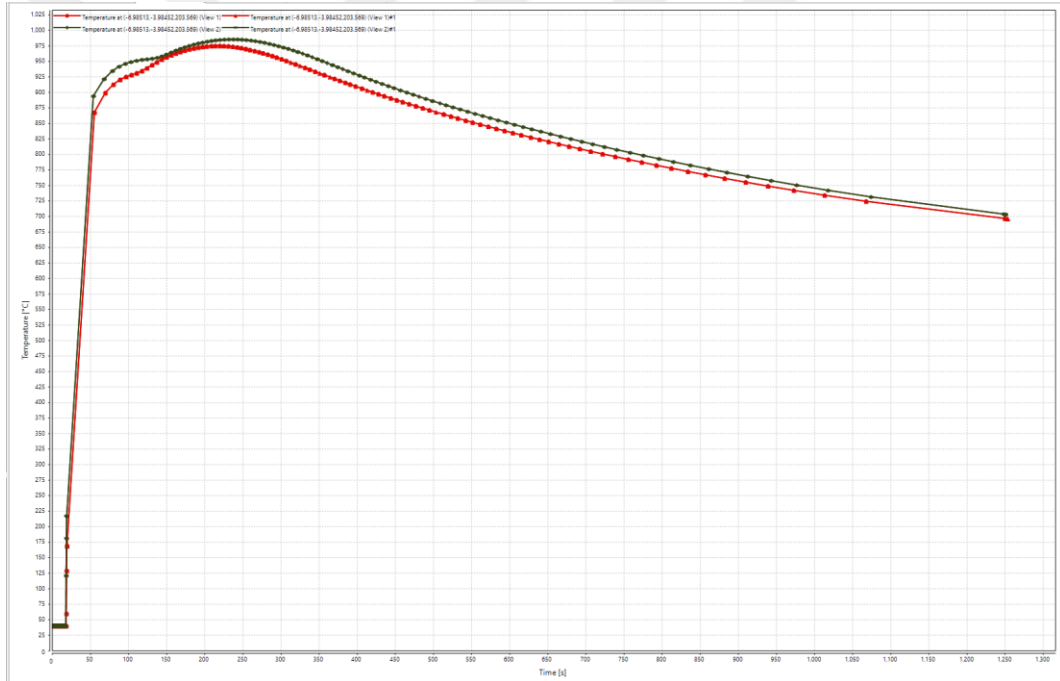
Şekil 3.17. Şiş bağlantılı ve bağlantısız kalıp dolum simülasyonu sonucu inceleme

Şekil 3.18. Şiş bağlantılı ve bağlantısız kalıp dolum simülasyonu sonucu

Şekil 3.19. Şiş bağlantılı(895°C) ve bağlantısız(861°C) kalıp sıcaklıkları

Şekil 3.20. Şiş bağlantılı(895°C) ve bağlantısız(861°C) kalıp sıcaklıklarının dolum ve katılaşma süreçleri boyunca değişimi

metalin ısıttığı havanın kalıp içerisine transferine neden olmaktadır. Bu bağlantı iptal edilerek simülasyon tekrarlanmış ve kalıptaki sıcaklık değişimi incelenmiştir.
