**NARMANLI HAN'IN YENİDEN İŞLEVLENDİRİLMESİ  
ÜZERİNE BİR İNCELEME**

**YÜKSEK LİSANS TEZİ**

**Hazırlayan  
Edanur İŞLER**

**İSTANBUL  
OCAK 2024**

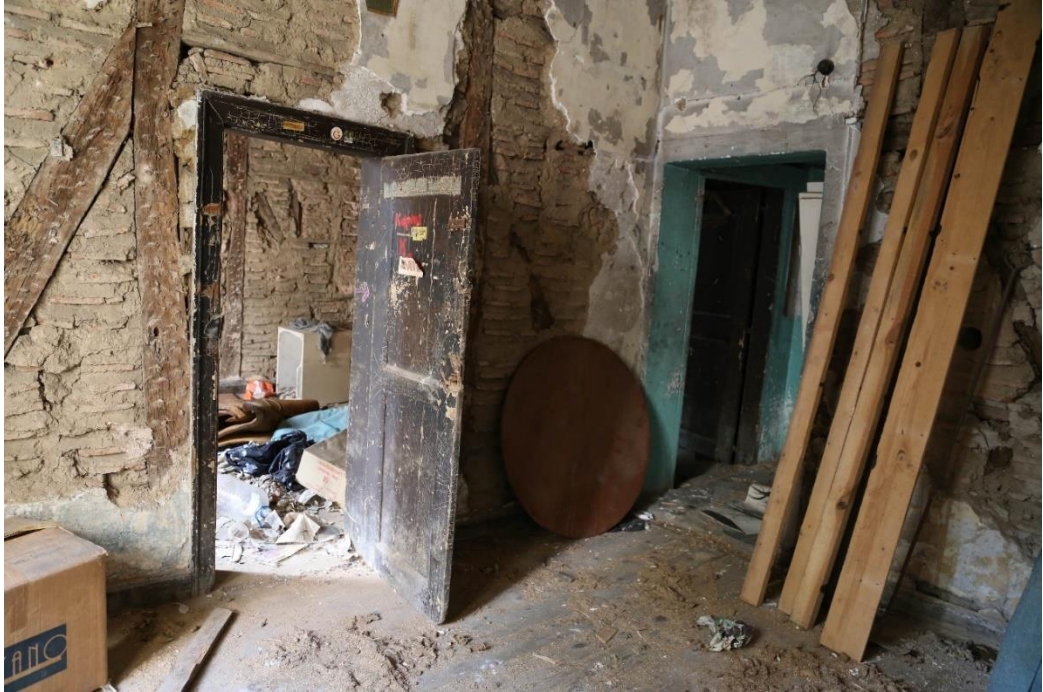
**Şekil 2. 52** Restorasyon Öncesi Ahmet Hamdi Tanpınar'ın Kaldığı Oda

Restorasyona girmeden önce yapı fazla hasar almış durumda olduğu için restorasyonda bazı malzeme ve yapılar kurtarılamadı. Kapıların renovasyon sonrası aynısı olması gerekirken yapının orijinal kapı model ve desenlerini ayırt etmekte de zorlanılmıştır. Cephedeki süsleme detaylarından bazıları da hasar almıştır.

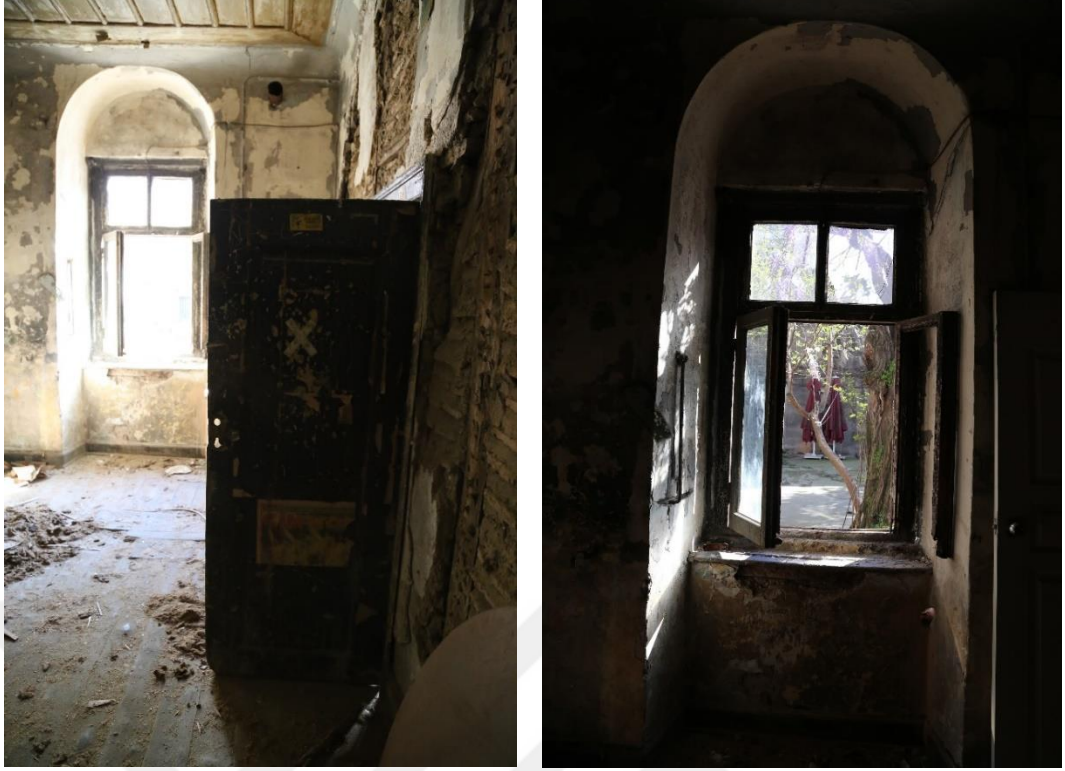
**Şekil 2. 55** Restorasyon Öncesi Yıkılmış Halde Olan Bir Oda

Restorasyondan önce yapı uzun yıllar boş bırakılmış sadece ön cephesinde denilen istiklal caddesine bakan tarafıyla ilgilenilmiş fakat arka tarafta kalan alanlar bakımsız kalmıştı. Bu yüzden yapıda ön cepheden daha çok arka tarafta hasar oluşmuş ve tarihi hakkında kayıp yaşanmıştır.

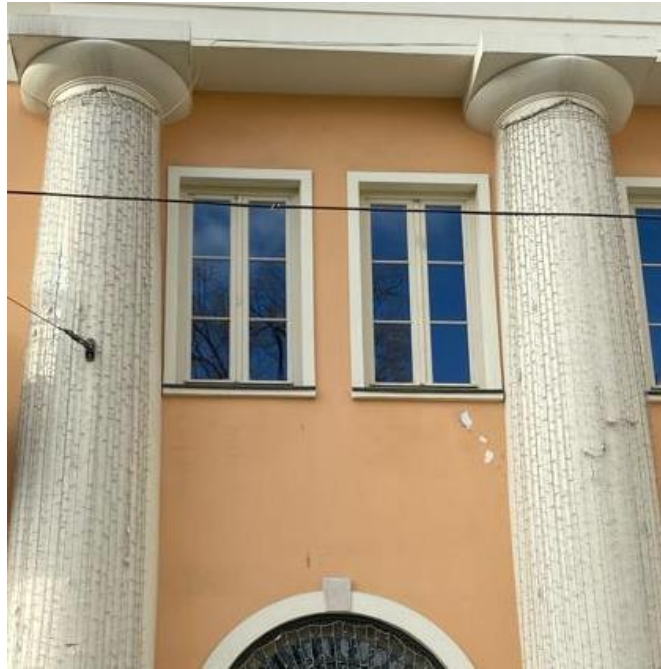
**Şekil 2. 59 Cephede Bulunan Dekor Sütunlar**

Cephenin bütününde kullanılan boya ise restorasyon öncesi halindeki çok farklı bir renk kullanılmıştır. Cephenin bazı bölümlerinde yatayda sıva çatlakları oluşmuştur. Bazı yerlerde ise boyanın kalkması gözlemlenmektedir. Bu da cephede bir takım değişiklikler yapılırken cephe boyasına zarar verildiğini göstermektedir.(örneğin yılbaşında resimdeki gibi süslemeler yapılırken). Yeniden işlevlendirmedeki problemlerden biride budur. Mevcut yapı üzerine yapılan uygulama bile korunamayarak yapının zarar görmesi durumu mevcuttur.

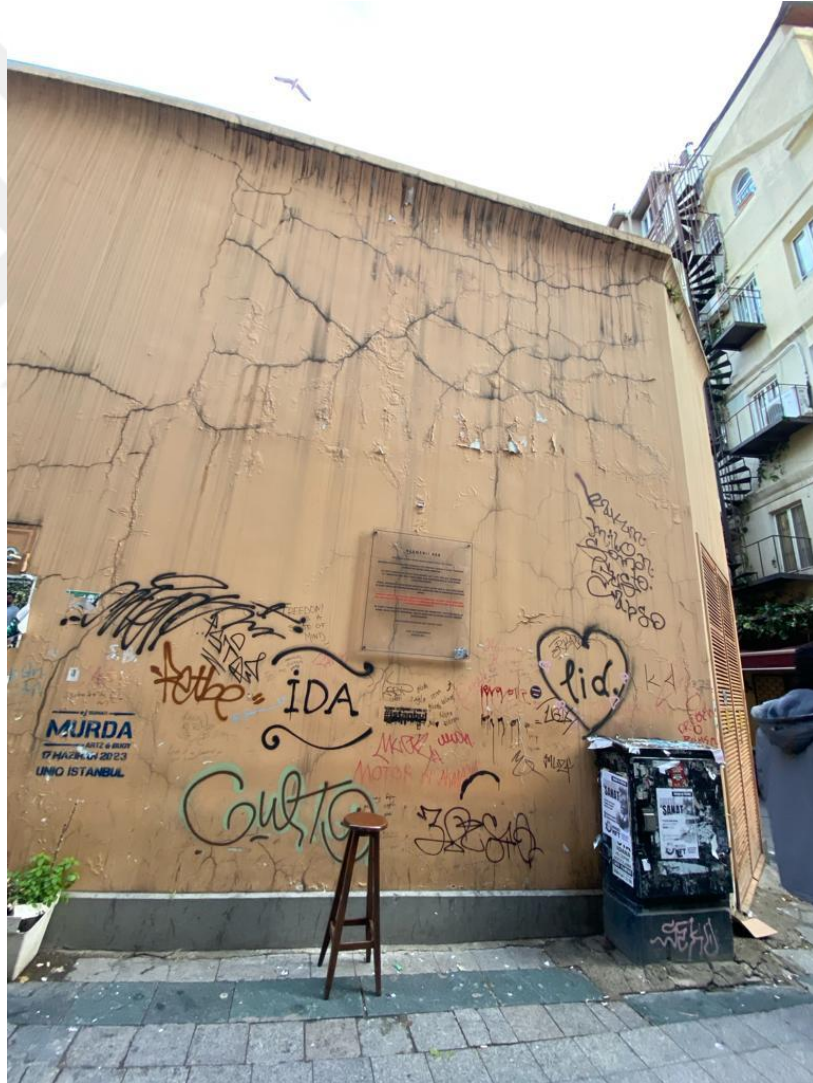
**Şekil 2. 60 Narmanlı Han Arka Cephe Duvarı**

Binanın arka cephesinde bulunan çatı ve duvar birleşimleri olan alanda harpuşta kullanılmış duvarın yağmur vs gibi etkenlerden kötü etkilenmesi engellenmeye çalışılmıştır. Fakat uygulamadan beklenen verim alınamamış resim5'te görüldüğü gibi duvar yine yağmur suyunu almış hatta duvar ve çatı birleşim yerlerinde çatlaklar oluşmaya başlamıştır.

Yapının 2017 de restorasyonun bitmesi üzerinden geçen 6 yıllık süreç düşünüldüğünde bina cephesi beklenenden ve öngörülenden fazla yıpranmıştır. Bunun en önemli sebeplerinden biri tarihi yapının yeniden işlevlendirilip tekrar aktif yoğun bir mekan olarak kullanılmasıdır. mekanın kullanımı restorasyon sonrasındaki halini bile koruyamamasına neden olmuştur.

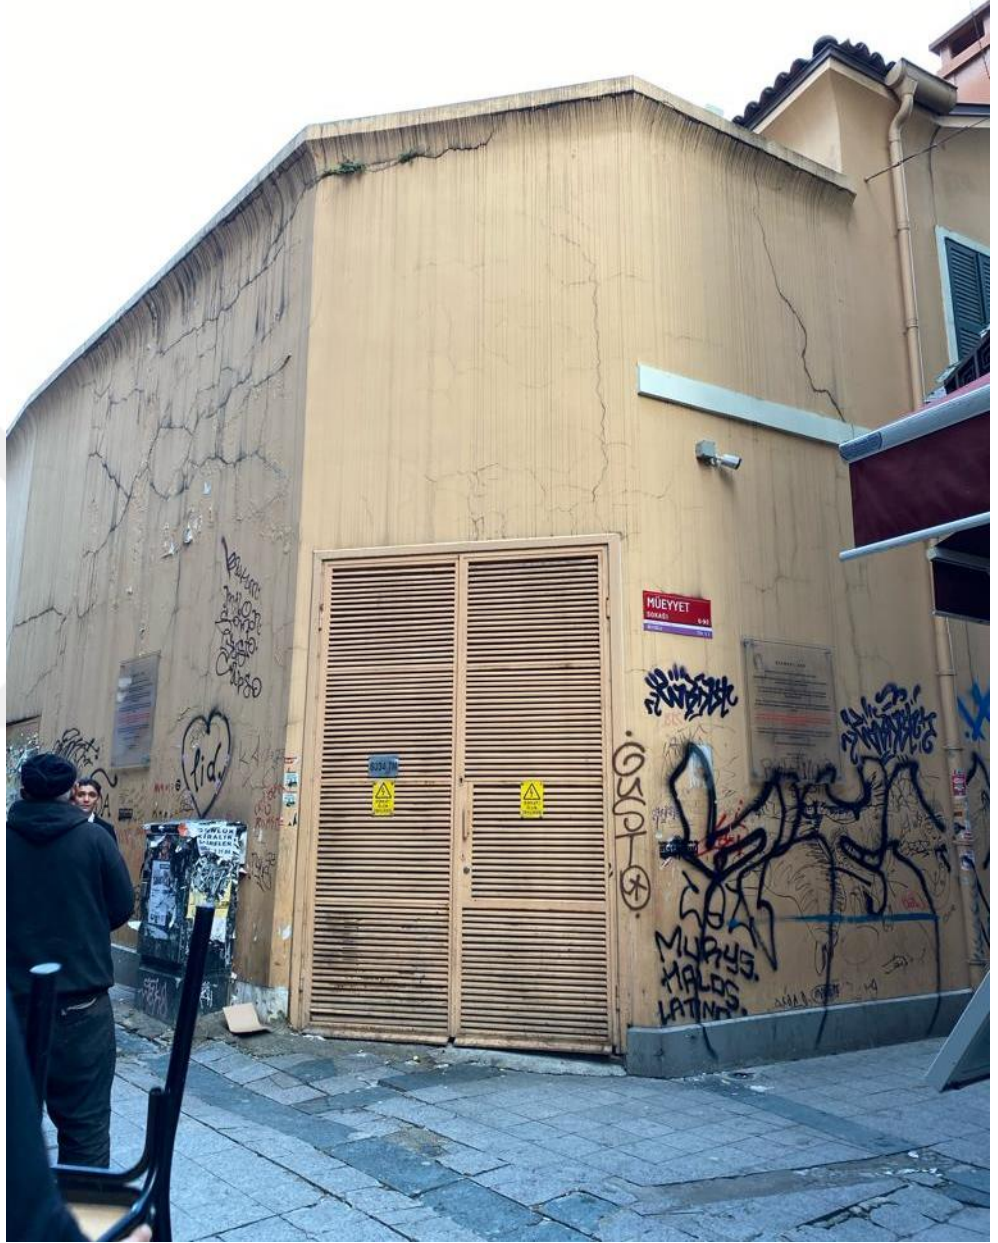
Şekil 2. 61 Narmanlı Han Restorasyon Sonrası Arka Cephe

Cephede çok fazla cepheye zarar verecek boya, karalama, afiş, reklam asılması vb. gibi müdahalelerde bulunulmuştur. Bina cephesi oldukça hırpalanmış tarihi dokusundan vazgeçtiğimiz Narmanlı han artık yenilenmiş halinden de vazgeçilmiş duruma gelmiştir.

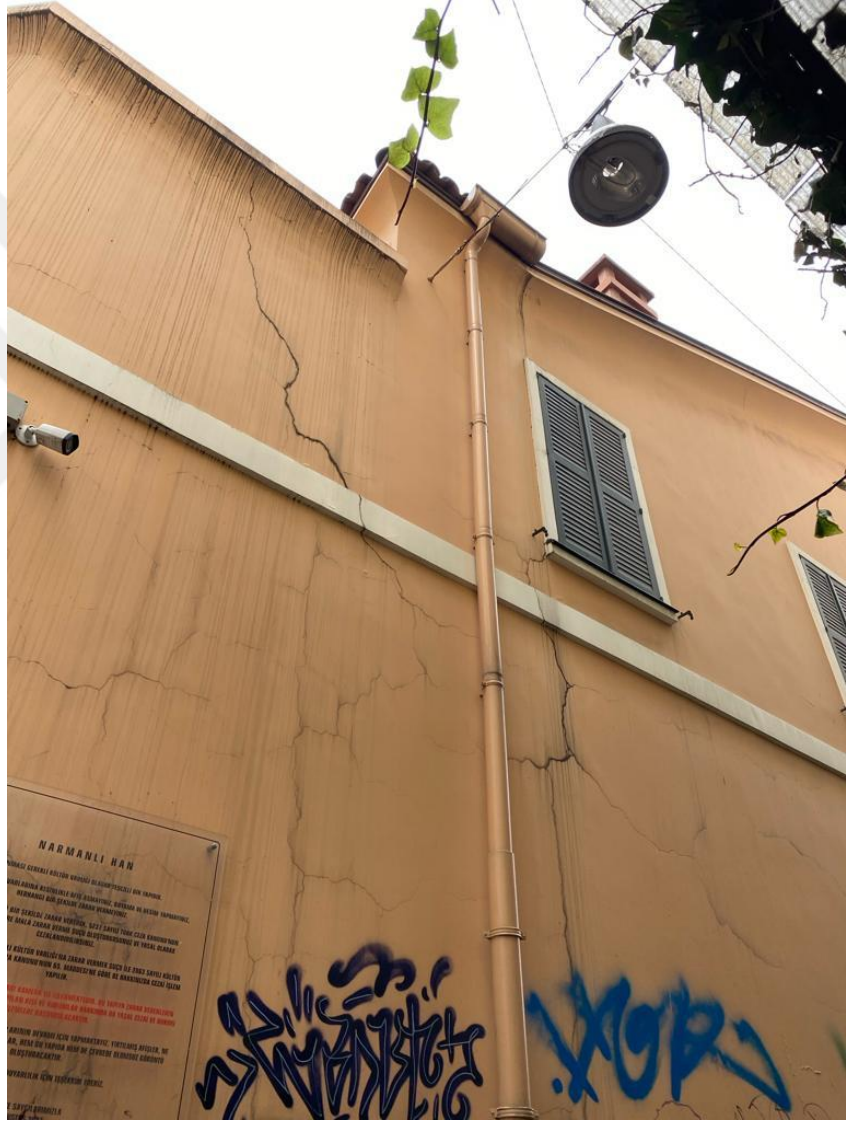
Şekil 2. 62 Narmanlı Han Restorasyon Sonrası Yan Cephesi

Yapıyı sudan korumak için çatı eğimi arka tarafa daha çok verilerek eğimin olduğu arka cepheden yağmur inişleri verilmiştir. Ön cephede bu görüntü engellenmiştir. Arka cephesine nazaran daha temiz görüntüye sahip olan ön cephede yağmur inişi kullanılmamıştır. Çatıdaki çıkmalarla cephedeki su uzaklaştırılmaya cepheye değmeden yola atılmasına olanak sağlanmıştır. Çatılarda ise çatı dereleri oluşturulmuş fakat çatı uçlarında çekme dere kullanılmamıştır.

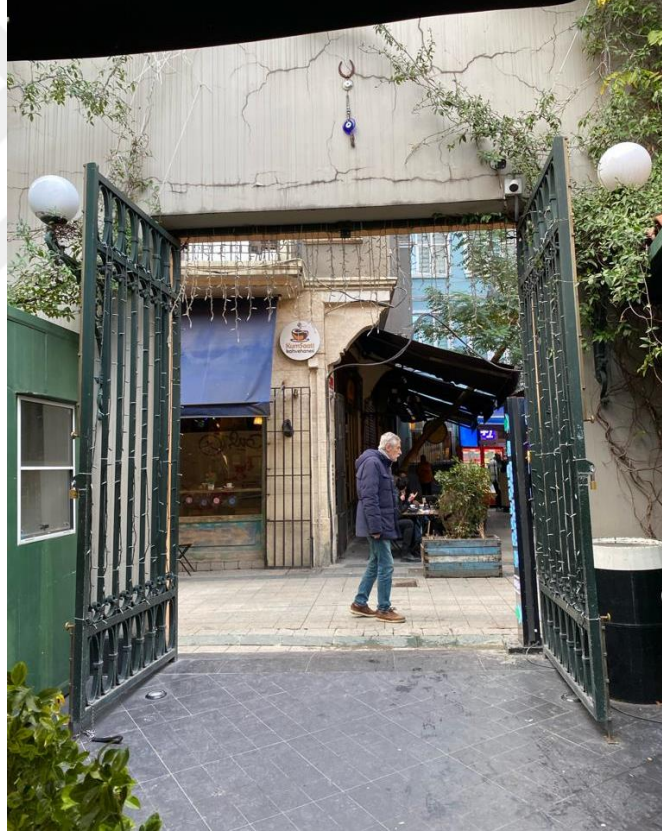
**Şekil 2. 70 Narmanlı Han Arka Çıkış Kapısı**

Yapının arka çıkış kapısı orijinal yerinde korunmuştur. Ön ana giriş kapısının ferforje modeliyle aynı olacak şekilde bir kapı kullanılmıştır. Kapı daha çok yapıya ayak uydurmayan oval formda olmadan kare şeklindeki bir kapıdır. Arka cephesinden ve kapının bulunduğu iç cepheye de bakıldığında o cephede çok fazla sıva çatlağı bulunduğu görülmektedir. Yapının boyalarının da çok fazla soyulmuş olması yapıyı bakımsız bir görüntüye sokmaktadır. Yapının arka cephesinde kalan kapının bulunduğu ve yan cephesinin baktığı müeyyet sokağına bakan bölümü tamamen karama ile boyanmış olup mevcut boya üzerine de bir çok afiş ve reklam yapıştırılmıştır. Yapının korunması gerekli kültür varlığı olarak tescilli bir yapı olmasına rağmen bu kadar zarar verilerek yapının yok olmasına göz yumulması da sıra dışıdır. 2017 yılında tamamlanan restorasyonu sonrasında bu yana geçen süre zarfında yapıya verilen zarar yapının görüntüsünü kirletmektedir.
