**SİVAS DİVRİĞİ TARİHİ KÜLTÜR (ÇARŞI)
CAMİSİNE YÖNELİK KORUMA KARARLARININ
İNCELENMESİ VE RESTORASYON ÖNERİSİ
GELİŞTİRİLMESİ**

Sedanur ÇETİN

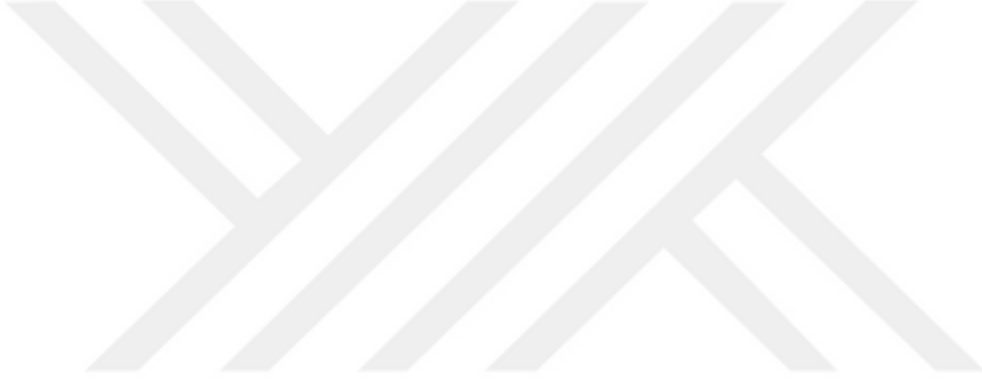
Tablo 1: Kùltür Camiye Ait Yapı Ve Eleman Malzeme Listesi	89
Tablo 2: Kùltür Cami'nin Yakın Çevresinde Bulunan Tescilli Camiler ile Karşılaştırma Tablosu	126
Tablo 3: Kùltür Cami ve Yakın Çevresinde Bulunan Tescilli Camilerin Karşılaştırma Tablosu	128

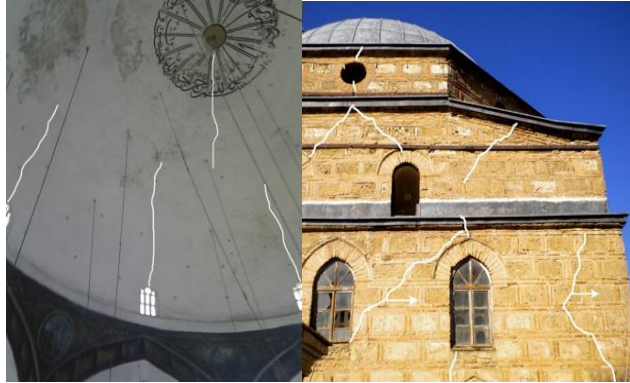
Şekil 6: *Mirahor İlyas Bey Camide Tespit Edilen Kubbe ve Duvar Çatlakları, (Mustafaraj ve Yardım 2013)*

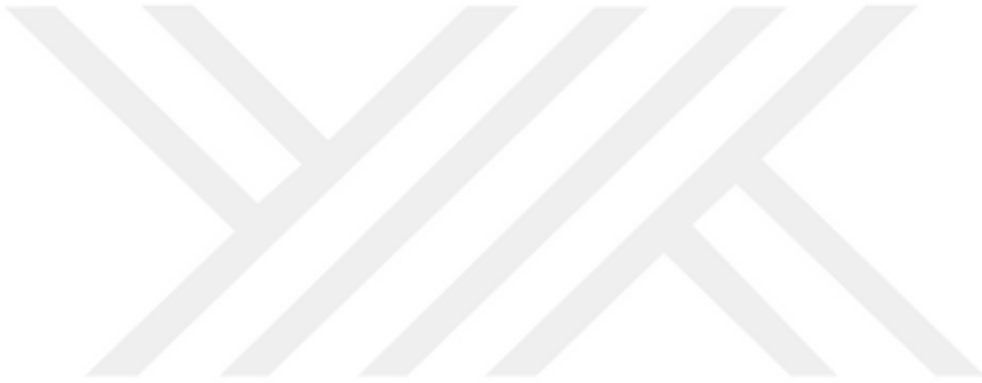
Sonuç bölümünde, ortaya çıkan bulgular doğrultusunda koruma-kullanma dengesi içinde sürdürülebilir olma yaklaşımı ile kültür varlığının restorasyonunun yapılarak korunması, merkezi konumda olan caminin bölge cemaatine hizmet etmesinin devamlılığının sağlanabilmesi ve niteliksiz eklentilerden arındırılarak İslam mimarisi için barındırdığı anlam ve önemi göz önünde bulundurularak müdahale kararları önerilmiştir.

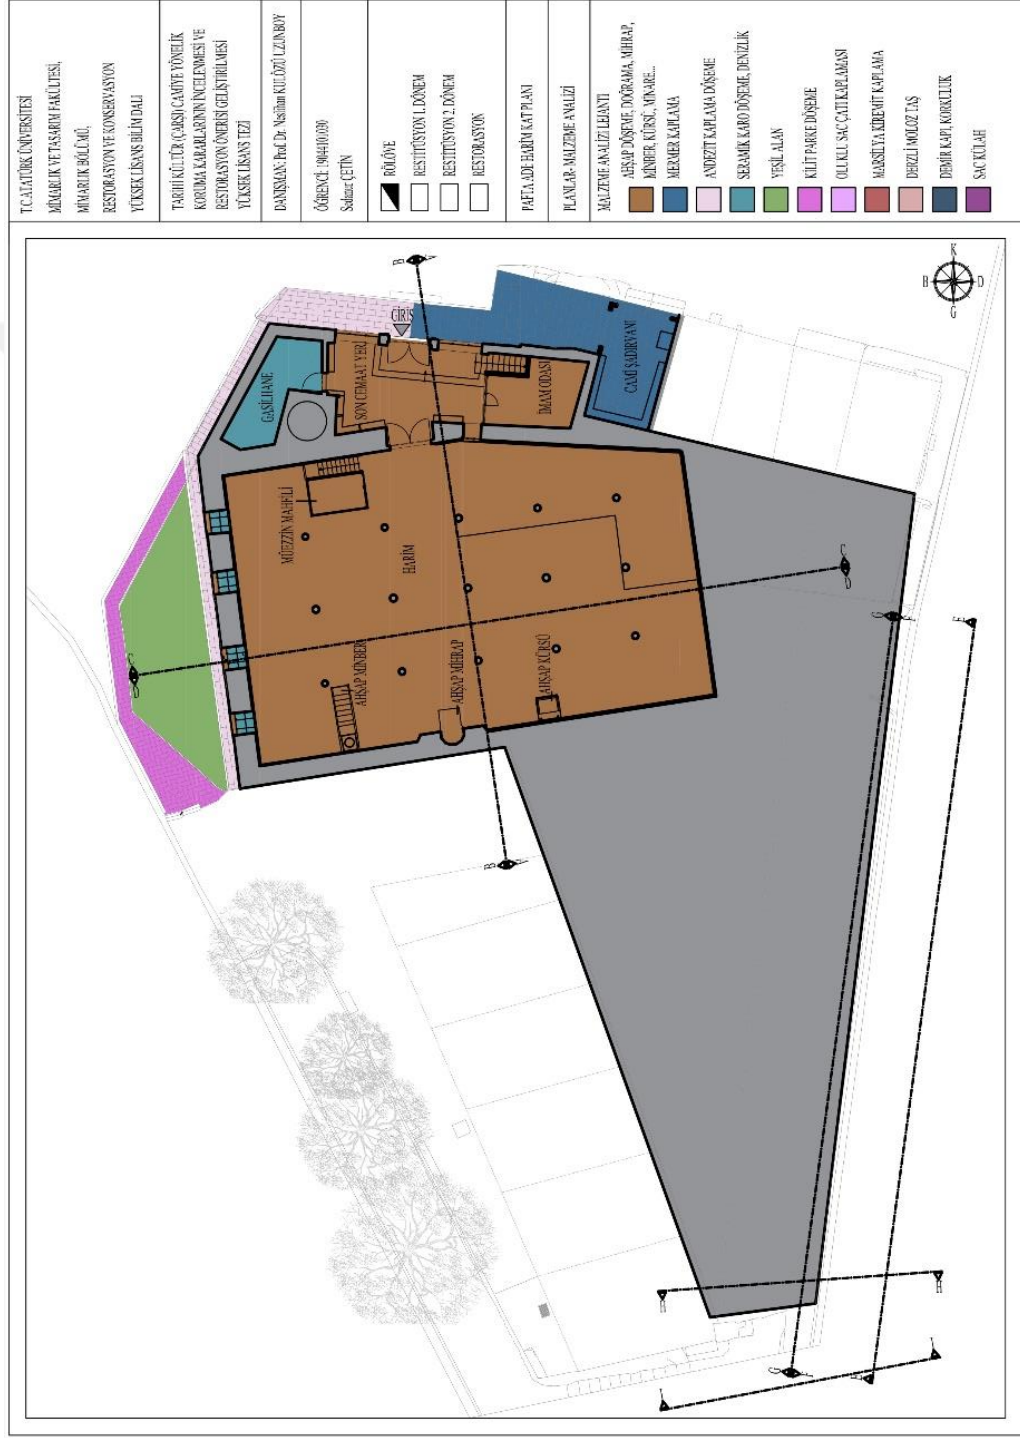
Şekil 112: Kültür Cami Harim Kat Malzeme Analizi

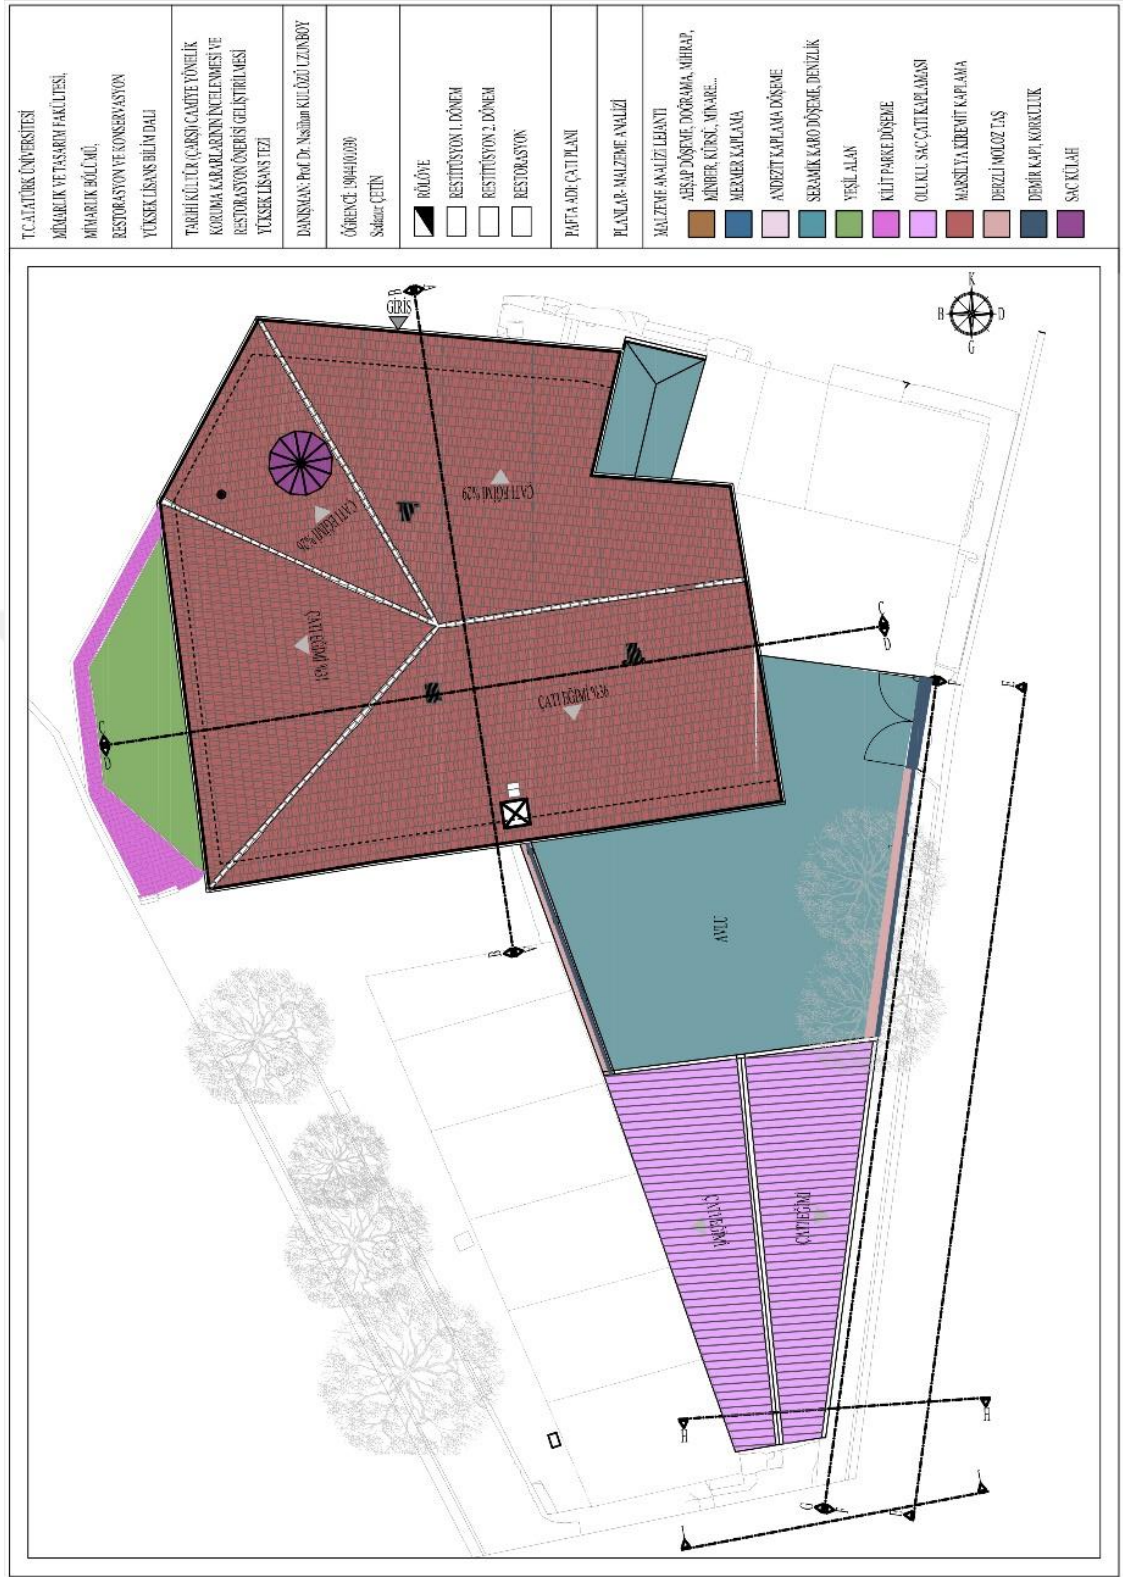
Şekil 114: Kültür Camii Çatı ve Avlu Planı Malzeme Analizi

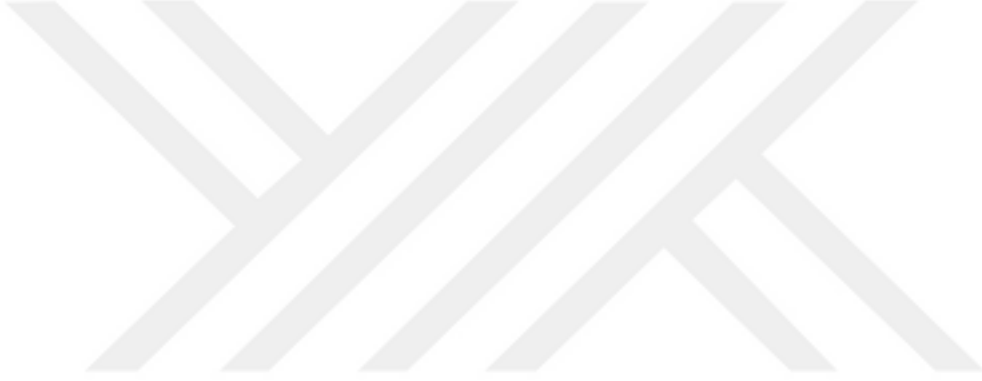
Yığma Duvarda Çimento Esaslı Sıva+Boya Uygulaması

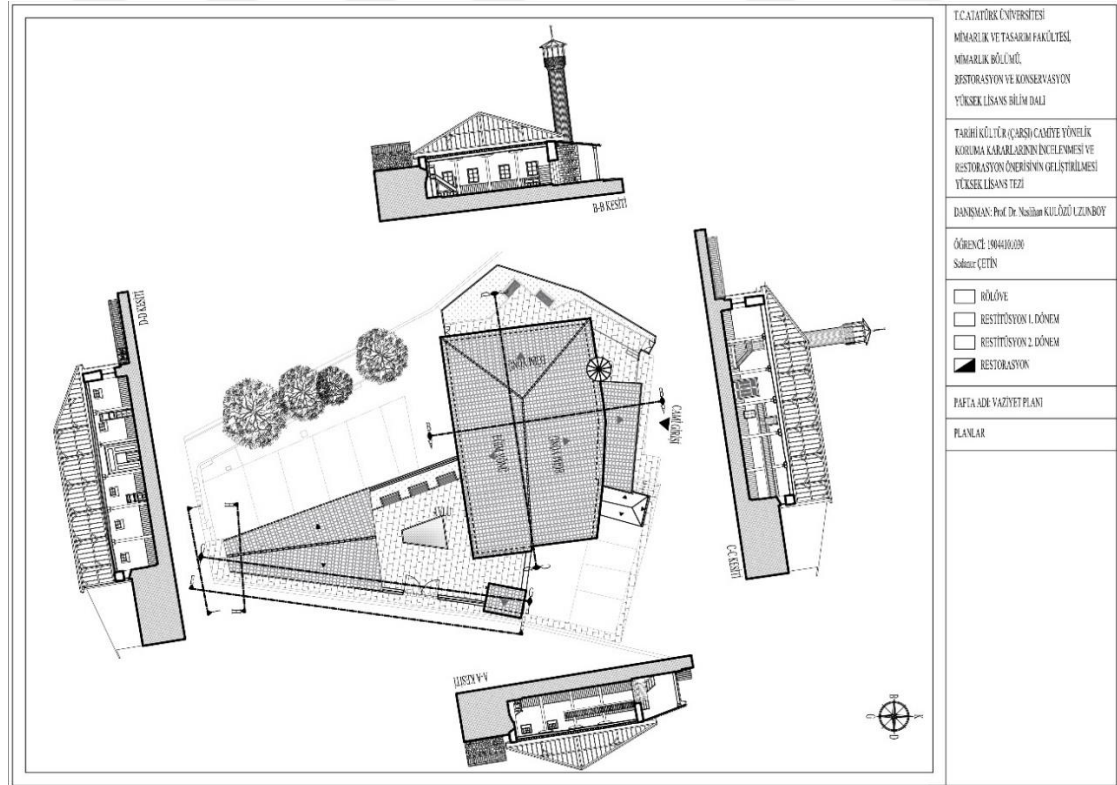
Şekil 143: Kültür Cami Restorasyon Projesi Vaziyet Planı
