**DOKUZ EYLÜL ÜNİVERSİTESİ**  
**FEN BİLİMLERİ ENSTİTÜSÜ**

**GELENEKSEL KIRSAL MİMARİYİ**  
**BİÇİMLENDİREN ETKENLERİN VE KORUMA**  
**SORUNLARININ TİRE KIRSALI ÜZERİNDEN**  
**KARŞILAŞTIRMALI OLARAK İRDELENMESİ:**  
**PEŞREFLİ VE EĞRİDERE KÖYLERİ**

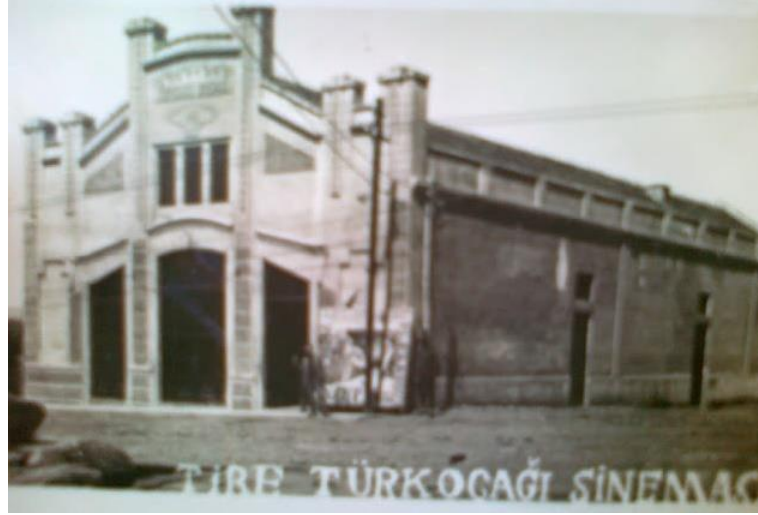
Şekil 3.11 Cumhuriyet döneminde inşa edilen Tire Şehir Sineması (Fidanoğlu ve Doğan, 2012)

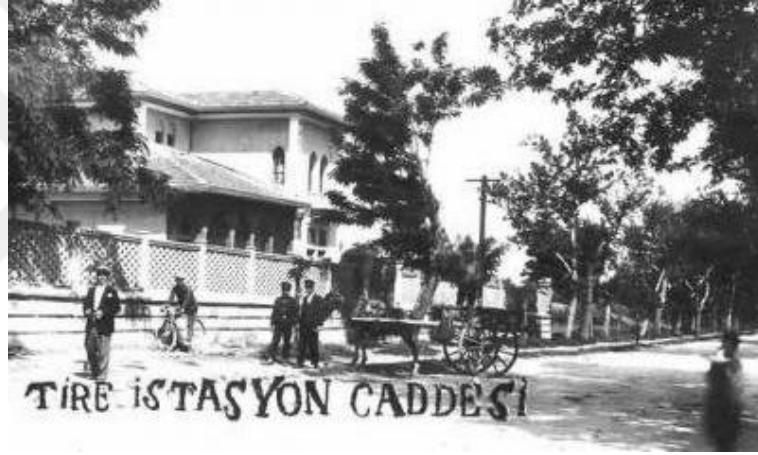
Şekil 3.12 Tire İstasyon Caddesi'nin eski görüntüsü (Tire Gençlik Merkezi, b.t)

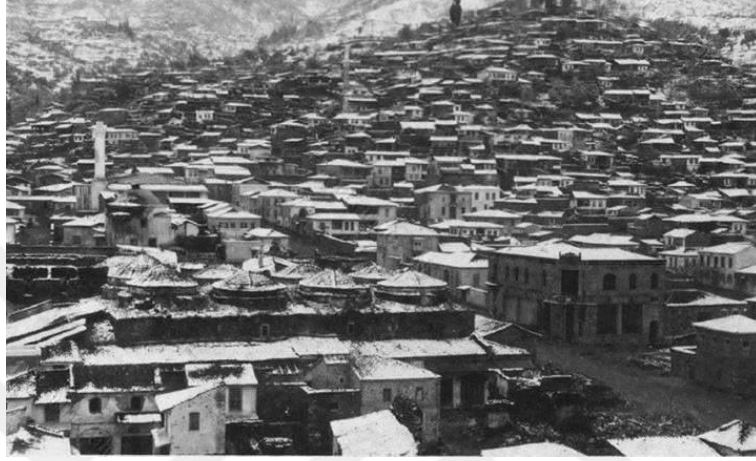
Şekil 3.15 Tire'nin kentsel yerleşim dokusu (Eski Türkiye Fotoğrafları Arşivi, b.t)

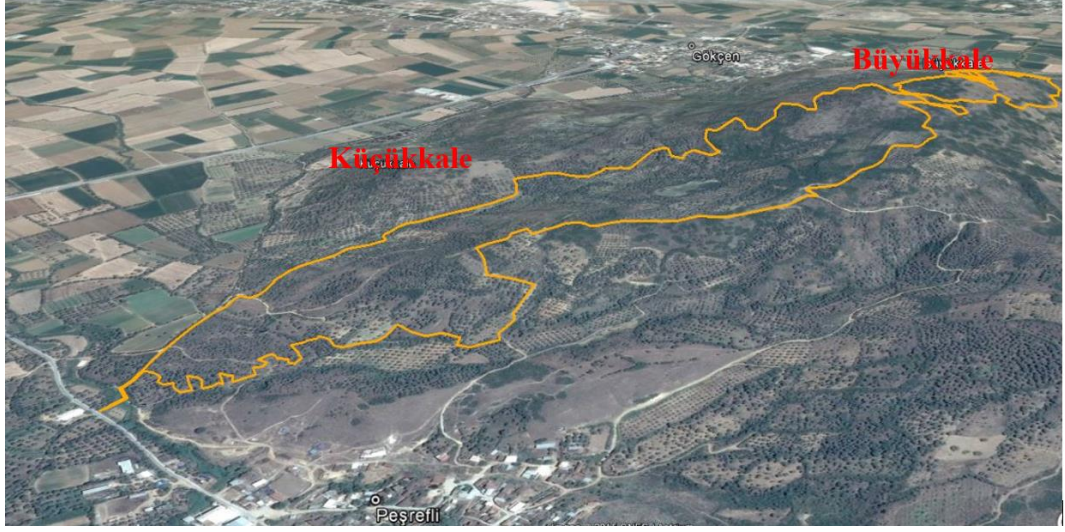
Şekil 4.4 Peşrefli köyü Küçükkale ve Büyükkale'nin konumları (Fidanoğlu, 2015)

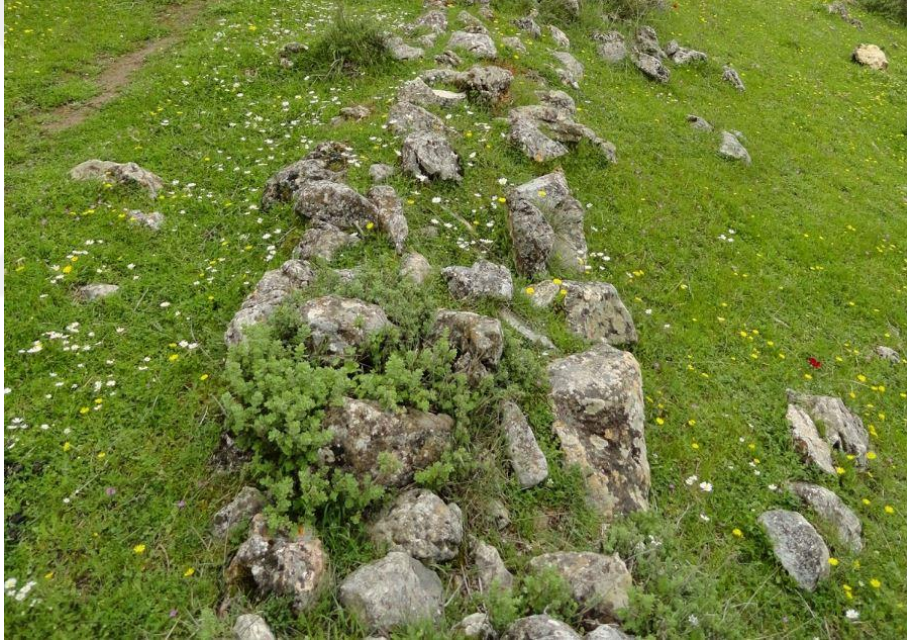
Şekil 4.5 Peşrefli Büyükkale sur duvarı kalıntıları (Fidanoğlu, 2015)

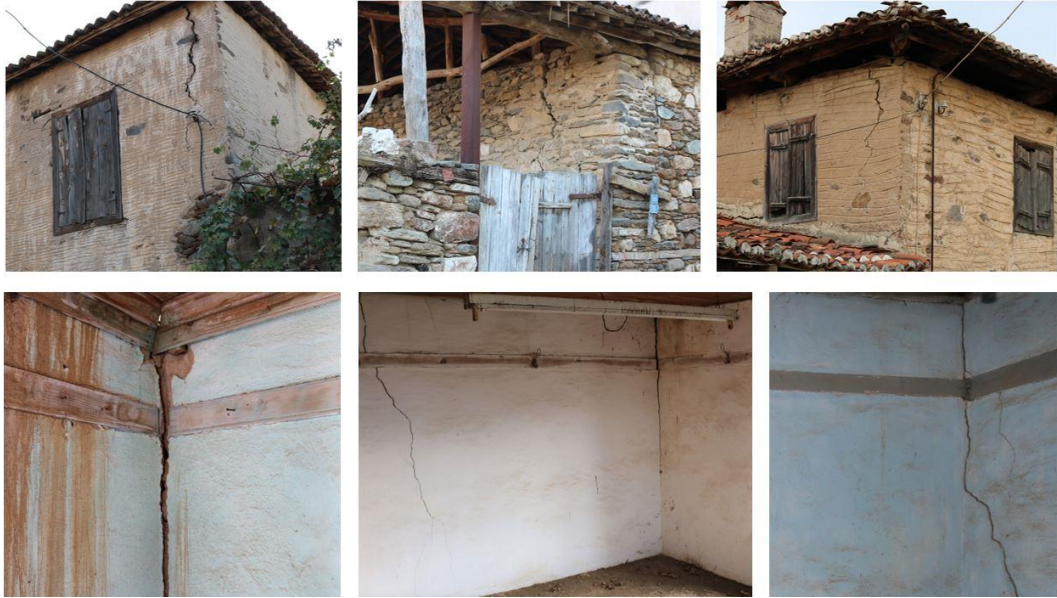
Şekil 4.82 Peşrefli köyü geleneksel konutlarında görülen strüktürel çatlak örnekleri (Kişisel arşiv, 2018)

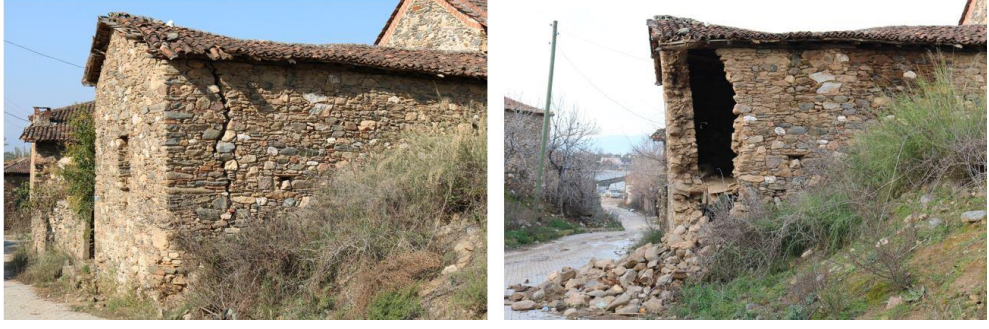
Şekil 4.83 Peşrefli köyü 196 ada 11A parselde bulunan konutun köşesindeki strüktürel çatlaktan yıkılması (Kişisel arşiv, 2018)

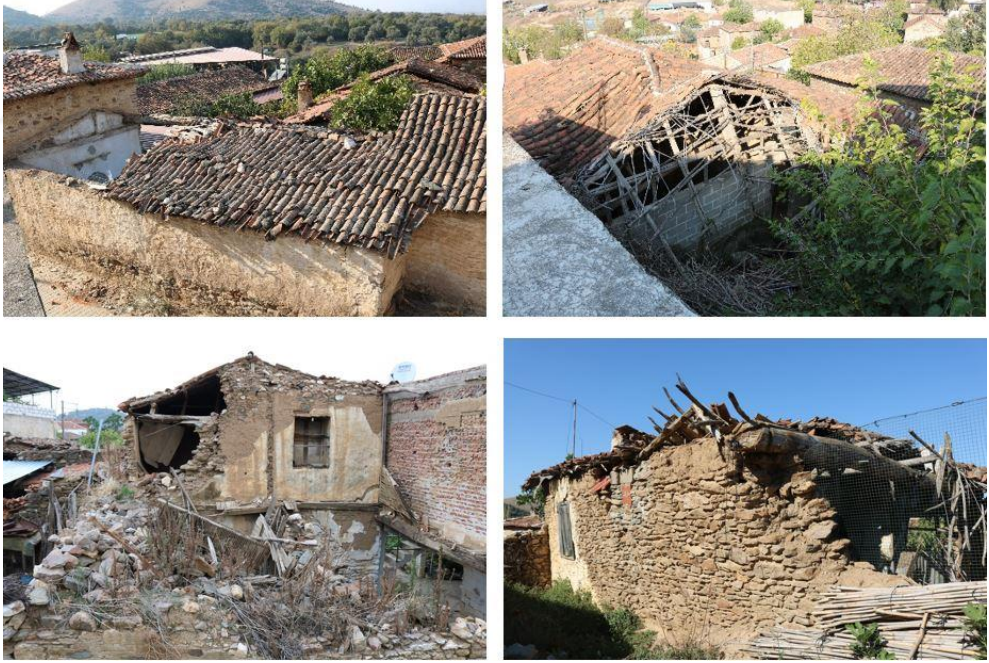
Şekil 4.84 Peşrefli köyünde çatısı yıkılan konut örnekleri (Kişisel arşiv, 2018)

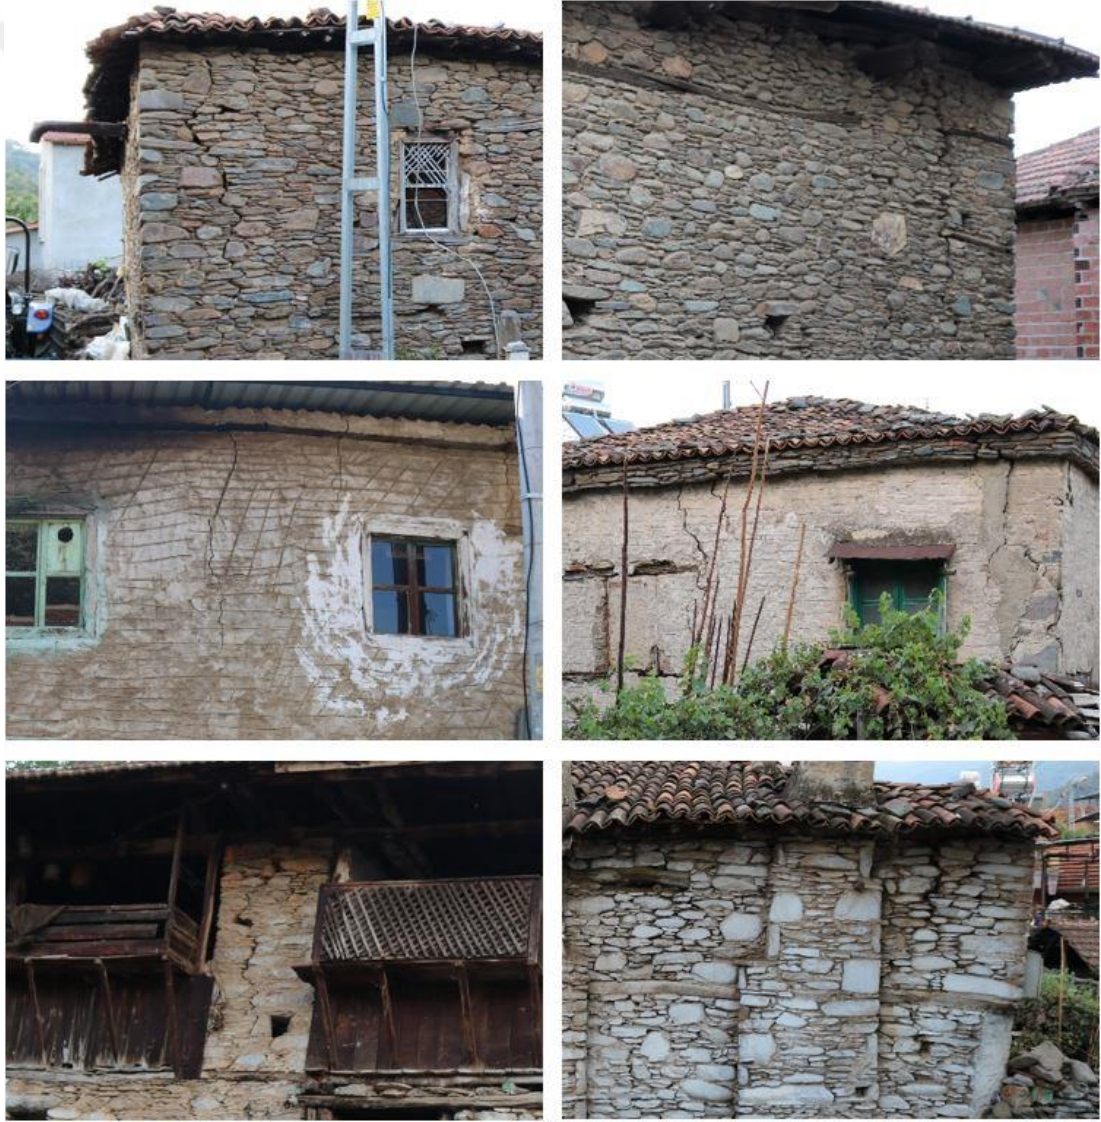
Şekil 5.63 Eğridere köyü geleneksel konutlarında görülen strüktürel çatlak örnekleri (Kişisel arşiv, 2018)

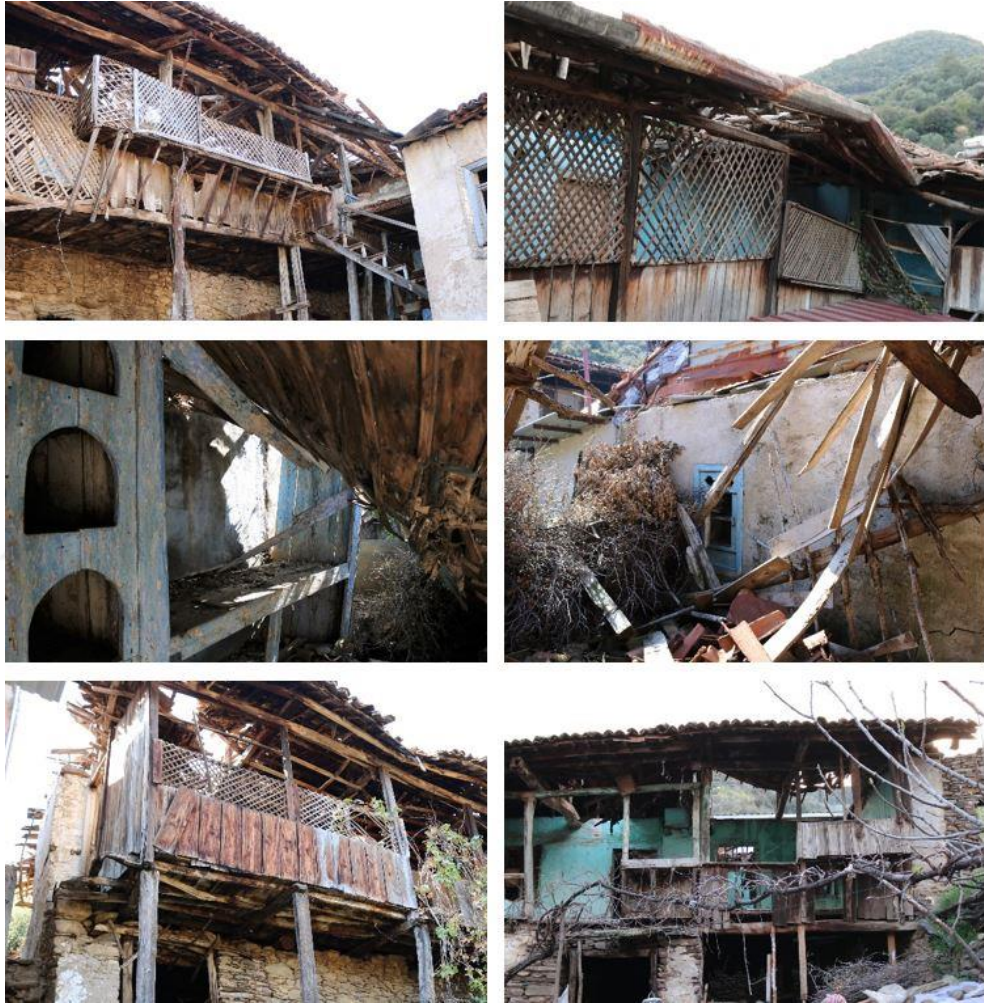
Şekil 5.64 Eğridere köyünde çatısı yıkılan konut örnekleri (Kişisel arşiv, 2019)
