**MAĞAZA CEPHELERİNDE KULLANILAN CEPHE MALZEMELERİNİN DETAY  
ÇÖZÜMLERİNE YÖNELİK ANALİZİ**

**YÜKSEK LİSANS TEZİ  
Heval DEMİRKOL**

**Anabilim Dalı : Mimarlık**

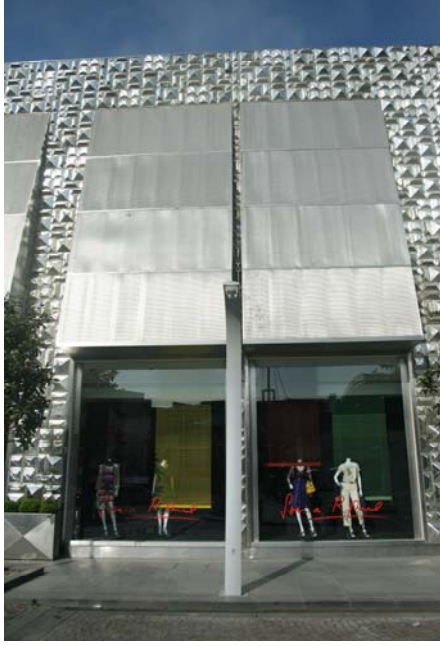
Malzemede deformasyon ve korozyon olmak üzere iki adet hasar gözlenmiştir. Şekil 4.22' de malzemedeki deformasyon, Şekil 4.23' te malzemede oluşan korozyon görülebilir. Paslanmaz çelik örgü malzemede oluşan hasarlar, hasara yol açan nedenler ve hasar değerlendirilmesi Çizelge 4.5' te verilmişti (Bkz. sayfa 35).

**Şekil 4.22 :** Paslanmaz çelik örgü malzemede oluşan deformasyon.

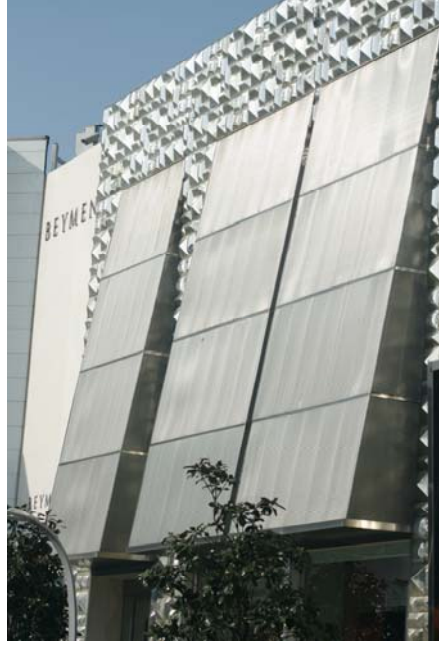
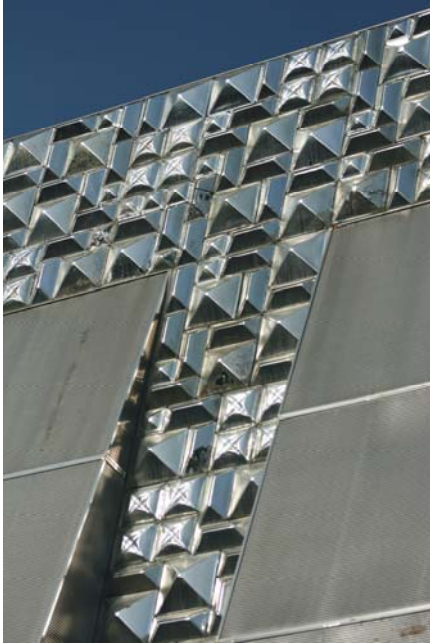
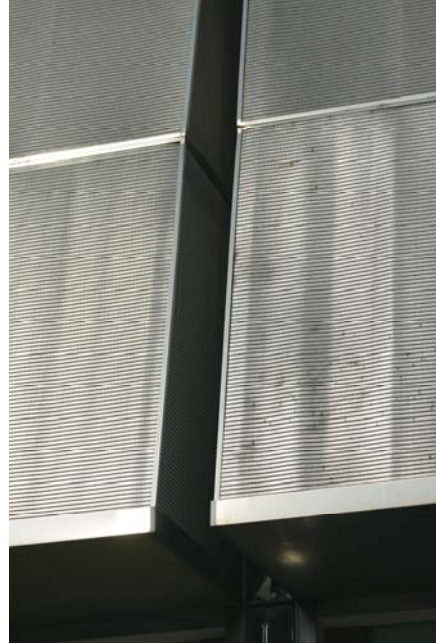
**Şekil 4.23 :** Paslanmaz çelik örgü, bitiş lama ve köşebentlerinde oluşan korozyon.

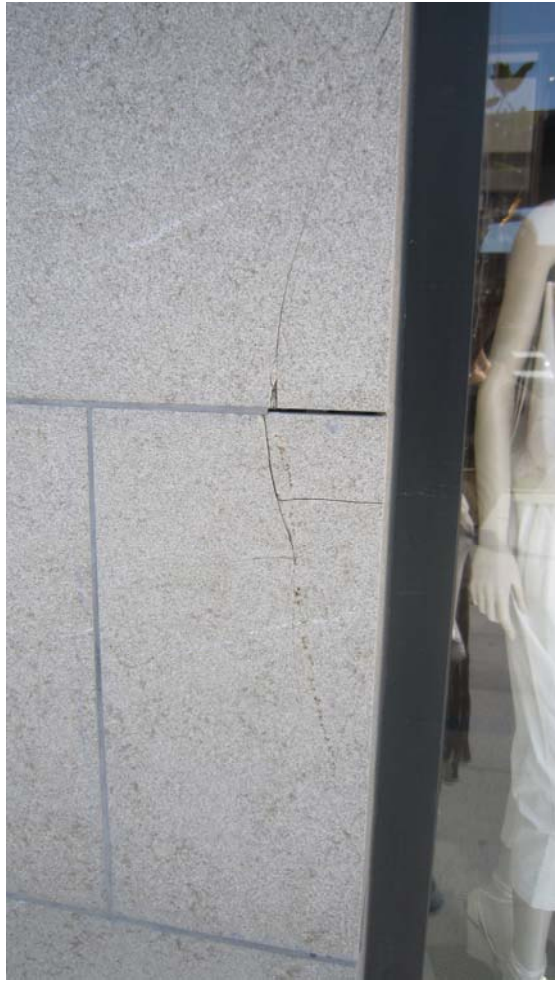
Seramik ve su kontrastının ısı değişimleri karşısında genleşme katsayısı farklılığı, su karşısındaki şişme ve büzülme değer farklılıkları, seramiklerin silikon macun ile yapıştırılmış olması; seramik malzemenin, çatlayıp kırılması ve cepheden düşmesi olarak karşımıza çıkmaktadır. Şekil 4.27' de seramiklerde oluşan çatlama görülmektedir. Demir konstruksiyonun kaynak sonrası temizlik bakım eksikliği; korozyon kirlenme, seramik yüzeyin düzenli temizliğinin yapılmaması; doğal kirlenme, ultraviyole ışınlar (mor ötesi ışınlar); vitrin ürünlerinde solma olarak karşımıza çıkmaktadır.

**Şekil 4.27** : Seramikte oluşan çatlamlar.

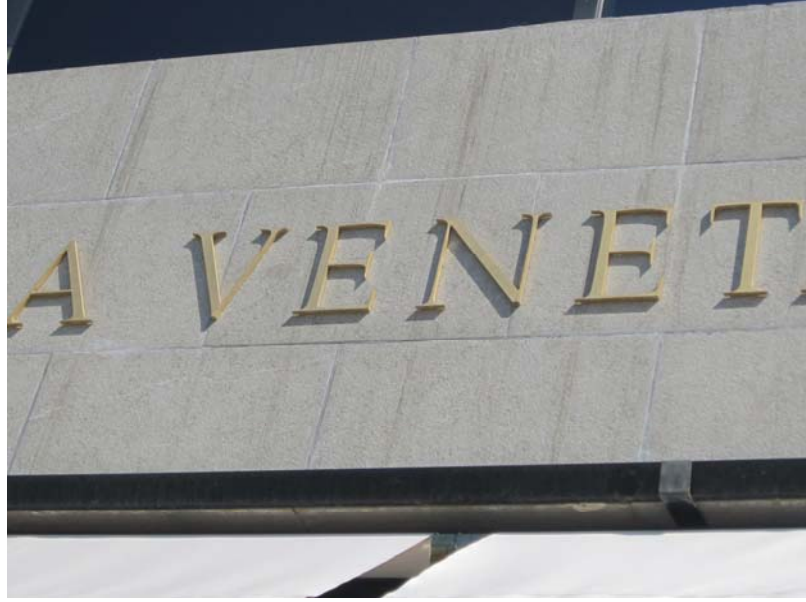
tutuculuđu arttırmaktadır. Vitrin dođramasının cephe ile birleşim noktalarında oluşturulan yatay seramik yüzeylerde biriken kir, yağmurun da etkisi ile cephe yüzeyinden akmakta ve yüzeyde kirli su izlerine neden olmaktadır. Şekil 4.29' da kirlenmiş cephe yüzeyi görölmektedir.

**Şekil 4.29** : Seramik yüzeyinde oluşan doğal kirlenme.

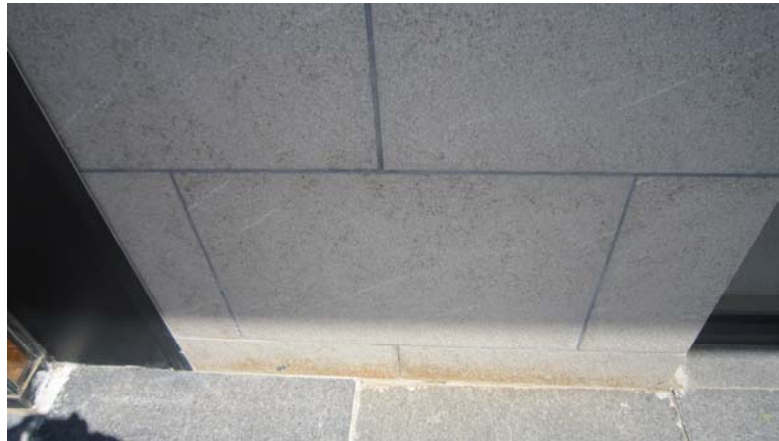
Korozif kirlenme ise; özellikle en alt kotlardaki demir konstrüksiyonun paslanması ile seramik üzerinde pas lekeleri oluşmuştur. Bu durum demirin korozyona uğradığını, sebep olarak da, imalatı yapılan demir konstrüksiyonun kaynak ve kesim işi bittikten ve korozyon önleyici madde sürölmeden önce üstünde biriken tozların, demir tozlarının yeterli temizlenemediğinin ya da korozyon önleyici maddenin düzgün uygulanmadığının göstergesidir. Şekil 4.30' da cephede oluşan korozif kirlenme görölebilir.

**Şekil 4.30** : Seramikte oluşan korozif kirlenme.

paslanma sorununa yönelik bir çözüm getirmek durumunda; demirin zemin kotu ile ilişkisinin kesilmesi ile problem en aza indirgenebilecektir (Bkz. Şekil 4.35).

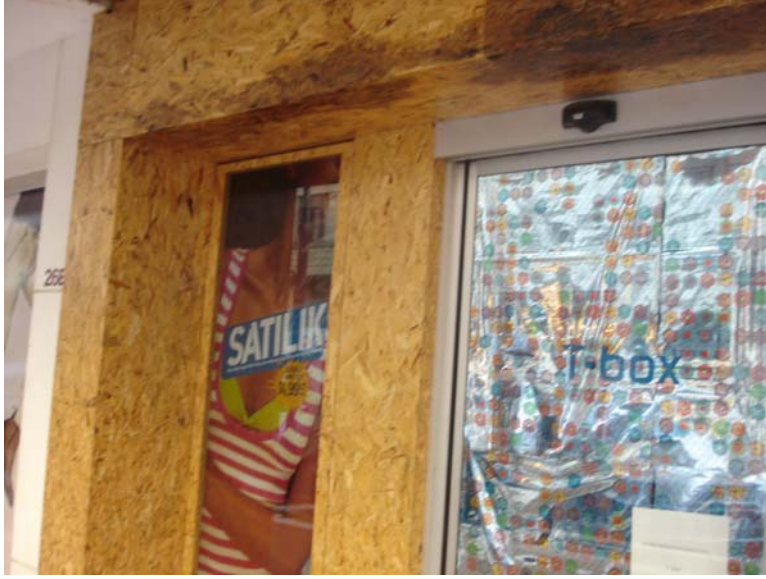
**Şekil 4.43 : OSB kaplamada oluşan hasar**

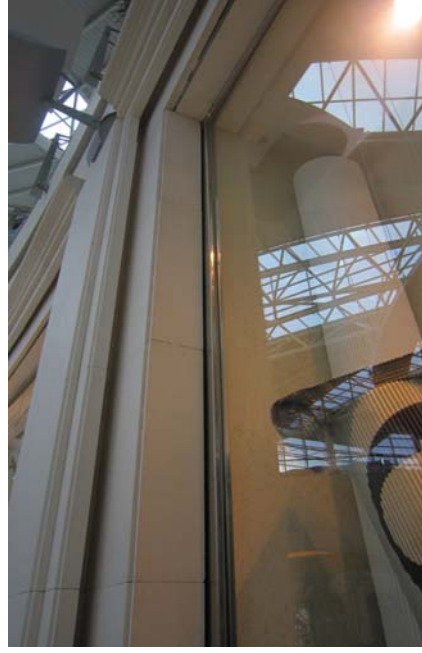
**Şekil 4.48 :** Doğrama ile kolon kaplaması arasındaki düşeyden sapma.

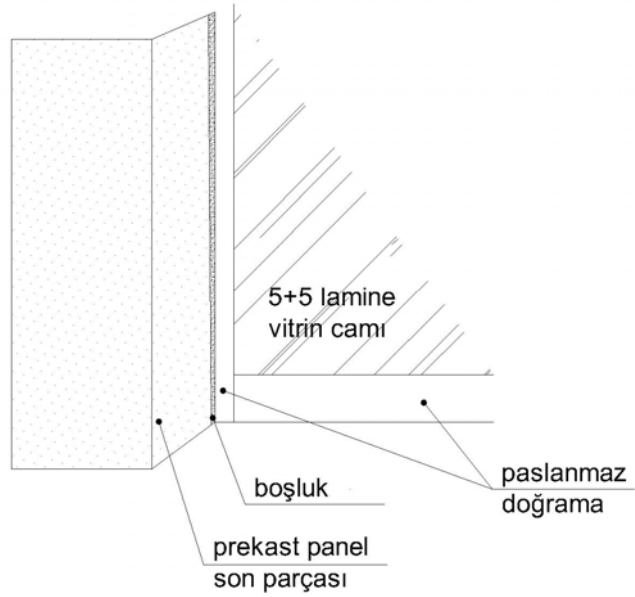
**Şekil 4.49 :** Boyutsal uyumsuzluk ve düşeyden sapma ile oluşan boşluk.

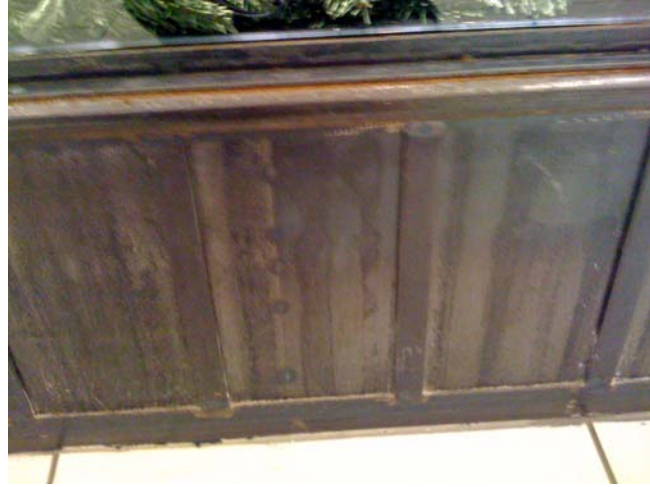
**řekil 4.54 :** Demir dođrama alt bazasında oluřan korozyon.
