**T.C.  
GÜMÜŞHANE ÜNİVERSİTESİ  
FEN BİLİMLERİ ENSTİTÜSÜ**

**GÜMÜŞHANE İLİ TARİHİ KONAKLARI SÜRDÜRÜLEBİLİRLİĞİ  
ÜZERİNE BİR İNCELEME-BAĞLARBAŞI MAHALLESİ RESTORASYON  
ÖRNEĞİ**

**YÜKSEK LİSANS TEZİ**

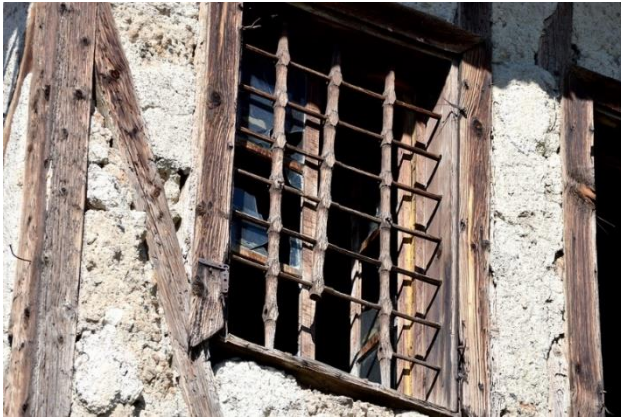
Şekil 1.6. Kafesli pencere (URL-2, 2019)

Sözen'e (2001) göre Safranbolu evinin mekanları insanların günlük yaşamlarındaki ihtiyaçlarına göre düzenlenmiştir. Haremlik ve selamlık ayrımı mahremiyete önem veren ailelerde vardır. Sofa doğrudan sokakla ilişkilendiğinde, mahremiyetin sağlanması amacıyla haremlik odalar sokağa bakıyorsa direkler arasına “muşabak” ismi verilen kafesler yerleştirilmiştir (Şekil 1.6) (Eldem, 1972).

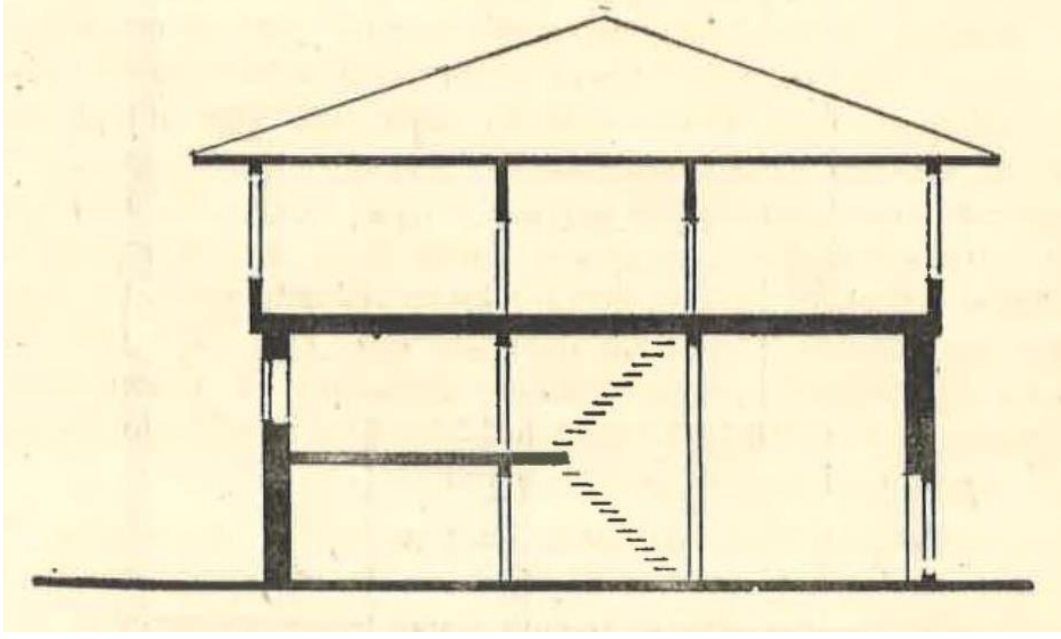
Türk evi cephe özellikleri olarak değerlendirildiğinde genellikle bir katlıdır. Basit ve alçak ev tiplerinde yalnızca bir kat bulunmaktadır. Ancak zaman ile kat adedi artmıştır. Öyle olmakla birlikte asıl kat tectir. Bu asıl kat çok katlı evlerde, mutlaka en üsttedir (Şekil 1.7) (Eldem, 1954).

Şekil 1.7. Kat seviyesini gösteren kesit krokisi (Eldem, 1954)

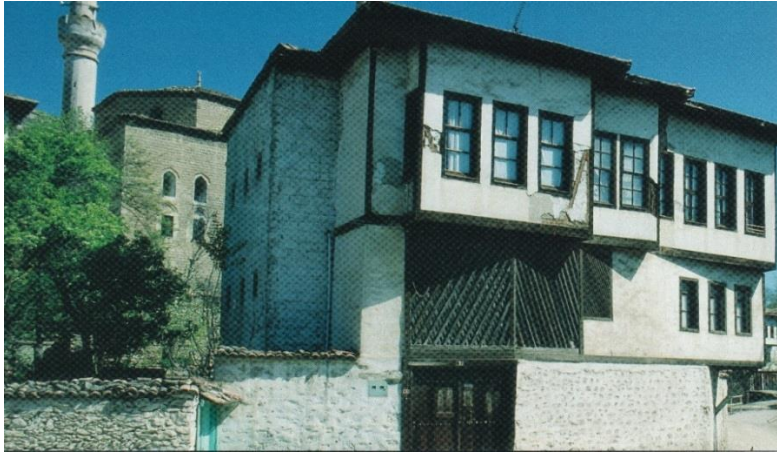
Şekil 1.9. Safranbolu Taştatarlar evi (Sözen, 2001)

Safranbolu mektepçiler şehir evi, ritmik düzendeki payandaları, çıkma yüzeyindeki üsluplaştırılmış bitki ve hayvan desenleriyle ayrıntılardaki özenin göstergesi ve üst katların payandalarla çıkması (Şekil 1.9) (Sözen, 2001).

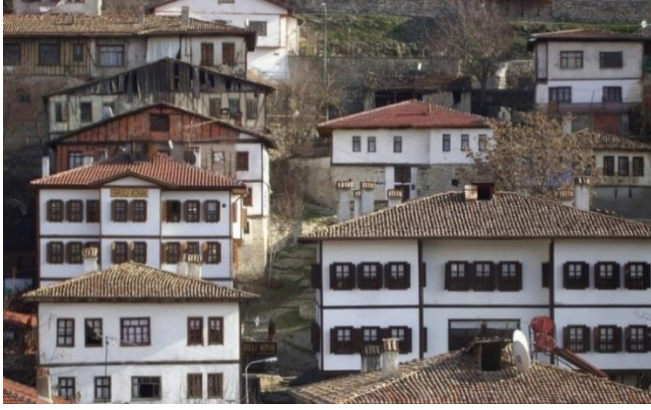
Şekil 1.12. Evlerin dizilim örneği (URL-3, 2019)

Yurdakul'a (2007) göre evlerin tümü kendilerine göre daha merkezi konumda bulunan kamu binası, dini yapı ve tarihi eserlere dönüktür. Evler birbirinin manzarasını kapamaz (Şekil 1.12). Evlerin yakın plan cepheleri sağır, uzak plan cepheleri açık ve birbirlerini takip eder konumdadır. Safranbolu'nun engebesi sokaklarda doğal çizgileri

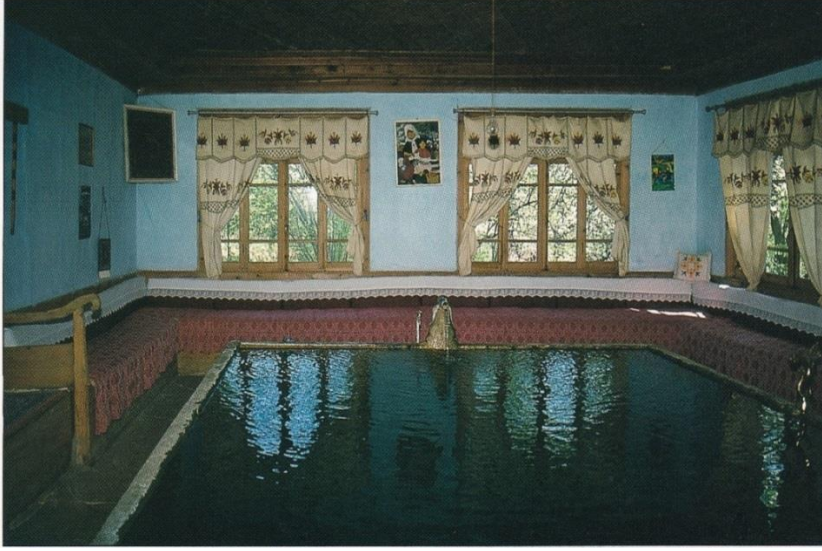
Şekil 1.20. Safranbolu asmazlar şehir evinin sedirlerle çevrili ve tavanı çıtalarla bezeli havuzlu odası (Sözen, 2001)

Batılılaşma hareketleri sanatta meydana getirdiği en önemli değişimler 19. yy da yaşanmıştır (Şekil 1.20). Pencere parapet seviyeleri yerden yükselmiştir. Boyutlarının farklılık göstermesi oda boyutlarını değiştirmiştir. Seki altı, seki üstü kot farklılığı kaybolmuştur. Sedir ya da bir seki ise sofa ucundaki eyvanda yer alır. Günlük yaşamın geçtiği bu mekân kadınların oturup ev işlerini yapabilecekleri, arkadaşları ile sohbet edebilecekleri, minderlerle döşenmiş, halı kaplı bir yerdir. Kot farklılığının kaybolması

sebebiyle tavanda da iki kademeli tavan oluşumu yok olmuştur. Tekne tavan kullanımı oda tavanlarında yavaş yavaş kaybolmuştur. Bu dönemde batı etkisiyle mobilya kullanımı artmıştır ve büyük şehirlerde sedir kullanımı azalmıştır (Bozkurt, 2013 ; Bayazıt, 2014).

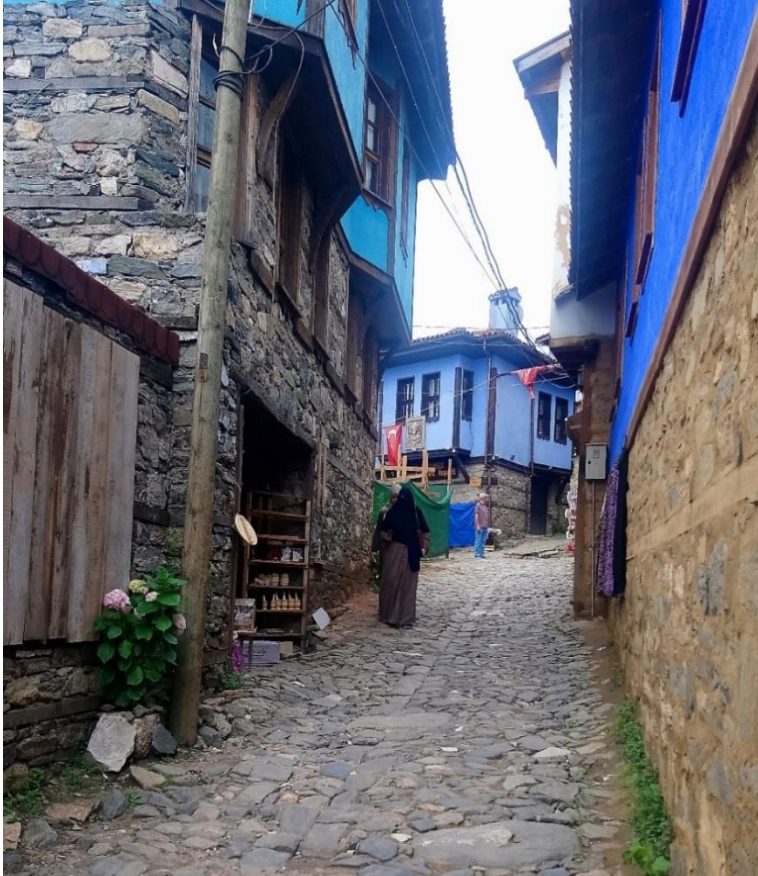
Şekil 1.22. Kayrak taşlarıyla döşeli sokak örneği

Köyde ana cadde yoktur. Birbirini dik açılarla kesen sokaklara rastlanmaz. Köyde sadece insan ve at araçlarının geçebileceği genişlikte yollar bulunmaktadır ve evler birbiri ardına sıralanmaktadır. Cumalıkızık sokakları kayrak taşlarıyla döşelidir. Evlerin ise; zemin katın taş duvarları üstünde payandalarla taşınan, yüzeyi renkli çıkmaları vardır. Bu tasarım eski yapım şekilleri hakkında bilgi verir (Şekil 1.22). Cumalıkızık’da sokakların işlevsel açıdan önemi bulunmaktadır. Bunların ilki, zamanla inşa edilen evlerin diğer sokak ve evlerle ilişkisini sağlamaktır. İkinci önemli işlevi ise köyde bulunan dar sokaklar ile bu sokaklardaki yapıların birbirine testere dişi şeklinde biçimlenişleri lodostan korumayı sağlamaktadır (Şekil 1.23). Bu nedenle birbirleri ile yan yana duran yapılar rüzgârları kontrol edebilmektedir (Sözen, 2001 ; Güleç, 2011 ; CKM, 2015). Ahşap evleri, taş sokakları sürpriz dolu yerleşimi ile özgül yapıda sivil mimari örneğidir (Akıncıtürk, 2002).

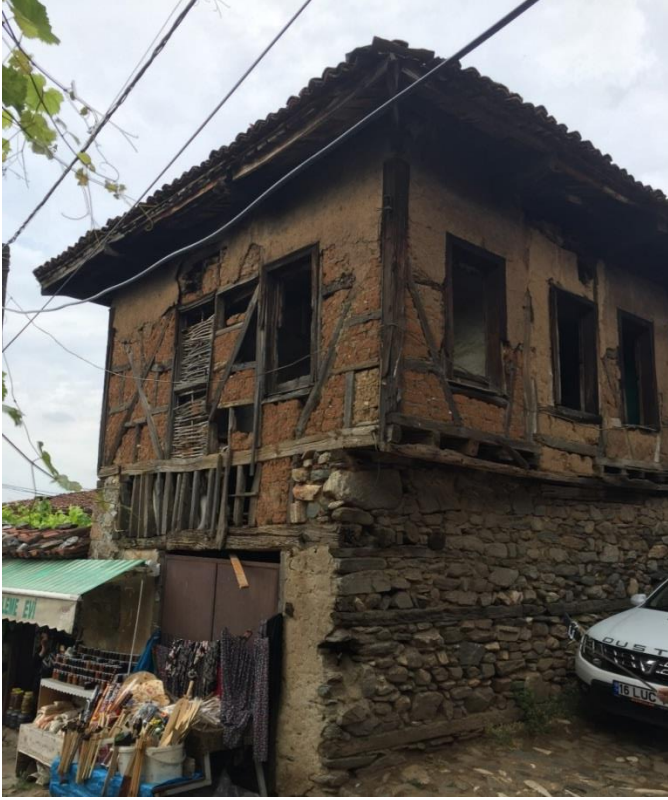
Şekil 1.24. Yapı ve malzeme ilişkisi örneği

Cumalıkızık doğal, tarihi ve kültürel değerleri ile özgündür. Bütünlüğünü korumuş kırsal bir yerleşimdir. Cumalıkızık geleneksel özellikli sokak dokusu, çeşmeleri, ahşap yığma evleri ve anıtsal yapılarıyla Osmanlı'nın kırsal alandaki yaşam tarzını günümüzde de yansıtan önemli bir örnektir (CKM, 2015). Cumalıkızık özgün kırsal kesim yapı kültürünün sivil mimariye yansıdığı bir yerleşimdir. 300 yıllık ahşap evlerin oluşturduğu doku, yaşayan ve yaşanan eşi bulunmaz bir açık müze örneğidir (Akıncıtürk, 2002). XV ve XVI. yüzyıl evleri kerpiçten yapılmasına rağmen, sonraları ahşap sistemli ve bağdadi sıvalı yapılar ağırlık kazanmıştır (Şekil 1.24). Temel karakterini ahşap malzemenin ağırlığının artmasıyla almıştır (Sözen, 2001).

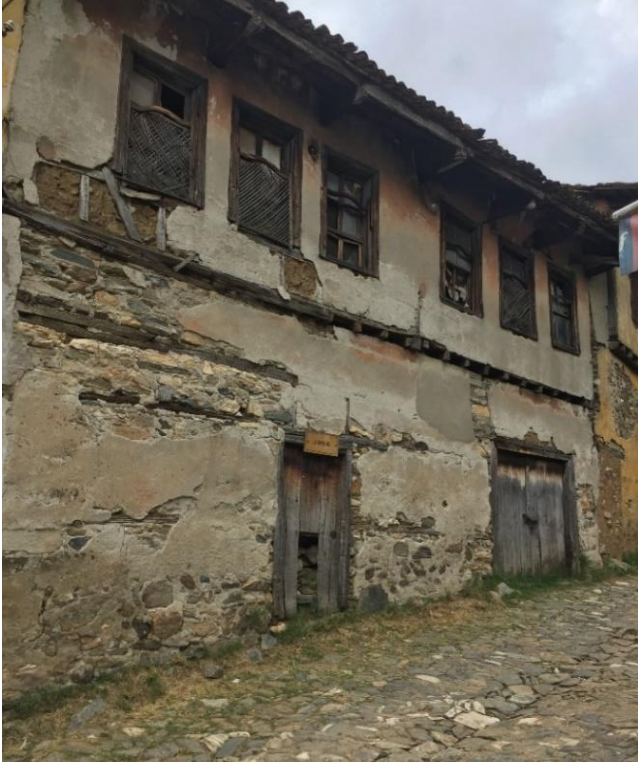
Şekil 1.25. Cumalıkızık yapı malzemeli ev örneği

Geleneksel Cumalıkızık evleri Bursa'nın diğer bölgelerinde olduğu gibi genel olarak iki katlıdır. Üç katlı ev örneklerine rastlanmaktaysa da sayıları azdır (Sözen, 2001). Geleneksel özelliklere sahip evler, zemin katlar ahşap hatıllı moloz taş duvar, üst katlar ahşap iskeletli, kerpiç ya da tuğla dolgu tekniği ile yapılmıştır (Gürer, 2003) (Şekil 1.25). Ahşap kirişli merdiven ile ulaşılan evin en üst katı olarak konumlanan yaşama katı da genel olarak, dış sofalı plan tipindedir (Kaya, 2016). Cumalıkızık evlerinin Plan şemaları çoğunlukla dış sofalı plan tipolojisine uygun inşa edilmiştir. I, L ve U biçimdeki plan arasından çok kullanılan L plan tipidir. Açık sofaların bir köşesinde çoğu zaman tahtlar ve köşkerin yer alması, plan tipini L'ye dönüştürmüştür. Sekilik ve köşk, sofanın içinde bulunur (Şekil 1.26). Az da olsa bazılarında ise dışarıya doğru ekli olan oturma yeri şeklindedir. Seki veya taht, sofanın bir veya iki uç bölümünde bulunur (Şekil 1.27). Taht bölümü bazen sofanın dış cephesinde bir çıkıntı olarak yapılır. Bu dış cephedeki çıkıntının belirmesi sonucu köşk elde edilir (Şekil 1.28). Evlerde oda sayılarının artması, evin yatayda büyümesini sağlamıştır. Büyük evlerin planlamasında da U tipi tercih edilmiştir (Eldem, 1954 ; Sözen, 2001 ; Gürer, 2003).

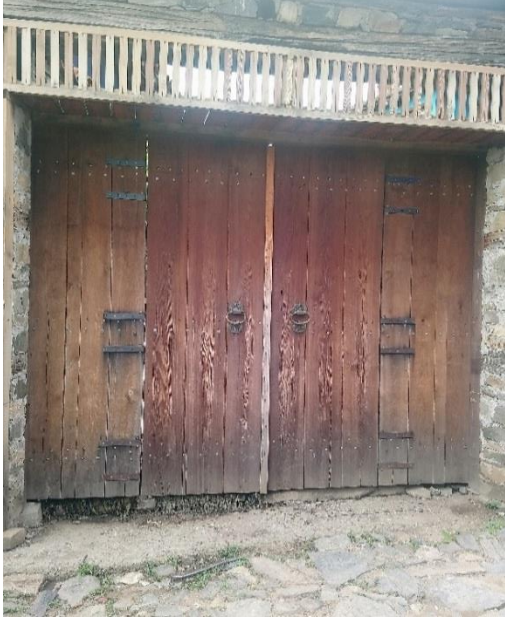
Şekil 1.29. Avluya açılan kapı

Cumalıkızık evleri, avlulu ve bahçelidir. Yüksek duvarlar iç ve dış yaşantıyı ayırmaktadır. Avluya girişler çoğu zaman çift kanatlı kapılar ile sağlanır. Bu kapı toprak zeminli ya da kayrak taşı döşeli avluya açılır (Şekil 1.29). Konutların zemin katları yapılarıdaki mahremiyet olgusundan kaynaklı, kendi içine dönüktür. Bu nedenle zemin katlar sağır duvarlardan oluşmuştur. Üst katlardan sokağa açılan cumbalar (çıkmalılar) bulunmaktadır. Cepheler, çıkmalı veya çıkmasız olarak çeşitlenir ve bazen tasarımlar da çıkmalı kısım iken, bazen cephenin tümünde görülmektedir (Şekil 1.30). Bu cumba yapıları sosyal yaşam gereği dışarıyla münasebeti sınırlı olan kadının, sokağı ev içinden rahatça gözlemesini sağlamak içindir (Gürer, 2003 ; Dostoğlu, 2011 ; Kaya, 2016). Arsaların çarpıklıklarından doğan düzensizlik evlerin planlarında da hissedilmiştir. Genellikle çarpık vaziyette bulunan duvarların üzerine üçgen çıkmalılar ilave edilerek çarpıklık giderilmiştir. Bu nedenle bazı evler ve sokaklar testere dişi tarzı işlenmiş (Şekil

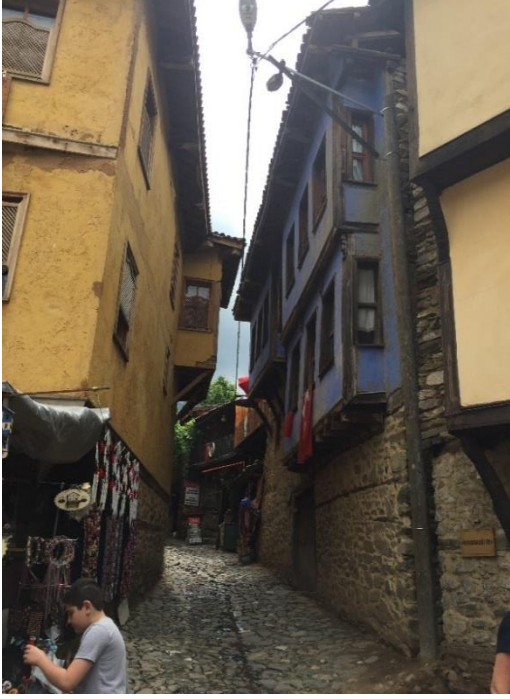
Şekil 1.33. Çıkma ve saçak örneği

Konutlarda çatılar beşik ve kırmadır. Çatı üzeri alaturka kiremitlerle kaplıdır (Kaya, 2016). Çatılar çoğu zaman dört meyilli, bazen de iki meyilli yapılmıştır. Saçaklar ise oldukça dışa çıkıktır (Şekil 1.33) (URL- 1, 2019). Dış cephelerde bulunan ve dışarıdan içerinin görülmesini engelleyen, aynı zamanda güneş koruması sağlayan pencere kafesleri yer almaktadır (Şekil 1.34) (Kaya, 2016).

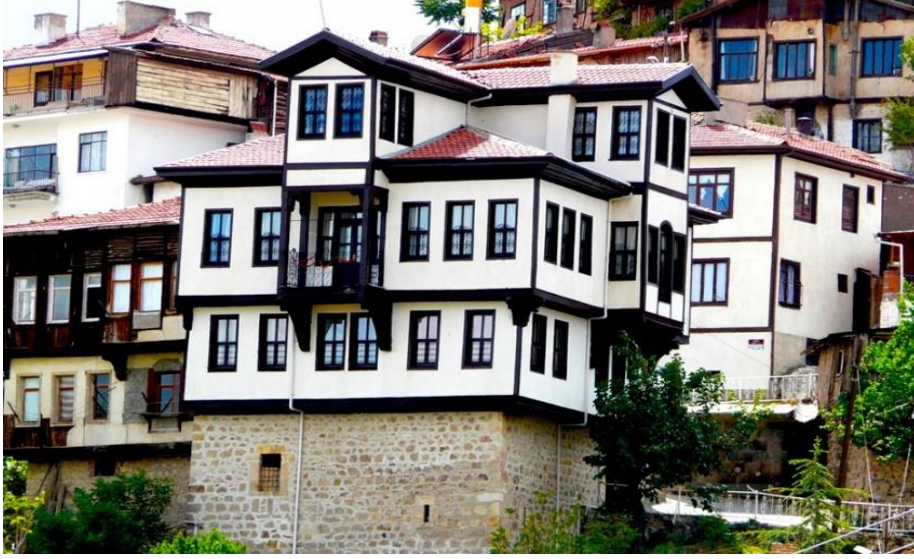
Şekil 1.45. Beypazarı cumbalı ve guşganalı ev örneği (URL-16, 2019)

Beypazarı Evleri, Cumbalı veya Guşganalıdır (Şekil 1.45). Yaygın olarak iki ya da üç katlı ahşap yapılar görülmektedir. Zemin kat duvarları taştan, üst kat kısımları ahşap taşıyıcı sistem arası taş ya da kerpiç dolgu malzemesi yapılmıştır. Evler, dışardan sıvalı, üst çatı kiremit ile örtülüdür (Şekil 1.46) (URL-15; 2019).

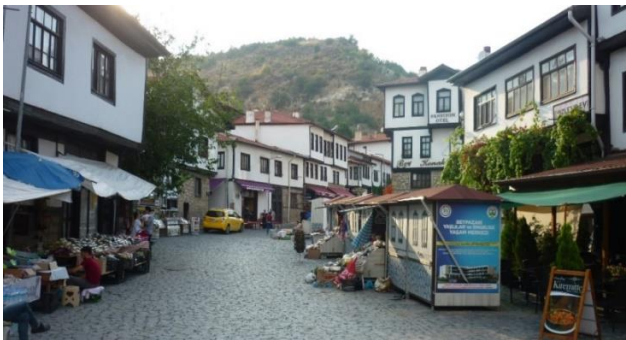
Şekil 1.49. Beypazarı konut ve sokak ilişkisi

Sokaklarda birbirinin içine geçmiş yerleşim tarzı benimsenmiştir. Bu nedenle guşgonalar, pencereler ve kapılar birbirini çapraz olarak görecektir şekilde düzenlenmiştir. İnsanların, komşularına ve yeşile olan saygısı sebebiyle yapılar bir diğerrinin ışığını kesmeyecek şekilde inşa edilmiştir. Konutların yerleşimi gün ışığı ve manzara, hava sirkülasyonuna göre düşünülmüştür. Güneye ve sokağa dönüklük gibi faktörler önemli rol oynamıştır (Şekil 1.49).

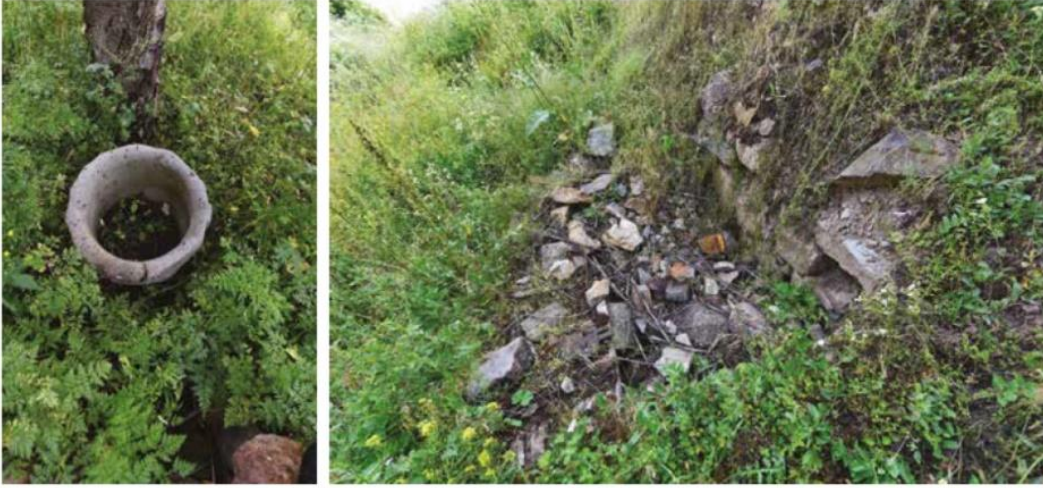
Şekil 2.3. Süleymaniye mahallesi hamam 1 kalıntısı (GKE, 2016)

Eski yerleşim yeri Süleymaniye mahallesinde, günümüze ulaşan beş adet hamam, ayazma ve yontma taştan yapılmış iki adet çeşme, iki adet camii, altı adet tavanları çökmüş kilise, dört adet tarihi köprü, Canca kalesi, gözetleme kuleleri, Rum okulu, şapel ve dokuz adet konak yer almaktadır (GKE, 2016). Süleymaniye mahallesi şimdiki şehir merkezine 4 km mesafede bulunmaktadır. Süleymaniye mahallesi Hamam 1 (Şekil 2.3) kalıntı halinde bulunmaktadır. Sıcaklık bölümü ayakta olup, soğukluk bölümü yıkılmıştır. Ana duvar yerindedir. Hamamın L planlı olduğu düşünülmektedir (TKTVKK, 2010).

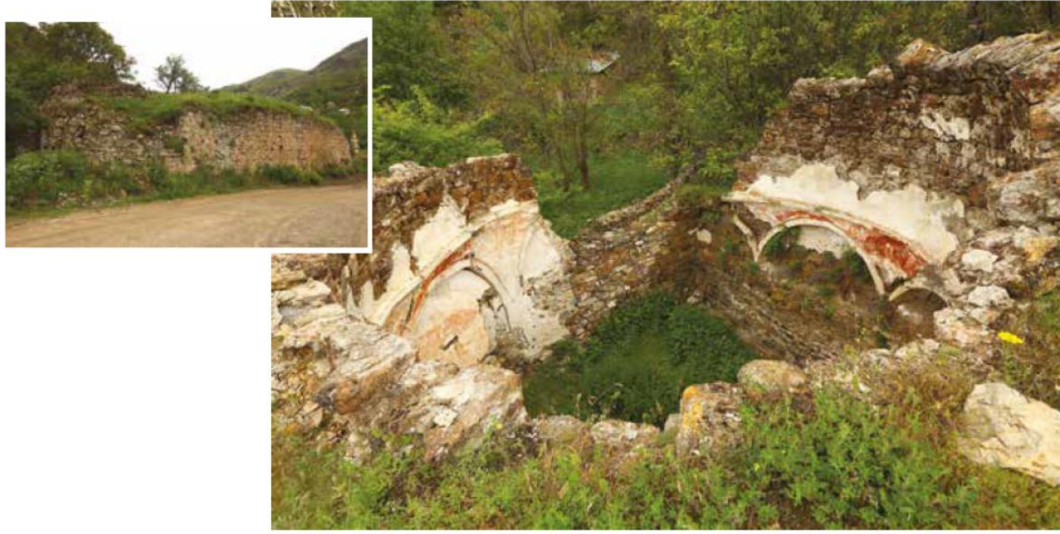
Şekil 2.5. Süleymaniye mahallesi çaput hamamı kalıntısı (GKE, 2016)

Süleymaniye mahallesi hamam iki kübik formdadır. Moloz taş örtülü, tek mekanlı özel hamamdır (Şekil 2.5). Çaput Hamamı taş ve tuğladan inşa edilmiştir. Dört eyvanlı ve köşe hücreli hamam tipindedir (Şekil 2.6). Kavaklık Hamamı kavaklık mevkiinde bulunmaktadır. Kullanılmamaktadır. Suyu halen akmaktadır. Klasik dört eyvanlı, moloz taş ve tuğladan inşa edilmiştir (Şekil 2.7) (TKTVKK, 2002).

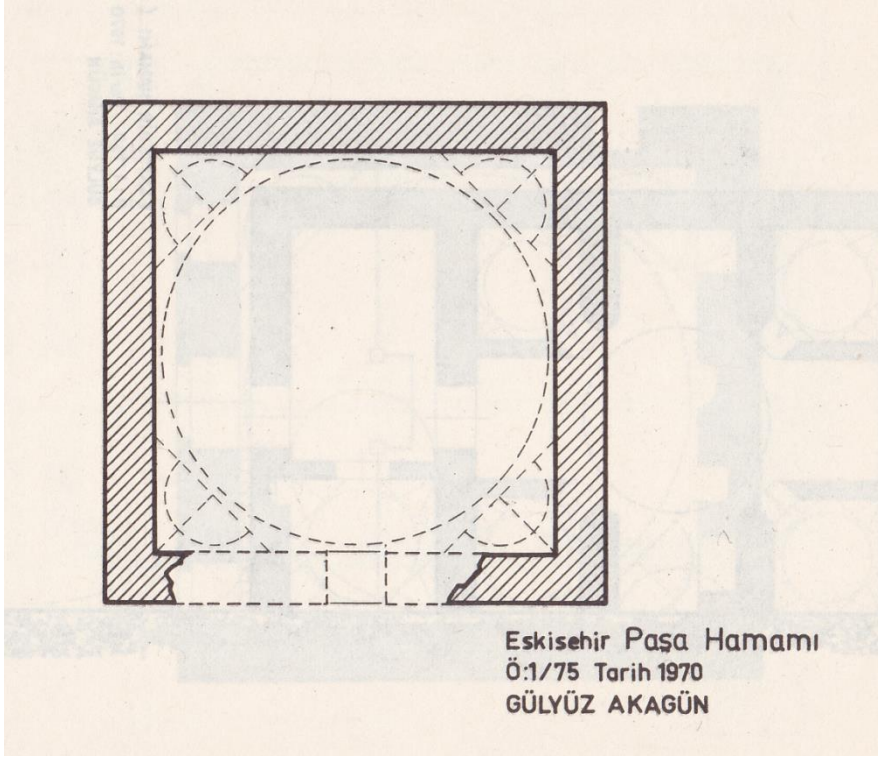
Süleymaniye mahallesi Paşa Hamamı diğer hamam tiplerinden farklı (Şekil 2.7) küçük ölçeklidir. Günümüze ulaşabilen kare mekan kubbeye örtülüdür (Şekil 2.8). Yapım malzemesi taş ve tuğladır.

Şekil 2.7. Süleymaniye mahallesi Paşa hamamı plan (Uslu, 1970)

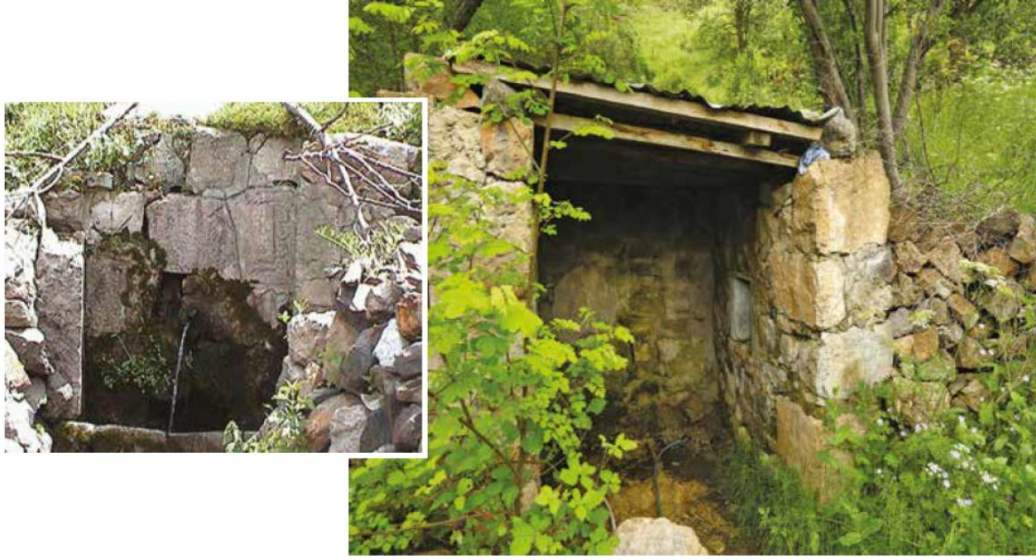
Şekil 2.9. Süleymaniye mahallesi Hıdır-İlyas çeşmesi (GKE, 2016)

Süleymaniye mahallesi yerleşkesi içerisindeki çeşmelerden Hıdır-İlyas çeşmesi (Şekil 2.9) tek lülesi ve tek yalağı vardır. Alınlık bölümü düzgün yontma taştır (EKTVKK, 1990).

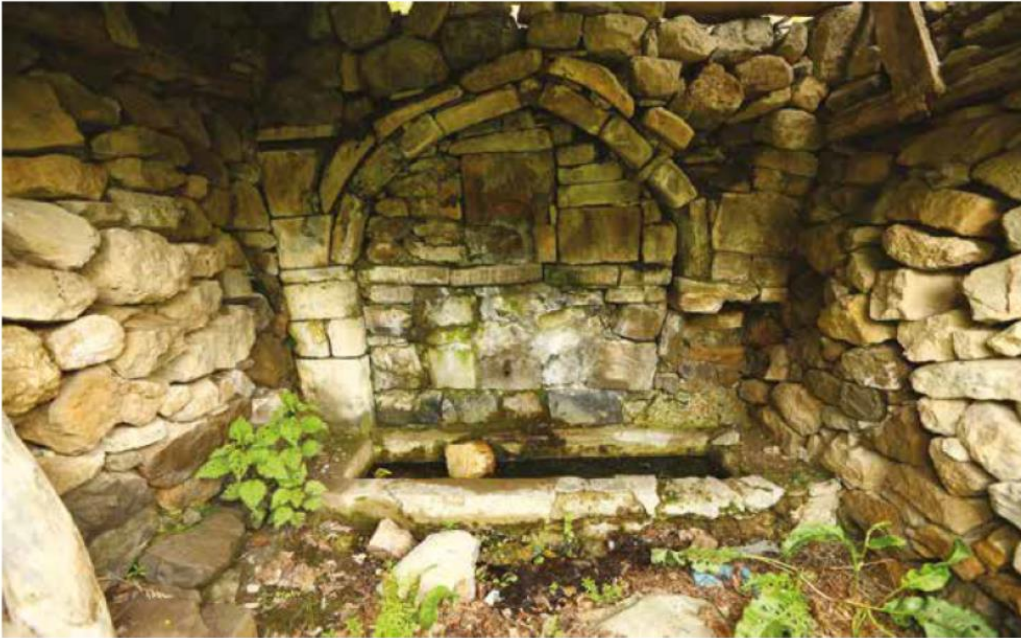
Şekil 2.10. Süleymaniye mahallesi Komiserin çeşmesi (GKE, 2016)

Komiserin çeşmesi (Şekil 2.10) yol kenarında konumu vardır. Sivri kemerli çeşme yekpare taştan iki ayak üzerine yapılmıştır. Alınlığında bir maşrapa nişi bulunmaktadır. Çeşmenin her iki yanı taş örülerek üzerine çatı yapılmıştır (TKTVKK, 2002).

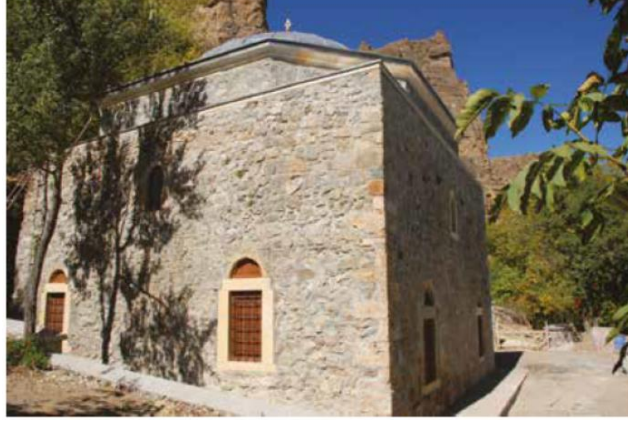
Şekil 2.11. Süleymaniye mahallesi Küçük Camii (GKE, 2016)

Küçük Camii'nin (Şekil 2.11) yapım tarihini belirten kitabe yoktur. Taştan kare planlı tek kubbelidir. Kare mekanda geçişler yuvarlak kemerli tromplar aracılığıyla sağlanmıştır. Kubbe küçük taşlarla örülmüştür (EKTVKK, 1990).

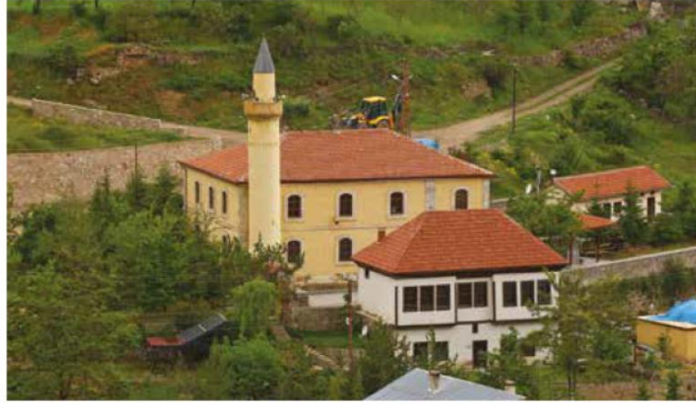
Şekil 2.12. Süleymaniye mahallesi Sultan Süleyman Han Camii (GKE, 2016)

Sultan Süleyman Han Camii (Şekil 2.12) bütünü kaba yontma taştan inşa edilmiştir. Dikdörtgen plana sahip, kırma çatılı, son cemaat yeri iki katlı camiidir (EKTVKK, 1990).

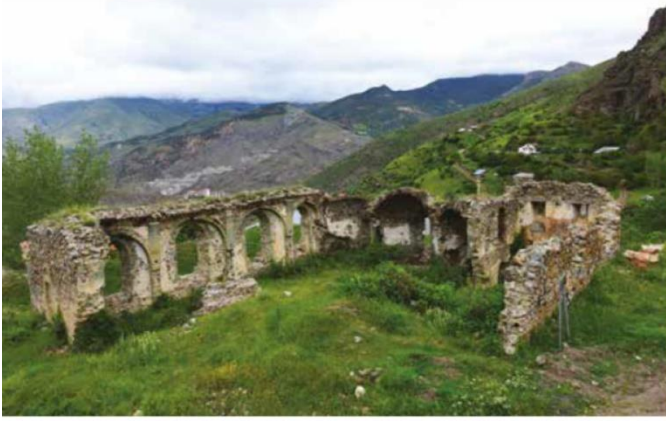
Şekil 2.13. Hagios Georgios kilisesi (GKE, 2016) Plan (Uslu, 1970)

Hagios Georgios Metropolitik Kilisesi (Şekil 2.13) Süleymaniye mahallesindedir ilk ismi Hağia Triada'dır. Kilise üç nefli, bazilikal şemada (Şekil 2.14) inşa edilmiştir. Üst örtü ve duvarların bir kısmı yıkıktır (TKTVKK, 2002).

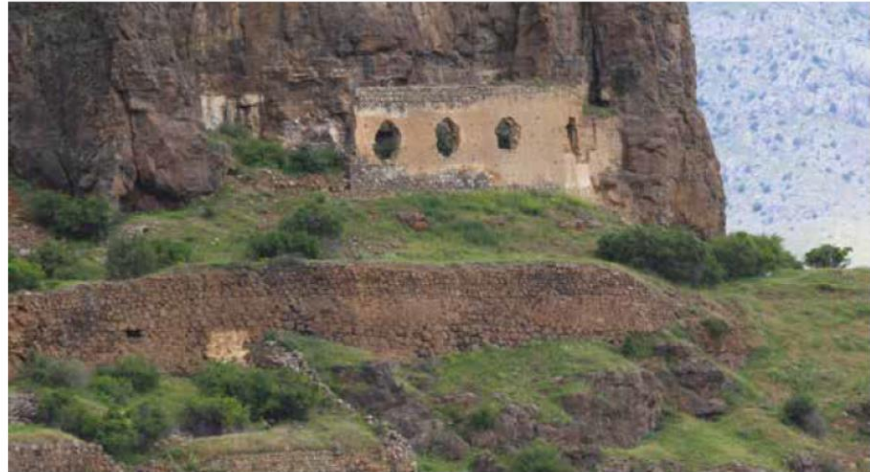
Şekil 2.14. Süleymaniye mahallesi Hagios İonies Manastır kilisesi (GKE, 2016)

Hagios İonies Manastır Kilisesi (Şekil 2.15) Çatal kaya ismi verilen kayanın hemen altında yer almaktadır. Kuzey duvarına kaya kütlesi oturmuştur. Yapı tek nefli plana sahiptir (TKTVKK, 2002). Üst örtüsü yıkık olan kilisenin yıkılmadan önce beşik tonoz üst örtüye sahip olduğu düşünülmektedir. Güney duvarında yer alan dört pencere açıklığı ile aydınlatma sağlanmaya çalışılmıştır. Giriş batıdan tasarlanmış büyük ölçüde zarar görmüş durumdadır (GKE, 2016).

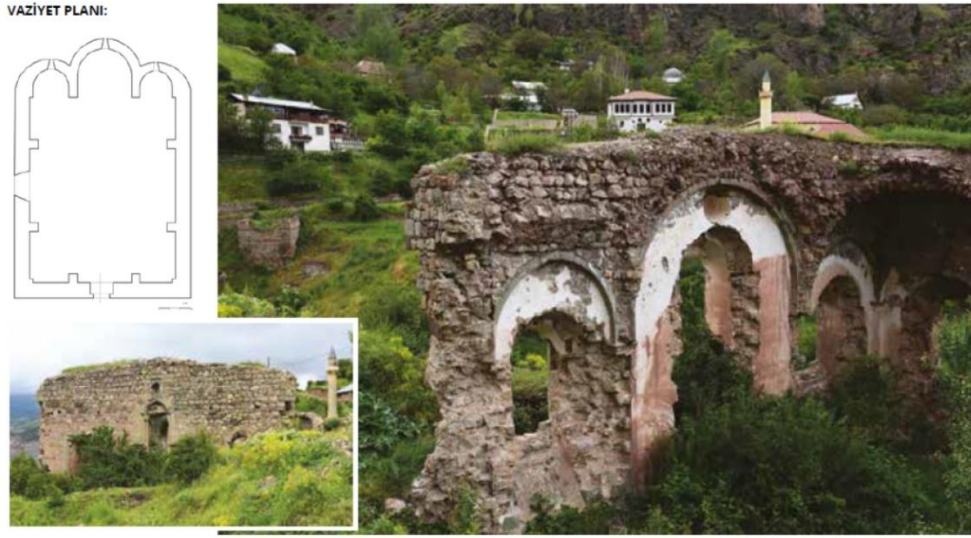
Şekil 2.15. Süleymaniye mahallesi Hagios Stephanos kilisesi (GKE, 2016)

Hagios Stephanos Kilisesi (Şekil 2.16) üç nefli bazilikal planda inşa edilmiştir. Dışarıya yarım yuvarlak şeklinde apsisler bulunur.

Ayakta kalan duvarların iç kısmında fresko izlerine rastlanılmaktadır. Yapının duvarlarında moloz taş, pencere ve girişlerinde düzgün kesme taş kullanılmıştır (TKTVKK, 2002).

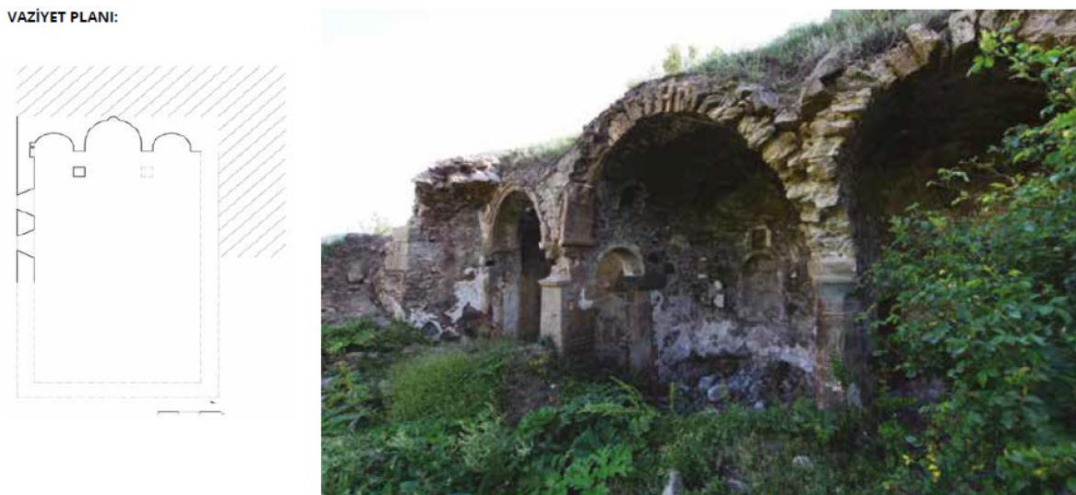
Şekil 2.16. Süleymaniye mahallesi Hagios Theodors kilisesi (GKE, 2016)

Hagios Theodors Kilisesi (Şekil 2.17) 1480 yılında madenciler tarafından yaptırılmıştır. Bölgedeki en eski tarihli kilisedir. Duvarların büyük kısmı tahrip olmuştur. Kesme taş ve moloz taş ile inşa edilmiştir (EKTVKK, 1990).

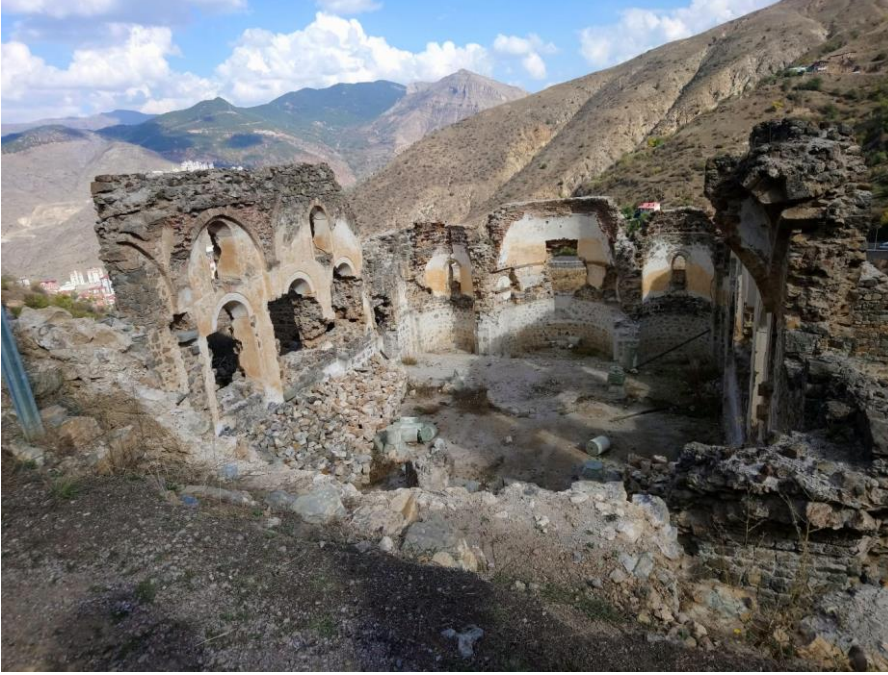
Şekil 2.19. Hatura Hagios manastır kilisesi

18 m x 12,60 m ölçülerde, üç nefli olan bazilikal planda inşa edilmiştir (Şekil 2.20). Kilisenin güney kesiminde 5 m genişliğinde bir pareklezyon bölümü vardır. Üst örtüsü ve güney cephe duvarı büyük ölçüde yıkıktır (GKE, 2016). Üst yapı örtü sistemi itibariyle tam Yunan haçı tipine uygundur. Beşik tonozlarla örtülen haç kolları, dış mimariye üçgen alınlıklar şeklinde yansımıştır. Kilisenin dış dehlizi yoktur. Apsisler iç ve dış taraftan hemen hemen yarım yuvarlak şekildedir (Uslu, 1970). Ortadaki apsis daha geniş tutulmuştur ve eksenlerinde birer adet pencere açıklıkları vardır. Apsislerin iki yanında bulunan pastoforion odaları halen mevcuttur (GKE, 2016). Ana ve yan cepheler yarım payelerle üç bölümdür. Her bölümde yuvarlak kemerli pencereler vardır. Batı tarafında ise tam ortada giriş kapısı bulunmaktadır (Uslu, 1970). Kuzey ve Güney duvarlarında iki katlı pencereler vardır. Yuvarlak kemerli pencere nişlerinin üst kısımlarında bordür şeklinde palmet bezemeleri günümüze ulaşmıştır (GKE, 2016). Kilise taş kaide üzerine, bloklar üzerinde kesilen sarı pembe renkli taşlarla inşa edilmiştir (Uslu, 1970).

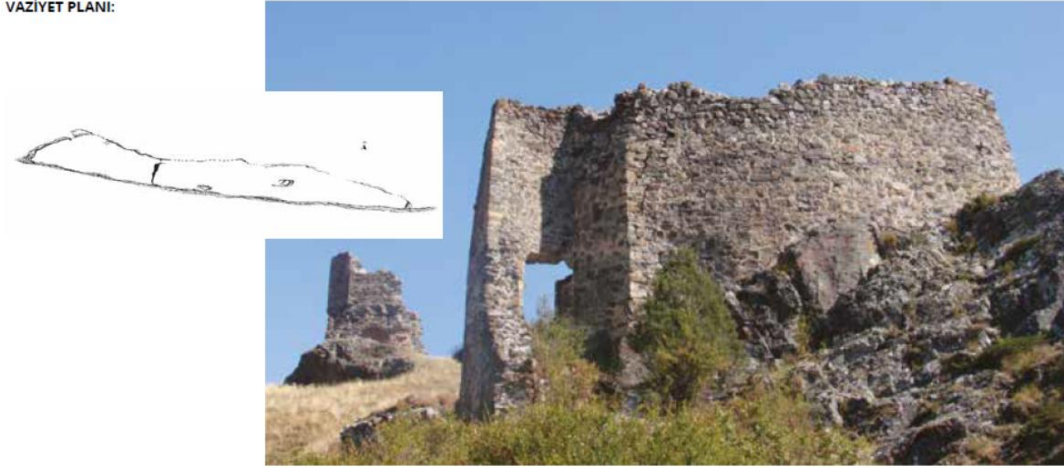
Şekil 2.20. Canca kalesi (GKE, 2016)

Canca kalesi (Şekil 2.21) Gümüşhane'ye hakim bir tepede kurulmuştur. Batı- doğu çizgisinde arka arkaya üç bölümden oluşmaktadır. Girişi batı cephesindedir. Çevresi 1,5 metre kalınlığındaki sur duvarları ile takviye edilmiştir. Kalede su sarnıcı ve gözetleme kulesi yer almaktadır (TKTVKK, 2005).

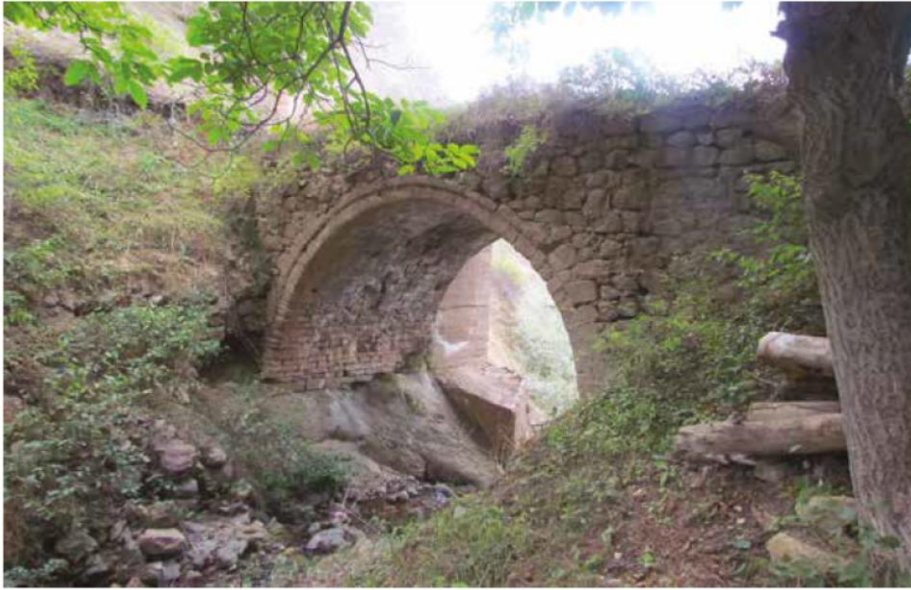
Şekil 2.21. Süleymaniye köprüsü 1 (GKE, 2016)

Yuvarlak kemerli tek gözlü moloz taş ve kesme taş malzeme ile yığma tekniğinde yapılan Süleymaniye Köprüsü 1 ilk yol üzerindeki köprüdür. Korkuluk ve yazıları yoktur (EKTVKK, 1990) (Şekil 2.21). Süleymaniye deresi üzerinde yer alan Süleymaniye Köprüsü 2 (Şekil 2.22) köprü ayakları ana kaya kütesine oturtulmuştur. Süleymaniye'nin eski kent dokusu ile uyumlu olan köprü'nün Döşemesi düz ve toprak örtülüdür (TKTVKK, 2005).

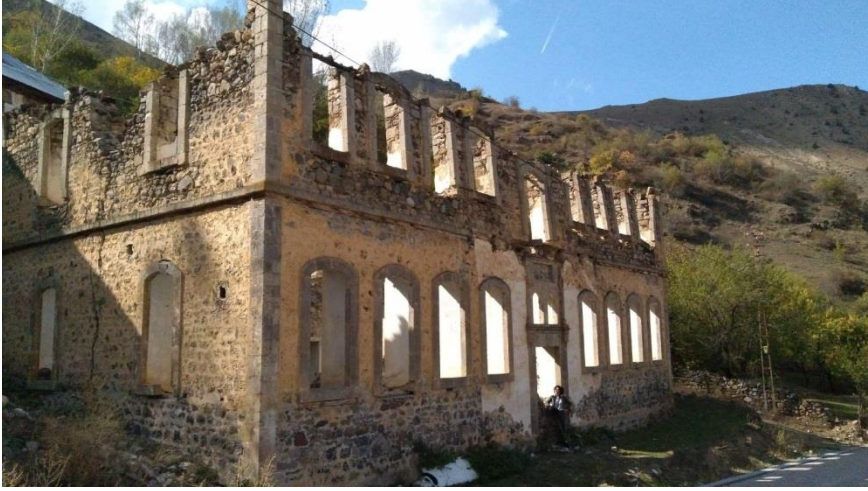
Şekil 2.23. Eski Gümüşhane Rum okulu

Süleymaniye mahallesinde Eski Rum okulu (Şekil 2.23) günümüzde boştur. Giriş tam ortadan zemin kattan kapı ile sağlanmaktadır (EKTVKK, 1990).

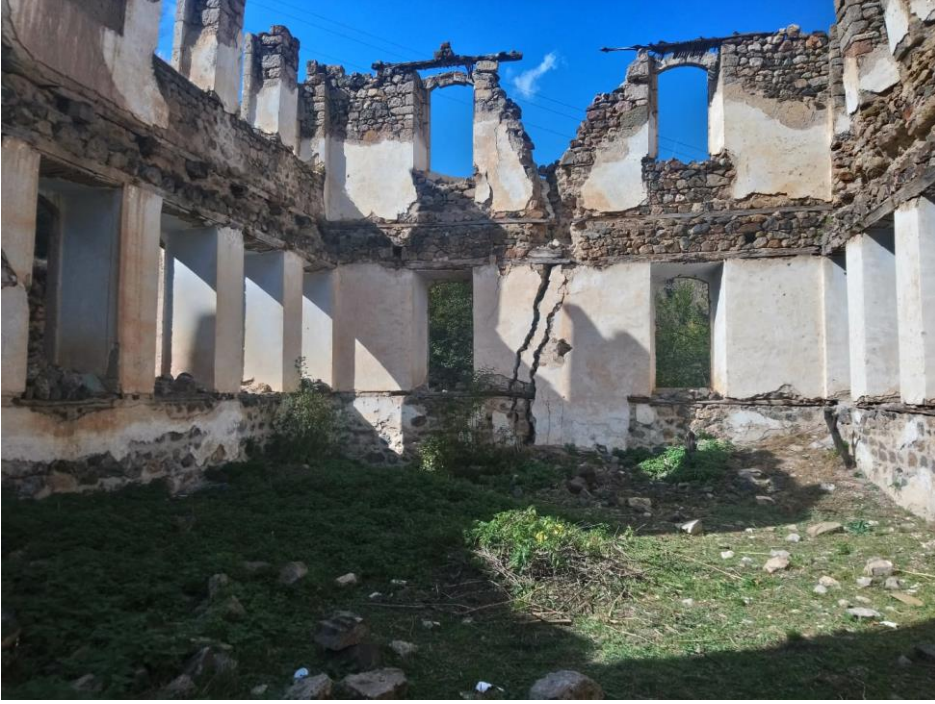
Şekil 2.24. Rum okulu yuvarlık kemerli taş söveli pencereleri

Eski Rum okulunun cephesinde tam bir simetri hakimdir. İki yanda yuvarlak kemerli taş söveli dörder pencere bulunmaktadır (Şekil 2.24). Birinci katta da aynı şekilde tekrarlanmıştır (GKE, 2016). Yapının planı dikdörtgen formdadır ve arka cephesinde de giriş katta girişi yer almaktadır (Şekil 2.25).

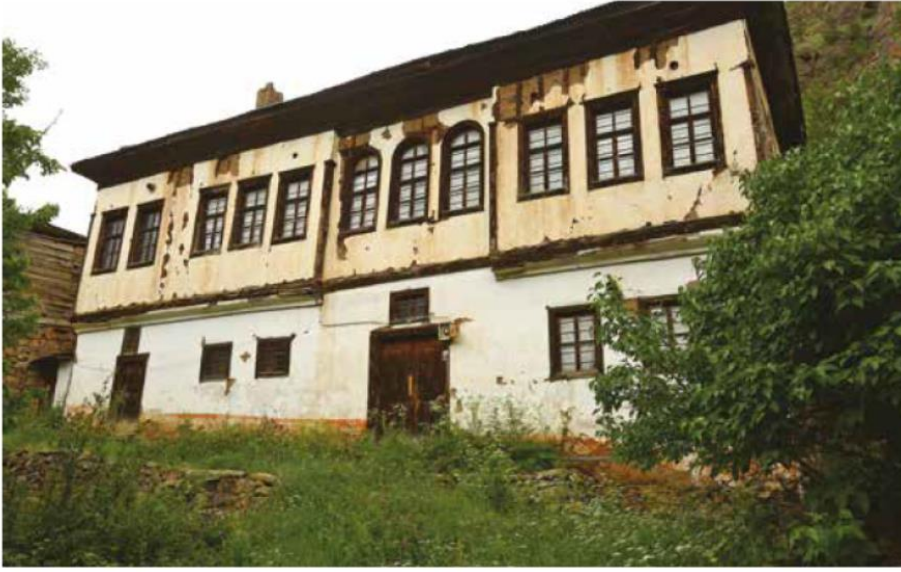
Şekil 2.26. Süleymaniye mahallesi Fahri Gümüşeli evi (GKE, 2016)

Süleymaniye mahallesi konaklarından Fahri Gümüşeli Evi (Şekil 2.26) bahçe içinde 328 ada, parsel 2’de yer almaktadır. İki katlı yapının zemin katı ahşap hatıl arası moloz taş, birinci katı ise ahşap çatkı arası kerpiç dolgu tekniğinde inşa edilmiştir (EKTVKK, 1990).

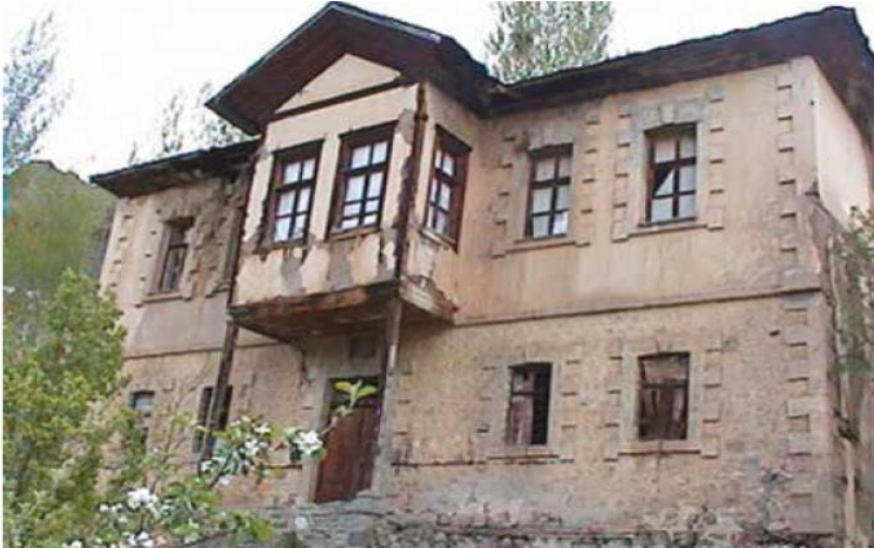
Şekil 2.27. Süleymaniye mahallesi Rafet Çubukçu evi (GKE, 2016)

Rafet Çubukçu Evi (Şekil 2.27) Süleymaniye mahallesinde 317 ada 3 parselde yer almaktadır. Yapı doğu-batı yönünde konumlanmıştır. Bahçe içerisinde iki katlıdır. Yapıya giriş doğu cephede yer alan çift kanatlı kapı ile sağlanmaktadır. Bu cephede cumba yer alır. Ahşap direklerle taşınmaktadır. Dikdörtgen formlu pencereler, kapı ve yapının köşelerinde taş söveler bulunmaktadır.

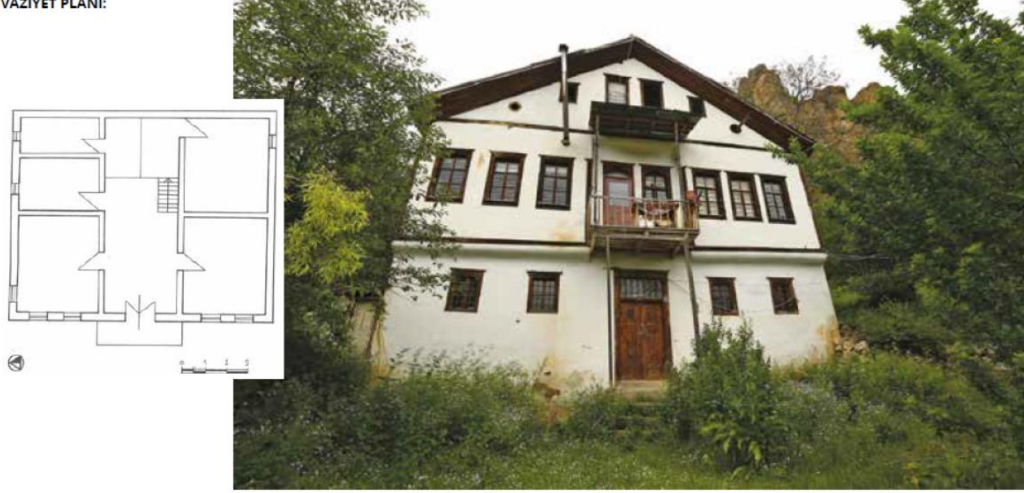
Şekil 2.28. Süleymaniye mahallesi Ali Erkan evi (GKE, 2016)

Ali Erkan Evi (Şekil 2.28) Süleymaniye mahallesi 345 ada 5 parseldedir. İki katlı olan Yapı topografyaya uydurulduğu için arka cephe tek katlıdır. Yapıya giriş kuzey-doğu cephesinde ve ortada yer alan ahşap çift kanatlı kapı ile sağlanmaktadır (EKTVKK, 1990).

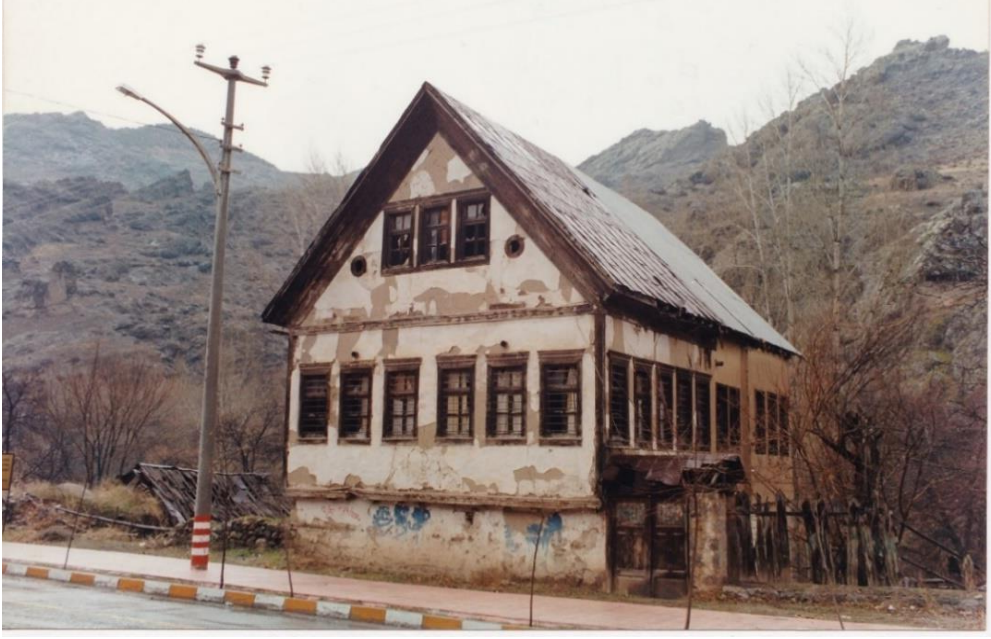
Şekil 2.30. Adil Balyemez Konağı restorasyon önce hali (GÖİA, 2013)

Yapı zemin kat, birinci kat ve çatı katından oluşmaktadır. Batı cephesi sokağa, Doğu cephesi Harşit Çayı'na bakar ve zemin kat tamamen sağırdır (Şenel, 2002). Yapıya giriş güney cephede ve zemin katta bulunan, çift kanatlı ahşap malzemeli iki ayrı kapı ile sağlanmaktadır. Beşik çatılı (Şekil 2.30) yapının üzeri saç tabakalarla kaplanmıştır (GKE, 2016).

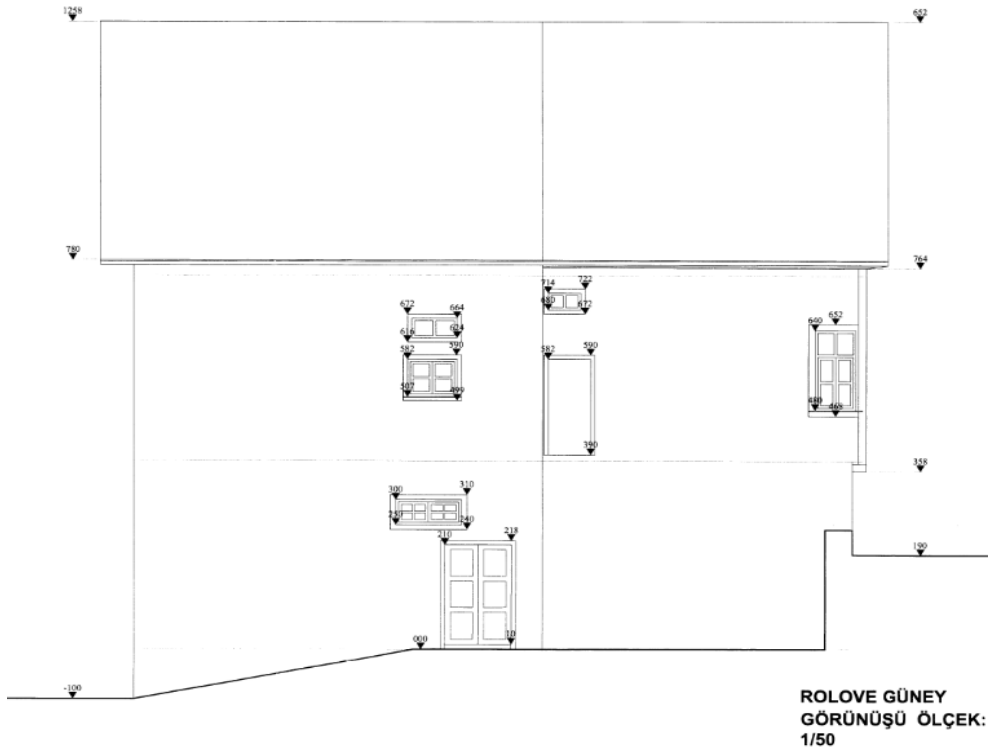
Kapının yanında dikdörtgen formlu iki pencere açıklığı mevcuttur. Birinci katta ise yine dikdörtgen formlu on pencere açıklığı yer almaktadır (Şekil 2.31) (GKE, 2016).

Şekil 2.31. Adil Balyemez Konağı güney cephe görünüşü (GBA, 2003)

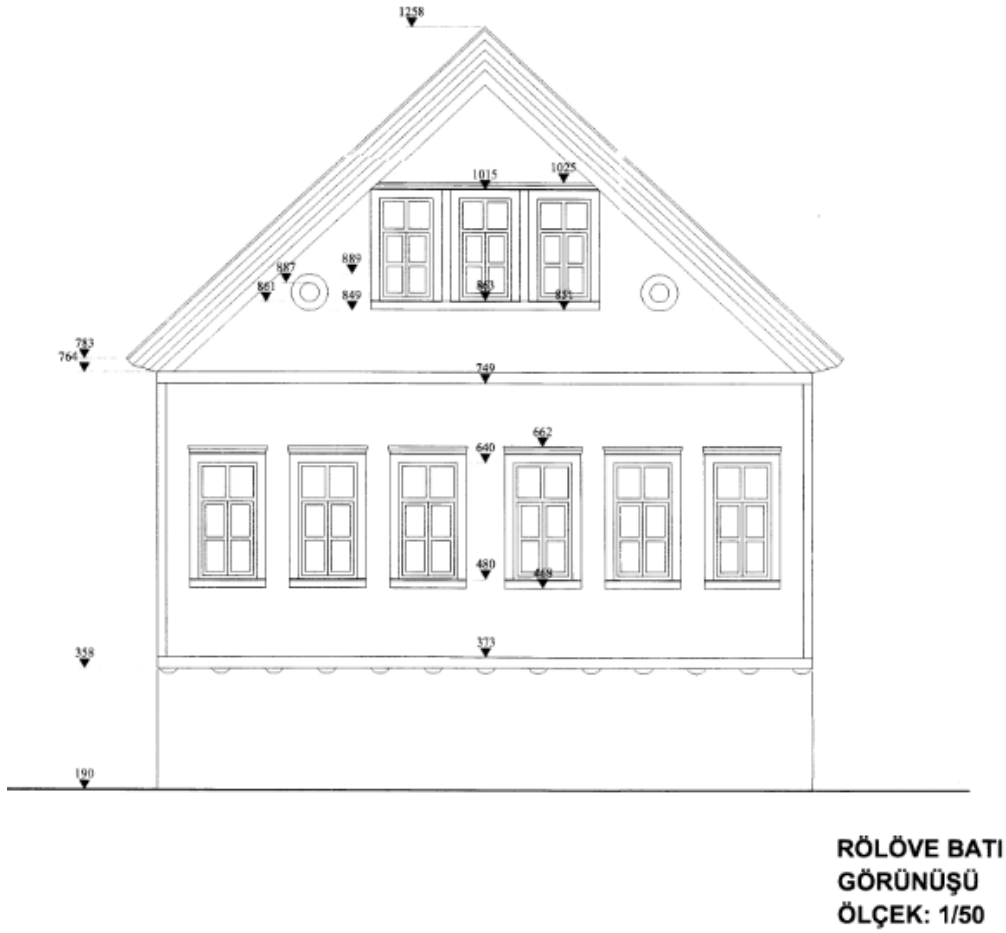
Konağın Batı cephesi sokağa bakmaktadır ve zemin katı tamamen sağırdır. Birinci katta altı adet pencere, çatı katında ise ortadan dikdörtgen formlu, yanlarda ise dairesel formlu iki pencere açıklığı bulunmaktadır (Şekil 2.32) (EKTVKK, 1990).

Şekil 2.32. Adil Balyemez Konağı batı cephe görünüşü (GBA, 2003)

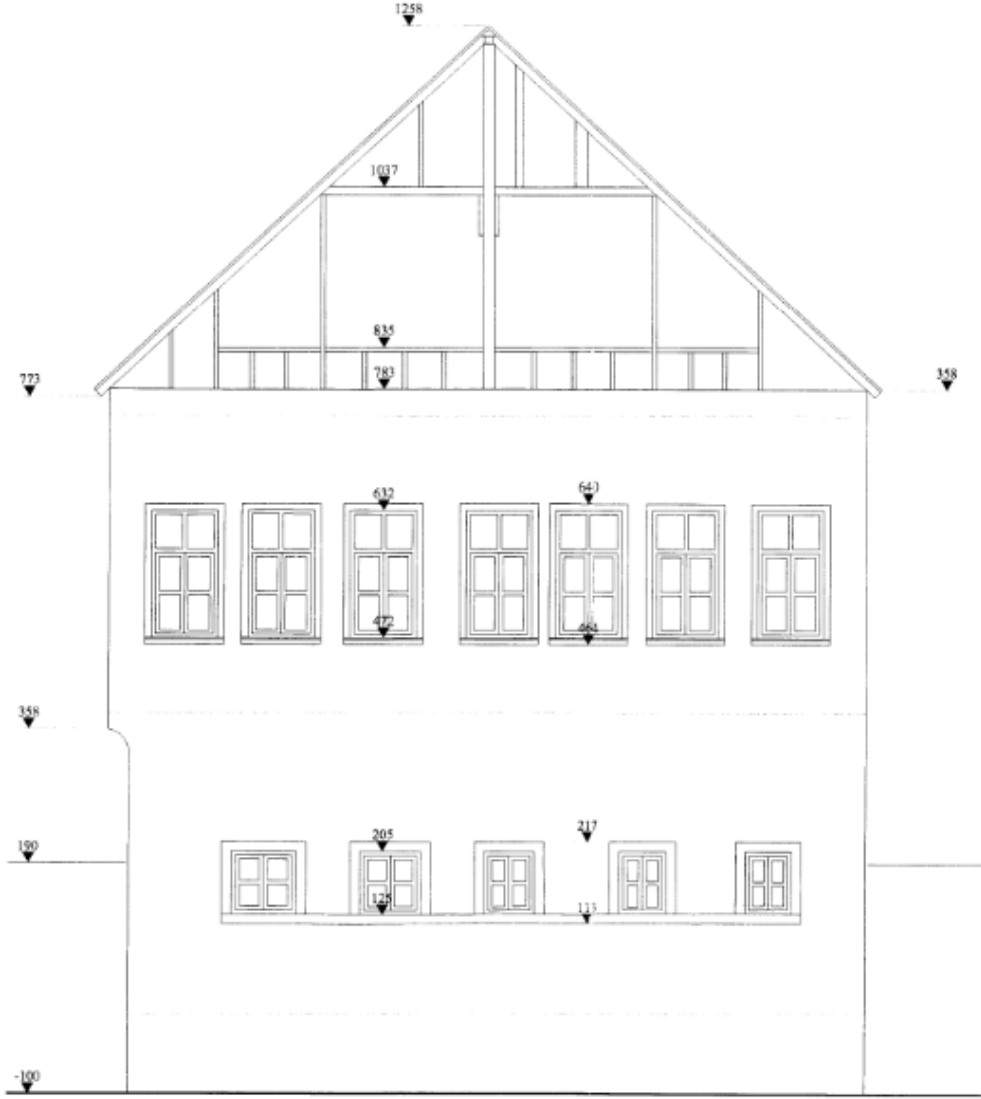
**RÖLÖVE DOĞU  
GÖRÜNÜŞÜ  
ÖLÇEK: 1/50**

Konağın Doğu cephesi Harşit Çayına bakmaktadır. Bu cephenin zemin katında beş adet küçük boyutta planlanmış pencere ile birinci katta yedi pencere açıklığı yer almaktadır. Çatı katındaki parmaklık ahşapla kapatılmıştır (Şekil 2.33) (GKE, 2016).
