**T.C.  
GÜMÜŞHANE ÜNİVERSİTESİ  
FEN BİLİMLERİ ENSTİTÜSÜ**

**GÜMÜŞHANE İLİ TARİHİ KONAKLARI SÜRDÜRÜLEBİLİRLİĞİ  
ÜZERİNE BİR İNCELEME-BAĞLARBAŞI MAHALLESİ RESTORASYON  
ÖRNEĞİ**

**YÜKSEK LİSANS TEZİ**

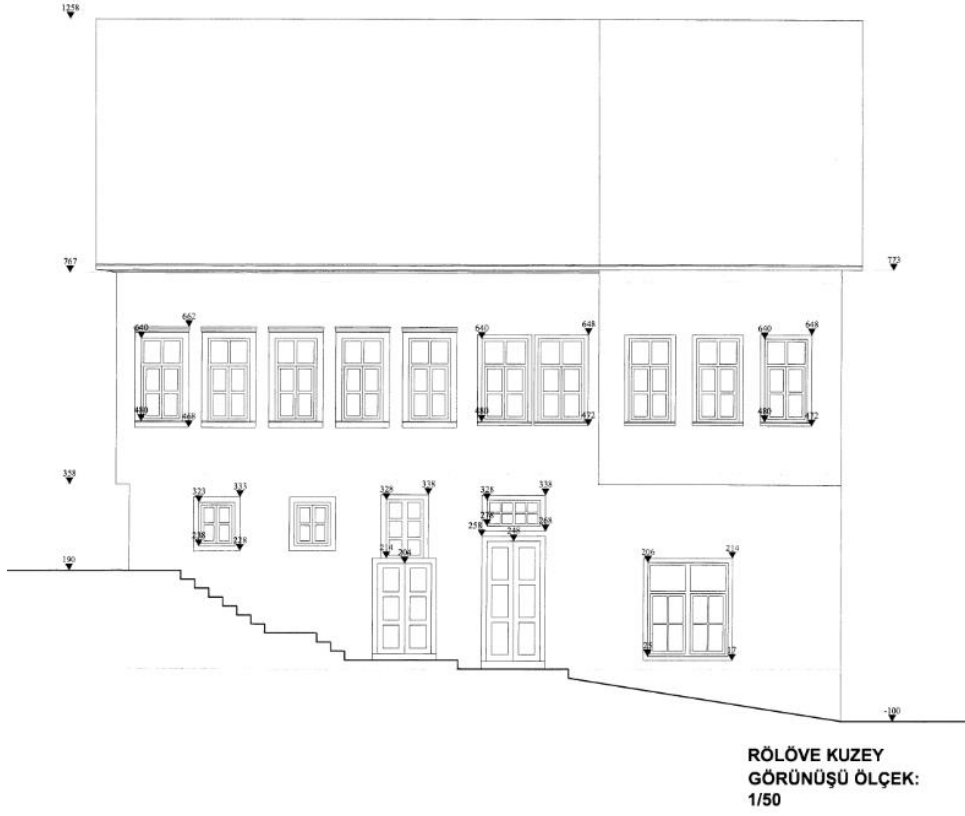
Şekil 2.34. Adil Balyemez Konağı kuzey cephe görünüşü (GBA, 2003)

Kuzey cephenin zemin ve birinci katında birer kapı ve çeşitli boyutlarda planlanmış altı pencere açıklığı yer almaktadır (Şekil 2.34) (EKTVKK, 1990). Plan detayları incelendiğinde yapının dış sofalı plan (Şekil 2.35) tipinde olduğu görülmektedir (Şekil 2.36). Beşik çatılı saç (Şekil 2.37) örtülüdür.

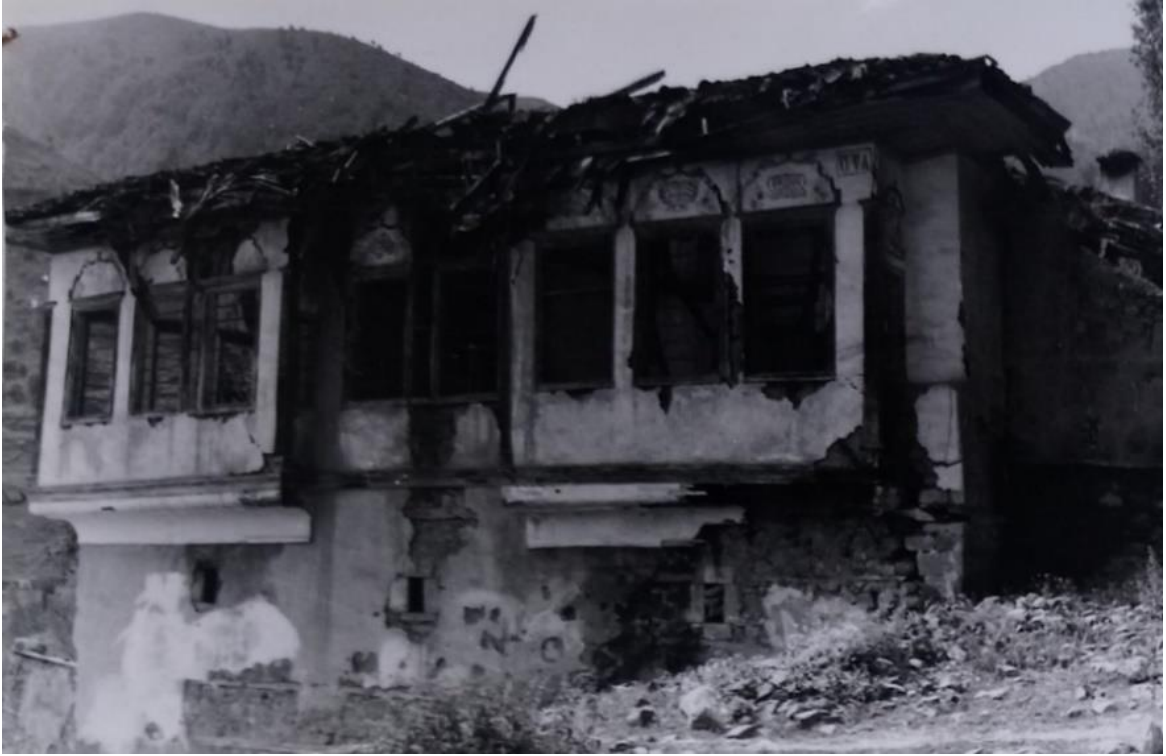
Şekil 2.38. Zeki Kadirbeyoğlu Konağı restorasyon önceki hali (EKTVKK, 1990)

Zeki Kadirbeyoğlu Konağı (Şekil 2.38) geç Osmanlı dönemi yapısıdır (TKTVKK, 2002) Konak iki katlıdır ve tavanı çökmüş harabe halindedir (Şekil 2.39). Alt kat ahşap hatıllar arası moloz taş olup, çamur harçla sıvalıdır. Üst kat duvarları ise ahşap çatki arası kerpiç dolgulu bağdadidir (Şekil 2.40). Yapıda merdivenler çökmüş, iç bölümler yıkılmış, sıvalar dökülmüş, pencere ve kapılar tahrip olmuş durumdadır (Şekil 2.41) (GKE, 2016).

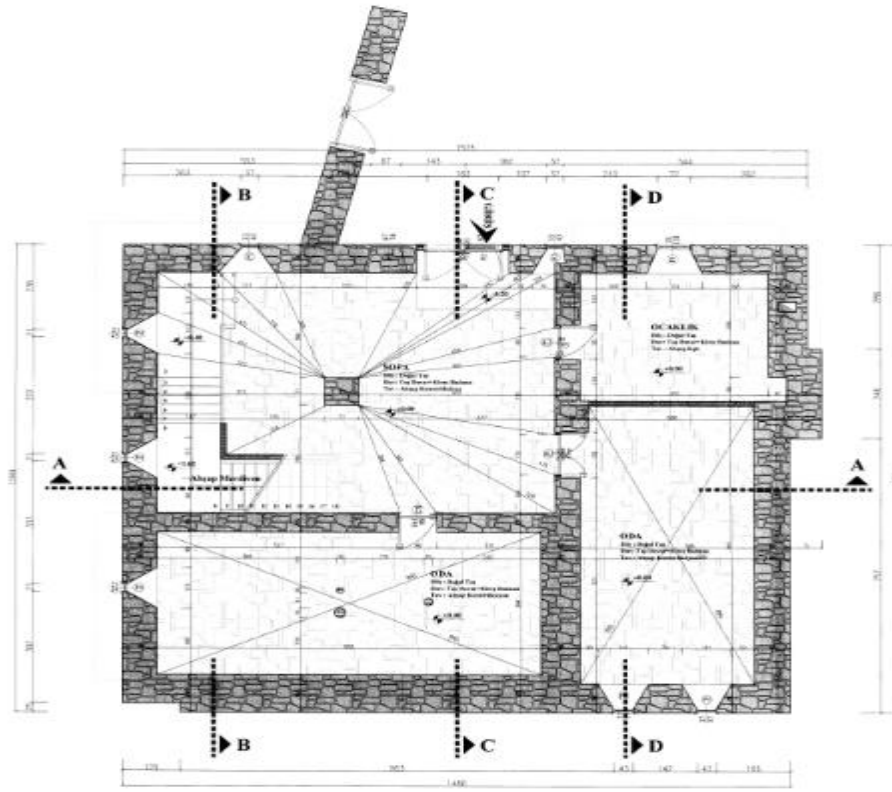
Doğu- batı istikametinde yapılan ev iç sofa planlıdır (Şenel, 2002). Taşlıktan birinci kata (Şekil 2.45) ahşap bir merdivenle çıkılır (Karpuz, 1990). Bu merdivenin bitimindeki çift kanatlı bir kapı aracılığı ile sofa bölümüne ulaşılmaktadır (Şenel, 2002). Kattaki geniş sofadan açılan dört büyük oda, bir küçük ara oda, batıdan dışa taşırılmış olan hela yer almaktadır. Bu katın büyük bir kısmı çöktüğü için mekanları tanımlamak güçleşmiştir (Karpuz, 1990). Birinci katın (Şekil 2.46) doğu ve kuzey cephe odaları zemin kat seviyesinden dışa taşırılarak manzaraya yönlendirilmiştir (Şenel, 2002).

Şekil 2.45. Zeki Kadirbeyoğlu Konağı giriş kat planı (GBA, 2003)

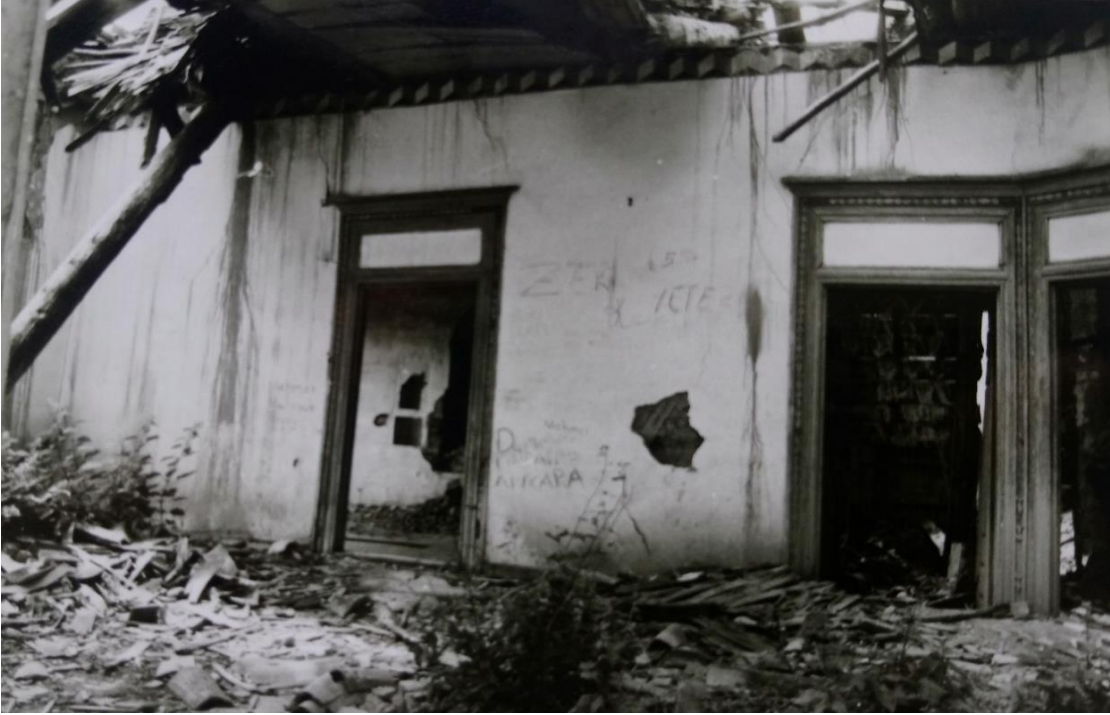
Odaların alçı çiçeklikleri, yüklük, dolap ve gusülhanelerinin bir kısmı günümüze ulaşmıştır. Odalarda barok özellikleri gösteren ahşap oyma detaylar, alçı ve kalem işi tekniklerinde süslemeler görülmektedir (Karpuz, 1990). Saçak sisteminin duvar birleşim noktasında ise baklava dilimi şeklindeki kuşağa benzer süsleme şeridine (Şekil 2.47) yer verilmiştir. Odaların kapı pervazları da boş bırakılmamıştır. Yapının cephesinde görülen baklava dilimi şeklindeki ahşap süslemelerin yer aldığı kuşaklar bulunmaktadır (Şekil 2.48) Süslemelerde yazılar ve motifler lacivert renkli, güller ise sarı renkli kök boya ile yapılmıştır (Şenel, 2002).

Şekil 2.47. Zeki Kadirbeyoğlu Konağı iç mekan süsleme detayları (EKTVKK, 1990)

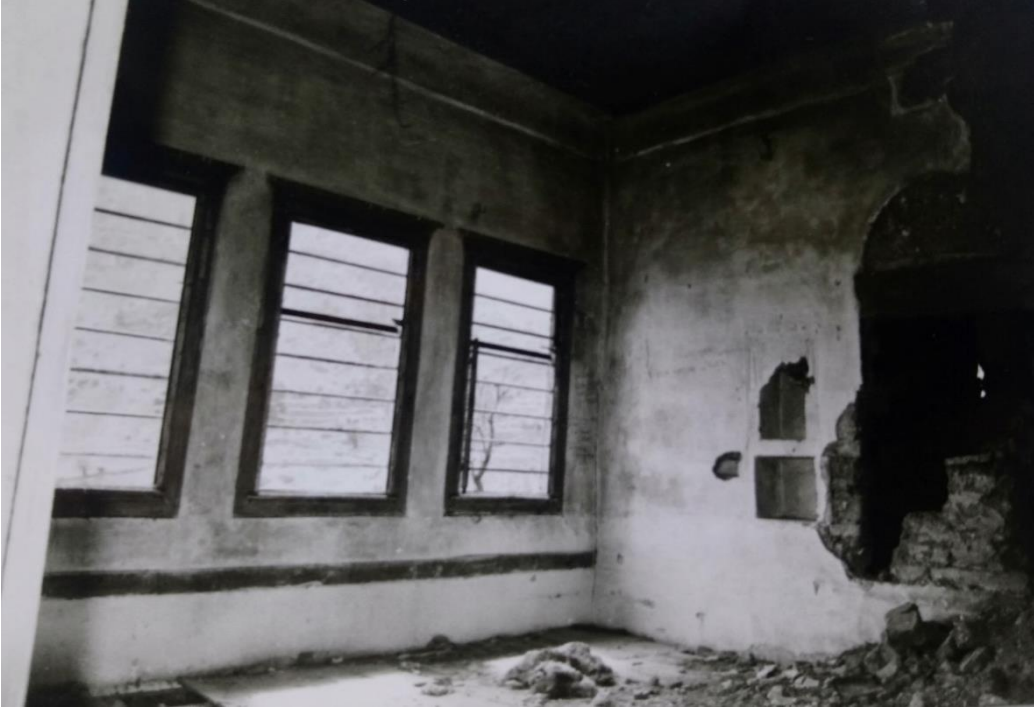
Odaların duvarlarının üst kısımlarında mavi, beyaz ve kahverengi renkli üç boyutlu bir kuşak dolanmaktadır. Tavan kısımlarında ise iki bordür vardır. Bir bordürde kare, iki bordürde yuvarlak şekilli ahşap süslemeler yer almaktadır (Şenel, 2002).

Şekil 2.48. Zeki Kadirbeyoğlu Konağı süsleme detayları (EKTVKK,1990)

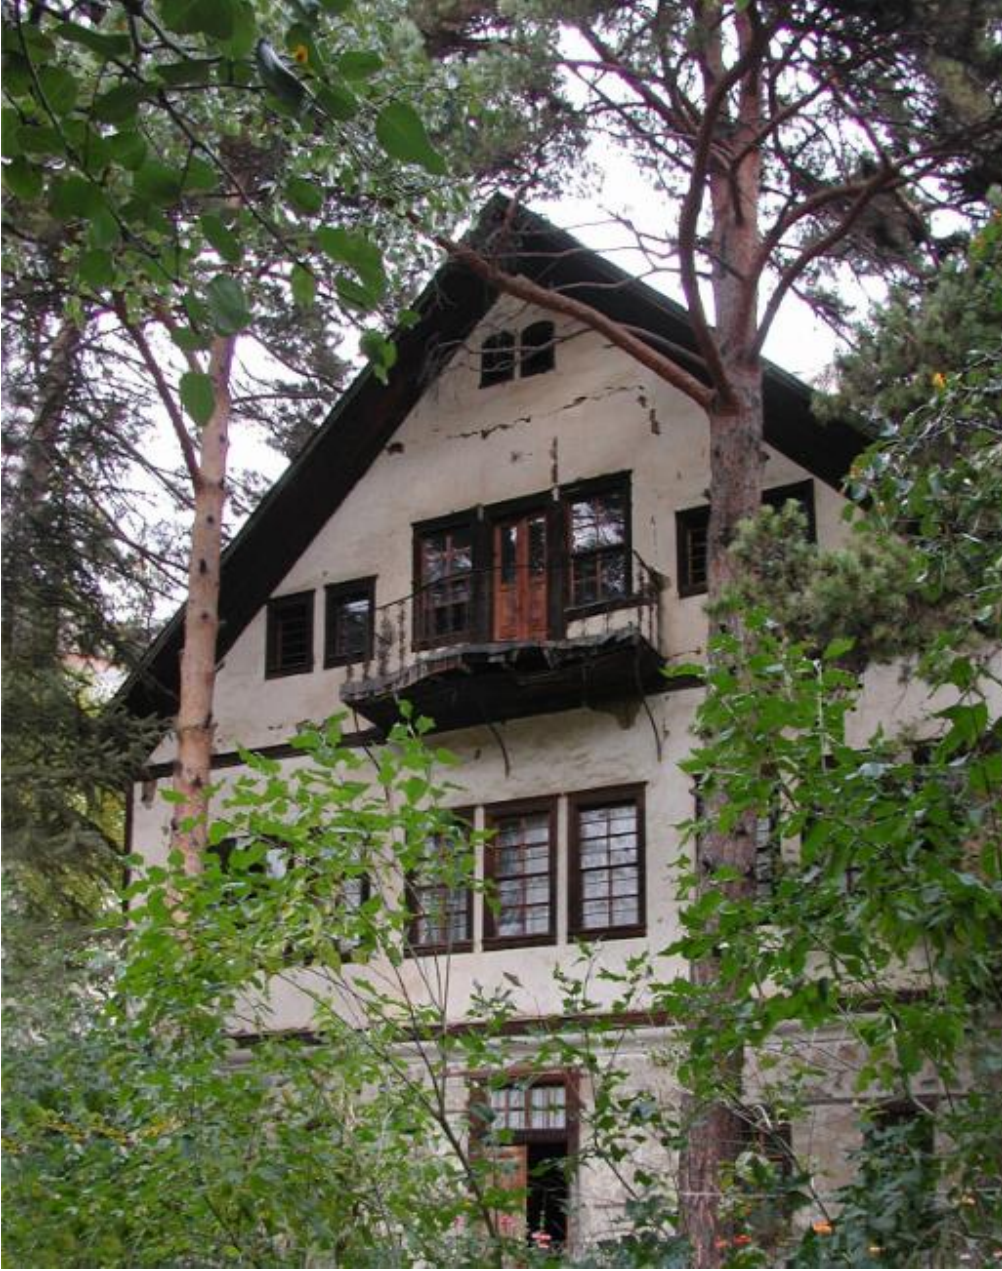
Şekil 2.49. Ataç Konağı (Keskin, 2003)

Diğer Gümüşhane konaklarında görülen karakteristik Ataç konağında da vardır. Güney- kuzey istikamette yapılan ev 14x10 m dikdörtgen planlıdır (Şenel, 2002). Geniş bahçe içerisinde (Şekil 2.49) bulunan üç katlı konağa giriş güneyden sağlanmaktadır (GKE, 2016). Taşlığa zemin kattaki güney cephede yer alan çift kanatlı bir kapı aracılığı ile girilmektedir (Şekil 2.50) ve taş döşeli bir avluya çıkılmaktadır. Kapı üzerinde taşlığı aydınlatmak için (Şekil 2.51) kapı ile bağlantılı bir pencereye yer verilmiştir (Şenel, 2002).

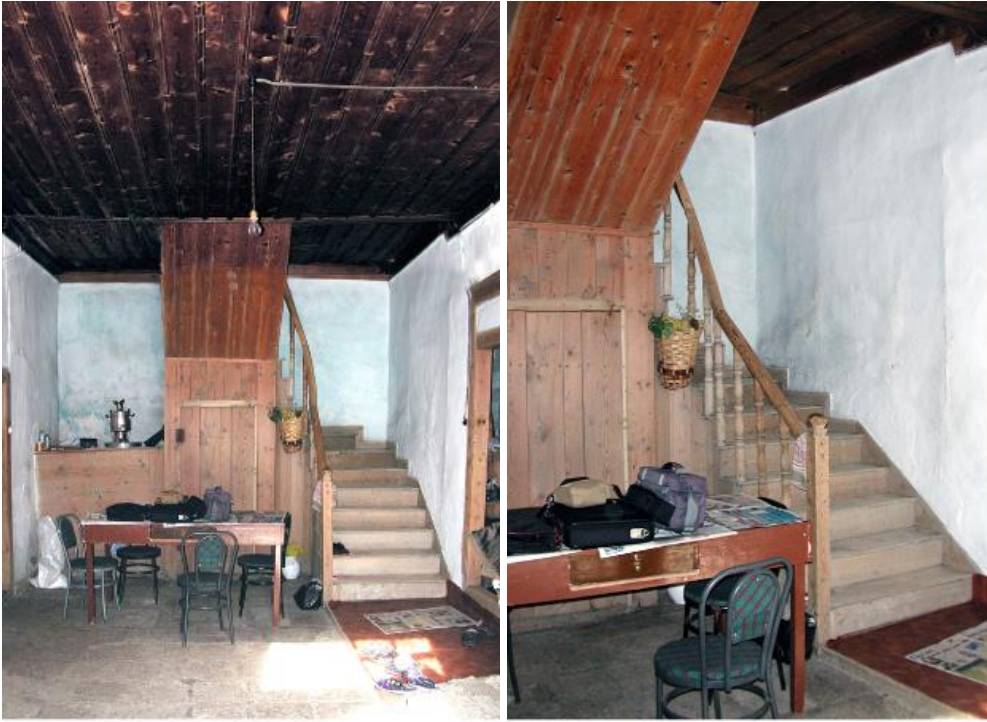
Yığma tekniği ile yapılmış olan yapının zemin katı taş duvarlı ve derzlidir. Avlunun doğusunda çift kanatlı iki oda kapısı, batısında ise tek kanatlı üç oda kapısı avluya açılır (GKE, 2016). Yapının zemin kat tabanı özel hazırlanan kesme taşlarla döşenmiştir. Aynı taş döşemesi Süleymaniye Mahallesi'ndeki Fahri Gümüşeli Evi'nin taşlık kısmında da görülmektedir. Tavanda ise ahşap kirişler yer alır (Şenel, 2002). Avlunun kuzey tarafında üst katlara ulaşım sağlayan ahşap merdiven (Şekil 2.52) yer almaktadır (GKE, 2016).

Şekil 2.52. Zemin kat döşeme ve ahşap tavan merdiven (Keskin, 2003)

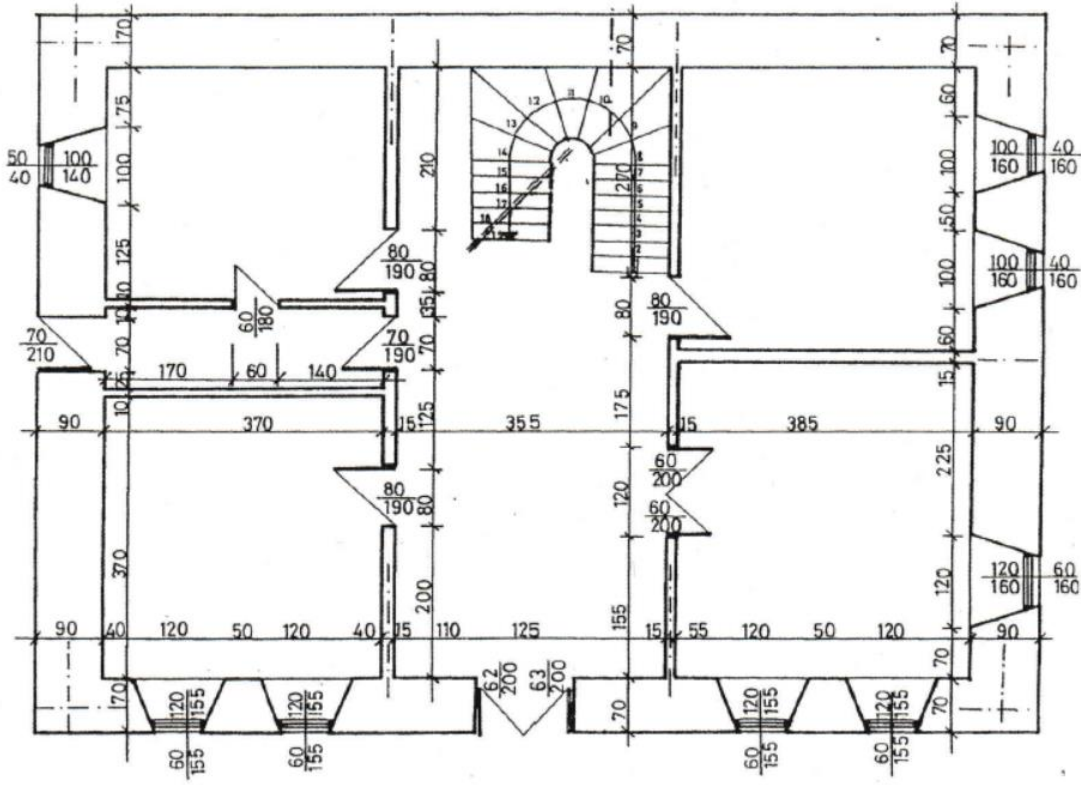
Zemin katta taşlığın etrafında iki kış odası, kiler, mutfak ve tuvalet- banyo bulunmaktadır (Şekil 2.53). Tabanı toprak kaplı kilerde ocak vardır. Zemin katta yapının 1.kat ve çatı katı ile uyumlu dikine olan dikdörtgen pencerelere yer verilmiştir (Şenel, 2002). Zemin kat taş duvarlı ve derzlidir. Dış cepheler toprak sıvalı, iç cepheler katkılı alçı sıvalıdır (TKTVKK, 2002). Birinci kat evlerin esas yaşama alanıdır. Duvarları bağdadi olarak inşa edilmiştir. Ahşap çatma arası dolgu kerpiçe örülmüştür. Yapının duvar kalınlıkları 20 santimetredir. Ayrıca yapı çamur sıva ile sıvanıp üstü toprak ile boyanmıştır (Şekil 2.54) (Şenel, 2002). Her katın iç sofalı plan tipinde şekillendiği çizimlerden anlaşılmaktadır.

Şekil 2.53. Ataç Konağı zemin kat plan çizimi (GÖİA, 2013)

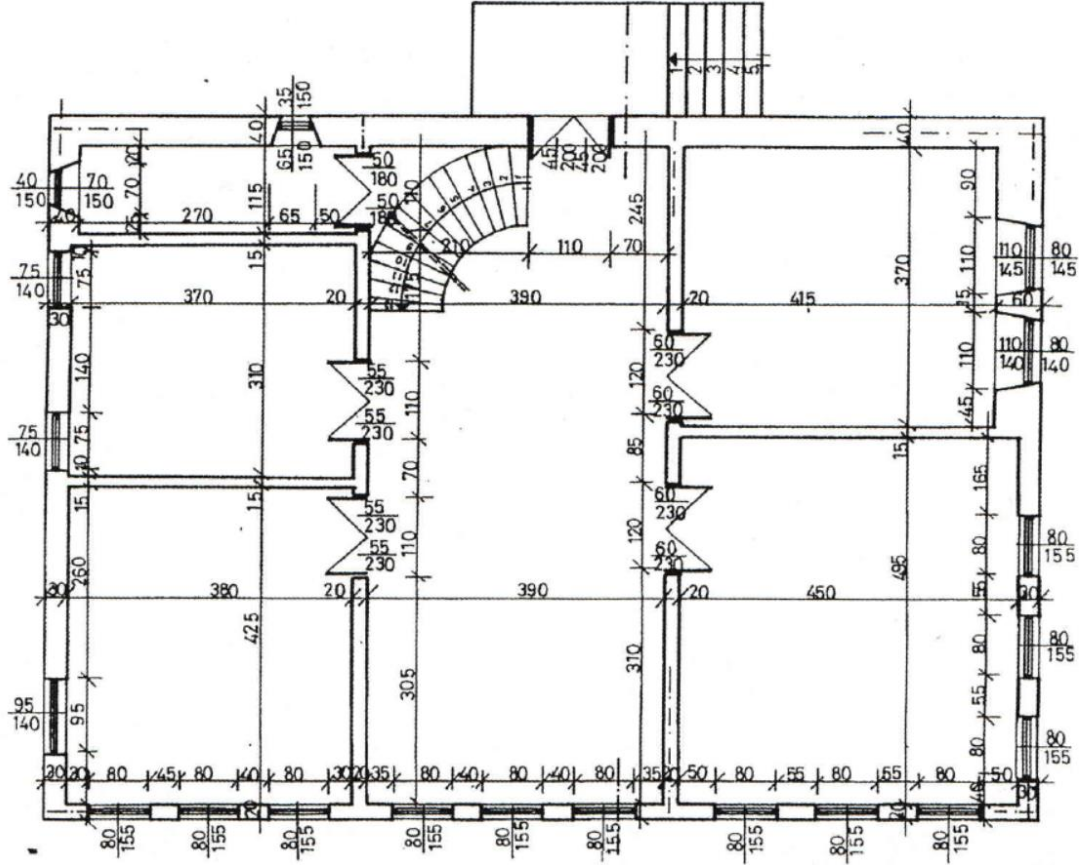
sofasında küçük bir hol'a çıkılır (Şekil 2.55). Bu katta geniş bir sofa etrafında üç büyük oda, mutfak ve tuvalet bulunmaktadır. Bütün odaların kapıları çift kanatlı ve yükseklikleri 250 cm'dir. Odalarda orijinal yüklükler, sedirler, dolap ve çiçeklikler mevcuttur (Şenel, 2002). Hol tavanları ahşap malzemeli su oluğu tekniğinde, odaların tavan kaplamaları yine ahşap malzemeli düz olarak yapılmıştır (EKTVKK, 1990).

Şekil 2.55. Ataç Konağı 1. kat plan çizimi (GKE, 2016)

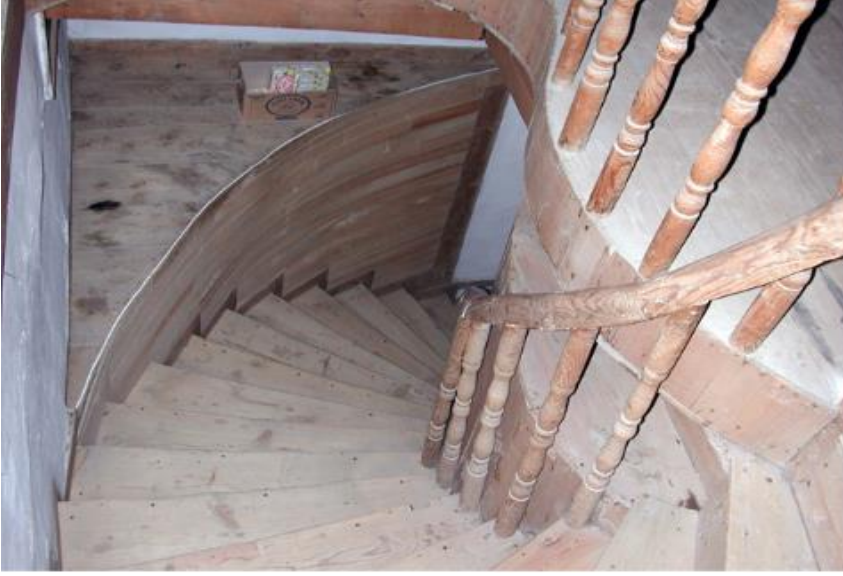
Şekil 2.56. Ataç Konağı restorasyon öncesi çatı katına çıkan spiral (Keskin, 2003)

Zemin ve birinci kattaki; tuvalet, banyo duvarları sonradan mermerle kaplatılmıştır (TKTVKK, 2002). Çatı katına birinci kattan geniş ahşap çeyrek döner merdiven (Şekil 2.56) ile çıkılmaktadır (Şekil 2.57). Bu katta geniş bir sofa etrafında çatı eğimine uygun iki adet frontal oda bulunmaktadır (Şenel, 2002). Yapının güney cephesinde zemin kattan itibaren hatıl çıkmalı ve çatı katı önünden çıkmalı demir parmaklıklı balkon bulunmaktadır (Şekil 2.58) (TKTVKK, 2002). Bu balkona (Şekil 2.59) çift kanatlı ahşap bir kapı ile ulaşılmaktadır (GKE, 2016). Çatı katındaki odaların tavanı ve tabanı ahşap malzemedir (Şenel, 2002).

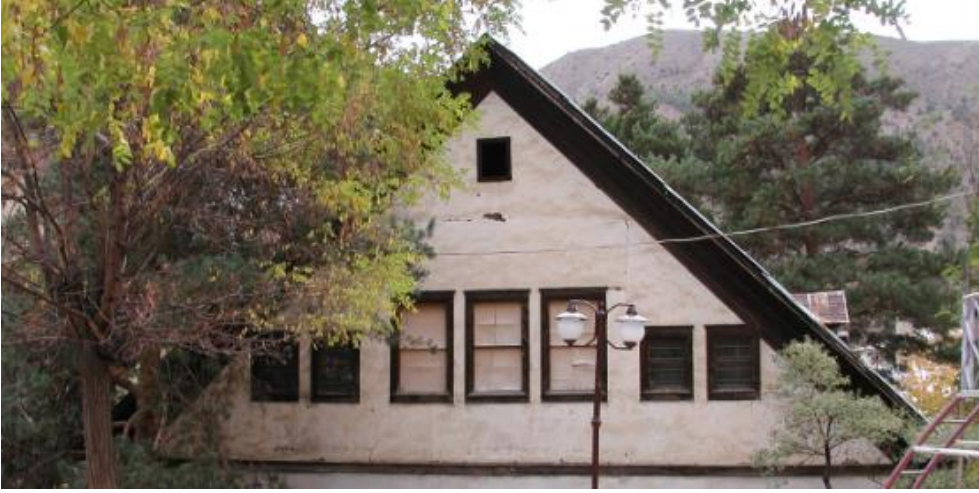
Şekil 2.60. Ataç Konağı restorasyon öncesi çatı görüntüsü (Keskin, 2003)

Yapıya ait çatı beşik çatı olup bölgenin yağışlı olmasından dolayı taşkındır (Şenel, 2002) (Şekil 2.60). Konağın çatısı kırmalı saç örtülüdür (Şekil 2.61) ve çatı saçakları gantarmalı saçak (ters tavan) tipindedir. Konağın çıkma altı elemanları ahşaptır ve üzerleri örtülmemiştir (EKTVKK, 1990). Çatının 70 cm genişliğindeki alttan ahşap mimarisi ile kapı saçak sistemi Gümüşhane Evleri'nin genel özelliklerini yansıtır niteliktedir (Şenel, 2002).

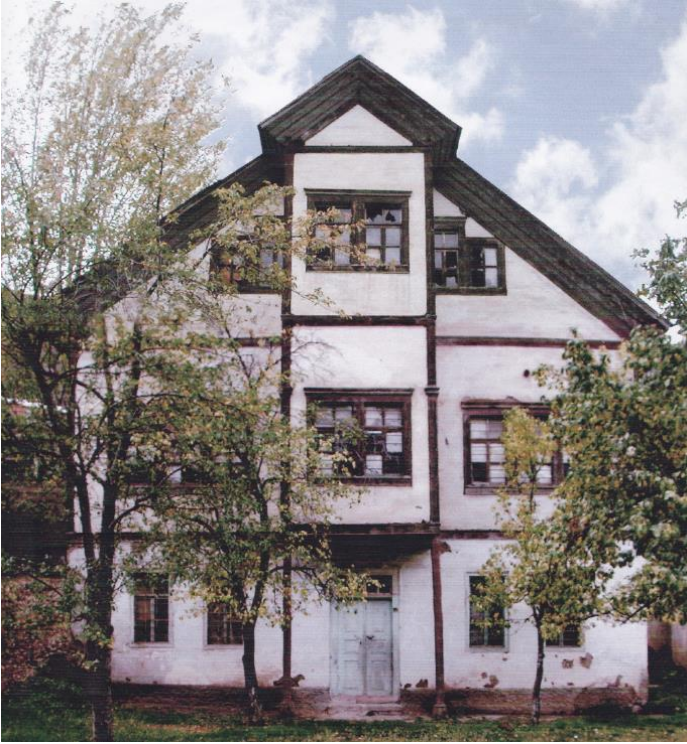
Şekil 2.62. Özdenoğlu Konağı restorasyon öncesi hali (GÖİA, 2003)

Konak Gümüşhane Karşıyaka Mahallesi'nde bahçe içinde, üç katlı olarak inşa edilmiştir. Yapı ahşap çatkı arası dolgu tekniğinde olup, üzeri sıvalıdır (GKE, 2016). Özdenoğlu Konağı'nın 2004 yılında Gümüşhane İl Özel İdaresi tarafından restorasyonu gerçekleştirilmiştir. Günümüzde Gümüşhane Zigana Mesleki ve Teknik Anadolu Lisesi'nin uygulama birimi olarak hizmet vermektedir. Yapıya giriş kuzey doğu cephedeki zemin kattan ve ortada bulunan çift kanatlı ahşap kapıdan sağlanmaktadır. Kapının her iki yanında dikdörtgen formlu ikişer pencereler yer almaktadır (Şekil 2.62) (GKE, 2016).

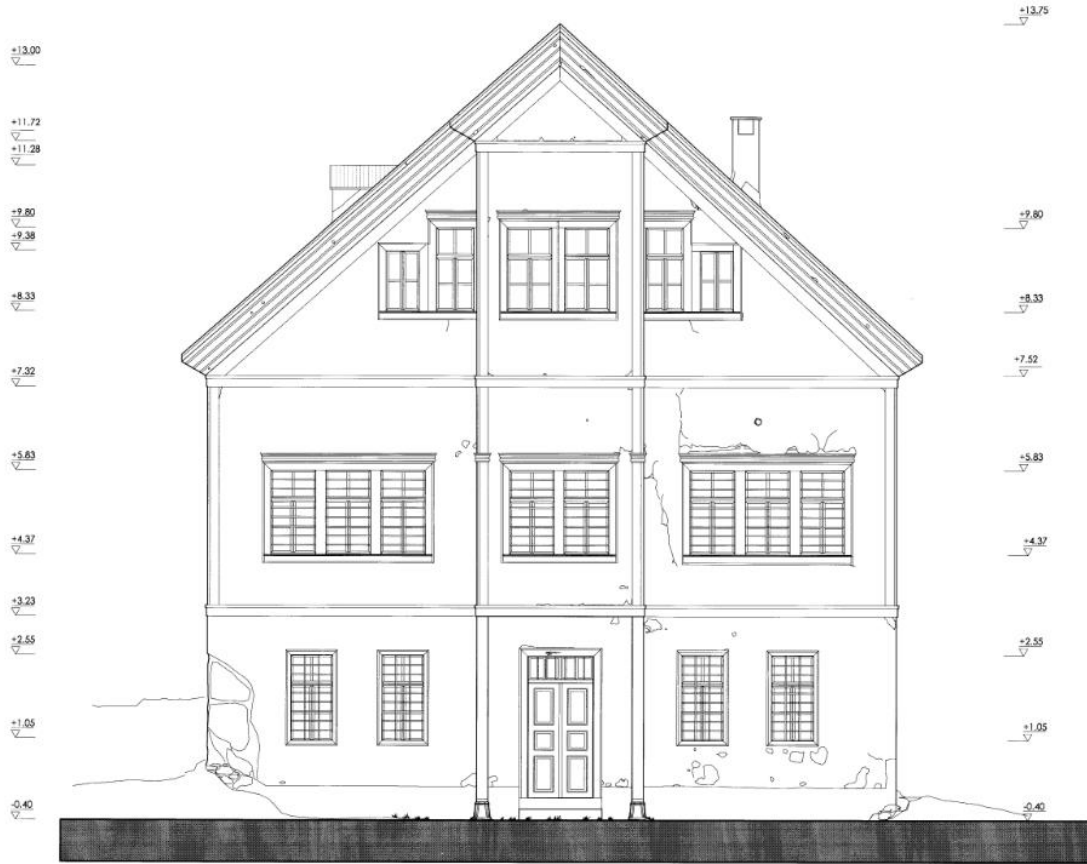
Giriş üzeri cumbalı olup, cumba ahşap kirişlerle desteklenmektedir. Cumbanın ön ve yan yüzleri birer pencere açıklığı yer almaktadır (Şekil 2.63) (GKE, 2016). Konağın Kuzey- batı cephesinde zemin katta üç, Birinci katta dört pencere açıklığı yer almaktadır. Güney- doğu cephesinde ortada servis mekanlarından banyo ve tuvalet çıkıntısı bulunmaktadır. Cephede bu mekanlara ait küçük servis pencereleri ile bu çıkıntının solunda üç, sağında iki pencere açıklığı mevcuttur (EKT VKK, 1990).

Şekil 2.63. Özdenoğlu Konağı rölöve projesi (GBA, 2003)

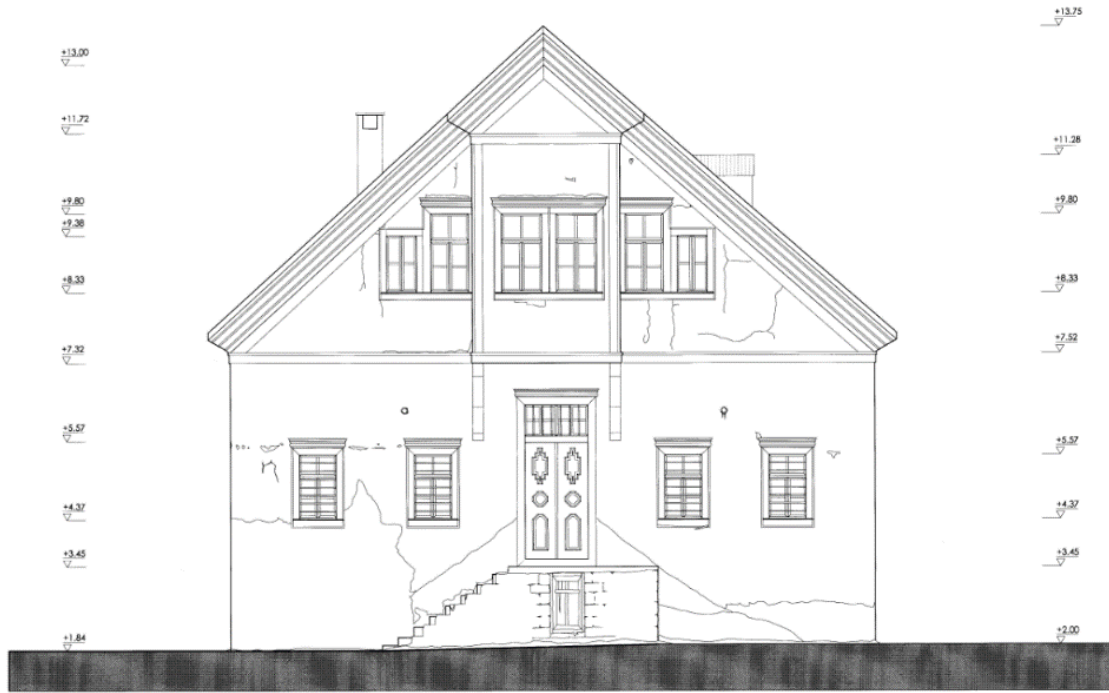
Topografya dolayısıyla yapının arka tarafında bulunan güney – batı cephesi iki katlıdır (GKE, 2016). Arka cephede bulunan çift kanatlı giriş kapısı ile doğrudan 1.kata girilmektedir. Her iki yandan onar ahşap basamak vardır. Kapının her iki yanında ikişer pencere açıklığı yer almaktadır (Şekil 2.64) (EKTVKK, 1990). Yapının ilk tescil işlemi yapıldığı 1990 yılında yapılmıştır. Konağın giriş katına ulaşan kapısında ilk etapta iki yandan onar basamak olduğu görülmektedir. Bununla beraber 2003 yılı fotoğraf çekimleri incelendiğinde merdivenin bir bölümü yıkılarak tek yandan çıkan basamaklara dönüştüğü tespit edilmiştir (Şekil 2.65). Rölöve çizimleri de bu şekildedir. Bugün restorasyonu tek yandan çıkan basamak şeklinde olmuştur (Şekil 2.66).

Şekil 2.64. Özdenoğlu Konağı rölöve proje çizimi güney- batı cephesi (GBA, 2003)

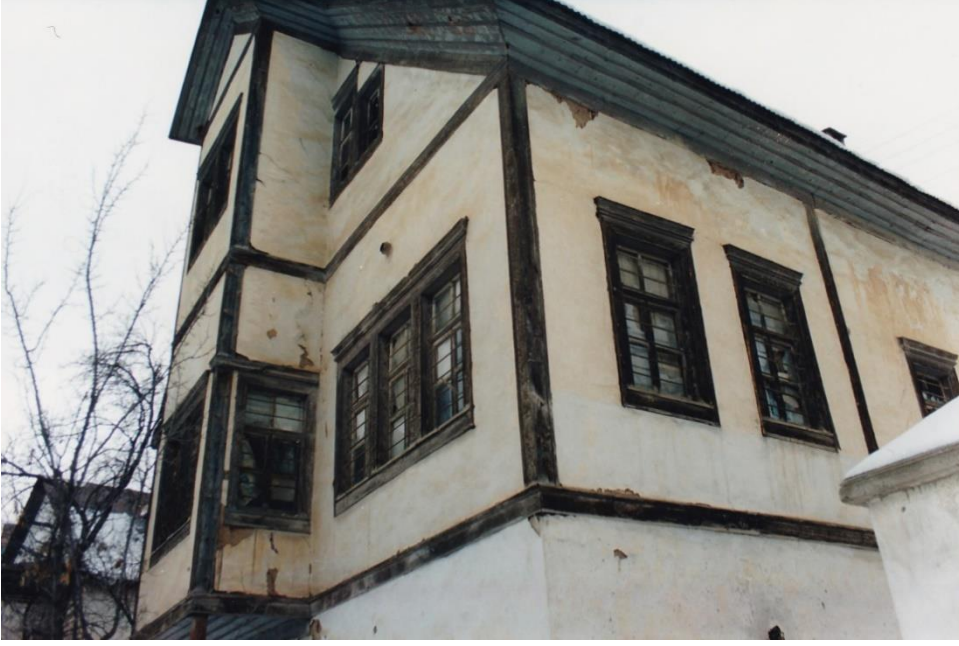
Şekil 2.67. Özdenoğlu Konağı cumba detayları (GÖİA, 2003)

Konağın çatısı iklimin zorlayıcı etkisi düşünülerek çok eğimlidir (Şekil 2.67) bir tarzda inşa edilmiştir. Çatı meyilinden oluşan kat (çatı katı) Birinci katla (Şekil 2.68) aynı mekan düzenlemesine sahiptir (Şekil 2.69). Birinci kattaki cumba çatı katında da devam etmektedir. Bu bölüm oturma mekanı, yanlar ise yöresel dilde saçakaltı denilen bölüm servis mekanı olarak düzenlenmiştir (GKE, 2016).

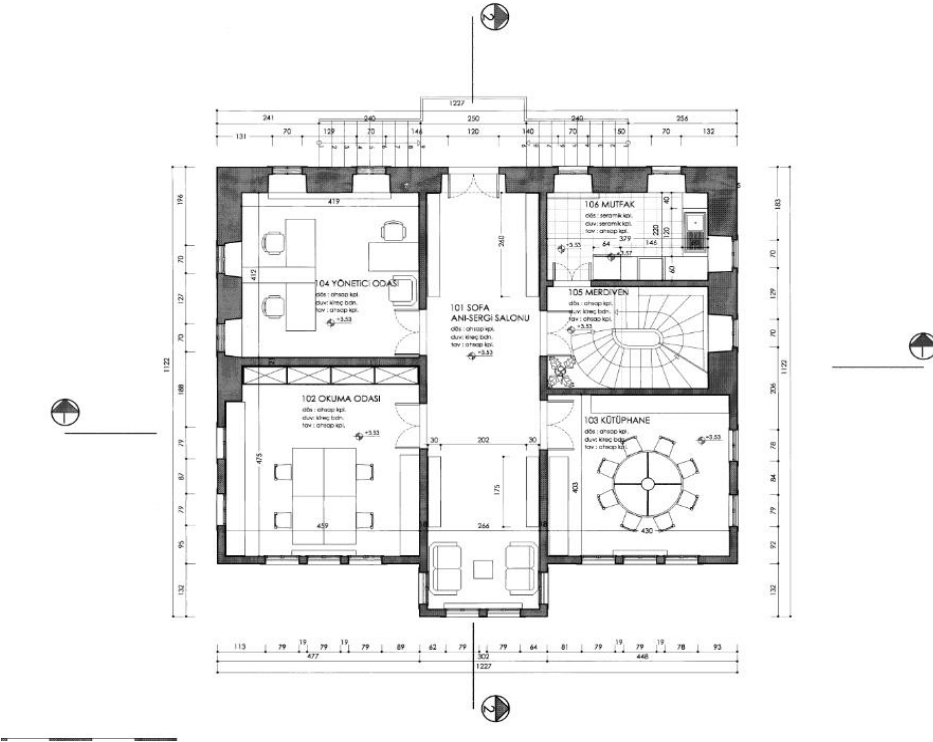
Şekil 2.68. Özdenoğlu Konağı rölöve çizimi 1. kat planı (GBA, 2003)

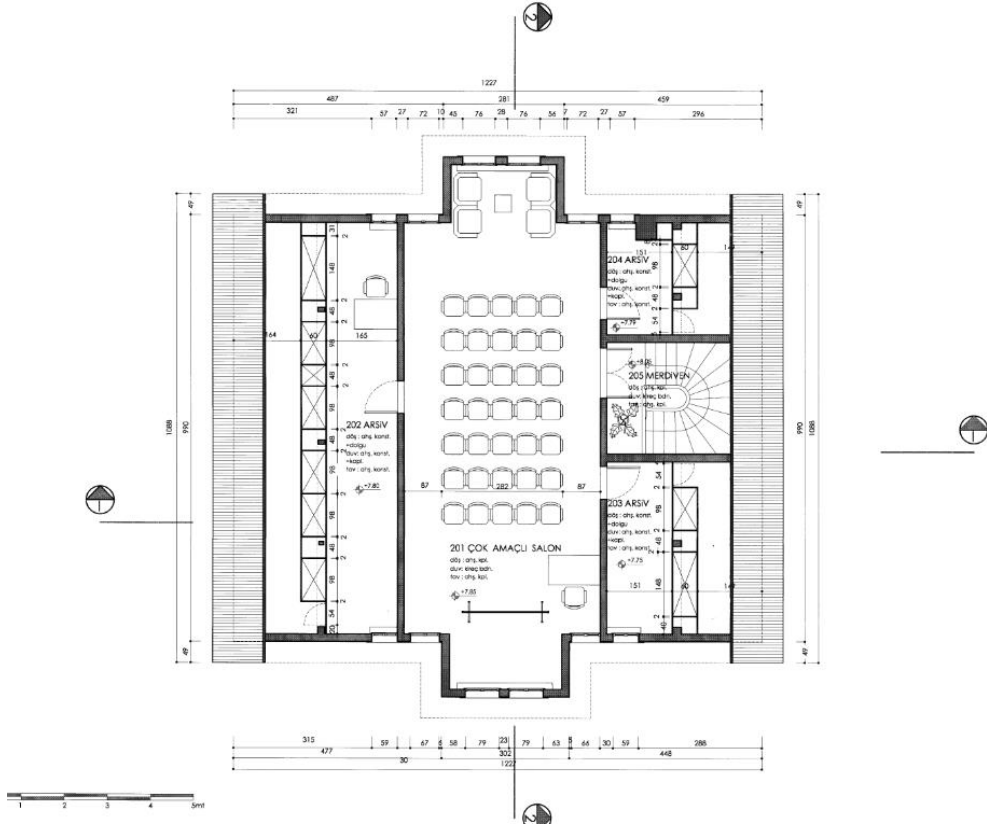
Şekil 2.69. Özdenoğlu Konağı rölöve çizimi çatı kat planı (GBA, 2003)

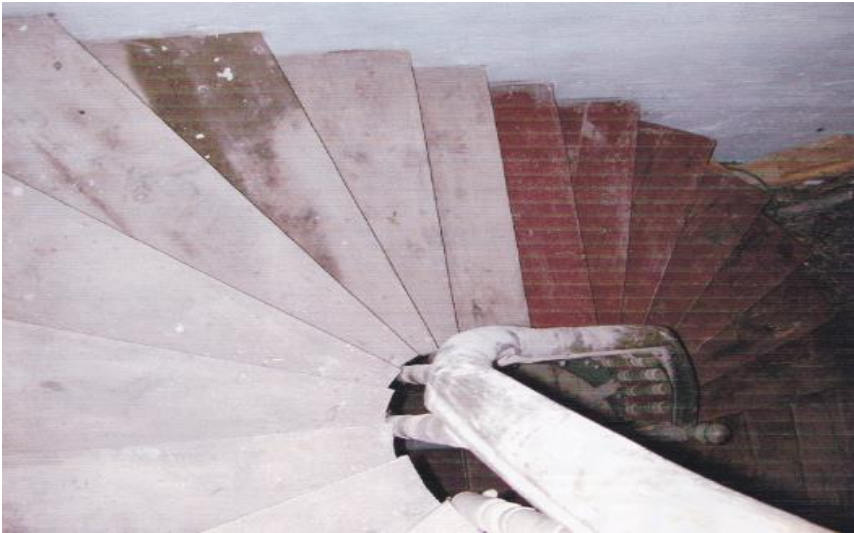
Şekil 2.70. Özdenoğlu Konağı merdiven görüntüsü (GÖİA, 2003)

Konağın üst katlara ulaşımı zeminden çatı katına kadar ahşap spiral (Şekil 2.70) bir merdivenle sağlanmıştır (Şekil 2.71).

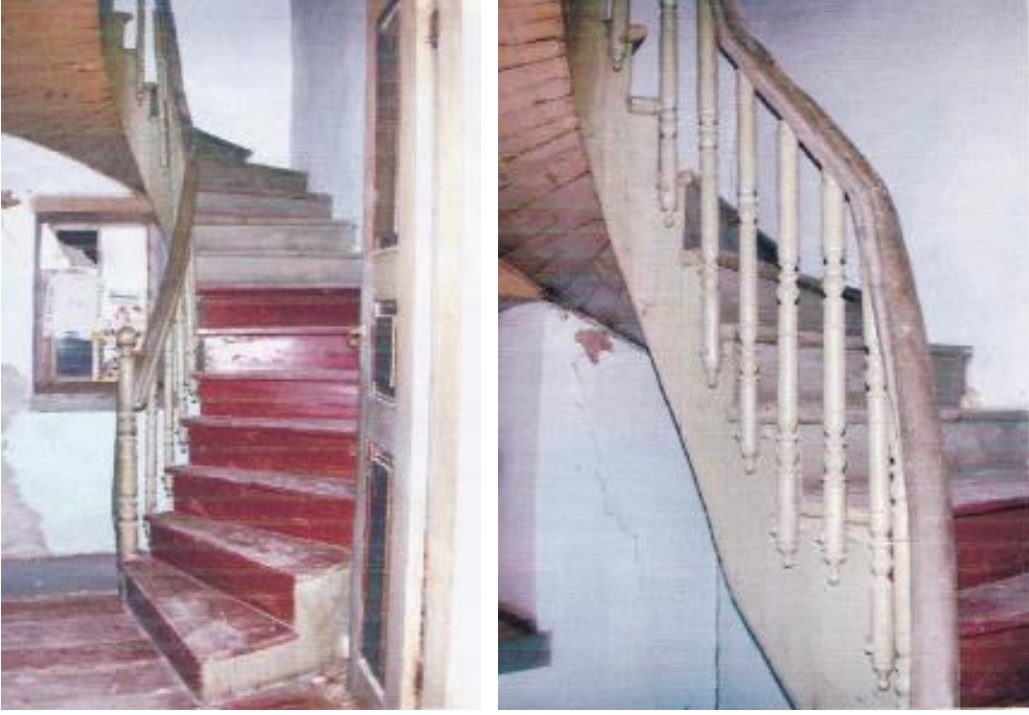
Şekil 2.71. Merdiven detayları (GÖİA, 2003)

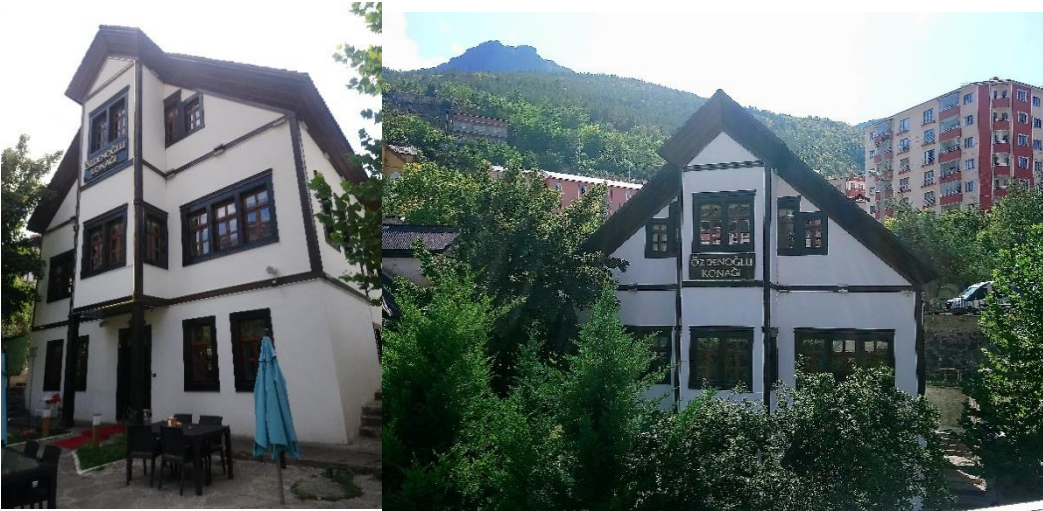
Şekil 2.72. Özdenoğlu Konağı

Ahşap dikmeler, (Şekil 2.72) konsollar, köşe dikmeleri ve kat silmeleri belirgin özelliklere sahip cephe elemanlarıdır (TKTVKK, 2002).

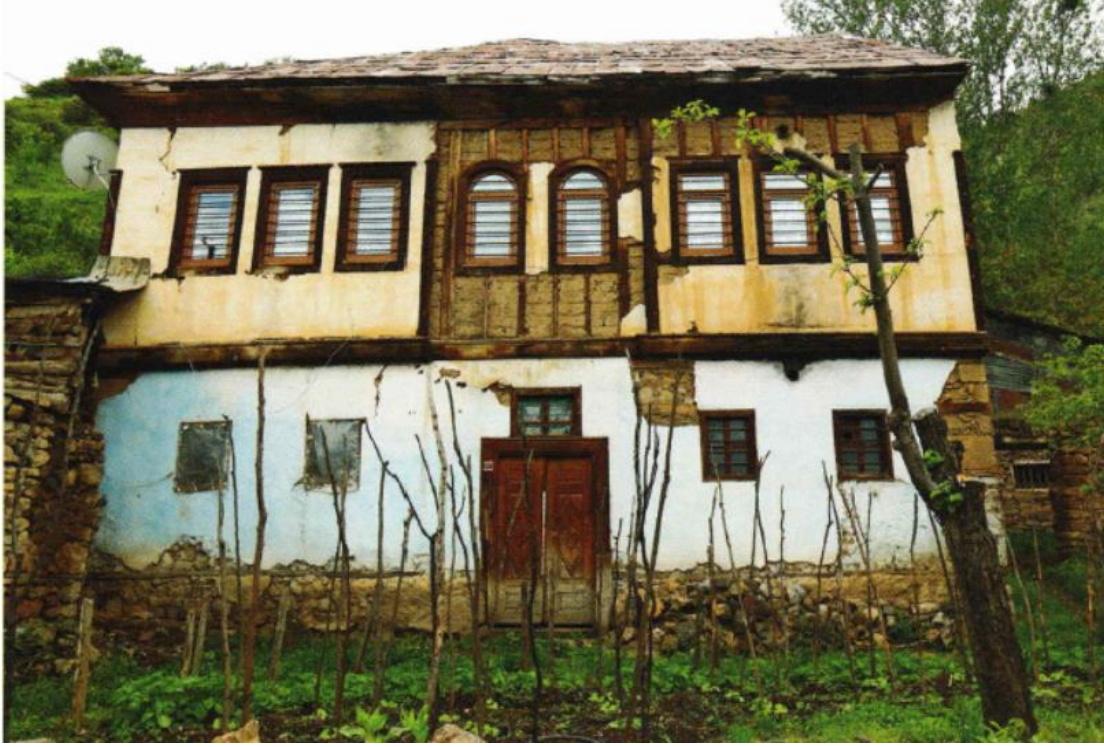
Şekil 2.73. Ahmet kaya evi (EKTvKK, 1990)

19. yüzyıl sonlarında yapıldığı düşünülmektedir. Süleymaniye Mahallesi'nde yer almaktadır. İki katlı dört omuz çatılı bir evdir (Karpuz, 1990). Yapıya giriş doğu cephe ve ortada bulunan kapı (Şekil 2.73) ile sağlanmaktadır. Kapı üzerinde kare formu bir adet, yanlarda ise ikişer pencere açıklığı bulunmaktadır (TKTVKK, 2010).

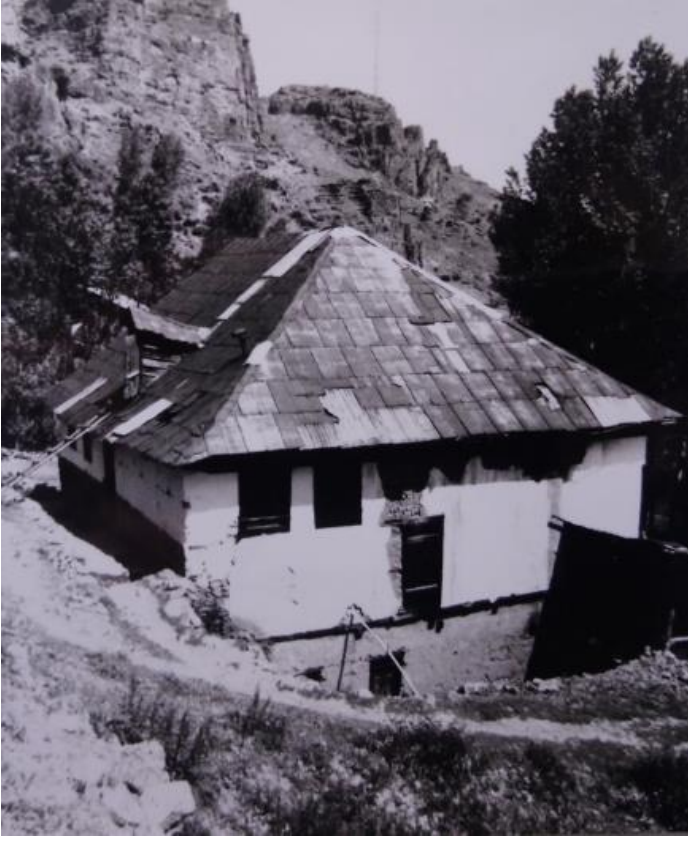
Şekil 2.74. Ahmet kaya evi (TKTVKK, 2002)

Yapının birinci katına arka cepheden girilir (Karpuz, 1990). Batı arka cephe tek katlı olup, ortadan kapı, sol tarafında iki pencere açıklığı bulunmaktadır (Şekil 2.74) (EKTvKK, 1990). Bu kapı 1975 yılında açılmıştır. Birinci kat sofa etrafında odalardan ve mutfaktan oluşur (Şekil 2.75) (Şenel, 2002). Karnıyarık planlı yapının, alt katında servis mekanları, üst katında ise yaşama alanları bulunmaktadır (TKTVKK, 2002). Zemin katında ahır, kışlık oda ve kiler bulunur. Sofa etrafında dört oda bulunmaktadır. Güneybatı cephesindeki odalardan birisi mutfaktır. Mutfağın ocağı vardır ve örtüsü kaplamasız tavandır (Karpuz, 1990).

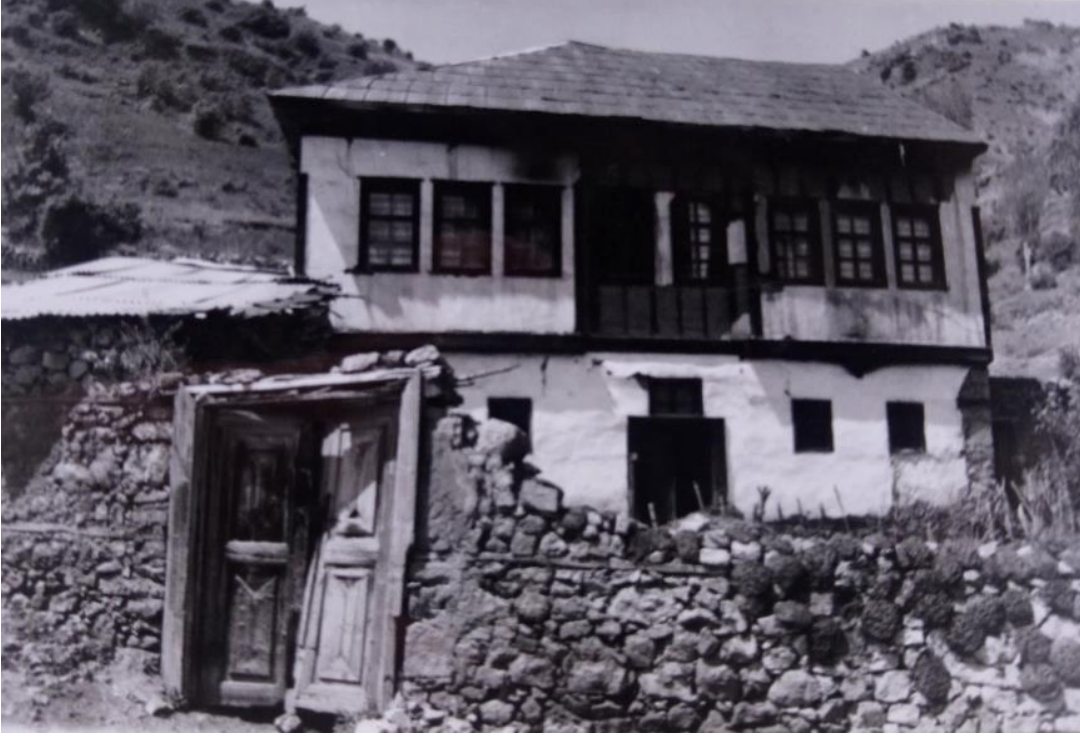
Yapının kuzey cephesi sağır olup, çatı arası samanlık olarak kullanıldığı için küçük boyutta iki havalandırma penceresi bulunmaktadır (Şenel, 2002). Yapı kırma çatılı olup, üzeri saç kaplamadır. Saçak altı ise ahşap kaplamalıdır (Şekil 2.76) (GKE, 2016).

Şekil 2.76. Ahmet kaya evi ön görünüş (TKTVKK, 2002)

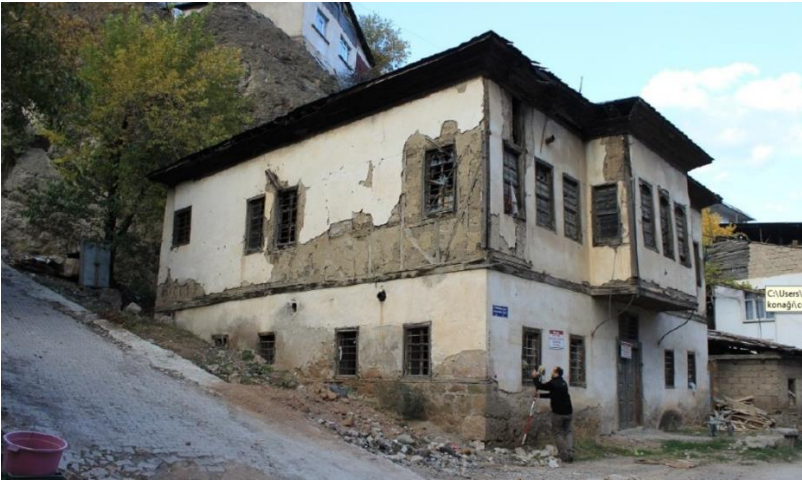
Şekil 2.78. Raif Tuna evi eğimi ve yapı (GÖİA, 2013)

Eğimli araziye uyumlu olarak yapılan yapı iki katlıdır. Kare plana yakın olarak yapılmıştır. Arazi eğiminden dolayı ön cepheden iki, arka cepheden bir buçuk katlıdır (Şekil 2.78) (TKTVKK, 2009).

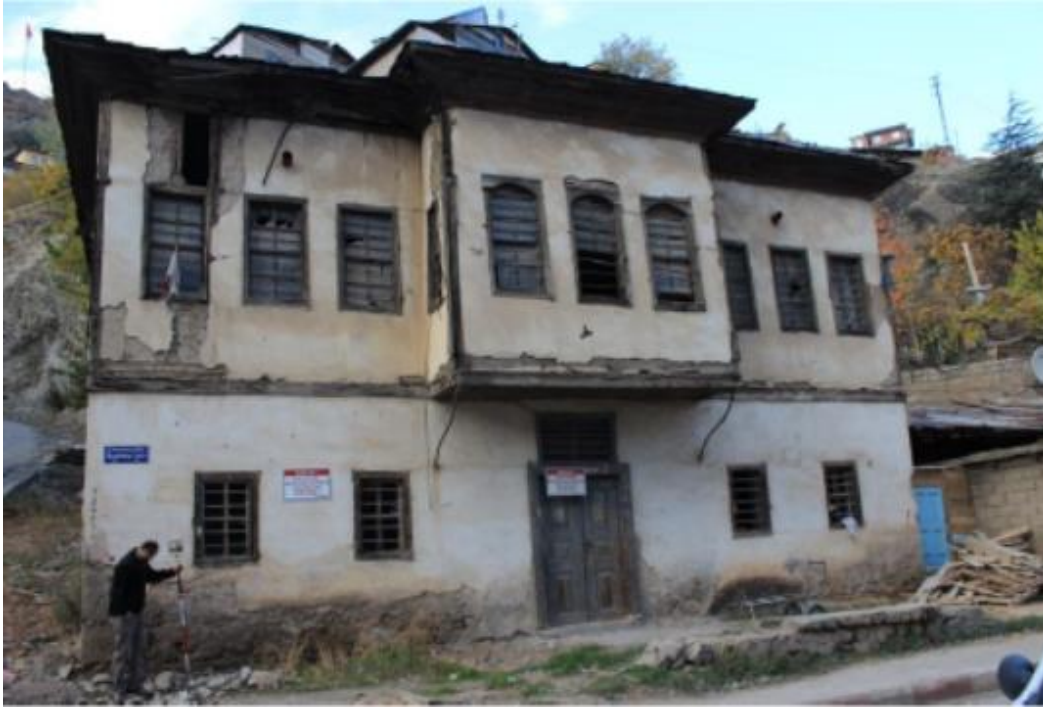
Ana cephe güney olup, doğrudan sokağa açılmaktadır. (Şekil 2.79) Taş örtülü zemin kata giriş güney cephenin ortasındaki iki kanatlı ahşap kapı ile sağlanmaktadır. Kapının her iki yanında dikdörtgen formlu ikişer pencere açıklığı yer almaktadır (Şekil 2.80) (GKE, 2016).

Şekil 2.79. Raif Tuna evi ön cephe (GÖİA, 2013)

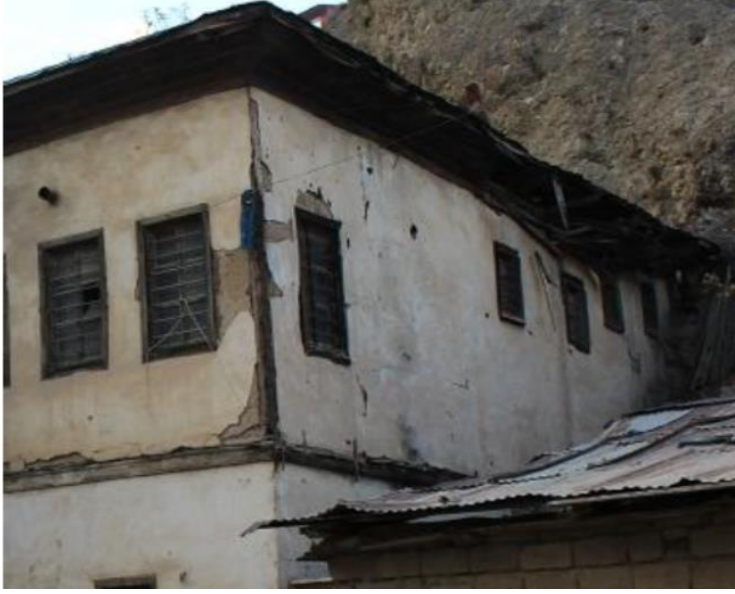
Şekil 2.85. Raif Tuna evi doğu cephesi (GÖİA, 2003)

Yapının tüm cepheleri sıvalıdır. Ahşap kat silmesi bu cepheyi de yatayda ikiye ayırır (Şekil 2.84). Cephede yer alan pencereler farklı ölçülerde ve düzensiz yerleştirildiği gözlemlenmiştir (Şekil 2.85) (GÖİA, 2013).

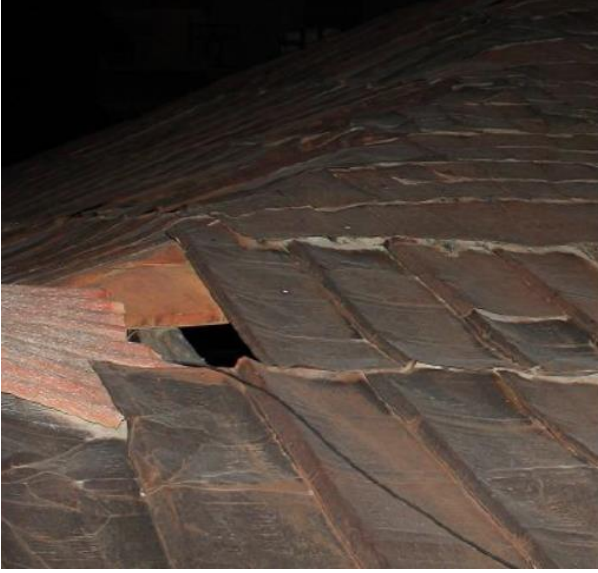
Şekil 2.89. Raif Tuna evi çatı (GÖİA, 2013)

Raif Tuna Evi, dört omuzlu kırma çatı örtülü olup, çatı kaplaması metal levha ile gerçekleştirilmiştir (Şekil 2.89) (GÖİA, 2013).

Restorasyon ile yapıya şu müdahaleler yapılmıştır; Yapıda çatı örtü malzemesi alaturka kiremit olarak değişmiş ve taşıyıcı elemanların deforme olanları projedeki detayına ve ölçüsüne uygun yenilenmiştir. Yapı bütünüyle restore edilmiştir (Şekil 2.90) (GÖİA, 2013).

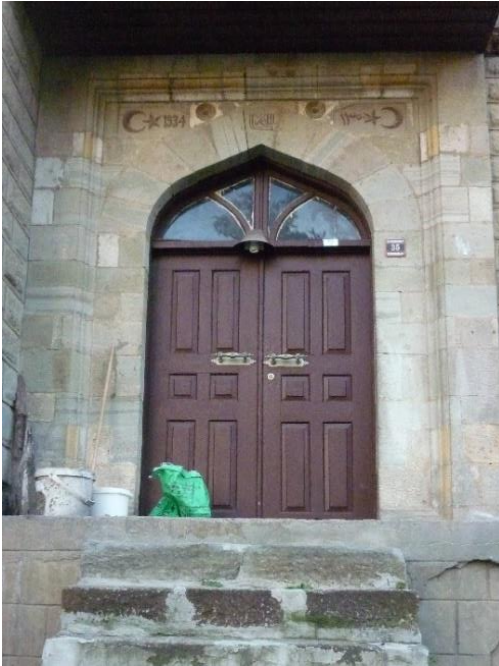
Şekil 3.15. Kuzey cephe giriş kapısı

Yapının kuzey cephesinde İran kemerli, ahşap malzemeli kapı yer alır. Kapıya taş merdivenle ulaşılmaktadır (Şekil 3.15). Kapının iki yanında ay yıldız motifi, yapının yapım tarihini belirten 1934 yazısı vardır (Şekil 3.16). Şu an zemin kata bu kapı ile giriş sağlanmaktadır.
