**T.C.  
GÜMÜŞHANE ÜNİVERSİTESİ  
FEN BİLİMLERİ ENSTİTÜSÜ**

**GÜMÜŞHANE İLİ TARİHİ KONAKLARI SÜRDÜRÜLEBİLİRLİĞİ  
ÜZERİNE BİR İNCELEME-BAĞLARBAŞI MAHALLESİ RESTORASYON  
ÖRNEĞİ**

**YÜKSEK LİSANS TEZİ**

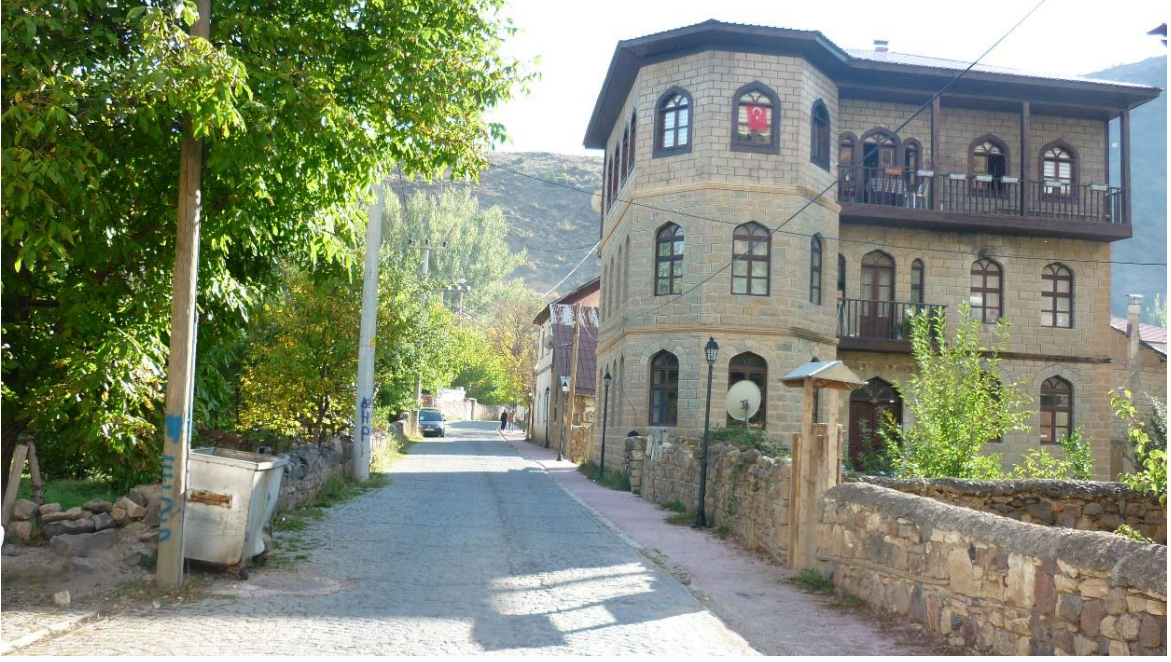
Şekil 3. 16. Osman Aktürk Konağı kuzey cephe görünüş

Cephede yirmi iki adet kemerli pencere, iki adet çift kanatlı ahşap balkon kapısı, bir adet ahşap bodrum kapısı bulunmaktadır. Balkon korkulukları ahşaptır. İkinci kat balkonu üçüncü kat balkonundan küçüktür. Cephelerde katlar arası taş silmeler gözükmemektedir. Yapının doğu cephesi Hamamönü sokağına bakmaktadır. Demir bahçe kapısından sonra taş merdivenler ile ahşap kapıya ulaşılmaktadır. (Şekil 3.17). Doğru cephesinde on dört adet kemerli pencere açıklığı, üç adet standart forma sahip pencere ve iki adet ahşap balkon kapısı bulunmaktadır. Kuzey cephede olduğu gibi bu cephede ikinci kat ve üçüncü katta ahşap korkuluklu balkona sahiptir. (Şekil 3.18) Batı cephesi diğer cephelere nazaran daha sağırdır. Kemerli formlar dört adet pencerede görülür. Zemin kat ve ikinci kat pencereleri daha küçük üçüncü kat pencereleri daha büyüktür. Yapıda zemin kat ve ikinci katın yığma taş duvar üçüncü katın bağdadi duvar olması katın sonradan tasarlandığı izlenimi vermiştir. Yine üçüncü kat pencere formlarındaki boyut farklılığı balkon ölçüsündeki değişimler katlardaki kullanıma göre biçimlendiğini göstermektedir.

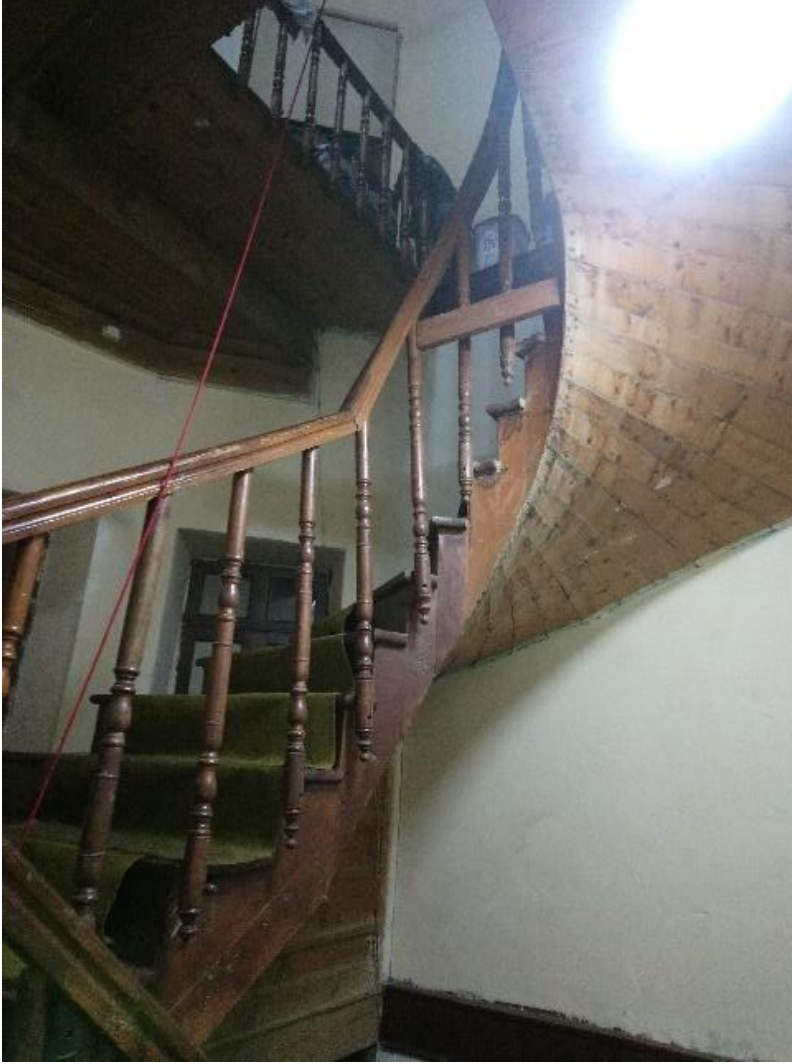
Şekil 3.19. Osman Aktürk Konağı merdiven

Osman Aktürk konağında ise her cephede kemerli pencere mevcuttur. Üçüncü katta ahşap pencere etrafında ahşap söve varken, zemin kat, ikinci kat pencereleri sövesiz taş kaplama ve ahşap pencereye sahiptir. Ahşap tavan kaplaması odalarda ve katlarda farklıdır. Tavan özellikleri, spiral merdiven formu (Şekil 3.19) ve merdiven kenarı ahşap korkulukları (Şekil 3.20) Özdenoğlu Konağı ve Ataç Konağı ile benzeşmektedir. Aktürk Konağı Karşıyaka mahallesinde yer alan Hüseyin Hikmet evi (Şekil 3.21) ve Erdemir Akagün Evi'nin sofa bölümü tavanları, sofadan odalara açılan kapı profilleri benzerlik göstermektedir (Şekil 3.22).

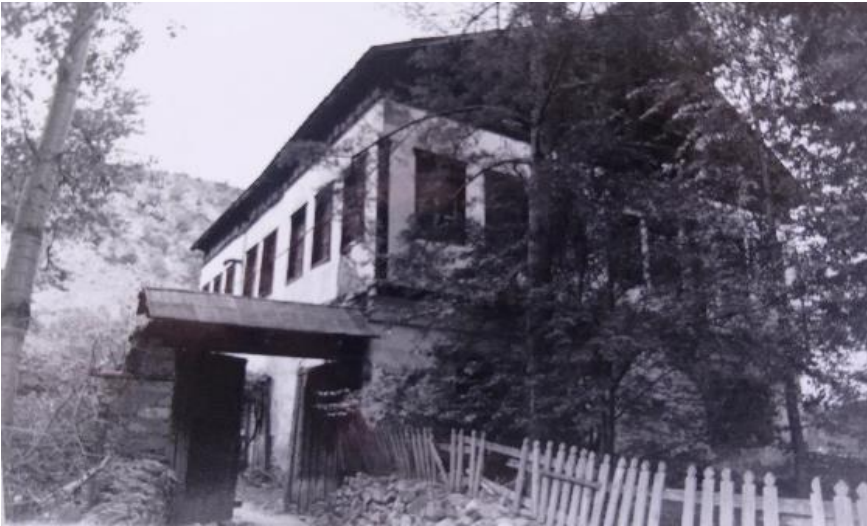
Şekil 3.23. Şahbenderoğlu Konağı koruma öncesi (TKTVKK, 2002)

Bağlarbaşı mahallesinde 1873-1874 yılları arasında Osman Efendi tarafından iki katlı yaptırılmıştır (Şenel, 2002). Harşit çayı kenarında bahçe içerisinde. Ahşap çift kanatlı ve şarap pullu kapı (Şekil 3.23) ile bahçeye girilmektedir (Şekil 3.24). Yapı malzemesi ahşap iskelet ve kerpiç dolgu tekniğinde inşa edilmiştir. Pencere uzun dikdörtgen formda ahşap ve demirlidir (Şekil 3.25).

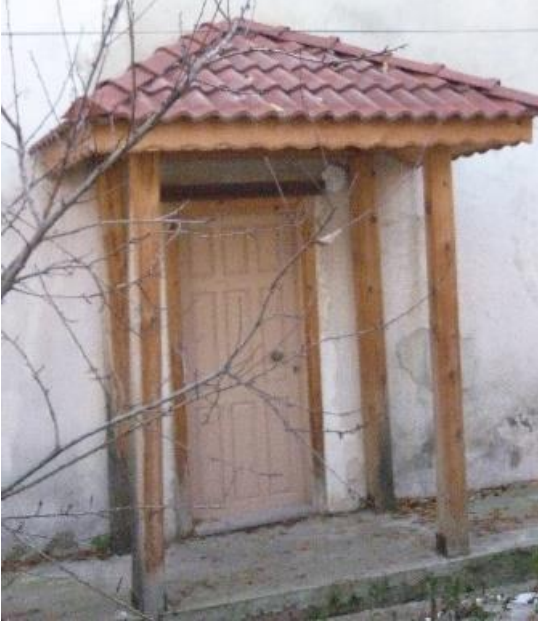
Şekil 3.26. Kuzey cephede bulunan kapı

Yapının kuzey cephesinde (Şekil 3.26) tek kanatlı kapı vardır. Ayrıca Batı (Şekil 3.27) ve güney cephesinde (Şekil 3.28) iki ayrı girişi kapısı bulunmaktadır. Gümüşhane kültür envanterinde esas girişin doğu cephesinden olduğu belirtilmektedir. Yapı incelemelerinde esas girişin güney cephesinde (Şekil 3.29) zemin kattaki kapı ile

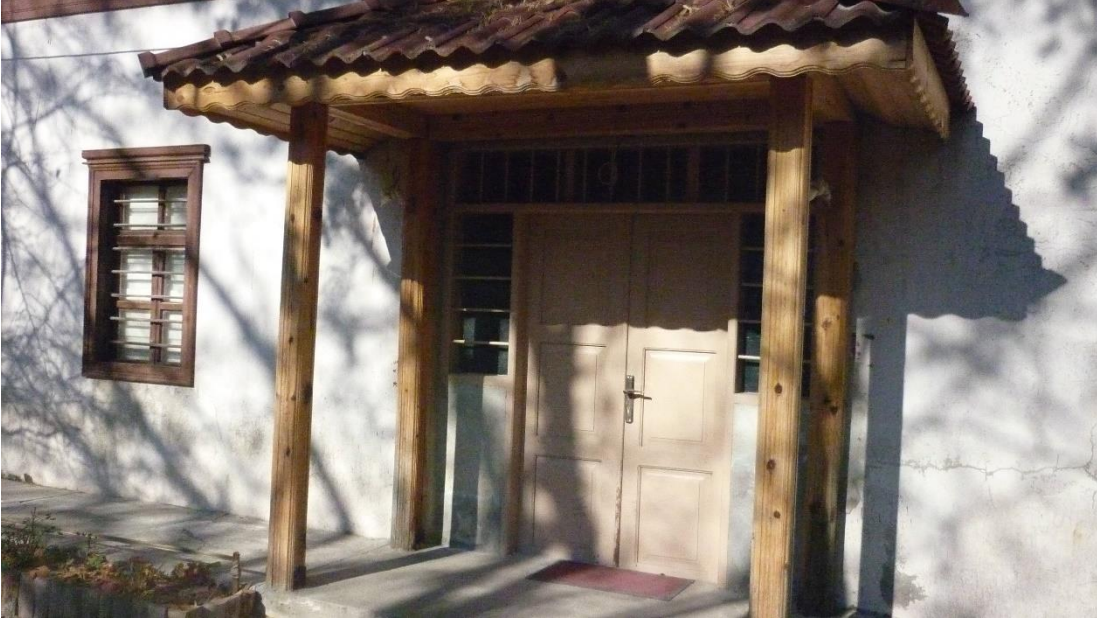
Şekil 3.28. Şahbenderoğlu Konağı güney cephesi giriş kapısı

sağlanmakta olduğu görülmüştür. Bu iki kapı girişi Çorum Veli Paşa Konağı'nda tespit edilen haremlik ve selamlık kapı girişleri ile benzetilmektedir. Şenel 2002' de yaptığı çalışmada haremlik ve selamlık uygulamasının asıl planda olmadığı ve Osman Efendi'nin torunu Faik Efendi döneminde geçildiğini belirtmektedir. Batı cephesinde (Şekil 3.30) bahçe ve çardak vardır.

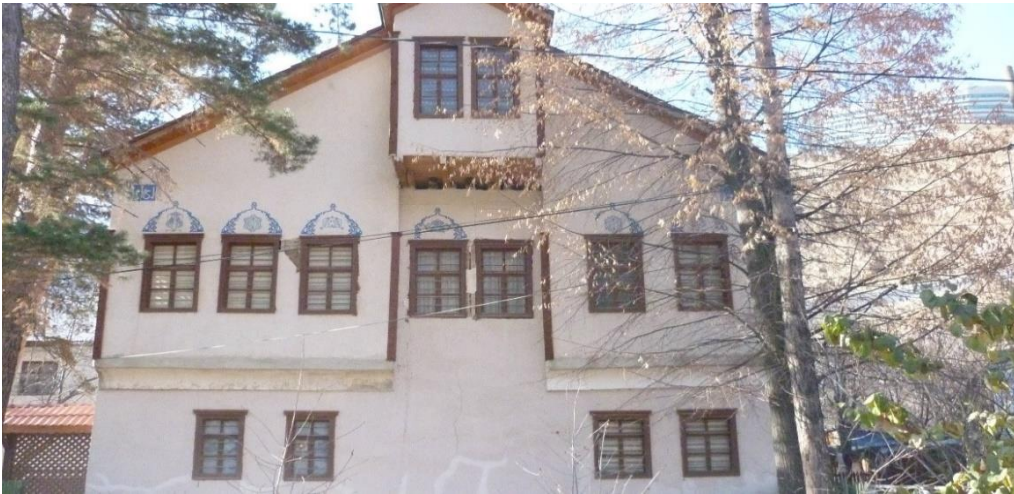
Şekil 3.31. Şahbenderoğlu Konağı doğu cephesi koruma sonrası hali

Doğu cephesinde on iki pencere açıklığı yer almaktadır (Şekil 3.30). Koruma sonrası pencere kenarı tadilat ihtiyacı açıkça da görülmektedir (Şekil 3.31). Birinci kata denk gelen pencere söve üzerinde el işlemesi, boya ile yapılmış çeşitli bezemeler yer almaktadır. Bu bezemeler konağın bütün cephelerinde vardır (Şekil 3.32). Restorasyon öncesi resimlerde

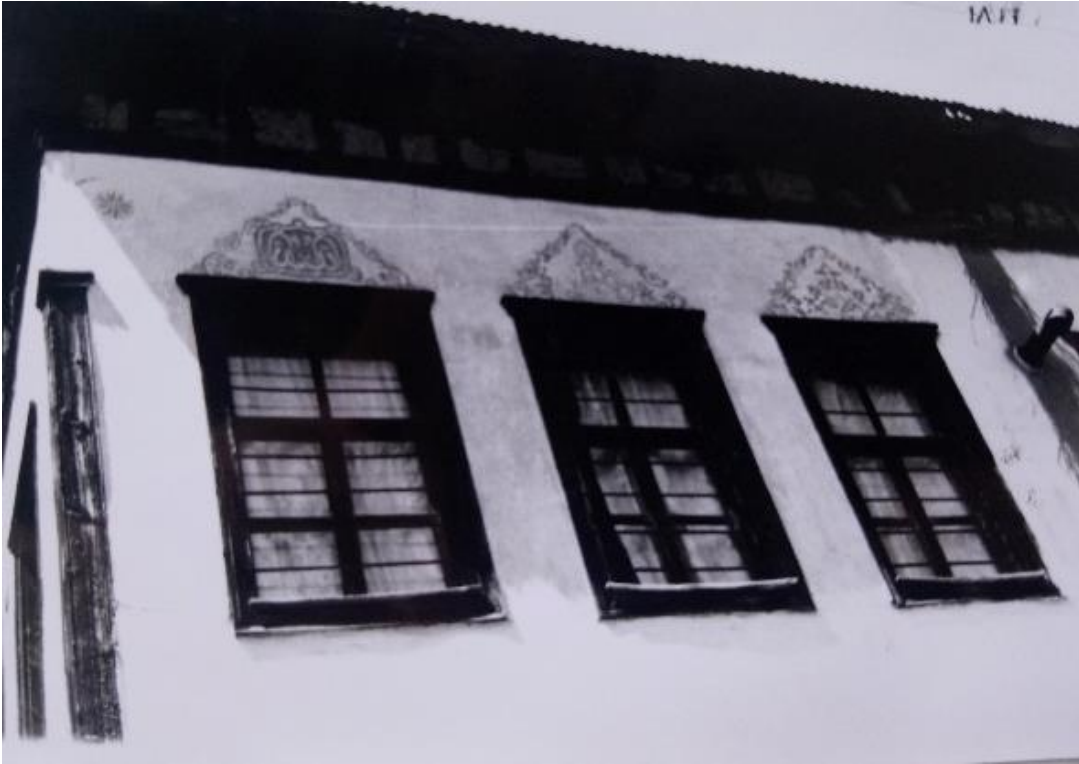
her cephede görülen bezemelerin (Şekil 3.33) bir kısmı bugün mevcut değildir. Benzer motifler Süleymaniye mahallesinde bulunan Kadirbeyoğlu Konağında mevcuttur. Kocaeli’nde 1851 yılında yapılan Demirciler Konağı ahşap pencere kenarı kalem işi bezemeleri ile de benzerliği vardır. 19.yy mimari özelliğini yansıtmaktadır. Mimari üslup olarak az rastlanılması sebebiyle özel yapılar olma özelliği taşıyor.

Şekil 3.33. Restorasyon öncesi konaktan süsleme görüntüsü (TKTVKK, 2002)

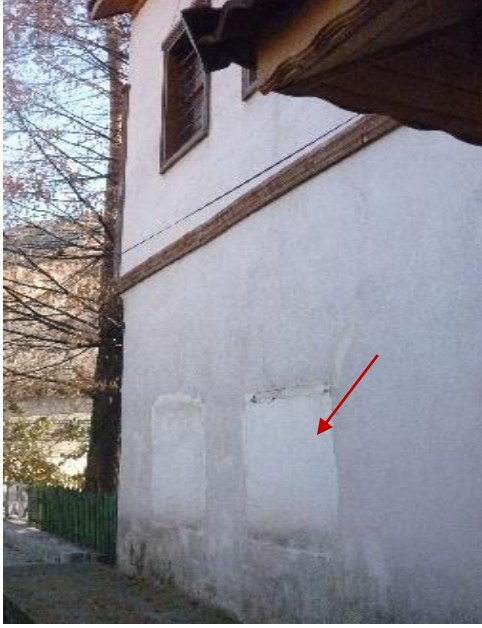
İncelemelerde yapının tüm cephelerinde çatlamlar olduğu gözlemlenmiştir (Şekil 3.34). Malzemeler ve bezemelerde eskimeler. Pencere, kapı kenarı sövelerin birleşim detaylarında açılmalar mevcuttur (Şekil 3.35). Dış boyada dökülmeler barizdir. Korunamadığı ve bakımsız olduğu görülmüştür. Kuzey cephe (Şekil 3.36) koruma ve yenileme çalışması esnasında belirtilen sorunlu yerlerin tekrarladığı gözlemlenmiştir.

Şekil 3.34. Dış cephe sorunları

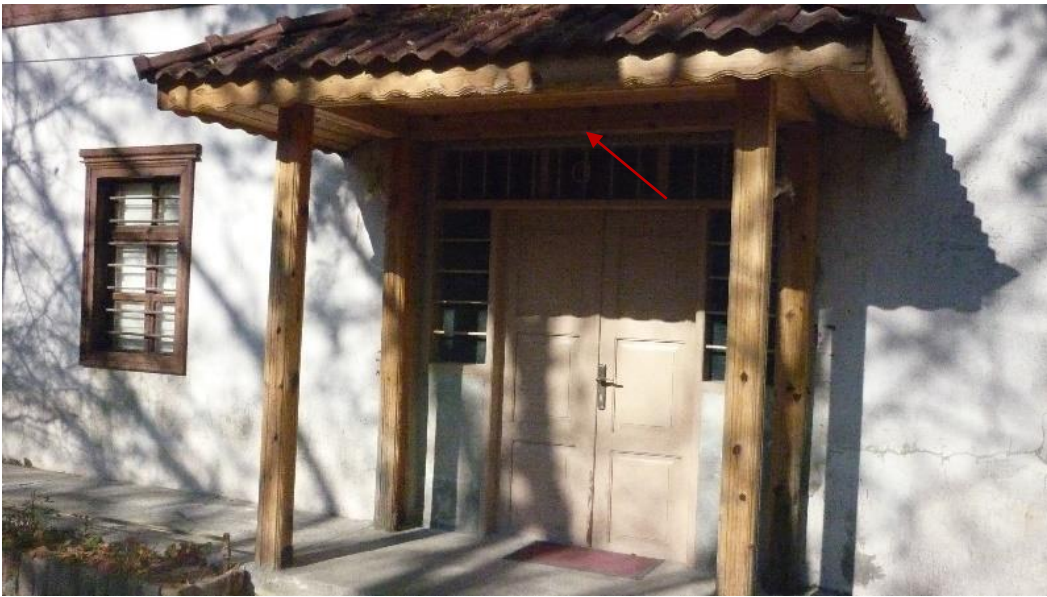
Şekil 3.35. Dış cephe çatlama sorunu

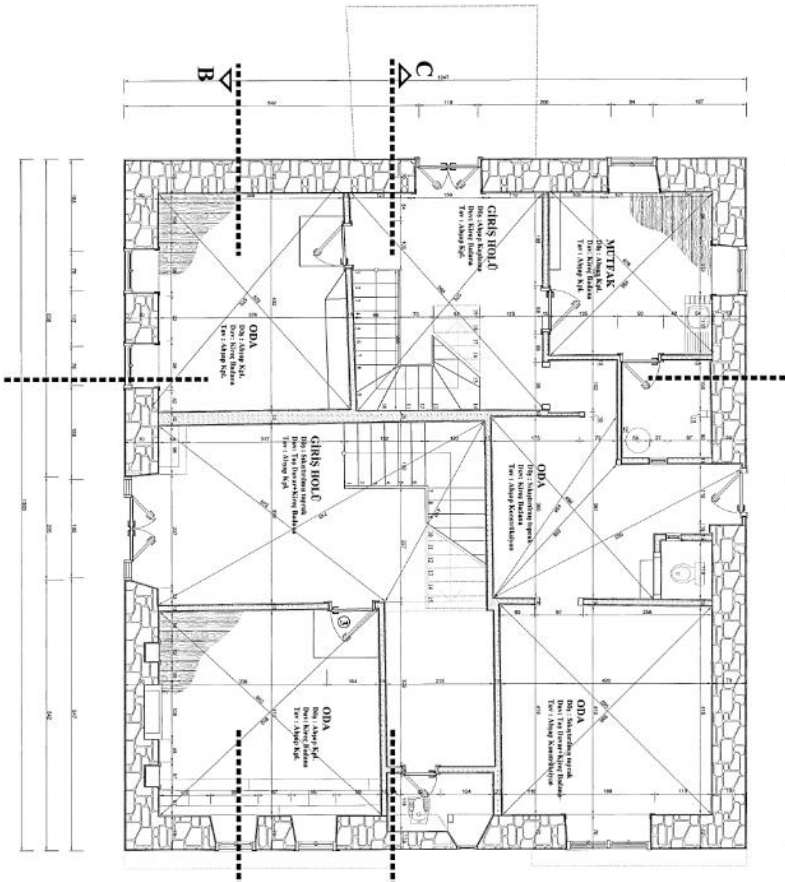
Konağın iki ayrı merdiveni bulunmaktadır. Güney giriş ve batı giriş karşısında yer alan merdivenler üst kata sofaya ulaşımı sağlamaktadır (Şekil 3.37). Planlar evin batı cephesinin selamlık, doğu cephesinin haremlik olduğunu göstermektedir.

Şekil 3.37. Zemin kat merdiven ve odalar (GBA, 2003)

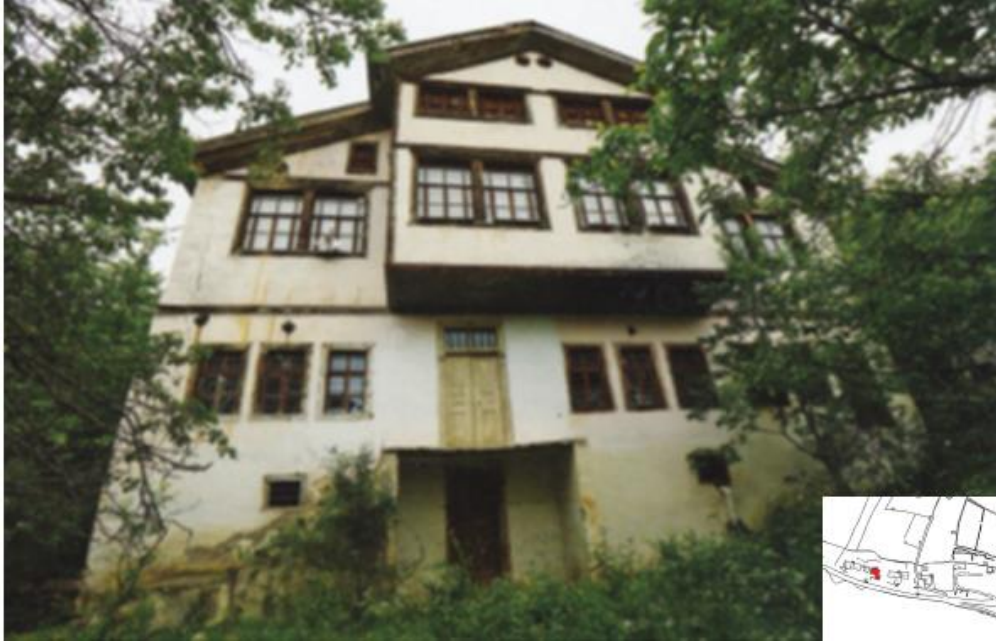
Şekil 3.43. Soysallar evi konumu ve ön cephe görüntüsü (GKE, 2016)

Trabzon KVTKK tarafından tescillenmiştir. Bağlarbaşı yolu caddesi üzerinde 285 ada 15 parsel de bulunan yapı üç katlı inşa edilmiştir (Şekil 3.43).

Yapının zemin kat duvar malzemesinin bir kısmı taş diğer katlar kerpiçtir. Beşik çatı ve eternit örtülüdür. Kuzey cephede cumba ve yirmi dört adet pencere vardır. Pencerelerden dört tanesi cumba üzerindedir. Cumbanın sağında ve solunda ikişer pencere açıklığı vardır. Etrafı sövelidir. Kuzey cephe giriş kapısı zemin kattan ahşap çift kanatlı kapı ile sağlanır. Bu kapıya betonarme merdiven ile ulaşılır. Aynı hizada alt tarafta bodrum kata giriş kapısı ahşap tek kanatlıdır. Zemin ve birinci katın pencereleri uzunlamasına dikdörtgen formda olup bodrum pencereleri küçük kare formdadır. Zemin katta bulunan pencereler diğer konaklarda olduğu gibi demir gergilidir. Üst katlar demirsizdir. Cumba ahşap dikmelerle taşınmamaktadır. Cumba etrafı ve kat araları ahşap silmeler bulunmaktadır. Giriş kapısı üzerindeki bağıntılı demir boşluk Ataç konağı giriş kapısı ile benzerlik göstermektedir. Güney cephede avlusu ve iki adet müstemilatın giriş kapıları vardır. Çatı katında aynı hizada bir kapı ve pencere mevcuttur.

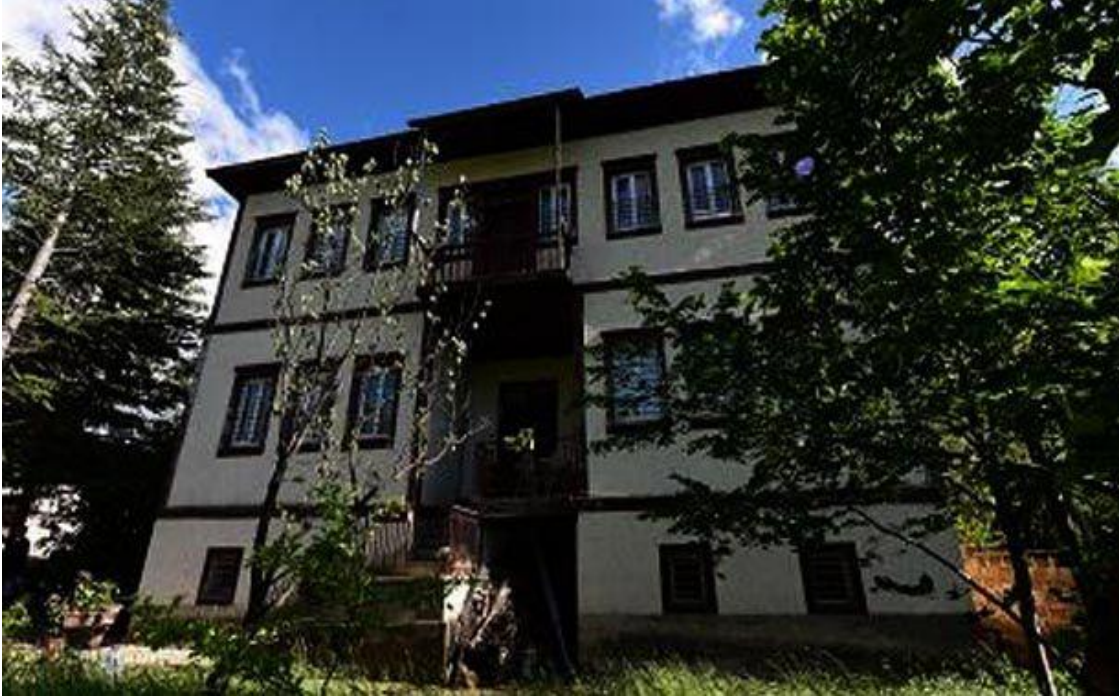
Şekil 3.44. Ahmet Erkan Kocatürk evi konumu ve ön cephe görüntüsü (GKE, 2016)

Trabzon KVTKK tarafından tescillenmiştir. Bağlarbaşı mahallesi 280 ada 7 parsel de bulunan yapıyı 19. yy. da Cevdet Kocatürk üç katlı olarak inşa ettirmiştir (Şekil 3.44).

Yapıya giriş betonarme kenarları demir korkuluklu merdivenle ulaşılır. Yapının zemin katında moloz taş malzeme kullanılmıştır. Birinci ve ikinci katın duvarları bağdadi tarzda oluşturulmuştur (Şenel, 2002). Bodrum kat pencereleri küçük kare formda ve demir gergilidir. Üst kat pencereleri uzun dikdörtgen formdadır. Zemin katta kış odası bulunur. Buradan birinci kata döner merdivenle çıkılır. Birinci katta sofa ve sofadan açılan odalar bulunmaktadır. Yapının ikinci katına yine ahşaptan bir merdiven ile ulaşılır. Kırmızı çatılı ve çinko levha kaplamalıdır (Şekil 3.45). Yapı büyük bir bahçe içerisinde. Bahçede bir adet çardağı vardır.

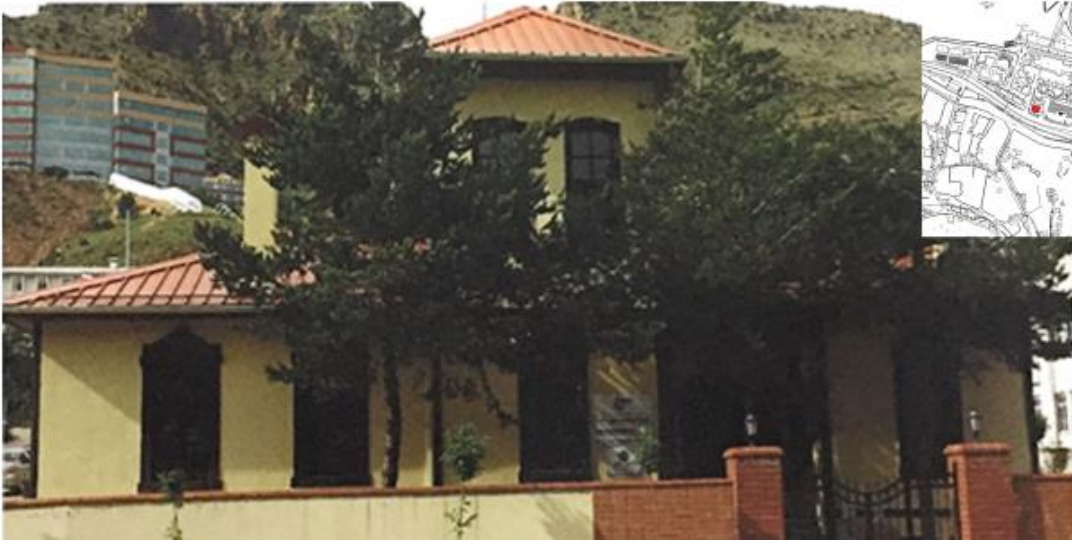
Şekil 3.46. Fevzipaşa ilkokulu (GKE, 2016)

Erzurum KVTKK tarafından tescillenmiştir. Fevzi paşa ilkokulu Bağlarbaşı bölgesinde olan, çalışma alanında bulunmayan tescilli yapıdır. 280 ada 194 parsel de Gümüşhane Üniversitesinin girişinde ve cadde üzerindedir. Bahçeli yığma tekniğinde inşa edilmiş ve iki katlıdır (Şekil 3.46).

1916 yılında Mutasarrıf Abdülkadir Bey tarafından yaptırılmıştır. Karniyarık planlıdır. Kıрма çatılı, saçak altı ahşap kaplamalıdır. Bina'nın tarihte askeri birlikler tarafından kullanıldığı bilinmektedir. Rus işgalinde Rus karargâhı olarak ve sonrasında 1922- 1928 tarihleri arasında polis karakolu olarak hizmet vermiştir (GKE, 2016). 1928'den sonra okul olarak kullanılmıştır. Günümüzde ise Aile Sağlığı Merkezi olarak kullanılmaktadır.

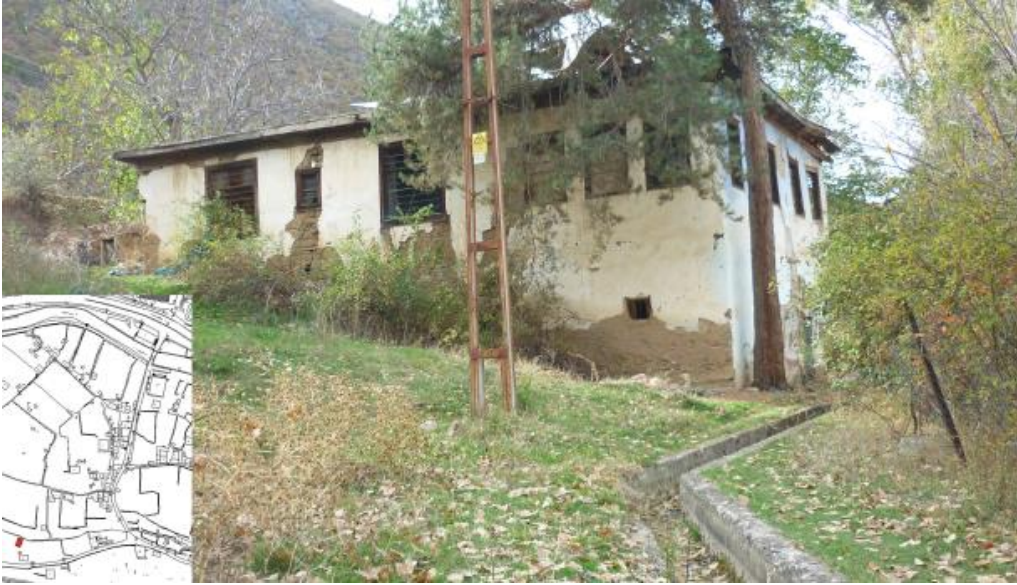
Şekil 3.61. Bağlarbaşı B Bölgesi bahçe içindeki metruk yapı konumu

Kültür turizmi sahası bakımından koruma ve yenilenmesi planlanan yapılar çoğunlukla B bölgesi çevresinde yer almaktadır. Zamanla yapılarda birden fazla hissedarın olması kullanımı ve yapılacak herhangi bir müdahaleyi güçleştirmektedir. Kültür varlıklarının korunabilir ve yenilenebilirliği, metruk hale gelmemesi için bölgede özel bir çalışma yapılmasının gerekli olduğu düşünülmektedir. B bölgesinde, Bahçe içindeki 286 ada, parsel 3'te yer alan tarihi yapının 19 hissedarın olduğu ve metruk hale geldiği tespit edilmiştir (Şekil 3.61).

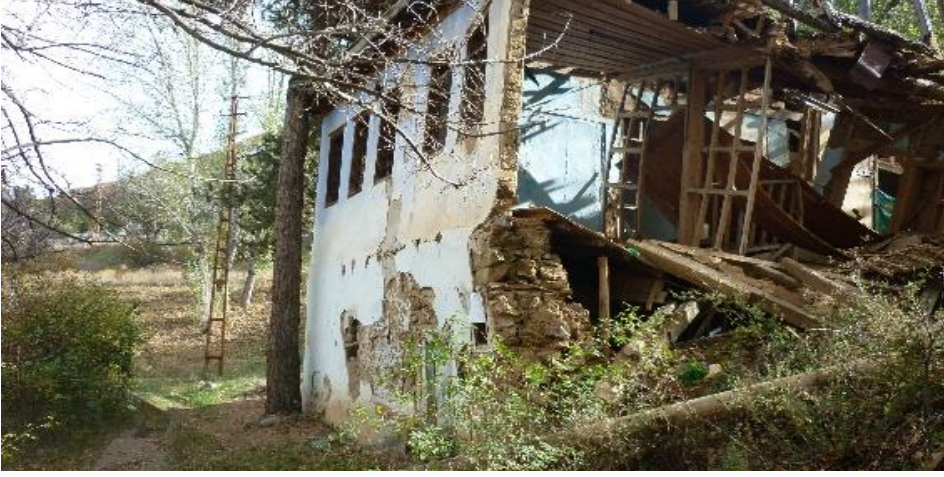
Şekil 3.62. Bağlarbaşı B Bölgesi metruk yapı

Yapının renkleri mavi tonlarındadır (Şekil 3.62). Kapıları yine renklidir. Odalar da sarı tonları hakimdir (Şekil 3.63). Çatısı kırma ve saçtır (Şekil 3.64). Pencereleleri demirli ahşaptır. Tavan ve zemin ahşaptır. Odalarda bulunan pencere önündeki duvarda ahşap kenar detayları görülmektedir. İki katlı yapının alt katı kiler gibi kullanıldığı üst katında yaşam alanı olduğu saptanmıştır. Yapıya girişin batı cepheden olduğu, doğu cephenin bahçe manzarasına (Şekil 3.65) dönük olduğu görülmektedir.

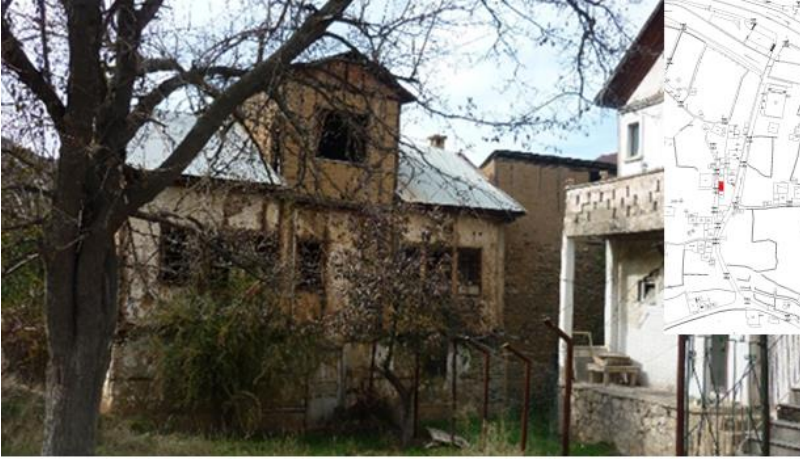
Şekil 3.66. Bağlarbaşı B Bölgesi bahçe içindeki yapı

Koruma altına alınacak yapıların belirlenmesi ve koruma çalışması bölgedeki harabe oluşumunun önüne geçecektir. Böylece terkedilmiş yapıların yerinde yeniden yapılaşma önlenerek başarılı planlama ile bölge önemli bir turizm ve kaynağı haline dönüştürülebilir. B bölgesi Hamamönü sokak 283 ada, parsel 6'da (Şekil 3.66) bahçeli iki katlı yapıda (Şekil 3.67) koruma altına alınarak işlevsel hale getirilmeyi beklemektedir.

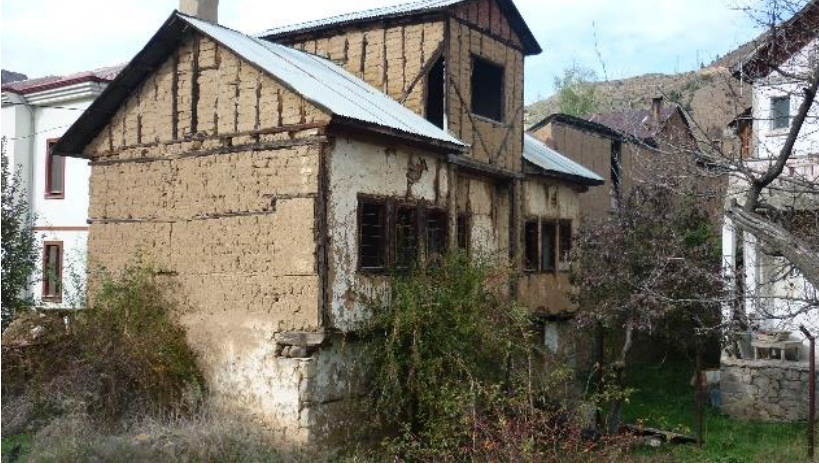
Şekil 3.67. Bağlarbaşı B Bölgesi yapıdan bir görüntü

Ahşap dikmeli ve kerpiç dolgulu yapının zemin katında taş kullanıldığı görülmektedir. Önceki bölümlerde Beypazarı konaklarında incelenen kuşkonmaz özelliği bu yapıda belirgin şekilde ortadadır.

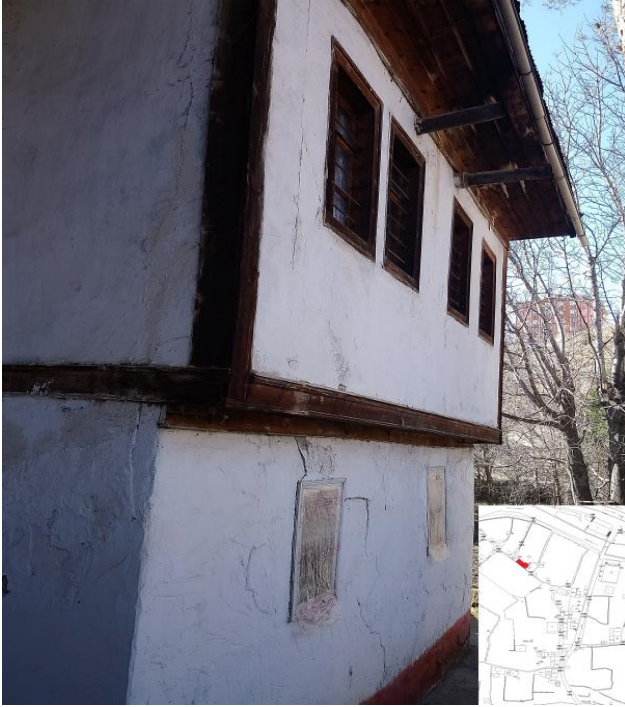
Şekil 3.68. B Bölgesi 43 numaralı yapı ön cephe

Patika yolların arasında 284 ada, parsel 7’de yer alan 43 numaralı ahşap ev mutlaka koruma altına alınması gerekli yapılar arasında olduğu görülmüştür (Şekil 3.68). Katlar arası ahşap silmeler demir gergili pencereler, (Şekil 3.69) çatı altı geniş saçağı ilk önemli detaylardır. Bahçesinde çardak ve yazlık mutfak olduğu düşünülen yapısı bulunmaktadır (Şekil 3.70).

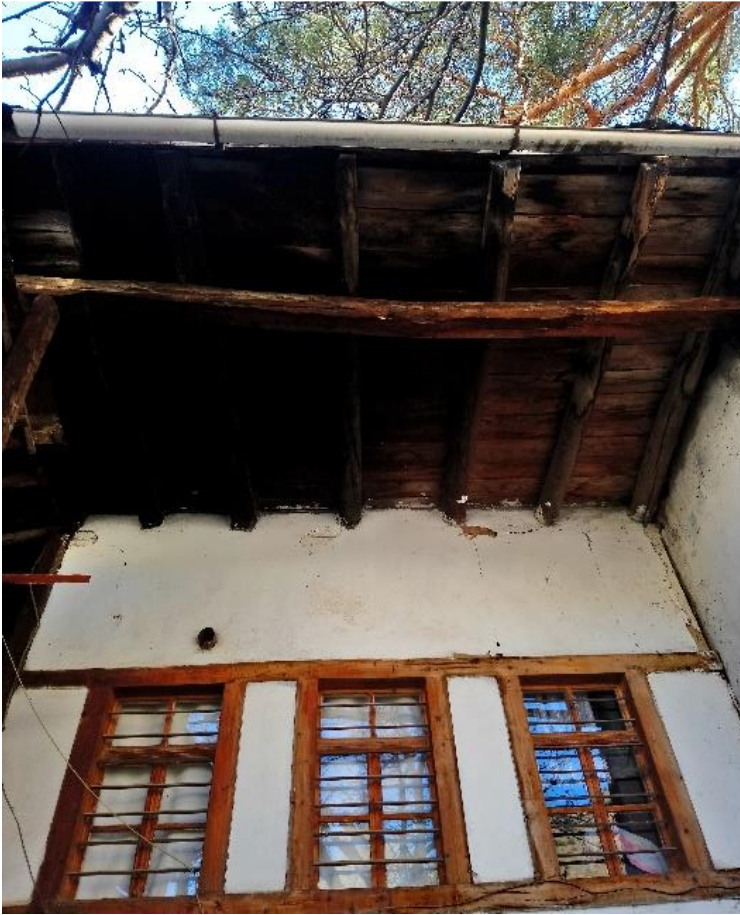
Şekil 3.72. B Bölgesi 43 numaralı yapı ve saçağı

Saçak, sofa girintisini düz geçerek çatının yalınlığını koruyor (Şekil 3.71). Böylece yağmur sorunu çözülüyor (Günay, 1989). 43 numaralı yapı (Şekil 3.72) saçağının yapım yöntemi Safranbolu Hacı Kadılar şehir evinin saçağının yapım yöntemiyle benzediği saptanmıştır.

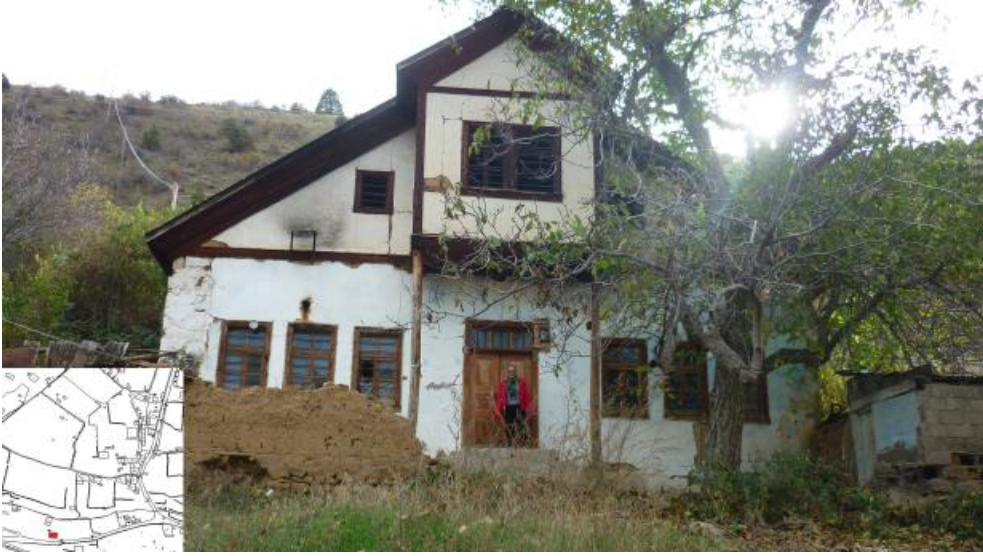
Şekil 3.73. B Bölgesi 11 numaralı yapı ön cephe

286 ada 4 parsel de bulunan tescillenmemiş yapının kayıt altına alınması gereklidir. Yapı iki katlı (Şekil 3.73) inşa edilmiştir. Cumba ön cephede ahşap dikmelerle (Şekil 3.74) taşınmaktadır. Girişe betonarme merdivenlerle ulaşılmaktadır. Pencere uzun dikdörtgen formda demirlidir. Camların büyük kısmı kırılmıştır. Yapının arazi eğiminden kaynaklı inşası arka cephedeki girişi birinci kata (Şekil 3.75) açılmaktadır. Bahçesinde tuvalet, (Şekil 3.76) hamam ve ahır (Şekil 3.77) olduğunu düşündüğümüz izler bulunmaktadır (Şekil 3.78).

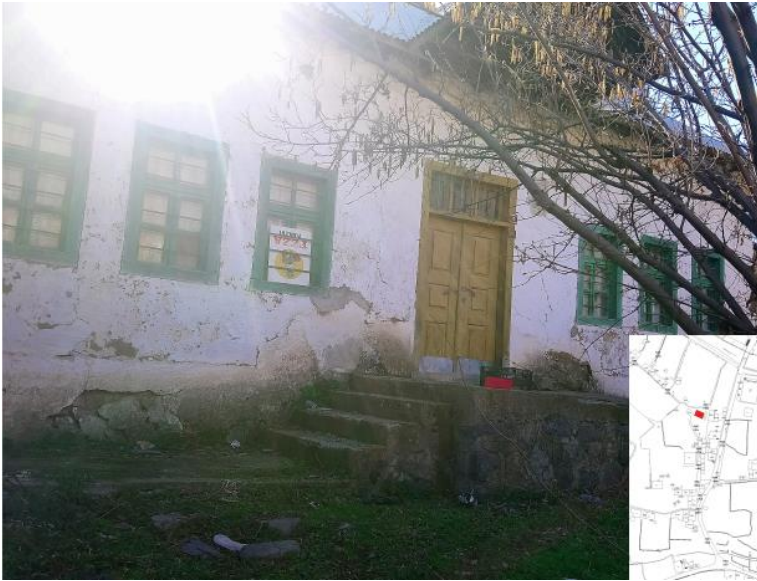
Şekil 3.79. Bağlarbaşı B Bölgesi 39 numaralı yapı

B Bölgesi 283 ada 12 parsel de bulunan 39 numaralı yapı otuz beş yıldır kapısı hiç açılmayan yapılardan birisidir. Pencereleleri yeşil, ahır ve giriş kapısı sarı boyalıdır (Şekil 3.79) çatısı saç kaplama ve dış yüzeyi sıva üzeri boyalıdır (Şekil 3.80). Ana giriş kapısı ahşap ve üzerinde demir bağıntı detayı vardır. Tescilli Ataç Konağı ve Soysal Evi'nin kapısı ile benzerlik göstermektedir.

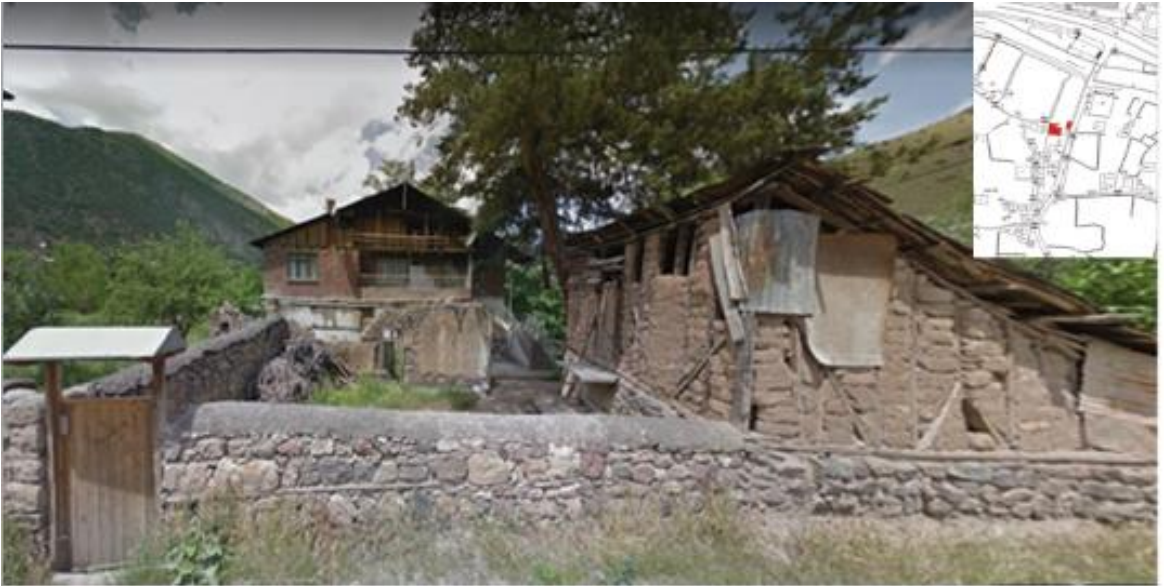
Şekil 3.81. Bağlarbaşı B Bölgesi 36 numaralı yapı

B bölgesi 283 ada 18 parsel de bulunan 36 numaralı yapı kullanımdadır ve koruma altına alınabilecek yapılardan biridir (Şekil 3.81). Yapı bahçe içindedir girişi tek kanatlı ahşap kapı ile sağlanmaktadır. Sağ tarafında ahır ve kümes mevcuttur. Önünde bulunan taşlar eski ev kalıntısı izleri taşımaktadır.

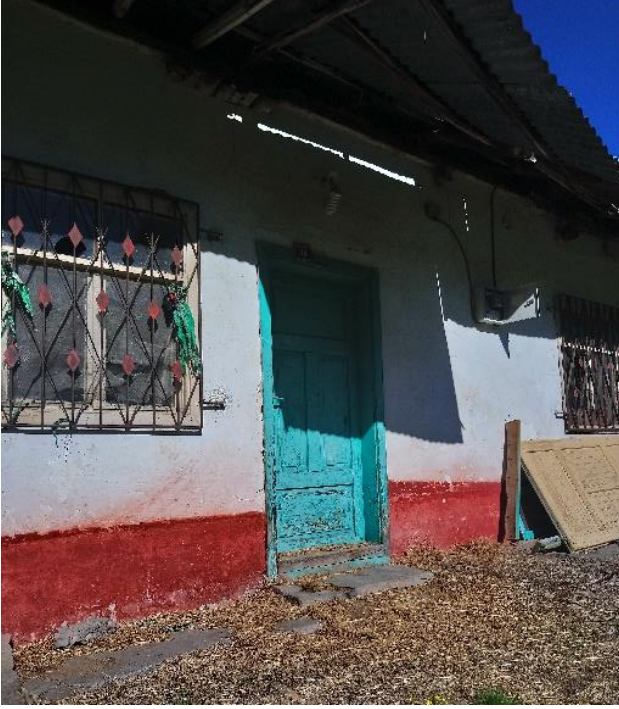
Şekil 3.83. B Bölgesi 30 numaralı yapı

Bölgede gecekondü yerleşimden ziyade tarihi doku ile uyum içinde yerleşim olmalıdır. Doğal yaşamın sürdüğü bölgede, özellikle tarım için elverişli seralar için düzlük alanlar ve meyve bahçeleri mevcuttur. Terkedilmiş yapıların bahçelerinde bulunan ağaçlar bakımsızlık ve kurumak üzeredir. Patika yolun arasında bulunan 280 ada 1 parsel de bulunan kapı numarası 30 olan yapı, (Şekil 3.82) çok geniş bir bahçenin ortasında 39 numaralı yapı ile yan yana yer almaktadır. Turkuaz tonlarındaki kapısı, (Şekil 3.83) dış cephesinin bir kısmının kırmızı ile boyalı olması yanındaki yapı ile uyum sergilemektedir.

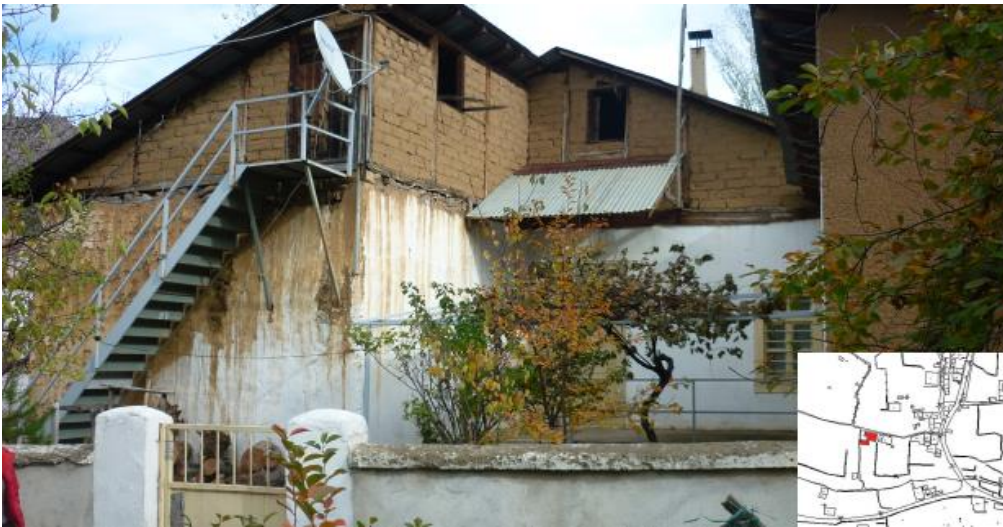
Şekil 3.84. B Bölgesi 24 numaralı yapı ön cephe

Patika yollar ve bahçelerin arasında kalan yapılardan birisi de kapısına kilit vurulmuş 24 numaralı konuttur. Avlulu (Şekil 3.84) ve kerpiçtir. Şu an kullanımda değildir. Avlusundan iki ayrı giriş kapısı (Şekil 3.85) görülmektedir. Yan cephe sağır ve küçük camları vardır (Şekil 3.86). Konutun karşısında geniş bir bahçe bulunmaktadır.

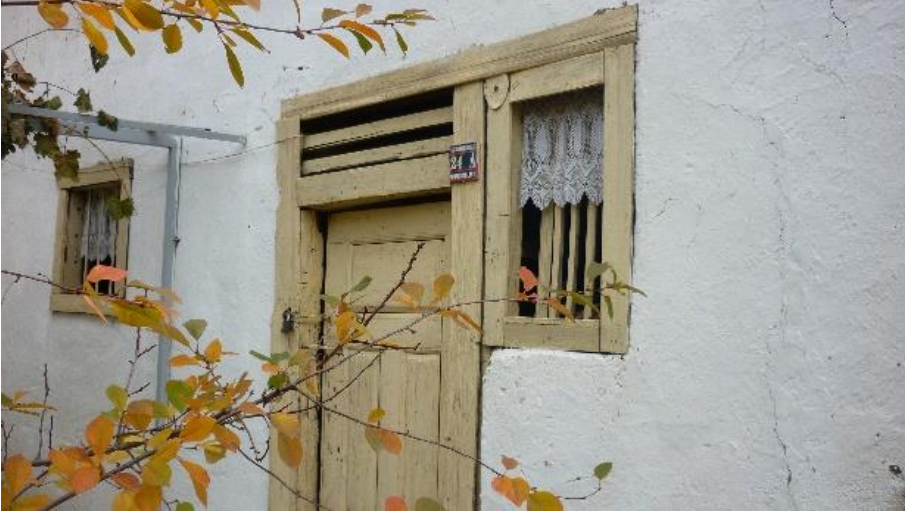
Şekil 3.87. Bağlarbaşı B Bölgesi 24 numaralı yapı yan giriş kapısı

24 numaralı yapıda karakteristik saçak, cumba görülmemektedir. Çatı kaplaması saçtır. Ahşap pencere detayı ve geniş avlusu, müştemilatı ile geniş aile kullanımına örnek bir yapı ve giriş kapısı (Şekil 3.87) olduğu gözlenmiştir.

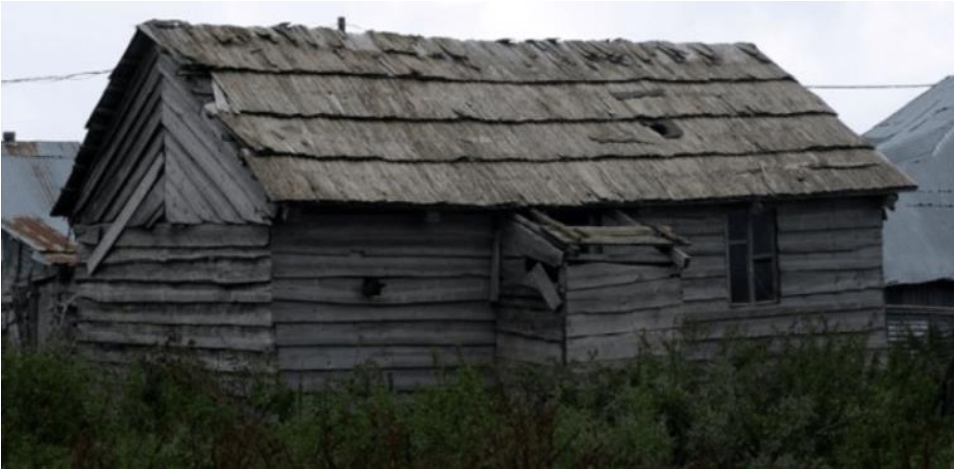
Şekil 3.89. Doğu Karadeniz’de hartamalı yapı örneği (Karaarslan, 2019)

Gümüşhane de 1956 yılına kadar pedavra ve hartama olarak adlandırılan ahşap çatı uygulaması görülmüştür. Safranbolu geleneksel ev tiplerinde köknar ağacı pedavra olarak (Günay, 1989) kullanılmaktayken, Gümüşhane'nin Torul ilçesinde bulunan yapılarda köknar ve mavi ladin ağaçları tercih edilmiştir (Karaarslan, 2019) (Şekil 3.89). Ağaç kullanımı bölgeden bölgeye değişmiştir.

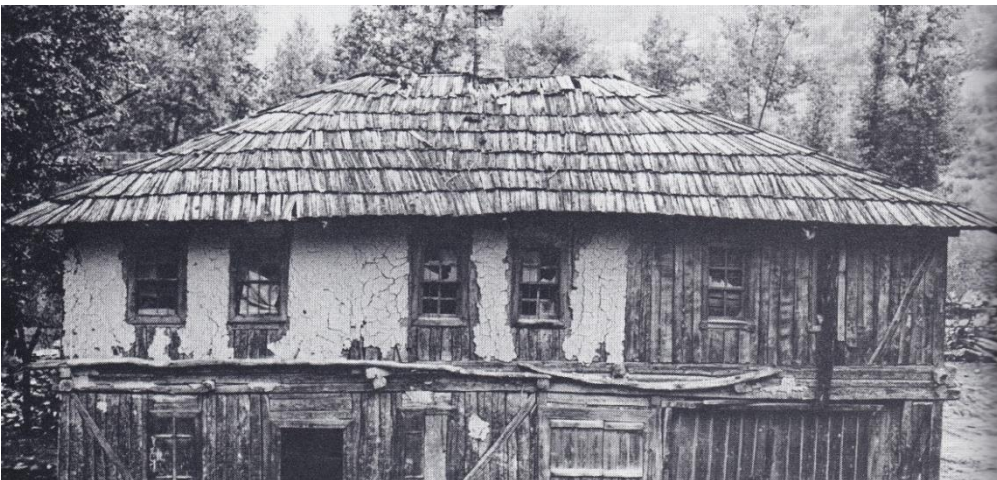
Şekil 3.90. Safranbolu- Bartın yolunda pedavra çatılı bir ev (Günay, 1989)

Safranbolu’da eskiden dam örtü olarak kullanılan pedavra örtüsü hala yer yer kendi göstermektedir (Şekil 3.90). Bir çatı ve pedavraları bastıran taş örneği (Şekil 3.91) de yer almaktadır.

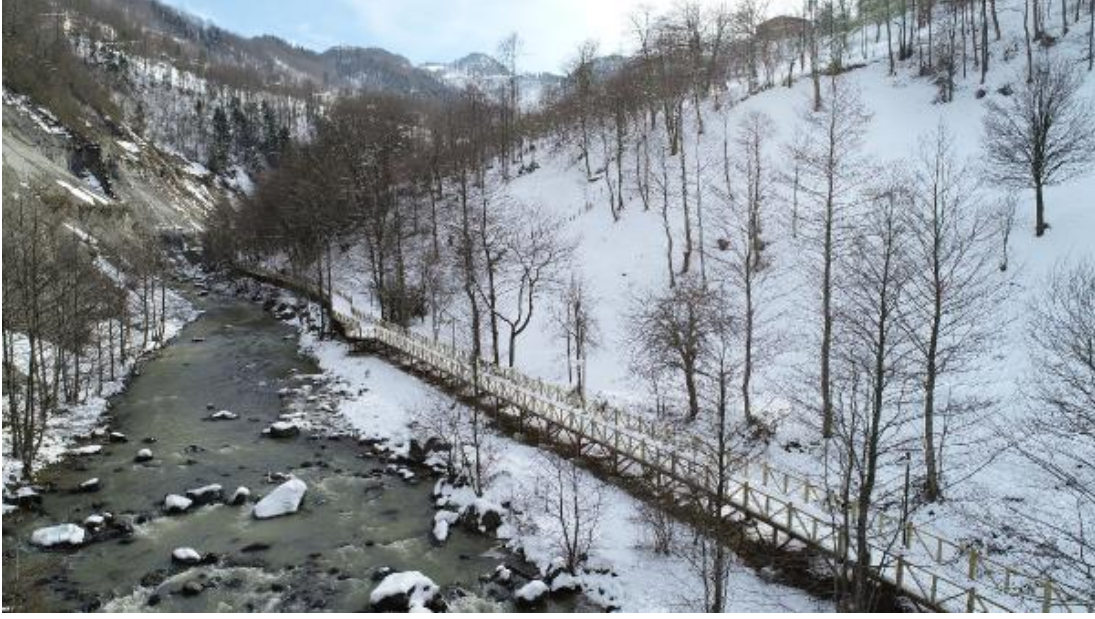
Şekil 3.115. Trabzon su kenarı yürüyüş parkur tasarımı (URL- 32, 2019)

Yeşil alan koruma çalışmasına ışık tutacak nitelikte yakın çevrede Trabzon'un Tonya ilçesinde yürüyüş parkurlu doğayla iç içe proje hayata geçirilmiştir. Yürüyüş yolu için ağaçlara zarar vermeden koruma öncelikli tasarım gerçekleştirilmiştir (Şekil 3.115). Proje özellikle kültür ve turizm sahası açısından önem taşımaktadır. Bağlarbaşı mahallesi de tarihi ve kültürel dokusunu benzer projelerle hakeden bir bölgedir.
