**BETONARME YAPILARDA  
DEPREME DAYANIKLILIĐI SAĐLAYAN  
MİMARİ TASARIM ÖLÇÜTLERİNİN  
BELİRLENMESİ**

**Tuba Nur HÜNÜK**

**Yüksek Lisans Tezi  
MİMARLIK ANABİLİM DALI  
ISPARTA-2006**

**T.C.  
SÜLEYMAN DEMİREL ÜNİVERSİTESİ  
FEN BİLİMLERİ ENSTİTÜSÜ**

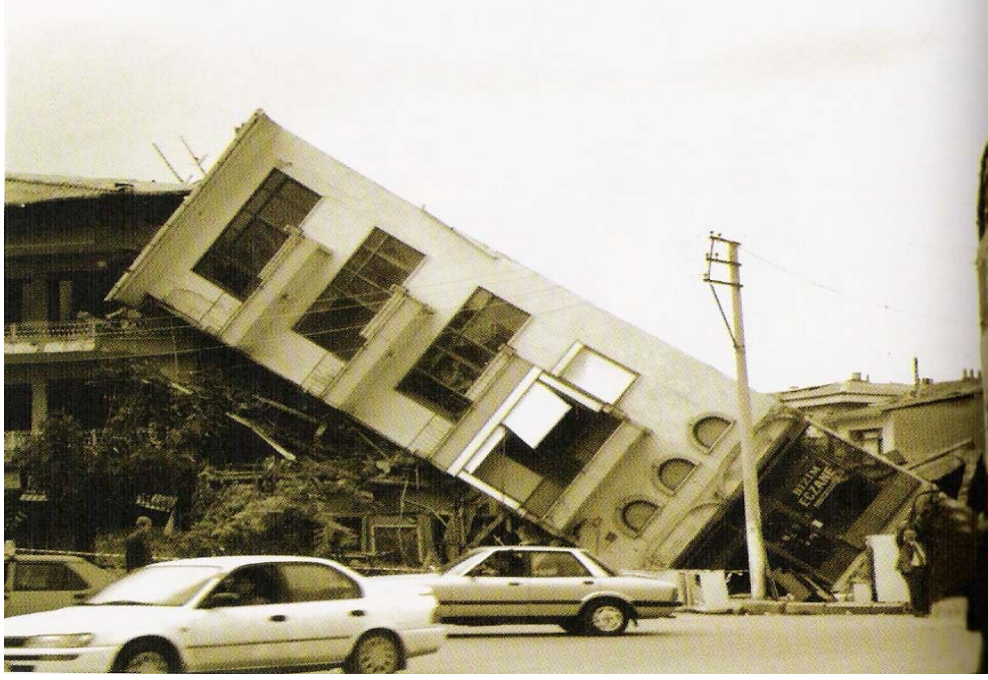
Şekil 2.1. 17 Ağustos 1999 depreminde yan yatmış 5 katlı bina (Çiftçi, 1999)

17 Ağustos 1999 depremine maruz kalmış blok başında bulunan dar cepheli yapıdaki deprem etkisi yapının tamamının yan yatmasıyla sonuçlanmıştır. Yapıdaki hasarın en önemli sebebi bodrum katının olmamasıdır. Yapı “temel derinliği ile yüksekliğinin arasındaki oranın  $1/6$  sı kadar olmalıdır” (Çiftçi, 1999) ilkesine uymamaktadır. Cephe ve yükseklik arasındaki oranın uyumsuzluğu da yapının hasar görmesinde başka bir önemli unsur olmuştur.

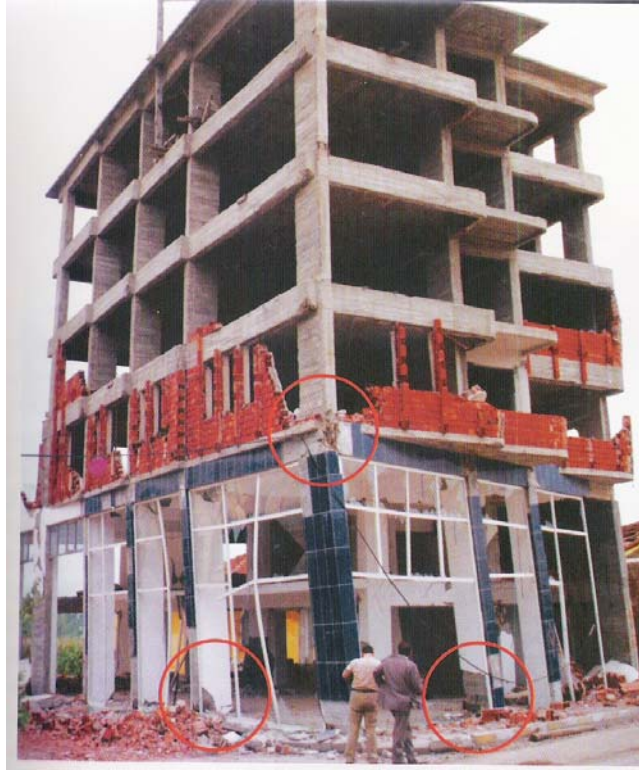
Şekil 2.3. Zemin katı dükkan olarak tasarlanmış, depremde hasar gören bina (Çiftçi, 1999)

Resimdeki yapı depremde hasar görmüş ancak yıkılmadan depremi atlattır. Zemin katı dükkan olarak tasarlanmış bu yapıda dükkan katının diğer katlardan yüksek olması, kolonlarının da yüksek olması sebebiyle düşey sistemde bir süreksizlik oluşmuştur. İç bölümde yapılan asma kat sonucunda kolonlar orta yerlerinden kirişlerle bağlanarak kısa kolona neden olmuşlardır. Ayrıca üst katlardaki kirişlerin kolona bağlanma şekilleri dikkat çekicidir. Sol taraftaki kirişlerin hiçbirisi kolonlarla birebir bağlanmamaktadır. Aynı zamanda yapının zemin katında hemen hemen hiç duvar bulunmadığı için taşıyıcı sistemi rahatlıkla görülebilmektedir. Kolonlar cephede tek yönde yerleştirilmiştir. Binanın daha inşaat halinde olması, dolgu duvarlarının da örülmemesi sebebiyle binanın hafif kalması sağlanmış ve böylece binanın yıkılması önlenmiştir.

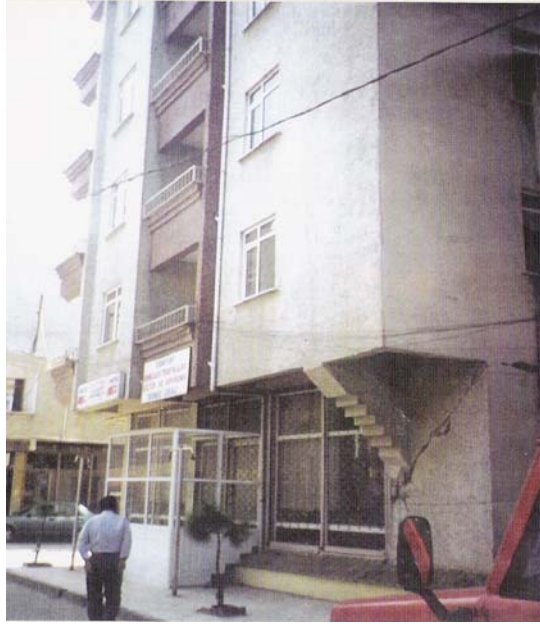
Şekil 2.4. Mimari süs için düşünülen gusenin binaya verdiği zarar (Çiftçi, 1999)

Zemin kat köşe kolonunda mimari süs amaçlı yapılmış guse, kolona bağlandığı noktada hasar meydana getirmiştir.

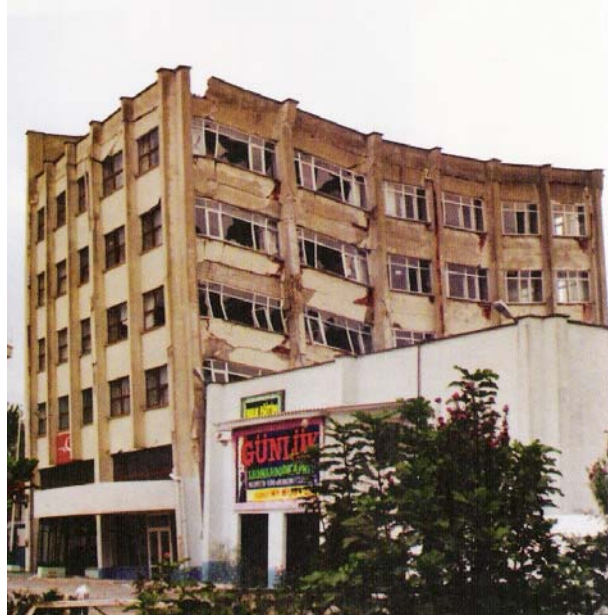
Şekil 2.5. Hasar gören vergi dairesi binası (Çiftçi, 1999)

Vergi dairesi binasının depremde hasar görmesinin nedeni, bitişigindeki az katlı yapının binaya çarpması sonucu, binanın orta kısmından zarar görmesidir. Aynı

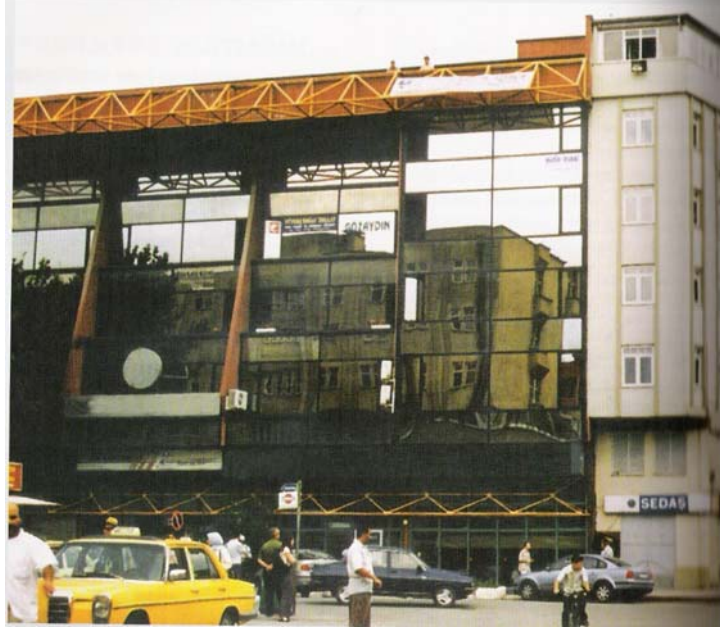
řekil 2.6. İř merkezi binasının 17 Aęustos depreminden nceki durumu (ifti, 1999)

Ařaęıda bir iř merkezi grlmektedir. Bu bina Marmara depremine karřı direnli olamamıřtır.

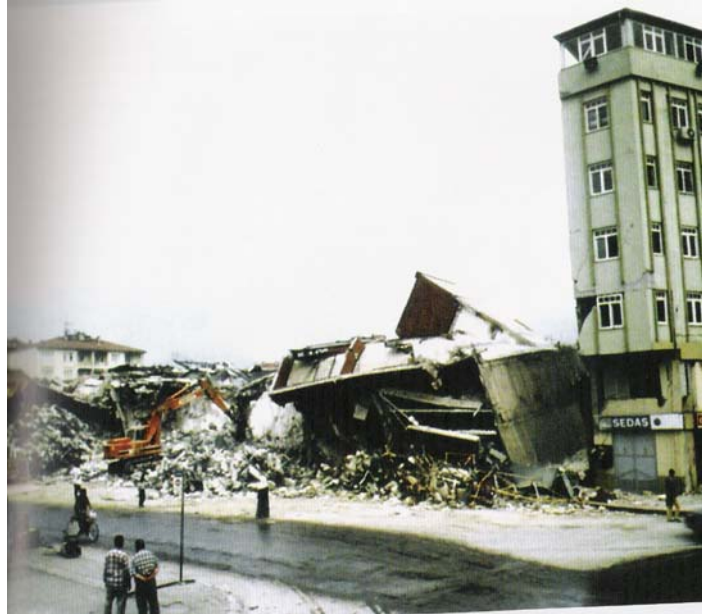
řekil 2.7. İř merkezi binasının depremden sonraki durumu (ifti, 1999)

Yapının depremden sonraki hali gözükmemektedir. Bu yapının yıkılma nedeni düzensiz taşıyıcı sistem seçimidir. Aşağıda yapıdaki bu hata açıkça görülmektedir. Zemin katta başlayan perde kolon bir üst katta yer değiştirerek farklı akstan devam ettirilerek düşeyde düzensizliğe neden olmuştur. Ayrıca beton kalitesinin de düşük olduğu ufalanan betondan ve açığa çıkan donatı aksamından anlaşılmaktadır.

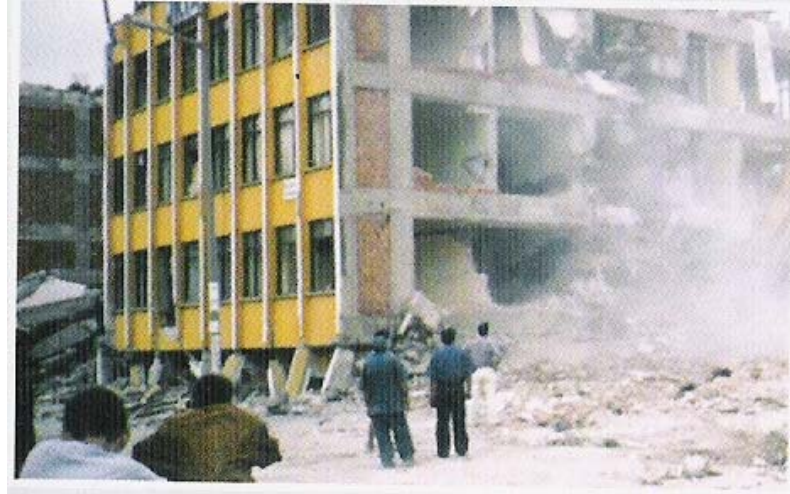
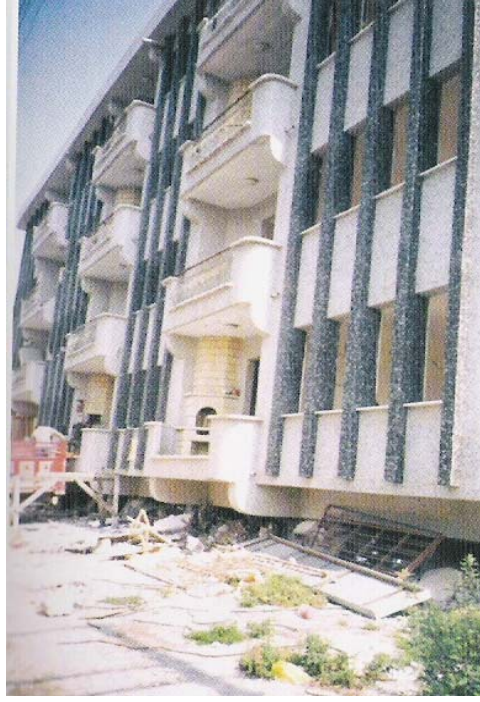
Şekil 2.9. Depremde zemin katından hasar görmüş bina (Çiftçi, 1999)

Şekil 2.10. Zemin katından hasar görmüş 5 katlı apartman (Çiftçi, 1999)

Zemin katları iş yeri olarak tasarlanmış yukarıdaki iki yapı da deprem etkilerine dayanamayıp zemin katlarından çökmüştür.

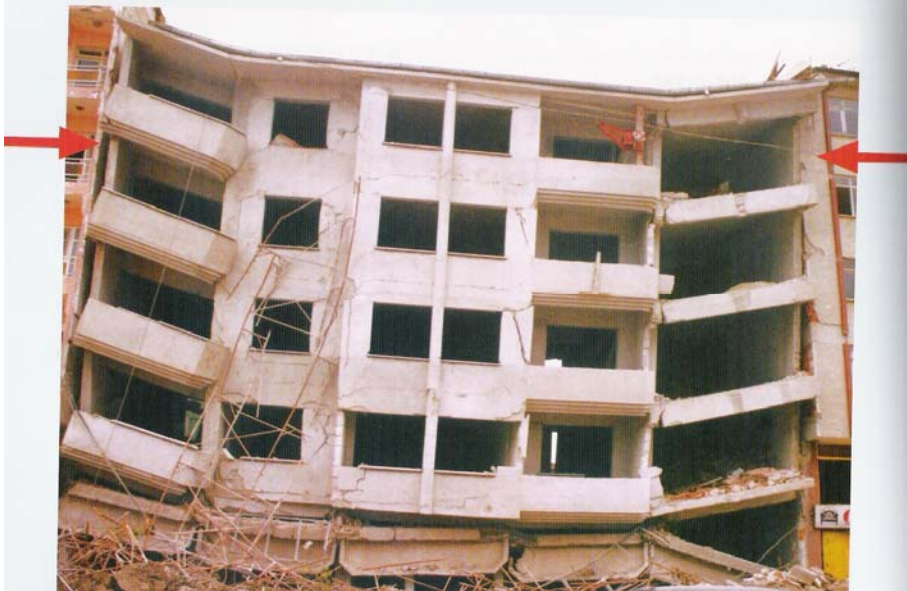
Şekil 2.11. Komşu binalardan dolayı hasar görmüş yapı (Çiftçi, 1999)

Şekil 2.11 de yer alan bitişik nizam yapılarda yeterli derecede bırakılmayan derz boşlukları nedeniyle ortadaki yapı çarpışmanın etkisiyle depremde ağır hasar görmüştür. Zemin kattaki dükkan katı ise zayıf kat etkisiyle tamamen göçmüştür. Deprem anında binaların birbirlerine çarpmalarından kaynaklanan baskı sonucu bina köşe kolonlarının zarar görmesine ve zemin katın orta bölgesinden göçmesine neden olmuştur.

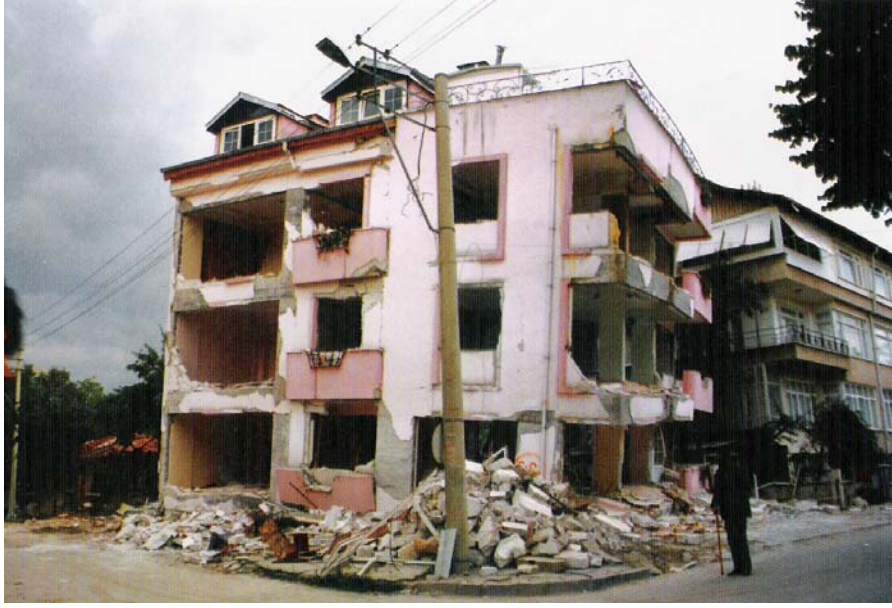
Şekil 2.12. Kolon yönleri tek istikamette konulmuş yapıda hasar (Çiftçi, 1999)

Yukarıdaki binada kolonların tek yön konulduğu açıkça görülmektedir. Aynı zamanda zemin katı dükkan olarak tasarlanmış bir yapıdır. Bina depremde zemin kat seviyesinden önceki bulunduğu istikametten dönerek yıkılmıştır.

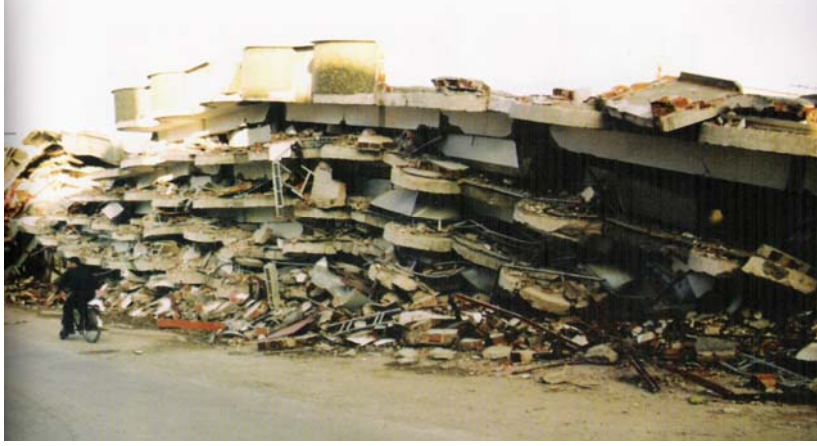
Şekil 2.13' teki binada asmolen döşemenin meydana getirdiği hasar tümüyle görülmektedir. Tavandan kirişlerin gözükmemesi ve kat planlarının birbiriyle her katta uymadığı durumlarda mimara kolaylık sağlayan asmolen döşemenin vermiş olduğu zarar resimde bir şekilde görülmektedir.

Şekil 2.13. Asmolen döşeme sonucu kat kat üst üste yığılmış konut binası (Çiftçi, 1999)

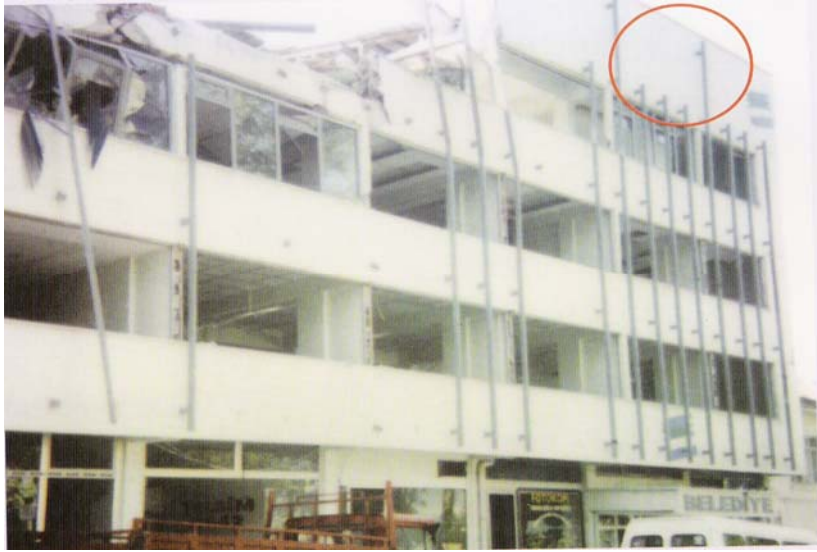
Şekil 2.14. Hasar görmüş kamu binası (Çiftçi, 1999)

Kamu binasının en üst katındaki döşeme üzerinde yapılan parapet duvarın yüksekliği çok fazla olduğundan, bu ağır yük en üst kattaki zayıf kolonların göçerek yıkılmasına sebep olmuştur.

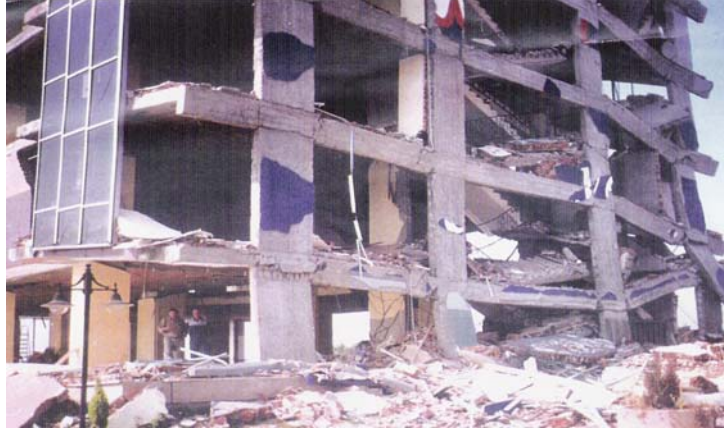
Şekil 2.15. Merdiven kovanından hasar görmüş bina (Çiftçi, 1999)

Resimdeki yapı, depremde en çok merdiven bölgesinden hasar görmüştür. Merdivenler yapının acil durumlarda kaçış alanı olarak tasarlanır. Ancak binanın zayıf noktaları olarak bilinen merdiven boşlukları takviye güçlendirmeye gidilmediğinden bina bu noktadan hasar görmüştür. Ayrıca yerleştirilen perdelerin de tek yönlü olduğu görülmektedir. Merdiven donatısının iyi yapılmadığından da hasarın büyük olduğu bilinmektedir.

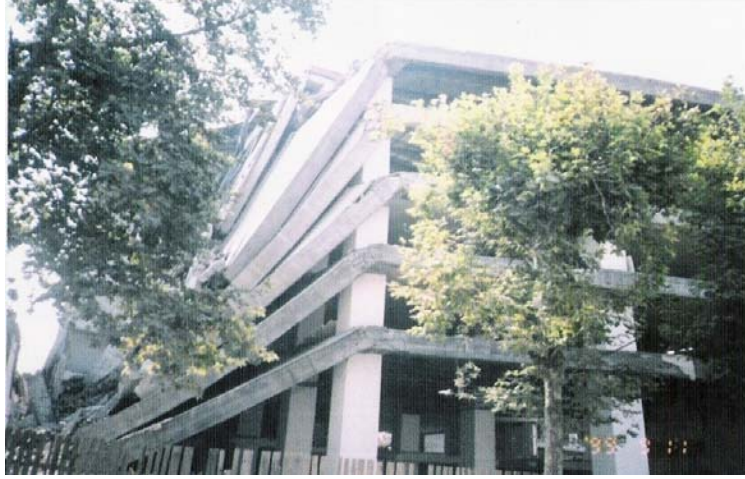
Şekil 2.16. Bina köşe noktasından almış olduğu hasar (Çiftçi, 1999)

Bu binada kiriş açıklıklarının fazla olduğu kısımda kolon kesiti yetersiz kalmış kirişler, kolonlarla birleştiği düğüm noktalarından kırılarak çökmüştür. Bina köşe kolonun hasar görmesi sonucu yıkılmıştır.

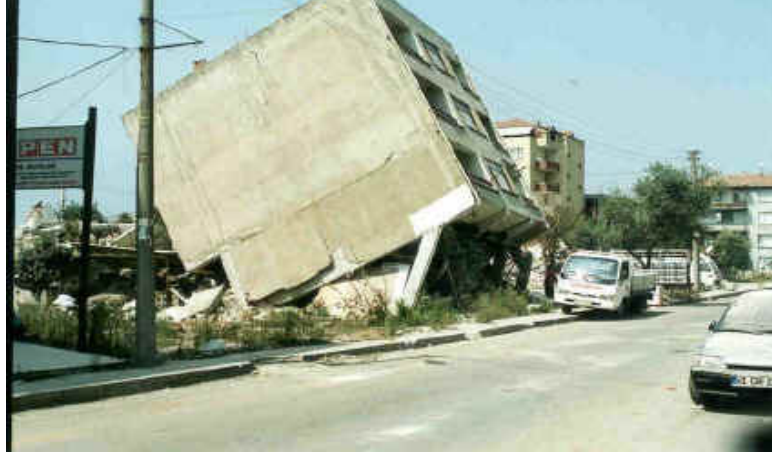
Şekil 2.17. Zemin katından almış olduğu hasar sonucu arkaya yatmış yapı (Darılmaz, 1999)

Marmara Depremi geçirmiş bu yapı zemin kattaki kolon boyutlarının yeterli ölçüde tasarlanmamalarından dolayı binayı taşıyamamış ve sonuçta bina zemin kat seviyesinden kırılıp arkaya doğru yatmıştır.

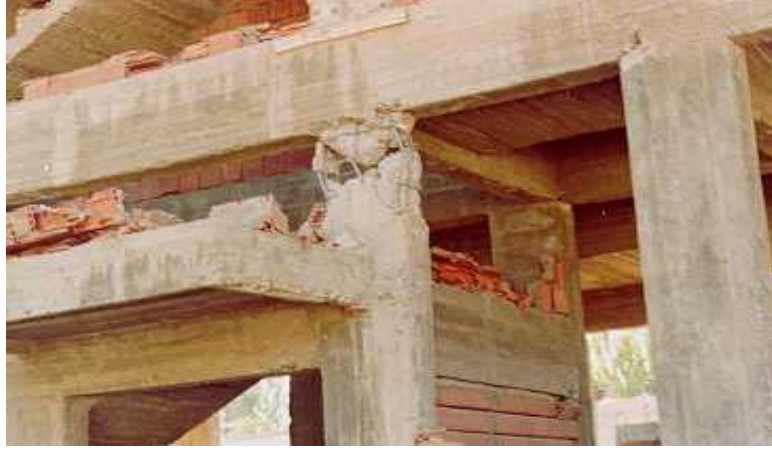
Şekil 2.18. Yapıda kısa kolon oluşumundan dolayı taşıyıcı elemanda görülen hasarlar (Darılmaz, 1999)

Yapı giriş saçağının kısa kolon oluşumuna sebebiyet verecek şekilde tasarlanması sonucu yapının taşıyıcı sisteminde hasar meydana gelmiştir.

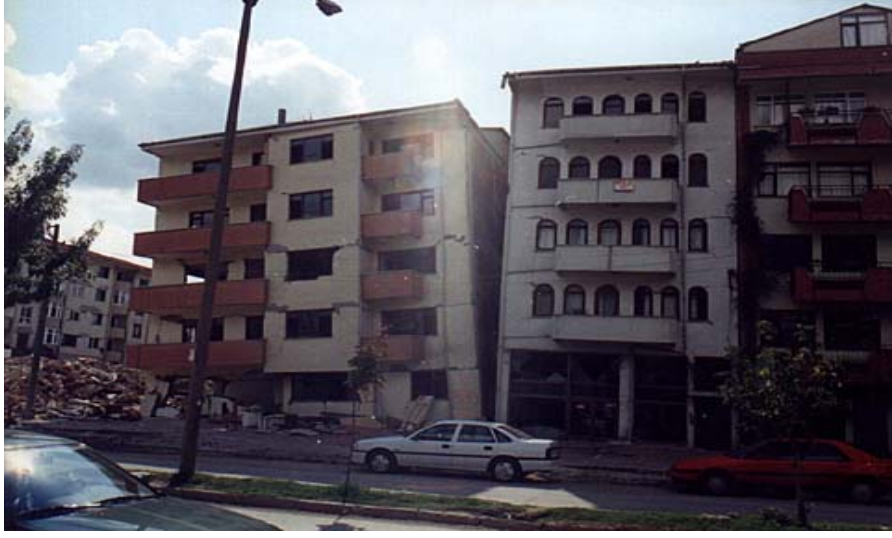
Şekil 2.19. Görülen iki binanın zemin sıvılaşması sonucu birbirinden ayrılması (<http://www.turkforum.net/>)

Zemin sıvılaşması sonucu iki bitişik nizam bina birbirinden ayrılmıştır. Bundan dolayı iki binanın birbirine uyguladıkları çarpma etkisinin azaldığı görülmektedir. Köşe parselde bulunan bina zemin kat köşe noktasından zarar görmüştür. Ancak diğer bitişik nizam binada zemin katı dükkan olarak tasarlanmasına rağmen herhangi bir hasar yoktur.

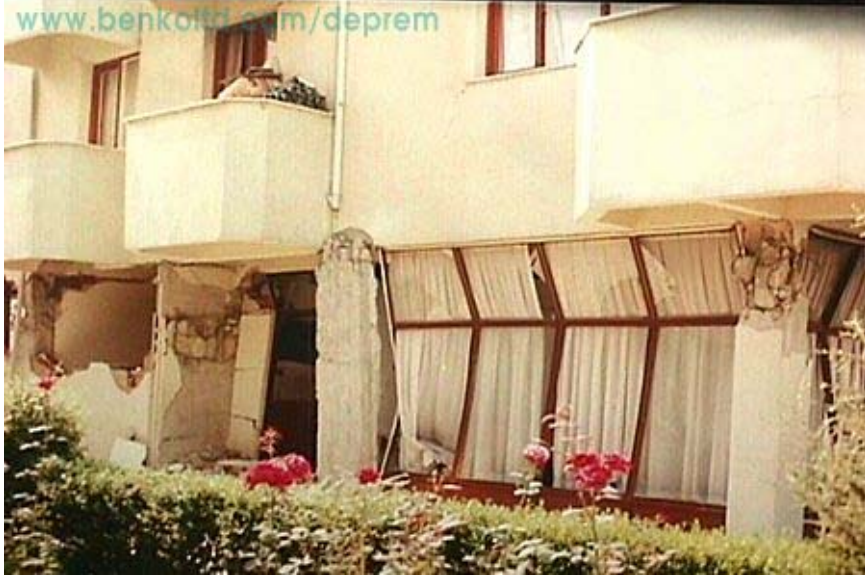
Şekil 2.20. Zemin kattaki kolonların depremde almış oldukları zararlar ([http://www.benkold.com/deprem/hareket\\_ani.htm](http://www.benkold.com/deprem/hareket_ani.htm))

Şekil 2.20' de birinci kat kolonlarının üst döşemesi ile birleşiminde oluşmuş patlama /ezilme açıkça görülmektedir. Bunun en önemli sebebi zemin katında dolgu duvarlarının bulunmaması sonucu taşıyıcı sistemin zarar görmesidir. Diğer yandan binaların en çok zemin katlarının depremde zorlanmasının yanında donatı yetersizliği ve malzeme kalitesizliği de neden olmuştur. Üst katlardaki yükler 1. kat kolon- kiriş birleşim noktalarında hasarın oluşmasına sebebiyet vermiştir. Benzer hasarlar deprem bölgesindeki binlerce yapıda da gözlenmiştir. Bölgeye özgü 5-8 katlı betonarme yapıların birçoğu bu depremde benzer yapısal davranışlar göstererek, depremi bu tip hasarlarla atlattımlardır. ([http://www.benkoltd.com/deprem/hareket\\_ani.htm](http://www.benkoltd.com/deprem/hareket_ani.htm))

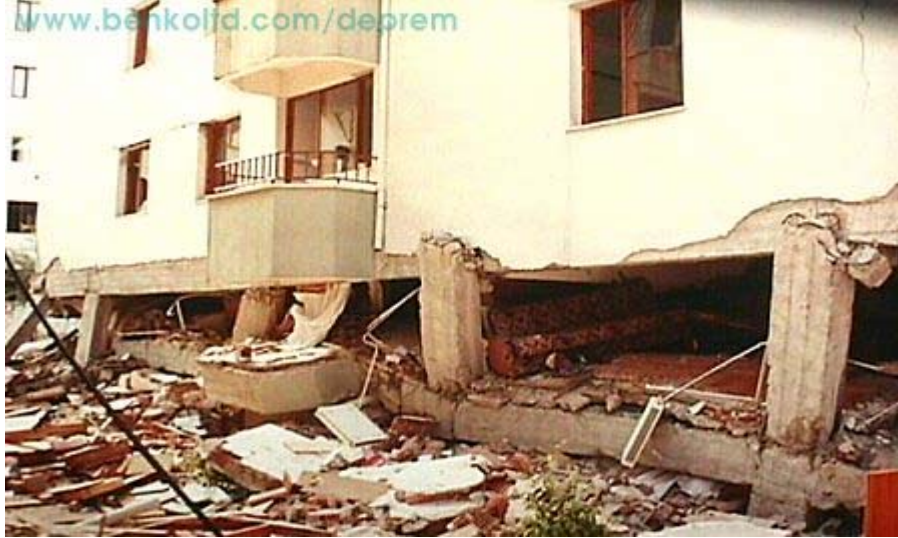
Şekil 2.21. Zemin katından depremde aldığı hasar sonucu yıkılmış apartman

Aşağıdaki resimlerde zemin kat kolonlarının üst katları taşıyamadığı ve bundan dolayı kolonların zemin kat ile üst kat birleşim noktalarında hasar gördükleri yapılar görülmektedir. Bu kolonların depremde hasar görme nedenleri zemin katların dolgu duvarsız yapılması, gerekli taşıyıcı sistemle desteklenmemesi, beton kalitesizliği, donatı yetersizliği ve işçilik hatalarından kaynaklanmaktadır.

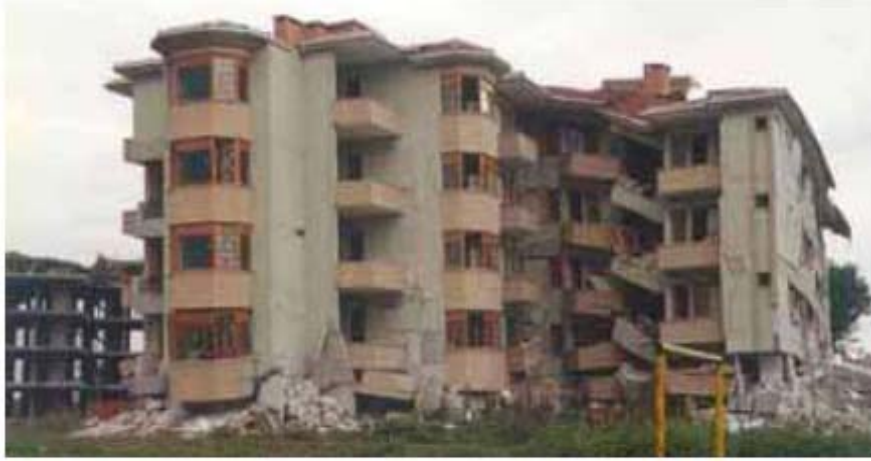
Şekil 2.24. Planda çok sayıda köşe ve girinti- çıkıntı oluşması sonucu Marmara depreminde hasar görmüş yapı (Balyemez ve Berköz, 2005)

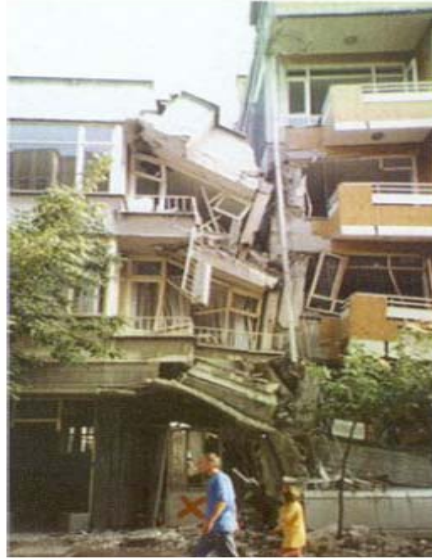
Şekil 2.25. Farklı yükseklikteki binaların çarpışması sonucu oluşan hasar (Balyemez ve Berköz, 2005)

Binalar farklı yükseklikte olduklarından birbirine uyguladıkları etki daha çok binaların orta katlarında hissedilmiştir.

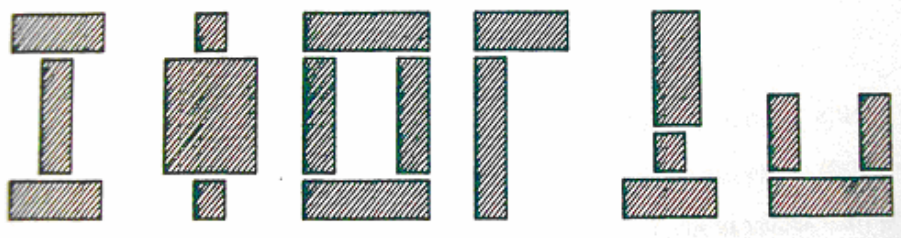
Yapıları geometrik düzensizlikten kurtarmanın en uygun çözümü yapıyı düzgün geometrik formlardan oluşacak şekilde bloklara ayırarak tasarlamaktır. Aşağıda bu fikre uygun şekil anlatılmaktadır.

Şekil 3.4. Planda dilatasyon yaparak bloklara ayırma (Albay, 1994)

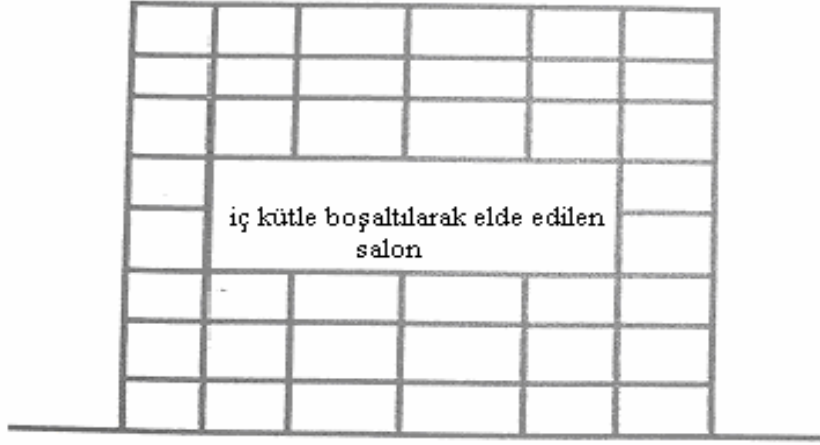
Şekil 3.8. Döşeme Boşlukları Düzensizliği (Bayülke, 1998)

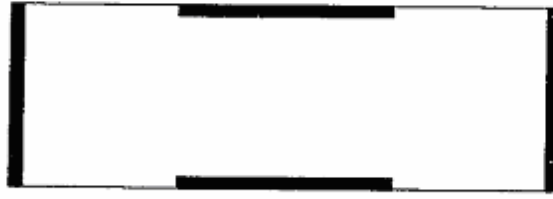
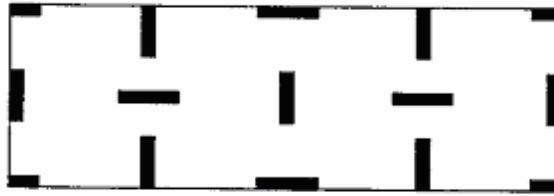
Amerikan Deprem Yönetmeliklerinde de yapı içinde her iki asal yönde en az dört adet perde duvar bulunması önerilir. Bunun nedeni yapının kenarında olan iki perde duvarda, herhangi bir nedenle depremde olan hasar, yapıda rijitlik merkezinin büyük miktarda yer değiştirmesine ve burulmaya neden olur. Buna karşılık eğer 4 adet perde duvar varsa, bunlardan birinin hasarı ile yapıdaki rijitlik merkezinin yeri fazla değişmemekte ve büyük burulma etkileri oluşmamaktadır. Aşağıda bu anlatıma uygun şekil görülmektedir:

HER İKİ YÖNDEDE PERDE DUVARLARIN BİRİ HASAR GÖRÜRSE YAPIDA BÜYÜK BURULMA OLACAKTIR.

YATAY YÜKLERİ ALAN ÇOK SAYIDA ELEMAN OLMALI  
ELEMANLAR YAPI İÇİNDE DAĞILMIŞ OLMALI.

Şekil 3.14. Perde duvarların bina içerisinde dizilimi (Bayülke, 1998)

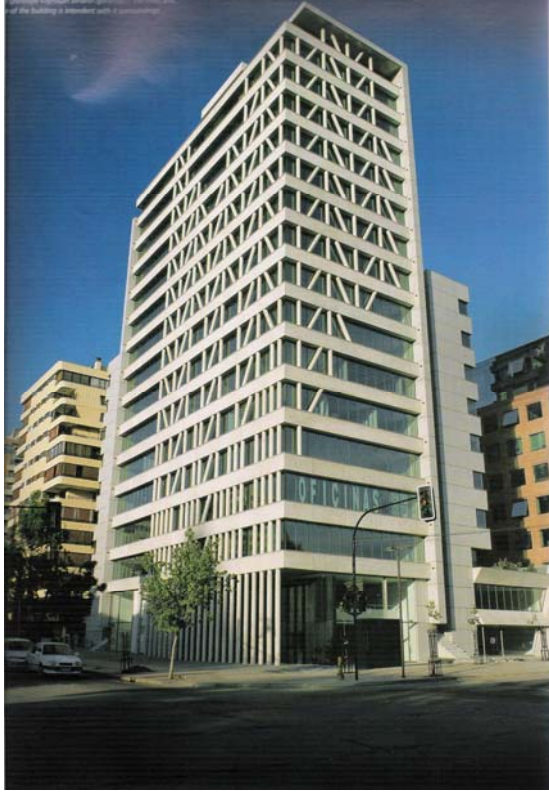
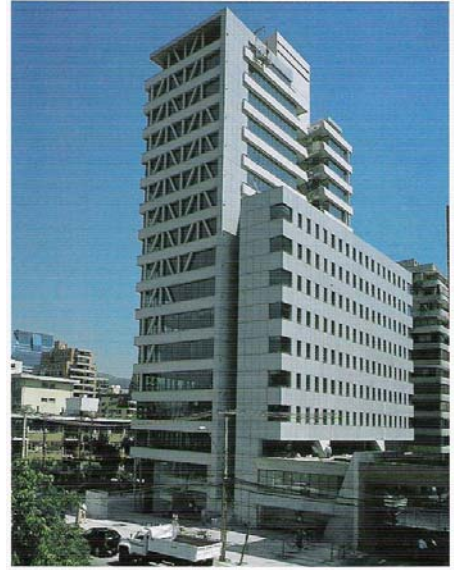
Şekil 3.44. Manantiales Binası genel görünümü, Şili (Tasarım 143, 2004)

Sonuç olarak, binanın alt katları, servis çekirdeği ve sirkülasyon alanları duvarla rijitleştirilmiştir. Bina yükseldikçe en kesiti küçülen ve sıklığı azalan kolonlar binaya esneklik kazandırmıştır. Özellikle en üst katlarda yer alan cephe çevresindeki çaprazlamalar tüm salınımı kontrol eder. Cephede kolon ve kirişlerin düzeni anlamlı bir cephe karakteri oluşturmuştur.

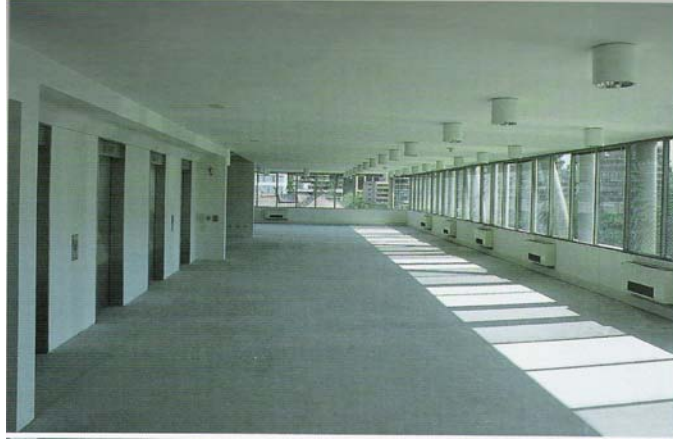
Şekil 3.55. Ofis katlarının içinden bir görünüş (Tasarım 143, 2004)

İç mekanda tamamen net hacimler oluşturulması nedeniyle taşıyıcı strüktürü binanın dışında çözümlenmiş iç kısımda görünmesi istenmemiştir. Resimde de görüldüğü üzere cephedeki silindirik kolonlara içten gelen kiriş bağlantısı yoktur. Sistem tamamen kirişsiz döşemeyle taşınmıştır. Kirişler sadece binanın dış kısmında çözümlenmiştir. Bina en son Şubat 2006 gerçekleşen 6.6 şiddetindeki depremi hasarsız olarak atlatmıştır ([www.nisee.berkeley.com](http://www.nisee.berkeley.com)).

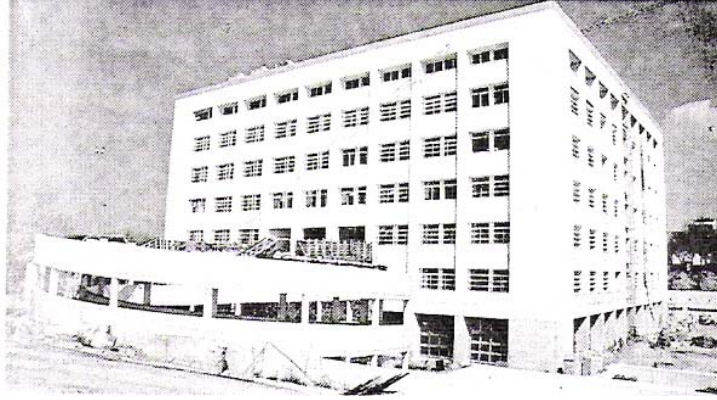
Şekil 3.56. Granada Üniversitesi Politeknik Merkezi Genel Görünüm, İspanya (Deprem Mimarlığı, 2001)

Binanın iç bölme duvarları deprem esnasında strüktürün tavrına rijitlik ve dayanıklılık katacak biçimde tasarlanmışlardır. Amaç rijitlik merkezini değiştirmek değil, strüktüre hemen, normal olarak bağlanan, iç duvarların dayanımını başarmaktır. Buna bağlı olarak iç duvarlar kat iskeletine rijit olarak tespit edilmeyerek esnek bir malzemeyle contalanmışlardır. Böylece deprem anında iç duvarlar taşıyıcı sistemle birlikte hareket ederek bu farklı elemanların birbirlerine minimum zarar vererek depremi atlatması sağlanmıştır.

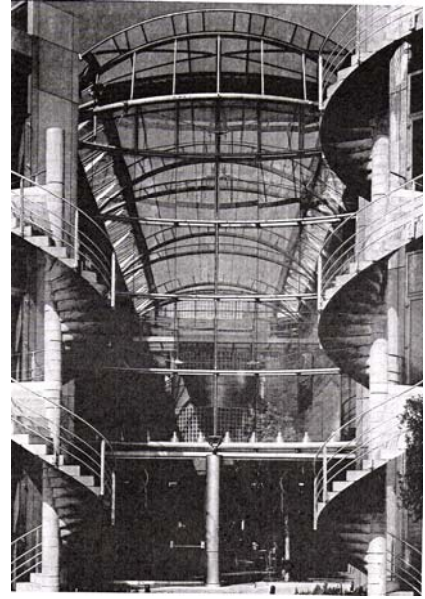
Şekil 3.66. Yapı Kredi Bankası İşlem Merkezi giriş kısmı ve içerde görülen arkatlar (Deprem Mimarlığı, 2001)
