# **NİZİP'TEKİ MİMARİ ESERLER**

**YÜKSEK LİSANS TEZİ**

**Hazırlayan  
Halil EKER**

**VAN – 2006**

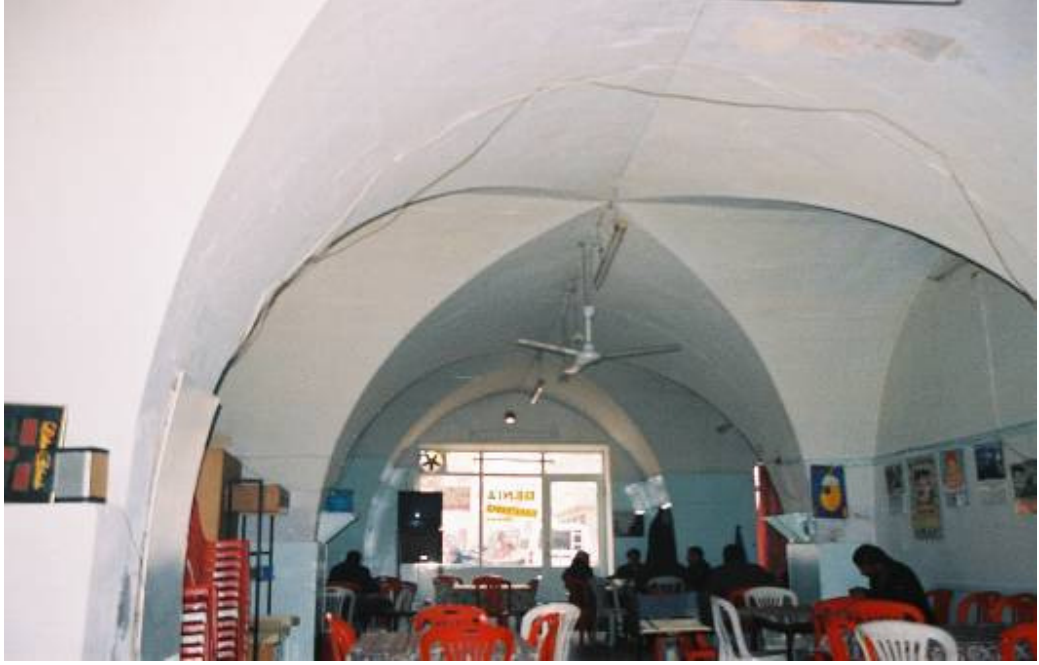
**Foto : 193-** Fincancıoğlu Sabunhanesi, birinci katın üst örtüsünden görünüş

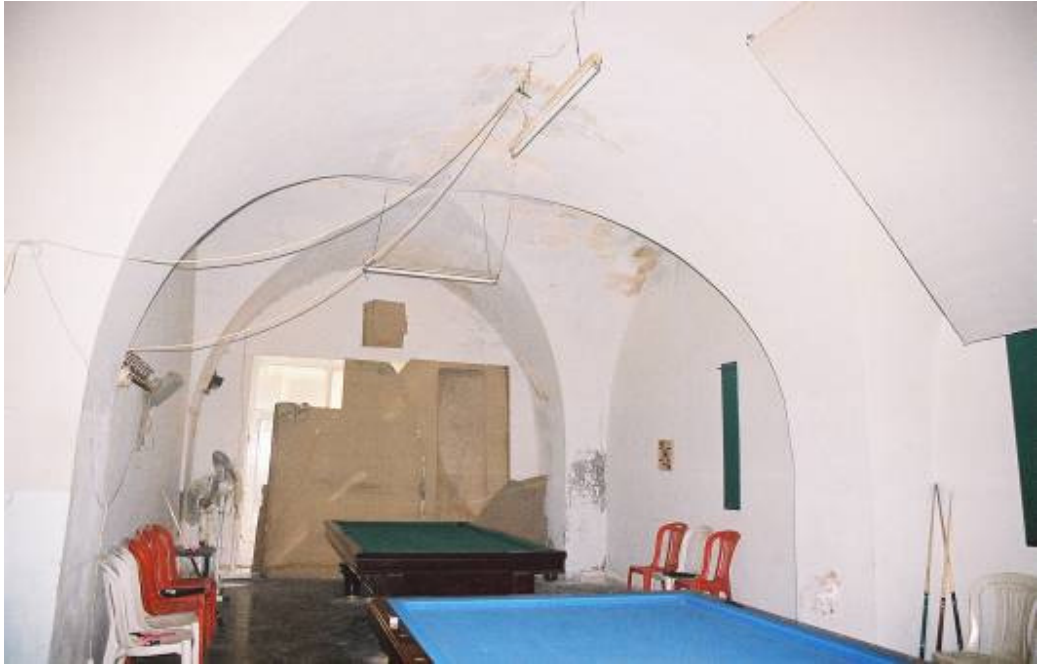
**Foto : 194-** Fincancıoğlu Sabunhanesi, birinci katın üst örtüsünden görünüş

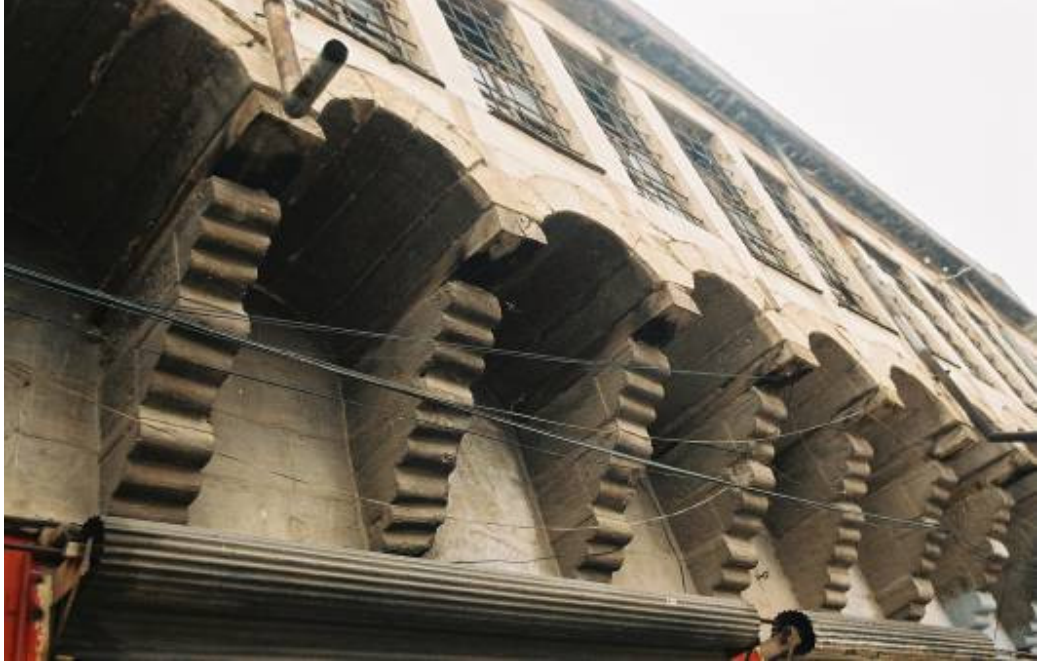
**Foto : 207-** Hacı Ahmet Sayın Sabunhanesi, güney cephede iki kat arasındaki konsollardan görünüş

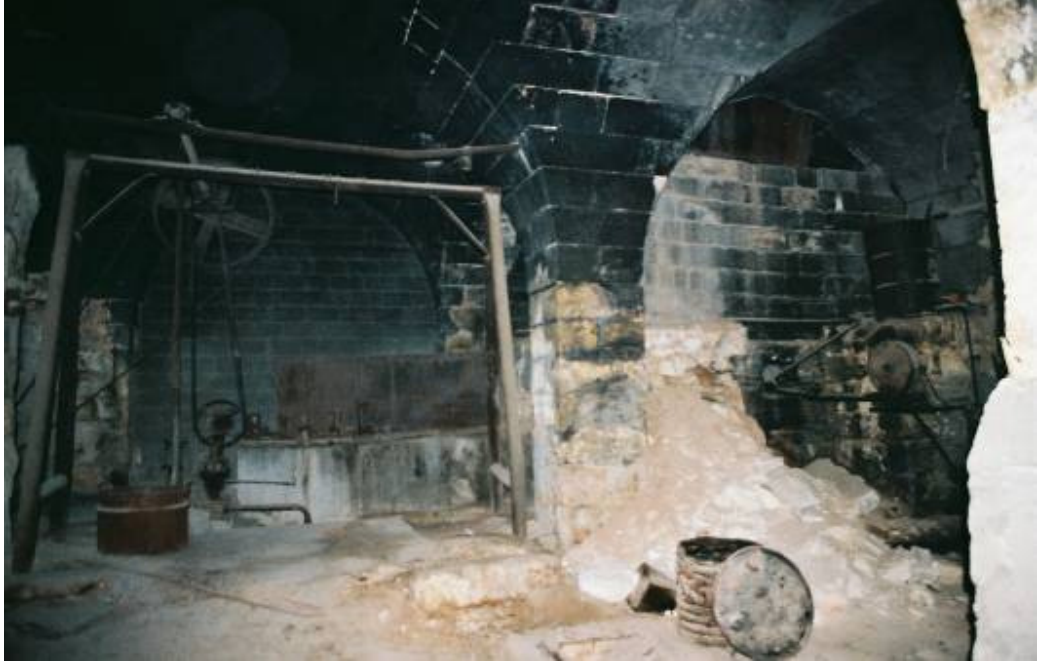
**Foto : 225-** Hacı Mehmet Sayın Sabunhanesi, birinci katta iç mekandan görünüş

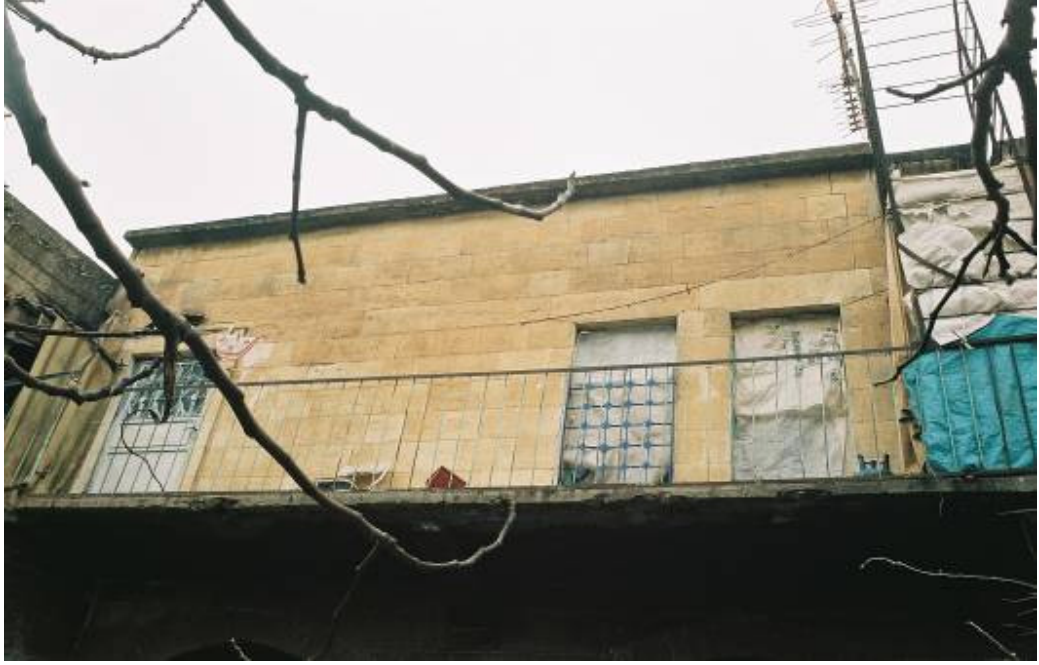
**Foto : 241-** İbrahim Eser Evi, ikinci katın kuzey cephesinden görünüş

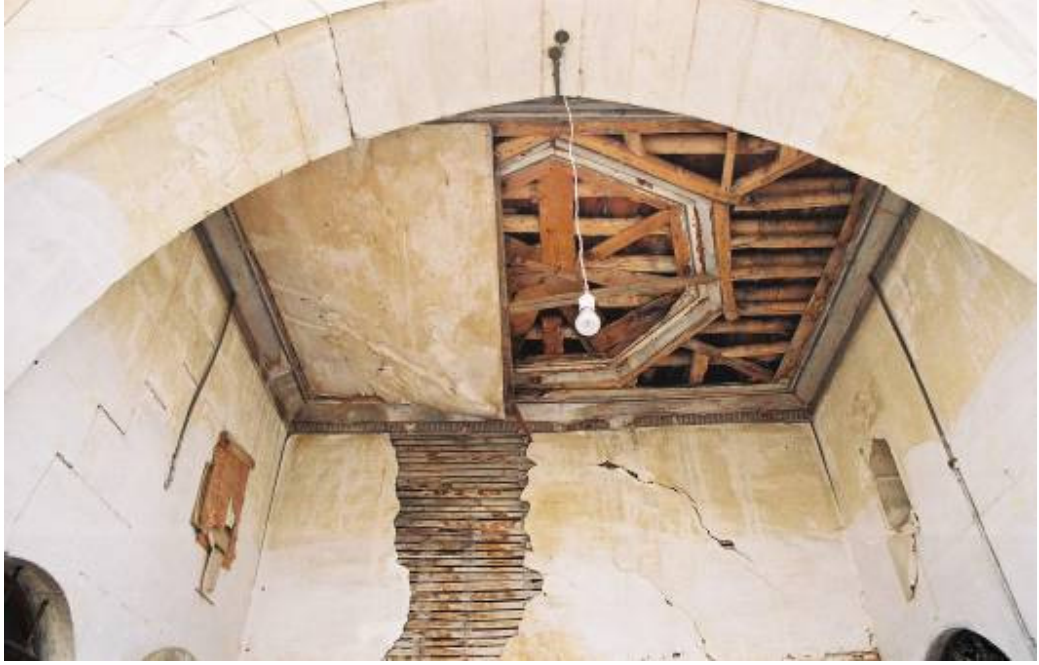
**Foto : 267-** Hacı Ahmet Sayın Evi, güneydeki eyvanın üst örtüsünden görünüş

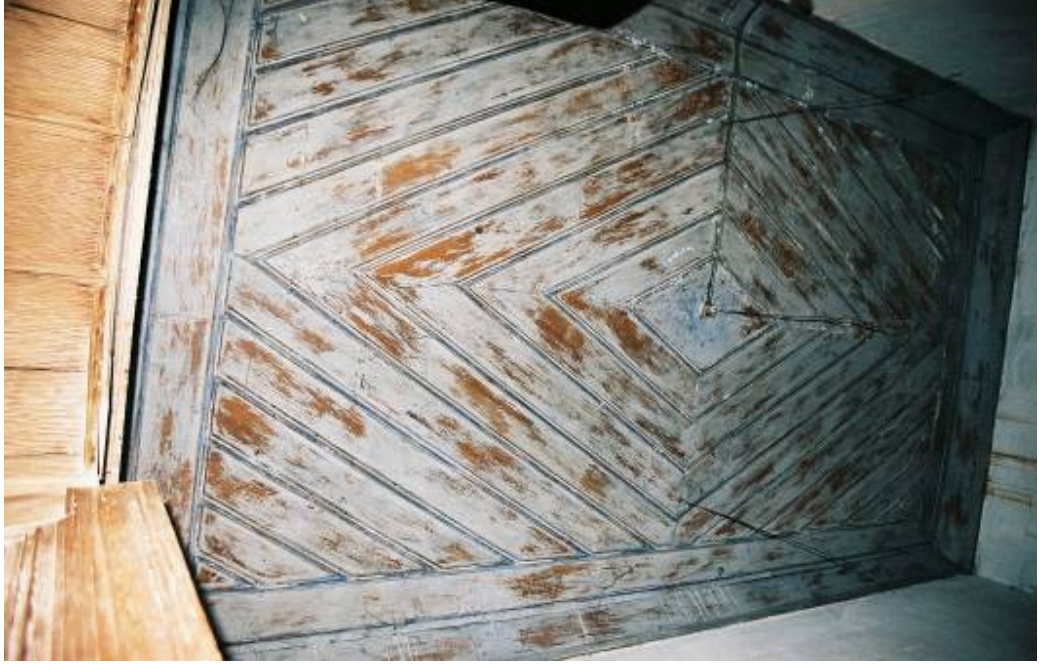
**Foto : 279-** Hacı Ahmet Sayın Evi, odaların içten üst örtüsünden görünüş

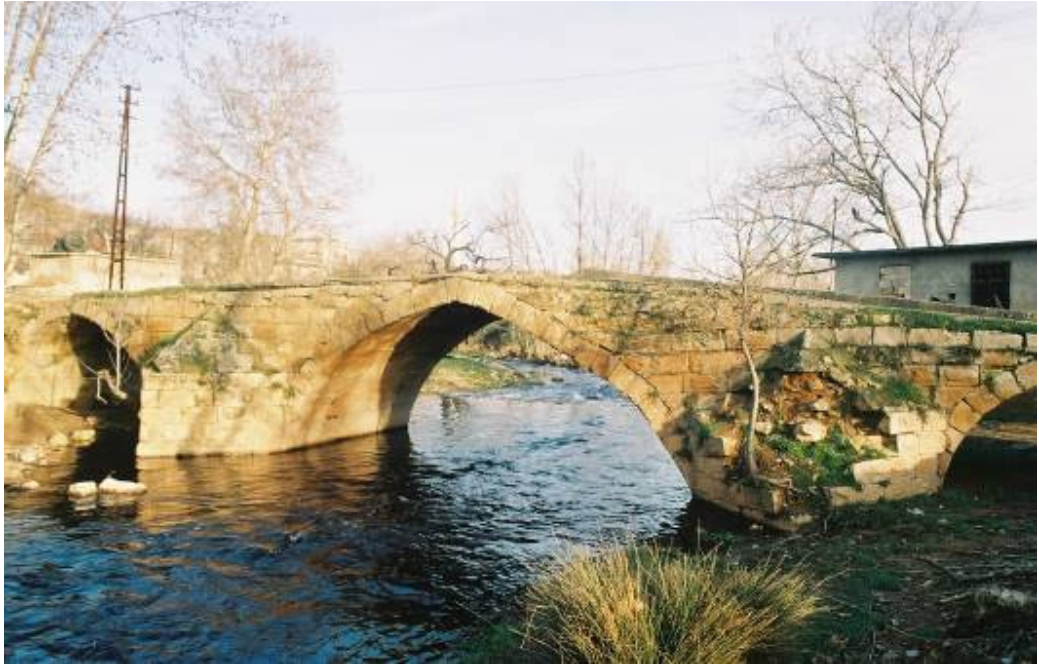
**Foto : 310-** Salkım Kasabası Taş Köprü, kemerlerden görünüş

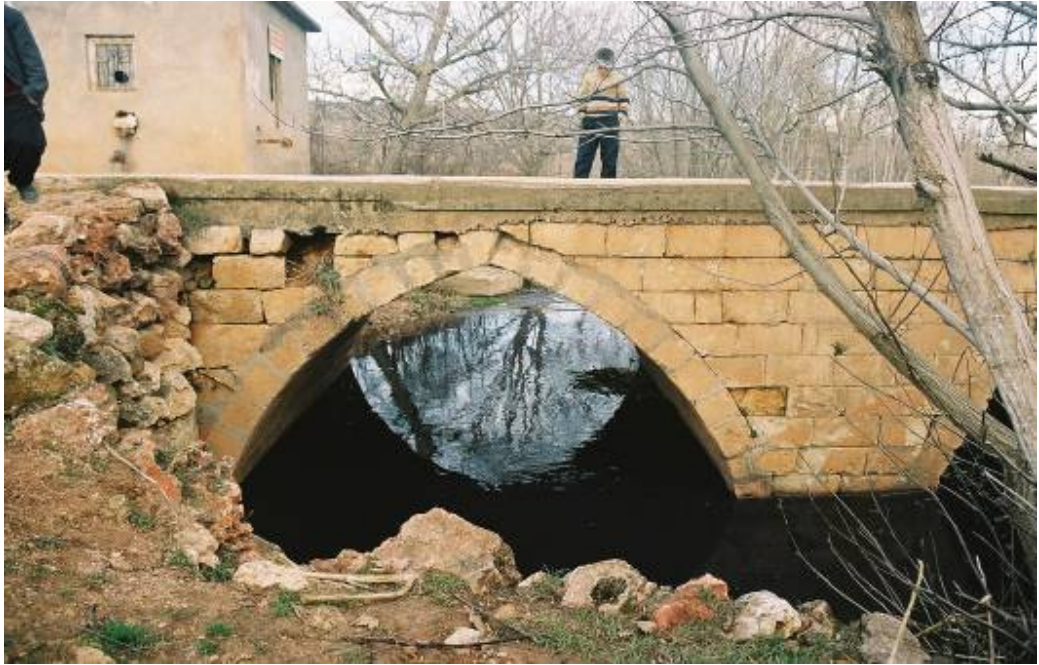
**Foto : 318-** Paşa Köprüsü, mansap yönünde kemer gözünden görünüş
