**ISPARTA YALVAÇ KAŞ MAHALLESİ GELENEKSEL KONUT  
DOKUSU KORUMA VE GELİŞTİRME ÖNERİSİ**

**YÜKSEK LİSANS TEZİ  
MİMARLIK**

**GAZİ ÜNİVERSİTESİ  
FEN BİLİMLERİ ENSTİTÜSÜ**

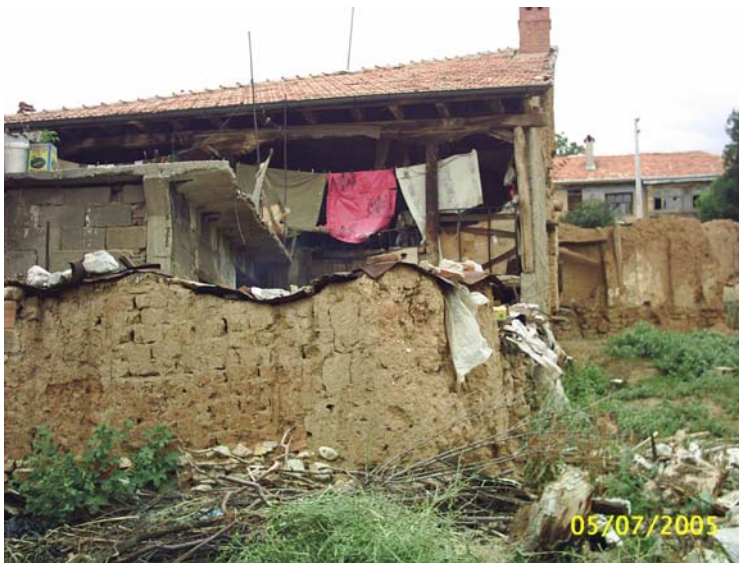
Resim 3.5. Mühtü Sokak'ta yer alan bir kısmı yıkılmış 156 envanter nolu yapı ve çevresindeki tanımsız, boş alanlar

Büyük kısmı yıkılmış yapılar, duvar kalıntıları, hiçbir işlevi olmayan boş ve tanımsız alanlar olumsuz görüntü sergilemektedirler (Resim 3.5). Yapılara elektrik ve telefon dağılımını sağlayan direkler de görüntüyü bozan öğelerdir.

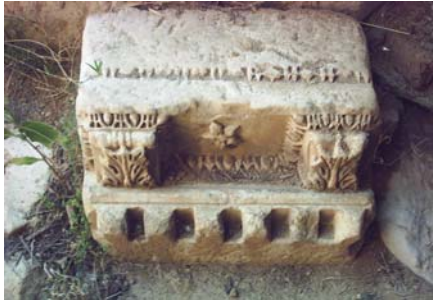
Resim 3.6. Antik kentten getirilen taş malzeme

Ahşap dikmeler binanın taşıyıcı sisteminin en önemli parçasıdır. Evin hayatına girildiği zaman hanayı taşıyan ahşap dikmelerle karşılaşılır. Dikme, taş temel üzerine oturtulmuştur. Böylece dikmelerin toprağa değmesi engellenir. Bu taş ayaklarda da antik kentten getirilen devşirme taşlar bulunmaktadır (Resim 3.6).

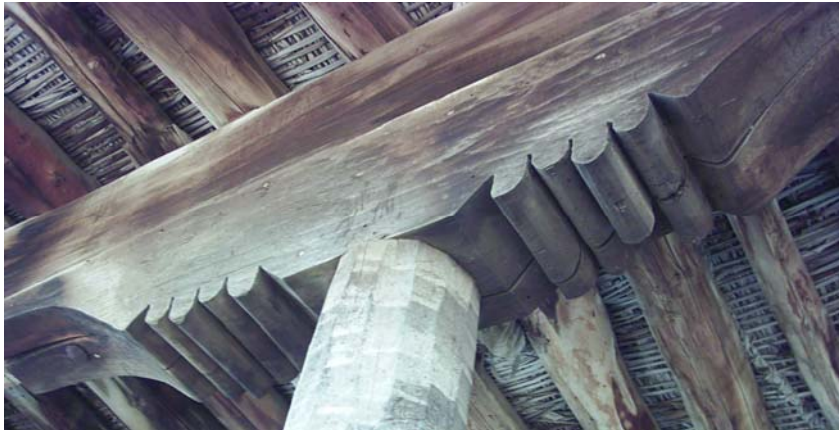
Resim 3.7. Çarköşe

Ahşap kolonlar hanayda tek sıra ya da iki sıra halinde devam eder. Bu dikmeleri ahşap kiriş birbirine bağlar ve bu sistem üst örtüyü taşır. Dikme ile ahşap aşık (kiriş) birleşme noktasında dekoratif ahşap kolon başlığı kullanılmıştır. Yalvaç evlerinin karakteristik bir özelliği olan bu dikmelere halk dilinde ÇARKÖŞE denir (Resim 3.7). Bu dikme sırası bazı evlerde bir metre ara ile iki adettir. Çift çarköşeli ev halk arasında zenginliği ifade eder (Resim 3.8).

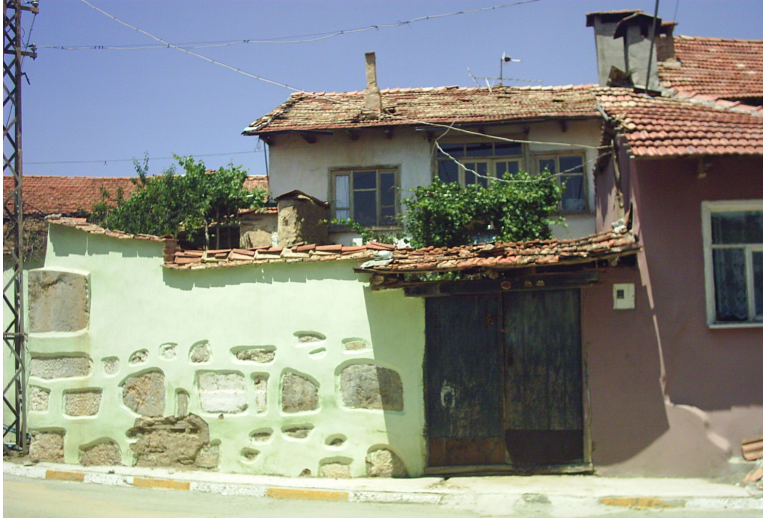
Resim 3.9. Moloz taş bahçe duvarı. 100 envanter nolu yapı

Moloz taş ve kerpiç olmak üzere iki tip bahçe duvarına rastlanır. Duvar kalınlığı yaklaşık 50 cm kadardır. Zemin kat boyunca devam eder. Duvar bitim elemanı olarak son dönemde kiremit kullanılmıştır. Resim 3.9’da moloz taş bahçe duvarı örneği görülmektedir.

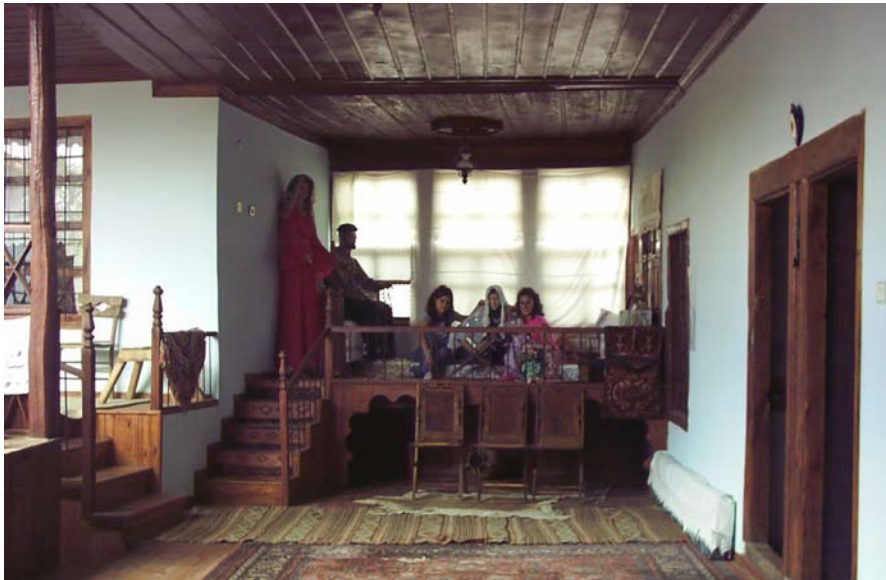
Resim 3.10. Köşk. 105 envanter nolu yapı

Hanayın yola bakan kısmında belli miktar yükseltilerek oluşturulmuş özel bir bölüm bulunur. Burası KÖŞK olarak adlandırılır (Resim 3.10, 3.11). Köşk bir tür yazlık misafir odasıdır, seki ve minderlerle donatılmıştır. Misafir olmadığı zamanlarda bu bölüm aile büyüklerine ayrılmıştır. Bazı örneklerde yaşmaklı kahve ocakları bulunur.

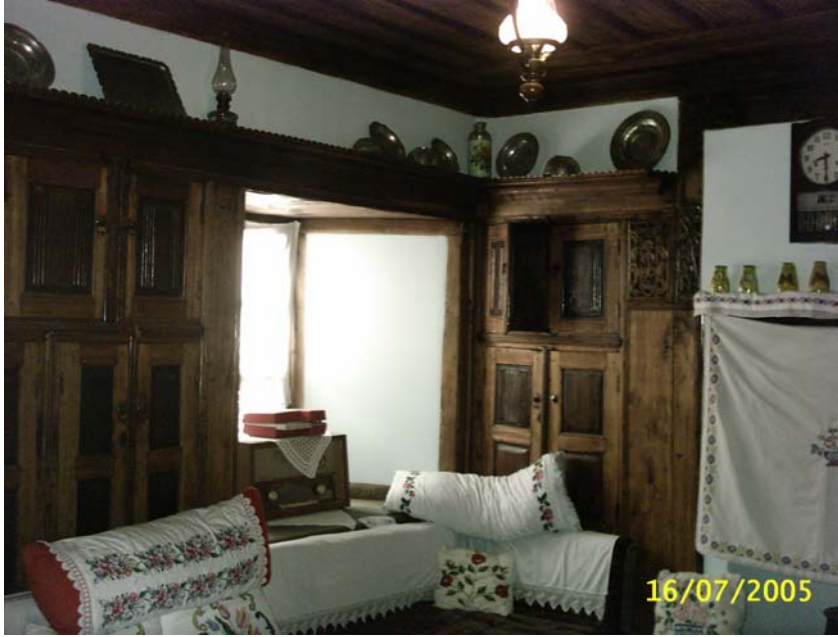
Resim 3.12. Oda düzenlemesi. 108 envanter nolu yapı

Yalvaç evlerinde odalar EV olarak isimlendirilir. Sivil mimarimizin diğer örneklerinde olduğu gibi her ev başlı başına bir yaşam mekanıdır (Resim 3.12, 3.13). Hanay etrafına sıralanan odalar geleneksel unsurları taşırlar. İçlerinde ocak, sedir yüklük, lambalık, raf, gusülhane gibi öğeler bulunur. Odalara çoğunlukla çift kapıyla girilir. Bu, ısı kaybını önlemek ve mahremiyet açısından önemli bir özelliktir. Ayakkabılar odaya geçmeden - iki kapı arasındaki - “seki altı” denilen bölümde çıkarılır. Girişteki bu bölüm dolap bütünlüğü içindedir. Odaların en özenli bölümlerinden kemerli kapıları, ahşap oymalarla süslenmiştir. Baş oda özenle süslenmiş, sokağa ve manzaraya hakim konumdadır.

Odalar yaşamla ilgili tüm işlevleri karşılayabilecek esneklikte mekanlardır. En önemli nitelikleri çok işlevli ve sürekli kullanıma uygun olmalarıdır. Bu amaçla da odalarda sabit ve hareketli özelliklere sahip donatılar bulunur. Tek amaçla kullanılan hareketli eşyalar işlevleri bitince kaldırılır. Böylece sabit donatısı olmayan kısım günün değişik zamanlarında farklı kullanıma açılmış olur.

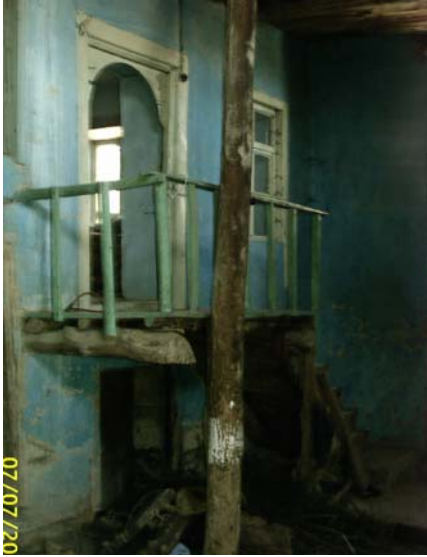
Resim 3.14. Hariciye mekanı girişi. 139 envanter nolu yapı

Yalvaç evlerinde misafirlerin konakladığı odaya hariciye denilmektedir. Hariciyeler hayatın bir kenarında bağımsız olarak yapılabildikleri gibi, evlerin zemin katında

taşlığa açılan odalar şeklinde de tasarlanmıştır. Bu odalarda ocak, dolap, gusülhane, raf gibi iç mekan elemanlarına rastlamaktayız. Odalar özenli ve süslüdür.

Çalışma alanında rastlanan hariciyelerin çoğu harab durumdadır. 86 ve 139 envanter nolu yapılarda hariciye zeminden 1-1,5 m yükseltilmiştir (Resim 3.14). Bu odalar esas kat odaları kadar süslü ve özenli olmasa da diğer odalarla aynı özellikleri taşırlar.

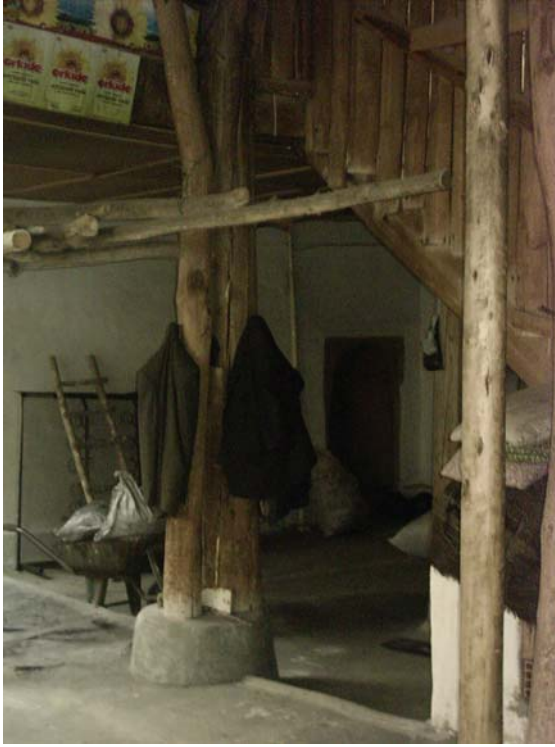
Resim 3.15. Hayat. 96 envanter nolu yapı

Hayat, evin bütün işlerinin yapıldığı sokaktan ayrılmış özgün bir mekandır. Bahçe ile bağlantılı, bir kenarında ahırlar, diğer tarafında tandır–mutfak, hariciye gibi mekanlar bulunan hayatlar, günümüzde, sosyal yaşam ve konfor isteklerinin değişmesiyle değişikliğe uğramakta, ya kullanılmamakta ya da etrafı kapatılarak–yeni yapılar eklenerek özelliği değişmektedir (Resim 3.15).

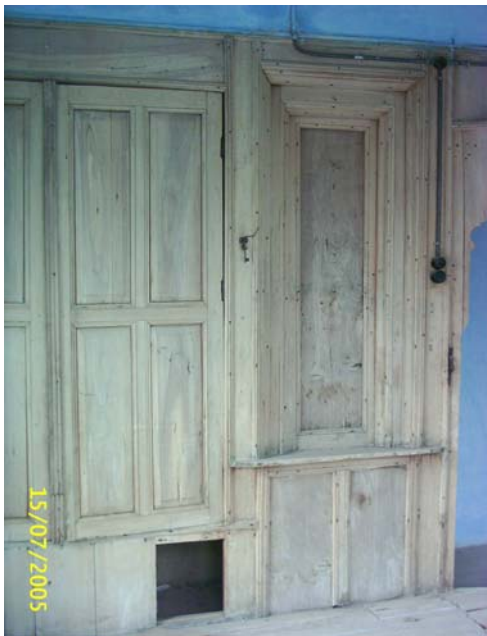
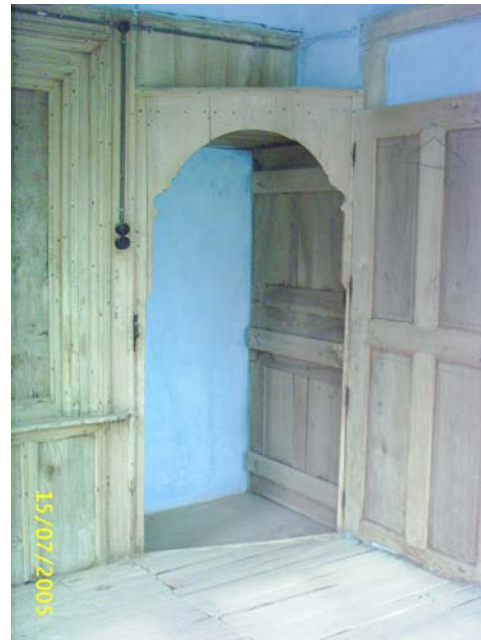
Resim 3.16. Seki altı dolabı. 81 envanter numaralı yapı

- Seki altında yer alıp giriş ile bütünlük gösteren dolaplarda genellikle lambalık, yüklük ve iç kapı yan yana bulunur. Lambalığın yan tarafı ana kapıya bakan yüzü dolap ve raf olarak kullanılacak şekilde yapılmıştır. Bazen yüklük yerinde gusülhane bulunur.

Yüklük olarak kullanılan bölüm genellikle bölmesiz iki kapılıdır. Daha büyük odalarda bir bölme daha eklenir ve üç kapılı hale gelir.

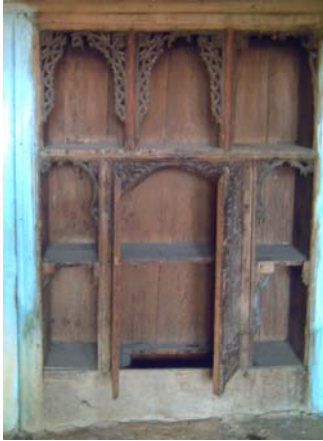
Resim 3.18. Dolap. 130 envanter nolu yapı

- Raflı dolaplar genellikle yerden 50-60 cm yukarıdan başlar, 2 m yüksekliğe kadar çıkar. Kapaklı yada açık şekilde farklı uygulamaları vardır. Çok sadeleri olduğu gibi çok süslemeli ve farklı açıklıkları olan uygulamalar yapılmıştır (Resim 3.18-3.20).

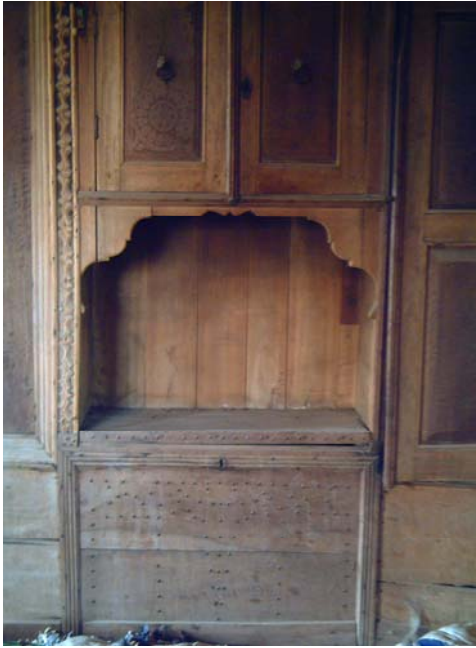
Resim 3.21. Sandıklı dolap. 29 envanter nolu yapı

- Sandıklı dolaplar, alt kısmında sandık yer alır, üst kısmı iki kapaklı tek bölümlü kapalı bir dolaptır (Resim 3.21). Sandığın üste doğru açıldığı bölüm raf olarak kullanılmaktadır.

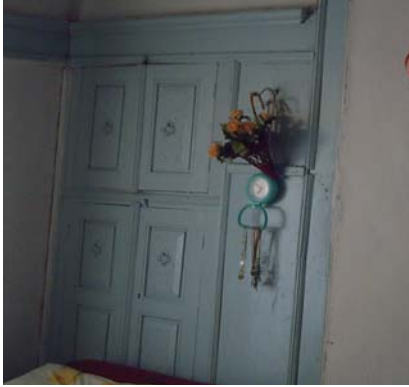
Resim 3.22. 37 envanter nolu yapı dolabı

- Rafli derin dolaplar, genellikle iki bölümlü ve dört kapaklıdır (Resim 3.22). Ocağın bulunduğu duvarda yer alır. Ocağın bir yanında rafli derin dolap, diğer yanında gusülhane yer alır.

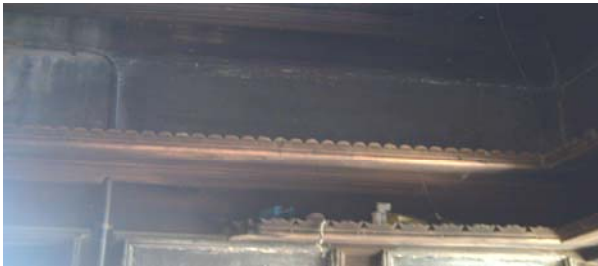
Resim 3.23. Raf . 29 envanter nolu yapı

Çalışma alanındaki evlerde –özellikle dolap yoğunluğu ve süslemesinin fazla olduğu yapılarda- 20 – 25 cm eninde küçük süsleri olan raflara rastlanır. Bu raflar kapı pencere ve dolap üstlerinden geçerek bütün odayı dolaşır, lambalık ve ocağın üst kısmında kesintiye uğrar. Bazen iki raf sırası bulunur (Resim 3.23). Yörede duvarlarda yer alan raflara KAPLIK, ocağın üstünde yer alan raflara ise BACABAŞI denilmektedir.

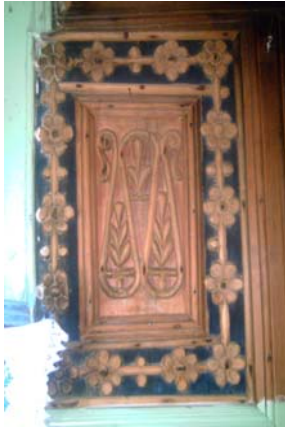
Resim 3.24. Ahşap zar. 27 envanter nolu yapı

Çalışma alanındaki gösterişli yapılarda oda duvarlarında süslemeli ahşap zarlara rastlarız (Resim 3.24). Özellikle başodalarda görsel bütünlüğü sağlamak amacı ile yapıldığı düşünülen zarlar odaların iç yüzeylerini kaplamaktadır.

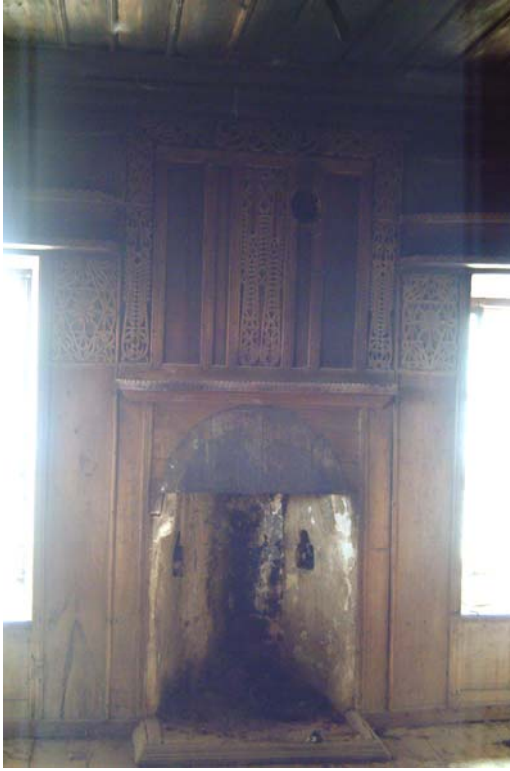
Geleneksel Yalvaç evlerinde odaların çoğunda ocak bulunur (Resim 3.25). Ocaklar işlevlerinin yanı sıra görsel bir öge olarak da odalarda yerlerini almışlardır. Odanın kalın dış duvarında ortada, genelde girişteki seki altı dolabının karşı duvarında bulunur. İki yanında gusülhane ve raflı derin dolap ya da bazı uygulamalarda pencere yer alır. Eski işlevini kaybetmesi nedeniyle (değişen yaşam şartları) günümüzde pek çok yapıda ocak yerleri kapatılmıştır.

Çalışma alanındaki geleneksel konutlarda iki tip ocaktan bahsedebiliriz. Üzeri nişli ocak, sık görülen tiptir. Yaşmaklı ocak, çalışma alanında ender olarak görülmüştür.

Resim 3.25. Ocak ve çevresindeki süslemeler. 29 envanter nolu yapı

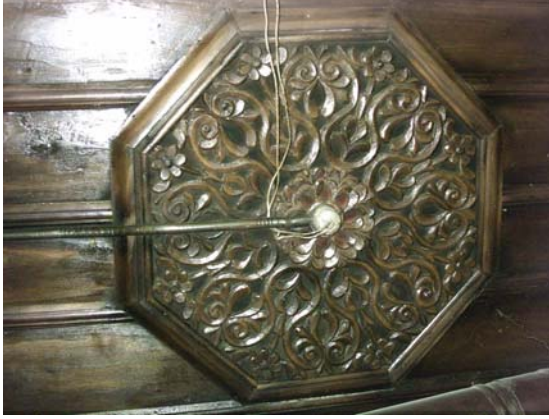
Resim 3.26. 167 envanter nolu yapının tavan göbeği

- *Taşıyıcı detaylarını olduğu gibi gösteren tavanlar*: Taşıyıcı kiriş altlarının kapanmayıp olduğu gibi bırakıldığı tavanlardır. Genellikle zemin kat tavanları bu şekildedir.
- *Çıtalı ahşap kaplama tavanlar*: Sade tavanlardır. Taşıyıcı kirişler ters yönde 10 – 15 cm eninde kaplama tahtalarıyla kapatılarak yapılır. Kaplama tahtalarının birleştiği yerler 1 – 2 cm’lik çıtalarla kapatılır. Alanda sık rastlanır.
- *Süslemeli tavan göbeği bulunan çıtalı ahşap tavanlar*: Bu örneklerle alanda daha az rastlanmaktadır. Alandaki örneklerde tavan göbeği yuvarlak, sekizgen ve yıldız şeklindedir (Resim 3.26,3.27).

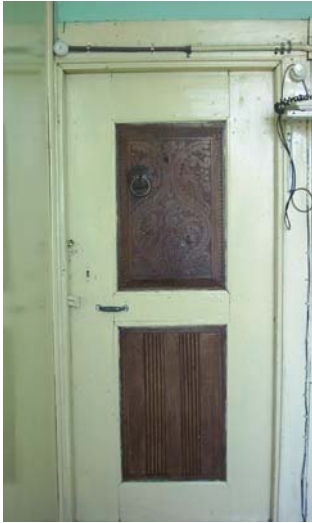
Resim 3.29. Oda kapısı. 122 envanter nolu yapı

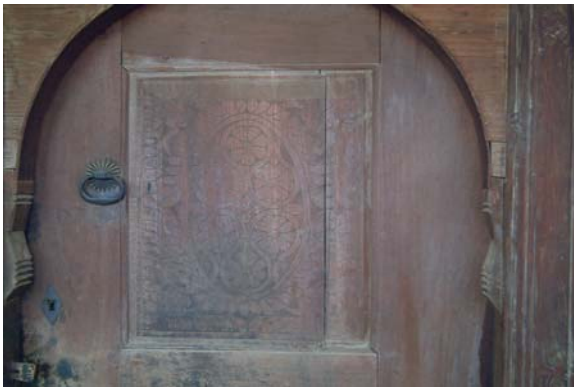
Resim 3.30. 29 envanter nolu yapının kapı detayı

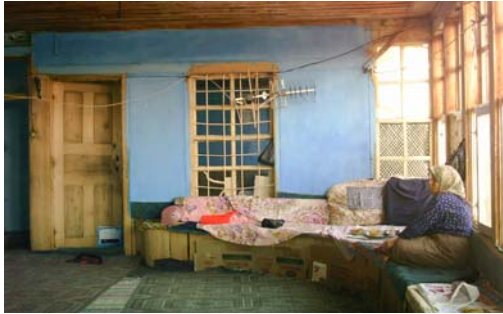
Resim 3.31. 56 envanter nolu yapı hanayı

Çalışma alanında çok sık rastlanmayan bir öğedir. Hanayda, bazı odalarda, özellikle de çıkmanın bulunduğu cephede seki yapılmıştır. En farklı örneğine 56 envanter numaralı evin hanayında rastlanır (Resim 3.31). Burada seki iki yüzde devam eder ve iki duvarın birleştiği bölgede genişler.

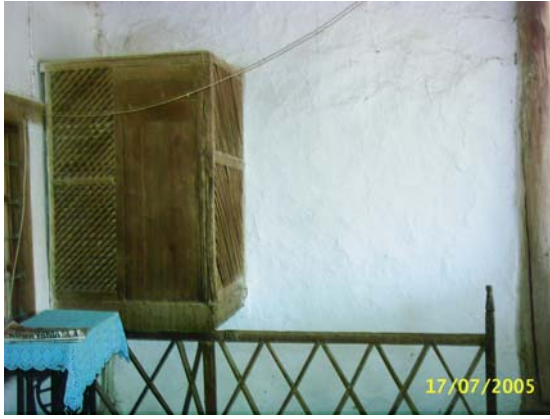
Resim 3.32. Sergen. 68 envanter nolu yapı

Hanayda, merdiven korkulukları üzerinde SERGEN adı verilen özel ahşap dolaplar bulunur (Resim 3.32). Yemeklerin saklandığı, buzdolabı işlevi gören sergenlere çalışma alanında rastlanır.

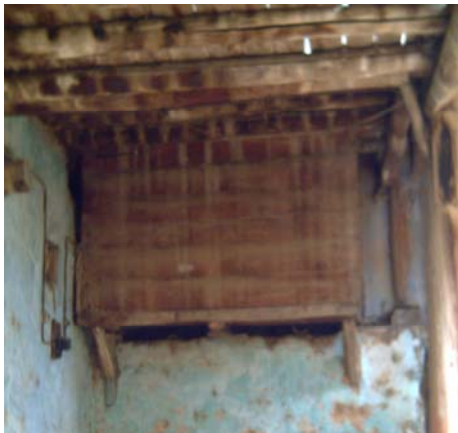
Resim 3.33. Serpinin hayattan görünüşü. 130 evanter nolu yapı

Genelde birinci kata çıkan merdivende sahanlık hizasında serpin bulunur (Resim 3.33). Serpin, içerisinde değişik bölümler bulunan büyük bir tahta ambardır.

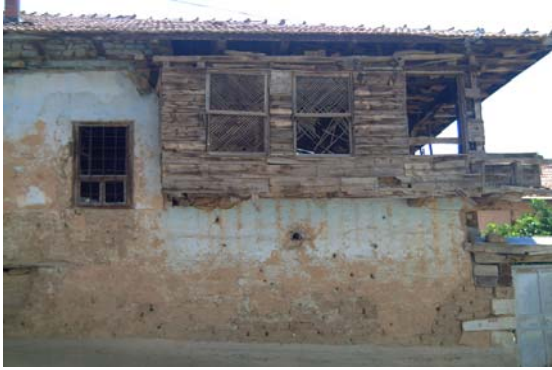
Resim 3.34. Tek yan çıkma. 29 envanter nolu yapı

tek yan çıkma dış hanaylı-sıra odalı evlerde, ortadan çıkma ise dış hanaylı-üç odalı eyvanlı ya da iç hanaylı evlerde görülür. Tek kenar çıkma en çok görülen çıkma türüdür (Resim 3.34). Köşe parselde yer alan 81 envanter nolu yapıda olduğu gibi, iki cephede farklı çıkma tipine rastlanabilmektedir (Resim 3.35).

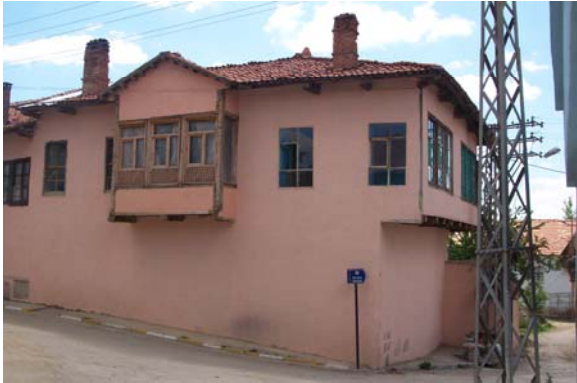
Resim 3.35. Ortadan çıkma ve tüm kat çıkmanın birlikte görüldüğü bir örnek. 81 envanter nolu yapı

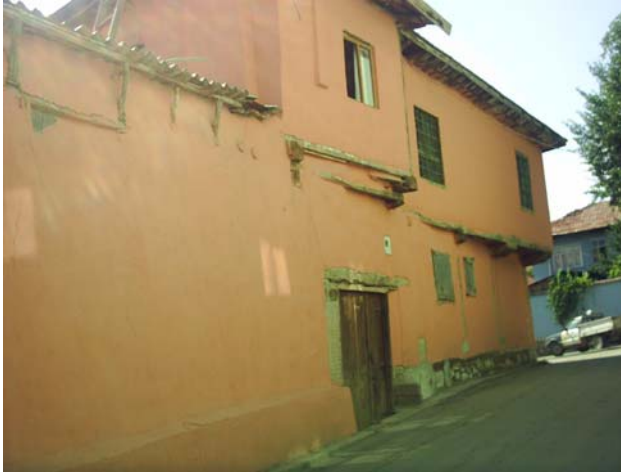
Resim 3.36. Çift testere çıkma. 40 envanter nolu yapı

Alanda görülen diğer bir çıkma türü ise testere çıkmadır. Bu tür çıkma dar açılı parselde oturan yapının üst katlarını dikdörtgen biçime dönüştürerek daha kullanışlı hale getirir (Resim 3.36). Tek testere ve çift testere olmak üzere iki tipte görülür.

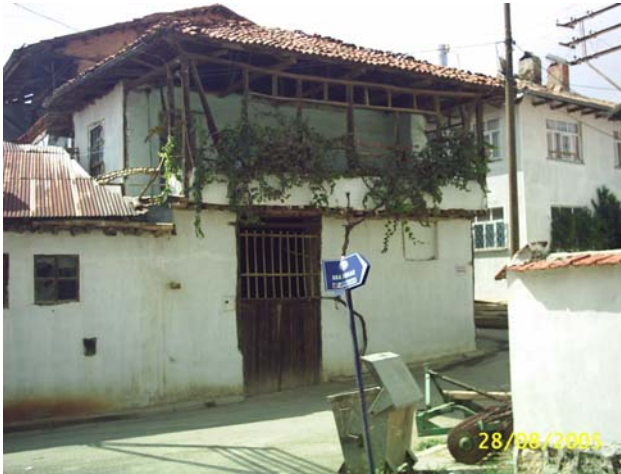
Resim 3.37. Tüm kat çıkmalı cephe. 24 envanter nolu yapı

Tüm kat çıkma alanda nadir görülen bir çıkma türüdür. İki şekilde karşımıza çıkar. Birincisi hanayın geniş kenarının sokağa baktığı durumlarda görülür (Resim 3.37), ikincisinde ise üst kat odalarının boyutunu büyütmek için tüm cephe boyunca çıkma yapılmıştır (örn. 34 envanter nolu yapı).

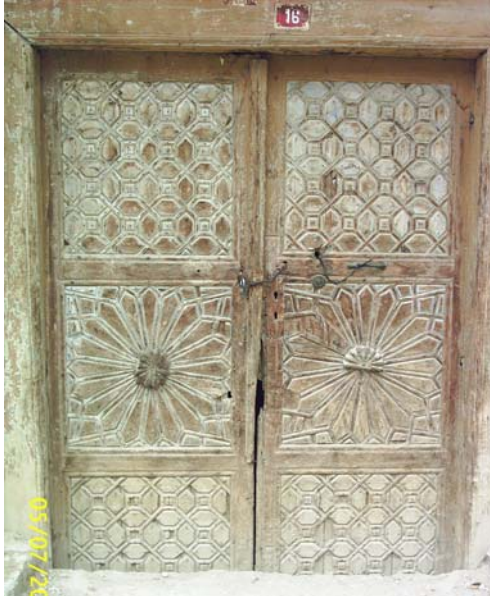
Resim 3.38. Ahşap işlemeli kapı. 154 envanter numaralı yapı

Bu tip kapılar ölçü olarak basit kapılara benzerler. Yalnız işçilikleri daha özenlidir. Ahşapların üzerinde çeşitli motifler dikkati çeker (Resim 3.38)

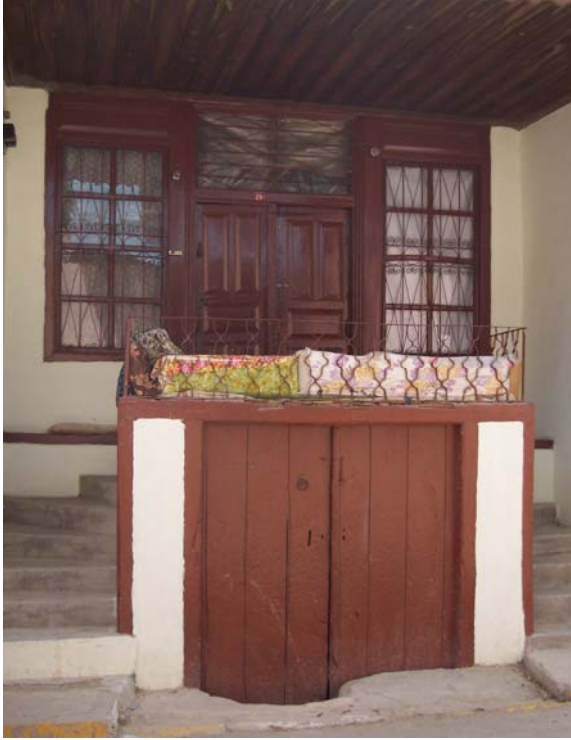
Resim 3.39. 83 envanter numaralı yapı girişi

Bazı yapılarda pencere ve kapının süslemeli olarak bir araya geldiğini görmekteyiz (Resim 3.39). Bu tip pencere kapı birleşimine çalışma alanındaki 83 envanter numaralı yapıda rastlamaktayız.

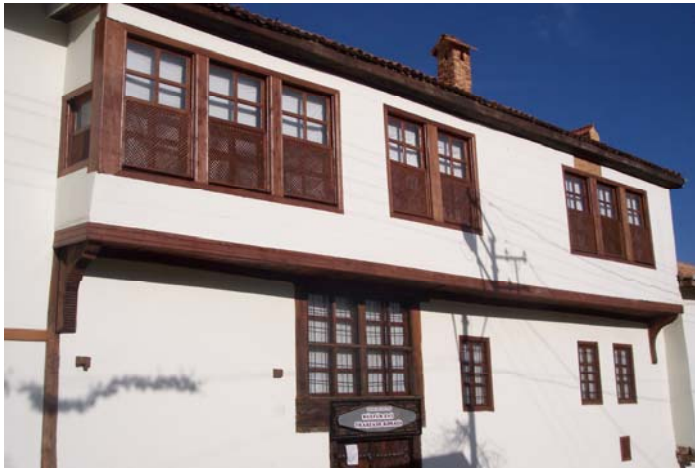
Resim 3.40. 105 envanter numaralı bina cephesi

İç mekanın mahremiyetini sağlamak ve içerinin dışarıdan algılanmasını engellemek amacıyla yapılan ahşap kafesler, günümüzde dekoratif amaçlı kullanılmaktadır (Resim 3.40). Erken dönem yapılarında daha çok karşılaşılan bu öge gittikçe yok olmaktadır.

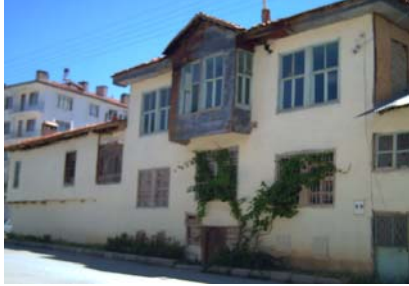
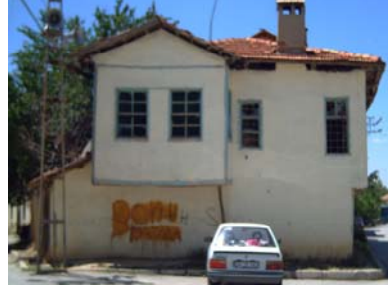
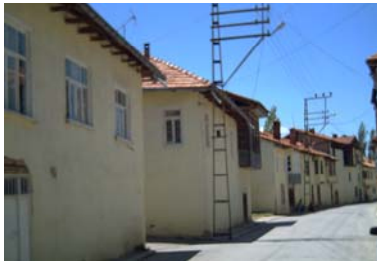
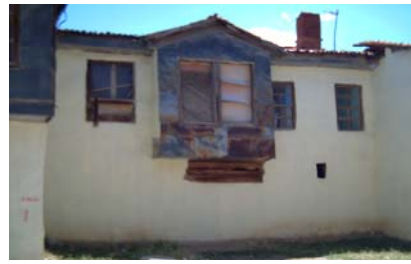
## Resim 34.5. Eski Mahalle

a, b, c, d, e, f, g, h, i.) Eski Mahalle geleneksel doku örnekleri  
j.) Eski Mahalle Camisi

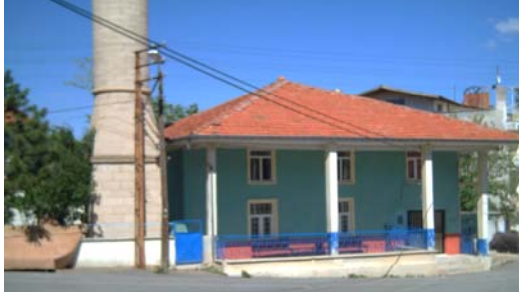
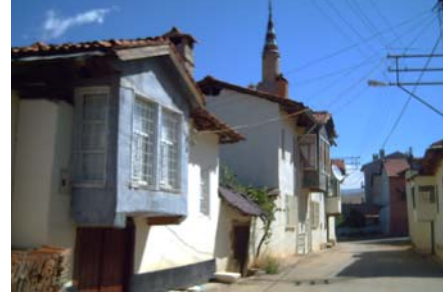
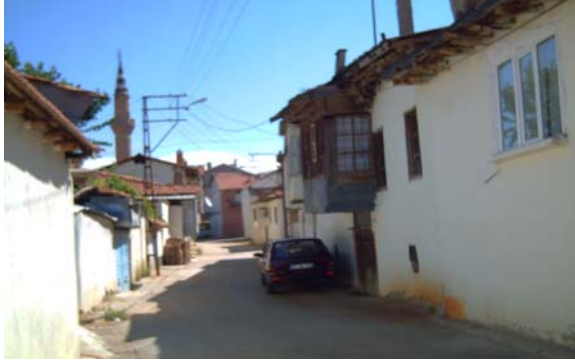
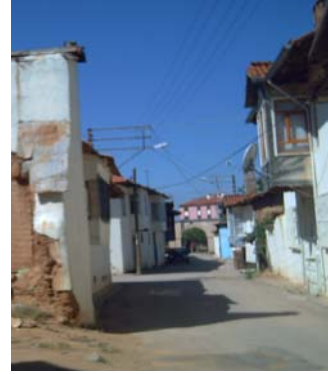
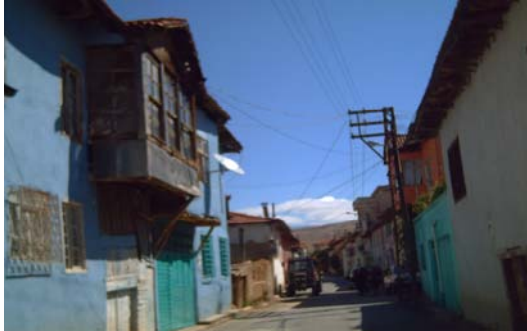
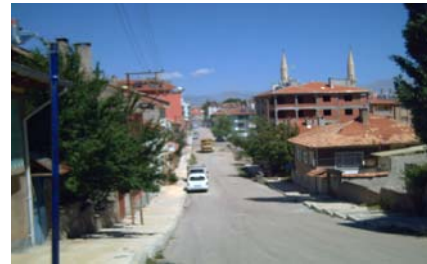
Resim 34.6. Müderris Mahallesi

a.) Müderris Mahallesi Camisi

b, c, d, e.) Müderris Mahallesi geleneksel doku örnekleri

f.) Müderris Mahallesi yeni doku

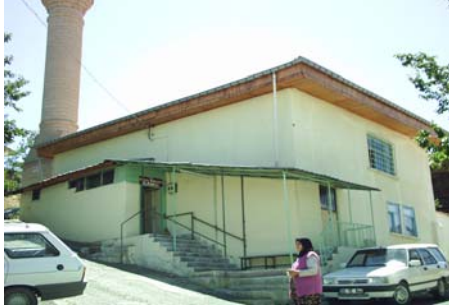
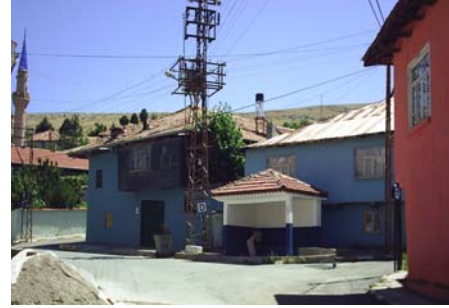
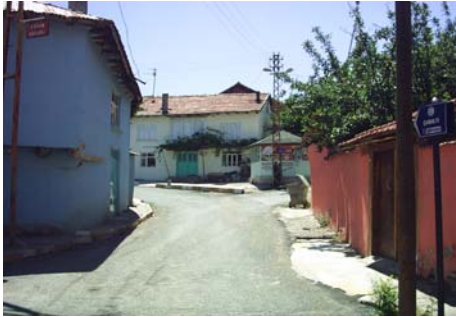
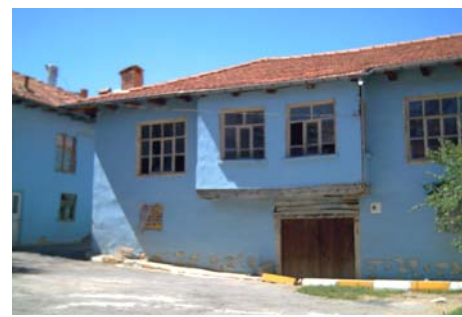
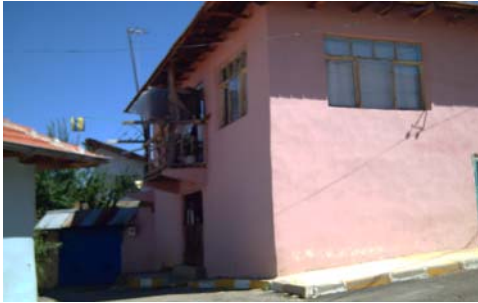
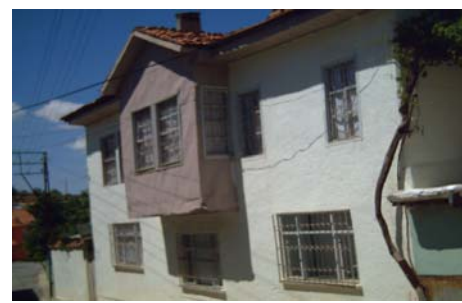
## Resim 34.7. Kızılca Mahallesi

a.) Kızılca Mahalle Camisi

b, c, d, e, f.) Kızılca Mahallesi geleneksel doku örnekleri

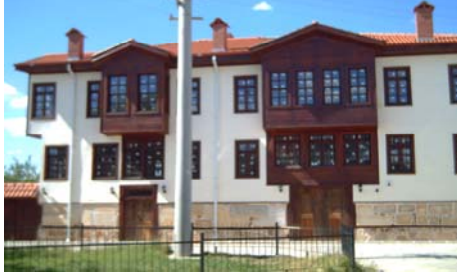
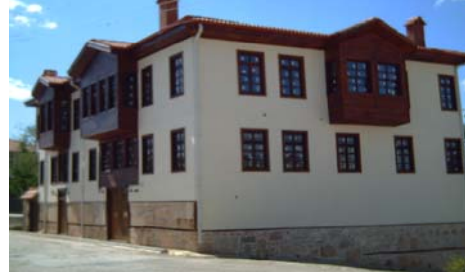
Resim 34.8. Görgü Mahallesi

a, b.) Restore edilen tescilli yapı

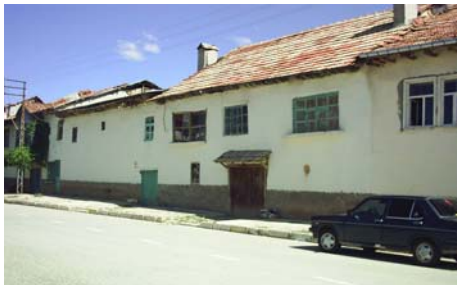
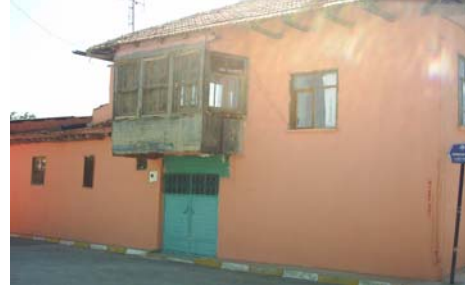
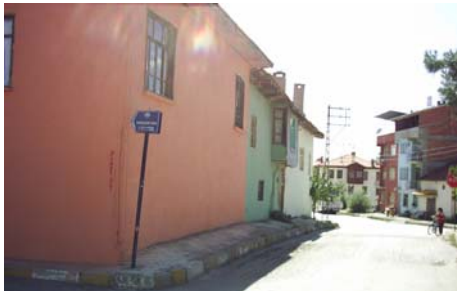
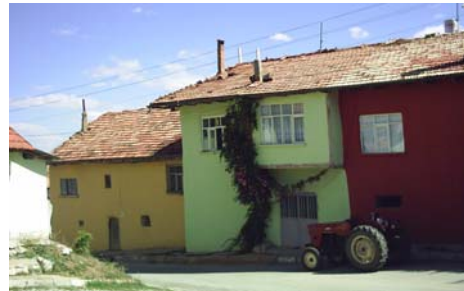
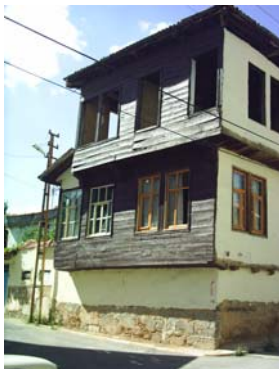
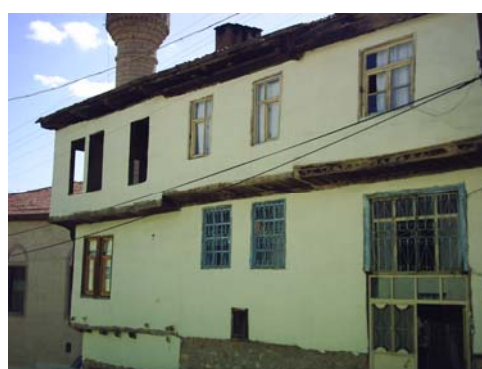
c, d, e, f, g, h.) Görgü Mahallesi geleneksel doku örnekleri

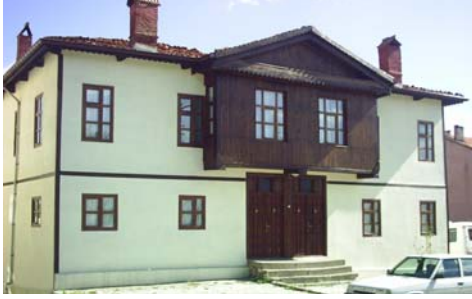
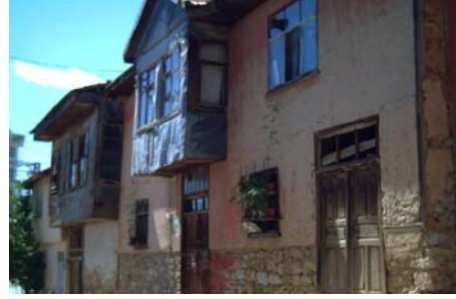
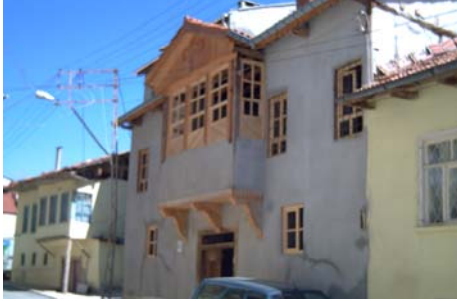
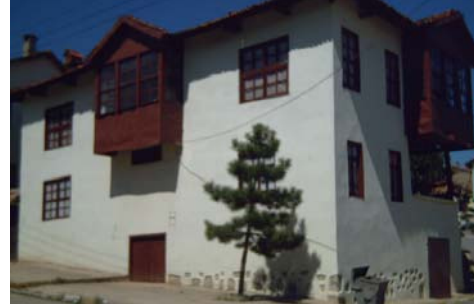
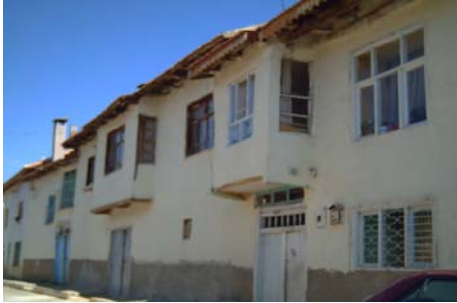
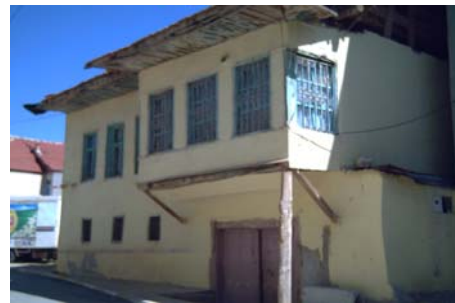
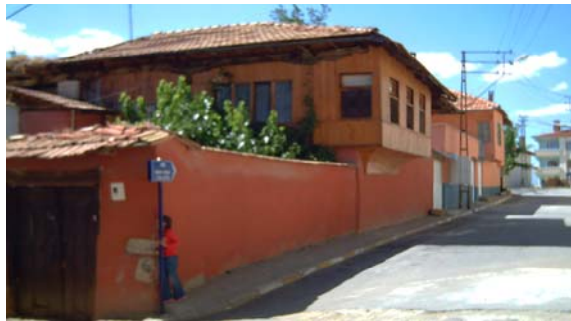
Resim 34.8. Görgü Mahallesi

a, b, c, d, e, f, g, h.) Görgü Mahallesi geleneksel doku örnekleri

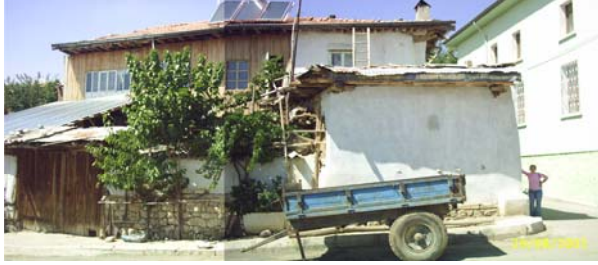
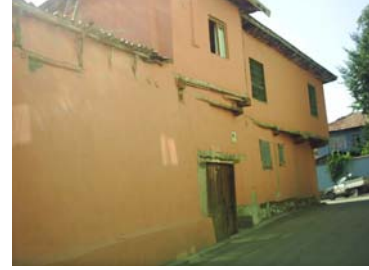
Resim 35.9. 40 envanter nolu yapı fotoğrafları

a, b.) Dış cephe fotoğrafları

c, d, e, f.) İç mekan fotoğrafları

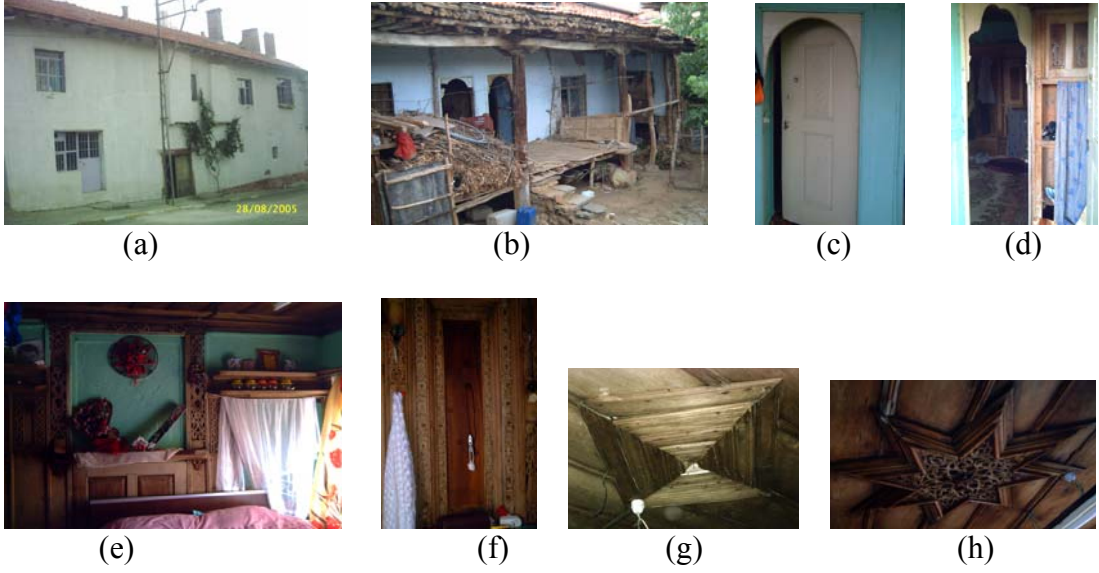
Resim 35.13. 52 envanter nolu yapı fotoğrafları

a, b.) Dış cephe fotoğrafları

c, d, e, f, g, h.) İç mekan fotoğrafları

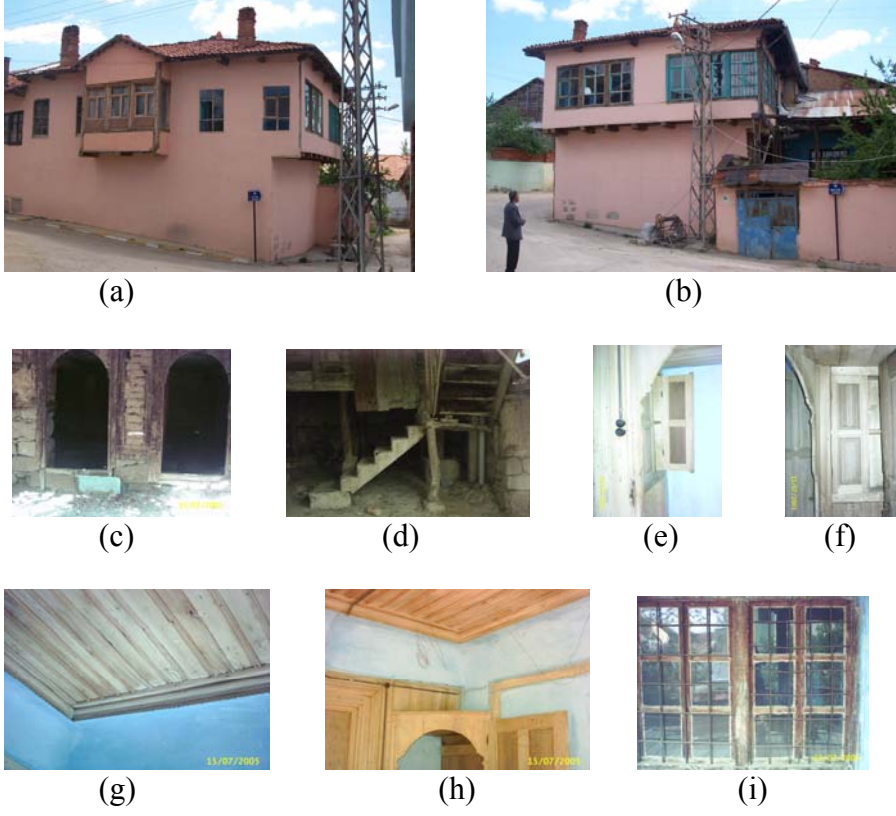
Resim 35.21. 81 envanter nolu yapı fotoğrafları

a, b.) Dış cephe fotoğrafları

c, d, e, f, g, h, i.) İç mekan fotoğrafları

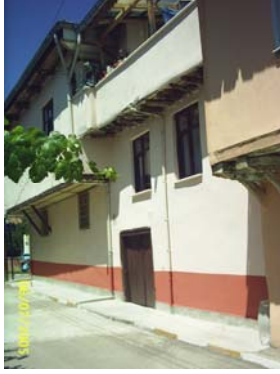
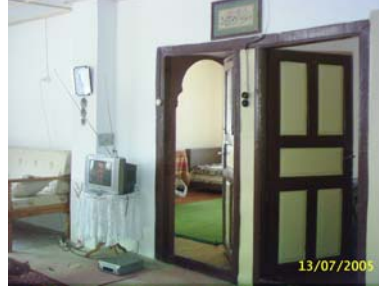
Resim 35.36. 120 envanter nolu yapı fotoğrafları

a.) Dış cephe fotoğrafı

b, c.) İç mekan fotoğrafları

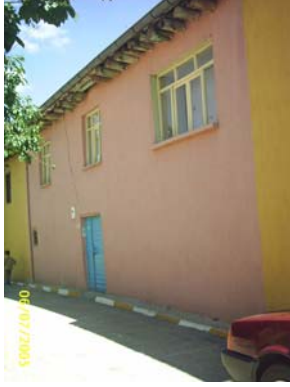
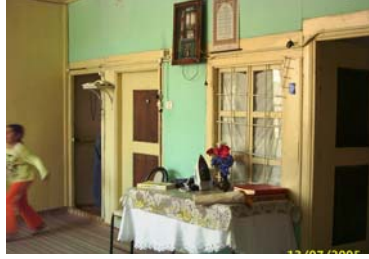
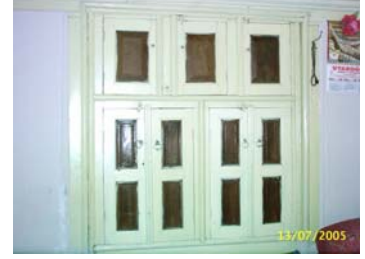
Resim 35.37. 122 envanter nolu yapı fotoğrafları

a.) Dış cephe fotoğrafı

b, c.) İç mekan fotoğrafları

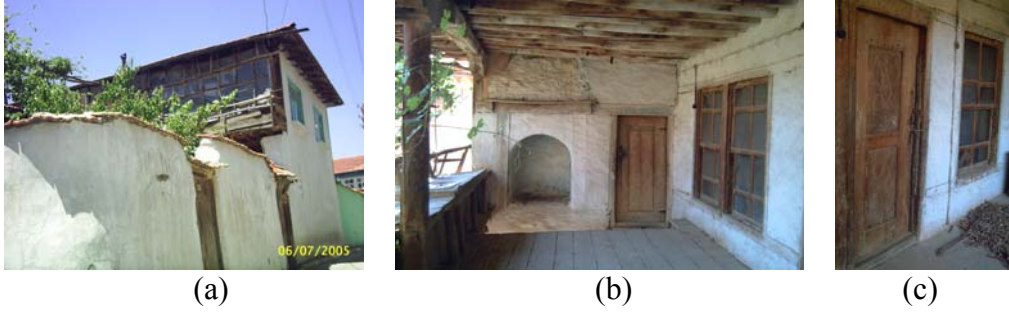
Resim 35.38. 124 envanter nolu yapı fotoğrafları

a.) Dış cephe fotoğrafı  
b, c.) İç mekan fotoğrafları
