**GELENEKSEL DİVRİĞİ EVLERİNDE AHŞAP**  
**SÜSLEMELİ TAVANLAR**

**Tezi Hazırlayan**  
**Selma ÜNLÜDİL**

**Sanat Tarihi Anabilim Dalı**  
**Yüksek Lisans Tezi**

**Temmuz 2005**  
**KAYSERİ**

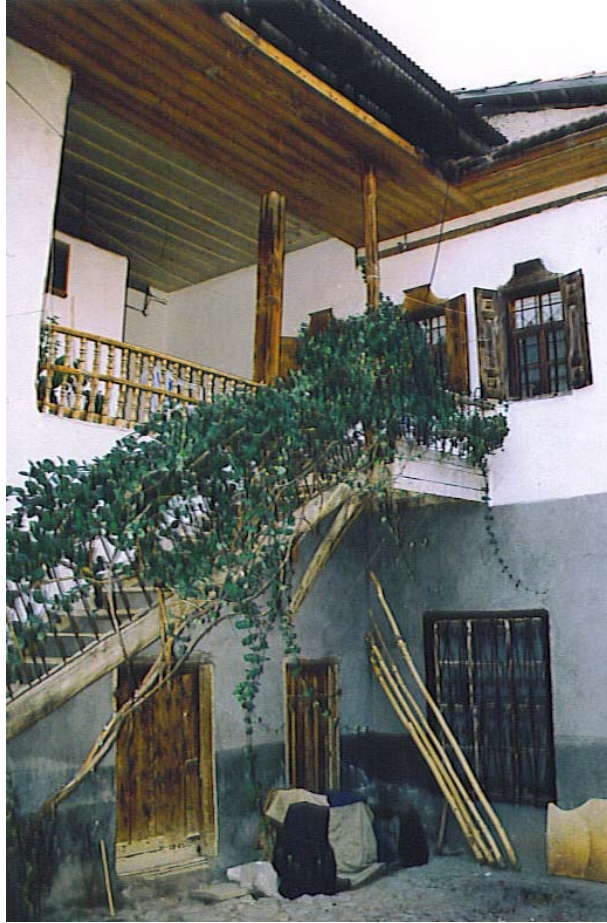
**Fotoğraf 13:** Yılankıran Evinin divanhanesi

**4- Divanhane:** Selamlık üst katında yer alan divanhane bir tarafı açık, büyük bir sofa görünümündedir. Divanhanenin tavanı açık olan cephelerde kaideli-başlıklı ahşap direklerle desteklenmiştir. Bazı divanhanelerin tavanı aynı başoda tavanı gibi bezemelidir. Suluk, abdestlik, köşk gibi ahşap bölümleri vardır. Divanhanenin döşemesi genellikle saltaşıdır. Yaz günlerinde akşam oturmaları burada olur.

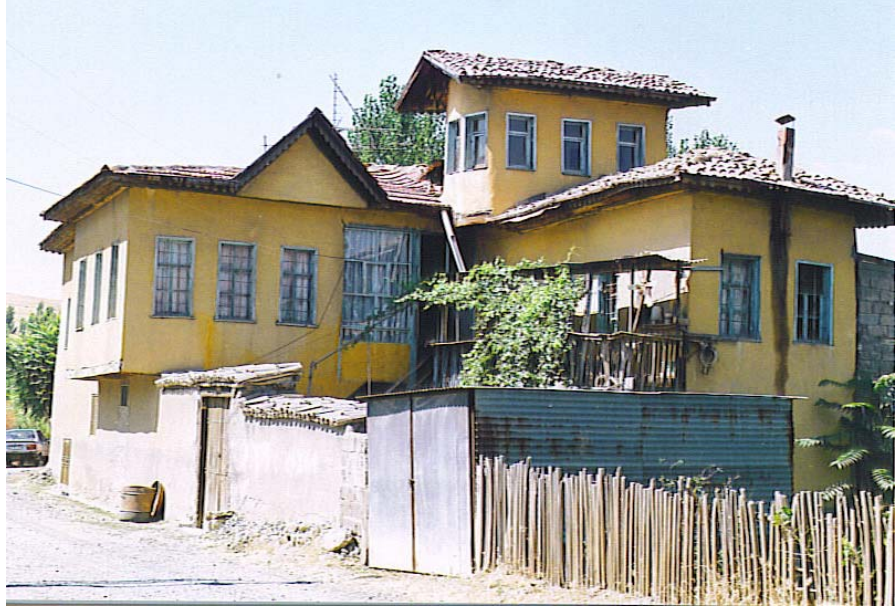
**Fotoğraf 14:** Yolgeçti Evinde yıldız köşkü

**9- Yıldız Köşkü:** Bazı evlerde bulunan ve ikinci katta çatı arasında yer alan köşk odasına bazen divanhaneden, bazen de harem aralığından ahşap bir merdivenle çıkılmaktadır. Bu mekan bol pencereli olup manzaraya hakim konumda planlanmıştır. Tavanlar kimilerinde tezyinatlı iken kimilerinde de sade bırakılmıştır.

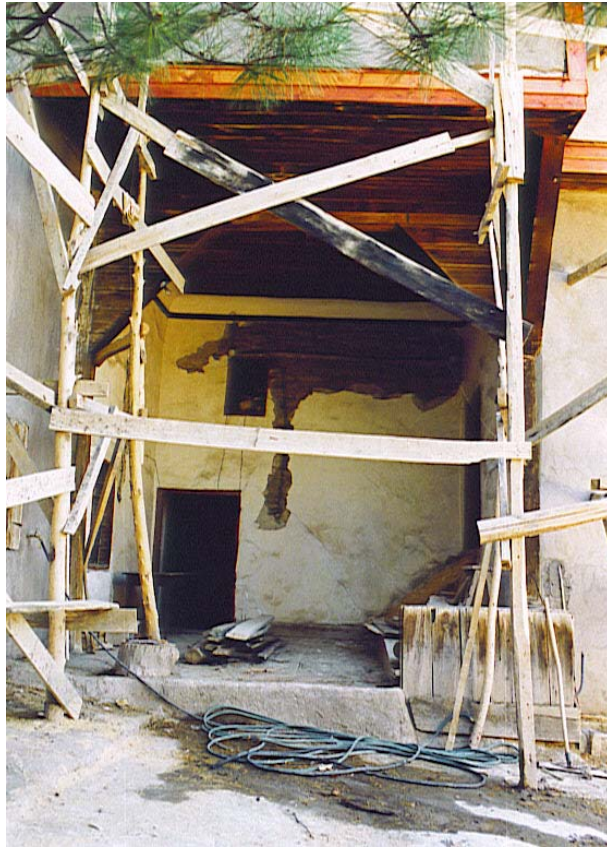
**Fotoğraf 15:** Yılkıran Evi harem bölümünde örtme

**3- Örtme:** Ayazdan harem kısmına girişte aynı selamlık bölümünün divanhanesi gibi yarı açık bir mekan bulunmaktadır. Örtme denilen bu yazlık mekanın divanhaneden farkı zemin katta oluşudur. Örtmenin zemini ayazdan bir veya iki basamak yüksek olup saltaşı ile kaplıdır. Burası yazın daima kullanılan bir mekandır.

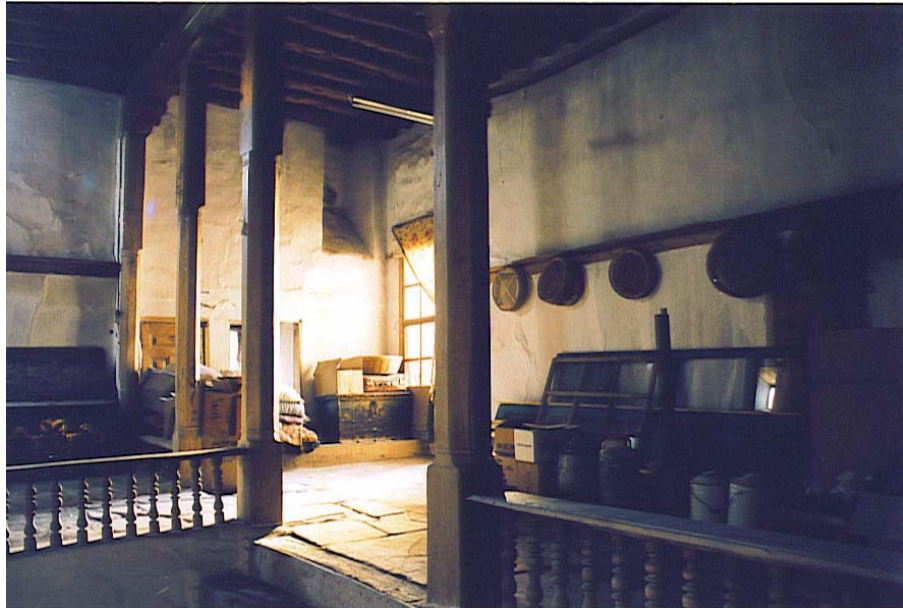
**Fotoğraf 16:** Yılkıran Evinin toyhanesi

**4- Toyhane:** Toyhane harem bölümünün en önemli mekanı olup zemin katta yer alır ve arka bahçeye yönlendirilmiştir. Toyhane yaz-kış içinde günlük yaşamın geçtiği, her türlü kış hazırlığının yapıldığı, düğünlerin eğlencelerin tertip edildiği çok işlevli bir mekandır. Bu nedenle de oldukça geniş tutulmuş, en küçük toyhane bile 600 x800 cm ebatlarında düşünülmüştür. Yaz odasına benzer biçimde aşağı seki, kilimüstü ve kürsü olarak adlandırılan üç bölümden oluşan toyhanenin her bölümü yine işlevine göre inşaat ve süsleme özellikleri göstermektedir. Zemindeki kot ve malzeme farkları, kaideli-

başlıklı ahşap direkler, korkuluklar, tavanda ise tezyinatlı kirişler ve bezeme özellikleri ile bu üç bölüm keskin bir şekilde birbirinden ayrılmaktadır.

En küçük olan aynı zamanda sofa görevini yapan ve girişin hemen önünde yer alan aşağı sekinin zemini sal taşı olup tavanı düz çitalıdır. İçme su küpü, leğen, ibrik gibi malzemeler bu bölümde bulunur. Aşağı sekiden bir basamakla kilimüstü denilen genelde gündüzün oturma odası işlevini gören asıl odaya çıkılmaktadır. Tavanı aşağı seki kısmında olduğu gibi sade biçimde tezyin edilmiştir fakat bezemeli olanlar da vardır<sup>46</sup>.

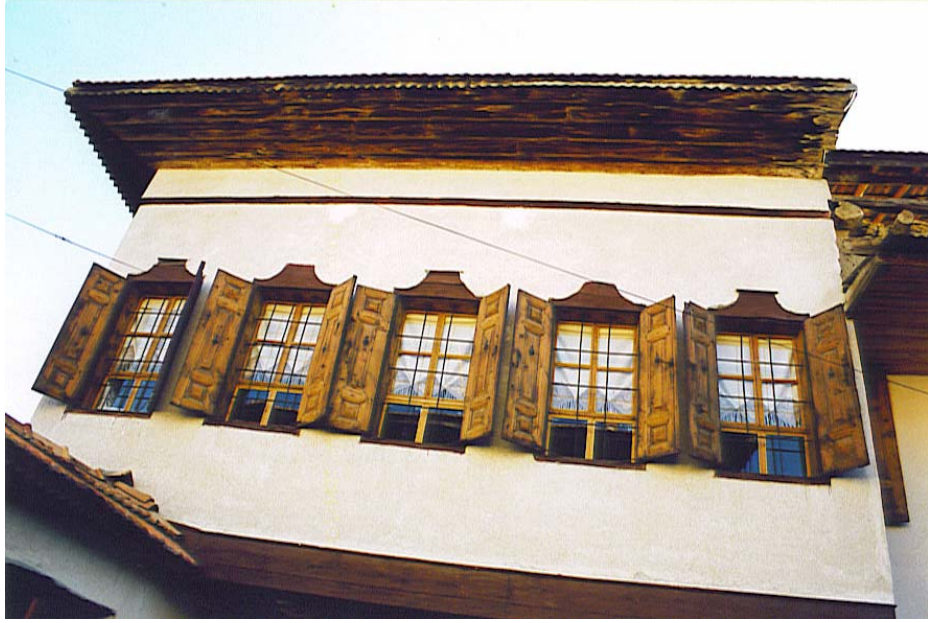
**Fotoğraf 28:** Yılkıran Evi yazodası pencereleri ve kepenkleri

**3- Pencereleler:** 19. yüzyıl ortalarına kadar pencerelerde cam kullanılmamış, bunun yerine tahta kepenkler yapılmıştır. Soğuk kış günlerinde büyük pencerelerin tahta kepenkleri kapalı tutuluyor, küçük pencerelere ise bezirlenmiş bez veya kağıt yapıştırılıyordu. Zemin kattaki servis mekanlarında insan boyundan yüksekte şevli pencereler yapılmıştır. Yaşama mekanlarında ise küçük boy pencereler ve tepe pencereleri birlikte kullanılmıştır. Tepe pencereleri alçı şebekeli olarak süslenmiştir. Boy pencereleri ise dikdörtgen biçimli ve düz atkıdır. 20. yüzyıl başlarından itibaren

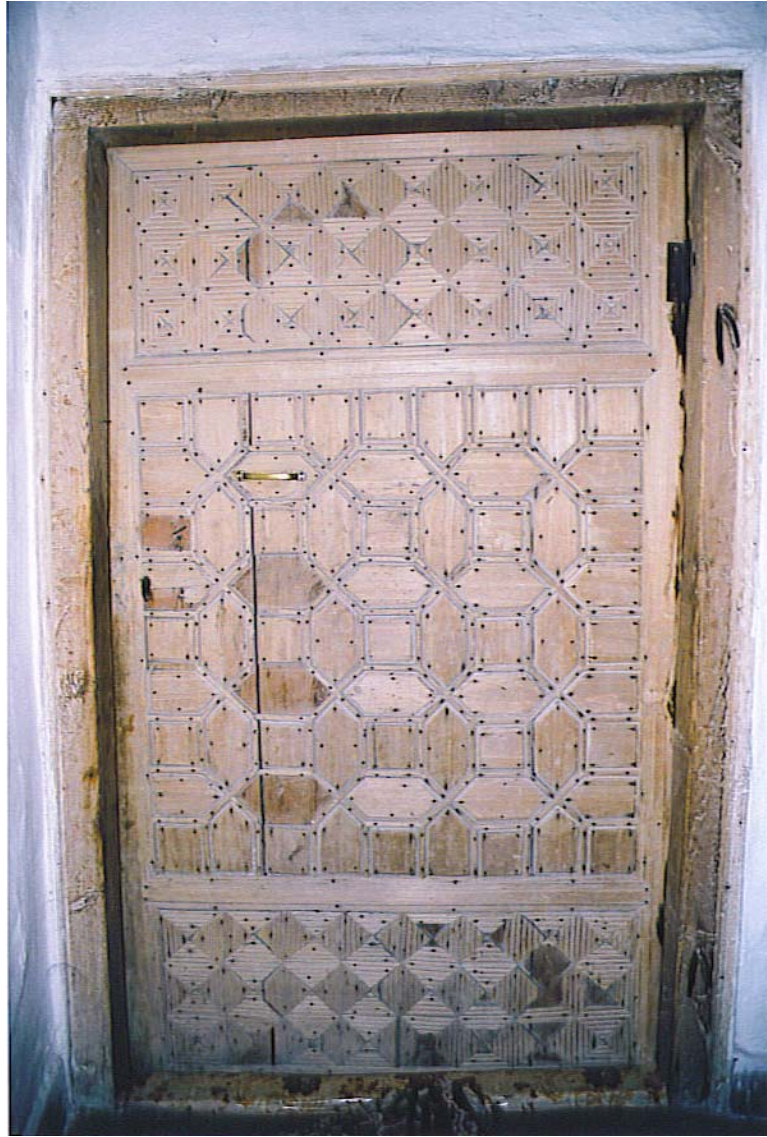
**Fotoğraf 30:** Hafislioğlu Evi oda kapısı

İç mekan kapıları daha küçüktür. Bazı daire girişleri ve yazodalarının kapıları çift kanatlı olmasına rağmen genellikle tek kanatlı kapılar yapılmıştır. Doğrama kapı adı verilen ayna ve çerçeveden meydana gelen kapılar odalarda kullanılırken mutfak, aralık ve kiler gibi mekanlarda ise düz veya pervazlı daha basit kapılar kullanılmıştır<sup>54</sup>.

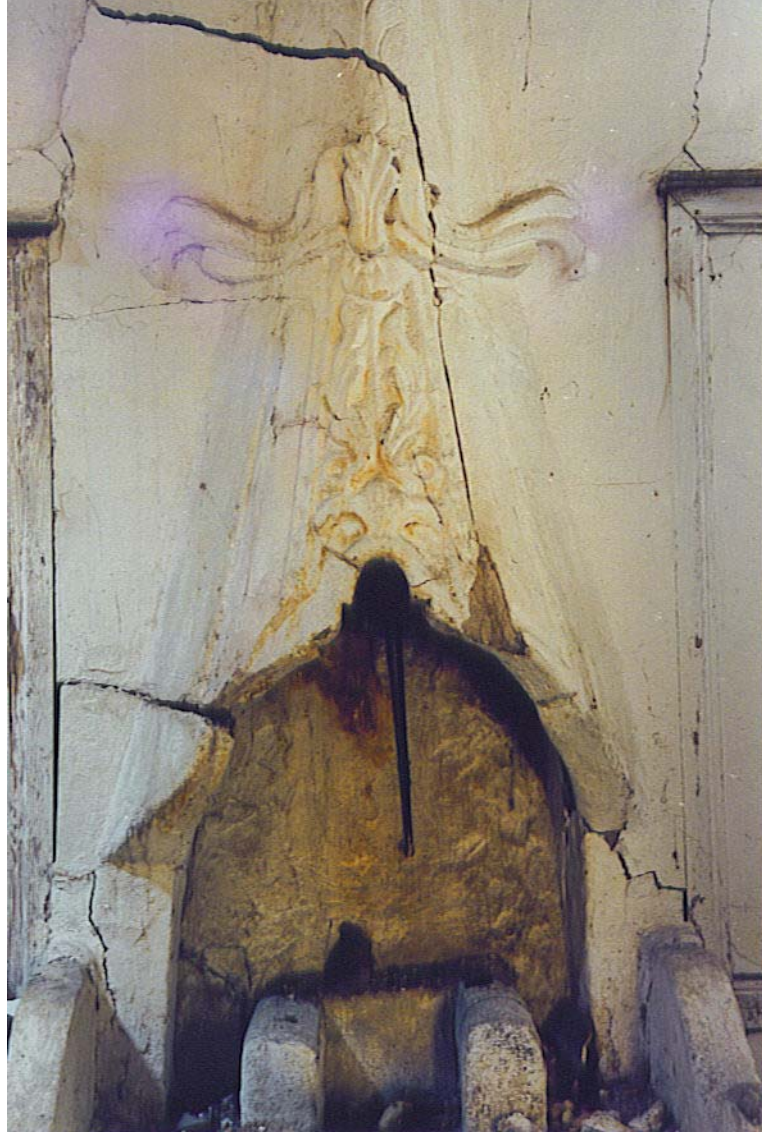
**Fotoğraf 37:** Mühürdarzâde Evinde alçı yaşmaklı ocak

**5- Ocaklar:** Evin dış cephesinde duvar yüzeyinde yapılan yarım silindir şeklindeki çıkıntı ile oda içindeki ocak dışardan da hissedilmektedir. Ocak ateşlik ve yaşmak olmak üzere iki kısımdan meydana gelmektedir. Ateşlik sedir yüksekliğinde, duvar içine girintili olup iki tarafı alçı kolluklarla emniyete alınmıştır. Ateşlikten yaklaşık olarak 100 cm yüksekte yaşmak külahı başlamaktadır. Ocağın esas bezemeli kısmı yaşmaktır. Yaşmaklar malakari tarzda birbirinden farklı bitkisel ve geometrik motiflerle tezyin edilmiştir<sup>55</sup>.

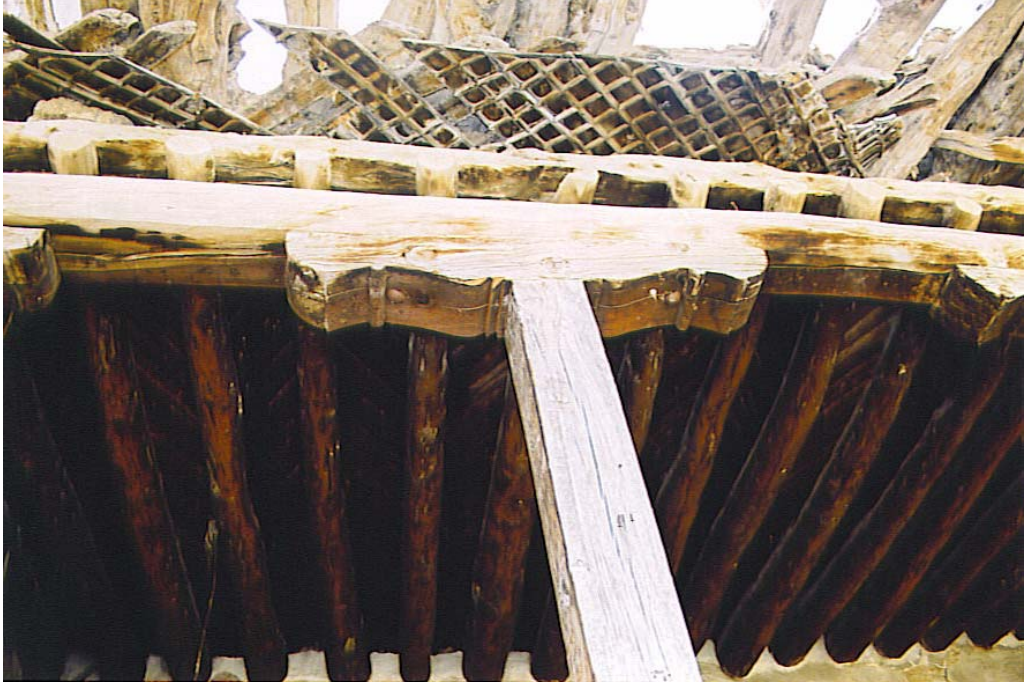
**Fotoğraf 52:** Sancaktar Evinin karşısında yer alan Müştak Aydın Evinin kallenguçlu tavanı

**1- Kallenguçlu Tavan:** Ahşap kirişler üzerine merteklerin kırlangıç kanadını anımsatır şekilde çaprazlama dizilmesi ile meydana gelmektedir. Bu sistemin silinmiş kiriş ve merteklerden oluşmaları ise “silme direk, yonma mertek” olarak adlandırılmaktadır. Halen Divriği’nin en eski evi olma özelliğini gösteren Edegiller Evi’nin yazodası tavanı bu şekilde yapılmış bir örnektir<sup>59</sup>.

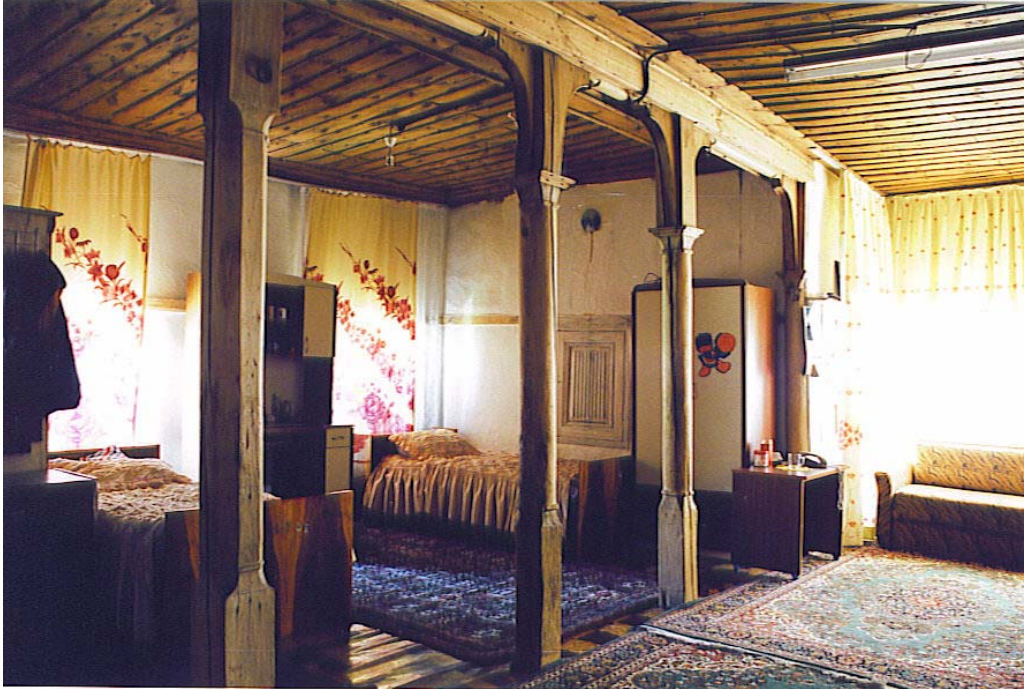
**Fotoğraf 53:** Arıstakzâde Evinin üst kat toyhanesinin düz tavanı

**2- Düz Tavan:** Üst örtüyü taşıyan ahşap kirişlerin alt kısımları perdahlı tahtaların uzunlamasına çakılması ile kaplanmaktadır. Bu kaplama yüzeyinde tahtaların birleşim yerleri düz veya profilli çıtaların çakılması ile gizlenmektedir<sup>60</sup>.

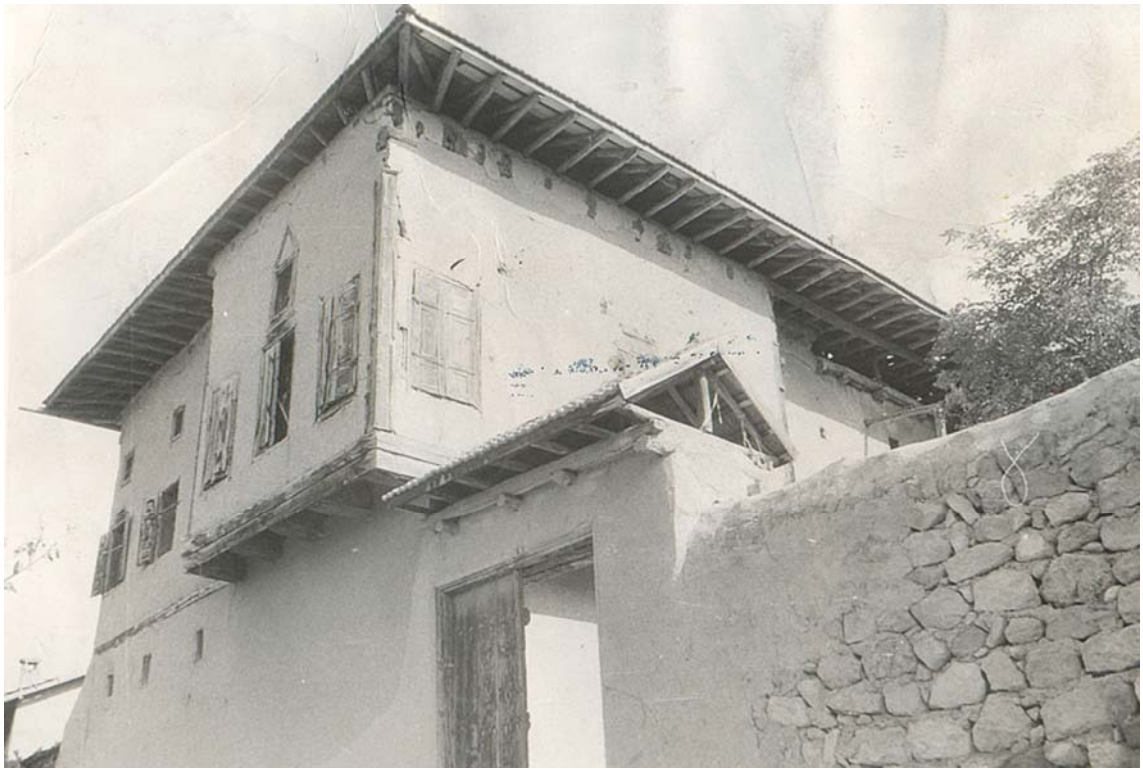
**Fotoğraf 66:** Deli Osman Ağa Evinin güneybatıdan görünüşü (KKTVKBKM Arşivinden)<sup>64</sup>

<sup>64</sup> 10/06/1989 tarihinde onaylanan tescil fişinde yer alan bu fotoğrafta, yapının henüz orjinal avlu kapısının ve duvarlarının yenilenmediği, kapı üzerindeki iki yöne eğimli sundurma şeklindeki çatının ve başodanın pencere kepenklerinin mevcut olduğu görülmektedir. Arka planda ise ayacakbaşında bulunan, kiriş ve dikmeden ibaret ahşap elemanların varlığı anlaşılmaktadır.

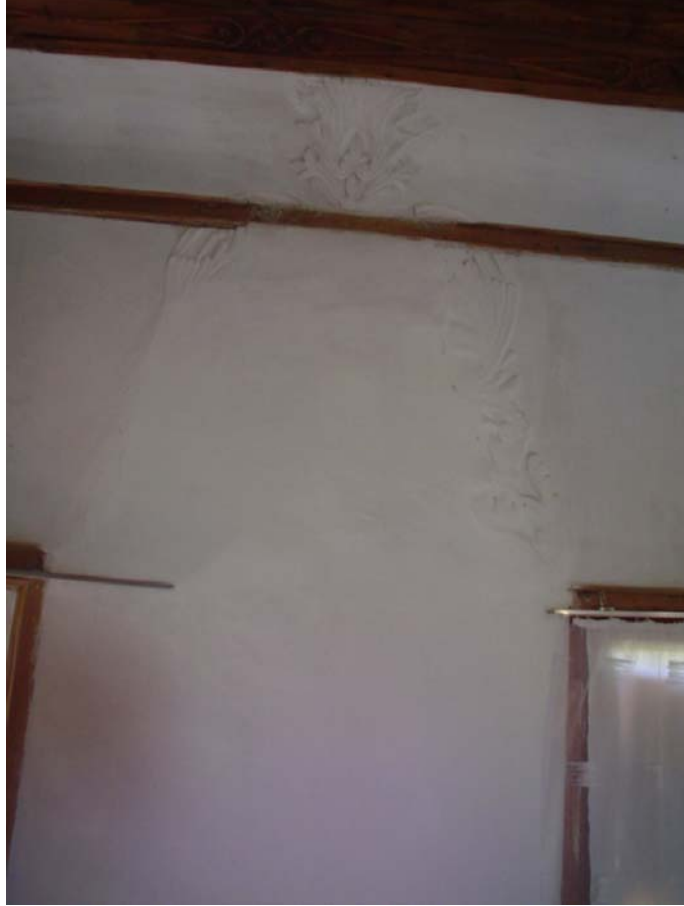
**Fotoğraf 70:** Deli Osman Ağa Evinin başodasında güney duvarında yer alan alçı ocak yaşmağı bezeme kalıntıları

Kilimüstü denilen asıl odaya da aşağısekiden bir basamakla çıkılmaktadır. Burada güney duvarında yer alan ocak ve alçı yaşmağı onarımlar sırasında kaldırılmış olup yaşmağın tepelik bölümündeki alçı süslemeler hala mevcuttur. Kilimüstünde pencerelerin önüne güney ve batı duvarı boyunca L şeklinde sabit ahşap sedirler yapılmıştır.

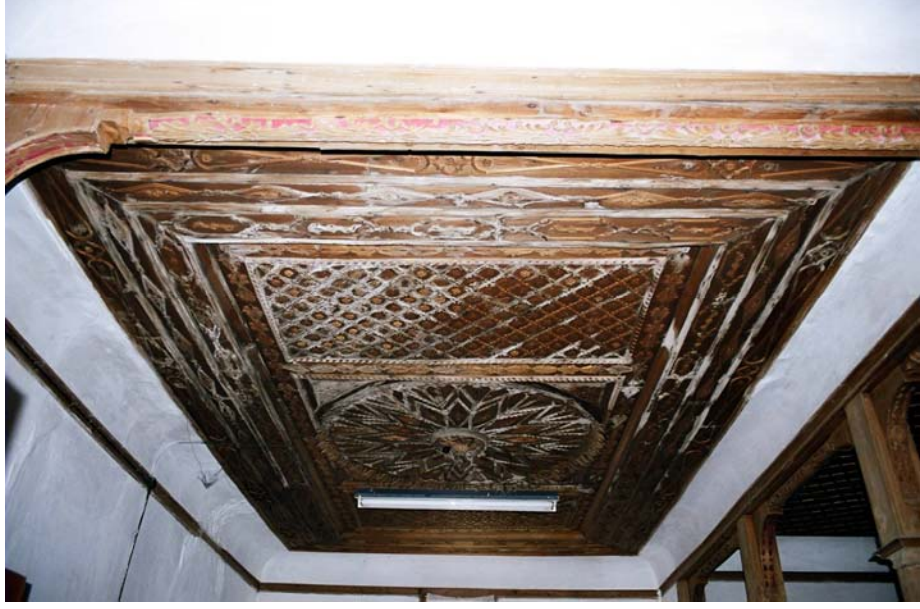
**Fotoğraf 71:** Deli Osman Ağa Evinin başoda tavanı

Odanın en önemli bölümü oldukça zengin bir görünüme sahip tavanıdır. Üç bölümden meydana gelen tavanda, aşağıseki ve nimseki bölümlerinin tavanları çıtalarla kare, üçgen ve altıgen şekiller oluşturacak biçimde bölümlendirilmiştir. Kilimüstü tavanı ise iki kademeli ve dört kuşaklı olarak planlanmıştır. Tavan yüzeyleri bezemeli kirişlerle birbirinden ayrılmaktadır. Her üç bölümde de duvardan tavana geçiş bağdadi devirmelerle sağlanmıştır.

Kilimüstü tavanında aynı düzlemde yer alan üç bezeme kuşağından sonra çökertme yapılmıştır. Çökertmeden sonra dördüncü bir bezeme kuşağı ile çevrelenen iç tavan farklı ebatlarda üç bezeme yüzeyine bölünmüştür. Ortadaki kare yüzey 16 kollu yıldız

oluşturan baklavalı büyük bir göbekte, kenarlarda kalan dikdörtgen yüzeyler ise küçük kartuşlarla kare şeklinde kasetlenmiştir.

Tavan bezemesinde ahşabın yanı sıra renkli kumaşlar kullanılmıştır. Metot olarak ise ahşap yüzeylerde oyma ve çakma teknikleri kumaş kısımlarda da yüzeysel döşeme tekniği uygulanmıştır.

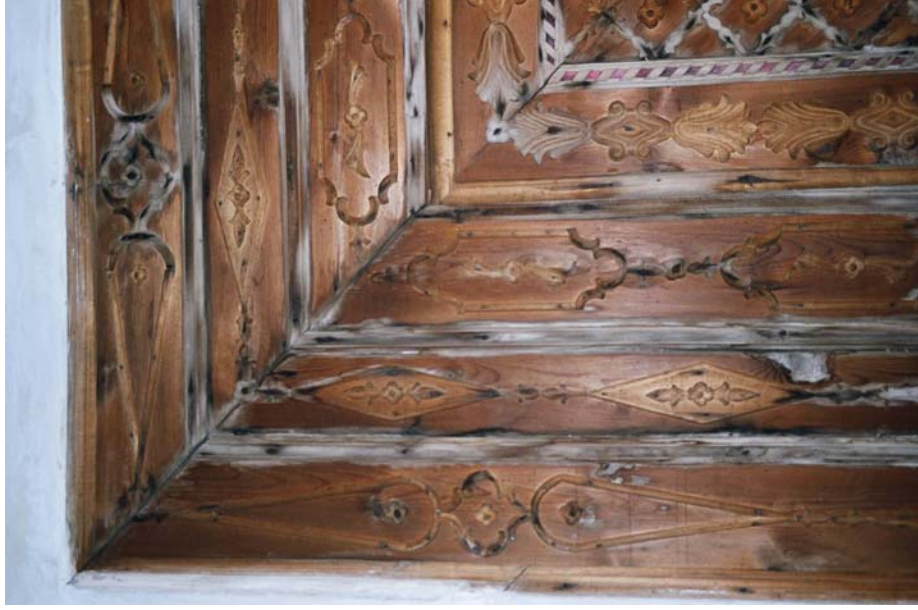
**Fotoğraf 72:** Deli Osman Ağa Evinin başoda tavanı, kuşak bezeme detayları

Tavan, duvarla bağdadinin birleştiği noktada yer alan, duvar yüzeyine paralel çakılmış yaklaşık 10 cm yüksekliğindeki ahşap pervazla kuşatılmıştır. Pervazın üzerinden başlayan bağdadi tekniğindeki içbükey alçı kuşakla duvardan tavana geçiş sağlanmaktadır. Bağdadi ile ahşap tavanın birleşiminde bulunan silmeli bir çıta tavanı çepeçevre dolaşmaktadır. Bu çıtadan itibaren tavan merkezine doğru birinci, ikinci ve üçüncü kuşaklar aynı düzlemde yer almaktadır. Kuşaklar, aralarında yer alan 4 cm genişliğinde, yüzeyi kaval silmeli çıtalarla birbirlerinden ayrılmıştır.

Birinci kuşağın yüzeyinde, dilimli küçük bir kartuşun iki ucuna üçgen biçimli mekik bezemesinin işlendiği görülür. Mekiklerin içleri dört yapraklı çiçek figürleri ile süslenmiş, uçları ise üç dilimli küçük palmelerle sonlandırılmıştır. Bu kompozisyon tavanın uzun kenarlarında beş, kısa kenarlarında ise üç defa tekrarlanmak suretiyle birinci kuşak yüzeyi tezyin edilmiştir.

İkinci kuşak yüzeyinin ise baklava dilimi şeklinde geometrik öğelerle bezendiği görülür. Baklava dilimlerinin yüzeyi dört yapraklı bir çiçeğin iki ucuna işlenmiş üç dilimli

palmetlerle süslenmiştir. Baklava dilimlerinin uçlarına da yine üç dilimli palmetler yerleştirilmiştir. Bu kompozisyon tavanın kısa kenarlarında altı, uzun kenarlarında ise 11 defa birbirinin tekrarı şeklinde uygulanmıştır.

Üçüncü kuşak yüzeyinde, tavanın kısa kenarlarında beş, uzun kenarlarında on defa tekrarlanan içleri bitkisel bezemeli kartuşlar dikkati çekmektedir. Kartuş yüzeyleri, dört yapraklı bir çiçeğin iki ucuna yerleştirilmiş, yarım palmetlerle süslenmiştir. Kartuşların uçlarına da üç dilimli palmet motifi işlenmiştir. Üçüncü kuşak 4 cm genişliğinde, yüzeyi kaval silmeli bir çıta ile son bulmaktadır.

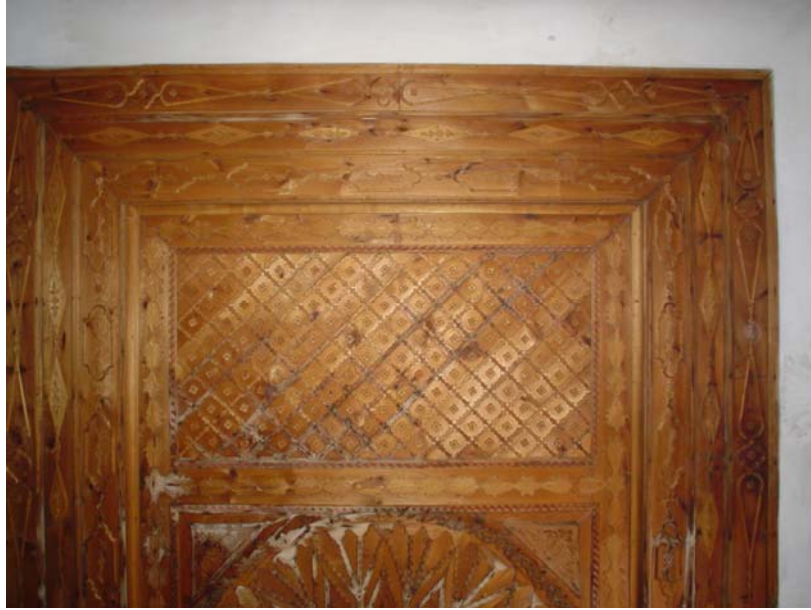
**Fotoğraf 73:** Deli Osman Ağa Evinin başoda tavanı, iç tavanda yanlarda bulunan dikdörtgen pano

İç tavanda yanlarda yer alan ve dördüncü kuşağın çerçevelediği dikdörtgen alanlar, kabaca haç biçiminde düzenlenmiş üç dilimli palmetlerin diyagonal çakılmasıyla

kasetlenerek bölümlendirilmiştir. Aralarda kalan yüzeylerin merkezine de dört yapraklı çiçekler çıkılarak bezeme tamamlanmıştır.

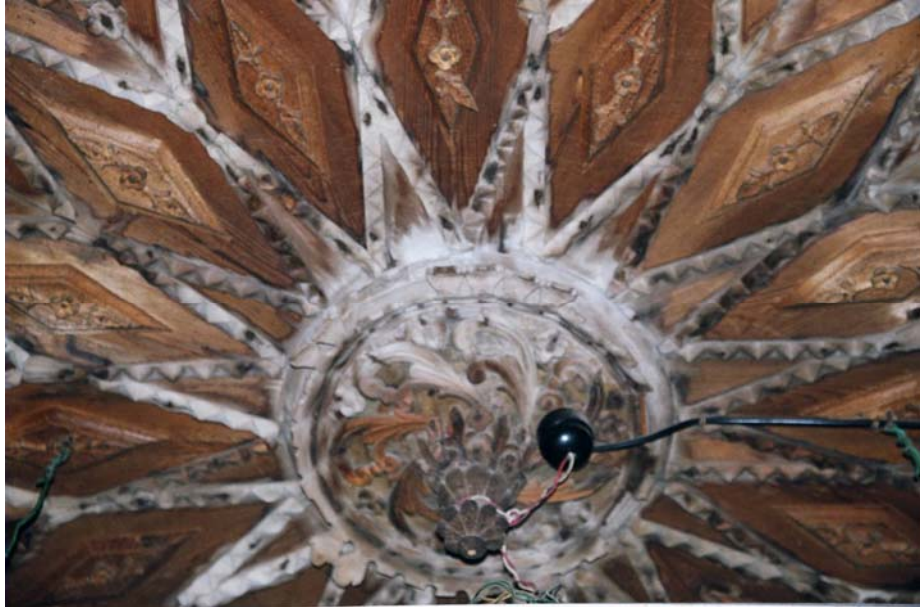
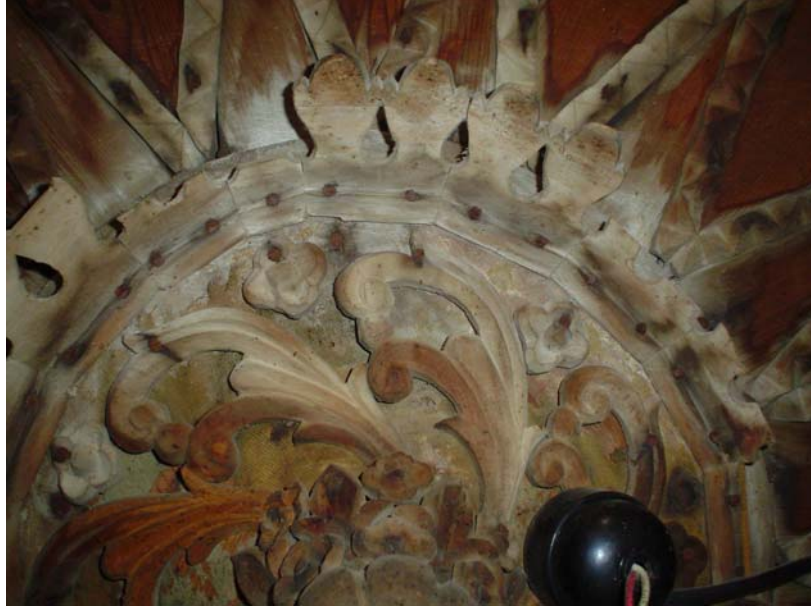
**Fotoğraf 74:** Deli Osman Ağa Evinin başoda tavanı, göbek detayı

**Fotoğraf 75:** Deli Osman Ağa Evinin başoda tavanı, göbek detayı

İç tavanın merkezinde yer alan kare pano, köşeleri çıtalarla pahlandıktan sonra içerisine büyük bir göbek yerleştirilmiştir. Ahşap tavan göbeği 16 köşeli bir yıldız olarak tasarlanmış olup merkezde daha küçük, daire formunda, dışbükey bir göbek bulunmaktadır. Bu küçük göbeğin zemini, zemin tahtalarının birleşim noktalarını gizlemek amacıyla ahşap rengine yakın açık kahverengi bir kumaşla yüzeysel döşeme tekniğinde kaplanmıştır. Kumaş yüzey üzerinde ise çarkıfelek şeklinde dizilmiş, uçları volütlenmiş kenger yaprakları görülür. Yaprak demetlerinin aralarına da dört yapraklı çiçek bezemesi çakılmıştır. Bu kompozisyonun merkezinde aşağı doğru sarkan üç katlı süsleme dikkati çekmektedir. En üstte yer alan çiçek ve yaprak figürlerinden oluşan kompozisyonun ortasından aşağı doğru iki katlı olarak işlenmiş sekiz yapraklı çiçek motifi sarmaktadır. Kompozisyona plan olarak baktığımızda bir çiçek buketi izlenimi veren süsleme son derece zengin bir görünüme sahiptir. Dışta ise içbükey olarak oyulmuş üç dilimli palmet şeklinde ahşap parçalar göbek kompozisyonunu çerçevelemektedir.

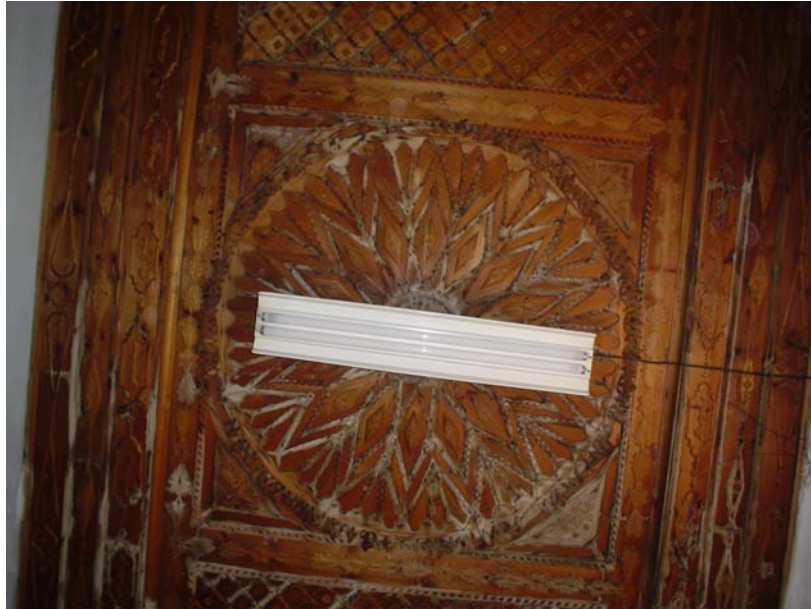
**Fotoğraf 77:** Deli Osman Ağa Evinin başoda tavanı, göbek kompozisyonu

Göbeğin etrafında kalan tavan yüzeyi, merkezden dışa doğru baklava dilimi alanlar oluşturacak şekilde çakılan, üzerleri zikzak şeklinde çizgilerle hareketlendirilmiş çıtalarla bölümlendirilmiştir. Baklava dilimi şeklindeki alanların içine ise daha küçük boyutta baklava dilimi panolar yerleştirilmiştir. Bu panoların yüzeyi dört yapraklı bir

çiçeğin iki ucuna işlenmiş üç dilimli palmetlerle süslenmiştir. Baklava dilimleri ile dış çerçeve arasında kalan üçgen yüzeyler dört yapraklı çiçeğin ucuna eklenmiş üzerleri zikzak şeklinde çizgilerle hareketlendirilmiş çıtalarla tezyin edilmiştir. Göbeği en dıştan saran çerçevede ise ortada beş dilimli bir palmet ve iki yanında yer alan yarım palmetlerden meydana gelen ve adeta üç kollu şamdan izlenimi veren ahşap elemanlar dikkati çekmektedir.

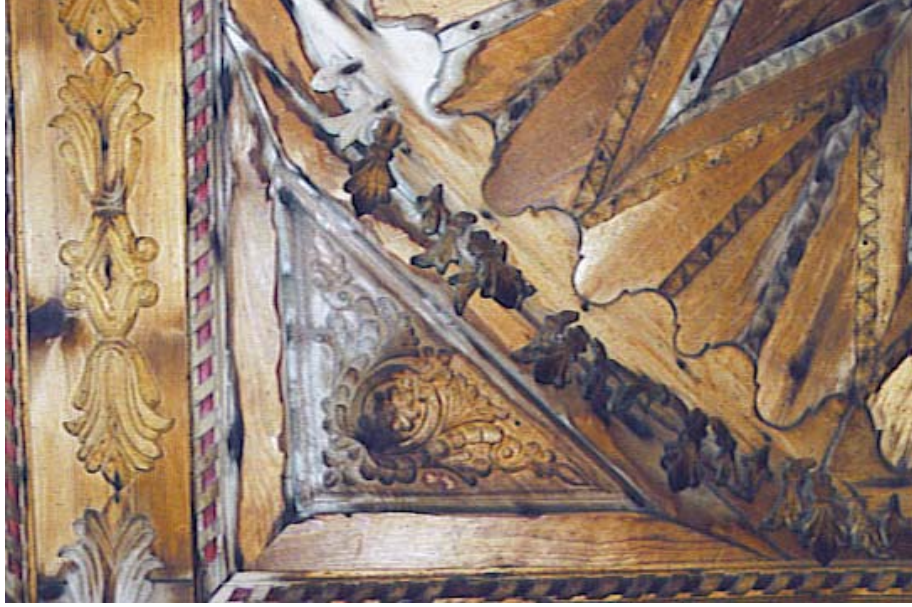
**Fotoğraf 78:** Deli Osman Ağa Evinin başoda tavanı, kuzeybatı köşe üçgen bezeme detayı

Kuzeybatı köşede üçgen yüzeyin iki kenarını süsleyen kenger yaprakları merkezde oval bir madalyon içine işlenen sekiz yapraklı çiçek motifini kuşatırlar. Üçgen yüzeyin dik köşesi ise üç dilimli palmetle bezenmiştir.

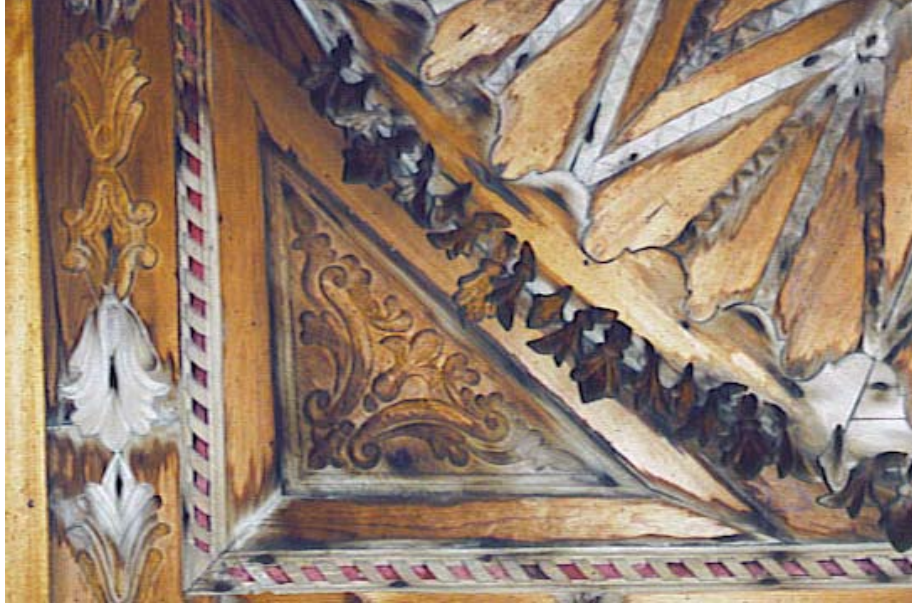
**Fotoğraf 79:** Deli Osman Ağa Evinin başoda tavanı, kuzeydoğu köşe üçgen bezeme detayı

Kuzeydoğu köşede üçgen yüzeyin iki kenarından düz ve ters “c” şeklinde kıvrılarak alanı dolduran kenger yaprakları merkezde ters olarak işlenen üç dilimli palmeti çerçevelerler. Kompozisyon üçgen yüzeyin dik köşesine yerleştirilen üç dilimli palmetle tamamlanmıştır.

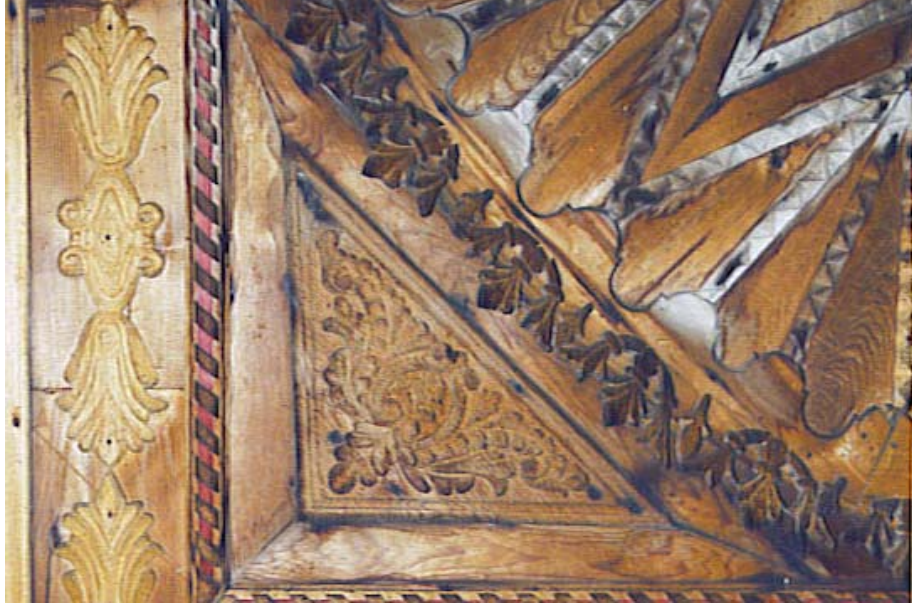
**Fotoğraf 80:** Deli Osman Ağa Evinin başoda tavanı, güneybatı köşe üçgen bezeme detayı

Güneybatı köşede üçgen yüzeyin iki kenarını süsleyen kenger yaprakları merkezde oval bir madalyon içerisine alınan beş dilimli palmet motifini çerçevelemektedir. Kompozisyonda üçgen yüzeyin dik köşesine ise yedi dilimli palmet motifi işlenmiştir.

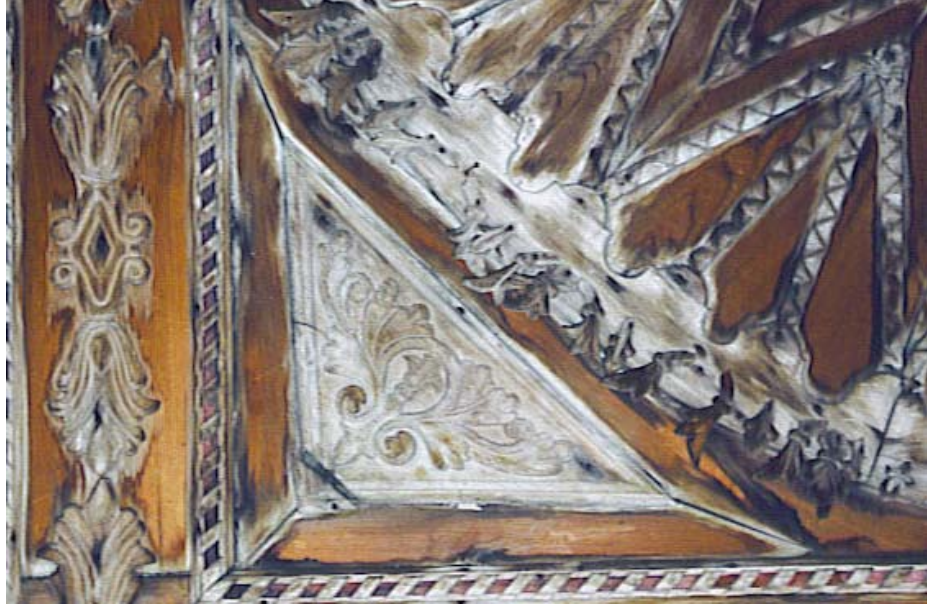
**Fotoğraf 81:** Deli Osman Ağa Evinin başoda tavanı, güneydoğu köşe üçgen bezeme detayı

Güneydoğu köşede ise yine üçgen yüzeyin iki kenarından düz ve ters “c” şeklinde kıvrılarak alanı dolduran kenger yaprakları merkezde oval bir madalyon içine işlenen üç dilimli palmeti çerçevelerler. Kompozisyon üçgen yüzeyin dik köşesine yerleştirilen üç dilimli palmetle tamamlanmıştır

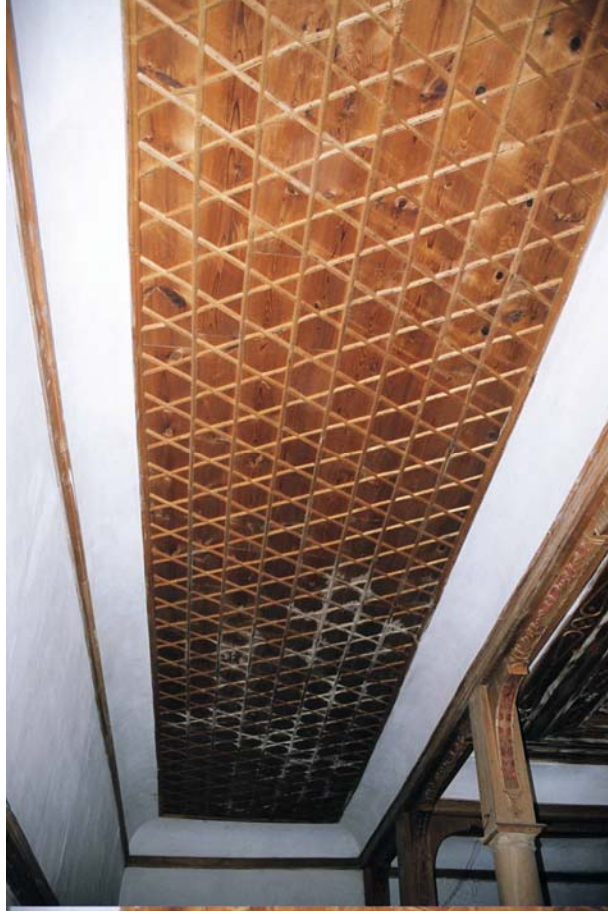
**Fotoğraf 82:** Deli Osman Ağa Evinin başoda tavanı, nimseki bölümü

Başodada son derece zengin bir süslemeye sahip kilimüstü bölümünün tavanından sonra nimseki bölümünün tavanı daha sade bir şekilde düzenlenerek mekan içinde denge kurulmuştur. Tavanın bu bölümünde içbükey bağdadi kuşaktan sonra yüzeyi silmeli çıtalar ile altıgen ve üçgen şekiller oluşturularak geometrik bir tezyinat yapılmıştır. Altıgen ve üçgen yüzeyler altı kollu yıldız motifini oluşturmaktadırlar.

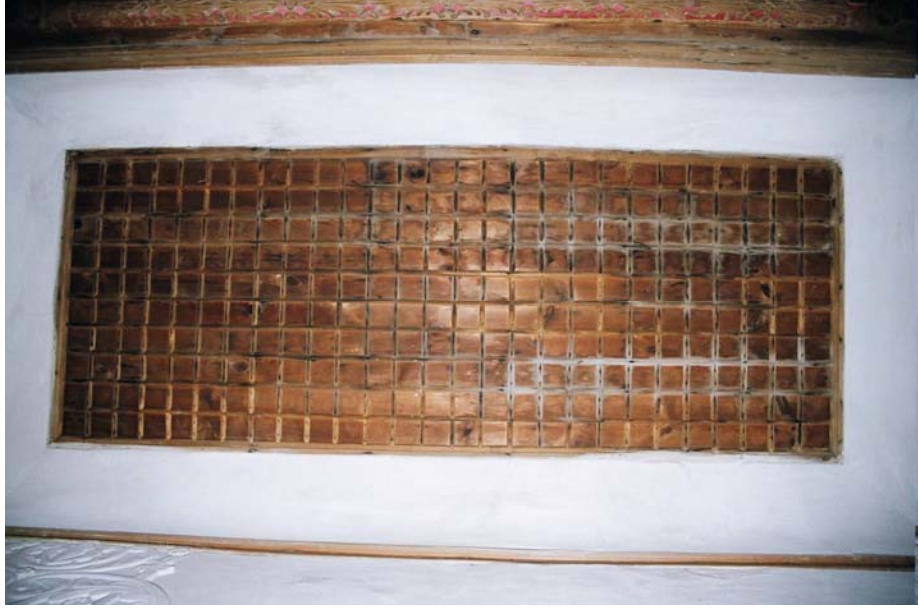
**Fotoğraf 83:** Deli Osman Ağa Evinin başoda tavanı, aşağıseki bölümü

Girişte yer alan aşağıseki tavanı da işlevine uygun biçimde oldukça sade planlanmıştır. İçbükey bağdadi kuşaktan sonra tavan yüzeyinde, silmeli çıtaların yatay ve dikey ekseninde birbirleriyle dik açı oluşturacak şekilde çakılmasıyla küçük kare alanlar elde edilerek geometrik bir tezyinat yapılmıştır.

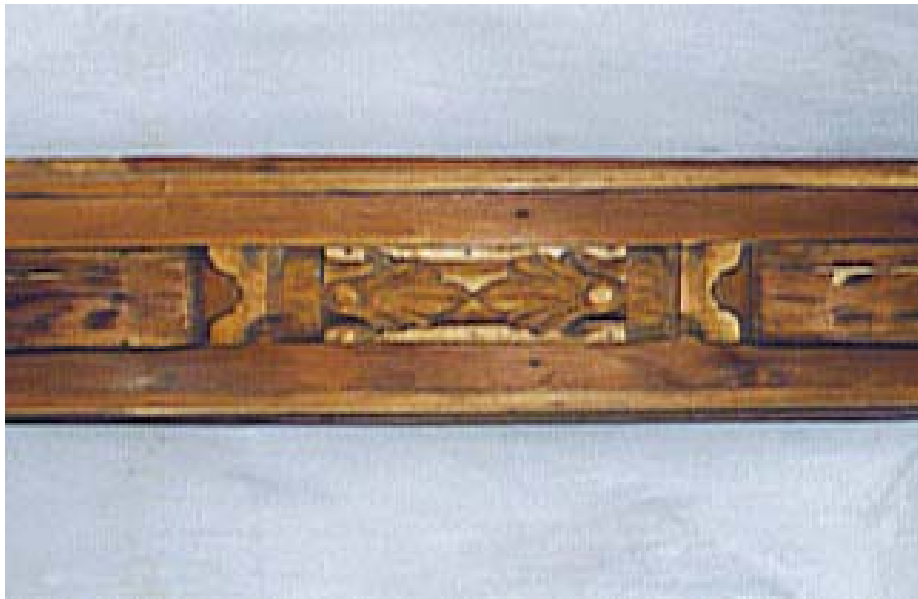
**Fotoğraf 84:** Deli Osman Ağa Evinin başoda tavanı, aşağıseki-nimseki arasındaki kiriş süslemesi

Deli Osman Ağa Evi'nin başodasında kilimüstü, nimseki ve aşağıseki bölümlerinin tavan yüzeyinde de ayrılmasını sağlayan ahşap kirişlerin altına da bezeme yapılmıştır. Kirişin iki ucunda yer alan içbükey konsolların yüzeyi, birbirini takip eden çeşitli palmet motifleri şeklinde oyulmuştur. Konsolların içi ise süsleme arkasında fon

oluşturacak şekilde kırmızı renkli bir kumaşla kaplanmıştır. Kiriş yüzeyinde konsolların arasına yerleştirilmiş, yarım daire kesitli bezemeli silmeler dikkati çekmektedir. Silme yüzeyleri ajur tekniğinde oyularak biçimlendirilmiştir. Süslemeyi oluşturan motiflerde dört yapraklı çiçeğin iki ucuna işlenmiş yedi dilimli palmetler, küçük bir baklava diliminin yine iki ucuna işlenmiş çanak yaprakları volütlenmiş dokuz dilimli palmetler görülebilmektedir. Silmelerin bazılarında ise süsleme arkasında zemin kırmızı renkte bir kumaşla kaplanmış olup, süsleme aralarındaki boşluklardan kumaş renginin görünmesiyle tavana canlılık kazandırılmıştır.

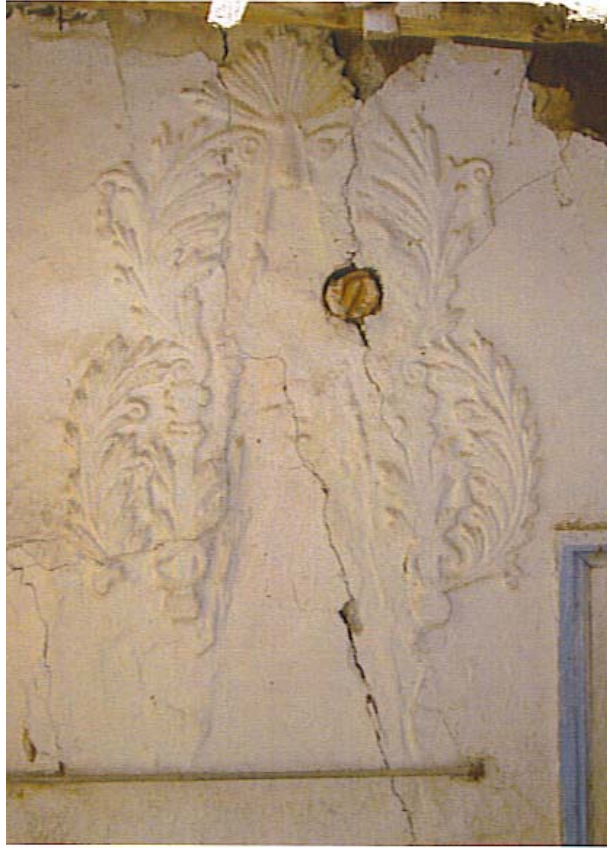
**Fotoğraf 94:** Edegiller Evi, kışodasında bulunan alçı ocak yaşmağı çevresindeki bitkisel bezeme kalıntıları

Kışodasında kabartmalı bir ocak, alçı işlemeli lambalık ve sedir gibi geleneksel mimari elemanlar yer almaktadır. Ancak ocak yaşmağı sonradan yıkılmış olup sadece çevresindeki bezemeler mevcuttur. 295 x 688 cm ölçülerindeki oda batı cephede bir tepe penceresi ve güney cephede divanhaneye açılan iki boy penceresi ile aydınlatılmaktadır.

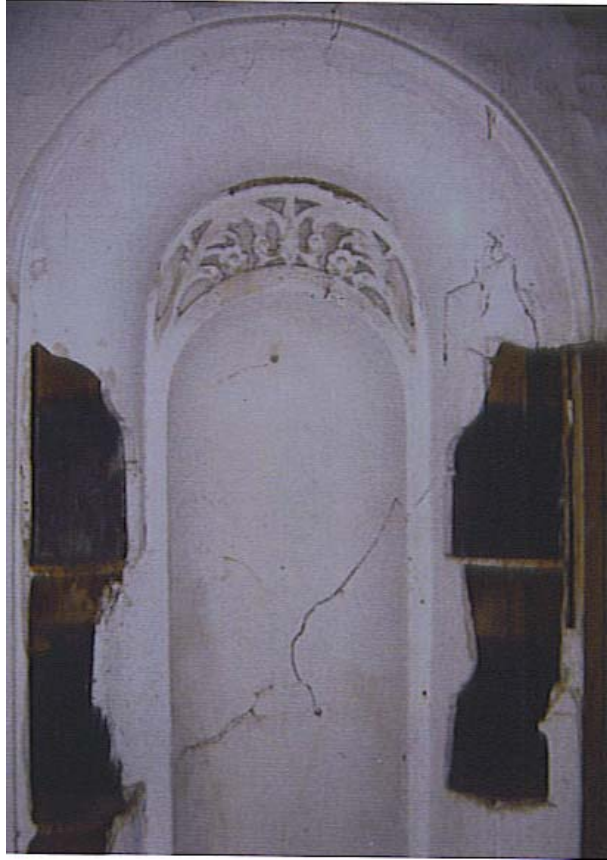
**Fotoğraf 96:** Edegiller Evi, başodada bulunan alçı çiçeklik

Başoda girişinde yer alan aşağısekinin zemini saltaşı döşeli olup, alçı çiçeklik ile ahşap dolap burada bulunmaktadır. Kilimüstü ve nimseki zeminleri ise ahşap döşemedir. Kilimüstünde ocak ve pencere önlerine sabit ahşap sedirler yerleştirilmiştir. Bu üç bölüm zeminde kot ve malzeme farklılıkları ile tavanda ise kirişler ve kirişleri taşıyan cumbalı dikmeler, dikme aralarında yer alan ahşap korkuluklar ile birbirinden ayrılmaktadır. Başodanın bölümleri sonradan ilave edilen kontraplak bölücülerle ayrı ayrı kullanılan mekanlara dönüştürülmüştür.

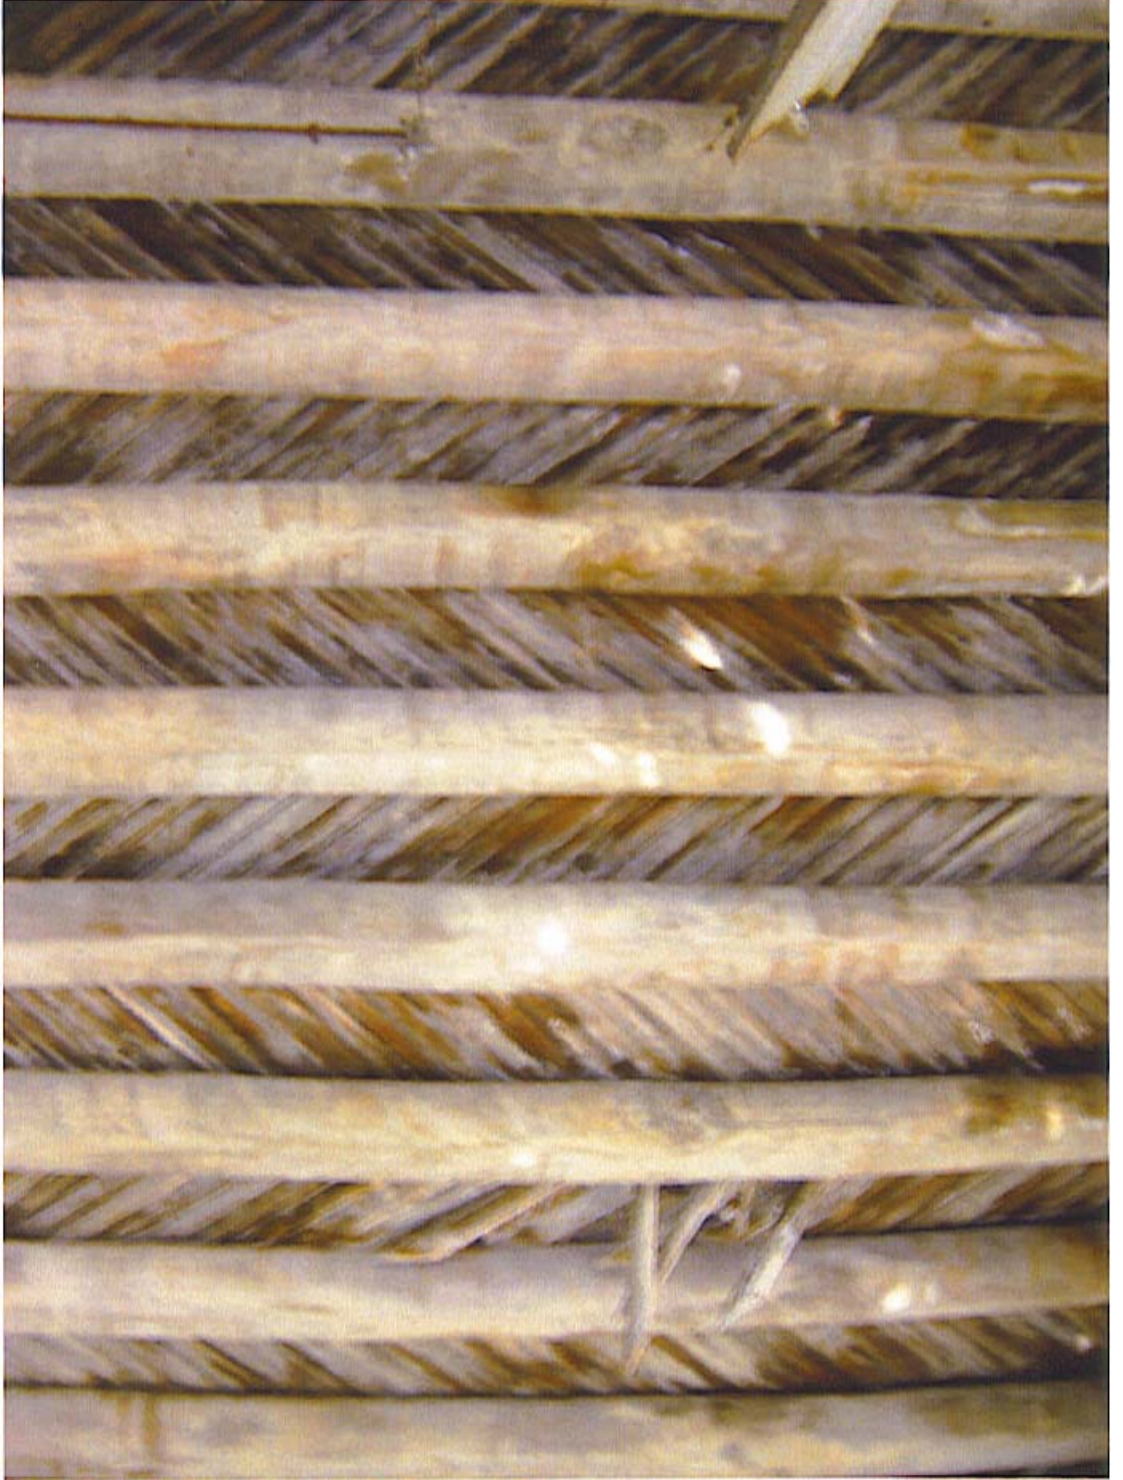
**Fotoğraf 97:** Edegiller Evi, başoğanın kallenguçlu tavanı

Başodayı evin diğer mekanlarından ayıran önemli bir özellik de kallenguçlu veya kırılmalı diye de adlandırılan tavanıdır. Silme direk üzerine kırılmalı kanadını andırır şekilde yapılmış mertek sıralaması ile oluşturulan ve evin inşası sırasında yapılan tavan dönem itibarıyla en eski tavan örneğidir. Tavanın evin inşası sürecinde yapılması zorunlu olduğundan tarihlendirmesinde de evin inşa tarihinin kullanması doğru olacaktır.

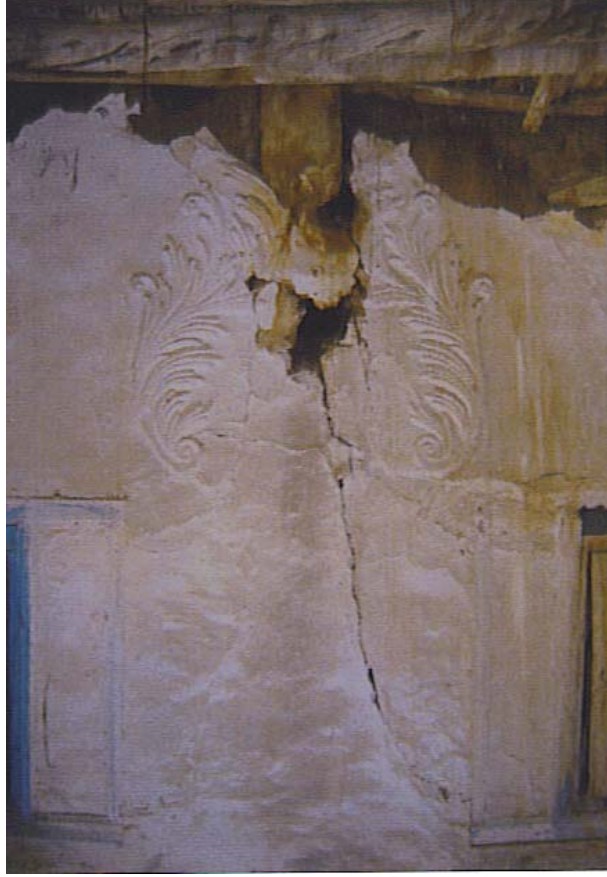
**Fotoğraf 98:** Edegiller Evi, kahve ocağı çevresindeki bitkisel bezeme kalıntıları

ile aydınlatılmıştır. Kahve ocağı baş penceresi, ocak yeri ve dolaplarıyla günümüze kadar korunmuştur. Ancak burada da ocak yaşmağı yıkılmış, sadece yaşmağı çevreleyen alçı bezemeler mevcuttur.
