**GELENEKSEL DİVRİĞİ EVLERİNDE AHŞAP**  
**SÜSLEMELİ TAVANLAR**

**Tezi Hazırlayan**  
**Selma ÜNLÜDİL**

**Sanat Tarihi Anabilim Dalı**  
**Yüksek Lisans Tezi**

**Temmuz 2005**  
**KAYSERİ**

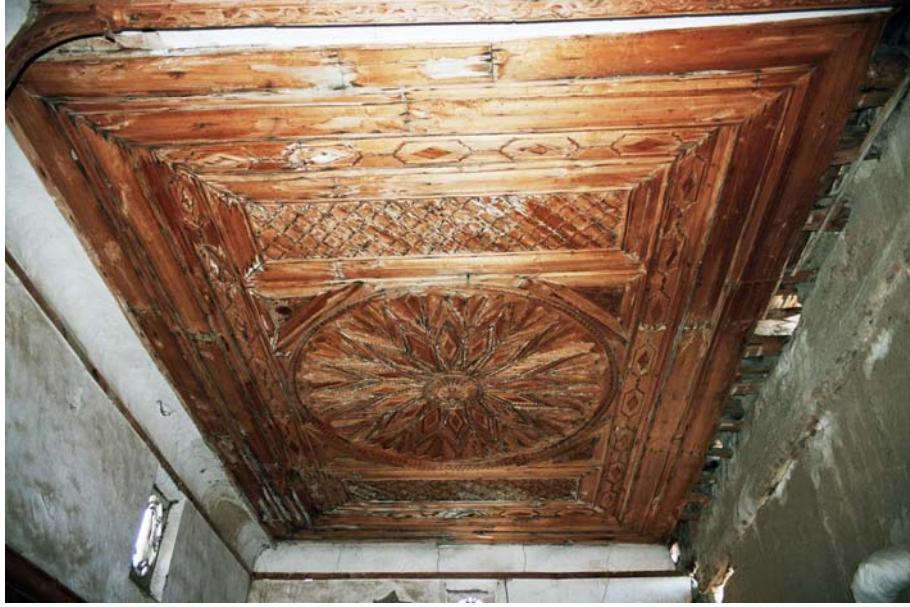
**Fotoğraf 108:** Alanlıoğlu Evi, selamlık bölümü, yazodası tavanı

Tavan iki bölümden oluşmaktadır. Aşağıseki ve kilimüstü tavanları, yüzeyi bezemeli bir kiriş ile birbirinden ayrılmaktadır. Aşağıseki tavanı çıtalarla altıgen ve üçgen geometrik şekiller oluşturacak biçimde bölümlendirilmiştir. Kilimüstü tavanı ise iki kademeli ve dört kuşaklı olarak tasarlanmıştır. Duvardan tavana geçiş bağdadilerle sağlanmıştır. Tavanda aynı düzlemde yer alan üç bezeme kuşağından sonra çökertme yapılmıştır. Çökertmeden sonra dördüncü bir bezeme kuşağı ile çevrelenen iç tavan farklı ebatlarda üç bezeme yüzeyine bölünmüştür. Ortadaki kare yüzey 16 kollu yıldız oluşturan baklavalı büyük bir göbekte, kenarlarda kalan dikdörtgen yüzeyler ise tutmaçlı olarak bezenmiştir. Tavanın bezenmesinde ahşabın dışında başka bir malzeme

kullanılmamıştır. Metot olarak ise oyma, çakma, ajur ve kazıma teknikleri öne çıkmaktadır.

Tavan, duvarla bağdadinin birleştiği noktada yer alan, duvar yüzeyine paralel çakılmış yaklaşık 10 cm yüksekliğindeki ahşap pervazla kuşatılmıştır. Pervaz yüzeyi baklava dilimi şeklindeki geometrik elemanların birbirini takip eder biçimde çakılmasıyla süslenmiştir. Pervazın üzerinden başlayan, bağdadi tekniğinde ki içbükey alçı kuşakla duvardan tavana geçiş sağlanmaktadır. Bağdadi ile ahşap tavanın birleşiminde bulunan silmeli bir çıta tavanı çepeçevre dolaşmaktadır. Bu çıtadan itibaren tavan merkezine doğru birinci, ikinci ve üçüncü kuşağın yüzeyi boş bırakılmıştır. Kuşaklar, aralarında yer alan 2 cm genişliğinde, yüzeyi silmeli çıtalarla birbirlerinden ayrılmışlardır.

Tavanda, kenarlardan merkeze doğru, birinci ikinci ve üçüncü kuşaklar aynı düzlemde yer almaktadır. Bu üç kuşağın yüzeyi bezeme yapılmaksızın düz bırakılmıştır. Üçüncü kuşağın sonunda yüzeyi bezemesiz, içbükey bir kuşakla tavan yaklaşık 8 cm çökertilerek kademe yapılmıştır. Çökertme yapıldıktan sonra ortada kalan iç tavan yüzeyi dördüncü bir bezeme kuşağı ile çevrelenmektedir. Dördüncü kuşak yüzeyinde, tavanın uzun kenarlarında sekiz, kısa kenarlarında ise beş defa tekrarlanan içlerine baklava dilimi şeklinde geometrik öğeler yerleştirilmiş kartuşlar dikkati çekmektedir.

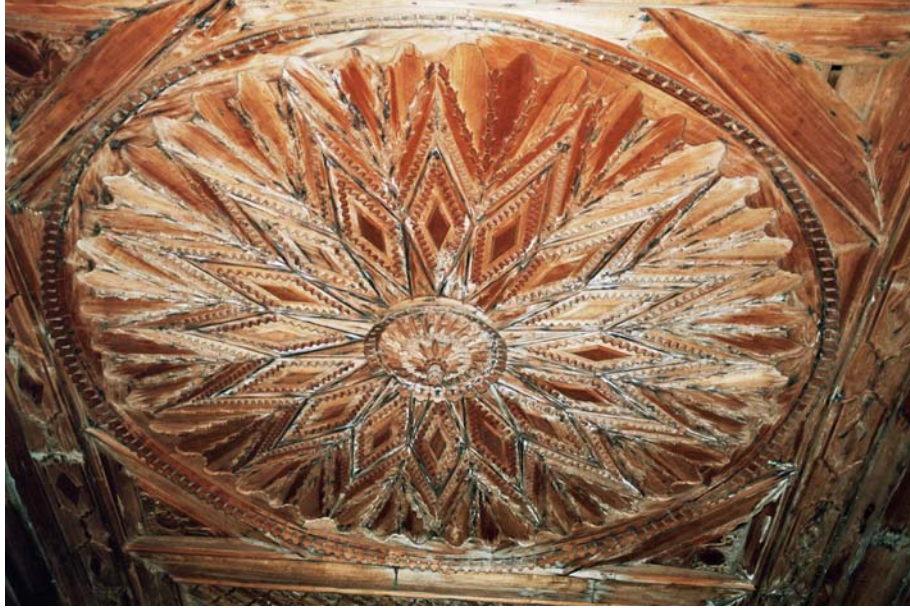
**Fotoğraf 110:** Alanlıoğlu Evi, selamlık bölümü, yazodası tavanı

Dördüncü bezeme kuşağı ile çevrelenen iç tavan yüzeyi, silmeli çıtalarla farklı ebatlarda üç bezeme alanına ayrılmıştır. Yanlarda yer alan dikdörtgen bölümler, bezemesiz sade bir kuşakla çevrelendikten sonra, yüzeyleri düz ver ters biçimde C kıvrımı oluşturacak şekilde düzenlenmiş çıtaların meydana getirdiği küçük kartuşlarla bölümlendirilmiştir.

İç tavanın merkezinde yer alan kare panonun köşeleri çıtalarla pahlandıktan sonra içerisine büyük bir göbek yerleştirilmiştir. Ahşap tavan göbeği 16 köşeli bir yıldız olarak tasarlanmış olup merkezde üç kademeli olarak işlenmiş altı ve oniki yapraklı çiçekler görülür. Bu çiçeklerin etrafı taç yaprağı volütlenmiş ve yan yana dizilmiş üç dilimli palmetlerle kuşatılmıştır. Göbeğin etrafında kalan tavan yüzeyinde merkezden

dışa doğru çakılan baklava dilimi biçiminde oluşturulmuş geometrik bezeme gözlenir. Baklava dilimlerinin içerisi, yüzeyi zikzak şeklinde çizgilerle hareketlendirilmiş kabartma şeritlerle bezenmiştir. Baklava dilimleri ile dış çerçeve arasında kalan üçgen yüzeyler birbiri ucuna eklenmiş üç dilimli palmet biçiminde çıtalarla süslenmiştir. Uçları palmet şeklinde dilimlendirilmiş püsküller en dış çerçeveyi meydana getirirler.

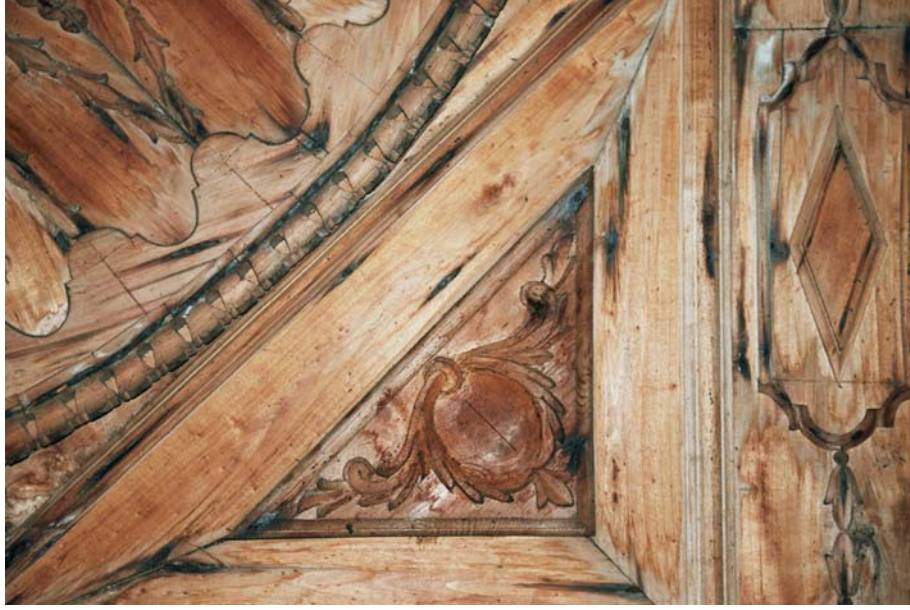
**Fotoğraf 113:** Alanlıoğlu Evi, selamlık bölümü, yazodası tavanı, kuzeybatı ve güneydoğu köşe üçgen bezeme detayı

Kuzeybatı ve güneydoğu köşelerde, üçgen yüzeyin ortasında oval bir madalyonu çevreliyormuş gibi biçimlendirilmiş çelenk şeklindeki yapraklar ile çelengin alt kısmından çıkarak yan köşelere doğru kıvrılıp yüzeyi dolduran yapraklar kompozisyonu

oluşturan ana motiftir. Çelengin üst kısmında ise dik açılı köşeye doğru yerleştirilen üç dilimli palmet süslemeyi tamamlamaktadır.

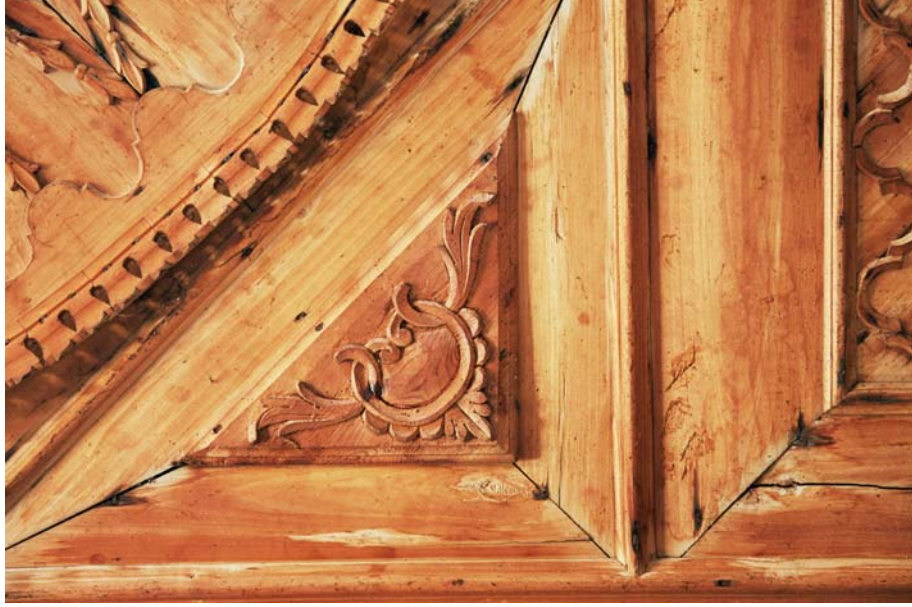
**Fotoğraf 114:** Alanlıoğlu Evi, selamlık bölümü, yazodası tavanı, kuzeydoğu ve güneybatı köşe üçgen bezeme detayı

Kuzeydoğu ve güneybatı köşelerde, üçgen yüzeyin merkezinde kenarları volütlenmiş ters bir lotus oluşturan akant yaprakları görülür. Dik köşe beş dilimli palmet motifi ile bezenmiştir.

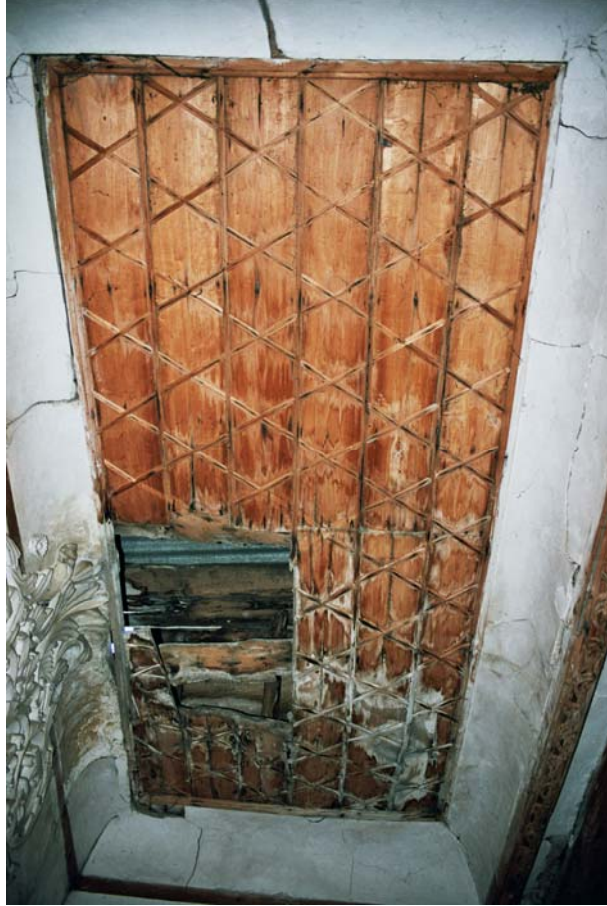
**Fotoğraf 115:** Alanlıoğlu Evi, Selamlık Bölümü, Yazodası, Aşağıseki Tavanı

Girişte yer alan aşağıseki tavanı işlevine uygun biçimde daha sade bırakılmıştır. İçbükey bağdadi kuşaktan sonra tavan yüzeyinde silmeli çıtalar ile altıgen ve üçgen şekiller oluşturularak geometrik bir tezyinat yapılmıştır.

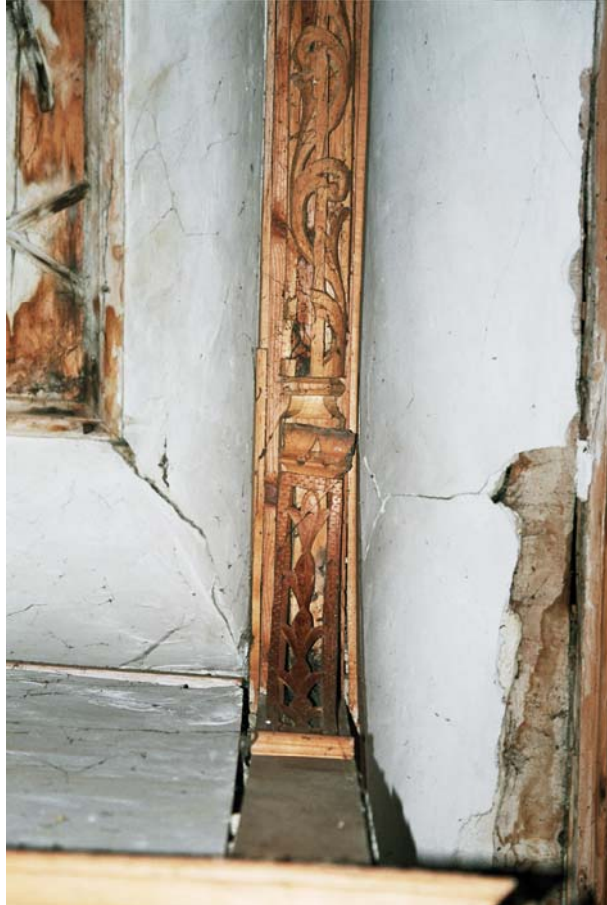
**Fotoğraf 117:** Alanlıoğlu Evi, Selamlık Bölümü, Yazodası Tavanında Kiriş Bezemesi

Yazodasında aşağıseki ve kilimüstü bölümlerinin tavan yüzeyinde de ayrılmasını sağlayan ahşap kiriş altına da bezeme yapılmıştır. Kirişin iki ucunda yer alan, yüzeyi birbirini takip eden üç dilimli palmet zinciri şeklinde oyulmuş içbükey konsollarla duvardan kirişe geçiş sağlanmıştır. Kiriş yüzeyinde konsolların arasına yerleştirilmiş,

yarım daire kesitli ve yüzeyi ajur tekniğinde işlenmiş bezeme dikkat çekicidir. Doğrusal ahşap bir şeride alt üst geçme yaparak dolanan kıvrım dal bezemeyi oluşturmaktadır.

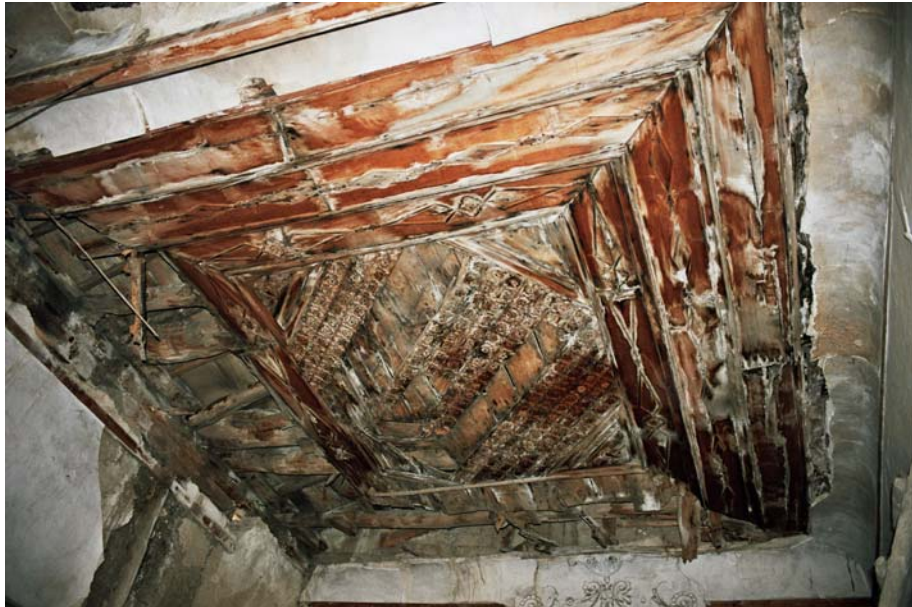
**Fotoğraf 121:** Alanlıoğlu Evi, Selamlık Bölümü Kışodası Tavanı

Tavan üç kademeli ve üç kuşaklı olarak tasarlanmıştır. Ancak bugün oldukça harap durumdadır. Duvardan tavana geçiş bağdadilerle sağlanmıştır. Tavanda üç bezeme

kuşağı da farklı kotlarda yer almakta olup aralarında 8 cm'lik çökertme yapılmıştır. İç tavanda köşeler pahlanarak üçgen köşelikler elde edilmiş ve içleri bitkisel öğelerle bezenmiştir. Köşelikler dışında kalan tüm iç tavan yüzeyi tutmaçlı olarak tezyin edilmiştir. Tavanın süslemesinde ahşabın dışında başka herhangi bir malzeme kullanılmamıştır. Metot olarak ise oyma ve çakma teknikleri uygulanmıştır.

Tavan, duvarla bağdadinin birleştiği noktada yer alan, duvar yüzeyine paralel çakılmış yaklaşık 8 cm yüksekliğindeki ahşap pervazla kuşatılmıştır. Pervazın üzerinden başlayan bağdadi tekniğindeki içbükey alçı kuşakla duvardan tavana geçiş sağlanmaktadır.

Tavanda en dıştan merkeze doğru birinci kuşak yüzeyi bezeme yapılmaksızın sade olarak bırakılmıştır. Bundan sonra içbükey bir kuşakla tavan yaklaşık 8 cm çökertilerek kademe yapılmıştır.

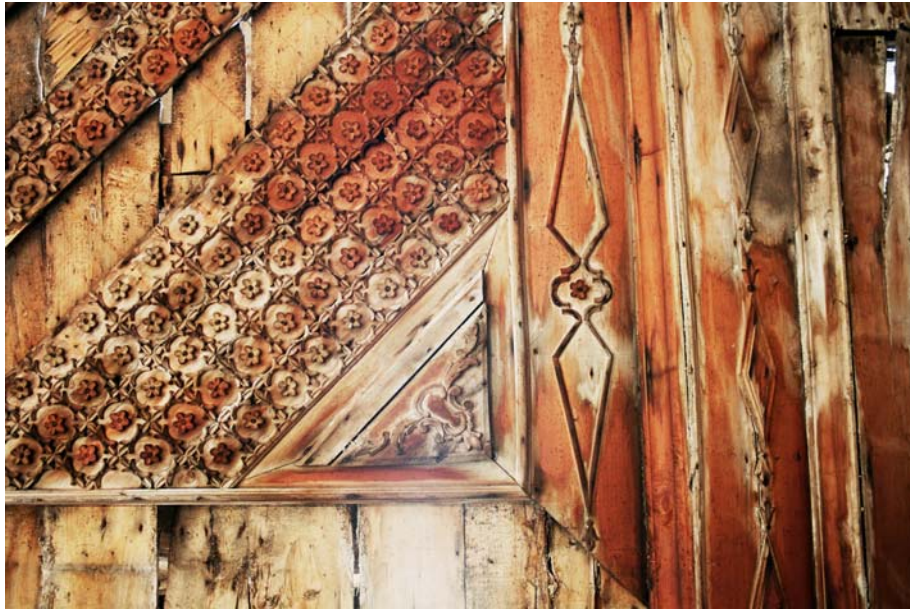
**Fotoğraf 122:** Alanlıoğlu Evi, Selamlık Bölümü, Kışodası Tavanında Kuşak ve İç Tavan Bezemeleri

İlk kademedan sonra gelen ikinci kuşak yüzeyi baklava dilimi şeklinde geometrik öğelerle bezenmiştir. Baklava dilimlerinin uçlarına ise üç dilimli palmetler yerleştirilmiştir. Bu kompozisyon kare tavanın bütün kenarlarında, birbirini takip eder şekilde altışar defa uygulanmıştır.

İkinci kuşaktan sonra, yine içbükey bir kuşakla tavan yaklaşık 8 cm çöktürülerek ikinci defa kademe yapılmıştır. Bu kademededen sonra gelen üçüncü kuşak, ortada kalan kare biçimli iç tavan ile aynı düzlemde yer almakta olup bu alanı çevrelemektedir. Üçüncü kuşak yüzeyinde, düz ve ters biçimde C kıvrımı oluşturacak şekilde düzenlenmiş çıtaların meydana getirdiği dilimli küçük bir kartuşun iki ucuna üçgen biçimli birer mekik bezemesi işlenmiştir. Mekiklerin ucu üç dilimli küçük palmetlerle sonlandırılmıştır. Kartuşların içlerine ise beş yapraklı çiçek motifleri yerleştirilmiştir. Oluşan kompozisyon tavanın tüm kenarlarında ikişer defa uygulanmıştır.

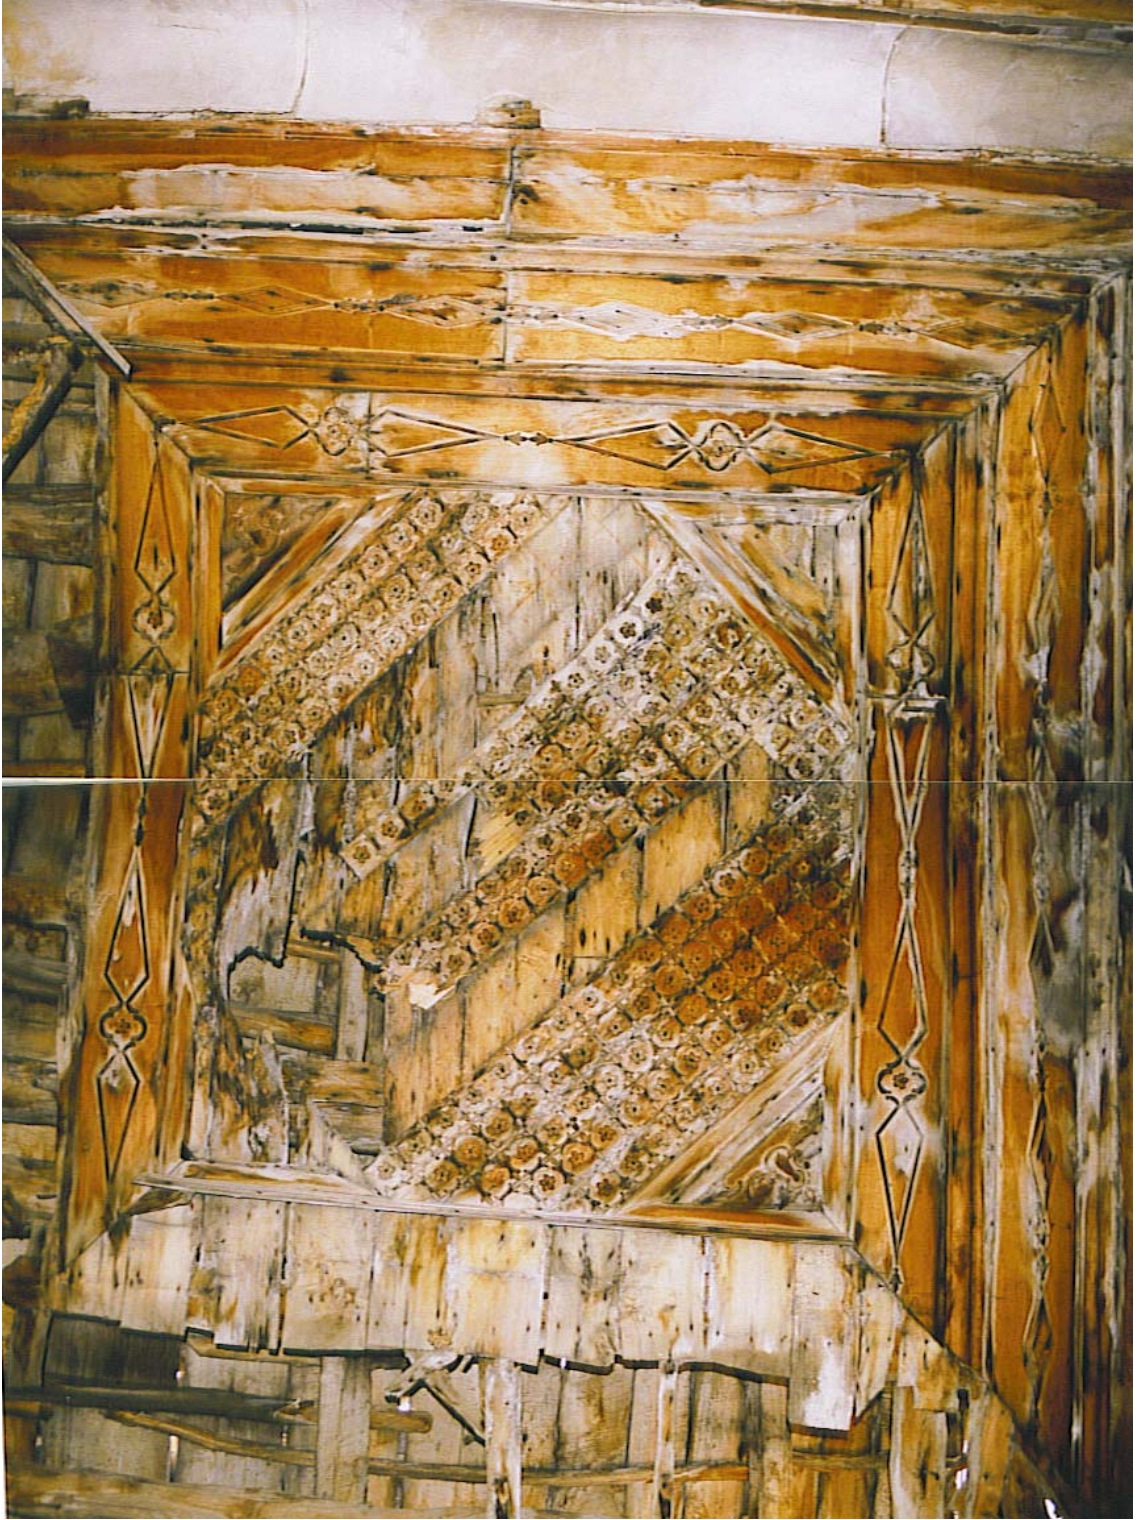
**Fotoğraf 123:** Alanlıoğlu Evi, Selamlık Bölümü, Kışodası Tavanı

Ortadaki kare alanın üçgen köşelikler dışında kalan kısmı sap kısımlarından birbirine bitişik üç dilimli düz ve ters palmetlerden oluşan süsleme elemanları ile tamamen tezyin edilmiştir. Tavan yüzeyi bu ahşap parçaların yatay ve dikey eksenlerde birbirine dik açı oluşturacak şekilde çakılmasıyla kasetlenerek bölümlendirilmiştir. Süsleme parçalarının aralarında kalan yüzeylerin merkezine ise beş yapraklı çiçek motifleri çakılarak bezeme tamamlanmıştır.

İç tavanın köşeleri çıtalarla pahlanarak üçgen köşelikler oluşturulmuştur. Köşeliklerin içerisine, üzerine oyma tekniğinde bitkisel bezemeler yapılmış, tek parça üçgen panolar yerleştirilmiştir. Bütün köşeliklerde birbirinin aynı motiflerin tekrarlandığını ev sahibinin anlatımlarından öğrenmekteyiz. Ancak çapraz köşelerden sadece kuzeybatı ve güneydoğu köşeliklerindeki üçgen panolar mevcut olup; bu iki panoda da aynı bezeme motifinin tekrarlandığı görülmektedir. Diğer köşelerdeki panolar ise mevcut olmadığından süslemesi hakkında bir şey söylemek mümkün değildir. Motifler üçgen pano üzerinde kabartma olarak kalacak şekilde etrafları boşaltılmıştır.

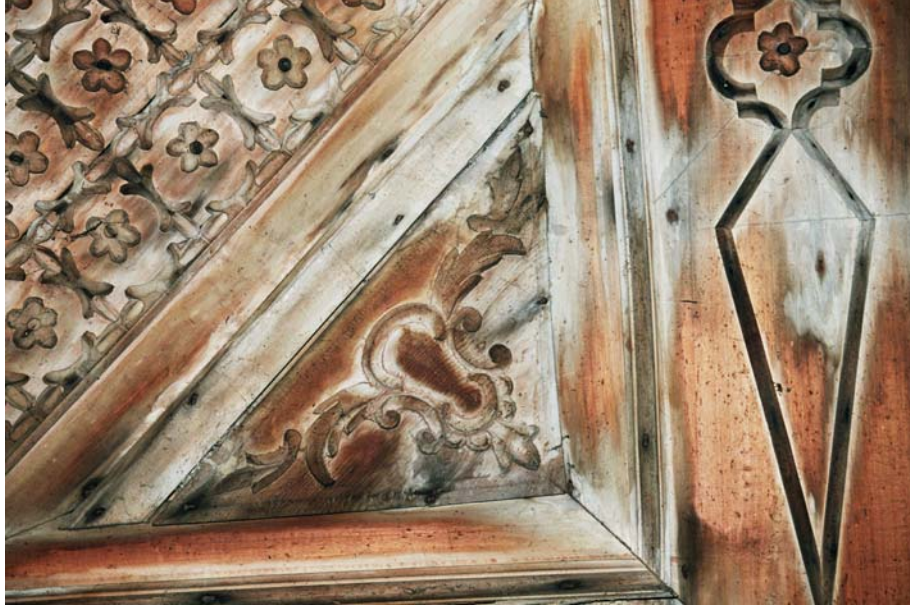
**Fotoğraf 124:** Alanlıoğlu Evi, Selamlık Bölümü, Kışodası Tavanında Kuzeybatı ve Güneydoğu Köşeler Üçgen Bezeme Detayı

Kuzeybatı ve güneydoğu köşelerde bulunan üçgen yüzeylerde, dikey ekseninde yerleştirilmiş üç dilimli palmet ve palmetin sap kısmına düz ve ters biçimde yerleştirilen C kıvrımları görülür. C kıvrımlarının kenarlarından yan köşelere doğru uzayan kenger yaprakları yüzeyi doldurmaktadır.

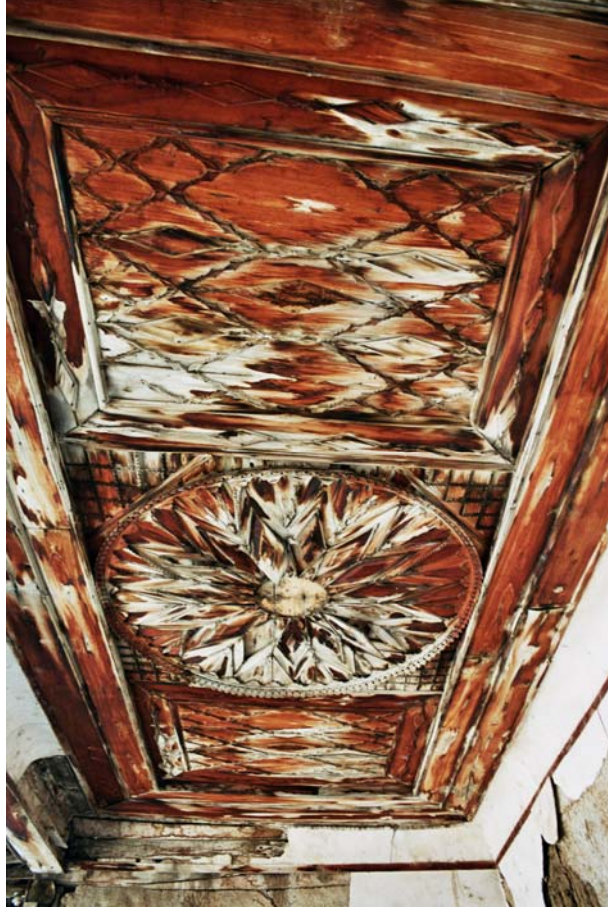
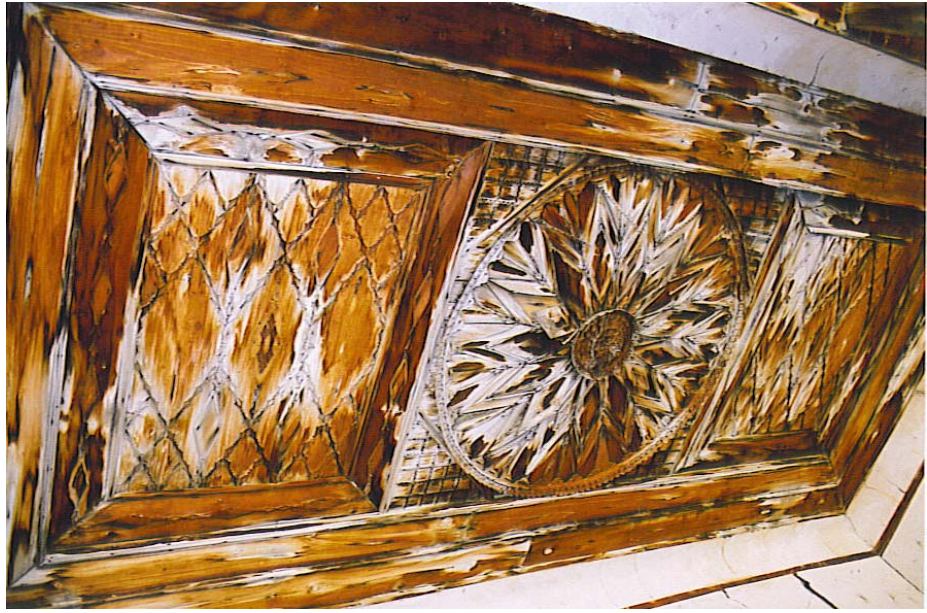
**Fotoğraf 126:** Alanlıoğlu Evi, Selamlık Bölümü, Divanhane Tavanı

Tavan, kademe yapılmaksızın düz ve iki kuşaklı olarak planlanmıştır. Duvardan tavana geçiş bağdadilerle sağlanmıştır. İç tavan bezeme kuşakları ile aynı düzlemde yer almakta olup yüzeyi çıtalarla farklı boyutlarda üç bölüme ayrılmıştır. Yanlarda yer alan dikdörtgen yüzeyler baklava dilimi şeklinde bölümlendirilirken; ortada kalan kare yüzeyin köşeleri pahlanarak, içine büyük bir göbek yerleştirilmiştir. Tavanın süslemesinde ahşabın dışında başka herhangi bir malzeme kullanılmamıştır. Metot olarak ise oyma, çakma ve kazıma teknikleri uygulanmıştır.

Tavan, duvarla bağdadinin birleştiği noktada yer alan, duvar yüzeyine paralel çakılmış yaklaşık 8 cm yüksekliğindeki ahşap pervazla kuşatılmıştır. Pervazın üzerinden başlayan bağdadi tekniğindeki içbükey alçı kuşakla duvardan tavana geçiş sağlanmıştır.

Bağdadi ile ahşap tavanın birleşiminde bulunan 4 cm genişliğinde silmeli bir çıta tavanı çepeçevre dolaşmaktadır. Bu çıtadan itibaren tavan merkezine doğru birinci ve ikinci kuşağın yüzeyi, hiçbir bezeme yapılmaksızın sade olarak bırakılmıştır. Kuşaklar, aralarında yer alan 3.5 cm genişliğinde, yüzeyi silmeli çıtalarla birbirlerinden ayrılmışlardır.

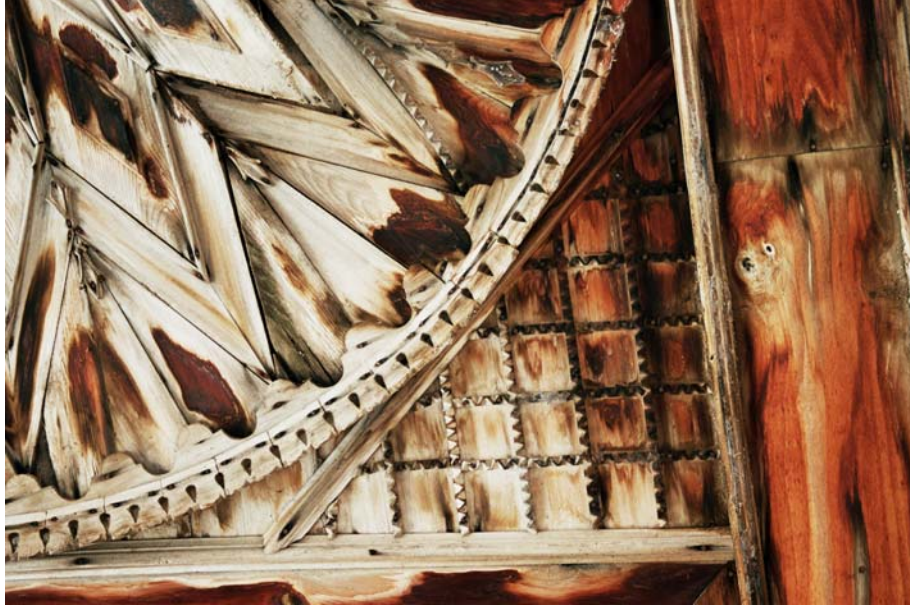
**Fotoğraf 129:** Alanlıoğlu Evi, Selamlık Bölümü, Divanhane Tavanı, Üçgen Köşelik Detayı

Ortada kalan kare yüzeyin köşeleri çitalarla pahlanarak üçgen köşelikler oluşturulmuştur. Bu köşelikler üstü zikzaklı çizgilerle hareketlendirilmiş çitaların dikey ve yatay ekseninde birbirine dik olarak çakılmasıyla meydana gelen kare alanlara bölümlendirilmiştir.

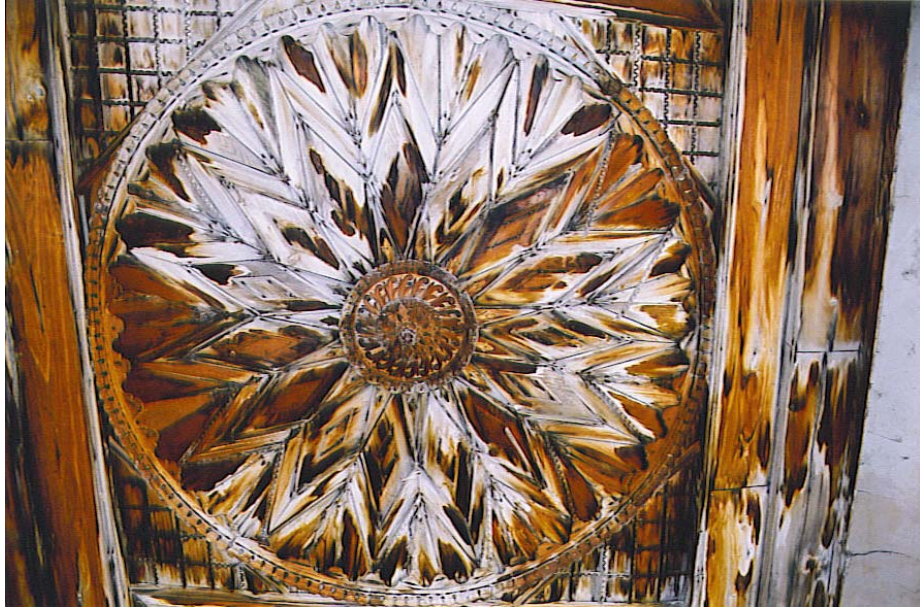
**Fotoğraf 131:** Alanlıoğlu Evi, Selamlık Bölümü, Divanhane Tavanı, Göbek Kompozisyonu<sup>77</sup>

Ortadaki kare alanın köşelerinin pahlanmasıyla oluşan sekizgen yüzeyi göbek doldurmaktadır. Ahşap tavan göbeği 16 köşeli bir yıldız olarak tasarlanmış olup

merkeze daha küçük, dışbükey bir göbek yerleştirilmiştir<sup>76</sup>. Göbek süslemesinde üç kademeli olarak işlenmiş altı ve oniki yapraklı çiçekler görülür. Bu çiçeklerin etrafı taç yaprağı volütlenmiş ve yan yana dizilmiş üç dilimli palmetlerle kuşatılmıştır. Göbeğin etrafında kalan tavan yüzeyinde merkezden dışa doğru çakılan çıtalarla baklava dilimi biçiminde oluşturulmuş alanlar vardır. Bu baklava dilimi formundaki yüzeyler, merkezlerine yerleştirilen, yine baklava dilimi şeklindeki elemanlarla hareketlendirilmiştir. Baklava dilimleri ile dış çerçeve arasında kalan üçgen yüzeyler birbiri ucuna eklenmiş üç dilimli palmet biçiminde çıtalarla süslenmiştir. Dış çerçevede ise uçları palmet şeklinde dilimlendirilmiş ahşap parçaların yan yana çakıldığı görülür.

<sup>77</sup> 131 nolu fotoğraf 2003 yılı Eylül ayında yapılan arazi çalışması sırasında çekilmiş olup göbek merkezinde yer alan bezeme görülebilmektedir.

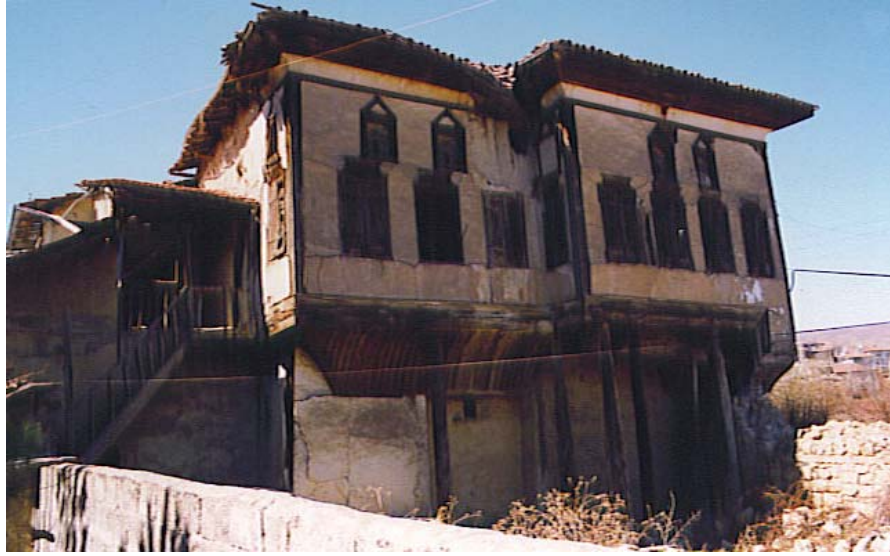
**Fotoğraf 133:** A'yan Ağa Konağı, Selamlık Bölümü, Güneydoğudan Görünüş

Konak Karayusuf sokağının köşe başında avlu içinde büyük bir selamlık, selamlığın güneyinde avluya bakan mabeyn ve arkasında ara sokak boyunca uzayan harem bölümlerinden meydana gelmiştir. Konak inşa edildiğinde hem alt hem de üst katta birbirine sofa ve koridorlarla bağlı olan bu üç bölüm arasındaki bütünlük, miras taksimleri nedeniyle bozulmuş ve yıkımlar neticesinde bağlantı kalmamıştır<sup>80</sup>.

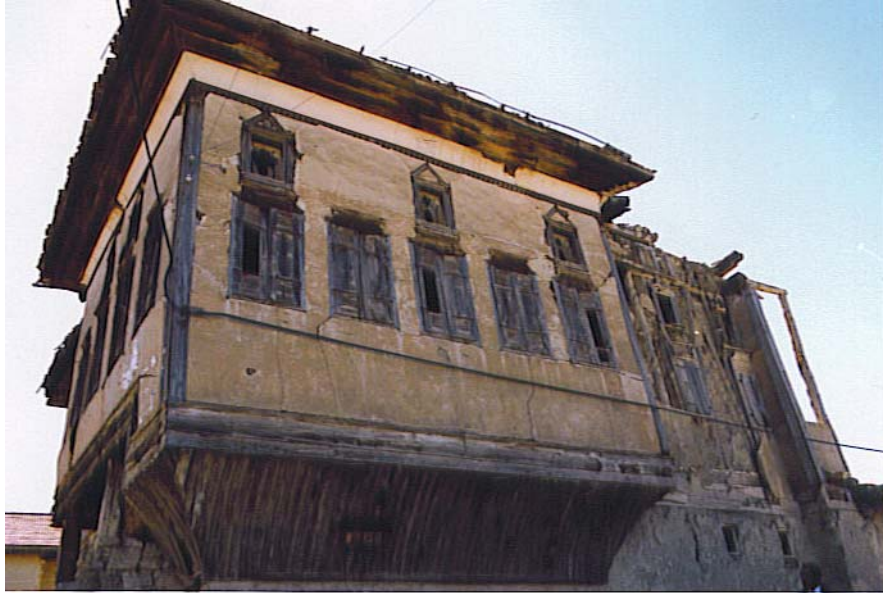
**Fotoğraf 139:** A'yan Ağa Konağı, Selamlık Bölümü, Yazodası, Kuzeydoğudan Görünüş

Yazodası, selamlık dairesinin üst katında yer almakta olup doğu-batı doğrultusunda konumlanmıştır. Doğu ve güney cephesi avluya, batı ve kuzey cephesi ise yola yönlendirilmiştir. Kuzey yönde sokağa doğru doğu yönde ise avluya doğru ahşap bindirmelerle çıkma yapılarak mekan büyüklük ve görüş açısı bakımından genişletilmiştir. 569 x 922 cm ölçülerindeki yazodası doğu cephede dört boy pencere ve iki tepe penceresi, kuzey cephede altı boy pencere ve üç tepe penceresi, güney ve batı cephelerde de birer adet boy pencere olmak üzere toplam 12 adet boy pencere ve beş adet tepe penceresi ile aydınlatılmıştır.

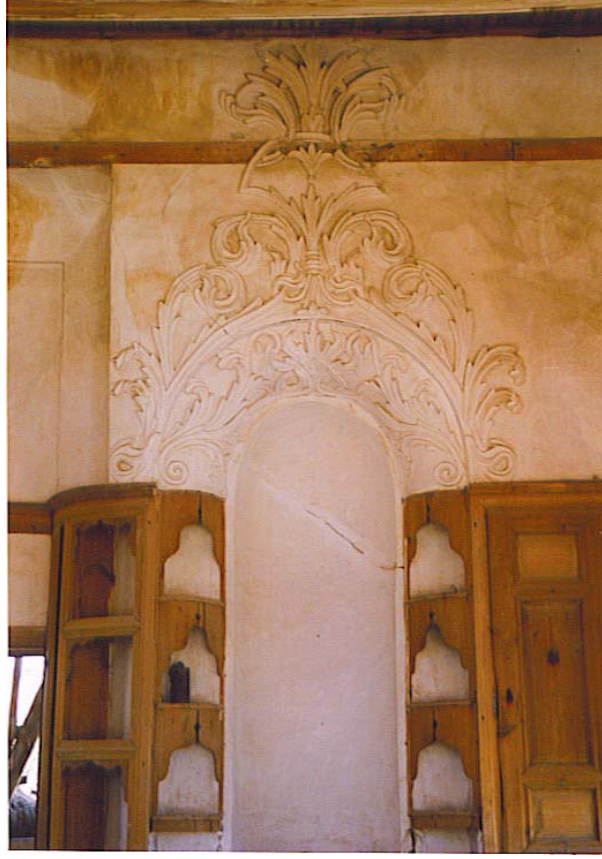
**Fotoğraf 140:** A'yan Ağa Konağı, Selamlık Bölümü, Yazodasında Bulunan Alçı Çiçeklik

Odaya, sofanın kuzeydoğu köşesine diyagonal olarak yerleştirilmiş bir kapı ile girilmektedir. Girişin hemen önünde kuzey-güney doğrultusunda uzanan 204 cm genişliğinde aşağıseki bulunmaktadır. Aşağısekinin zemini sal taşı kaplıdır ve tavanı düz çıtalıdır. Bu bölümde, batı duvarının ortasında alçı ve ahşabın bir arada kullanıldığı çiçeklik ile dolap, çiçekliğin güney tarafında ise kahve ocağının bulunduğu oda ile bağlantıyı sağlayan kapı yer almaktadır.

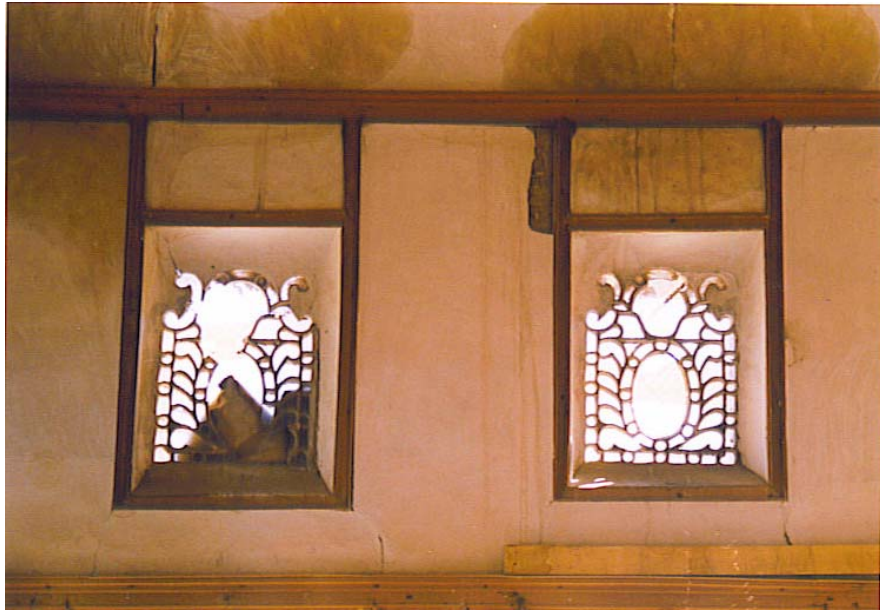
**Fotoğraf 141:** A'yan Ağa Konağı, Selamlık Bölümü, Yazodasında Bulunan Alçı Şebekeli Tepe Pencereleri

bitkisel motiflerle işlenmiş alçı mihrap yer almaktadır. Kuzey ve doğu cepheye bakan pencerelerin üzerinde ise alçı şebekeli tepe pencereleri görülmektedir.

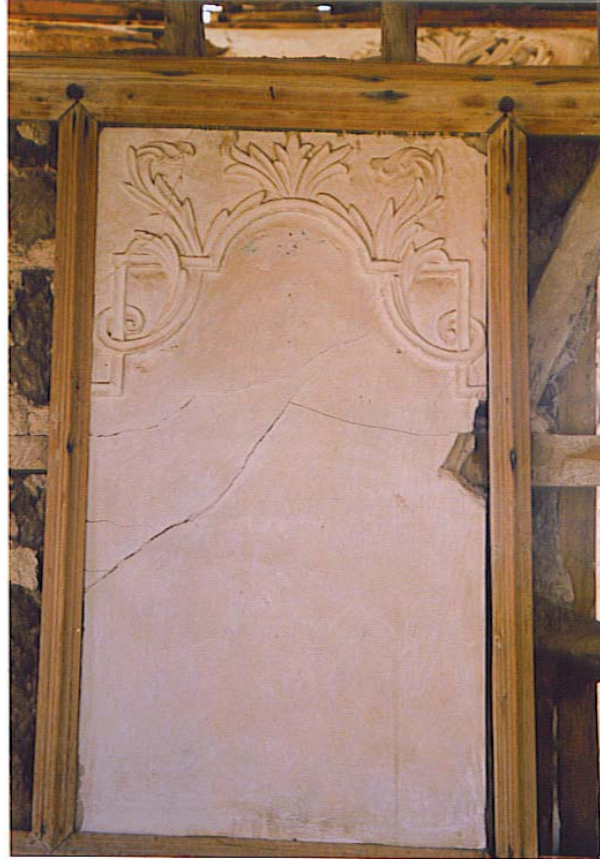
**Fotoğraf 142:** A'yan Ağa Konağı Selamlık Bölümü, Yazodasında Bulunan Alçı Mihrap

Aşağısekiden bir basamakla kilimüstü denilen asıl odaya çıkılmaktadır. Bu iki bölümün zemin kotları arasında yaklaşık 25 cm'lik bir fark vardır. Kilimüstünün zemini ahşap kaplamadır. Burada doğu ve kuzey duvarı boyunca pencerelerin önüne sabit ahşap sedirler yapılmıştır. Güney duvarının ortasında ise, kıbleyi işaret eden, tepe kısmı

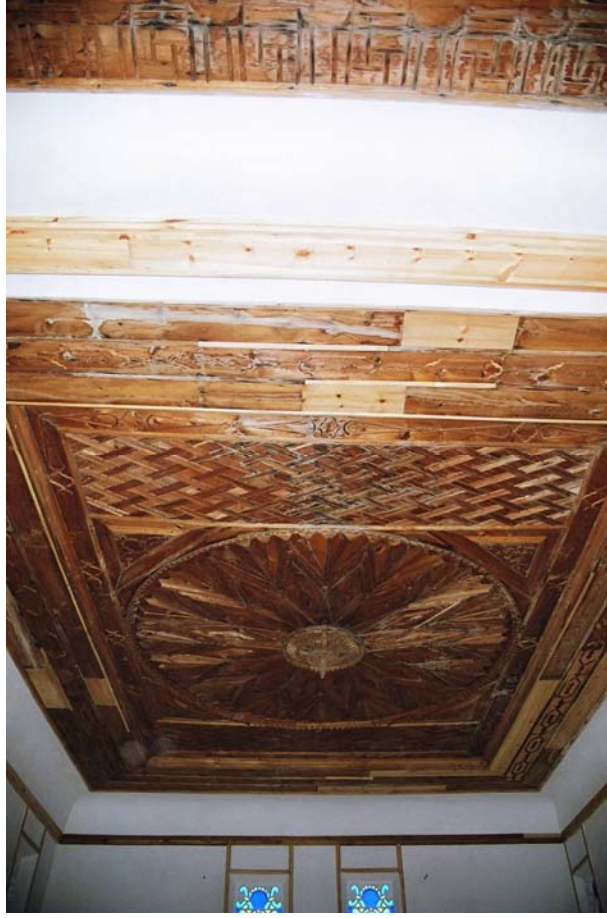
**Fotoğraf 143:** A'yan Ağa Konağı, Selamlık Bölümü, Yazodası Tavanı<sup>83</sup>

<sup>83</sup> Bu fotoğraf 11/08/2004 tarihinde restorasyon çalışmaları devam ederken çekilmiştir. Tavanda ve tepe pencerelerinde hasarlı kısımların onarılması olduğu görülmektedir.

Yaz odası tavanı aşağıseki ve kilimüstü arasındaki ayrımı güçlendirecek şekilde iki bölümden oluşmaktadır. Bu iki bölüm yüzeyi bir kiriş ile birbirinden ayrılmaktadır. Aşağıseki tavanı çıtalarla geometrik şekiller oluşturacak biçimde bölümlendirilmiştir. Kilimüstü tavanı ise iki kademeli ve dört kuşaklı olarak tasarlanmıştır. Duvardan tavana geçiş bağdadilerle sağlanmıştır. Tavanda aynı düzlemde yer alan üç bezeme kuşağından sonra çökertme yapılmıştır. Çökertmeden sonra dördüncü bir bezeme kuşağı ile çevrelenen iç tavan farklı ebatlarda üç bezeme yüzeyine bölünmüştür. Ortadaki kare yüzey 16 kollu yıldız oluşturan baklavalı büyük bir göbekte, kenarlarda kalan dikdörtgen yüzeyler ise baklava dilimi oluşturan çıtalarla bezenmiştir. Tavanın bezenmesinde ahşabın dışında başka bir malzeme kullanılmamıştır. Metot olarak ise oyma ve çakma tekniklerinin öne çıktığı görülmektedir.

Tavan, duvarla bağdadinin birleştiği noktada yer alan, duvar yüzeyine paralel çakılmış yaklaşık 10 cm yüksekliğindeki ahşap pervazla kuşatılmıştır. Pervazın üzerinden başlayan bağdadi tekniğindeki içbükey alçı kuşakla duvardan tavana geçiş sağlanmaktadır. Bağdadi ile ahşap tavanın birleşiminde bulunan silmeli bir çıta tavanı

çepeçevre dolaşmaktadır. Bu çıtadan itibaren tavan merkezine doğru birinci, ikinci ve üçüncü kuşaklar aynı düzlemde yer almakta olup aralarında bulunan yüzeyi silmeli çıtalarla sınırlandırılmışlardır. Birinci ve üçüncü kuşak yüzeyleri, hiçbir bezeme yapılmaksızın sade olarak bırakılmıştır. İkinci kuşak yüzeyinde ise içlerine dört yapraklı çiçeğin iki ucuna işlenmiş üç dilimli palmetler yerleştirilmiş kartuşlar dikkati çekmektedir. Kartuşların uçları da beş dilimli palmetlerle süslenmiştir.

Tavanda, kenarlardan merkeze doğru, birinci, ikinci ve üçüncü kuşaklar aynı düzlemde yer almakta olup üçüncü kuşaktan sonra yüzeyi bezemesiz, içbükey bir kuşakla tavan yaklaşık 8 cm çökertilerek kademe yapılmıştır. Çökertme yapıldıktan sonra ortada kalan iç tavan yüzeyi dördüncü bir bezeme kuşağı ile çevrenmektedir. Dördüncü kuşak yüzeyinde, dilimli küçük bir kartuşun iki ucuna üçgen biçimli birer mekik bezemesinin işlendiği görülür. Mekiklerin ucu üç dilimli küçük palmetlerle sonlandırılmıştır.

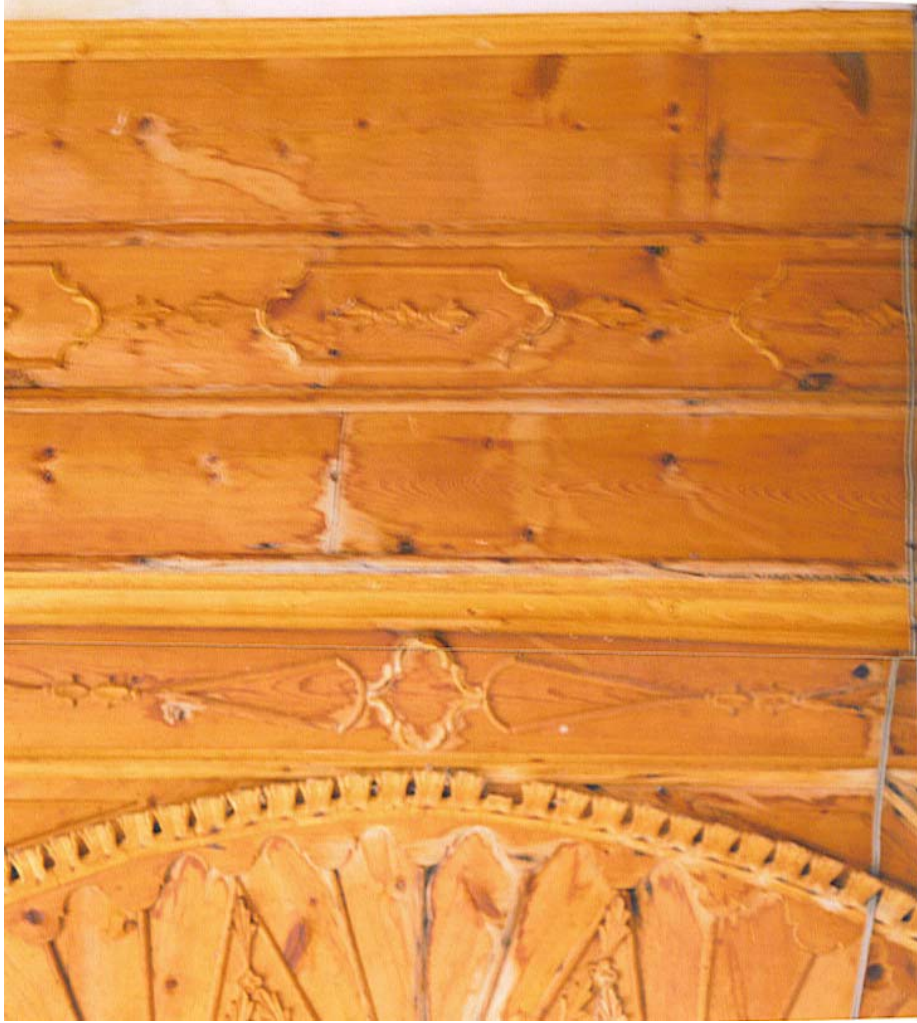
**Fotoğraf 144:** A'yan Ağa Konağı, Selamlık Bölümü, Yazodası Tavanı, Bezeme Kuşakları

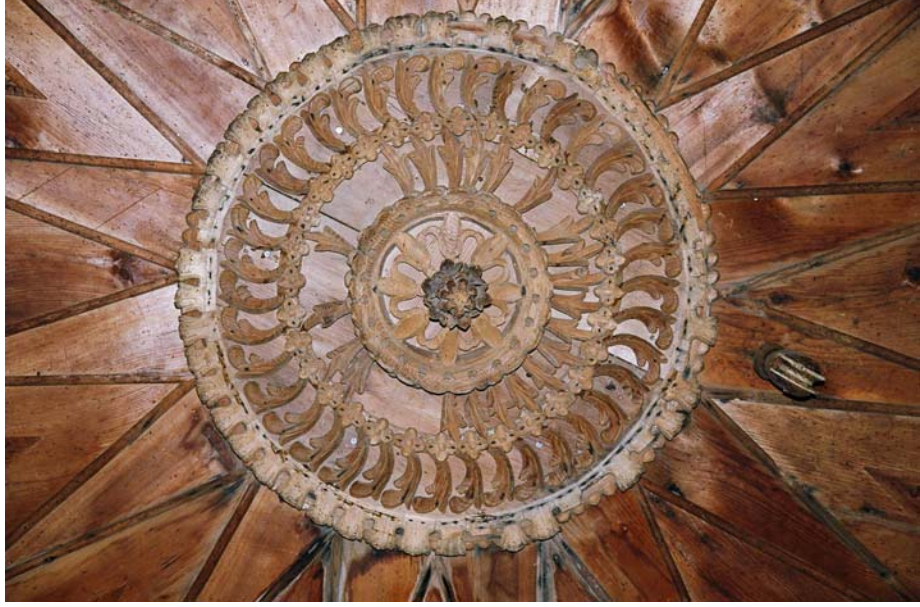
**Fotoğraf 145:** A'yan Ağa Konağı, Selamlık Bölümü, Yazodası Tavanı, Göbek Detayı

İç tavanın merkezinde bulunan kare alan, köşeleri çıtalarla pahlandıktan sonra içerisine büyük bir göbek yerleştirilerek tezyin edilmiştir. Ahşap tavan göbeği 16 köşeli bir yıldız olarak tasarlanmış olup, merkezine, iç içe üç kuşak halinde işlenmiş daire formunda küçük bir göbek yerleştirilmiştir. Göbek merkezinde ışınal olarak dizilmiş üç dilimli palmetler, yüzeyinde oyuklar bulunan stilize palmet şeklinde dilimlendirilmiş çerçeve ile sarılmıştır. Bu süslemeyi dıştan kuşatan yüzeyde ise çarkıfelek biçiminde dizilmiş yapraklar ve bezemeyi saran dört yapraklı çiçek motiflerinden oluşan çerçeve dikkati çekmektedir. En dışta yer alan yüzey de yine çarkıfelek biçiminde dizilen uç kısımları

volütlenmiş yapraklarla süslenmiştir. Göbek dış çerçevesi ise uçları palmet şeklinde dilimlendirilmiş ahşap elemanların yan yana çakılmasıyla meydana gelmiştir.

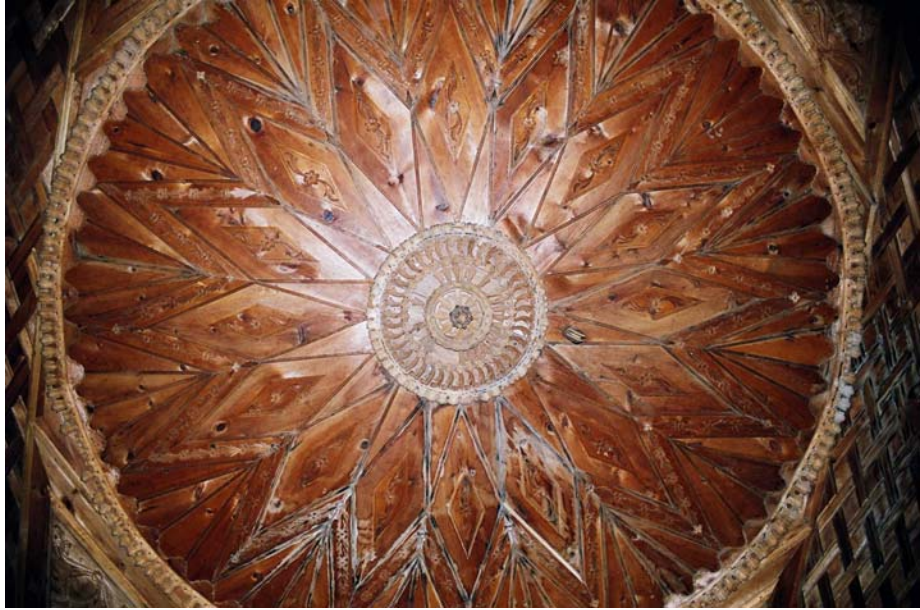
**Fotoğraf 146:** A'yan Ağa Konağı, Selamlık Bölümü, Yazodası Tavanı, Göbek Kompozisyonu

Göbeğin etrafında kalan tavan yüzeyinde merkezden dışa doğru çakılan, baklava dilimi biçiminde oluşturulmuş geometrik bezeme vardır. Baklava dilimi şeklinde çakılan çıtaların merkezine yine baklava dilimi panolar yerleştirilmiştir. Baklava dilimi panoların yüzeyi dört yapraklı çiçek ucuna işlenmiş yarım palmetlerle süslenmiştir. Baklava dilimleri ile dış çerçeve arasında kalan üçgen yüzeyler ise dört yapraklı çiçeğin

iki ucuna işlenmiş beş dilimli palmet biçiminde çıtaların birbiri ucuna eklenmesiyle tezyin edilmiştir. Uçları palmet şeklinde dilimlendirilmiş püsküller en dış çerçeveyi meydana getirmektedir.

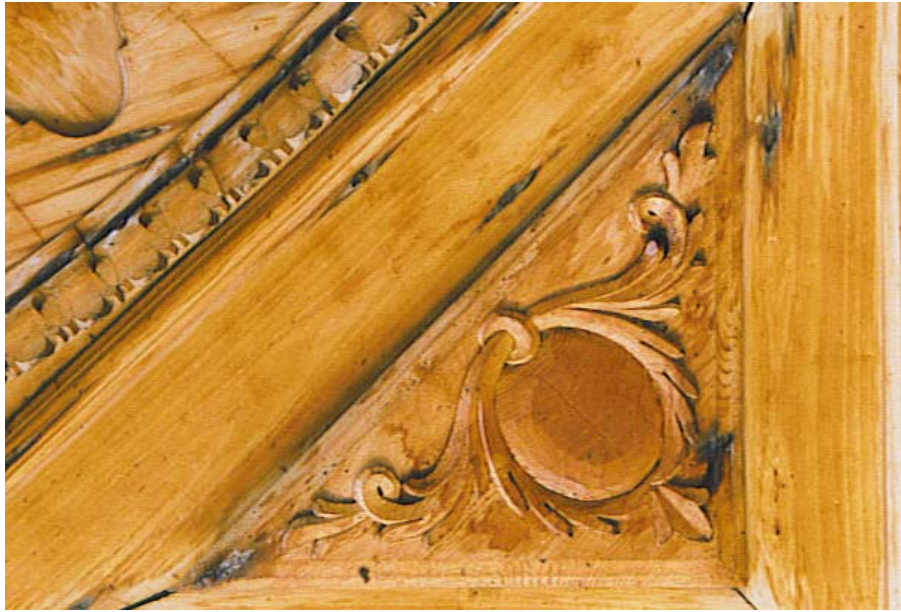
**Fotoğraf 147:** A'yan Ağa Konağı, Selamlık Bölümü, Yazodası Tavanı, Kuzeybatı-Güneydoğu Köşe Üçgen Bezeme Detayı

Kare panonun köşeleri çıtalarla pahlanarak üçgen köşelikler oluşturulmuştur. Köşeliklerin içerisine, üzerine oyma tekniğinde bitkisel bezemeler yapılmış tek parça üçgen panolar yerleştirilmiştir. Çapraz köşeliklerde birbirinin aynı süslemeler tekrarlanmıştır. Süslemeler, üçgen pano üzerinde motif dışındaki yüzeyin oyularak boşaltılmasıyla oluşturulmuştur.

Kuzeybatı ve güneydoğu köşelerde, üçgen yüzeyin ortasında oval bir madalyonu çevreliyormuş gibi biçimlendirilmiş çelenk şeklindeki yapraklar ile çelengın alt kısmından çıkarak yan köşelere doğru kıvrılıp yüzeyi dolduran yapraklar kompozisyonu oluşturan ana motiftir. Çelengın üst kısmında ise dik açılı köşeye doğru yerleştirilen üç dilimli palmet süslemeyi tamamlamaktadır.

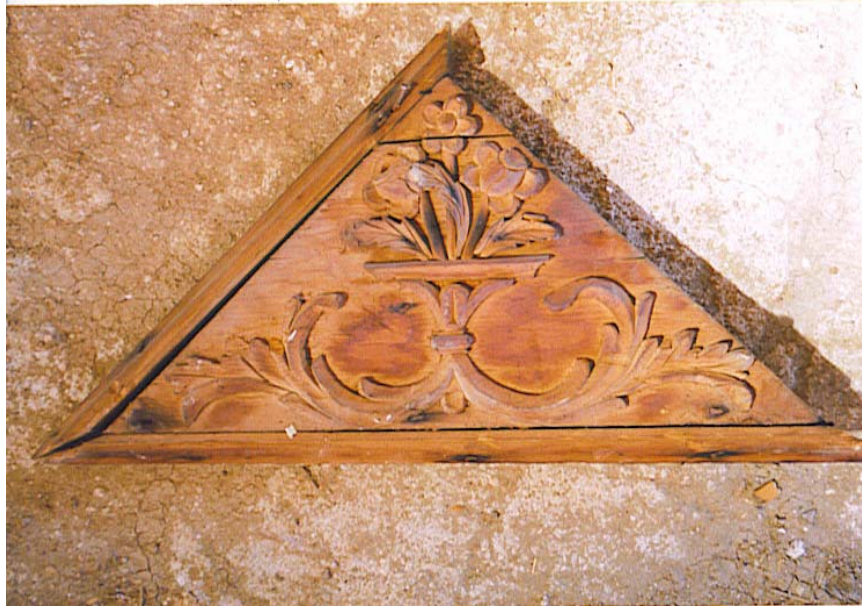
**Fotoğraf 148:** A'yan Ağa Konağı, Selamlık Bölümü, Yazodası Tavanı, Kuzeydoğu-Güneybatı Köşe Üçgen Bezeme Detayı

Kuzeydoğu ve güneybatı köşelerde, üçgen yüzey, ortasına yerleştirilen bir tabla üzerinde yer alan ve dik köşeyi dolduran, çiçek buketini anımsatır şekilde beş yapraklı çiçek demeti ile süslenmiştir. Tablanın altından başlayarak yanlara doğru kıvrılan ve köşeleri dolduran kenger yaprakları ile kompozisyon tamamlanmaktadır.

Kuzeydoğu ve güneybatı köşelerde ise aynı yazodası tavanında olduğu gibi, üçgen yüzey, ortasına yerleştirilen bir tabla üzerinde yer alan ve dik köşeyi dolduran, çiçek buketini anımsatır şekilde beş yapraklı çiçek demeti ile süslenmiştir. Tablanın altından başlayarak yanlara doğru kıvrılan ve köşeleri dolduran kenger yaprakları ile kompozisyon tamamlanmaktadır (Fotoğraf:148 bkz.).

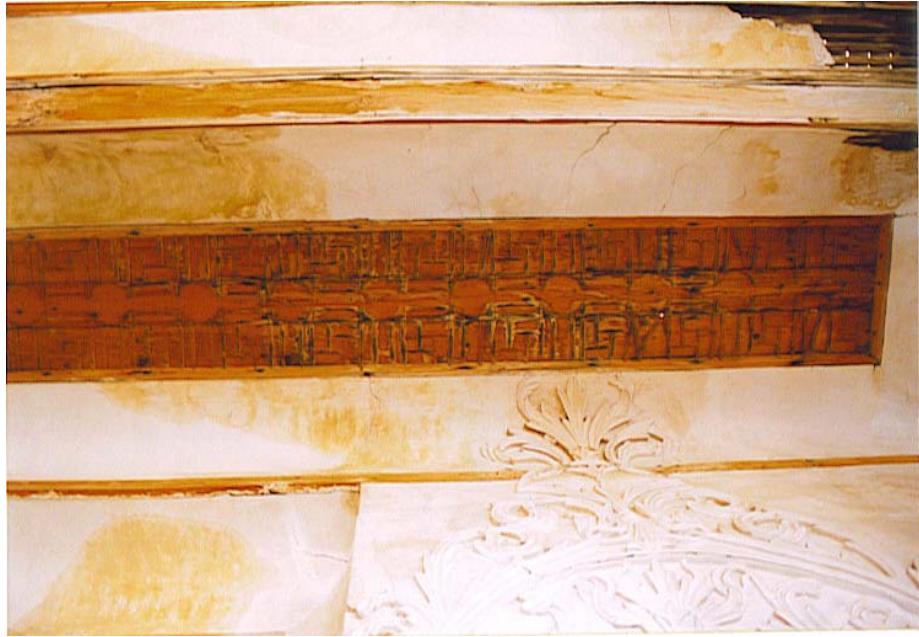
**Fotoğraf 149:** A'yan Ağa Konağı, Selamlık Bölümü, Yazodası Tavanı, Aşagıseki Bölümü

Girişte yer alan aşağıseki tavanı işlevine uygun biçimde daha sade planlanmıştır. İçbükey bağdadi kuşaktan sonra tavan yüzeyi silmeli çıtalar ile üç bölüme ayrılmıştır. Kenarlarda yer alan yüzeyler çıtalarla kare ve dikdörtgen şeklinde, ortadaki yüzey ise daire şeklinde bölümlendirilerek geometrik bir tezyinat yapılmıştır.

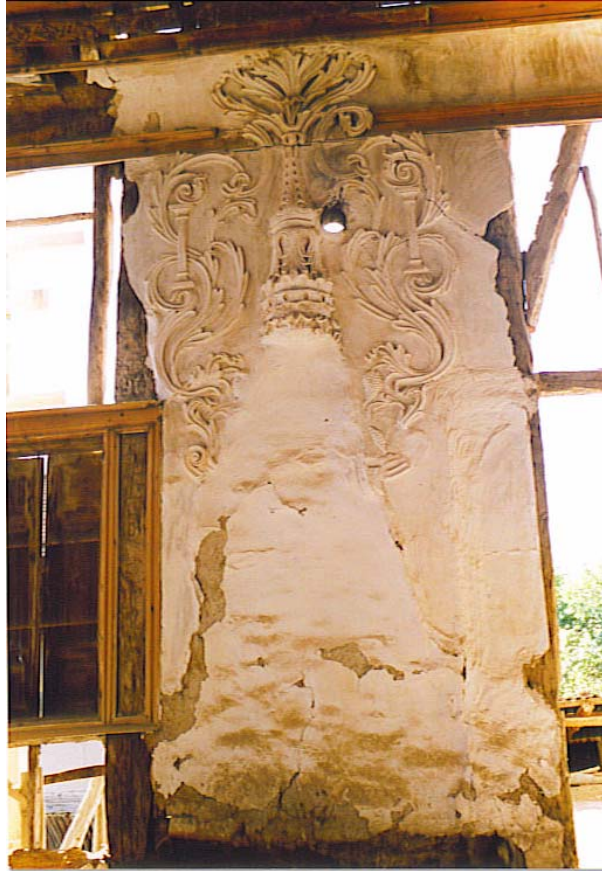
**Fotoğraf 150:** A'yan Ağa Konağı, Selamlık Bölümü, Kışodasında Bulunan Alçı Ocak Yaşmağı Süslemesi

Odaya batı duvarının kuzey tarafına doğru yerleştirilmiş bir kapı ile girilmektedir. Girişin hemen önünde kuzey-güney doğrultusunda uzanan küçük bir aşağıseki bulunmaktadır. Aşağısekinin zemini sal taşı kaplıdır ve tavanı düz çıtalıdır. Aşağısekiden bir basamakla kilimüstüne çıkılmaktadır. Kilimüstünde güney duvarının ortasında yapının geçirdiği tadilatlar sırasında yaşmak kısmı yıkılmış, tepelik kısmının bitkisel bezemesi ise halen mevcut alçı bir ocak bulunmaktadır. Duvar kenarlarında ise boydan boya sabit ahşap sedir vardır.
