**GELENEKSEL DİVRİĞİ EVLERİNDE AHŞAP**  
**SÜSLEMELİ TAVANLAR**

**Tezi Hazırlayan**  
**Selma ÜNLÜDİL**

**Sanat Tarihi Anabilim Dalı**  
**Yüksek Lisans Tezi**

**Temmuz 2005**  
**KAYSERİ**

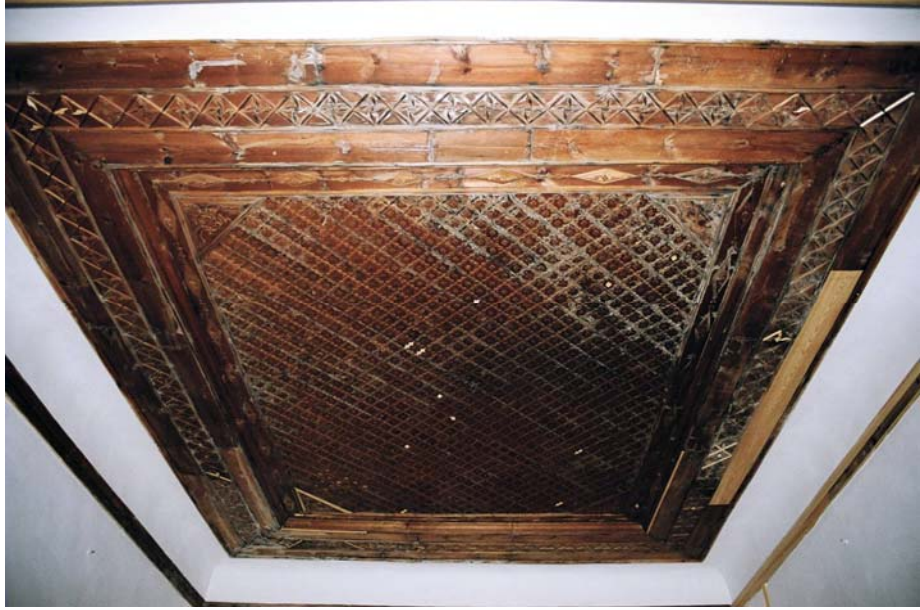
**Fotoğraf 151:** A'yan Ağa Konağı, Selamlık Bölümü, Kışodası Tavanı

Kışodası tavanı aşağıseki ve kilimüstü arasındaki ayrımı güçlendirir biçimde iki bölümden oluşmaktadır. Bu iki bölüm yüzeyi bezemeli bir kiriş ile birbirinden ayrılmaktadır. Aşağıseki tavanı çıtalarla geometrik şekiller oluşturacak biçimde bölümlendirilmiştir. Kilimüstü tavanı ise iki kademeli ve dört kuşaklı olarak planlanmıştır. Duvardan tavana geçiş bağdadilerle sağlanmıştır. Tavanda aynı düzlemde yer alan üç bezeme kuşağından sonra çökertme yapılmıştır. Çökertmeden sonra dördüncü bir bezeme kuşağı ile çevrelenen iç tavan köşeleri pahlararak üçgen bezeme alanları oluşturulmuş ve bu kısımlar dışında kalan bütün yüzey küçük kartuşlarla kare şeklinde kasetlenmiştir. Tavanın bezenmesinde ahşabın dışında başka bir malzeme kullanılmamıştır. Metot olarak ise oyma ve çakma tekniklerinin öne çıktığı görülmektedir.

Tavan, duvarla bağdadinin birleştiği noktada yer alan, duvar yüzeyine paralel çakılmış yaklaşık 10 cm yüksekliğindeki ahşap pervazla kuşatılmıştır. Pervazın üzerinden başlayan bağdadi tekniğinde ki içbükey alçı kuşakla duvardan tavana geçiş sağlanmaktadır. Bağdadi ile ahşap tavanın birleşiminde bulunan silmeli bir çıta tavanı çepeçevre dolaşmaktadır. Bu çıtadan itibaren tavan merkezine doğru birinci, ikinci ve üçüncü kuşaklar aynı düzlemde yer almakta olup, aralarında bulunan yüzeyi silmeli çıtalarla sınırlandırılmışlardır. Birinci ve üçüncü kuşak yüzeyleri, hiçbir bezeme yapılmaksızın sade olarak bırakılmıştır. İkinci kuşak yüzeyinde ise diyagonal olarak

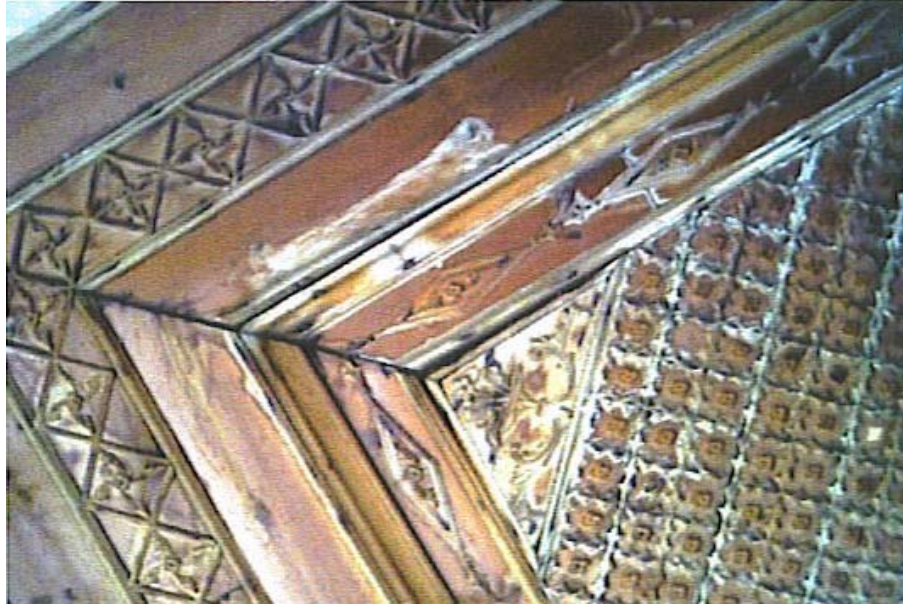
**Fotoğraf 152:** A'yan Ağa Konağı, Selamlık Bölümü, Kışodası Tavanı, Kuşak Bezemeleri

yerleştirilmiş kare biçimli kartuşların içi rüzgar gülünü anımsatan, dört yapraklı bir çiçeğin dört kenarına işlenmiş yarım palmetlerle süslenmiştir.

Tavanda, kenarlardan merkeze doğru, birinci, ikinci ve üçüncü kuşaklar aynı düzlemde yer almakta olup; üçüncü kuşaktan sonra yüzeyi bezemesiz, içbükey bir kuşakla tavan yaklaşık 8 cm çökertilerek kademe yapılmıştır. Çökertme yapıldıktan sonra ortada kalan iç tavan yüzeyi dördüncü bir bezeme kuşağı ile çevrelenmektedir. Dördüncü kuşak yüzeyinde baklava dilimi şeklinde geometrik bezeme vardır. Baklava dilimlerinin yüzeyi dört yapraklı çiçeklerin ucuna işlenmiş yarım palmetlerle süslenmiş, uçları ise üç dilimli küçük palmetlerle sonlandırılmıştır.

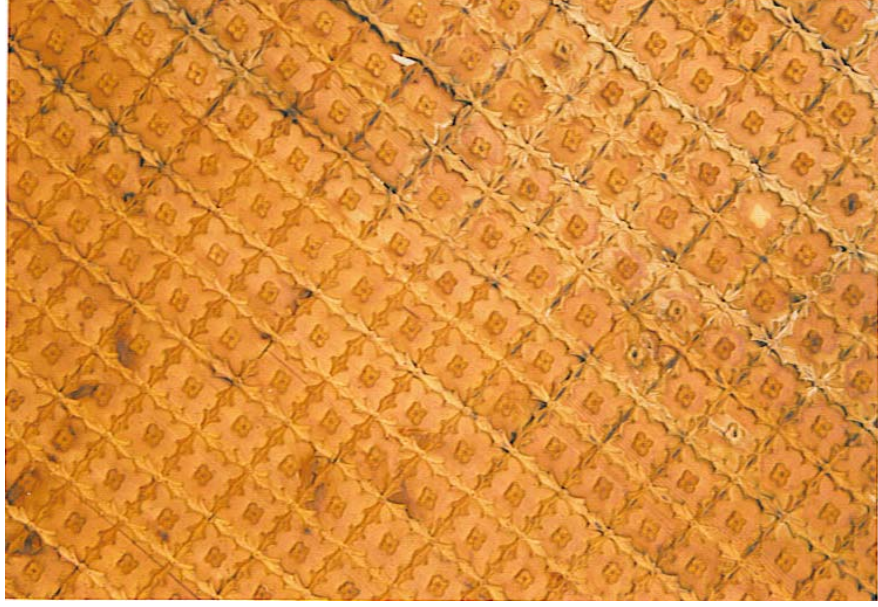
**Fotoğraf 153:** A'yan Ağa Konağı, Selamlık Bölümü, Kışodası Tavanı, İç Tavan Bezemesi

Dördüncü bezeme kuşağı ile çevrelenen dikdörtgen biçimli iç tavan yüzeyinin köşeleri çitalarla pahlandıktan sonra kalan yüzey kabaca haç biçiminde düzenlenmiş üç dilimli palmetlerin yatay ve dikey eksenlere çakılmasıyla kasetlenerek bölümlendirilmiştir. Aralarda kalan yüzeylerin merkezine de dört yapraklı çiçekler çakılarak bezeme tamamlanmıştır.

Dikdörtgen biçimli iç tavanın köşelerinin pahlanmasıyla meydana gelen üçgen köşeliklerin içerisine, üzerine oyma tekniğinde bitkisel bezemeler yapılmış tek parça üçgen panolar yerleştirilmiştir. Çapraz köşeliklerde birbirinin aynı süslemeler

tekrarlanmıştır. Süslemeler, üçgen pano üzerinde motif dışındaki yüzeyin oyularak boşaltılmasıyla oluşmaktadır.

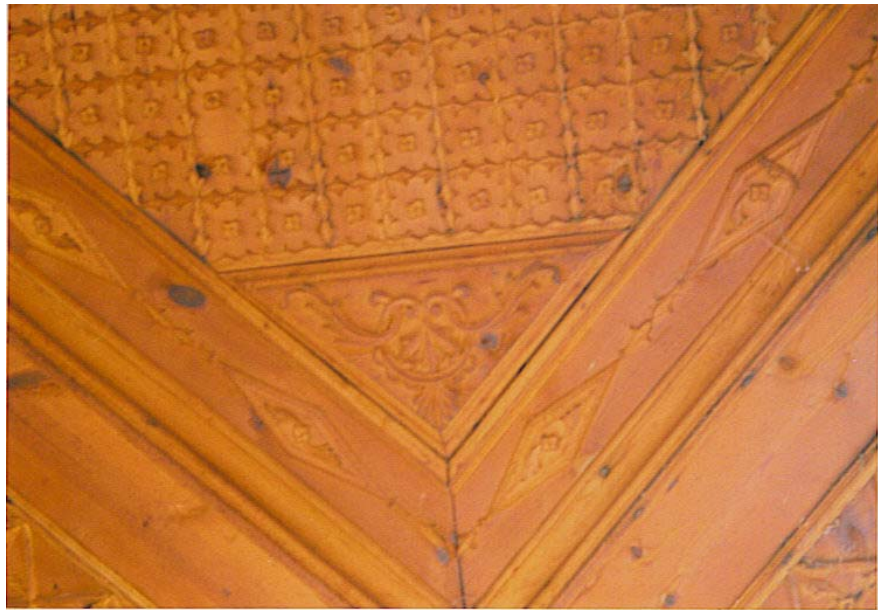
**Fotoğraf 154:** A'yan Ağa Konağı, Selamlık Bölümü, Kışodası Tavanı, Kuzeybatı-Güneydoğu Köşe Üçgen Bezeme Detayı

İç tavanın kuzeybatı ve güneydoğu köşelerinde, üçgen yüzeyin merkezinde kenarları volütlenmiş ters bir lotus oluşturan akant yaprakları görülür. Lotus merkezinden çıkan ve yanlara doğru kıvrılan kenger yaprakları köşeleri doldurmaktadır. Lotusun içi ve üçgen alanın dik köşesi beş dilimli palmet motifi ile bezenmiştir.

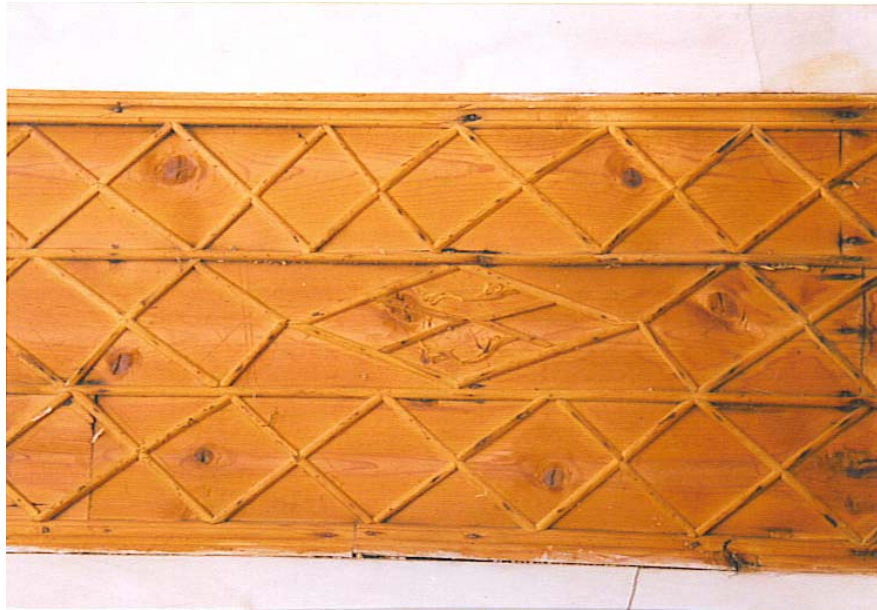
**Fotoğraf 155:** A'yan Ağa Konağı, Selamlık Bölümü, Kışodası Tavanı, Aşağıseki Bölümü

Girişte yer alan aşağıseki tavanı işlevine uygun biçimde daha sade planlanmıştır. İçbükey bağdadi kuşaktan sonra tavan yüzeyi çıtalarla üç bölüme ayrılmıştır. Kenarlarda yer alan yüzeyler çıtalarla tümüyle diyagonal yerleştirilmiş kare çerçevelerle bölümlendirilirken; ortadaki yüzey merkezde bulunan bir baklava diliminin iki ucuna eklenen yine diyagonal yerleştirilmiş kare çerçevelerle bölümlendirilerek geometrik bir tezyinat yapılmıştır. Merkezdeki baklava dilimi çerçevenin içi yaprak motifleriyle süslenmiştir.

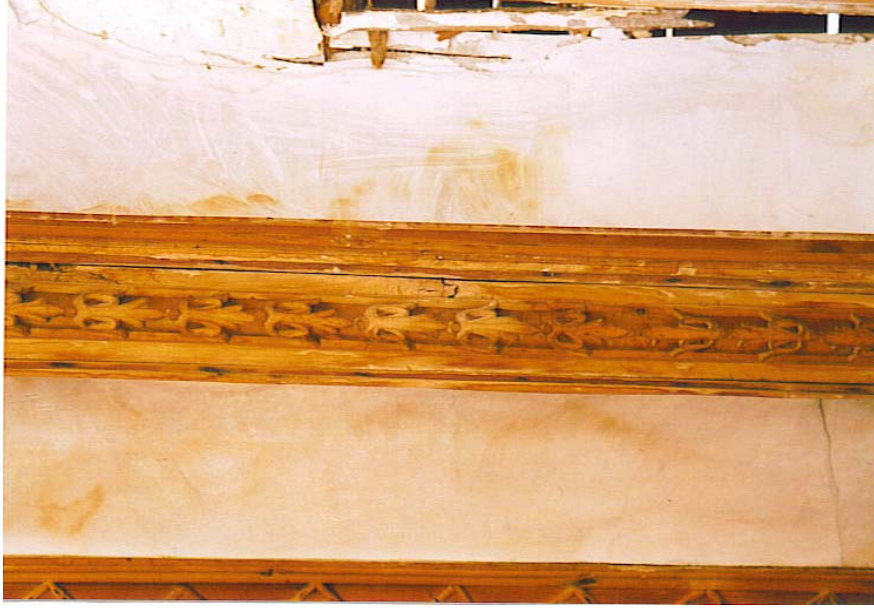
**Fotoğraf 156:** A'yan Ağa Konağı, Selamlık Bölümü, Kışodası Tavanı, Kiriş Alnında Yer Alan Bezeme

Yazodasında aşağıseki ve kilimüstü bölümlerinin tavan yüzeyinde ayrılmasını sağlayan ahşap kiriş altına da bezeme yapılmıştır. Kirişin iki ucunda yer alan ve yüzeyi birbirini takip eden üç dilimli palmet zinciri şeklinde oyulmuş içbükey konsollarla duvardan kirişe geçiş sağlanmıştır. Kiriş yüzeyinde konsolların arasına yerleştirilmiş, yarım daire kesitli ve yüzeyi ajur tekniğinde işlenmiş silme dikkat çekicidir. Silme yüzeyinde çanak yaprakları yanlara doğru kıvrılmış, beş dilimli palmetler bezemeyi oluşturmaktadır.

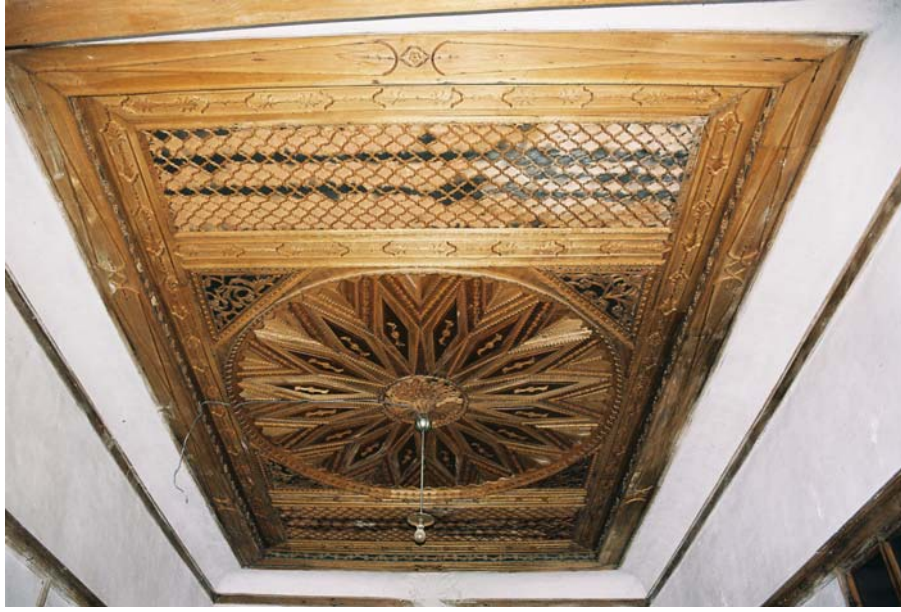
**Fotoğraf 174:** Mühürdarzâde Evi, Selamlık Yazodası Tavanı

İki bölümden oluşan tavanda giriş ve ana mekan tavanları yüzeyi bezemesiz düz bir kiriş ile birbirinden ayrılmaktadır. Giriş bölümü tavanı düz olarak tasarlanmış ve çıtalarla geometrik alanlara bölümlendirilmiştir. Ana mekan bölümünün tavanı ise iki kademeli ve iki kuşaklı olarak planlanmıştır. Duvardan tavana geçiş bağdadilerle sağlanmıştır. Tavanda birinci bezeme kuşağından sonra çökertme yapılmıştır. Çökertmeden sonra ikinci bir bezeme kuşağı ile çevrelenen iç tavan farklı ebatlarda üç bezeme yüzeyine bölünmüştür. Ortadaki kare yüzey 16 kollu yıldız oluşturan baklavalı büyük bir göbekte, kenarlarda kalan dikdörtgen yüzeyler ise tutmaçlı olarak bezenmiştir.

Tavan bezemesinin oluşumunda ahşabın yanı sıra kumaş da kullanılmıştır. Ayrıca metot olarak ahşap kısımlarda oyma, çakma, kazıma ve ajur teknikleri kullanılırken, kumaş kısımlarda ise yüzeysel döşeme tekniği uygulanmıştır.

Tavan, duvarla bağdadinin birleştiği noktada yer alan, duvar yüzeyine paralel çakılmış yaklaşık 10 cm yüksekliğindeki ahşap pervazla kuşatılmıştır. Pervazın üzerinden başlayan bağdadi tekniğindeki içbükey alçı kuşakla, duvardan tavana geçiş sağlanmaktadır. Bağdadi ile ahşap tavanın birleşiminde bulunan silmeli bir çıta tavanı çepeçevre dolaşmaktadır. Bu çıtadan itibaren tavan merkezine doğru birinci kuşağın yüzeyinde, dilimli küçük bir kartuşun iki ucuna üçgen biçimli mekik bezemesinin işlendiği görülür. Mekiklerin ucu üç dilimli küçük palmetlerle sonlandırılmıştır. Bu kompozisyon tavanın kısa kenarlarında bir, uzun kenarlarında ise iki defa tekrarlanmak suretiyle birinci kuşak yüzeyi tezyin edilmiştir.

Birinci bezeme kuşağından sonra tavan yüzeyine dik olarak yaklaşık 10 cm'lik bir çökertme yapılmıştır. Çökertme alnında, altı yapraklı çiçeğin iki ucuna işlenmiş yarım palmetler ve süsleme aralarına yerleştirilmiş dört yapraklı çiçekler kompozisyonu oluşturan motifler olarak dikkati çeker. Motiflerin altına ise siyah renkli bir kumaş boydan boya fon oluşturacak şekilde yerleştirilmiştir.

Çökertme yapıldıktan sonra ortada kalan iç tavan ikinci bir bezeme kuşağı ile çevrenmekte ve aynı zamanda da farklı büyüklükte üç bezeme alanına bölünmektedir. İkinci kuşak yüzeyinde, tavanın kısa kenarlarında beş, uzun kenarlarında ise dokuz defa tekrarlanan içleri bitkisel bezemeli kartuşlar dikkati çekmektedir. Kartuş yüzeyleri, düz

ve ters olarak yerleştirilmiş, çanak yaprakları yanlara doğru açılmış, yedi dilimli palmetlerle süslenmiştir. Kartuşların uçları da üç dilimli palmetlerle sonlanmaktadır.

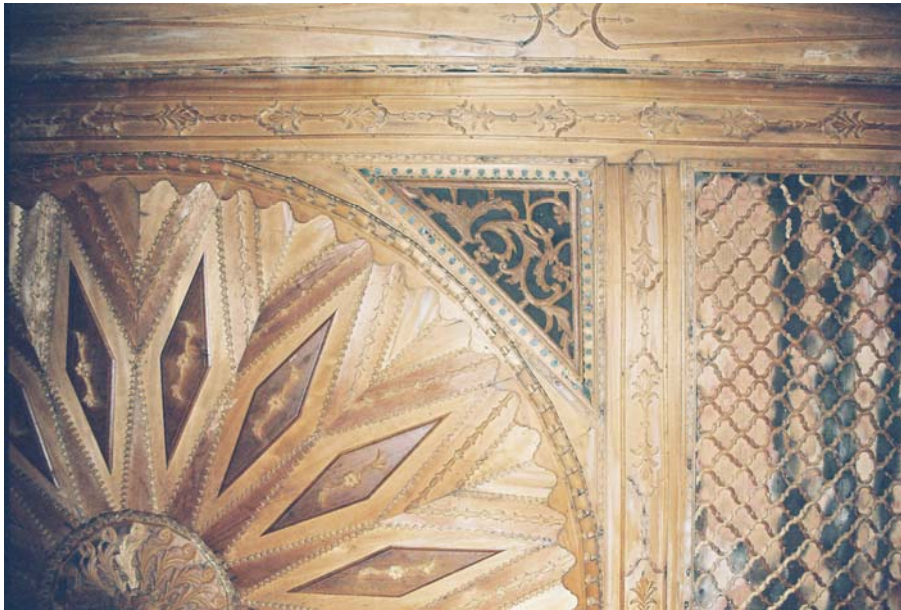
**Fotoğraf 176:** Mühürdarzâde Evi, Selamlık Yazodası Tavanı Bezeme Detayı

İç tavanın bölünmesiyle oluşan bezeme yüzeylerinin her birisi üzeri elips şeklinde ahşap elemanlarla hareketlendirilmiş suyolları ile çevrelenmiştir. Yanlarda yer alan küçük dikdörtgen biçimli alanların zemini düz ve ters biçimde C kıvrımı yapan çıtaların meydana getirdiği küçük kartuşlarla bölümlendirilmiştir.

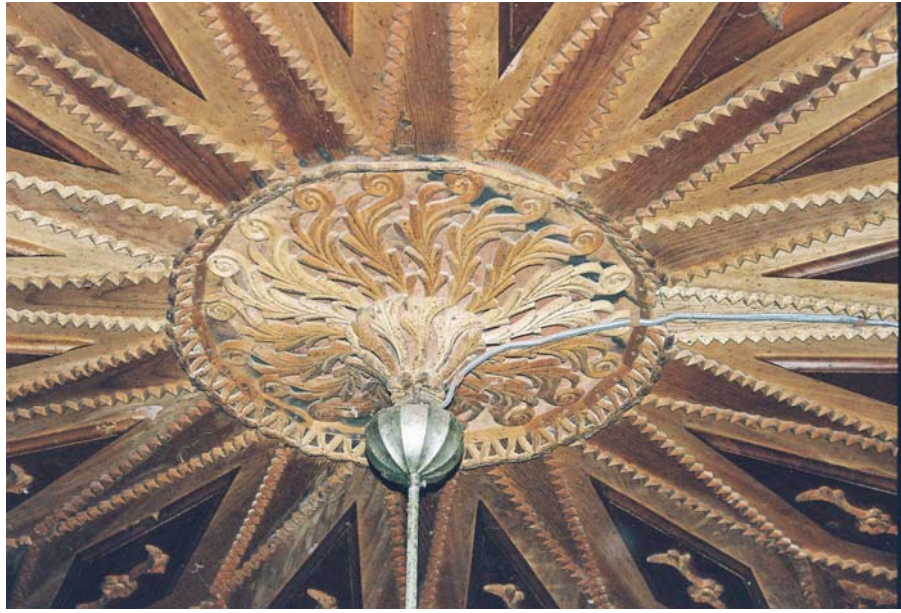
**Fotoğraf 177:** Mühürdarzâde Evi, Selamlık Yazodası Tavanı, Göbek Detayı

İç tavanın merkezinde bulunan kare alanın, köşeleri çıtalarla pahlandıktan sonra, içerisine büyük bir göbek yerleştirilmiştir. Ahşap tavan göbeği 16 köşeli bir yıldız olarak tasarlanmış olup, merkezde daha küçük, daire formunda, dışbükey bir göbek daha bulunmaktadır. Bu küçük göbeğin yüzeyi iki kademeli olarak süslenmiştir. Merkezde aşağı doğru sarkan yarım palmetlerle meydana gelen koni şeklindeki bölüm ve çevresinde yüzeysel olarak, çarkıfelek şeklinde dizilen uçları volütlenmiş kenger yaprakları göbek bezemesini oluşturmaktadır. Dış çerçevede ise yan yana çakılmış üçgen şeklinde yüzeyleri oyulu stilize palmetler dikkat çekicidir.

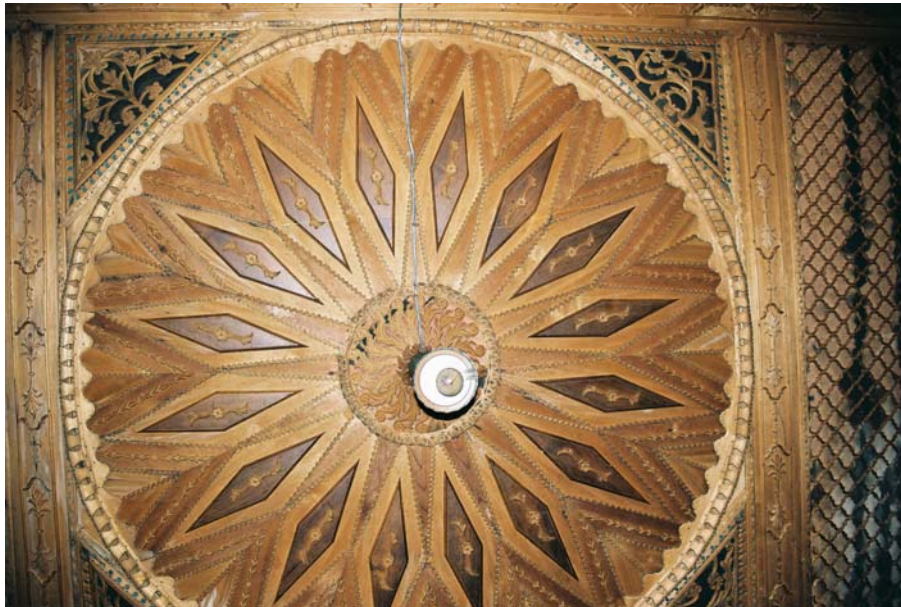
**Fotoğraf 178:** Mühürdarzâde Evi, Selamlık Yazodası Tavanı, Göbek Kompozisyonu

Göbeğin etrafında kalan tavan yüzeyi, merkezden dışa doğru baklava dilimi alanlar oluşturacak biçimde çakılan, yüzeyi zikzak şeklinde çizgilerle hareketlendirilmiş çıtalarla bölümlendirilmiştir. Baklava dilimi şeklindeki alanların içine ise daha küçük boyutta baklava dilimi panolar yerleştirilmiştir. Bu panoların yüzeyi dört yapraklı bir çiçeğin iki ucuna işlenmiş yarım palmetlerle süslenmiştir. Baklava dilimleri ile dış çerçeve arasında kalan üçgen yüzeyler ise yüzeyi zikzak şeklinde çizgilerle hareketlendirilmiş çıtalar ve birbiri ucuna eklenmiş üç dilimli palmet biçiminde çıtalarla süslenmiştir. Göbeği dairesel formda sınırlandıran en dış çerçevede ise yan yana dizili ve uçları palmet şeklinde dilimlendirilmiş ahşap elemanlar görülmektedir.

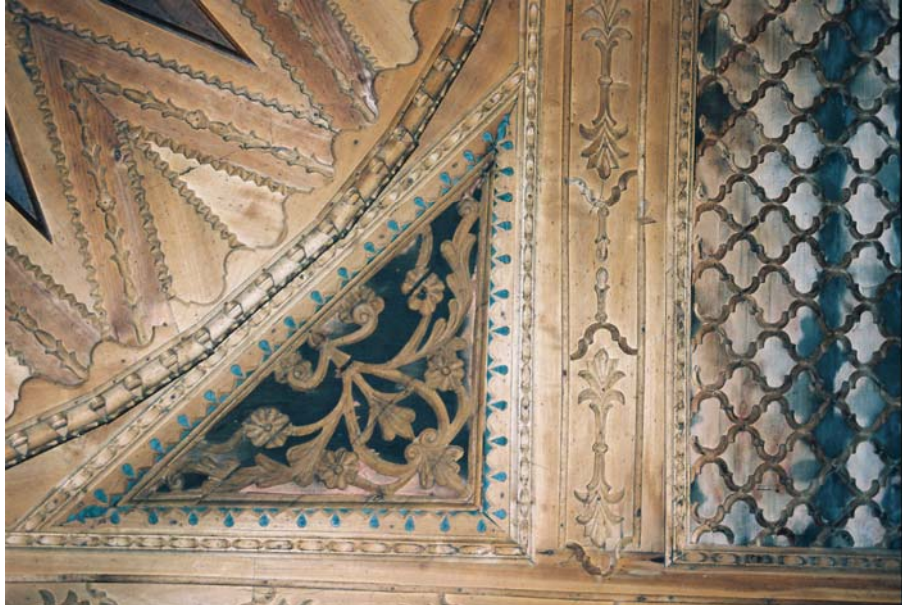
**Fotoğraf 179:** Mühürdarzâde Evi, Selamlık Yazodası Tavanı, Kuzeydoğu ve Güneybatı Köşe Üçgen Bezeme Detayı

Kare alanın dört köşesi de suyolları ile pahlanarak üçgen bezeme yüzeyleri oluşturulmuştur. Bu üçgen alanların içerisi, zemin lacivert rengi kumaşla yüzeysel döşeme tekniğinde kaplandıktan sonra, üzerine ajur tekniğinde tek parça olarak işlenen ahşap elemanlar çivilerle çakılarak tezyin edilmiştir. Üçgen yüzeylerin etrafı ise zemini açık mavi renkte kumaşla kaplanmış stilize üç dilimli palmetlerden oluşan çerçeve ile kuşatılmıştır. Bütün süslemelerde çıta yüzeyleri üçgen profillidir. Tavanın çapraz köşelerinde birbirinin aynısı iki farklı bezeme kompozisyonu uygulanmıştır.

Kuzeydoğu ve güneybatı köşelerde yer alan üçgen yüzey dik köşenin karşısında yer alan kenarın ortasından çıkarak köşelere doğru kıvrılan dallarla bezenmiştir. Dallar arasına

da çiçek motifleri yerleştirilmiştir. Kıvrımlı dallar üçgen yüzeyin merkezinde ters bir yürek şekli oluşturmaktadır. Bu şeklin içi ve üçgenin dik köşesi beş dilimli palmetlerle süslenmiştir.

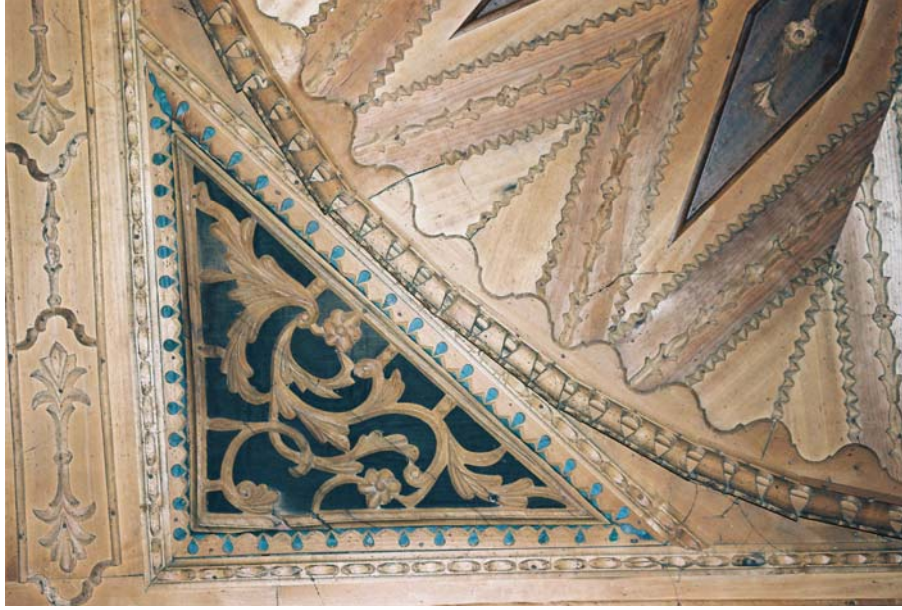
**Fotoğraf 180:** Mühürdarzâde Evi, Selamlık Yazodası Tavanı, Kuzeybatı ve Güneydoğu Köşe Üçgen Bezeme Detayı

Kuzeybatı ve güneydoğu köşelerde yer alan üçgen yüzey kıvrımlı dallar ve kenger yaprakları ile doldurulmuştur. Kompozisyonda dallar arasına yine çiçek motifleri yerleştirilmiştir.

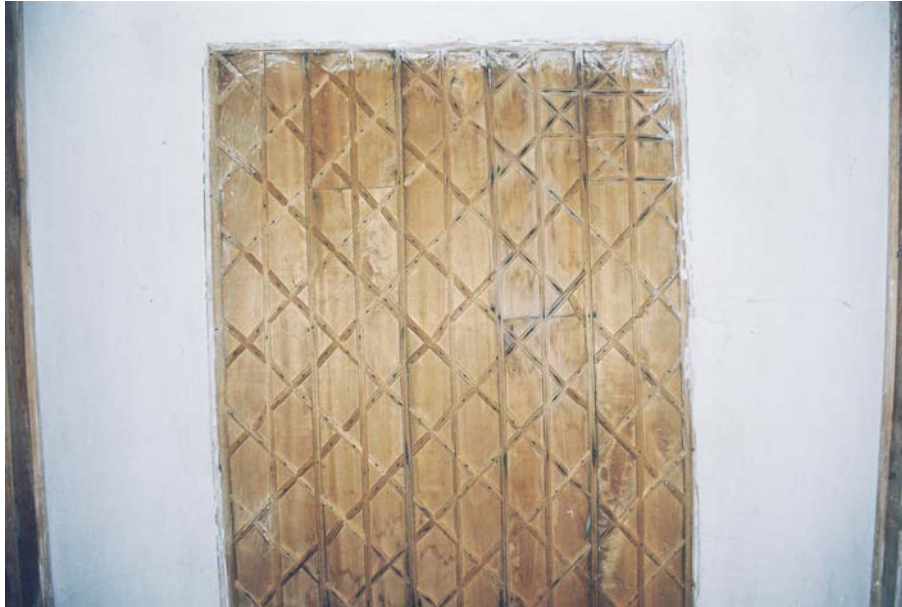
**Fotoğraf 181:** Mühürdarzâde Evi, Selamlık Yazodası Tavanı, Giriş Bölümü

Giriş bölümü tavanı işlevine uygun biçimde daha sadedir. İçbükey bağdadi kuşaktan sonra tavan yüzeyinde silmeli çıtalar ile altıgen ve üçgen şekiller oluşturularak, geometrik bir tezyinat yapılmıştır. Giriş ve ana mekan bölümlerinin tavan yüzeyinde ayrılmasını sağlayan ahşap giriş alını bezeme yapılmaksızın düz bırakılmıştır.

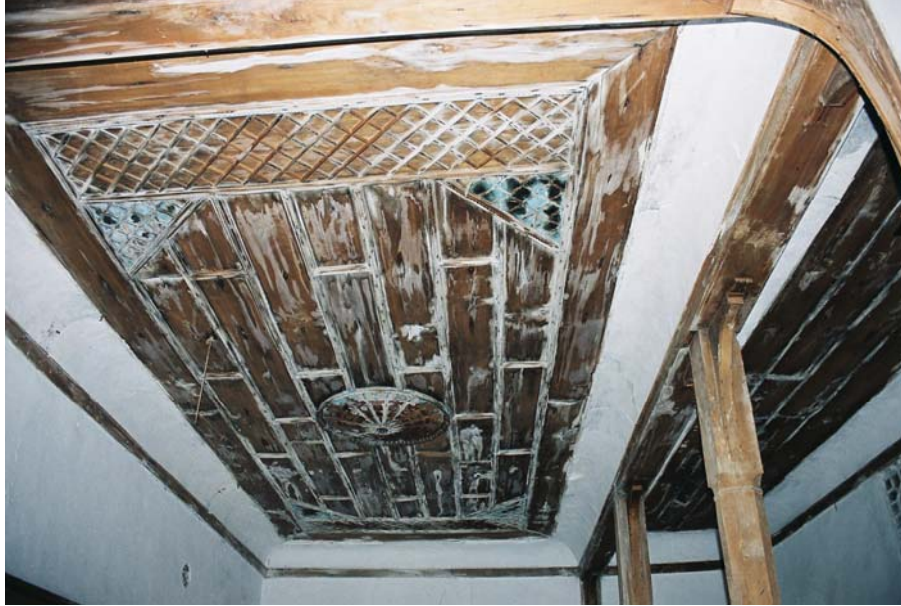
**Fotoğraf 184:** Mühürdarzâde Evi, Harem Yazodası Tavanı

Kilimüstü bölümüne de aşağısekiden bir basamakla çıkılmaktadır. Bu iki bölümün zemin kotları arasında 10 cm fark vardır. Zemini ahşap döşeme olan kilimüstünde kuzey ve doğu duvarlarının önüne boydan boya yaklaşık 24 cm yüksekliğinde ahşap sedir yerleştirilmiştir. Kilimüstünün tavanı tek kuşaklı ve düz planlanmış olup, merkezinde küçük bir göbeğin yer aldığı ve dikdörtgen yüzeyin köşelerinin pahlanarak üçgen bezeme alanlarının oluşturulduğu düzenleme görülmektedir.

Tavan bezemesinin oluşumunda ahşapla birlikte renkli kumaş da kullanılmıştır. Ayrıca metot olarak ahşap yüzeylerde oyma ve çakma teknikleri, kumaş kısımlarda ise yüzeysel döşeme tekniği uygulanmıştır.

Kilimüstü tavanı, duvarla bağdadinin birleştiği noktada yer alan, duvar yüzeyine paralel çakılmış yaklaşık 10 cm yüksekliğinde, kenar kısımları kaval silmeli ahşap pervazla kuşatılmıştır. Pervazın üzerinden başlayan bağdadi tekniğindeki içbükey alçı kuşakla, duvardan tavana geçiş sağlanmaktadır. Bağdadi ile ahşap tavanın birleşiminde bulunan silmeli bir çıta, tavanı çepeçevre dolaşmaktadır. Bu çıtadan sonra yer alan tek kuşağın yüzeyi, hiçbir bezeme yapılmaksızın sade olarak bırakılmıştır. Bezemesiz kuşağın çevrelediği iç tavan silmeli çıta ile farklı büyüklükte üç bölüme ayrılmıştır. Yanlarda bulunan küçük dikdörtgen biçimli yüzeyler çıtaların birbirine dik açı oluşturacak şekilde çakılmasıyla bölümlendirilmiştir.

Ortada yer alan büyük dikdörtgen yüzey ise doğu-batı doğrultusunda çakılan kenar kısımları kaval silmeli ve ortası küçük çıtaların zikzak şeklinde uç uca çakılmasıyla hareketlendirilmiş, 6 cm genişliğinde ki zikzaklı suyolları ile yedi bölüme ayrılmıştır. Burada suyolları arasında kalan uzun yüzeylerin monotonluğunu kırmak için aralara yer yer aynı suyollarının daha küçük parçaları kuzey-güney doğrultusunda çakılmıştır.

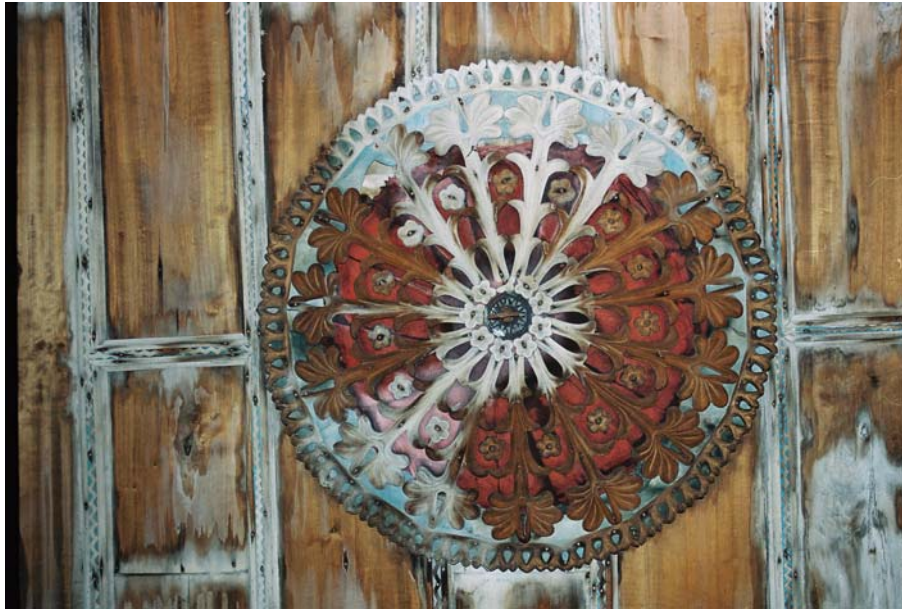
**Fotoğraf 185:** Mühürdarzâde Evi, Harem Yazodası Tavan Göbeği

Tavan merkezine, daire formunda, dışbükey, küçük bir göbek yerleştirilmiştir. Göbek yüzeyi süsleme elemanlarının arkasına fon oluşturacak şekilde kırmızı ve mavi renkte bir kumaşla yüzeysel döşeme tekniğinde kaplanmıştır. Bu kumaş yüzey üzerinde merkeze dövme demirden yapılmış, üzerinde üçgen oyuklar bulunan bir askılık yerleştirilmiş ve çevresi beş yapraklı çiçeklerle kuşatılmıştır. Daha sonra ikinci sırada merkezden dışa doğru ışınsal biçimde dizilmiş yapraklı sapların taşıdığı yedi dilimli palmetlerden oluşan süsleme görülür. Sapların aralarına ise beş yapraklı çiçek motifi çakılmıştır. Göbek çevresinde yüzeyi su damlası şeklinde oyulu yapraklar yer alır.

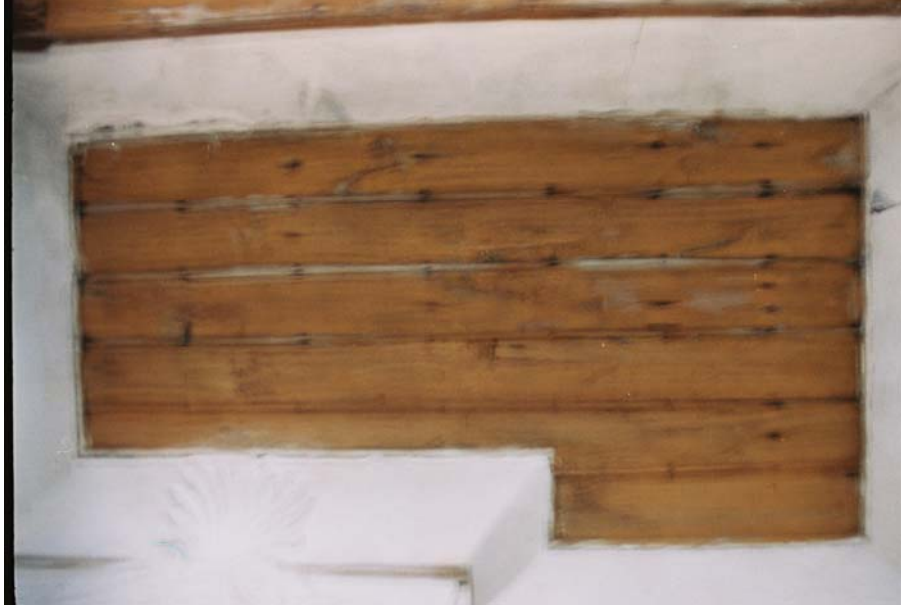
**Fotoğraf 188:** Mühürdarzâde Evi, Harem Yazodası Tavanı, Aşağıseki Bölümü

Nimseki ve aşağıseki kısımlarında yine bağdadi tekniğindeki içbükey alçı kuşakla, duvardan tavana geçiş sağlanmaktadır. Bağdadi ile ahşap tavanın birleşiminde bulunan silmeli çıtalar tavanı çepeçevre dolaşmaktadır. Bu çıtaların çevrelediği tavan yüzeyleri kademesiz ve sade olarak düzenlenmiştir. Nimseki bölümünde tavan doğu-batı doğrultusunda çakılan çıtalarla dört bölüme ayrılırken; aşağısekide tavan yüzeyi kuzey-güney doğrultusunda çakılan çıtalarla altı bölüme ayrılmıştır. Çıtalar arasında kalan yüzeyler bezeme yapılmaksızın sade bırakılmıştır.

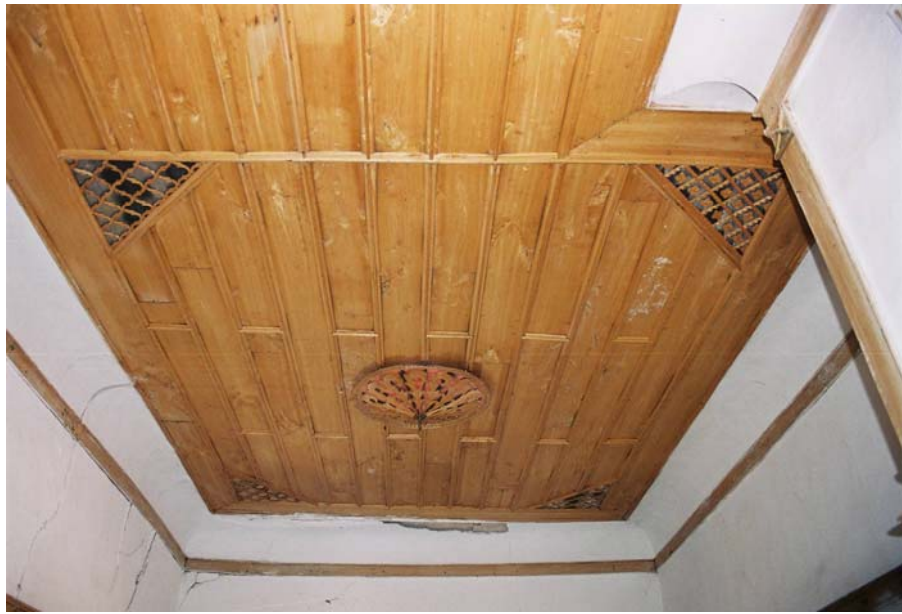
**Fotoğraf 189:** Mühürdarzâde Evi, Harem Oda Tavanı

Tavan kademersiz ve tek kuşaklı olarak planlanmıştır. Duvardan tavana geçiş bağdadilerle sağlanmıştır. Tavanı çepeçevre dolaşan bezemesiz kuşaktan sonra, ortada kalan iç tavan silmeli bir çıta ile farklı ebatlarda iki bölüme ayrılmıştır. Girişin hemen önünde yer alan birinci alan çıtalarla bölümlendirilmiştir. Ana mekanın üzerini örten dikdörtgen yüzeyin köşeleri çıtalarla pahlanarak üçgen köşelikler oluşturulmuş ve merkezine dışbükey daire formlu bir göbek yerleştirilmiştir.

Tavan, duvarla bağdadinin birleştiği noktada yer alan, duvar yüzeyine paralel çakılmış yaklaşık 10 cm yüksekliğinde, kenar kısımları kaval silmeli ahşap pervazla

kuşatılmıştır. Pervazın üzerinden başlayan bağdadi tekniğindeki içbükey alçı kuşakla duvardan tavana geçiş sağlanmaktadır. Bağdadi ile ahşap tavanın birleşiminde bulunan silmeli bir çıta tavanı çepeçevre dolaşmaktadır. Bu çıtadan itibaren tavan merkezine doğru birinci kuşağın yüzeyi, hiçbir bezeme yapılmaksızın sade olarak bırakılmıştır. Birinci kuşağın çevrelediği iç tavan silmeli çıta ile farklı büyüklükte iki bölüme ayrılmıştır. Girişin hemen önünde yer alan ilk bölümde, ahşap dolabın tavana kadar devam etmesi nedeniyle tavan yüzeyinde daralma meydana gelmiş ve bu alan kuzey-güney doğrultusunda çakılan çıtalarla yüzeyleri sade bırakılmış, sekiz bölüme ayrılmıştır.

Ana mekanın üzerini örten ikinci bölüm yine kuzey-güney doğrultusunda çakılan silmeli çıtalar ile 12 bölüme ayrılmıştır. Burada çıtalar arasında kalan uzun yüzeylerin monotonluğunu kırmak için, aralara yer yer aynı çıtaların daha küçük parçaları doğu-batı doğrultusunda çakılmıştır.

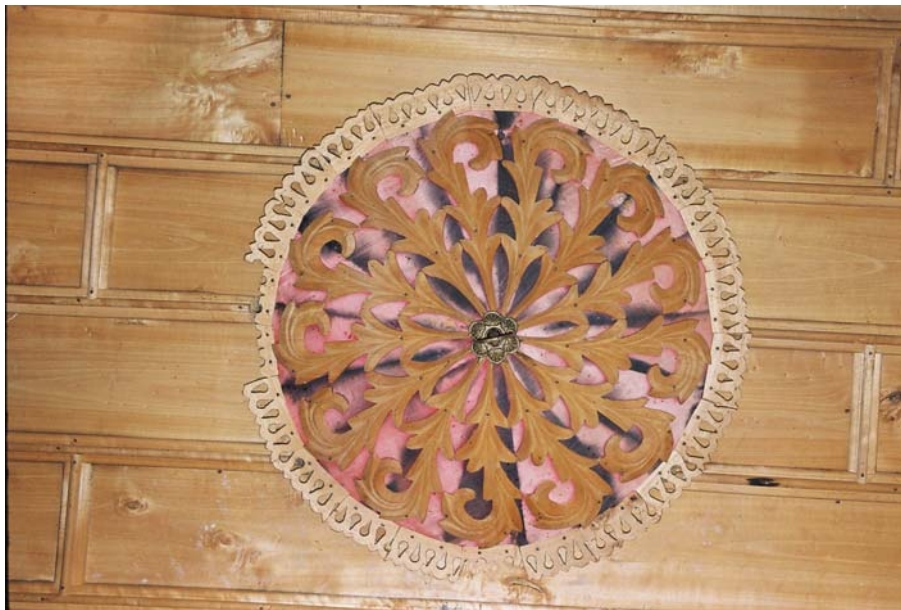
**Fotoğraf 190:** Mühürdarzâde Evi, Harem Oda Tavanı, Göbek Detayı

Tavan merkezine, daire formunda, dışbükey, küçük bir göbek yerleştirilmiştir. Göbek yüzeyi süsleme elemanlarının arkasına fon oluşturacak şekilde pembe-siyah tonlarında bir kumaşla yüzeysel döşeme tekniğinde kaplanmıştır. Bu kumaş yüzey üzerinde merkezden dışa doğru ışınal biçimde dizilmiş akantüs yaprakları görülür. Göbek kenar çerçevesinde üzerinde düz ve ters su damlası şeklinde oyuklar bulunan ahşap parçalar

dikkati çekmektedir. Göbeğin merkezine ise dövme demirden yapılmış, altı yapraklı bir çiçek biçiminde askılık yerleştirilmiştir.

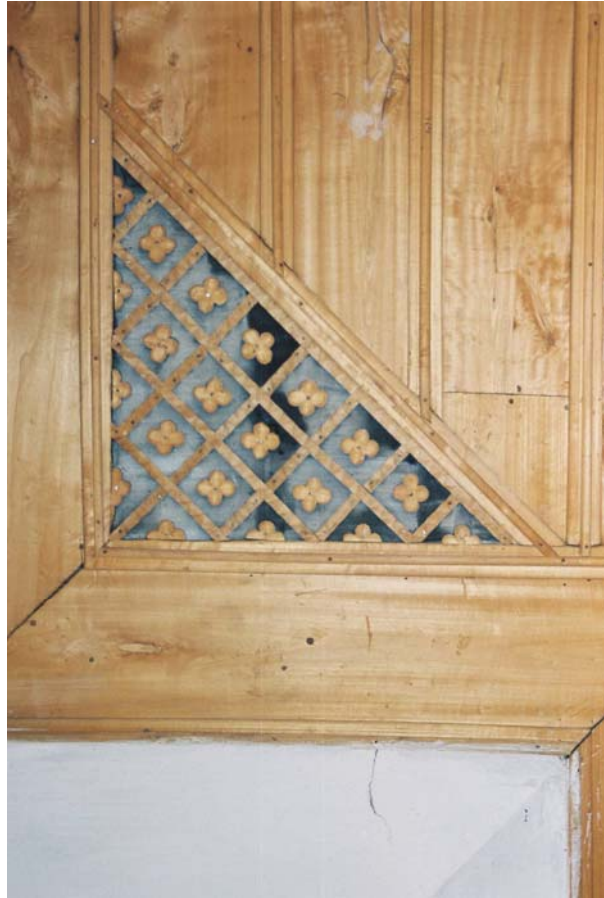
**Fotoğraf 191:** Mühürdarzâde Evi, Harem Oda Tavanı, Güneydoğu ve Kuzeybatı Köşe, Üçgen Bezeme Detayı

Güneydoğu ve kuzeybatı köşede yer alan üçgen yüzeyler, üstü zikzaklı çizgilerle hareketlendirilmiş çıtaların dikey ve yatay ekseninde birbirine dik olarak çakılmasıyla meydana gelen kare alanlara bölünmüşlerdir. Karelerin merkezine ise dört yapraklı çiçek motifleri çakılmıştır.

Dikdörtgen tavanın dört köşesi de silmeli çıtalar ile pahlanarak üçgen bezeme yüzeyleri oluşturulmuştur. Bu üçgen alanların zemini yüzeysel döşeme tekniğinde, mavi-lacivert tonlarında ebruli bir kumaşla kaplanarak, süsleme arkasına fon yapılmıştır. Üçgen yüzeyler çıtalarla kare alanlara ayrılarak geometrik bir bezeme oluşturulmuştur. Tavanın çapraz köşelerinde birbirinin aynı olmak üzere iki farklı bezeme kompozisyonu uygulanmıştır.

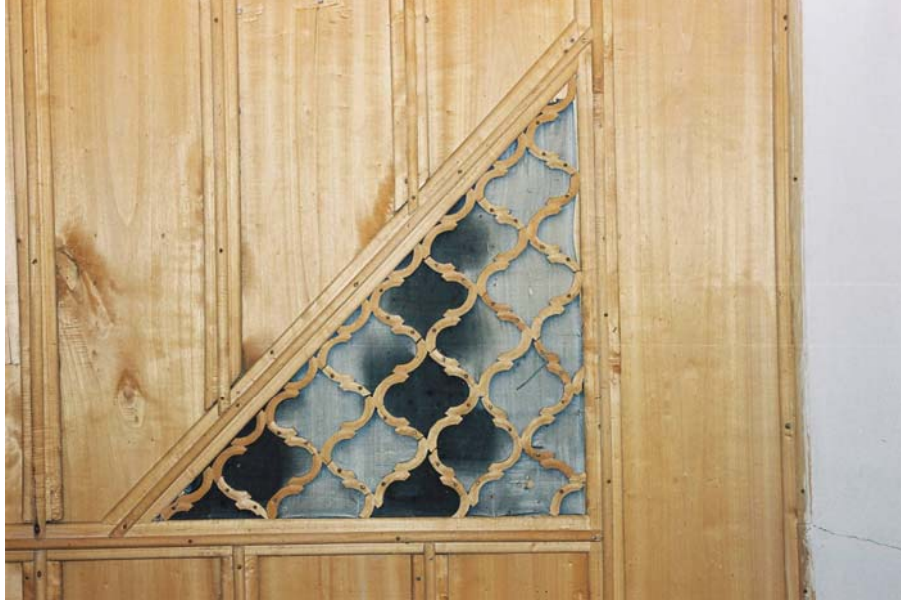
**Fotoğraf 192:** Mühürdarzâde Evi, Harem Oda Tavanı, Güneybatı ve Kuzeydoğu Köşe, Üçgen Bezeme Detayı

Güneybatı ve kuzeydoğu köşede yer alan üçgen yüzeyler ise düz ve ters biçimde C kivrımı yapan çıtaların meydana getirdiği küçük kartuşlarla bölümlendirilmiştir.

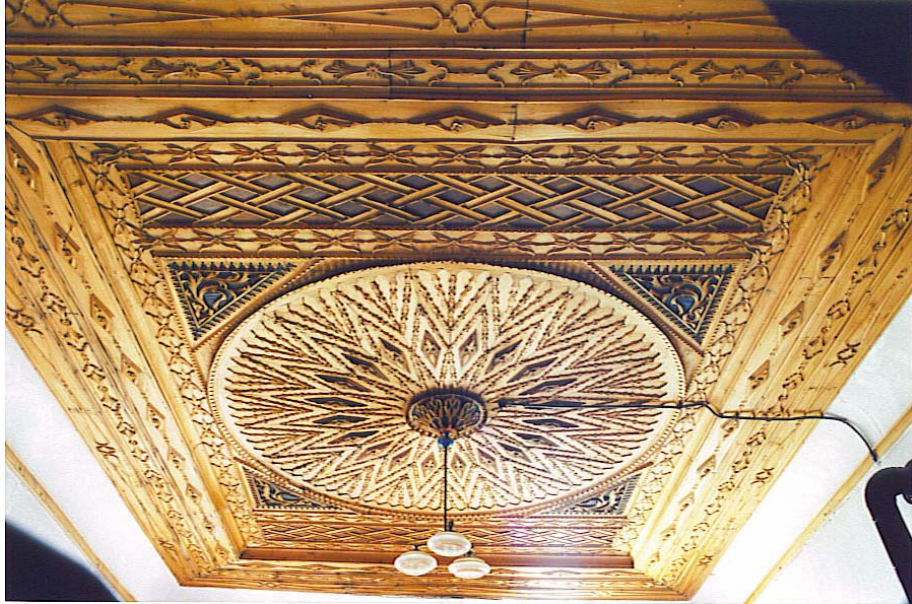
**Fotoğraf 201:** Arıstakzâde Evinin Başoda Tavanı

Tavan iki bölümden oluşmaktadır. Aşağıseki ve kilimüstü tavanları, yüzeyi bezemeli bir kiriş ile birbirinden ayrılmaktadır. Aşağıseki tavanı çıtalarla kare ve dikdörtgen geometrik şekiller oluşturacak biçimde bölümlendirilmiştir. Kilimüstü tavanı ise iki kademeli ve dört kuşaklı olarak tasarlanmıştır. Duvardan tavana geçiş bağdadilerle

sağlanmıştır. Tavanda aynı düzlemde yer alan üç bezeme kuşağından sonra çökertme yapılmıştır. Çökertmeden sonra dördüncü bir bezeme kuşağı ile çevrelenen iç tavan farklı ebatlarda üç bezeme yüzeyine bölünmüştür. Ortadaki kare yüzey 20 kollu yıldız oluşturan baklavalı büyük bir göbekte, kenarlarda kalan dikdörtgen yüzeyler ise, çitalarla baklava dilimi şekiller oluşturularak tezyin edilmiştir. Tavan bezemesinde ahşabın yanı sıra renkli kumaşlar kullanılmıştır. Metot olarak ahşap yüzeylerde oyma, çakma, kazıma, ajur teknikleri kumaş kısımlarda ise yüzeysel döşeme tekniği uygulanmıştır.

Tavan, duvarla bağdadinin birleştiği noktada yer alan, duvar yüzeyine paralel çakılmış yaklaşık 10 cm yüksekliğindeki ahşap pervazla kuşatılmıştır. Pervazın üzerinden başlayan bağdadi tekniğindeki içbükey alçı kuşakla duvardan tavana geçiş sağlanmaktadır. Bağdadi ile ahşap tavanın birleşiminde bulunan silmeli bir çıta tavanı çepeçevre dolaşmaktadır. Bu çıtadan itibaren tavan merkezine doğru birinci, ikinci ve

üçüncü kuşaklar aynı düzlemde yer almaktadır. Kuşaklar, aralarında yer alan 4 cm genişliğinde, yüzeyi kaval silmeli çitalarla birbirlerinden ayrılmıştır.

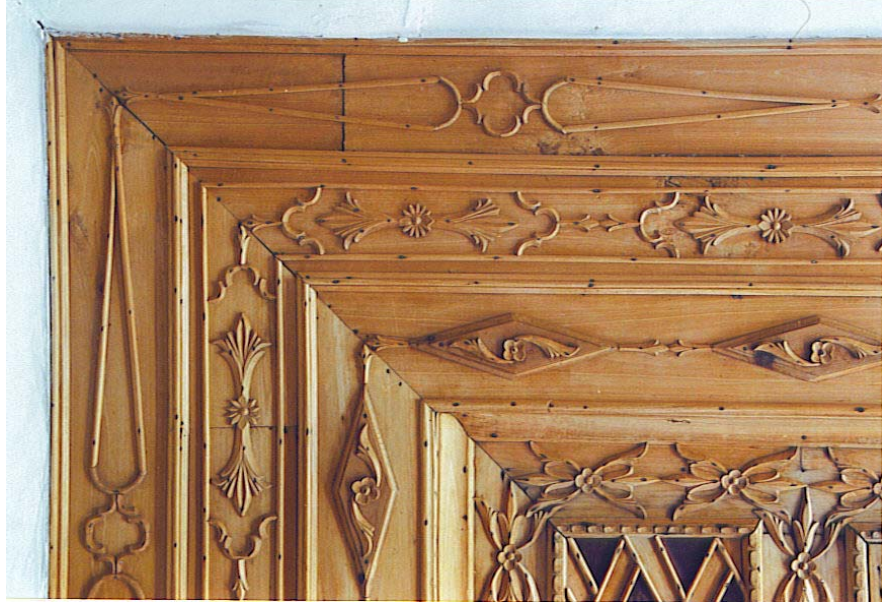
**Fotoğraf 203:** Arıstakzâde Evinin Başoda Tavanı, Kuşak Bezeme Detayları

Birinci kuşağın yüzeyinde, dilimli küçük bir kartuşun iki ucuna üçgen biçimli mekik bezemesinin işlendiği görülür. Mekiklerin ucu üç dilimli küçük palmetlerle sonlandırılmıştır. Bu kompozisyon tavanın uzun kenarlarında dört, kısa kenarlarında ise üç defa tekrarlanmak suretiyle birinci kuşak yüzeyi tezyin edilmiştir.

İkinci kuşak yüzeyinde, tavanın uzun kenarlarında sekiz, kısa kenarlarında ise altı defa tekrarlanan, içleri bitkisel bezemeli kartuşlar dikkati çekmektedir. Kartuş yüzeyleri, on yapraklı bir çiçeğin iki ucuna düz ve ters olarak yerleştirilmiş, çanak yaprakları yanlara doğru açılmış, dokuz dilimli palmetlerle süslenmiştir. Kartuşların uçları da üç dilimli palmetlerle sonlanmaktadır.

Üçüncü kuşak yüzeyinin ise baklava dilimi şeklinde geometrik öğelerle bezendiği görülür. Baklava dilimlerinin yüzeyi dört yapraklı bir çiçeğin iki ucuna işlenmiş yarım palmetlerle süslenmiştir. Baklava dilimlerinin uçlarına ise üç dilimli palmetler yerleştirilmiştir. Bu kompozisyon tavanın kısa kenarlarında yedi, uzun kenarlarında ise

dokuz defa birbirinin tekrarı şeklinde uygulanmıştır. Üçüncü kuşak 3 cm genişliğinde, yüzeyi kaval silmeli bir çıta ile son bulmaktadır.

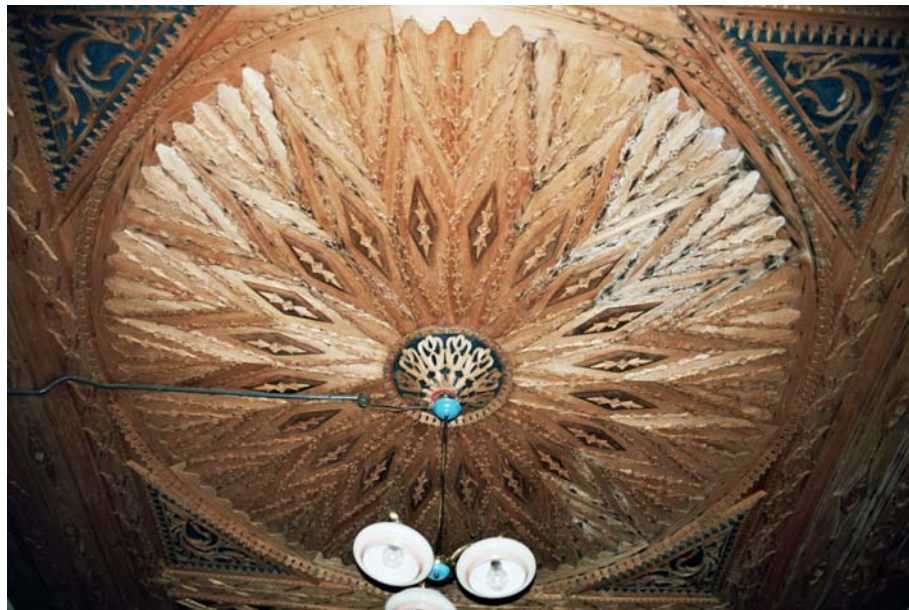
**Fotoğraf 204:** Arıstakzâde Evinin Başoda Tavanı, Göbek Kompozisyonu

İç tavanın merkezinde yer alan kare pano, köşeleri çıtalarla pahlandıktan sonra içerisine büyük bir göbek yerleştirilmiştir. Ahşap tavan göbeği 20 köşeli bir yıldız olarak tasarlanmış olup, merkezde daha küçük, daire formunda, dışbükey bir göbek bulunmaktadır. Bu küçük göbeğin zemini süsleme elemanlarının arkasına fon oluşturacak şekilde, mavi bir kumaşla yüzeysel döşeme tekniğinde kaplanmıştır. Kumaş

yüzey üzerinde ise merkezden dışa doğru ışınsal olarak yerleştirilmiş, şakayık biçiminde 10 adet çiçek motifi görülür. Dış çerçevede de yan yana çakılmış kenger yaprakları dikkat çekicidir.

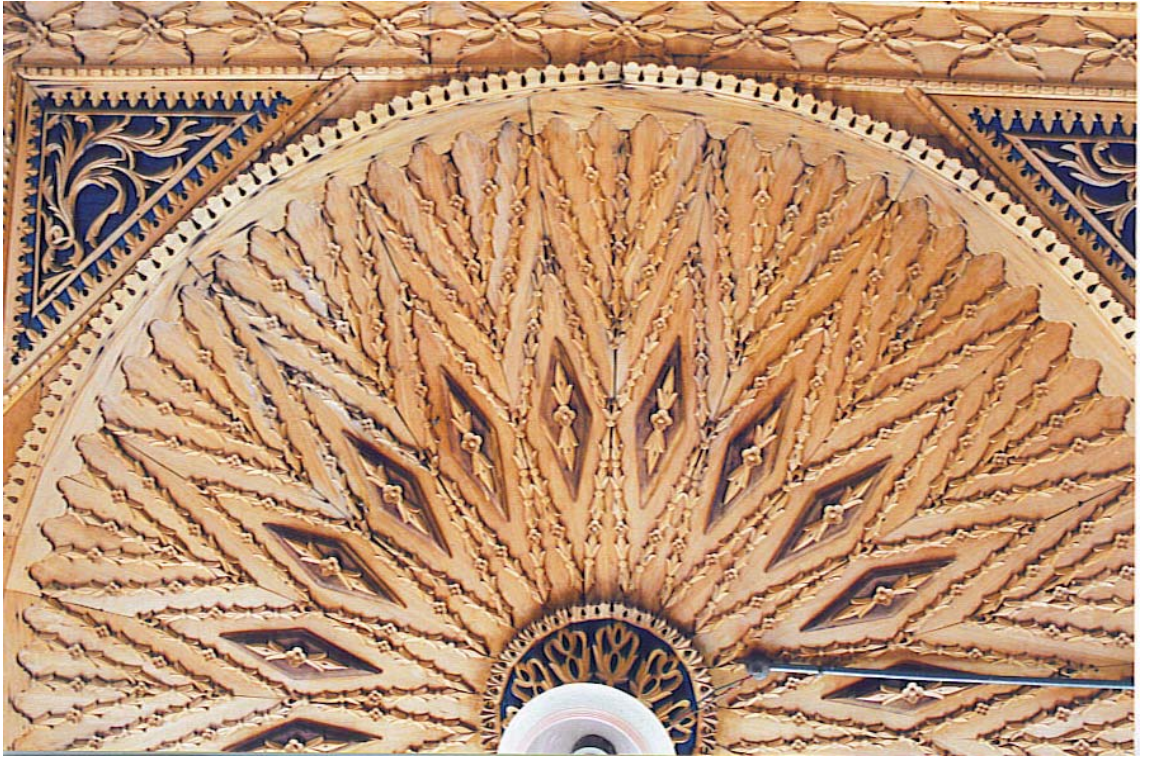
**Fotoğraf 206:** Arıstakzâde Evinin Başoda Tavanı, Göbek Kompozisyonu

Göbeğin etrafında kalan tavan yüzeyi, merkezden dışa doğru baklava dilimi alanlar oluşturacak şekilde çakılan, birbiri ucuna eklenmiş üç dilimli palmet biçiminde çıtalarla bölümlendirilmiştir. Baklava dilimi şeklindeki alanların içine ise daha küçük boyutta baklava dilimi panolar yerleştirilmiştir. Bu panoların yüzeyi dört yapraklı bir çiçeğin iki ucuna işlenmiş üç dilimli palmetlerle süslenmiştir. Baklava dilimleri ile dış çerçeve arasında kalan üçgen yüzeyler yine birbiri ucuna eklenmiş, üç dilimli palmet biçiminde çıtalarla tezyin edilmiştir. Uçları palmet şeklinde dilimlendirilmiş püsküller en dış çerçeveyi meydana getirir.

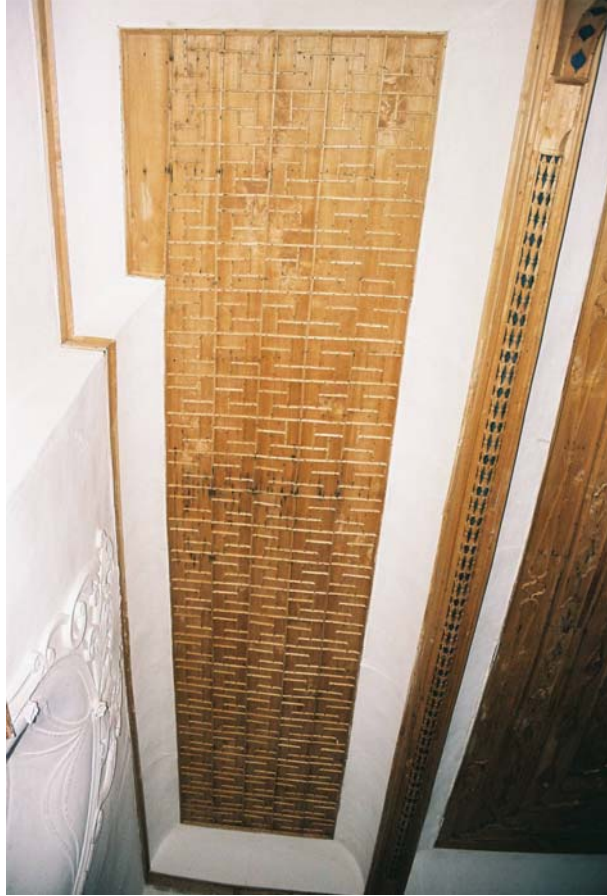
**Fotoğraf 208:** Arıstakzâde Evinin Başoda Tavanı, Aşağıseki Bölümü

Girişte yer alan aşağıseki tavanı işlevine uygun biçimde daha sade planlanmıştır. İçbükey bağdadi kuşaktan sonra tavan yüzeyinde, yarım daire kesitli çıtaların kare ve dikdörtgen şekiller oluşturularak çakılmasıyla geometrik bir tezyinat yapılmıştır.

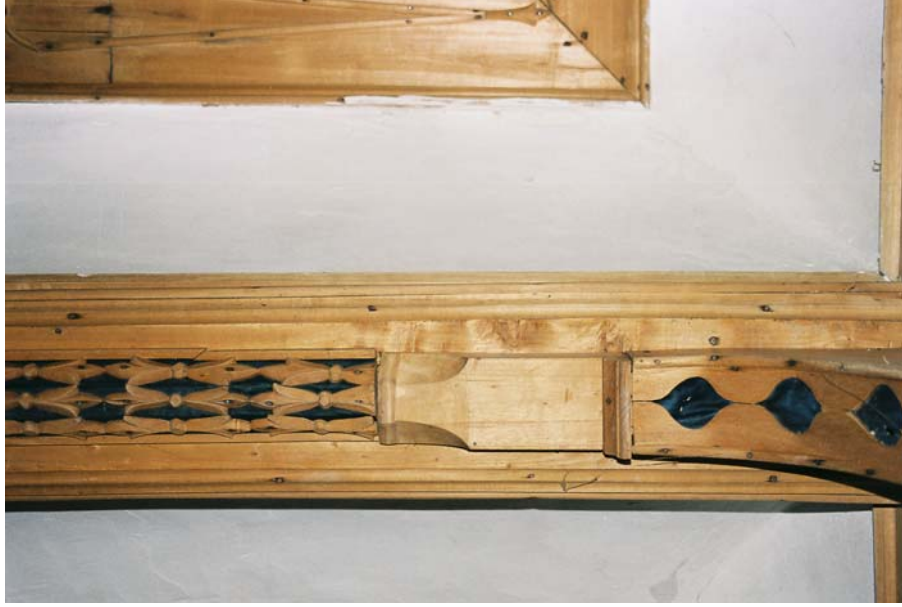
**Fotoğraf 209:** Arıstakzâde Evinin Başoda Tavanı, Kiriş Bezeme Detayı

Yazodasında aşağıseki ve kilimüstü bölümlerinin tavan yüzeyinde de ayrılmasını sağlayan ahşap kiriş altına da bezeme yapılmıştır. Kirişin iki ucunda yer alan, yüzeyi birbirini takip eden yaprak motifleri şeklinde oyularak zemini kumaş ile kaplanan içbükey konsollarla duvardan kirişe geçiş sağlanmıştır. Kiriş yüzeyinde konsolların arasına yerleştirilmiş, yarım altıgen kesitli ve yüzeyi birbiri ucuna eklenmiş üç dilimli palmetlerin çakılmasıyla tezyin edilmiş silme dikkat çekicidir. Bu silmenin zemini ise

süslemelerin arkasında fon oluşturacak şekilde lacivert renkte bir kumaşla kaplanmıştır. Böylece süsleme aralarındaki boşluklardan kumaş renginin görünmesiyle tavana canlılık kazandırılmıştır.

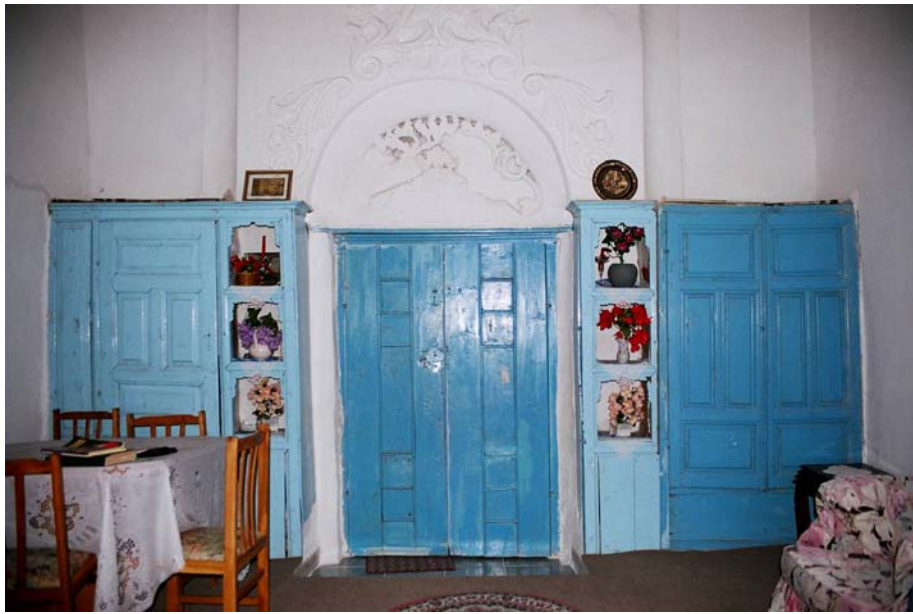
**Fotoğraf 214:** Topçugil Evi, Yazodasının İçten Görünüşü

Selamlık bölümü üst katında yer alan yazodası doğu-batı doğrultusunda konumlanmıştır. Doğu cephesi sokağa, kuzey cephesi ise avluya yönlendirilmiştir. Oda, doğu cephede ahşap dikme ve kirişlerin taşıdığı, yaklaşık 100 cm'lik bir çıkma ile sokağa doğru taşırılarak genişletilmiştir. 445 x 686 cm ölçülerindeki yazodası doğu cephede üç adet, kuzey cephede dört adet ve güney cephede de bir adet olmak üzere toplam sekiz adet boy penceresi ile aydınlatılmıştır.

Yazodasına batı duvarının tam ortasında yer alan çift kanatlı ahşap bir kapı ile girilmektedir. Aşağıseki ve kilimüstü olarak iki bölümden oluşan odada kapının her iki yanına da ahşap çiçeklik ve gömme dolaplar yerleştirilmiştir. Kapı üzerinde ise duvar yüzeyine tavana kadar bitkisel motiflerden oluşan alçı bezeme işlenmiştir. Aşağısekiden 10 cm'lik bir kademe ile kilimüstü denilen asıl odaya çıkılmaktadır.
