**GELENEKSEL DİVRİĞİ EVLERİNDE AHŞAP**  
**SÜSLEMELİ TAVANLAR**

**Tezi Hazırlayan**  
**Selma ÜNLÜDİL**

**Sanat Tarihi Anabilim Dalı**  
**Yüksek Lisans Tezi**

**Temmuz 2005**  
**KAYSERİ**

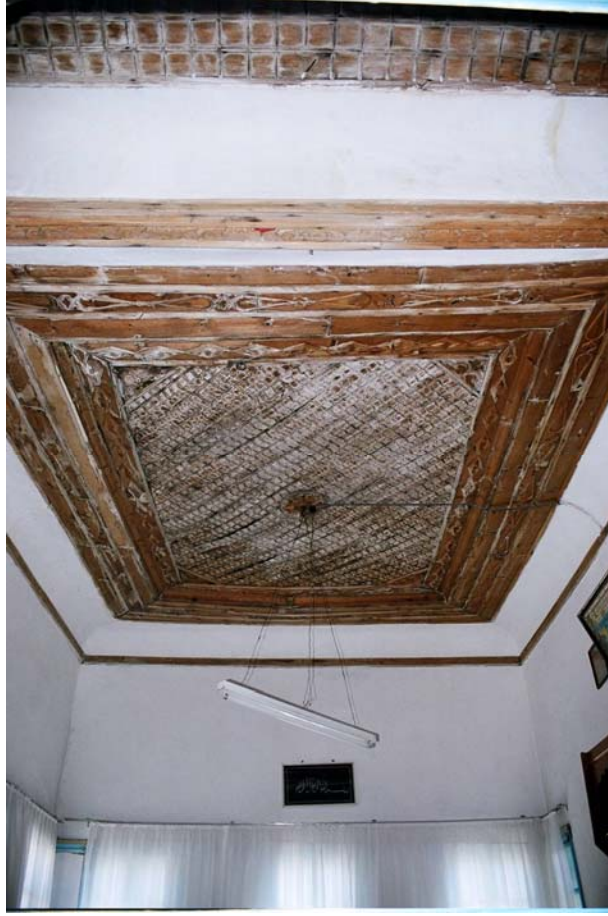
**Fotoğraf 216:** Topçugil Evi, Yazodası Tavanı

Tavan, duvarla bağdadinin birleştiği noktada yer alan, duvar yüzeyine paralel çakılmış yaklaşık 12 cm yüksekliğindeki ahşap pervazla kuşatılmıştır. Pervazın üzerinden başlayan bağdadi tekniğindeki içbükey alçı kuşakla duvardan tavana geçiş sağlanmaktadır. Bağdadi ile ahşap tavanın birleşiminde bulunan silmeli bir çıta tavanı çepeçevre dolaşmaktadır. Bu çıtadan itibaren tavan merkezine doğru birinci ve üçüncü kuşağın yüzeyi hiçbir bezeme yapılmaksızın sade olarak bırakılmıştır. İkinci kuşak yüzeyinde, dilimli küçük bir kartuşun iki ucuna üçgen biçimli mekik bezemesinin işlendiği görülür. Mekiklerin ucu üç dilimli küçük palmetlerle sonlandırılmıştır. Bu

kompozisyon tavanın uzun kenarlarında beş, kısa kenarlarında ise dört defa tekrarlanmak suretiyle ikinci kuşak yüzeyi tezyin edilmiştir. Kuşaklar, aralarında yer alan 4 cm genişliğinde, yüzeyi silmeli çıtalarla birbirlerinden ayrılmışlardır.

Tavanda, kenarlardan merkeze doğru, birinci ikinci ve üçüncü kuşaklar aynı düzlemde yer almaktadır. Üçüncü kuşaktan sonra yüzeyi bezemesiz, içbükey bir kuşakla tavan yaklaşık 9 cm çöktürülerek kademe yapılmıştır. Çöktürme yapıldıktan sonra ortada kalan iç tavan yüzeyi dördüncü bir bezeme kuşağı ile çevrelenmektedir. Dördüncü kuşak yüzeyinde, tavanın uzun kenarlarında 12, kısa kenarlarında ise dokuz defa tekrarlanan baklava dilimleri dikkati çekmektedir. Baklava dilimlerinin yüzeyi beş yapraklı çiçeklerin uçlarına işlenmiş yarım palmetlerle süslenmiştir.

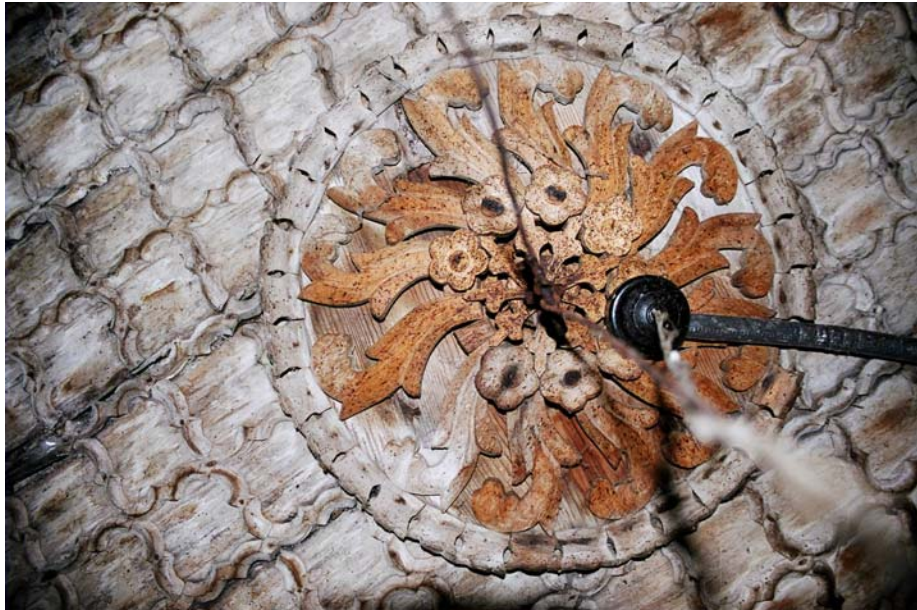
**Fotoğraf 218:** Topçugil Evi, Yazodası Tavanı, Göbek Detayı

göbek yerleştirilmiştir. Göbek kompozisyonu, merkezdeki rozet etrafına çarkıfelek biçiminde dizilen ve taç yaprağı dilimlenmiş basit yapraklardan oluşmaktadır. Merkezde yer alan rozet bezemesinde ise sap kısımlarından merkezde birleşen dokuz adet üç dilimli palmetler ve bunların çevresine, iki palmet arasında kalacak şekilde, çakılmış beş yapraklı çiçekler dikkati çekmektedir.

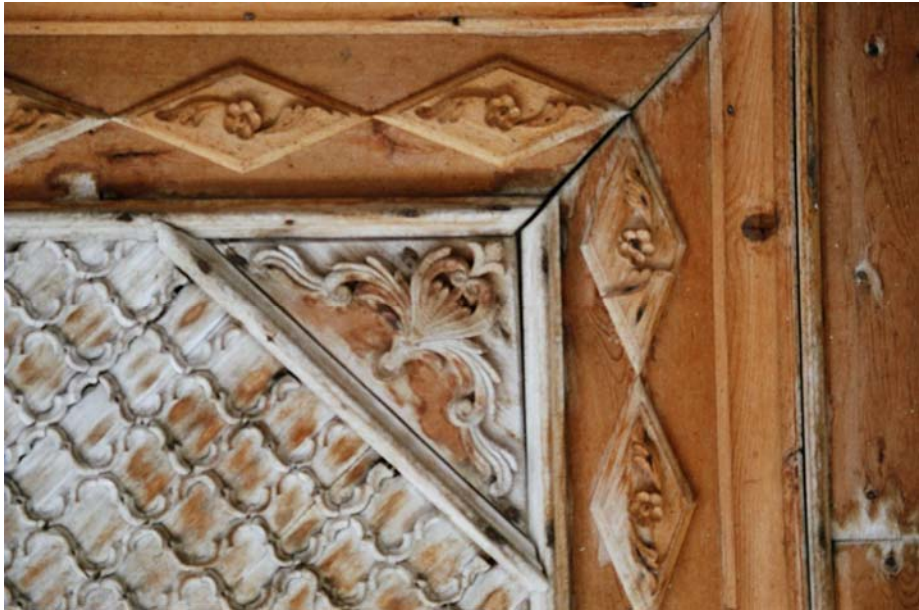
**Fotoğraf 220:** Topçugil Evi, Yazodası Tavanı, Kuzeydoğu ve Güneybatı Köşe Üçgen Bezeme Detayı

Kuzeydoğu ve güneybatı köşelerde ise üçgen yüzey dikey ekseninde yürek biçimi oluşturan ve yan köşelere doğru kıvrımlar yaparak yüzeyi dolduran akant yapraklarıyla süslenmiştir.

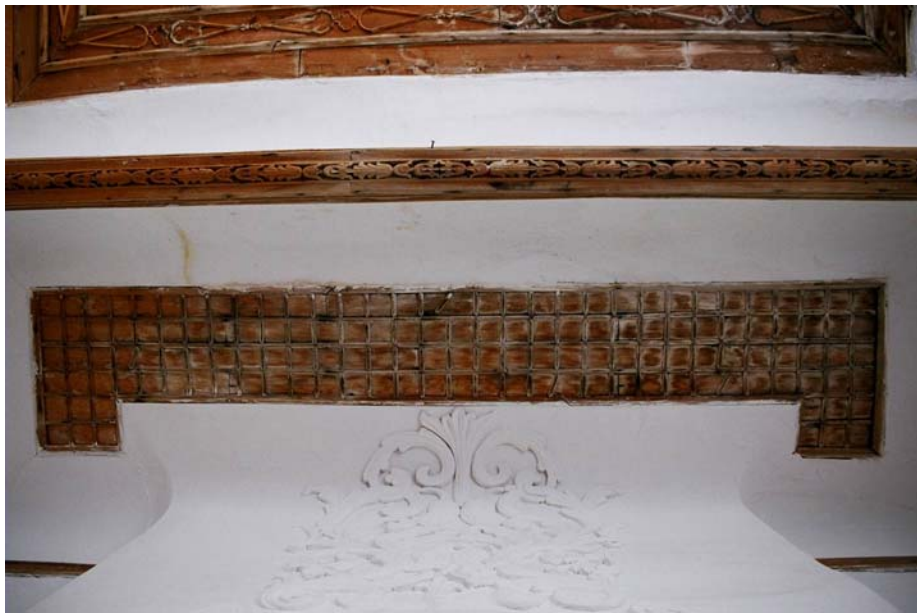
**Fotoğraf 221:** Topçugil Evi, Yazodası Tavanı, Aşağıseki Bölümü ve Kiriş Süslemesi

İşlevine göre daha sade tutulan aşağıseki tavanında yüzey, silmeli çitaların birbirine dik açı oluşturacak şekilde çakılmasıyla kare alanlara bölümlendirilmiştir.

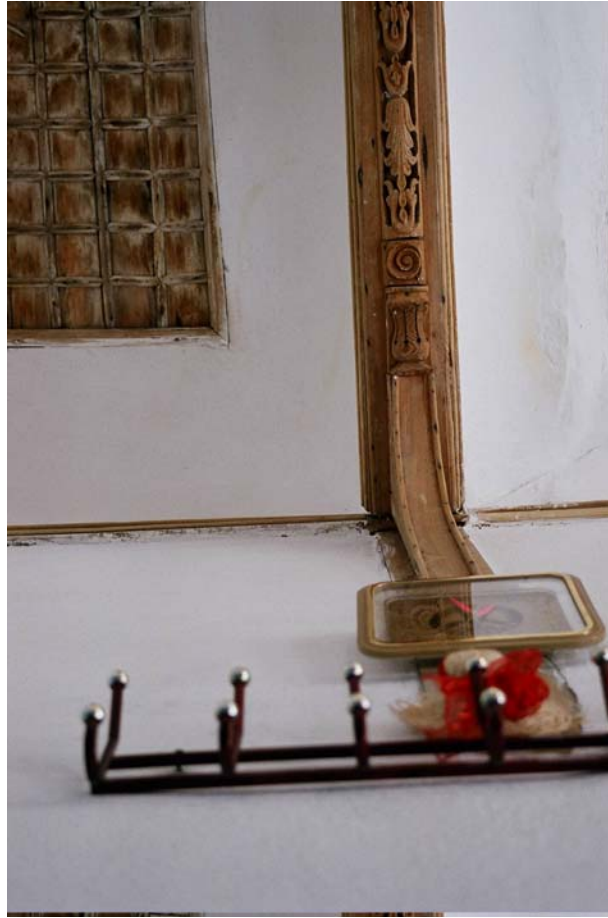
**Fotoğraf 222:** Topçugil Evi, Yazodası Tavanı, Kiriş Süslemesi

Aşağıdaki ve kilimüstü tavanlarının arasında yer alan ve tavanların birbirinden ayrılmasını sağlayan 15 cm genişliğindeki ahşap kiriş altına da bezeme yapılmıştır. Kirişin iki ucunda bulunan içbükey konsollarla duvardan kirişe geçiş sağlanmıştır. Kiriş yüzeyinde, konsolların ucuna eklenen lale ve spiral kabartmaları dikkati çekmektedir. Bu kabartmaların arasına da yarım daire kesitli ve yüzeyine ajur tekniğinde palmetler işlenmiş bir kaval silmenin, kiriş yüzeyini ortalayacak biçimde yerleştirildiği gözlenir.

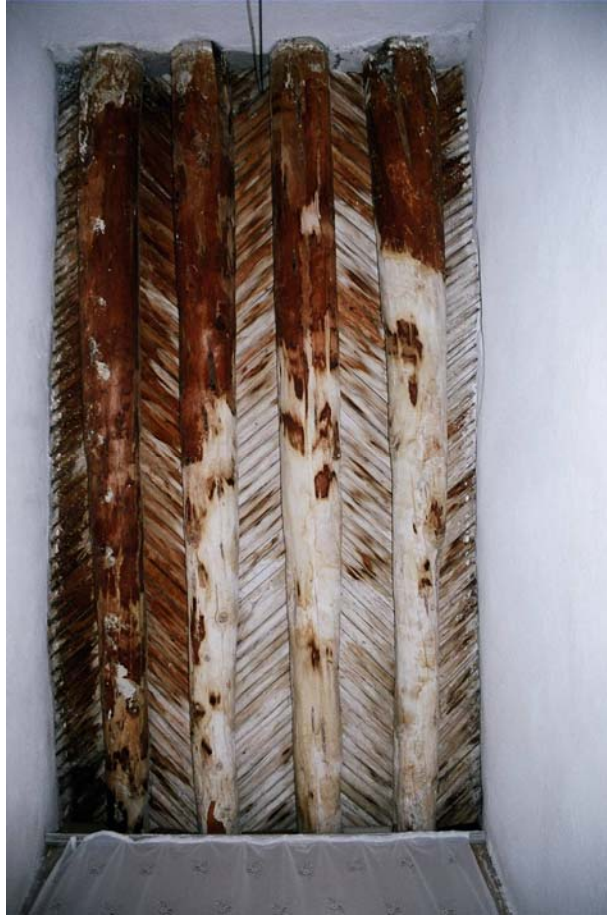
**Fotoğraf 223:** Topçugil Evi, Selamlık Bölümü, Sofasının Kallenguçlu Tavanı

Selamlık bölümü üst katında yer alan sofa, kuzey-güney doğrultusunda uzanan dikdörtgen bir mekandır. Sofanın üzeri kallenguçlu (kırlangiçlı) tavanla örtülmüştür. Uçları sofanın kısa duvarlarına oturan dört adet ahşap direk ile tavanın yükü duvarlara aktarılmaktadır. Direklerin çapları 20 - 30 cm arasında değişmekte olup, yüzeyleri de oldukça düzgündür. Direkler yaklaşık olarak 50 cm'lik akslarla yerleştirilmişlerdir. Ahşap direklerin üzerine kırlangiç kanadını andırır bir düzende dizilmiş mertek adı verilen kaplama tahtaları ile tavan meydana gelmektedir. Burada tavan dekoratif özelliğinden önce strüktürel olarak yapının taşıyıcı sisteminin bir parçasıdır.

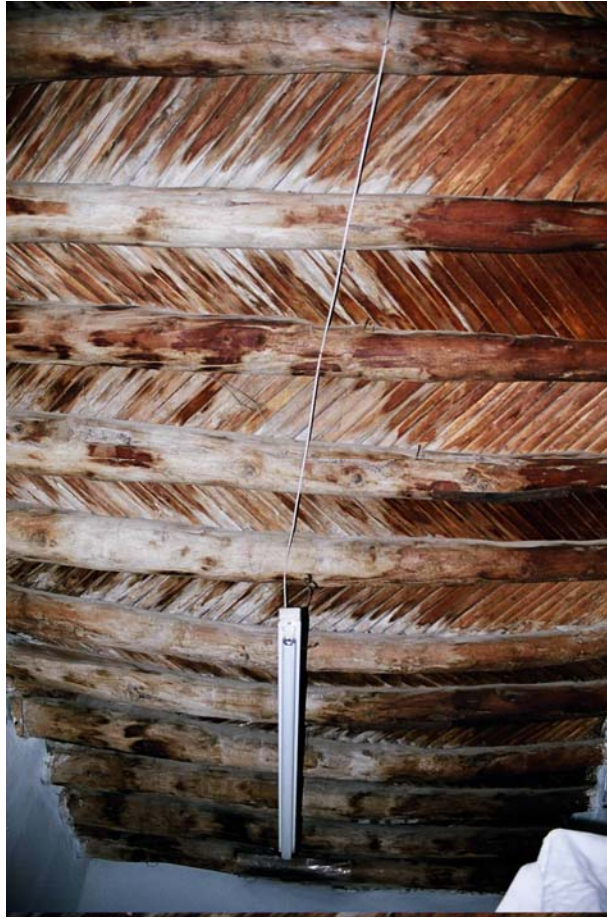
**Fotoğraf 224:** Topçugil Evi, Selamlık Bölümü, Kahve Odasının Kallenguçlu Tavanı

Selamlık bölümü üst katında bulunan kahve ocağı yazodasının batısında yer almaktadır. Halen mutfak olarak kullanılan bu mekan kuzey-güney doğrultusunda konumlanmıştır. Dikdörtgen biçimli mekanın üzeri, kallenguçlu (kırlangıçlı) tavanla örtülmüştür. Kahve ocağının kısa duvarlarına paralel şekilde yerleştirilen ahşap direkler ile tavanın yükü duvarlara aktarılmaktadır. Ahşap direklerin uçları hacmin uzun duvarlarına bini yapmaktadır. Direkler yaklaşık olarak 50-60 cm'lik akslarla dizilmişlerdir. Çapları 20-30 cm arasında değişen direklerin yüzeyleri de oldukça düzgündür. Ancak zamanın da yıpratıcı etkisiyle direklerin ortaya yakın bölümlerinde sarkmalar oluşmuştur. Ahşap direklerin üzerine kırlangıç kanadını andırır bir düzende dizilen merteklerle tavan meydana gelmektedir. Tavan, sofa tavanında olduğu gibi yine strüktürel olarak yapının taşıyıcı sisteminin bir parçasını oluşturmaktadır.

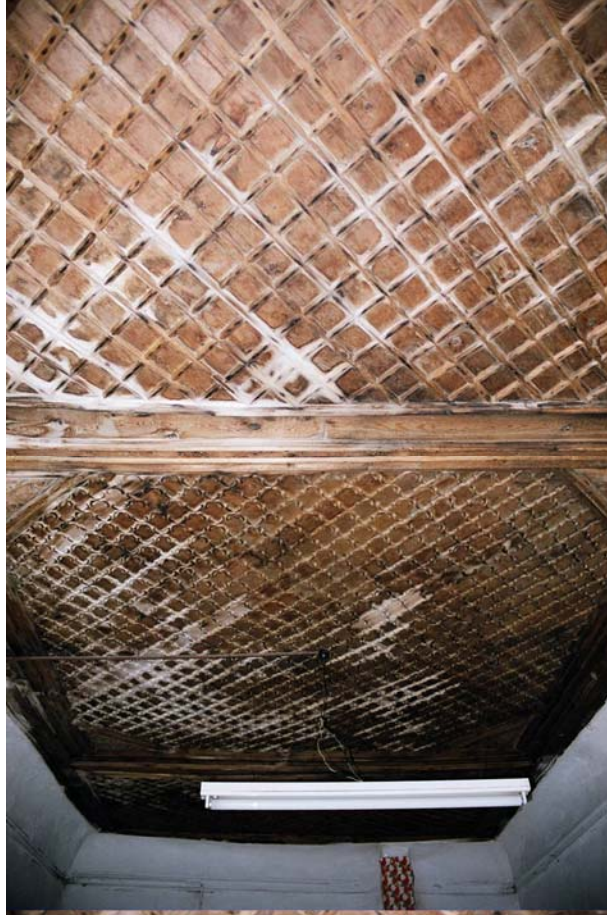
**Fotoğraf 225:** Topçugil Evi, Harem Bölümü, Yazodası Tavanı

Tavan düz ve tek kuşaklı olarak tasarlanmış olup, küçük hasarlar ve bezeme kayıpları ile günümüze ulaşabilmiştir. Duvardan tavana geçiş bağdadilerle sağlanmıştır. Bütün tavan yüzeyi tek bir kuşakla çevrelenmiştir. İç tavan farklı ebatlarda üç bezeme yüzeyine bölünmüştür. Ortadaki kare yüzey tutmaçlı olarak tezyin edilmiştir. Yanlarda kalan dikdörtgen yüzeyler ise çıtalarla bölümlendirilmiştir. Tavanın bezenmesinde ahşabın dışında başka bir malzeme kullanılmamıştır. Teknik olarak ise oyma ve çakma teknikleri görülmektedir.

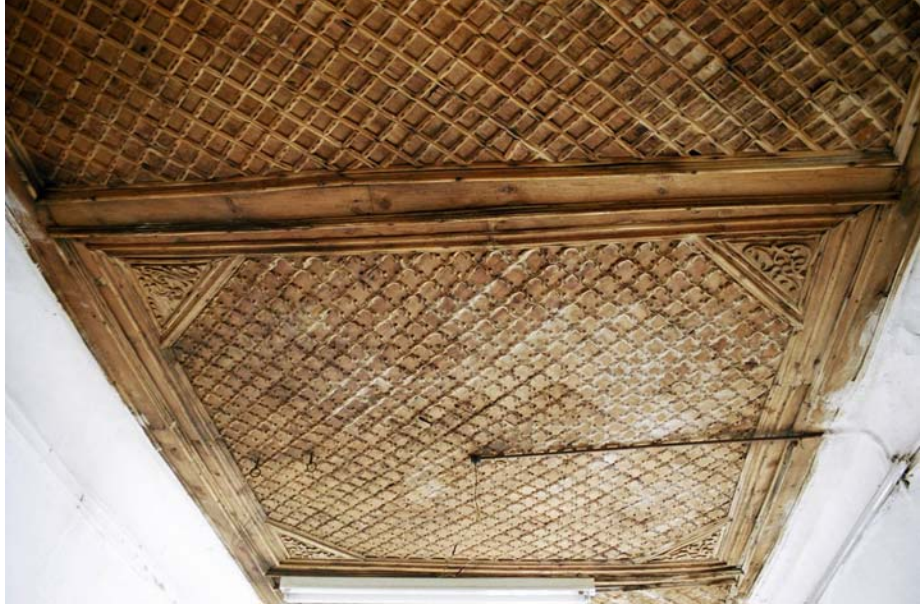
**Fotoğraf 226:** Topçugil Evi, Harem Bölümü, Yazodası Tavanı

Tavan, duvarla bağdadinin birleştiği noktada yer alan, duvar yüzeyine paralel çakılmış yaklaşık 8 cm yüksekliğindeki ahşap pervazla kuşatılmıştır. Pervazın üzerinden başlayan bağdadi tekniğindeki içbükey alçı kuşakla duvardan tavana geçiş sağlanmaktadır. Bütün tavanı çevreleyen kuşağın yüzeyi, bezeme yapılmadan düz bırakılmıştır. İç tavan yüzeyi, tavanın kısa kenarlarına paralel olarak atılan kuşaklarla farklı ebatlarda üç bezeme alanına ayrılmıştır.

Yanlarda yer alan dikdörtgen yüzeylerin içi, silmeli çıtaların birbirine dik açı oluşturacak şekilde çakılmasıyla küçük karelere bölümlendirilmiştir.

Ortada kalan kare yüzey ise düz ve ters biçimde C kıvrımı yapan çıtaların meydana getirdiği küçük kartuşlarla bölümlendirilmiştir. Kare tavanın dört köşesi de silmeli çıtalarla pahlanarak üçgen köşelikler oluşturulmuştur. Köşeliklerin içerisine, üzerine oyma tekniğinde bitkisel bezemeler yapılmış tek parça üçgen panolar yerleştirilmiştir. Bütün köşeliklerde birbirinden farklı motifler uygulanmıştır. Motifler üçgen pano üzerinde kabartma olarak kalacak şekilde etrafları boşaltılmıştır.

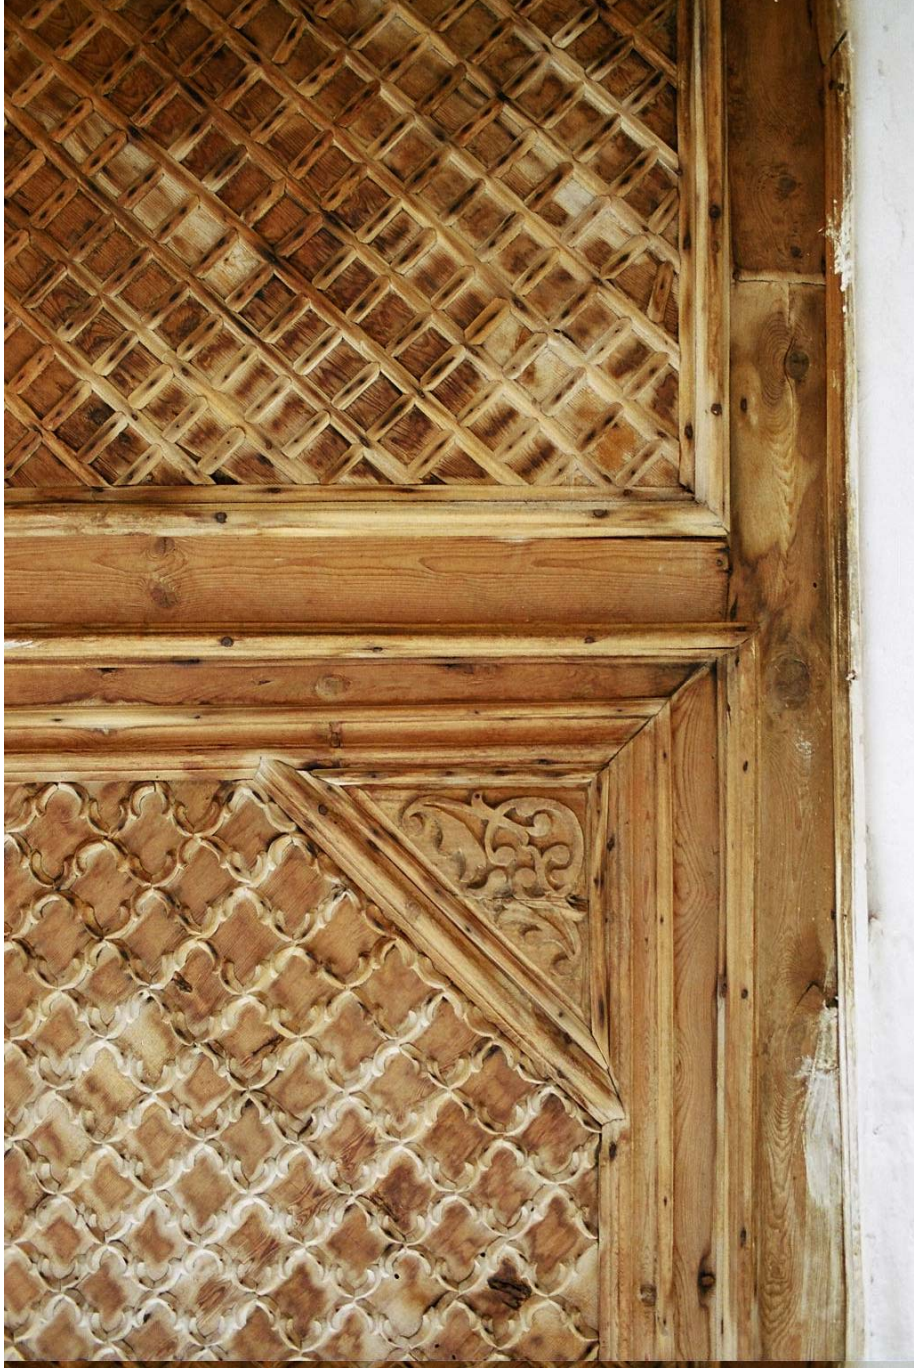
Tavanın kuzeybatı ve güneybatı köşelerinde üçgen yüzeyler lale ve sümbül motifleriyle bezeli iki dalla hareketlendirilmiştir.

**Fotoğraf 227:** Topçugil Evi, Harem Bölümü, Yazodası Tavanı, Dikdörtgen ve Kare Yüzeylerin Bezeme Detayı

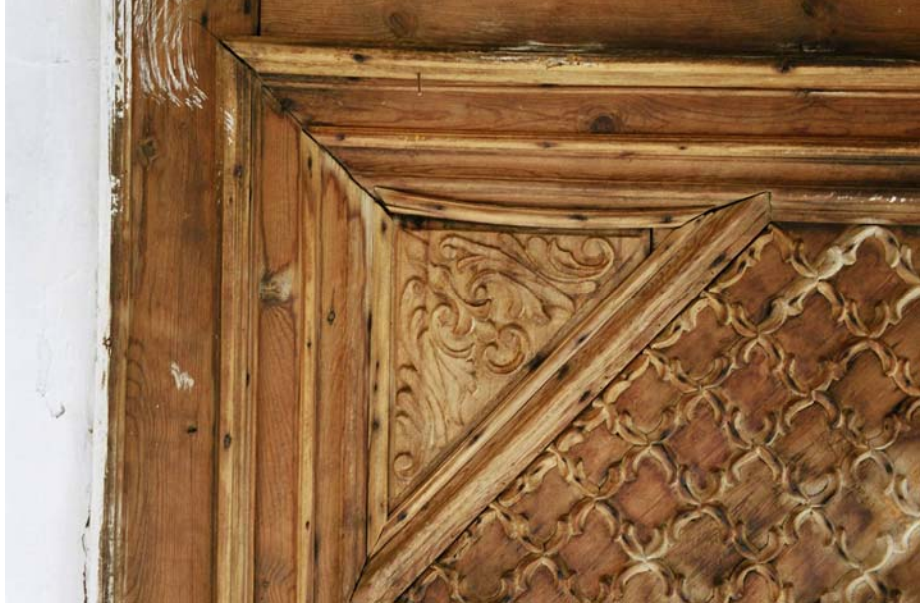
**Fotoğraf 231:** Topçugil Evi, Harem Bölümü, Yazodası Tavanı, Güneydoğu Köşe Üçgen Bezeme Detayı

Güneydoğu köşede ise üçgen yüzey, dikey eksenine ters biçimde yerleştirilen üç dilimli palmet ve bunu iki yandan çerçeveleyen uçları düğmelenmiş akant yaprakları ile tezyin edilmiştir.

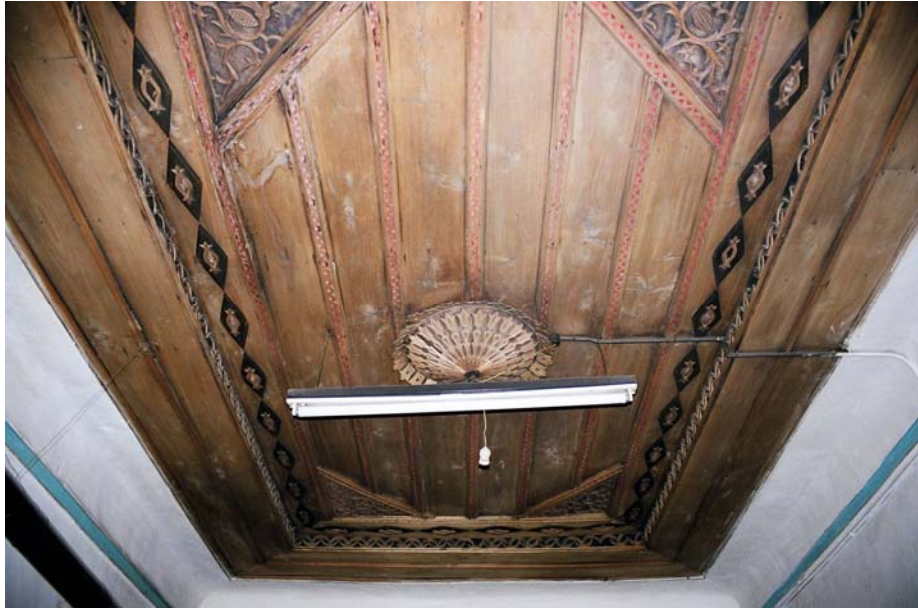
**Fotoğraf 238:** Tırapacıgil Evi, Selamlık Kışodası Tavanı

Tavan iki kademeli ve üç kuşaklı olarak tasarlanmış olup, oldukça sağlam durumdadır. Duvardan tavana geçiş bağdadilerle sağlanmıştır. Tavanı çepeçevre dolaşan, yüzeyi bezemesiz iki kuşaktan sonra çökertme yapılmıştır. Üçüncü bir bezeme kuşağı ile iç tavan çevrelenmiştir. İç tavanda köşeler pahlanarak üçgen köşelikler elde edilmiş, içleri

bitkisel ve geometrik ögelerle bezenmiştir. Tavan merkezinde ise daire formunda küçük bir göbek yer almaktadır. Tavan bezemesinde ahşabın yanı sıra renkli kumaşlar da kullanılmıştır. Ayrıca metot olarak ahşap yüzeylerde oyma, çakma, ajur ve kazıma teknikleri kullanılırken; kumaş kısımlarda yüzeysel ve kabartmalı döşeme teknikleri uygulanmıştır.

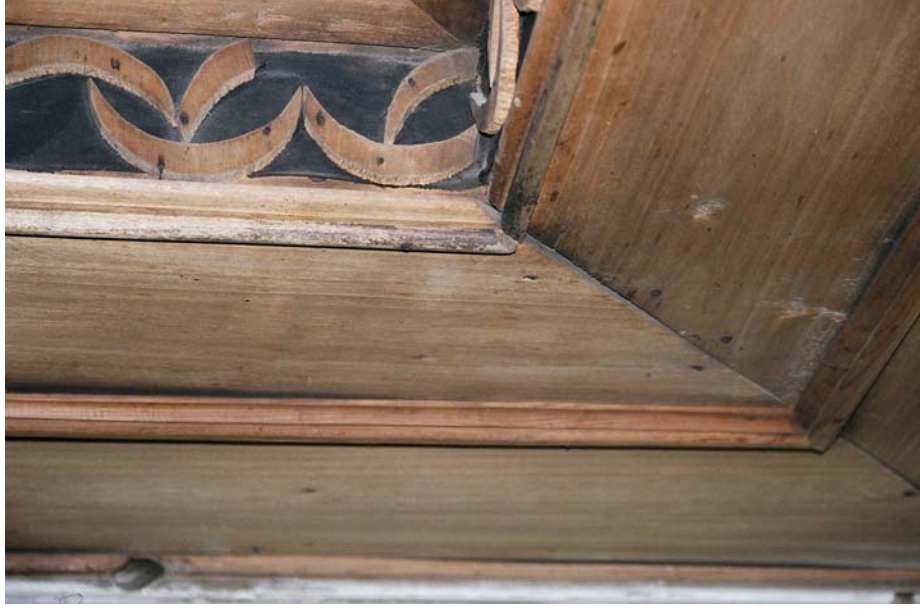
**Fotoğraf 239:** Tırampacıgil Evi, Selamlık Kışodası Tavanı, Çökertme Alnında Yer Alan Bezeme Detayı

İkinci kuşaktan sonra tavan yüzeyine dik olarak yaklaşık 9 cm'lik bir çökertme yapılmıştır. Çökertme altında, ters ve düz çakılmış C şeklinde çıtalar etek bezemesini meydana getirir. Bezemelerin altına siyah renkli bir kumaş boydan boya fon oluşturacak şekilde yüzeysel döşeme tekniğiyle yerleştirilmiştir.

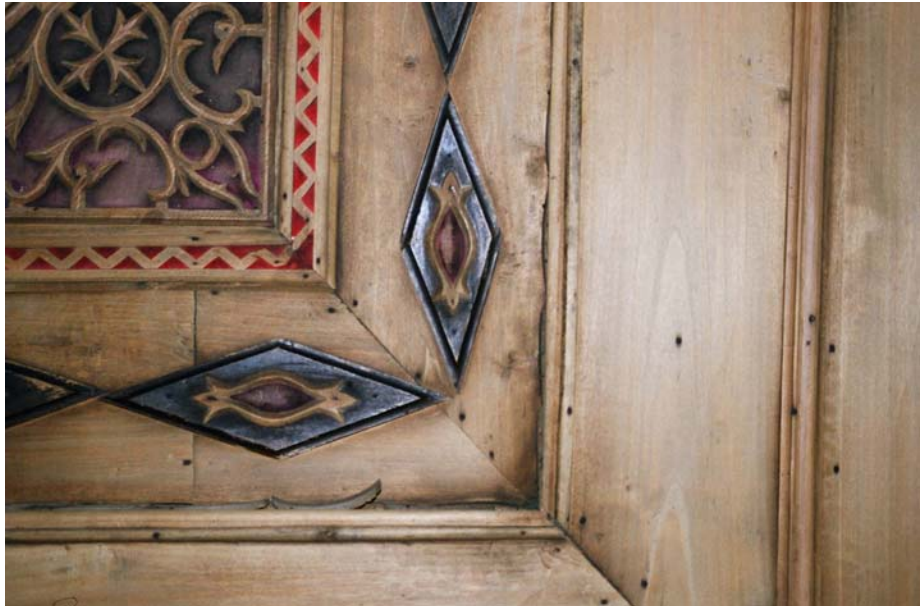
**Fotoğraf 240:** Tırampacıgil Evi, Selamlık Kışodası Tavanı, Üçüncü Kuşak Bezeme Detayı

Çökertme yapıldıktan sonra ortada kalan iç tavan yüzeyini çepeçevre saran üçüncü kuşak baklava dilimi şeklinde geometrik öğelerle bezenmiştir. Baklava dilimlerinin yüzeyi oval bir madalyonun iki ucuna işlenmiş birer palmetle süslenmiştir. Madalyonun

ortasına kabartmalı döşeme tekniğinde renkli kumaşlar geçirilmiş olup içlerine pamuk,... vb. doldurularak ahşap bezeme yüzeyinden taşan bir süsleme yapıldığı dikkati çekmektedir. Baklava dilimi motif tavanın kısa kenarlarında altı, uzun kenarlarında ise 10 defa birbirinin tekrarı şeklinde uygulanmıştır. Üçüncü kuşak, 6.5 cm genişliğinde, kenar kısımları kaval silmeli ve ortası küçük çıtaların zikzak şeklinde uca çakılmasıyla hareketlendirilmiş suyolu ile nihayetlenir. Bu suyolunda, zikzak parçalarının altında, zemin kırmızı renkte kumaş kaplanarak fon yapılmıştır.

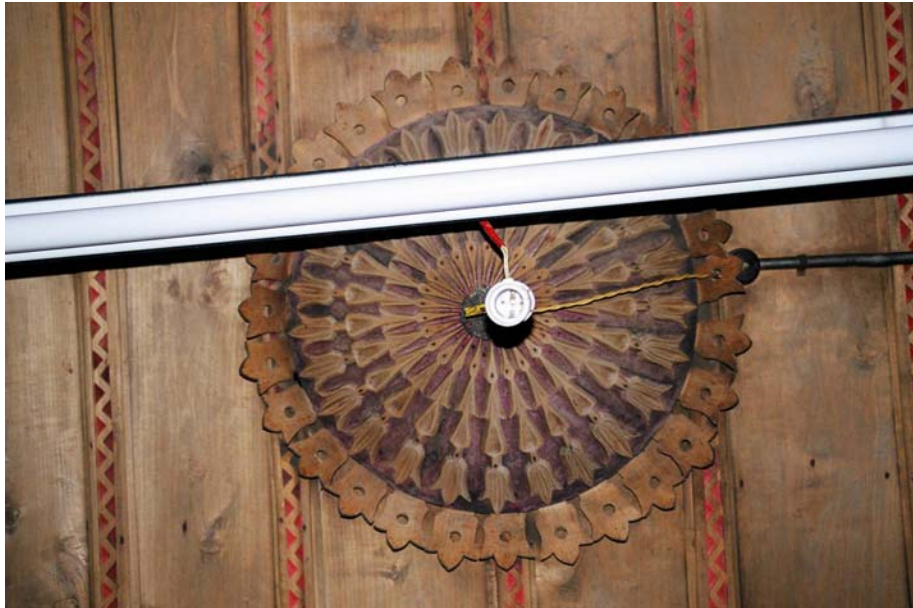
**Fotoğraf 241:** Tırampacıgil Evi, Selamlık Kışodası Tavanı, Göbek Detayı

Göbek, iç tavanın merkezine yerleştirilmiş olup daire formundadır. Göbek süslemesinde, merkezden dışa doğru ışınsal biçimde dizilen, üçgen biçimli sapların taşıdığı üç dilimli palmetler bezemeyi oluşturan temel kompozisyonudur. En dışta ise ortası delinmiş aynı tarz ancak yüzeydekine göre daha kaba palmetlerin oluşturduğu çerçeve dikkati çeker. Göbek zemini süsleme elemanlarının arkasına fon oluşturacak şekilde eflatun renkli bir kumaşla yüzeysel döşeme tekniği ile kaplanmıştır.

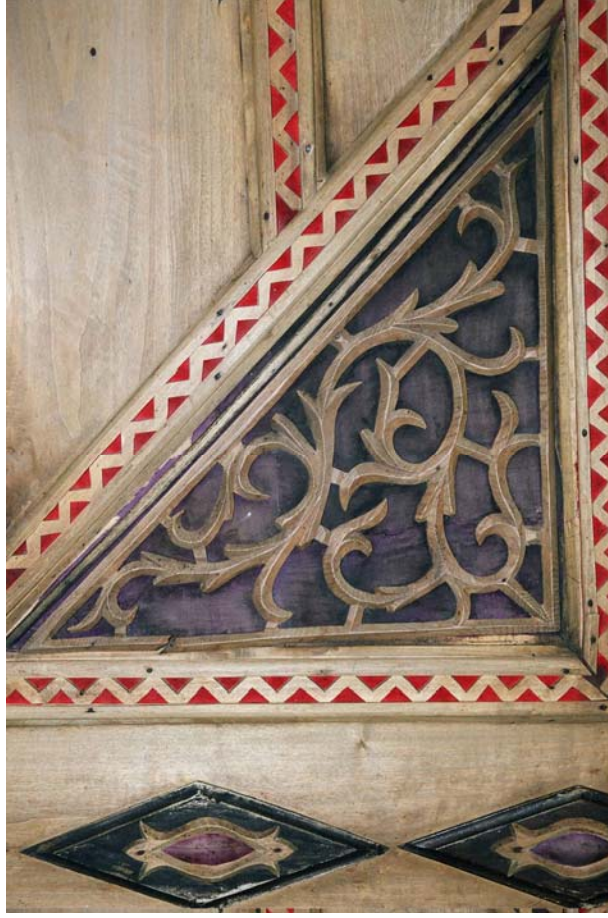
**Fotoğraf 242:** Tırapacıgil Evi, Selamlık Kışodası Tavanı, Kuzeydoğu Köşe Üçgen Bezeme Detayı

Kuzeydoğu köşede yer alan üçgen köşelik S biçiminde kıvrımlar yapan, kenger yapraklı yekpare çıtayla bezenmiştir. Motif dışındaki yüzeylerin oyularak boşaltılmasıyla oluşan kompozisyonda çıta yüzeyi üçgen profilli olarak biçimlendirilmiştir.

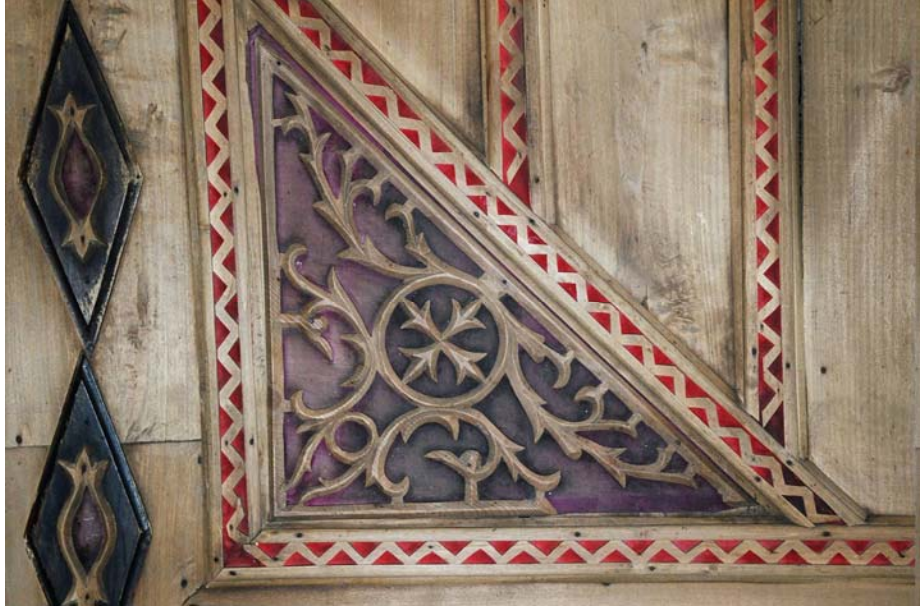
**Fotoğraf 243:** Tırampacıgil Evi, Selamlık Kışodası Tavanı, Kuzeybatı Köşe Üçgen Bezeme Detayı

Kuzeybatı köşede bulunan üçgen köşelik, yüzeyin merkezine yerleştirilen ve alt kısmından kıvrımlı kenger yaprakları ile desteklenen daire formundaki madalyonun içi üç dilimli palmetlerin haç biçimi oluşturacak şekilde düzenlenmesiyle doldurulmuştur. Madalyonun üst kısmında kabaca C biçiminde kıvrım yapan kenger yaprakları dikkati çeker. Zemine ise eflatun renkli kumaş yerleştirilmiştir.

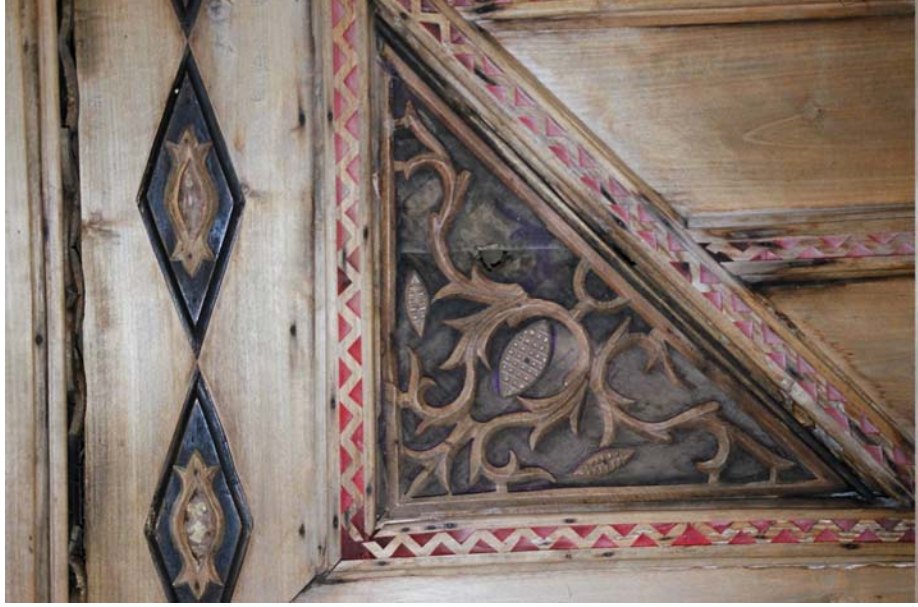
**Fotoğraf 244:** Tırapacıgil Evi, Selamlık Kışodası Tavanı, Güneybatı Köşe Üçgen Bezeme Detayı

Güneybatı köşede bulunan üçgen köşelikte, yüzeyin ortasında dikey eksene dik olarak yerleştirilmiş oval biçimli madalyonu çevreleyen kenger yaprakları bezemeyi oluşturan ana motiftir. Yanlara kıvrılan basit dallarla da yüzey doldurulmuştur.

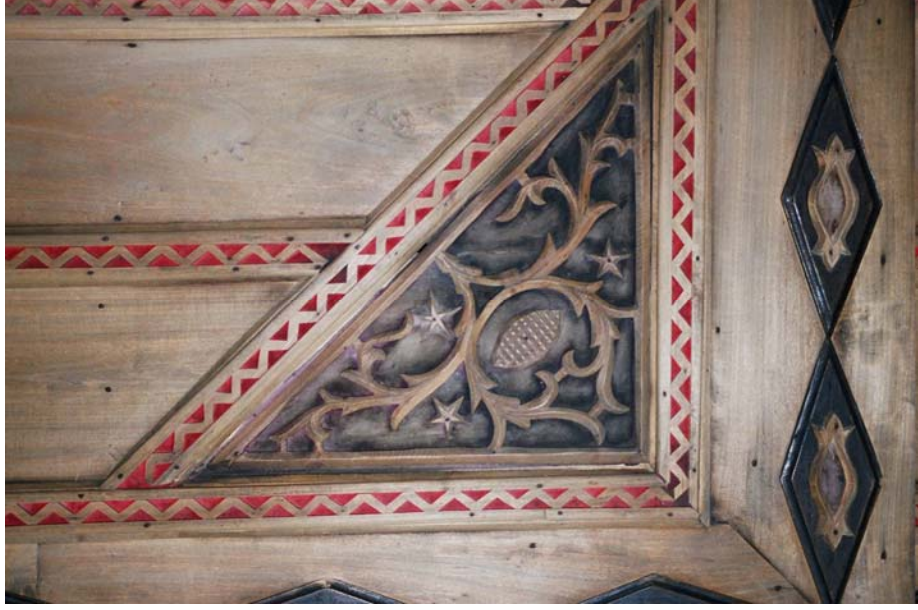
**Fotoğraf 245:** Tırapacıgil Evi, Selamlık Kışodası Tavanı, Güneydoğu Köşe Üçgen Bezeme Detayı

Güneydoğu köşede bulunan üçgen köşelikte ise yüzey dik eksene yatay olarak yerleştirilmiş oval madalyonu çevreleyen ve diğer köşelere doğru kıvrımlar yapan kenger yapraklarıyla bezenmiştir. Yaprak aralarına ise beş köşeli yıldız motifi çakılmıştır.

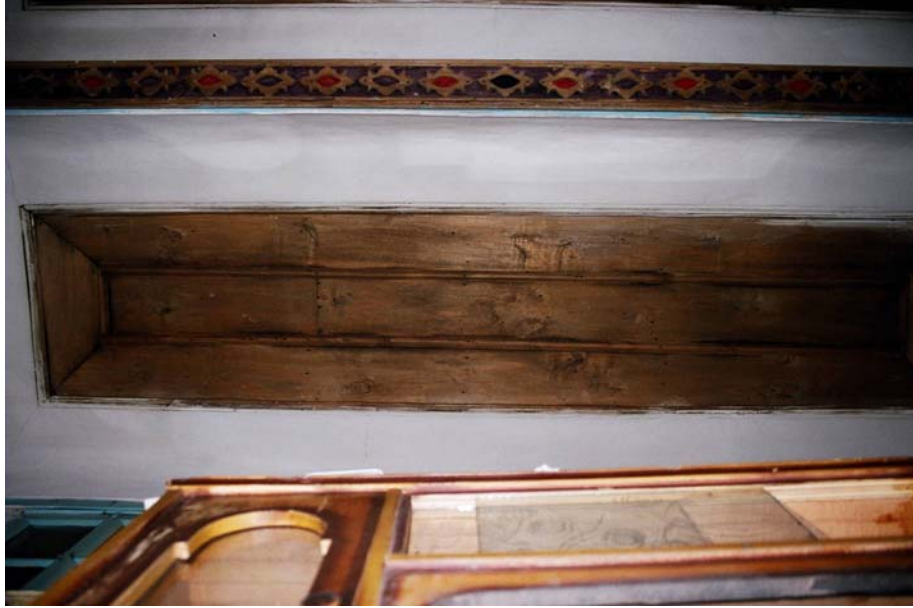
**Fotoğraf 246:** Tırapacıgil Evi, Selamlık Kışodası Tavanı, Aşağıseki Bölümü

Girişte yer alan aşağıseki tavanı işlevine uygun biçimde bezeme yapılmadan sade bırakılmıştır. Tavan tek kuşaklı ve düz olarak planlanmış olup; içbükey bağdadi kuşaktan sonra 4 cm genişliğinde silmeli bir çıta bütün tavan yüzeyini dolaşmaktadır. Bu çıtadan sonra gelen kuşak yüzeyi ve kuşağın çevrelediği iç tavan yüzeyi bezemesizdir.

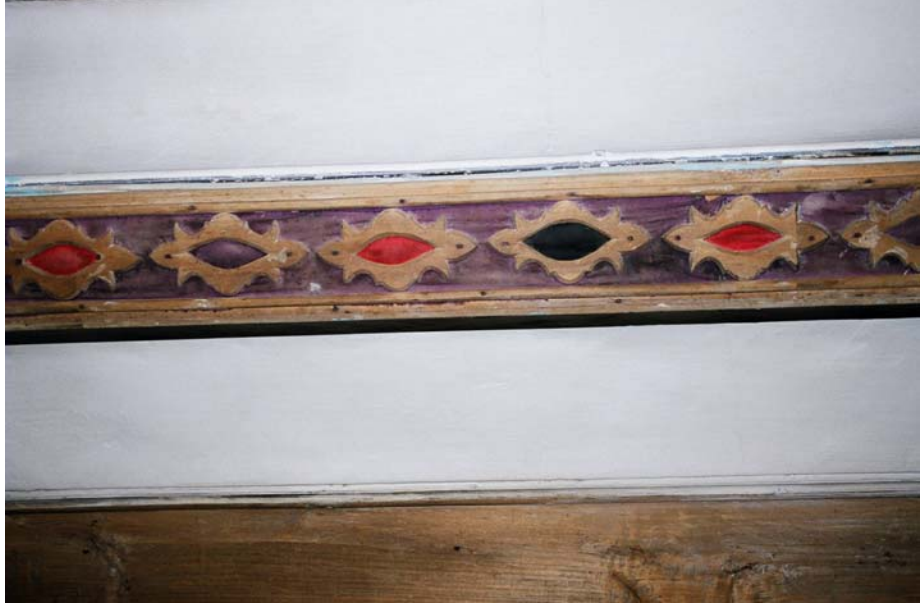
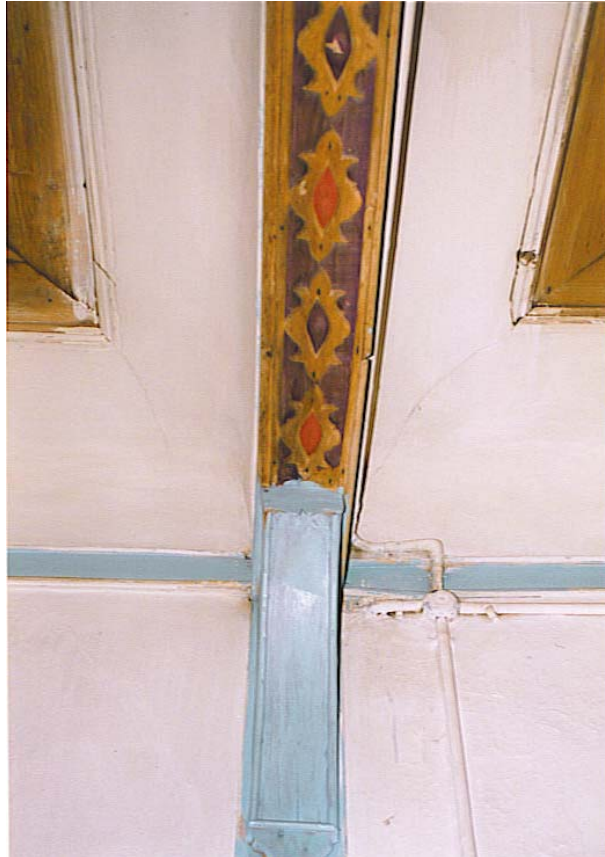
**Fotoğraf 247:** Tırampacıgil Evi, Selamlık Kışodası Tavanı, Giriş Alnı Bezeme Detayı

Kışodasında, aşağıseki ve kilimüstü bölümlerinin tavan yüzeyinde de ayrılmasını sağlayan 11 cm genişliğindeki ahşap kiriş altına da bezeme yapılmıştır. Kirişin iki ucunda yer alan içbükey konsollarla duvardan kirişe geçiş sağlanmıştır. Kiriş yüzeyinde gövde kısmı oval bir madalyon olarak oyulmuş, düz ve ters olarak işlenen birer üç dilimli palmet bezemeyi meydana getiren temel elemandır. Bu ahşap elemanlar kiriş yüzeyinde 19 defa birbiri ardına aralarında küçük boşluklar bırakılarak çakılmış ve oval

yüzeylerin içerisi kabartmalı döşeme tekniği ile bir kırmızı bir siyah renkte kumaşlar geçirilerek doldurulmuştur. Ayrıca giriş yüzeyi de ahşap süslemenin altında fon oluşturacak şekilde eflatun renkli kumaşla kaplanmıştır.

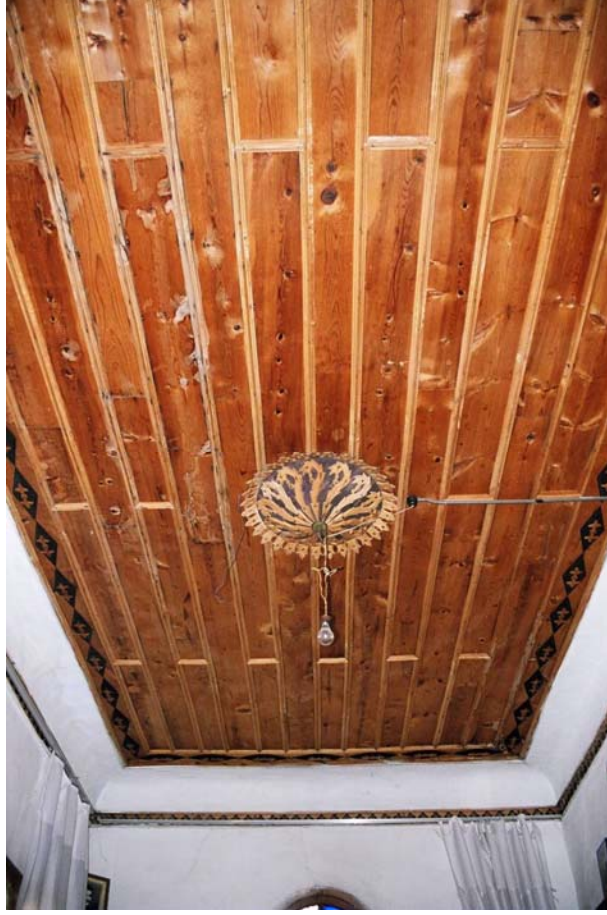
**Fotoğraf 250:** Tırampacıgil Evi, Selamlık Yazodası Tavanı

Odada tavan dışında herhangi bir bezeme elemanı bulunmamaktadır. Tavan ise kademesiz ve tek kuşaklı olarak planlanmış olup oldukça sağlam durumdadır. Duvardan tavana geçiş bağdadilerle sağlanmıştır. Tavanı çepeçevre dolaşan kuşaktan sonra ortada kalan iç tavan çıtalarla bölümlendirilmiştir. Tavan merkezinde küçük bir göbek yer almaktadır.

Tavan bezemesinin oluşumunda ahşabın yanında renkli kumaşlar, özel başlı çiviler ve az da olsa boya kullanılmıştır. Ayrıca metot olarak ahşap yüzeylerde oyma, çakma, ajur ve boyama teknikleri kullanılırken; kumaş kısımlarda yüzeysel döşeme tekniği uygulanmıştır. Yine özel yuvarlak başlı çiviler de süslemeye dahil edilmiştir.

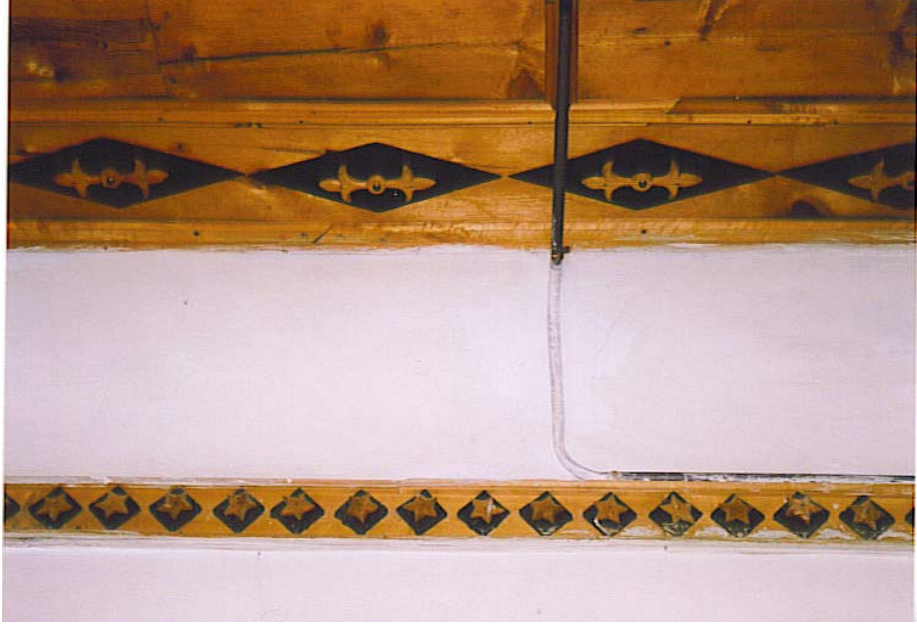
**Fotoğraf 251:** Tırapacıgil Evi, Selamlık Yazodası Tavanı, Pervaz Süslemesi

Tavan, duvarla bağdadinin birleştiği noktada yer alan, duvar yüzeyine paralel çakılmış yaklaşık 10 cm yüksekliğinde, kenar kısımları kaval silmeli ahşap pervazla kuşatılmıştır. Bu pervazın yüzeyi, çaprazına yerleştirilmiş kare biçimli geometrik öğelerin birbirinin tekrarı şeklinde çakılmasıyla bezenmiştir. Kare elemanların üzeri ise beş köşeli yıldız motifi ile süslenmiştir.

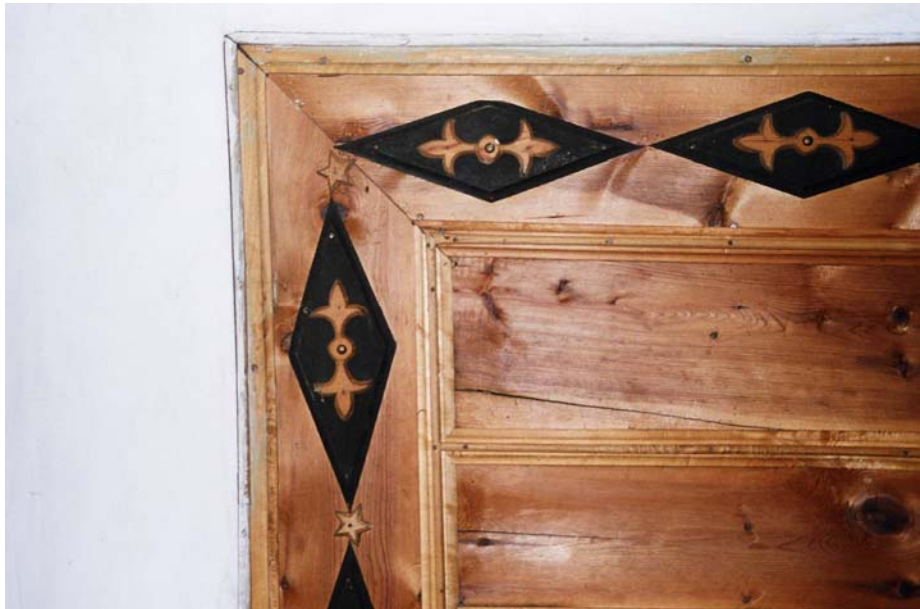
**Fotoğraf 252:** Tırapacıgil Evi, Selamlık Yazodası Tavanı, Kuşak Bezemesi

Pervazın üzerinden başlayan, bağdadi tekniğindeki içbükey alçı kuşakla duvardan tavana geçiş sağlanmaktadır. Bağdadi ile ahşap tavanın birleşiminde bulunan silmeli bir çita tavanı çepeçevre dolaşmaktadır. Bu çitadan sonra gelen bezeme kuşağının yüzeyi uzun kenarlarda 15, kısa kenarlarda ise yedi defa tekrarlanan baklava dilimi şeklindeki geometrik motifle tezyin edilmiştir. Baklava dilimleri siyah renkte boyanırken yüzeyleri

yuvarlak bir madalyonun iki ucuna işlenmiş, çanak yaprakları yanlara doğru kıvrılmış birer palmetle süslenmiştir. Tavanın sadece kısa kenarlarında baklava dilimlerinin arasına beş köşeli yıldız motifleri yerleştirilmiştir. Bu bezeme kuşağı 4 cm genişliğinde, yüzeyi silmeli bir çıta ile sonlanmaktadır.

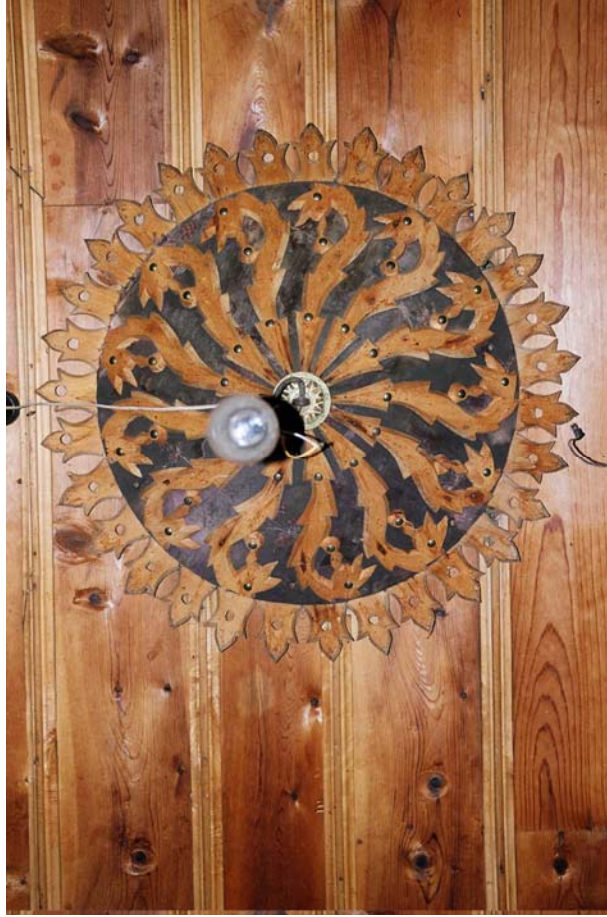
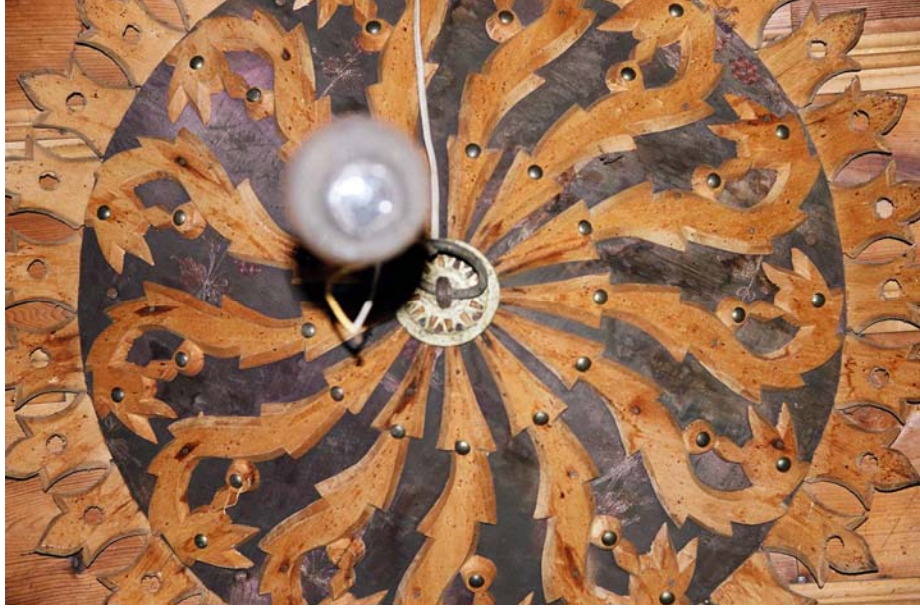
**Fotoğraf 253:** Tırapacıgil Evi, Selamlık Yazodası Tavanı, Göbek Kompozisyonu

Göbek iç tavanın merkezinde yer almaktadır ve daire formundadır. Dışbükey göbeğin zemini süsleme elemanlarının arkasına fon oluşturacak şekilde eflatun renkte kumaşla yüzeysel döşeme tekniğinde kaplanmıştır. Göbek süslemesinde, merkezden dışa doğru çarkıfelek biçiminde dizilen ve uç kısmı bir kuş başı şeklinde nihayetlendirilen basit yapraklar kompozisyonu oluşturan parçalardır. Bu yaprak motifleri göbek yüzeyine çakılırken özel, yuvarlak başlı çiviler kullanılmıştır. Çivilerin yeri de kendi içinde belli bir sisteme göre seçilmiştir. Böylelikle bu elemanların da süslemeye dahil olması sağlanmıştır. Göbek bezemesi en dışta üç dilimli palmet biçiminde çıtaların yan yana çakılmasıyla çerçevelenmiştir. Göbek merkezine dövme demirden yapılmış, üzerinde üçgen oyuklar bulunan bir askılık yerleştirilmiştir.

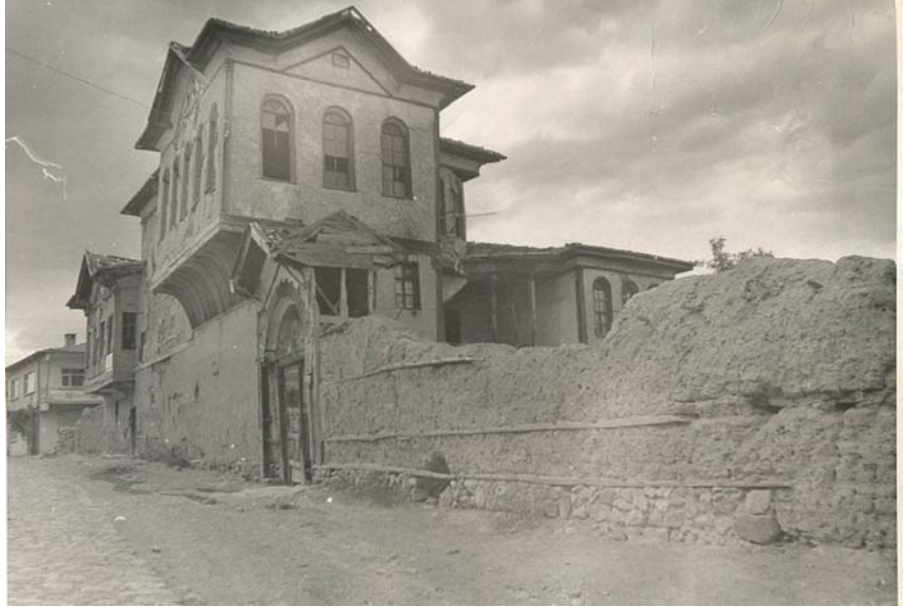
**Fotoğraf 256:** Abdullah Paşa Konağı, Güneydoğudan Görünüşü<sup>91</sup>

Divriği'de yapılan paşa konaklarının sonuncusu olan Abdullah Paşa Konağı ahşap çatkı arası kerpiç dolgu tekniğinde, üç katlı olarak inşa edilmiştir. Konağın üst örtüsünde, mekanların yüksekliklerine uygun şekilde, değişik biçim ve kademelerde kiremit çatı yapılmış olduğu görülmektedir.

Konak uzun zamandır terkedilmiş olması ve çatı örtüsündeki açılmalar nedeniyle oldukça büyük zarar görmüştür. İç ve dış cephelerde kireç sıvalar dökülmüş, yer yer kerpiç dolgularda da boşalmalar bulunmaktadır. Mekanların saltaşı ve tahta döşemeleri özelliğini kaybetmiştir. Çatı örtüsünde açılmalar, çökmeler vardır. Ayrıca sokağa bakan güney cephesindeki çıkma da çökme durumuna gelmiştir. Odalardaki alçı ocak ve çiçeklik bezemeleri ile ahşap tavanlarda da ciddi boyutta hasarlar görülmektedir. Yapı Kültür ve Turizm Bakanlığı tarafından restore ettirilmektedir<sup>92</sup>.

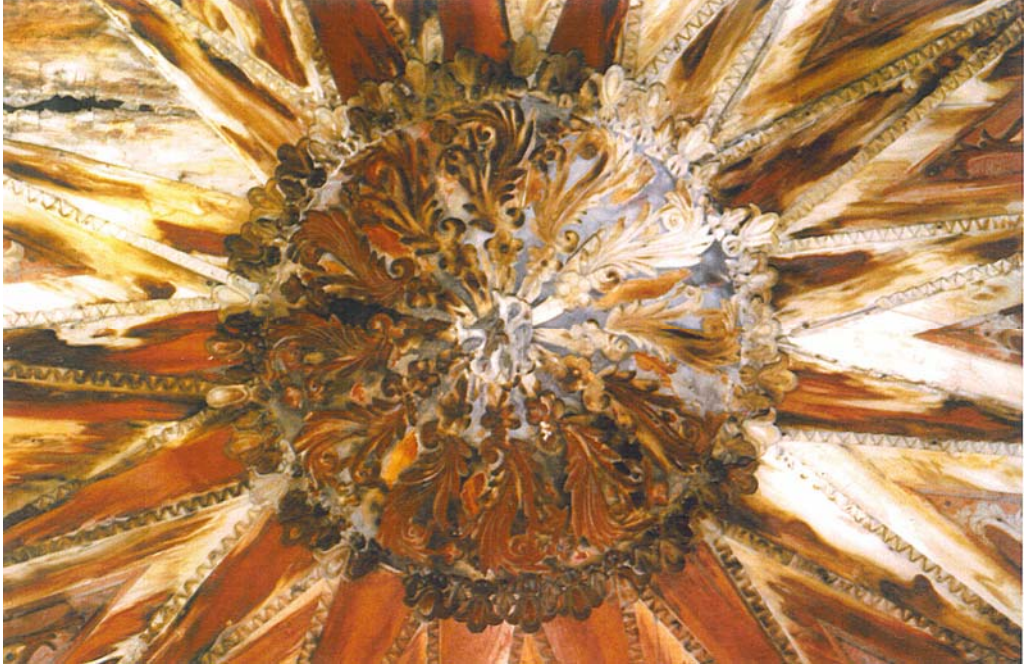
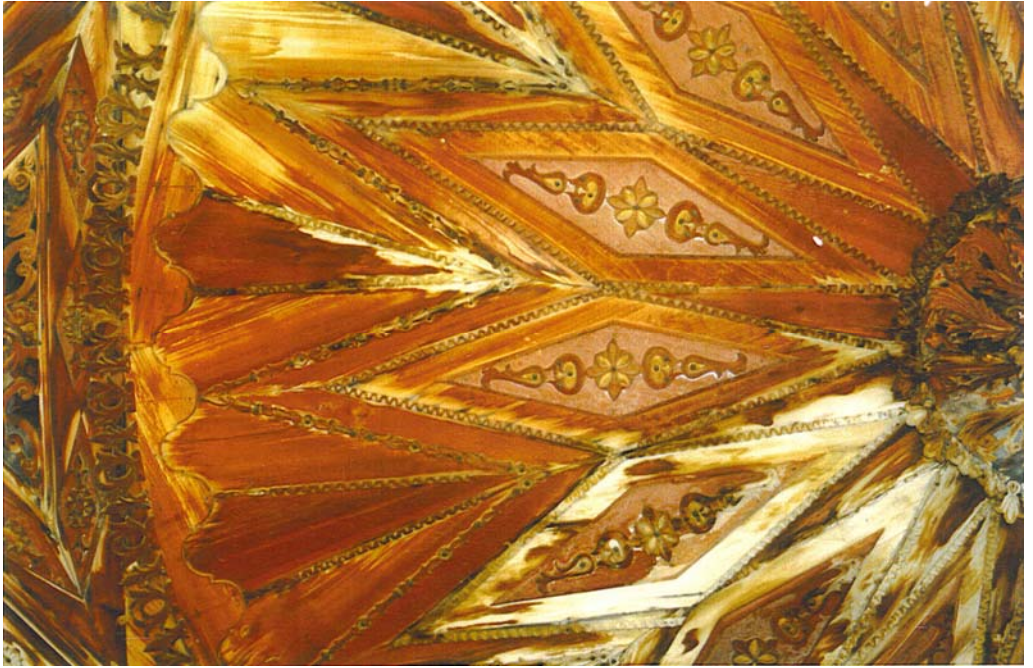
**Fotoğraf 261:** Abdullah Paşa Konağı Başoda Tavanı, Göbek Detayı

İç tavanın merkezinde yer alan kare panonun köşeleri, aynı üçüncü kuşak yüzeyindeki gibi baklava dilimi geometrik öğeler bulunan kuşakla pahlandıktan sonra içerisine büyük bir göbek yerleştirilmiştir. Ahşap tavan göbeği 15 köşeli bir yıldız olarak tasarlanmış olup merkezde daha küçük, daire formunda, dışbükey bir göbek bulunmaktadır. Bu küçük göbeğin yüzeyi süsleme elemanlarının arkasına fon oluşturacak şekilde yine mavi renkte bir kumaşla kaplanmıştır. Kumaş yüzey üzerinde ise merkezden dışa doğru ışınal olarak yerleştirilmiş, beş yapraklı çiçek ucuna eklenen, kenger yaprakları dikkati çekmektedir. Yaprakların uçları volütlenmiş olup aralarına da dört yapraklı çiçek motifleri çakılmıştır. Dış çerçevede de yan yana çakılmış üç dilimli palmet dizisi görülmektedir.

Göbeğin etrafında kalan tavan yüzeyi, merkezden dışa doğru baklava dilimi alanlar oluşturacak biçimde çakılan, yüzeyi zikzak şeklinde çizgilerle hareketlendirilmiş çitelerle bölümlendirilmiştir. Baklava dilimi şeklindeki alanların içine ise daha küçük boyutta baklava dilimi panolar yerleştirilmiştir. Bu panoların yüzeyi sekiz yapraklı bir

çiçeğin iki ucuna işlenmiş stilize çiçek motifleri ile süslenmiştir. Baklava dilimleri ile dış çerçeve arasında kalan üçgen yüzeyler yine yüzeyi zikzak şeklinde çizgilerle hareketlendirilmiş çıtalar ve birbiri ucuna eklenmiş üç dilimli palmet biçiminde çıtalarla tezyin edilmiştir. Göbeği dairesel formda sınırlandıran en dış çerçevede ise yan yana çakılmış beş dilimli palmet şeklinde biçimlenen çıtalar görülmektedir.
