**GELENEKSEL DİVRİĞİ EVLERİNDE AHŞAP**  
**SÜSLEMELİ TAVANLAR**

**Tezi Hazırlayan**  
**Selma ÜNLÜDİL**

**Sanat Tarihi Anabilim Dalı**  
**Yüksek Lisans Tezi**

**Temmuz 2005**  
**KAYSERİ**

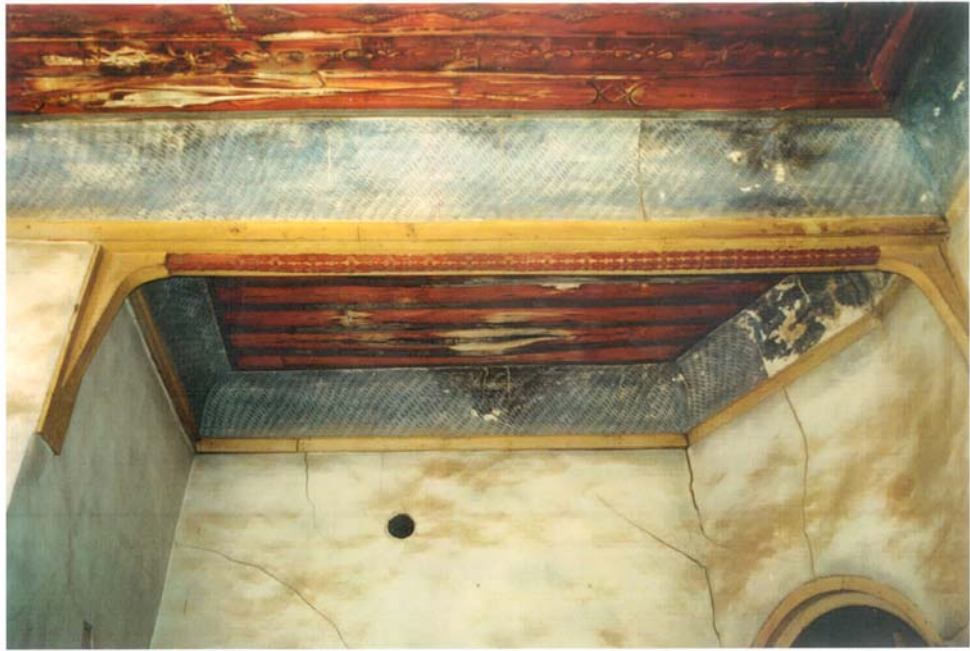
**Fotoğraf 263:** Abdullah Paşa Konağı Başoda Tavanı, Aşağıseki Bölümü

Girişte yer alan aşağıseki tavanı işlevine uygun biçimde daha sade planlanmıştır. İçbükey bağdadi kuşaktan sonra tavan yüzeyinde, silmeli çıtaların kuzey-güney doğrultusunda çakılması ile alan altı bölüme ayrılmıştır. Bu bölümlerin hiçbirisinin yüzeyine bezeme yapılmamıştır.

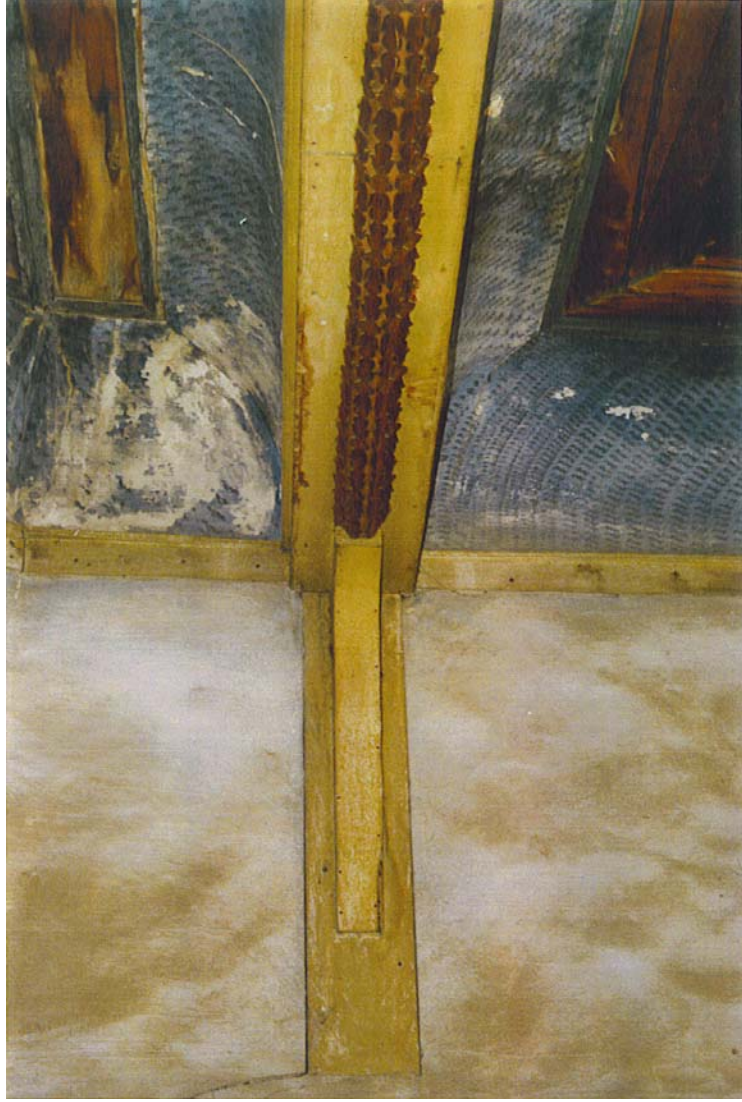
**Fotoğraf 264:** Abdullah Paşa Konağı Başoda Tavanı, Kiriş Detayı

Başodada aşağıseki ve kilimüstü bölümlerinin tavan yüzeyinde de ayrılmasını sağlayan ahşap kiriş altına da bezeme yapılmıştır. Kirişin iki ucunda yer alan, içbükey konsollarla duvardan kirişe geçiş sağlanmıştır. Kiriş yüzeyinde konsolların arasına yerleştirilmiş, yarım altıgen kesitli silme yer almaktadır. Silme yüzeyi dört yapraklı çiçeğin iki ucuna düz ve ters olarak eklenmiş üç dilimli palmetlerle tezyin edilmiştir.

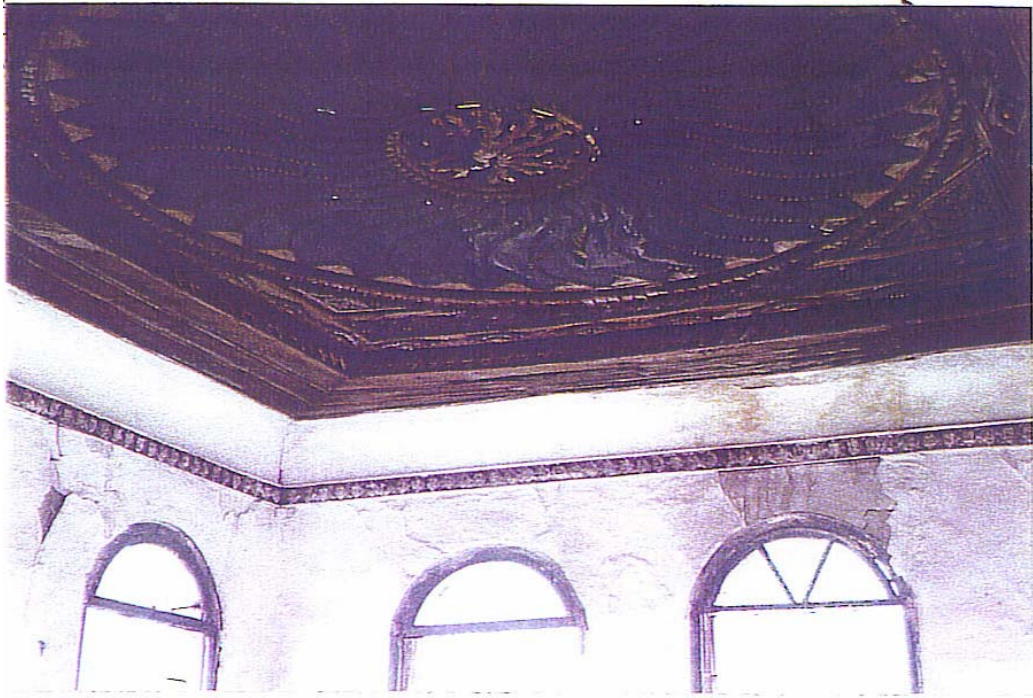
**Fotoğraf 266:** Abdullah Paşa Konağı, Mabeyn Odası Tavanı

Tavan, duvarla bağdadinin birleştiği noktada yer alan, duvar yüzeyine paralel çakılmış yaklaşık 10 cm yüksekliğindeki ahşap pervazla kuşatılmıştır. Bu pervazın yüzeyi, iç içe iki kareden oluşan çaprazına yerleştirilmiş geometrik öğelerin birbirinin tekrarı şeklinde çakılmasıyla bezenmiştir. Kare elemanların üzeri ise beş köşeli yıldız motifi ile süslenmiştir. Pervazın üzerinden başlayan bağdadi tekniğindeki içbükey alçı kuşakla duvardan tavana geçiş sağlanmıştır.

Bağdadi ile ahşap tavanın birleşiminde bulunan silmeli bir çıta tavanı çepeçevre dolaşmaktadır. Bu çıtadan itibaren tavan merkezine doğru birinci, ikinci ve üçüncü kuşaklar aynı düzlemde yer almakta olup yüzeyleri hiçbir bezeme yapılmaksızın sade olarak bırakılmıştır<sup>95</sup>. Üçüncü kuşaktan sonra tavan yüzeyine dik olarak çökertme yapılmıştır. Çökertme altında, iç içe iki kareden oluşan çaprazına yerleştirilmiş birbirinin tekrarı şeklindeki geometrik öğeler görülmektedir.

<sup>95</sup> Çizimlerde tavan üç kuşaklı gösterilmiş olmasına rağmen fotoğraflardan aslında dört kuşaklı olduğu anlaşılmaktadır.

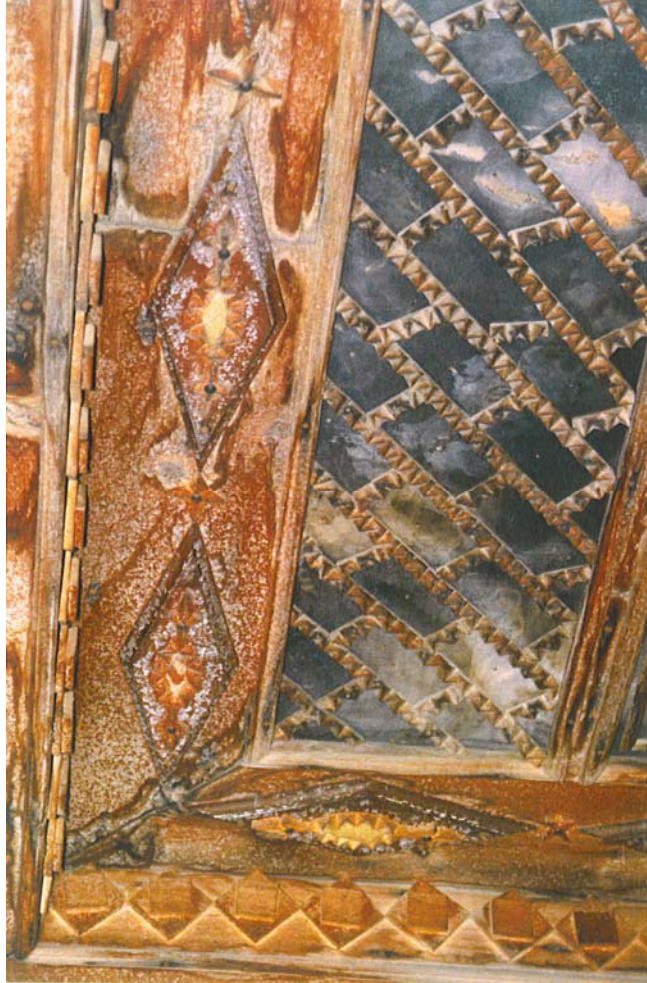
**Fotoğraf 267:** Abdullah Paşa Konağı, Mabeyn Odası Tavanı

Çökertme yapıldıktan sonra ortada kalan iç tavan dördüncü kuşakla çevrenmiştir. Bu kuşağın yüzeyinin baklava dilimi şeklinde geometrik öğelerle bezendiği görülür. Baklava dilimlerinin yüzeyi ise oval bir madalyonun iki ucuna işlenmiş birer palmetle süslenmiştir. Madalyonun orta kısmına sarı renkte kumaş geçirilerek kabartmalı döşeme tekniği ile süsleme yapıldığı dikkati çekmektedir.

İç tavan silmeli çıtalarla farklı büyüklükte üç bezeme alanına ayrılmıştır. Yanlarda bulunan dikdörtgen alanların zemini süsleme elemanlarının arkasına fon oluşturacak şekilde siyah renkli bir kumaşla yüzeysel döşeme tekniğinde kaplanmıştır. Daha sonra üzeri zikzak şeklinde çizgilerle hareketlendirilmiş çıtaların birbirlerine dik açı oluşturacak şekilde çakılmasıyla dikdörtgen alanlara bölümlendirilmiştir. Bu dikdörtgen yüzeylerin içinden kumaş parçaları görülebilmektedir.

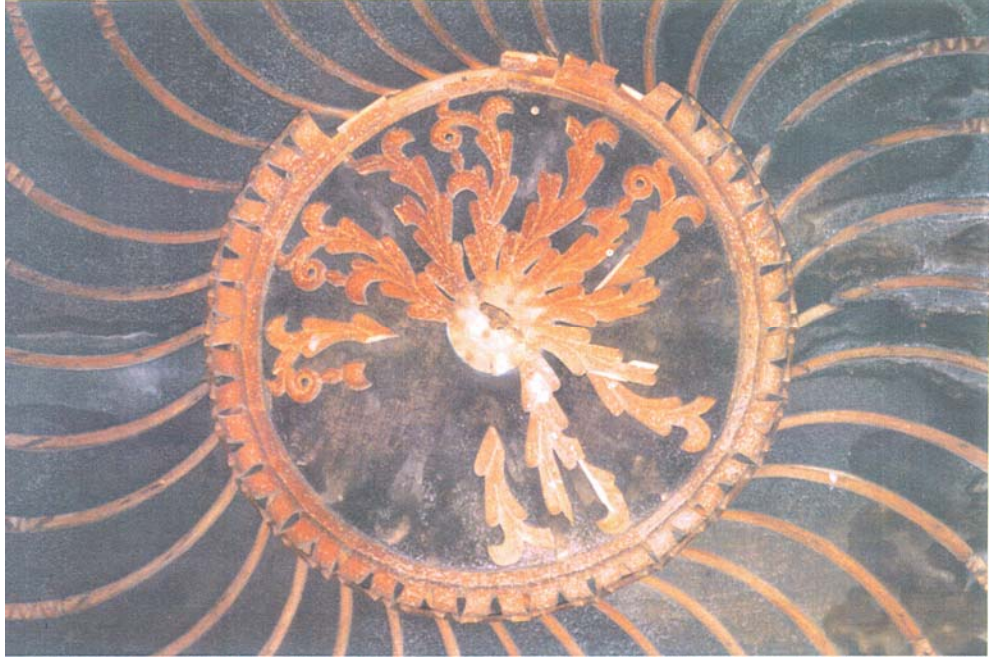
**Fotoğraf 268:** Abdullah Paşa Konağı Mabeyn Odası, Tavan Göbeği

Göbek iç tavanın ortasında bulunan, kare biçimli bezeme alanının merkezinde yer almakta olup dışbükey bir daire formundadır. Bu küçük göbeğin yüzeyi süsleme elemanlarının arkasına fon oluşturacak şekilde siyah renkte bir kumaşla kaplanmıştır. Kumaş yüzey üzerinde ise merkezden dışa doğru ışınsal olarak yerleştirilmiş, dilimli basit yapraklar dikkati çekmektedir. Yaprakların uçları volütlenmiştir. Dış çerçevede ise yan yana çakılmış içbükey olarak düzenlenen, üzerinde su damlası şeklinde oyuklar bulunan ahşap parçalar dikkati çekmektedir.

Tavan yüzeyi göbekten dış çerçeveye doğru çarkıfelek biçiminde dizilen, 36 adet yüzeyi zikzak şeklinde çizgilerle hareketlendirilmiş ahşap şeritlerle bölümlendirilmiştir. Bu çarkıfelek bezemenin altında siyah renkli bir kumaş, yüzeysel döşeme tekniğinde tavan yüzeyine çivilerle çakılmak suretiyle fon oluşturmaktadır. Göbeği dairesel biçimde sınırlandıran en dış kenar çerçevesi ise yine küçük göbeğin çerçevesi ile aynı niteliktedir.

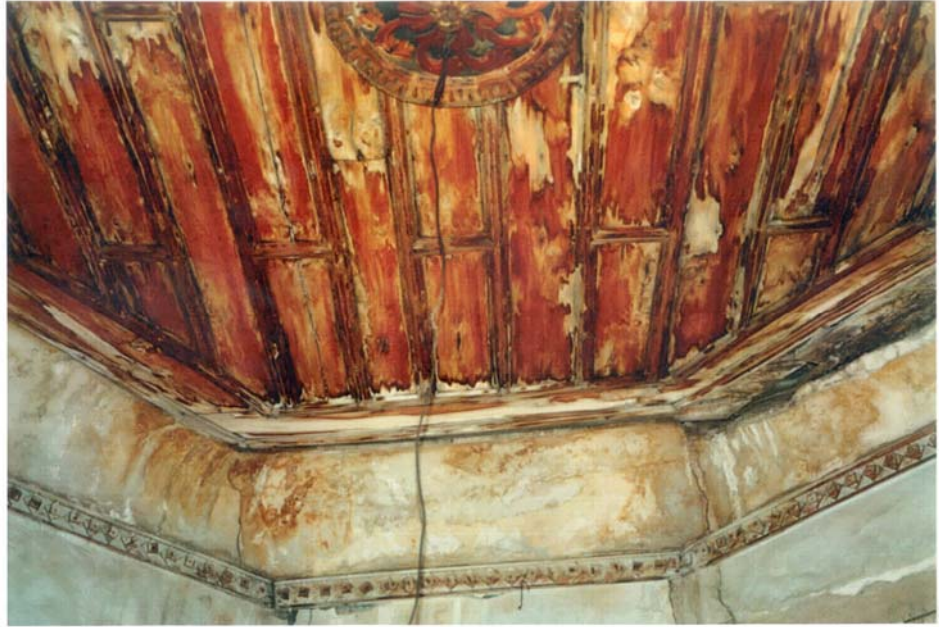
**Fotoğraf 270:** Abdullah Paşa Konağı, Yıldız Köşk Tavanı

Yıldız köşkün tavanı kademesiz ve tek kuşaklı olarak planlanmıştır. Duvardan tavana geçiş bağdadilerle sağlanmıştır. Tavanı çepeçevre dolaşan bezemesiz kuşaktan sonra ortada kalan iç tavan yüzeyi çıtalarla bölümlendirilmiştir. Tavan merkezinde küçük bir göbek yer almaktadır.

Tavan bezemesinin oluşumunda ahşabın yanı sıra renkli kumaşlar da kullanılmıştır. Ayrıca metot olarak ahşap bölümlerde oyma ve çakma teknikleri, kumaş bölümlerde ise yüzeysel döşeme tekniği uygulanmıştır.

Tavan, duvarla bağdadinin birleştiği noktada yer alan, duvar yüzeyine paralel çakılmış, kenar kısımları kaval silmeli ahşap pervazla kuşatılmıştır. Bu pervaz üzerine iç içe iki

kareden oluşan çaprazına yerleştirilmiş birbirinin tekrarı şeklindeki geometrik öğeler çakılmıştır. Pervazın üzerinden başlayan bağdadi tekniğindeki içbükey alçı kuşakla duvardan tavana geçiş sağlanmaktadır. Bağdadi ile ahşap tavanın birleşiminde bulunan silmeli bir çıta tavanı çepeçevre dolaşmaktadır. Bu çıtadan sonra tavanı çevreleyen tek kuşağın yüzeyi de hiçbir bezeme yapılmaksızın sade olarak bırakılmıştır.

Tavan yüzeyi doğu-batı doğrultusunda çakılan, silmeli çıtalarla on bölüme ayrılmıştır. Burada çıtalar arasında kalan uzun yüzeylerin monotonluğunu kırmak için aralara yer yer aynı çıtaların daha küçük parçaları kuzey-güney doğrultusunda çakılmıştır.

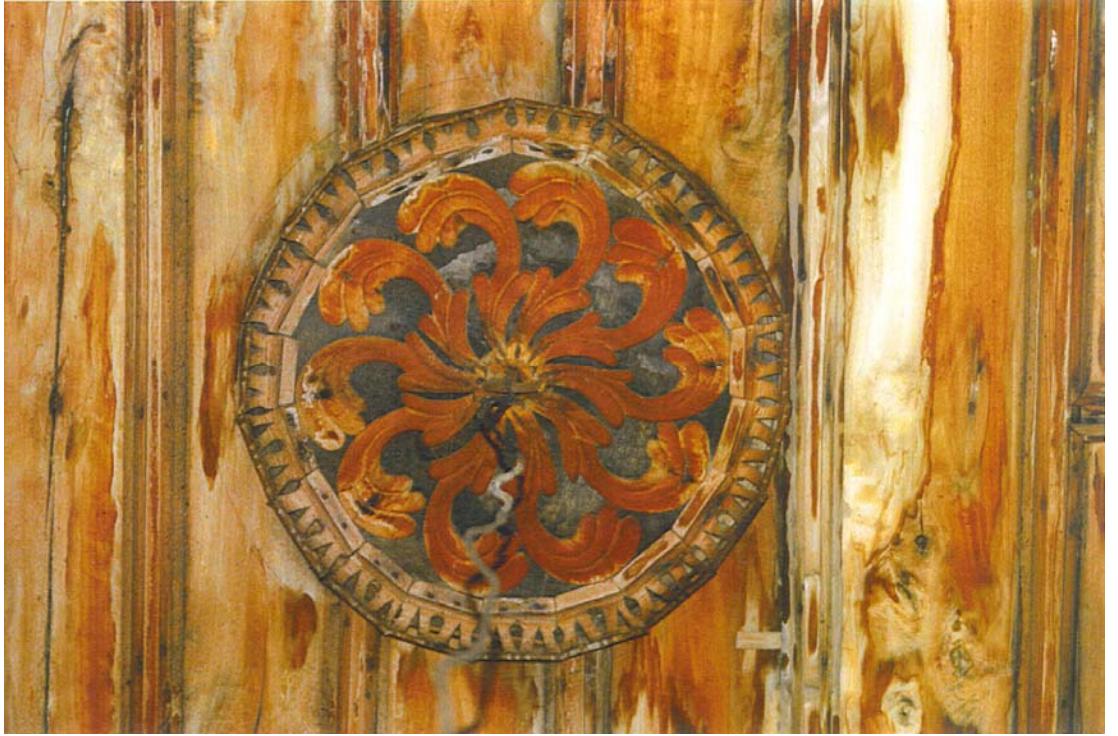
**Fotoğraf 271:** Abdullah Paşa Konağı, Yıldız Köşk Tavanı, Göbek Detayı

Göbek tavanın merkezinde yer almakta olup daire formundadır. Dışbükey göbeğin yüzeyi süsleme elemanlarının arkasına fon oluşturacak şekilde siyah renkte kumaşla kaplanmıştır. Göbek süslemesinde, merkezden dışa doğru çarkıfelek biçiminde dizilen ve uç kısımları dilimlenmiş stilize yaprakların oluşturduğu bezeme görülür. Göbek kenar çerçevesinde ise içbükey olarak düzenlenen, üzerinde düz ve ters su damlası şeklinde oyuklar bulunan ahşap parçalar dikkati çekmektedir.

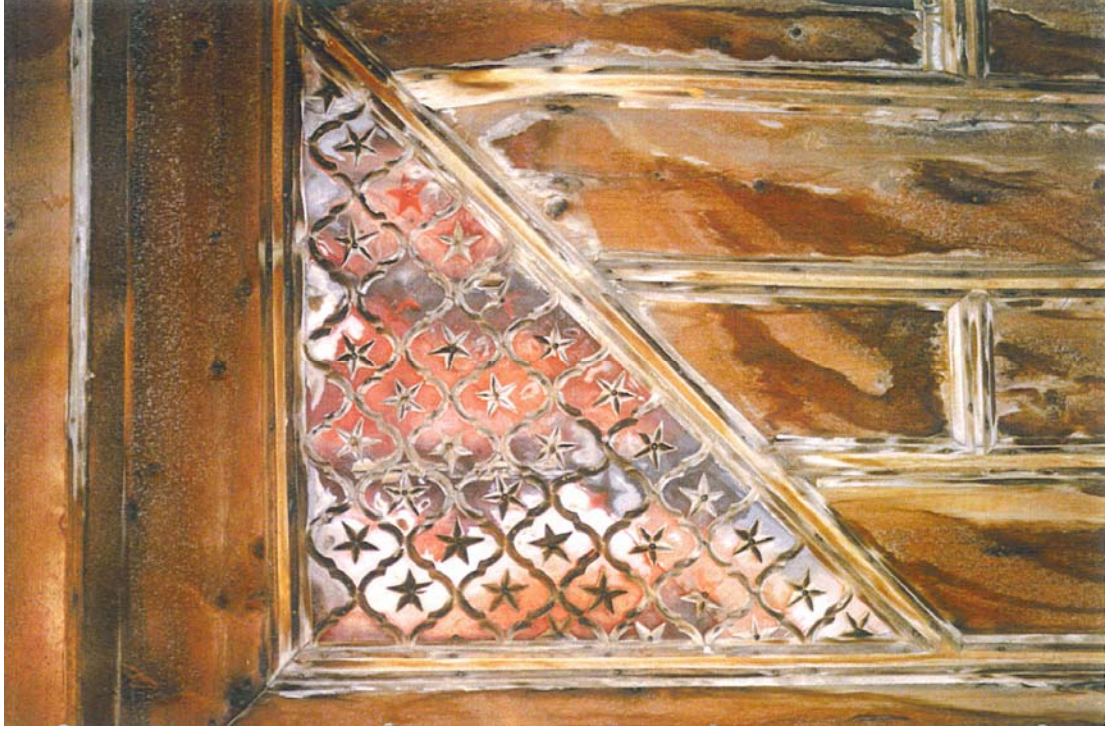
**Fotoğraf 272:** Abdullah Paşa Konağı, Yıldız Köşk Tavanı, Üçgen Köşelik Bezemesi<sup>96</sup>

Ahşap tavanın batı kısmında yer alan güneybatı ve kuzeybatı köşeleri çıtalarla pahlanarak tavan yüzeyi sekizgen hale getirilmiştir. Bu iki köşedeki üçgen köşeliklerin

zemini kırmızı renkli kumaşla kaplandıktan sonra üzerine çakılan düz ve ters C şeklindeki çıtalarla küçük kartuşlara bölümlendirilmiştir. Kartuşların içi ise beş kollu yıldız motifi ile süslenmiştir. Ancak bu köşelikler tavan planı çizilirken gösterilmemiş olup sadece fotoğraflarla belgelenmişlerdir.

<sup>96</sup> Tavan planının çiziminde güneybatı ve kuzey batı köşelerde yer alan üçgen bezemeler gösterilmemiştir. Ancak fotoğrafta bu bezemenin detayı görülebilmektedir.

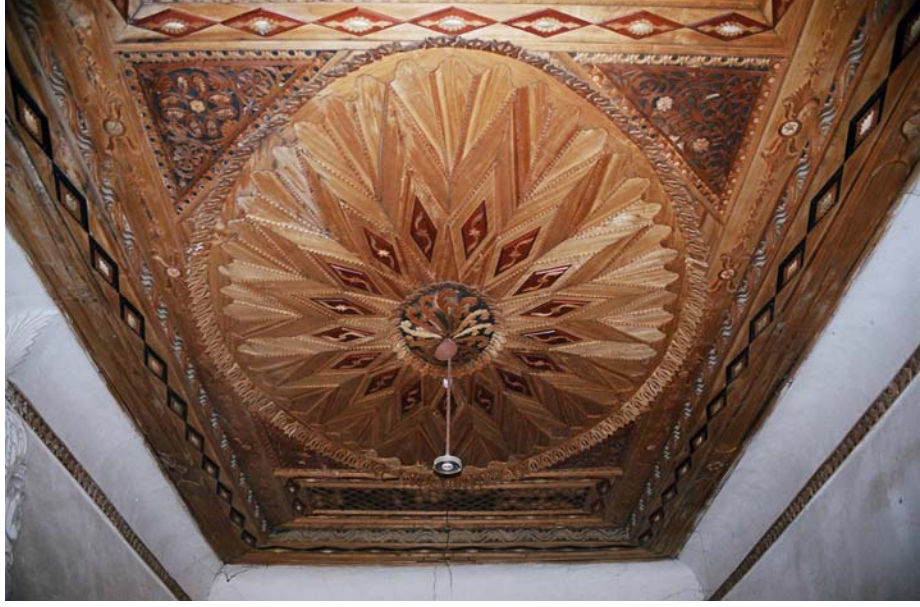
**Fotoğraf 277:** Erçokluzâde Evi, Selamlık Yazodası Tavanı

Yazodası tavanı iki kademeli ve üç kuşaklı olarak planlanmıştır. Duvardan tavana geçiş bağdadilerle sağlanmıştır. Tavanda aynı düzlemde yer alan iki bezeme kuşağından sonra çökertme yapılmıştır. Çökertmeden sonra üçüncü bir bezeme kuşağı ile çevrelenen iç

tavan farklı ebatlarda üç bezeme yüzeyine bölünmüştür. Ortadaki dikdörtgen yüzey elips şeklinde 17 kollu yıldız oluşturan baklavalı büyük bir göbekte, kenarlarda kalan dikdörtgen yüzeyler ise tutmaçlı olarak tezyin edilmiştir.

Tavan bezemesinde ahşabın yanı sıra renkli kumaşlar ve çiviler de kullanılmıştır. Metot olarak ise oyma, çakma, kazıma, ajur teknikleriyle birlikte kumaş kısımlarda da yüzeysel ve kabartmalı döşeme teknikleri uygulanmıştır.

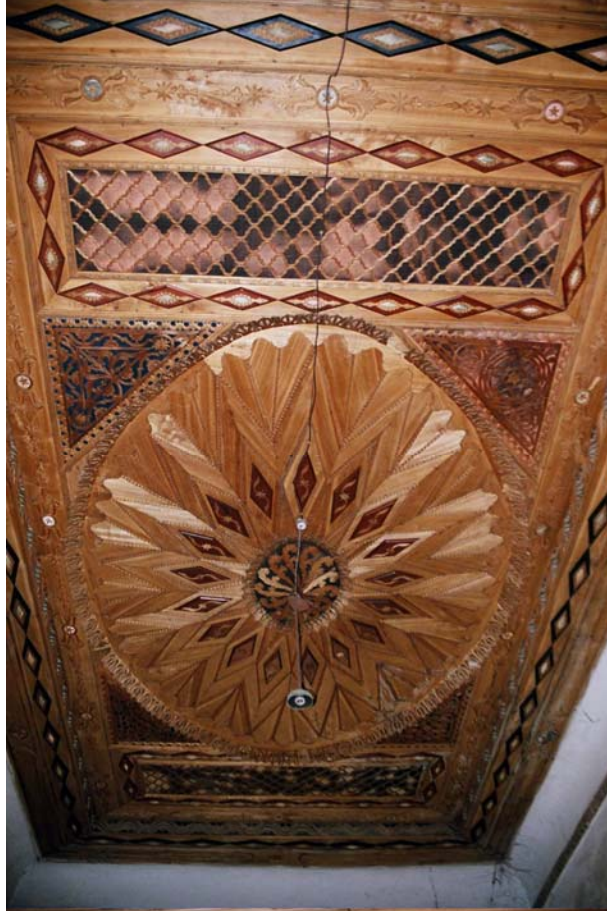
**Fotoğraf 278:** Erçokluzâde Evi, Selamlık Yazodası Tavanı, Kuşak Bezeme Detayı

Tavanda, aynı düzlemde yer alan iki bezeme kuşağından sonra, tavan yüzeyine dik olarak yaklaşık 10 cm'lik bir çökertme yapılmıştır. Çökertme alını çitalarla su dalgası şeklinde tezyin edilmiştir.

Çökertme yapıldıktan sonra ortada kalan iç tavan üçüncü bir bezeme kuşağı ile çevrelenmektedir. Bitkisel bezemeli üçüncü kuşağın yüzeyinde, daire biçimli bir madalyonun iki ucuna işlenmiş çanak yaprakları yanlara doğru açılmış dokuz dilimli palmetler ve bu palmetlerin ucuna yerleştirilmiş sırasıyla sekiz yapraklı çiçek, dört

İç tavan yüzeyi çıtalarla farklı büyüklükte üç bezeme alanına ayrılmıştır. Yanlarda bulunan dikdörtgen alanlar dördüncü bir kuşak ile çevrenmektedir. Bu kuşağın yüzeyi baklava dilimi şeklinde geometrik öğelerle bezenmiştir. Baklava dilimlerinin yüzeyleri ise oval bir madalyonun iki ucuna işlenmiş birer palmetle süslenmiştir. Madalyonun orta kısmına bej renkte kumaşların yine kabartmalı döşeme tekniği ile geçirildiği görülür. İçte yer alan ve baklavalı kuşakla çevrelenen dikdörtgen yüzey dıştan elipsli suyolu ile kuşatılmıştır. Bu suyolu, birbiri ardı sıra tekrarlanan elips şeklinde figürler yüzeyde kabartma olarak kalacak biçimde oyularak tek parça halinde yapılan bir süslemedir. Elipsli suyolu ile çevrelenen pano düz ve ters biçimde C kıvrımı oluşturacak şekilde düzenlenmiş çıtaların meydana getirdiği küçük kartuşlarla bölümlendirilmiştir. Burada zemin, süsleme elemanlarının arkasına fon oluşturacak şekilde pembe-siyah tonlarında ebruli bir kumaşla yüzeysel döşeme tekniğinde kaplanmıştır.

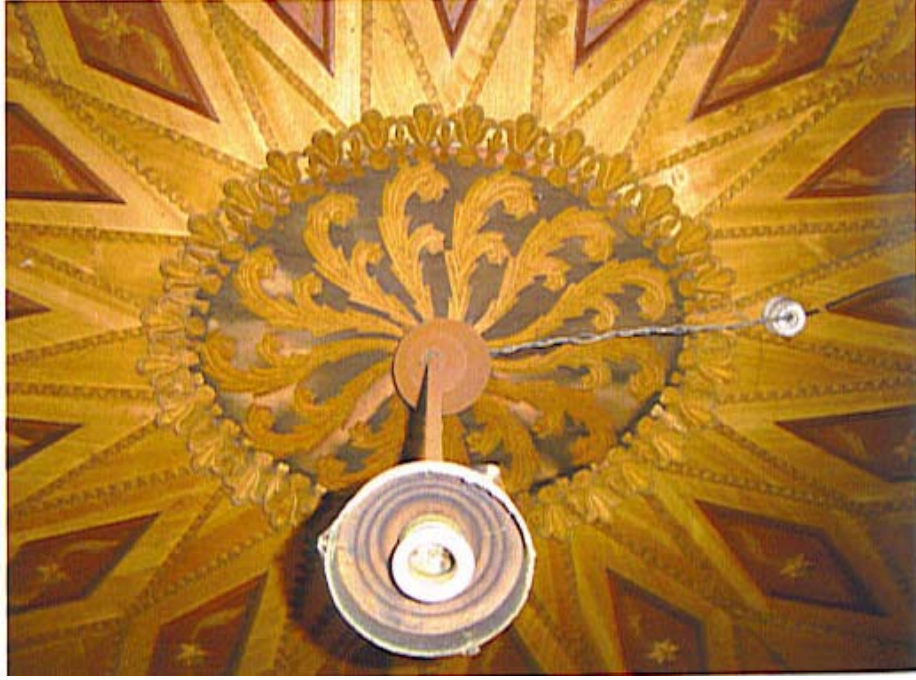
**Fotoğraf 279:** Erçokluzâde Evi, Selamlık Yazodası Tavanı, Göbek Detayı

İç tavanın ortasında bulunan dikdörtgen panonun köşeleri çıtalarla pahlandıktan sonra içerisine 17 köşeli bir yıldız olarak tasarlanmış, büyük elips şeklinde göbek yerleştirilmiştir. Göbeğin merkezinde ise daha küçük yine elips şeklinde, bitkisel bezemeli dışbükey bir göbek dikkati çekmektedir. Göbek zemini siyah renkte bir kumaşla yüzeysel döşeme tekniğinde kaplandıktan sonra üzerine ahşap elemanlar yerleştirilmiştir. Göbek süslemesinde çarkıfelek biçiminde dizilmiş akantüs yaprakları görülür. Göbek çevresinde ise üç dilimli palmetlerden oluşan çerçeve yer almaktadır.

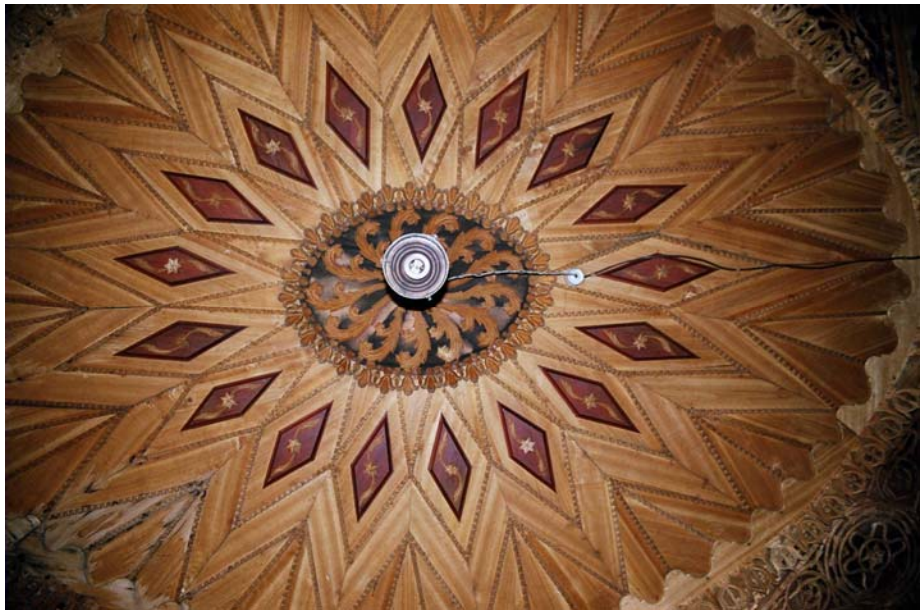
**Fotoğraf 280:** Erçokluzâde Evi, Selamlık Yazodası Tavanı, Göbek Kompozisyonu

Göbek çevresini kuşatan tavan yüzeyinde merkezden dışa doğru çakılan, yüzeyi zikzak şeklinde çizgilerle hareketlendirilmiş çıtalarla baklava dilimi biçiminde oluşturulmuş geometrik bezeme alanları gözlenir. Baklava dilimi alanların içerisine yine baklava dilimi panolar yerleştirilmiştir. Bu panoların üzeri altı köşeli yıldızın karşılıklı iki ucuna eklenen yapraklarla bezenmiştir. Baklava dilimleri ile dış çerçeve arasında kalan üçgen yüzeyler yine üzeri zikzak şeklinde çizgilerle hareketlendirilmiş çıtalarla süslenmiştir. Kenar çerçevesi ise beş dilimli palmet şeklinde biçimlenen çıtaların yan yana çakılmasıyla meydana gelmektedir.

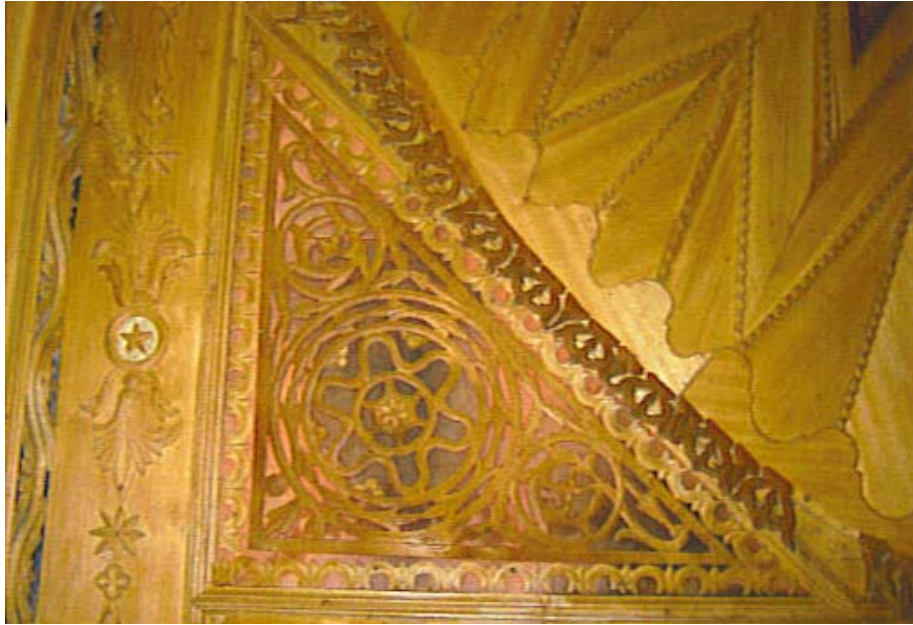
**Fotoğraf 282:** Erçokluzâde Evi, Selamlık Yazodası Tavanı, Güneybatı Köşe, Üçgen Bezeme Detayı

Güneybatı köşede üçgen yüzeyin merkezi altı yapraklı çiçek motifiyle bezenmiş olup iç içe üç dairesel çerçeve ile kuşatılmıştır. Merkezden dışa doğru daireler arasındaki birinci yüzey dalga kıvrımları yapan çıtalarla, ikinci yüzey ise birbirine eklenen yaprakların oluşturduğu çelenk bezemesiyle süslenmiştir. Köşeler palmet biçiminde düzenlenen kenger yapraklarının meydana getirdiği kompozisyonla doldurulmuştur.

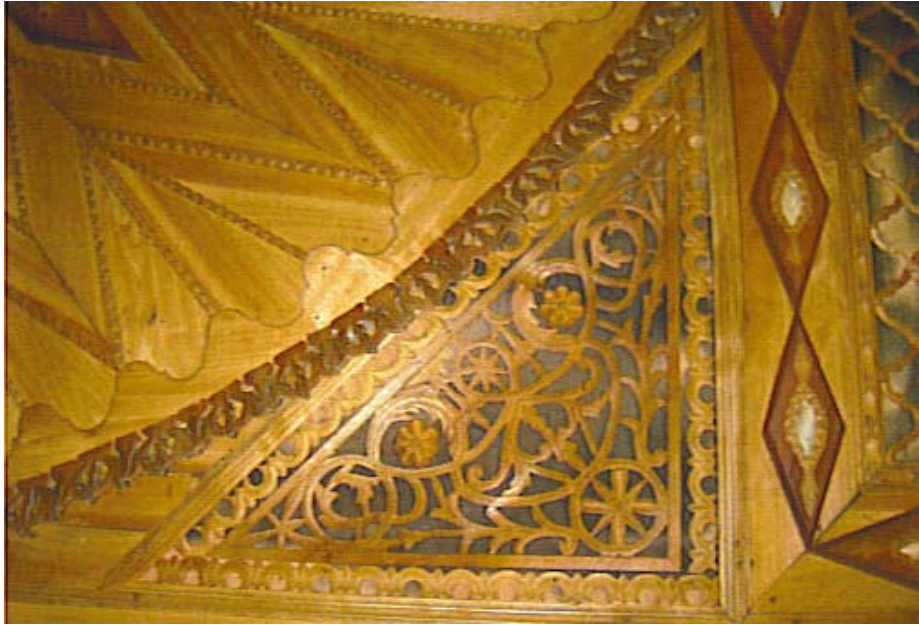
**Fotoğraf 284:** Erçokluzâde Evi, Selamlık Yazodası Tavanı, Kuzeydoğu Köşe, Üçgen Bezeme Detayı

Kuzeydoğu köşede ise üçgen yüzey dikey ekseninde kenar çerçeveden dik köşeye doğru yerleştirilmiş sekiz kollu yıldız, üç dilimli palmet ve dairesel bir madalyon içinde yer alan sekiz yapraklı çiçeği çevreleyen kenger yaprakları kıvrılarak yan köşeleri doldurmakta ve yedi yapraklı çiçekleri kuşatmaktadır. Yaprakların yüzeyleri üçgen

profillidir. Üçgen yüzeyin çevresi yan yana dizilmiş stilize üç dilimli palmetlerle kuşatılmıştır.

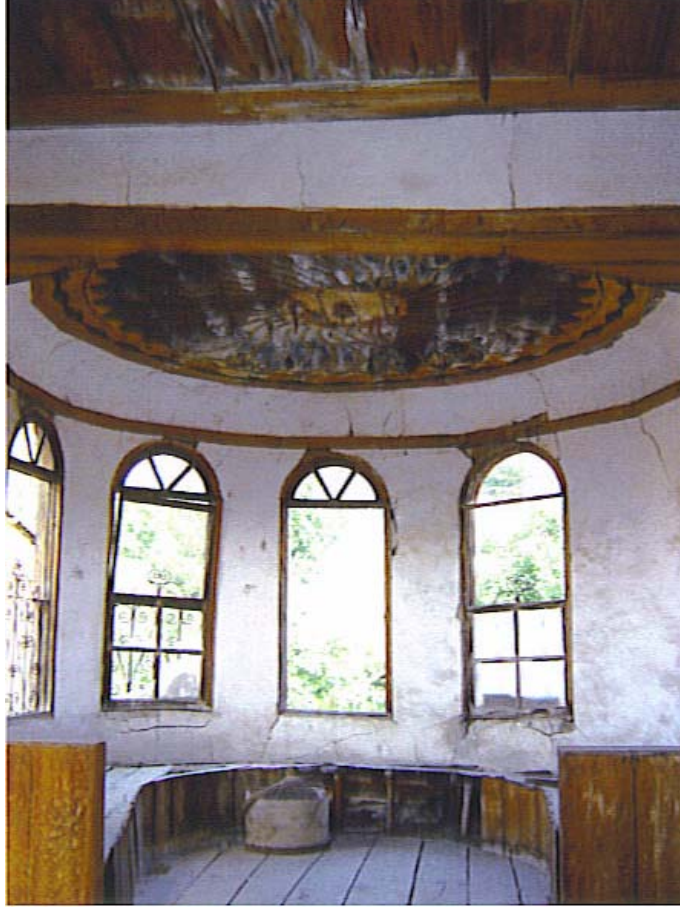
**Fotoğraf 287:** Erçokluzâde Evi, Yıldız Köşkü, İçten Görünüşü

Girişin doğusunda bulunan köşk daireye yakın bir formda çokgen planlı olup beş adet kemerli boy pencere ile aydınlatılmıştır. Köşkün zemini ahşap döşeme olup giriş kısmının zemin kotundan yaklaşık 10 cm yüksektir. Köşkte duvarların önüne boydan boya U şeklinde sabit ahşap sedir yapılmıştır.

Köşkün üstünü örten çokgen planlı tavan kademesiz ve tek kuşaklı olarak düzenlenmiştir. Duvardan tavana geçiş bağdadi devirmelerle sağlanmıştır. Tavanı çepeçevre dolaşan baklava dilimli kuşaktan sonra ortada kalan iç tavan yüzeyi çarkıfelekli bir göbekte tezyin edilmiştir.

Tavan bezemesinin oluşumunda ahşabın yanı sıra renkli kumaşlar da kullanılmıştır. Ayrıca metot olarak ahşap bölümlerde çakma ve boyama teknikleri, kumaş kısımlarda ise yüzeysel döşeme tekniği uygulanmıştır.

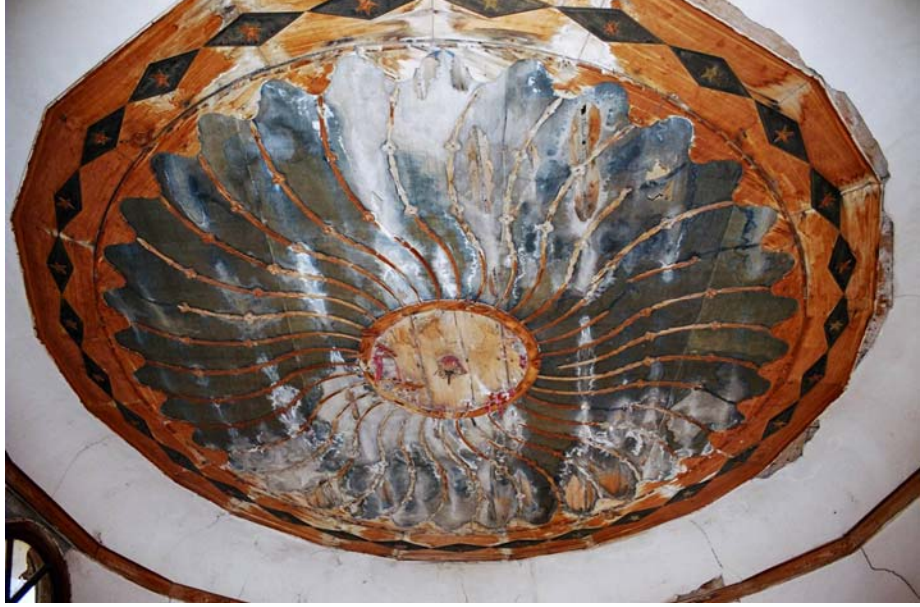
**Fotoğraf 288:** Erçokluzâde Evi, Yıldız Köşkü, Tavan Süslemesi

Tavan, duvarla bağdadinin birleştiği noktada, pencerelerin hemen üzerinde yer alan, duvar yüzeyine paralel çakılmış yaklaşık 10 cm yüksekliğinde, kenar kısımları kaval silmeli ahşap pervazla kuşatılmıştır. Pervazın üzerinden başlayan bağdadi tekniğindeki içbükey alçı kuşakla duvardan tavana geçiş sağlanmıştır. Çokgen biçimli tavan, yüzeyi baklava dilimi şeklinde geometrik elemanlarla bezenmiş kuşakla çevrelenmiştir. Baklava dilimleri siyah renkte boyanmış olup merkezlerine beş kollu yıldız yerleştirilmiştir.

Baklavalı kuşakla çevrelenen iç tavan yüzeyi daire formundadır. İç tavanın merkezine daha küçük bir daire formunda göbek yerleştirilmiş ancak göbek süslemesi yerinde mevcut değildir. Bu küçük göbeğin çevresindeki dairesel alanın zemin süsleme elemanlarının arkasında fon oluşturacak şekilde mavi renkli bir kumaş ile yüzeysel

döşeme tekniğinde kaplanmıştır. Kumaş yüzeyin üzeri merkezden dışa doğru çarkıfelek biçiminde dizilen, 34 adet yüzeyi yivlendirilmiş ahşap şeritler ile şeritlerin uçlarına işlenen dört yapraklı çiçek ve üç dilimli palmet motifleriyle bölümlendirilmiştir.

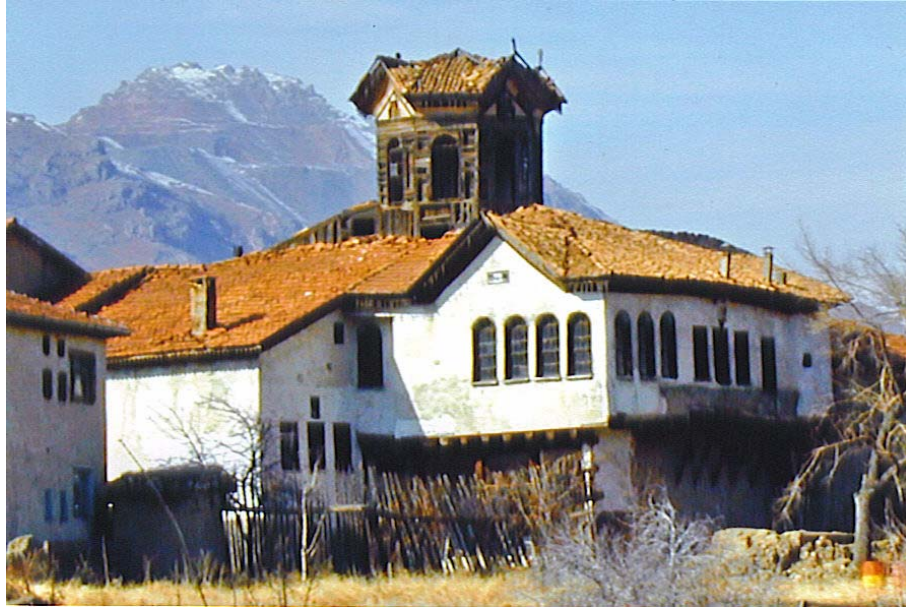
**Fotoğraf 291:** Tevrüzlü Konağı'nın Güneydoğudan Görünüşü

Tümüyle iki katlı olarak inşa edilen evin zemin katı yer yer çamur harç ve ahşap hatıllı taş duvar, yer yer de enli kerpiçle hımış tarzındadır. Üst katlar ise hımış tarzında ahşap çatki arası kerpiç dolgu sistemiyle yapılmıştır. Kiremit çatılı, alınlıklı geniş ve süslemeli saçaklıdır.

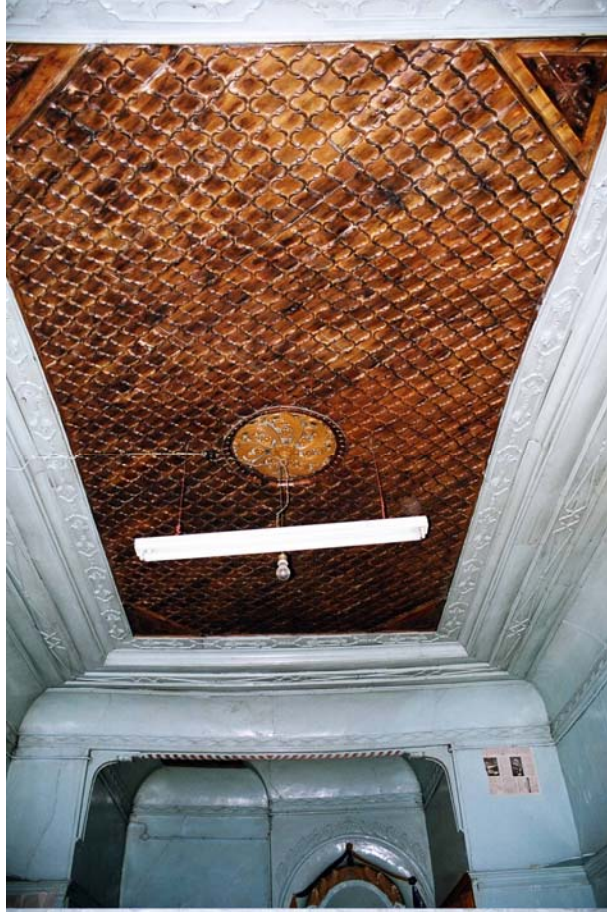
**Fotoğraf 299:** Tavrüzlü Konağı, Selamlık Bölümü, Yazodası Tavanı

Tavan, mekan içinde olduğu gibi iki bölümden oluşmaktadır. Aşağıseki ve kilimüstü tavanları yüzeyi bezemeli bir giriş ile birbirinden ayrılmaktadır. Aşağıseki tavanı çitalarla altıgen ve üçgen geometrik şekiller oluşturularak bezenmiştir. Kilimüstü tavanı ise iki kademeli ve dört kuşaklı olarak planlanmıştır. Duvarдан tavana geçiş bağdadilerle sağlanmıştır. Tavanda aynı düzlemde yer alan üç bezeme kuşağından sonra çökertme yapılmıştır. Çökertmeden sonra dördüncü bir bezeme kuşağı ile çevrelenen iç tavanda köşeler pahlanarak üçgen köşelikler elde edilmiş ve içleri bitkisel öğelerle bezenmiştir. Tavan merkezinde küçük bir göbek yer almaktadır. Göbek ve köşelikler dışında kalan tüm iç tavan yüzeyi tutmaçlı olarak tezyin edilmiştir. Tavan sonradan yağlı boya ile boyanmış olduğundan ahşap elemanların orijinal rengi ve kalem işi süslemeli olup olmadıkları bilinmemektedir. Tavan bezemesinin oluşumunda ahşabın

yanı sıra az miktarda da renkli kumaş kullanılmıştır. Ayrıca metot olarak ahşap yüzeylerde oyma, çakma ve kazıma teknikleri kumaş kısımlarda ise yüzeysel döşeme tekniği uygulanmıştır.

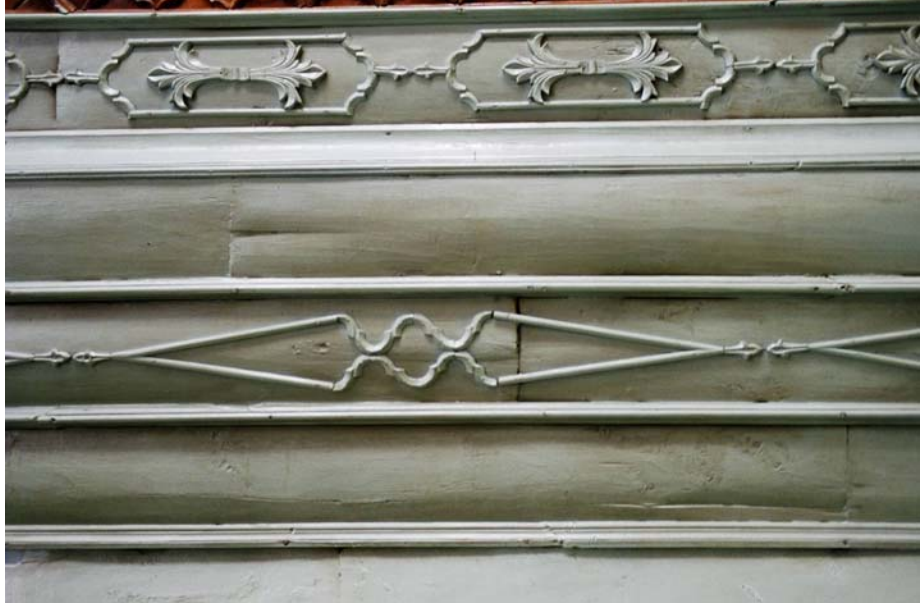
**Fotoğraf 300:** Tevrüzlü Konağı, Selamlık Bölümü, Yazodası Tavanı, Kuşak Bezemeleri

Tavan, duvarla bağdadinin birleştiği noktada yer alan, duvar yüzeyine paralel çakılmış yaklaşık 10 cm yüksekliğindeki ahşap pervazla kuşatılmıştır. Pervaz yüzeyi baklava dilimi şeklindeki geometrik elemanların birbirini takip eder biçimde çakılmasıyla süslenmiştir. Pervazın üzerinden başlayan, oldukça yüksek tutulmuş, bağdadi tekniğinde ki içbükey alçı kuşakla duvardan tavana geçiş sağlanmaktadır. Bağdadi ile ahşap tavanın birleşiminde bulunan silmeli bir çıta tavanı çepeçevre dolaşmaktadır. Bu çıtadan itibaren tavan merkezine doğru birinci ve üçüncü kuşağın yüzeyi, hiçbir bezeme yapılmaksızın sade bırakılmıştır.

İkinci kuşak yüzeyinde, dilimli küçük bir kartuşun iki ucuna üçgen biçimli mekik bezemesinin işlendiği görülür. Mekiklerin ucu üç dilimli küçük palmetlerle sonlandırılmıştır. Bu kompozisyon tavanın uzun kenarlarında dört, kısa kenarlarında ise

üç defa tekrarlanmak suretiyle, ikinci kuşak yüzeyi tezyin edilmiştir. Kuşaklar, aralarında yer alan 3.5 cm genişliğinde, yüzeyi silmeli çıtalarla birbirlerinden ayrılmışlardır.

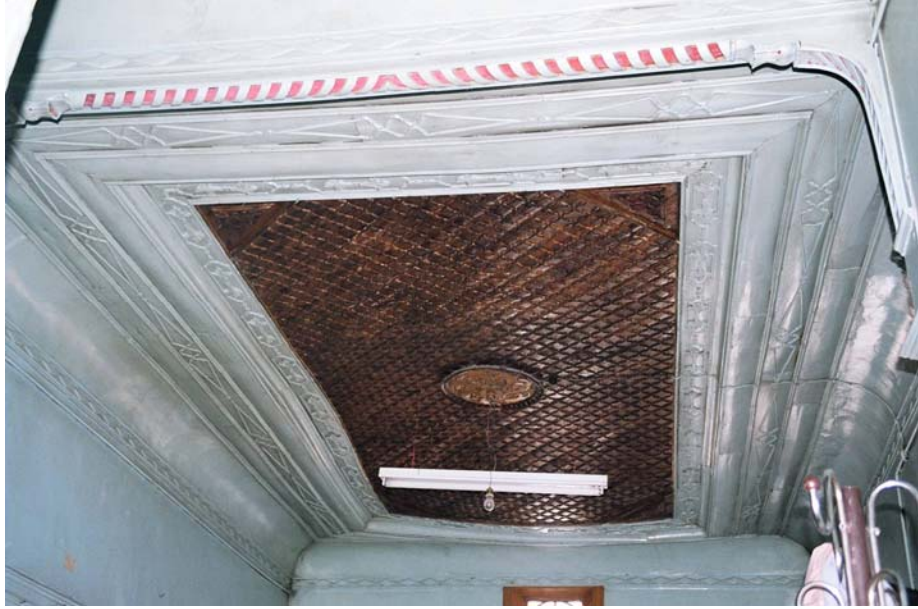
**Fotoğraf 301:** Tevrüzlü Konağı, Selamlık Bölümü, Yazodası Tavanı

Tavanda, kenarlardan merkeze doğru birinci ikinci ve üçüncü kuşaklar aynı düzlemde yer almaktadır. Üçüncü kuşaktan sonra yüzeyi bezemesiz, içbükey bir kuşakla tavan yaklaşık 8 cm çökertilerek kademe yapılmıştır. Çökertme yapıldıktan sonra ortada kalan iç tavan yüzeyi dördüncü bir bezeme kuşağı ile çevrelenmektedir. Dördüncü kuşak yüzeyinde, tavanın uzun kenarlarında sekiz, kısa kenarlarında ise dört defa tekrarlanan içleri bitkisel bezemeli kartuşlar dikkati çekmektedir. Kartuş yüzeyleri, çanak yaprakları yanlara doğru açılmış, düz ve ters olarak yerleştirilmiş beş dilimli palmetlerle süslenmiştir. Kartuşların uçları ise ok ucuna benzer biçimde üç dilimli palmetlerle sonlandırılmıştır.

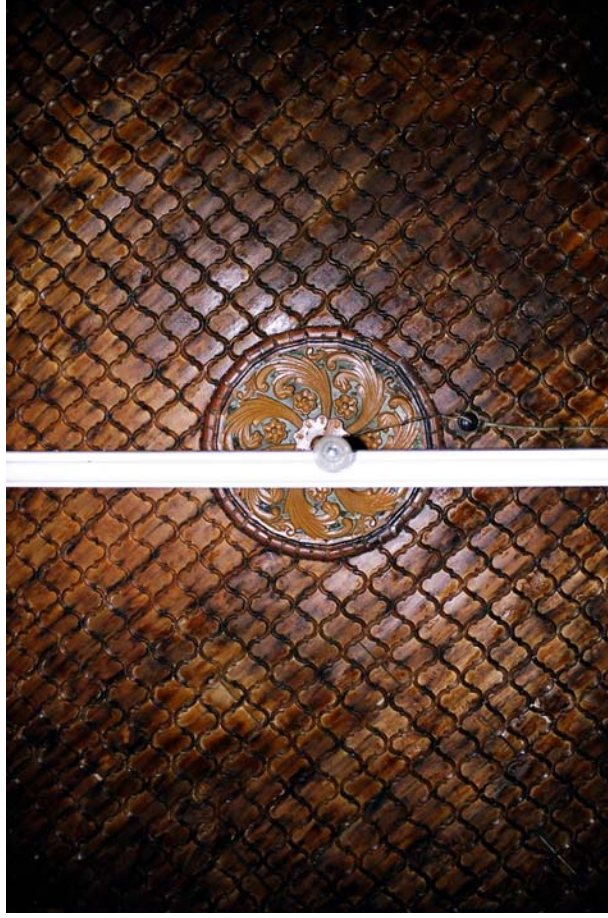
**Fotoğraf 302:** Tevrüzlü Konağı, Selamlık Bölümü, Yazodası Tavan Göbeği ve İç Tavan Yüzeyinin Bölümlenmesi

Dördüncü bezeme kuşağı ile çevrelenen iç tavan yüzeyi, düz ve ters biçimde C kıvrımı oluşturacak şekilde düzenlenmiş çıtaların meydana getirdiği küçük kartuşlarla bölümlendirilmiştir.

Göbek tavanın merkezinde yer almakta olup daire formundadır ve yüzeyine bitkisel tezyinat yapılmıştır. Göbek zemini süsleme elemanlarının arkasına fon oluşturacak şekilde yeşil bir kumaşla yüzeysel döşeme tekniğinde kaplanmıştır. Göbek süslemesinde kumaş yüzey üzerine çarkıfelek biçiminde dizilmiş akantüs yaprakları görülür. Yaprak demetlerinin aralarına altı yapraklı çiçek bezemesi çakılmıştır. Dışbükey olarak dilimlendirilmiş yüzeyi oyulu ahşap parçalar göbeği daire formunda çerçevelemektedir.

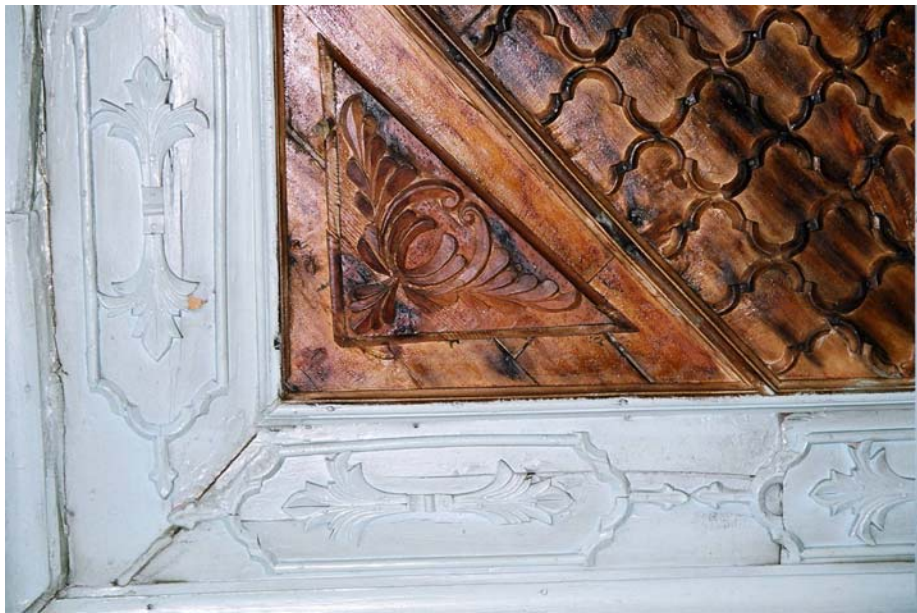
**Fotoğraf 304:** Tevrüzlü Konağı, Selamlık Bölümü, Yazodası Tavanı, Kuzeydoğu-Güneybatı Köşeler Üçgen Bezeme Detayı

İç tavanın köşeleri de çıtalarla pahlanarak üçgen köşelikler oluşturulmuştur. Köşeliklerin içerisine, üzerine oyma tekniğinde bitkisel bezemeler yapılmış tek parça üçgen panolar yerleştirilmiş olup çapraz köşeliklerde birbirinin aynı motifler tekrarlanmıştır. Motifler üçgen pano üzerinde kabartma olarak kalacak şekilde etrafları boşaltılmıştır.

Kuzeydoğu ve güneybatı köşelerde, üçgen yüzeyin merkezinde kenarları volütlenmiş ters bir lotus oluşturan kenger yaprakları görülür. Dik köşe beş dilimli palmet motifi ile bezenmiştir.

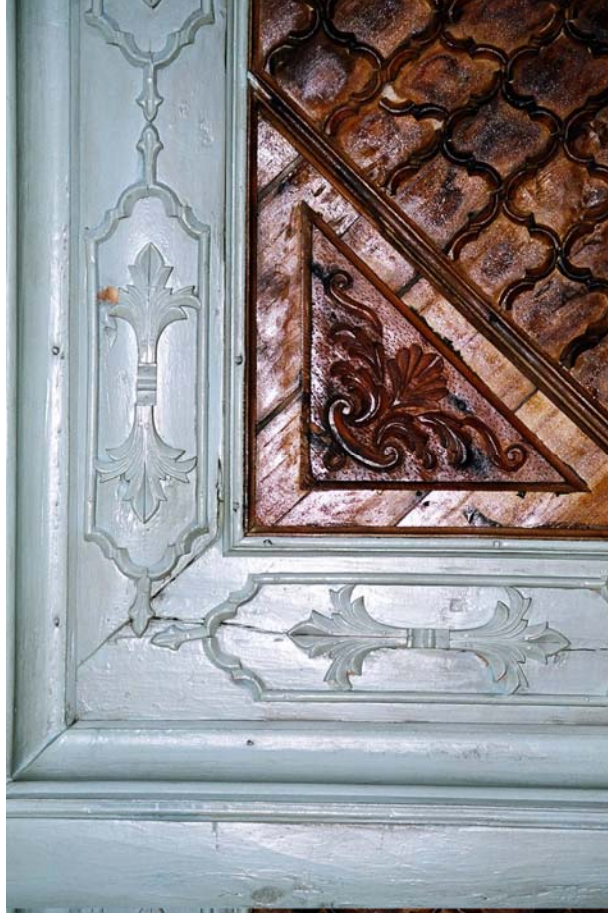
**Fotoğraf 305:** Tevrüzlü Konağı, Selamlık Bölümü, Yazodası Tavanı, Kuzeybatı-Güneydoğu Köşeler Üçgen Bezeme Detayı

Kuzeybatı ve güneydoğu köşelerde, üçgen yüzey dikey eksene ters olarak yerleştirilen yedi dilimli palmet motifi ve bunu yanlardan kuşatan kenger yapraklarıyla bezenmiştir. Kenger yapraklarının üst kısmı uçları düğmelenmiş bir C kıvrımı ile tamamlanmıştır.

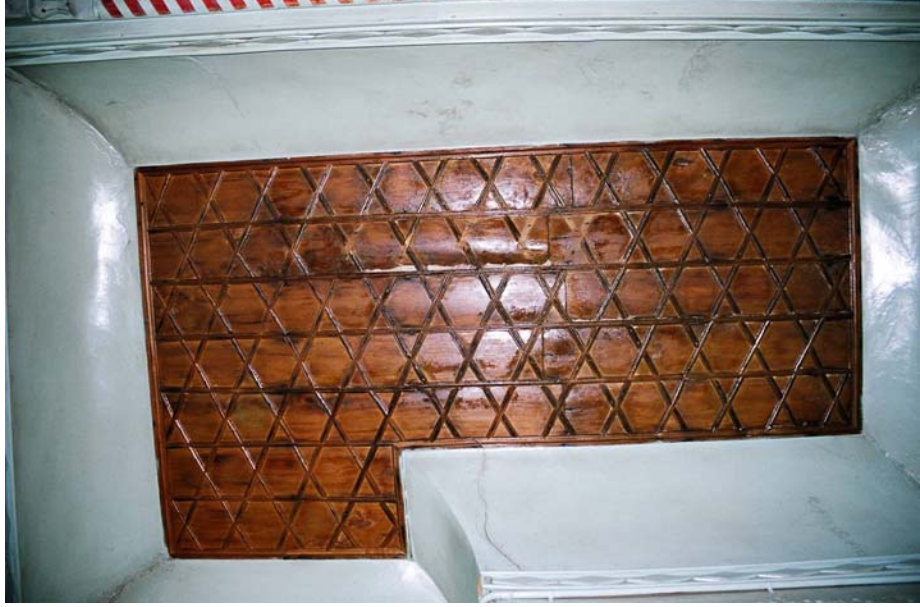
**Fotoğraf 306:** Tevrüzlü Konağı, Selamlık Bölümü, Yazodası, Aşağıseki Tavanı,

Girişte yer alan aşağıseki tavanı işlevine uygun biçimde daha sade planlanmıştır. İçbükey bağdadi kuşaktan sonra tavan yüzeyinde silmeli çıtalar ile altıgen ve üçgen şekiller oluşturularak geometrik bir tezeyinat yapılmıştır.

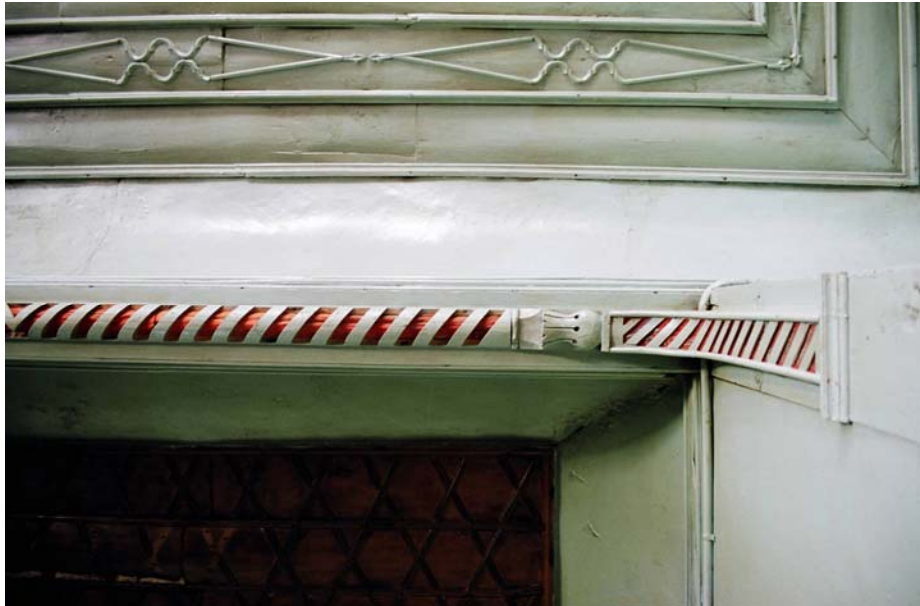
**Fotoğraf 307:** Tevrüzlü Konağı, Selamlık Bölümü, Yazodası Tavanı, Kiriş Bezemesi

Yazodasında aşağıseki ve kilimüstü bölümlerinin tavan yüzeyinde de ayrılmasını sağlayan ahşap kiriş altına da bezeme yapılmıştır. Kirişin iki ucunda yer alan, zemini yüzeysel döşeme tekniğinde kırmızı renkte kumaşla kaplanmış içbükey konsollarla duvardan kirişe geçiş sağlanmıştır.

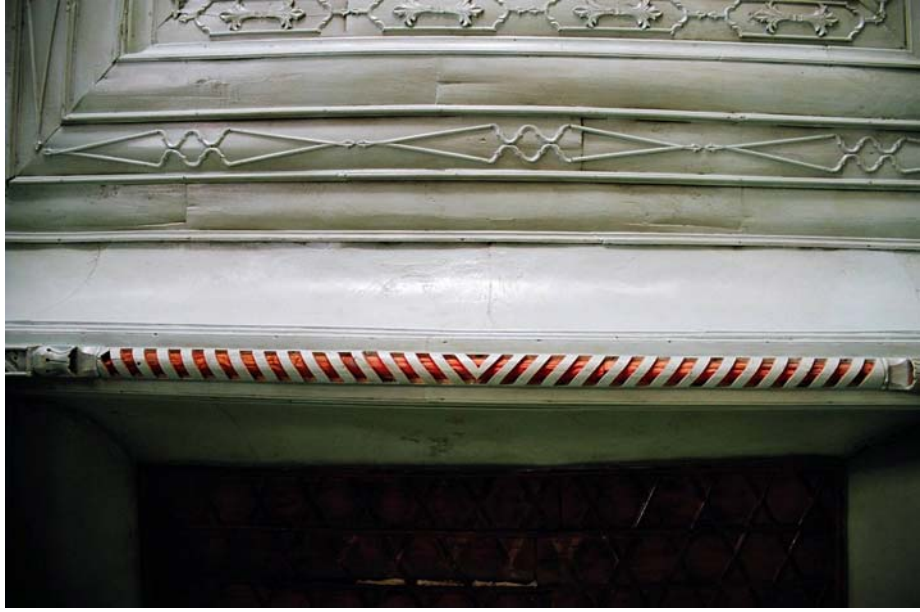
**Fotoğraf 308:** Tevrüzlü Konağı, Selamlık Bölümü, Yazodası Tavanı, Kiriş Bezemesi

Kiriş yüzeyinde konsolların bitiminde bulunan lale biçiminde ahşap elemanlar dikkati çekmektedir. Lale motiflerinin arasına da yarım daire kesitli ve yüzeyi paralelkenar şeklinde oyulmuş bir kaval silme kiriş yüzeyini ortalayacak biçimde yerleştirilmiştir. Bu kaval silmenin içi yine yüzeysel döşeme tekniği kullanılarak kırmızı renkli kumaşla kaplanmış olup, silme yüzeyindeki boşluklardan kumaş renginin görünmesiyle tavana canlılık kazandırılmıştır.

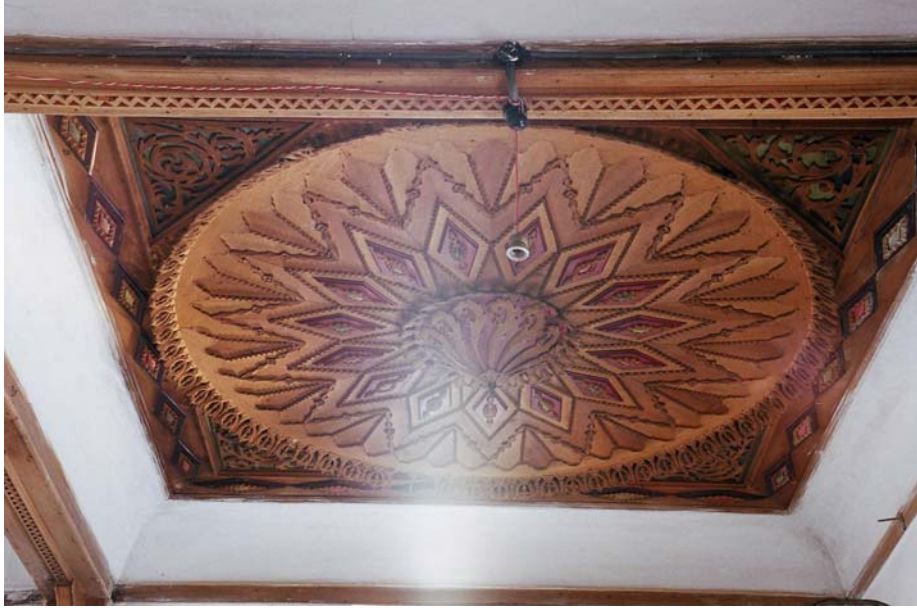
**Fotoğraf 311:** Tevrüzlü Konağı Toyhanesi, Kürsü Bölümü Tavanı

Toyhanenin zengin bir süsleme programı yansıtan tavanının, özellikle kürsübaşında yer alan bölümü diğer bölümlerden farklı olarak çok ince bir işçilik göstermektedir. Kürsübaşının kare tavanı tek kuşaklı ve tüm yüzeyi kapsayan göbekli bir tezyinata sahiptir. Tavan bezemesinin oluşumunda ahşapla birlikte renkli kumaşlar, özel başlı çiviler ve boya kullanılmıştır. Ayrıca metot olarak ahşap kısımlarda oyma, çakma, kazıma, ajur teknikleriyle birlikte çivili tezyinat ve kumaşlarda da yüzeysel ve kabartmalı döşeme tekniklerinin uygulandığı görülmektedir.
