**GELENEKSEL DİVRİĞİ EVLERİNDE AHŞAP**  
**SÜSLEMELİ TAVANLAR**

**Tezi Hazırlayan**  
**Selma ÜNLÜDİL**

**Sanat Tarihi Anabilim Dalı**  
**Yüksek Lisans Tezi**

**Temmuz 2005**  
**KAYSERİ**

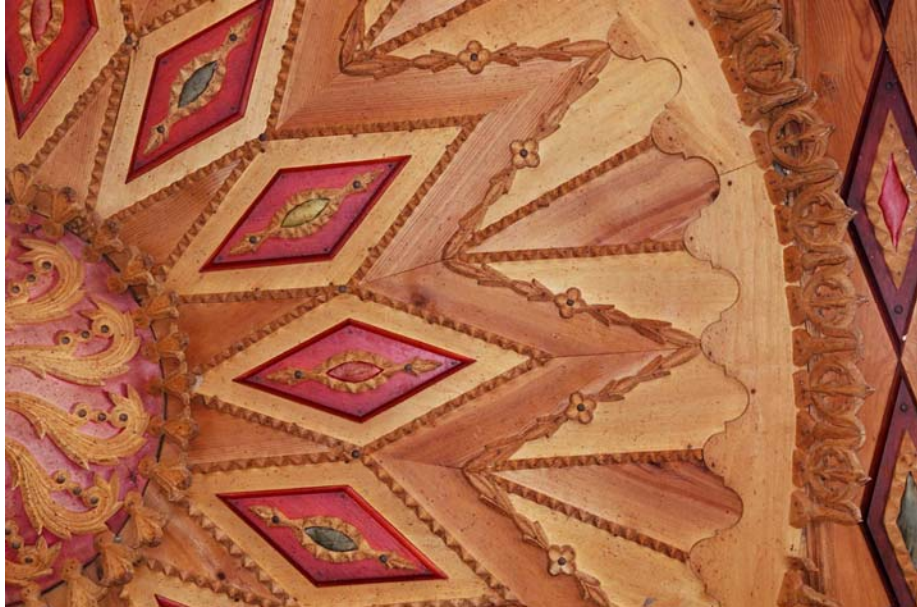
**Fotoğraf 312:** Tevrüzlü Konağı, Toyhane Bölümü, Kürsübaşı Tavanı Bezeme Detayı

Kare planlı kürsübaşı kısmında bağdadi geçişten sonra tek kuşakla tavan çevrelenmiştir. Bu kuşağın yüzeyi tüm kenarlarda altı defa tekrarlanan baklava dilimi şeklindeki

geometrik motiflerle tezyin edilmiştir. Baklava dilimleri koyu kahve renginde boyanırken yüzeyleri daha küçük boyutlu baklava dilimleri ile süslenmiştir. Bu küçük baklavaların orta kısmına ise kabartmalı döşeme tekniği ile sarı, pembe ve yeşil renkte kumaşlar geçirilip içleri pamuk,... vb. ile doldurularak ahşap çıta yüzeyinden taşan bir süsleme yapıldığı görülür. Baklavalı kuşağın her iki yanında kaval silmeli çıtalar tavanı çevrelemektedir.

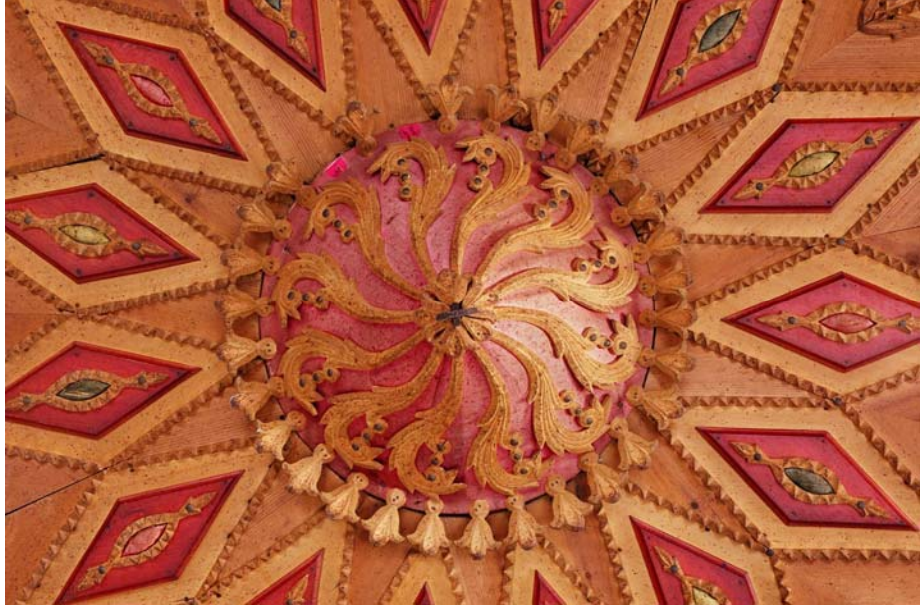
**Fotoğraf 313:** Tevrüzlü Konağı Toyhane Bölümü, Kürsübaşı Tavanı Göbek Detayı

Ortadaki kare alanı göbek doldurmaktadır. Ahşap tavan göbeği 15 köşeli bir yıldız olarak tasarlanmış olup merkeze daha küçük, dışbükey bir göbek yerleştirilmiştir. İçteki göbek süslemesinde merkezden dışa doğru ışınal biçimde dizilmiş akantüs yaprakları görülür. Yaprakların iç kısımda kalan uçları volütlenmiştir. Akantüs yaprakları göbek

yüzeyine çakılırken yuvarlak ve iri başlı özel çiviler kullanılmıştır. Çakılırken yerleri özenle seçilen bu çivilerin de süslemeye dahil olması sağlanmıştır. Göbek çevresinde ise üç dilimli palmetlerin oluşturduğu çerçeve yer almaktadır. Ayrıca göbek zemini, süsleme öğelerinin arkasında fon oluşturur şekilde pembe renkte kumaşla yüzeysel döşeme tekniğinde kaplanmıştır. Bu sayede akantüs yaprakları arasından görünen kumaş parçalarının tavana canlılık kattığı dikkati çeker.

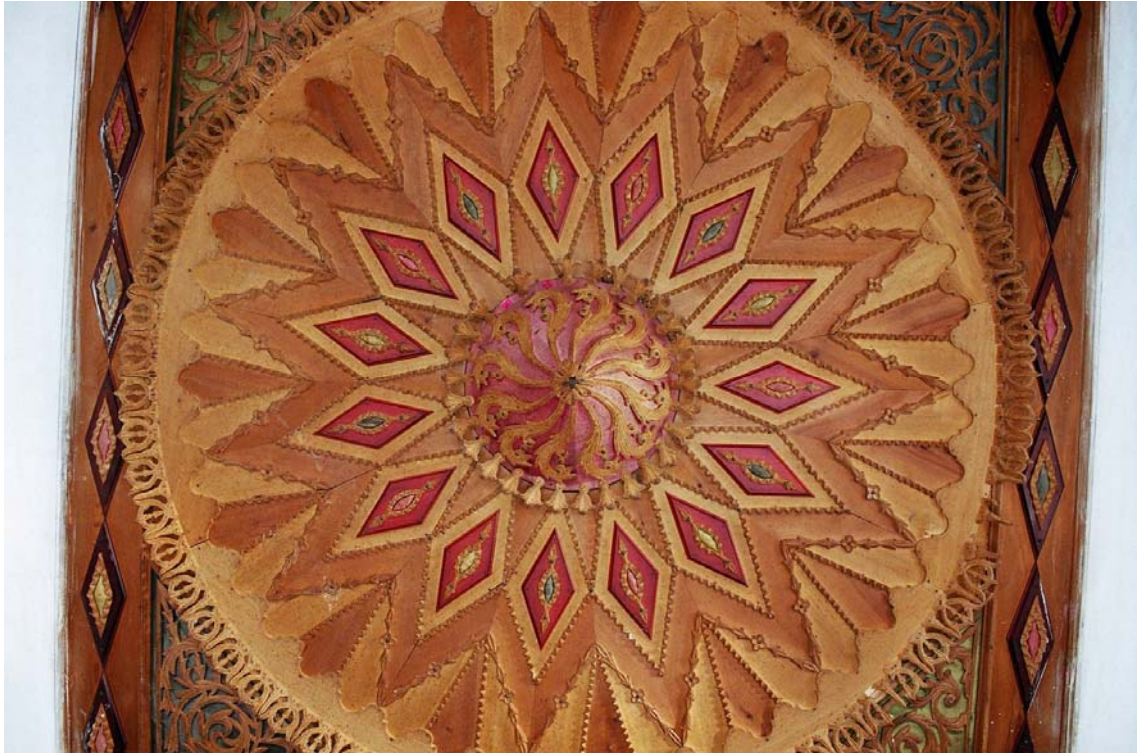
**Fotoğraf 314:** Tevrüzlü Konağı Toyhane Bölümü, Kürsübaşı Tavanı Göbek Kompozisyonu

Göbek çevresini kuşatan tavan yüzeyinde merkezden dışa doğru ışınal çakılan baklava dilimi biçiminde elemanlarla oluşturulmuş geometrik bezeme yer almaktadır. Pembe renkte boyanmış olan baklava dilimlerinin yüzeyleri oval bir madalyonun iki ucuna işlenmiş birer palmetle süslenmiştir. Madalyonun orta kısmı ise yine pembe, sarı, yeşil renkte kumaşlar kabartmalı döşeme tekniğinde geçirilerek süslenmiştir. Baklava dilimleri üzerleri zikzak şeklinde çizgilerle hareketlendirilmiş çıtalarla çevrelenmiştir. Baklava dilimleri ile dış çerçeve arasında kalan üçgen yüzeyler birbiri ucuna eklenmiş, üç dilimli palmet biçiminde çıtalarla tezyin edilmiştir. Kenar çerçevesi ise beş dilimli palmet şeklinde biçimlenen çıtaların yan yana çakılmasıyla oluşturulmuştur.

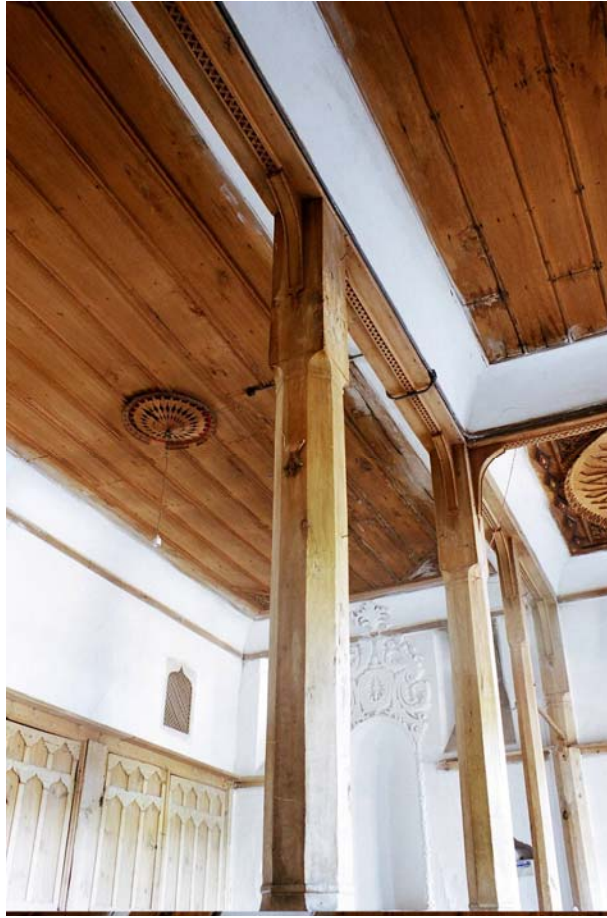
**Fotoğraf 319:** Tevrüzlü Konağı, Toyhane Bölümü, Kilimüstü Tavanı

Kilimüstü bölümünde bağdadi geçişten sonra gelen, yüzeyi bezemesiz olarak bırakılmış silme kuşağı tüm tavanı çevrelemektedir. Bu kuşak, her iki tarafında da yer alan yaklaşık 5,5 cm genişliğindeki kaval silmeli çıtalar ile sınırlandırılmıştır. Ortada kalan tavan yüzeyi, aynı nitelikteki altı adet çıta ile yedi bölüme ayrılmıştır. Dikdörtgen tavanın köşeleri de çıtalarla pahlanarak üçgen yüzeyler oluşturulmuştur. Bu üçgen yüzeyler aynen kürsübaşı tavanının köşeliklerinde olduğu gibi, süsleme arkasında fon oluşturan bordo ve yeşil renkte kumaşlarla kaplandıktan sonra üzerleri her birinde farklı kıvrımlar yapan kenger yaprakları ile doldurulmuştur.

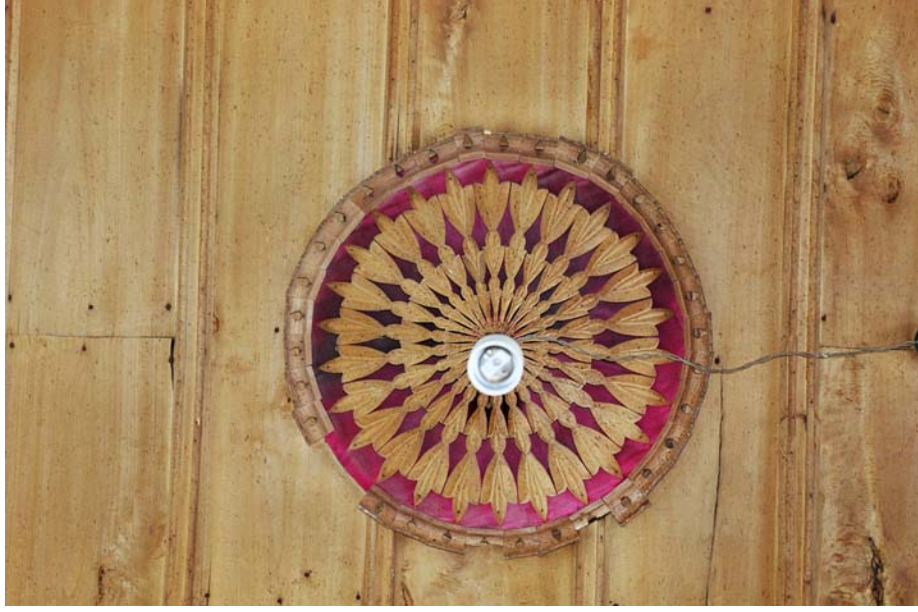
**Fotoğraf 320:** Tevrüzlü Konağı Toyhane Bölümü, Kilimüstü Tavanı Göbek Detayı

Tavanın merkezinde daire formunda küçük bir göbek yer almaktadır. Göbek yüzeyi pembe bir kumaşla kaplanmış ve üzerine bitkisel motifler yerleştirilmiştir. Merkezden dışa doğru ınsal biçimde dizilen sapların ucuna iki sıra olarak eklenen üç dilimli palmetler bezemeyi oluşturan temel kompozisyonudur. Dış çerçevede ise, içbükey olarak dilimlendirilmiş yüzeyi oyulu ahşap parçaların yan yana çakıldığı görülür.

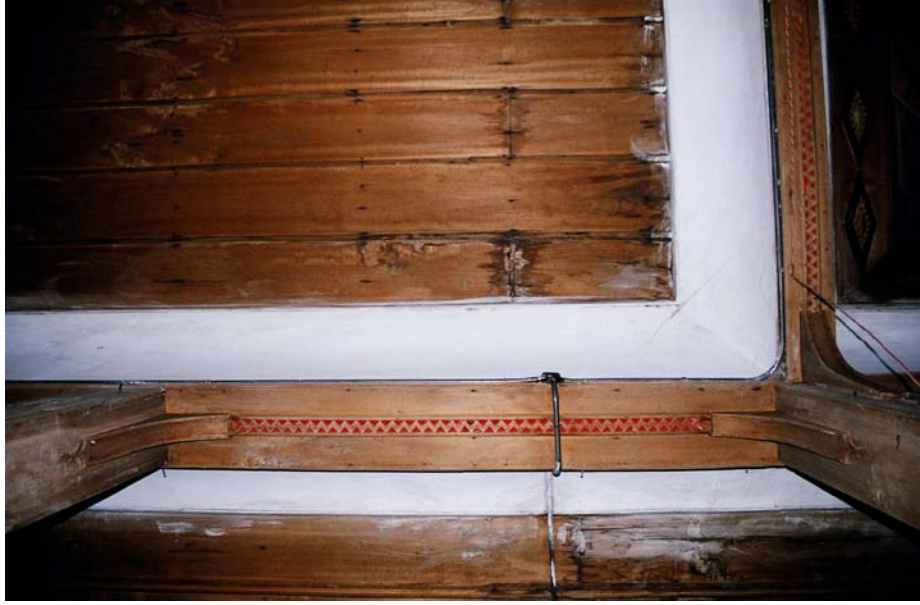
**Fotoğraf 325:** Tevrüzlü Konağı Toyhane Tavanı Kiriş Bezeme Detayı

Toyhanede Aşağıdaki, kilimüstü ve kürsübaşı bölümlerinin tavan yüzeyinde de ayrılmasını sağlayan ahşap kirişlerin altına da bezeme yapılmıştır. Kirişlerin her iki ucunda yer alan, içbükey konsollarla duvardan veya ahşap sütunlardan kirişe geçiş sağlanmıştır. Kiriş yüzeylerinde konsolların arasına yerleştirilmiş, üzeri zikzak şeklinde çıtaların çakılmasıyla tezyin edilmiş silmeler dikkat çekicidir. Bu silmelerin zemini ise süslemelerin arkasında fon oluşturacak şekilde kırmızı renkte bir kumaşla kaplanmış ve süsleme aralarındaki boşluklardan kumaş renginin görünmesiyle tavana canlılık kazandırılmıştır.

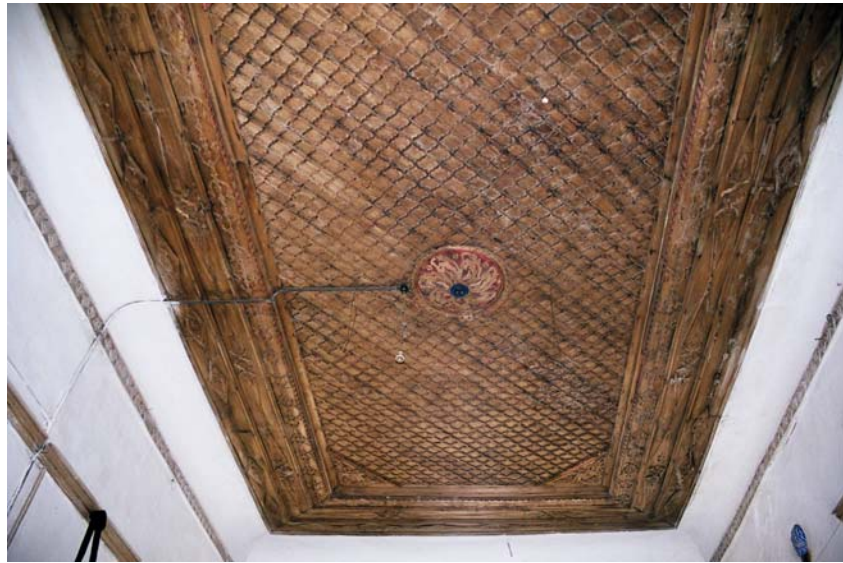
**Fotoğraf 326:** Tevrüzlü Konağı, Harem Bölümü Kışodası Tavanı

Tavan iki kademeli ve üç kuşaklı olarak tasarlanmış olup oldukça sağlam bir şekilde günümüze ulaşabilmiştir. Duvardan tavana geçiş bağdadilerle sağlanmıştır. Tavanda aynı düzlemde yer alan üç bezeme kuşağından sonra çökertme yapılmıştır. İç tavanda köşeler pahlanarak üçgen köşelikler elde edilmiş ve içleri bitkisel öğelerle bezenmiştir. Tavan merkezinde küçük bir göbek yer almaktadır. Göbek ve köşelikler dışında kalan tüm iç tavan yüzeyi tutmaçlı olarak tezyin edilmiştir. Tavanın oluşumunda ahşabın yanı sıra kırmızı renkli kumaş kullanılmıştır. Ayrıca metot olarak oyma, çakma, ajur ve kazıma teknikleriyle birlikte kumaşta da yüzeysel döşeme tekniği uygulanmıştır.

Tavan, duvarla bağdadinin birleştiği noktada yer alan, duvar yüzeyine paralel çakılmış yaklaşık 10 cm yüksekliğindeki ahşap pervazla kuşatılmıştır. Bu pervaz üzerine iç içe iki kareden oluşan çaprazına yerleştirilmiş, birbirinin tekrarı şeklindeki geometrik öğeler çakılmıştır. Pervazın üzerinden başlayan bağdadi tekniğindeki içbükey alçı kuşakla duvardan tavana geçiş sağlanmaktadır.

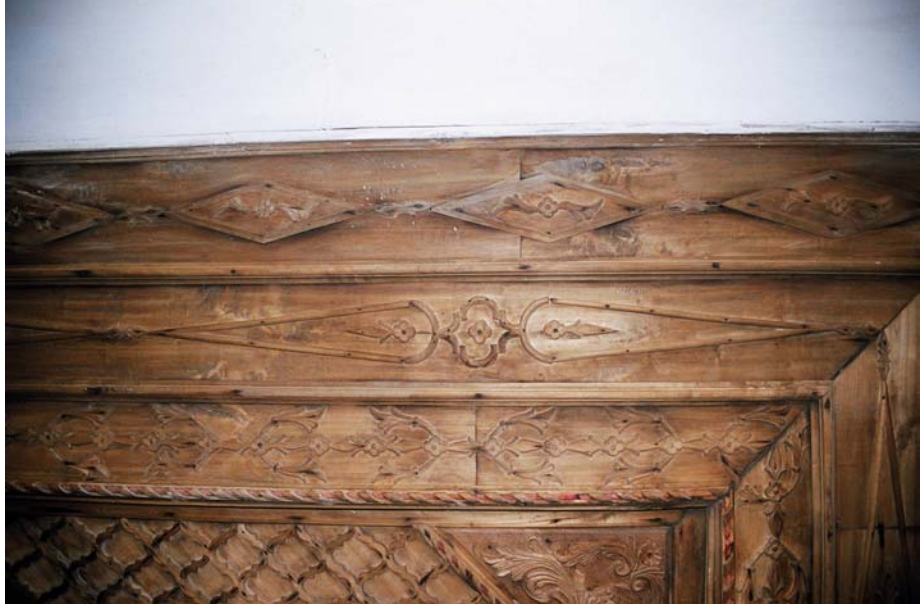
**Fotoğraf 328:** Tevrüzlü Konağı, Harem Bölümü, Kışodası Tavanı, Kuşak Bezeme Detayı

Üçüncü kuřak yüzeyini süsleyen motiflerde ise dört yapraklı çiçek ucuna eklenen üç dilimli düz ve ters palmetlerin içbükey olarak kıvrılan sapa baęlanmış yarım palmetlerle çerçeveslendięi görölür. Motifler birbirinin tekrarı nitelięinde kısa kenarlarda beřer, uzun kenarlarda ise onar defa uygulanmıřlardır. Üçüncü kuřak 5 cm geniřlięinde, yayarım daire kesitli çıta yüzeyinin verev biçimde oyulmasıyla elde edilen bir dolu bir boş yüzeye sahip verev suyolu ile sonlanmaktadır. Bu suyolunun içi kırmızı renkte kumař

yerleştirilmiştir. Böylelikle boşluk kısımlardan görünen kırmızı kumaş kompozisyona canlılık katmaktadır.

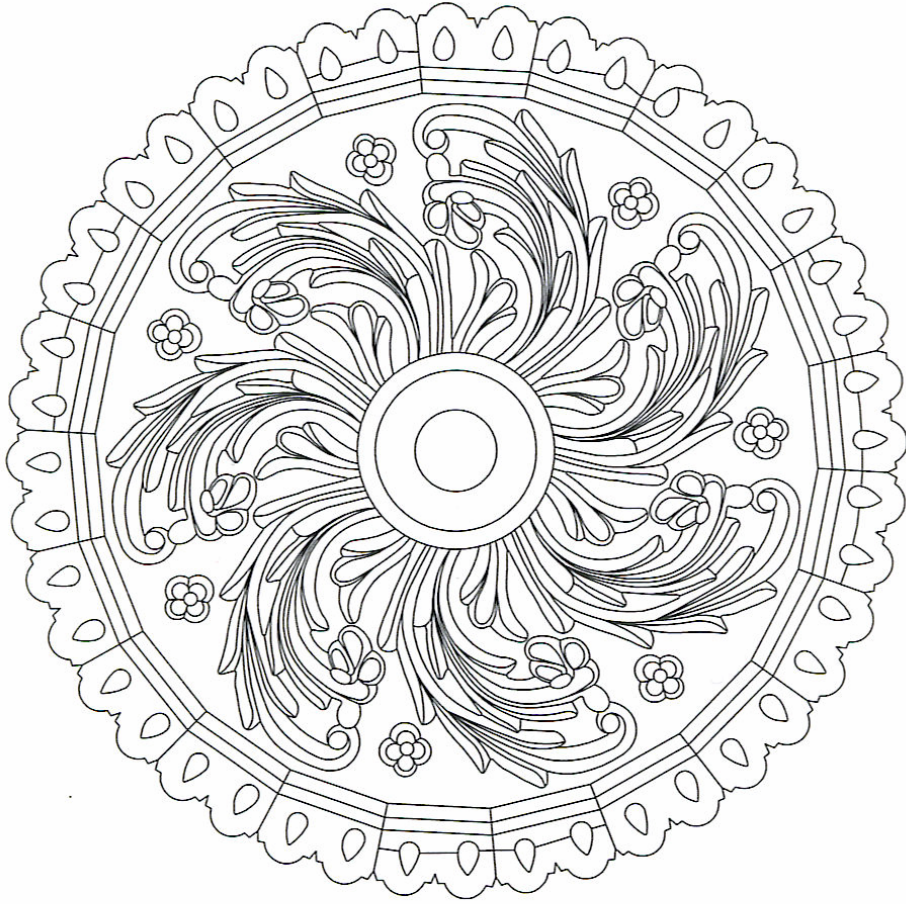
**Çizim 96:** Tevrüzlü Konağı, Harem Bölümü Kışodası Tavanı, Göbek Detayı

Göbek tavanın merkezinde yer almaktadır ve daire biçimlidir. Göbek zemini süsleme elemanlarının arkasına fon oluşturacak şekilde kırmızı renkte kumaşla yüzeysel döşeme tekniğinde kaplanmıştır. Daha sonra kumaş yüzeyin üzerinde, çarkıfelek biçiminde dizilmiş akantüs yaprakları görülür. Yaprak demetlerinin aralarına da dört yapraklı çiçek bezemesi çakılmıştır. Dışbükey olarak dilimlendirilmiş, yüzeyi su damlası şeklinde oyulu ahşap parçalar bezemeyi çerçevelemektedir.

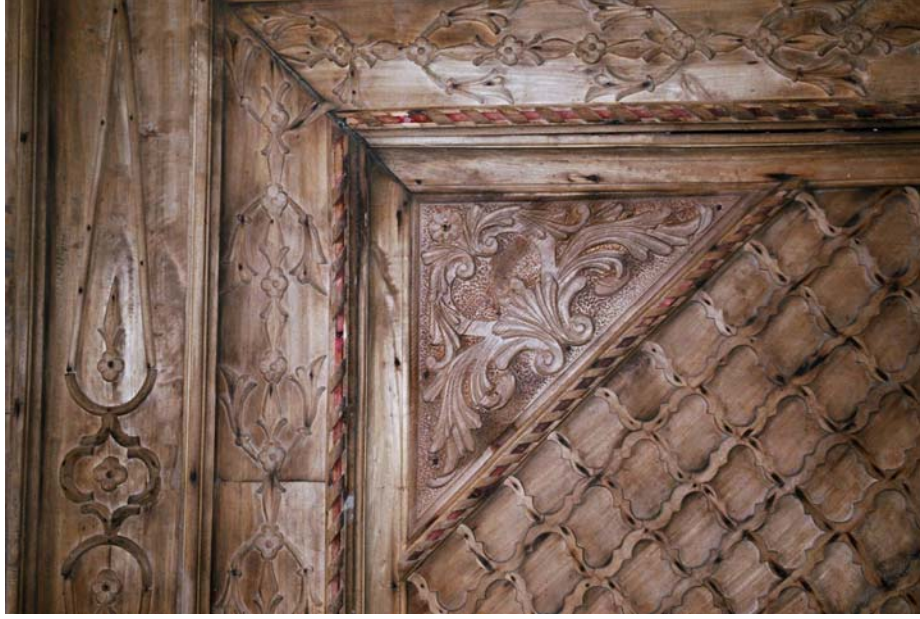
**Fotoğraf 331:** Tevrüzlü Konağı, Harem Bölümü Kışodası Tavanı, Üçgen Köşelik Detayı

İç tavanın köşeleri de çıtalarla pahlanarak üçgen köşelikler oluşturulmuştur. Köşeliklerin içerisine, üzerine oyma tekniğinde bitkisel bezemeler yapılmış tek parça üçgen panolar yerleştirilmiştir. Bütün köşeliklerde birbirinin aynı motifler tekrarlanmıştır. Motifler üçgen pano üzerinde kabartma olarak kalacak şekilde etrafları boşaltılmıştır. Üçgen yüzeyler kabaca üç dilimli palmet şekli oluşturan akant yapraklarıyla süslenmiştir. Ayrıca üçgen pano yüzeyinde bezeme bulunmayan boş kısımlara, çivi ucu ile yapıldığı hissi veren, küçük küçük oyuklar açılmıştır.

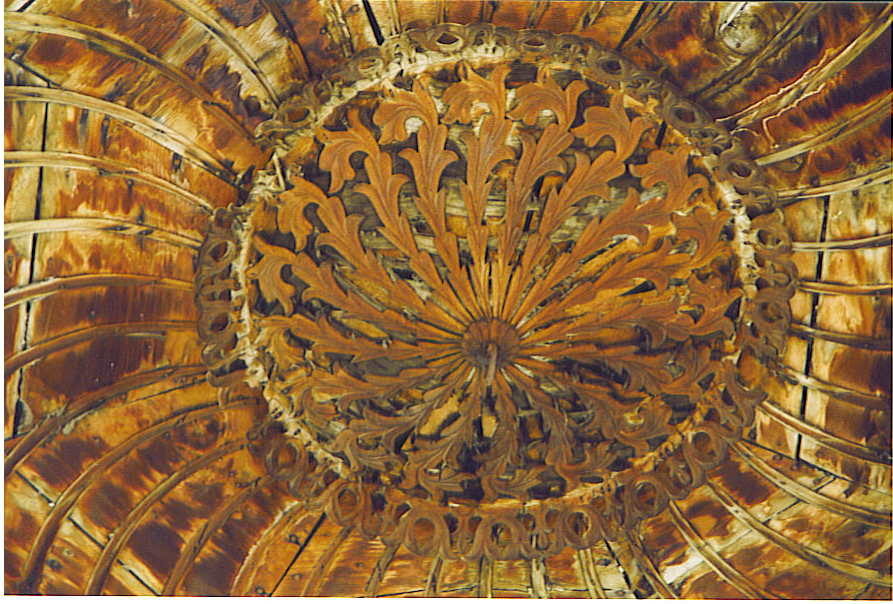
**Fotoğraf 333:** Tevrüzlü Konağı, Yıldız Köşkü Tavanı, Göbek Bezeme Detayı

İç tavan yüzeyi daire formundadır. İç tavanın merkezine daha küçük, dışbükey daire biçimli göbek yerleştirilmiştir. Göbek süslemesinde merkezden dışa doğru ışınsal olarak yerleştirilmiş yaprak motifleri dikkati çekmektedir. Süsleme arkasında ise yüzeysel döşeme tekniğinde kumaş döşenmiş ancak zamanın yıpratıcı etkisiyle bu kumaş fazlasıyla yıpranmış olup çok az bir bölümü günümüze gelebilmiştir. Göbeğin dışında ise yüzeyleri oyulu, üç dilimli palmetlerle çerçeve yapılmıştır.

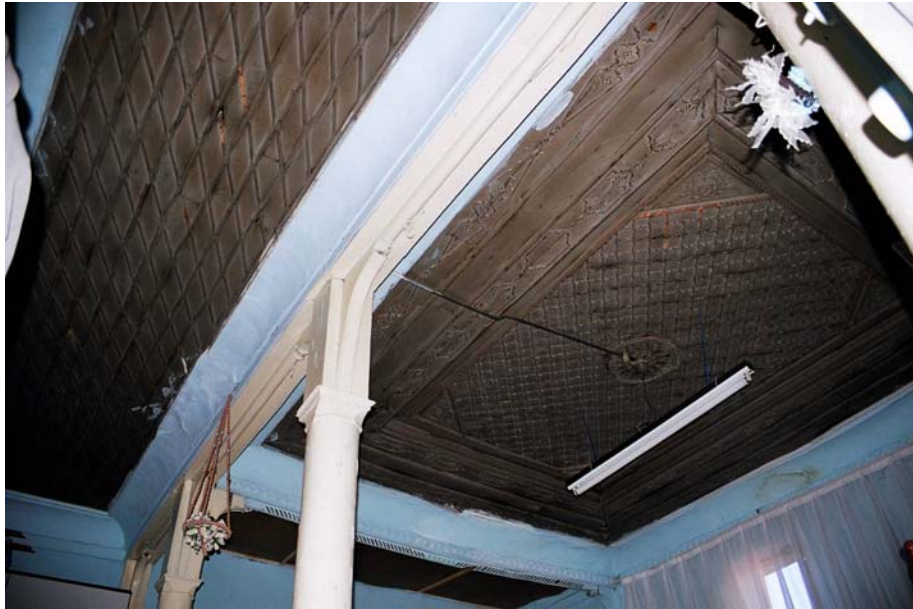
**Fotoğraf 336:**Recep Tuhutluoğlu Evi, Yazodası Tavanı

Nimseki, şimdiki girişin hemen önünde yer almakta olup güneydoğu-kuzeybatı doğrultusunda uzanan dikdörtgen biçimli bir bölümdür. Zemini ahşap döşeme olup tavanı düz çitalıdır. Nimsekinin kuzeydoğusunda kilimüstü ve aşağıseki bölümleri yerleştirilmiştir. Oda içinde ahşap tavan dışında herhangi bir bezeme unsuru mevcut değildir.

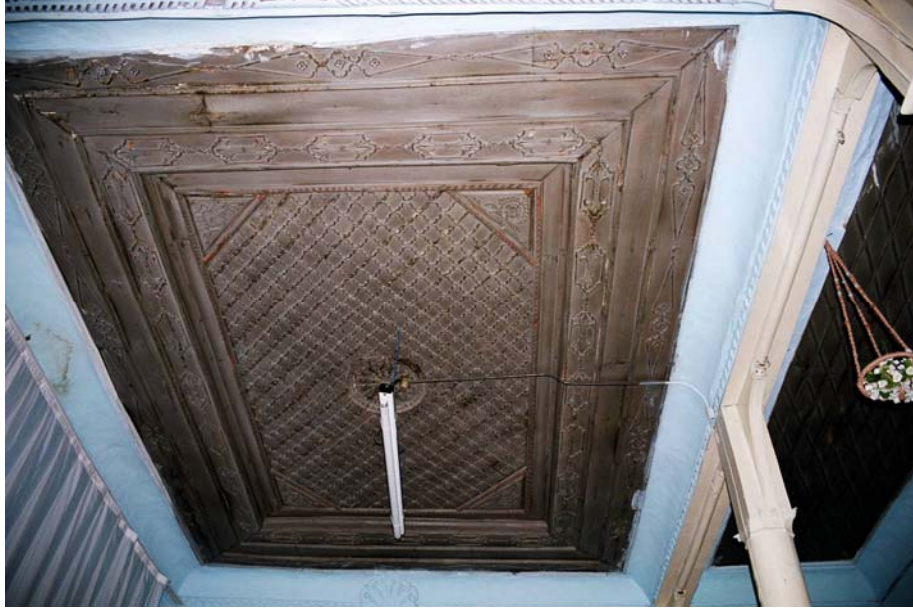
**Fotoğraf 337:** Recep Tuhutluoğlu Evi, Yazodası Tavanı, Kilimüstü Bölümü

Aşağıseki bölümünün tavanı kontrplak ile kaplanmış olup orijinal haline ilişkin bilgi elde edilememiştir. Kilimüstü tavanı ise oldukça ince bir şekilde tezyin edilmiştir. Tavan iki kademeli ve dört kuşaklı olarak düzenlenmiştir. Duvarдан tavana geçiş

bağdadilerle sağlanmışır. Tavanda aynı düzlemde yer alan üç bezeme kuşağından sonra çökertme yapılmıştır. Çökertmeden sonra dördüncü bir bezeme kuşağı ile çevrelenen iç tavanda köşeler pahlanarak üçgen köşelikler elde edilmiş ve içleri bitkisel öğelerle bezenmiştir. Tavan merkezinde küçük bir göbek yer almaktadır. Göbek ve köşelikler dışında kalan tüm iç tavan yüzeyi tutmaçlı olarak tezyin edilmiştir.

Tavan bezemesinin oluşumunda ahşabın yanı sıra az da olsa boya kullanılmıştır. Metot olarak ise ağırlıklı olarak oyma ve çakma teknikleriyle birlikte boyama tekniğinin uygulandığı görülmektedir.

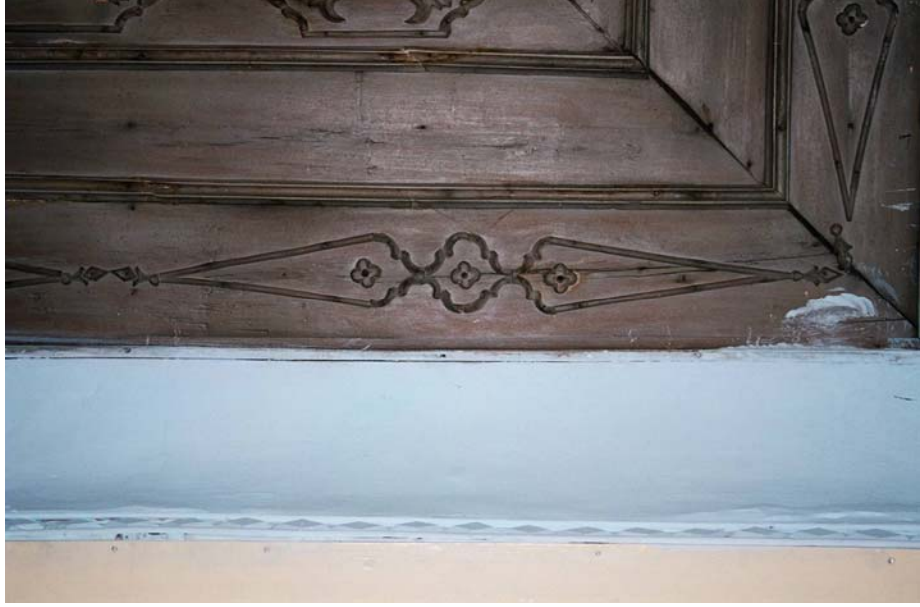
**Fotoğraf 338:** Recep Tuhutluoğlu Evi, Yazodası Tavanı, Birinci Kuşak Bezeme Detayı

Birinci kuşağın yüzeyinde, dilimli küçük bir kartuşun iki ucuna üçgen biçimli mekik bezemesinin işlendiği görülür. Mekiklerin ucu üç dilimli küçük palmetlerle

sonlandırılmıştır. Kartuşun ve mekiklerin içine dört yapraklı çiçek motifi yerleştirilmiştir. Bu kompozisyon tavanın kısa kenarlarında üç, uzun kenarlarında ise dört defa tekrarlanmak suretiyle birinci kuşak yüzeyi tezyin edilmiştir.

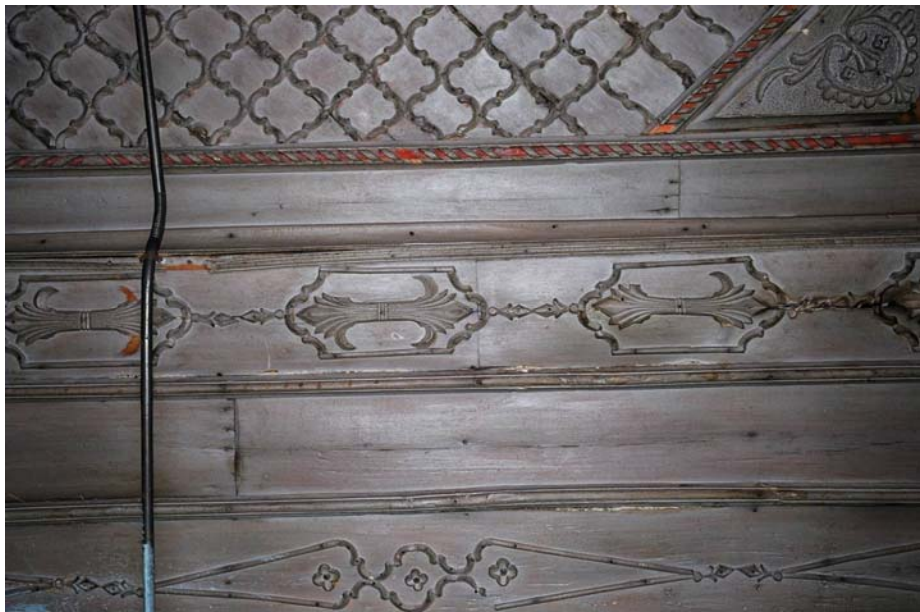
**Fotoğraf 339:** Recep Tuhutluoğlu Evi, Yazodası Tavanı, Üçüncü Kuşak Bezeme Detayı

İkinci kuşak yüzeyi bezeme yapılmaksızın düz olarak bırakılırken üçüncü kuşak yüzeyinde, tavanın kısa kenarlarında beş, uzun kenarlarında ise yedi defa tekrarlanan içleri bitkisel bezemeli kartuşlar dikkati çekmektedir. Kartuş yüzeyleri, çanak yaprakları

aşağıya doğru kıvrılmış, düz ve ters olarak yerleştirilmiş yedi dilimli palmet motifleriyle hareketlendirilmiştir. Kartuşların uçları ise ok ucuna benzer biçimde üç dilimli palmetlerle süslenmiştir. Üçüncü kuşak 2 cm genişliğinde, yüzeyi kaval silmeli bir çıta ile son bulmaktadır.

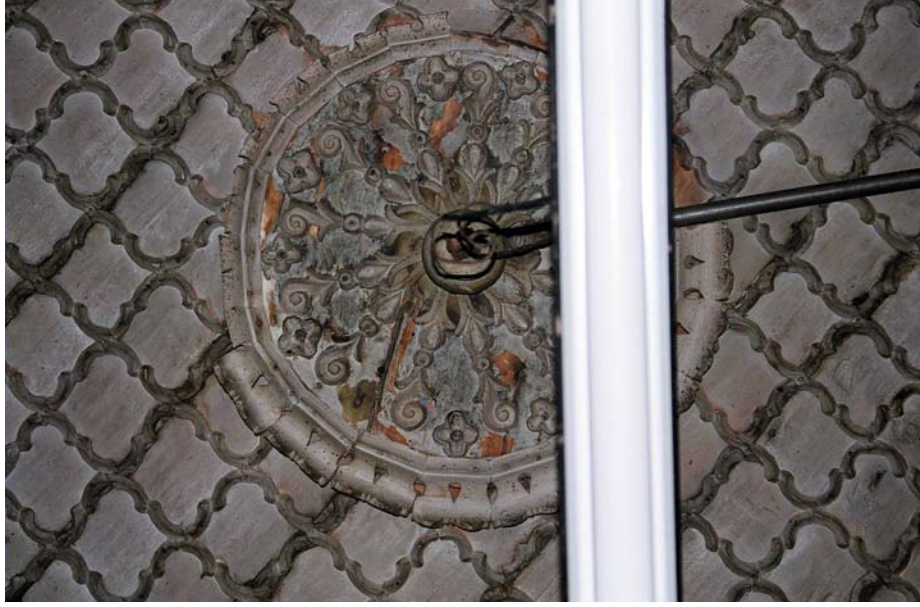
**Fotoğraf 341:** Recep Tuhutluoğlu Evi, Yazodası Tavanı, Göbek Detayı

İç tavan yüzeyi, düz ver ters biçimde C kıvrımı oluşturacak şekilde düzenlenmiş çıtaların meydana getirdiği küçük kartuşlarla bölümlendirilmiştir. Göbek tavanın merkezinde yer almakta olup daire formunda ve yüzeyi bitkisel motiflerle tezyin edilmiştir. Göbek yüzeyinde ışımsal olarak dizilen ve taç yaprağından birbirine bağlanan üç dilimli palmet dizisi görülür. İkinci sıradaki palmetlerin taç yaprağı volütlenmiş aralarına da dört yapraklı çiçek bezemesi yerleştirilmiştir. Yaprak demetlerinin aralarına altı yapraklı çiçek bezemesi çakılmıştır. Göbek kenar çerçevesi ise yüzeyi su damlası

şeklinde oyulu, uç kısımları palmet şeklinde dilimlendirilmiş elemanların yan yana çakılmasından meydana gelmektedir.

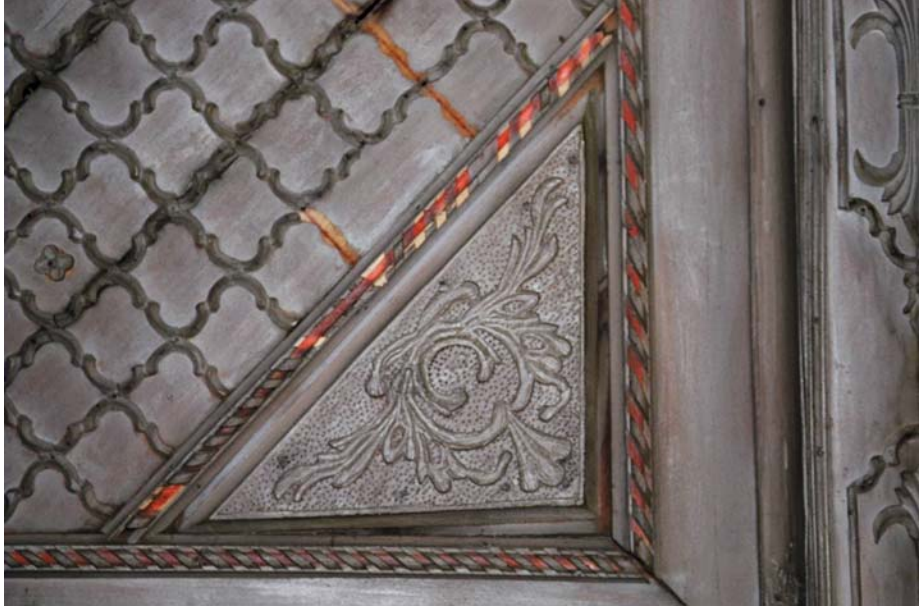
**Fotoğraf 343:** Recep Tuhutluoğlu Evi, Yazodası Tavanı, Güney Köşe, Üçgen Bezeme Detayı

Güney köşede, üçgen yüzeyde, dikey ekseninde yerleştirilmiş üç dilimli palmet ve palmetin sap kısmına düz ve ters biçimde yerleştirilen C kıvrımları görülür. C kıvrımlarının kenarlarından yan köşelere doğru uzayan kenger yaprakları yüzeyi doldurmaktadır.

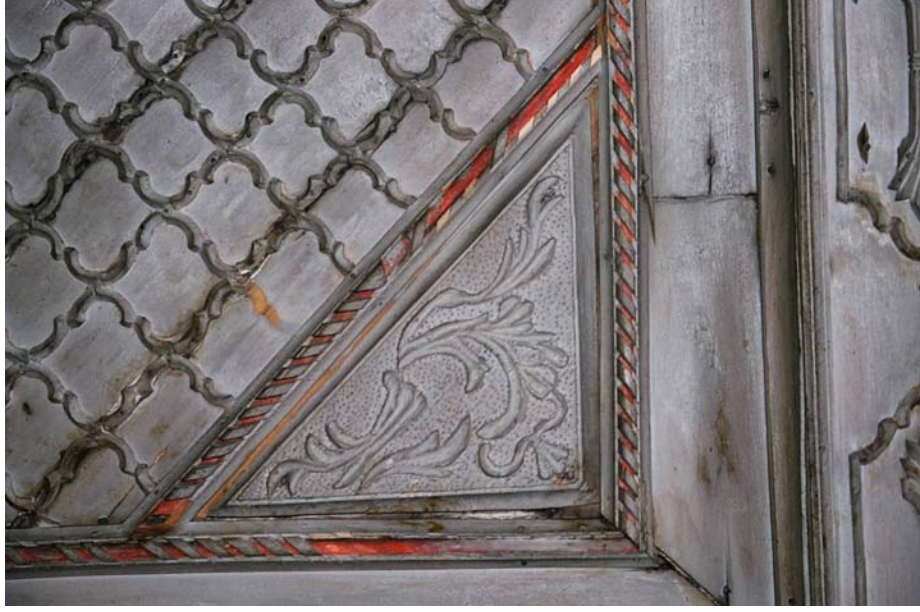
**Fotoğraf 344:** Recep Tuhutluoğlu Evi, Yazodası Tavanı, Kuzey Köşe, Üçgen Bezeme Detayı

Kuzey köşede ise üçgen yüzey belirli bir kompozisyon oluşturmayacak şekilde oyulmuş kenger yapraklarından oluşan süsleme ile bezenmiştir. Üçgenin dik köşesi beş dilimli palmet motifi ile süslenmiştir.

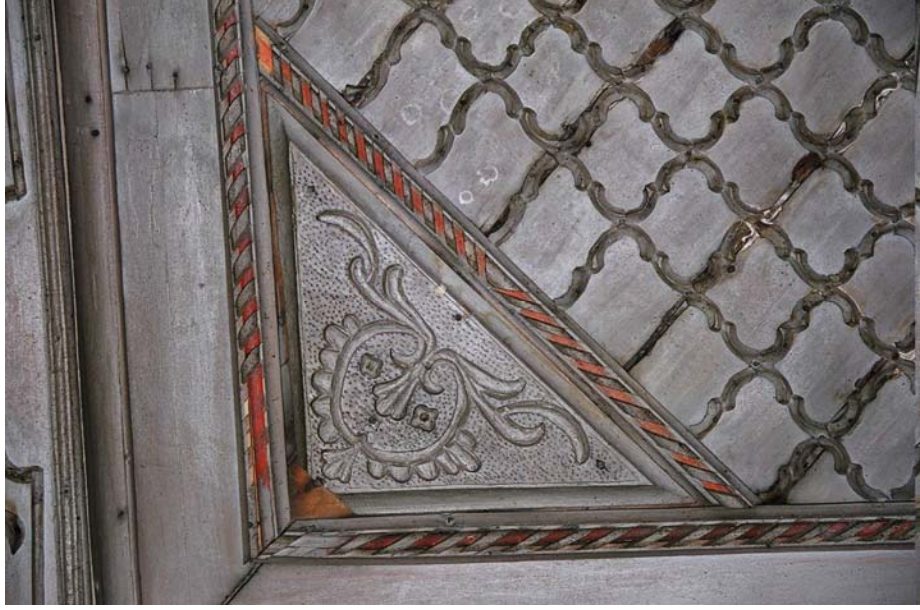
**Fotoğraf 345:** Recep Tuhutluoğlu Evi, Yazodası Tavanı, Doğu ve Batı Köşeler, Üçgen Bezeme Detayı

Doğu ve batı köşelerde ise üçgen yüzeyin ortasına yerleştirilen oval biçimli bir madalyonu çevreleyen çelenk şeklindeki yapraklar ile çelengın alt kısmından çıkarak yan köşelere doğru kıvrılıp yüzeyi dolduran yapraklar kompozisyonu oluşturan ana motiftir. Çelengın üst kısmında ise dik açılı köşeye doğru yerleştirilen üç dilimli palmet süslemeyi tamamlamaktadır.

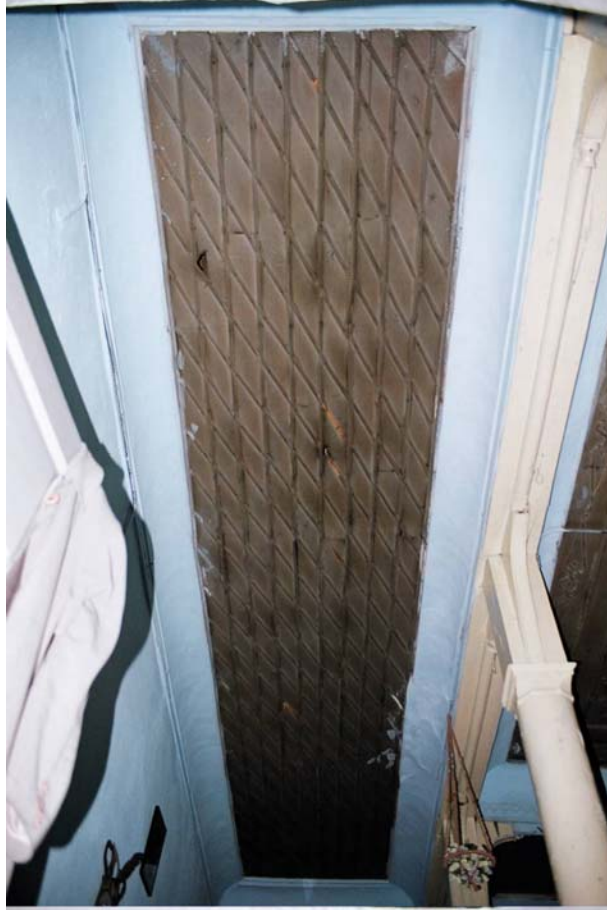
**Fotoğraf 346:** Recep Tuhutluoğlu Evi, Yazodası Tavanı, Nimseki Bölümü

Nimseki kısmında ise yine bağdadi tekniğindeki içbükey alçı kuşakla duvardan tavana geçiş sağlanmaktadır. Bağdadi ile ahşap tavanın birleşiminde bulunan silmeli çıta tavanı çepeçevre dolaşmaktadır. Bu çıtanın çevrelediği tavan yüzeyi kademersiz ve sade olarak düzenlenmiş olup yine çıtalarla baklava dilimi şeklinde bölümlendirilmiştir.

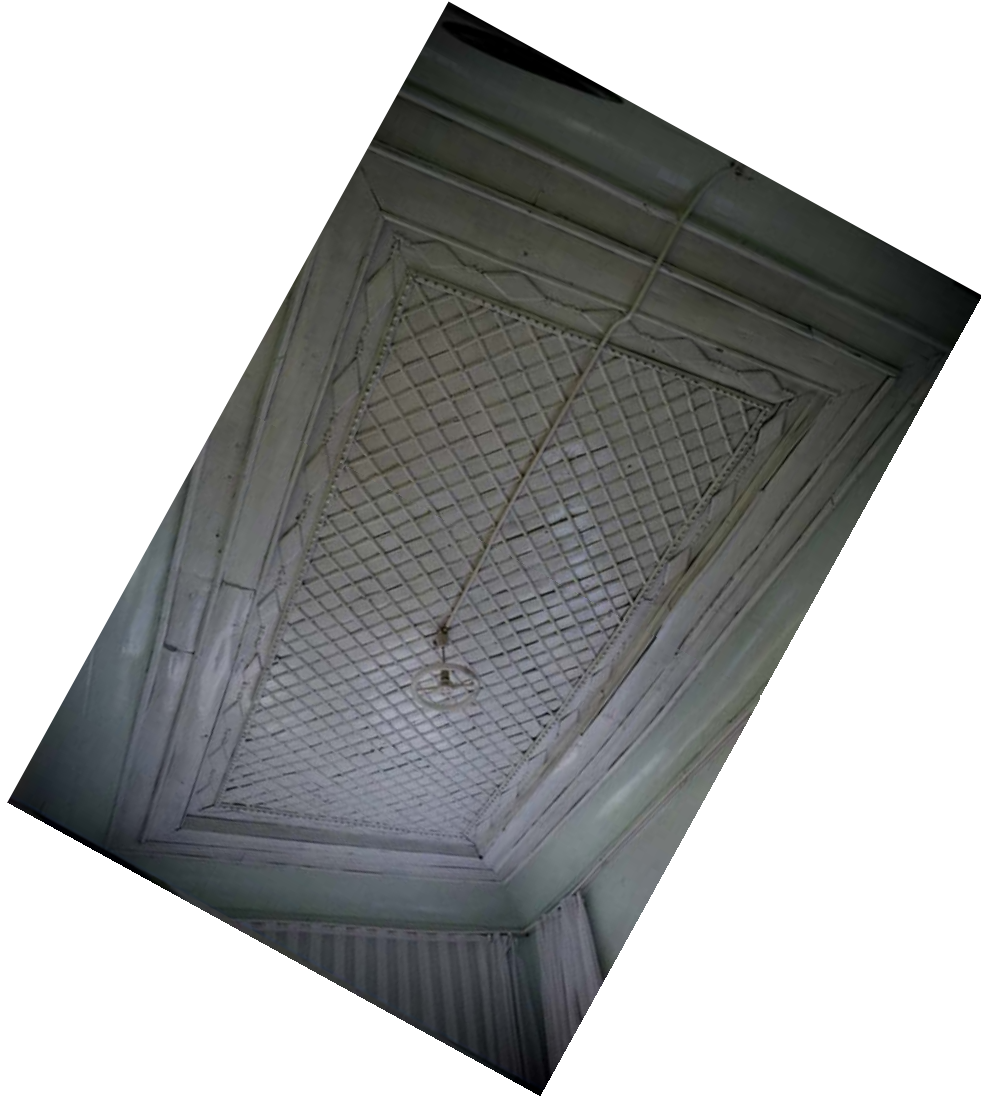
**Fotoğraf 347:** Recep Tuhutluoğlu Evi, Küçük Oda Tavanı

Tavan bezemesinin oluşumunda ahşabın dışında başka bir malzeme kullanılmamıştır. Metot olarak ise çakma tekniğinin uygulandığı görülmektedir. Ancak tavan sonradan beyaz renkte yağlı boya ile boyanmıştır.

Tavan, duvarla bağdadinin birleştiği noktada yer alan, duvar yüzeyine paralel çakılmış yaklaşık 10 cm yüksekliğinde, kenar kısımları kaval silmeli ahşap pervazla kuşatılmıştır. Pervazın üzerinden başlayan bağdadi tekniğindeki içbükey alçı kuşakla duvardan tavana geçiş sağlanmaktadır. Tavan yüzeyinde en dıştan merkeze doğru birinci ve ikinci kuşaklar aynı düzlemde yer almaktadır. Yüzeyleri bezeme yapılmaksızın düz bırakılan bu kuşaklar, aralarında yer alan 3.5 cm genişliğinde silmeli çıtalarla birbirlerinden ayrılmıştır. İkinci kuşak 2 cm genişliğinde kaval silmeli bir çıta ile son bulmaktadır.

Evin üst katında yer alan yazodası kuzeydoğu-güneybatı doğrultusunda konumlanmıştır. Odanın kuzeydoğu cephesi yan bahçeye, güneydoğu cephesi ise avluya yönlendirilmiştir. 298 x 469 cm ölçülerindeki mekan kuzeydoğu cephede iki adet ve güneydoğu cephede de sonradan boyutları değiştirilmiş bir adet boy pencere ile aydınlatılmıştır. Aşağıseki, nimseki gibi bölümlere yer verilmeyen bu küçük odada tavan da tüm mekanı örtecek şekilde tek parça olarak düzenlenmiştir. Üç kuşaklı ve iki kademeli olarak planlanan tavanın yüzeyi küçük kare alanlara bölümlendirilmiştir.

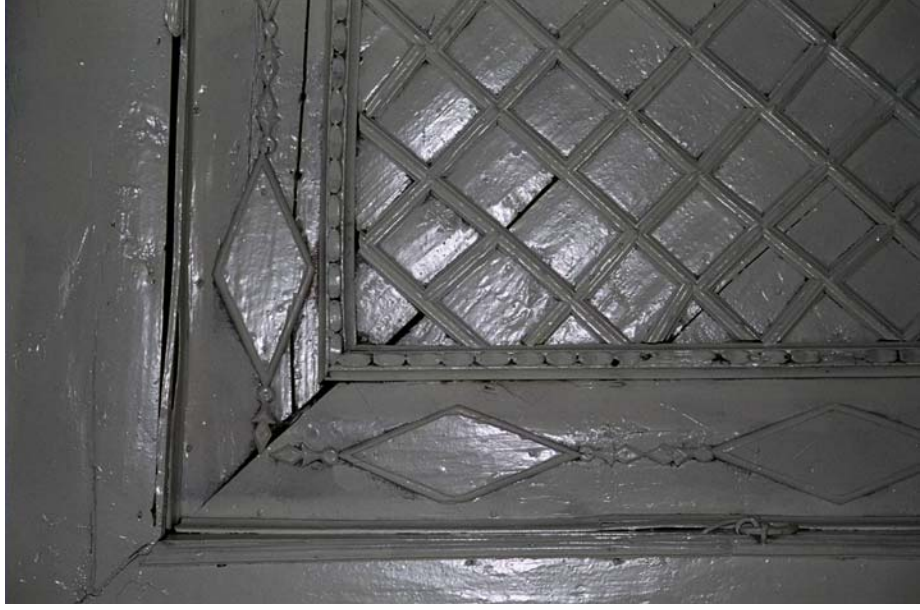
**Fotoğraf 349:** Recep Tuhutluoğlu Evi, Küçük Oda Tavanı, Üçüncü Kuşak Bezeme Detayı

İkinci kuşaktan sonra tavan yüzeyine dik olarak yaklaşık 9 cm'lik bir çökertme yapılmıştır. Çökertme altına bezeme yapılmamıştır. Çökertmeden sonra ortada kalan iç tavan, yüzeyi baklava dilimi şeklinde geometrik elemanlarla süslenmiş üçüncü bir kuşak ile çevrelenmektedir. Baklava dilimlerinin yüzeyi düz olup, uçları üç dilimli palmetlerle süslenmiştir. Bu motif tavanın kısa kenarlarında beşer, uzun kenarlarında ise dokuzar defa tekrar edilmiştir. Üçüncü kuşağın bitiminde 3.5 cm genişliğinde, yüzeyi birbiri ardı sıra tekrarlanan elips şeklinde figürler kabartma olarak kalacak biçimde tek parça halinde oyularak yapılan elipsli suyolu iç tavanın etrafını dolaşmaktadır.

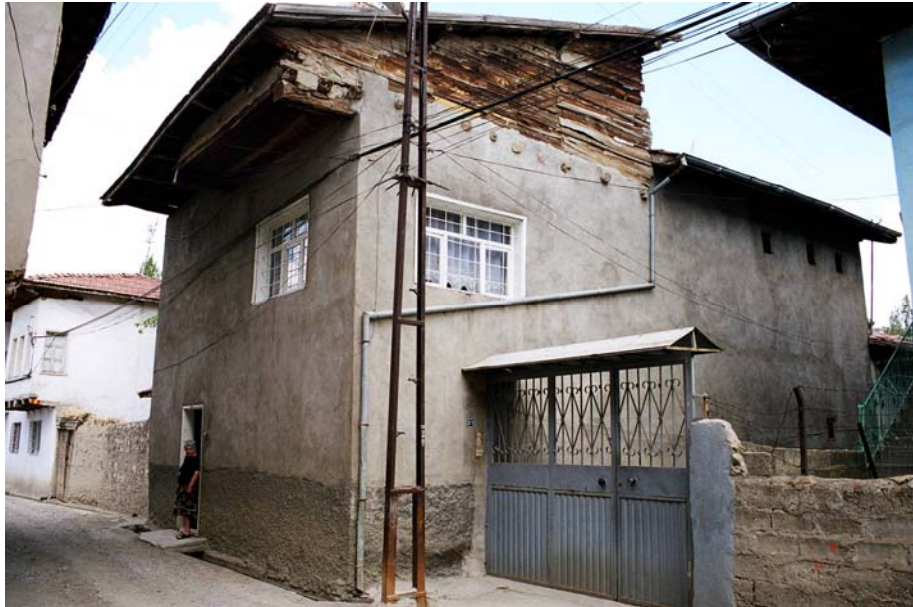
**Fotoğraf 350:** Ali Kahveci Evinin Kuzeybatıdan Görünüşü

**Genel Tanım:** Ali Kahveci Evi, ahşap çatkı arası kerpiç dolgu tekniğinde iki katlı olarak inşa edilmiştir. Kuzey- güney doğrultusunda uzunlamasına bir plana sahip olan ev bir çok defa onarım geçirmiş olması nedeniyle plan özelliklerini koruyamamıştır. Yapıda at örtmesi gibi yarı açık mekanların, avludan kullanılan açık merdivenin bulunmayışı, tüm mekanlara kapalı bir kutu gibi evin içinden ulaşılması yapının plan şemasının incelenen evlerle benzerlik taşımadığını, dahası evde zaman içinde yapılan köklü onarımlar sonucu bu mekanların veya yapı elemanlarının bazılarının kaldırıldığını bazılarının da değiştirilerek kullanıldığını göstermektedir.

Son onarımlardan birisi de kuzey cephenin batı kısmında bulunan ve yola doğru yaklaşık 100 cm taşarak çıkma yapan odanın çıkma bölümünün yolun darlığı ve araçların sıkışması sonucunda yıkılmasıdır.<sup>107</sup> Çatı saçağı incelendiğinde döşemenin detayı ve odanın tavanından bir bölümün de dışarıda saçak altında kaldığı görülebilmektedir.

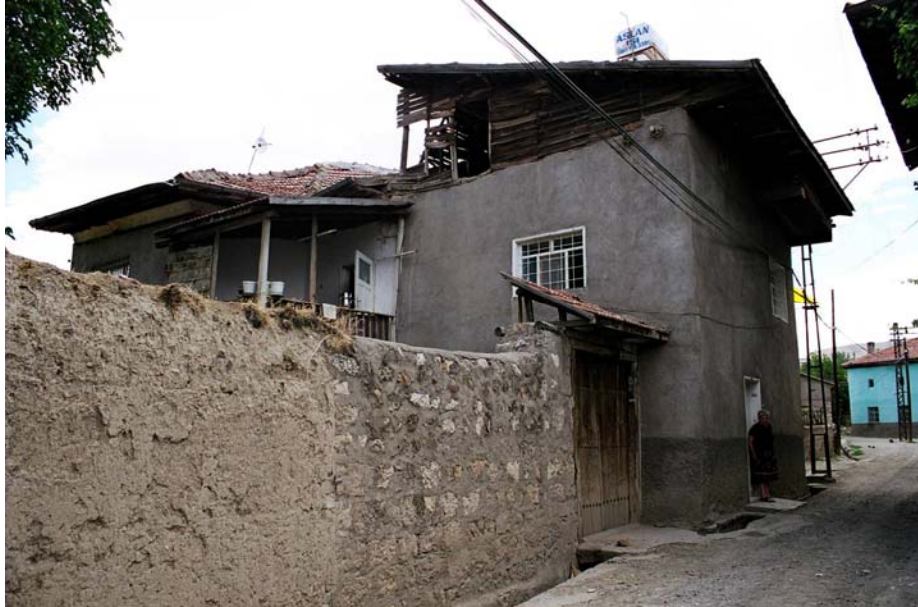
**Fotoğraf 351:** Ali Kahveci Evinin Kuzeydoğudan Görünüşü

Evin doğu tarafında avluya açılan çift kanatlı ahşap bir kapı bulunmasına rağmen giriş yapının kuzey cephesinde yer alan ve taşlığa açılan küçük bir kapıdan sağlanmaktadır.

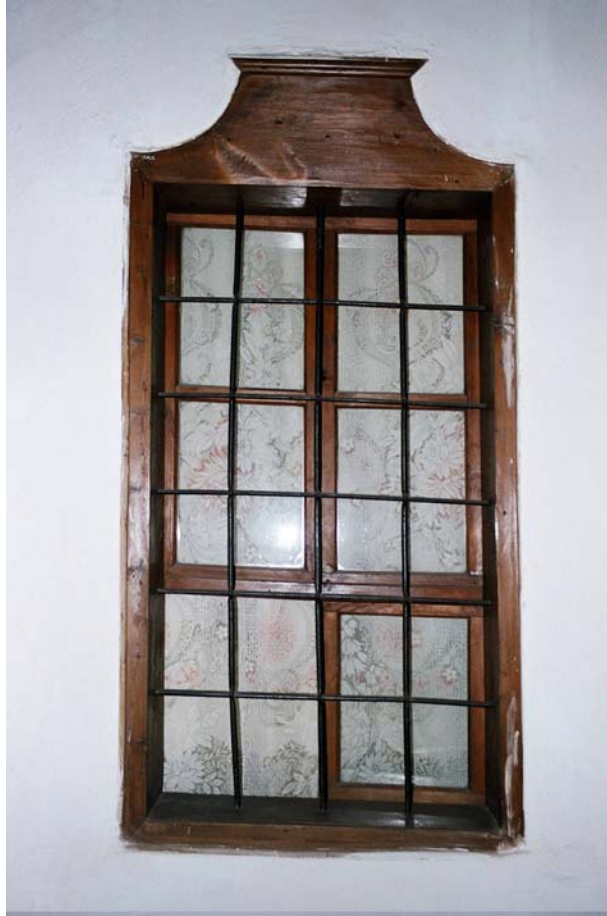
**Fotoęraf 352:** Ali Kahveci Evinde Sofa İçine Açılan Pencere ve Demir Korkulukları

bulunmaması gerekirdi. Bu da yine evin ciddi şekilde deęişimler yaşıadığının, planının bütünüyle deęiştığının belirtisidir. Evde sofanın güneybatı ve güneydoęu taraflarında konumlanan iki odada bezemeli tavan bulunmaktadır. Tavanlar dışında alçı bezeme de görölmektedir.

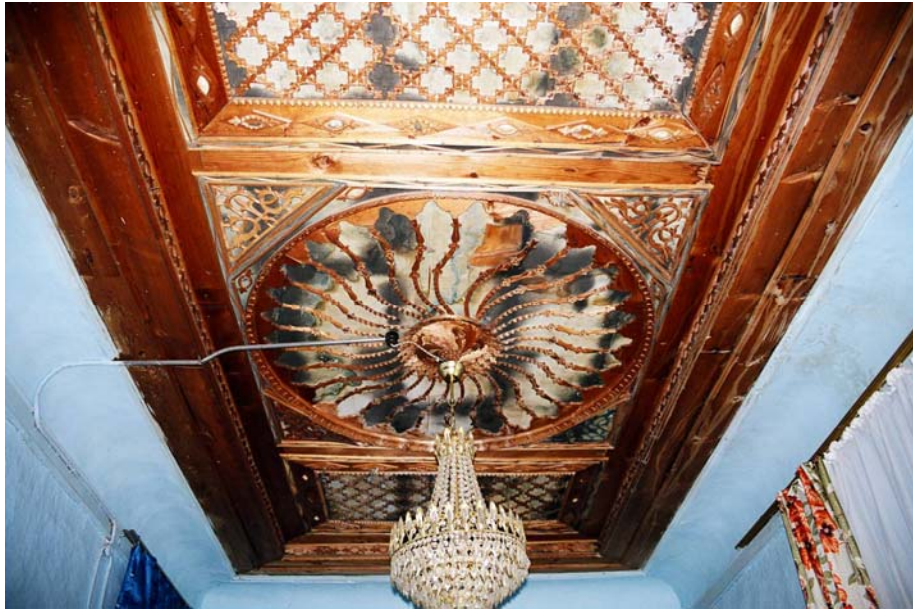
**Fotoğraf 353:** Ali Kahveci Evi, Yazodası Tavanı

Tavan, tümüyle sağlam bir vaziyette günümüze ulaşabilmiş örneklerden birisidir. İki kademeli ve üç kuşaklı olarak planlanmıştır. Duvardan tavana geçiş bağdadilerle sağlanmıştır. Tavanda aynı düzlemde yer alan iki bezeme kuşağından sonra tavan yüzeyine dik olarak çökertme yapılmıştır. Çökertmeden sonra iç tavanı çevreleyen üçüncü kuşakla tavan yüzeyi farklı ebatlarda üç bezeme yüzeyine bölünmüştür. Ortadaki kare yüzey çarkıfelekli bir göbekte, kenarlarda kalan dikdörtgen yüzeyler ise gülbahar<sup>108</sup> olarak bezenmiştir. Tavan bezemesinin oluşumunda ahşabın yanı sıra renkli kumaşlar da kullanılmıştır. Ayrıca metot olarak ahşap bölümlerde oyma, çakma, ajur ve kazıma teknikleri, kumaş bölümlerde ise yüzeysel ve kabartmalı döşeme teknikleri uygulanmıştır.

Tavan, duvarla bağdadinin birleştiği noktada yer alan, duvar yüzeyine paralel çakılmış yaklaşık 10 cm yüksekliğindeki ahşap pervazla kuşatılmıştır. Pervazın üzerinden başlayan bağdadi tekniğindeki içbükey alçı kuşakla duvardan tavana geçiş sağlanmıştır.

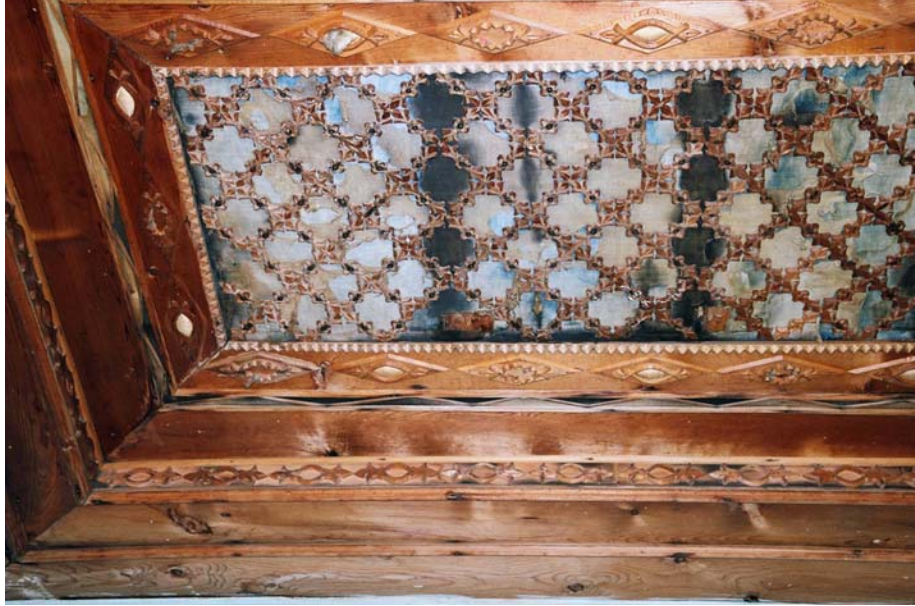
**Fotoğraf 354:** Ali Kahveci Evi, Yazodası Tavanı, Çökertme Alnında Yer Alan Bezeme Detayı

Tavanda, kenarlardan merkeze doğru, birinci ve ikinci kuşaklar aynı düzlemde yer almaktadır. İkinci kuşaktan sonra tavan yüzeyine dik olarak yaklaşık 8 cm'lik bir çökertme yapılmıştır. Çökertme alnında, oval bir madalyonun iki ucuna işlenmiş birer palmetle süslenmiş motiflerin birbiri ardına tekrarlanarak yüzeyi bezediği görülür.

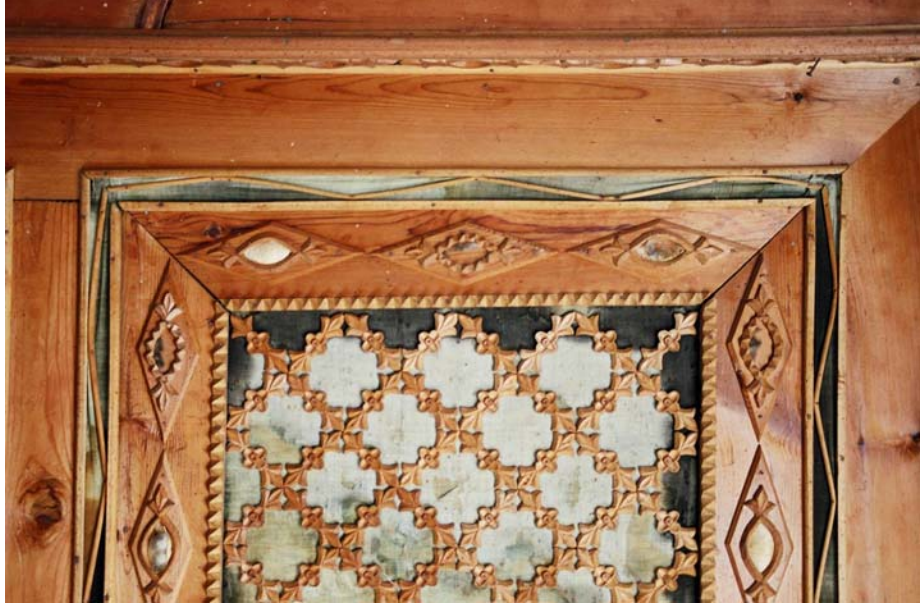
**Fotoğraf 355:** Ali Kahveci Evi, Yazodası Tavanı, Bezeme Detayı

Çökertme yapıldıktan sonra ortada kalan iç tavan, yine yüzeyi bezeme yapılmaksızın düz olarak bırakılan üçüncü bir kuşak ile çevrenmekte ve aynı zamanda da farklı büyüklükte üç bezeme alanına bölünmektedir. Bezeme alanları 4.5 cm genişliğinde suyolu ile çevrenmiştir. Bu suyolunun yüzeyi mavi lacivert tonlarında ebruli bir kumaşla kaplandıktan sonra, yaklaşık 15 cm uzunluğunda ince çıtaların zikzak oluşturacak şekilde ortasına çakılmasıyla süslenmiştir.

Yanlarda bulunan dikdörtgen alanlarda suyolundan sonra dördüncü bir kuşak dikdörtgen yüzeyi çevrelemektedir. Dördüncü kuşak yüzeyinin baklava dilimi şeklinde geometrik öğelerle bezendiği görülür. Baklava dilimlerinin yüzeyleri oval bir

madalyonun iki ucuna işlenmiş birer palmetle süslenmiştir. Madalyonun orta kısmına ise kabartmalı döşeme tekniğinde siyah ve beyaz renkte kumaşlar geçirilip içlerine pamuk,... vs doldurularak ahşap çıta yüzeyinden taşan bir süsleme yapıldığı görülür. Bu kompozisyon kısa kenarlarda üç, uzun kenarlarda ise altı defa birbirinin tekrarı şeklinde uygulanmıştır. İçte yer alan ve baklavalı kuşakla çevrelenen dikdörtgen yüzey ise dört yapraklı çiçek ucuna eklenmiş palmetli çıtaların birbirlerine dik açı oluşturacak şekilde çakılmasıyla meydana gelen kare biçimli küçük alanlara bölümlendirilmiştir. Bu bezeme şekli mahalli dilde “gülbahar” olarak adlandırılmaktadır. Burada zemin süsleme elemanlarının arkasına fon oluşturacak şekilde mavi-lacivert tonlarında ebruli bir kumaşın yüzeysel döşeme tekniğinde kaplanmıştır.
