**GELENEKSEL DİVRİĞİ EVLERİNDE AHŞAP**  
**SÜSLEMELİ TAVANLAR**

**Tezi Hazırlayan**  
**Selma ÜNLÜDİL**

**Sanat Tarihi Anabilim Dalı**  
**Yüksek Lisans Tezi**

**Temmuz 2005**  
**KAYSERİ**

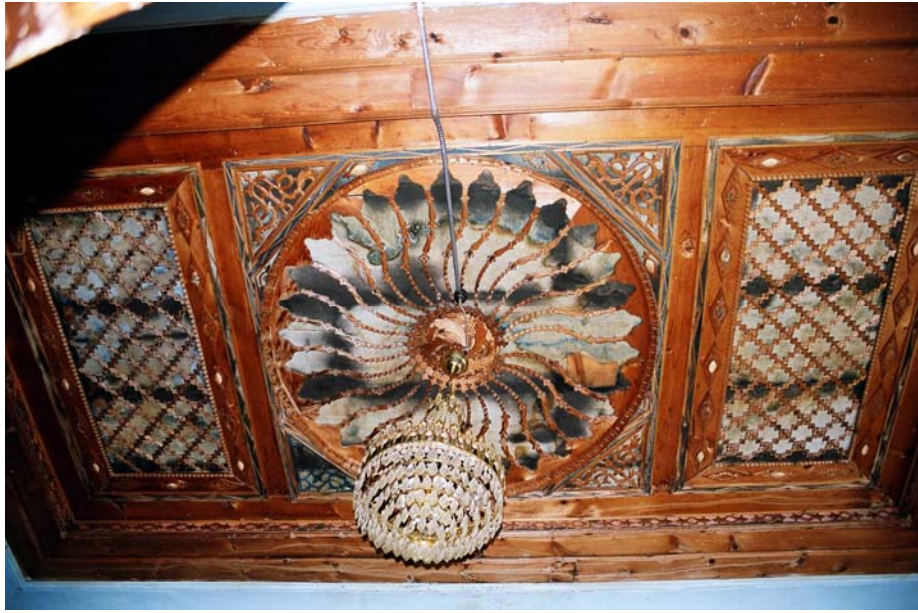
**Fotoğraf 356:** Ali Kahveci Evi, Yazodası Tavanı, Göbek Kompozisyonu

Göbek iç tavanın ortasındaki kare biçimli bezeme alanının merkezinde yer almakta olup dışbükey bir daire formundadır. Göbek süslemesinde çarkıfelek biçiminde dizilmiş akantüs yaprakları görülür. Göbeğin kenar çerçevesi ise altı yapraklı çiçeğin ucuna eklenmiş üç dilimli palmetten oluşan motifin yan yana çakılmasıyla oluşturulmuştur.

Tavan yüzeyi göbekten dış çerçeveye doğru çarkıfelek biçiminde dizilen, 30 adet yüzeyi yivlendirilmiş ahşap şeritler ucuna işlenen dört yapraklı çiçek ve palmet motifleriyle bölümlendirilmiştir. Bu çarkıfelek bezemenin altında mavi-lacivert tonlarında ebruli bir kumaş, yüzeysel döşeme tekniğinde tavan yüzeyine çivilerle çakılmak suretiyle fon

oluşturmaktadır. Yüzeyi dairesel formda sınırlandıran kenar çerçevesinde, içbükey olarak dilimlendirilmiş, üzeri su damlası şeklinde oyulu ahşap parçalar görülmektedir.

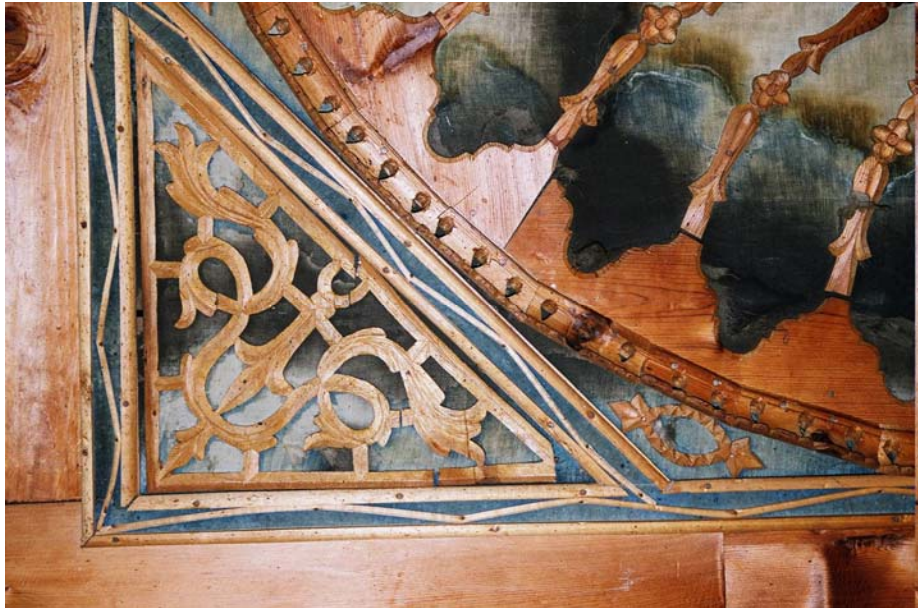
**Fotoğraf 358:** Ali Kahveci Evi, Yazodası Tavanı, Üçgen Köşelik Bezeme Detayı

Merkezde göbeğin yer aldığı kare formlu alanın dört köşesi de su yolu ile pahlanarak üçgen köşelikler oluşturulmuştur. Bu üçgen köşeliklerin zemini yüzeysel döşeme tekniğinde, diğer bölümlerde olduğu gibi, mavi-lacivert tonlarında ebruli bir kumaşla kaplanmıştır. Elde tek parça olarak ajur tekniğinde biçimlendirilen bitkisel motifler de çivilerle çakılarak kumaş kaplı yüzey üzerine monte edilmiştir. Altta kalan kumaş parçaları süsleme aralarından görülebilmektedir. Tavanın bütün köşelerinde aynı bezeme tekrarlanmıştır. Üçgen yüzey dilimli kenger yapraklarının kıvrılarak Mevlevi serpuşu şeklinde oluşturdukları kompozisyonla süslenmiştir. Serpuşun merkezi ile üçgenin dik köşesine birer üç dilimli palmet bezemesi yerleştirilmiştir.

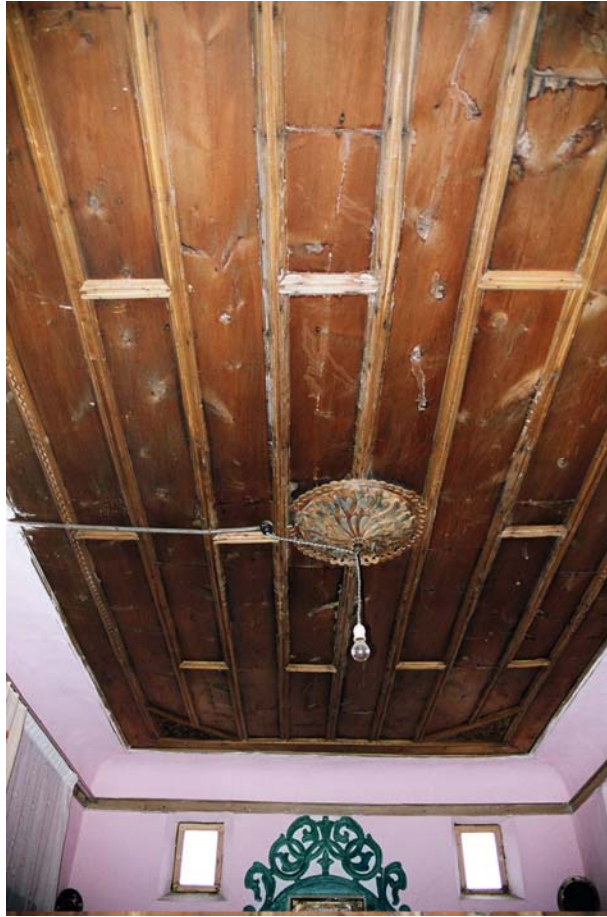
**Fotoğraf 359:** Ali Kahveci Evi, Kışodası Tavanı

Kışodası, evin birinci katında yer almakta olup, kuzey-güney doğrultusunda konumlanmıştır. Dikdörtgen biçimli oda 327 x 564 cm ölçülerinde olup, güney cephesinde iki, batı cephesinde ise üç adet olmak üzere toplam beş adet tepe penceresi ile aydınlatılmıştır. Ayrıca doğu cephesinde de orta sofaya bakan iki adet boy pencere bulunmaktadır. Odada tavan dışında süsleme elemanı olarak güney duvarının ortasına yerleştirilmiş olan alçıdan yapılmış ve tepelik kısmında bitkisel motifler görülen çiçeklik bulunmaktadır.

Tavan kademesiz ve tek kuşaklı olarak planlanmış olup oldukça sağlam durumdadır. Duvardan tavana geçiş bağdadilerle sağlanmıştır. Tavanı çepeçevre dolaşan bezemesiz kuşaktan sonra ortada kalan iç tavan yüzeyi çıtalarla bölümlendirilmiştir. Tavan merkezinde küçük bir göbek yer almaktadır. Dikdörtgen yüzeyin köşeleri de pahlanarak üçgen bezeme alanları oluşturulmuştur. Tavan süslemesinde oyma, çakma ve ajur

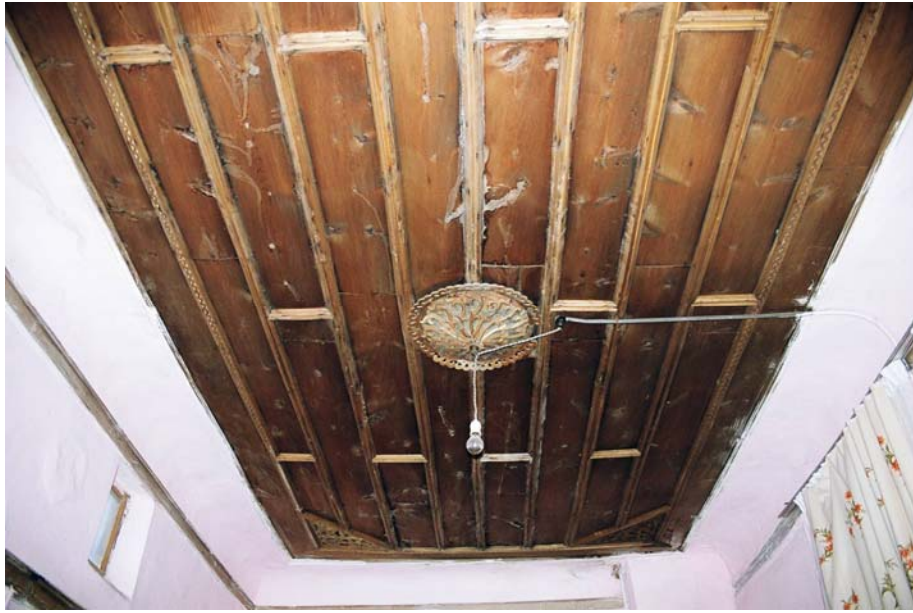
**Fotoğraf 360:** Ali Kahveci Evi, Kışodası Tavanı

Tavan, duvarla bağdadının birleştiği noktada yer alan, duvar yüzeyine paralel çakılmış yaklaşık 10 cm yüksekliğinde, kenar kısımları kaval silmeli ahşap pervazla kuşatılmıştır. Pervazın üzerinden başlayan bağdadi tekniğindeki içbükey alçı kuşakla duvardan tavana geçiş sağlanmaktadır. Bağdadi ile ahşap tavanın birleşiminde bulunan 4 cm genişliğinde silmeli bir çıta tavanı çepeçevre dolaşmaktadır. Bu çıtadan sonra tavanı çevreleyen tek kuşağın yüzeyi de hiçbir bezeme yapılmaksızın sade olarak bırakılmıştır. Bezemesiz kuşak, 6.5 cm genişliğinde, kenar kısımları kaval silmeli ve ortası küçük çıtaların zikzak şeklinde uç uca çakılmasıyla hareketlendirilmiş suyolu ile nihayetlenir. Bu suyolunda, zikzak parçalarının altında, zemin pembe renkte kumaş kaplanarak fon yapılmıştır.

İç tavan kuzey-güney doğrultusunda çakılan, kenar kısımları kaval silmeli 6.5 cm genişliğindeki çıtalarla sekiz bölüme ayrılmıştır. Burada çıtalar arasında kalan uzun yüzeylerin monotonluğunu kırmak için aralara yer yer aynı çıtaların daha küçük parçaları doğu-batı doğrultusunda çakılmıştır.

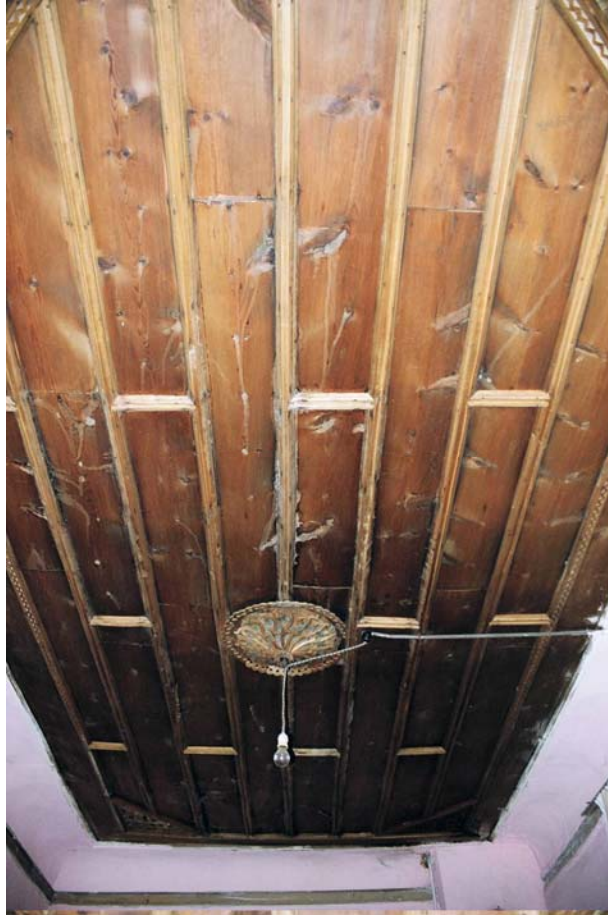
**Fotoğraf 362:** Ali Kahveci Evi, Kışodası Tavanı

Dikdörtgen tavanın dört köşesi de çıtalarla pahlanarak üçgen bezeme yüzeyleri oluşturulmuştur. Bu üçgen alanların zeminine döşenen pembe ve yeşil renkte kumaşlarla süslemelerin arkasına fon yapılmıştır. Elde tek parça olarak ajur tekniğinde biçimlendirilen bitkisel ve geometrik motifler de çivilerle çakılmak suretiyle kumaş kaplı yüzey üzerine monte edilmiştir. Altta kalan pembe, yeşil kumaş parçaları süsleme aralarından görülebilmektedir. Çapraz karşılıklı köşelerde, birbirinin aynı olacak şekilde iki farklı bezeme motifi uygulanmıştır.

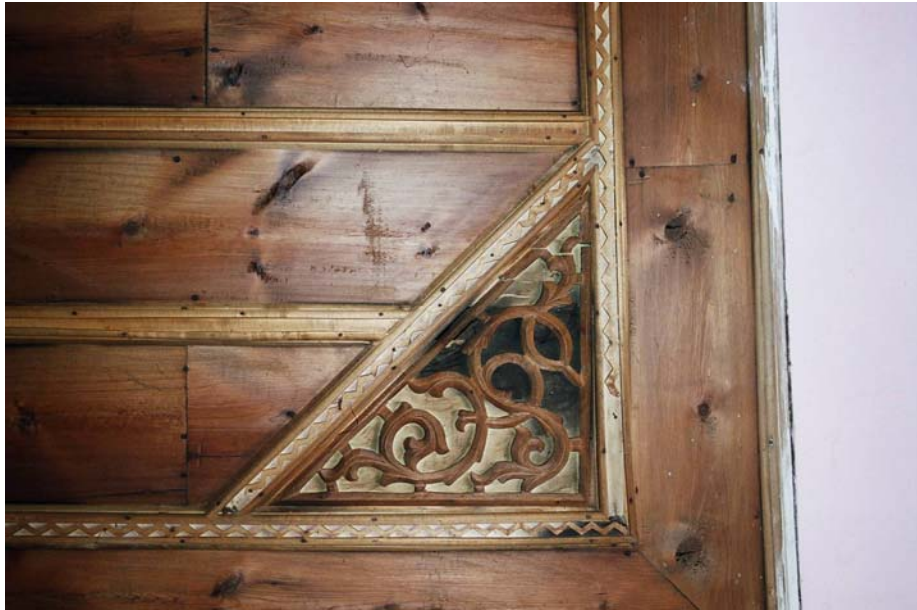
**Fotoğraf 363:** Ali Kahveci Evi, Kışodası Tavanı, Kuzeybatı-Güneydoğu Köşelik Bezeme Detayı

Kuzeybatı ve güneydoğu köşelerinde, üçgen yüzey her üç köşeye doğru basit kıvrımlar yapan saplarla doldurulmuştur.

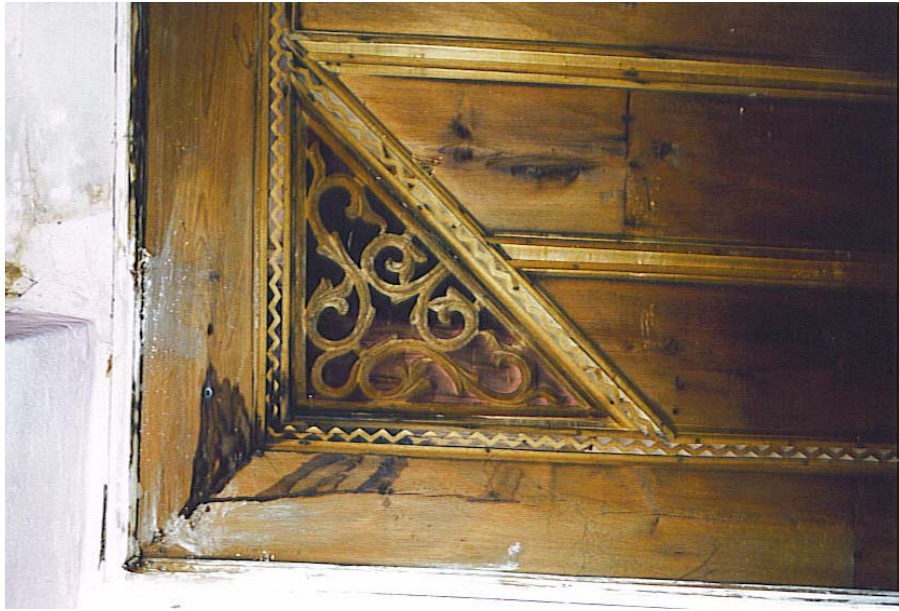
**Fotoğraf 364:** Ali Kahveci Evi, Kışodası Tavanı, Kuzeydoğu-Güneybatı Köşelik Bezeme Detayı

Kuzeydoğu ve güneybatı köşelerinde ise, üçgen yüzey basit sapların düz ve ters S biçiminde kıvrılmasıyla meydana gelen ve kabaca üç dilimli palmeti andıran bezemeye süslenmiştir.

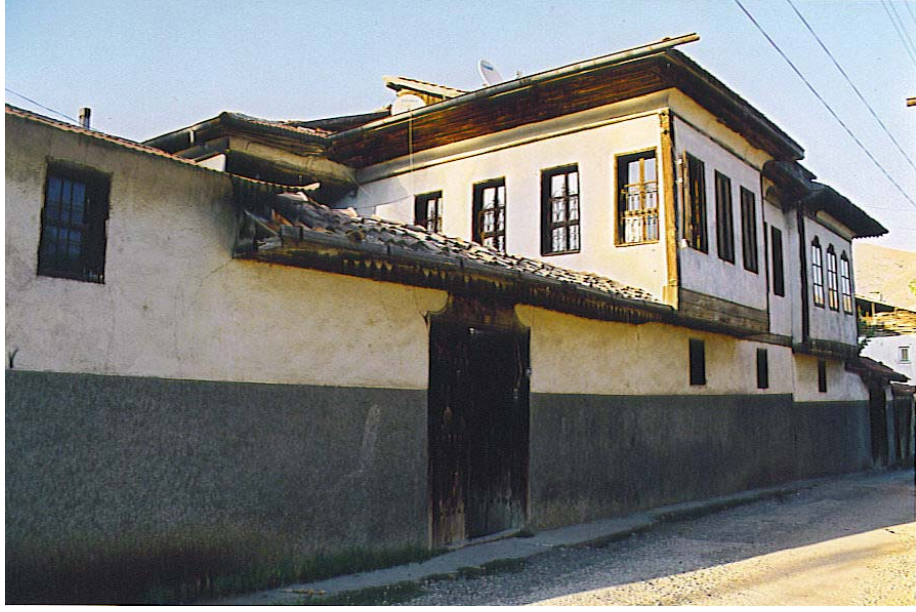
**Fotoğraf 366:** Muratoğlu Evi, Güneybatıdan Görünüşü ve Batı Bölümünün Avlu Girişi

Ana cephesi güneye bakan yapıda, çift kanatlı büyük bir kapı ile avluya girilmektedir. Avlunun zemini serbest düzende taş kaplıdır. Girişin hemen doğusunda binek taşı ve üst kata çıkan tek kollu ahşap merdiveni ile selamlık uzanmaktadır. Girişin batısında müstemilat birimleri yer alırken, tam karşısında ayaza geçişi sağlayan orta kanatlı bulunmaktadır. Ayazda, girişin doğusunda selamlığın uzantısı olarak evin harem bölümü devam etmektedir. Girişin batısında ise ocaklık, çamaşırlık, depo gibi birimler yer almaktadır.

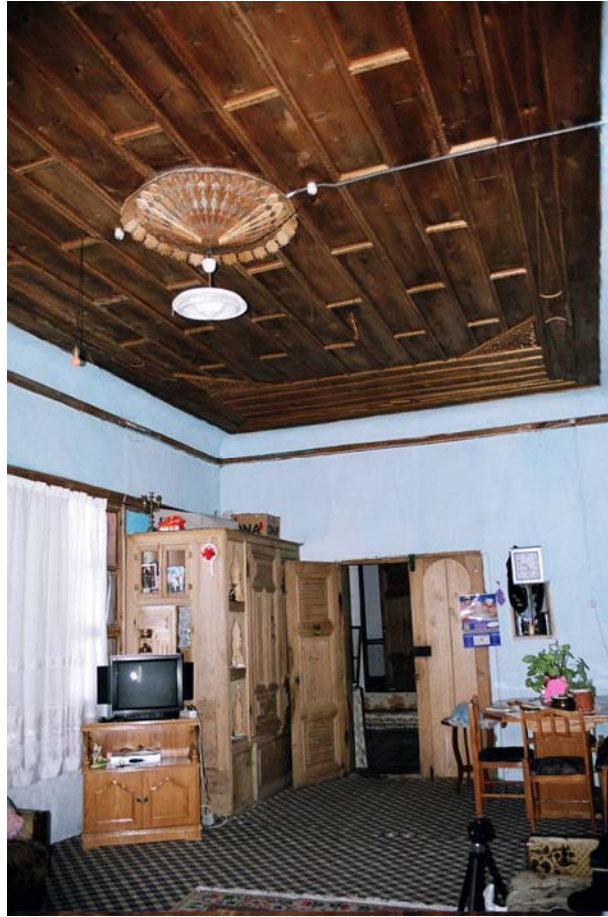
**Fotoğraf 371:** Muratoğlu Evi, Selamlık, Yazodası Görünüşü

Yazodası selamlık bölümü üst katında yer almakta olup kuzey-güney doğrultusunda konumlanmıştır. Odanın güney cephesi yola, batı cephesi avluya yönlendirilmiştir. Dikdörtgen biçimli oda 409 x 741 cm ölçülerinde olup, güney cephesinde üç, batı cephesinde dört ve doğu cephesinde de bir adet olmak üzere toplam sekiz adet boy penceresi ile aydınlatılmıştır. Oda nimseki, aşağıseki gibi bölümlere yer verilmeksizin bütün olarak değerlendirilmiştir. Mekanda tavandan başka süsleme elemanı olarak batı duvarında, kuzey duvarına bitişik olarak yerleştirilmiş ahşap bir dolap bulunmaktadır.

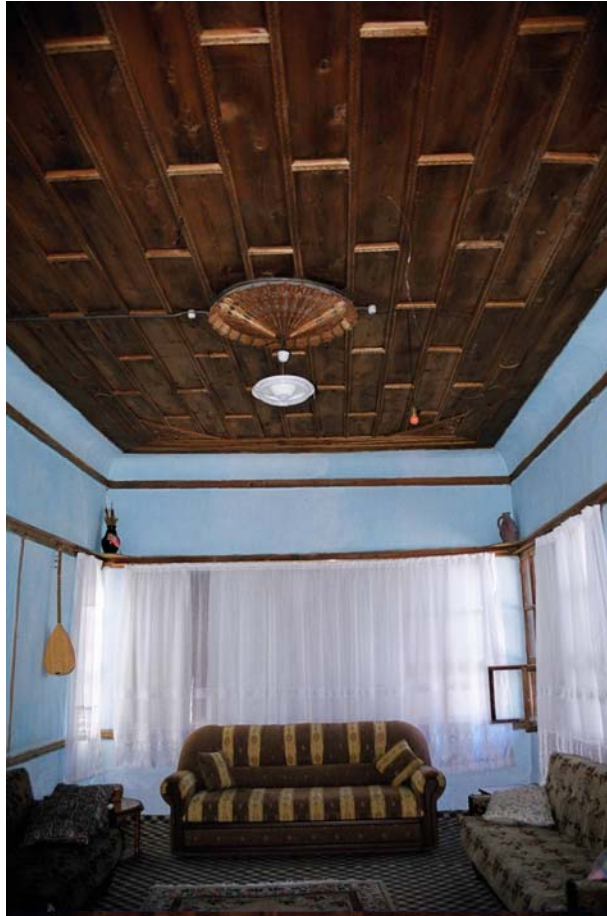
**Fotoğraf 372:** Muratoğlu Evi, Selamlık, Yazodası Görünüşü

Tavan kademesiz ve iki kuşaklı olarak planlanmış olup oldukça sağlam bir şekilde günümüze gelebilmiştir. Duvardan tavana geçiş bağdadilerle sağlanmıştır. Tavanı çepeçevre dolaşan kuşaklardan sonra ortada kalan kısım, odanın girişini ve esas oturma bölümünü vurgulamak amacıyla farklı ebatlarda iki parçaya bölünerek düzenlenmiştir. Bu odada pabuçluk ve kilimüstü bölümlerini ayırmak için zeminde bir kot farkı yapılmadığından, bu ayırım tavan yüzeyinde bezeme ile sağlanmıştır. Giriş kısmının

tavanı dar ve sade tutulmuştur. Ana mekanın üzerinde ise tavan merkezinde küçük bir göbeğin yer aldığı ve dikdörtgen yüzeyin köşelerinin pahlanarak üçgen bezeme alanlarının oluşturulduğu düzenleme görülür.

Tavan bezemesinin oluşumunda ahşabın yanı sıra renkli kumaşlar kullanılmıştır. Ayrıca metot olarak ahşap kısımlarda oyma, çakma, ajur ve kazıma teknikleri, kumaş kısımlarda ise yüzeysel döşeme tekniği uygulanmıştır.

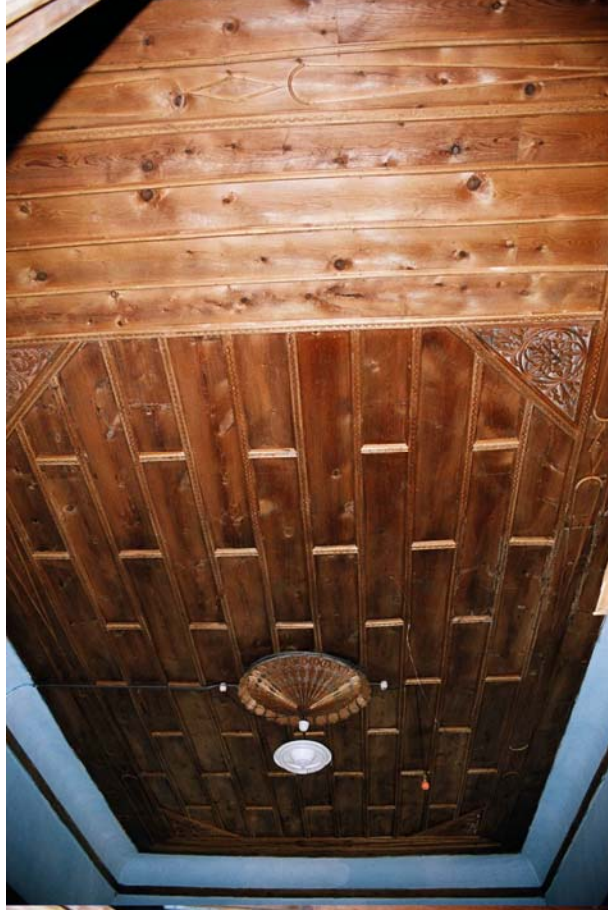
**Fotoğraf 373:** Muratoğlu Evi, Selamlık, Yazodası Tavanı

Tavan, duvarla bağdadinin birleştiği noktada yer alan, duvar yüzeyine paralel çakılmış yaklaşık 10 cm yüksekliğinde, kenar kısımları kaval silmeli ahşap pervazla kuşatılmıştır. Pervazın üzerinden başlayan bağdadi tekniğindeki içbükey alçı kuşakla duvardan tavana geçiş sağlanmaktadır. Bağdadi ile ahşap tavanın birleşiminde bulunan silmeli bir çıta tavanı çepeçevre dolaşmaktadır. Bu çitadan itibaren tavan merkezine doğru birinci kuşağın yüzeyi, hiçbir bezeme yapılmaksızın sade olarak bırakılmıştır. Birinci ve ikinci kuşaklar, aralarında yer alan 3 cm genişliğinde kaval silmeli çıta ile birbirlerinden ayrılmışlardır. İkinci kuşak yüzeyi süslemesinde, ince çıtalarla

oluşturulmuş bir baklava diliminin iki ucuna üçgen biçimli mekik bezemesinin işlendiği görülür. Mekiklerin ucu üç dilimli palmetlerle sonlandırılmıştır. Bu kompozisyon, kısa kenarlarda birer, uzun kenarlarda ise ikişer defa uygulanmıştır.

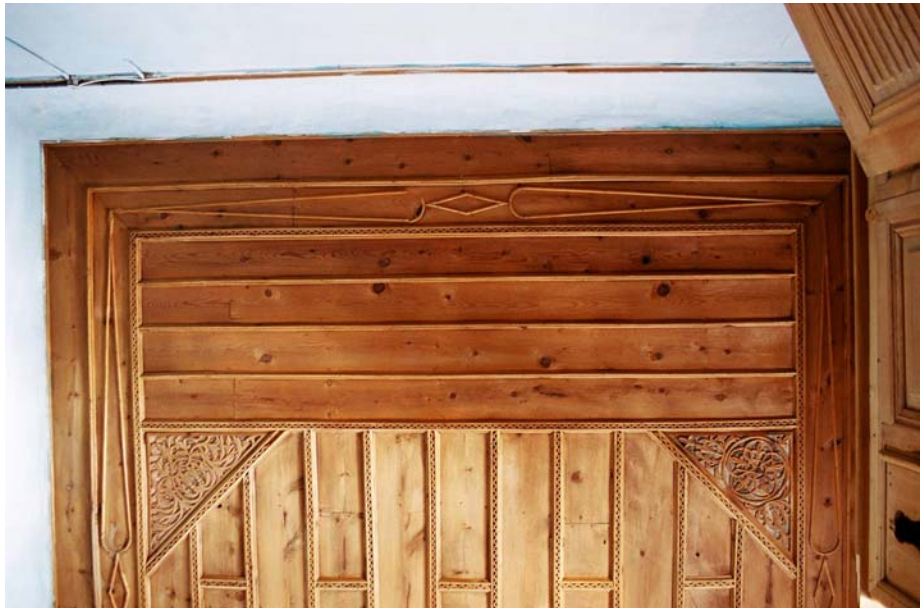
**Fotoğraf 374:** Muratoğlu Evi, Selamlık, Yazodası Tavanı, Giriş Bölümü

İkinci kuşağın bitiminde yer alan, kenar kısımları kaval silmeli ve ortası küçük çıtaların zikzak şeklinde uç uca çakılmasıyla hareketlendirilmiş 6 cm genişliğinde ki suyolu, ortada kalan tavan yüzeyini kuşatmakta ve aynı zamanda da iki bölüme ayırmaktadır.

Odanın giriş kısmında bulunan birinci bölüm dar tutulmuş olup, tavanın kısa kenarlarına paralel olarak atılmış üç adet silmeli çıta ile bölümlendirilmiştir. Çıtalar arasında kalan yüzeylerin tamamı hiçbir bezeme yapılmaksızın boş bırakılmıştır. Böylelikle bu kısım zeminde kot farkı yapılmamasına rağmen, boyutu, bezemesiz sade olarak bırakılması ve farklı yönde çakılan çıtaları ile ana mekandan ayrılmaktadır.

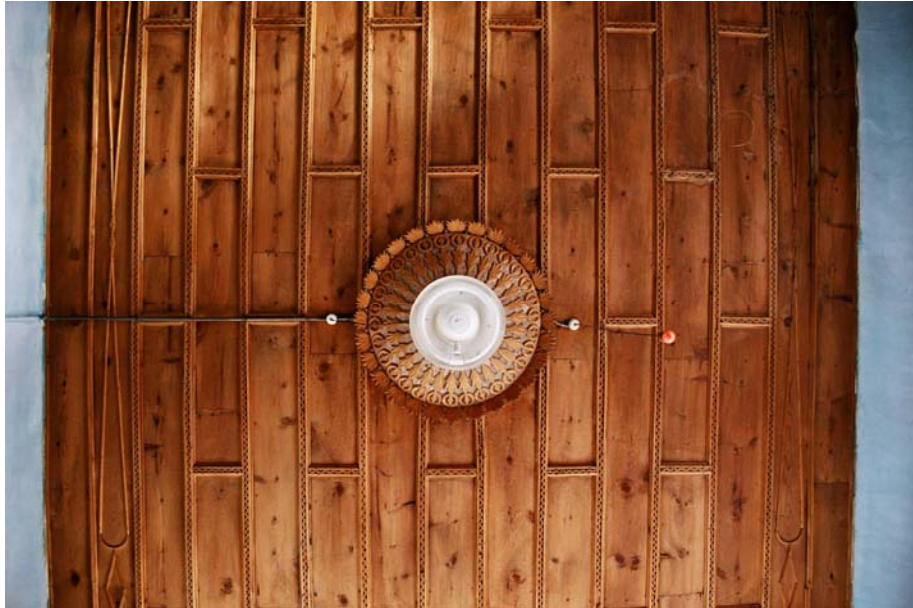
**Fotoğraf 375:** Muratoğlu Evi, Selamlık, Yazodası Tavanı

Ana mekanın üzerini örten ikinci kısım kuzey-güney doğrultusunda çakılan zikzaklı suyolu ile 11 bölüme ayrılmıştır. Burada suyolları arasında kalan uzun yüzeylerin monotonluğunu kırmak için aralara yer yer aynı suyollarının daha küçük parçaları doğu-batı doğrultusunda çakılmıştır.

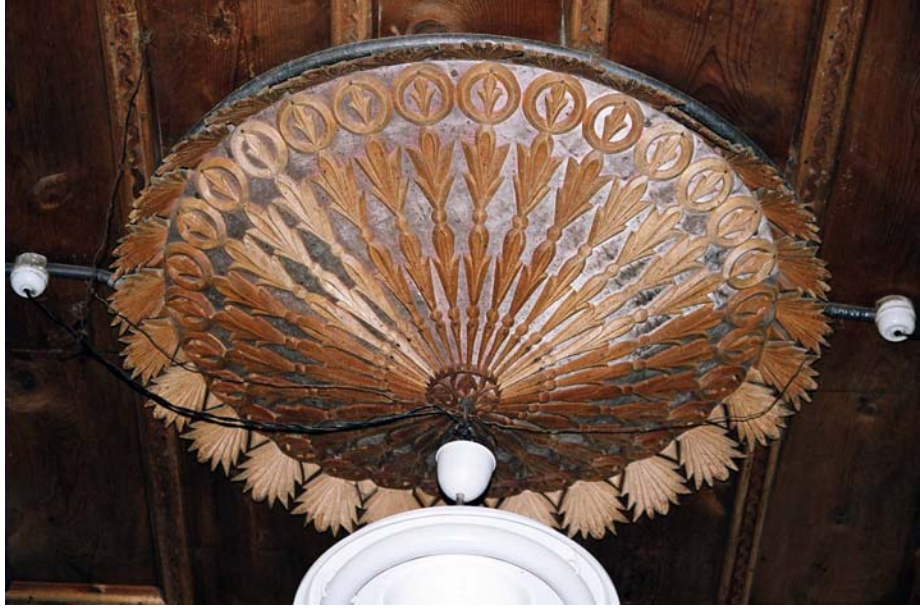
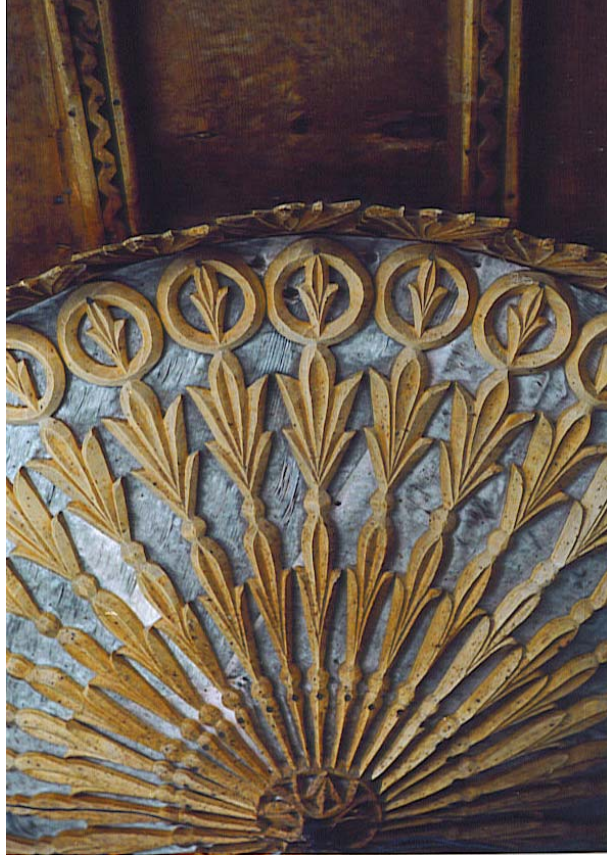
**Fotoğraf 376:** Muratoğlu Evi, Selamlık, Yazodası Tavanı, Göbek Detayı

Tavan merkezine, daire formunda, dışbükey, küçük bir göbek yerleştirilmiştir. Göbek süslemesinde, merkezden dışa doğru ışınal biçimde dizilen sapların taşıdığı beş dilimli palmetler ile palmetlerin taç yaprak uçlarına eklenen dairesel çıtalar kompozisyonu oluşturan parçalardır. Dairelerin içi üç dilimli palmetle bezenmiştir. Dış çerçevede ise yan yana püskül biçiminde dizilmiş akant yaprakları dikkati çeker. Göbek zemini ahşap elemanların arkasında fon oluşturacak şekilde mavi renkte kumaşla kaplanmıştır.

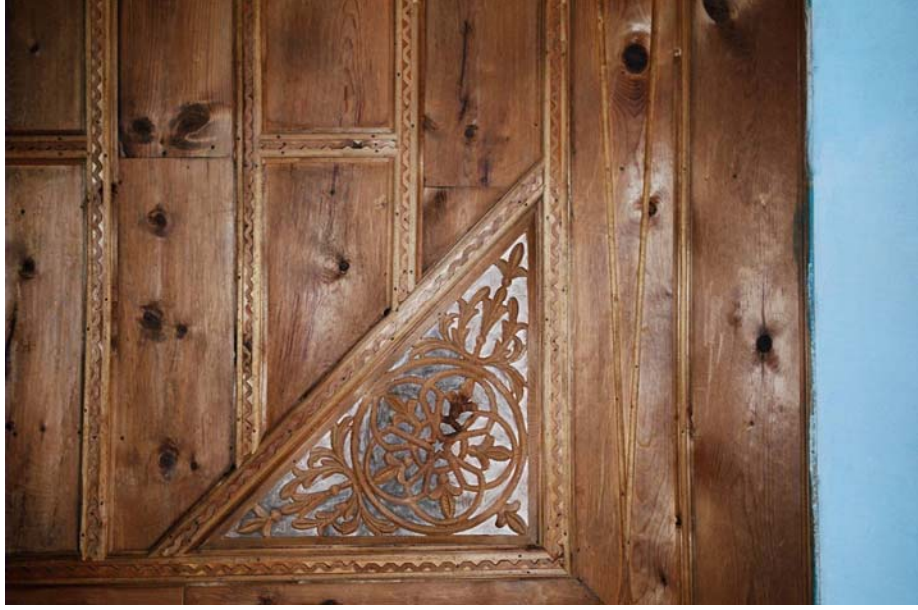
**Fotoğraf 378:** Muratoğlu Evi, Selamlık, Yazodası Tavanı, Güneybatı ve Kuzeybatı Köşe Üçgen Bezeme Detayı

Dikdörtgen tavanın dört köşesi de zikzaklı suyolu ile pahlanarak üçgen bezeme yüzeyleri oluşturulmuştur. Bu üçgen alanların zeminine döşenen pembe-gri tonlarında ebruli bir kumaşla fon yapılmıştır. Elde tek parça olarak ajur tekniğinde biçimlendirilen bitkisel motifler de çivilerle çakılmak suretiyle kumaş kaplı yüzey üzerine monte edilmiştir. Altta kalan pembe-gri kumaş parçaları süsleme aralarından görülebilmektedir. Tavanın uzun kenarları üzerinde yer alan karşılıklı köşelerde, birbirinin aynı olacak şekilde iki farklı bezeme motifi uygulanmıştır.

Güneybatı ve kuzeybatı köşelerinde üçgen yüzeyin merkezi birbiri ile geçmeler yapan şeritlerin meydana getirdiği beş yapraklı rozet biçiminde düzenlenmiş olup dairesel bir madalyonla çerçevelenmiştir. Köşeler üç dilimli palmeti çerçeveleyen kenger yapraklarıyla bezenmiştir.

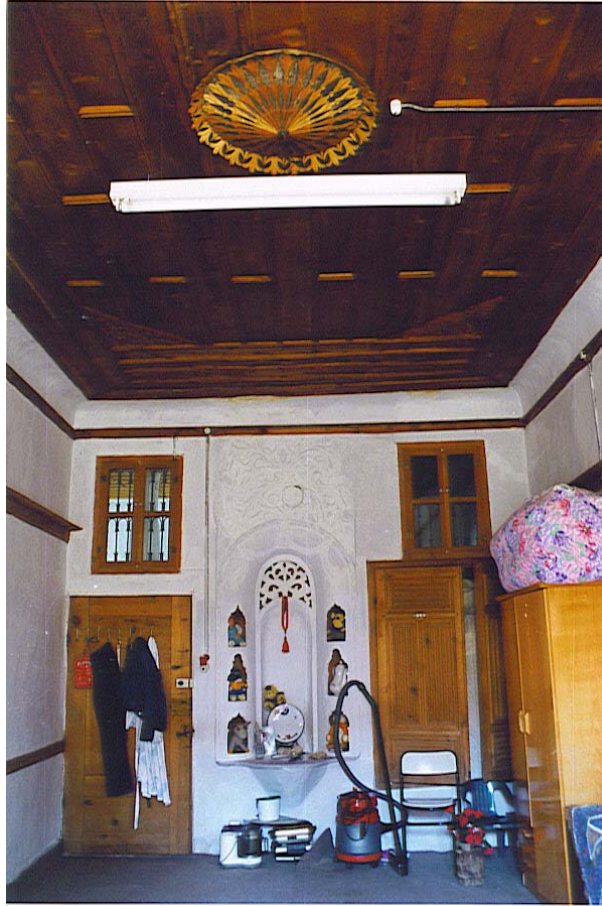
**Fotoğraf 380:** Muratoğlu Evi, Selamlık, Kışodası Görünüşü

Selamlık bölümü üst katında yer alan, kışodası kuzey-güney doğrultusunda konumlanmıştır. Güney cephesi yola bakan dikdörtgen biçimli oda 383 x 665 cm ölçülerinde olup, güney duvarında yer alan üç adet boy penceresi ile aydınlatılmıştır. Odanın kuzey duvarında, batı duvarına yakın olarak giriş kapısı, doğu duvarına yakın olarak da gömme bir dolap yerleştirilmiştir. Kapı ve gömme dolap arasında ise alçıdan çiçeklik bulunmaktadır. Doğru duvarında da, duvarı ortalar şekilde yerleştirilmiş, ahşap kapağı bezemeli küçük bir gömme dolap vardır.

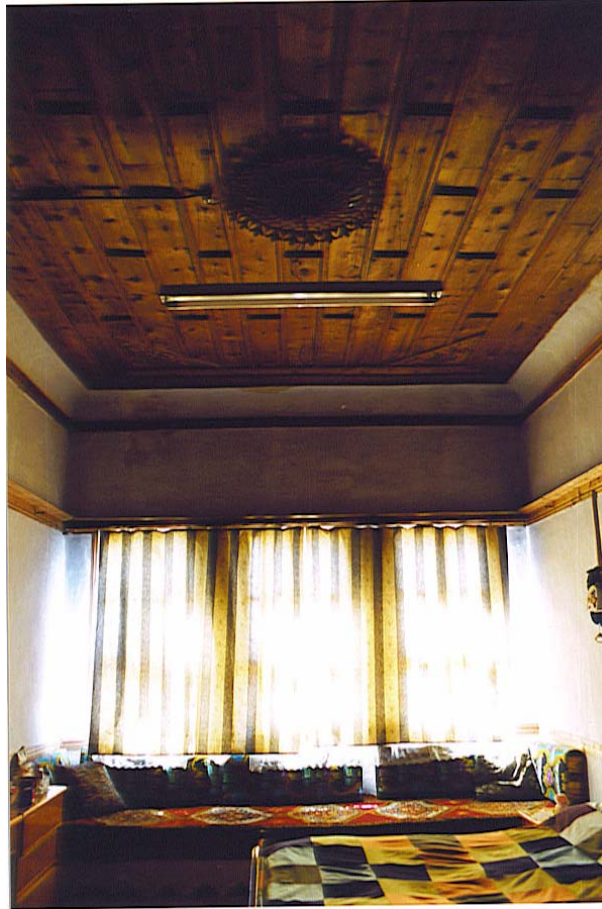
**Fotoğraf 381:** Muratoğlu Evi, Selamlık, Kışodası Görünüşü

Biçimleniş açısından yazodası tavanıyla oldukça büyük benzerlik gösteren kışodası tavanı da kademersiz ve iki kuşaklı olarak planlanmış olup sağlam durumdadır. Duvardan tavana geçiş bağdadilerle sağlanmıştır. Tavanı çepeçevre dolaşan kuşaklardan sonra ortada kalan kısım, odanın girişini ve ana mekanı vurgulamak amacıyla, farklı ebatlarda iki parçaya bölünmüştür. Yine yazodasında ki gibi pabuçluk ve kilimüstü

bölümlerini ayırmak için zeminde bir kot farkı yapılmamış, bu ayırım tavan yüzeyinde sağlanmıştır. Tavanda, giriş kısmının dar ve sade tutulduğu, ana mekanın üzerinde ise tavan merkezinde küçük bir göbeğin yer aldığı ve dikdörtgen yüzeyin köşelerinin pahlanarak üçgen bezeme alanlarının oluşturulduğu düzenleme tekrar edilmiştir. Tavan bezemesinin oluşumunda ahşabın yanı sıra renkli kumaşlar kullanılmıştır. Metot olarak ise ahşap elemanlarda oyma, çakma, ajur ve kazıma teknikleri kullanılırken; kumaş bölümlerde yüzeysel döşeme tekniği uygulanmıştır.

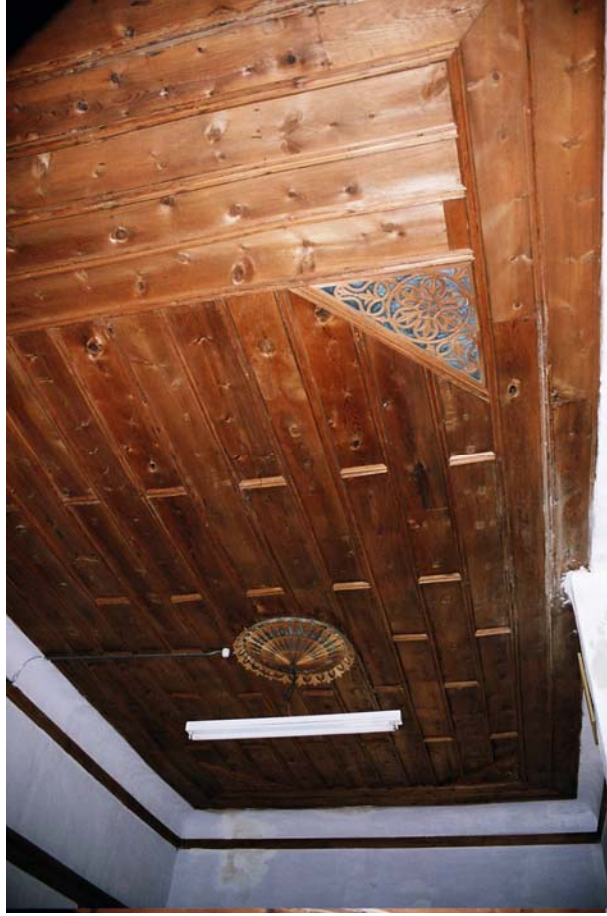
**Fotoğraf 382:** Muratoğlu Evi, Selamlık, Kışodası Tavanı

Tavan, duvarla bağdadinin birleştiği noktada yer alan, duvar yüzeyine paralel çakılmış yaklaşık 10 cm yüksekliğindeki ahşap pervazla çevrelenmiştir. Pervazın üzerinden başlayan bağdadi tekniğinde yapılmış alçı içbükey kuşakla duvardan tavana geçiş sağlanmıştır. Bağdadi ile ahşap tavanın birleşiminde bulunan silmeli bir çıta tavanı çepeçevre dolaşmaktadır. Birinci ve ikinci kuşak yüzeyleri bezeme yapılmadan düz bırakılmış olup, kuşaklar aralarında yer alan 3 cm genişliğinde kaval silmeli çıta ile birbirlerinden ayrılmışlardır.

İkinci kuşağın bitiminde yer alan, kenar kısımları kaval silmeli 6 cm genişliğindeki suyolu, ortada kalan tavan yüzeyini kuşatmakta ve aynı zamanda da iki bölüme ayırmaktadır. Odanın giriş kısmında bulunan birinci bölüm dar tutulmuş olup, tavanın kısa kenarlarına paralel olarak doğu-batı doğrultusunda atılmış iki adet silmeli çıta ile bölümlendirilmiştir. Çıtalar arasında kalan yüzeyler, bezemesiz sade bir şekilde bırakılmıştır.

Ana mekanın üzerini örten ikinci bölüm kuzey-güney doğrultusunda çakılan suyolu ile 11 bölüme ayrılmıştır. Burada suyolları arasında kalan uzun yüzeylerin monotonluğunu kırmak için aralara yer yer aynı suyollarının daha küçük parçaları doğu-batı doğrultusunda çakılmıştır.

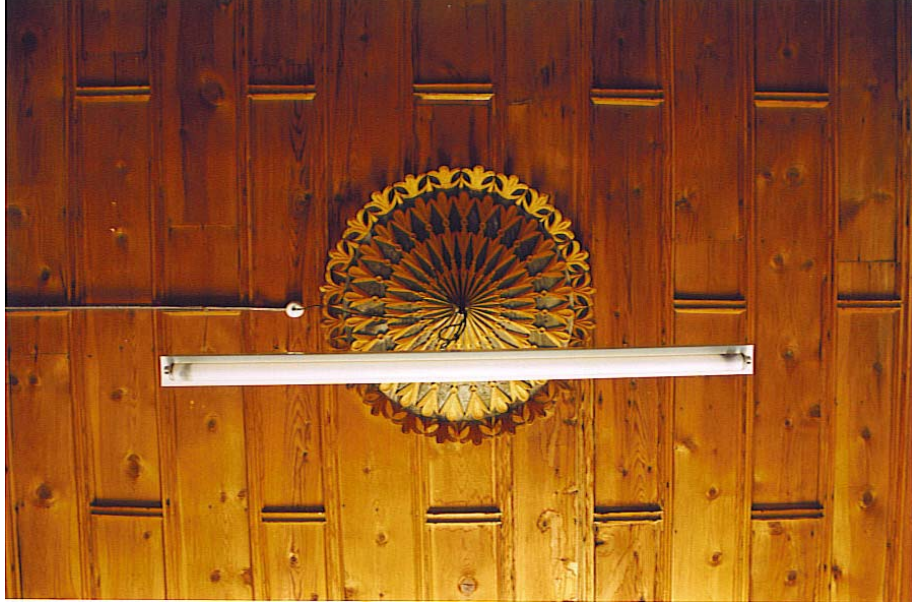
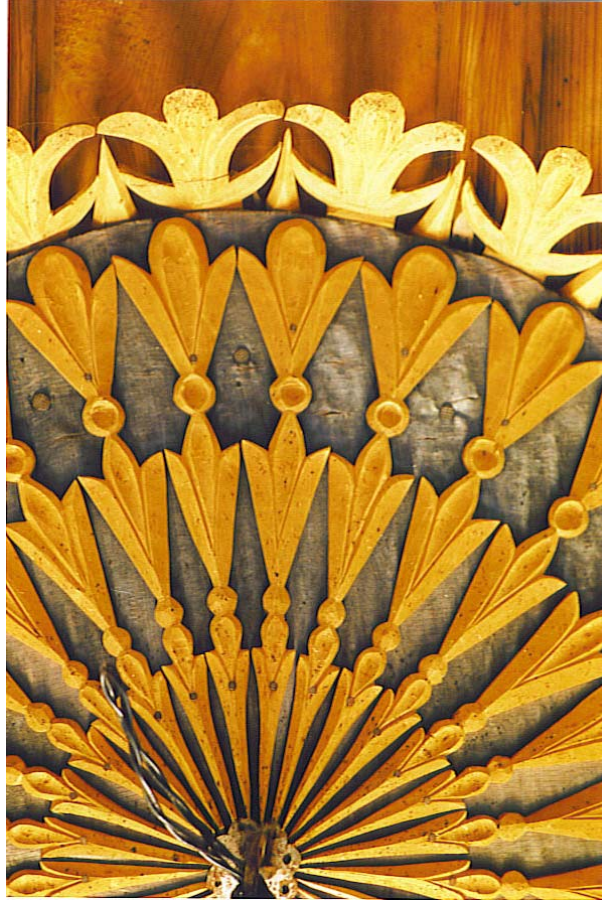
**Fotoğraf 383:** Muratoğlu Evi, Selamlık, Kışodası Tavanı, Göbek Detayı

Tavan merkezine, daire formunda, dışbükey, küçük bir göbek yerleştirilmiştir. Göbek zemini ahşap elemanların arkasında fon oluşturacak şekilde yüzeysel döşeme tekniği ile mavi renkte kumaşla kaplanmıştır. Kumaş zemin üzerinde merkezden dışa doğru ışınsal biçimde dizilen sapların ucuna iki sıra olarak eklenen üç dilimli palmetler bezemeyi

oluşturan temel kompozisyonudur. Dış çerçevede ise çanak yaprakları bitleştirilmiş yüzeydekine göre daha kaba üç dilimli palmet dikkati çeker.

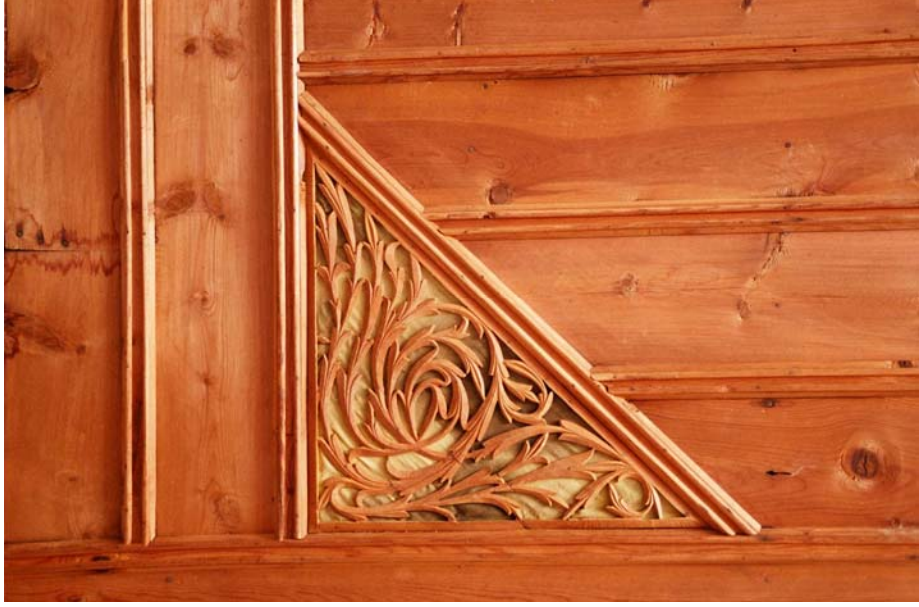
**Fotoğraf 388:** Muratoğlu Evi, Selamlık, Kışodası Tavanı, Kuzeydoğu Köşe Üçgen Bezeme Detayı

Kuzeydoğu köşede; üçgen yüzey bazıları iç içe spiraller oluşturarak kıvrılan kenger yapraklarıyla bezenmiştir.

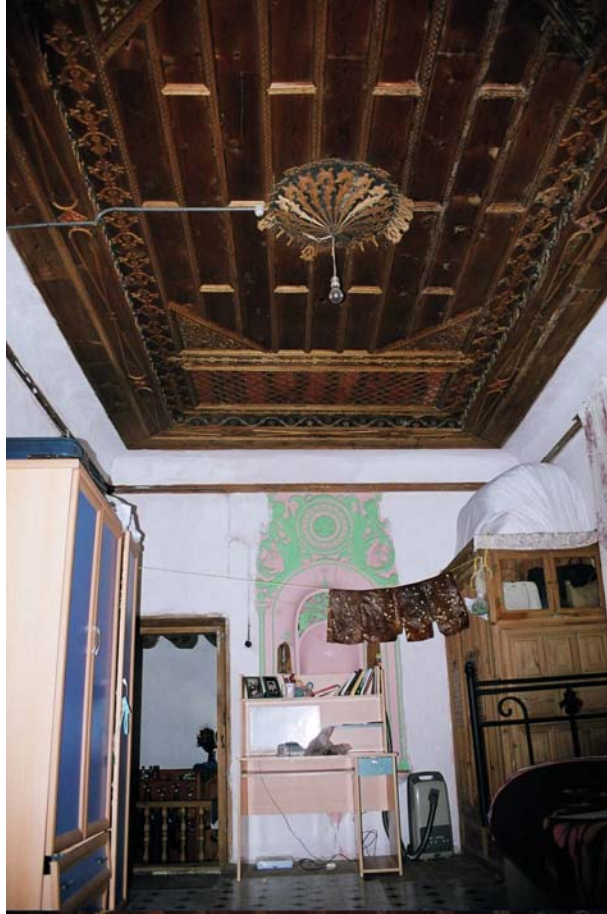
**Fotoğraf 389:** Muratoğlu Evi, Harem, Yazodası Görünüşü

Harem bölümü ara katında yer alan ve yazodası olarak adlandırılan dikdörtgen mekan kuzey-güney doğrultusunda konumlanmıştır. Oda zeminden yarım kat kadar yükseltilmiş olduğundan sofadan 8 basamaklı bir merdivenle çıkılmaktadır. 350 x 617 cm ebatlarındaki oda kuzey cephesinde üç, batı cephesinde üç ve doğu cephesinde de bir adet olmak üzere toplam yedi adet boy penceresi ile aydınlatılmıştır. Odanın batı duvarında, güney duvarına bitişik olarak yerleştirilmiş ahşap bir dolap bulunmaktadır. Güney duvarında duvarı ortalayacak şekilde yerleştirilmiş alçı çiçeklik ve doğu duvarında da yine alçı ocak yaşmağı dikkati çekmektedir.

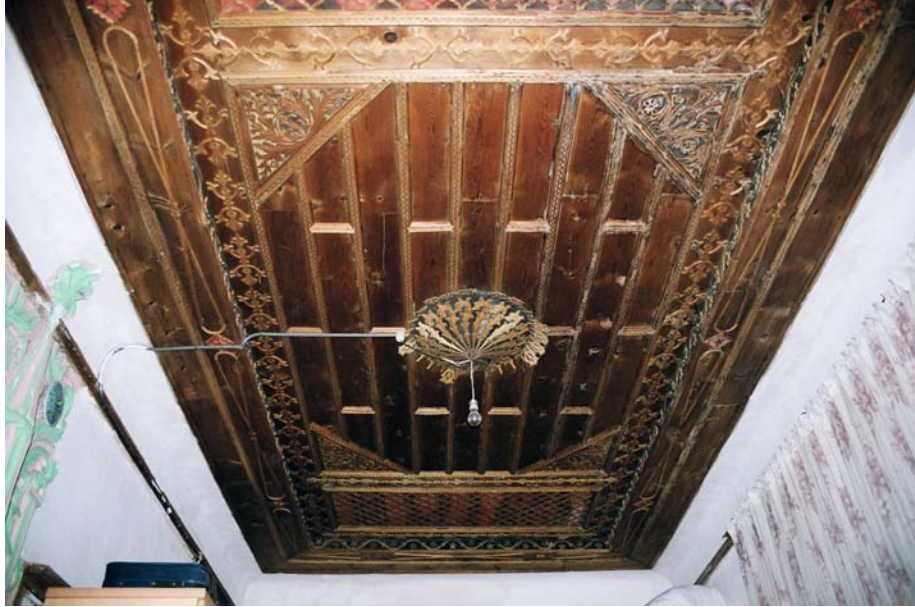
**Fotoğraf 391:** Muratoğlu Evi, Harem, Yazodası Tavanı

Tavan iki kademeli ve üç kuşaklı olarak planlanmış olup, küçük hasarlar ve bezeme kayıpları ile günümüze ulaşabilmiştir. Duvardan tavana geçiş bağdadilerle sağlanmıştır. Aynı yüzeydeki iki bezeme kuşağından sonra çökertme yapılmıştır. İç tavanı kuşatan üçüncü kuşakla tavan yüzeyi farklı ebatlarda üç bezeme yüzeyine bölünmüştür.

Ortadaki dikdörtgen yüzeyin merkezine küçük bir göbek yerleştirilmiş, köşeleri ise pahlanarak üçgen alanlar elde edilmiş ve içleri bitkisel öğelerle bezenmiştir. Yanlarda kalan dikdörtgen yüzeyler ise tutmaçlı olarak tezyin edilmiştir.

Tavan bezemesinin oluşumunda ahşabın yanı sıra renkli kumaşlar ve özel başlı çiviler de kullanılmıştır. Ayrıca metot olarak ahşap kısımlarda oyma, çakma, ajur ve kazıma teknikleriyle birlikte çivili tezyinat ve kumaş kısımlarda da yüzeysel döşeme tekniği uygulanmıştır.

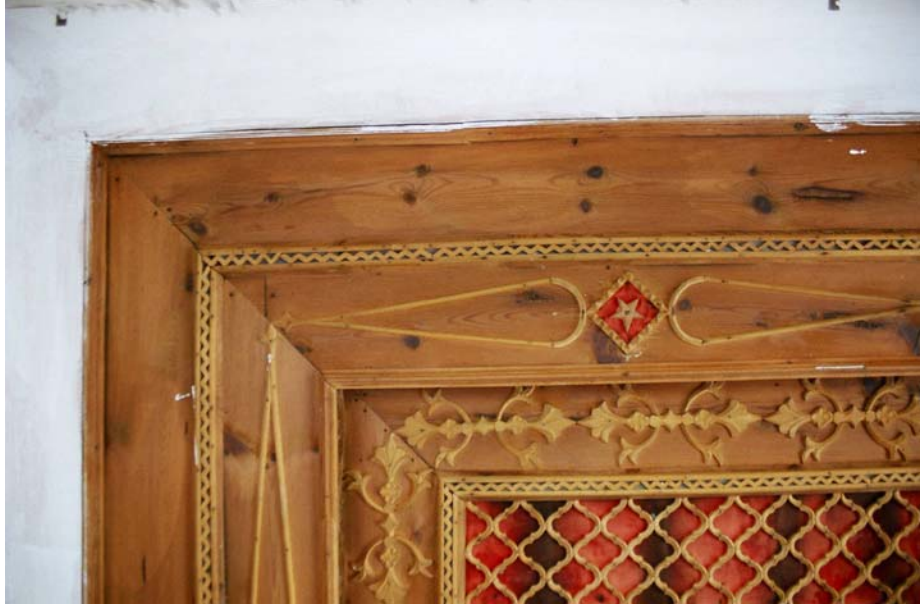
**Fotoğraf 392:** Muratoğlu Evi, Harem, Yazodası Tavanı, Kuşak Bezeme Detayı

Daha sonra gelen ikinci kuşak yüzeyinde, küçük kare bir kartuşun iki ucuna üçgen biçimli birer mekik bezemesi işlenmiştir. Mekiklerin ucu üç dilimli küçük palmetlerle sonlandırılmıştır. Üzeri zincirli biçiminde oyularak hareketlendirilmiş çıtalardan oluşan

kare kartuşların yüzeyi ise, zemin kırmızı renkli kumaşla kaplandıktan sonra üzerine beş kollu yıldız bezemesi çakılarak süslenmiştir. Oluşan kompozisyon tavanın kısa kenarlarında ikişer, uzun kenarlarında ise üçer defa uygulanmıştır. İkinci kuşak, ortası dışbükey kenarları ise içbükey silmeli bir çıta ile son bulmaktadır.

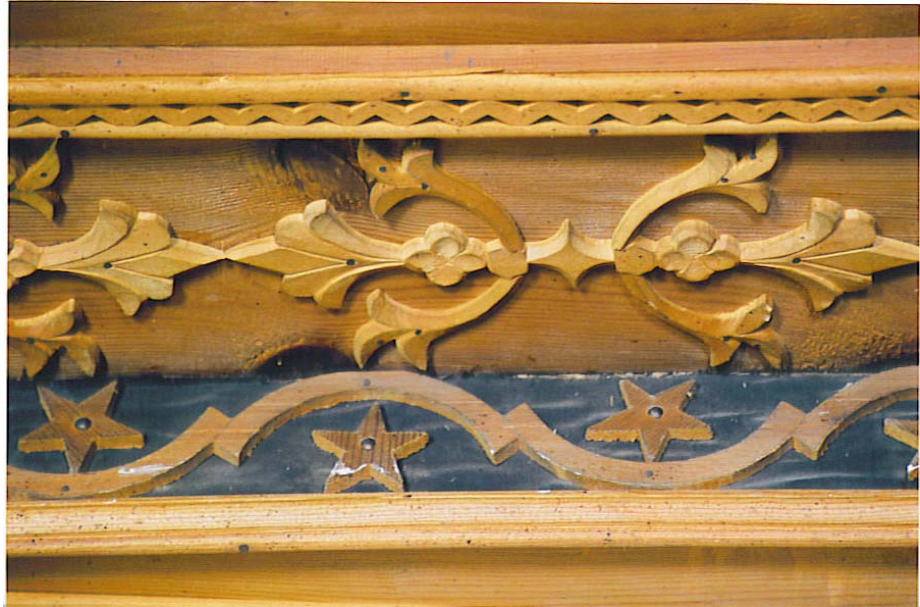
**Fotoğraf 393:** Muratoğlu Evi, Harem, Yazodası Tavanı, Çökertme Alnında Yer Alan Bezeme Detayı

Tavanda, birinci ve ikinci kuşaklar aynı düzlemde yer alırken ikinci kuşaktan sonra tavan yüzeyine dik olarak yaklaşık 10 cm.lik bir çökertme yapılmıştır. Çökertme alnında, içbükey ve dışbükey kıvrımlar oluşturan çıtalar ile bunların içine yerleştirilmiş

beş kollu yıldız etek bezemesini meydana getirir. Bezemelerin altına ise siyah renkli bir kumaş boydan boya fon oluşturacak şekilde yerleştirilmiştir.

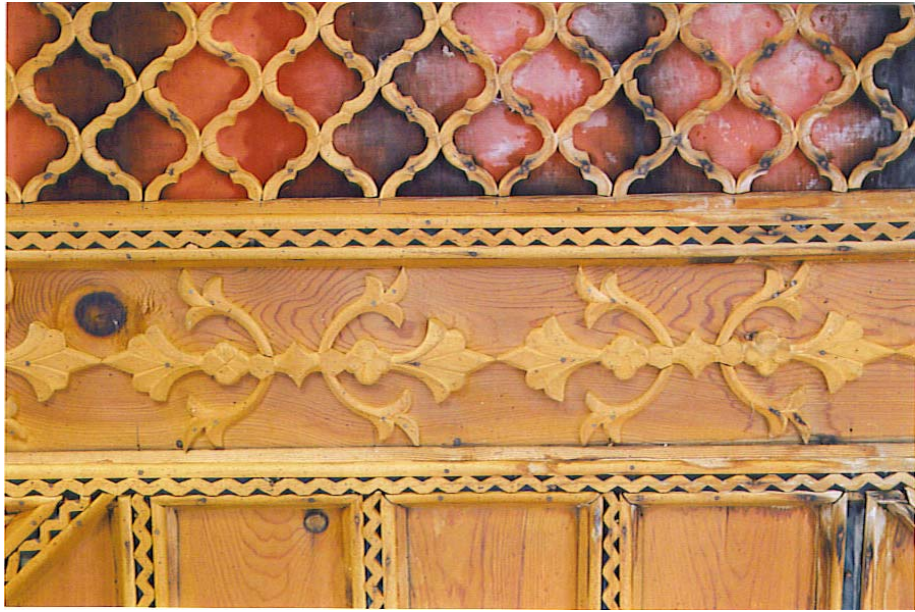
**Fotoğraf 394:** Muratoğlu Evi, Harem, Yazodası Tavanı, Üçüncü Kuşak Bezeme Detayı

Çökertme yapıldıktan sonra ortada kalan iç tavanda, yüzeyi bitkisel bezemeli üçüncü kuşak, tavanı çevrelemekte ve aynı zamanda da farklı ebatlarda üç bezeme alanına ayırmaktadır. Üçüncü kuşak yüzeyinde, düz ve ters olarak işlenen beş dilimli palmetlerin kök kısmından kuşatan içbükey yapraklar bezemeyi meydana getirir. Bu süsleme kısa kenarlarda beşer, uzun kenarlarda ise onar defa tekrarlanmaktadır.

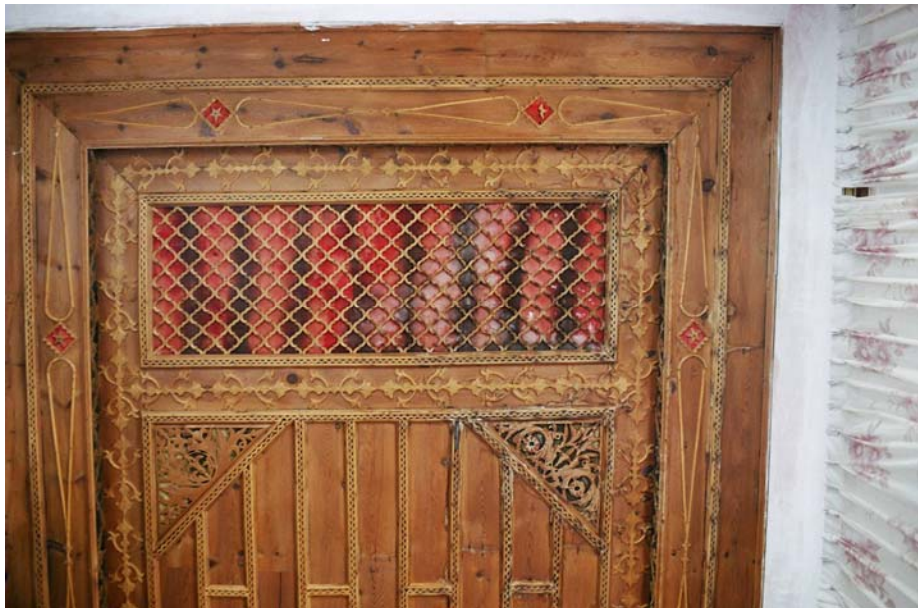
**Fotoğraf 395:** Muratoğlu Evi, Harem, Yazodası Tavanı

İç tavanın bölünmesiyle oluşan bezeme yüzeylerinin her birisi zikzaklı suyolları ile çevrelenmiştir. Yanlarda yer alan küçük dikdörtgen biçimli alanların zemini, süsleme elemanlarının arkasına fon oluşturacak şekilde kırmızı-siyah tonlarında bir kumaşla kaplanmıştır. Daha sonra kumaş yüzeylerin üzerleri, düz ve ters biçimde C kıvrımı yapan çıtaların meydana getirdiği küçük kartuşlarla bölümlendirilmiştir.

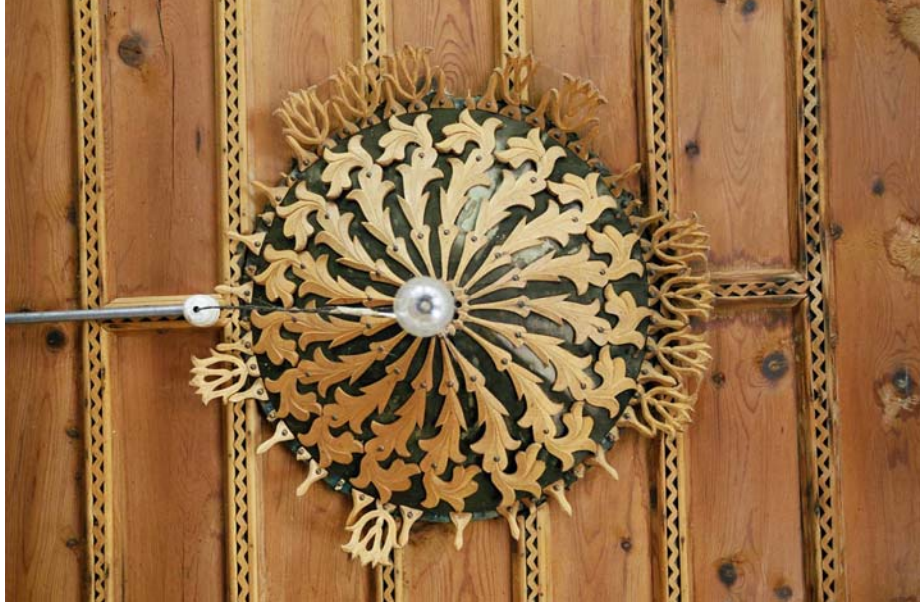
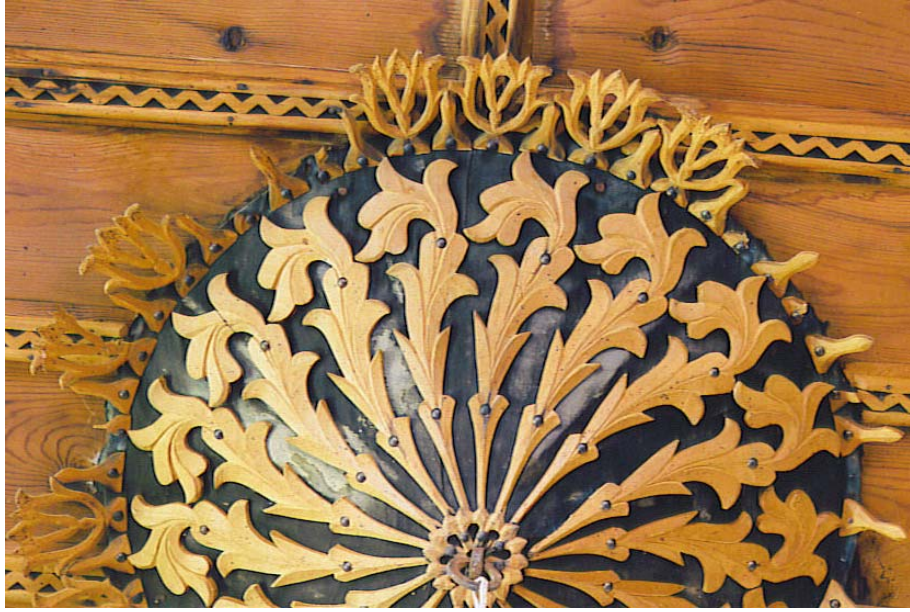
**Fotoğraf 398:** Muratoğlu Evi, Harem, Yazodası Tavanı, Göbek Detayı

Tavan merkezinde, daire formunda, dışbükey, küçük bir göbek dikkati çekmektedir. Göbek süslemesinde çarkıfelek biçiminde dizilmiş akantüs yaprakları görülür. Kenar çerçevesi beş dilimli palmet şeklinde biçimlenen çıtaların yan yana çakılmasıyla oluşturulmuştur. Akantüs yaprakları ve kenar çerçevesini oluşturan palmetler göbek yüzeyine çakılırken süslemeye katılan, yuvarlak, iri başlı özel çiviler kullanılmıştır. Motiflerin altına ise siyah renkte kumaş yine fon oluşturacak şekilde yerleştirilmiştir.

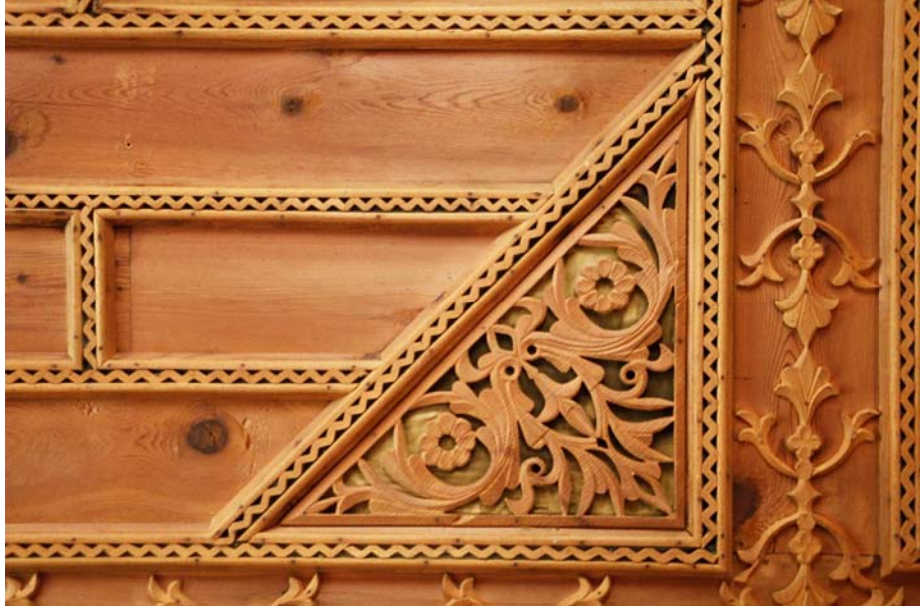
**Fotoğraf 400:** Muratoğlu Evi, Harem, Yazodası Tavanı, Güneydoğu ve Kuzeybatı Köşe Üçgen Bezeme Detayı

Güneydoğu ve kuzeybatı köşeliklerinde, üçgen yüzey dikey ekseninde üç dilimli palmeti çerçeveleyen kenger yaprakları kıvrılarak yan köşeleri doldurmakta ve sekiz yapraklı çiçekleri çerçevelemektedir. Yaprakların yüzeyleri üçgen profillidir.
