**GELENEKSEL DİVRİĞİ EVLERİNDE AHŞAP**  
**SÜSLEMELİ TAVANLAR**

**Tezi Hazırlayan**  
**Selma ÜNLÜDİL**

**Sanat Tarihi Anabilim Dalı**  
**Yüksek Lisans Tezi**

**Temmuz 2005**  
**KAYSERİ**

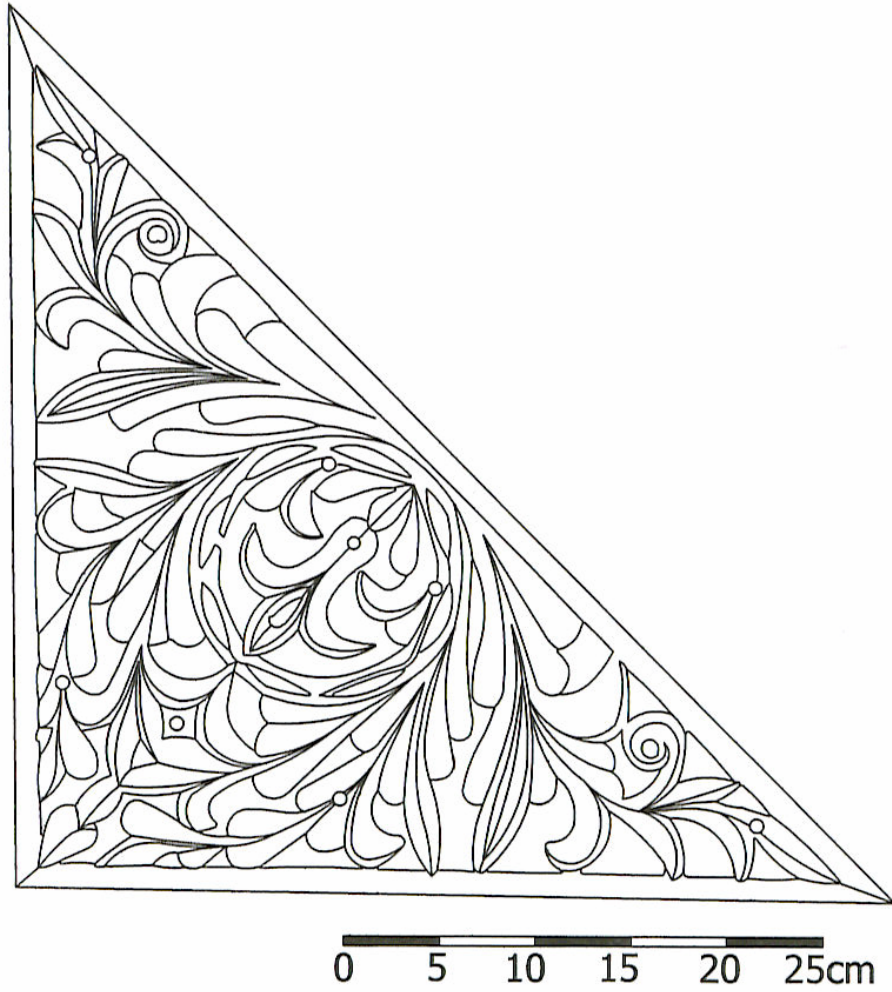
**Çizim 131:** Muratoğlu Evi, Harem, Yazodası Tavanı, Güneybatı ve Kuzeydoğu Köşe Üçgen Bezeme Detayı

Güneybatı ve kuzeydoğu köşeliklerinde, üçgen yüzey dikey ekseninde bir dairesel madalyon içerisine işlenen üç dilimli palmeti çerçeveleyen ve kıvrılarak yan köşeleri dolduran kenger yapraklarıyla bezenmiştir. Üçgen yüzey çevresi zikzak oluşturan ahşap çıtalarla kuşatılmıştır.

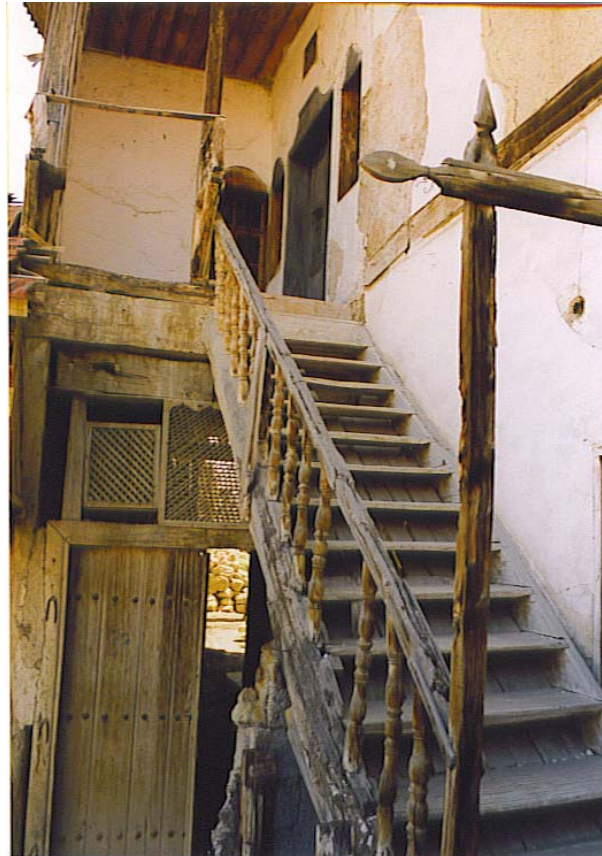
**Fotoğraf 404 :** Şeyhoğlu Evinin Avlusunda, Üst Kata Çıkan Merdiven ve Ayaza Geçilen Orta Kanatlı

alan tek kollu ahşap merdiven ile de üst kata çıkılmaktadır. Bu ahşap merdivenin başlangıcını geniş taş bir merdiven sahanlığı ile binek taşı oluşturmaktadır. Taş sahanlıktan ara katta bulunan hizmetli odasına girilmektedir. Ahşap merdiven ile çıkılan ilk mekan divanhanenin küçülmüş şekli olan ayakcakbaşıdır. Zemini sal taşı döşeli olan bu mekanın batısındaki çift kanatlı kapı ile sofaya geçilmektedir.

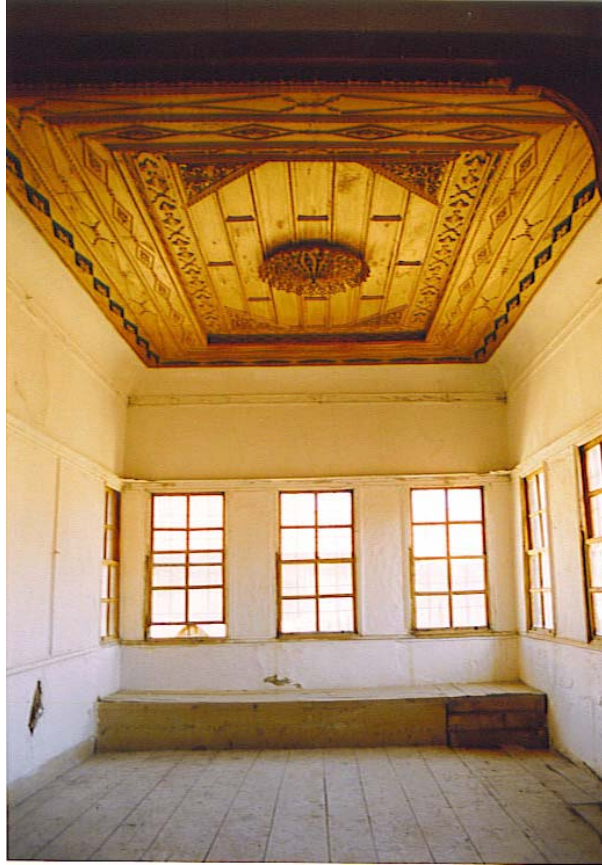
**Fotoğraf 409:** Şeyhoğlu Evi, Yazodasının İçten Görünüşü

Yazodası evin üst katında yer almakta olup kuzey-güney doğrultusunda konumlanmıştır. Odanın kuzey cephesi yola, doğu cephesi avluya yönlendirilmiştir. Kuzey yönde Esatbey Caddesine doğru yaklaşık 90 cm çıkma yapılarak büyüklük ve görüş açısı bakımından genişletilen dikdörtgen biçimli oda 366 x 676 cm ölçülerinde olup, kuzey ve doğu cephesinde üçer adet, batı cephesinde ise bir adet olmak üzere toplam yedi adet boy penceresi ile aydınlatılmıştır. Mekanda aşağıseki, kilimüstü, nimseki gibi bölümlere yer verilmemiştir. Ancak girişin hemen önünde yer alan kısım tavan süslemesi ile ve doğusunda yer alan ahşap dolap ile aynen aşağıseki özelliği göstermektedir. Dolabın bitiminden başlayan bezemeli giriş yüzeyi ile giriş ve esas oda bölümlerinin sınırları belirlenmektedir. Odanın zemini ahşap döşemedir.

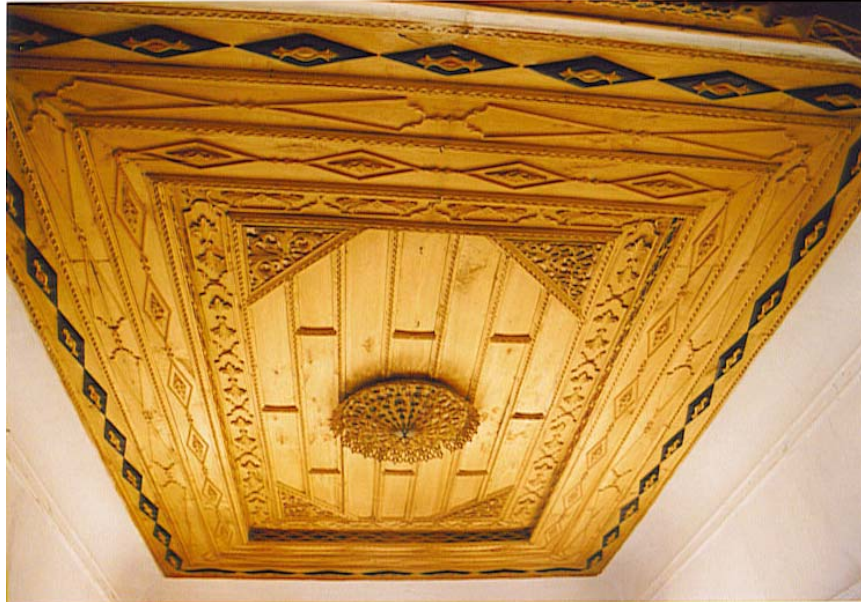
**Fotoğraf 412 :** Şeyhoğlu Evi, Yazodası Tavanı

İki bölümden oluşan tavanda giriş ve ana mekan tavanları yüzeyi bezemeli bir kiriş ile birbirinden ayrılmaktadır. Giriş bölümü tavanı tek kuşaklı ve düz olarak planlanmış olup zincirli çıtalarla oldukça sade biçimde bezenmiştir. Ana mekan bölümünün tavanı ise iki kademeli ve dört kuşaklı olarak planlanmıştır. Duvardan tavana geçiş bağdadilerle sağlanmıştır. Tavanda aynı düzlemde yer alan üç bezeme kuşağından sonra çökertme yapılmıştır. Çökertmeden sonra dördüncü bir bezeme kuşağı ile çevrelenen iç tavanda köşeler pahlanarak üçgen köşelikler elde edilmiş ve içleri bitkisel öğelerle bezenmiştir. Tavan merkezinde küçük bir göbek yer almaktadır.

Tavan bezemesinin oluşumunda ahşabın yanı sıra boya, renkli kumaşlar ve yuvarlak özel başlı çiviler kullanılmıştır. Ayrıca metot olarak ahşap kısımlarda oyma, çakma, kazıma, boyama ve ajur teknikleri, kumaş kısımlarda ise yüzeysel ve kabartmalı döşeme teknikleri uygulanmıştır.

Tavan, duvarla bağdadinin birleştiği noktada yer alan, duvar yüzeyine paralel çakılmış yaklaşık 10 cm yüksekliğindeki ahşap pervazla kuşatılmıştır. Pervazın üzerinden

başlayan bağdadi tekniğindeki içbükey alçı kuşakla duvardan tavana geçiş sağlanmaktadır. Bağdadi ile ahşap tavanın birleşiminde yer alan, kenarları kaval silmeli,

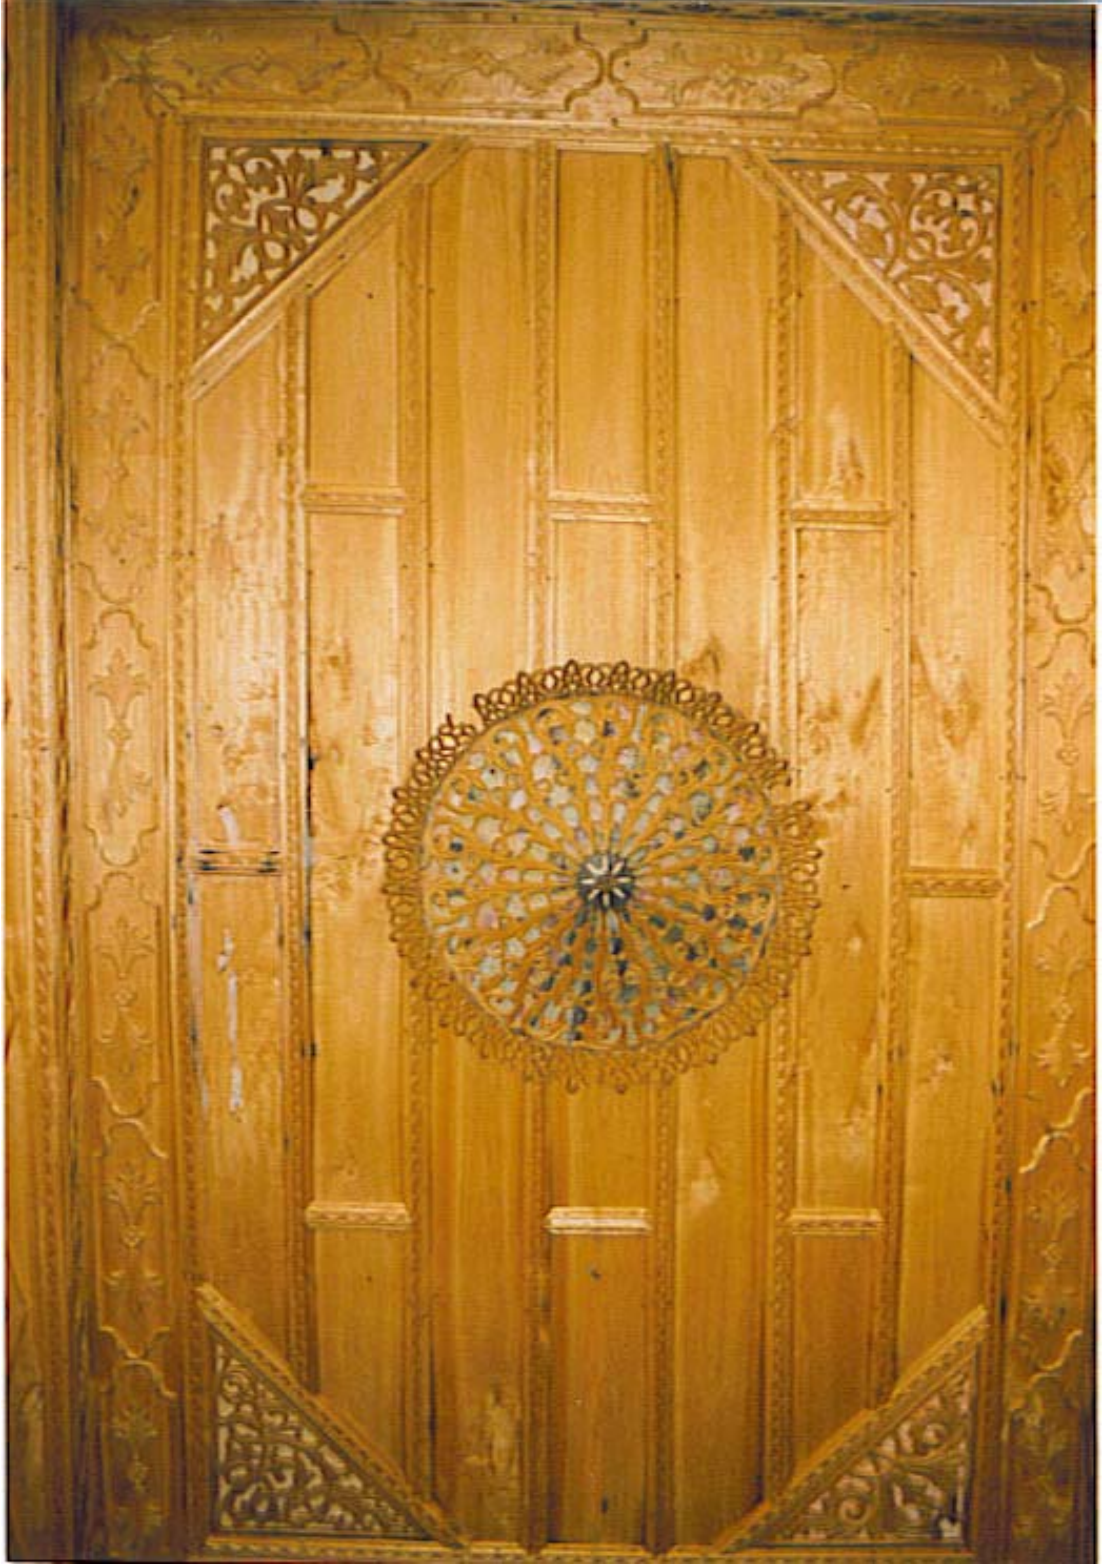
**Fotoğraf 415:** Şeyhoğlu Evi, Yazodası Tavanı, İç Tavan Kompozisyonu

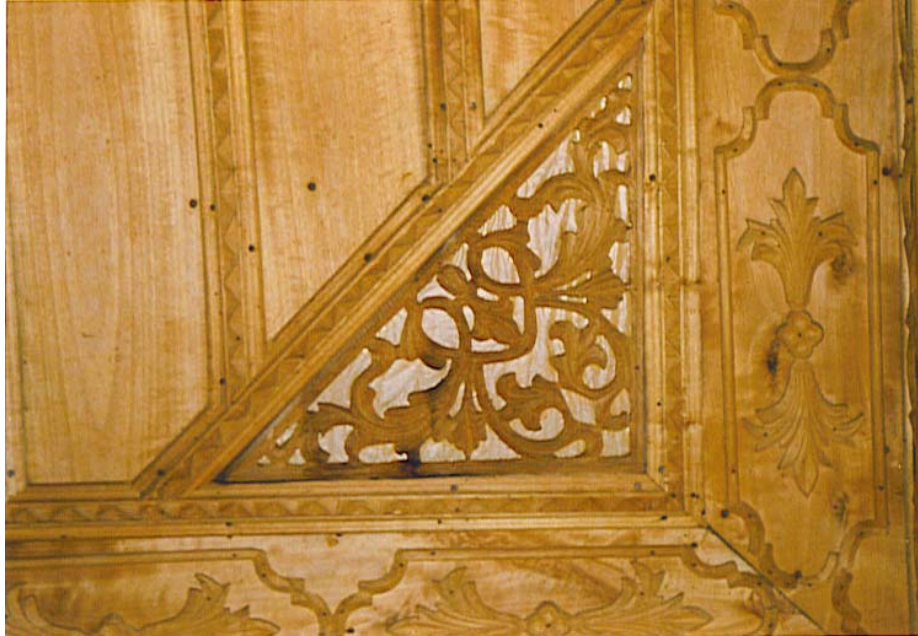
**Fotoğraf 416:** Şeyhoğlu Evi, Yazodası Tavanı, Kuzeydoğu Köşe Üçgen Bezeme Detayı

Kuzeydoğu köşede yer alan üçgen yüzey dik eksende yürek biçiminde kıvrılmış saplar ve sapların ucuna işlenmiş, yüreğin içini dolduran üç dilimli palmetler kompozisyonu oluşturan ana motiftir. Yüreğin alt kısmında yer alan yine üç dilimli palmet ve onun sap kısmından çıkarak yan köşeleri süsleyen kenger yaprakları bezemeyi meydana getirmektedir.

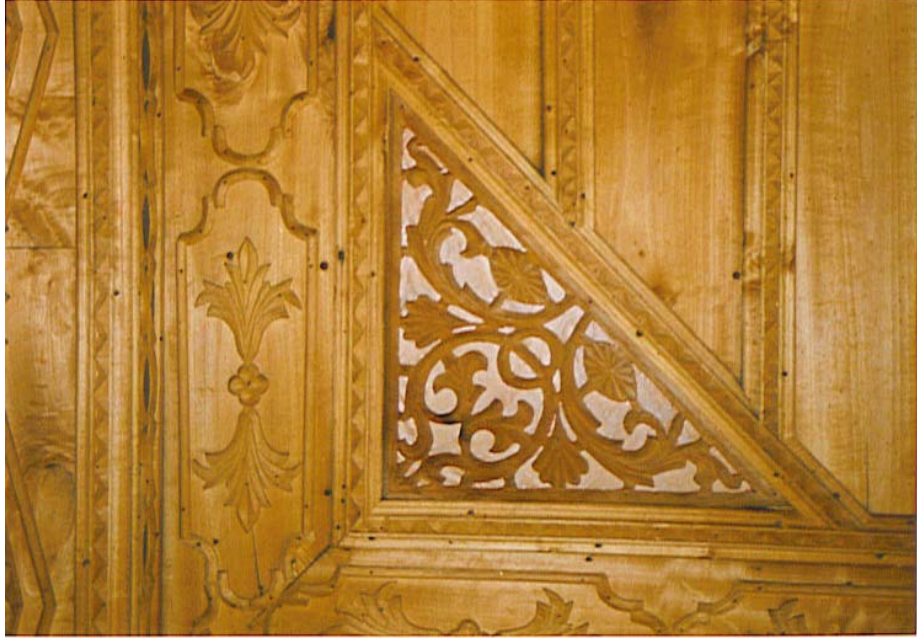
**Fotoğraf 417:** Şeyhoğlu Evi, Yazodası Tavanı, Kuzeybatı Köşe Üçgen Bezeme Detayı

Kuzeybatı köşede yer alan üçgen yüzeyin uzun kenar ortasından çıkıp iki yana kıvrılan kenger yaprakları ve dik köşedeki oval madalyonla süslenmiştir. Bezeme kabaca palmete benzemektedir.

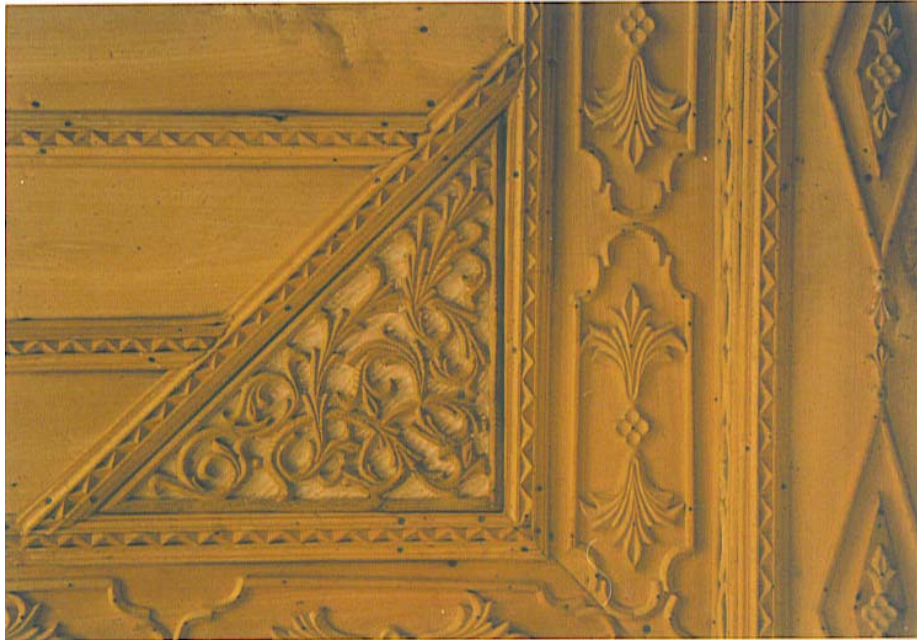
**Fotoğraf 418 :** Şeyhoğlu Evi, Yazodası Tavanı, Güneydoğu Köşe Üçgen Bezeme Detayı

Güneydoğu köşede yer alan üçgen yüzeyi, asimetrik olarak S biçiminde kıvrımlar yapan, kenger yapraklı yekpare çıtayla bezenmiştir. Motif dışındaki yüzeylerin oyularak boşaltılmasıyla oluşan kompozisyonda çıta yüzeyi üçgen profilli olarak biçimlendirilmiştir.

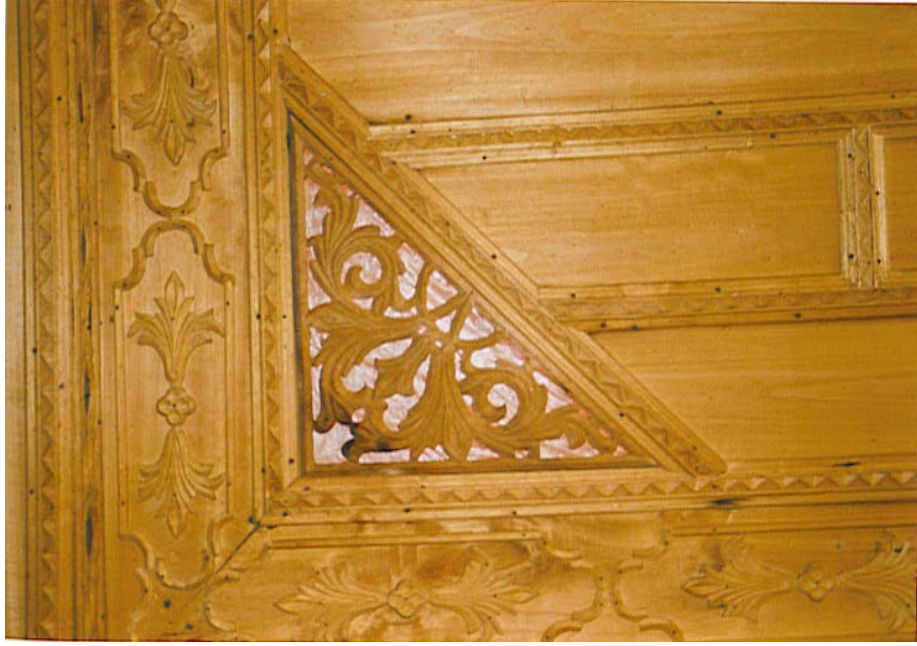
**Fotoğraf 419 :** Şeyhoğlu Evi, Yazodası Tavanı, Güneybatı Köşe Üçgen Bezeme Detayı

Güneybatı köşede yer alan üçgen yüzey ise dik eksende yürek biçiminde kıvrılmış kenger yaprakları ve yan köşelerini dolduran dilimli yapraklarla bezenmiştir. Süsleme yürek motifinin ortasına yerleştirilen üç dilimli palmetle tamamlanmıştır. Sap ve yaprak yüzeyleri yine üçgen profillidir.

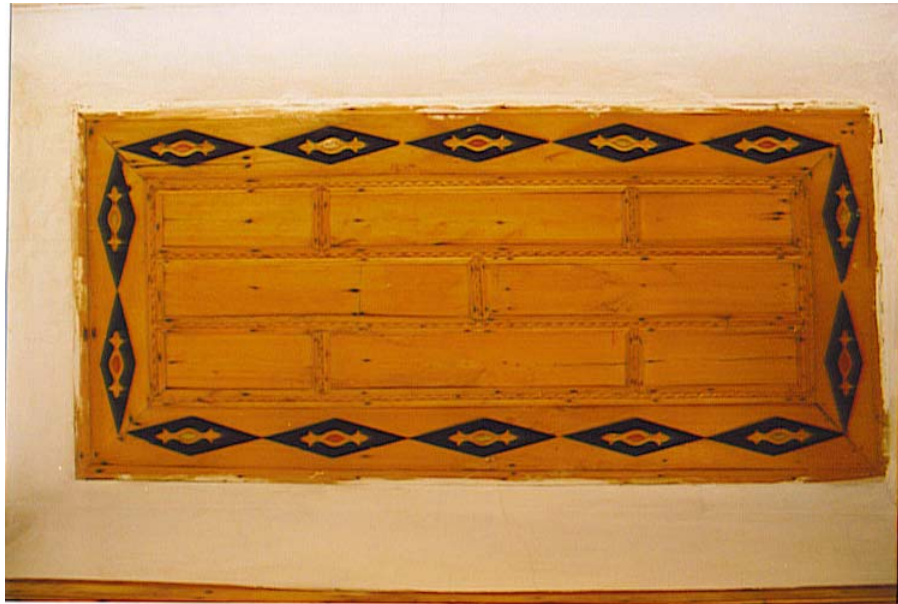
**Fotoğraf 420 :** Şeyhoğlu Evi, Yazodası Tavanı, Giriş Bölümü

Giriş bölümü tavanı tek kuşaklı ve düz olarak planlanmıştır. İçbükey bağdadi kuşaktan sonra yüzeyi baklava dilimi şeklinde geometrik öğelerle bezenmiş kuşakla tavan çevrelenmiştir. Tavanın kısa kenarlarında ikişer, uzun kenarlarında ise beşer defa birbirinin tekrarı şeklinde uygulanan baklava dilimlerinin yüzeyi siyah renkte boyandıktan sonra oval bir madalyonun iki ucuna işlenmiş birer üç dilimli palmetle süslenmiştir. Madalyonun orta kısmına ise kabartmalı aplike tekniğinde renkli kumaşlar

geçirilip içlerine pamuk,.... vs doldurularak ahşap çita yüzeyinden taşan bir süsleme yapılmıştır. İç tavan doğu-batı doğrultusunda çakılan zincirli suyolları ile üç bölüme ayrılmıştır. Suyolları arasında kalan düz, bezemesiz yüzeyler ise yer yer aynı suyollarının daha küçük parçaları kuzey-güney doğrultusunda çakılarak hareketlendirilmiştir.

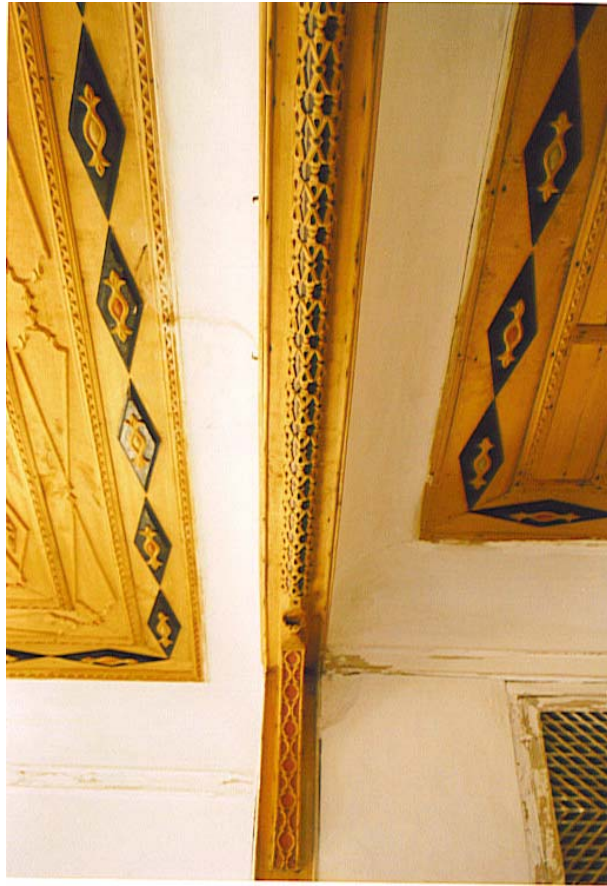
**Fotoğraf 421 :** Şeyhoğlu Evi, Yazodası Tavanı, Kiriş Bezeme Detayı

Yazodasında giriş ve ana mekan bölümlerinin tavan yüzeyinde ayrılmasını sağlayan ahşap kiriş altına da bezeme yapılmıştır. Kirişin iki ucunda yer alan, yüzeyi birbirini

takip eden baklava dilimi şeklinde oyularak zemini kırmızı renkte kumaş ile kaplanan içbükey konsollarla duvardan kirişe geçiş sağlanmıştır. Kiriş yüzeyi konsolların arasında kalan ve yüzeyi ortalayacak biçimde yerleştirilmiş bir kaval silme ile bezenmiştir. Yarım daire kesitli kaval silmenin yüzeyi, ortasına yuvarlak başlı özel çiviler çakılarak süslenmiş küçük bir dairenin iki tarafına ters ve düz olarak yerleştirilmiş üç dilimli palmet çiftlerinin birbiri ucuna eklenmesiyle tezyin edilmiştir.

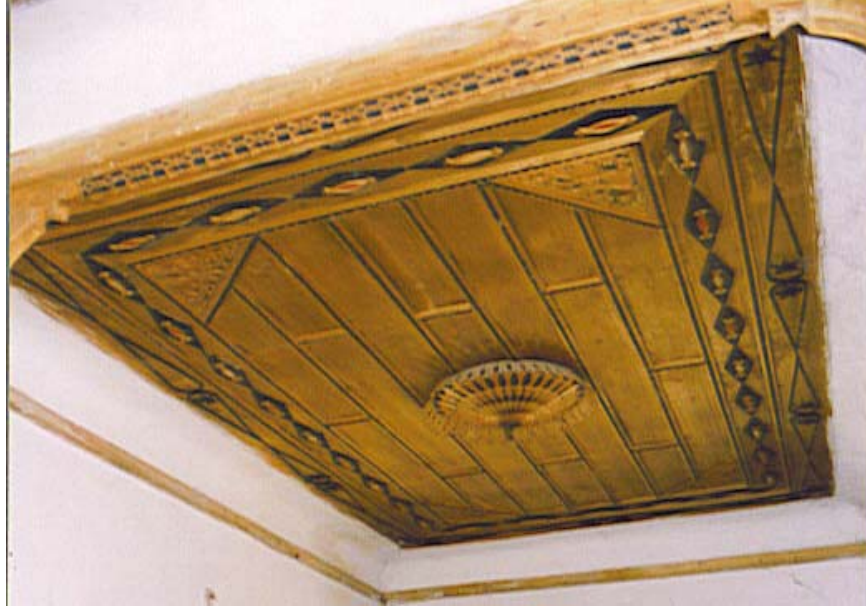
**Fotoğraf 425 :** Şeyhoğlu Evi, Kışodası Tavanı

İki bölümden oluşan tavanda giriş ve ana mekan tavanları yüzeyi bezemeli bir kiriş ile birbirinden ayrılmaktadır. Giriş bölümü tavanı tek kuşaklı ve düz olarak planlanmış olup zikzaklı çıtalarla oldukça sade biçimde bezenmiştir. Ana mekan bölümünün tavanı ise iki kuşaklı ve düz olarak planlanmıştır. Duvardan tavana geçiş bağdadilerle sağlanmıştır. İki bezeme kuşağı ile çevrelenen iç tavanda köşeler pahlanarak üçgen köşelikler elde edilmiş ve içleri bitkisel öğelerle bezenmiştir. Tavan merkezinde küçük bir göbek yer almaktadır.

Tavan bezemesinin oluşumunda ahşabın yanı sıra boya ve renkli kumaşlar kullanılmıştır. Ayrıca metot olarak ahşap kısımlarda oyma, çakma, kazıma, boyama ve ajur teknikleri, kumaş kısımlarda ise yüzeysel ve kabartmalı döşeme teknikleri uygulanmıştır.

Tavan, duvarla bağdadinin birleştiği noktada yer alan, duvar yüzeyine paralel çakılmış yaklaşık 10 cm yüksekliğindeki ahşap pervazla kuşatılmıştır. Pervazın üzerinden başlayan bağdadi tekniğindeki içbükey alçı kuşakla duvardan tavana geçiş sağlanmaktadır. Bağdadi ile ahşap tavanın birleşiminde yer alan, silmeli çıta bütün tavan yüzeyini dolaşmaktadır. Bu çıtadan itibaren merkeze doğru iki kuşak iç tavanı çevrelemekte olup aralarında bulunan kenarları kavak silmeli, ortası küçük çıtaların zikzak şeklinde çakılmasıyla meydana gelen suyolları ile birbirinden ayrılmaktadırlar.

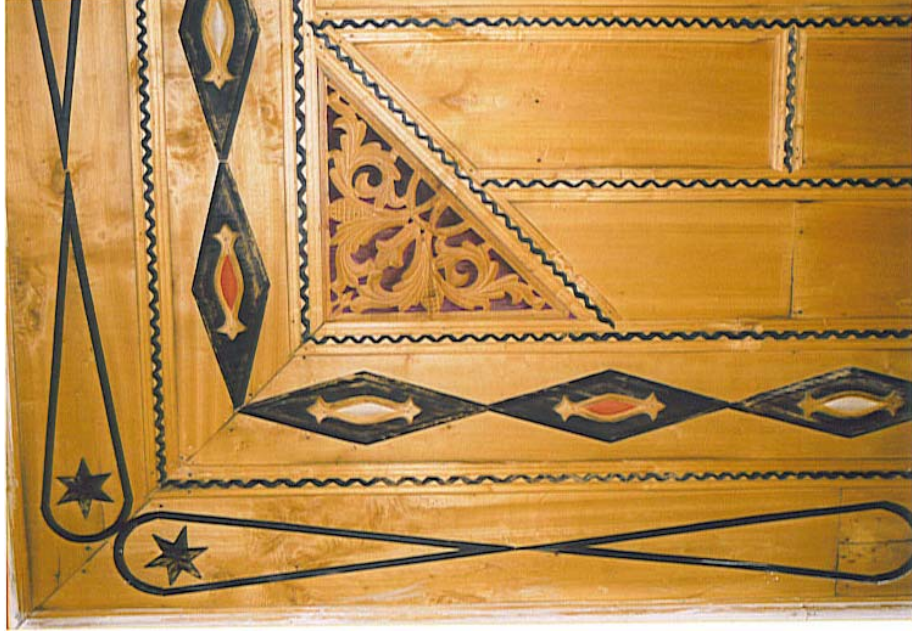
**Fotoğraf 427 :** Şeyhoğlu Evi, Kışodası Tavanı, Güneybatı Köşe Üçgen Bezeme Detayı

Güneybatı köşede yer alan üçgen yüzey dik ekseninde yürek biçiminde kıvrılmış kenger yaprakları ve yan köşelerini dolduran dilimli yapraklarla bezenmiştir. Süsleme yürek motifinin ortasına yerleştirilen üç dilimli palmetle tamamlanmıştır. Sap ve yaprak yüzeyleri üçgen profillidir.

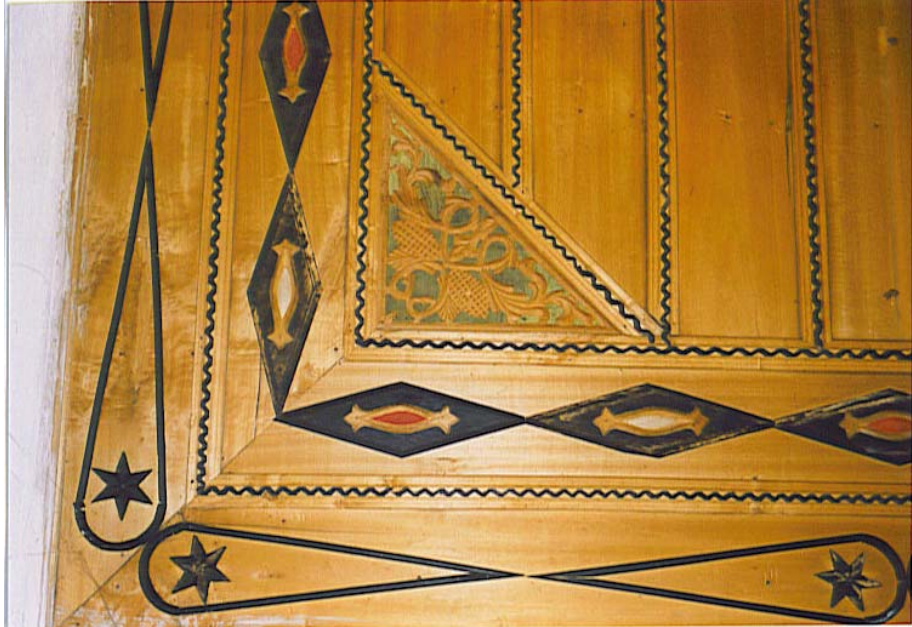
**Fotoğraf 428 :** Şeyhoğlu Evi, Kışodası Tavanı, Güneydoğu Köşe Üçgen Bezeme Detayı

Güneydoğu köşede yer alan üçgen yüzeyde, dik ekseninde yürek biçiminde kıvrılmış saplar ve sapların ucuna işlenmiş, yüreğin içini dolduran üç dilimli palmetler

kompozisyonu oluşturan ana motiftir. Yüreğin alt kısmında yer alan yine üç dilimli palmet ve onun sap kısmından çıkarak yan köşeleri süsleyen kenger yaprakları bezemeyi meydana getirir.

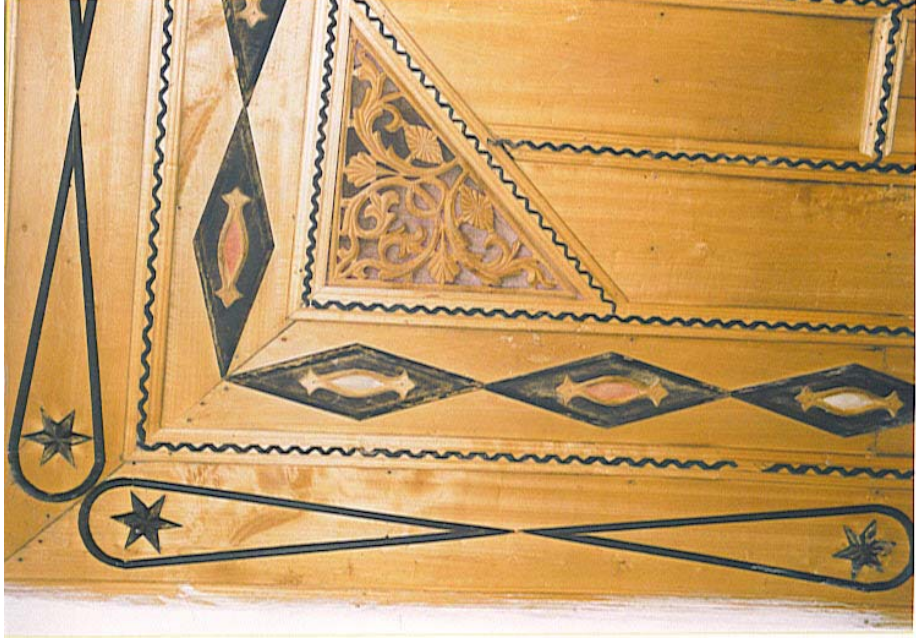
**Fotoğraf 429 :** Şeyhoğlu Evi, Kışodası Tavanı, Kuzeydoğu Köşe Üçgen Bezeme Detayı

Kuzeydoğu köşede yer alan üçgen yüzey dik ekseninde yürek biçiminde kıvrılmış saplar ve sapların ucuna işlenmiş, yüreğin içini dolduran üç dilimli palmetler kompozisyonu oluşturan ana motiftir. Yüreğin alt kısmında yer alan yine üç dilimli palmet ve onun sap

kısmından çıkarak yan köşeleri süsleyen kenger yaprakları bezemeyi meydana getirmektedir.

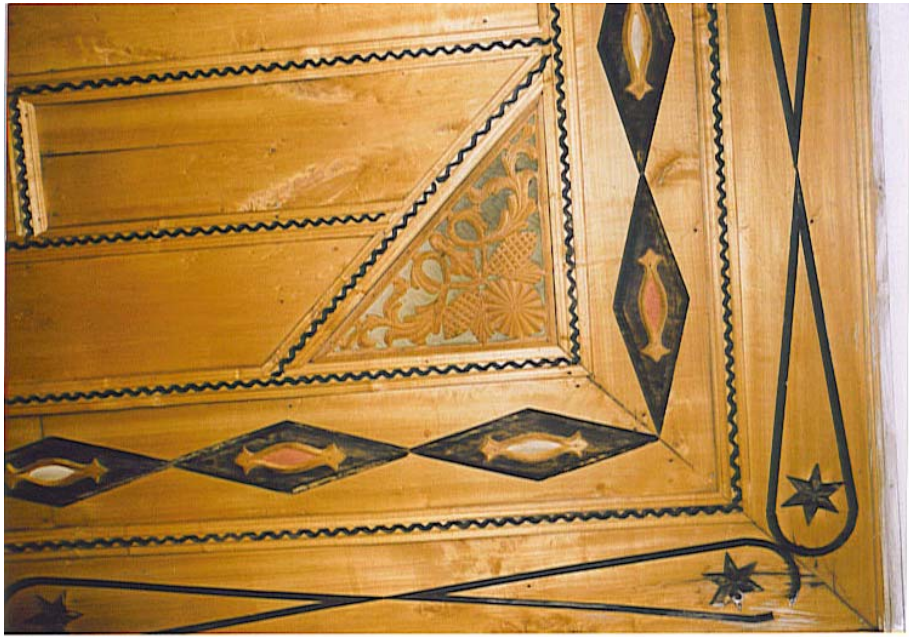
**Fotoğraf 430 :** Şeyhoğlu Evi, Kışodası Tavanı, Kuzeybatı Köşe Üçgen Bezeme Detayı

Kuzeybatı köşede yer alan üçgen yüzey ise iki yana kıvrılan kenger yapraklarının sapları merkezde bir yürek oluşturmuş, yürek ucuna iki kozalak, dik köşeye de yüzeyi yivlenmiş bir oval madalyon işlenmiştir.

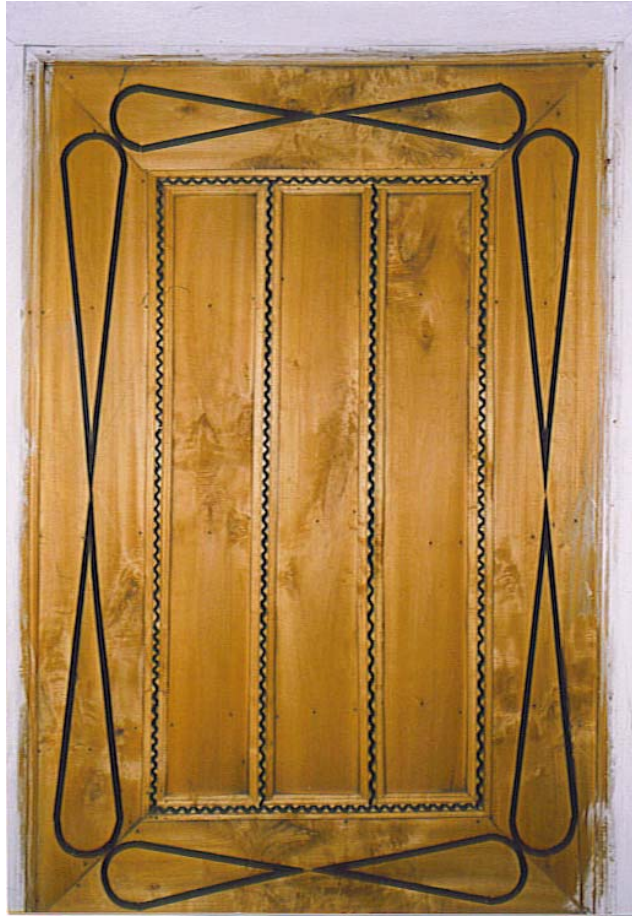
**Fotoğraf 431 :** Şeyhoğlu Evi, Kışodası Tavanı, Giriş Bölümü

Giriş bölümü tavanı tek kuşaklı ve düz olarak planlanmıştır. İçbükey bağdadi kuşaktan sonra silmeli bir çıta tavanı çepeçevre dolaşmaktadır. Bu çıtadan sonra yüzeyi üçgen mekik şeklinde geometrik öğelerle bezenmiş kuşakla iç tavan çevrelenmiştir. Tavanın hem kısa hem de uzun kenarlarında bir çift olarak uygulanan mekikleri oluşturan çıtaların yüzeyi siyah renkte boyanmıştır. Kuşak yüzeyi zincirli suyolu ile sonlandırılmıştır. İç tavan doğu-batı doğrultusunda çakılan zikzaklı suyolları ile üç bölüme ayrılmıştır. Bu bölümlerin hiçbirisinin içine bezeme yapılmamış, tümüyle sade bırakılmıştır.

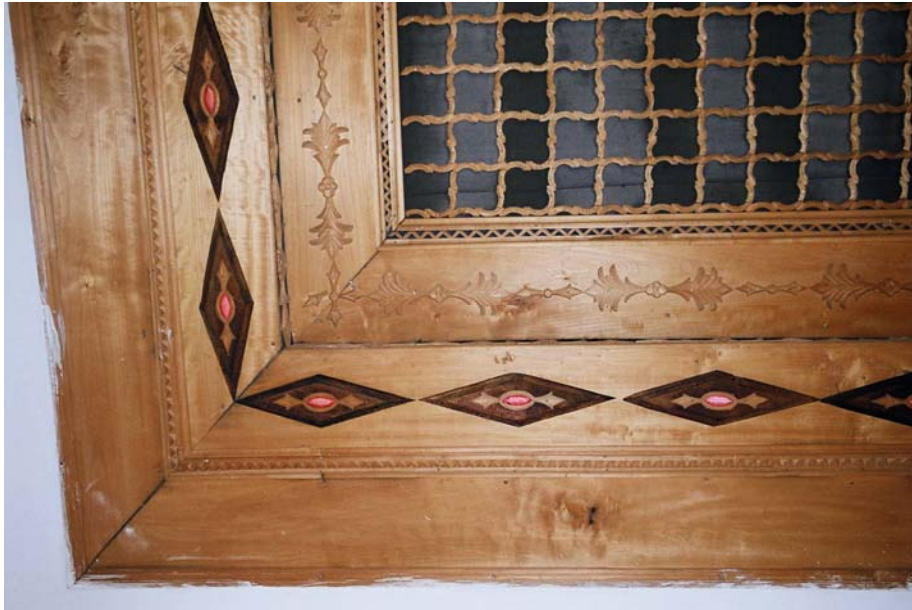
**Fotoğraf 435:** Şihgil Evi, Yazodası Tavanında Bezeme Kuşakları.

Tavan, duvarla bağdadinin birleştiği noktada yer alan, duvar yüzeyine paralel çakılmış yaklaşık 10 cm yüksekliğindeki ahşap pervazla kuşatılmıştır. Pervazın üzerinden başlayan bağdadi tekniğindeki içbükey alçı kuşakla duvardan tavana geçiş sağlanmaktadır. Bağdadi ile ahşap tavanın birleşiminde bulunan silmeli bir çıta tavanı

çepeçevre dolaşmaktadır. Bu çıtadan itibaren tavan merkezine doğru birinci kuşağın yüzeyi, hiçbir bezeme yapılmaksızın sade olarak bırakılmıştır. Birinci ve ikinci kuşaklar, aralarında yer alan 6 cm genişliğinde, kenar kısımları kaval silmeli ve ortası zincir şeklinde oyularak hareketlendirilmiş suyolu ile birbirlerinden ayrılmışlardır. İkinci kuşak yüzeyi uzun kenarlarda 12, kısa kenarlarda ise yedi defa tekrarlanan

baklava dilimi şeklindeki geometrik motifle tezyin edilmiştir. Baklava dilimleri koyu kahve renginde boyanırken yüzeyleri oval bir madalyonun iki ucuna işlenmiş birer palmetle süslenmiştir. Madalyonun orta kısmına ise kabartmalı döşeme tekniği ile pembe renkli kumaşlar geçirilip içleri pamuk,... vb. ile doldurularak ahşap çıta yüzeyinden taşan bir süsleme yapıldığı görülür. İkinci kuşak 1 cm kalınlığında kaval silmeli bir çıta ile son bulmaktadır.

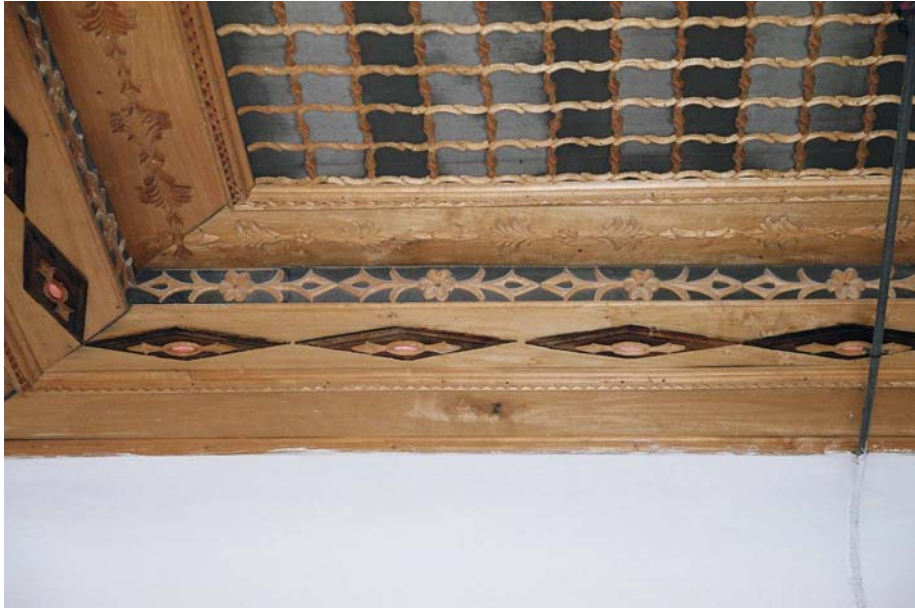
**Fotoğraf 436:** Şihigil Evi, Yazodası Tavanı Çökertme Alnındaki Bezemeler

Tavanda, kenarlardan merkeze doğru, birinci ve ikinci kuşaklar aynı düzlemde yer almaktadır. İkinci kuşaktan sonra tavan yüzeyine dik olarak yaklaşık 10 cm'lik bir çökertme yapılmıştır. Çökertme alnında, altı yapraklı çiçeğin iki ucuna taç yaprağı ok ucu biçiminde işlenmiş basit yapraklar kompozisyonu oluşturan motifler olarak dikkati çeker. Motiflerin altına ise siyah renkli bir kumaş boydan boya fon oluşturacak şekilde yerleştirilmiştir.

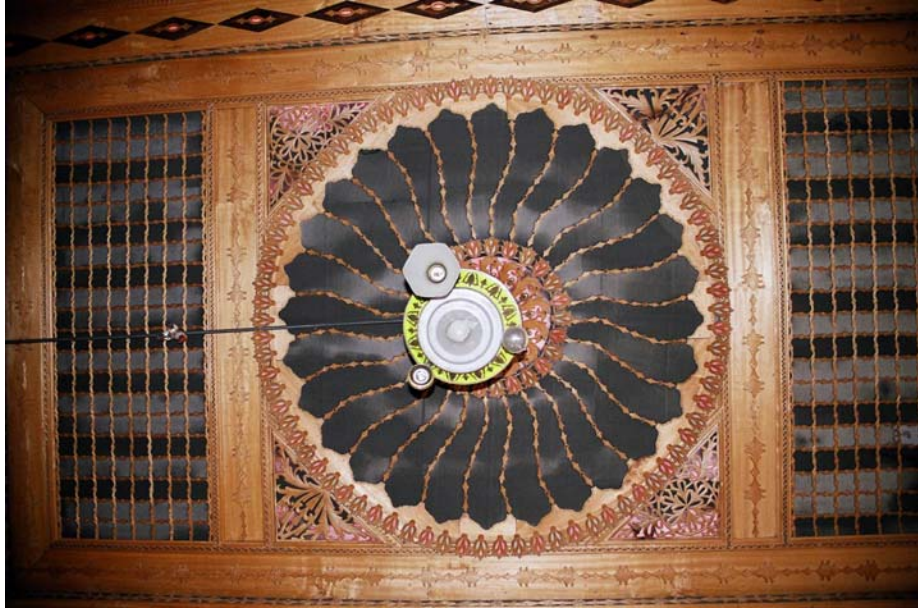
**Fotoğraf 437:** Şihigil Evi Yazodası Tavanı

İç tavan, kısa kenarlara paralel atılmış ve yüzeyleri aynen üçüncü kuşakta olduğu gibi tezyin edilmiş iki kuşakla farklı ebatlarda üç bezeme yüzeyine ayrılmıştır. İç tavanın kuşaklarla bölünmesi sonucunda oluşan yanlardaki dikdörtgen panoların zemini, süsleme elemanlarının arkasına fon oluşturacak şekilde gri-siyah tonlarında bir kumaşla yüzeysel döşeme tekniğinde kaplanmıştır. Daha sonra kumaş yüzeylerin üzerleri, düz ve ters biçimde C kıvrımı yapan çıtaların meydana getirdiği küçük kartuşlarla bölümlendirilmiştir.

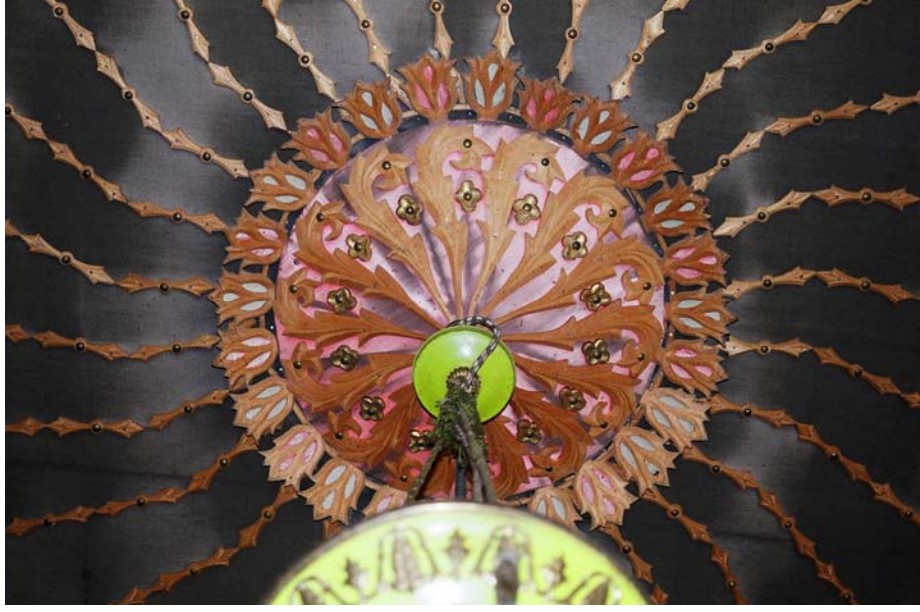
**Fotoğraf 438:** Şihigil Evi, Yazodası Tavanı Göbek Detayı

İç tavanın merkezinde yer alan kare pano içerisine daire formunda dışbükey bir göbek yerleştirilmiştir. Göbek zemini süsleme elemanlarının arkasına fon oluşturacak şekilde pembe bir kumaşla yüzeysel döşeme tekniğinde kaplanmıştır. Bu kumaş yüzey üzerinde çarkıfelek biçiminde dizilmiş akantüs yaprakları görülür. Yaprak demetlerinin aralarına altın sarısı renkte boyanmış dört yapraklı çiçek bezemesi çakılmıştır. Akantüs yaprakları ve dört yapraklı çiçek motifleri göbek yüzeyine çakılırken yuvarlak, iri başlı özel çiviler kullanılmıştır. Bu çiviler rasgele çakılmamış, süslemenin bir parçası olarak görsel etkiyi artıracak şekilde yerleri özenle ve bilinçli seçilmiştir. Göbeğin kenar çerçevesi ise beş dilimli palmet şeklinde biçimlenen çıtaların yan yana çakılmasıyla oluşturulmuştur. Bu çıtaların arka yüzeyine pembe ve mavi renkte kumaşlar geçirilerek fon yapıldığı görülür.

Göbek çevresini kuşatan tavan yüzeyinde zemin süsleme elemanlarının arkasına fon oluşturacak şekilde siyah renkli bir kumaşla yüzeysel döşeme tekniğinde kaplanmıştır. Kumaş yüzey göbekten kenarlara doğru kıvrımlar yapacak şekilde düzenlenmiş üç dilimli düz ve ters palmetlerin çakılmasıyla meydana gelmiş 28 adet şeritle çarkıfeleği andırır biçimde bölümlendirilmiştir. Çakma işleminde göbek bezemesinde olduğu gibi tezyinata dahil olan, yuvarlak, iri başlı özel çiviler kullanılmıştır. Bu yüzeyi dairesel formda sınırlandıran çerçeve süslemesi de göbek dış çerçevesi ile olup beş dilimli palmet şeklinde biçimlenen çıtaların yan yana çakılmasıyla meydana gelmiştir.

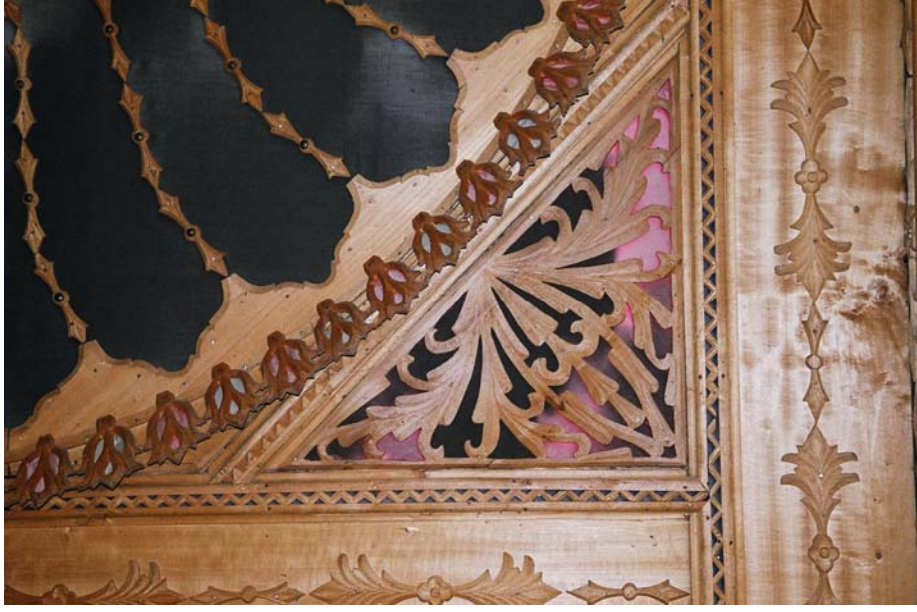
**Fotoğraf 440:** Şihigil Evi, Yazodası Tavanı Kuzey-Güney Köşe Üçgen Bezeme Detayı

Kuzey ve güney köşelerde üçgen yüzeyin ortasından dik açılı köşeye doğru yerleştirilen üç dilimli palmet ve kıvrılarak diğer köşeleri dolduran akantüs yaprakları yüzeyi bezeyen kompozisyonu oluşturur.

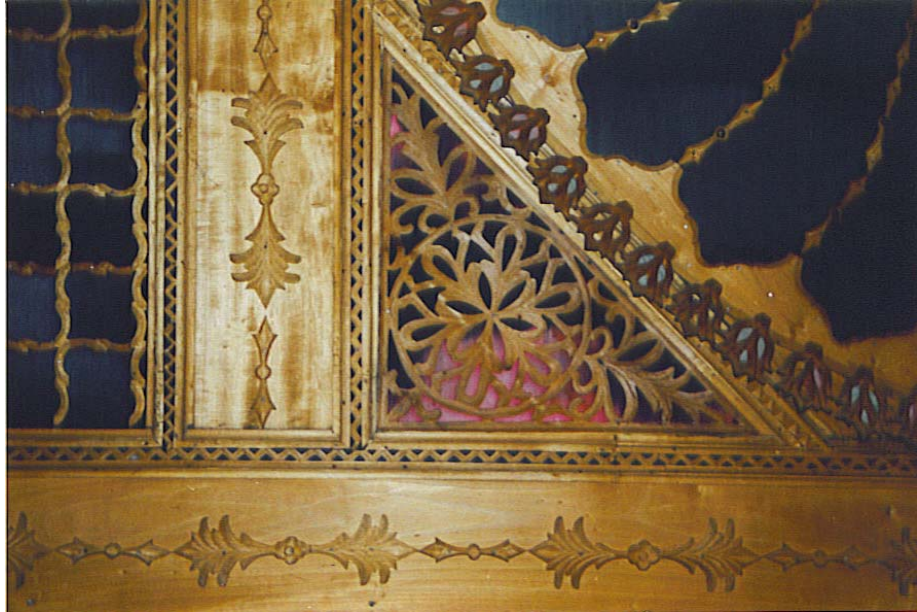
**Fotoğraf 441:** Şihigil Evi, Yazodası Tavanı Doğu-Batı Köşe Üçgen Bezeme Detayı

Doğu ve batı köşelerde ise üçgen yüzeyin merkezinde stilize lotus motifleriyle oluşturulmuş altı kollu yıldız kompozisyonu işlenerek dairesel çerçeve içerisine alınmıştır. Yan köşelere de taç yaprağı uzatılmış beş dilimli stilize palmet motifleri işlenmiştir.

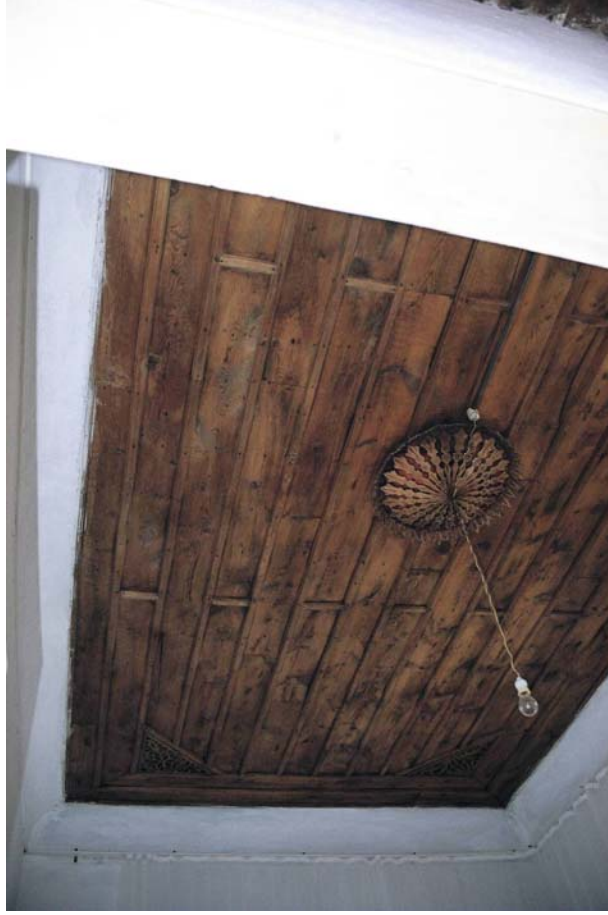
**Fotoğraf 444:** Uzungil Evi, Birinci Kat Yazodası Tavanı

Odada tavan dışında herhangi bir bezeme elemanı bulunmamaktadır. Tavan ise kademesiz ve iki kuşaklı olarak planlanmış olup oldukça sağlam durumdadır. Ancak evde sonradan yapılan ilaveler ve değişiklikler nedeniyle tavanın yer aldığı oda bölünerek bir kısmı koridora dönüştürülmüştür. Bu nedenle tavanın bir bölümü oda içinde bir bölümü de koridorda kalmaktadır. Bu durum çizimlerde ilave duvar izi kesik kesik çizgilerle gösterilerek ifade edilmiştir.

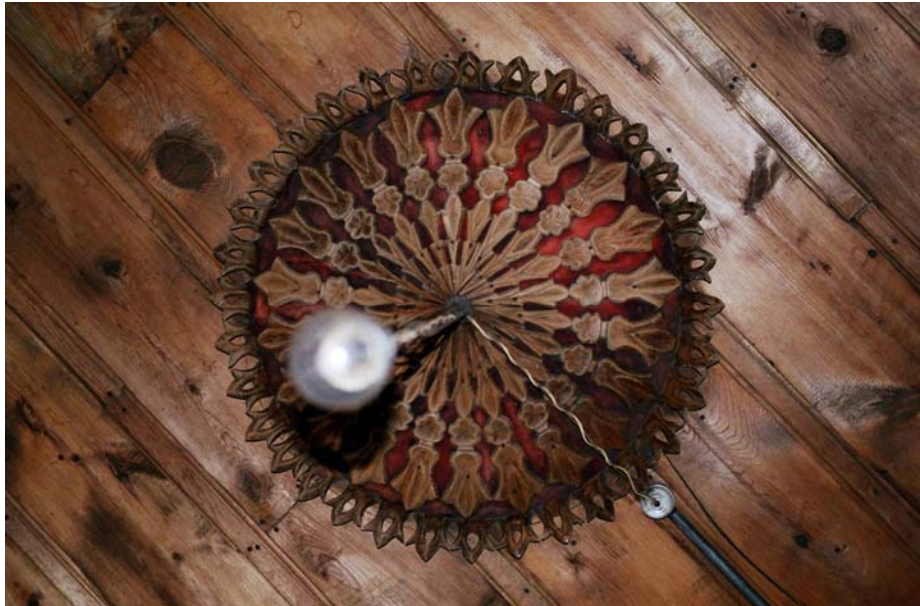
**Fotoğraf 447:** Uzungil Evi, Birinci Kat Yazodası Tavanı, Göbek Detayı

Göbek iç tavanın merkezinde yer almakta olup daire formundadır. Dışbükey göbeğin yüzeyi süsleme elemanlarının arkasına fon oluşturacak şekilde kırmızı renkte kumaşla kaplanmıştır. Göbek süslemesinde, merkezden dışa doğru ışınsal biçimde dizilen sapların taşıdığı beş dilimli palmetler ile palmetlerin taç yaprak uçlarına eklenen beş yapraklı çiçek ve üç dilimli palmetler kompozisyonu oluşturan parçalardır. Dış çerçevede ise yan yana püskül biçiminde dizilmiş, çanak yaprakları yanlara doğru kıvrılmış üç dilimli palmetler dikkati çeker.

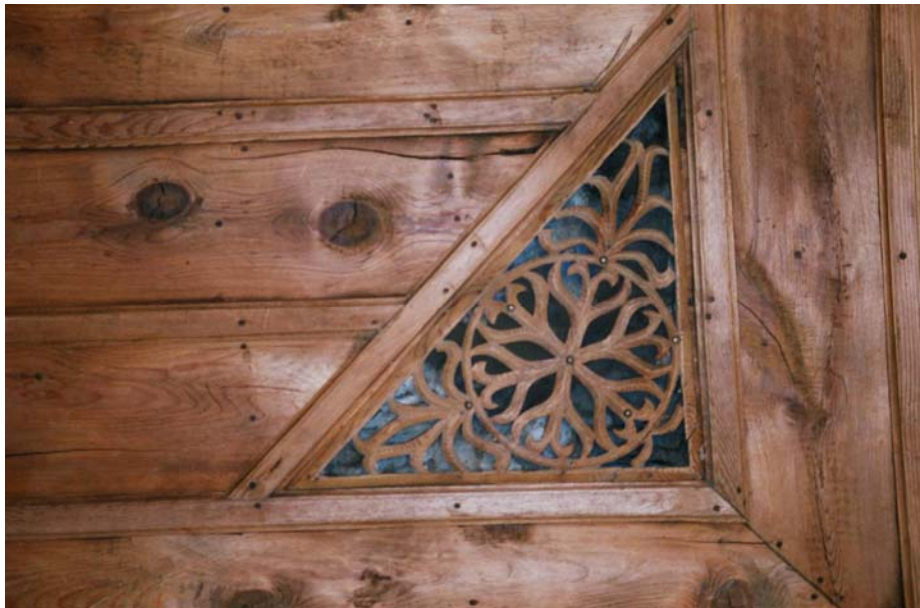
**Fotoğraf 448:** Uzungil Evi, Birinci Kat Yazodası Tavanı, Güney ve Kuzey Köşelik Detayı

Güney ve kuzey köşelerinde, üçgen yüzeyin merkezine yerleştirilen ve içerisi altı adet lotusla bezenen dairesel madalyon ve köşelere çakılan yedi dilimli palmet şeklindeki yapraklar bezemeyi oluşturmaktadır.

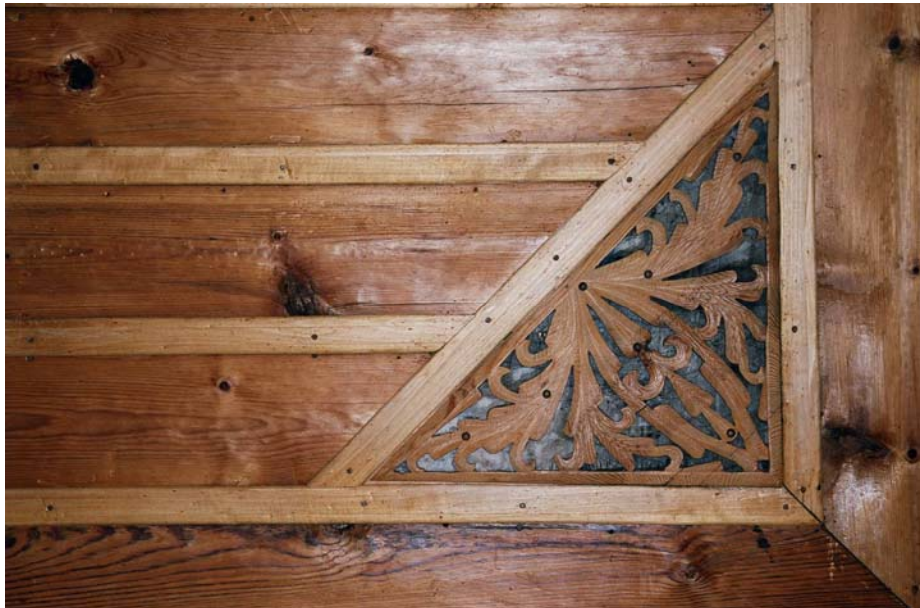
**Fotoğraf 449:** Uzungil Evi, Birinci Kat Yazodası Tavanı, Doğu ve Batı Köşelik Detayı

Doğu ve batı köşelerinde ise, üçgen yüzeyin ortasından dik açılı köşeye doğru yerleştirilen üç dilimli palmet ve kıvrılarak diğer köşeleri dolduran akantüs yaprakları yüzeyi bezeyen kompozisyonu oluşturur.

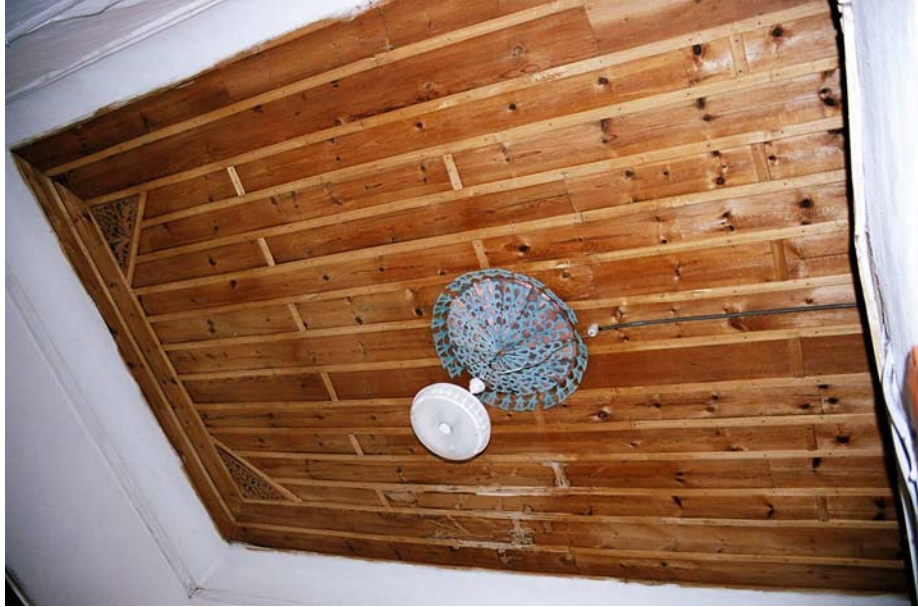
**Fotoğraf 450:** Uzungil Evi, İkinci Kat Yazodası Tavanı

Biçimleniş ve bezeme açısından birinci kat yazodası tavanıyla oldukça büyük benzerlik gösteren bu tavan da kademersiz ve iki kuşaklı olarak planlanmıştır. Yine evde sonradan yapılan ilaveler ve değişiklikler nedeniyle tavanın yer aldığı oda bölünerek bir kısmı koridora dönüştürülmüş olup tavanın bir bölümü oda içinde bir bölümü de koridorda kalmaktadır.

Duvardan tavana geçiş bağdadilerle sağlanmıştır. Tavanı çepeçevre dolaşan kuşaklardan sonra ortada kalan iç tavan çıtalarla bölümlendirilmiştir. Tavan merkezinde küçük bir göbek yer almaktadır. Dikdörtgen yüzeyin köşeleri de pahlanarak üçgen bezeme alanları oluşturulmuştur. Tavan süslemesinin oluşumunda ahşabın yanında renkli kumaşlar ve özel başlı çiviler de kullanılmıştır. Metot olarak ahşap elemanlarda oyma, çakma, ajur

Tavan, duvarla bağdadinin birleştiği noktada yer alan, duvar yüzeyine paralel çakılmış yaklaşık 8 cm yüksekliğinde, kenar kısımları kaval silmeli ahşap pervazla kuşatılmıştır. Pervazın üzerinden başlayan bağdadi tekniğindeki içbükey alçı kuşakla duvardan tavana geçiş sağlanmaktadır. Bağdadi ile ahşap tavanın birleşiminde bulunan silmeli bir çıta tavanı çepeçevre dolaşmaktadır. Bu çıtadan itibaren tavan merkezine doğru birinci ve ikinci kuşağın yüzeyi, hiçbir bezeme yapılmaksızın sade olarak bırakılmıştır. Birinci ve ikinci kuşaklar, aralarında yer alan 4.5 cm genişliğinde yüzeyi düz, kenarları silmeli çıtalar ile birbirlerinden ayrılmışlardır.

İç tavan kuzeydoğu-güneybatı doğrultusunda çakılan, kuşak arasındaki çıtalarla aynı nitelikte olan çıtalarla onbir bölüme ayrılmıştır. Burada çıtalar arasında kalan uzun yüzeylerin monotonluğunu kırmak için aralara yer yer aynı çıtaların daha küçük parçaları güneydoğu-kuzeybatı doğrultusunda çakılmıştır.
