**GELENEKSEL DİVRİĞİ EVLERİNDE AHŞAP**  
**SÜSLEMELİ TAVANLAR**

**Tezi Hazırlayan**  
**Selma ÜNLÜDİL**

**Sanat Tarihi Anabilim Dalı**  
**Yüksek Lisans Tezi**

**Temmuz 2005**  
**KAYSERİ**

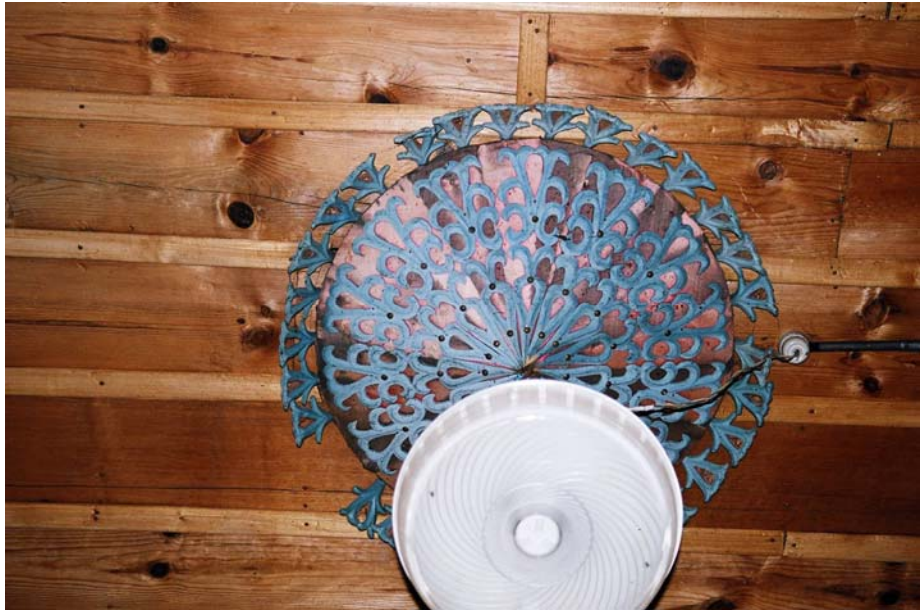
**Fotoğraf 451:** Uzungil Evi, İkinci Kat Yazodası Tavanı, Göbek Detayı

Tavan merkezine, daire formunda, dışbükey, küçük bir göbek yerleştirilmiştir. Göbek zemini yüzeysel döşeme tekniği kullanılarak pembe renkte kumaşla kaplanmıştır. Göbek süslemesinde, merkezden dışa doğru ışınsal biçimde dizilen saplar ve onların taşıdığı bitkisel kurgulamanın yer aldığı bir süsleme bulunmaktadır. Bu kurgulamayı

incelersek; sapların iki yöne ve dışa açılan yapraklarının hemen üstünde sırt sırta yerleştirilen “C” kıvrımları bulunur. Bunların sırt sırta birleşme noktalarından iki ayrı yöne uzanan, aşağı seviyede dışa doğru kıvrılan tek, tepede ise çift dilimli yaprak şeklinde sonlanan bitkisel süslemenin varlığı dikkati çeker. Tepedeki çift dilimli yapraklardan dıştakiler dışa, içtekiler ise uçları birbirine değecek şekilde içe kıvrılmıştır. Bu dairesel kurgunun dışında çerçeve olarak, göbeği dairesel formda sınırlandıran, çanak yaprakları birbirine bitleştirilmiş üç dilimli palmet dizisi yer almaktadır. Göbek bezemesini oluşturan ahşap elemanlar mavi renkte boyanmışlardır. Motifler göbek yüzeyine çakılırken yuvarlak, özel başlı çiviler kullanılmış olup yerleri özenle seçilen bu çiviler de süslemenin etkisini artıracak şekilde kompozisyona dahil edilmişlerdir.

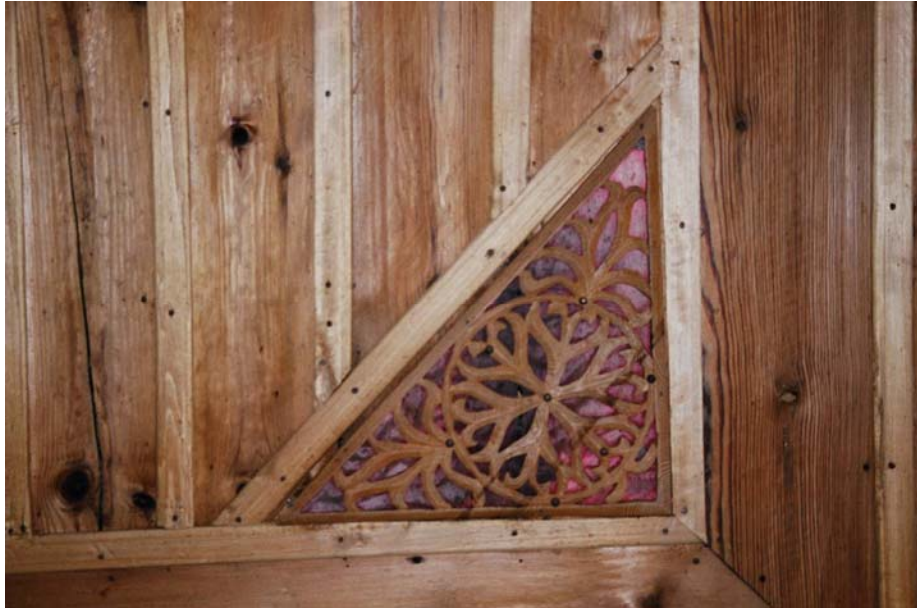
**Fotoğraf 452:** Uzungil Evi, Birinci Kat Yazodası Tavanı, Güney ve Kuzey Köşe, Üçgen Bezeme Detayı

Güney ve kuzey köşelerinde, üçgen yüzeyin merkezine yerleştirilen ve içerisi altı adet lotusla bezenen dairesel madalyon ve köşelere çakılan yedi dilimli palmet şeklindeki yapraklar bezemeyi oluşturmaktadır.

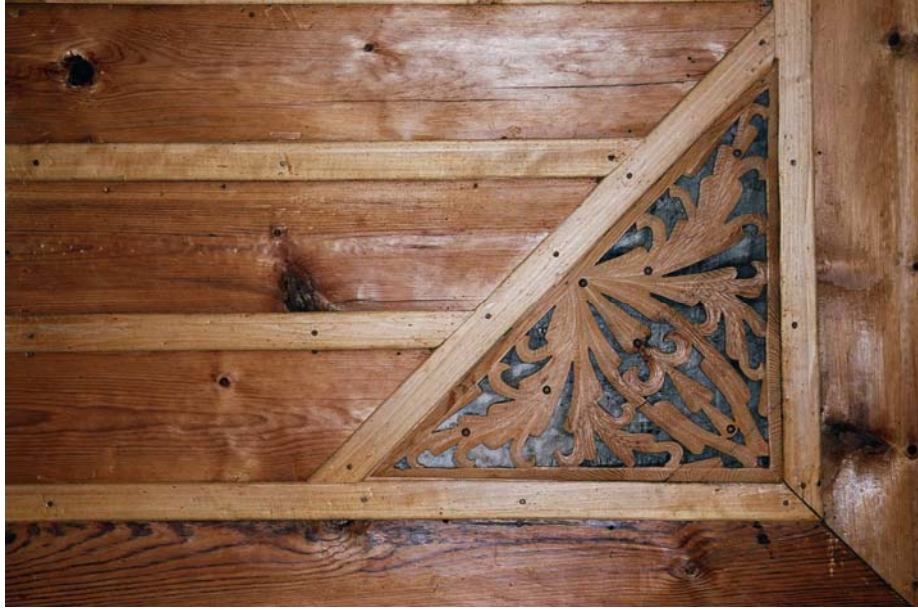
**Fotoğraf 453:** Uzungil Evi, Birinci Kat Yazodası Tavanı, Doğu ve Batı Köşe, Üçgen Bezeme Detayı

Doğu ve batı köşelerinde ise, üçgen yüzeyin ortasından dik açılı köşeye doğru yerleştirilen üç dilimli palmet ve kıvrılarak diğer köşeleri dolduran akantüs yaprakları yüzeyi bezeyen kompozisyonu oluşturur.

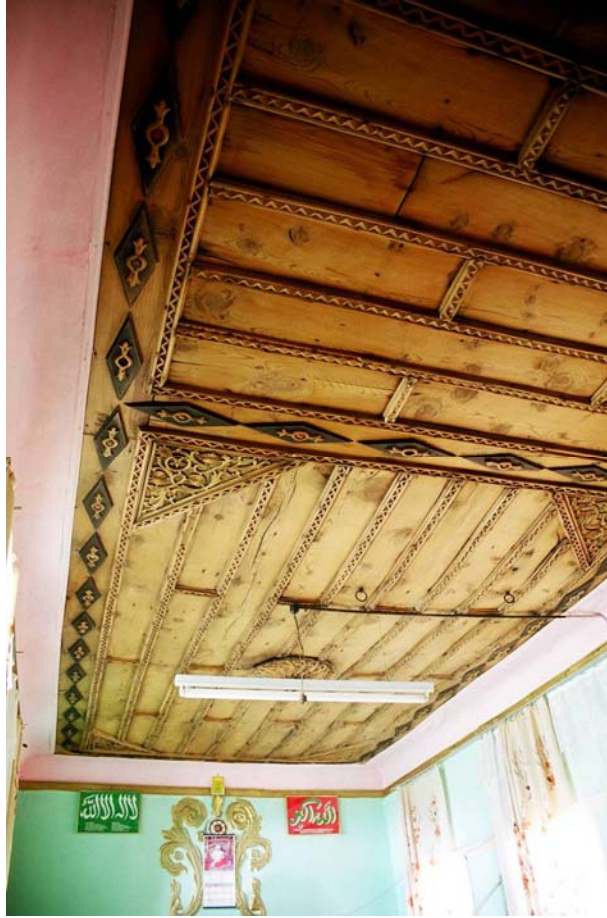
**Fotoğraf 456:** İslamgil Evi Tavanı ve Batı Duvarında Yer Alan Alçı Süsleme

Katoloğa dahil edilen tavan evin üst katında yer almakta olup divanhanenin hemen güneyinde, ona paralel olarak doğu-batı doğrultusunda konumlanmıştır. 330 x 663 cm ebatlarındaki dikdörtgen mekan güney cepheye açılan mazgal şeklinde üç adet tepe penceresi ve kuzey cepheye açılan üç adet boy pencere ile aydınlatılmaktadır. Odada süsleme unsuru olarak tavandan başka bir de batı duvarının ortasında alçıdan yapılmış bitkisel kabartma bulunmaktadır. Odanın zemini ise ahşap kaplamadır.

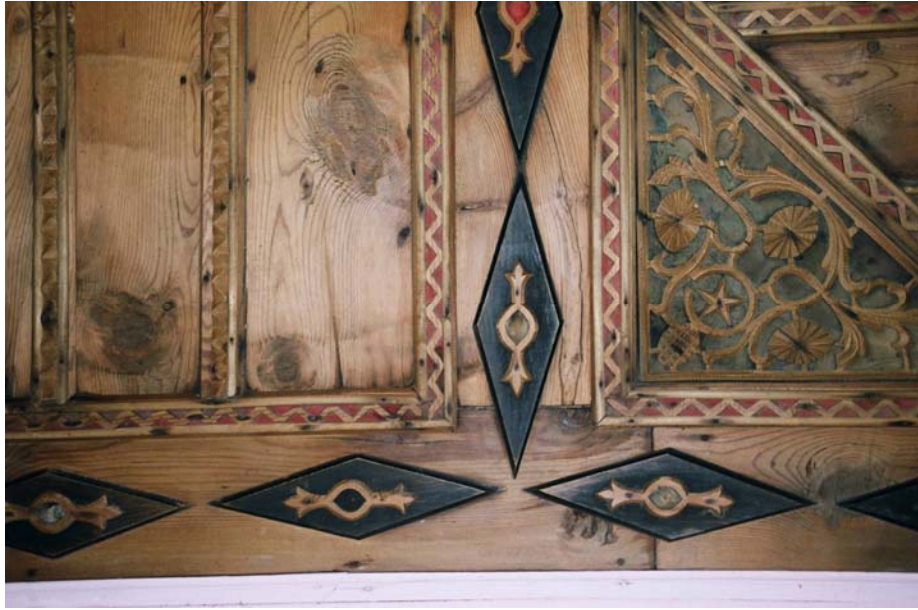
**Fotoğraf 457:** İslamgil Evi Tavanı, Bezeme Detayı

Tavan, duvarla bağdadinin birleştiği noktada yer alan, duvar yüzeyine paralel çakılmış yaklaşık 10 cm yüksekliğindeki ahşap pervazla kuşatılmıştır. Pervazın üzerinden başlayan bağdadi tekniğindeki içbükey alçı kuşakla duvardan tavana geçiş sağlanmaktadır. Bağdadi ile ahşap tavanın birleşiminde bulunan 3.5 cm genişliğinde silmeli bir çıta tavanı çepeçevre dolaşmaktadır. Bu çıtadan sonra tavanı çevreleyen ve aynı zamanda da iki bölüme ayıran tek kuşağın yüzeyinde baklava dilimi şeklinde geometrik öğeler yer almaktadır. Baklava dilimlerinin yüzeyi siyah renkte boyandıktan sonra oval bir madalyonun iki ucuna işlenmiş birer üç dilimli palmetle süslenmiştir. Madalyonun orta kısmına ise kabartmalı döşeme tekniğinde renkli kumaşlar geçirilip içlerine pamuk,...vb. doldurularak ahşap çıta yüzeyinden taşan bir süsleme yapıldığı

dikkati çekmektedir. Baklava dilimi motif tavanın kısa kenarlarında altı, uzun kenarlarında ise 15 defa birbirinin tekrarı şeklinde uygulanmıştır. Baklavalı kuşak 6 cm genişliğinde, kenar kısımları kaval silmeli ve ortası küçük çıtaların zikzak şeklinde uca uca çakılmasıyla hareketlendirilmiş suyolu ile nihayetlenir. Bu suyolunda, zikzak parçalarının altında, zemin kırmızı renkte boyanarak fon yapılmıştır.

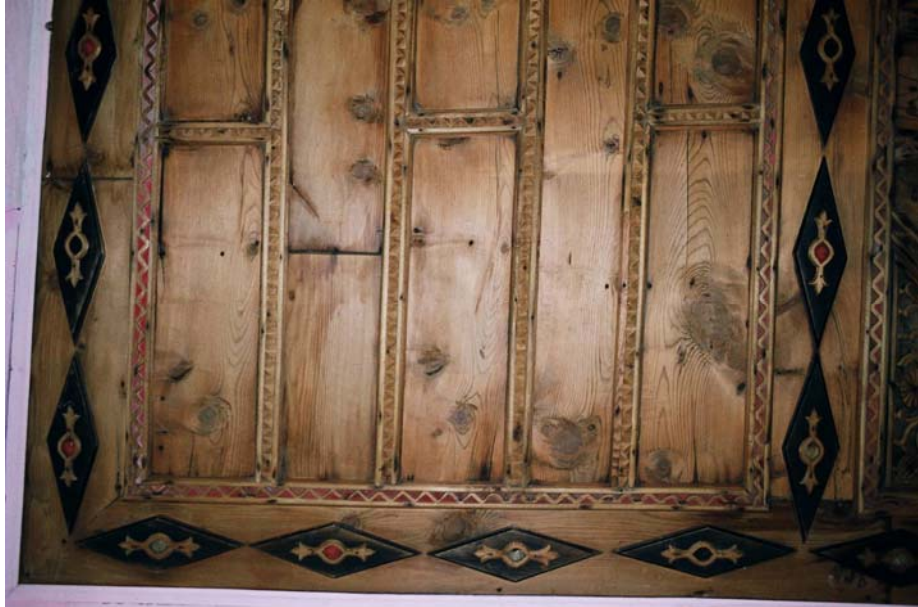
**Fotoğraf 458:** İslamgil Evi Tavanı, Giriş Üzerinde Yer Alan Bölüm

Odada girişin üzerini örten küçük dikdörtgen alanın yüzeyi kuzey-güney doğrultusunda çakılan dört adet zincirli suyolu ile beş bölüme ayrılmıştır. Bu bölümlerin yüzeyi

bezeme yapılmadan sade bırakılmış olup yalnızca aynı suyollarının daha küçük parçaları doğu-batı doğrultusunda çakılmıştır.

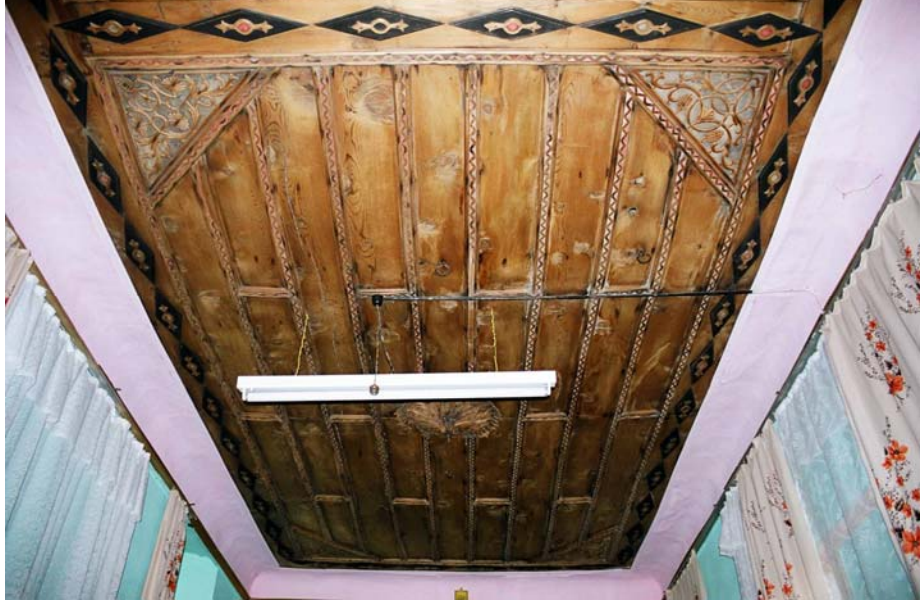
**Fotoğraf 459:** İslamgil Evi Tavanı, Ana Mekan Üzerinde Yer Alan Bölüm

Ana mekanın üzerinde yer alan büyük dikdörtgen alanın yüzeyi ise doğu-batı doğrultusunda çakılan zikzaklı suyolları ile dokuz bölüme ayrılmış olup bu bölümlerin hiçbirisinin yüzeyine bezeme yapılmamıştır. Suyolları arasında kalan uzun yüzeylerin monotonluğunu kırmak için aralara yer yer aynı suyollarının daha küçük parçaları kuzey-güney doğrultusunda çakılmıştır.

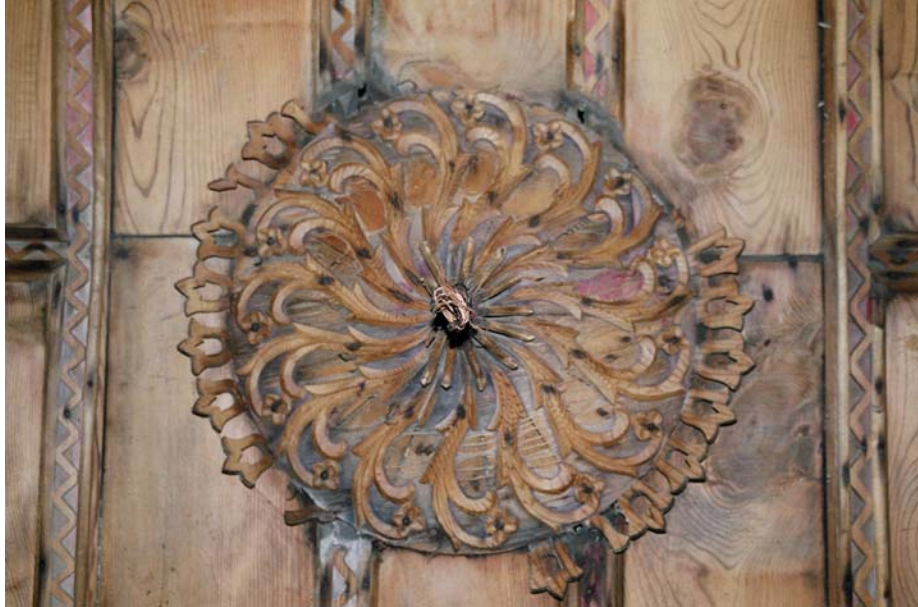
**Fotoğraf 460:** İslamgil Evi Tavanı, Göbek Detayı

Göbek, büyük dikdörtgen alanın merkezine yerleştirilmiş olup daire formundadır. Göbek süslemesinde, merkezden dışa doğru çarkıfelek biçiminde dizilen ve uçları dört yapraklı çiçekle nihayatlendirilen yapraklar bezemeyi oluşturan temel kompozisyonudur. Yaprakların yüzeyi üçgen profilli olarak biçimlendirilmiştir. Dış çerçevede ise yüzeyi palmet şeklinde oyulmuş üç dilimli palmet dizisi görülür. Göbek yüzeyi süsleme elemanlarının arkasında kalacak şekilde yüzeysel döşeme tekniğinde kumaşla kaplanmıştır. Zamanın yıpratıcı etkilerinden dolayı kumaş yüzey büyük oranda yıpranmış ve parçalanmıştır. Adeta örümcek ağı görünümündedir. Ancak yine de mevcut kısımlardan kumaşın renginin bazı noktalarda pembe bazı noktalarda ise krem olduğu görülmektedir. Bu durum kumaşın ya yüzeye döşenmeden önce boyandığını ve zaman içinde renginin solduğunu ya da tavan yüzeyinde sonradan bir boyama

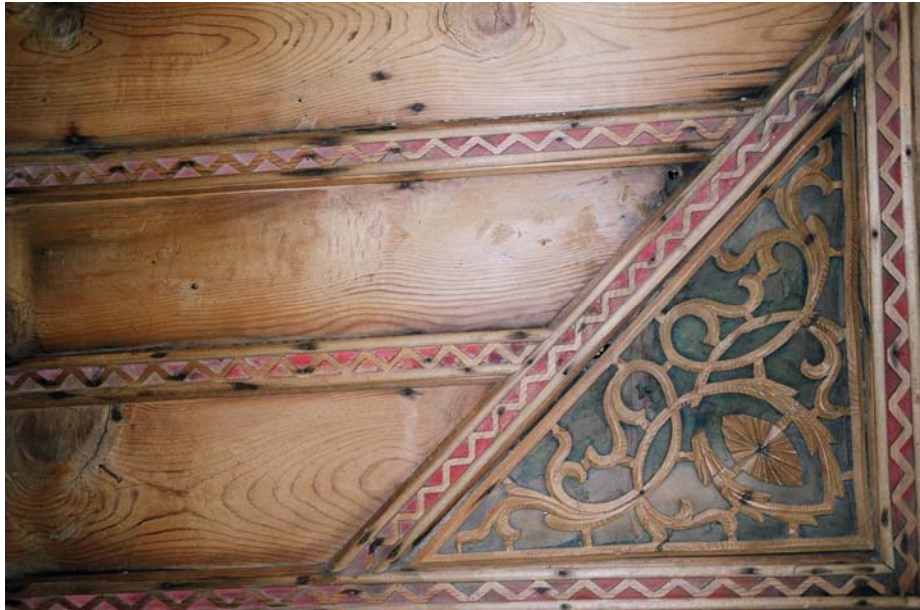
**Fotoğraf 461:** İslamgil Evi Tavanı, Güneybatı Köşe Üçgen Bezeme Detayı

Güneybatı köşede bulunan üçgen köşelikte, yüzeyin dik köşesine doğru yerleştirilen oval madalyonu çerçeveleyen ve kıvrılarak diğer köşeleri dolduran kenger yaprakları bezemeyi oluşturan ana motiftir.

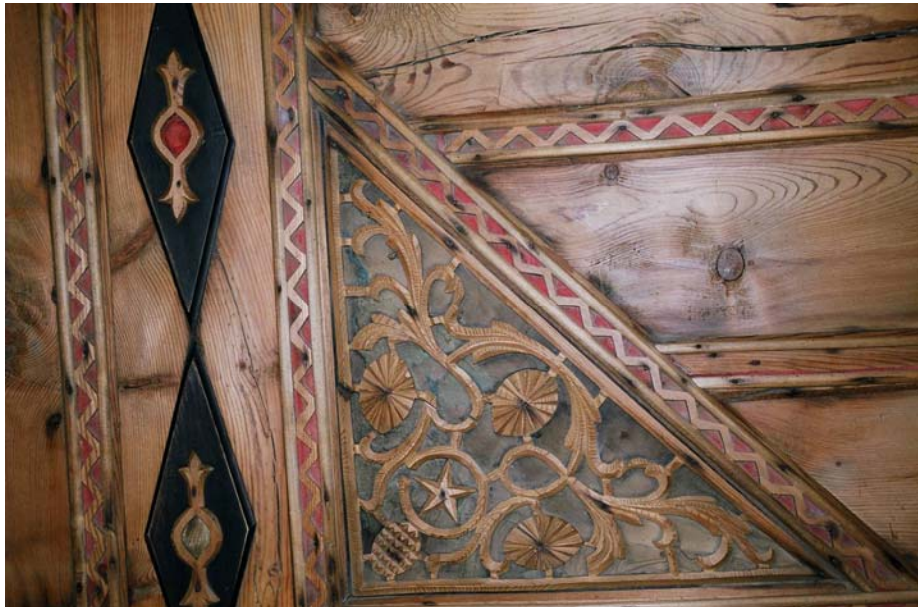
**Fotoğraf 462:** İslamgil Evi, Kışodası Tavanı, Güneydoğu Köşe Üçgen Bezeme Detayı

Güneydoğuda bulunan üçgen köşelikte ise yüzeyin yan köşelerini kıvrımlar yaparak dolduran kenger yaprakları üst yan kenarlara doğru yerleştirilmiş olan birer oval madalyonu çerçeveseler. Dikey ekseninde ise dairesel bir madalyonla çerçevelenen beş köşeli yıldız ve onun üzerinde yer alan oval bir madalyon bezemeyi tamamlar.

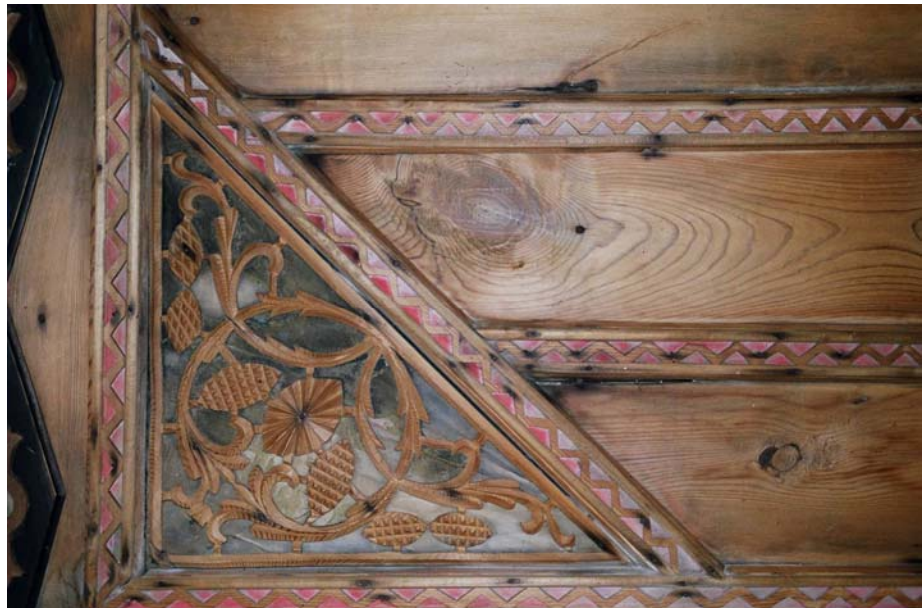
**Fotoğraf 464:** İslamgil Evi Tavanı, Kuzeybatı Köşe Üçgen Bezeme Detayı

Kuzeybatı köşede bulunan üçgen köşelik, yüzeyin uzun kenar ortasında çıkarak iki yan köşeye doğru kıvrılan birer kenger yaprağı ve benzer yaprakların meydana getirdiği dairesel madalyonla süslenmiştir. Madalyonun yüzeyinde üç oval biçim dikkati çekmektedir. Zemine ise siyah renkli kumaş yerleştirilmiştir.

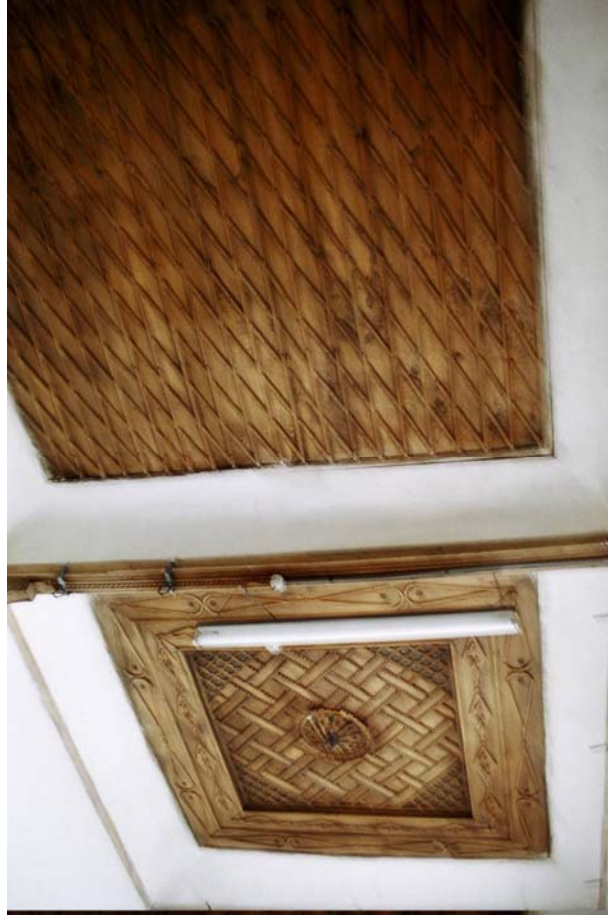
**Fotoğraf 466:** Bulbüller Evi Tavanı

Tavan, oldukça sağlam bir vaziyette günümüze ulaşabilmiştir. İki bölümden oluşan tavanın kuzeyde kalan kısmı kare, güneyde kalan kısmı ise uzun dikdörtgen biçimlidir. Bu iki bölüm arasında 12 cm genişliğinde yüzeyi bezemeli bir kiriş bulunmaktadır. Kare biçimli bölüm kademeli ve iki kuşaklı olarak planlanmıştır. Tavanda aynı düzlemde yer alan iki bezeme kuşağından sonra çökertme yapılmıştır. Çökertmeden sonra ortada yer alan iç tavanın merkezinde daire biçimli bir göbek yer almaktadır. İç tavan yüzeyinde köşeler pahlanarak üçgen bezeme alanları oluşturulmuştur. Tavanın güneyde yer alan

dikdörtgen biçimli kısmında ise kademe yapılmamış, yüzey çıtalarla baklava dilimi formunda bölümlendirilmiştir.

Tavan süslemesinin oluşumunda ahşabın yanı sıra deri ve çivi de kullanılmıştır. Tavan bezemesinde metot olarak ahşapta oyma, çakma ve kazıma tekniklerinin, deride ise yüzeysel döşeme tekniğinin uygulandığı görülür. Ayrıca süsleme öğelerinin tavan yüzeyine tutturulmasında kullanılan çiviler de bezemeye dahil edilmiştir.

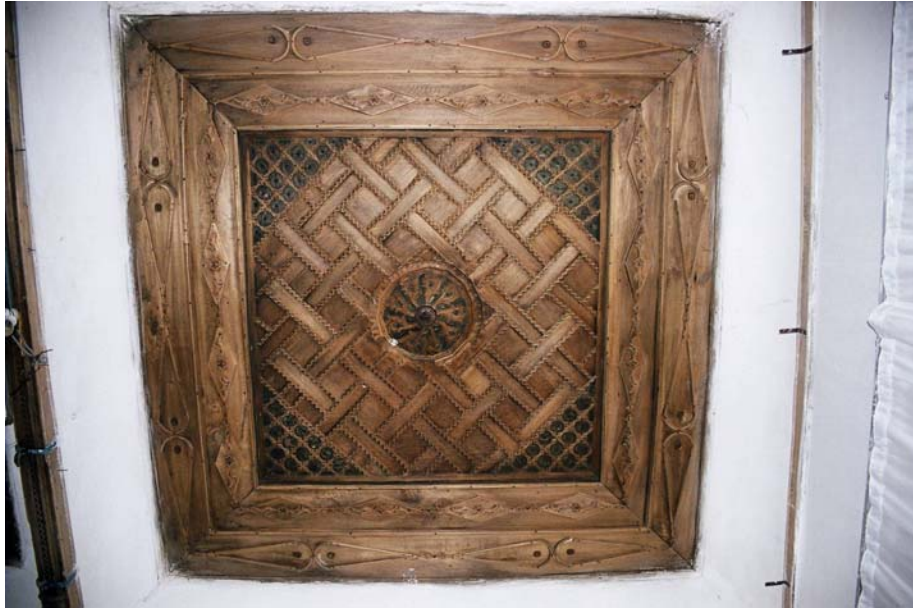
**Fotoğraf 467:** Bülbüller Evi Tavanı, Kuzey Bölümü

Odanın kuzeyinde yer alan kare formulu tavan, duvarla bağdadinin birleştiği noktada yer alan, duvar yüzeyine paralel çakılmış yaklaşık 10 cm yüksekliğindeki ahşap pervazla kuşatılmıştır. Pervazın üzerinden başlayan bağdadi tekniğindeki içbükey alçı kuşakla duvardan tavana geçiş sağlanmaktadır. Bağdadi ile ahşap tavanın birleşiminde bulunan silmeli bir çıta tavanı çepeçevre dolaşmaktadır. Bu çitadan itibaren tavan merkezine doğru birinci kuşak yüzeyi, sırt sırta yerleştirilmiş üçgen biçimli mekik motifleri ile süslenmiştir. Mekiklerin ucu üç dilimli küçük palmetlerle sonlandırılmıştır. Mekiklerin içlerine ise daire formulu küçük metalleri çakılmıştır. Oluşan kompozisyon tavanın tüm kenarlarında ikişer defa uygulanmıştır. Birinci kuşak 3 cm genişliğinde yüzeyi silmeli bir çıta ile son bulmaktadır.

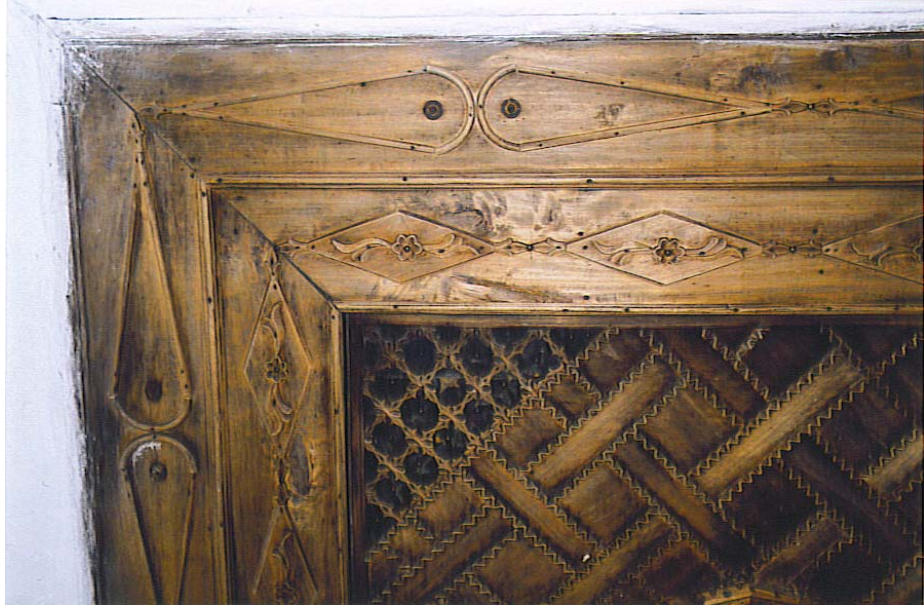
**Fotoğraf 468:** Bulbüller Evi Tavanı, Kuzey Bölümü, Kuşak Bezemesi Detayı

İkinci kuşak yüzeyi ise baklava dilimi şeklindeki geometrik motiflerle tezyin edilmiştir. Baklava dilimlerinin yüzeyinde altı yapraklı çiçeğin iki ucuna işlenmiş yarım palmetler

görülür. Baklava dilimlerinin iki ucuna da üç dilimli palmetler yerleştirilmiştir. Bu kompozisyonda altı yapraklı çiçeğin merkezine ve üç dilimli palmetlerin ucuna çakılmış yuvarlak başlı çiviler dikkati çekmektedir. Baklava dilimi motif tavanın tüm kenarlarında dörder defa birbirini takip eder şekilde uygulanmıştır.

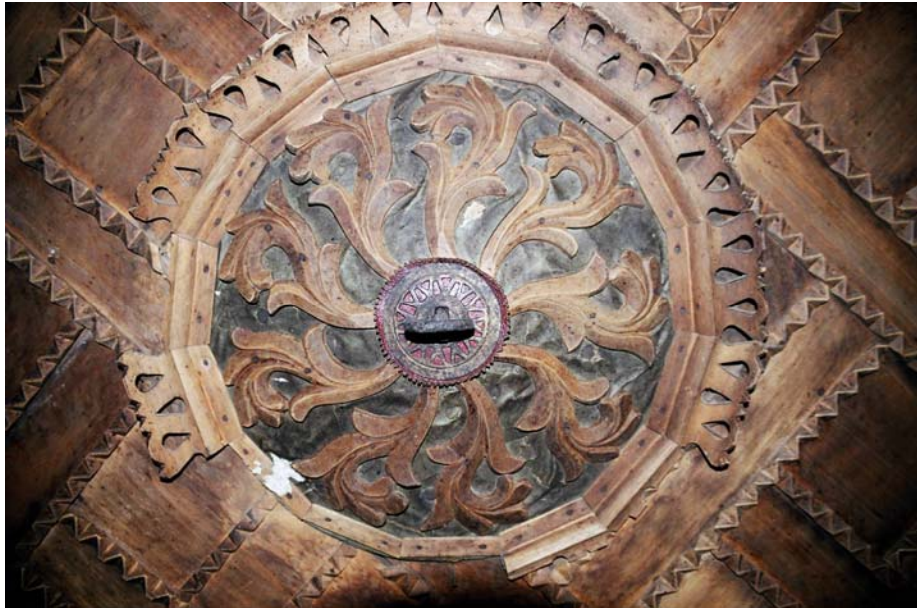
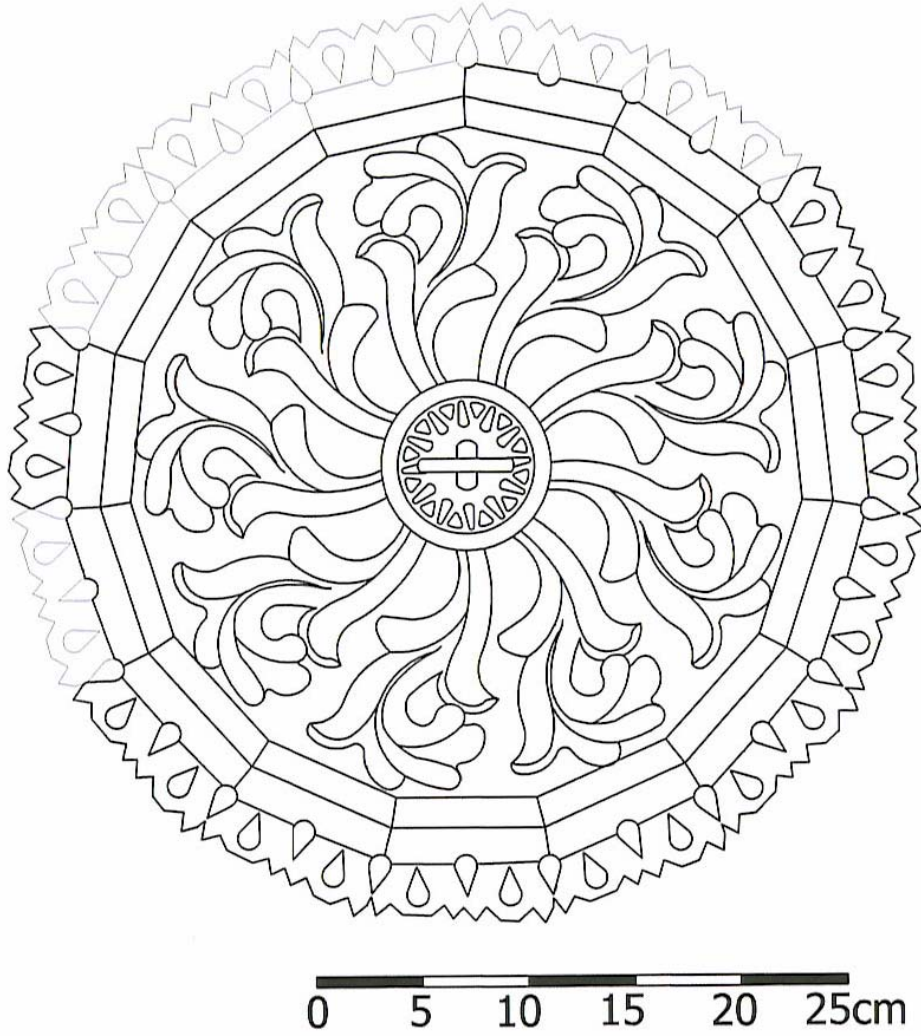
**Fotoğraf 469:** Bulbüller Evi Tavanı, Kuzey Bölümü, Göbek Detayı

Göbek dışbükey bir daire formundadır. Yüzeyi, zemini yüzeysel döşeme tekniğinde deri ile kaplandıktan sonra, taç yaprağı dilimlendirilerek çarkıfelek biçiminde dizilmiş dokuz adet basit çiçekle süslenmiştir. Göbek kenar çerçevesinde ise içbükey olarak düzenlenen, üzerinde düz ve ters su damlası şeklinde oyuklar bulunan ahşap parçalar dikkati çekmektedir. Göbeğin merkezine dövme demirden yapılmış, üzerinde üçgen oyuklar bulunan bir askılık yerleştirilmiştir.

**Çizim 159:** Bulbülleri Evi Tavanı, Kuzey Bölümü, Göbek Detayı

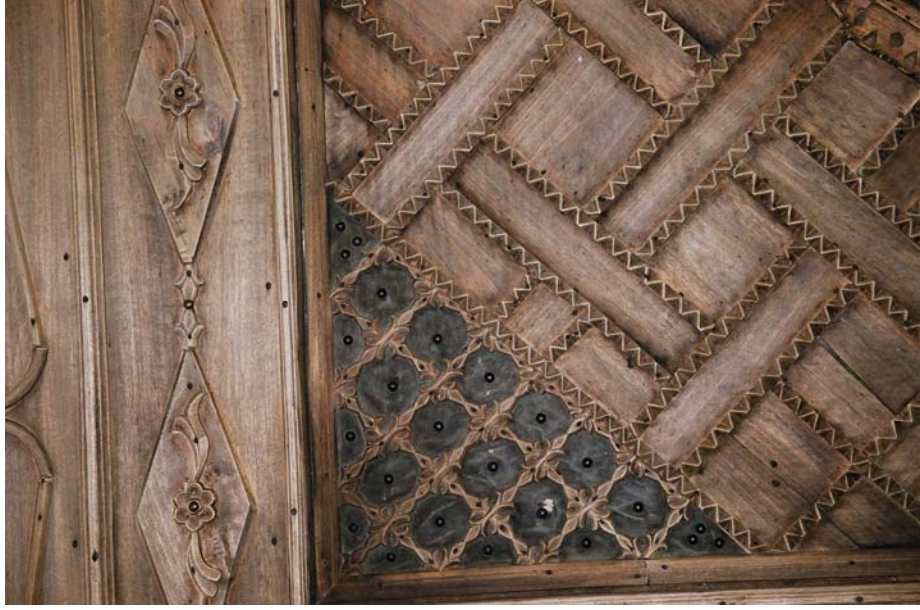
**Fotoğraf 470:** Bülbüller Evi Tavanı, Kuzey Bölümü, Üçgen Köşelik Detayı

Kare alanın dört köşesi de çıtalarla pahlanarak üçgen bezeme yüzeyleri oluşturulmuştur. Bu üçgen alanların içerisi, zemin yüzeysel döşeme tekniğinde deri ile kaplandıktan sonra kabaca haç biçiminde düzenlenmiş üç dilimli palmetlerin yatay ve dikey eksenlere çakılmasıyla kasetlenerek bölümlendirilmiştir. Aralarda kalan yüzeylerin merkezine çiviler çakılarak bezeme tamamlanmıştır. Tavanın tüm köşelerinde aynı süsleme tekrarlanmıştır.

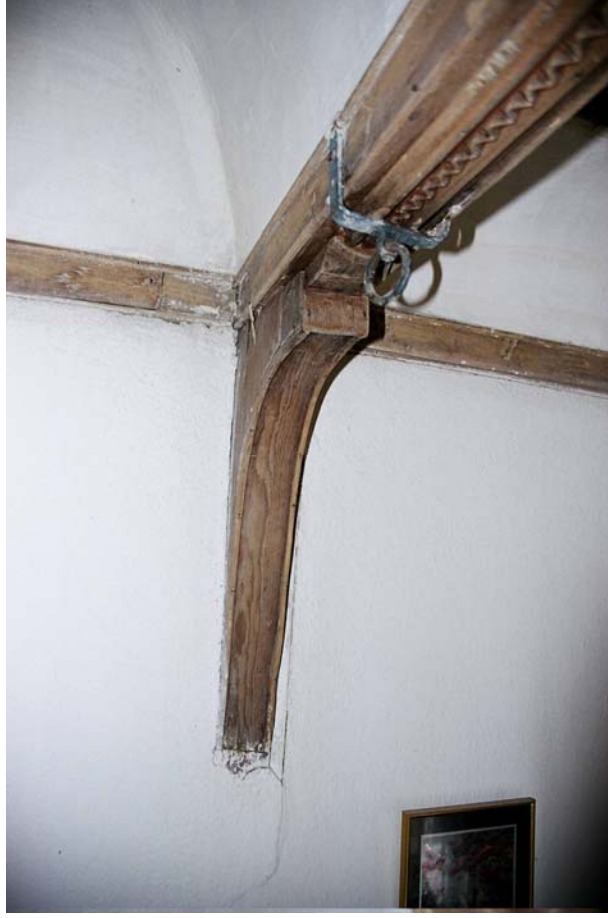
**Fotoğraf 471:** Bülbüller Evi Tavanı, Kiriş Detayı

Tavanın kuzey ve güney kısımları 12 cm genişliğinde, yüzeyi süslemeli bir kiriş ile ayrılmaktadır. Kirişin iki ucunda yer alan içbükey konsollarla duvardan kirişe geçiş sağlanmıştır. Kiriş yüzeyinde konsolların arasına yerleştirilmiş, 6.5 cm genişliğinde, kenar kısımları kaval silmeli ve ortası zikzak şeklinde çizgilerle hareketlendirilmiş silme görülmektedir.

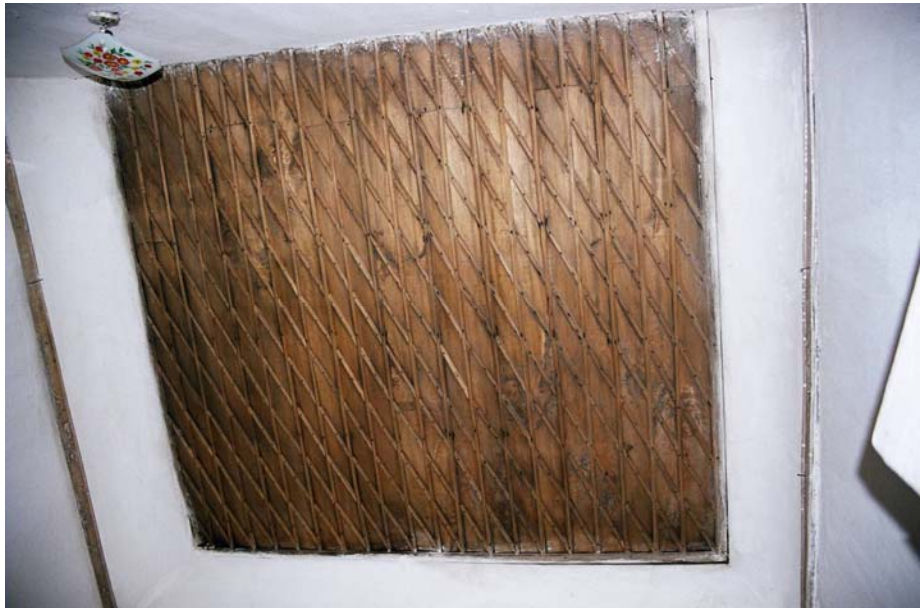
**Fotoğraf 472:** Bülbüller Evi Tavanı, Güney Bölümü,

Tavanın güney kısmında ise yine aynı şekilde bağdadi tekniğindeki içbükey alçı kuşakla duvardan tavana geçiş sağlanmaktadır. Bağdadi ile ahşap tavanın birleşiminde bulunan

silmeli bir çıta tavanı çepeçevre dolaşmaktadır. Bu çıtanın çevrelediği tavan yüzeyi kademesiz ve sade olarak düzenlenmiş olup yine çıtalarla baklava dilimi şeklinde bölümlendirilmiştir.

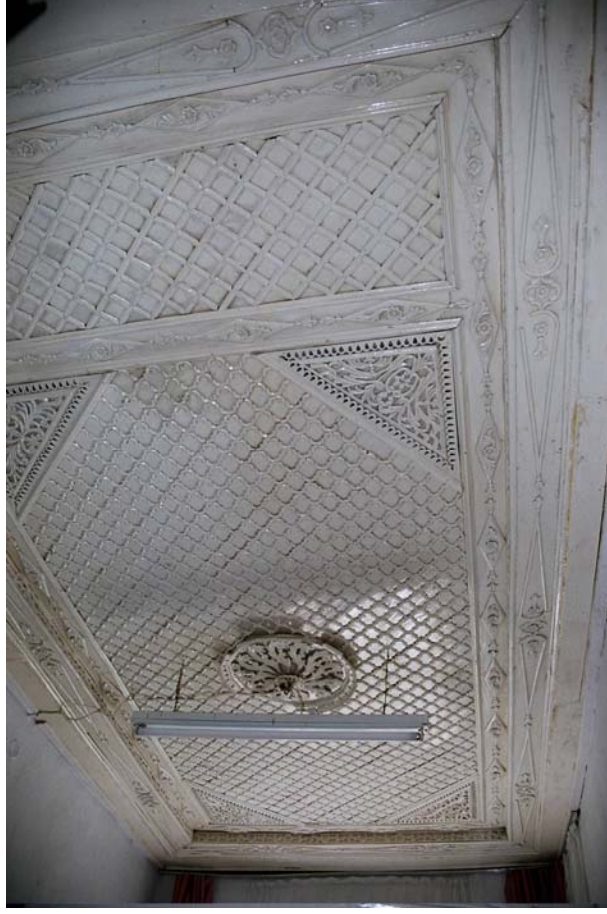
**Fotoğraf 475:** Garip Kocaoglu Evi Tavanı

Tavan, oldukça sağlam bir vaziyette günümüze ulaşabilmiştir. İki kademeli ve üç kuşaklı olarak planlanmıştır. Tavanda aynı düzlemde yer alan iki bezeme kuşağından sonra çökertme yapılmıştır. Çökertmeden sonra üçüncü bir bezeme kuşağı iç tavanı hem çevrelemekte hem de farklı ebatlarda iki bezeme yüzeyine ayırmaktadır. Doğu taraftaki dikdörtgen alan tutmaçlı olarak bezenmiş ve merkezine de küçük bir göbek yerleştirilmiştir. Batı tarafta kalan dikdörtgen alan ise çıtalarla kare alanlara bölünmüştür. Tavanın oluşumunda ahşabın dışında başka malzeme kullanılmamıştır. Ancak evde yapılan onarımlar sırasında ahşap tavan beyaz renkte yağlı boya ile

boyanmıştır. Tavan bezemesinde metot olarak oyma, çakma, ajur ve kazıma tekniklerinin uygulandığı görülür.

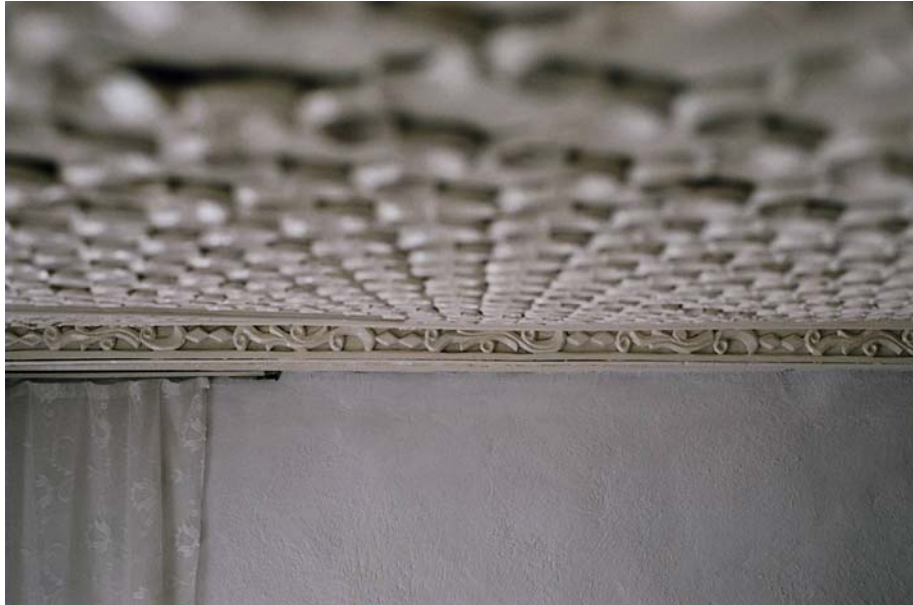
**Fotoğraf 476:** Garip Kocaoğlu Evi Tavanı, Çökertme Alnında Yer Alan Bezeme

İkinci kuşaktan sonra tavan yüzeyine dik olarak yaklaşık 8 cm'lik bir çökertme yapılmıştır. Çökertme altında, aralarında iki baklava dilimi olacak biçimde dizilen basit yapraklar bezemeyi oluşturan motifler olarak dikkati çeker.

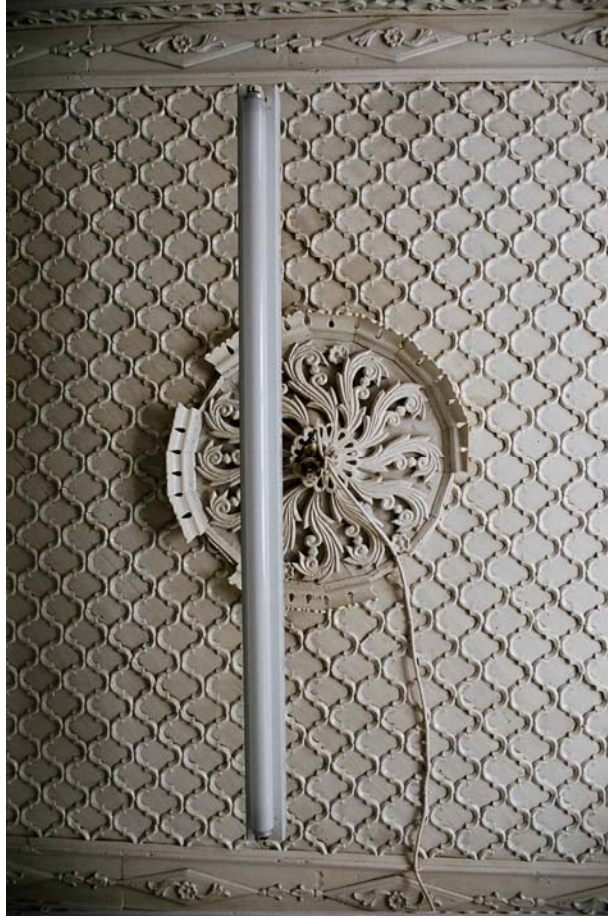
**Fotoğraf 478:** Garip Kocaoğlu Evi Tavanı, Göbek ve İç Tavan Yüzeyi Bezemesi

Odanın doğusunda yer alan büyük dikdörtgen yüzey ise düz ve ters biçimde C kıvrımı oluşturacak şekilde düzenlenmiş çıtaların meydana getirdiği küçük kartuşlarla bölümlendirilmiştir. Merkeze ise daire formunda, bitkisel bezemeli küçük bir göbek yerleştirilmiştir. Göbek süslemesinde çarkıfelek biçiminde dizilmiş akantüs yaprakları görülür. Yaprak demetlerinin aralarına altı yapraklı çiçek motifi çakılmıştır. Dışbükey olarak dilimlendirilmiş yüzeyi oyulu ahşap parçalar göbeği çerçevelemektedir.

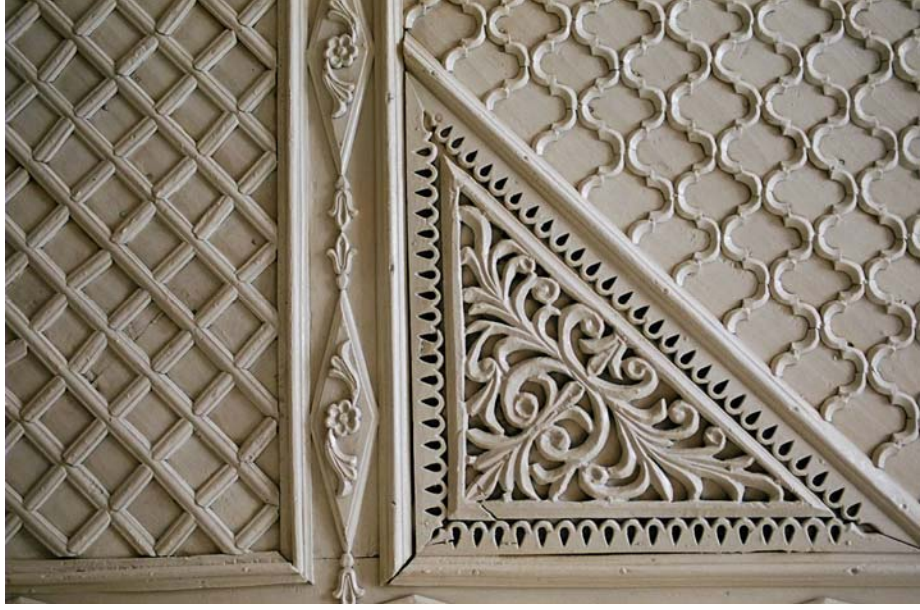
**Fotoğraf 480:** Garip Kocaoğlu Evi Tavanı, Güneydoğu ve Kuzeybatı Köşelik Detayı

Güneydoğu ve kuzeybatı köşelerde yer alan üçgen yüzeyler, dikey eksende düz ve ters C kıvrımı yapan saplara bağlanan yaprak uçları düğmelenmiş kenger yapraklarıyla bezenmiştir. Dikey eksen beş dilimli palmetle vurgulanmıştır. Üçgen yüzeyin çevresi ahşap üzerine oyulmuş damla motifleriyle çerçevelenmiştir.

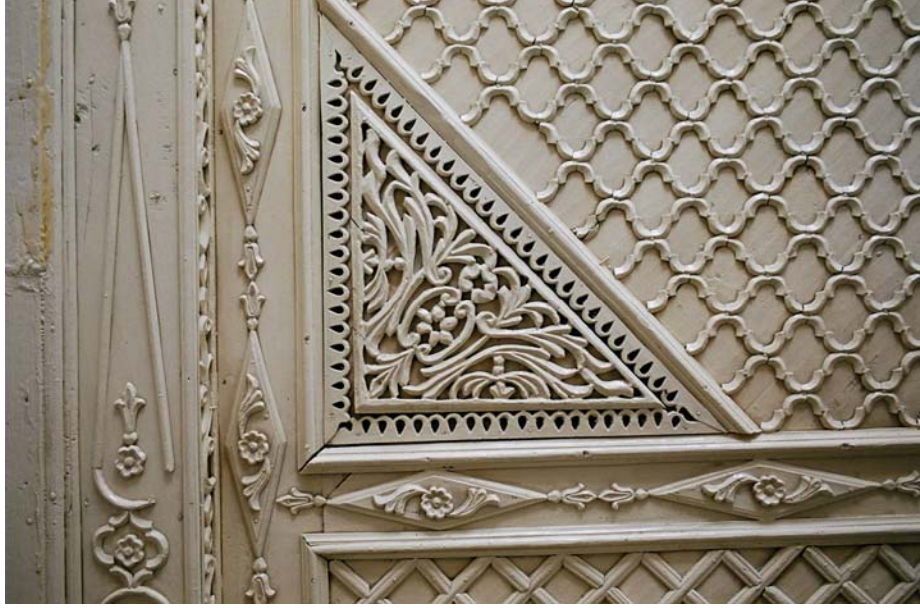
**Fotoğraf 481:** Garip Kocaoğlu Evi Tavanı, Güneybatı ve Kuzeydoğu Köşelik Detayı

Güneybatı ve kuzeydoğu köşelerde yer alan üçgen yüzeyler ise dikey eksene yerleştirilen düz ve ters C kıvrımları içine işlenmiş altı yapraklı çiçek ve kenarları dolduran kenger yaprakları ile bezenmiştir. Düz ve ters C kıvrımı yapan şeklin alt kısmına beş köşeli yıldız, üst kısmına ise beş dilimli palmet motifi yapılmıştır. Üçgen yüzeyin çevresi ahşap üzerine oyulmuş damla motifleriyle çerçevelenmiştir.

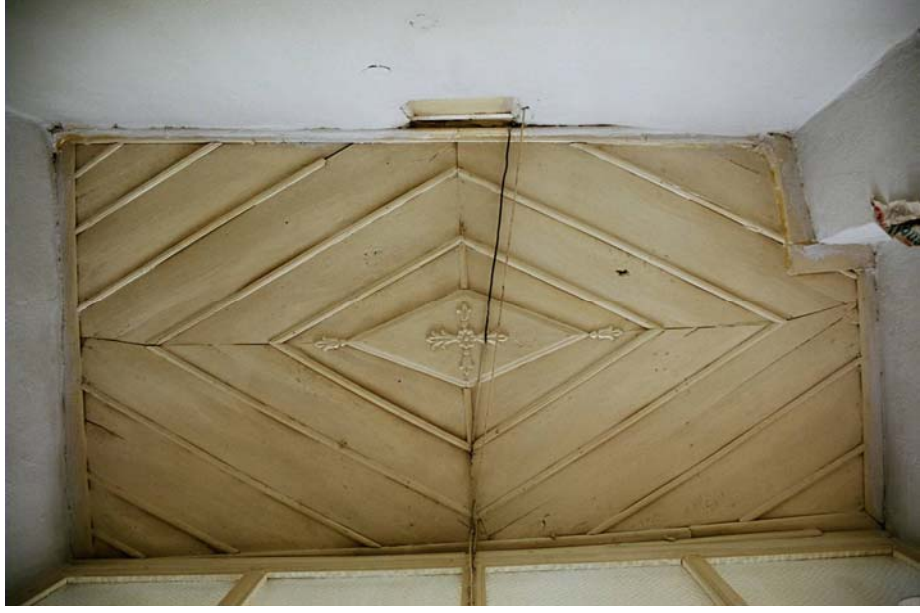
**Fotoğraf 482:** Garip Kocaoğlu Evi Tavanı, Koridor Bölümü

Odanın batısında kalan ve ahşap doğramalarla bölünerek koridor olarak kullanılan 124 cm genişliğindeki dikdörtgen biçimli bölümün tavanında ise çıtaların iç içe baklava dilimleri oluşturacak şekilde çakılmasıyla elde edilen geometrik bir kompozisyon görülmektedir. Bu kompozisyonun merkezinde, yüzeyi sekiz yapraklı çiçeğin çevresine dizilmiş üç ve beş dilimli palmetlerle süslenmiş bir baklava dilimi pano yer almaktadır. Bu panonun iki ucuna yine üç dilimli palmetler çakılarak süsleme tamamlanmıştır.

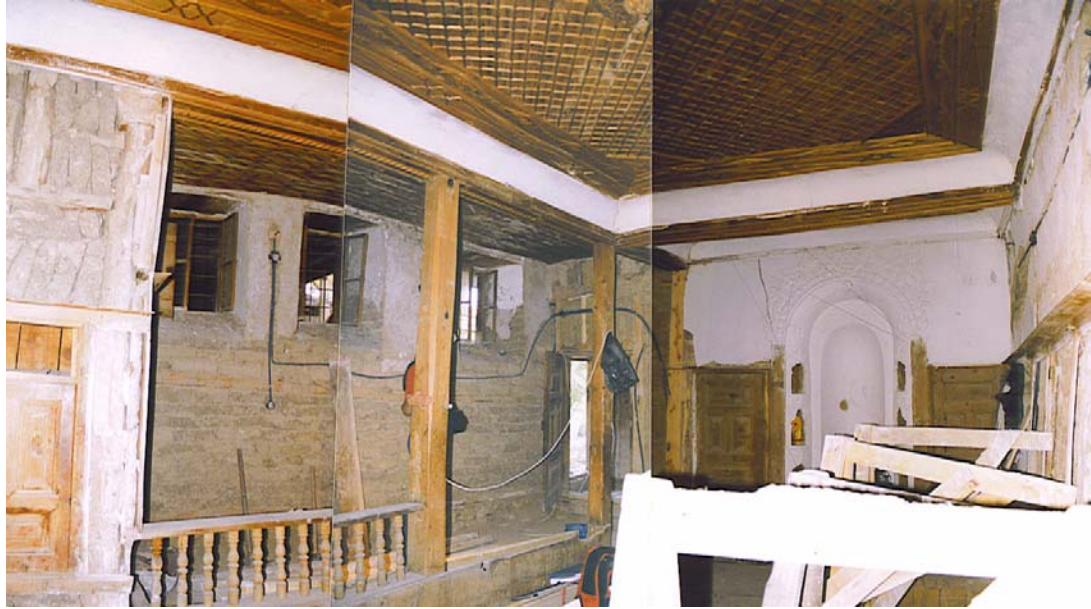
**Fotoğraf 488:** Sancaktar Evi, Zemin Kat Kışodasının İçten Görünüşü

İki katlı bölümün zemin katında yer alan kışodası kuzey-güney doğrultusunda konumlanmış, kareye yakın dikdörtgen planlı bir mekandır. Oda 493 x 600 cm ölçülerinde olup batı cephesinde yer alan ve at örtmesine açılan üç adet boy penceresi ile aydınlatılmıştır. Kışodasında aşağıseki, kilimüstü, nimseki gibi bölümler ile dolap, sedir, çiçeklik, ocak, lambalık, suluk gibi geleneksel iç mekan öğelerine yer verilmiştir. Zeminde kot ve malzeme farkları, tavanda ise kirişler ve bezeme özellikleri ile bölümler birbirinden ayrılmaktadır. Ayrıca kirişleri taşıyan cumbalı dikmeler ve dikme aralarında yer alan ahşap korkuluklar da bu ayrımı belirginleştirmektedir.

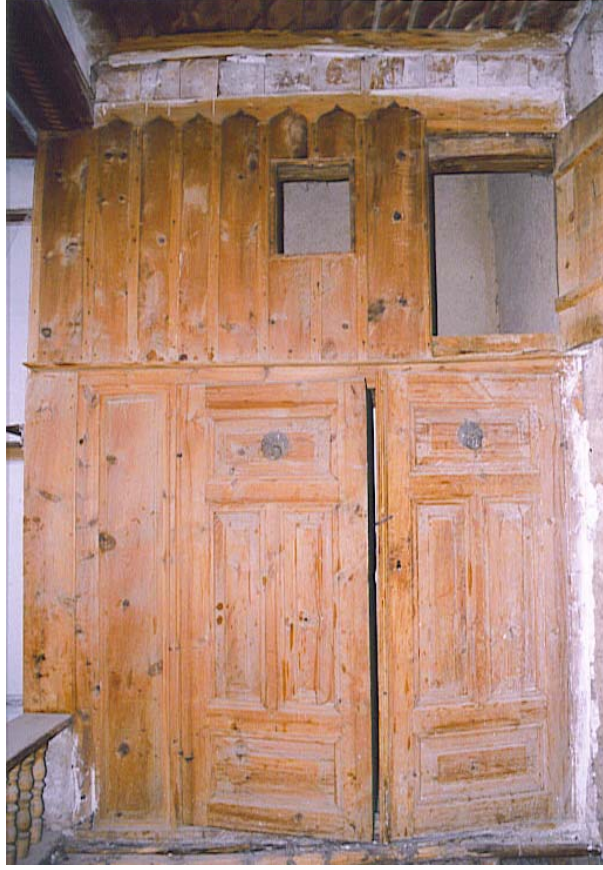
**Fotoğraf 489:** Sancaktar Evi, Zemin Kat Kışodasında Nimseki Bölümünde Yer Alan Dolap

Aşağısekiden iki basamakla çıkılan nimseki, odanın batı tarafında kilimüstü boyunca devam eden bir bölümdür. Aşağıseki ile arasında 45 cm kot farkı bulunan bölümün zemini ahşap döşemedir. Bu bölümün güney duvarına içinde yunmalık bulunan ahşap

bir dolap, batı duvarına ise üç adet şevli pencere yerleştirilmiştir. Nimseki tavanı, düz ve çıtalı olarak planlanmış, bezeme yapılmaksızın sade biçimde bırakılmıştır.

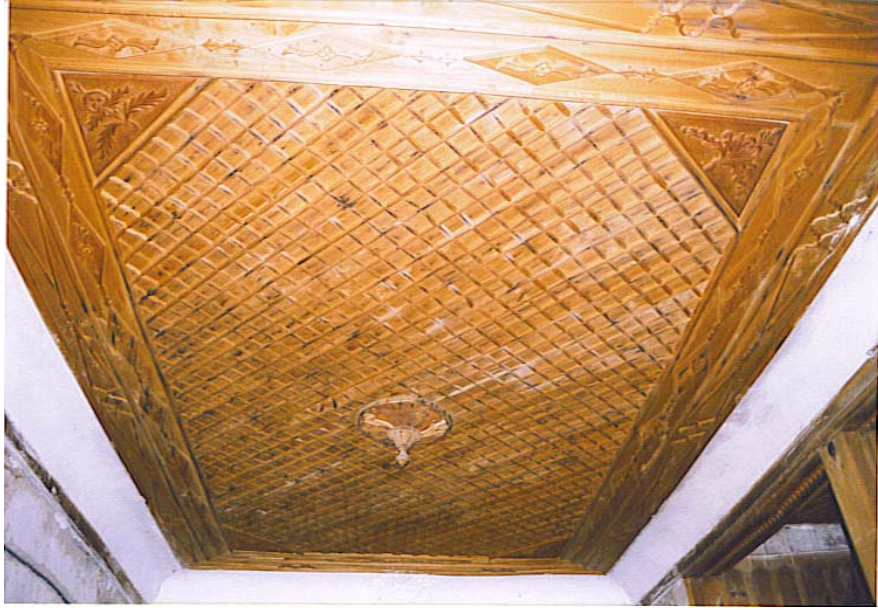
**Fotoğraf 490:** Sancaktar Evi, Zemin Kat Kışodası Tavanı

Kilimüstü, kışodasındaki esas oturma alanı olup buraya yine aşağıssekiden bir basamakla çıkılmaktadır. Bu iki bölümün zemin kotları arasında 10 cm fark vardır. Zemini ahşap döşeme olan kilimüstünde güney ve doğu duvarlarının önüne boydan boya yaklaşık 20 cm yüksekliğinde ahşap sedir yerleştirilmiştir. Güney duvarının ortasında ise alçı bir ocak bulunmaktadır. Kilimüstünün tavanı iki kuşaklı ve düz planlanmış olup, merkezinde küçük bir göbeğin yer aldığı ve dikdörtgen yüzeyin köşelerinin pahlanarak üçgen bezeme alanlarının oluşturulduğu düzenleme görülmektedir. Göbek ve köşelikler dışında kalan tüm iç tavan yüzeyi tutmaçlı olarak tezyin edilmiştir.

Tavan bezemesinin oluşumunda ahşapla birlikte kumaş kullanılmıştır. Ayrıca metot olarak oyma, çakma teknikleriyle birlikte kumaş kısımlarda da yüzeysel döşeme tekniğinin uygulandığı görülmektedir.

Tavan, duvarla bağdadinin birleştği noktada yer alan, duvar yüzeyine paralel çakılmış yaklaşık 10 cm yüksekliğindeki ahşap pervazla kuşatılmıştır. Pervazın üzerinden başlayan bağdadi tekniğindeki içbükey alçı kuşakla duvardan tavana geçiş sağlanmaktadır. Bağdadi ile ahşap tavanın birleşiminde bulunan silmeli bir çıta tavanı çepeçevre dolaşmaktadır. Bu çıtadan itibaren iki adet bezeme kuşağı iç tavan yüzeyini sınırlandırmaktadır. Kuşak yüzeyleri, aralarında bulunan silmeli çıtalarla birbirinden ayrılmaktadır.

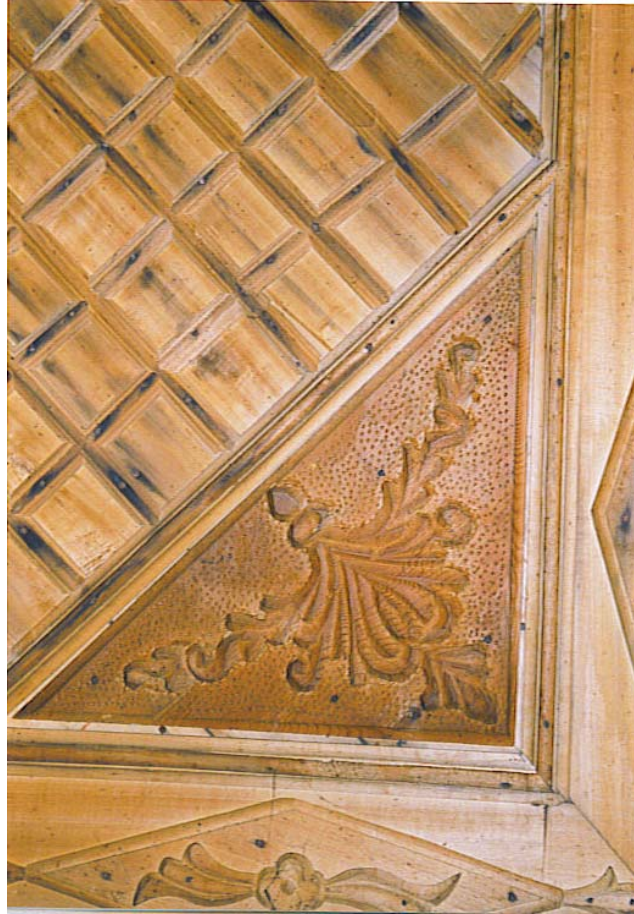
**Fotoğraf 493:** Sancaktar Evi, Zemin Kat Kışodası Tavanı, Güneydoğu ve Kuzeybatı Köşeler, Üçgen Bezeme Detayı

İç tavanın köşeleri çıtalarla pahlanarak üçgen köşelikler oluşturulmuştur. Köşeliklerin içerisine, üzerine oyma tekniğinde bitkisel bezemeler yapılmış tek parça üçgen panolar yerleştirilmiştir. Tavanın çapraz köşelerinde birbirinin aynı olmak üzere iki farklı bitkisel bezeme kompozisyonu uygulanmıştır. Motifler üçgen pano üzerinde kabartma olarak kalacak şekilde etrafları boşaltılmıştır. Ayrıca üçgen pano yüzeyinde bezeme bulunmayan boş kısımlara, çivi çakılarak yapıldığı kanaati uyandıran, küçük küçük oyuklar açılmıştır.

Güneydoğu ve kuzeybatı köşede yer alan üçgen yüzeyler, uzun kenarın ortasından başlayarak dik köşeye doğru uzayan ve ters yürek biçimi oluşturan kenger yaprakları ile bezelidir. Dik köşeye yürek motifinin üzerine doğru beş dilimli palmetle süslenmiştir.

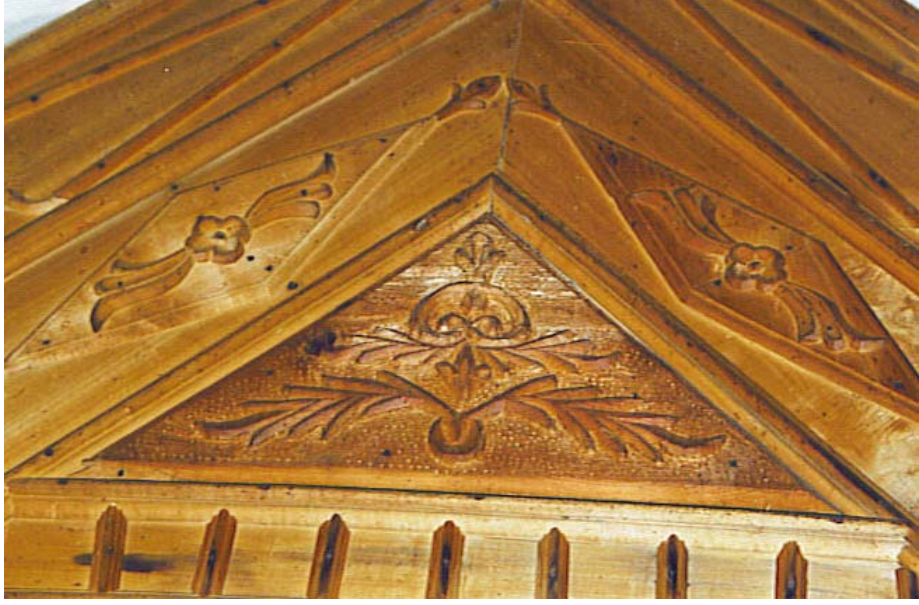
**Fotoğraf 494:** Sancaktar Evi, Zemin Kat Kışodası Tavanı, Güneybatı ve Kuzeydoğu Köşeler, Üçgen Bezeme Detayı

Güneybatı ve kuzeydoğu köşede yer alan üçgen yüzeyler ise hilal biçimli bir bağdan çıkıp iki yana kıvrılan yapraklı dallarla iki kademeli olacak şekilde süslenmiştir.
