**GELENEKSEL DİVRİĞİ EVLERİNDE AHŞAP**  
**SÜSLEMELİ TAVANLAR**

**Tezi Hazırlayan**  
**Selma ÜNLÜDİL**

**Sanat Tarihi Anabilim Dalı**  
**Yüksek Lisans Tezi**

**Temmuz 2005**  
**KAYSERİ**

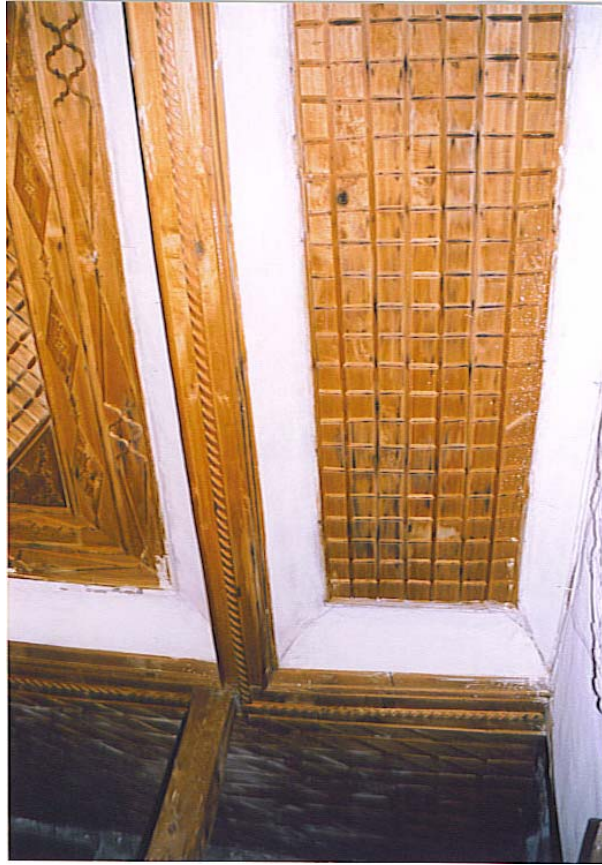
**Fotoğraf 495:** Sancaktar Evi, Zemin Kat Kışodasında Aşağıdaki Tavanı

Nimseki ve ařağıseki kısımlarında yine bağıdadi tekniğıindeki içbükey alçı kuşakla duvardan tavana geçiş sağlanmaktadır. Bağdadi ile ahşap tavanın birleşiminde bulunan silmeli çıtalar tavanı çepeçevre dolaşmaktadır. Bu çıtaların çevrelediğı tavan yüzeyleri kademersiz ve sade olarak düzenlenmiştir. Nimseki bölümünde tavan birbirine açılı olarak çakılan çıtalarla baklava dilimi şeklinde bölümlendirilmiştir. Aşğısekide ise çıtaların birbirine dik açı oluşturacak şekilde çakılmasıyla küçük kare alanlara bölümlendirilmiştir.

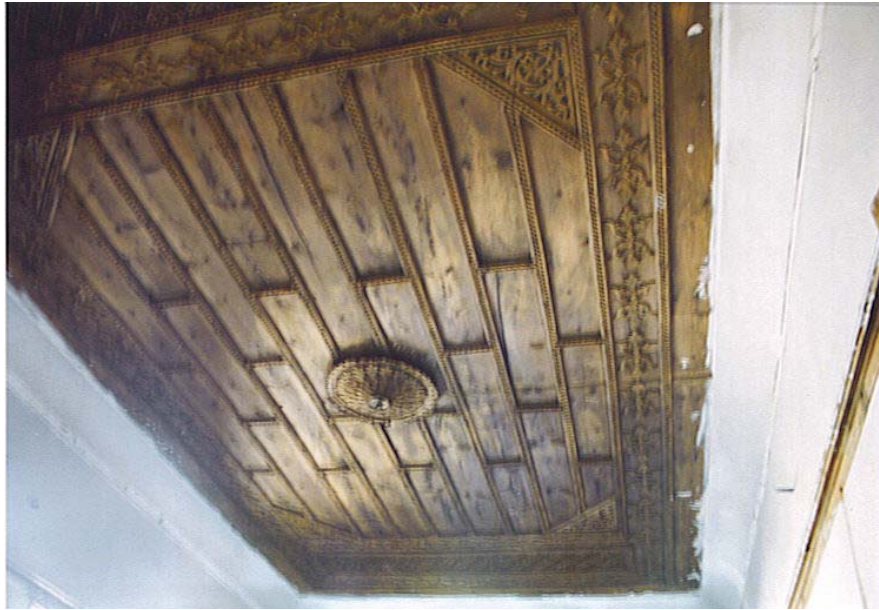
**Fotoğraf 496:** Sancaktar Evi, Ara Kat Yazodası Tavanı

Tavan iki kademeli ve iki kuşaklı olarak planlanmıştır. Duvardan tavana geçiş bağdadilerle sağlanmıştır. Tavanda birinci kuşaktan sonra içbükey bir kuşakla çökertme yapılmıştır. Çökertmeden sonra ikinci bir bezeme kuşağı iç tavanı hem çevrelemekte hem de farklı ebatlarda üç bezeme yüzeyine ayırmaktadır. Yanlarda yer alan küçük dikdörtgen yüzeyler çıtalarla kare alanlara bölünmüştür. Ortadaki dikdörtgen yüzeyin merkezine küçük bir göbek yerleştirilmiş, köşeleri ise pahlanarak üçgen alanlar elde edilmiş ve içleri bitkisel öğelerle bezenmiştir.

Tavan bezemesinin oluşumunda ahşabın yanı sıra renkli kumaşlar kullanılmıştır. Ayrıca metot olarak oyma, çakma, ajur teknikleriyle birlikte kumaş kısımlarda da yüzeysel döşeme tekniği uygulanmıştır.

Tavan, duvarla bağdadinin birleştiği noktada yer alan, duvar yüzeyine paralel çakılmış yaklaşık 10 cm yüksekliğindeki ahşap pervazla kuşatılmıştır. Pervazın üzerinden başlayan bağdadi tekniğindeki içbükey alçı kuşakla duvardan tavana geçiş sağlanmaktadır. Tavanı en dıştan çevreleyen birinci kuşak yüzeyi bezeme yapılmaksızın düz bırakılmıştır.

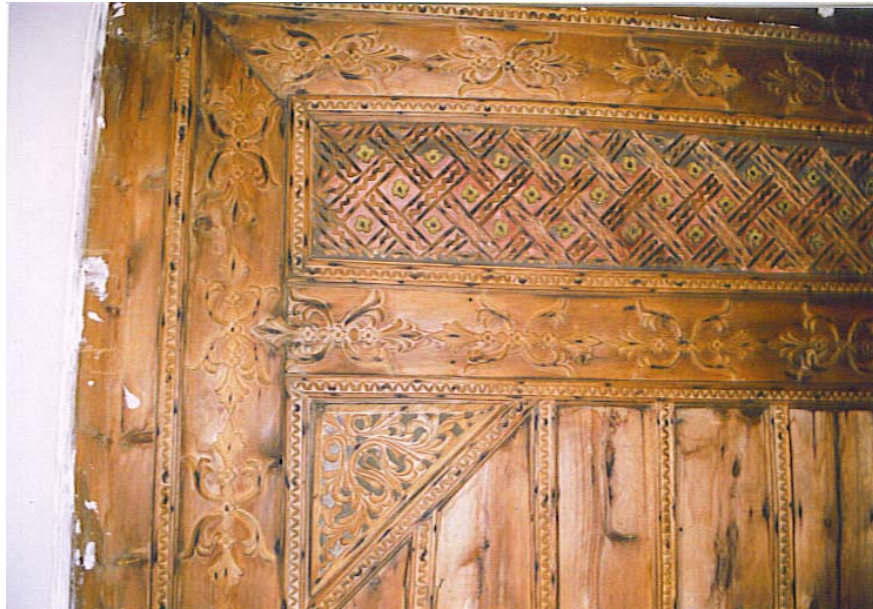
**Fotoğraf 497:** Sancaktar Evi, Ara Kat Yazodası Tavanı, Bezeme Detayı

Birinci kuşaktan sonra yüzeyi bezemesiz içbükey bir kuşakla yaklaşık 8 cm.lik bir çökertme yapılmıştır. Çökertme yapıldıktan sonra ortada kalan iç tavanda, yüzeyi bitkisel bezemeli ikinci kuşak, tavanı çevrelemekte ve aynı zamanda da farklı ebatlarda üç bezeme alanına ayırmaktadır. İkinci kuşak yüzeyini süsleyen motiflerde ise dört yapraklı çiçek ucuna eklenen beş dilimli düz ve ters palmetlerin içbükey olarak kıvrılan sapa bağlanmış yarım palmetlerle çerçevelendiği görülür. Motifler birbirinin tekrarı niteliğinde kısa kenarlarda yedi, uzun kenarlarda ise oniki defa uygulanmıştır.

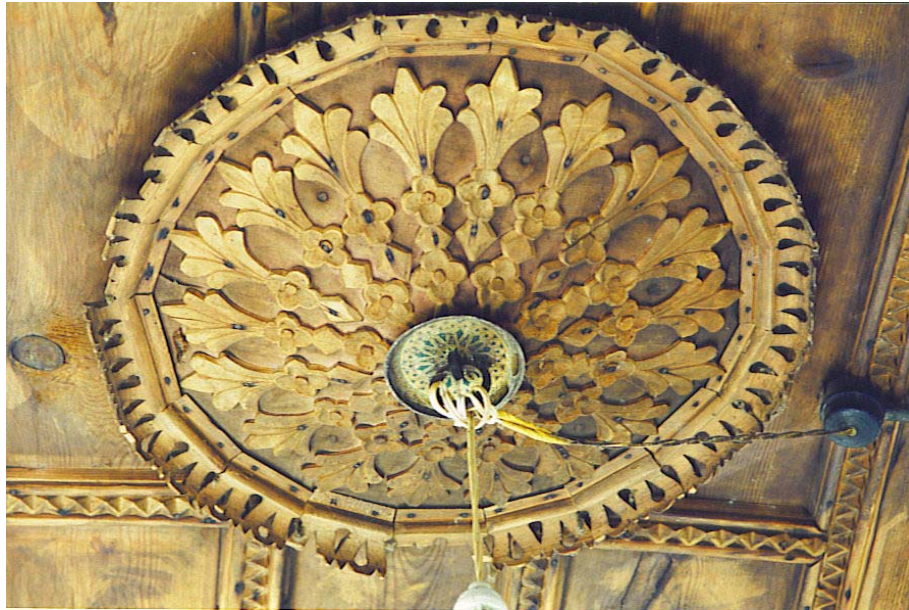
**Fotoğraf 498:** Sancaktar Evi, Ara Kat Yazodası Tavanı, Göbek Detayı

Tavan merkezinde, daire formunda küçük bir göbek dikkati çekmektedir. Göbek süslemesinde merkezden dışa doğru ışınsal biçimde dizilmiş dört yapraklı çiçek ucuna eklenmiş beş dilimli palmetler görülür. Süslemenin altına ahşap elemanların rengine yakın bir renkte kumaş döşenmiştir. Burada kumaş döşenmesinin amacı süsleme arkasında fon oluşturmaktan ziyade, göbeği oluşturan ahşapların birleşim noktalarının gizlenmesidir. Göbek kenar çerçevesi içbükey olarak düzenlenen, üzerinde düz ve ters su damlası şeklinde oyuklar bulunan ahşap parçalardan meydana gelmektedir. Göbeğin merkezine ise dövme demirden yapılmış, üzerine geometrik süsleme işlenmiş bir askılık yerleştirilmiştir.

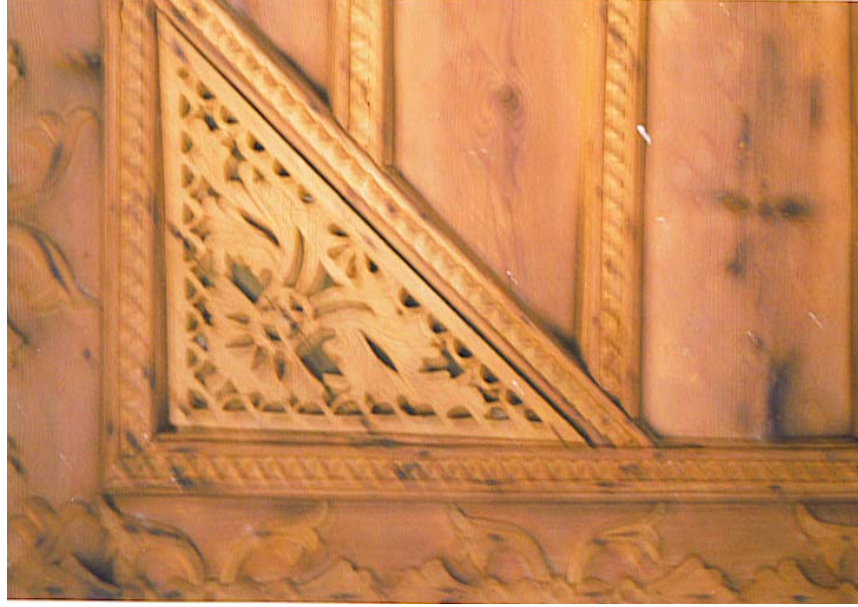
**Fotoğraf 501:** Sancaktar Evi, Ara Kat Yazodası Tavanı, Kuzeybatı Köşe Üçgen Bezeme Detayı

Kuzeybatı köşede üçgen yüzey dik köşede stilize karanfil çiçeği ve yapraklar oluşturan bitkisel bezemeye süslenmiştir.

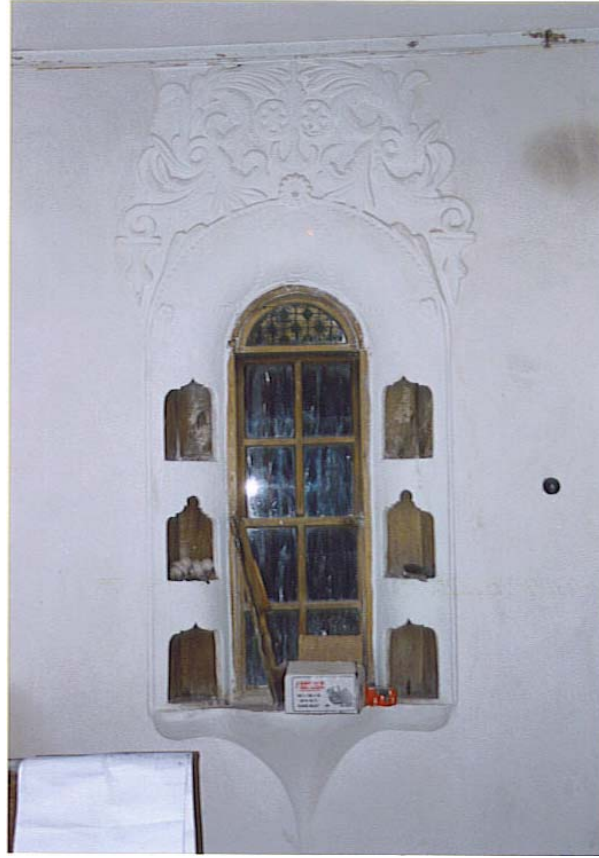
**Fotoğraf 503:** Sancaktar Evi, Birinci Kat Yazodasında Alçı Çiçeklik

Zemin + iki kattan meydana gelen kütlenin birinci katında yer alan yazodası doğu-batı doğrultusunda konumlanmış, dikdörtgen biçimli bir mekandır. Aşağıseki ve kilimüstü bölümlerinden oluşan oda 334 x 673 cm ölçülerinde olup kuzey cephesinde yer alan dört adet boy penceresi ile aydınlatılmıştır. Girişin hemen önünde yer alan aşağısekinin zemini sal taşı döşelidir ve tavanı düz çıtalıdır. Bu bölümde, batı duvarının ortasında alçıdan bir çiçeklik ve çiçekliğin içine de sofaya açılan bir pencere yerleştirilmiştir.

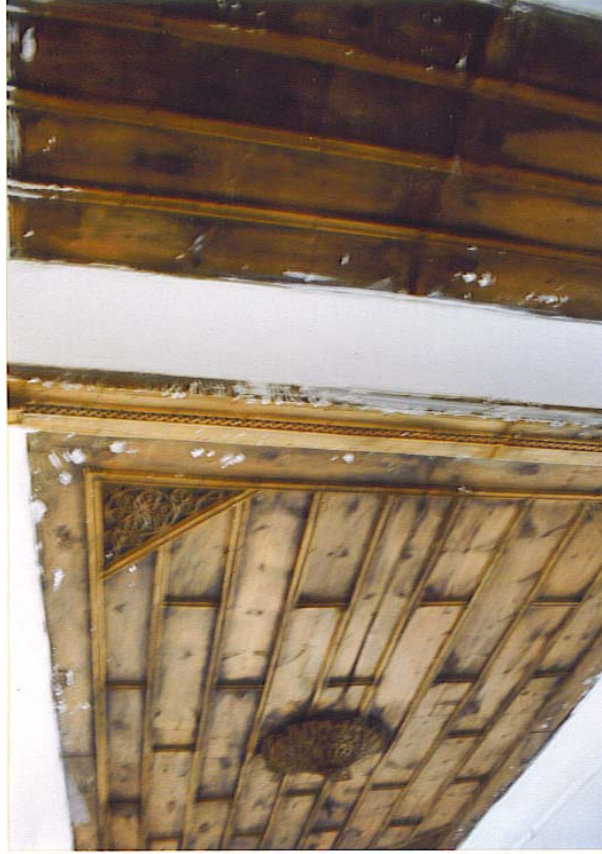
**Fotoğraf 504:** Sancaktar Evi, Birinci Kat Yazodası Tavanı

Tavan, duvarla bağdadinin birleştiği noktada yer alan, duvar yüzeyine paralel çakılmış yaklaşık 8 cm yüksekliğindeki ahşap pervazla çevrelenmiştir. Pervazın üzerinden başlayan bağdadi tekniğinde yapılmış alçı içbükey kuşakla duvardan tavana geçiş sağlanmıştır. Bağdadi ile ahşap tavanın birleşiminde bulunan silmeli bir çıta tavanı çepeçevre dolaşmaktadır. Bu çıtadan sonra gelen ve iç tavanı çevreleyen kuşağın yüzeyi bezeme yapılmaksızın düz bırakılmıştır.

İkinci kuşağın bitiminde yer alan, kenar kısımları kaval silmeli 6 cm genişliğindeki suyolu, ortada kalan tavan yüzeyini kuşatmakta ve aynı zamanda da iki bölüme ayırmaktadır. Odanın giriş kısmında bulunan birinci bölüm dar tutulmuş olup, tavanın kısa kenarlarına paralel olarak doğu-batı doğrultusunda atılmış iki adet silmeli çıta ile

İç tavan doğu-batı doğrultusunda çakılan suyolu ile dokuz bölüme ayrılmıştır. Burada suyolları arasında kalan uzun yüzeylerin monotonluğunu kırmak için aralara yer yer aynı suyollarının daha küçük parçaları kuzey-güney doğrultusunda çakılmıştır.

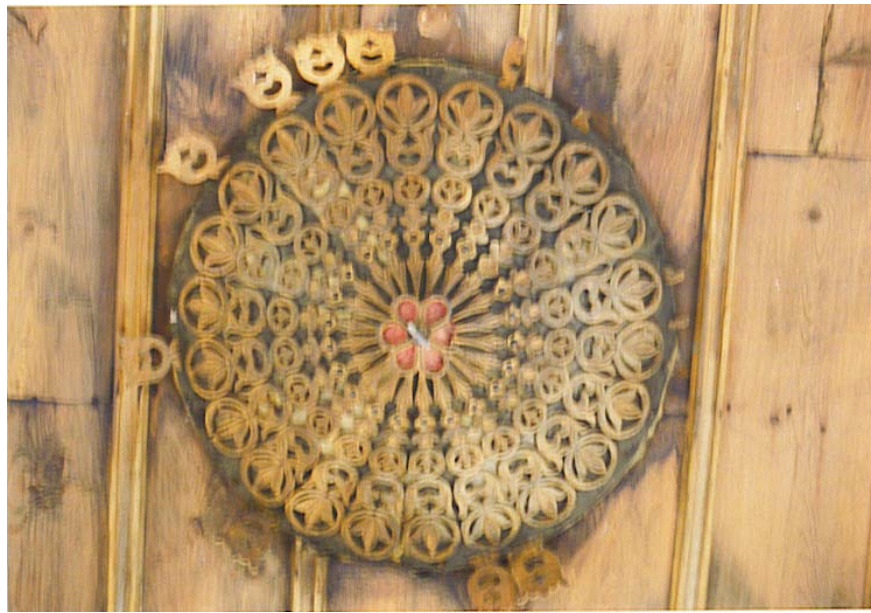
**Fotoğraf 505:** Sancaktar Evi, Birinci Kat Yazodası Tavanı, Göbek Detayı

Tavan merkezine, daire formunda, dışbükey, küçük bir göbek yerleştirilmiştir. Göbek süslemesinde, merkezde yüzeyi oyulmuş altı yapraklı çiçek motifi görülmektedir. Bu motifin çevresinde merkezden dışa doğru ışınsal biçimde dizilen sapların taşıdığı dört yapraklı çiçekler ile uçlarına eklenmiş üç dilimli palmetler ve palmetlerin de taç yaprak uçlarına eklenen dairesel çıta-üç dilimli palmet-dairesel çıta dizisi kompozisyonu oluşturan parçalardır. Dairelerin içi de yine üç dilimli palmetlerle bezenmiştir. Dış çerçevede ise yan yana dizilmiş, yüzeydekine göre daha kaba üç dilimli palmetler dikkati çekmektedir. Bezemeyi meydana getiren dilimlerden her biri dört yapraklı çiçeğin ortasına çakılan yuvarlak başlı çivilerle göbek yüzeyine monte edilmiştir. Daima aynı motifin aynı noktasına çakılan çiviler de süslemenin etkisini artıracak şekilde kullanılmışlardır. Ayrıca göbek yüzeyi süsleme öğelerinin arkasında fon oluşturacak şekilde kırmızı ve siyah renkte kumaşlarla yüzeysel döşeme tekniğinde kaplanmış olup motif aralarından görünen kumaşın renkleri tavana canlılık katmaktadır.

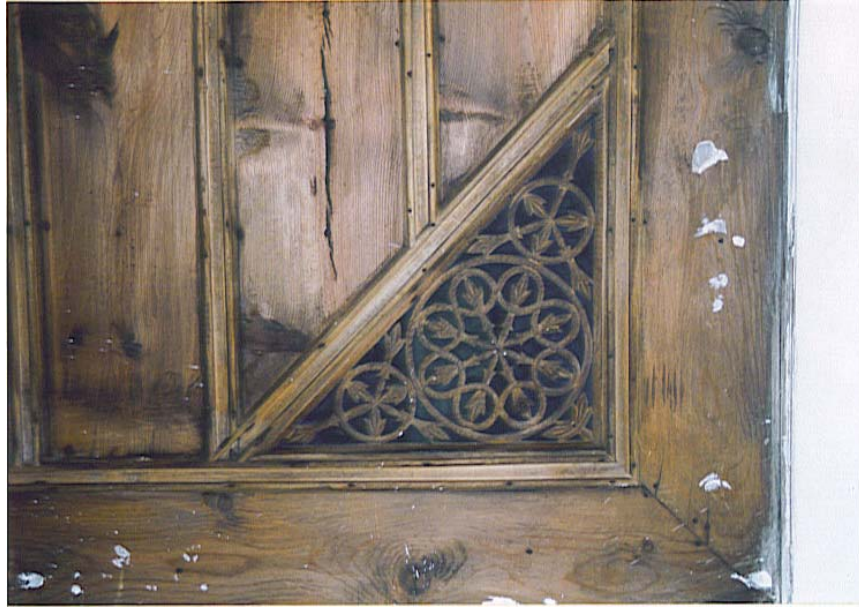
**Fotoğraf 506:** Sancaktar Evi, Birinci Kat Yazodası Tavanı, Kuzeybatı Köşe Üçgen Bezeme Detayı

Kuzeybatı köşede üçgen köşelik merkezinde dairesel bir çerçeve içine alınmış sekiz yapraklı çiçek düzenlemesi dikkati çeker. Her bir yaprağın içi üç dilimli palmetle süslenmiştir. Yan köşeleri dolduran yine dairesel bir çerçeve içine alınmış üç dilimli palmetlerle bezeme tamamlanmaktadır.

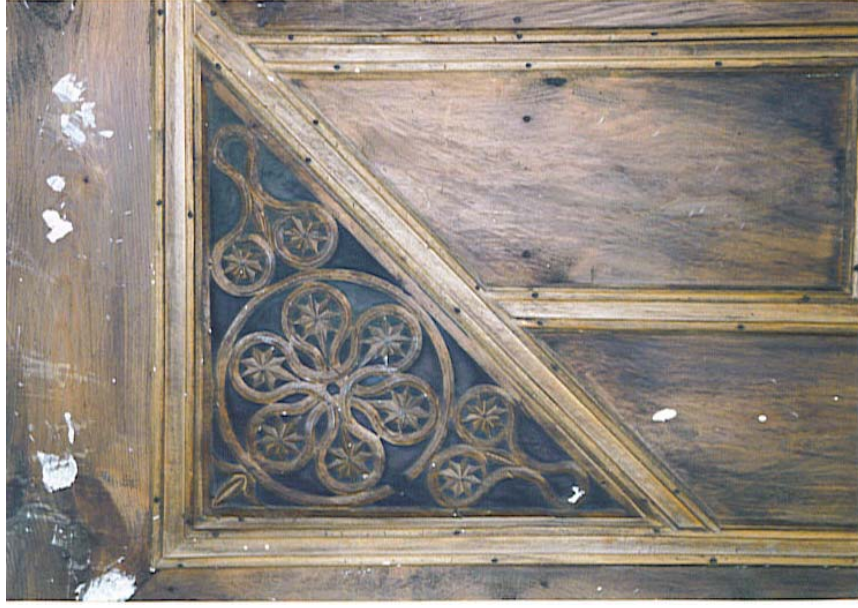
**Fotoğraf 507:** Sancaktar Evi, Birinci Kat Yazodası Tavanı, Güneybatı Köşe Üçgen Bezeme Detayı

Güneybatı köşede üçgen köşelik merkezinde dairesel bir çerçeve içine alınmış, birbiri ile geçmeler yapan şeritlerin meydana getirdiği altı yapraklı çiçek düzenlemesi dikkati çeker. Çiçeğin her bir yaprağının içi sekiz köşeli yıldızlarla süslenmiştir. Üçgen yüzeyin yan köşeleri kabaca oval bir şekil oluşturan sapların çerçevelediği iki adet sekiz kollu yıldız ile, dik köşesi ise üç dilimli palmet motifi ile doldurularak kompozisyon tamamlanmıştır.

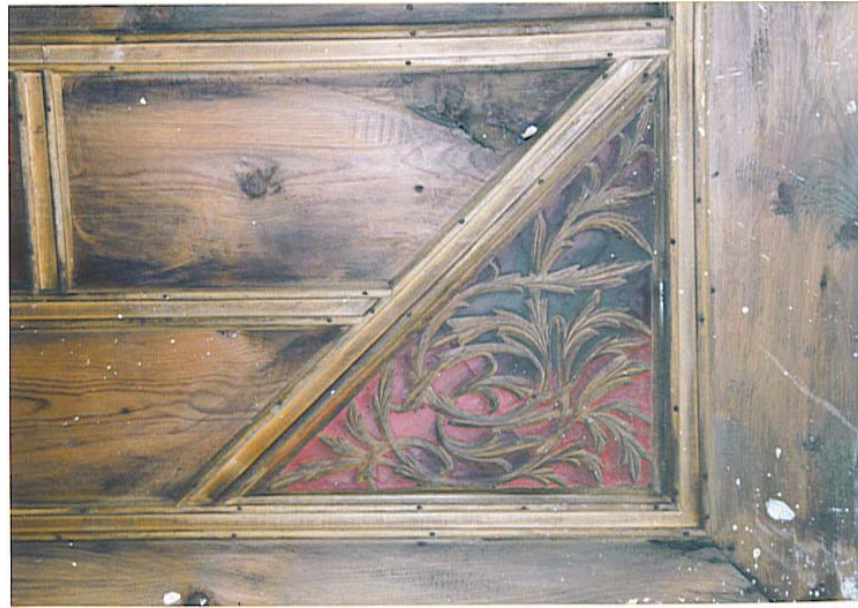
**Fotoğraf 508:** Sancaktar Evi, Birinci Kat Yazodası Tavanı Kuzeydoğu Köşe Üçgen Bezeme Detayı

Kuzeydoğu köşede üçgen yüzey bazıları iç içe spiraller oluşturarak kıvrılan kenger yapraklarıyla bezenmiştir. Asimetrik bir şekilde işlenen kompozisyonda her bir köşe yüzeye göre farklı kıvrımlar yapan yapraklarla doldurulmuştur. Yaprak yüzeylerinde kazıma yöntemiyle dilimlendirmeler yapılarak süslemenin daha zengin görünmesi sağlanmıştır.

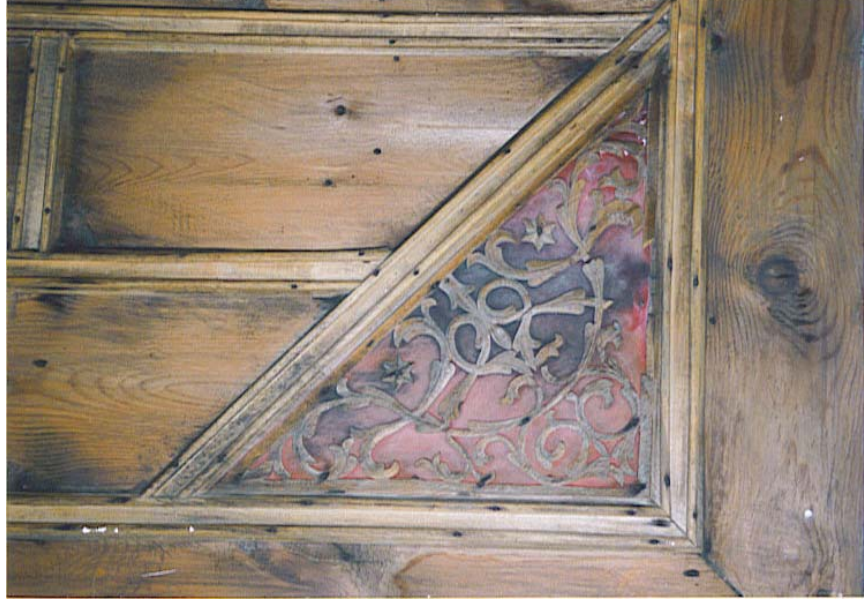
**Fotoğraf 509:** Sancaktar Evi, Birinci Kat Yazodası Tavanı Güneydoğu Köşe Üçgen Bezeme Detayı

Güneydoğu köşede bulunan üçgen köşelikte ise yüzey, ortada yarım daire yapacak şekilde düzenlenmiş kıvrım dallarla süslenmiştir. Ara boşluklarda yer yer altı köşeli yıldız motifi görülür.

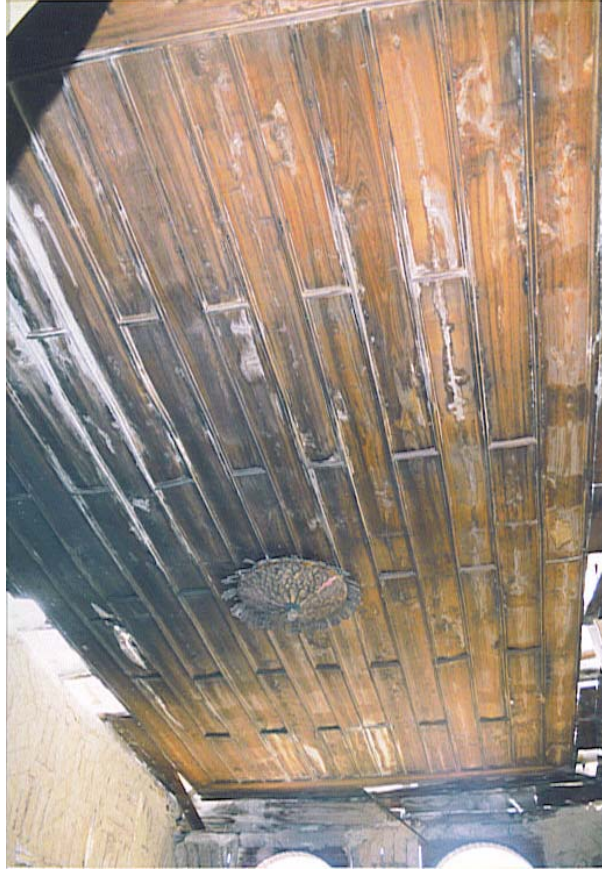
**Fotoğraf 511:** Sancaktar Evi, Yıldız Köşkü Tavanı

Bağdadi tekniğinde yapılmış, içbükey alçı kuşakla duvardan tavana geçiş sağlanmıştır. Bağdadi ile ahşap tavanın birleşiminde bulunan silmeli bir çıta tavanı çepeçevre dolaşmaktadır. Bu çıtadan sonra gelen ve iç tavanı çevreleyen kuşağın yüzeyi bezeme yapılmaksızın düz bırakılmıştır.

İç tavan doğu-batı doğrultusunda çakılan suyolu ile 13 bölüme ayrılmıştır. Burada suyolları arasında kalan uzun yüzeylerin monotonluğunu kırmak için aralara yer yer aynı suyollarının daha küçük parçaları kuzey-güney doğrultusunda çakılmıştır.

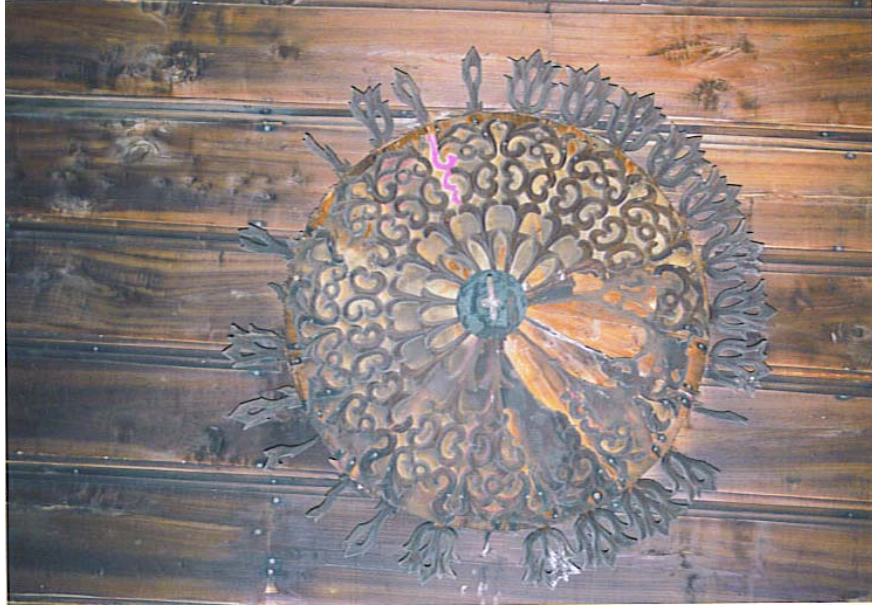
**Fotoğraf 512:** Sancaktar Evi, Yıldız Köşkü Tavanı, Göbek Detayı

Göbek iç tavanın merkezine yerleştirilmiş olup dışbükey, daire formundadır. Göbek süslemesinde, merkezden dışa doğru ışınsal biçimde dizilen sapların taşıdığı sümbül biçiminde stilize edilmiş çiçek ile kenarlara doğru düz ve ters C kıvrımlı bezeme dizisi kompozisyonu oluşturmaktadır. Dış çerçevede ise yan yana dizilmiş, yüzeyi oyulu beş dilimli palmetler dikkati çekmektedir.

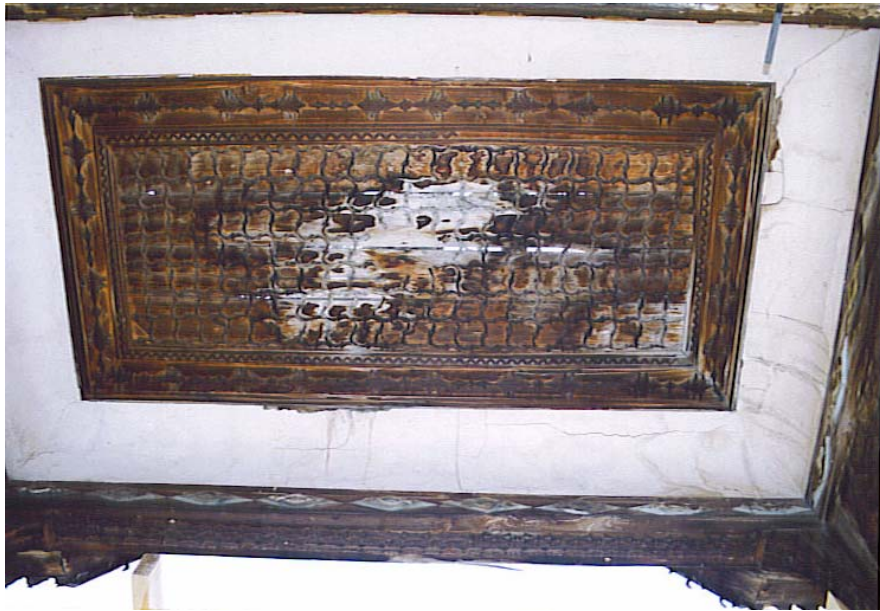
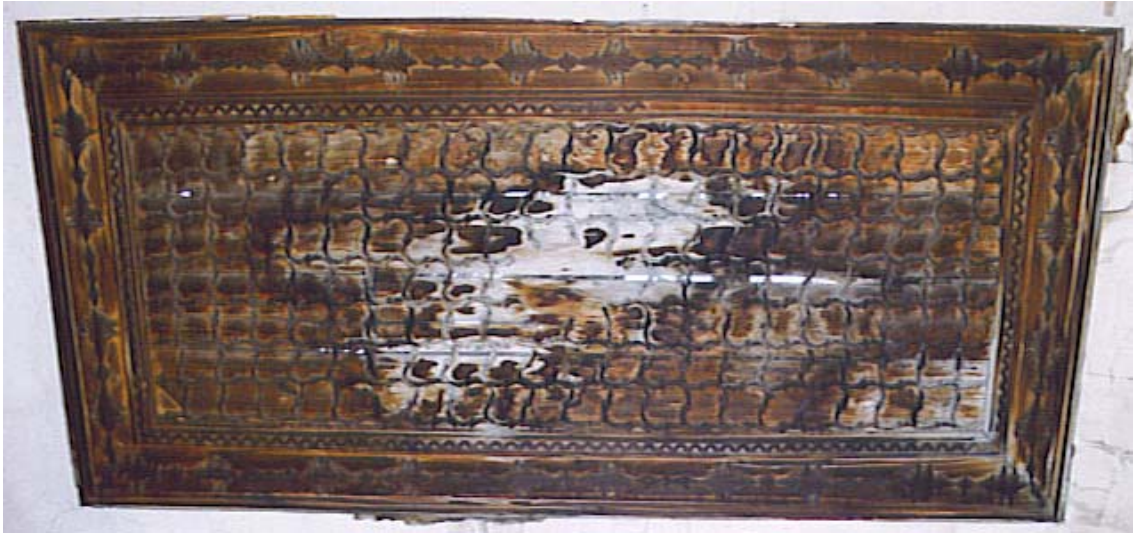
**Fotoğraf 513:** Sancaktar Evi, Yıldız Köşkü, Balkon Tavanı

Yıldız köşkünün önünde yer alan balkonun tavanı da yine tek kuşaklı ve düz olarak planlanmıştır. Duvardan tavana geçiş bağdadilerle sağlanmıştır. Bitkisel öğelerle bezenmiş bir kuşakla çevrelenen iç tavan yüzeyi ise tutmaçlı olarak tezyin edilmiştir.

Tavan, kirişle bağdadinin birleştiği noktada yer alan, kiriş yüzeyine çakılmış ahşap pervazla kuşatılmıştır. Bu pervaz üzerine iç içe iki baklava diliminden oluşan geometrik öğeler birbirinin tekrarı şeklinde çakılmıştır. Pervazın üzerinden başlayan bağdadi tekniğindeki içbükey alçı kuşakla kiriş yüzeyinden tavana geçiş sağlanmaktadır.

Bağdadi ile ahşap tavanın birleşiminde bulunan silmeli bir çıta tavanı çepeçevre dolaşmaktadır. Silmeli çıtadan sonra gelen ve iç tavan yüzeyini sınırlandıran kuşak yüzeyinde kısa kenarlarda ikişer, uzun kenarlarda ise beşer defa tekrarlanan, dört yapraklı çiçeğin iki ucuna yerleştirilen palmiye yaprakları görülmektedir. Bu kuşak, kenarları kaval silmeli ortasında ise küçük çıta parçalarının zikzak şeklinde birleştirilmesiyle oluşan suyolu ile sonlanmaktadır. Ortada yer alan iç tavan yüzeyi ise düz ve ters biçimde C kıvrımı yapan çıtaların meydana getirdiği küçük kartuşlarla bölümlendirilmiştir.

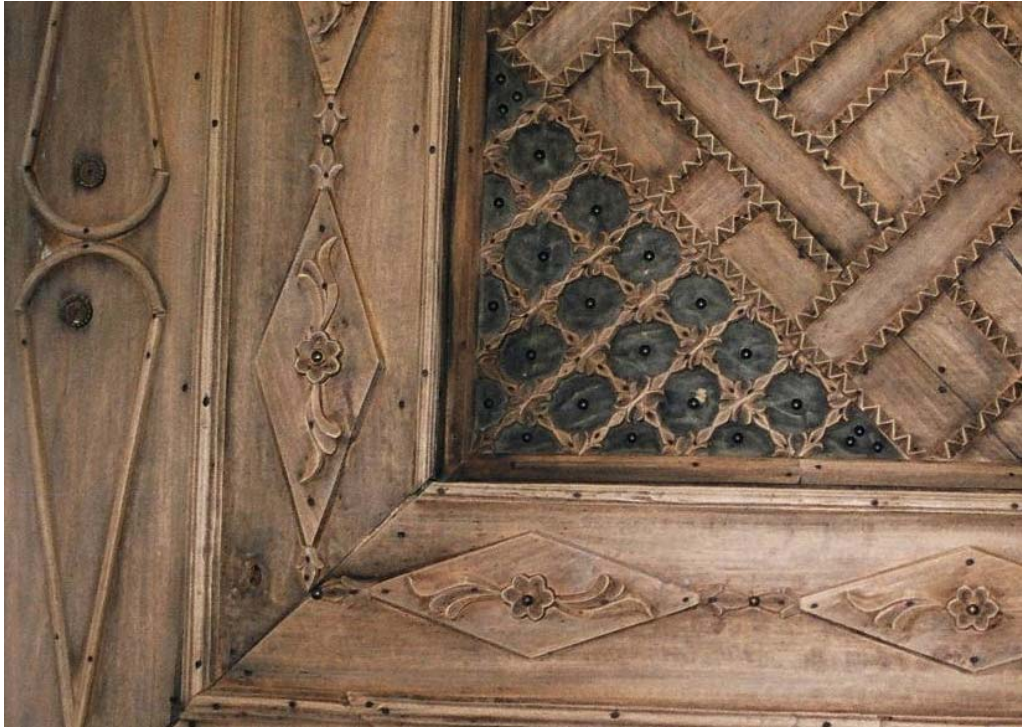
**Fotoğraf 515:** 3.19. nolu örnekte çiviler ve pullar

Tavanlarda süslemeyi oluşturan malzemeler arasında metal üçüncü sırada yer almaktadır. Metal malzeme döküm çivilerde, lamba askılarında ve sadece bir örnekte küçük pullar şeklinde tespit edilmiştir. Lamba askıları 25, çiviler 11 ve pullar sadece bir örneğin süslemesinde kullanılmıştır. Çivinin kullanıldığı tüm örneklerde lamba askısına da yer verilmiştir. Pul şeklindeki elemanların süslediği 3.19. nolu tavan örneğinde de yine çivi ve lamba askısının kullanıldığı dikkati çekmektedir.

Tavanlarda kullanılan metal çiviler döküm tekniğinde özel hazırlanmıştır. Baş kısımları yuvarlak ve hafif kabarıktır. Çivilerle süsleme elemanlarının dekoratif biçimde tavan yüzeyine tutturulması sağlanmıştır. Aynı zamanda çiviler çakıldıkları noktada geometrik bir formun merkezini de belirlemektedirler.

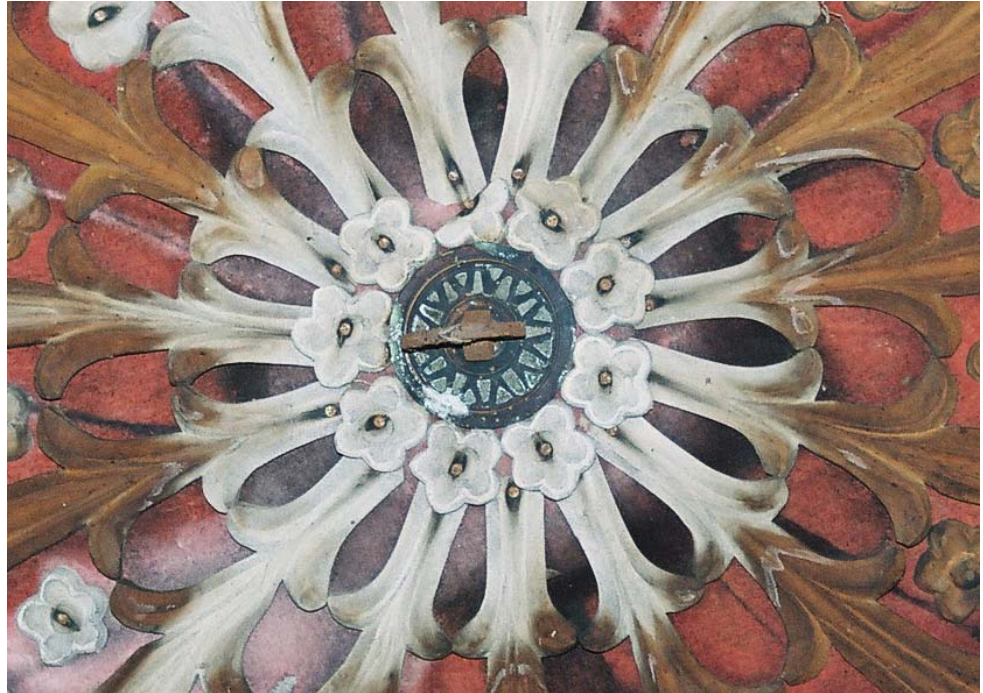
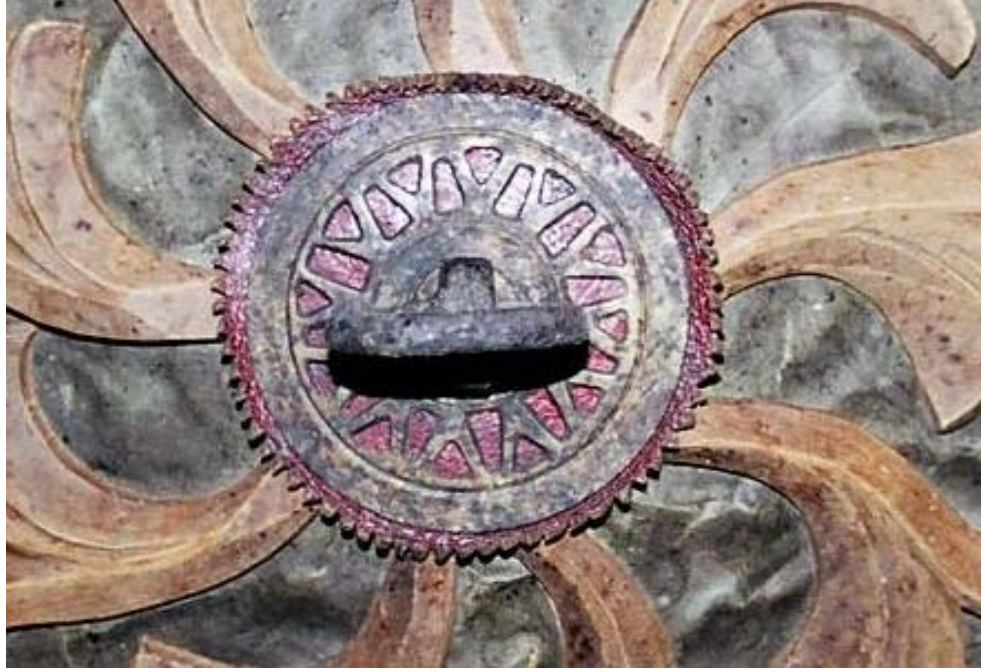
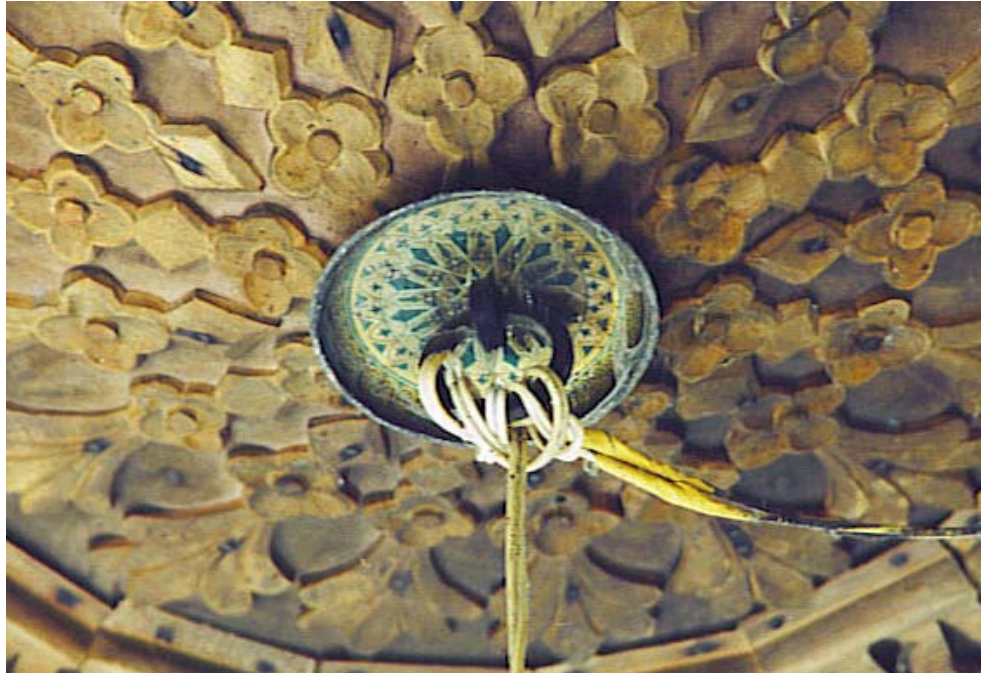
Lamba asmak için tavanın merkezine yerleştirilen askılar da döküm tekniğinde hazırlanmıştır. Bu askılar 3.7.1., 3.8.1, 3.9.1., 3.9.2., 3.9.3., 3.10.2., 3.11.2., 3.11.4., 3.13.2., 3.14.1., 3.14.3., 3.16., 3.17.1., 3.17.2., 3.18., 3.21.3. ve 3.21.4. nolu örneklerde basit bir simitten oluşmaktadır ve üzerine herhangi bir bezeme yapılmamıştır. 3.5.2., 3.8.2, 3.15.2. ve 3.19. nolu örneklerde ise askının başlık diye adlandırdığımız, tavan

yüzeyi ile birleşen kısmı ters ve düz üçgen şeklinde oyularak geometrik bir süsleme yapılmıştır. Başlık kısımları 3.14.2. nolu örnekte sekiz yapraklı bir çiçek gibi, 3.5.3. nolu örnekte altı yapraklı çiçek gibi, 3.15.1. nolu örnekte yıldız şeklinde ve 3.21.2. nolu örnekte de son derece ince işlenmiş geometrik motiflerle süslenmiştir. Bu askılar tavan süslemesine ayrı bir güzellik katmakta, istendiğinde en küçük alanların bile ince bir zevk ve işçilikle bezenebileceğini kanıtlar niteliktedir.

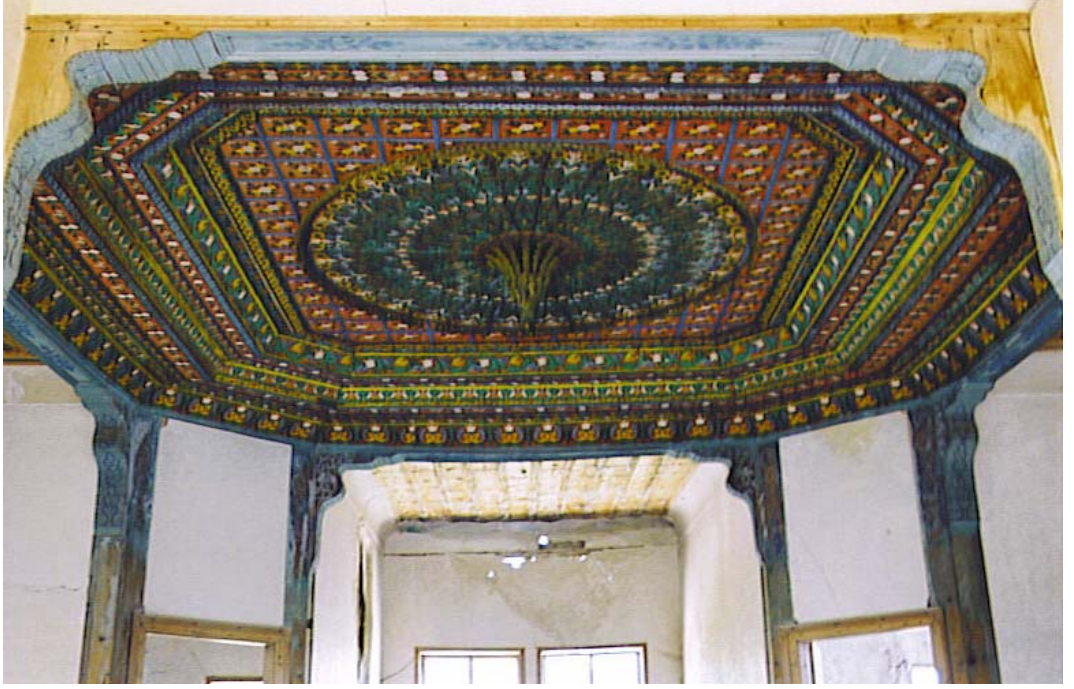
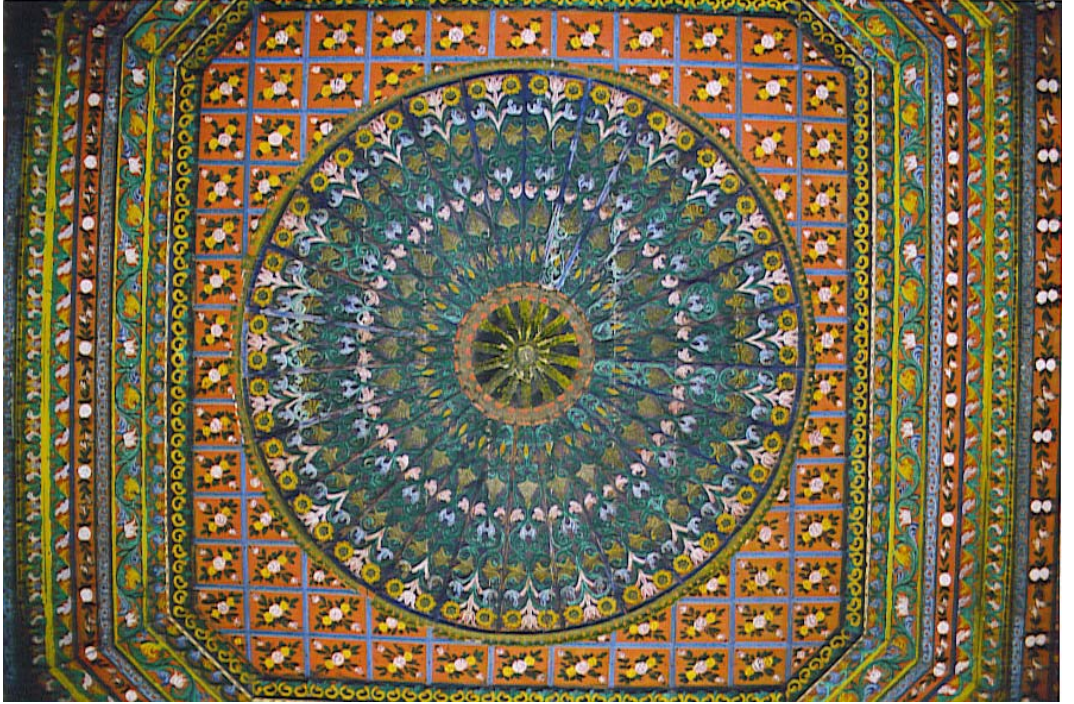
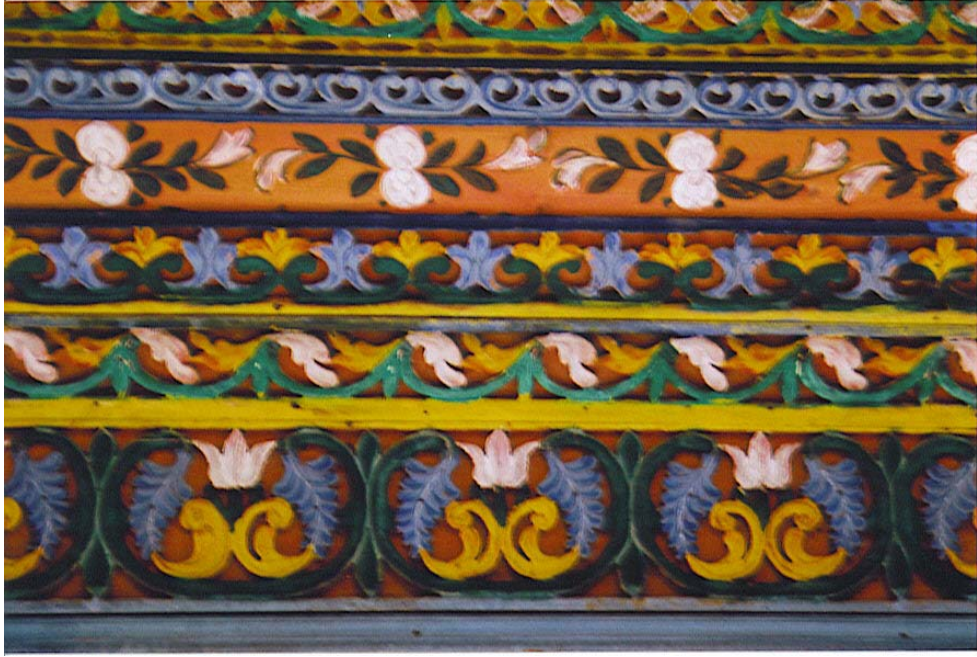
**Fotoğraf 522:** Mihralibey Konağı, Üst Kat Sofa Tavanı

Divriği'nin kuzeybatısında yer alan Ulaş İlçesinin Acıyurt Mezrasında bulunan Mihralibey Konağı 19. yüzyılda inşa edilmiş olup tavan bezemeleriyle son derece özel bir yapıdır. Süslemelerde kök boyası kullanıldığı bilinmektedir<sup>135</sup>. Tavandaki işlemlerin rengi hala canlılığını korumaktadır. Bezemede bazı noktalarda ahşap parçaların yüzeyi tek tek boyanırken bazı noktalarda da düz zemin üzerine işlemler yapılmıştır. Bezemelerde bitkisel ağırlıklı çiçek ve yaprak motifleri kullanılmıştır.

Divriği evlerinde boyama, kalemişi süslemeyi ifade etmemektedir. Bölgede yer alan Ulaş İlçesinde Mihralibey Konağı'nın tavanlarında, Sivas Merkezde Eski Apardı Köyü'nde ve başka birçok köyde rastlanan köyodalarındaki tavanlarda kalemişinin en güzel örneklerine rastlanırken Divriği'de bu yöntem sadece ahşap parçanın bütünüyle tek bir renkte boyanması şeklinde karşımıza çıkmaktadır ve çok fazla uygulanan bir teknik değildir. Bu durum oldukça dikkat çekicidir.

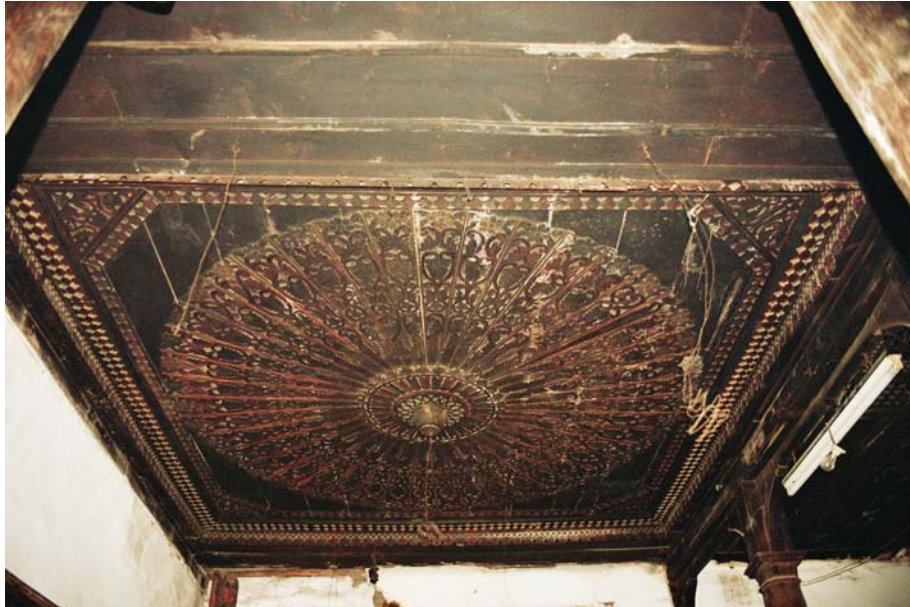
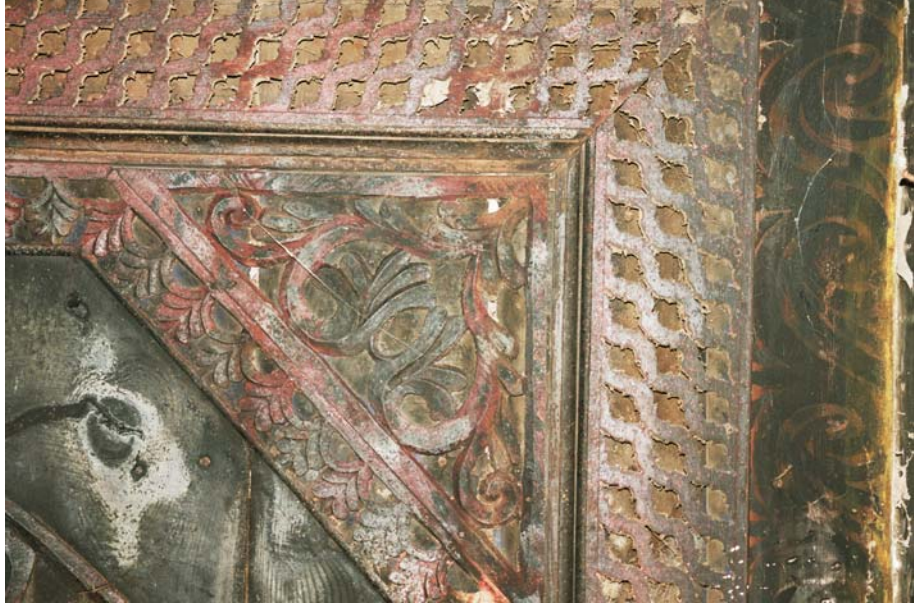
**Fotoğraf 529:** Eski Apardı Köyü, Köyodasında Kilimüstü Bölümünün Tavanı

Yine Sivas Merkez, Eski Apardı Köyü'nde bulunan köyodasının tavanında da kalemişi bezemelere rastlanmaktadır. Tıpkı Divriği evlerinde olduğu gibi kilimüstü, nimseki ve aşağıseki bölümlerinin görüldüğü odada tavan da aynı şekilde bölümlerin özelliği doğrultusunda bezenmiştir.

Eski Apardı Köyü'ndeki bu köy odasında tavanla birlikte oda içindeki diğer ahşap elemanların ve duvar yüzeyinin de kalemişi süslemelerle bezenildiği görülmektedir.

Odada bulunan ahşap sütunlar ve aralarındaki alçak parapetler, giriş konsolları, alçı yaşımlı ocak, güney duvarında bulunan alçı mihrap Divriği evlerindekiyle benzerlikler göstermektedir. Bununla birlikte kalemîsi bezemeleri ile başka bir boyuttadır. Ahşap ve alçı işlerinde böylesine benzerliğe karşılık Divriği evlerinde kalemîsine yer verilmemiş olması düşündürücü ve dikkat çekicidir.

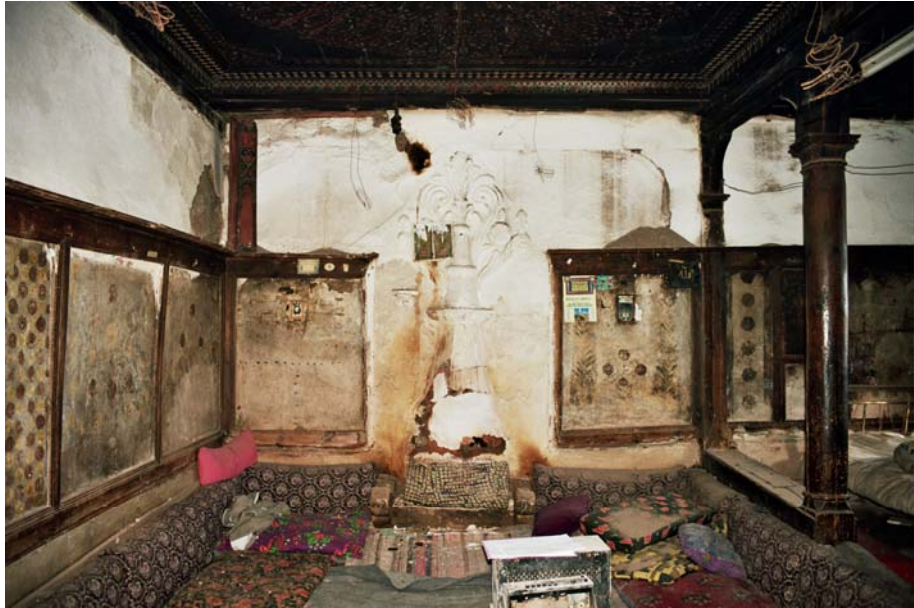
**Fotoğraf 531:** Eski Apardı Köyü, Köyodasının İç görünüşü

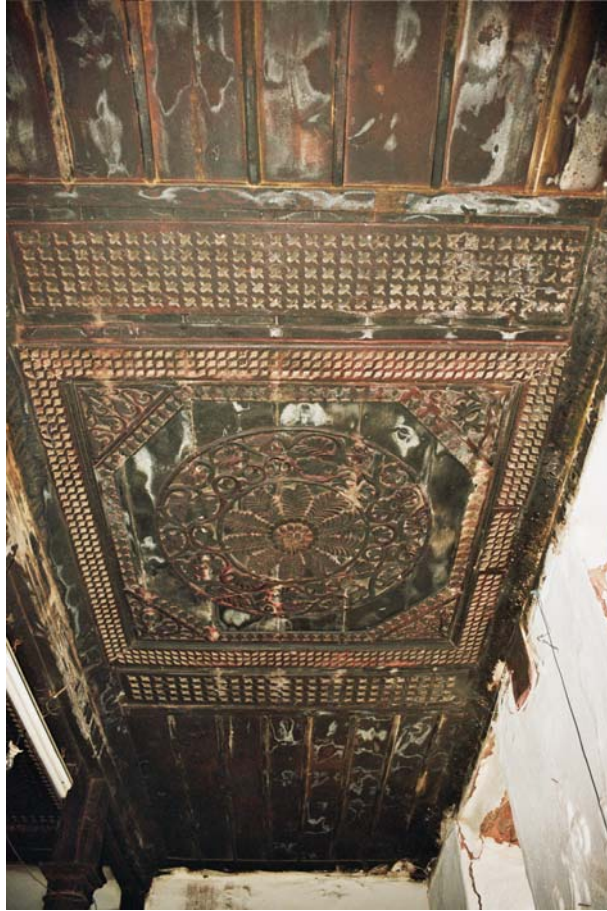
**Fotoğraf 533:** Eski Apardı Köyü, Köyodasında Kilimüstü Bölümünün Tavanı

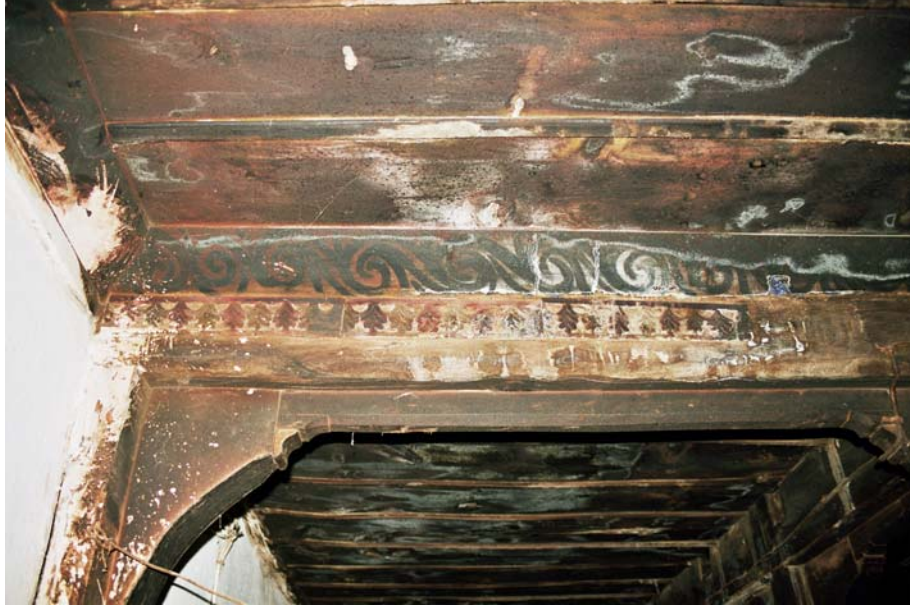
**Fotoğraf 534:** Eski Apardı Köyü, Köyodasında Tavan Pervazında Görülen Kalemîşi Süsleme

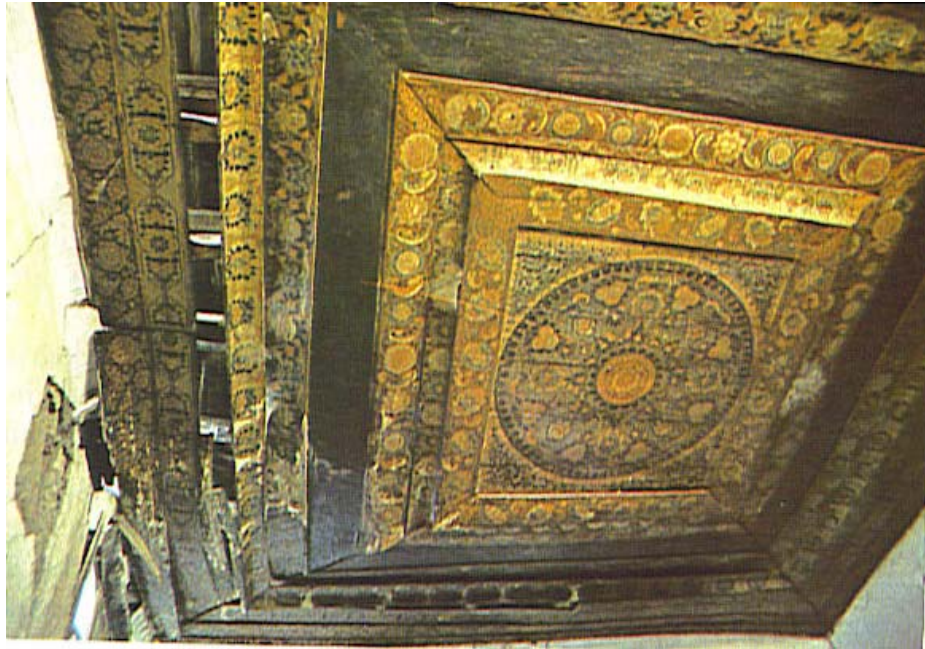
**Fotoğraf 535:** Tokat, Merkez, Vakıf Evinde Yer Alan Tavan (H. Çal'dan)

Tokat evlerinde de kalemîşi bezemelere sıkça rastlanmaktadır. Vakıf Evi'nin tavanında görünen bezemeler<sup>136</sup> ve Musluağa Köşkü'nün yıkıntıları arasında bir ahşap kiriş üzerinde görünen kalemîşi bitkisel süslemeler bölgede bu tekniğin yaygın olduğunu göstermektedir.

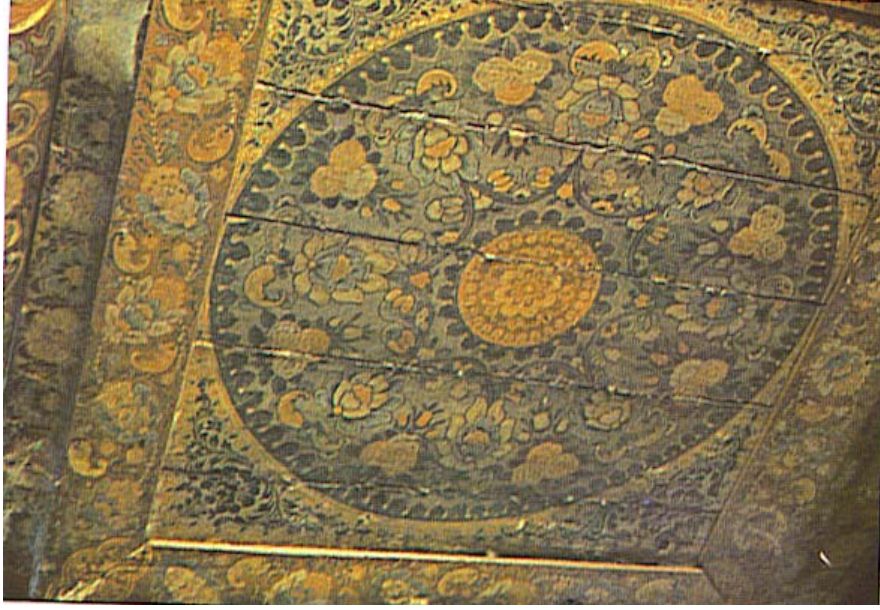
**Fotoğraf 536:** Tokat, Merkez, Vakıf Evinde Yer Alan Tavanda Kalemîşi Bezemeler (H. Çal’dan)

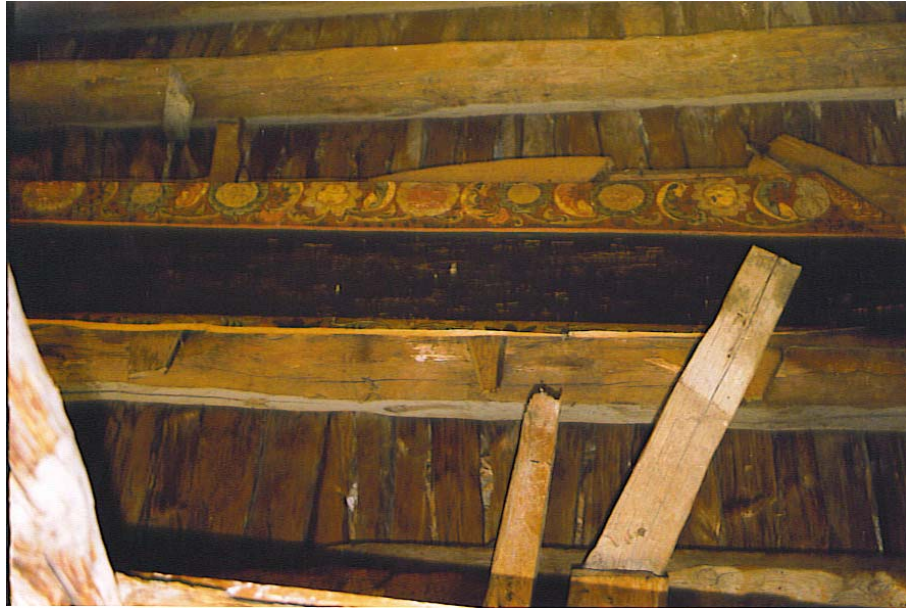
**Fotoğraf 537:** Tokat Merkezde, Musluğa Köşkünü Kalıntıları Arasında Görünen Kalemîşi Bezemeler
