**GELENEKSEL DİVRİĞİ EVLERİNDE AHŞAP**  
**SÜSLEMELİ TAVANLAR**

**Tezi Hazırlayan**  
**Selma ÜNLÜDİL**

**Sanat Tarihi Anabilim Dalı**  
**Yüksek Lisans Tezi**

**Temmuz 2005**  
**KAYSERİ**

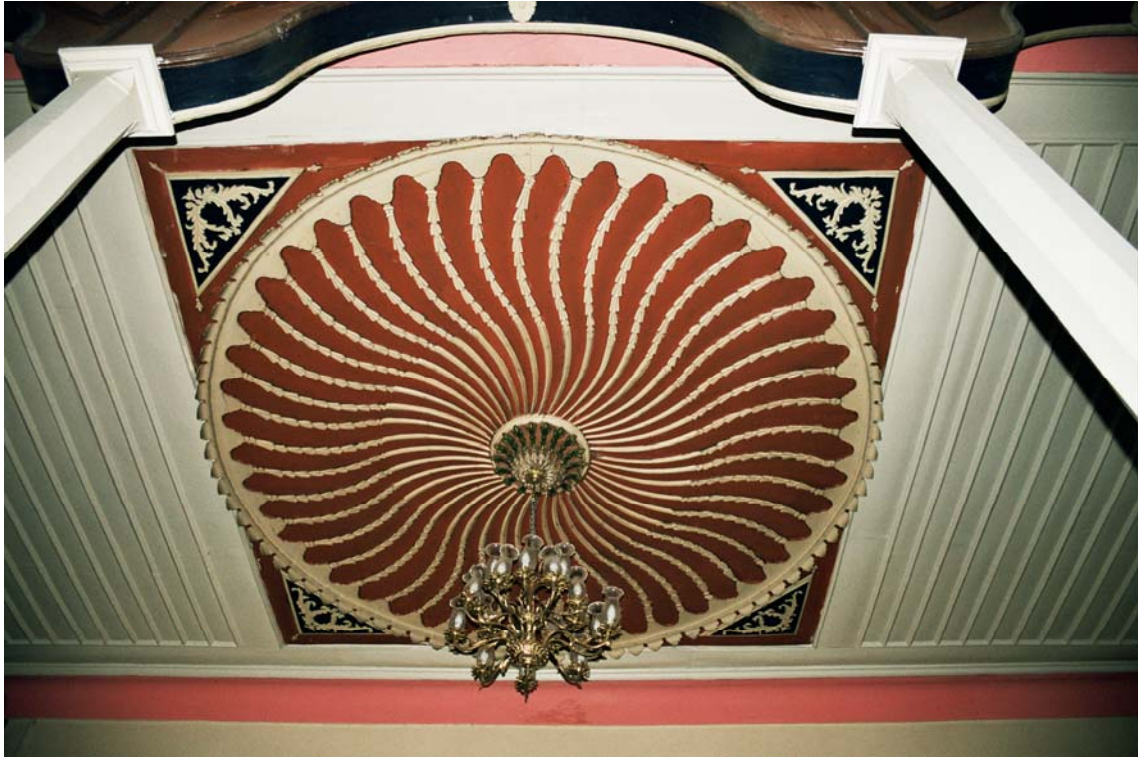
**Fotoğraf 548:** Sivas Müzesinde (Kongre Binası) Yer Alan Sofa Tavanı

Ajur tekniğinde yapılmış ilk önemli eserler 13. yüzyıldan itibaren Mısır'da görülmeye başlanmış olup bu teknik geç dönemlere kadar çeşitli uygulamalarıyla devam etmiştir<sup>151</sup>. Anadolu'nun değişik bölgelerindeki evlere ilişkin yayınlardan da ajur tekniğinin uygulandığı görülmektedir. Sivas Müzesi'nde (Kongre Binası) sofa tavanında, Eski Apardı Köyü'nde Konuk Odasının tavanında<sup>152</sup>, Mihralibey Konağı'nın sofa tavanında<sup>153</sup>, Erzurum'da Seyfullah Ağa Evi'nin tavanında<sup>154</sup>, Tokat'ta Yağcıoğlu Konağı'nın ve Plevne Sokak II.Geçit No:23'te yer alan evin tavanlarında<sup>155</sup>, Eskişehir'de Odunpazarı'nda bulunan bir evin tavan göbeğinde<sup>156</sup> ajur tekniği uygulanmıştır.

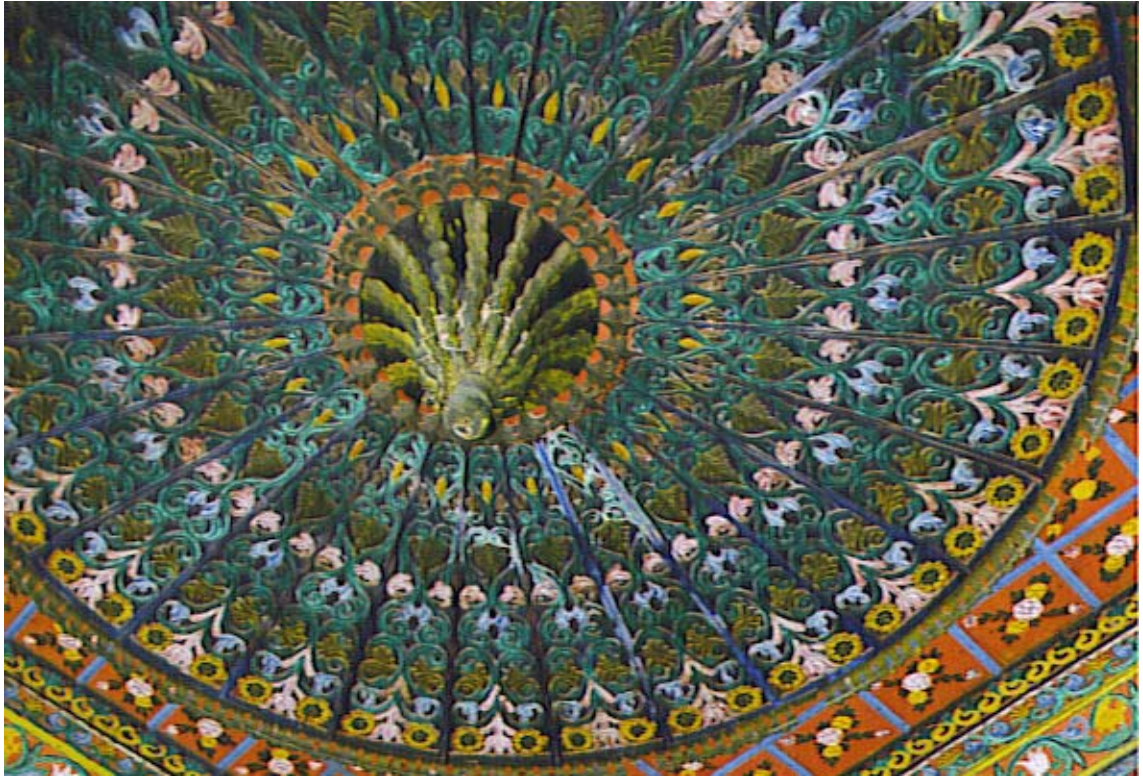
**Fotoğraf 549:** Mihralibey Konağı, Üst Kat Sofa Tavanı, Göbek Detayı

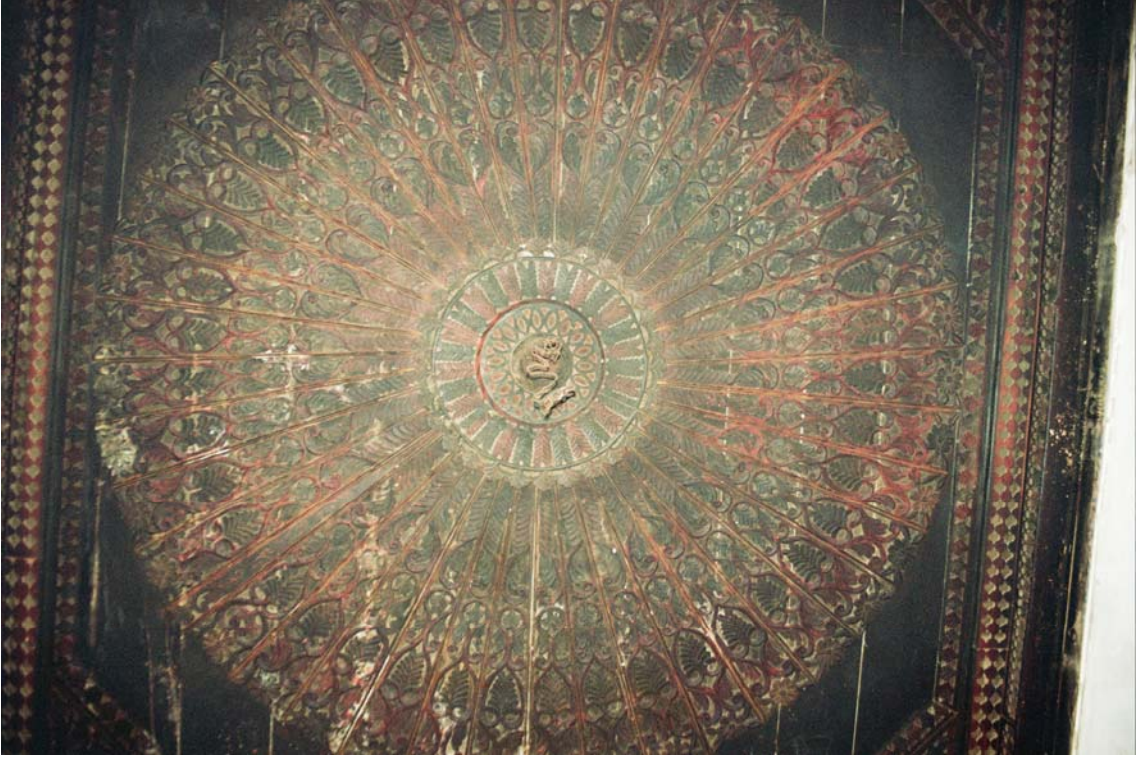
**Fotoğraf 550:** Eski Apardı Köyü, Köyodasında Kilimüstü Bölümünün Tavanı

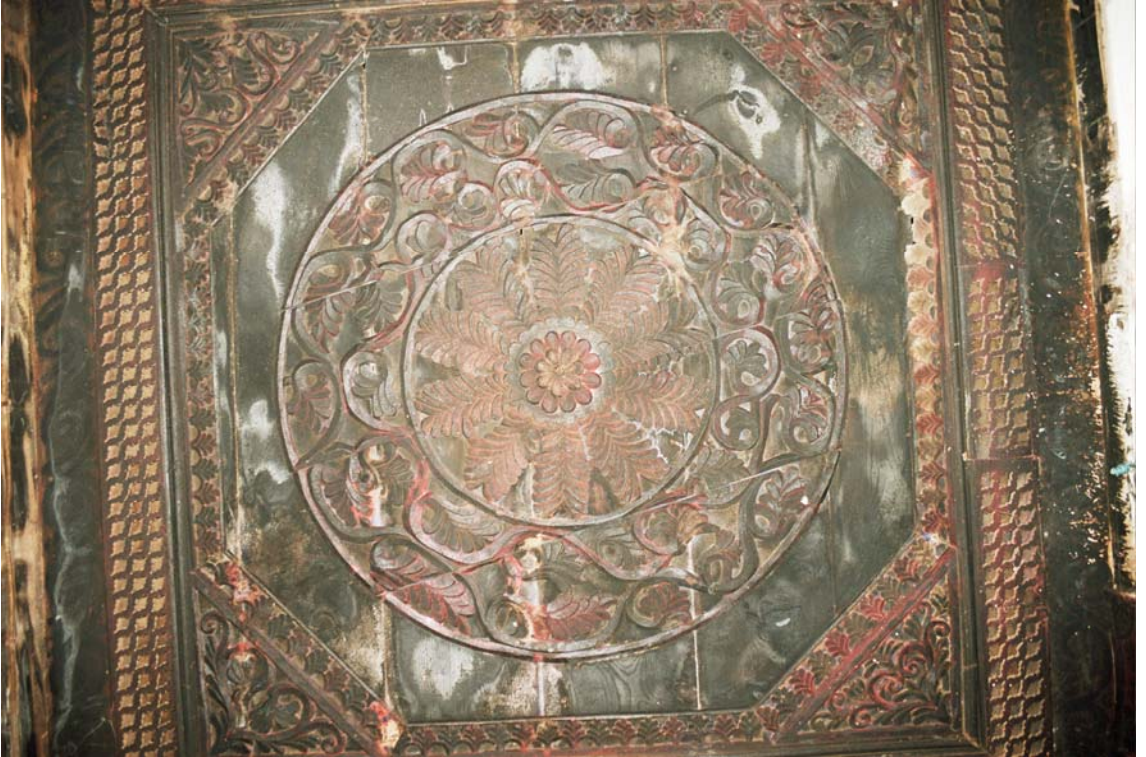
**Fotoğraf 551:** Eski Apardı Köyü, Köyodasında Nimseki Bölümünün Tavanı

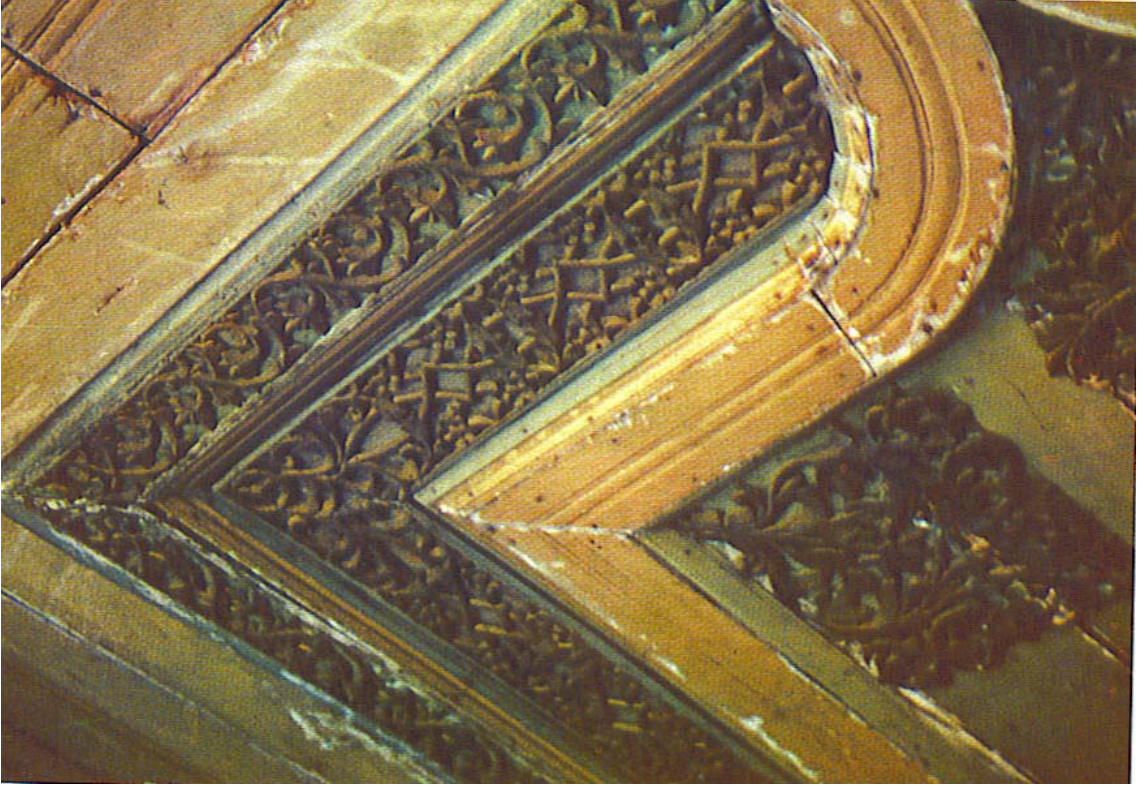
**Fotoğraf 552:** Erzurum Seyfullah Ağa Evinin Tavan Detayı (H.Karpuz'dan)

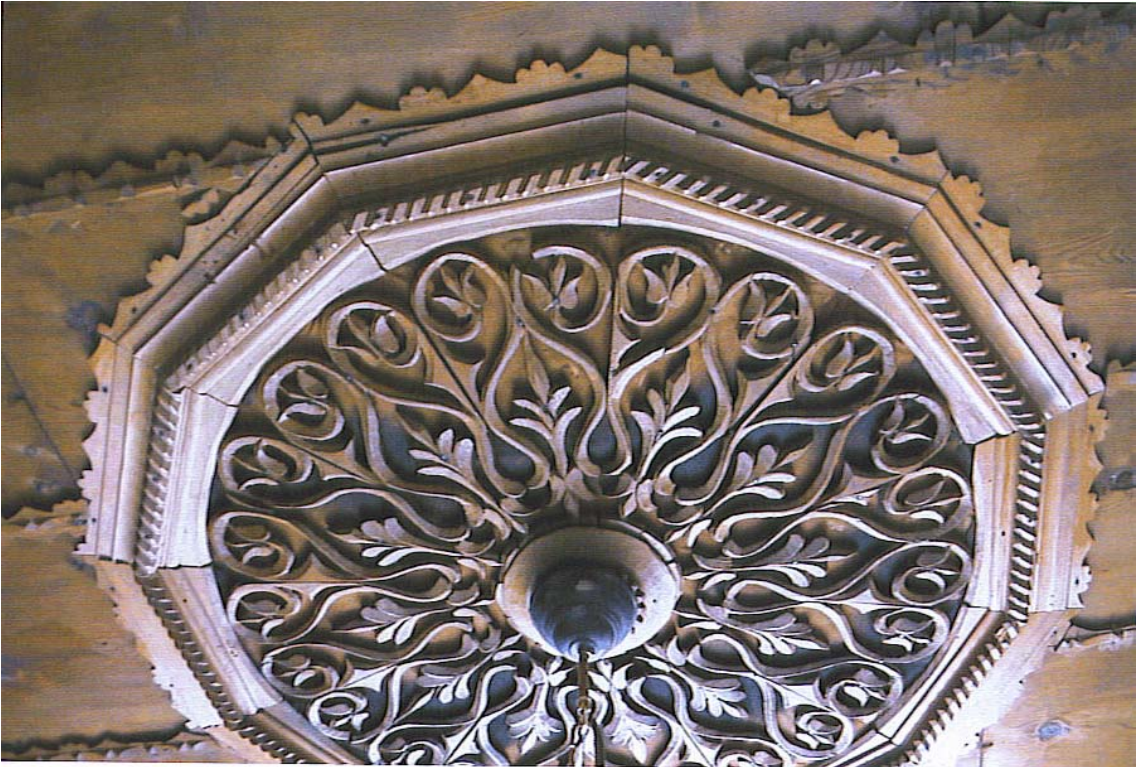
**Fotoğraf 555:** Eskişehir Odunpazarı'nda Bulunan Bir Evin Tavan Göbeği (B.Y.Uçkan'dan)

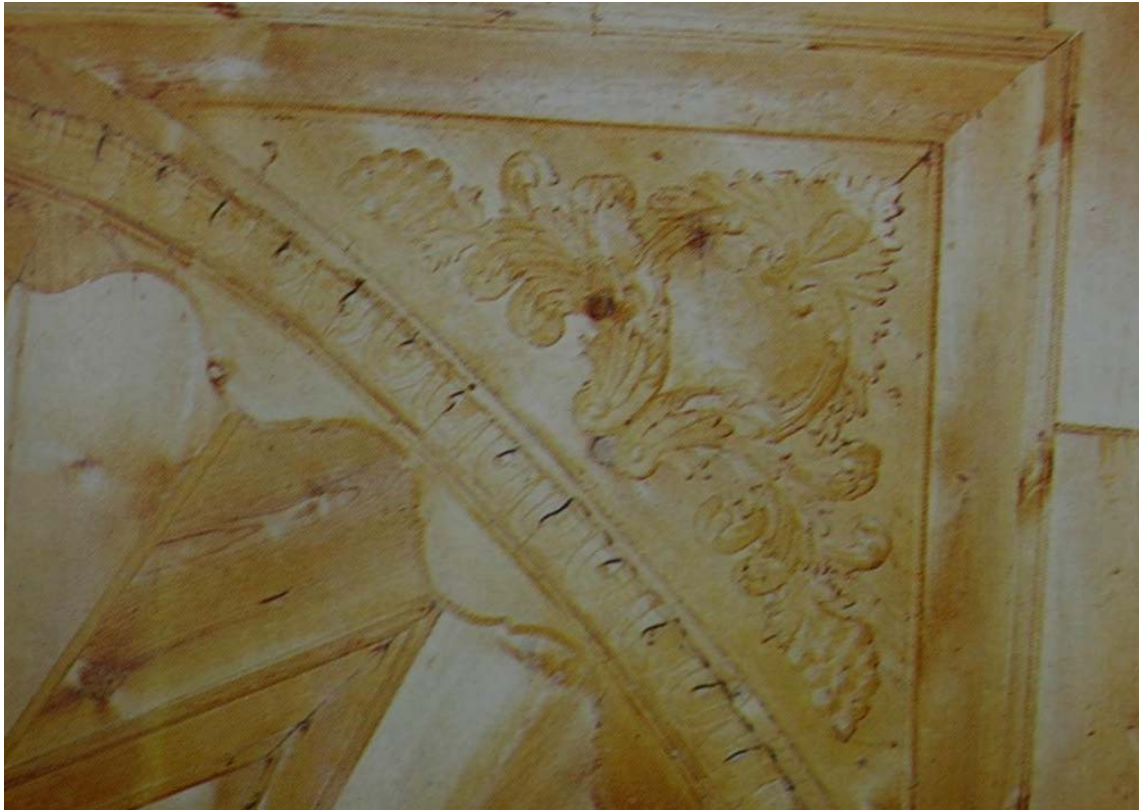
**Fotoğraf 556:** Sivas, Hasan Başeğmez Evinin Tavanında Üçgen Köşelik Detayı (B. Bilget'ten)

Ahşap yüzeyin ince uçlu bir aletle herhangi bir talaş kaldırmadan çizilmesiyle meydana gelmektedir<sup>157</sup>. Çoğunlukla bitkisel motiflerde görülen teknik, süsleme yüzeyinde motifin ayrıntısını belirlemek ve daha etkili bir görüntü sağlamak için kullanılmıştır. İncelenen örneklerden 26'sında kazıma tekniğinin uygulandığı görülmektedir. Çoğunlukla üçgen köşeliklerde uygulanan tekniğe göbek süslemesinde, giriş alnında ve bazen kuşak bezemelerinde de rastlanmaktadır.

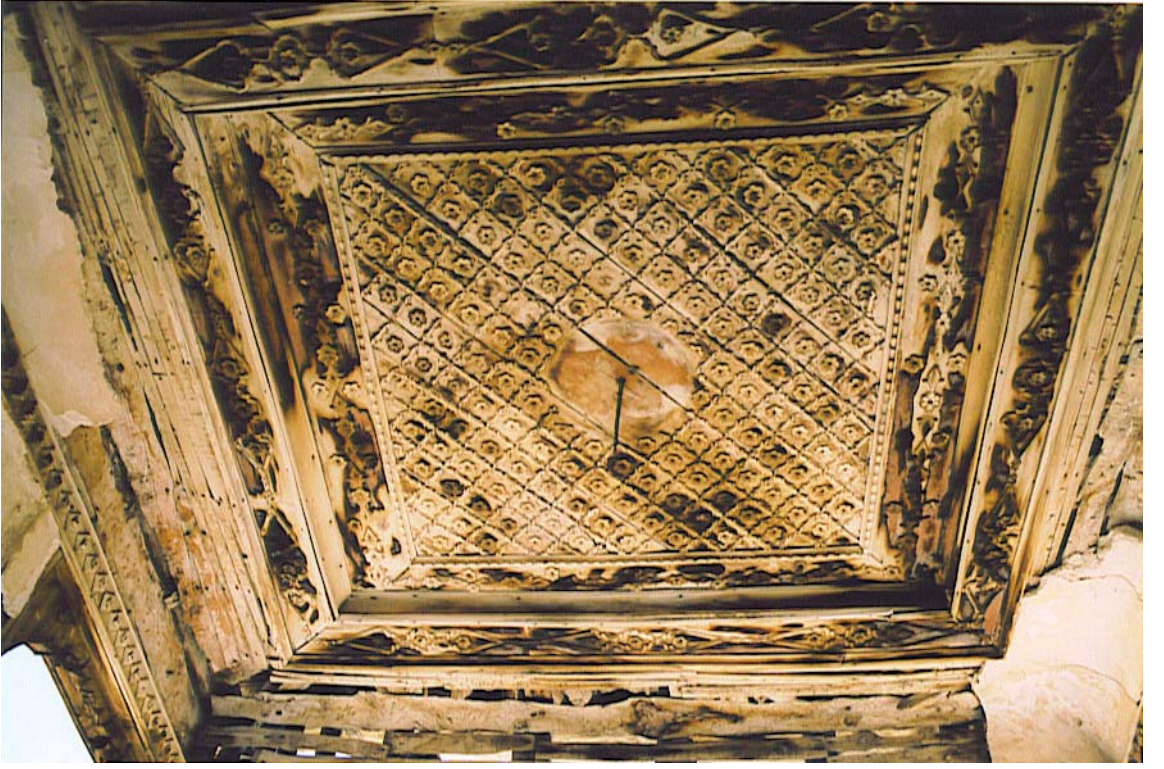
**Fotoğraf 559 :** Tuhut Köyünde bulunan evin sofa tavanı

Bezemeli tavanların ilk örnekleri Tuhut Köyünde karşımıza çıkmaktadır. Buradaki tavanlar çok daha ince işçiliktir. Tuhut tavanlarında suyolları daha geniş tutulmuş ve içleri tıpkı bir dantel gibi işlenmiştir. Divriği evlerinin tavanlarında ise işçilik gitgide kabalaşmıştır. Tavanların tarihlendirilmesinde şu an için yardımcı olabilecek tek veri uygulanan işçiliktir. Erken dönem örneklerinde daha ince bir işçilik gözlenirken geç dönemlerde bu işçilik kabalaşmış, detaylar kaybolmuştur.

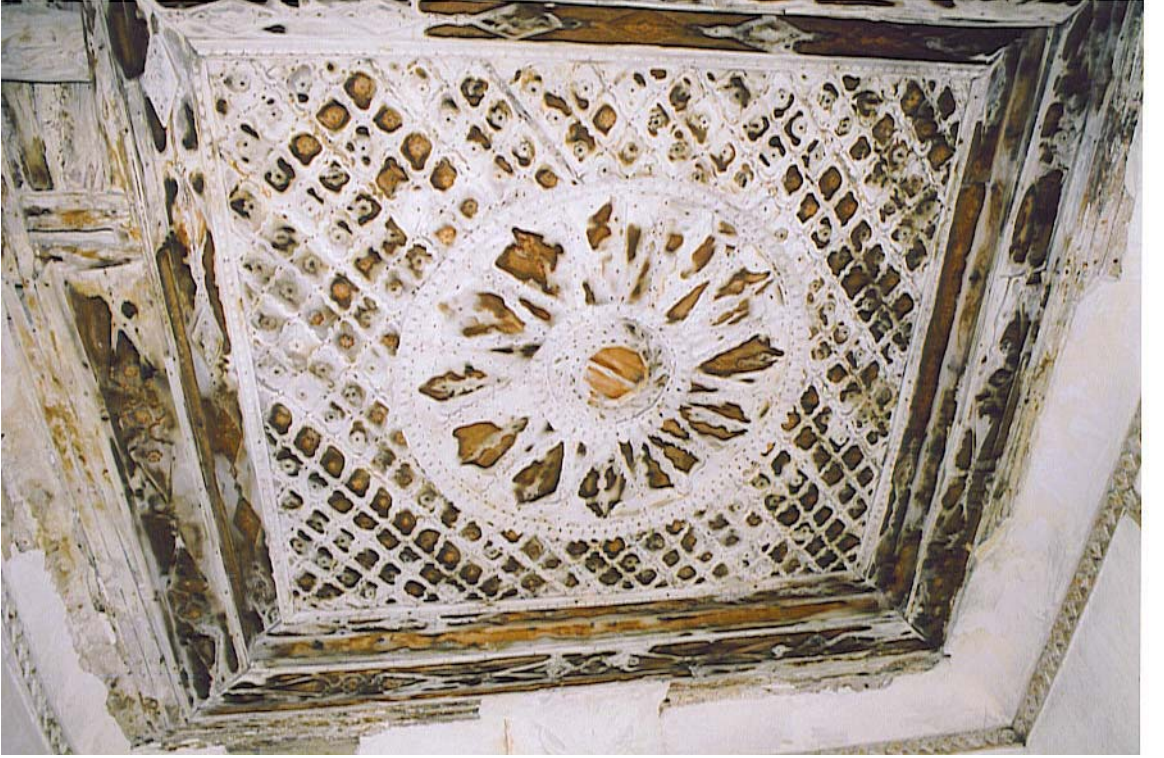
**Fotoğraf 560 :** Tuhut Köyünde bulunan evin oda tavanı

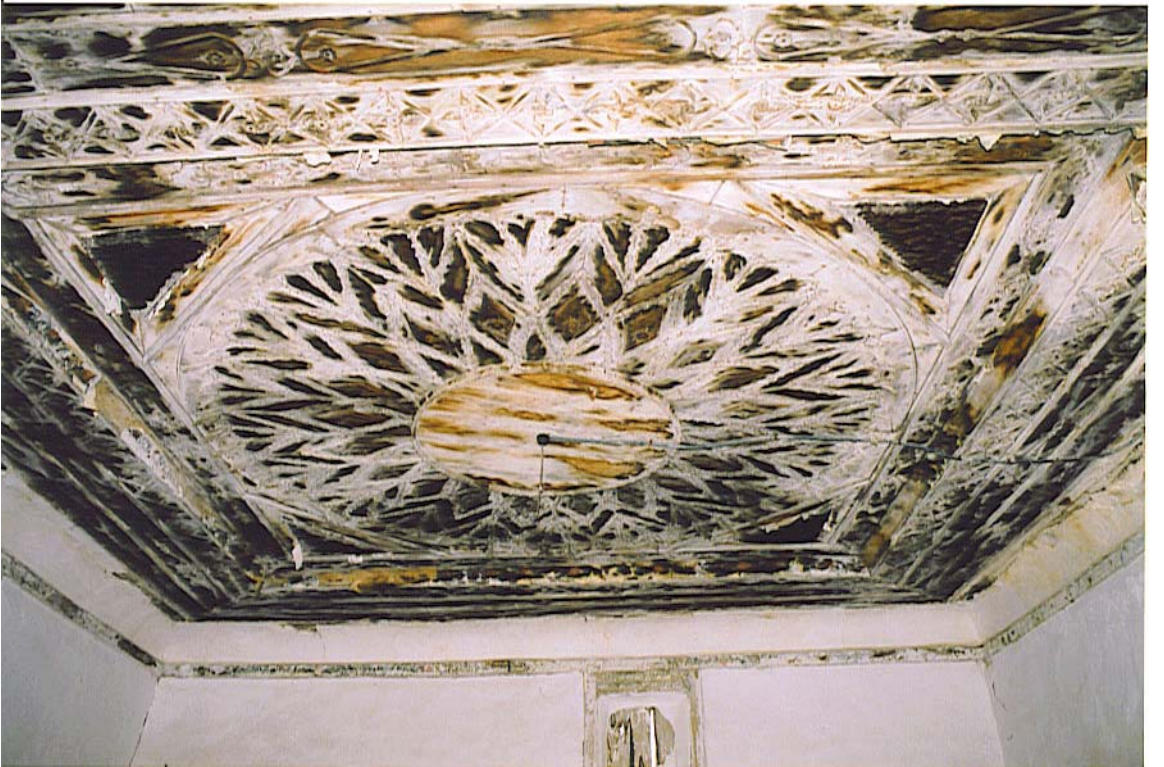
**Fotoğraf 562 :** Tuhut Köyünde bulunan evin oda tavanı

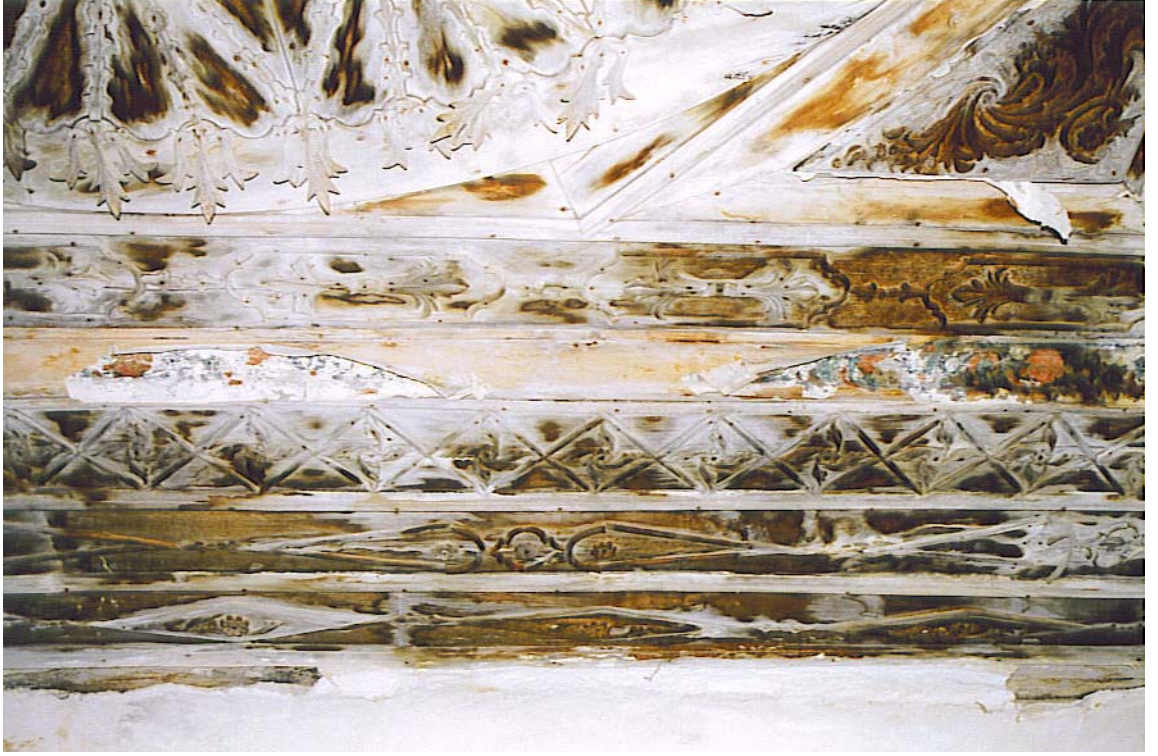
**Fotoğraf 513 :** Tuhut Köyünde bulunan evin oda tavanı detayı
