**KOROZYONUN BETONARME KOLONLARIN  
DEPREM PERFORMANSINA ETKİSİ**

**YÜKSEK LİSANS TEZİ**  
**İnş. Müh. Bahadır DEMİRTAŞ**

**Anabilim Dalı : İNŞAAT MÜHENDİSLİĞİ**  
**Programı : DEPREM MÜHENDİSLİĞİ**

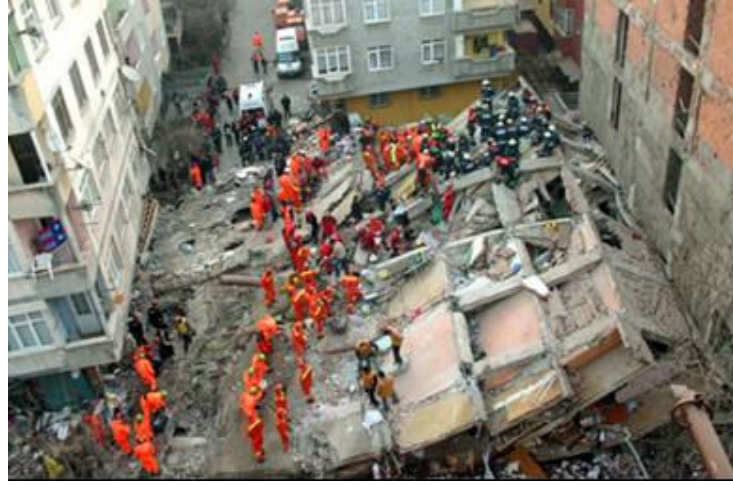
**Şekil 1.1 :** Korozyon Sebebiyle Yıkılan Bir Yapı (21 Şubat 2007 NTV ana sayfa)

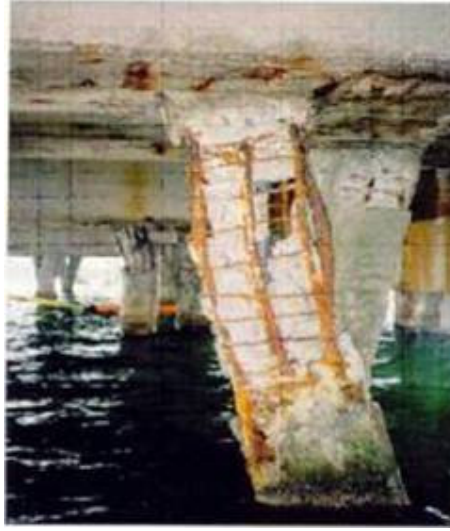
**Şekil 2.1 : Aderans Kaybı Sonucu Oluşmuş Hasar**

Beton gibi çekme dayanımı düşük bir malzemedan taşıyıcı sistemler oluşturmak zor ve ekonomik olmayan çözümler gerektirir. Akla gelen ilk çözüm, eski çağlarda taşın kullanılışına benzer bir biçimde, eleman veya sisteme, kesitlerde yalnız basınç oluşturacak bir form vermektir. Ancak, bu tür yapı geometrileri bir çok durumda fonksiyonel ve ekonomik olmayabilir. Akla gelen ikinci çözüm, çekme gerilmelerinin betonun içine yerleştirilen, çekme dayanımı ve sünekliği yüksek başka bir malzeme tarafından karşılanmasıdır. Bu ikinci çözüm mühendislik açısından çok daha uygun bir çözümdür. Bu amaçla betonda çekme gerilmelerini karşılamak için çelik donatı kullanılır. Çelik donatı ve betondan oluşan kompozit malzemeye “betonarme” denir. Çelik donatı ve betondan oluşan malzemenin betonarme olabilmesi için, bu iki malzemenin birbiriyle kaynaşmış olarak birlikte çalışmaları gerekir. Başka bir deyişle, donatının ve çevresindeki betonun deformasyonunun farklı olmaması için donatı, etrafındaki beton kütleyle sağlam bir şekilde kenetlenmelidir. Beton ve çeliğin birlikte çalışmasını sağlayan bu olay “kenetlenme” veya “aderans” olarak adlandırılır (Ersoy ve Özcebe, 2004). Beton ve donatı arasındaki aderansın herhangi bir sebeple azalması ve/veya tamamen ortadan kalkması, betonarme yapıda büyük sorunları beraberinde getirir. Ülkemizdeki mevcut yapılarda, deprem güvenliği açısından büyük risk oluşturan faktörlerin başında donatı korozyonu ve bunun neden olduğu dayanım ve aderans kayıpları gelmektedir (Şekil 2.1).

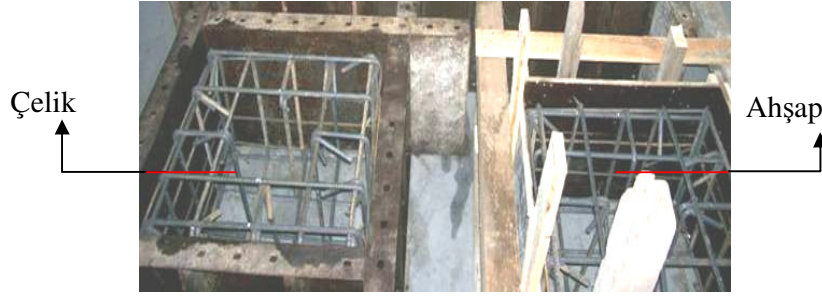
Şekil 3.10 : Çelik Ve Ahşap Kalıplar

Tüm numunelerin temelleri için çelik ve ahşap kalıplar hazırlanmıştır (Şekil 3.10).

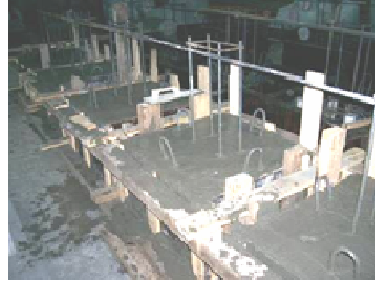
**Şekil 3.14 :** Temel Betonu Dökümü

Numunelerin temel betonu Nuh Beton A.Ş. tarafından imal edilip 05.04.2006 tarihinde dökülmüştür (Şekil 3.14).

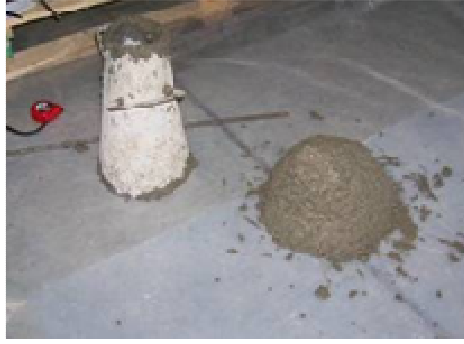
**Şekil 3.16 : Beton Çökme ve Yayılma Deneyleri**

Beton dökümü sırasında altı adet çökme ve yayılma deneyleri yapılmıştır (Şekil 3.16).

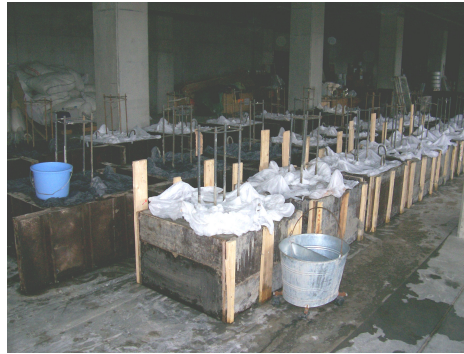
Temele beton dökümünden sonra altı gün süre ile kür uygulanmıştır. Bunun için numuneler musluk suyu ile sabah ve akşam sulanmıştır. Numunelerin üstü TELA adı verilen geçirgenliği düşük olan bir kumaşla kapatılmıştır (Şekil 3.17). Bu örtü nem tutucu olduğu suyun buharlaşarak havaya karışması geciktirilmiş ve böylece numunelerin su ile irtibat süresinin uzaması sağlanmıştır.

**Şekil 3.17 : Temel Kürü**

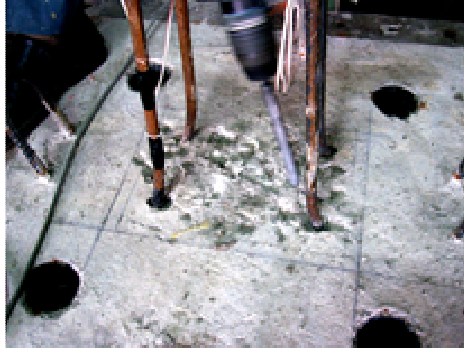
Temel üzerinde kolon ve temel arasında aderansı sağlamak için yüzeyde pürüzleme işlemi yapılmıştır (Şekil 3.18).

**Şekil 3.18 : Pürüzleme İşlemi**

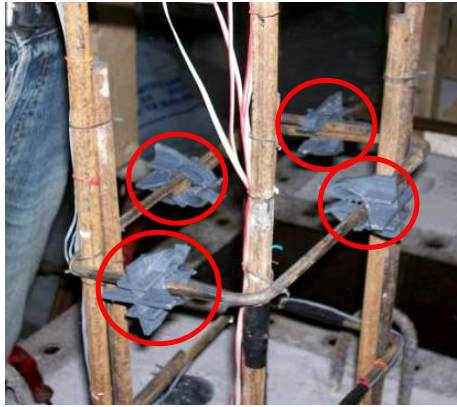
Şekildeğiştirmeölçerler donatıların üzerine yapıştırılarak kolon donatı iskeleti hazırlanmıştır. Kolon donatı iskeletleri yerleştirilmeden önce donatı iskeletlerindeki enine donatılara, istenen 20 mm kalınlığındaki beton örtüsünün oluşturulabilmesi için hazır plastik paspayları takılmıştır (Şekil 3.19).

**Şekil 3.19 : Paspayları**

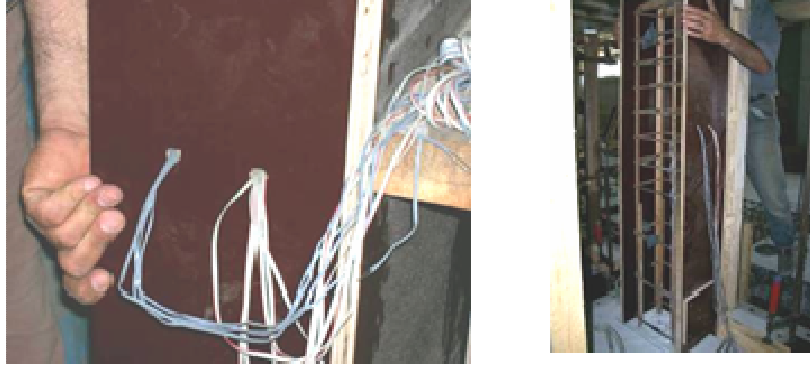
Kolonlar için beton dökümü sırasında kullanılmak üzere 20 mm kalınlığında plywood malzemesinden özel kalıplar hazırlanmıştır. Beton dökümünden önce tüm kalıplar yağlanmıştır (Şekil 3.20).

**Şekil 3.20 : Kolon Kalıplarının Yerleştirilmesi**

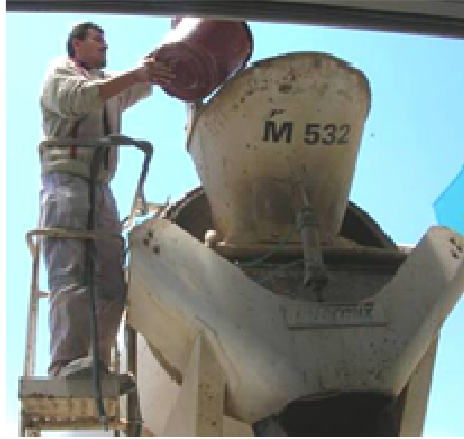
Referans numunesinin beton dökümünden sonra, miksere  $\text{CaCl}_2$  çözeltisi eklenmiştir (Şekil 3.21).

**Şekil 3.21 : Betona  $\text{CaCl}_2$  Çözeltisinin Eklenmesi**

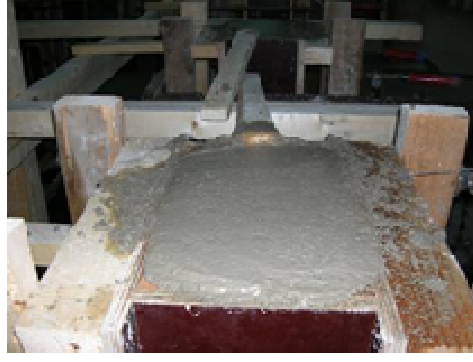
Son olarak kolonların beton dökümünden sonra kolonun kalıp üstünde açık kalan kısmı düzeltilerek imalat sona ermiştir (Şekil 3.22).

**Şekil 3.22 : Kolon Numunelerinin Beton Dökümü**

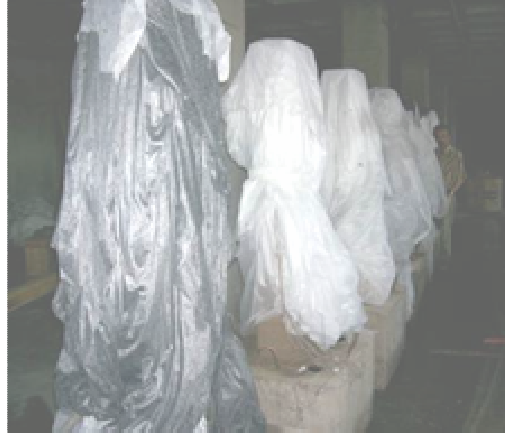
Kolon numunelerine beton dökümünden sonra beş gün süre ile kür uygulanmıştır (Şekil 3.23).

**Şekil 3.23 : Kür Uygulaması**

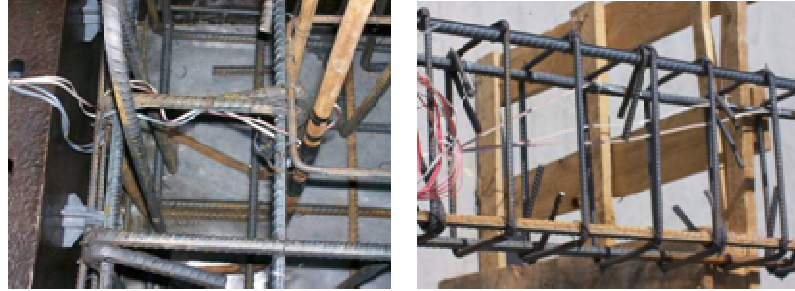
**Şekil 3.25 : Şekildeğiştirmeölçerlerin Yerleştirilmesi**

Temelde; dörder adet şekildeğiştirmeölçer yapıştırılmıştır. Tüm numunelerde dört adet kolon etriyesine, üç adet kolon donatısına ve üç adet temel filizine şekildeğiştirmeölçer yapıştırılır. Numunelerde iki çeşit şekildeğiştirmeölçer yapıştırma şekli kullanılmıştır. İlk durumda temel filizinde de şekildeğiştirmeölçer olup ikinci durumda yoktur. Şekildeğiştirmeölçerlerin numune üzerindeki şematik gösterimi Şekil 3.26’de gösterilmiştir.

Temel filizinde ve kolonda şekildeğiştirmeölçerlerin yerleştirilmesi Şekil 3.25’de gösterilmiştir.

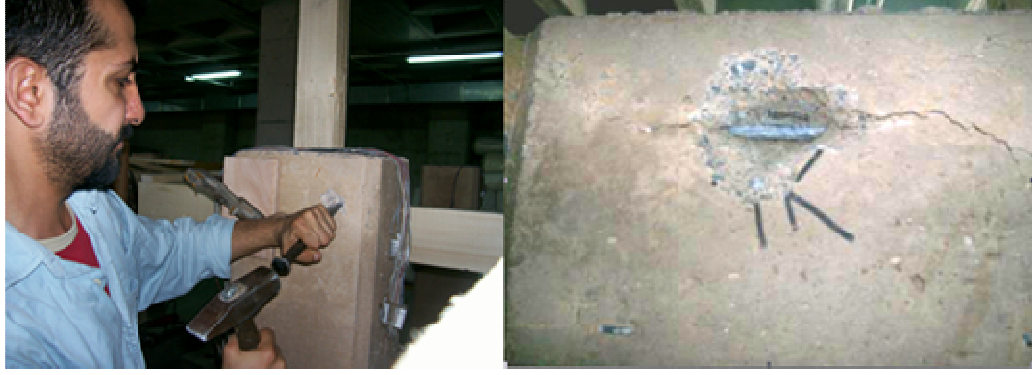
**Şekil 3.29 : Numune Üzerinde Açılan Delik**

Korozyonun ölçülmesi için numune üzerinde, ölçüm yapılan bölgedeki donatıya temas eden herhangi bir donatıya ulaşılması için delik açılmıştır (Şekil 3.29).

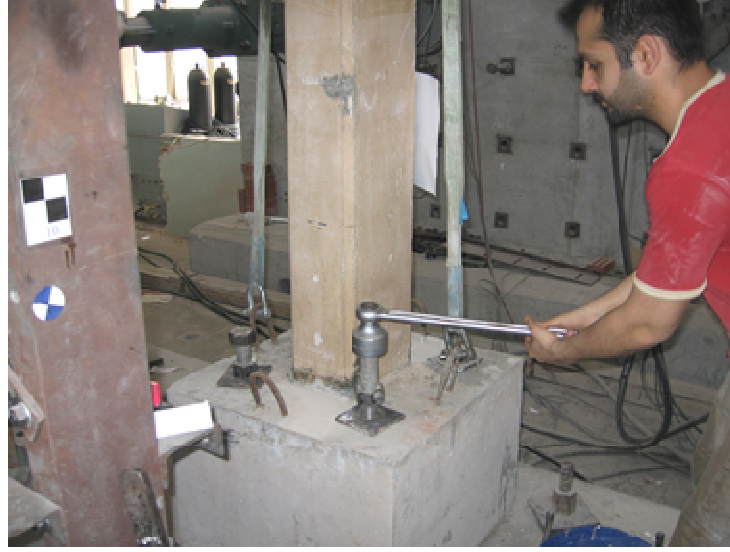
Deney düzeneği rijit bir yükleme duvarı önünde ve laboratuvar döşemesine yüksek mukavemetli bulonlarla sabitlenmiş, çelik profiller ve levhalardan oluşturulmuştur. Numunenin oturacağı yer jeodezi ve fotogrametri çalışanları tarafından belirlenmiştir. Krenle numune yerine yerleştirilerek bulonlarla temele sabitlenmiştir (Şekil 3.36).

**Şekil 3.36 : Temelin Sabitlenmesi**

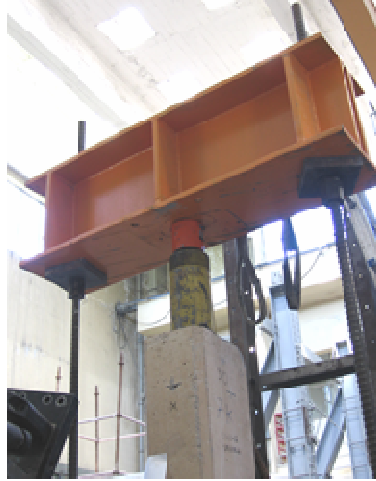
Numunenin adaptör temele sabitlenmesinden sonra eksenel yükleme düzeneği hazırlanmıştır. Bunun için kolon üzerine ağırlığı bilinen çelik bir profil yerleştirilmiştir (Şekil 3.37).

**Şekil 3.37 : Eksenel Yük Düzeneği**

Bu profil; numune kenarlarından birbirine kaynaklanmış iki ters U çelik profille, laboratuvar döşemesine çelik halatlarla sabitlenmiştir (Şekil 3.38).

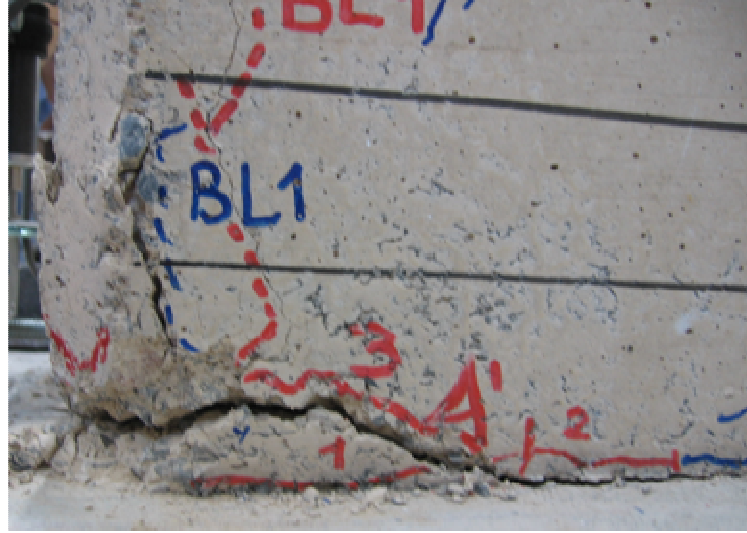
**Şekil 4.4 : %3.50 Öteleme Oranında Birleşim Bölgesinde Betonda Kopma**

42 mm hedef yerdeğiştirme değerinde (öteleme oranı %3.50) kolon ön yüz basınç bölgesindeki beton ezilerek numuneden ayrılmaya başlamış ve pas payı bölgesindeki beton sonraki çevrimlerde dökülerek donatı açığa çıkmıştır (Şekil 4.4).

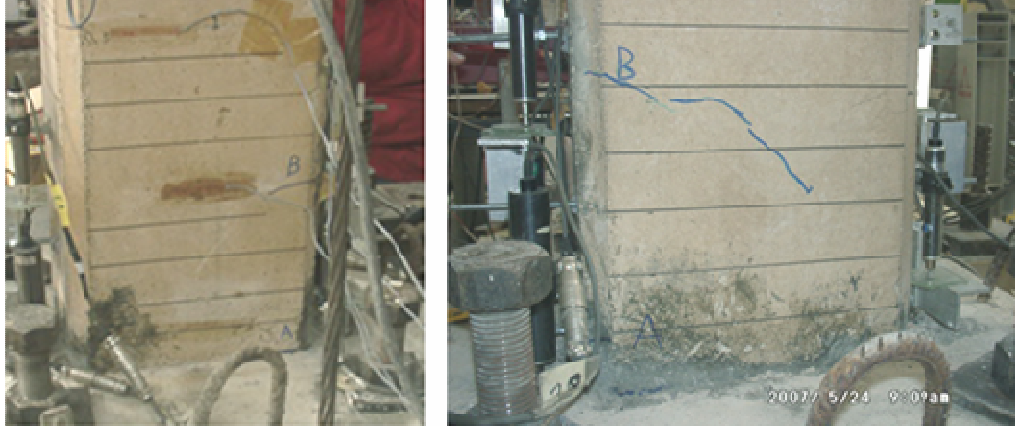
**Şekil 4.17 : LS-C1 Numunesinde İlk Çatlak Oluşumu**

hesaplanan yükün %20'si olan 6.04 kN (öteleme oranı %0.0875) değeri seçilmiştir ve bu değere ulaşıldığında numunede herhangi bir hasar gözlenmemiştir. İkinci hedef yük; BAKE kesit analiz programı ile teorik olarak hesaplanan yükün % 40'ı olan 12.1 kN (öteleme oranı %0.23) değerinde de herhangi bir hasar gözlenmemiştir. Numunede ilk çatlak, itme yönünde 18.7 kN (öteleme oranı %0.6) yüke gidilirken kolon ile temelin birleştiği bölgede ve kolon tabanından +250 mm yukarıda meydana gelmiştir (Şekil 4.17). Her iki yüzeyde oluşan çatlaklar 0.1 mm'den küçüktür.

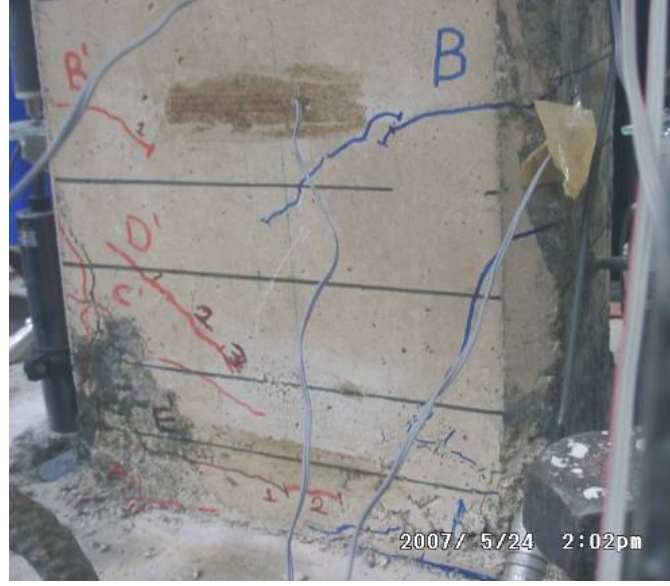
**Şekil 4.18 :** Beton Örtüsünde Dökülme Başlangıcı

Çekme yönünde; BAKE kesit analiz programı ile teorik olarak hesaplanan yükün % 60'ına ulaşamadığı için bu aşamadan sonra yerdeğiştirme kontrollü olarak gidilmiştir. Hedef yerdeğiştirme 9.6 mm (öteleme oranı %0.80) ve yük 15.8 kN'a gidilirken donatılarda sıyrılma gözlenmiştir. Hedef yerdeğiştirme 12 mm (öteleme oranı %1.00) ve yük 18.3 kN'a gidilirken donatılarda sıyrılma gözlenmeye devam etmiştir. 36 mm (öteleme oranı %3.00) hedef yerdeğiştirme değerinde itmede ön yüzde basınç bölgesinde kolon boyuna donatısı boyunca temel üst kotundan itibaren ilk 200 mm'lik bölgede beton örtüsünde dökülme başlangıcı görülmüştür (Şekil 4.18).

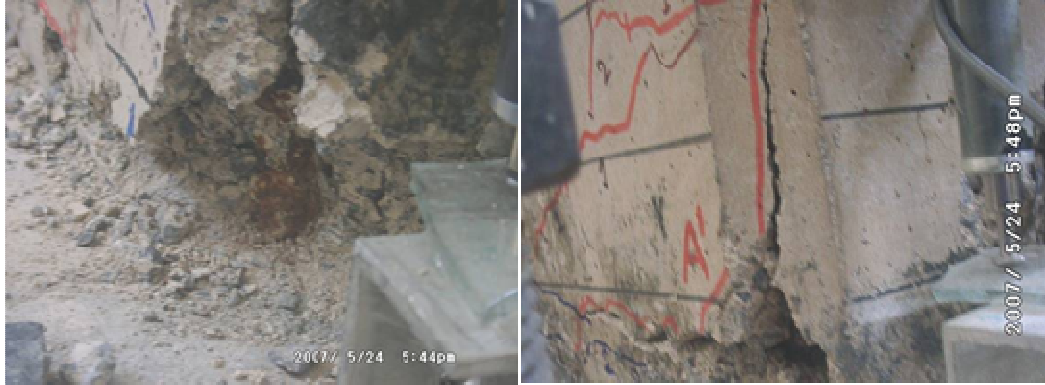
**Şekil 4.19 :** Beton Örtüsünde Dökülme ve Ortaya Çıkan Donatı

54 mm hedef yerdeğiştirme (öteleme oranı %4.50) ve daha ileri aşamalarda beton örtüsündeki dökülme artmış ve donatı gözükmeye başlamıştır (Şekil 4.19).

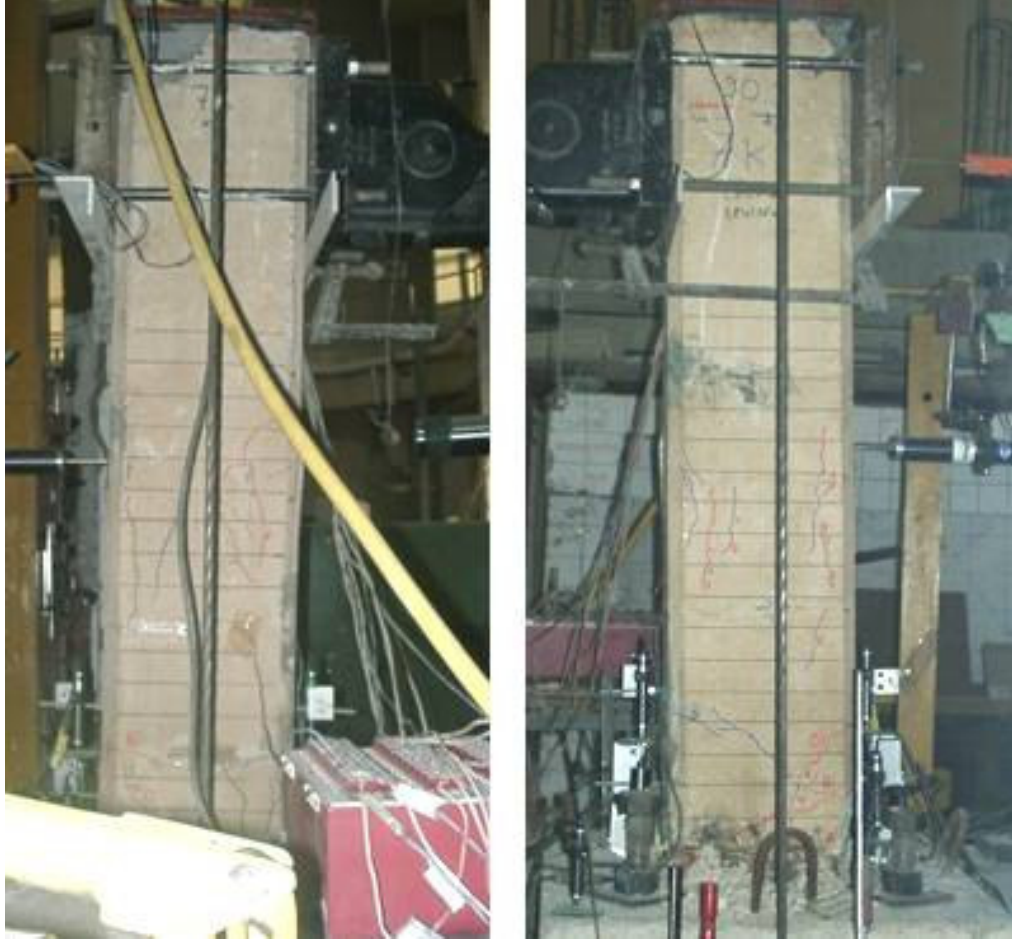
**Şekil 4.20 : Deney Sonu Çatlak Durumu (Öteleme Oranı %6.00)**

Deneyin ilerleyen aşamalarında çatlaklar genel olarak temel yüzeyinden itibaren yukarı doğru +250 mm'lik bölgede yoğunlaşmıştır (Şekil 4.20). Deney sonunda oluşan çatlakların gösterildiği çizim Şekil 4.21'de verilmiştir.

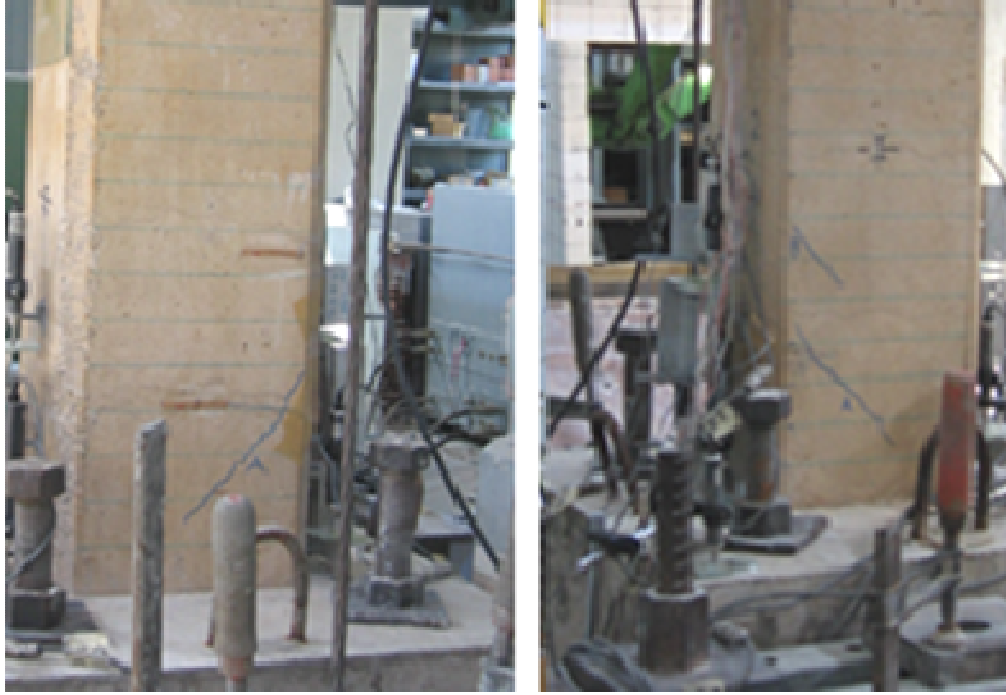
**Şekil 4.30 : Öteleme Oranı %0.50 Düzeyinde Hasar Durumu**

LS-C2 numunesine 127.5 kN eksenel yük verilmiştir. Bu değer, eksenel yük kapasitesinin %53'üne denk gelmektedir. İlk hedef yerdeğiştirmesi olarak 1.2 mm (öteleme oranı %0.10) değeri seçilmiştir ve bu değere ulaşıldığında numunede herhangi bir hasar gözlenmemiştir. İkinci hedef yerdeğiştirme olan 3 mm (öteleme oranı %0.25) değerinde de herhangi bir hasar gözlenmemiştir. Numunede ilk çatlak, itme esnasında 6 mm (öteleme oranı %0.50) yerdeğiştirme değerine gidilirken kayma çatlağı olarak kolon yan yüzeylerinde +4 mm mertebesinde meydana gelmiştir. Çatlağın oluştuğu andaki yatay yük değeri 12–13 kN mertebesinde olup her iki yüzeyde oluşan çatlaklar yaklaşık 0.2 mm genişliğindedir. Şekil 4.30'da 6 mm yerdeğiştirmede (öteleme oranı %0.50) numunenin görünümü ve Şekil 4.31'de itme ve çekme çevrimlerinin sonunda oluşan çatlaklar gösterilmiştir.

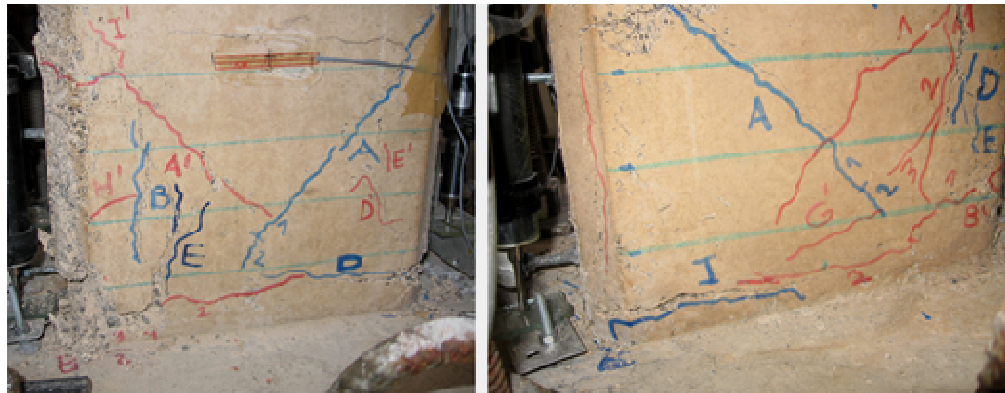
**Şekil 4.33 Öteleme Oranı %3.00 Düzeyinde Hasar Durumu**

Hedef yerdeğiştirme 12.0 mm'ye gelindiğinde (öteleme oranı %1.00) taban ayrılması bir miktar daha artmıştır ve bu artış 18.0 mm'de de (öteleme oranı %1.50) devam etmiştir. 30.0 mm (öteleme oranı %2.50) yerdeğiştirme düzeyinde basınç bölgesinde düşey çatlaklar oluşmuştur. Beton örtüsünde yer yer dökülmeler ve hafif ezilme gözlenmiştir. 36.0 mm (öteleme oranı %3.00) yerdeğiştirme düzeyinde gidildiğinde basınç bölgesinde ezilme ve köşelerde kabuğun döküldüğü görüldü. Bu yerdeğiştirmede tepe noktasında yük 14.4kN'du. Bu çevrime ait numune resmi Şekil 4.33'te, çatlak krokisi Şekil 4.34'te verilmiştir.

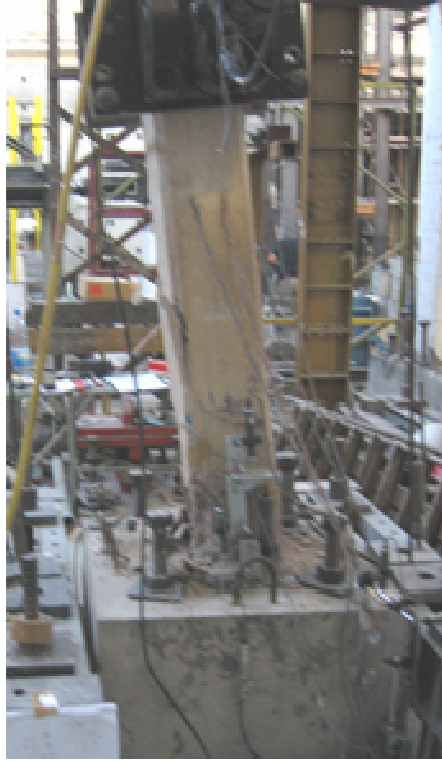
54.0 mm yerdeğiştirme hedefine gidilirken (öteleme oranı %4.50) numune düzlem dışına doğru aşırı yerdeğiştirme yapmıştır. Olası kazaların önüne geçmek için aksenal yük azaltılarak deney sonlandırılmıştır. Deney sonu numunenin görünümü Şekil 4.35'te, deney sonunda oluşan çatlakların gösterildiği çizim Şekil 4.36'da verilmiştir.

**Şekil 4.35 :** Deney Sonu Numune Görünümü (Öteleme Oranı %4.50)

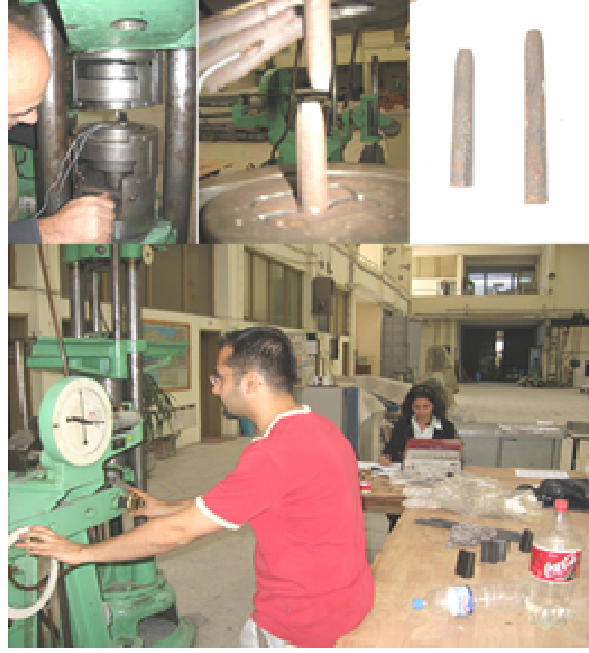
**Şekil 4.59 : Çelik Çekme Deneyleri**

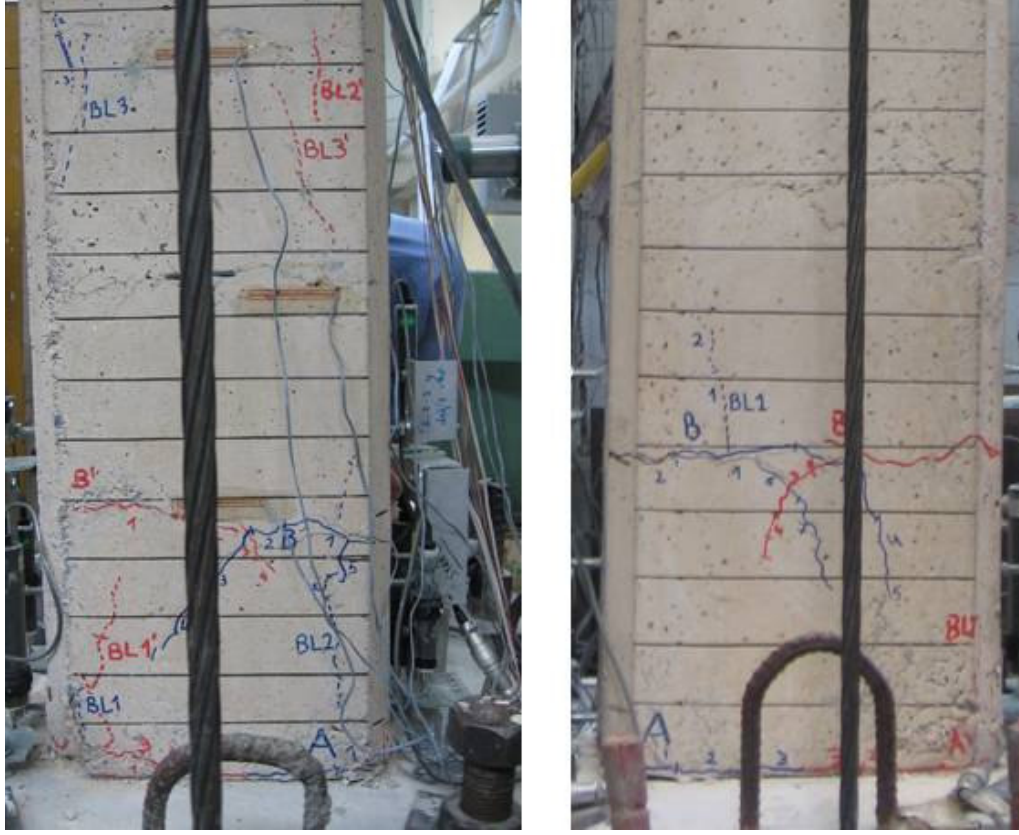
Şekil Ek A. 9 : Çatlak Bölgesi (Ö.O. : % 3.50)

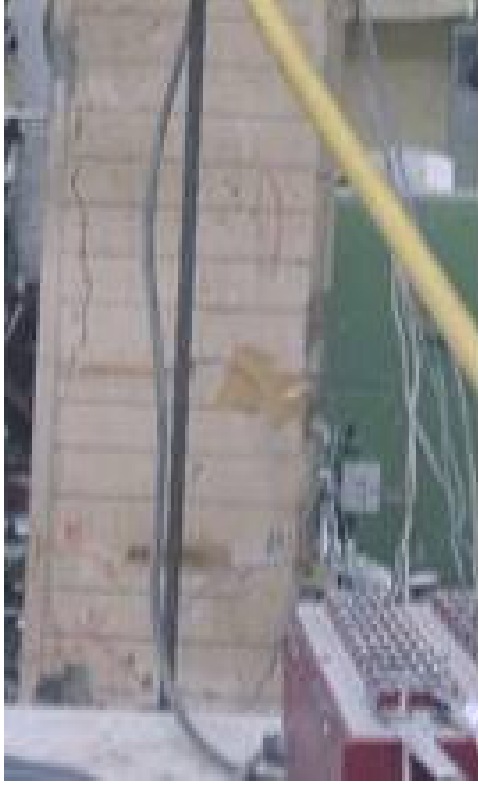
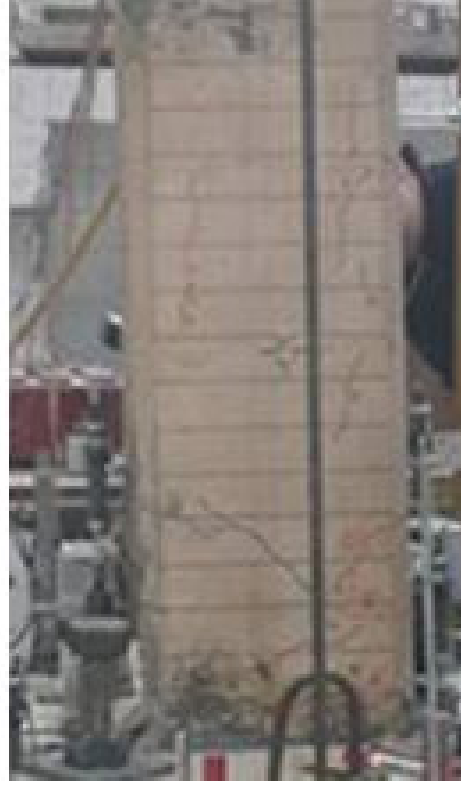
**Şekil Ek A. 15 : Çatlak Bölgesi (Ö.O. : % 3.00)**

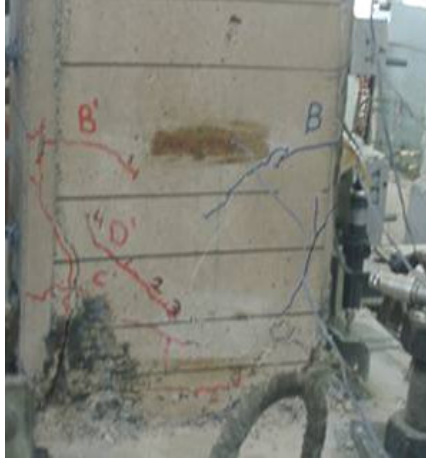
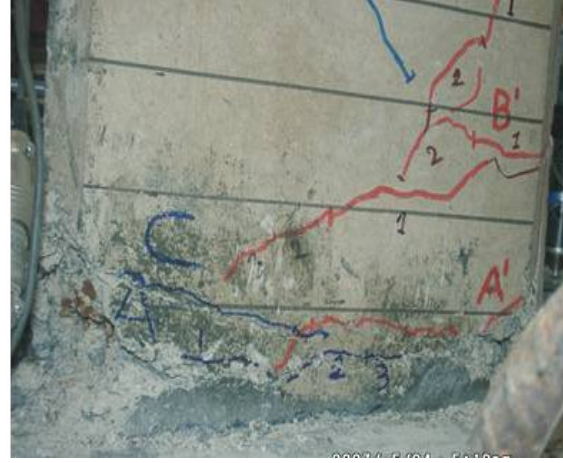
Şekil Ek A. 17 : Çatlak Bölgesi (Ö.O. : % 4.50)

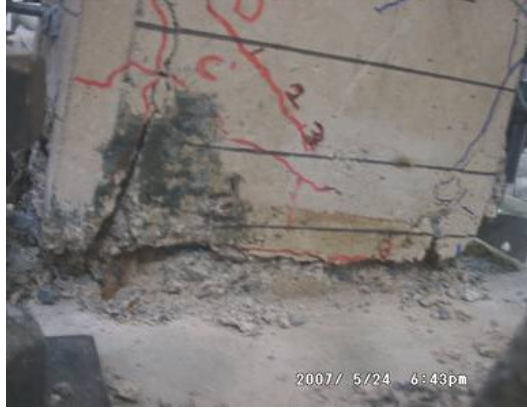
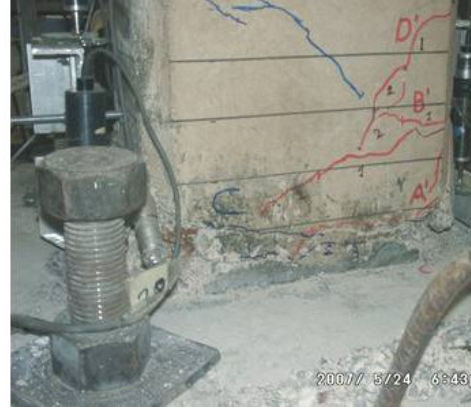
**Şekil Ek A. 19 : Çatlak Bölgesi (Ö.O. : % 5.00)**

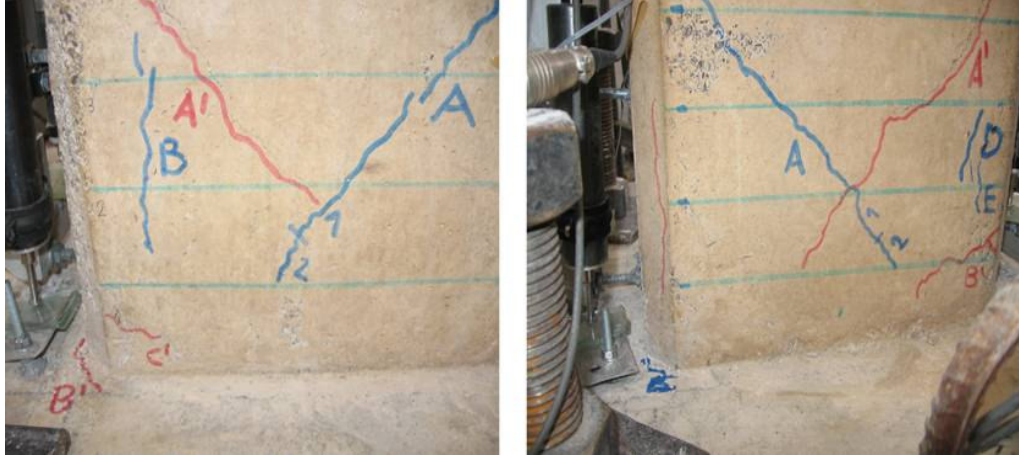
Şekil Ek A. 23 : Çatlak Bölgesi (Ö.O. : % 1.00)

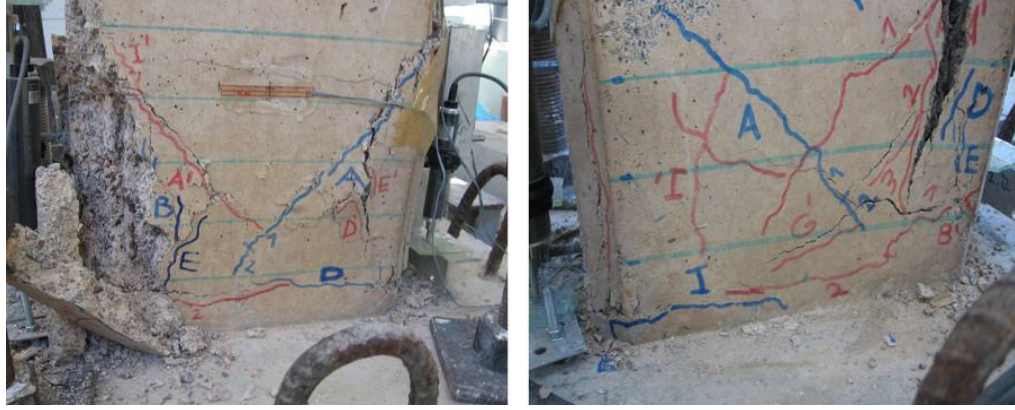
Şekil Ek A. 27 : Çatlak Bölgesi (Ö.O. : % 3.00)

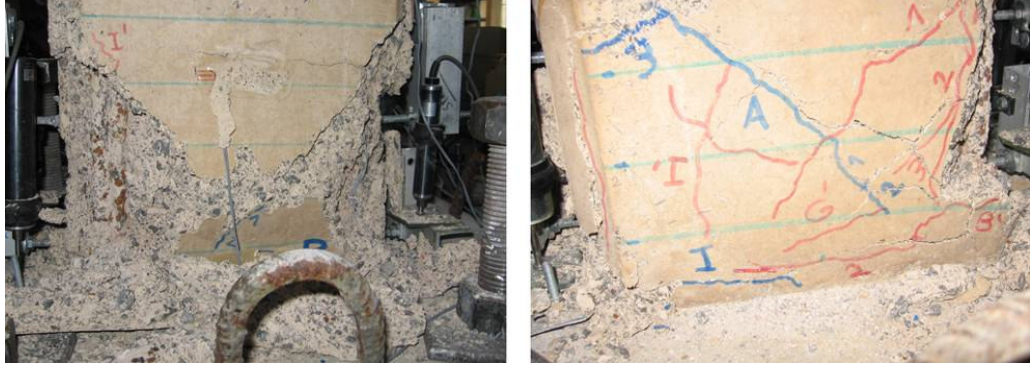
Şekil Ek A. 29 : Çatlak Bölgesi (Ö.O. : % 4.00)

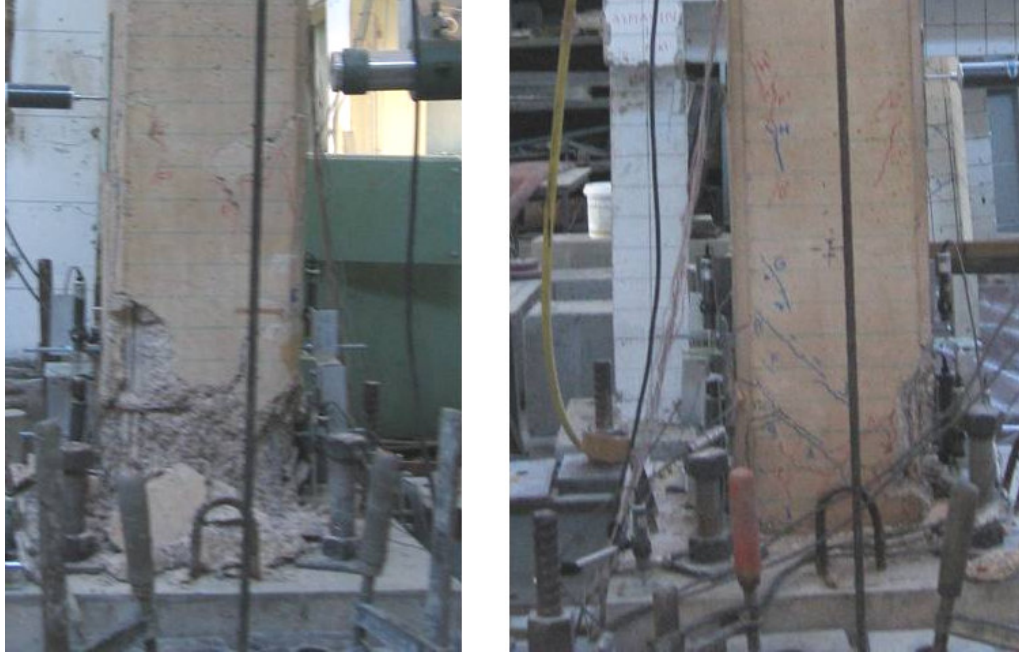
Şekil Ek A. 31 : Deney Sonu Numune (Ö.O. : % 4.50)
