**MOZAİK SANATI VE BÜYÜK SARAY MOZAİKLERİ  
RESTORASYON ÇALIŞMALARI**

Yüksek Lisans Tezi

**İstanbul, Haziran 2006**

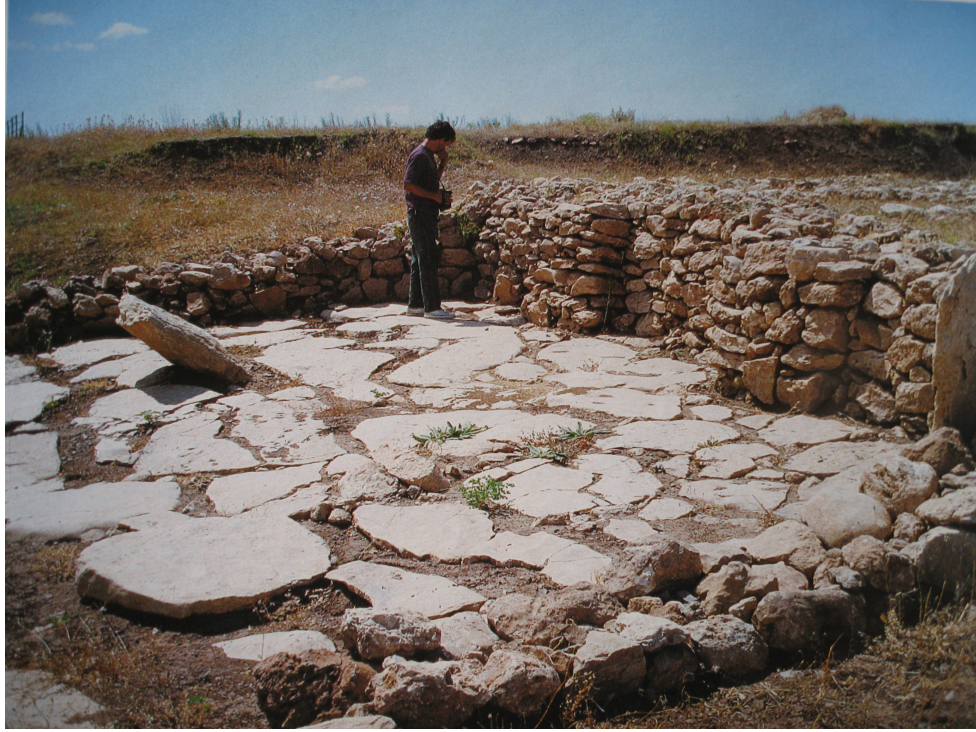
**Resim 2- Diyarbakır-Çayönü'nde bulunan Terazzo döşemeli başka bir kült yapısından görünüm.**

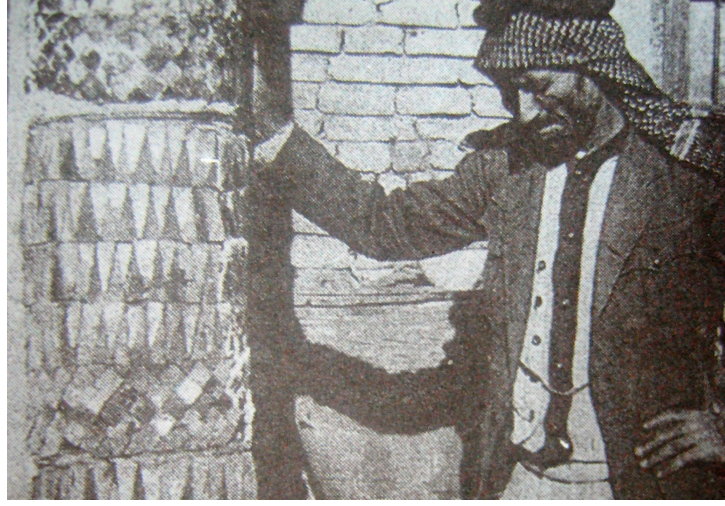
**Resim 5- Ur Kenti (Al Ubaid), Nikhursag Tapınağı'nın geometrik şekilli mozaikler ile süslenmiş sütunları.**

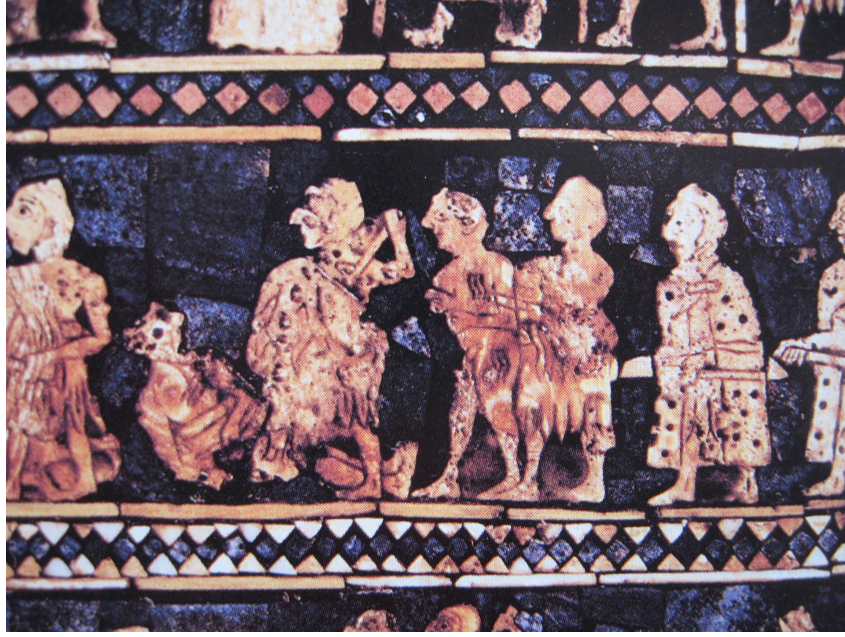
Resim 7- Ur Kenti'nde bulunmuş olan küçük bir figürlü panonun kakma tekniğiyle yapılmış olan mozaik süslemelerinden görünüm.

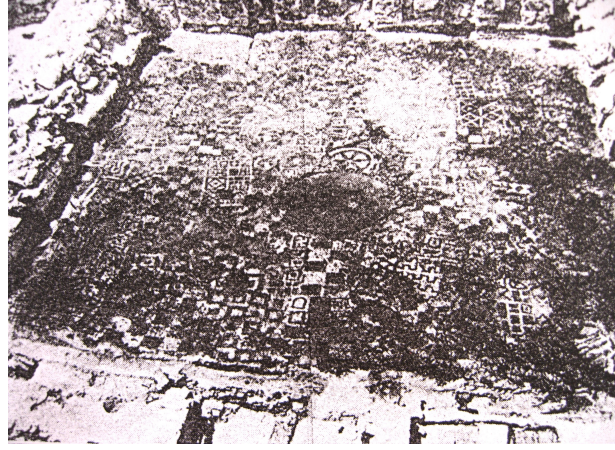
**Resim 9.A-B.- Gordion'daki "Polikrom Evi"nin görünümü ve mozaik döşemeden ayrıntı.**
