T.C.
ONDOKUZ MAYIS ÜNİVERSİTESİ
FEN BİLİMLERİ ENSTİTÜSÜ

BETONARME YAPILARDA DONATI KOROZYONU DURUMUNUN
ALETSEL DEĞERLENDİRİLMESİ

YÜKSEK LİSANS TEZİ
İNŞAAT MÜHENDİSLİĞİ ANABİLİM DALI

SAMSUN - 2007

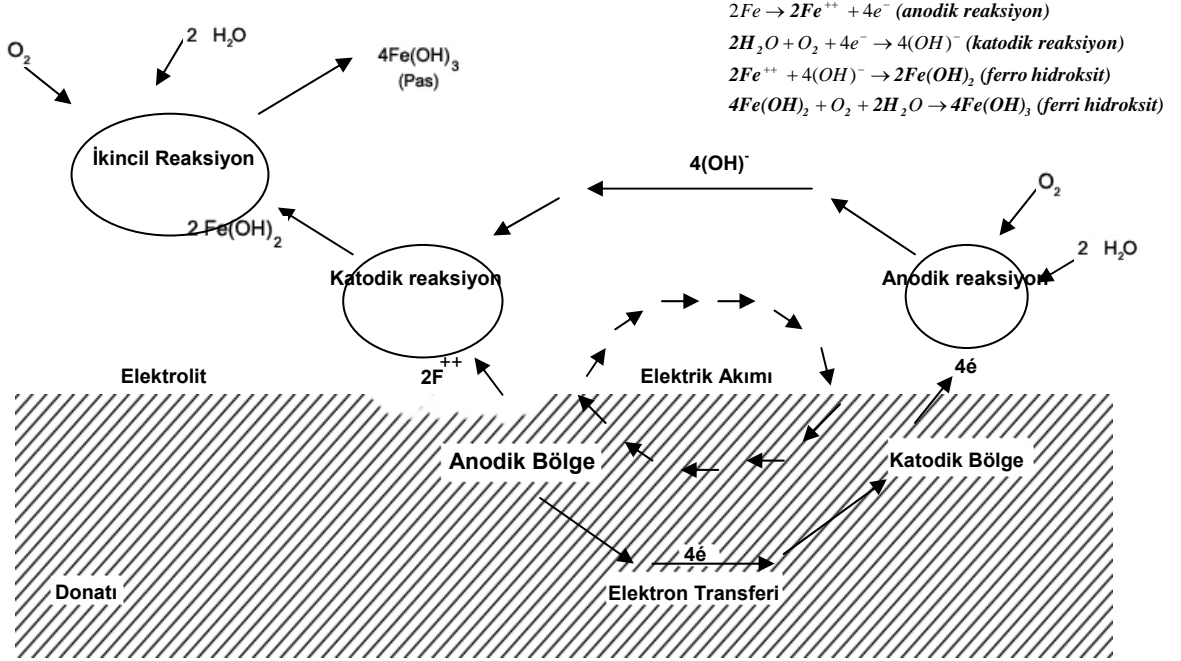
Şekil 2.1' de korozyon teorisi hücre detayında verilmiştir.

Şekil 2.1 Betonarme donatı üzerinde oluşan bir korozyon hücresi [14]

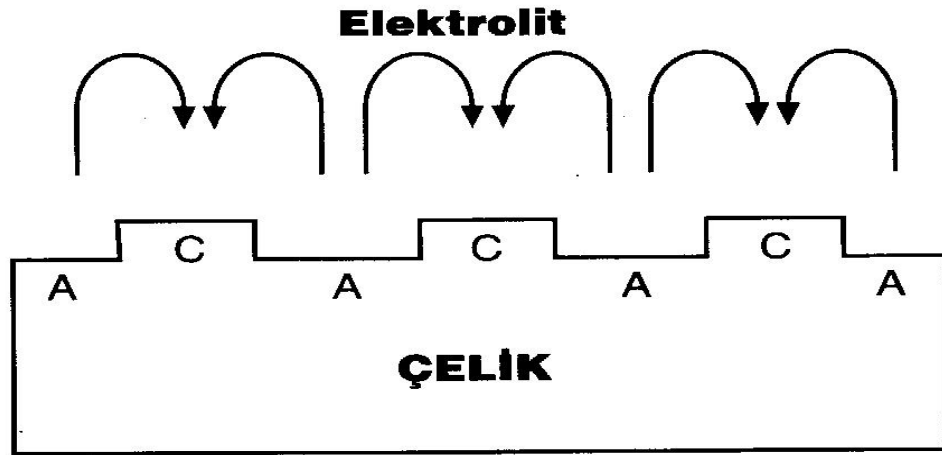
Betonarme donatılarının üniform korozyonu Şekil 2.2' de (A): anodik bölgeleri (C): katodik bölgeleri, oklar akım yönünü göstermektedir.

Şekil 2.2 Betonarme donatılarının üniform korozyonu [15]

Bu tür korozyon sonucu metal kalınlığı her kesitte aynı büyüklükte azalacağı için üniform yapıdaki korozyon en az tehlike yaratan bir korozyon türüdür. Ne var ki, elektrolit içinde yürüyen korozyon olaylarında, klorür konsantrasyonunun artması ve oksit filminin kırılması gibi beklenmeyen etkiler, yüzeyin bazı bölgelerinin makro büyüklükte anot olması ve bu bölgelerde şiddetli korozyon olayının meydana gelmesine sebep olabilir. Betonarme donatılarının korozyon hızı olarak donatı yüzeyinde oluşan pasif oksit tabakasının kararlılığına bağlıdır. Eğer bu tabaka geçirimsiz koruyucu bir yüzey oluşturursa reaksiyon hızı çok yavaş olacaktır. Bununla birlikte eğer oksit tabakası geçirimli bir yapıda ise pasif tabakanın bozulmuş olduğu bölgelerde çukur tipi şiddetli korozyon olayı meydana gelir [14].

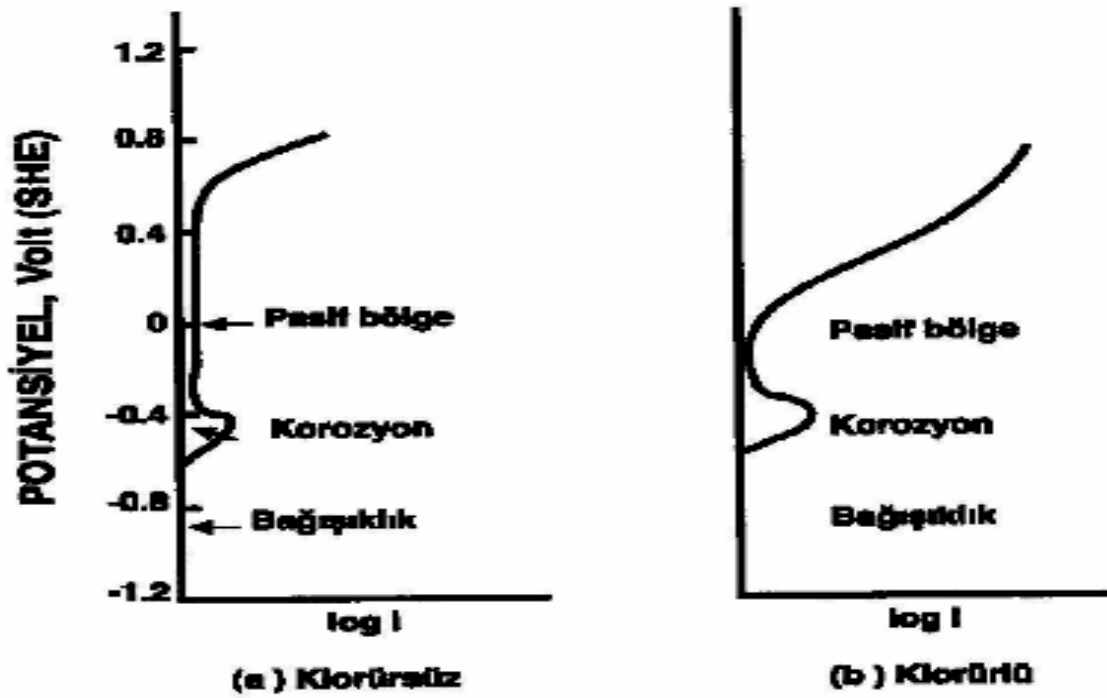
Klorlu ve klorsuz ortamda çeliğin pasifleşme eğrisi Şekil 2.5’ de verilmiştir.

Şekil 2.5 Klorlu ve Klorsuz Ortamda Çeliğin Pasifleşme Eğrisi [15]

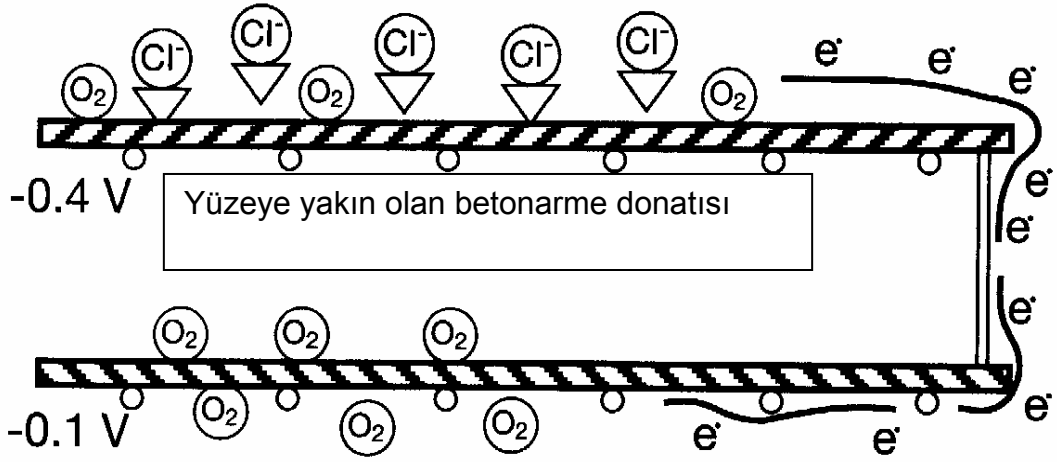
Pasifliğin klorür iyonu etkisi ile bozulması Şekil 2.8' de verilmiştir.

Şekil 2.8 Pasifliğin Klorür İyonu Etkisi İle Bozulması [14].

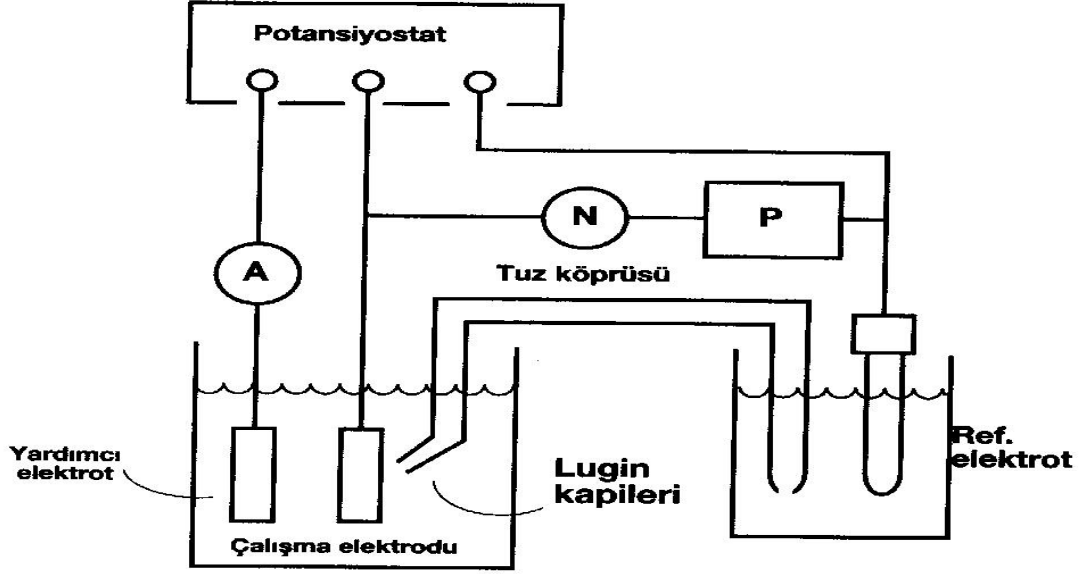
Potansiyostatik olarak polarizasyon ölçümü Şekil 2.10'da verilmiştir [1].

Şekil 2.10 Potansiyostatik Olarak Polarizasyon Ölçümü

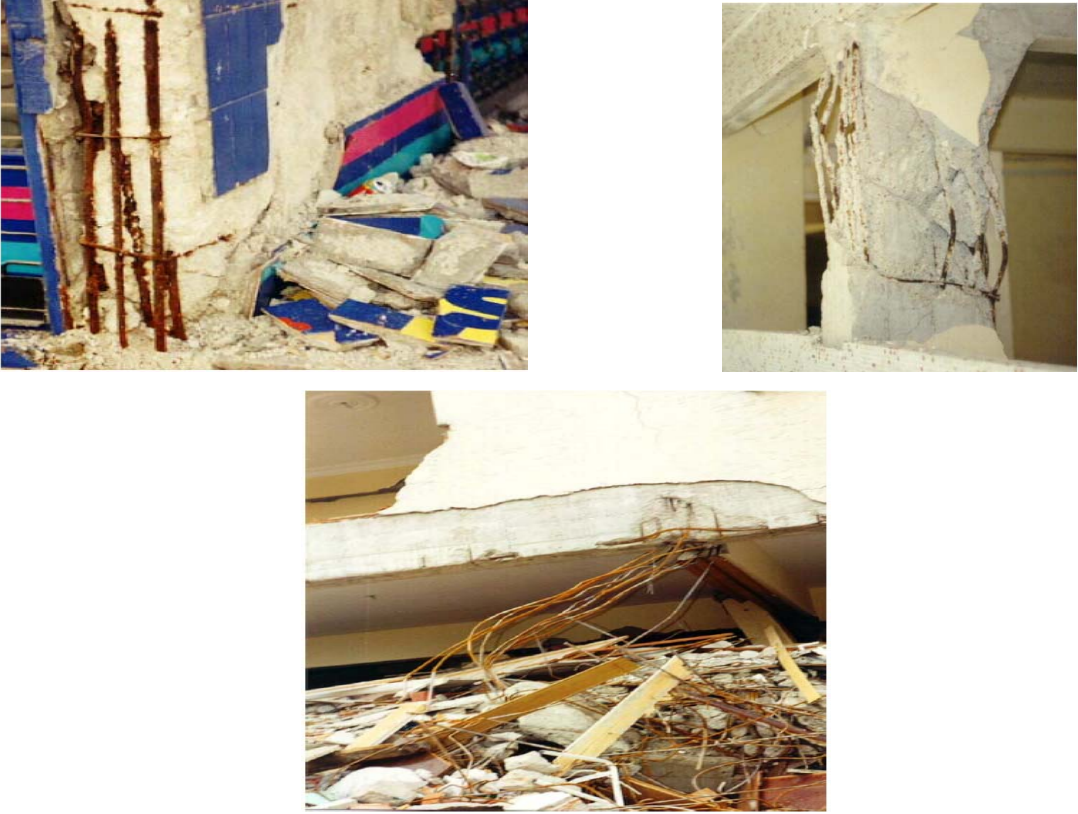
Türkiye bir deprem ülkesidir. 17 Ağustos 1999 Körfez ve 12 Kasım 1999 Düzce Depreminde korozyon; binada kullanılan donatıları da etkilemiş, donatıların paslanmasıyla birlikte yapısal elemanların taşıma kapasitesi olumsuz yönde etkilenmiştir. Depremin betonarme yapılardaki yıkıcı etkisinde korozyonun varlığı önemli bir etkidir. Altta Avcılar 1999 depreminde alınan görüntüler Şekil 3 1'de verilmiştir [2].

Şekil 3.1 Betonarme Yapılar Üzerinde Deprem Etkisi Avcılar 1999

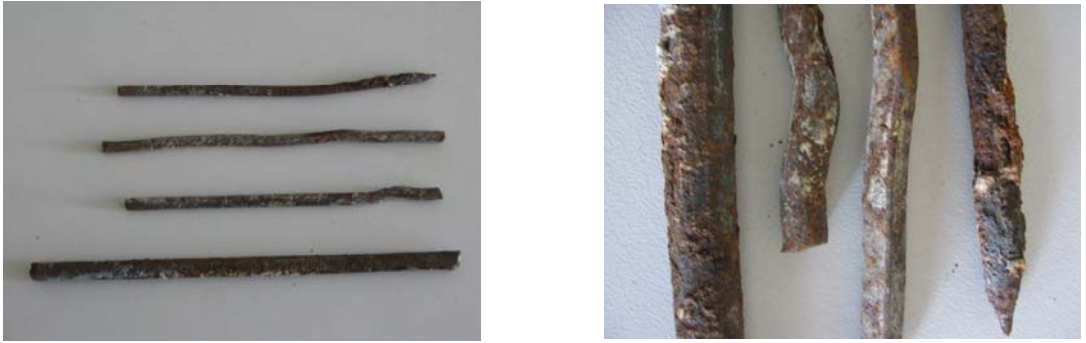
Beton deney numunelere yerleştirilen donatı barların kütlelerinin hesaplanmış neticeleri EK-1' de verilmiştir. Donatı çubukların clark çözeltisinden önceki fiziksel durumları Şekil 3.2' de verilmiştir.

Şekil 3.2- Deney Öncesi ve Sonrası Donatı Çubuklar

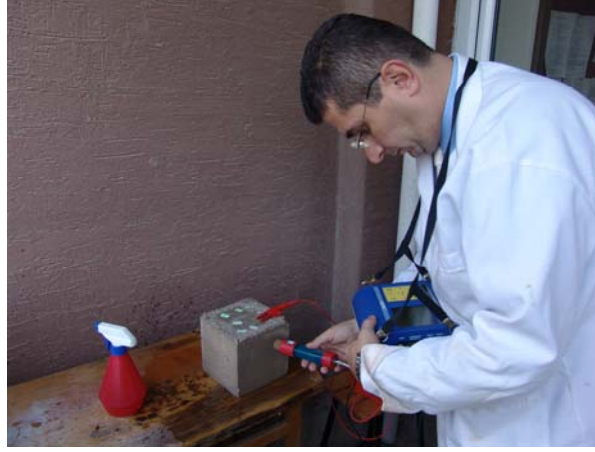
Şekil 3.8 Betonarme numune donatılarının potansiyelinin ölçülmesi

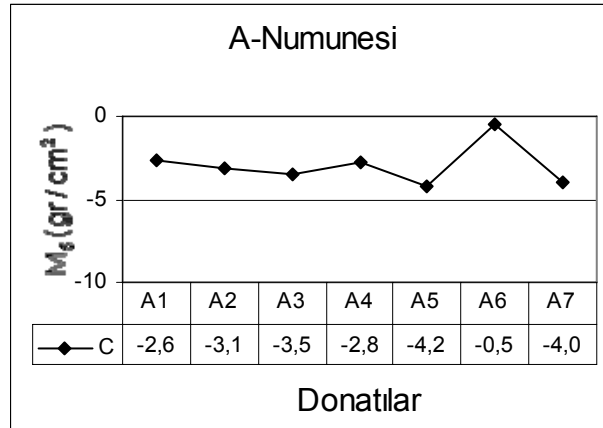
Şekil 4.1 de A numunesinde ki her bir donatının kütle kayıpları verilmiştir. A numunesinde 7 farklı donatı kullanılmıştır. Donatıların diğer fiziksel özellikleri EK-1 de verilmiştir.

Şekil 4.1 Donatı Çubukların A Numunesindeki M_5 Değişimi

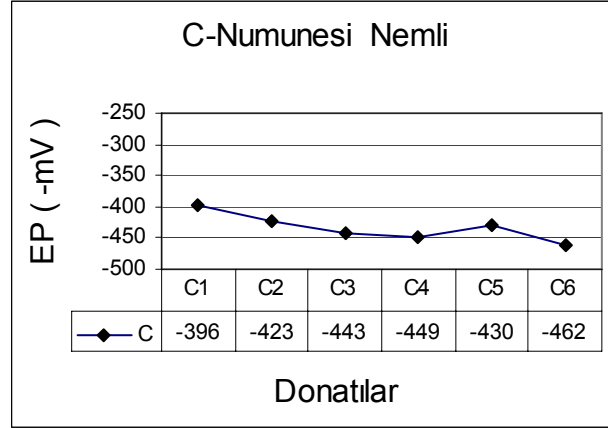
C numunesindeki elektrot potansiyel deęişimler Şekil 4.10 ve Şekil 4.11 de verilmiştir.

Şekil 4.10 C Numunesinin Nemli Elektrot Potansiyel Deęişimi

C numunesinde nemli ve nemsiz şartlarda elektrot potansiyellerinin ortalamaları alınmış -434 mV nemli şartlarda, nemsiz şartlarda ise -384 mV olarak ölçülmüştür. Elektrot potansiyellerinde -50 mV luk bir fark gözlenmiştir. ASTM 876-91 e göre bu iki ortalama deęer de korozyon olasılığı %90 aralığındadır.

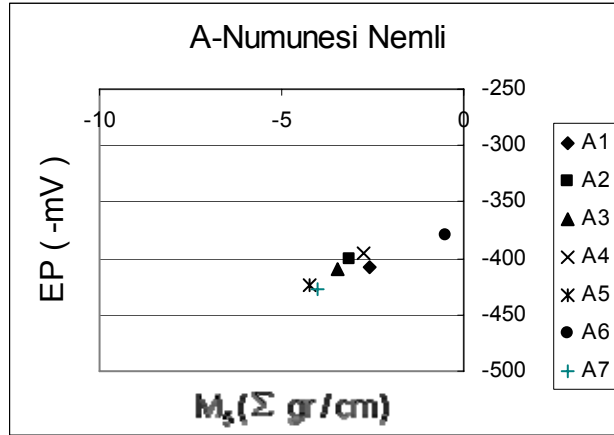
A Numunesindeki nemli ve nemsiz şartlarda ortalama elektrot potansiyel deęişimleri ile M_5 kütle kayıpları arasındaki ilişkiler Şekil 4.16 – Şekil 4.17' de verilmiştir.

Şekil 4.16 A Numunesindeki Nemli Şartlardaki Ortalama Elektrot Potansiyel Deęişimleri İle M_5 Kütle Kayıpları Arasındaki İlişki

A numunesinde her iki ortam şartında da elektrot potansiyel azalmasına karşı kütle (M_5) azalımı gözlenmiştir.

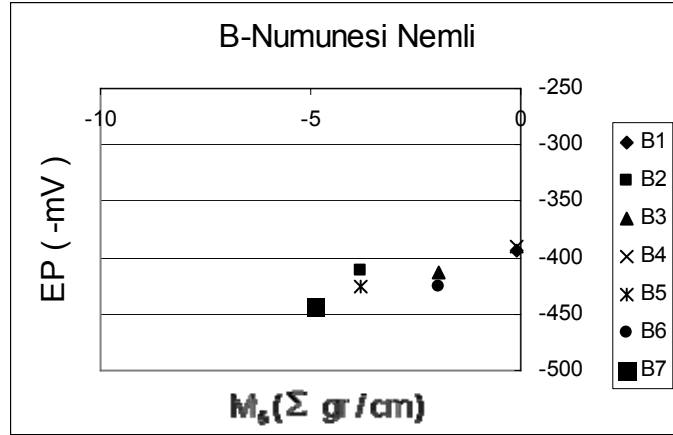
B Numunesindeki nemli ve nemsiz şartlarda ortalama elektrot potansiyel deęişimleri ile M_5 kütle kayıpları arasındaki ilişkiler Şekil 4.18 – Şekil 4.19’ da verilmiştir.

Şekil 4.18 B Numunesindeki Nemli Şartlardaki Ortalama Elektrot Potansiyel Deęişimleri İle M_5 Kütle Kayıpları Arasındaki İlişki

B numunesinde her iki ortam şartında da elektrot potansiyel azalmasına karşı kütle (M_5) azalımı gözlenmiştir

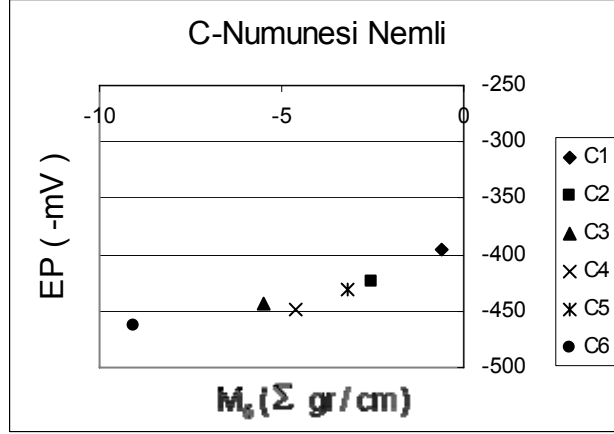
C Numunesindeki nemli ve nemsiz şartlarda ortalama elektrot potansiyel deęişimleri ile M_5 kütle kayıpları arasındaki ilişkiler Şekil 4.20 – Şekil 4.21’ de verilmiştir.

Şekil 4.20 C Numunesindeki Nemli Şartlardaki Ortalama Elektrot Potansiyel Deęişimleri İle M_5 Kütle Kayıpları Arasındaki İlişki

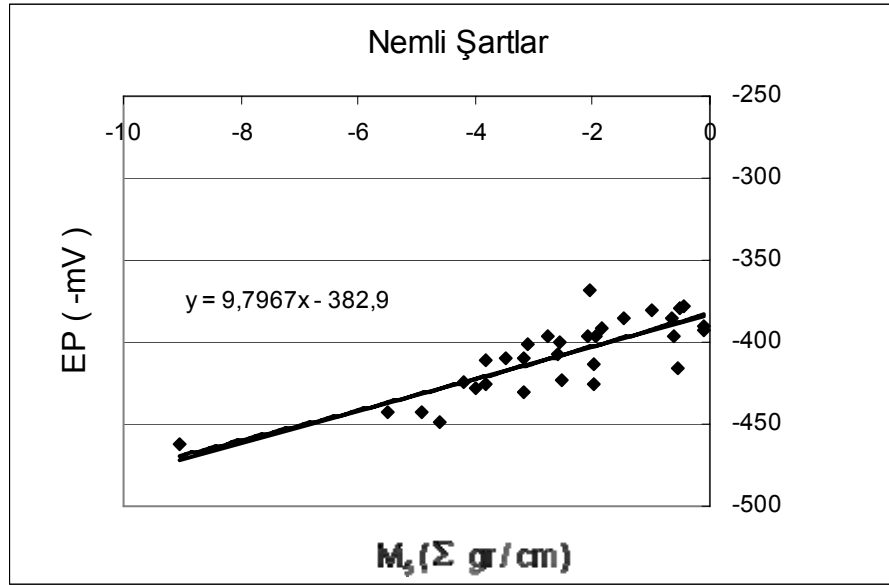
Nemli şartlardaki tüm numunelerin ortalama elektrot potansiyel değişimleri ile M_5 kütle kayıpları arasındaki ilişki Şekil 4.26' da verilmiştir.

Şekil 4.26 Tüm Numunelerdeki Nemli Şartlarda Ki Ortalama Elektrot Potansiyel Değişimleri İle M_5 Kütle Kayıpları Arasındaki İlişki

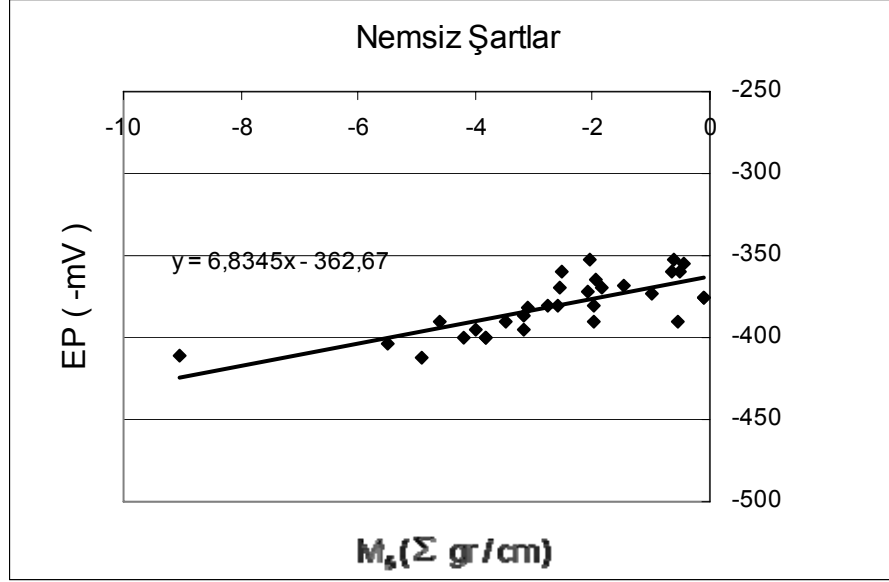
Nemsiz şartlarda ki tüm numunelerin ortalama elektrot potansiyel değişimleri ile M_5 kütle kayıpları arasındaki ilişki Şekil 4'27 de verilmiştir.

Şekil 4.27 Tüm Numunelerdeki Nemsiz Şartlarda Ki Ortalama Elektrot Potansiyel Değişimleri İle M_5 Kütle Kayıpları Arasındaki İlişki
