**KUMKAPI'DA KENTSEL DEĞİŞİMİN BELGELENMESİ:  
PERVİTİTCH HARİTALARIYLA KARŞILAŞTIRMALI BİR ANALİZ**

**YÜKSEK LİSANS TEZİ  
Mimar Göze ÜNER**

**Anabilim Dalı:Mimarlık  
Programı:Restorasyon**

**HAZİRAN 2006**

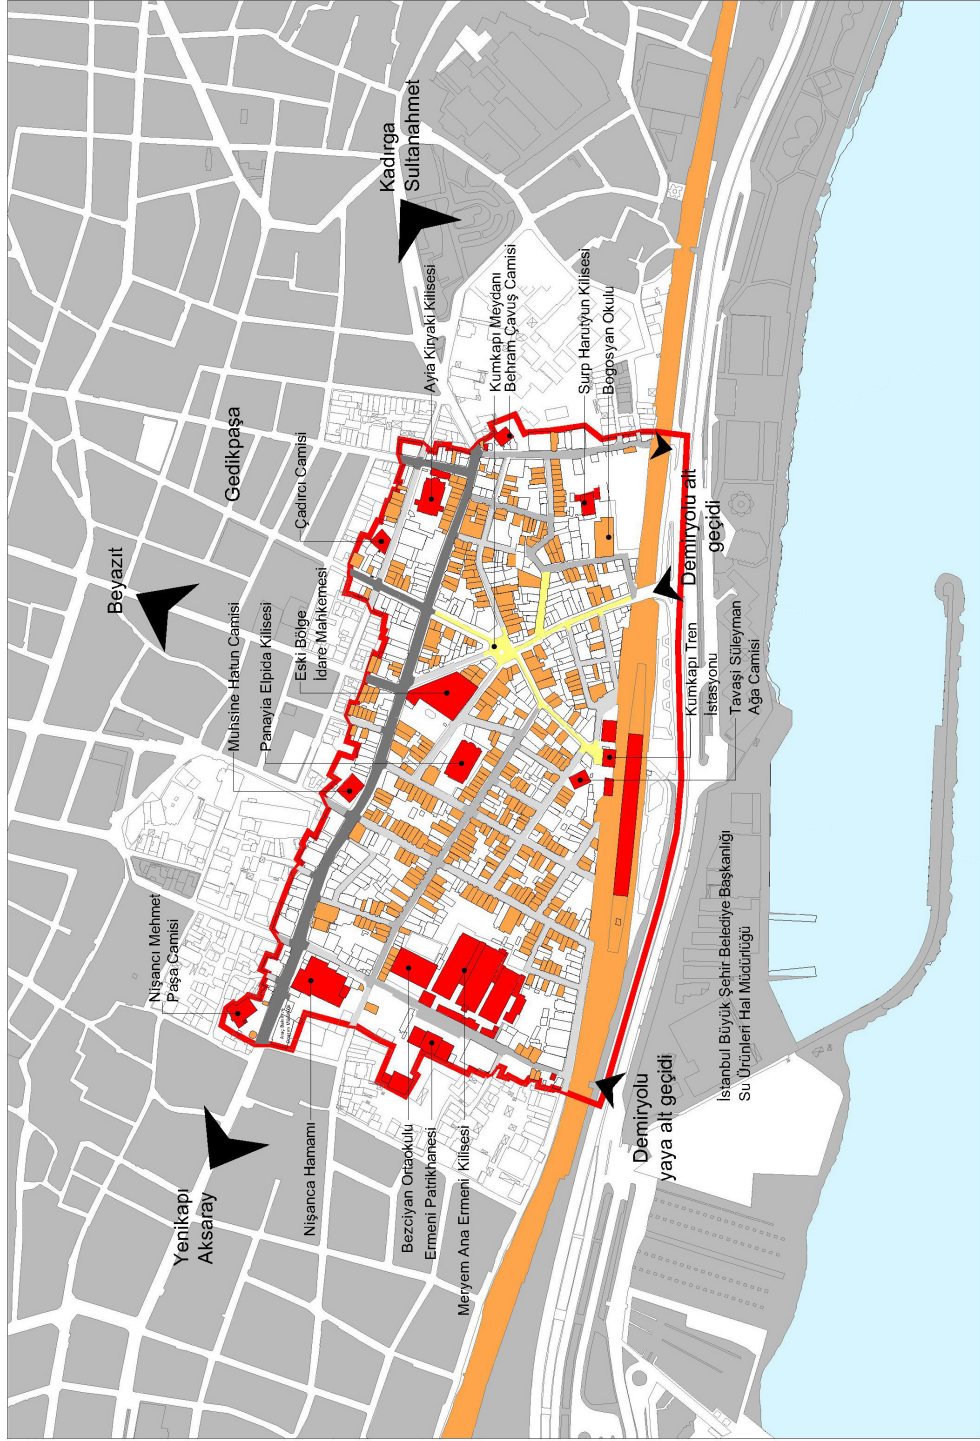
Şekil 4.01. Kumkapı Çalışma Alanının Sınırları

Yukarıda tanımlanan sınırlar içerisinde kalan çalışma alanı yaklaşık 14.5 hektardır ve bu alan içerisinde yer alan yaklaşık 860 yapı incelenmiştir. Kent dokusunun büyük bir bölümünü dar sokak cepheli parsellere yerleşmiş ve bitişik nizamda inşa edilmiş kâgir konutlar oluşturmaktadır. Konutların aralarında dağınık olarak yer alan anıtların ise geniş parsellere yerleşmiş olduğu saptanmıştır.

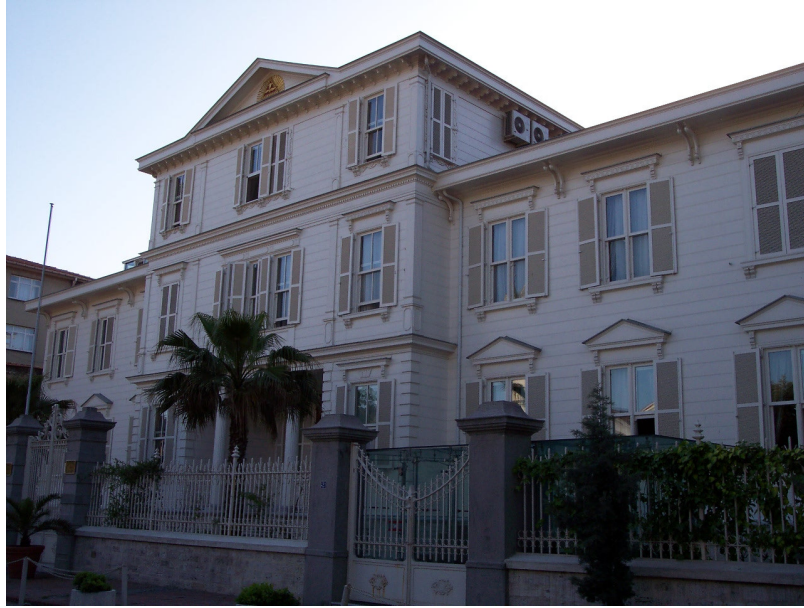
**Şekil 4.06.** Ermeni Patrikhanesi Giriş Cephesi

Günümüze ulaşan 1913 tarihli Patrikhane, simetrik neoklasik ön cephe düzenine sahip, ahşap konstrüksiyonlu ve dikdörtgen planlı bir yapıdır (Şekil 4.06.). Sokağa bakan doğu cephesinin üçgen alınlıkla sonlanan orta bölümü, kitle olarak yan bölümlerden bir kat yüksektir ve aynı zamanda yapının giriş aksını ve anıtsallığını vurgulamaktadır. Yan bölümler taş subasman katı üzerinde ahşap iki katlı olarak yükselmektedir. Yan bölümlerin pencere açıklıkları klasik dikdörtgen biçimlidir ve

her katta aynı boyuttadır. Giriş katı pencereleri, üçgen söve başlılarıyla, dikdörtgen motiflerle bezeli düz söve başlıklı birinci kat pencerelerinden ayrılırlar.

Ön cephedeki simetrik düzene, yapının arka cephesinde ve plan şemasında rastlanmamaktadır.

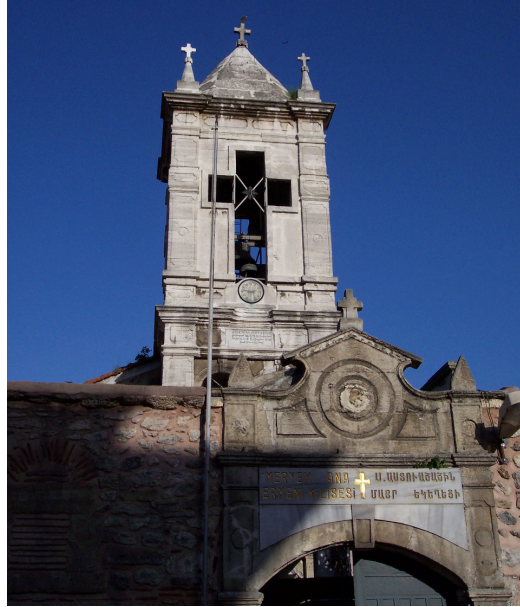
**Şekil 4.08.** Meryem Ana Kilisesi Saat Kulesi ve Giriş Kapısı Alınlığı

1870'de katedralin ana girişine saatli bir çan kulesi inşa edilmiştir (Seropyan, 1989d) (Şekil 4.08.).

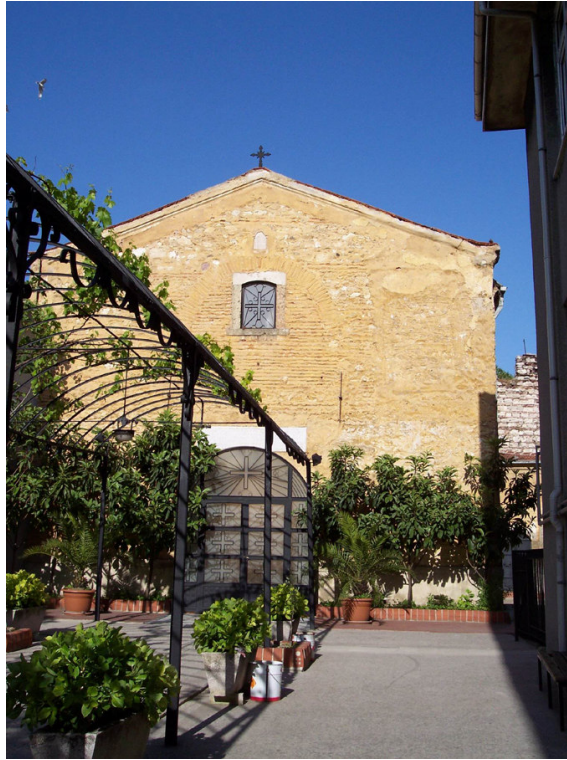
**Şekil 4.09.** Surp Harutyun Ermeni Kilisesi

İlk olarak 19. yüzyılın ilk yarısında, sur dışında ahşap bir şapel olarak inşa edildiği bilinmektedir. 1855 yılında kâgir olarak yenilerek günümüzdeki kilise yaptırılmıştır (Tuğlacı, 1992).

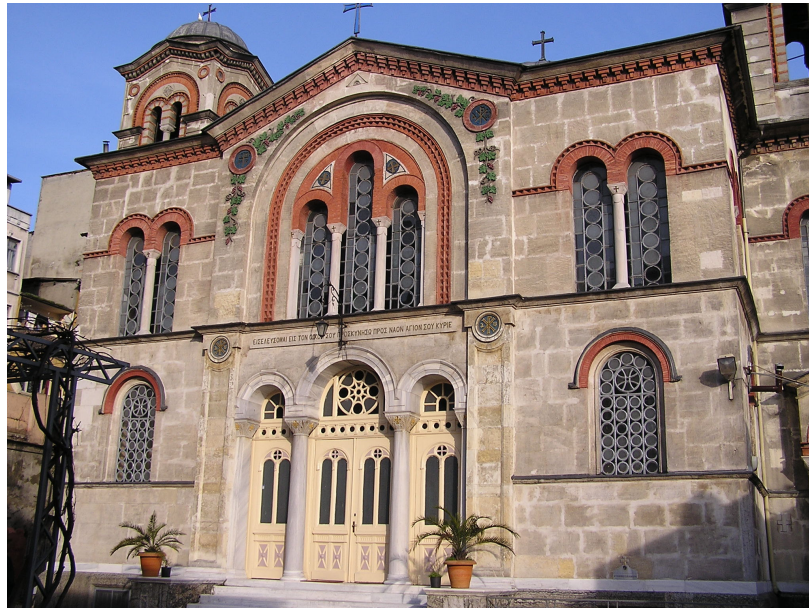
Şekil 4.10. Ayia Kiryaki Rum Ortodoks Kilisesi Batı Cephesi

1936 ve 1955'te onarımlar geçirmiş olan yapıda, bugün de restorasyon çalışmaları sürmektedir (Şekil 4.10.).

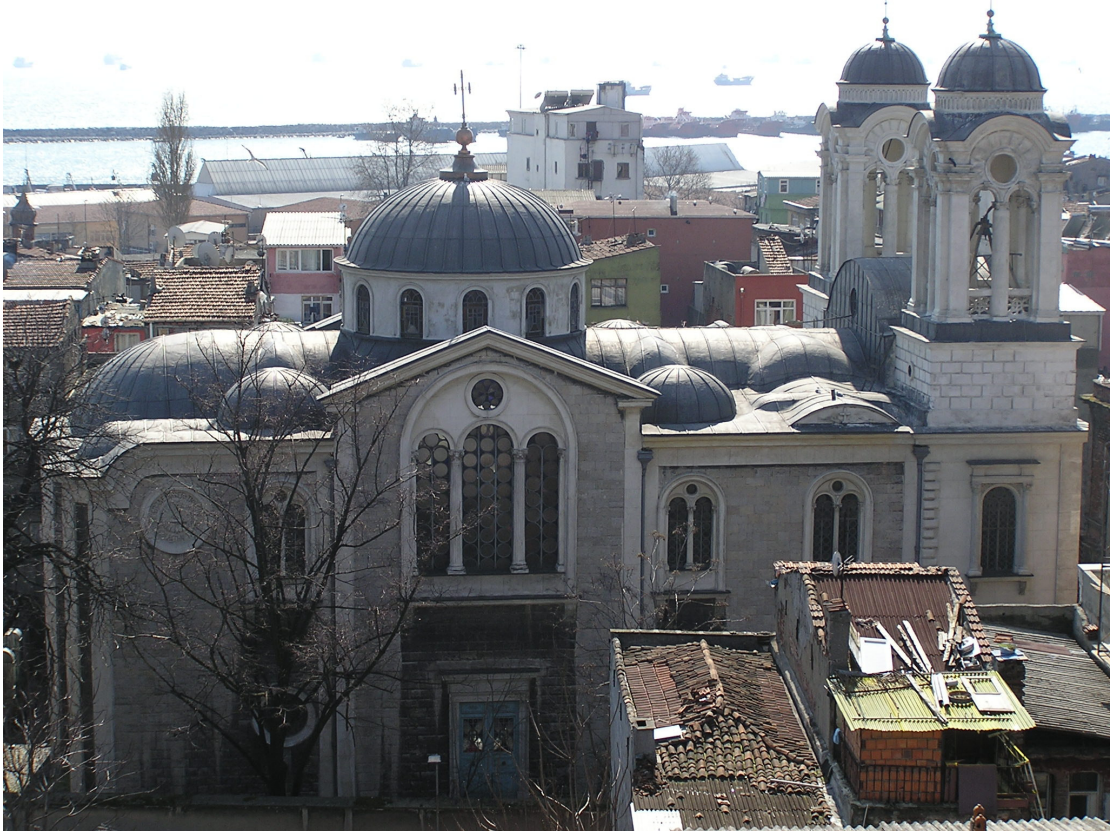
**Şekil 4.12.** Panayia Elpida Kilisesi Kuzey Cephesi

Kesme taştan inşa edilmiş kilisenin, doğudaki narteksinin güney ve kuzey köşeleri üzerinde yükselen baldaken tipi çan kuleleri, dikdörtgen planın merkezine oturan büyük kubbe ile, yapının ana kitlesine hareketlilik katmaktadır (Şekil 4.12.). Doğu cephesinde, merkezdeki daha büyük olmak üzere, simetrik dizilmiş yarım kubbe örtülü üç apsid ana kitleden dışarı doğru çıkıntı yapmaktadır. Yapının kubbe ve tonoz örtüsü, iç mekânı dışarı yansıtacak biçimde okunabilmektedir.

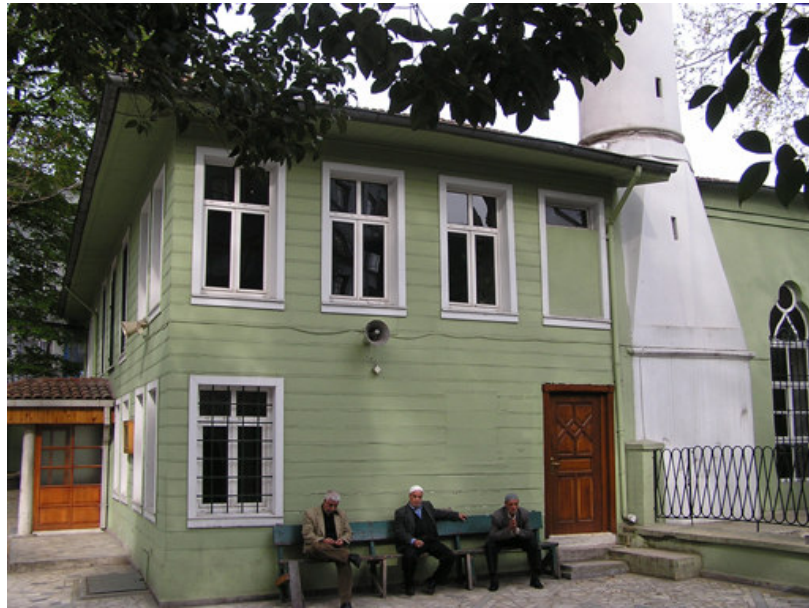
Şekil 4.13. Nişancı Mehmed Paşa Camisi

Ahşap ve iki katlı son cemaat yerinin, caminin harim bölümünden kuzey-güney aksında genişlemesiyle yapı, “T” biçimli bir plana oturmaktadır ve kırma çatı ile örtülüdür (Şekil 4.13.). Güney cephesine bitişik taş örgülü minaresi, kare planlı bir kaide üzerinde yükselmektedir.

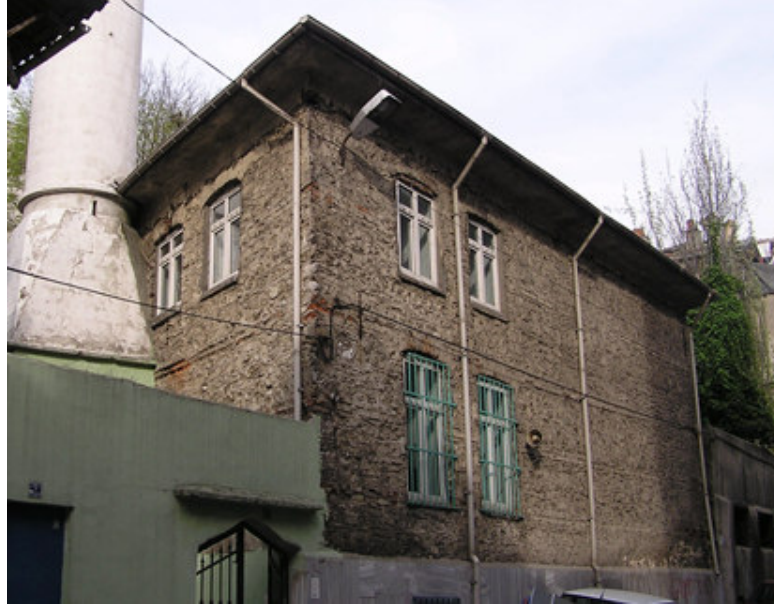
**Şekil 4.14. Çadırcı Mescidi**

Gedikpaşa yokuşlarını doğu-batı doğrultusunda kesen Çadırcı Cami Sokak numara 7-9'da yer alan cami, Panayia Elpida Kilisesi ile aynı sokağa açılmaktadır. Camiye batıdan, Balipaşa Yokuşu numara 87'den de girilmektedir. Yapı, avlu içindeki özgün konumunu avluya sonradan inşa edilmiş niteliksiz yapılarla yitirmiştir. Yerleri ve boyutları değiştirilen açıklıklarla, özgün cephe düzenlerinin kaybolmuş olduğu görülmektedir. Cami, günümüzde bakımlı durumdadır (Şekil 4.14.).

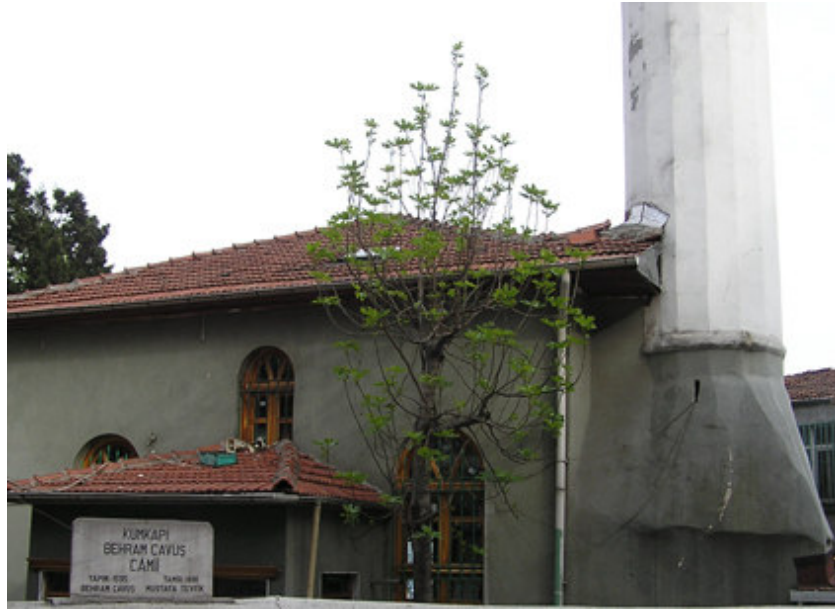
Şekil 4.16. Behram Çavuş Camisi

Kırma çatılı cami, son yüzyıl içinde geçirdięi onarımlar sonucunda büyük ölçüde deęişerek özgün mimari özelliklerini yitirmiştir (Şekil 4.16.).

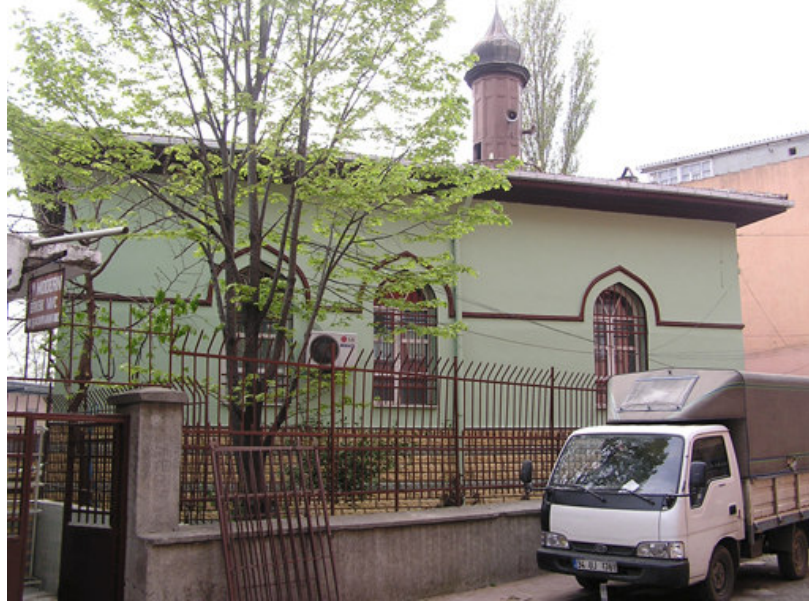
**Şekil 4.17.** Tavaşi Süleyman Ağa Camisi

Bir bodrum kat üzerinde yığma tek katlı olarak yükselen dikdörtgen planlı yapı, kırma çatı ile sonlanmaktadır (Şekil 4.17.). Caminin batı köşesine bitişik ahşap minaresi özgündür.

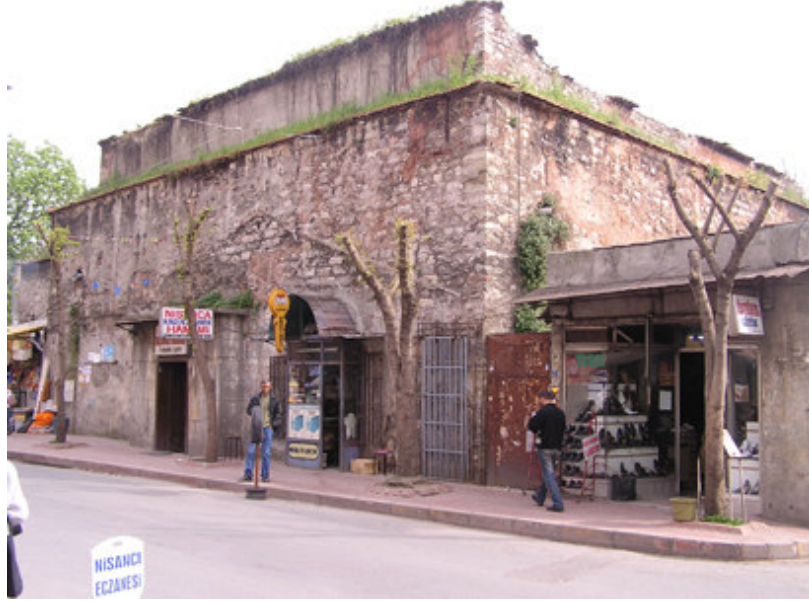
**Şekil 4.18.** Nişanca Hamamı Erkekler Bölümü Kuzey Görünüşü

Kaba yontma taştan inşa edilmiş hamamı, Sultan II. Mehmed'in sadrazamı Nişancı Mehmed Paşa'nın 1475 yılında, caddenin karşısındaki Nişancı Mehmed Paşa Camisi ile birlikte yaptırdığı bilinmektedir (Haskan, 1995). Hamam, 1762'de Beyazıt'tan çıkan ve Kumkapı bölgesine yayılan yangında yanmıştır (Cezar, 1963). Bu yangında soyunmalık kubbesinin de yıkıldığı tahmin edilmektedir (Şekil 4.18.).

Hamamın kadınlar bölümünün soyunmalık kitlesi, erkekler bölümüne göre ana caddeden geriye çekilmiştir. Bugün, her iki bölüme de Türkeli Caddesi üzerinden ve soyunmalık cephelerinin ortasından girilmektedir.

Soyunmalık bölümleri, yükseltilmiş kırma çatılı ısıklıklarla örtülüdür. Erkekler bölümünde, soyunmalığın ortasındaki bir kapıdan üç kubbeyle örtülmüş ılıklik bölümüne geçilmektedir. Bu bölümde batıdaki bölüm eyvan, doğudaki bölüm ise halvet şeklindedir. Ilıklığın ortasındaki kapıdan, kubbelerle örtülü dört halvetli, ve üç sofalı sıcaklık bölümüne geçilmektedir. Erkekler bölümünün sıcaklık kubbesi yaklaşık yedi metre çapı ile kadınlar sıcaklık bölümünün orta kubbesinden büyüktür.

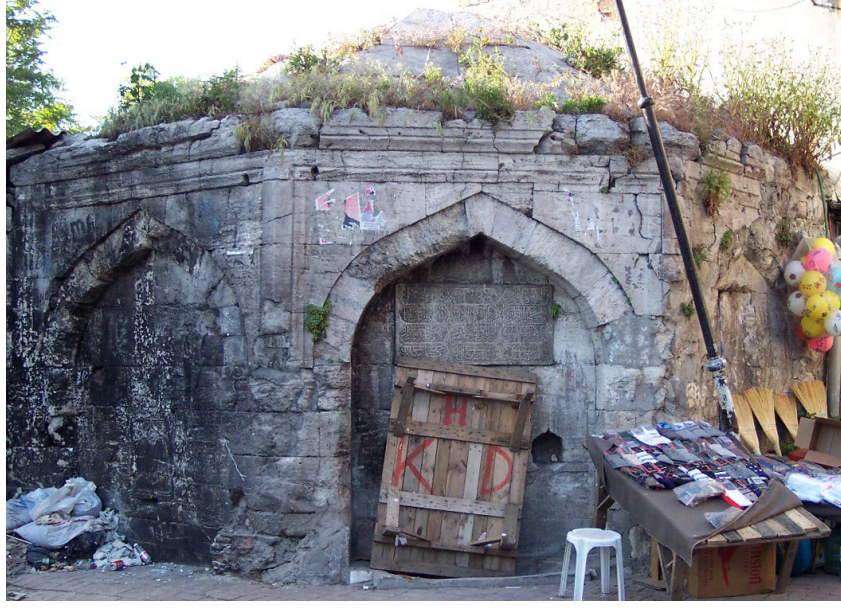
Şekil 4.19. Halil Çevkân Çeşmesi

Üç yüzlü, kesme taştan klasik üslupta yapılmış bir çeşmedir. Piramit biçimli, kesme taştan bir çatı ile örtülüdür (Şekil 4.19).

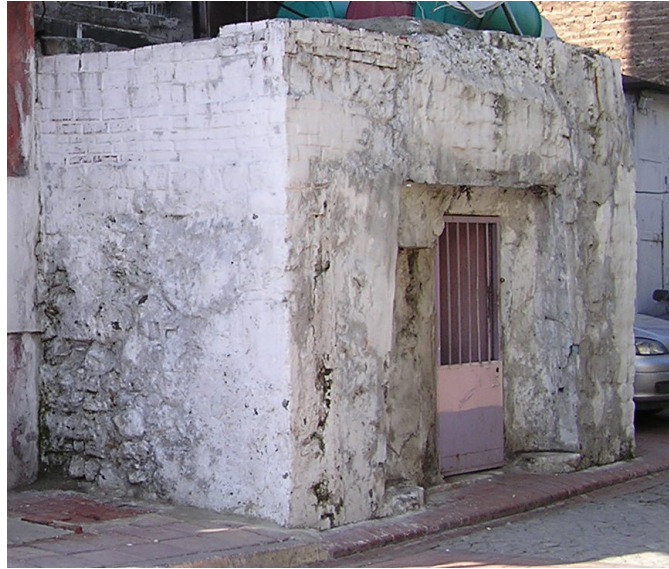
Şekil 4.20. Cüce Mehmed Ağa Çeşmesi Kalıntısı

Şarapnel Sokak'ın güney ucunda yer alan yapı kalıntısının, Pervititch haritası pafta 16 (Ek B.10.) ve fotoğraflardan yola çıkarak Cüce Mehmed Ağa Çeşmesi olduğu düşünülmüştür (Şekil 4.20.). Bugün sadece haznesi görülebilen çeşmenin Topkapı Sarayı'ndaki yazıtından 1590 yılında yapıldığı anlaşılmaktadır (Egemen, 1993).

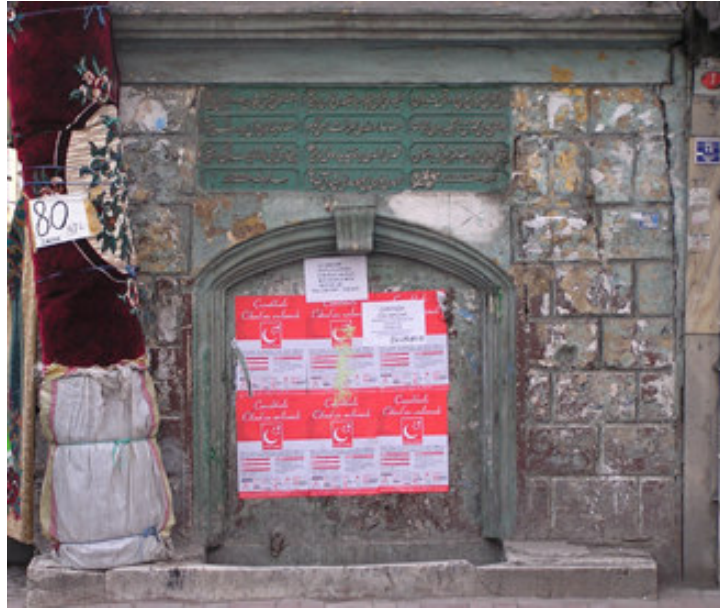
Şekil 4.21. Kanuni Süleyman eşmesi

Yazıtında, Kanuni Sultan Süleyman'nın eşmelerinden biriyken yangında harap olduğı ve 1872 yılında yeniden yaptırıldığı belirtilmektedir (Egemen, 1993). Kesme taştan yapılmış eşmenin, süslemeli kilit taşlı basık kemerinin üzerinde, yazıtı yer almaktadır.

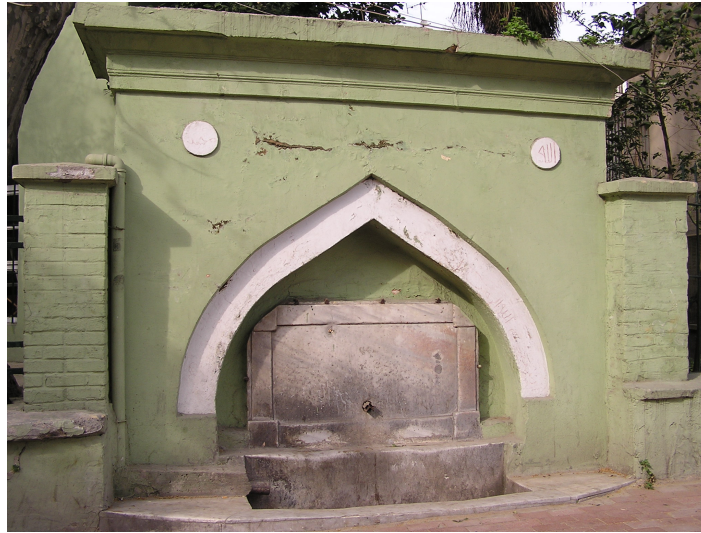
**Şekil 4.24.** Nişancı Mehmed Paşa Camisi Çeşmesi

Tek yüzlü çeşme, klasik üslupta sivri kemerlidir ve kesme taştan yapılmıştır.

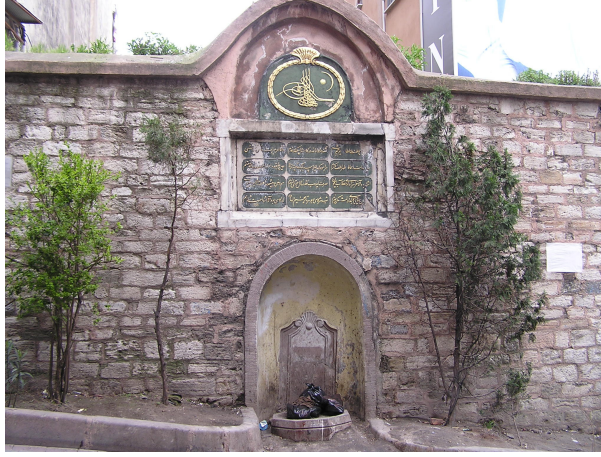
**Şekil 4.25.** III. Selim Han Çeşmesi

Mabeyinci Yokuşu'nun Çifte Gelinler Caddesi'ne yakın olan alt bölümünde yer alan **III. Selim Han Çeşmesi (1799)** kesme taştan yapılmıştır (Egemen, 1993) (Şekil 4.25.). Bugün suyu akmamaktadır, ancak son yıllarda haznesiyle birlikte restore edildiği anlaşılmaktadır.

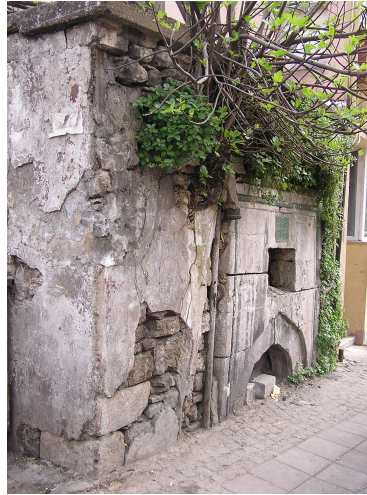
**Şekil 4.26.** Veznedar Hüsmen Ağa Çeşmesi

İbrahim Paşa Yokuşu'nda, Muhsine Hatun Camisi'nin hemen üstünde yer alan kesme taştan yapılmış **Veznedar Hüsmen Ağa Çeşmesi (1856)** bugün yarı yarıya kaldırıma gömülmüştür ve bakımsız durumdadır (Şekil 4.26.). Eski fotoğraflarda<sup>16</sup> görülen yazıtlarından alttaki sökülümüştür (Egemen, 1993).

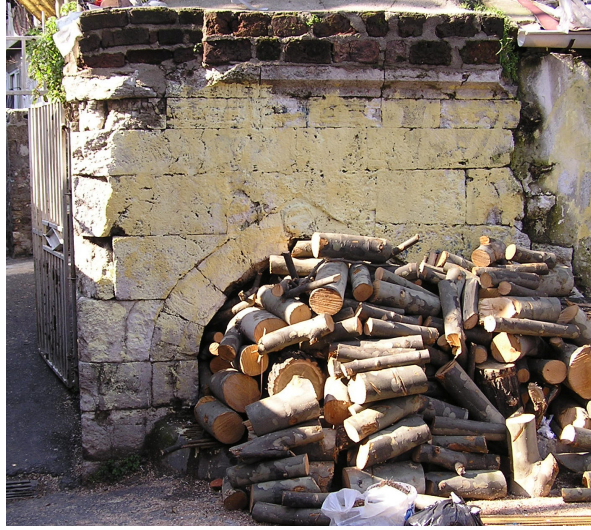
**Şekil 4.27.** Kazgancı (Nalbant) Camisi Çeşmesi

Ermeni Patrikhanesi'nin hemen batısında yer alan Kazgancı (Nalbant) Camisinin karşısında bulunan çeşme, bakımsız durumdadır. Yazıtı bulunmadığı için ilk yapım tarihi bilinmeyen sivri kemerli çeşme, kesme taştan yapılmıştır (Şekil 4.27.).

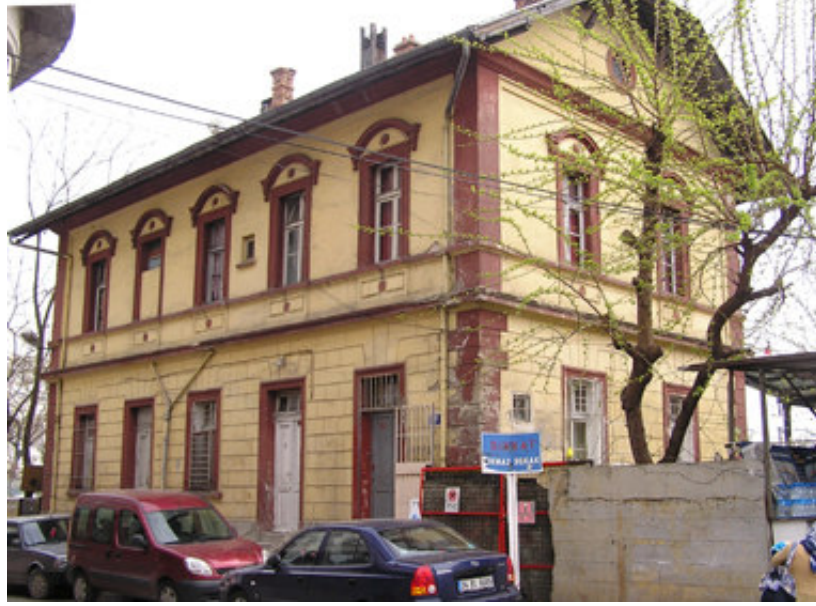
**Şekil 4.28.** Kumkapı Tren İstasyonu Şekli

Kumkapı istasyonu, istasyon şefliği (Şekil 4.28.), lojman ve gişe yapıları ve durak bölümünden oluşmaktadır. Aynı hat üzerinde bulunan Yenikapı ve Kocamustafapaşa durakları ile aynı tarihte, 27 Temmuz 1872'de hizmete açılmıştır (Kuban, N., 2002 ).

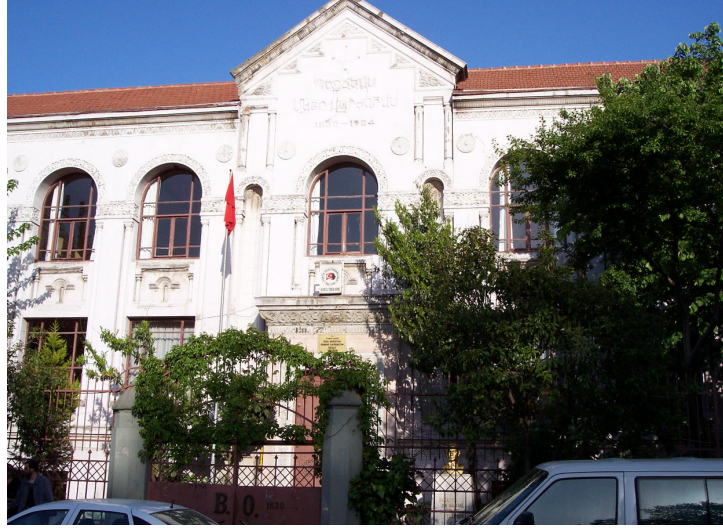
**Şekil 4.29.** Bezciyan Okulu

▪ **Bezciyan Okulu**, 1828 yılında bitişindeki kilise yapılarıyla birlikte yapılmıştır ve kapısında belirtildiği üzere 1830 yılında eğitim vermeye başlamıştır (Seropyan, 1989h). Dikdörtgen plan şeması üzerinde iki katlı olarak yükselmektedir. Simetrik ön cephesinin merkezindeki giriş üçgen bir alınlıkla yükseltilerek vurgulanmıştır. Cephe bezemeleri Ermeni mimarlığından alıntılar taşımaktadır (Şekil 4.29.).

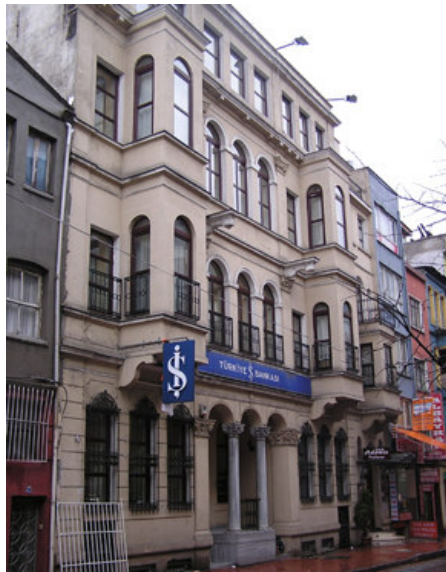
**Şekil 4.30.** Eski Karakol

▪ Çifte Gelinler Caddesi 5 numarada yer alan **eski karakol** hakkında bir belge bulunamamıştır. Restore edilmiş olan yapının giriş katı banka, üst katları da otel olarak kullanılmaktadır. Yapı, özelliklerinden yola çıkılarak, 19. yüzyıla tarihlenebilir. Yapının simetrik cephe düzeninin ortasında, kompozit başlıklı mermer sütunlarla vurgulanmış mermer basamaklı girişi vardır (Şekil 4.30.). Yan bölümlerde, iki kat boyunca yükselen cumbalar bulunmaktadır. Eski karakol, boyutu ve cephe özellikleriyle çevredeki konut dokusundan farklılaşmaktadır.

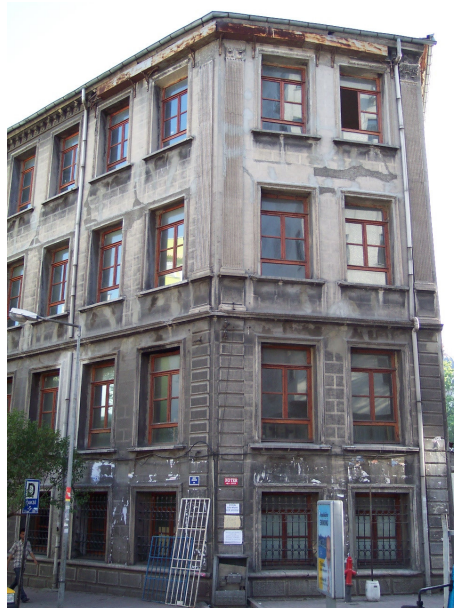
**Şekil 4.32.** Eski Bölge İdare Mahkemesi Kuzey Görünüşü

▪ Samsa Sokak, Büyük Kömürcü Sokak ve Çifte Gelinler Caddesi’den ulaşılabilen eski **Bölge İdare Mahkemesi** ve bahçesi 702 numaralı yapı adasının hemen hemen bütününe kaplamaktadır. Yapı bugün boştur ve içinde yenileme çalışmaları sürmektedir. Eski rahibe okulu ve bitişiğindeki yapılar yıkıldıktan sonra, aynı arsa üzerinde 20. yüzyılda inşa edilmiştir. Dört katlı yapı, kat yüksekliği, boyutları ve üslubu ile çevresinden farklılaşmaktadır (Şekil 4.31.). Büyük dikdörtgen pencereleriyle sade bir cephe düzenine sahiptir. Ancak, yapının sokaklara bakan cephelerindeki kompozit başlıklı pilastrlar ve kat silmeleri yapının tasarımında tarihi bezeme öğelerinin kullanıldığını göstermektedir (Şekil 4.32.) .

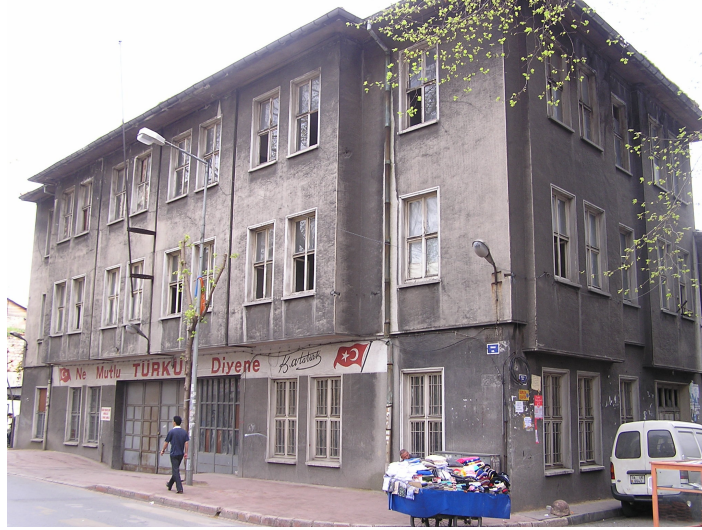
**Şekil 4.33.** Araç Bakım Müdürlüğü Kuzey Görünüşü

▪ Türkeli Caddesi No.49'da yer alan **Emniyet Müdürlüğü Araç Bakım Müdürlüğü**'ne ait yapı, 20. yüzyıl kültür mirasının bir parçası olarak çalışma alanında yer almaktadır. Yapının üzerindeki yazıta göre mimarı Tarık Sarp'tır. 1920'lerde aynı arsada bulunan karakolun yerine inşa edilmiştir. Giriş katı üzerinde iki katlı olarak yükselen yapının, caddeye bakan cephesi simetriktr (Şekil 4.33.).

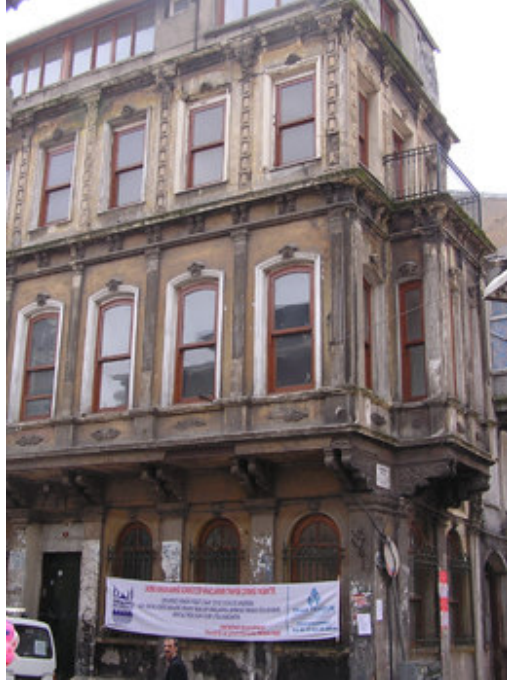
**Şekil 4.34.** Kumkapı Konutları

Kumkapı'daki sivil mimarlık örnekleri, benzer düzenin içinde farklılaşan tek yapıların yanı sıra, aynı birimi tekrar eden sıraev dizileri veya ikiz evler şeklindedir. Semtin genel görünümü, İstanbul'un 19. yüzyılda gelişim ve değişim göstermiş diğer yerleşim bölgeleri ile hemen hemen aynı özellikleri taşımaktadır. Kumkapı konutlarının genellikle iki, üç veya dört katlı, doğrudan sokağa açılan, düz veya cumbalı ve dar cephe, dikdörtgen planlı, arka tarafta bahçeye açılan kâgir yapılar oldukları görülmektedir (Şekiller 4.34. ve 4.35.).

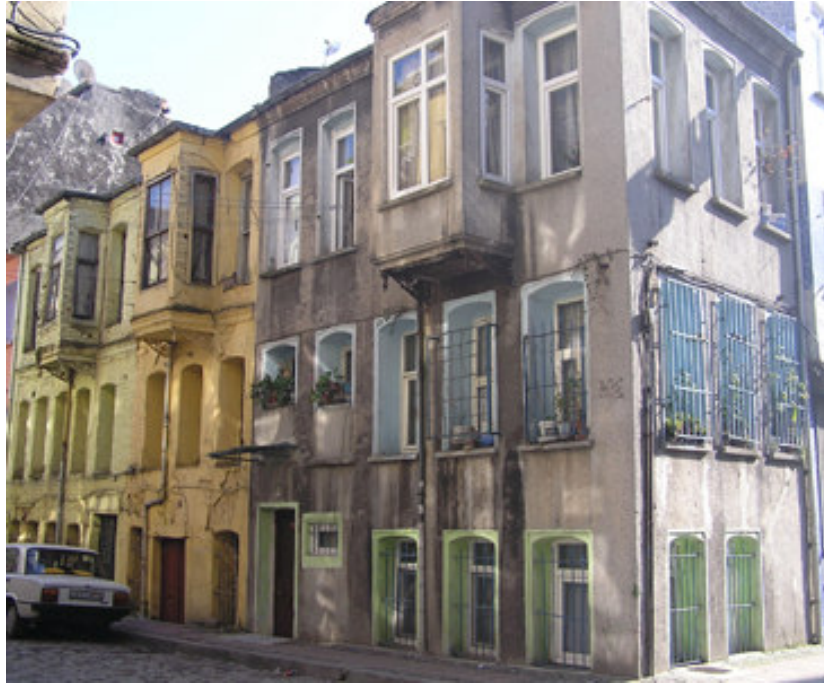
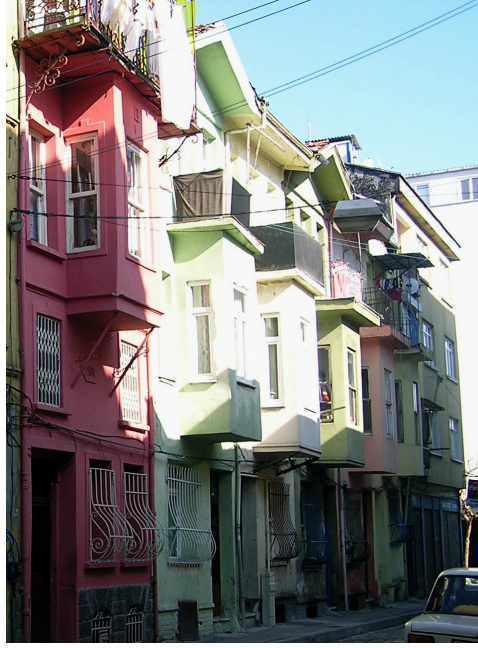
**Şekil 4.36.** Kumkapı Sıraevleri, Hisar Çeşme Sokak

**Şekil 4.37.** Kumkapı Sıraevleri, Hisar Çeşme Sokak

Kumkapı'daki sıraevler diğer konut tipleri arasında kolaylıkla seçilebilen, birbirini tekrar eden birimlerden oluşan dizilişler sergilemektedir. Sokakla kurdukları bağlantı diğer konutlardan farklılaşmaz (Şekil 4.36. ve 4.37.). Var olan sokak dokusu ve boyutları içinde, tek konut yapılarıyla benzer cephe özellikleri taşıyarak gelişirler. Bir tipin tekrarlanmasına bağlı açık dizi biçiminde tasarlanmış örneklerin yanı sıra, Tavaşi Çeşmesi Sokak sıraevlerindeki gibi, biçimlenişleri açısından özel dizilerle de karşılaşılmaktadır.

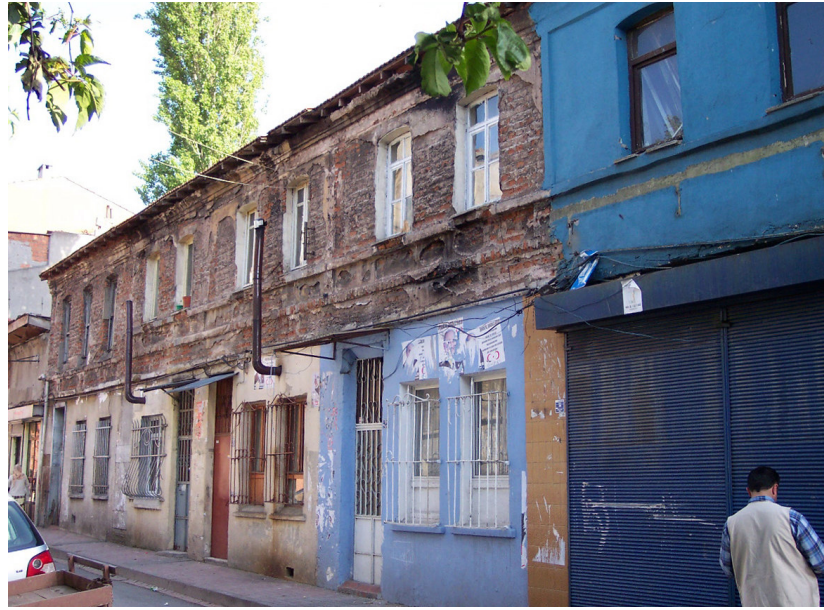
**Şekil 4.41.** Bezciyan Okulu Avlusuna Bitişik Düz Cepheli Sıraevler

Kumkapı'da tarihi konut dokusundaki bozulmalara karşın birçok sıraev dizisi varlığını günümüzde sürdürmektedir. Özel konut olarak kullanılmış sıraevlerin yanı sıra, kilise görevlilerine lojman olarak ve yoksul gayrimüslimlerin barınması için inşa edilmiş, genellikle kilise yerleşkelerine yakın konumda yer alan örneklerle de rastlanılmaktadır. Örneğin, Ayia Kiryaki Kilisesi'nin Çifte Gelinler Caddesi'ne bakan duvarını oluşturan çıkmasız sıraevlerin üst katları kilise görevlileri için yapılmış lojmanlar olarak hizmet verirken, sokağa açılan alt katları dükkan olarak kullanılmıştır (Şekil 4.38.). Behram Çavuş Sokak'taki ahşap çıkmalı ve düz cepheli iki sıraev grubu, Surp Harutyun Kilisesi ile arka bahçelerinden bağlantılıdır (Şekil 4.39. ve 4.40.). Bezciyan Okulu'nun da avlu duvarına bitişik, düz cepheli bir sıraev dizisi bulunmaktadır (Şekil 4.41.).

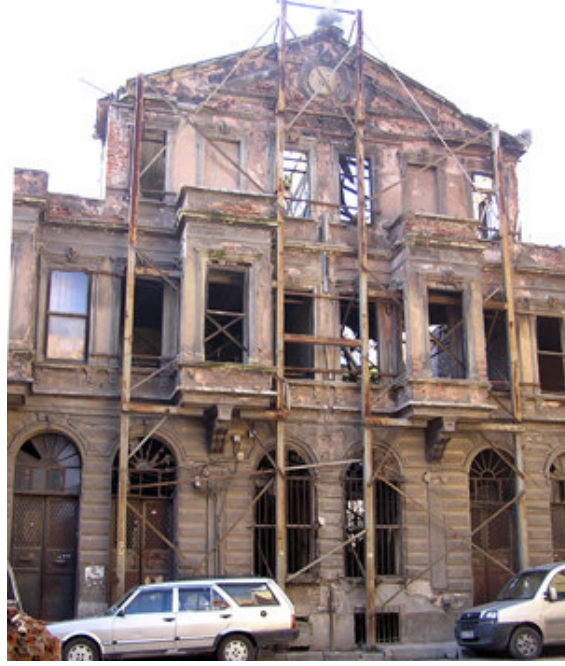
**Şekil 4.42.** Tavaşi Çeşmesi Sokak Sıraevleri Orta Bölümü

Ermeniler için sosyal konut olarak kullanılmıştır (Akın, 1999). Bu konut dizisinin orta bölümü terk edilmiştir ve halen harap durumdadır.

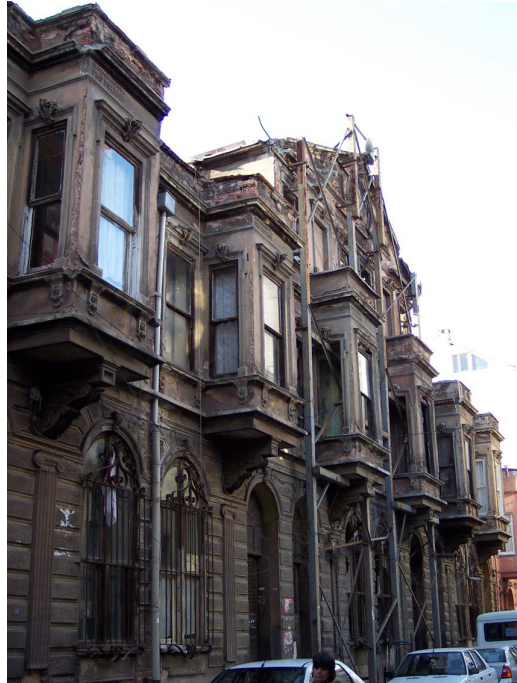
**Şekil 4.43.** Tavaşi Çeşmesi Sokak Sıraevleri

Bir bütün olarak tasarlanıp inşa edilmiş olan Tavaşi Çeşme Sokak'taki 1890 tarihli sıraevler, arka bahçelerinden Meryem Ana (Surp Asdvadzadzin) Ermeni Kilisesi'ne bağlanmaktadır (Şekil 4.42 ve 4.43.). Bu sıraevlerin, iyon düzenindeki pilastrları, kat silmeleri, kapı ve pencere söveleri, giriş katındaki ve cumbalarındaki kabartmalı bitki ve geometrik motifli bezemeleri, simetri eksenindeki evlerin üstüne oturan üçgen alınlığı ile diğer konutlardan farklılaşan görkemli bir ön cephesi vardır. Bu dizi öncelikle Ermeni din görevlileri için inşa edilmiş olmakla birlikte, daha sonra yoksul

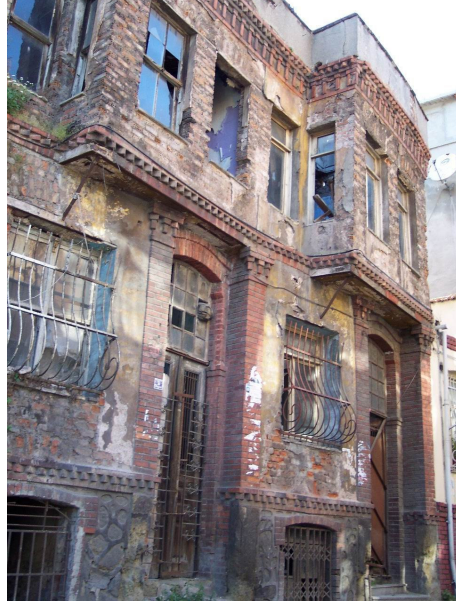
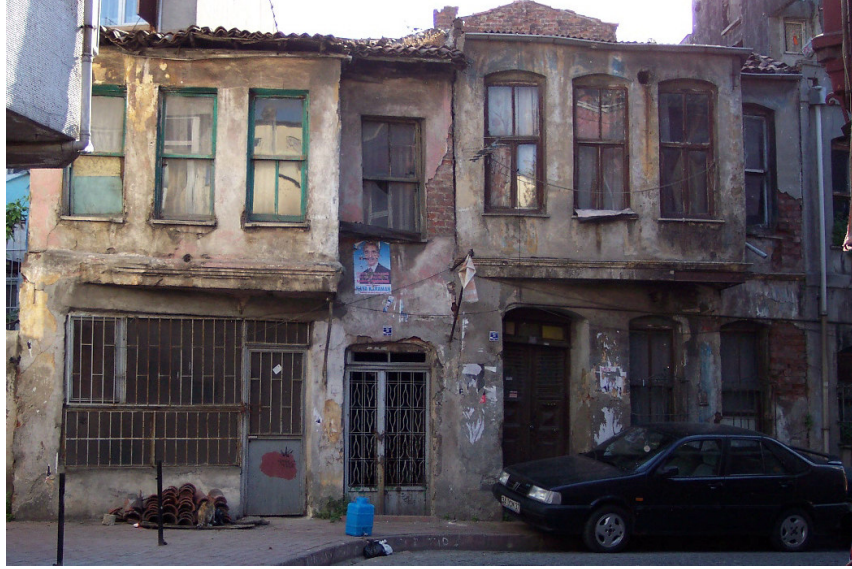
Kumkapı’da ikili dizilerle (Şekil 4.44. ve 4.45.) birlikte, bugün yaklaşık 25 farklı sıraev grubu bulunmaktadır. Bir bölümünün bazı birimleri yıkılmış durumdadır, bazıları ise geçirdikleri büyük değişiklikler sonucu ayırt edilememektedir. Diğerleri, son yüzyıl içinde bütünüyle yıkılmıştır.

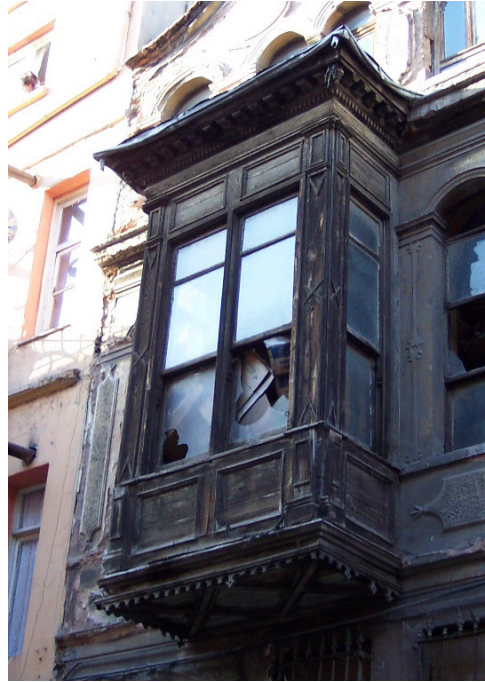
**Şekil 4.46.** Ahşap Cumbalı Konut, Molla Taşı Caddesi

Üst katlara çıkıldığında, cephenin ortasında genellikle bir cumba vardır. Cumbalar volta döşemeli tuğla, demir putrelli veya ahşap strüktürlü (Şekil 4.46.) olabilmektedir. Bazı örneklerde cumbalar üzerinde balkonlara rastlanmaktadır. Cumbalar dikdörtgen planlıdır ancak yarım altıgen biçimli, üçgen ve açılı tipte çıkmalara rastlamak da olasıdır (Şekil 4.47.). Köşe parsellerde ise dairesel çıkmalarla karşılaşılabilir (Şekil 4.48.).

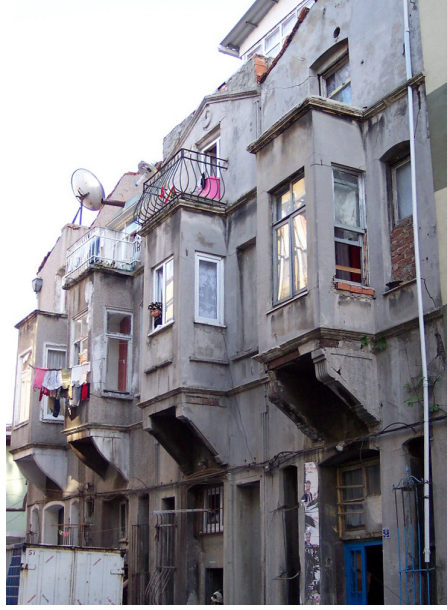
**Şekil 4.49.** Üçgen Parapetli Sıraevler, Babayiğit Sokak

Cephelerin yukarda sonlandığı noktada genellikle bezemeli bir korniş yer almaktadır. Bazı örneklerde, cephe bir parapetle çatıdan yükseltilmiştir. Bazılarında ise, bu parapetin üçgen biçiminde bir alınlığa benzetildiği görülmektedir (Şekil 4.49.).

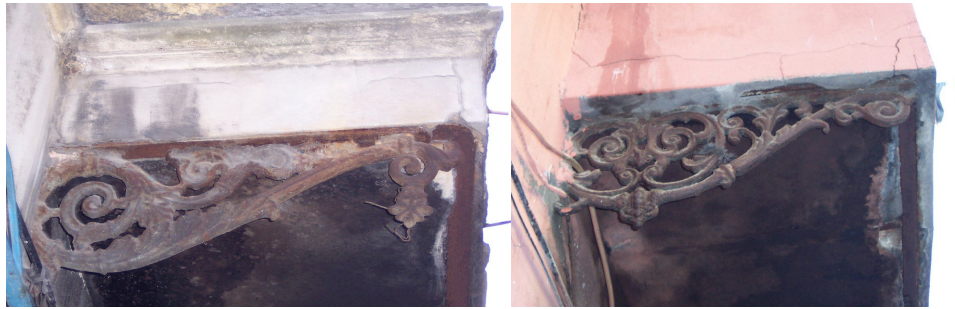
**Şekil 4.50.** Cumba Altı Dökme Demir Konsol Tiplerine İki Örnek

Kumkapı sivil mimarlık örnekleri arasında sade cephelere sahip olanların yanı sıra, görkemli ve yoğun bezemeli örneklerle de rastlanmaktadır. Konutların sokaklara bakan giriş cephelerinde bezeme öğeleri olarak kat silmeleri, pilastırlar, söveler, cumbaları ve çıkmaları taşıyan konsollar (demir, ahşap veya kâgir) (Şekil 4.50.), demir balkon korkulukları, saçak kornişleri (tuğla, taş veya ahşap) ve geometrik veya bitkisel kabartmalarla karşılaşmaktadır (Şekil 4.51. ve 4.52.). Cumbalar ile balkon ve köşe çıkmaları biçimlenişlerindeki çeşitlilik, Kumkapı'daki fiziksel sürekliliğin parçalarını oluşturmaktadır. Cephelerde birçoğu özgünlüğünü kaybetmiş olsa da, ahşap kapıların geometrik süslemeleri, metal kapı kolları ve tokmaklarıyla da karşılaşmaktadır. Konutlarda, benzer bezeme öğelerinin farklı biçimlerde bir araya gelişleriyle, aynı mimari dili taşıyan değişik görünüşler ortaya çıkmaktadır.
