**YÜKSEK LİSANS TEZİ**

**Tarihi Vaniköy Cami Minaresinin Deprem Performansının Doğrusal Olmayan Analiz  
Yöntemleriyle Belirlenmesi ve İyileştirilmesi**

**İnşaat Mühendisliği Anabilim Dalı**

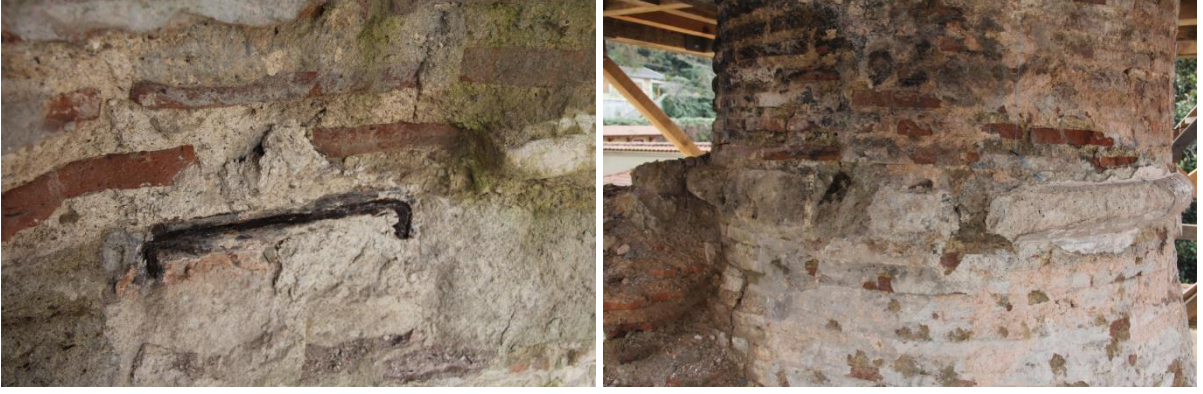
- Minarenin gövde altındaki silme taş bilezikte kesit kayıpları ve hasarlar görülmüştür. Bu kısımda taşları birbirine bağlayan kenetlerde ileri seviyede korozyon hasarları tespit edilmiştir (Şekil 3.5). Minare gövdesinde, yangından en çok etkilendiği düşünülen gövdenin alt kısmında yangına bağlı kararmalar mevcuttur. Bu kısımdaki sıva ve harçta yangın kaynaklı yüzeysel/yapısal bozulmalar olduğu tahmin edilmektedir (Şekil 3.6).

**Şekil 3.5:** Gövde altındaki silme taş bilezikteki hasarlar

Şekil 3.17’de ise minare taş bilezik ve hasarlı demir lamanın onarım detayı sunulmuştur. Minarenin silme taş bilezik elemanındaki hasarlar için bu detay önerilmiştir. Ayrıca minarenin gövde üst kısmında mevcut olan demir lamada görülen korozyon hasarları ve etrafındaki yığma elemanlar için ise onarım detayı sunulmuştur.

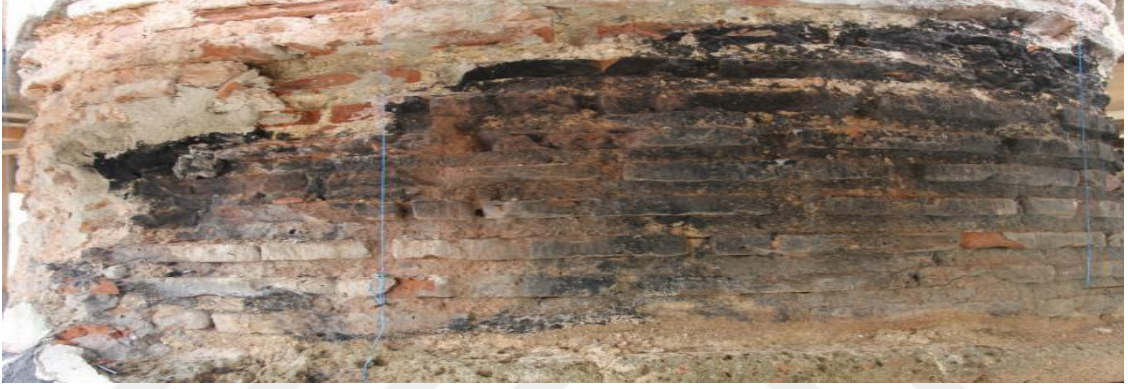
**Şekil 3.6:** Gövde altındaki yangın hasarları

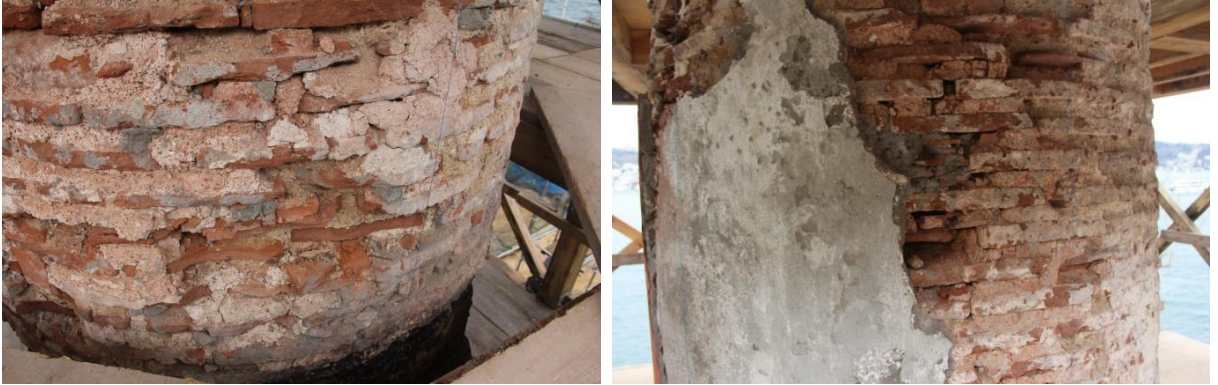
**Şekil 3.7:** Gövdesindeki tuğla duvar hasarları

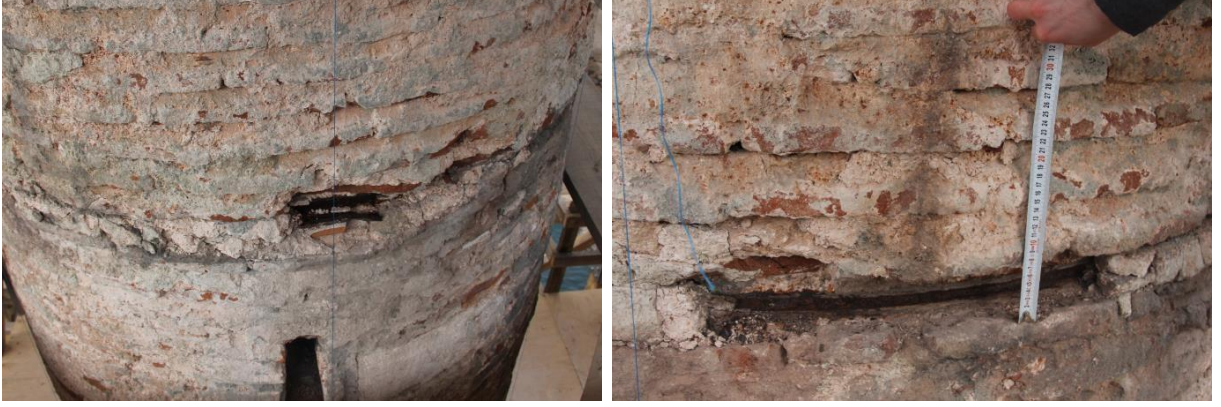
- Minarede gövde üst kotundan yaklaşık 80 cm aşağıda duvar içerisine gömülü bir demir çember bulunmaktadır. Bu çemberde ileri derecede korozyon hasarları mevcuttur. Korozyondan kaynaklı olarak çemberin olduğu kesitteki tuğla elemanlarda da ayrışmalar, çatlaklar, dökülmeler görülmüştür (Şekil 3.8).

Şekil 3.8: Gövde üst kısmındaki demir çember

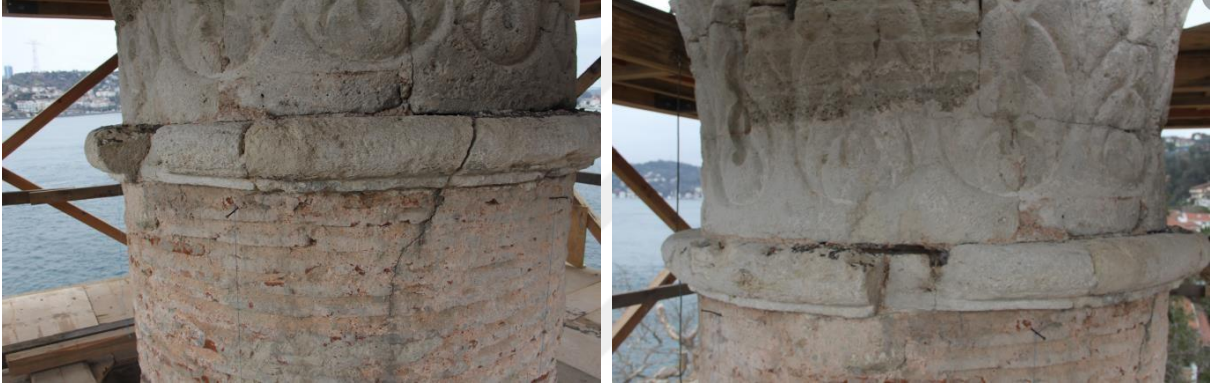
- Minare şerefe altı kısımda bulunan taşlarda ileri derecede kırıklar, açılmalar ve kesit kayıpları gözlemlenmiştir. Tuğla duvarın bittiği kottaki taş bilezikte, tuğladan başlayıp düşeyde boylu boyunca kesen çatlaklara rastlanılmıştır. Bu taşları birbirine bağlayan kenetlerde ileri derecede paslanma olmuştur (Şekil 3.9).

Şekil 3.9: Şerefe altı taşlardaki hasarlar

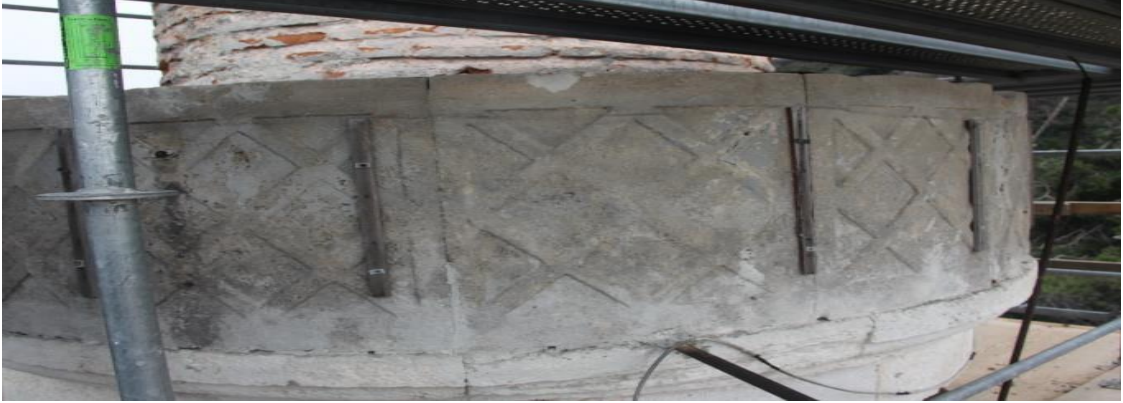
- Minare şerefe kısmındaki taş korkuluklarda da çatlak ve hasarlara rastlanılmıştır (Şekil 3.10)
- Minare petek kısmındaki ahşap seren direğinde çatlak ve deformasyonlar görülmüştür (Şekil 3.11).

Şekil 3.10: Taş korkuluktan görüşler

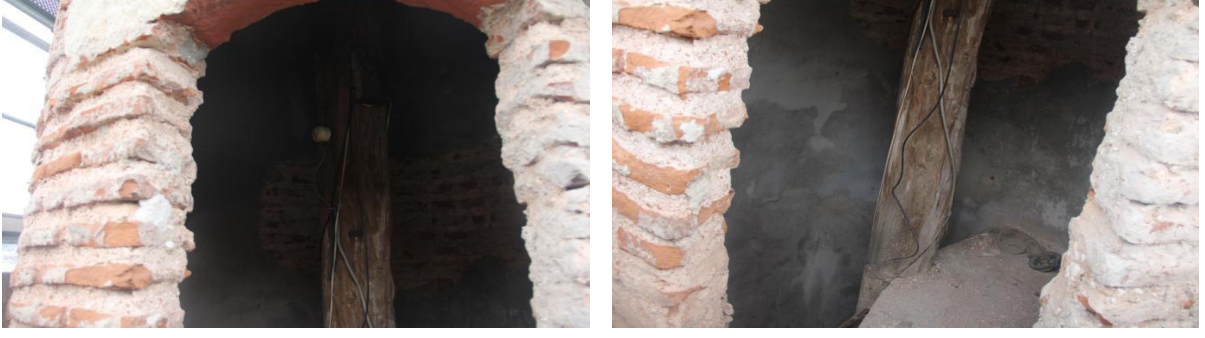
**Şekil 3.11:** Petek içindeki ahşap seren direği

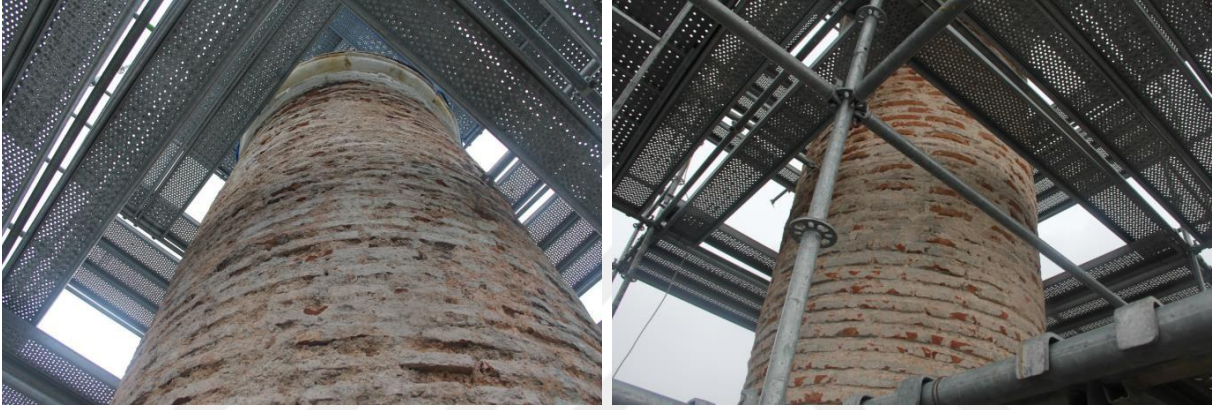
- Minare petek kısmındaki tuğla elemanlarda da bazı kesit kayıpları ve hasarlara rastlanılmıştır (Şekil 3.12).

**Şekil 3.12:** Petek kısmından görüşler

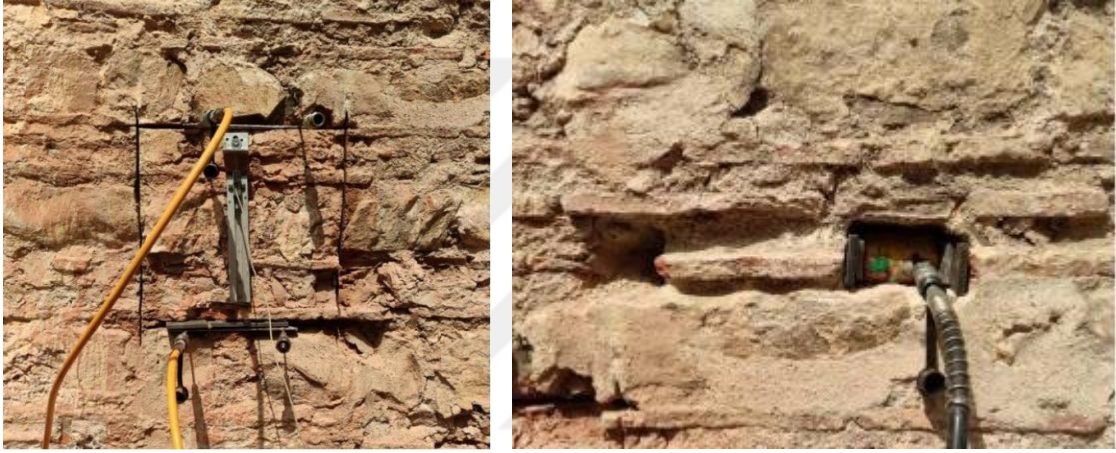
Measurement of Masonry Deformability Properties Using Flatjack Method) standardı esaslarına göre flat-jack elemanlar kullanılarak duvarların yük altındaki deformasyonları elde edilmiştir. İki flat-jack duvarda önceden açılmış olan 4 mm genişliğindeki iki paralel yuvaya yerleştirilmiş ve hidrolik ünite yardımıyla duvar üzerindeki yükler aşamalı olarak arttırılmıştır. Bu esnada duvar üzerindeki deformasyonlar 1/1000 mm. hassasiyetli LVDT'ler yardımıyla ölçülerek data logger vasıtasıyla kaydedilmiştir. Duvar üzerindeki yük-yer deformasyon grafikleri çizilerek duvarın elastisite modülü değerleri elde edilmiştir. Kullanılan flat-jackler yarım daire şeklindedir. Sonuçlar Tablo 3.3 ve Şekil 3.14'de gösterilmiştir.

Şekil 3.13: Yerinde kayma ve Flat-jack deneylerinden görüntüler
