**SİVAS CUMHURİYET ÜNİVERSİTESİ**

**Sanat Tarihi Ana Bilim Dalı**

**YOZGAT ARAPDEDE VE NAKİPZADE  
CAMİLERİ KALEMİŞLERİ**

**Yüksek Lisans Tezi**

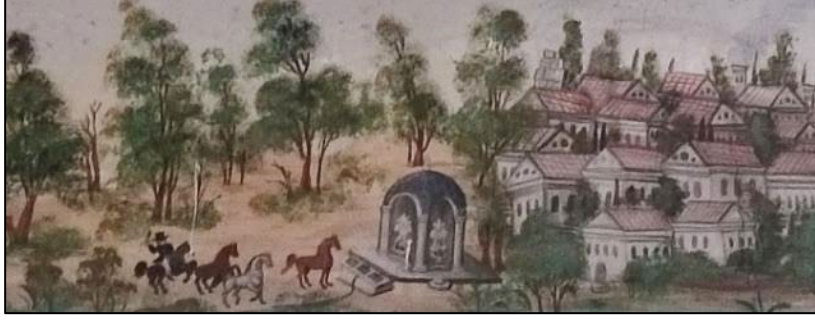
**Fotoğraf 4.** Nizamoğlu Konağı, Üst Kat, Güneybatı Oda, Figürlü Manzara Tasviri, 2022 (SVBMA).

Manzara tasvirlerinin aralarına yerleştirilen bitkisel süslemeli madalyonların barok üslubu yansıttığı dikkati çeker. Figürlü-konulu tasvirler de barok karakterli panolar içinde yer alırlar.

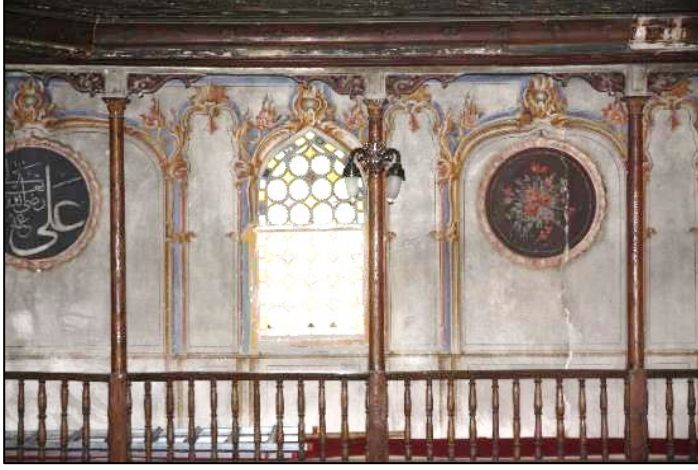
**Fotoğraf 12.** Başçavuşzade Cami, Batı Duvar Mahfil Uzantısı Ayrıntı 2019 (SVBMA).

Üst katta sivri kemerle tamamlanan pencereler ve farklı alçı şebeke kompozisyonları görülür. Bu alçı içliklerin arasına renkli camlar yerleştirilmiştir. Sivri kemerli pencereler barok karakterli desenlerle taçlanmaktadır. Pencereler arasındaki duvar yüzeyleri, yine boyalı hatlar ve barok karakterli bitkisel desenlerle çevrelenerek panolar haline getirilmiş ve bu panolara yuvarlak madalyonlar içinde natüralist çiçek buketleri işlenmiştir (Fotoğraf 12, Çizim 2).

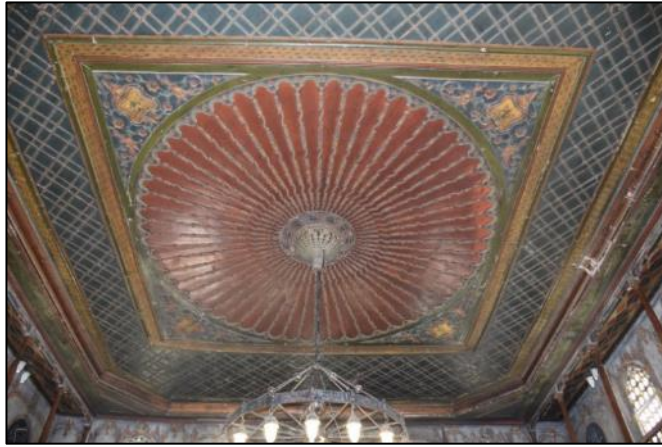
**Fotoğraf 13.** Başçavuşzade Cami, Tavan, Genel Görünüm, 2019 (SVBMA).

İlk bakışta hemen dikkati çekmeyen tavan nitelikli bir işçiliğe sahiptir. Yukarı doğru tekne şeklinde bir yükselme yapan tavanda; kabartma barok motifler, çeşitli desen ve renklerden meydana gelen kalemişi kompozisyonlar ile aplike tekniğinde işlenmiş bir halıyı anımsatmaktadır. Tavan göbeği ortasında baş aşağı sarkan kabara, ajurlu ve ince bir süsleme taşımaktadır (Fotoğraf 13, Çizim 3).

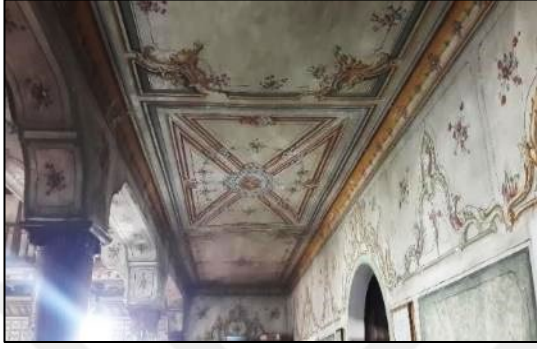
**Fotoğraf 14.** Başçavuşzade Cami Mahfil Altı Tavan Desenleri, 2019 (SVBMA).

Mahfil katın harime doğru olan çıkıntı altındaki tavanda, üç bölümden oluşan zengin sayılabilecek kalemîşi süslemelerle çerçeveler yapılmıştır (Fotoğraf 14). Giriş kapısına denk gelen orta bölmede, kuş bakışı tasvir edilmiş, porselen oval tabak içinde meyve tasviri bir natürmort tablosu meydana getirmektedir (Çizim 4).<sup>62</sup>

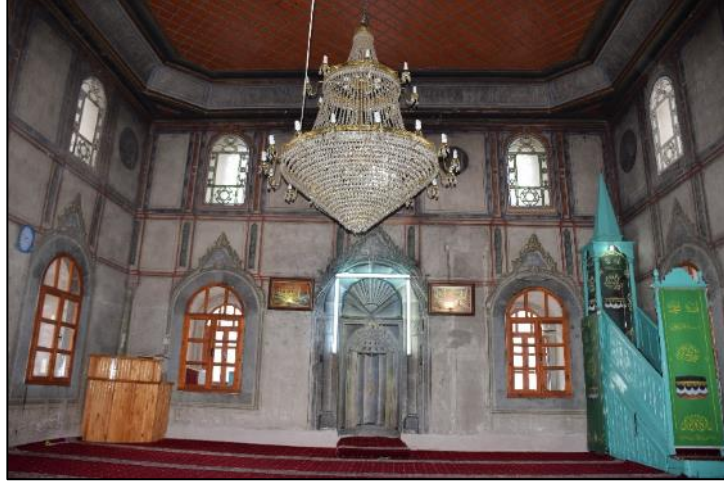
**Fotoğraf 15.** Kayyumzade Cami, Harim, Genel Görünüm, 2022.

Cami, giriş kısmı (son cemaat bölümü) güney yönü duvar yüzeyindeki bezemeler ile harim duvarlarındaki süslemeler, mihrap süslemeleri, alçıdan yapılmış vitray pencereler ve pencere alınlıklarındaki kalem işi süslemeler ile dikkat çeker (Fotoğraf 15).

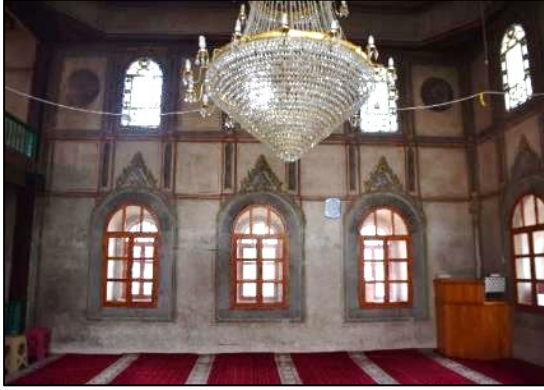
**Fotoğraf 16.** Kayyumzade Cami, Doğu Duvar, Genel Görünüm 2022.

Harimde kuzey duvar dışındaki duvarlarda silmeler, yüksek kaideli, sade başlıklı plaster sütunlar ve bunların arasında kalan panelleri betimleyen kalem işi süslemeler ile bezenmiştir (Fotoğraf 16). Giriş kapısı ve penecre boşlukları kalem işi bitkisel motifli neo-barok karakterde bezeme ile çevrelenmiştir (Fotoğraf 17,18).

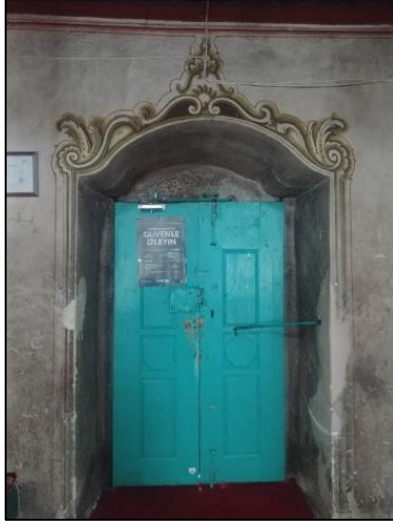
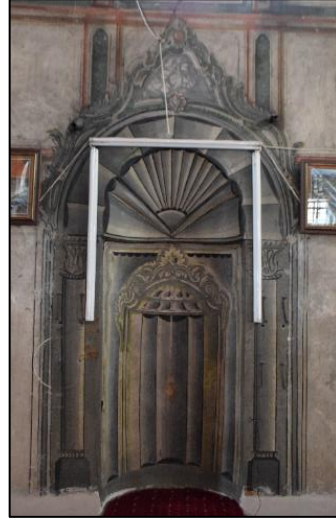
**Fotoğraf 18-19.** Kayyumzade Cami, Harim, Giriş Kapısı Detayı ve Mihrap Ayrıntıları, 2022.

Mihrap istiridye kabuğu görüntüsünde boyanmış kavsara bölümü ile yarım yuvarlak niş biçimindedir. Nişin iç kısmına boyama ile ikinci bir niş görüntüsü verilmiştir.<sup>64</sup> Mihrap nişi, bitkisel motiflerle oluşturulan bir çerçeve içine iki stilize korint başlıklı sütun üzerinde profilli bir kemer; niş içinde ise yelpaze, volût, akant yaprakları motifleriyle bezenmiştir (Fotoğraf 19). Mihrap nişi duvarında mermer taklidi bezemelerin, kemik rengi zemin üzerine hâkî ve gri tonlarının yoğun olarak kullanılmasıyla oluşturulduğu gözlemlenir. Mekânı örten ahşap tavan, köşelerde pahlanmıştır. Tavana geçişi sağlayan bağdadi mavi ve zemin renginde barok kıvrımlı şeritlerle çerçevelenir. Tavan kaplaması diyagonal çakılmış çıtalarla oluşturulan ızgara motifindedir. Benzer ızgaralarla zenginleştirilmiş ahşap tavan kaplamaları mahfil katın altında yer alan bölümlerde de uygulanmıştır. Tavan kaplaması zemini bordo, çıtaları ise yeşil renklerle boyanmıştır.

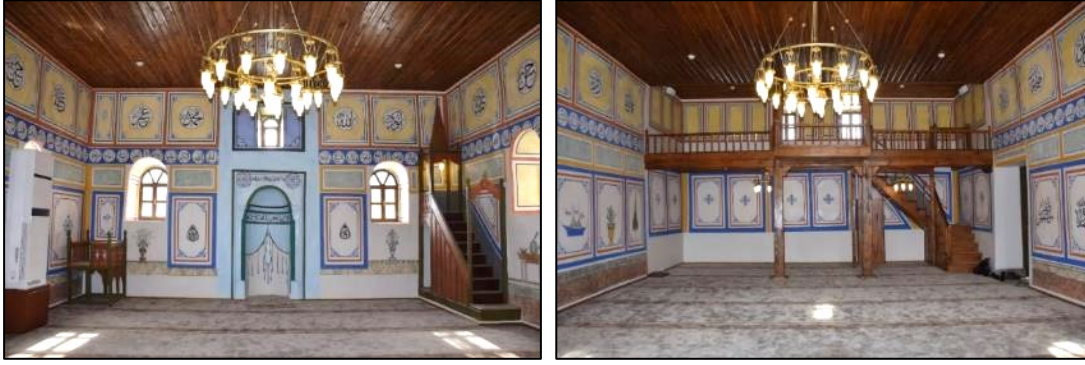
**Fotoğraf 20-21.** Tekkeyenicesi Köyü camii, Harim, Güney Yönü ve Kuzey Yönüne Genel Bakış, 2019 (SVBMA).

Dikdörtgen formlu, düz ahşap tavanlı caminin beden duvarları köşelerde kesme taş, olmak üzere ise moloz taştan oluşturulmuştur. Cami hariminde kalemişi bezemeler, hat yazılar ve duvar resimleri yoğun olarak görülür (Fotoğraf 20,21). Cami harim giriş kapısının iç kısmında bulunan yazıdan, ikinci dönem kalemişi süslemenin 1952 yılında Afyonlu Abdullah Toktok tarafından yapıldığı öğrenilmektedir. Ayrıca 2017-2018 yılları onarımında harim beden duvarlarda yapılan araştırma rasparları sonucu boya/badana altında orijinal bezemelerin olduğu tespit edilmiş ve ilgili koruma kurulunun belirlediği yüzeylerde ilk dönem bezemeler kısmen açılmıştır.

1952 yılında yapıldığı bilinen ikinci dönem kalemişi süslemeler, tavan seviyesinden başlamak üzere dört farklı pano formu oluşturacak şekilde kuşak halinde çevrelerken, dördüncü bölüm ile zemin arasında bulunan duvar etekleri kısmında ise ilk döneme ait kalemişi süslemelerin bulunduğu görülmektedir. Tavan seviyesinden zemine doğru ilk kuşakta sarı zemin üzerinde bulunan hatlarda sahabe isimleri, ikinci kuşakta mavi zemin üzerindeki hatlarda Allah(cc)'ın isimleri, üçüncü kuşakta sarı-beyaz-mavi çerçeve içinde mermer taklidi desen, dördüncü kuşakta ise yine mavi-beyaz-kiremit rengi çerçeveler içinde; kılıç (Zülfikar), gemi, servi ağacı gibi resimler ve hat yazılar yer alır.

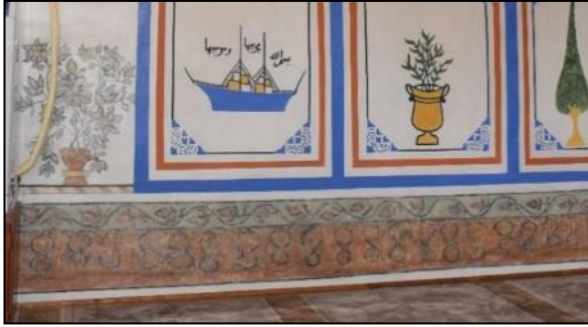
**Fotoğraf 24-25-26.** Tekkeyenicesi Köyü Cami, Harim Duvar, Ayrıntılar, 2019 (SVBMA).

Yine bu kuşakta ilk dönem kalemişi olan ve raspa sonucu ortaya çıkarılan, vazo içinde bulunan çiçek tasvirleri ve masa üstünde kesilmiş halde bulunan karpuz resimleri mevcuttur (Fotoğraf 25,26). Tarihi tam olarak bilinmeyen ilk döneme ait bezemeler, doğu ve batı duvar eteklerinde siyah yağlı boyalı tabakanın alınmasıyla sarmal devam eden bitkisel motif ve açık kahverengi zemin üzerinde çokta düzgün olmayan geometrik şekiller halinde görülür (Fotoğraf 22,23,24). Güney duvarda ise bir kısmı ikinci dönemin dördüncü kuşağı altında bulunan yaklaşık otuz santim eninde üstte ince kahverengi verev şeritler halindeki ince bir bordür altında üçgen ve ters üçgen şeklinde geometrik desenler kavuniçi -bej-toprak-yeşil tonlarda boyalı halde duvarı çevrelemektedir.

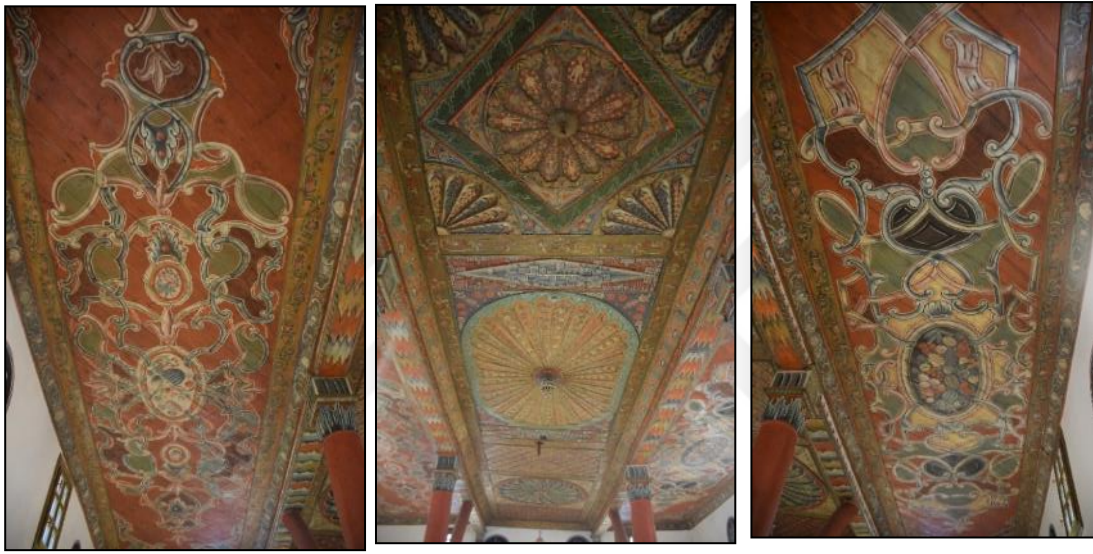
**Fotoğraf 27-28-29.** Tokmak Hasan Paşa Cami, Tavan, Doğu- Orta - Batı Bölümleri, Genel Görünüm, 2022 (SVBMA).

Üç sahınlı ahşap tavanın her bir bölümü farklı kompozisyonlarla bezenmiştir. Orta sahin tavan yüzeyi dokuz farklı bölümden oluşur; çarkıfelekten oluşan göbekte birlikte sıra sıra tavan göbekleri, yüzeyi yaprak biçiminde kesilmiş çıtaların çapraz biçimde yerleştirilmesiyle oluşturulmuş kareler içine papatyalar, güller, çiçekler, natürmortlar ve kent tasvirleri görülmektedir (Fotoğraf 28). Doğu ve batı sahinlerinin üzerini örten tavan, orta bölüm tavanından farklı kompozisyonda işlenmiştir. Her ikisinde de tavan iki bölüme ayrılmış, birinci bölümlerde yüzey tual gibi kullanılarak barok karakterde yoğun bezemeyle boş yer bırakılmaksızın bezenmiştir. Her ikisinde de yaklaşık orta noktaya, tepsi görünümünde düzenlenmiş, oval bir kartuş içerisine oldukça natüralist üslupta resmedilmiş meyvelerden oluşan natürmortlar işlenmiştir

(Fotoğraf 27,29). Bu natürmortlarda oldukça kaliteli işçilik bulunması dikkat çekicidir.<sup>66</sup> Ahşap üzerine barok karakterde uygulanmış olan minber süslemeleri de tavan bezemeleriyle benzeşmektedir (Fotoğraf 30).

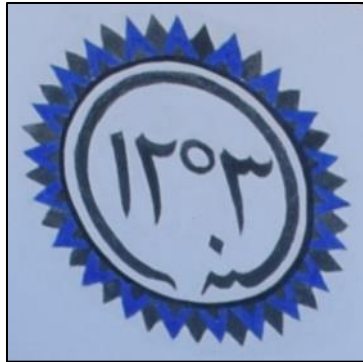
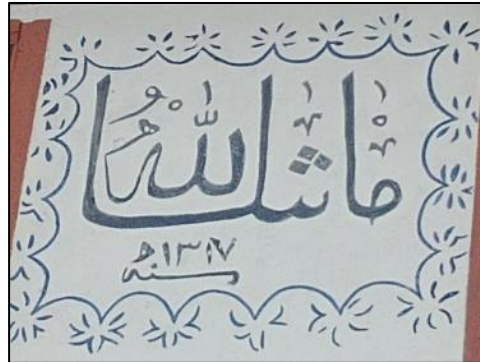
**Fotoğraf 33-34.** Arapdede Cami, Kuzey Duvar, Kitabeler, 2022 (SVBMA).

Caminin kuzey duvarı üst pencere aralarında yazı ve tarih bulunan iki kitabe bulunur. Doğu taraftaki dairesel formda olup H.1253 (M.1837/38) tarihi okunmaktadır (Fotoğraf 33). Batı tarafta ise kaligrafisi bozuk bir şekilde yazılmış olan “Maşallah” yazısı ve altında H.1317 (M.1899/1900) tarihi işlenmiştir (Fotoğraf 34).

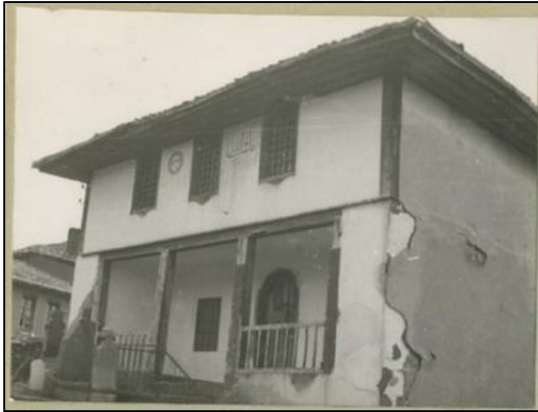
**Fotoğraf 35.** Arapdede Cami, Kuzey Cephe Genel Görünüm, 1952 Yılı Öncesi Fotoğraf (VGMA).

1952 tarihinden önceye ait olduğu tahmin edilen siyah-beyaz fotoğraflarda, cami içerisindeki duvar resimleri görülmemekle birlikte, dış cephedeki süslemeler oldukça net bir şekilde gözükmemektedir (Fotoğraf 35). Yine bu görsellerden minberin yağlı boya ile kapatılmadan önceki özgün halinde olduğu anlaşılr. Fotoğraf (Fotoğraf 36) dikkatlice incelendiğinde minber yan yüzünde yer alan kalemışı süslemeler fark edilmektedir.

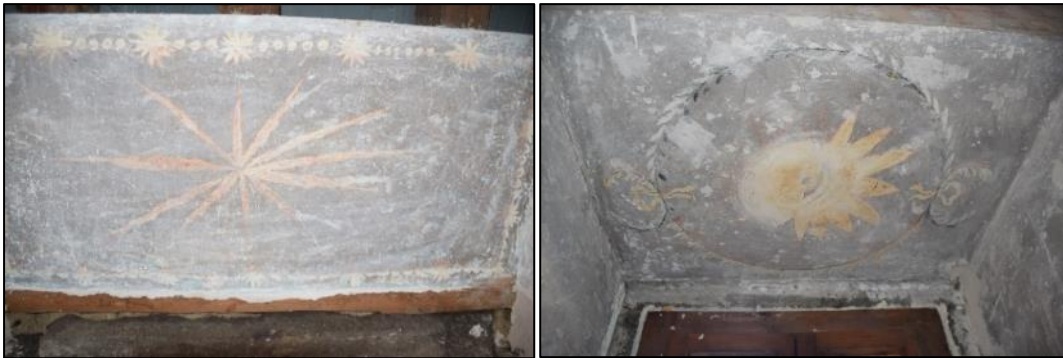
**Fotoğraf 40-41.** Arapdede Cami, Harim Giriş Kapısı ve Pencere Tavanları, Raspa Sonrası, 2018 (SVBMA).

Harime giriş kapısı tavanından, iki yandaki pencere tavanları ile mihrap yanındaki pencere tavanlarından da sıva/boya tabakasının alınmasıyla süslemeler gün yüzüne çıkarılmıştır (Fotoğraf 40,41).

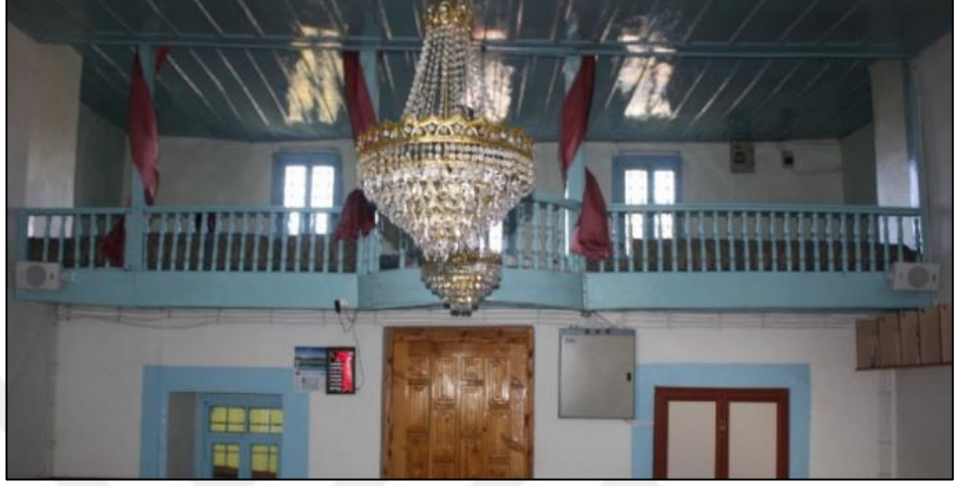
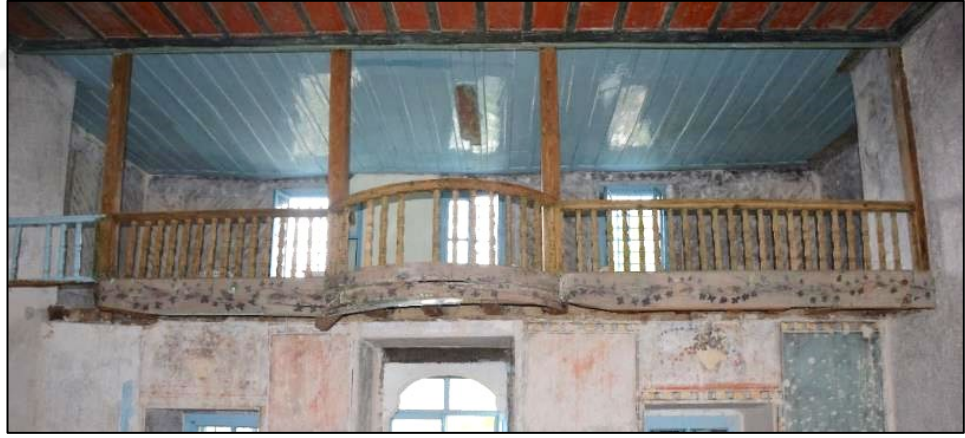
Kuzey duvarda; mermer taklidi desenler, pencere üstlerinde sepette çiçek motifleri sıva/boyanın raspa edilmesi ile, mahfil alınlığındaki ahşap üzeri desenler ise yağlı boyanın temizlenmesiyle görülür hale gelmiştir (Fotoğraf 42-43).

**Fotoğraf 42.** Arapdede Cami, Harim Kuzeye Bakış, Genel Görünüm, 2007 (SVBMA).

**Fotoğraf 43.** Arapdede Cami, Harim Kuzeye Bakış, Raspa Sonrası, 2018 (SVBMA).

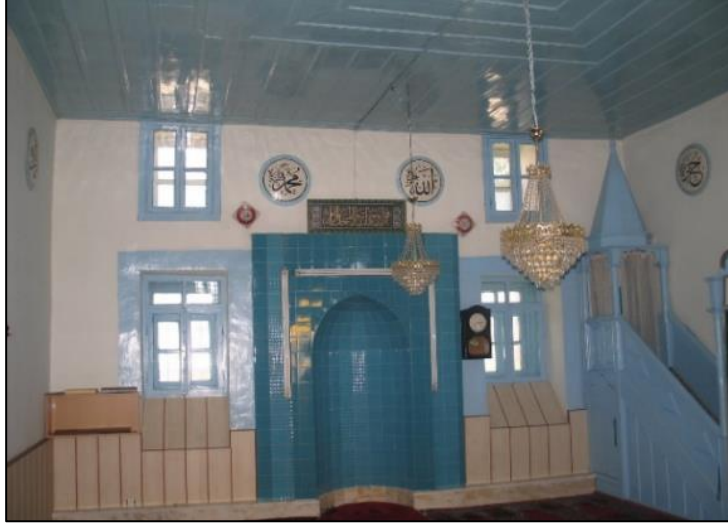
**Fotoğraf 44.** Arapdede Cami Harim, Güneye Bakış, Genel Görünüm, 2007 (SVBMA).

Güney duvarda; toprak boya ile yapılmış özgün desenler, muhtemelen sonradan yapılan sıvanın tutması için yüzeylerine çentikler atılmış halde ve tavanda ahşap üzeri özgün boyalı desenler ortaya çıkarılmıştır (Fotoğraf 44,45).

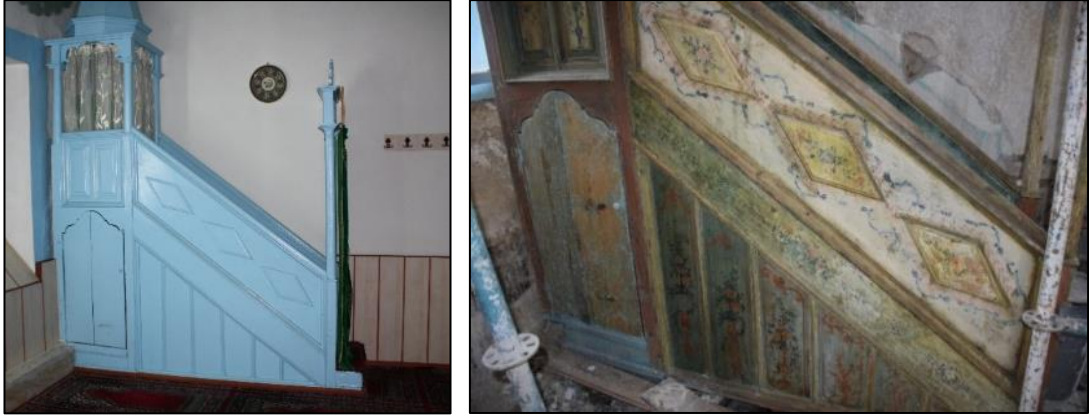
**Fotoğraf 46-47.** Arapdede Cami, Minber Raspa Öncesi ve Sonrası, 2007-2018 (SVBMA).

Ahşap malzemeden meydana getirilmiş olan minber ve tavan da yağlı boyadan arındırılmıştır. Yağlı boya altından her iki bölümde de birbirine benzer tarz ve renklerde desenlere ulaşılmıştır (Fotoğraf 46,47).

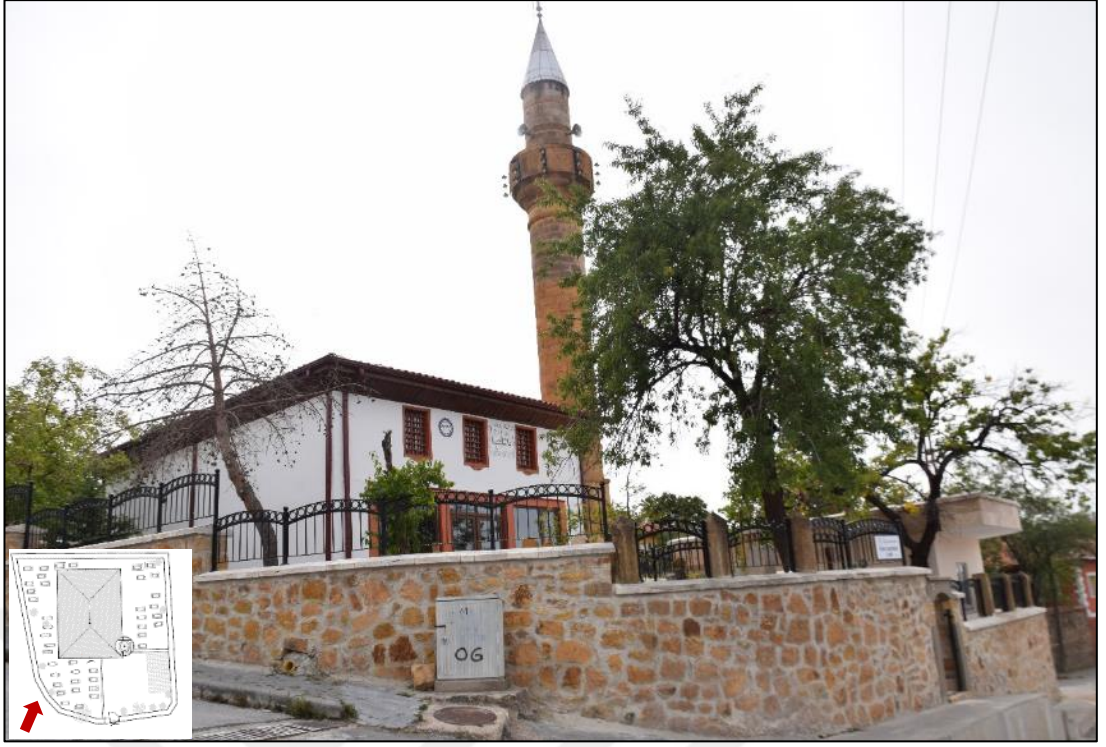
**Fotoğraf 48.** Arapdede Cami, Kuzeydoğu'dan, Genel Görünüm, 2022 (Coşkun Özer).

Yapı dışardan 8,00x11,80 metre ölçülerinde, boylamasına dikdörtgen planlıdır. Beden duvarları 0,80 metre genişliğinde olan caminin üzeri alaturka kiremit kaplamalı, dört yöne eğimli kırma çatıyla örtülüdür.

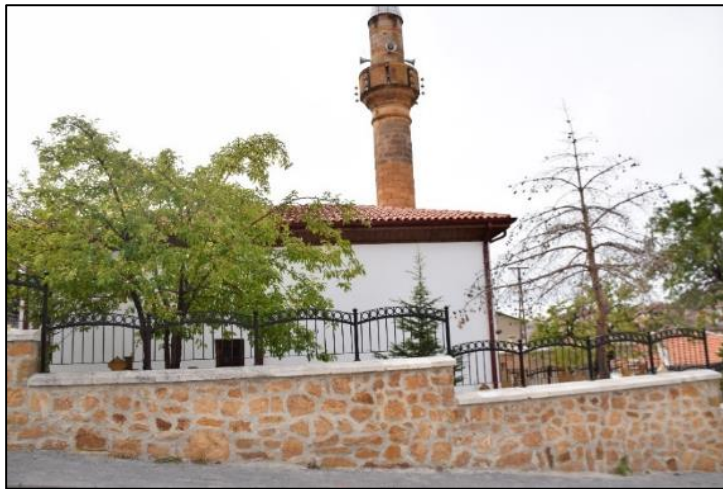
**Fotoğraf 50.** Arapdede Cami, Doğu Cephe, Genel Görünüm, 2022 (Coşkun Özer).

Doğu cephe sadedir ve sadece alt seviyede bulunan bir pencere açıklığı 0,75x1,11 metre ölçüsündedir (Fotoğraf 50). Yine sade olan güney cephede ise; altta 0,75x1,11 metre, üstte 0,87x1,00 metre açıklıklarında dört pencere köşelerden eşit mesafede yerleştirilmiştir (Fotoğraf 51).

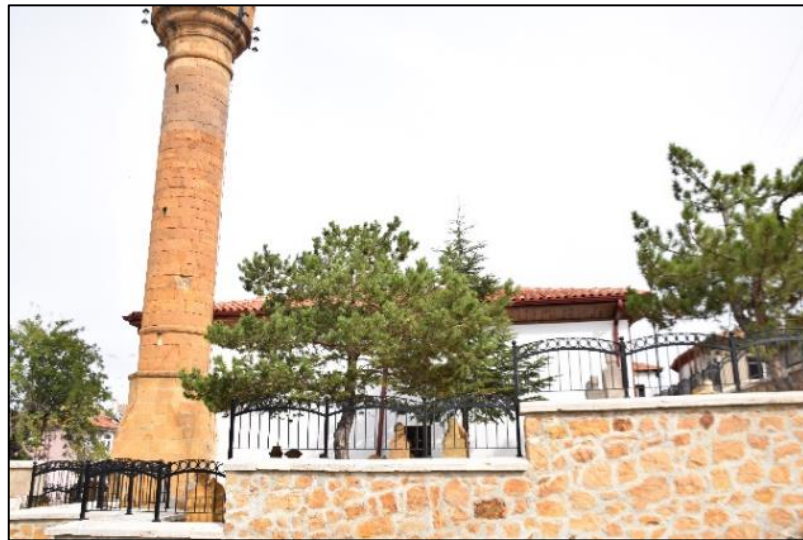
**Fotoğraf 52.** Arapdede Cami, Batı Cephe, Genel Görünüm, 2022 (Coşkun Özer).

Batı cephe de, doğu cephede olduğu gibi alt seviyede bulunan bir pencere açıklığı 0,75x1,11 metre ölçüsündedir. Caminin bütün pencereleri ahşap doğramalı ve demir parmaklıklıdır (Fotoğraf 52). Ayrıca kuzeybatı köşede konumlandırılmış minarenin batıya bakan yüzü görülmektedir.

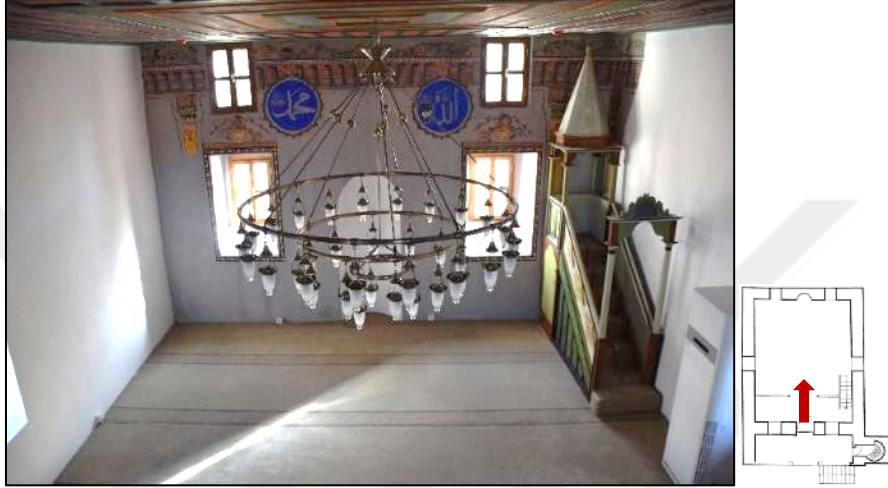
**Fotoğraf 53.** Arapdede Cami, Harim, Güneye Bakış, Genel Görünüm, 2022 (Coşkun Özer).

İçten içe yaklaşık 6,40x8,10 metre ölçülerinde boylamasına dikdörtgen planlı harime kuzeyden, eksende yer alan 1,00x1,96 metre ölçülerindeki kapıdan girilir. Duvarlar, alçı harç ile sıvalı olup üzeri kireç badanalıdır (Fotoğraf 53). Harimin aydınlatılması doğu ve batıda bir, kuzeyde beş ve güneyde dört olmak üzere toplam on bir dikdörtgen biçimli pencere ile sağlanmıştır.

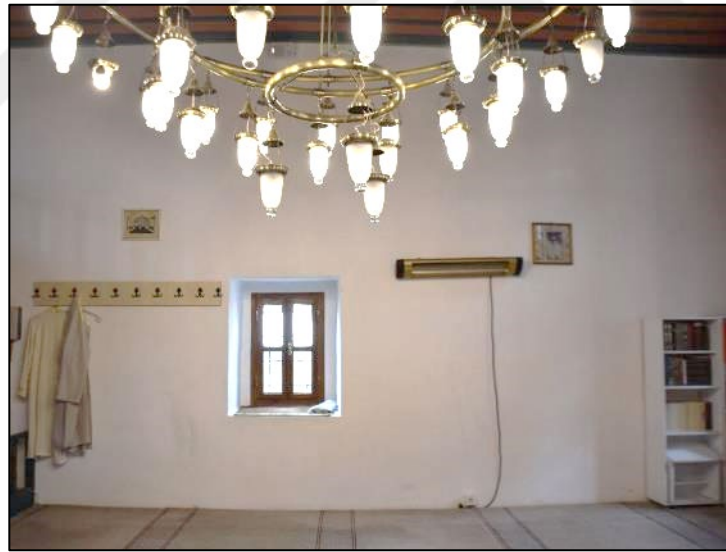
**Fotoğraf 55.** Arapdede Cami, Harim, Doğu Duvar, Genel Görünüm, 2022 (Coşkun Özer).

Doğu duvarda eksenin kuzeyine yerleştirilen pencere açıklığı içeriye, 0,92x1,15 metre ölçülerinde yansıtılmıştır. Bu duvar bütünüyle sade olup herhangi bir süsleme bulunmamaktadır (Fotoğraf 55).

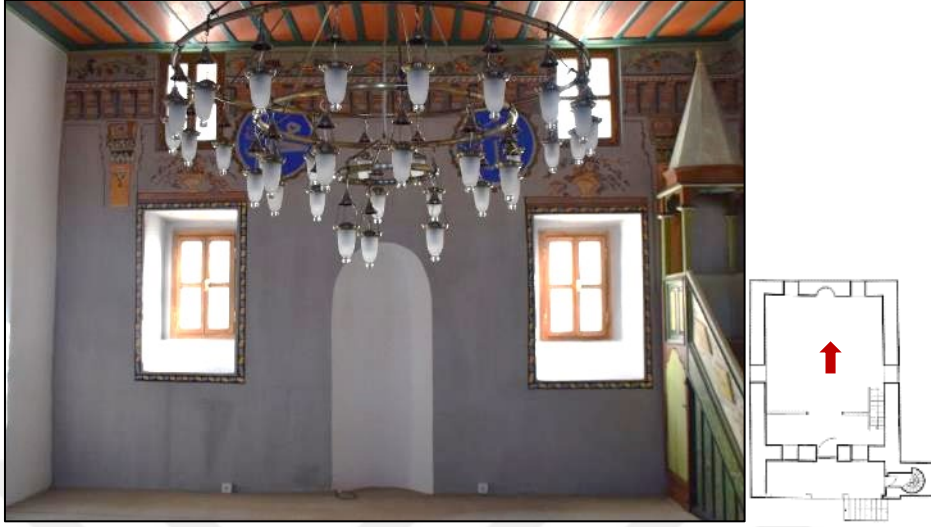
**Fotoğraf 56.** Arapdede Cami, Harim, Güney Duvar, Genel Görünüm, 2022 (Coşkun Özer).

Güney duvarda, mihrabın her iki yanında ve bunların üstünde birer olmak üzere toplam dört pencere bulunmaktadır. Bunlardan alt seviyede yer alan pencereler, içeriye dikdörtgen biçimli yansıtılmakla birlikte, pencere alt yüzeyi içe doğru eğimli olarak düzenlenmiştir. Altta bulunan mazgal tipli pencere açıklığı dıştan 0,95x1,15 metre iken içeriye 1,07x1,48 metre olarak yansıtılmıştır. Üst seviyede bulunan ve içeriye aynı ölçülerde yansıtılan pencereler, alt seviyedeki

pencerelere oranla daha küçük olup, farklı olarak içerden ikinci bir pencere ile kapatılmıştır.

Güney duvarda altta sadece pencere kenarlarında, üst kotta ise yoğun biçimde kalemîşi/duvar resmi süslemeler görülür. Mihrap, güney duvarın ekseninde yarım daire kubbe kavsaralı, yaklaşık 0,95x2,25 metre ölçülerinde, basit işçilikli ve sadedir. Mihrap nişi, 0,45 metre derinliğinde, alçı sıvalı ve beyaz kireç badanalıdır (Fotoğraf 56).

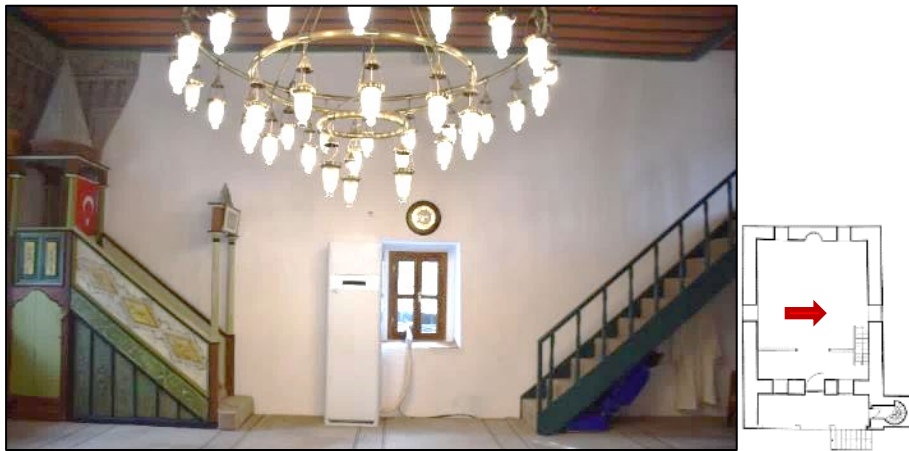
**Fotoğraf 57.** Arapdede Cami, Harim, Batı Duvar, Genel Görünüm, 2022 (Coşkun Özer).

Batı duvarda, doğu duvarla simetrik olarak, eksenini kuzeyine yerleştirilen pencere açıklığı içeriye 0,92x1,15 metre ölçülerinde yansır. Bu duvarın güney duvarla birleşen kısmının üst kotunda kalemîşi süsleme görülür (Fotoğraf 57).

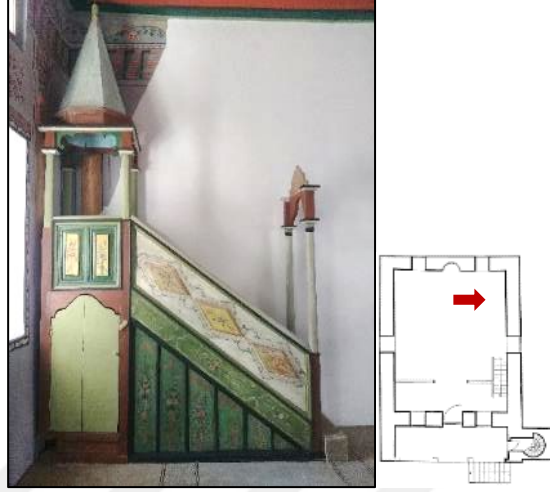
**Fotoğraf 58.** Arapdede Cami, Minber, Yan Yüz, Genel Görünüş, 2022 (Coşkun Özer).

Minber, mihrabın batı köşesinde yer almaktadır. Ahşap malzemeden çakma, oyma ve kalemişi tekniklerinin birlikte kullanılmasıyla inşa edilen minber, 0,84 metre genişliğinde, 2,25 metre uzunluğunda, 3,70 metre yüksekliğinde ve 6 basamaklıdır (Fotoğraf 58).

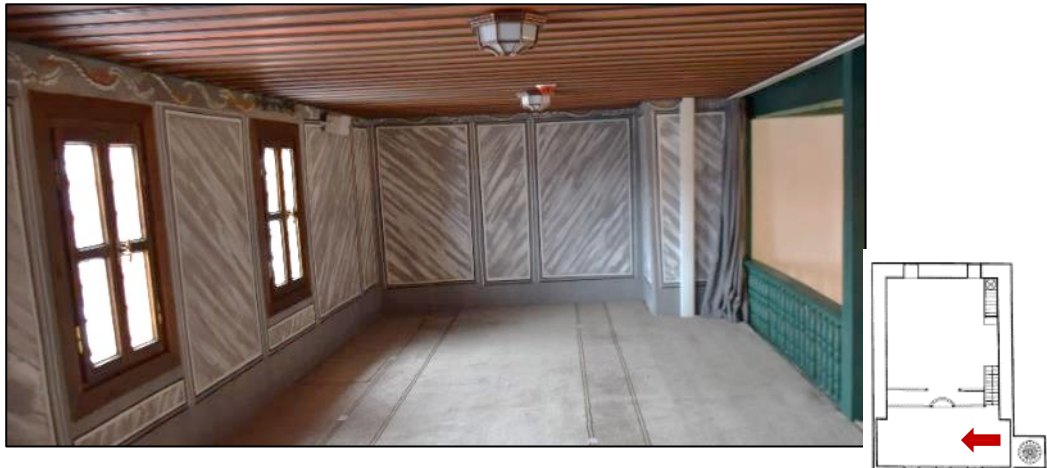
**Fotoğraf 59.** Arapdede Cami, Mahfil, Doğu'ya Bakış Genel Görünüm, 2022 (Coşkun Özer).

Mahfil kat, kuzey duvarı boyunca uzanmaktadır ve son cemaat yerine taşmış olarak inşa edilmiştir. Buraya, harim batı duvarına bitişik haldeki, 11 basamaklı ahşap merdivenle çıkılmaktadır. 3,50x7,60 metre ölçülerinde ve enlemesine dikdörtgen plandaki mahfilde, ortada yarım daire biçiminde küçük bir balkon çıkıntısı ve 0.78x1,12 metre ölçülerinde 3 pencere bulunur (Fotoğraf 59).

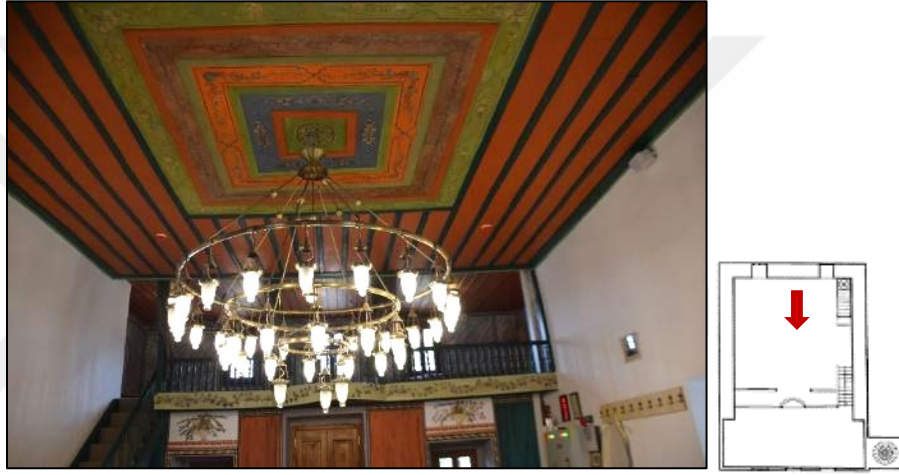
**Fotoğraf 60.** Arapdede Cami, Tavan, Genel Görünüm, 2022 (Coşkun Özer).

Mahfil kat ile tavan arasında üçü serbest, biri ise doğu yönde duvara gömme şeklinde dört ahşap ahşap direk bulunmaktadır. Bu katta ahşap direkler, korkuluk ve giriş koyu yeşil renk, tavan ise zemini kiremit rengi, tek yönlü çıtaları ise koyu yeşil renk organik ve inorganik (toprak, bitki, maden ve hayvanlardan elde edilen) boya ile boyalıdır. Yaklaşık 3,50x7,60 metre ölçülerinde ve enlemesine dikdörtgen plandaki mahfilde, ortada yarım daire biçiminde küçük bir balkon çıkıntısı bulunur.

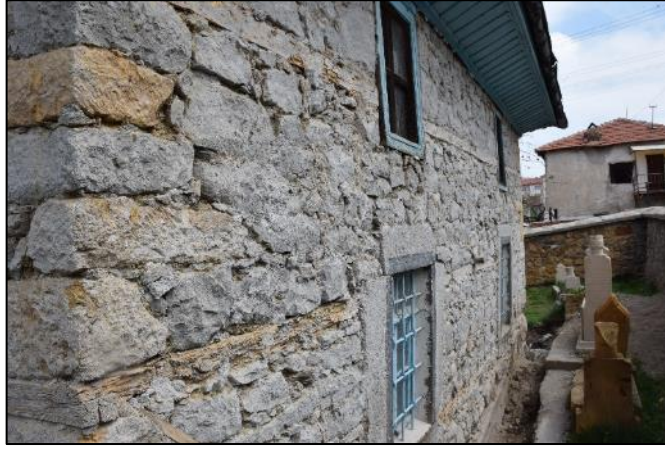
**Fotoğraf 61.** Arapdede Cami, Güney Duvar, Raspa Sonrası, SVBMA 2019.

Yapılan son onarımda, yapı beden duvarlarında sıva raspası sonrasında köşelerde kesme taş diğer kısımlarda ise moloz taş kullanıldığı ve belirli aralıklarla ahşap hatıl atıldığı görülmüştür (Fotoğraf 61). Moloz taşlar arası bağlayıcı malzeme olarak horasan harcı kullanılmıştır. Beden duvarları dıştan hidrolik kireç, içten ise altta kireç üstte alçı esaslı harç olmak üzere iki kat sıvalı ve badanalıdır. Minare sarı

kesme taştan yapılmıştır. Bahçe duvarı moloz taş ile örülerek üzerine harpuştta yapılmış ve babalar arasına demir korkuluk eklenmiştir.

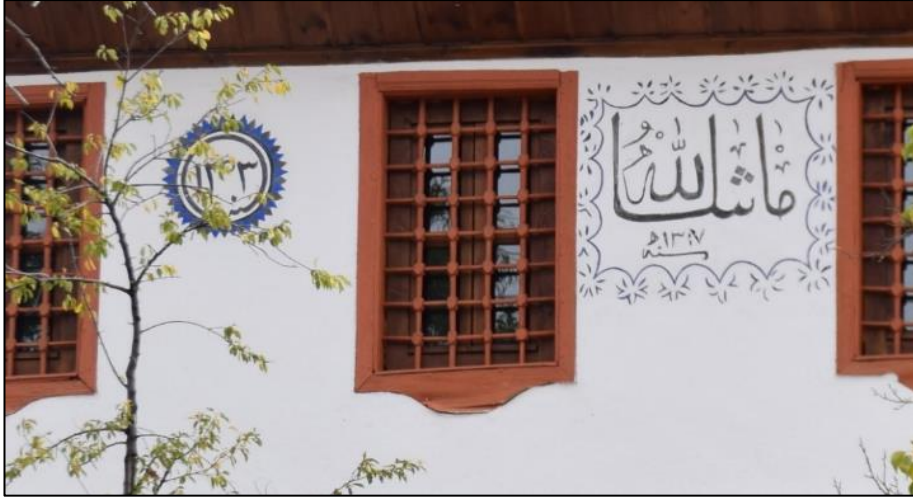
**Fotoğraf 62.** Arapdede Cami, Dış Cephe, Kuzey Duvar, Kalemîşi Kitabeleri, 2022 (Coşkun Özer).

Yapı dış cephe kuzey duvarında, üst kotta bulunan pencerelerin aralarında bulunan iki bezemeli kitabeden; doğu yönünde bulunan ve 2018-2020 onarımında açığa çıkarılan kitabe, siyah renkli çemberin çevresini iç içe geçmiş halde, zikzak görünümündeki mavi-siyah üçgenler çevreler. Çemberin ortasında bulunan boşluğu kaplayacak şekilde Arapça rakamlar kullanılarak 1253 tarihi işlenmiştir. Batı yönünde bulunan kitabe ise; oldukça basit ve serbest çizimle oluşturulmuş dikdörtgen biçimli süsleme içerisine Arap alfabesi ile “Maşaallah H.1317” (M.1899) yazısı işlenmiştir (Fotoğraf 62).

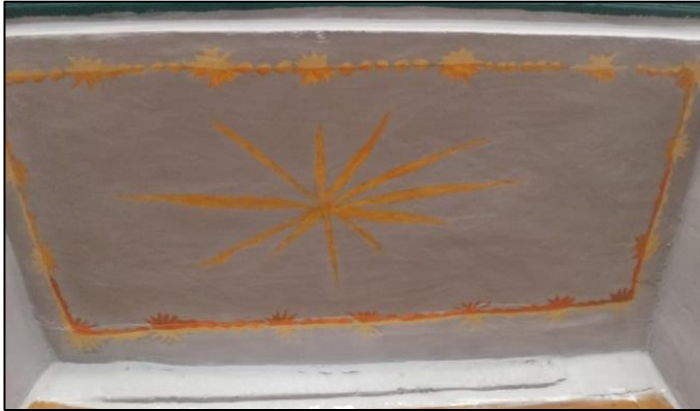
**Fotoğraf 63.** Arapdede Cami, Harim Giriş Kapısı Tavanı, 2022 (SVBMA).

Yapı iç kısmında; harime giriş kapısı tavanında yıldız anımsatan turuncu renkli bir süsleme bulunur. Işınsal doğrulardan oluşan bu yıldız motifî, dikdörtgen bir çerçeve ile tamamlanır. Dikdörtgen çerçeve, küçük yıldız/güneş benzeri motiflerin düzensiz bir şekilde devam eden noktalama zincir ile birbirine bağlanır. Bu çerçevenin dışa dönük olan kısımları sarı boyalı, iç kısma dönük olan kısımları ise turuncu boyalıdır (Fotoğraf 63).

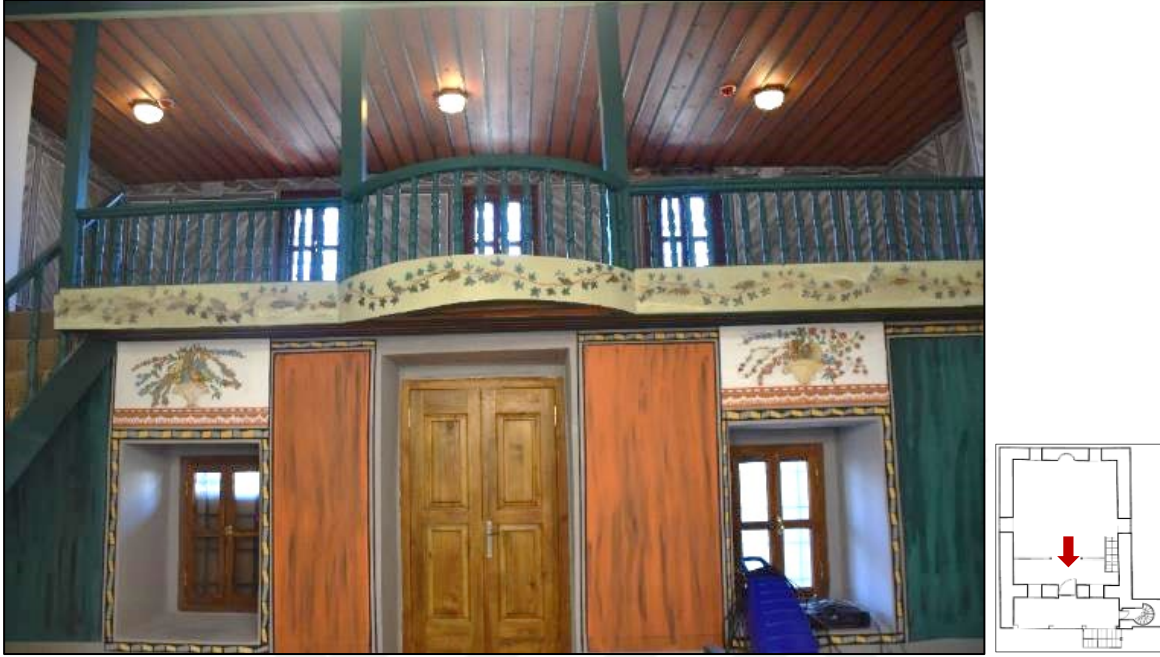
**Fotoğraf 64.** Arapdede Cami, Kuzey Duvar Bezemeleri, 2022 (Coşkun Özer).

boyutlu geometrik desen ile sonlanır. Bu geometrik desenin iki yandaki pencereleri çevrelediği de görülür (Fotoğraf 64).

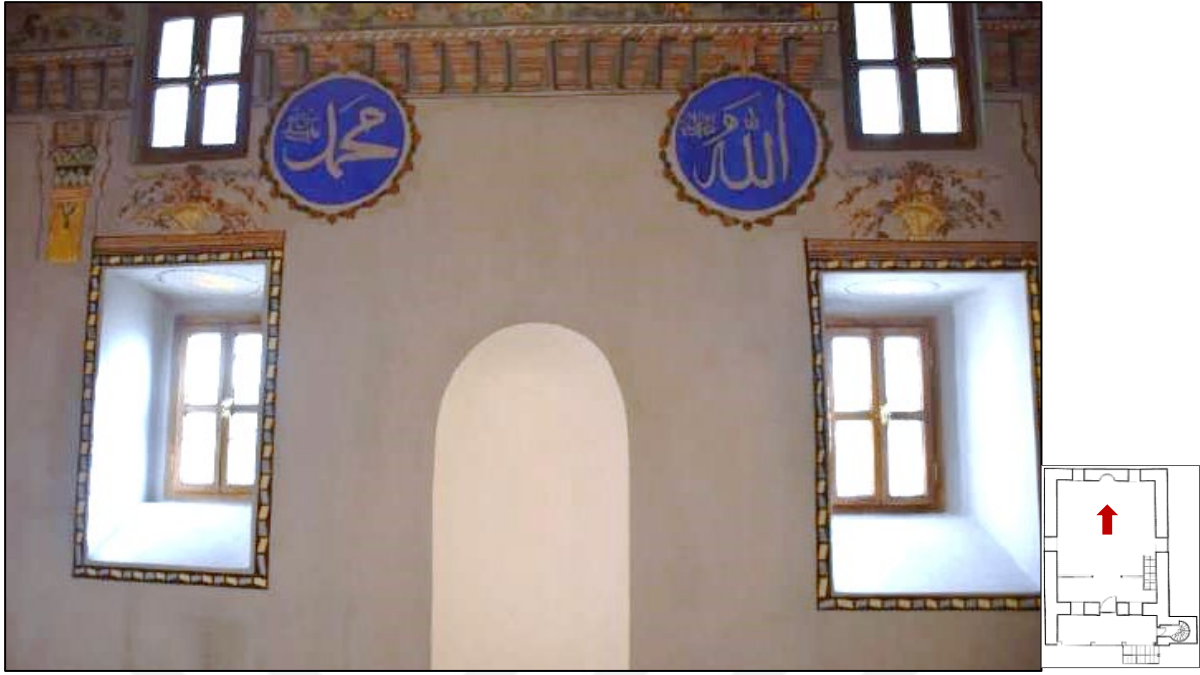
**Fotoğraf 67.** Arapdede Cami, Güney Duvar, Genel Görünüm, 2022 (Coşkun Özer).

Doğu duvarda kalemişi bezemeye rastlanmaz. Güney duvarda alt seviye pencereler ile tavan arasında kalan bölümün yoğun bezemeli olduğu görülür (Fotoğraf 67).

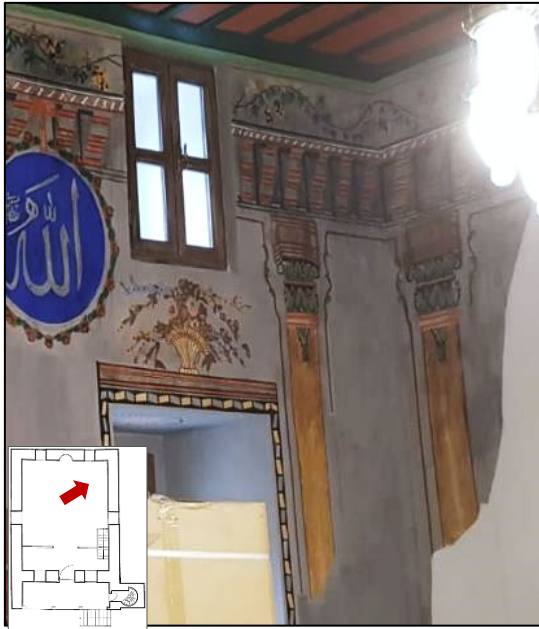
**Fotoğraf 70.** Arapdede Cami, Güneybatı'ya Bakış, Süsleme, Ayrıntı, 2020 (Coşkun Özer).

Batı duvardaki kalemişi bezemelerden, güney duvar köşesinin üst kısımlarında kalan kısmı günümüze ulaşmıştır (Fotoğraf 70,71).

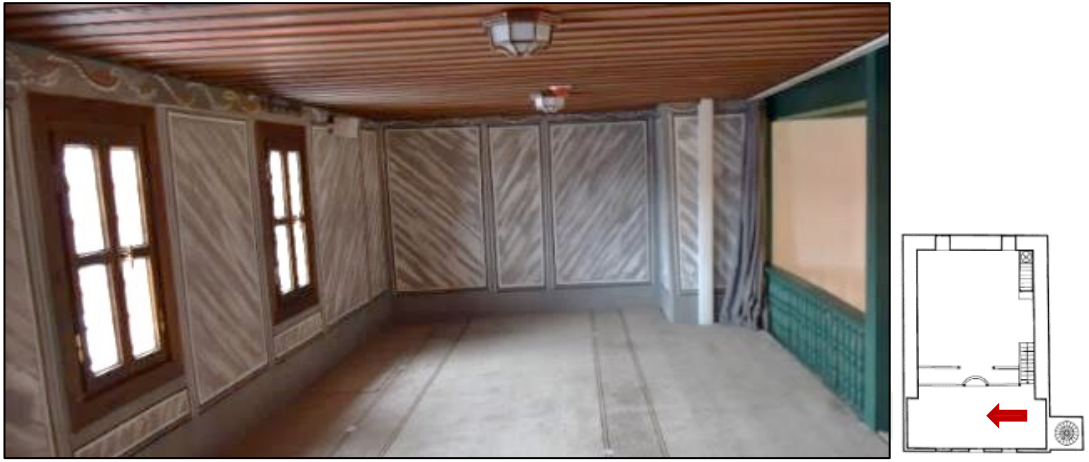
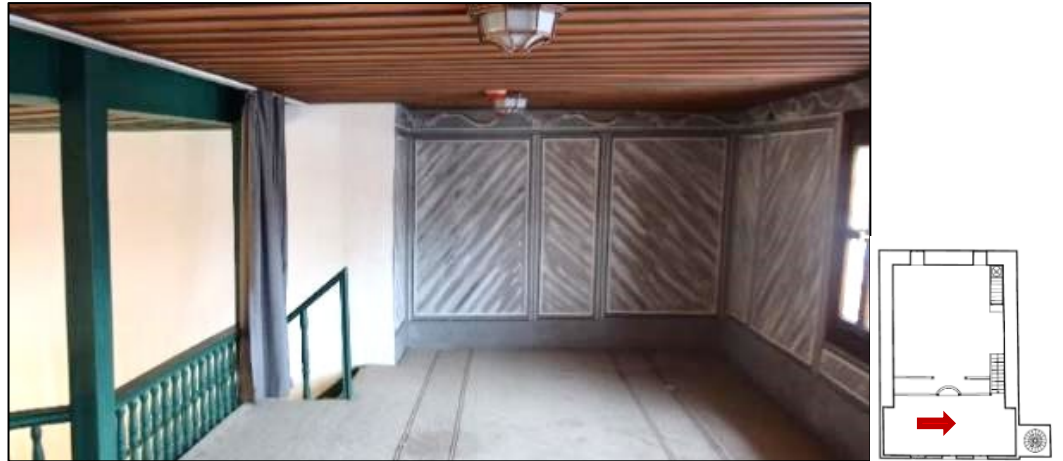
Mahfil katında da güney duvarda olduğu gibi, gri zemin üzerine süsleme yapılmıştır. Tavan ile pencere üst kotu arasında kalan bölümde sarmal şekilde devam eden bitkisel bezeme bulunur. Zeminden yaklaşık otuz santim yukarıda, pencere alt kotundan başlayıp pencere üst kotunda biten, gri zemin üzerine dikdörtgen biçimli çerçeveler arasında, gri-beyaz renklerle mermer taklidi desen meydana getirilmiştir (Fotoğraf 72,73).

**Fotoğraf 72.** Arapdede Cami, Mahfil Kat, Doğu'ya Bakış, 2022 (Coşkun Özer).

**Fotoğraf 73.** Arapdede Cami, Mahfil Kat, Batı'ya Bakış, 2022 (Coşkun Özer).

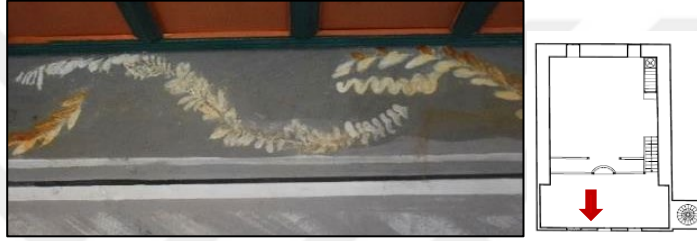
**Fotoğraf 74.** Arapdede Cami, Mahfil Kat, Üst Seviye Bordürü, 1.Dönem Deseni, 2022 (Coşkun Özer).

Pencere üst kotu ile tavan arasında kalan yaklaşık 0,15 metre ölçüsündeki bordürde, S kıvrımı şeklinde; soluk sarı, bej, beyaz, siyah, turuncu renkler ile meydana getirilmiş çiçek ve yaprak motiflerinden oluşan desen mahfil katını dolaşmaktadır (Fotoğraf 74). Bu bölümde iki farklı dönem bulunmaktadır. Birinci dönemde çiçek ve yaprak motifi devam ederken, sonradan yapılan ikinci dönemde ise yan yana dilmiş zincirleme devam eden baklava dilimleri siyah renkte işlenmiştir (Fotoğraf 75).

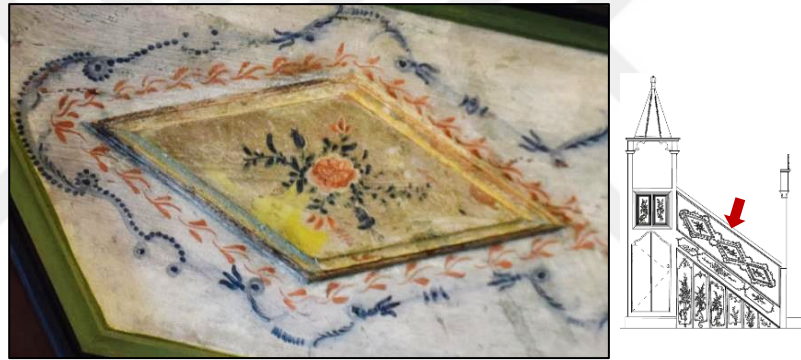
**Fotoğraf 78.** Arapdede Cami, Minber, Merdiven Korkuluğu, Ayrıntı, 2022 (Coşkun Özer).

Üçüncü bölüm olan merdiven korkuluğunda; kemik rengi zemin üzerinde, üç baklava dilimi biçimli, ahşap aplikelerin olduğu görülür. Özgününde sarı zeminli olan bu alanda, farklı tonlar gözüktür. Bu ton farkları ahşabın özgün renginin kemik rengi astar ile boyandıktan sonra sarı boya yapılmasından kaynaklanmaktadır. Zamanla sarı boyanın ve astar renginin, yer yer dökülmesi sonucu farklılıklar ortaya çıkmıştır (Fotoğraf 78).

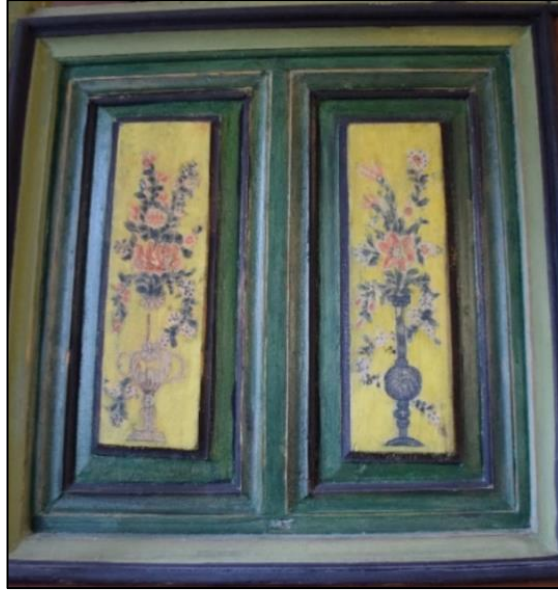
**Fotoğraf 79.** Arapdede Cami, Minber Köşk Korkuluğu, 2022 (Coşkun Özer).

Köşk korkuluk kısmı oyma ve çakma teknikleriyle inşa edilmiştir. Natüralist bezeme anlayışıyla yapılan iki çiçek buketi, barok dönemin sevilen motiflerinden olan vazolar içerisinde resmedilmiştir (Fotoğraf 79).

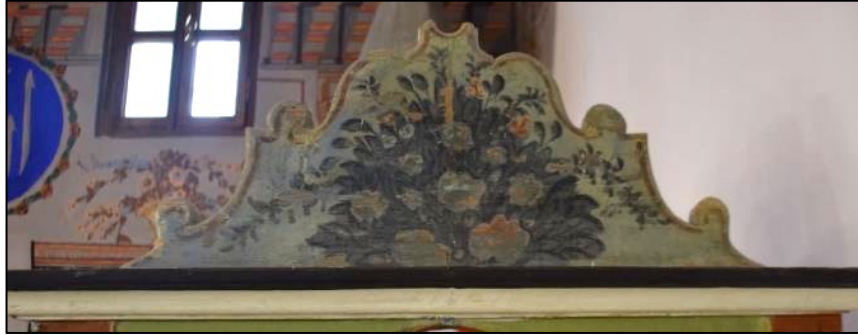
**Fotoğraf 80.** Arapdede Cami, Minber Giriş, Alınlık, Ayrıntı, 2022 (Coşkun Özer).

Minber ön yüzünün üst kısmında bulunan taç, S ve C şeklinde kıvrımlar oyularak oluşturulmuştur. Tacın ön yüzeyinde, yoğun yapraklar arasına gül motifini anımsatan çiçekler yerleştirilmiştir. Bu çiçeklerin üzerinde yer yer bulunan turuncu renkli boya kalıntılarının özün çiçek renginin turuncu olduğunu ancak zamanla boya kayıpları olduğunu gösterir (Fotoğraf 80).

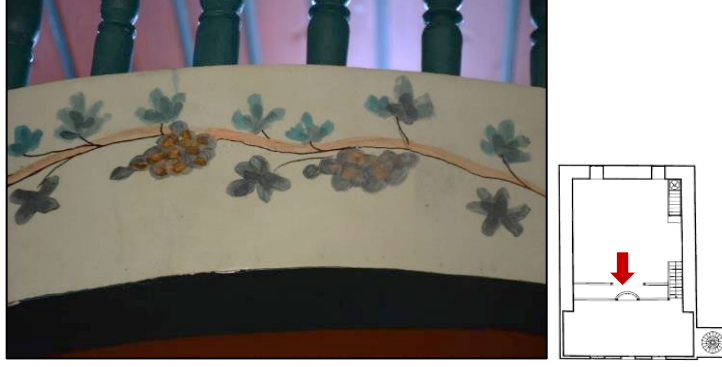
**Fotoğraf 81.** Arapdede Cami, Mahfil Balkonu Alın Tahtası, Ayrıntı, 2022 (Coşkun Özer).

Mahfil kat korkuluğu ahşap alınlık kısmında, alın tahtası boyunca yatay olarak “S” kıvrımı şeklinde aralıksız devam eden süsleme görülür. Kemik rengi zemin üzerine işlenmiş üzüm dalında; üzümler siyah ve kahveye yakın tonlarda, yapraklar ise antrasit ve maviye dönük yeşil ile gölgelendirilerek uygulanmıştır (Fotoğraf 81).

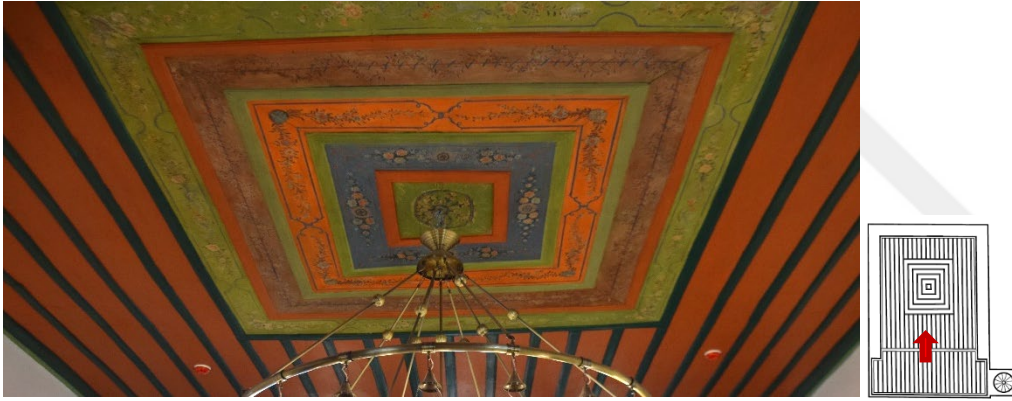
**Fotoğraf 82.** Arapdede Cami, Tavan Göbeği, 2020 (SVBMA).

Turuncu zemin üzerine koyu yeşil, tek sıralı çıtalarla oluşturulmuş ahşap tavanın kare biçimindeki göbeğinde, minber süslemeleriyle benzer bezeme yer alır (Fotoğraf 82). Dıştan içe doğru beş çerçeve ile sınırlandırılan bordür çıtaları desensiz olarak düz renge boyanmıştır.

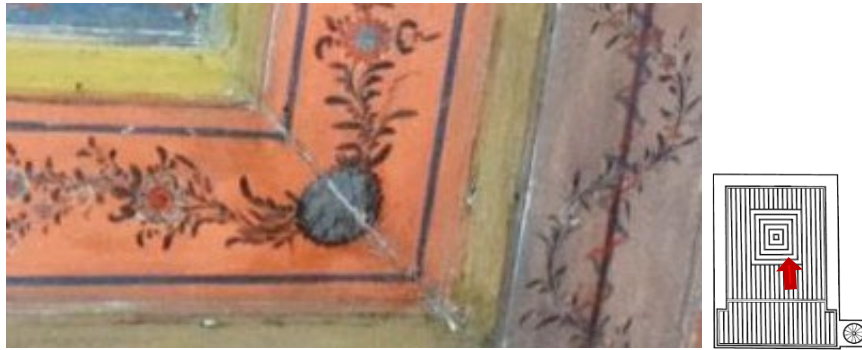
**Fotoğraf 83.** Arapdede Cami, Tavan Göbeği, Ayrıntı 2019 (SVBMA).

Tavanın orta bölümünde içten dışa genişleyen beş çerçeve içerisindeki çerçevelerden oluşan göbekte; çiçek, dal/yaprak, karpuz (Fotoğraf 83) gibi natüralist desenler ile “S” / “C” kıvrımlı desenler kullanılmıştır.

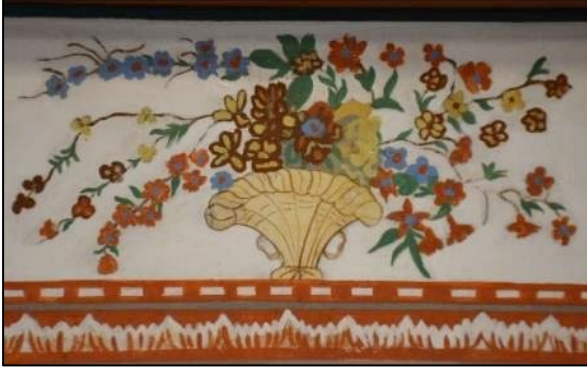
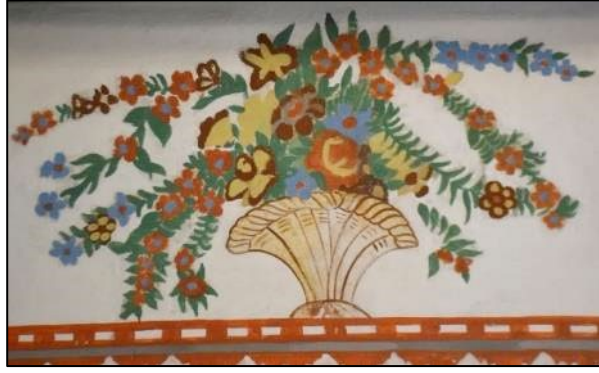
**Fotoğraf 89-90.** Arapdede Cami S6-S17 Nolu Desen (Coşkun Özer).

Kompozisyon: Kuzey duvarda, turuncu ve beyaz renklerin kullanımıyla oluşturulan bitkisel tarzda bezemenin üzerine gri bir kontür yapıldıktan sonra, dikdörtgen biçimli bezeme turuncu ve beyaz renklerle kullanılarak oluşturulmuştur. Güney duvarda beyaz yerine gri ve siyah renk kullanılmıştır. Beyaz renk ile sıralı halde dikdörtgen biçiminin uygulandığı görülür.

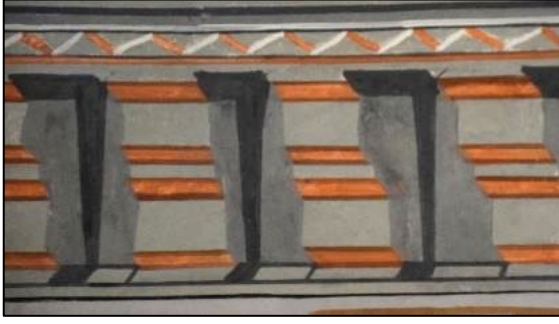
**Fotoğraf 94.** Arapdede Cami S9 Nolu Desen (Coşkun Özer)

Konusu: Geometrik desenli mimari öge

Kompozisyon: Arşitrav deseninde bulunan dört sıra yatay bordürden, ortadakiler kenardakilere oranla birbirlerine daha yakın mesafededir. Bordürler, turuncu boyalı yatay düz çizgi ve çevresindeki kahverengi kontürden oluşur. Bu dört bordür arasına, dikey halde, siyah renk ile ters L

biçimindeki şekiller yapılmıştır. Ters L biçimindeki desenin iki yanına, gri renk ile dikdörtgen biçim eğrisel olarak resmedilmiştir. Arşitrav görünümlü bu bezemenin üstü, kıvrımlarından doğu yöndeki beyaz, batı yöndeki turuncu boyalı zikzak şerit sırasıyla siyah, beyaz, gri ve siyah kontür ile sonlanır.
