**SİVAS CUMHURİYET ÜNİVERSİTESİ**

**Sanat Tarihi Ana Bilim Dalı**

**YOZGAT ARAPDEDE VE NAKİPZADE  
CAMİLERİ KALEMİŞLERİ**

**Yüksek Lisans Tezi**

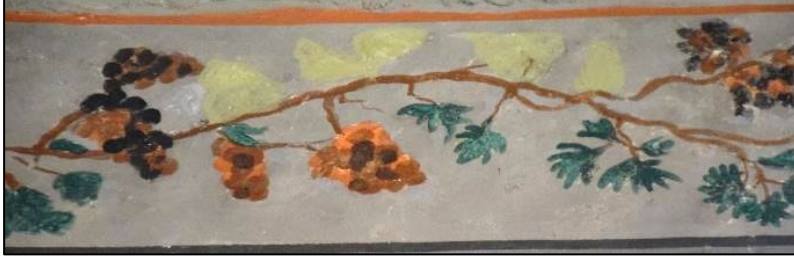
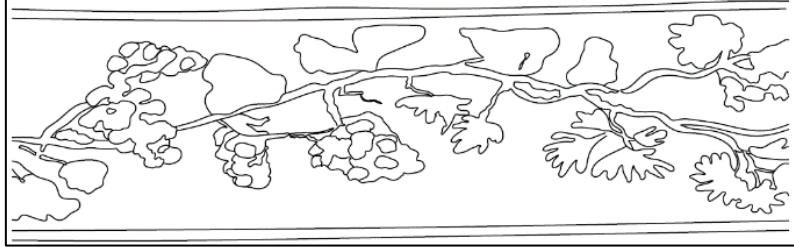
**Fotoğraf 95.** Arapdede Cami S10 Nolu  
Desen (Coşkun Özer)

Konusu: Bitkisel bezeme

Kompozisyon: Frizi anımsatan desen, bir dal üzerinde uzanan asma yaprakları ve arada üzüm salkımları ile devam eder. Dal kahverengi ile meydana getirilmişken yaprakların fıstık yeşili ve koyu yeşil, üzümlerin ise olgunluk durumuna göre turuncu, kahve ve siyahla boyandığı görülür.

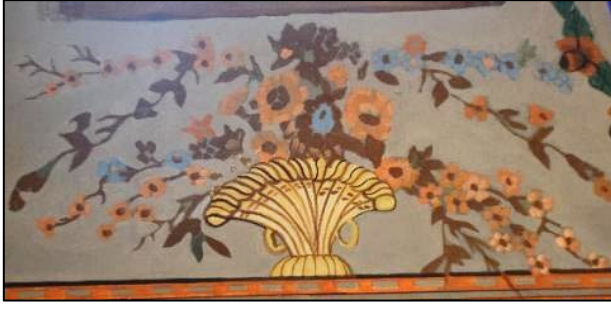
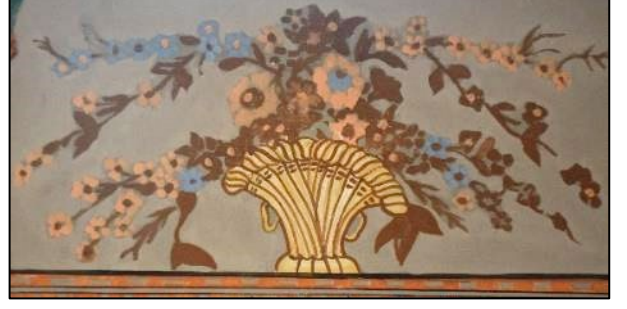
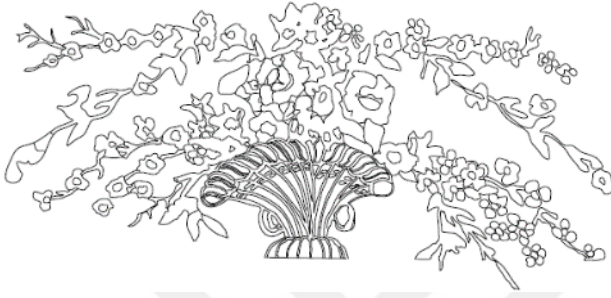
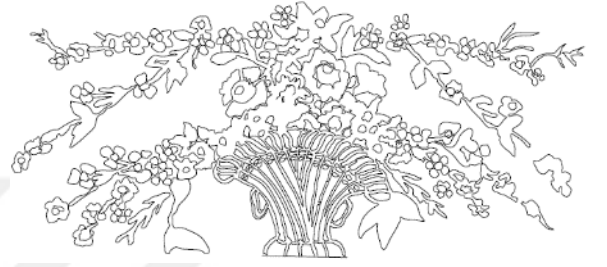
**Fotoğraf 96-97.** Arapdede Cami S11-S15 Nolu Desen (Coşkun Özer)

Konusu: Bitkisel bezeme

Kompozisyon: Hasırdan örme sepete benzeyen kulplu vazo içerisinde taşan çiçek buketi resmedilmiştir. Sepet açık sarı renkli zeminli ve kahve rengi çizgi ile hatları belirginleştirilmiş olarak işlenmiştir. Yaprak ve dallar kahverengi, çiçekler ise kahverengi, sarı, açık pembe ve mavi renklerle boyanmıştır.

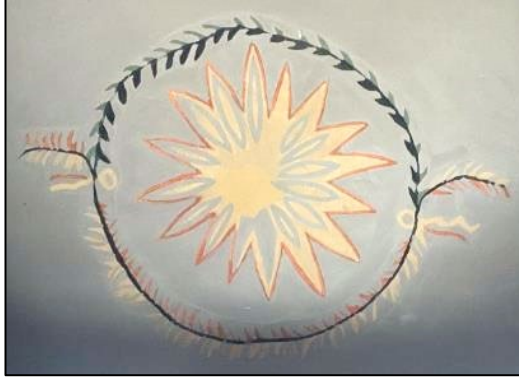
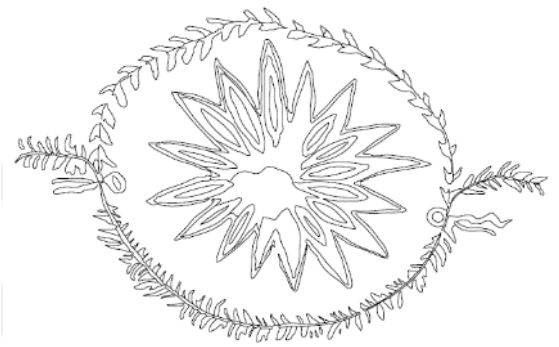
**Fotoğraf 98-99.** Arapdede Cami S12-S16 Nolu Desen (Fatma Kiraz)

Konusu: Bitkisel bezeme

Kompozisyon: İlk bakışta benzer görülmelerine rağmen, aynı renkler kullanılarak oluşturulmuş ufak farklılıkların olduğu desenlerdir. Bunlar boya kaybı nedeniyle değil, serbest çizimden kaynaklı farklar olmalıdır. Pencere tavan motifleri siyah çember üzerine güney yönde turuncu-soluk sarı, güney yönde yeşil-siyah renklerle dolanan yapraklarla oluşturulmuş, doğu-batı yönünden simetrik olarak yerleştirilen kurdele tarzı fiyonk ile sonlanan madalyon içerisinde güneşi anımsatan desen ile tamamlanır. Güneşi anımsatan on altı ışınsal dilimden oluşan desenin hatları turuncu renk kontür ile belirlenmişken, iç kısmı soluk sarı ile boyanmıştır. Ancak zamanla boyanın dökülmesi sonucu, her iki tavanda farklı yüzeylerde soluk sarılı zemin görülür.

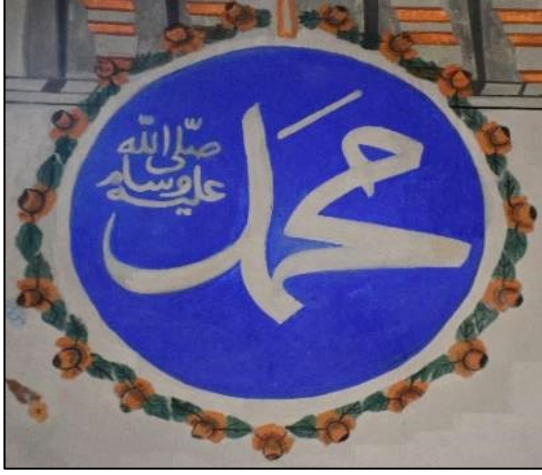
**Fotoğraf 100.** Arapdede Cami S13 Nolu Desen (Coşkun Özer)

Konusu: Bitkisel bezeme ve hat yazı

Kompozisyon: Dairesel rozet içerisinde hat ile “Muhammed (s.a.v.)” gri ile çivit mavisi zemine yazılmıştır. Çivit mavisi daireSEL zemini güllerden oluşan bir çerçeve dolandır. Turuncu güller siyah hatlarla belirginleştirilmiş ve arada yeşil renk yapraklarla birbirlerine bağlanmışlardır.

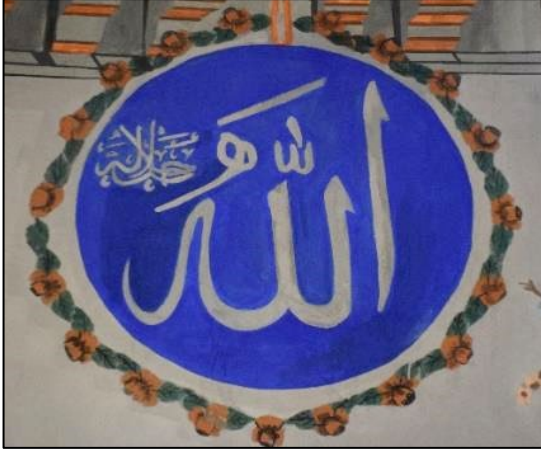
**Fotoğraf 101** Arapdede Cami S14 Nolu  
Desen (Coşkun Özer)

Konusu: Bitkisel bezeme ve hat yazı

Kompozisyon: Dairesel rozet içerisinde hat ile “Allah (CC)” gri ile çivit mavisi zemine yazılmıştır. Çivit mavisi dairesel zemini güllerden oluşan bir çerçeve dolandır.

Turuncu g ller siyah hatlarla belirginleřtirilmiř ve arada yeřil renk yapraklarla birbirlerine baęlanmıřlardır.

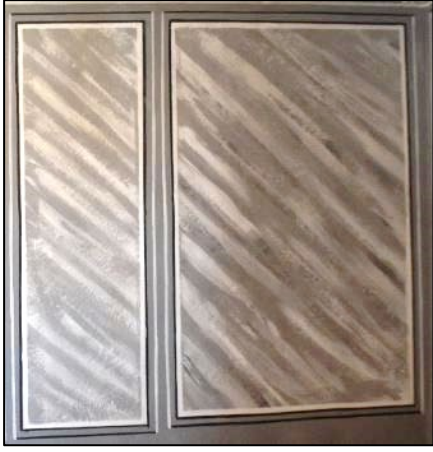
**Fotoğraf 102.** Arapdede Cami S19  
Nolu Desen (Coşkun Özer)

Konusu: Mermer deseni

Kompozisyon: Dikdörtgen biçimde sınırlanan alan içine mermer taklidi desen uygulanmıştır.

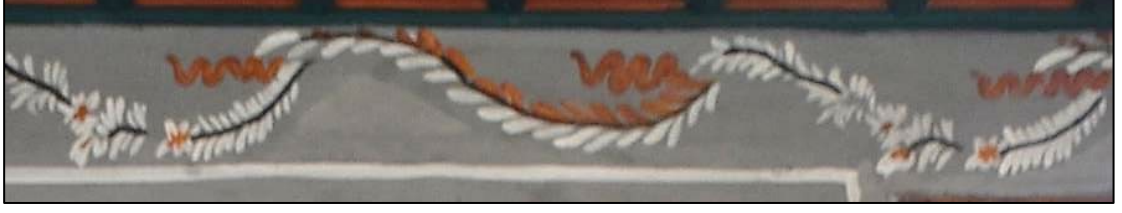
**Fotoğraf 103.** Arapdede Cami S20 Nolu Desen (SVBMA)

Konusu: Bitkisel bezeme

Kompozisyon: Sarmal şekilde devam eden yapraklar arasında yer yer papatyaya benzer çiçek yerleştirilmiştir. Bezeme mahfil katın üç duvarını dolaşır.

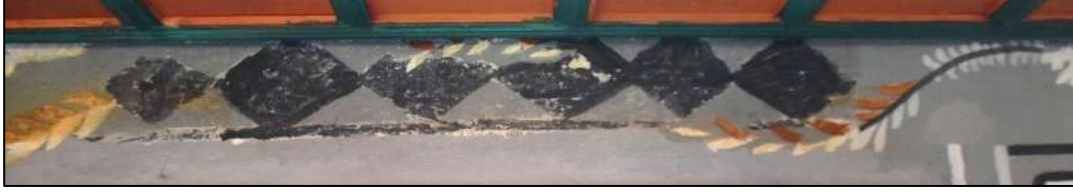
**Fotoğraf 104** Arapdede Cami S21 Nolu Desen (Coşkun Özer)

Konusu: Geometrik bezeme

Kompozisyon: Dizi halde zincir görüntüsü oluşturan baklava dilimi motiflerinden oluşur. Bu baklava dilimli zincir desenin üzerine sonradan sarmal yapraklarla devam eden ikinci bir desen işlenmiştir. Camide mahfil kat kuzey duvar doğu yönündeki pencere üst kısmında dönem örneği olarak sadece fotoğrafta görülebilen kısım bulunur.

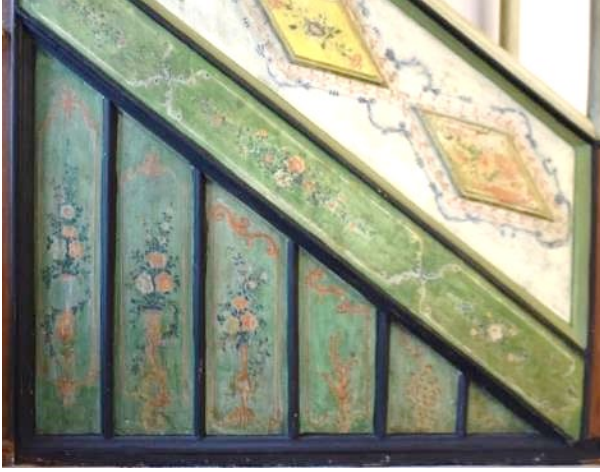
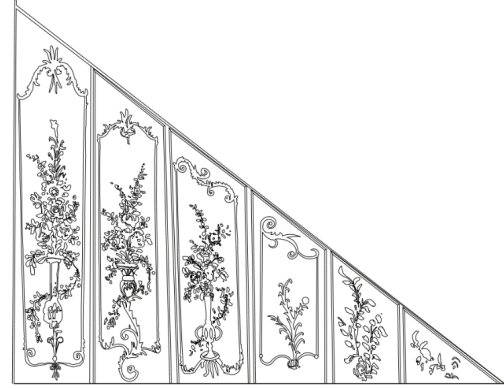
**Fotoğraf 106.** Arapdede Cami A2-A Nolu Desen (Coşkun Özer)

Konusu: Bitkisel bezeme

Kompozisyon: Üçgen alan siyah renk çitalarla çevrelenmiş ve belli aralıklarla beş siyah çitanın dikey yerleştirilmesiyle altı bölüme ayrılmıştır. Bu bölümlerin soldan ilk üçünde yanlardan kulplu vazo içerisinde gülü anımsatan çiçek motifi yer alır. Vazolarda turuncu ve kısmen bej renkler, gülü anımsatan çiçek motiflerinde ise ağırlıklı olarak turuncu olmak üzere bej renginde kullanıldığı görülür. Yaprak ve dallarda antrasit renk kullanılmıştır. Vazolu çiçek motifleri turuncu renk, yatayda bitkisel tarzda S ve C kıvrımlardan oluşan dikdörtgen biçimli çerçeve ile, düşeyde ise düz çizgiyle sonlanır. İlk üç bölmeye oranla daha küçük olan son üç bölmede, turuncu renk bitki deseni yer alır. Bunlardan son ikisi çerçevesiz olarak işlenmiştir.

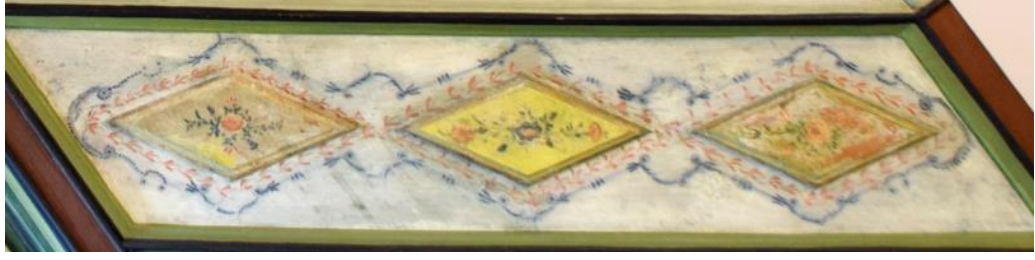
**Fotoğraf 108.** Arapdede Cami A2-C Nolu Desen (Coşkun Özer)

Kompozisyon: Baklava dilimi biçimli, üç aplike dikkat çeker. Çevresi turuncu ve lacivert bitkisel motiflerle bezeli aplikelerin üzerinde bej, sarı ve turuncu zeminler üzerine çiçek motifleri işlenmiştir. Yanlardaki dilimlerde; ortada büyük bir turuncu çiçek çevresinde antrasit yapraklardan oluşan farklı boylardaki dallar bulunurken,

orta dilimde ise; merkezde göbeđi turuncu siyah çiçek, çevresinde antrasit yapraklı kısa dallar ve iki zıt yöne uzanan uzun dal bitiminde turuncu renkli faklı bir çiçek bulunur. Özgününde sarı zeminli olan bu alanda, boya dökülmeleri sonucu bazı alanlarda özellikle yan dilimlerde farklı tonlar gözükür.

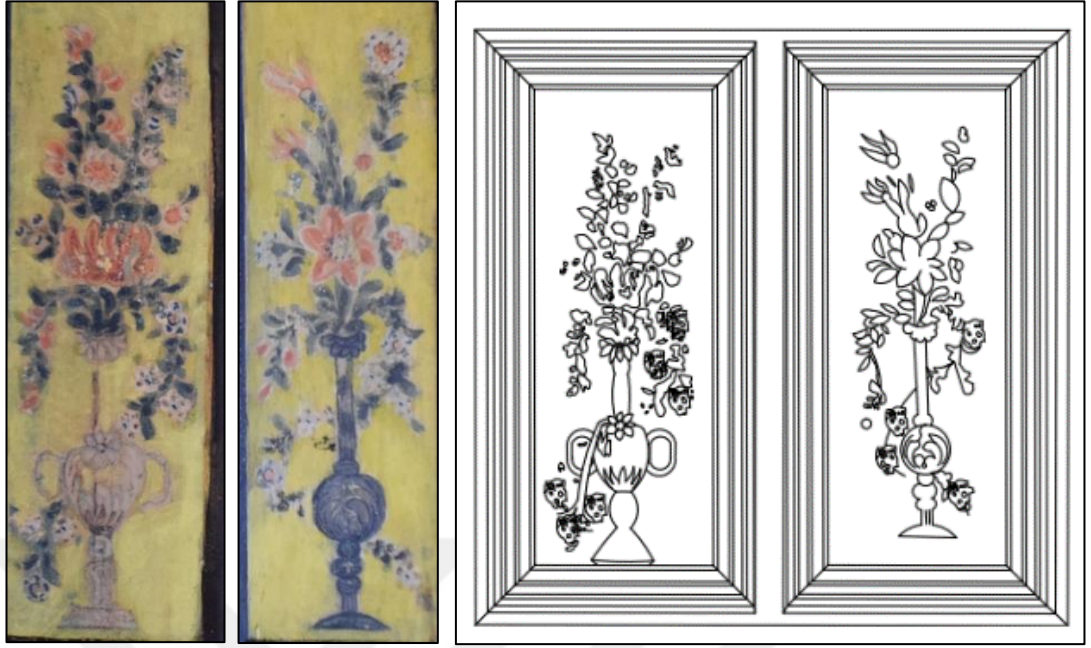
**Fotoğraf 109.** Arapdede Cami A2-D Nolu Desen (Coşkun Özer)

çerçeve içinde olan süslemede; yuvarlak kaide üzerinde dar silindirik biçimde yükselen, yanlardan kulplu, oval gövde ve devamında yine dar silindirik biçimde yükselip, açmış çiçek yaprakları biçimde sonlanan, bej renk vazo bulunur. Vazo içerisinde, gölgeli biçimde, açıktan koyuya, siyah ve yeşil ile yapılmış yapraklar arasında turuncu ve bej renkli çiçekler olduğu görülür. Çiçeklerde de yapraklarda olduğu gibi açık ve koyulu tonlarla gölgelendirme yapılmıştır. İkinci çerçeve içindeki süsleme ise; yuvarlak yassı kaide üzerinde dar silindirik biçimde yükselip, yuvarlak kulpsuz gövde ve devamında yine dar silindirik biçimde yükselip açmış çiçek yaprakları biçiminde sonlanan siyah ve antrasit tonlarında gölgeli olarak işlenmiş vazo bulunur. Vazo içerisinde eksende büyük turuncu, diğer dallarda ise buna oranla daha küçük olan turuncu ve bej tonlarında çiçekler, açıktan koyuya siyah ve yeşil ile yapılmış yapraklar arasında resmedilmiştir

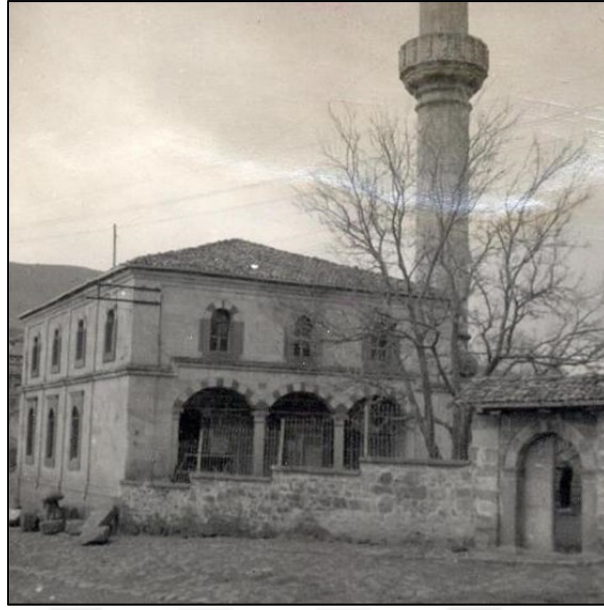
**Fotoğraf 113.** Nakipzade Cami, Kuzey  
Cephe Genel Görünüm 1952 Yılı  
Öncesi Fotoğraf (VGMA)

Bu bilgiler doğrultusunda 1952 yılı öncesine ait olduğu tahmin edilen siyah-beyaz fotoğrafların, belgede tarif edilen cami dış tasviri ile uyumlu olduğu görülür (Fotoğraf 113). Fakat cami iç kısmını gösteren fotoğraflardaki süsleme ve hatlardan bahsedilmemesi, bu bezemelerin 1952 yılı öncesinde kapatıldığını gösterir (Fotoğraf 114-115). Yine bu fotoğraflardan, güney duvarın, doğu yönünde bulunan penceresinin üzerinin süslemeli bir kumaş ile kapatıldığı görülmektedir. Pencerenin iç kısmındaki batı duvarına gömme şeklinde yapılmış olan sakal-ı şerif dolabının bulunmasından dolayı bu şekilde kapatıldığını düşündürmektedir.

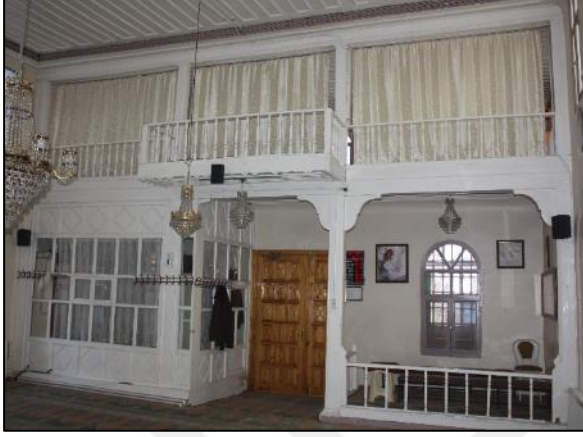
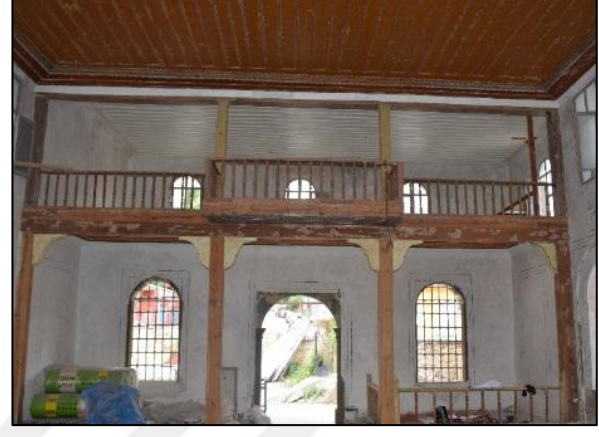
Kuzeyde duvar yüzeyinde, giriş kapısı ve iki yanındaki pencerelerin, toprak boya ile üç sıra çizgi ile çevrelendiği ve başka desen olmadığı tespit edilmiştir. Bu yöndeki yağlı boya ile kapatılmış ahşap elemanlarda özgün desen olmadığı görülmüştür (Fotoğraf 116-117).

**Fotoğraf 116.** Nakipzade Cami, Harim, Kuzeye Bakış Genel Görünüm, 2017 (SVBMA).

**Fotoğraf 117.** Nakipzade Cami, Harim, Kuzeye Bakış, Raspa Sonrası, 2018 (SVBMA).

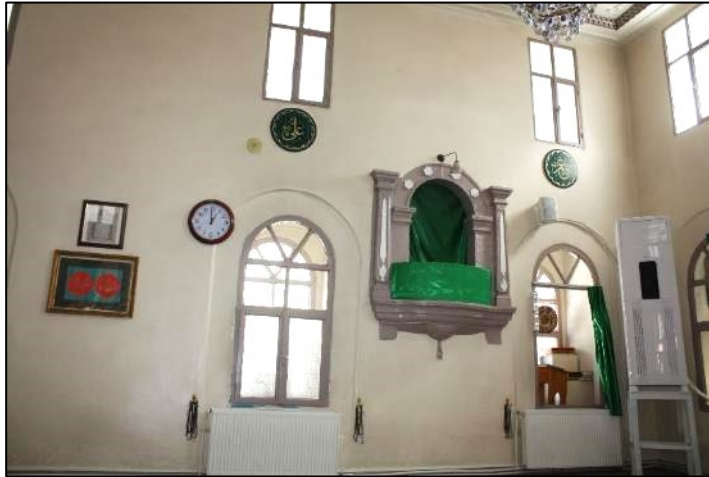
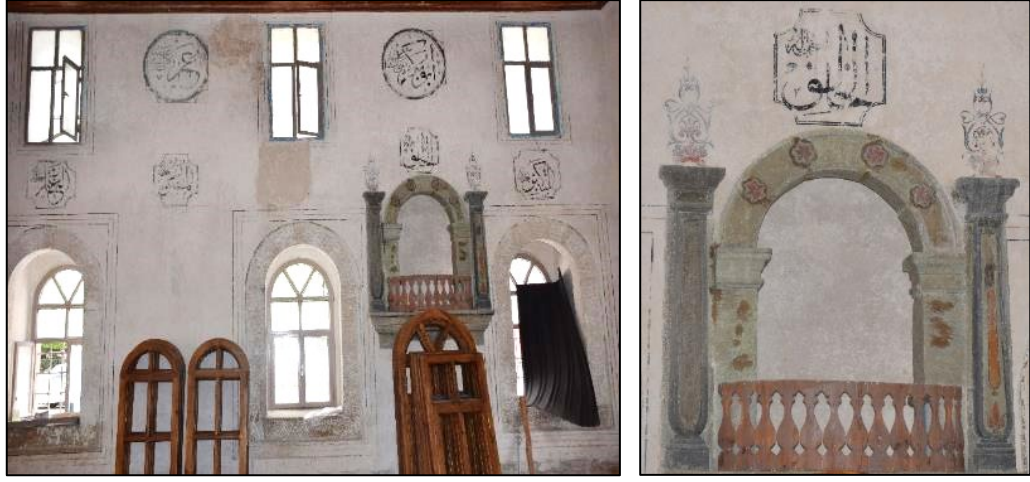
Doğu duvarda, Allah'ın isimleri ve Çehar-ı Yari Güzin isimlerin olduğu hatlar, vaaz balkonunun her iki yanının üst kısmındaki bezemeler ve pencere kenarlarındaki çizgisel çerçeveler ortaya çıkarılmıştır (Fotoğraf 118-120).

**Fotoğraf 118.** Nakipzade Cami, Harim Doğuya Bakış, Genel Görünüm, 2017 (SVBMA).

**Fotoğraf 119-120.** Nakipzade Cami, Harim Doğuya Bakış, Raspa Sonrası, Genel Görünüm ve Detay, 2018 (SVBMA).

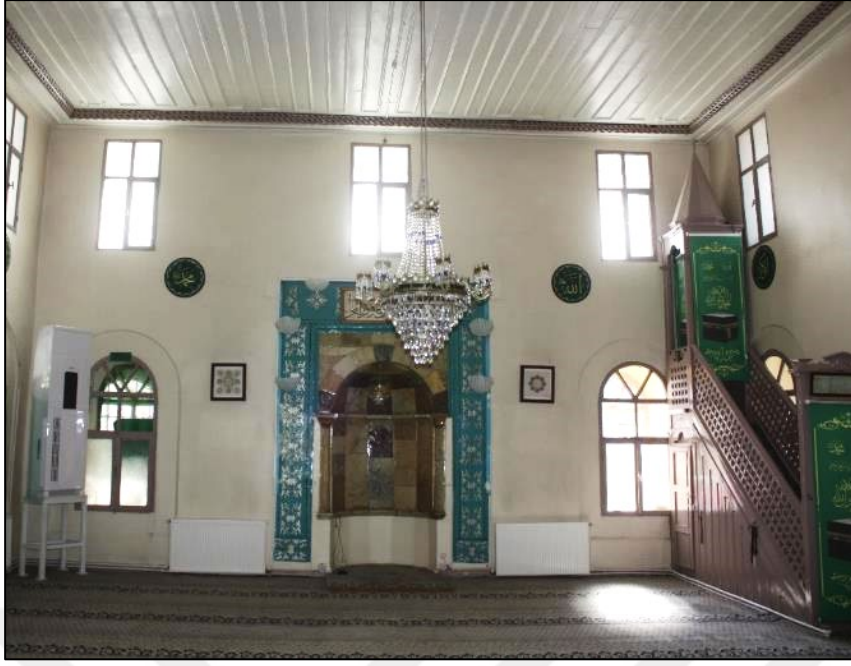
**Fotoğraf 121.** Nakipzade Cami, Harim Güneye Bakış, Genel Görünüm, 2017 (SVBMA).

Güneyde; doğu köşedeki pencere iç kısım yan yüzeylerde mevcutta bulunan kalemişi dışında yine doğu duvardaki gibi hatlar ve pencere kenarı çerçevelerine ek olarak mihrap çevresindeki süslemeler gün yüzüne çıkarılmıştır. Müdahale kararlarında minber çevresindeki desenin vernik tabakasından arındırılarak, özgün haline getirilmesi belirtilmiş olduğundan kimyasal temizlik yapılmıştır. Ancak yapılan uygulama denemesinde mevcuttaki desenin vernikten dolayı parlamadığı, uygulamanın yağlı boya ile yapıldığı anlaşılmıştır (Fotoğraf 121). Yağlı boya raspa yapılmıca, boya/desen bulunmayan alçı zemine ulaşılmıştır. Mihrabı çevreleyen dikdörtgen biçimli, sonradan eklenen bu alçı muhdes ek kaldırılıp ilk katmandaki özgün desen görülür hale gelmesi sağlanmıştır (Fotoğraf 122-123).

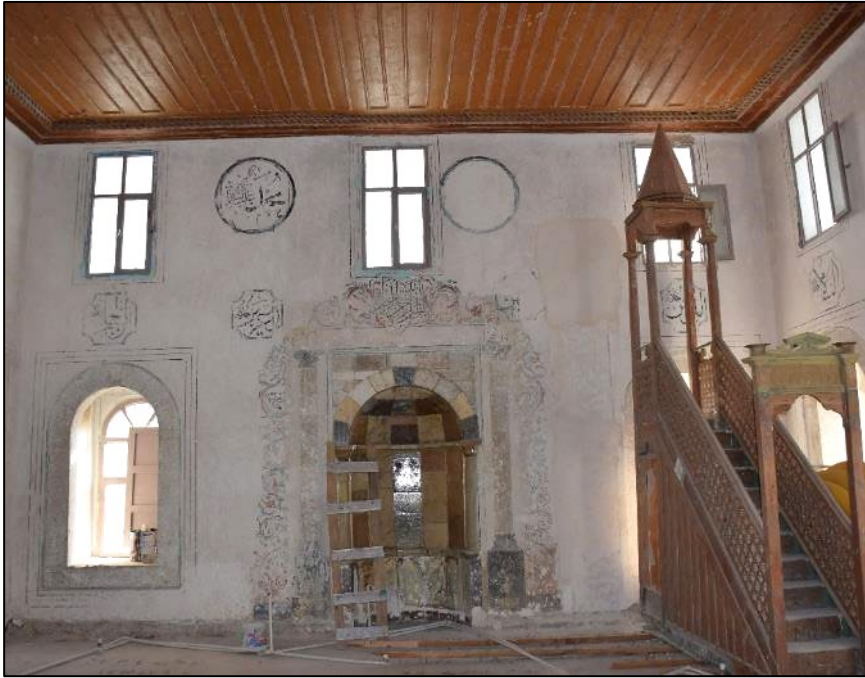
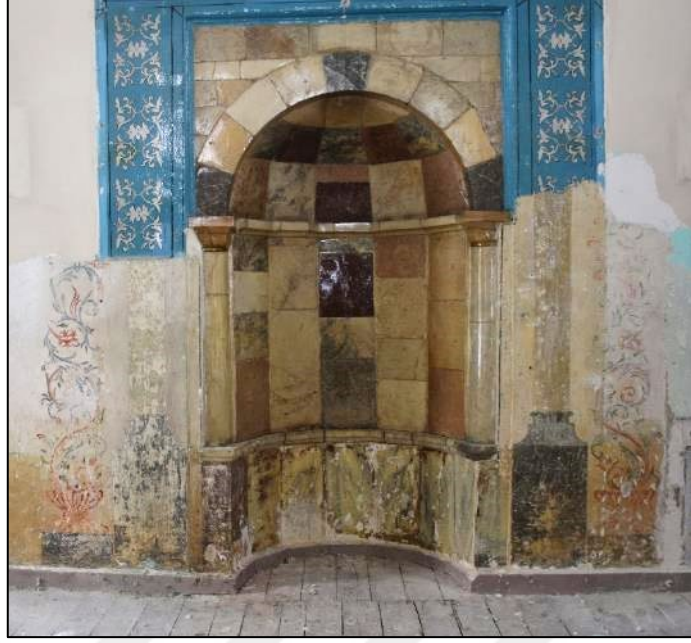
**Fotoğraf 122.** Nakipzade Cami, Harim Güneye Bakış, Raspa Sonrası, Genel Görünüm, 2018 (SVBMA).

**Fotoğraf 123.** Nakipzade Cami, Mihrap, Raspa Sonrası, Detay, 2018 (SVBMA).

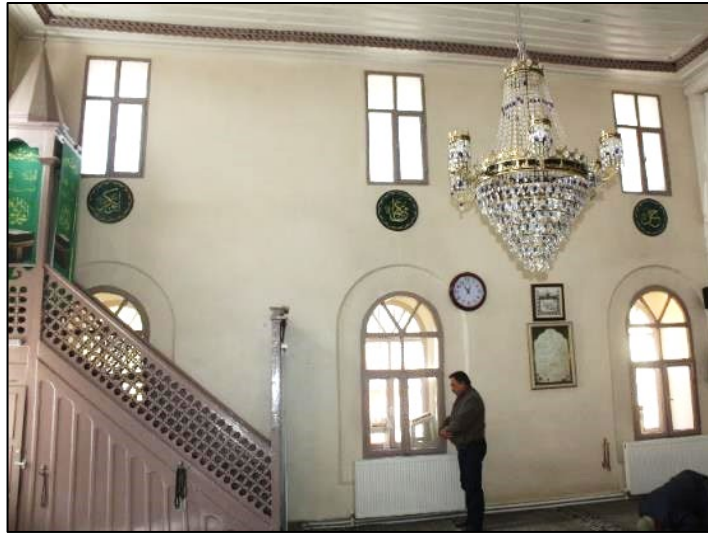
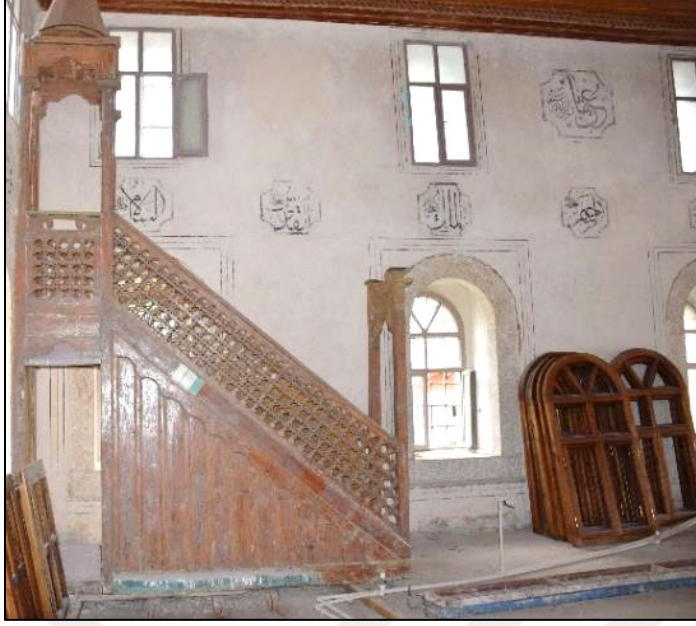
Batı duvarda yine hatlı rozetler ve pencereyi çevreleyen düz çizgili çerçeve görünümlü bezemeler ortaya çıkarılmıştır. Minberde ve tavanda yapılan yağlı boya raspası altında özgün desen olmadığı görülmüştür (Fotoğraf 124-125).

**Fotoğraf 124.** Nakipzade Cami, Harim, Batıya Bakış Genel Görünüm, 2017 (SVBMA).

**Fotoğraf 125.** Nakipzade Cami, Harim Güneye Bakış, Raspa Sonrası, Genel Görünüm, 2018 (SVBMA).

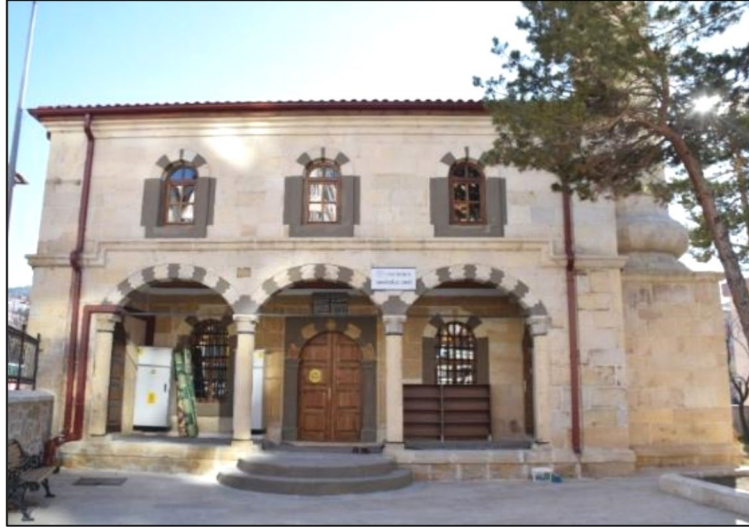
**Fotoğraf 127.** Nakipzade Cami, Kuzey Cephe, Genel Görünüm, 2022, (SVBMA).

Kuzey cephede çatı bitiminde başlayan silmelerin devamında, daire kemer formlu üç adet 0,80x1,30 ölçülerinde pencere açıklığı bulunmaktadır. Bu pencerelerin çevresi iki renk taş kullanılarak hareketlendirilmiştir. Pencerelerin hemen alt seviyesinden başlayan kat silmesi köşelerde aşağı doğru kot farkı oluşturarak devam eder. Kat silmesi altında, basık tipte, üç kemer açıklığı bulunur. Bu kemerlerde, pencere kenarlarından farklı olarak, kullanılan iki renk taş, kenet şeklinde uygulanmıştır. Kemerleri taşıyan 0,43 metre çapında, ikisi bağımsız, ikisi duvara bitişik, kare kaideli, kompozit başlıklı dört sütun bulunur. Sütunların arası yaklaşık 2,45 metre ölçüsündedir.

Kemerlerin oluşturduğu son cemaat yerine iki basamaklı taş merdivenle çıkış yapılmakta olup, enlemesine dikdörtgen biçimli bu alan 8,15x2,55 metre ölçülerindedir. Son cemaat bölümünün doğu duvarında kadınlar mahfiline çıkışı, batı duvarda ise minareye çıkışı sağlayan 0,85x2,35 metre ölçülerinde üst bölümü yarım daire biçimli ahşap kapılar yer alır. Bu kapıları üstten çevreleyen yarım daire biçimli kemer, pencerelerde olduğu gibi iki renk taş kullanılarak oluşturulmuştur. Güney duvarında harime geçişi sağlayan 1,20x2,15 metre ölçülerindeki basık kemerli kapı açıklığında; kemer sırtı ve kemer ayakları koyu renkli taştan meydana getirirlerken kilit taşı ve üzengi taşları koyu ve açık renk taş kullanılarak hareketlendirilmiştir. Kapının üst kısmında iki sütun ve yedi satırdan meydana gelen mermer kitabe bulunur. Bu kapının doğu ve batısında, yine iki renk taştan meydana gelen, üst kısımdan yarım daire kemer ile çevrelenmiş, demir parmaklıklı ahşap doğramalara sahip, harimi aydınlatan 0,90x1,85 metre ölçülerinde iki pencere bulunmaktadır. Ana kapının doğusundaki pencere kenarlarında iki elektrik panosu, batı tarafında ahşap ayakkabılık yer alır (Fotoğraf 127).

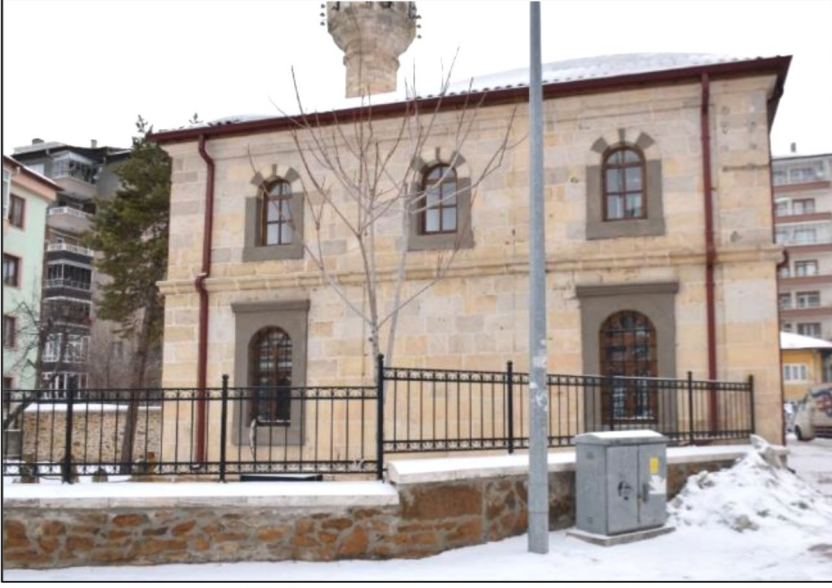
**Fotoğraf 129.** Nakipzade Cami, Güney Cephe, Genel Görünüm, 2022 (SVBMA).

Güney cephe; üst seviyede üç adet 0,80x1,30 metre ölçülerinde, kemerli üç pencere, altta ise doğu batı köşelere yakın konumda, 0,90x1,80 metre ölçülerinde iki pencereyle doğu cephede olduğu gibi koyu renk taş ve silmelerle hareketlendirilmiştir. Mihrap bölümü sağır olarak bırakılmış, dışarıya taşma yapmamıştır (Fotoğraf 129).

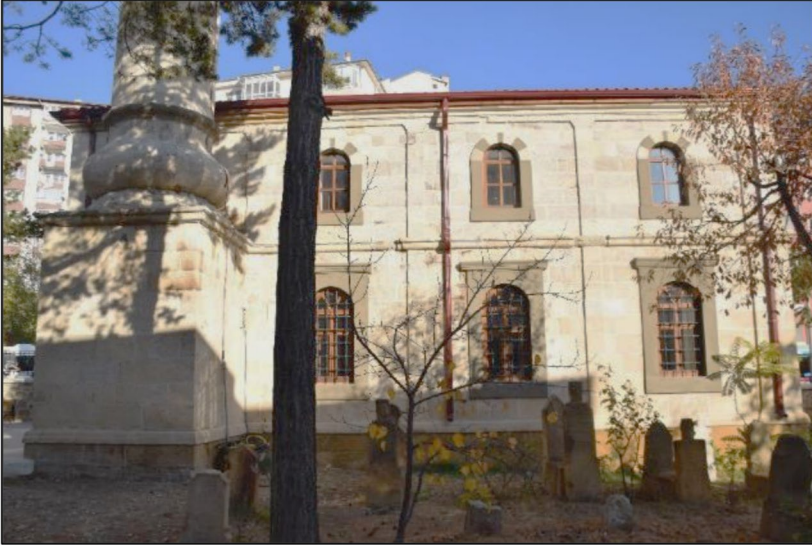
**Fotoğraf 130.** Nakipzade Cami, Batı Cephe, Genel Görünüm, 2022 (SVBMA).

Batı cephede, diğer cephelerdeki ölçü ve özelliklerde olmak üzere üç üst seviyede üç de alt seviyede olmak üzere altı pencere bulunmaktadır. Aynı şekilde

pencere çevresinde koyu renk taşlar, silmeler ve kot farklılığı ile oluşan çıkıntılar ile panolara bölünerek hareket verilmiştir. Kuzey köşede minarenin kaide ve pabuçluk bölümlerinin duvara bitişik olmasından dolayı pencere yer almaz. Bu cephede de düşey konumda, bakır yağmur oluğunun kullanıldığı görülür (Fotoğraf 130).

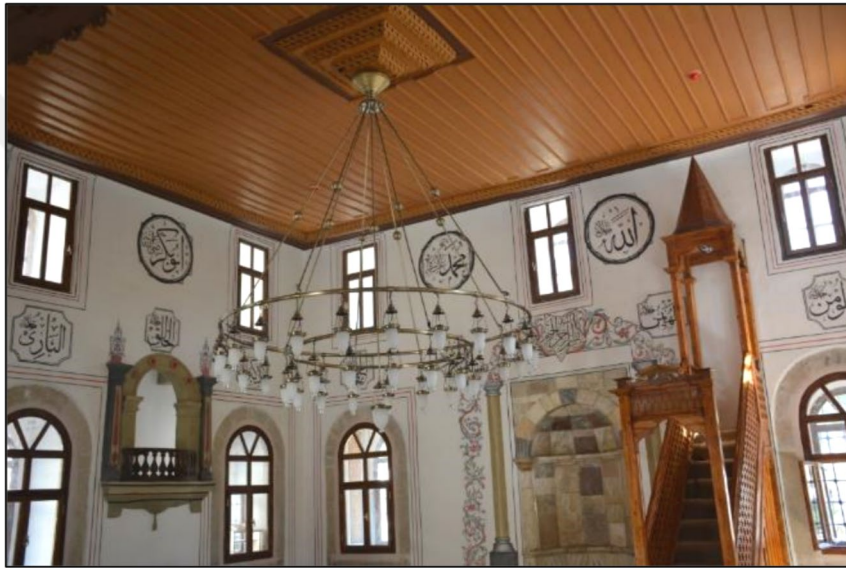
**Fotoğraf 131.** Nakipzade Cami, Harim, Güneydoğuya Bakış, Genel Görünüm, 2022 (SVBMA).

Kuzeyde beş, doğuda yedi, güneyde beş ve batıda altı olmak üzere yirmi üç pencere ile mekan aydınlatılmaktadır. Dikdörtgen biçimli pencerelerden doğu, güney ve batı yönünde alt seviyede olanlar dış cephede olduğu gibi taş ile çevrelenmiş ve yarım daire biçimli kemer ile sonlanmıştır (Fotoğraf 131).

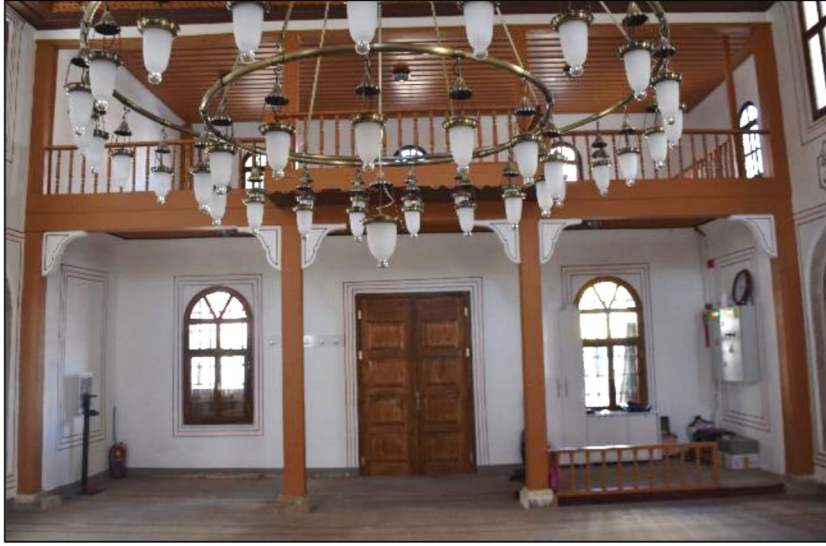
**Fotoğraf 132.** Nakipzade Cami, Harim, Kuzeye Bakış, Genel Görünüm, 2022 (SVBMA).

Kuzey duvarda, kapıya simetrik olarak yerleştirilen ahşap doğramalı pencerelerin üst kısmı yarım daire biçimindedir. Ahşap parmaklıklarla ayrılıp bölme haline getirilen doğu köşede kapı ve pencere arasında ahşap dolap bulunur. İkisi bağımsız, ikisi duvara bitişik 0,20x0,20 metre ölçülerinde dört ahşap sütun mahfil katı taşımaktadır. Sütunlar taş kaide üzerine yükselir ve mahfil altına geçişi ahşap yastık üzeri süsleme ile hareketlendirilmiştir (Fotoğraf 132).

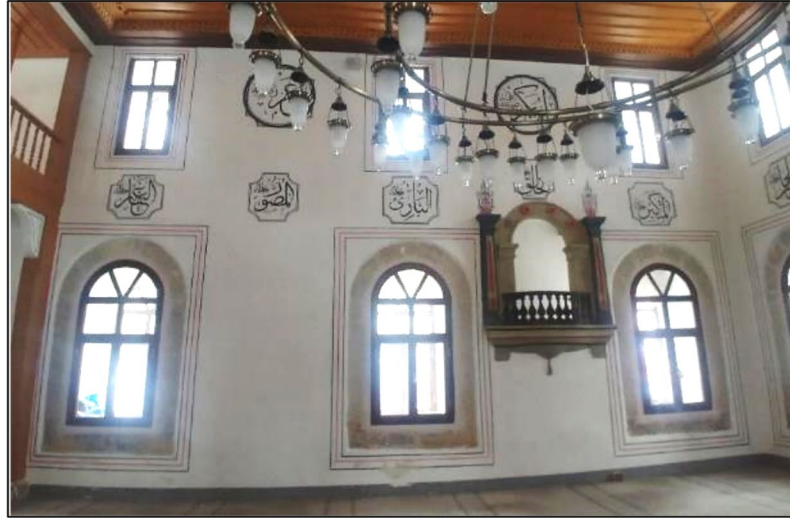
**Fotoğraf 133.** Nakipzade Cami, Harim, Doğu Duvar, Genel Görünüm, 2022 (SVBMA).

Doğu duvardaki dikdörtgen biçimli pencerelerden üçü üst seviyede 0,75x1,45 metre ölçülerinde, üçü de alt seviyede 0,90x1,70 metre ölçülerinde, alt seviyedeki pencereler taş ile çevrelenmiş ve üstten yarım daire kemer şeklinde içeriye yansıtılmıştır. Pencerelere iki renk ile üç sıra halinde devam eden çerçeve ile pano görünümü verilmiştir. Alt seviyedeki pencerelerden merkezdeki ve güney köşedeki pencere arasında, güney köşedeki pencerenin içinden geçilerek iki basamakla çıkılan balkonumsu, yerden yaklaşık 1,50 metre yükseklikte bir vaaz kürsüsü bulunmaktadır. Taştan yapılan kürsü, ahşap korkuluklu ve bitkisel motiflerle bezelidir. Duvar yüzeyinde üstteki pencere aralarında ve alttaki pencerelerin üst seviyesinde yer alan hat süslemeleri yer alır. İki farklı boyutta olan hatlar tek renk ile işlenmiştir (Fotoğraf 133).

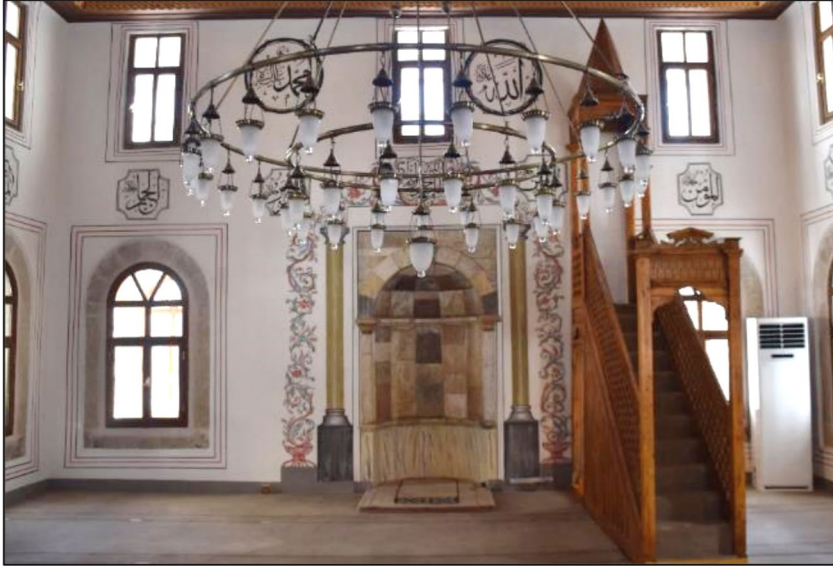
**Fotoğraf 134.** Nakipzade Cami, Harim, Güney Duvar, Genel Görünüm, 2022 (SVBMA).

Güney cephede bulunan üst seviyedeki üç pencere ve alt seviyede mihrabın iki yanında köşelerde yer alan pencereler doğu duvardaki pencerelerle aynı ölçü ve özelliklerdedir (Fotoğraf 134). Üst seviye pencere aralarında ve at seviyedeki pencerelerin üst seviyesinde tek renk hat süslemeleri ile birlikte, mihrap çevresini dolaşan bitkisel ve mimari öğelerden oluşan bezemeler dikkat çeker.

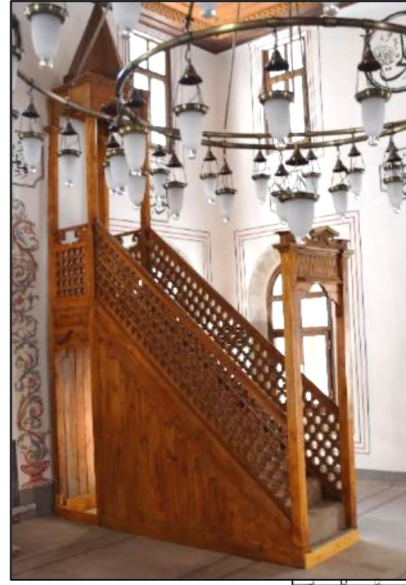
**Fotoğraf 136.** Nakipzade Cami Minber, Yan yüz, Genel Görünüm 2022 (SVBMA).

Batı köşedeki pencere ile mihrap arasında kalan bölümde, korkulukları kafes oyma tekniği ile yapılmış onbir basamak ile çıkılan orijinal ahşap minber yer alır (Fotoğraf 136). Ayrıca bu köşedeki pencerenin yanında batı duvara bitişik konumda klima bulunmaktadır.

Cami giriş kapısında, iç ve dış pencere doğramalarında, harim tavanında, mahfil korkuluklarda ve dikmelerinde, minberde ahşap malzeme kullanıldığı görülür. Minberde kafes oyma tekniği, tavanda oyma tekniği kısmen uygulanmıştır.

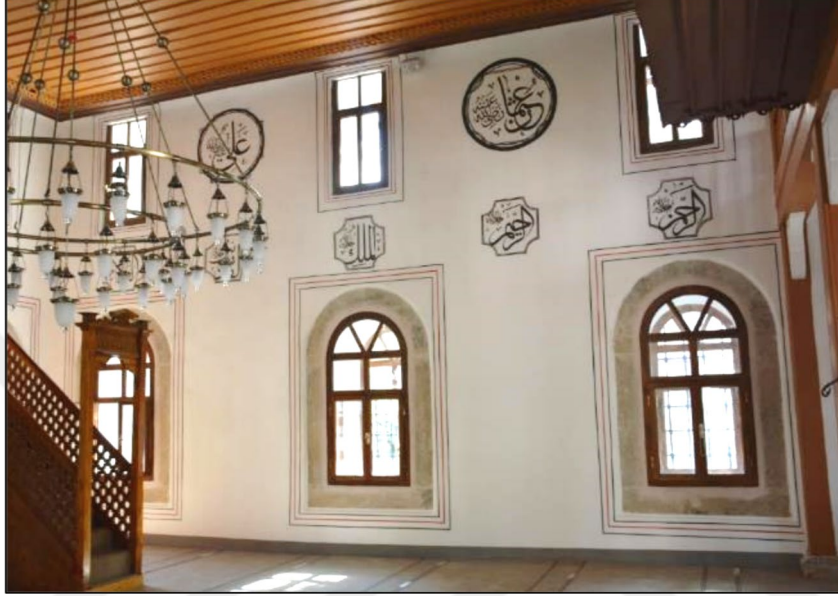
**Fotoğraf 137.** Nakipzade Cami, Harim, Batı Duvar, Genel Görünüm, 2022 (SVBMA).

Batı duvarda üç üst seviyede üç alt seviye olmak üzere yine doğu ve güney duvardaki pencere ölçü ve özelliklerinde olan altı pencere bulunur. Yine doğu ve güney duvardaki gibi üst seviye pencere aralarında ve at seviyedeki pencerelerin üst seviyesinde tek renk hat süslemeleri ile pencere kenarlarında yapılan iki renkli üç çerçeve ile pano içerisine alınmıştır (Fotoğraf 137).

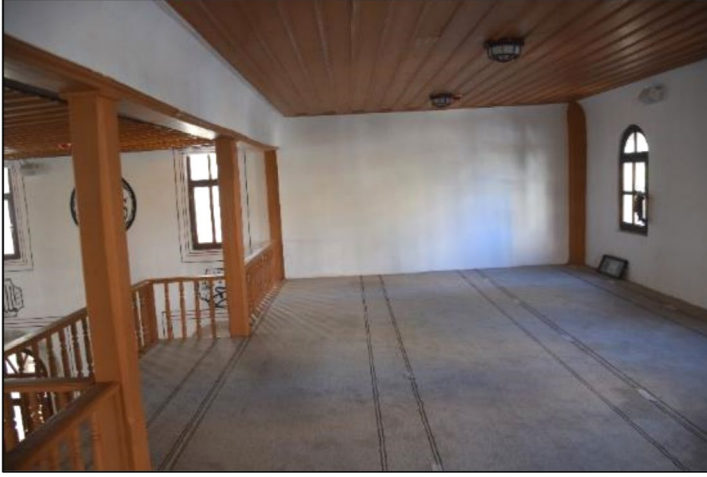
**Fotoğraf 138.** Nakipzade Cami, Mahfil, Batı'ya Bakış Genel Görünüm, 2022 (SVBMA).

Mahfil kata çıkış, son cemaatin batı duvarında bulunan kapıdan yapılmaktadır. 4,30x9,30 metre ölçülerinde, enlemesine dikdörtgen biçimli bölüm harime dört ahşap sütunla oturmaktadır. Ortada bağımsız halde bulunan ahşap sütunlar arasında 0,80x2,45 metre ölçülerinde balkon şeklinde güneye doğru çıkıntı yapılmıştır. Ahşap korkuluklu ve düz tavanlıdır. Kuzey duvarda içeriği aydınlatan yaklaşık 0,80x1,30 ölçülerinde kemerli üç pencere bulunur (Fotoğraf 138).

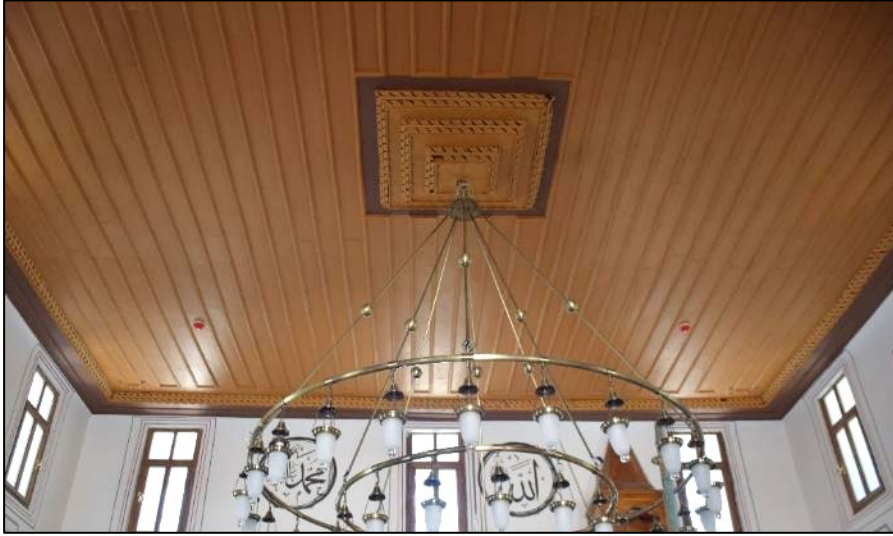
**Fotoğraf 139.** Nakipzade Cami, Tavan, Genel Görünüm, 2022 (SVBMA).

Tek yönlü çıtalı ahşap düz tavana, 1,10x1,10 metre ölçüsündeki kare biçimli göbekte kademeli şekilde, tavan kenarlarında tek sıra devam eden çerçeve biçiminde oyma yapılarak ve bu oymaları dıştan koyu kahverengi boya ile çevreleyerek hareket verilmiştir (Fotoğraf 139).

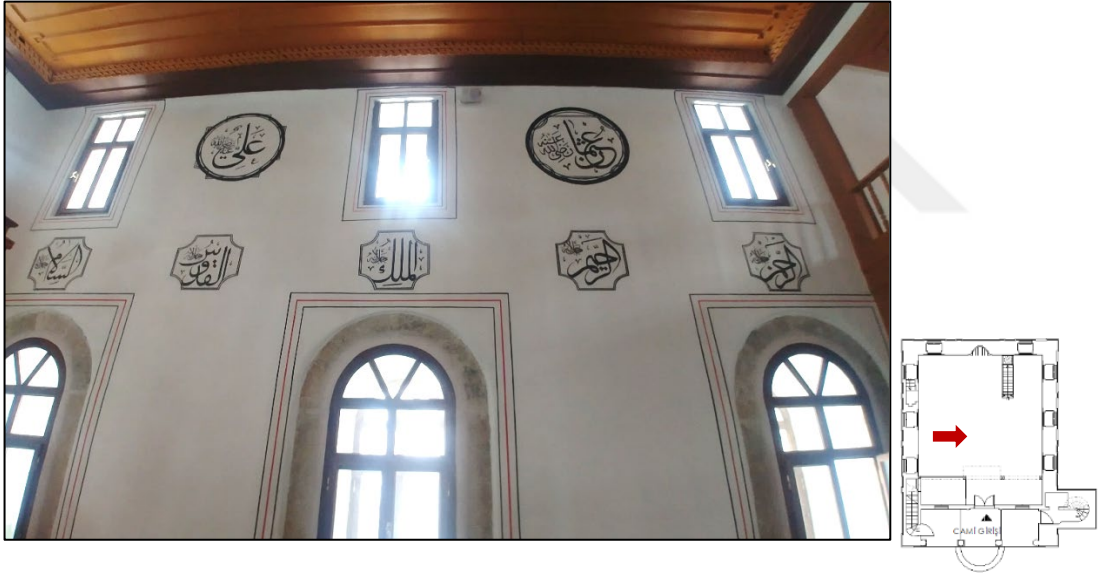
**Fotoğraf 143.** Nakipzade Cami, Harim, Batı Duvar, Genel Görünüm, 2022 (SVBMA).

Batı duvarın güney köşesindeki üst ve alt seviye pencereler arasında “Es-Selam” ismi yazılıdır. Bu duvarın güney yönündeki ve merkezdeki üst seviye pencereleri arasındaki bölümde çehar-ı yar-ı güzinden “Ali (ra)”, bu yazının alt seviye simetrisinde esmalardan “El-Kuddüs (cc)” yer alır. Duvar merkezindeki üst ve alt seviye pencereleri arasındaki yüzeye de “El-Melik” esması işlenmiştir. Merkezde bulunan pencere ile kuzey yönündeki pencereler arası bölümde “Osman (ra)” altında ise “Er-Rahim (cc)” yazıları yer alır. Batı duvarda son olarak kuzey yönündeki üst

ve alt seviye pencereler arasında kalan yüzeyde “Er-Rahman (cc)” esması görülür (Fotoğraf 143 ).

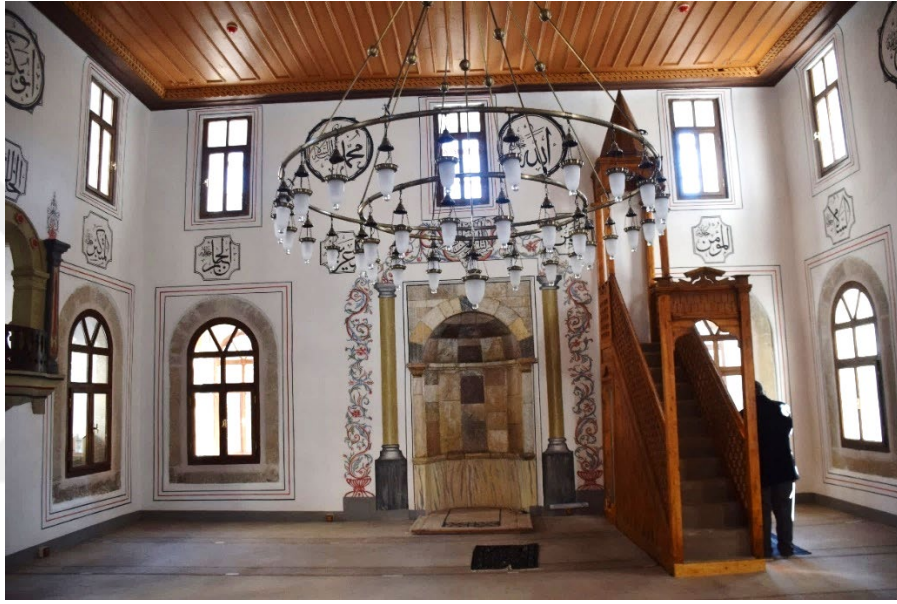
**Fotoğraf 144.** Nakipzade Cami, Harim, Güneye Bakış, Genel Görünüm,2022 (SVBMA).

Camide batılılaşma dönemi etkisinin hissedildiği bitkisel, geometrik ve mimari elemanlardan oluşan desenler görülür. Hat bezemeler kadar çok olmasa da, vaaz balkonunda, sakal-ı şerif nişinde bulunduğu güney duvarın doğu yönündeki alt seviye pencerenin iç kısmında ve mihrap çevresinde bu tarz süslemeler yer alır. Kuru sıva üzerine çeşitli renkler kullanılarak, şablonsuz yapılmışlardır(Fotoğraf 144).

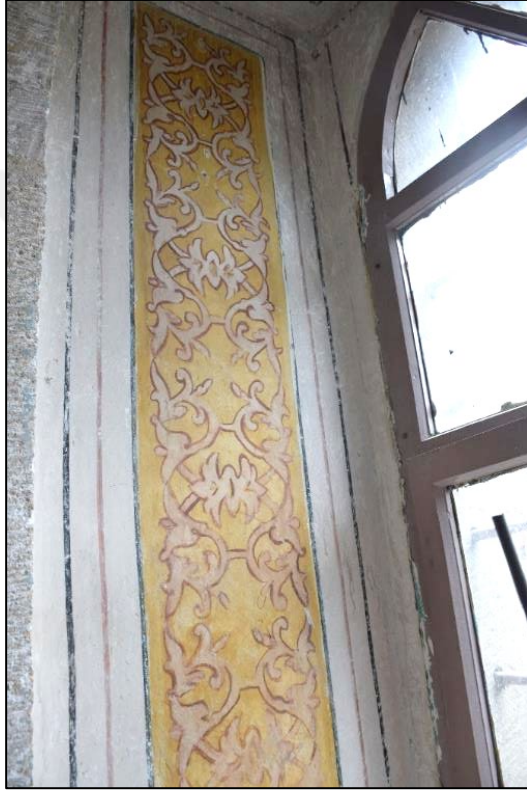
**Fotoğraf 145.** Nakipzade Cami, Güney Duvar, Doğu Yönü Alt Seviye Pencere İçi Süsleme, 2019 (SVBMA).

Güney duvarda, mihrap yanındaki pencerelerden doğu yönünde bulunan pencerenin bulunan pencerenin iç kısmında her iki yanda kalem işi süsleme bulunur. Camide sadece bu pencerenin içinde süsleme bulunmasının nedeni, pencerenin batı yönünde duvara gömülü sakal-ı şerif dolabının bulunmasıdır. Dışardan 0,05 metre aralıklarla, sırasıyla siyah-bordo-siyah kontürlerle çerçeve içine alınana dikdörtgen biçimli desen, sarı zemin üzerine tekrarlanan rumi motiften oluşur. Bu motifler pudra rengi boyanmış ve bordo kontür ile sınırlandırılmıştır (Fotoğraf 145).

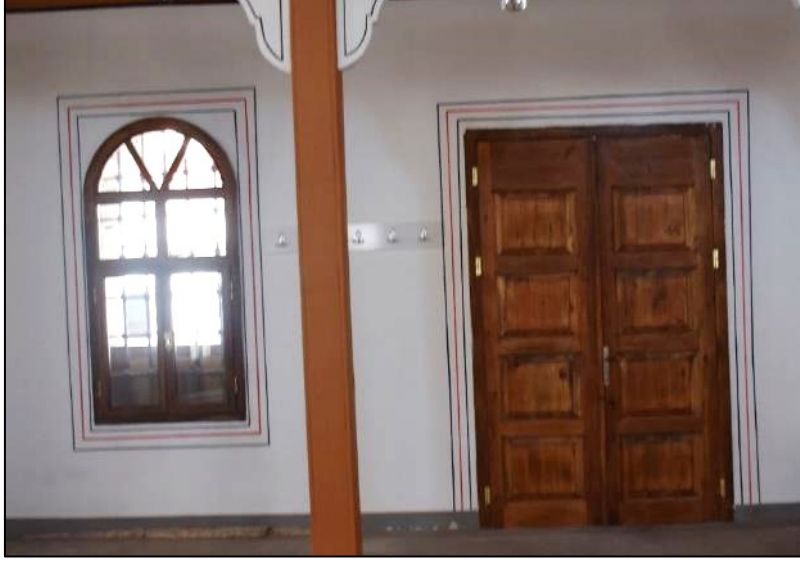
**Fotoğraf 146.** Nakipzade Cami D1 Nolu Desen (SVBMA)

Camide Bulunduğu Yer: Harim kapı/pencere kenarları, ahşap dikme yastıkları, mihrap yanı sakal-şerif saklama dolabının olduğu pencere içi süsleme çevresi

Teknik: Sıva üstü kalem işi

Kompozisyon: Kapı/pencere çevresinde aralıklı olarak içiçe geçmiş halde yapılan desen pano görünümü oluşturmak ve pencere içi rumi desende, deseni sınırlamak için düz çizgi halinde uygulanmıştır.

Harim içerisinde, kapı ve pencere kenarlarında, hatların çevrelerinde, mahfili taşıyan ahşap dikmelerin yastık kenarlarında, sakal-ı şerif nişinin olduğu pencerede desenlerin çevresinde düz çizgiden oluşan süsleme yapılmıştır. Hatlarda ve mahfili taşıyan dikme yastıklarında bu kontürler tek renk siyah iken, kapı ve pencere kenarlarında siyah-kırmızı-siyah renk sırasıyla, içiçe geçmiş dikdörtgenler şeklinde yaklaşık 0,05 metre aralıklarda uygulanarak çerveçe görünümü oluşturmuştur.

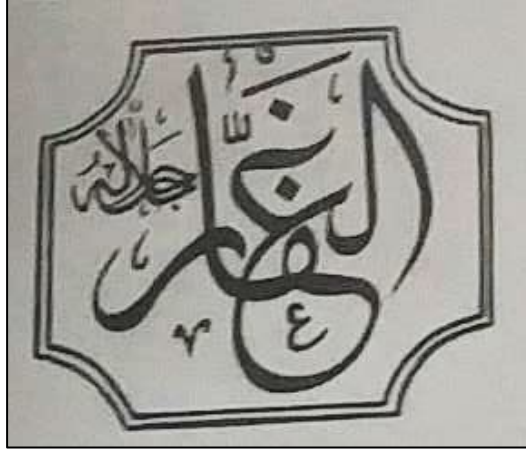
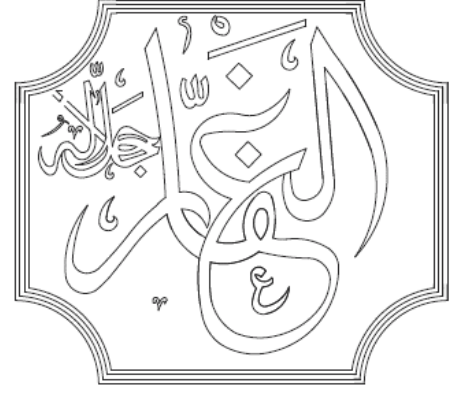
**Fotoğraf 147.** Nakipzade Cami H1 Nolu Desen (SVBMA)

Camide Bulunduğu Yer: Harim, doğu duvarın kuzey yönündeki alt ve üst seviye pencereleri arası yüzeyde

Boyutlar En x Boy : 0,60 x 0,68 m

Teknik: Sıva üstü kalem işi

Kompozisyon: Esmalül Hüsna'dan "El-Gaffar (cc)" ismi cel-i sülüs tarzda yazılmış ve bu hat iki sıra kontür ile çerçeve içine alınmıştır. Çerçeve kareye benzer biçimde, köşelerden içe eğimlidir.

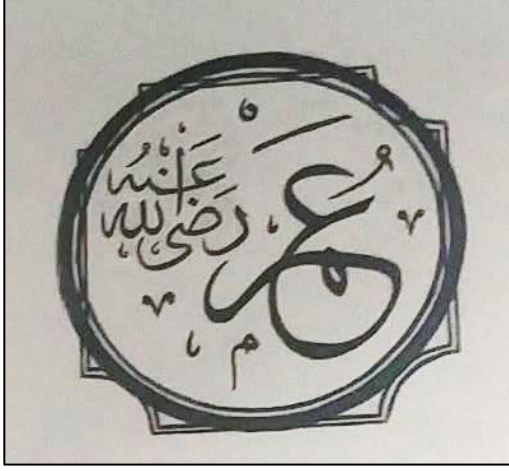
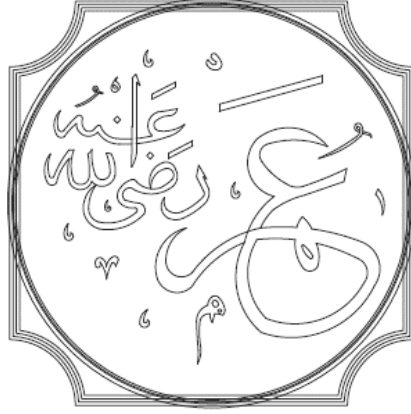
**Fotoğraf 148.** Nakipzade Cami H2 Nolu Desen (SVBMA)

Camide Bulunduğu Yer: Harim, üst seviye pencerelerden kuzey yönü ve merkezdeki pencere arasında kalan yüzeyde

Yapım Tarihi: Köşelerden içe eğimli, kare biçimli çerçeve ve hat H.1313 / M.1895, dairesel çerçeve M.1952 sonrası

Boyutlar En x Boy :0,90x0,90 m

Kompozisyon: Çehar-ı yar-ı güzinden “Ömer(ra)” ismi cel-i sülüs olarak yazılmış ve ilk dönemde köşelerden içe eğimli kare biçimde kontür ile çevrenmiştir. İkinci

dönemde bu çerçeve çizgileri üzerinden geçen dairesel çerçeve ile tekrar çevrelenmiştir.

Süslemelerden tavana yakın konumdaki hatların dairesel kartuşları sonradan yapılmıştır. Ne zaman yapıldığı tam olarak bilinmeyen dairesel kartuşlar yapıya ait 1952 yılı öncesi siyah-beyaz fotoğraflarda gözükmediğinden, bu tarihten sonra yapıldığı tahmin edilmektedir.

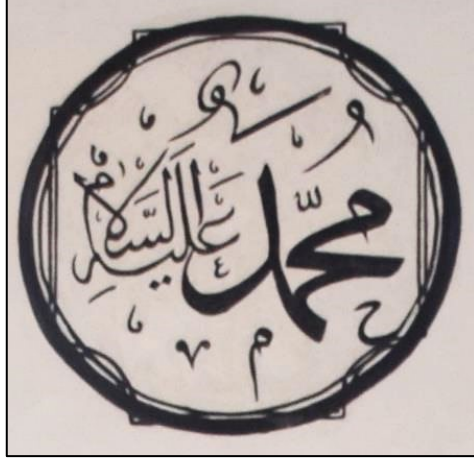
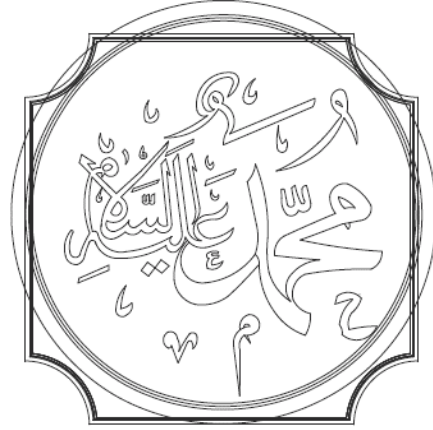
Katalog No: H9

Camide Bulunduğu Yer: Harim, güney duvar, doğu yönü ve merkezdeki üst seviye pencereler arasında kalan yüzeyde

Yapım Tarihi: Köşelerden içe eğimli, kare biçimli çerçeve ve hat H.1313 / M.1895, dairesel çerçeve M.1952 sonrası

Kompozisyon: Hz. “Muhammed (sav)” isminin cel-i sülüs tarzda işlenmiş halidir. Hat İlk dönemde köşelerden içe eğimli kare biçimli kontürlerle çerçeve içine alınmıştır. İkinci dönemde bu kare biçimli çerçeve çizgileri üzerinden geçen dairesel çerçeve ile tekrar çevrelenmiştir.

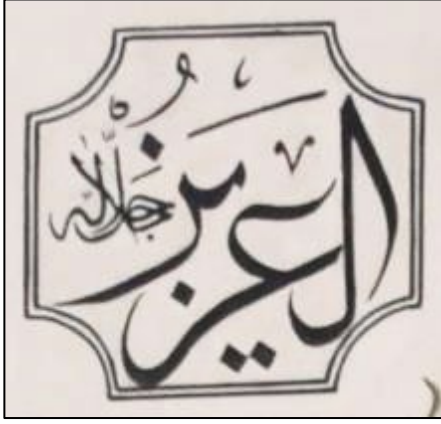
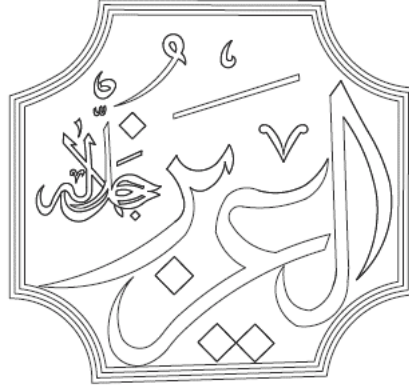
Katalog No: H10

Camide Bulunduğu Yer: Harim, mihrabın doğu köşesi üzerinde

Yapım Tarihi: H.1313 / M.1895

Kompozisyon: “El-Aziz (cc)” esması cel-i sülüs tarzda yazılmış ve bu hat iki sıra kontür ile çerçeve içine alınmıştır. Çerçeve köşelerden içe eğimli kare biçimindedir.
