**SİVAS CUMHURİYET ÜNİVERSİTESİ**

**Sanat Tarihi Ana Bilim Dalı**

**YOZGAT ARAPDEDE VE NAKİPZADE  
CAMİLERİ KALEMİŞLERİ**

**Yüksek Lisans Tezi**

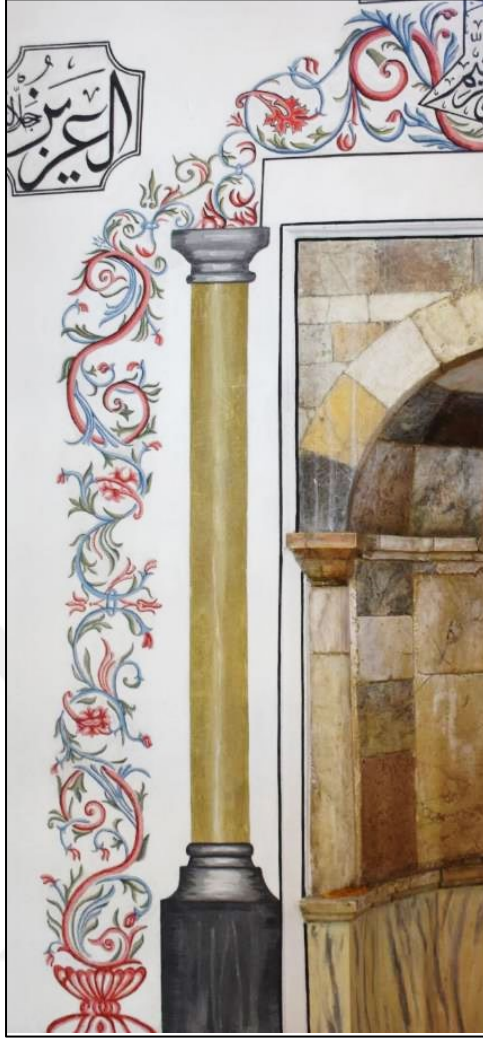
**Fotoğraf 159.** Nakipzade Cami D4 Nolu Desen (SVBMA)

Camide Bulunduğu Yer: Harim, mihrap çevresi

Kompozisyon: Stilize edilmiş yapraklar “S” ve “C” kıvrımları oluşturarak kendini tekrarlayan desen, mihrabın iki yanında, sütun bezemesinin çevresinde, aynalanarak kullanılmış ve mihrap üst kısmında merkezde hat yazı ile birleştirilmiştir. Yapraklar arasına laleyi anımsatan çiçek figürü yerleştirilmiştir. Renklerin ton geçişli olarak kullanılması ışık/gölge etkisini oluşturmuştur.

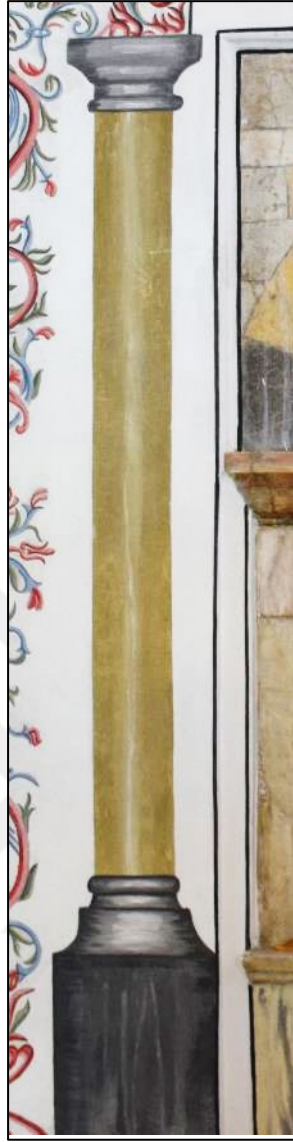
**Fotoğraf 160.** Nakipzade Cami D5 Nolu Desen (SVBMA)

Camide Bulunduğu Yer: Harim, mihrap yanları

Kompozisyon: Kare kaide üzerinde yükselen silindirik gövde dor başlık ile sonlanır. Kaide ve başlık antrasit tonlarında gövde ise yağ yeşili renginde boyanmıştır. Mihrabın iki yanındaki sütunlar bitkisel bezemenin ağırlığını taşıyor hissi uyandırır.

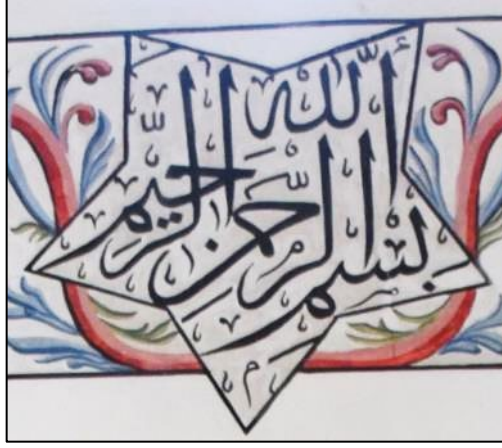
**Fotoğraf 261.** Nakipzade Cami H11 Nolu Desen (SVBMA)

Camide Bulunduğu Yer: Harim, mihrap üst kısmında

Kompozisyon: Beş kollu yıldız içine “Bismillahirrahmnirrahim” celi sülüs tarzda besmele yazılmıştır. Bu hat mihrabı besmele ile taçlandırmış gibidir.

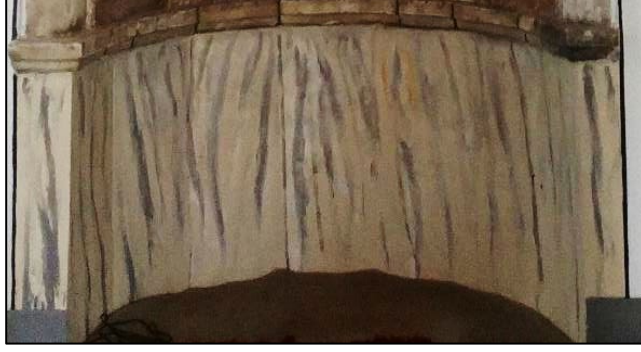
**Fotoğraf 162.** Nakipzade Cami D6 Nolu Desen (SVBMA)

Camide Bulunduğu Yer: Harim, mihrap alt kısım

Konusu: Somaki mermer taklidi

Kompozisyon: Somaki mermer taklidi sarı zemin üzerine gr tonları kullanılarak meydana getirilmiştir.

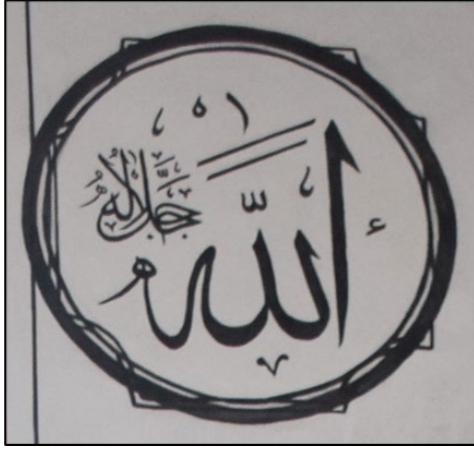
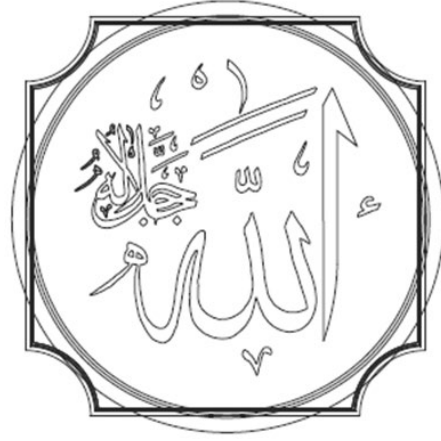
Katalog No: H12

Camide Bulunduğu Yer: Harim, güney duvar, batı yönü ve merkezdeki üst seviye pencereler arasında kalan yüzeyde

Yapım Tarihi: Köşelerden içe eğimli, kare biçimli çerçeve ve hat H.1313 / M.1895, dairesel çerçeve M.1952 sonrası

Kompozisyon: “Allah (cc)” isminin cel-i sülüs tarzda işlenmiş halidir. Hat İlk dönemde köşelerden içe eğimli kare biçimli kontürlerle çerçeve içine alınmıştır. İkinci dönemde bu kare biçimli çerçeve çizgileri üzerinden geçen dairesel çerçeve doğu yönündeki pencere kontürü ile kısmen kesişmektedir.

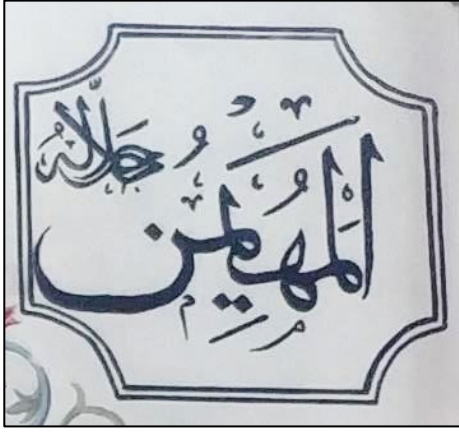
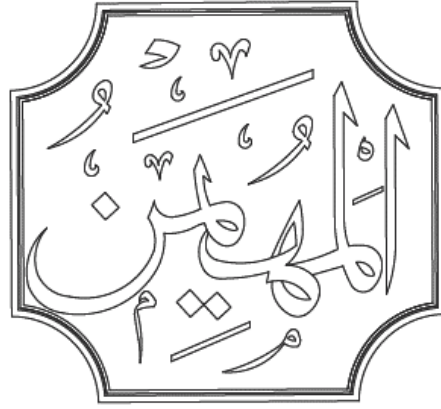
Katalog No: H13

Camide Bulunduğu Yer: Harim, mihrabın batı köşesi üzerinde

Kompozisyon: “El-Muheymin (cc)” esması cel-i sülüs tarzda yazılmış ve bu hat iki sıra kontür ile çerçeve içine alınmıştır. Çerçeve köşelerden içe eğimli kare biçimindedir.

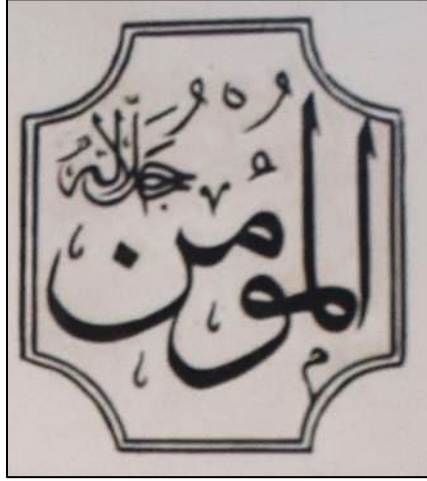
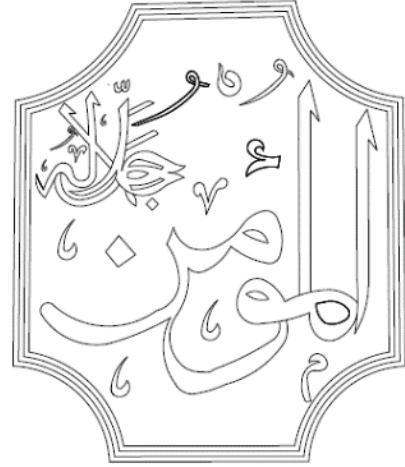
Katalog No: H14

Camide Bulunduğu Yer: Harim, güney duvarın batı

yönündeki alt ve üst seviye pencereler arasında kalan yüzeyde

Kompozisyon: “El-Mumin (cc)” esması cel-i sülüs tarzda yazılmış ve bu hat iki sıra kontür ile çerçeve içine alınmıştır. Çerçeve köşelerden içe eğimli kare biçimindedir.

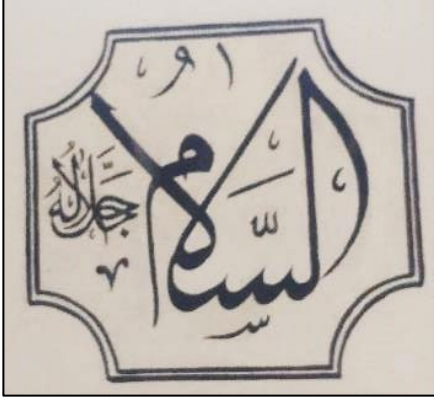
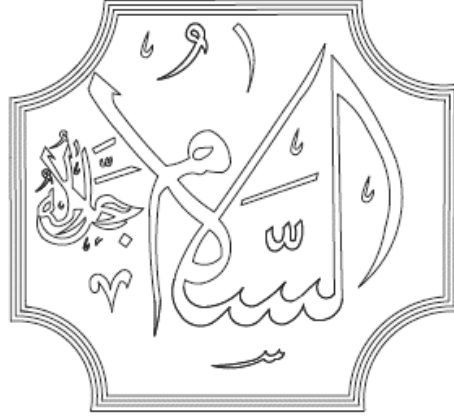
Katalog No: H15

Camide Bulunduğu Yer: Harim, batı duvarın güney yönündeki alt ve üst seviye pencereler arasında kalan yüzeyde

Kompozisyon: “Es-Salam (cc)” esması cel-i sülüs tarzda yazılmış ve bu hat iki sıra kontür ile çerçeve içine alınmıştır. Çerçeve köşelerden içe eğimli kare biçimindedir.

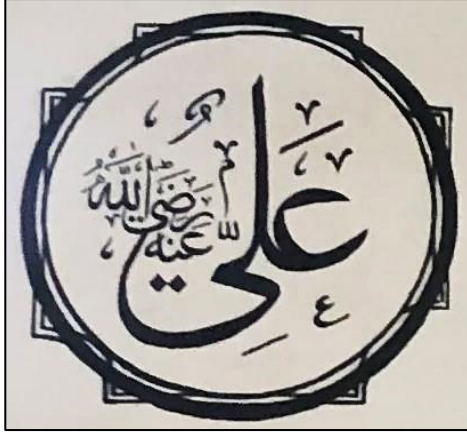
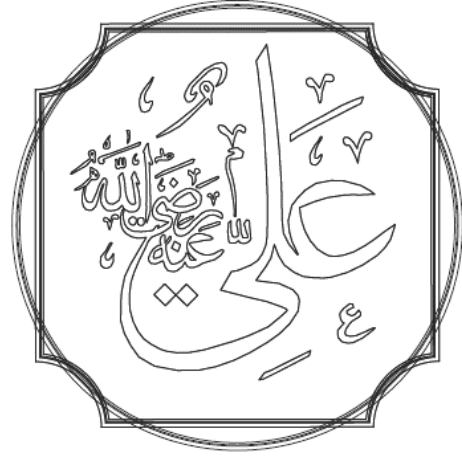
Katalog No: H16

Camide Bulunduğu Yer: Harim, batı duvar üst seviye pencerelerden merkez ve güney yönündeki pencere arasında kalan yüzeyde

Yapım Tarihi: Köşelerden içe eğimli, kare biçimli çerçeve ve hat H.1313 / M.1895, dairesel çerçeve M.1952 sonrası

Kompozisyon: Çehar-ı yar-ı güzinden “Ali (ra)” ismi cel-i sülüs olarak yazılmış ve ilk dönemde köşelerden içe eğimli kare biçimde kontür ile çevrelenmiştir. İkinci dönemde bu kare biçimli çerçeve çizgileri üzerinden geçen dairesel çerçeve ile tekrar çevrelenmiştir.

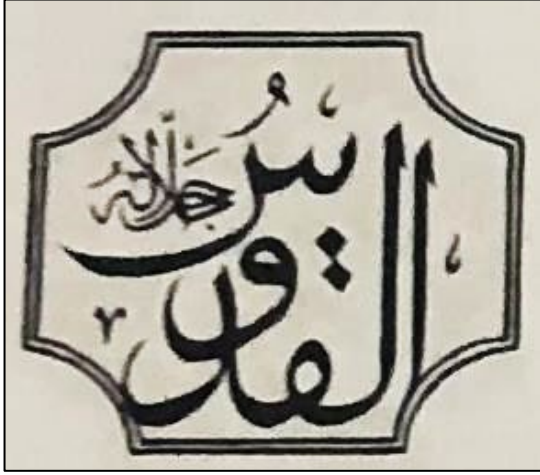
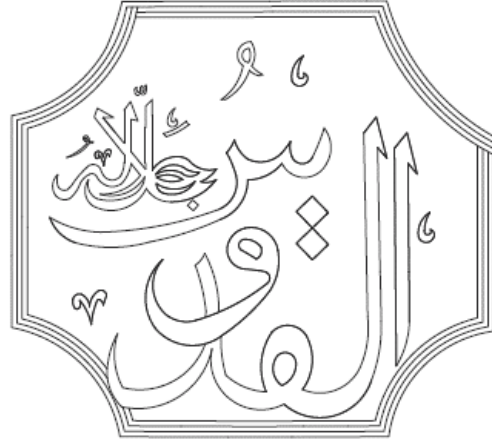
Katalog No: H17

Camide Bulunduğu Yer: Harim, batı duvarın güney yönündeki alt ve üst seviye pencereler arasında kalan yüzeydeki yazının alt simetrisinde

Kompozisyon: “El-Kuddüs (cc)” esması cel-i sülüs tarzda yazılmış ve bu hat iki sıra kontür ile çerçeve içine alınmıştır. Çerçeve köşelerden içe eğimli kare biçimindedir.

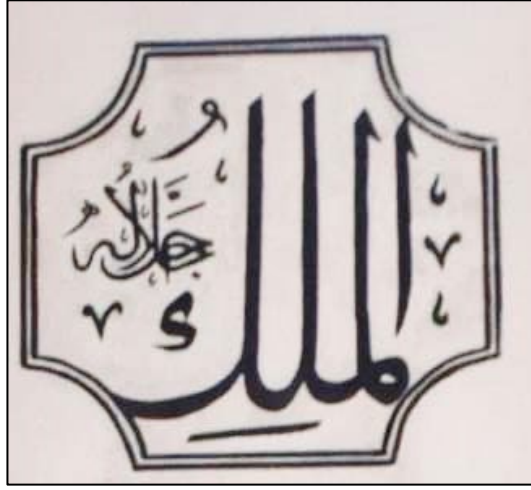
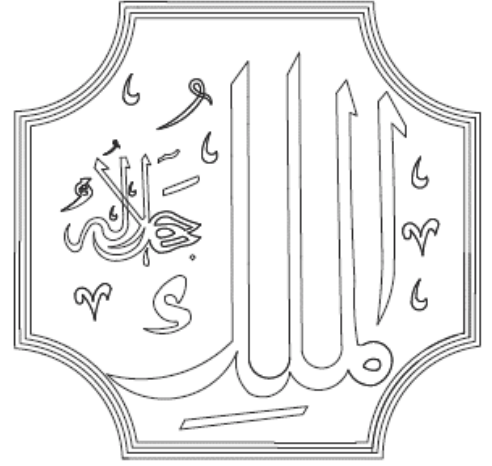
Katalog No: H18

Camide Bulunduğu Yer: Harim, batı duvar üst seviye pencere ile duvar arasındaki alanda ve üst pencereler arasında kalan yüzeyde

Kompozisyon: Esmâ-ül Hüsna'dan "El-Melik (cc)" isminin cel-i sülûs tarzda işlenmiş halidir. Köşelerden içe eğimli kare biçimli iki sıra kontürden oluşan çerçeve içine yazılmıştır.

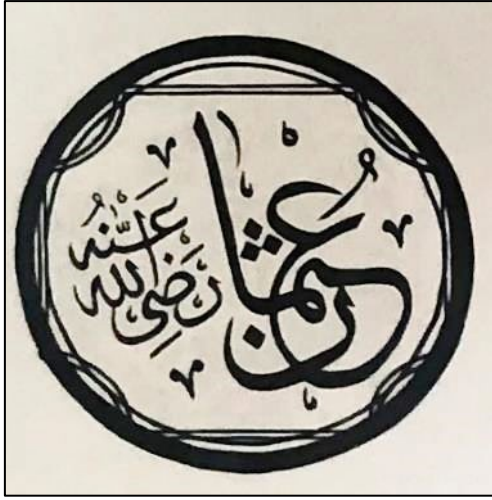
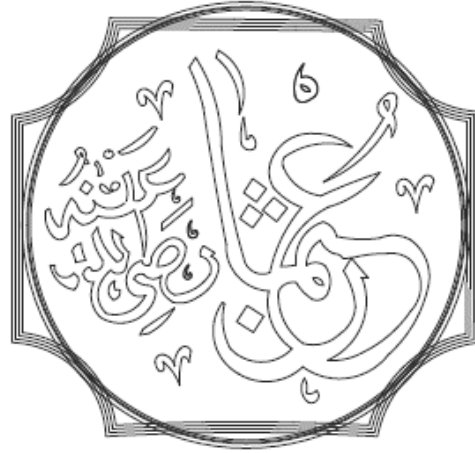
Katalog No: H19

Camide Bulunduğu Yer: Harim, batı duvar üst seviye pencerelerden merkez ve kuzey yönündeki pencere arasında kalan yüzeyde

Yapım Tarihi: Köşelerden içe eğimli, kare biçimli çerçeve ve hat H.1313 / M.1895, dairesel çerçeve M.1952 sonrası

Kompozisyon: Çehar-ı yar-ı güzinden “Osman (ra)” ismi cel-i sülüs olarak yazılmış ve ilk dönemde köşelerden içe eğimli kare biçimde kontür ile çevrelenmiştir. İkinci

dönemde bu kare biçimli çerçeve çizgileri üzerinden geçen dairesel çerçeve ile tekrar çevrelenmiştir.

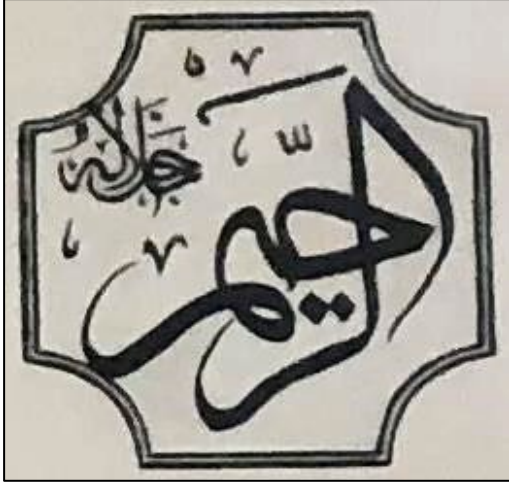
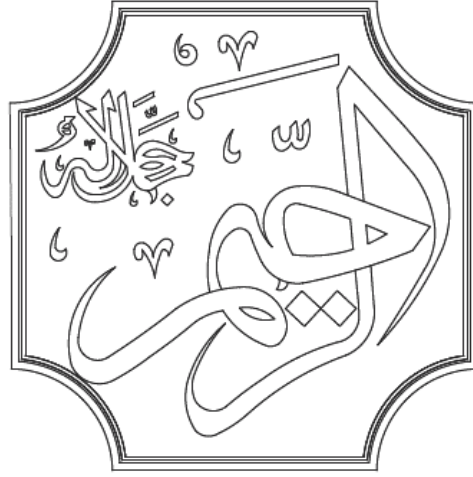
Katalog No: H20

Kompozisyon: Esmâ-ül Hüsna'dan "Er-Rahim (cc)" isminin cel-i sülûs tarzda işlenmiş halidir. Köşelerden içe eğimli kare biçimli iki sıra kontürden oluşan çerçeve içine yazılmıştır.

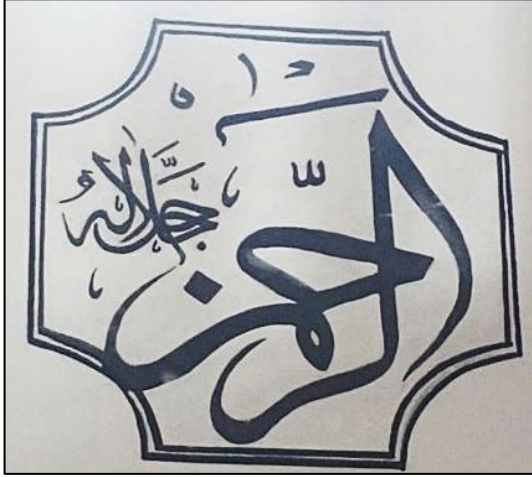
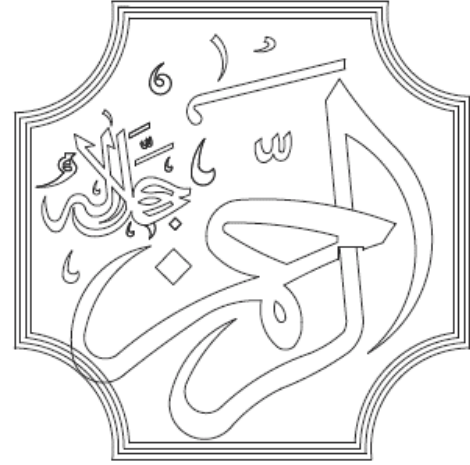
**Fotoğraf 172.** Nakipzade Cami H21  
Nolu Desen (SVBMA)

Kompozisyon: Esmâ-ül Hüsna'dan "Er-Raman (cc)" isminin cel-i sülûs tazda işlenmiş halidir. Köşelerden içe eğimli kare biçimli iki sıra kontürden oluşan çerçeve içine yazılmıştır.

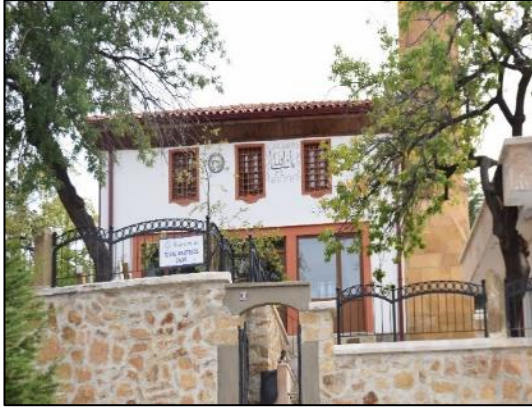
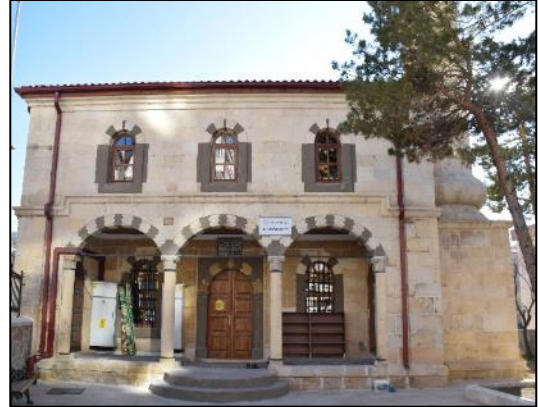
Nakipzade Caminin cephelerini pencere çevresinde ve kemerlerde iki ayrı renk kesme taş kullanımı ile silmeler hareketlendirilirken, Arapdede Camisini pencere çevresinde ve giriş bölümündeki taşıyıcı boyalı ahşap hareketlendirir. Arapdede Camisi beden duvarlarına horasan harcı ile sıvandıktan sonra boya/badana ve kuzey cepheye kalemişi kitabe yapılmış, Nakipzade Cami beden duvarlarında sıva/boya vb. işlem yapılmamıştır. (Fotoğraf 173-174).

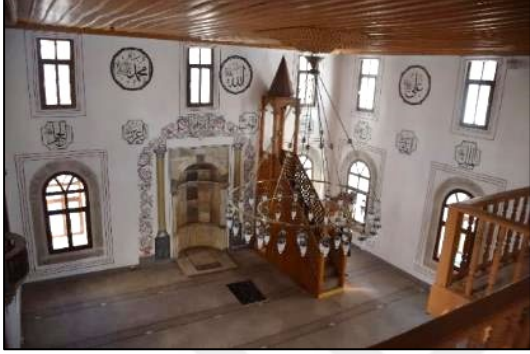
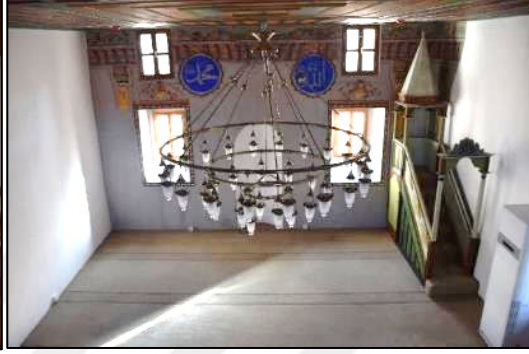
Nakipzade Camisinde süslemelerin yoğun olduğu bölüm güney duvar özellikle de mihrap çevresi iken Arapdede Camide yoğunluk güney ve kuzey duvardadır (Fotoğraf 175, 176).

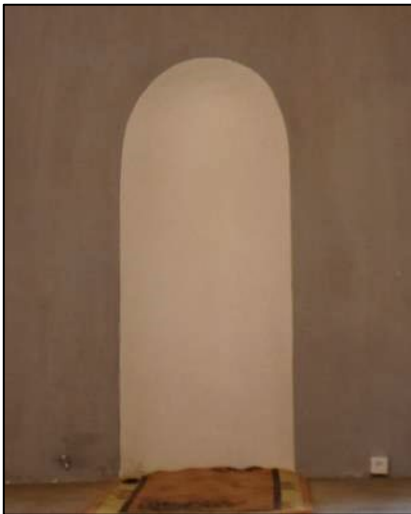
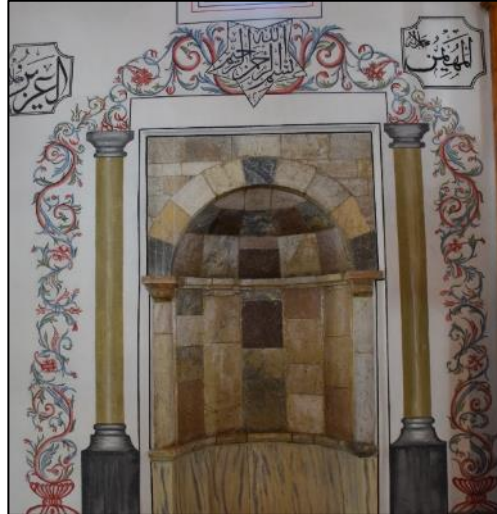
Nakipzade Cami mihrabının alınlık bölümü ve nişinin bir kısmı renkli mermerle oluşturulmuştur. Her iki caminin hariminde kuru sıva üzerine doğal boyalarla süsleme, ahşap düz tavan yapılmıştır.

Arapdede Camisinin kuzey cephesinde, harimde kuzey, güney ve batı duvarın bir kısmında, tavanda, minberde, mahfil alınlığında, mahfil katın tüm duvarlarında süsleme mevcut iken Nakipzade Camisinin harim bölümünde tüm duvarlarda, mihrapta ve vaaz köşkü üst kısmında kalemşi bulunur. Arapdede Camisinde mihrapta süsleme görülmez, Nakipzade Camisinde süsleme mihrapta yoğunlaşır (Fotoğraf 177-178).

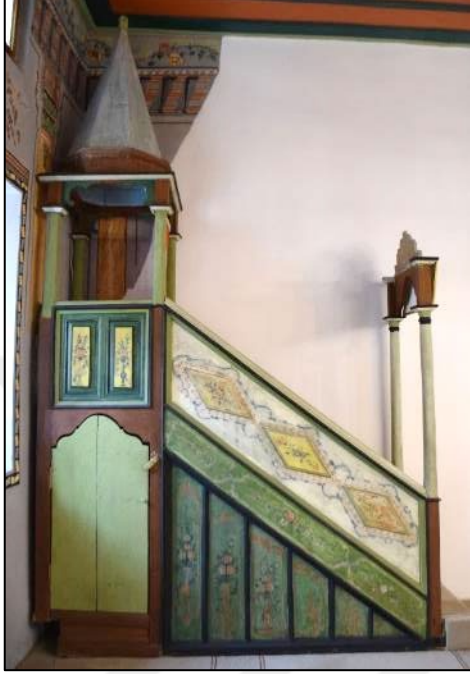
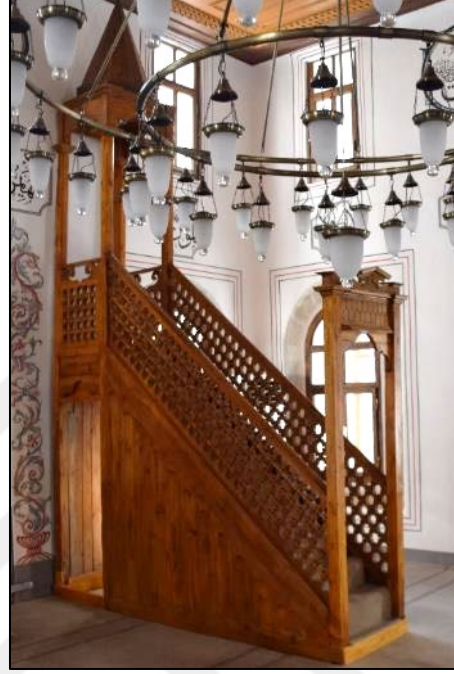
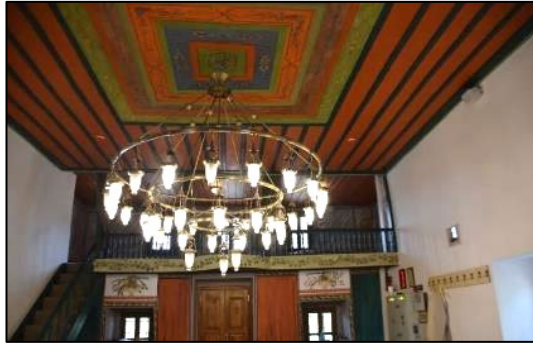
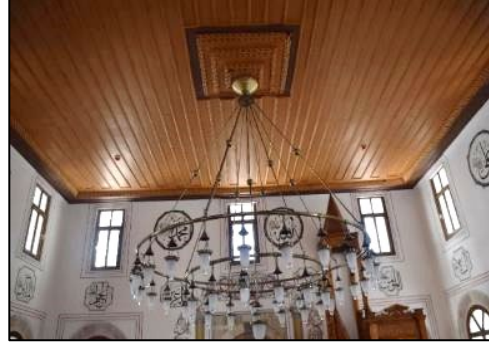
Arapdede Camisinin ahşap elemanlarından başta minber olmak üzere, tavan göbeği ve mahfil kat alınlık kısmında natüralist bezemeler göze çarparken, Nakipzade Camisinin ahşap elemanlarında kalemişi süsleme bulunmamaktadır (Fotoğraf 179-182).

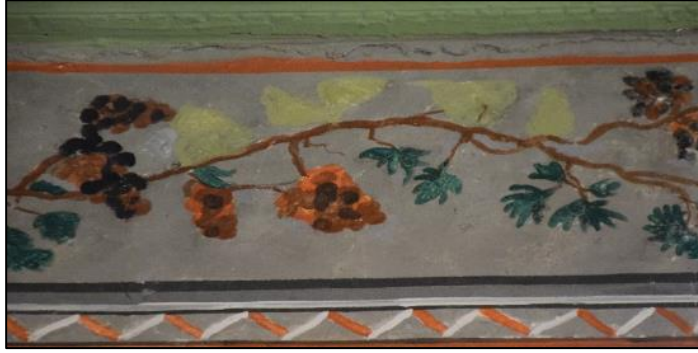
**Fotoğraf 183.** Arapdede Cami, Üzüm Deseni, 2022 (SVBMA).

Desen olarak her iki camide de; bitkisel, geometrik, mimari öge, hat ve sembol desen süslemenin kullanıldığı görülür. Bitkisel bezemelerde her iki camide çiçek, kıvrık dal, yaprak motifleri kullanılmıştır. Farklı olarak Arapdede Camisinde harim güney ve batı duvardaki frizler ve mahfil kat alın tahtasında üzüm ile tavanda

karpuz meyvesi resmedilirken, Nakipzade Camisinde pencere iç kısım, yan duvarlar ve tavanında rumi desene yer verilmiştir (Fotoğraf 183-185).

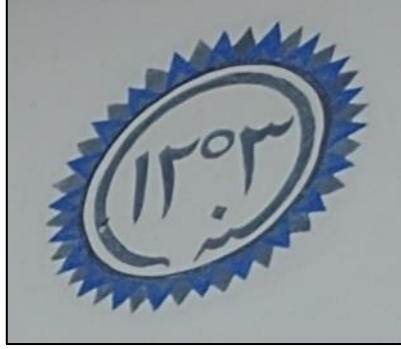
Geometrik bezemelerden kontür/filato olarak da isimlendirilen 0,5-1 cm kalınlığındaki düz çizgiler iki camide de kullanılmıştır. Arapdede Camisinin kuzey cephesinde dairesel üçgen süsleme ve harim pencere çevrelerinde üç boyutlu dikdörtgen bordüre yer verilirken Nakipzade Camisinde hatlar dairesel ve kıvrımlı

dörtgen çerçevelere yer verilmiştir. Ayrıca Arapdede Camisinin ikinci döneminde eklenen baklava dilimli zencerek motif de mahfil katta kısmen yer almaktadır (Fotoğraf 186-190).

**Fotoğraf 186, 187, 188.** Arapdede Cami, Geometrik Desenler, 2022 (SVBMA).

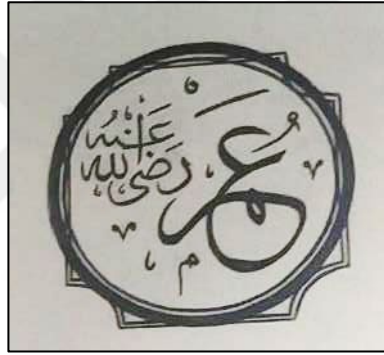
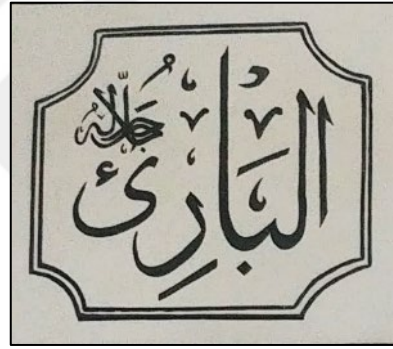
**Fotoğraf 189, 190.** Nakipzade Cami, Geometrik Desenler, 2022 (SVBMA).

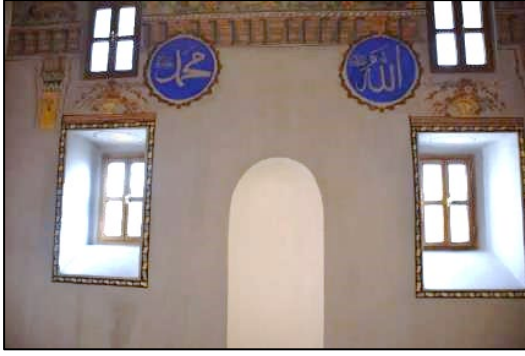
**Fotoğraf 191.** Arapdede Cami, Hatlar, 2022 (SVBMA).

Nakipzade Camisinde Çehar-ı Yar-ı Güzin isimlerin hepsi ile birlikte Esma'ül Hüsna'dan isimler kalemişi süslemenin büyük bölümünü kapsarken, Arapdede Camisinde kuzey cephede “Maşallah” yazısı ile harimde “Allah (cc)” ve “Muhammed (sav)” hatları yer alır (Fotoğraf 191-192).

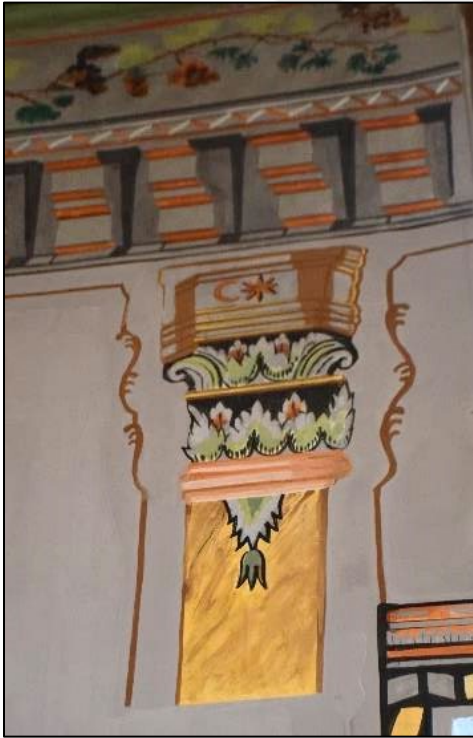
**Fotoğraf 193.** Arapdede Cami, Sütun Deseni, 2022 (SVBMA).

Mimari öge olarak her iki camide de sütunlar kullanılmıştır. Arapdede Camisinin sütun desenleri korint başlıklı olup, üzerinde arşitrav ile frize de yer verilmiştir. Nakipzade Camisinin sütun desenleri ise dor başlık ile sonlanır. Arapdede Camisinde sütun gövdesi yarıdan başlarken Nakipzade Camisinde kaide üzerine oturur. (Fotoğraf 193-194).

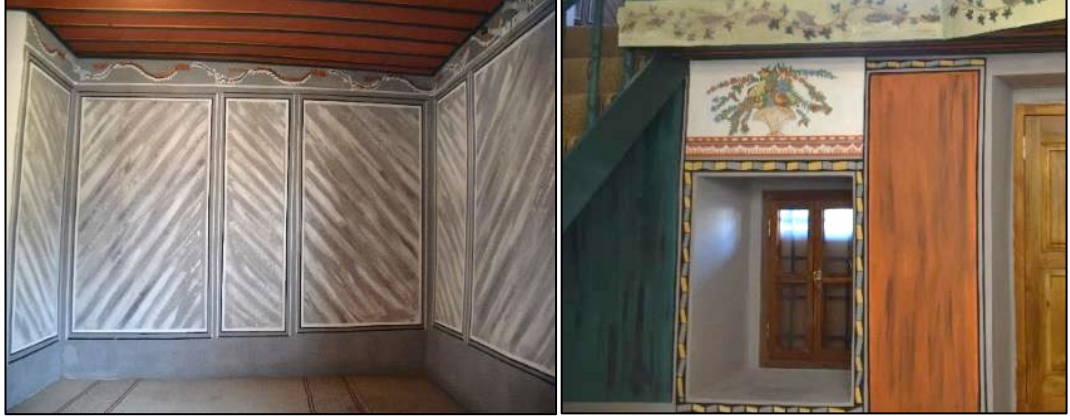
**Fotoğraf 195-196.** Arapdede Cami, Mermer Taklidi Desenleri, 2022 (Coşkun Özer).

Mermer taklidi bezeme iki camide farklı renk uygulamaları ile görülür (Fotoğraf 195-197).

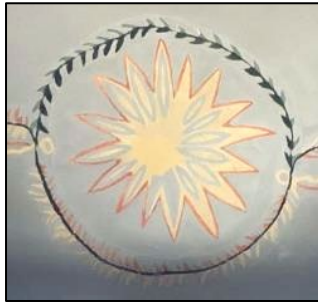
Arapdede Camisinde kapı ve pencere tavanlarında güneş ve yıldız anımsatan semboller ile birlikte, harimde sütun başlığının üst kısmında ay-yıldız sembolleri kullanılmıştır (Fotoğraf 198-200). Nakipzade Camisinde yıldız sembolü, mihrap üzerindeki besmelenin çerçevesinde beş kollu yıldız olarak karşımıza çıkar (Fotoğraf 201).

**Fotoğraf 198-199.** Arapdede Cami, Güneş ve Yıldız Anımsatan Semboller, 2022 (Fatma Kiraz)

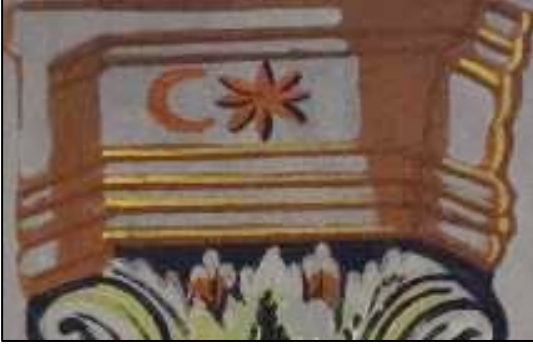
**Fotoğraf 200.** Arapdede Cami. Ay-Yıldız Sembolleri, 2022 (SVBMA).

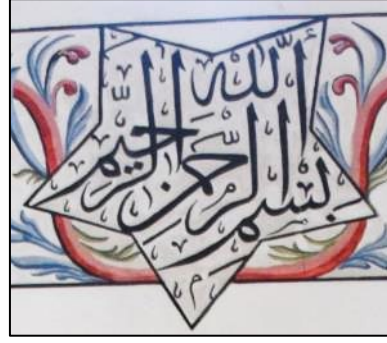
**Fotoğraf 201.** Nakipzade Cami, Beş Kollu Yıldız Sembolü, 2022 (SVBMA).

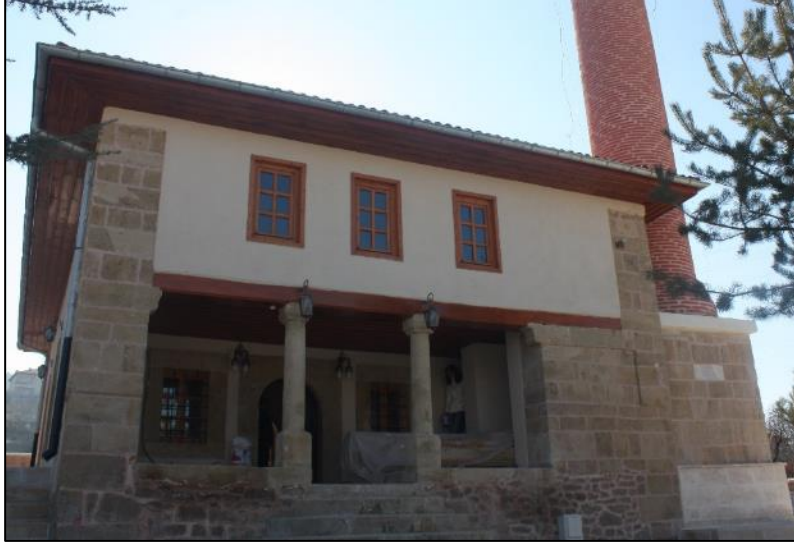
Alacalıoğlu, Başçavuşoğlu, Kayyumzade ve Musa Ağa Camilerinde, Nakipzade Camisinde olduğu gibi kapı ve pencereler kemerli yapılmıştır. Namazgah Camisinin mahfil katını, Nakipzade Camisinde olduğu gibi taş sütunlar taşımaktadır (Fotoğraf 206). Malzeme olarak sadece köşelerde kesme taş, diğer alanlarda moloz taş kullanılmıştır.

**Fotoğraf 206.** Namazgah Cami, Kuzey Cephe, Genel Görünüm, 2011 (SVBMA).

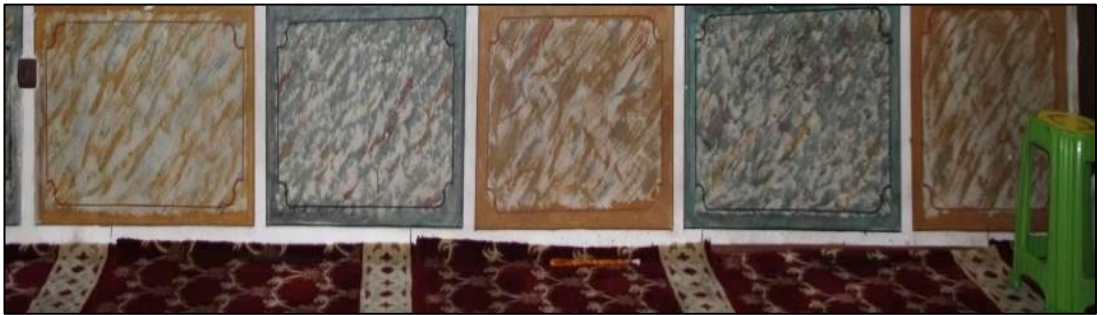
Yozgat’taki yoğun kalemişi süslemelerine sahip olan camilerden Başçavuşoğlu Cami, başkent üslubunun izlerini taşır. Başçavuşoğlu Camisi harim bölümünde pencerelerin alt seviyesi ile zemin döşemesi alanında kullanılan renkli mermer taklidi desenler Arapdede ve Nazkipzade Camilerinde de görülür (Fotoğraf 209). Tekkeyenicesi Camisinde de yine mermer taklidi desen panoları görmekteyiz (Fotoğraf 210). Arapdede Camisinde asma yaprakları ve üzüm meyvesi de bulunan kıvrımlı bahar dalı, Başçavuş Camisinde mahfil kat duvarının tavana yakın konumunda ve mahfil alınlığında çiçekli bahar dalı olarak uygulanmıştır (Fotoğraf 211).

**Fotoğraf 209.** Başçavuşoğlu Cami, Mermer Taklidi Desenler, 2019 (SVBMA).

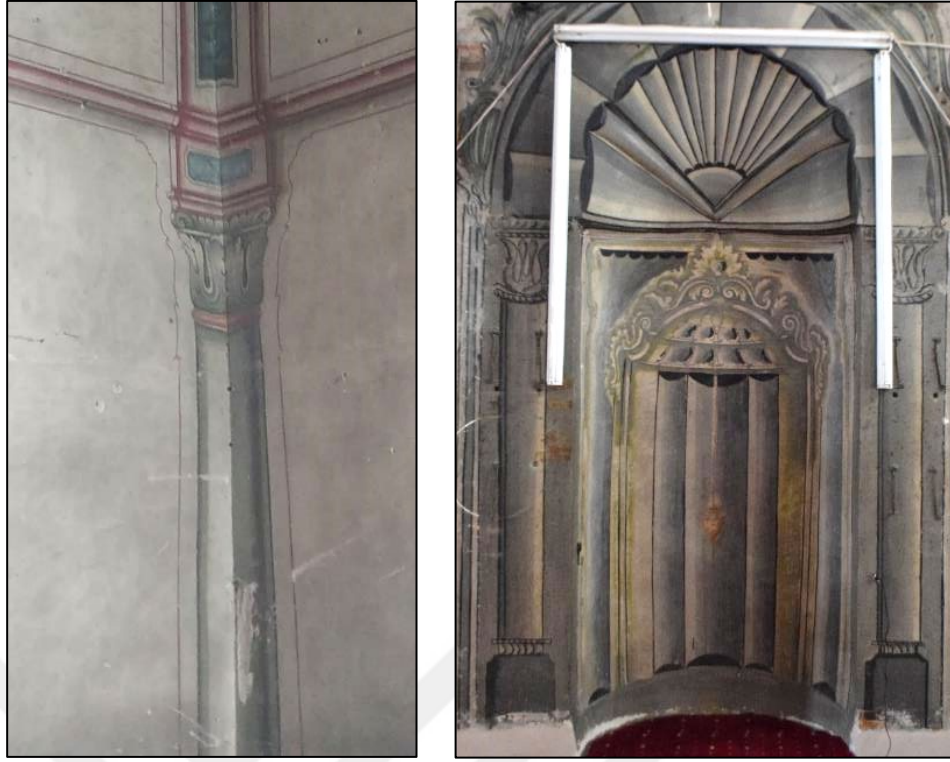
Arapdede ve Nakipzade Camilerde olduğu gibi Başçavuşoğlu Cami ile Kayyumzade Camide “S” ve “C” kıvrımlı dallar resmedilmiştir. Arapdede Camisinin güney ve batı duvarlarında köşelere yakın konumda kullanılan korint başlıklı sütun desenleri, Kayyumzade Camisinde de harimde köşelerde iki duvar birleşiminde kullanılmıştır. Ayrıca Kayyumzade Camisinde, Nakipzade Camisindeki gibi mihrabın her iki yanında sütun desenleri karşımıza çıkmaktadır (Fotoğraf 212-213).

**Fotoğraf 212-213.** Kayyumzade Cami, Sütun Deseni, 2022.

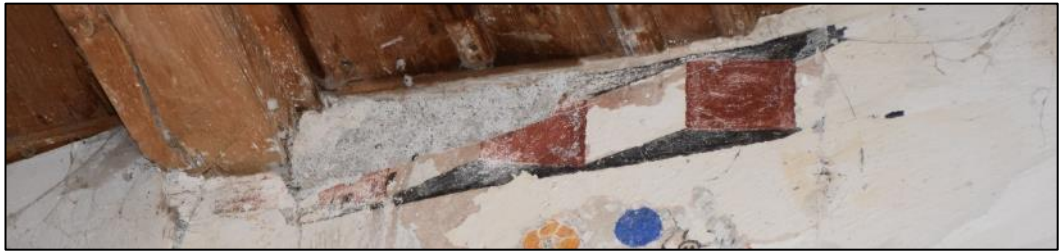
Arapdede Cami harim bölümünde, pencerelerin çevresini dolaşan dikdörtgenlerden oluşan üç boyutlu bordür, Karalar Köyü Camisi mahfil katı doğu duvarında farklı renklerde uygulanmıştır. Günümüzde kullanılmayan ve duvar resimleri badana ile kapatılmış olan caminin boyaları kısmen dökülmüş olan kısmında bu desen, tavan seviyesinde küçük bir alanda gözükmemektedir (Fotoğraf 214).

**Fotoğraf 214.** Karalar Köyü Cami, Bordür, 2018 (SVBMA).

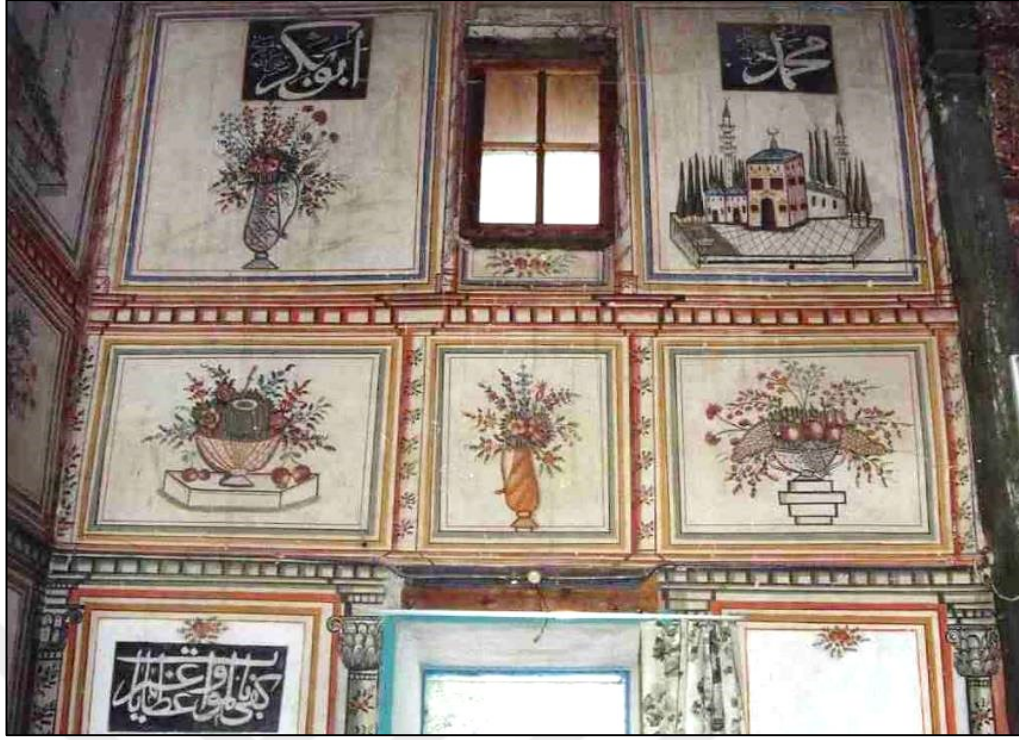
Denizli Acıpayam Yazır Köyü Cami süslemelerle bezeli harim duvarlarında ve tavanında natürmortlar, vazo/ibrik/sepetten taşan çiçekler, sütun resimleri ve hatlar yer alır. Cami hariminde panoları oluşturan geometrik biçimli bordürlerde, Arapdede Cami bordürlerinde olduğu perspektif denemeleri yapılmıştır (Fotoğraf 228, 229). Ancak Yazır Köyü Camisinde minyatür etkisi de hissedilir.

**Fotoğraf 228.** Yazır Köyü Cami, Harim Süslemeleri, Detay, 2010 (VGMA)

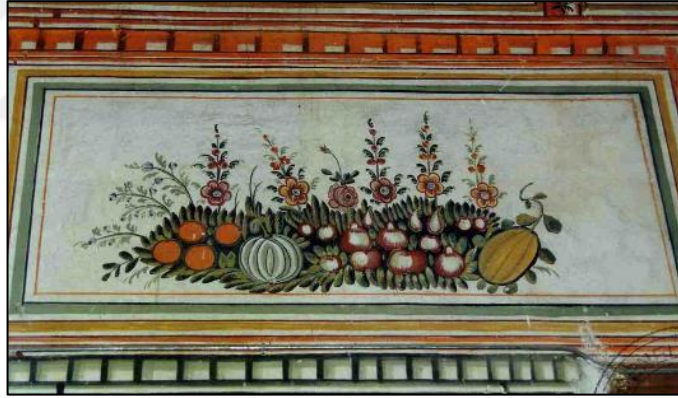
**Fotoğraf 229.** Yazır Köyü Cami, Harim Süslemeleri, Detay, 2010 (VGMA)

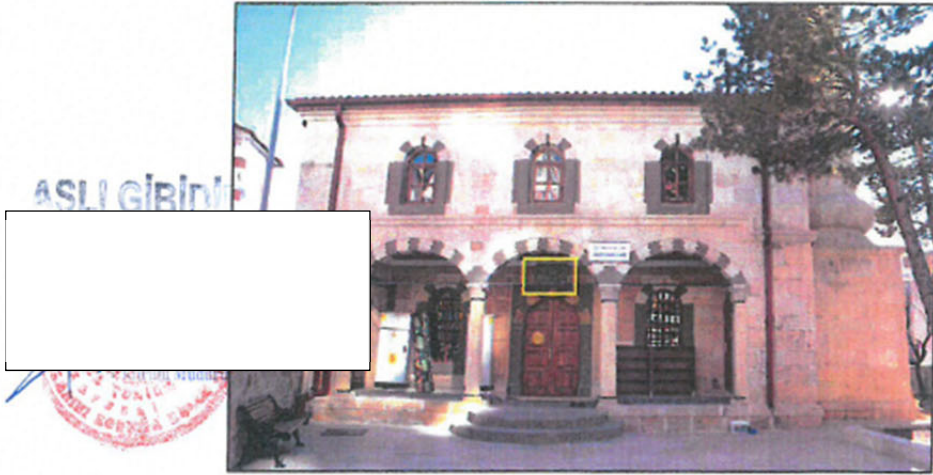
Fotoğraf 1. Nakipzade Cami, Kuzey Cephe, Genel Görünüm (2020).

Caminin harime giriş kapısı üzerinde (Foto.1) yer alan, vakfiyesinden günümüze ulaşamayan ancak cami ile aynı bahçede inşa edildiği öğrenilen belgelere ve medrese kitabesine (Foto.2) göre, H.1260 / M 1844 tarihinde II. Mahmut'un ikinci kadını olan Hoşyar Kadın tarafından yaptırılmıştır. Caminin inşa tarihi kesin olarak bilinmemekle birlikte medrese kitabesi ve vakfiyelerinden yola çıkılarak medrese ile aynı dönemde inşa edildiği düşünülmektedir.<sup>2</sup>

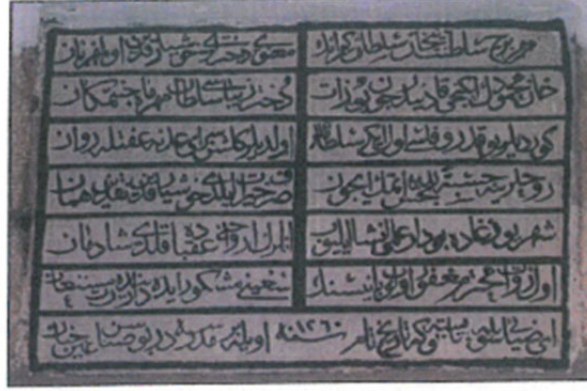
Fotoğraf 1. Kitabe, Detay Fotoğraf (2020).

Kitabenin okunuşu:

Mihr-i burç-ı saltanat Beyhan Sultan kim anın  
Manevi duhterleri Hoşyar Kadın ol Mihriban  
Han Mahmud'un ikinci kadınıdır çün bu zat  
Duhter-i zibası Sultan Mihrimah-ı Cennet-mekan  
Gördüler yokdur vefası ol iki Sultanlar  
Oldular Gülşen-saray-ı Adne iffetle revan  
Ruhlarına hasbeten-ilillah bahş etmek için  
Sarf-ı hayrat eyledi hoşyar Kadın nakdin heman  
Şehr-i Yozgad'a bu dar-ı ilmi inşa eyleyüb  
Anların ervahını ukbada kıldı şadman  
Ol zevat-ı muhterem mağfur olup banisinin

Sa'yini meşkur ede daryende Rabb-i müstean  
Ey Ziyai söyle ta-beste buna (bu ki) tarih-i tam  
Öyle bir medresedir bu sanasın aynı-ı Cihan  
Sene H. 1260<sup>3</sup>

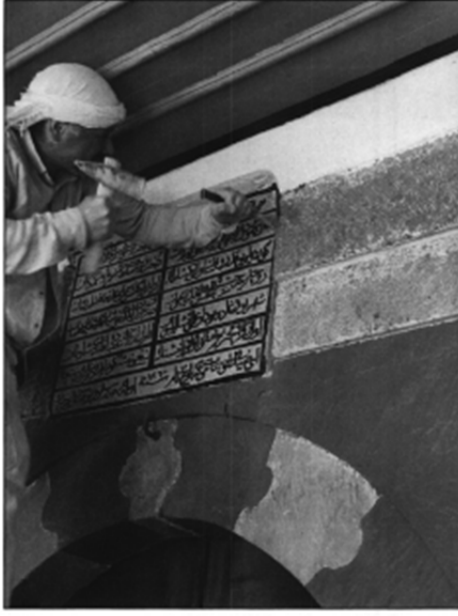
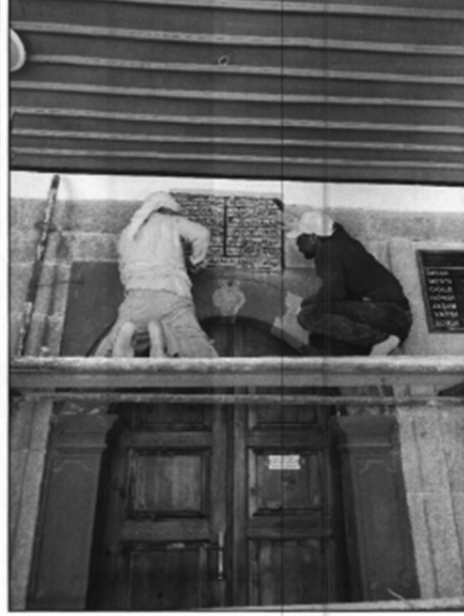
Fotoğraf 1- 2 :Kuzey duvar kitabe söküm aşaması

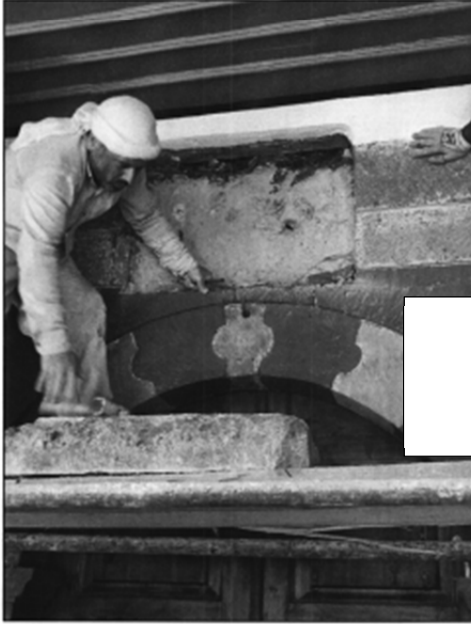
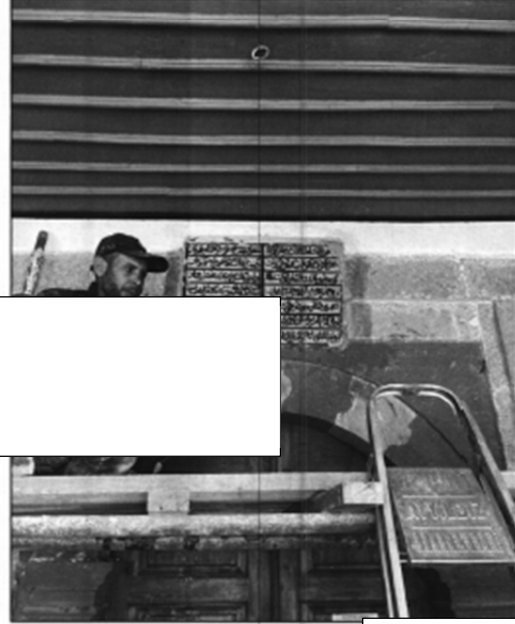
Fotoğraf 3-4 : Söküm sonrası ve Kitabenin tekrar yerine takılmış hali
