**1999-2023 YILLARI ARASI MEKANSAL  
DEĞİŞİMİN İNCELENMESİ YOLUYLA  
HATAY/ANTAKYA KENT MERKEZİNDEKİ  
DEPREM HASARININ COĞRAFİ BİLGİ  
SİSTEMLERİ YARDIMIYLA  
DEĞERLENDİRİLMESİ**

**Yüksek Lisans Tezi**

### EVALUATION OF EARTHQUAKE DAMAGE IN HATAY/ANTAKYA CITY CENTER BY INVESTIGATION OF SPATIAL CHANGE BETWEEN 1999-2023 WITH THE HELP OF GEOGRAPHICAL INFORMATION SYSTEMS

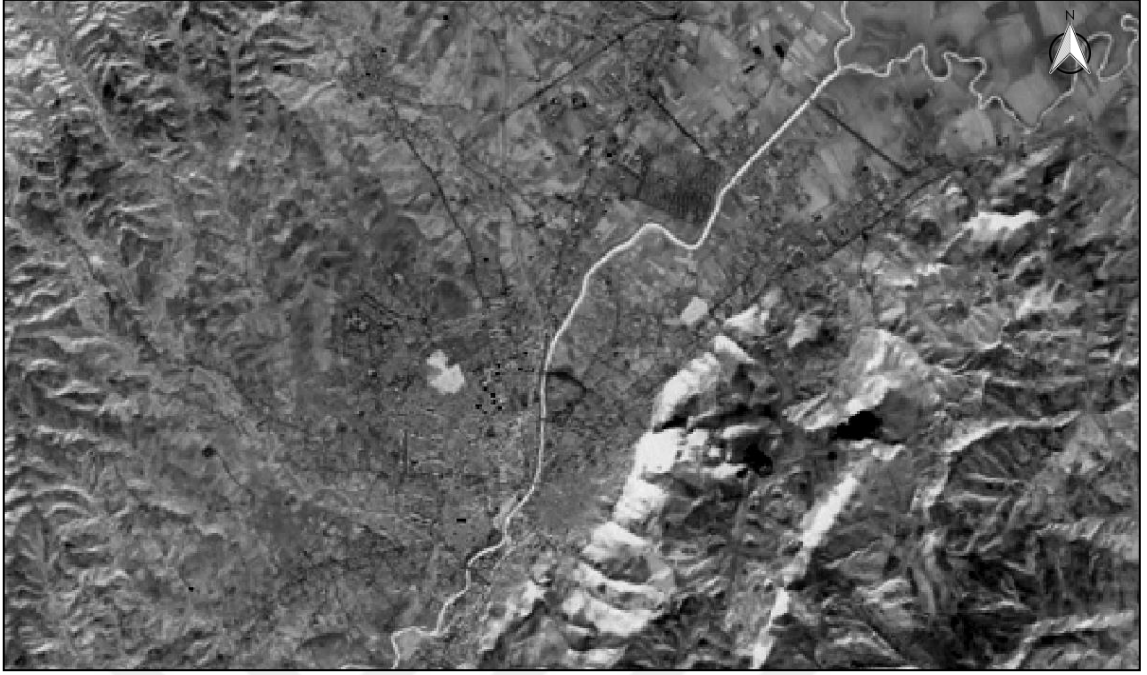
**Şekil 3.15.** NBDI Analizi Yapılmış 2002 Yılına Ait Görüntü

İşlem tamamlandıktan sonra NBDI görüntüsü ekrana yansımış olup, söz konusu 2000 ve 2002 yılları için yöntem ayrı ayrı gerçekleştirilmiştir. Görüntüler Şekil 3.14 ve Şekil 3.15’te verilmiştir.

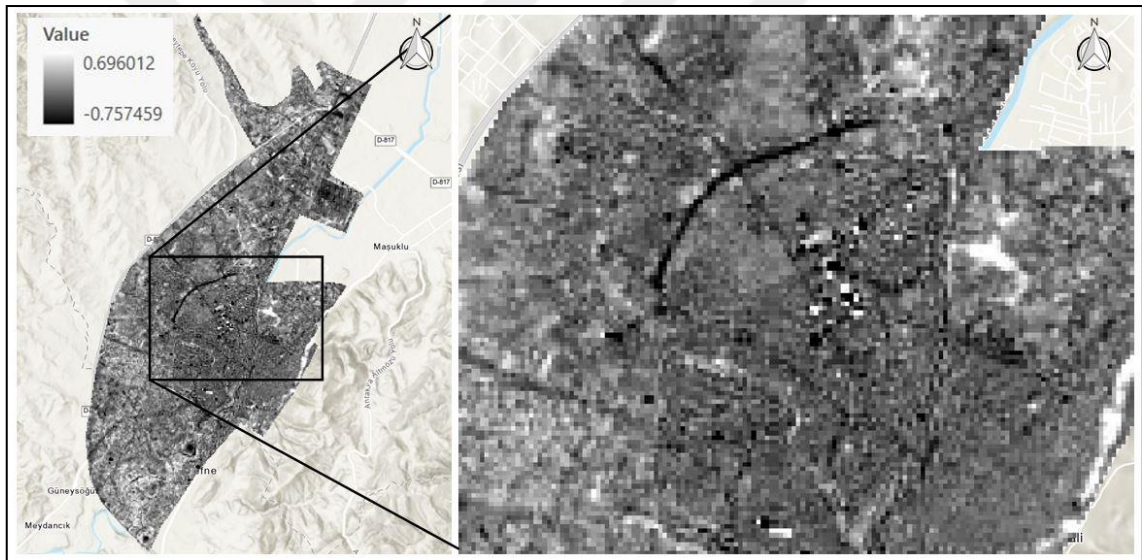
**Şekil 4.2.** NBDI Görüntüsü (Deprem Sonrası Değişimlerin Meydana Geldiği Alanlar)
