**KONYA İLİ SELÇUKLU İLÇESİNE BAĞLI KÖYLERDE  
BULUNAN KIRSAL MİMARLIK ÖRNEKLERİ**

**YÜKSEK LİSANS TEZİ**

| | Tezin İngilizce Adı | Examples of Rural Architecture in the Villages of Selçuklu District of Konya Province |

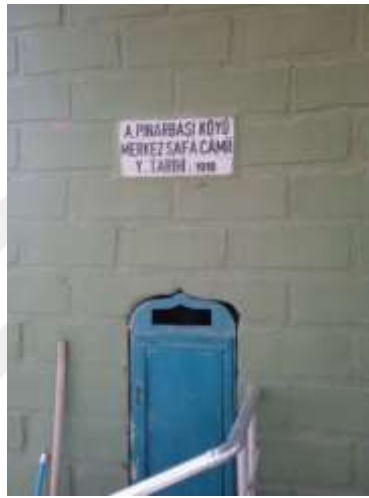
**Fotoğraf 1:** Aşağıpınarbaşı Cami Minare Kaidesindeki Kitabe

Aşağıpınarbaşı Mahallesi 16721. Sokak No:9'da 32277 ada 1 parsel L29d23a4a paftada yer almaktadır. Cami günümüzde ibadete açıktır. Minare kaidesi üzerinde yer alan kitabesine göre yapı 1918 yılında inşa edilmiştir(Fotoğraf 1).

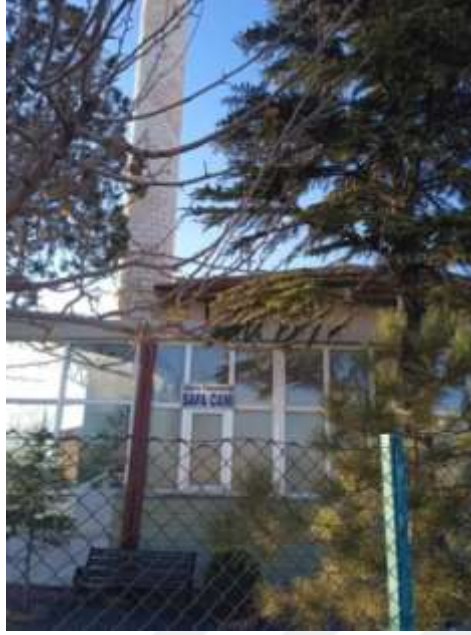
**Fotoğraf 3:** Aşağıpınarbaşı Cami Kuzey Cephe

Caminin güney cephesine üç, batı cephesine iki ve doğu cephesine bir adet büyük ölçekli pencere yerleştirilirken üst kısımlara daha küçük ölçekli pencereler eklenmiştir. Caminin son cemaat yerinin bulunduğu kuzey cephe camekânla kapatılmıştır (Fotoğraf 3).

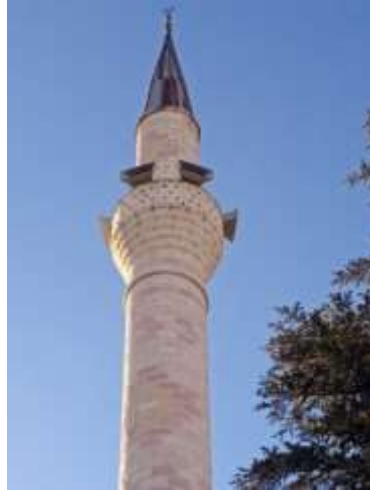
**Fotoğraf 5:** Aşağıpınarbaşı Cami Minaresi

Caminin minaresi tek şerefelidir. Sade olan minarenin şerefe korkuluklarına ajur tekniği uygulanmıştır(Fotoğraf 5).

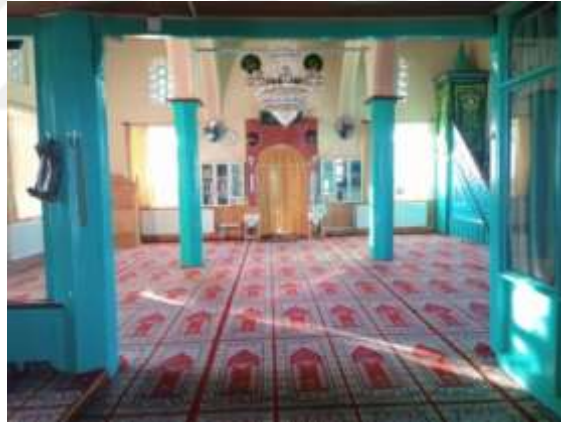
**Fotoğraf 6:** Aşağıpınarbaşı Cami Harim

Harim tavanının ortasından sarkan büyük avize camiye sonradan eklenmiştir (Fotoğraf 6). Ahşap direkler üzerinde yer alan yarım daire kemerler harim duvarını ve kadınlar mahfilini desteklemektedir. Kadınlar mahfili ise tamamen ahşap malzemedendir yapılmıştır (Fotoğraf 7). Harimde mihrap duvarı üzerinde üç, doğu ve batı cephelerde iki adet revzen tekniğinde yapılmış pencereler yer almaktadır (Fotoğraf 8).

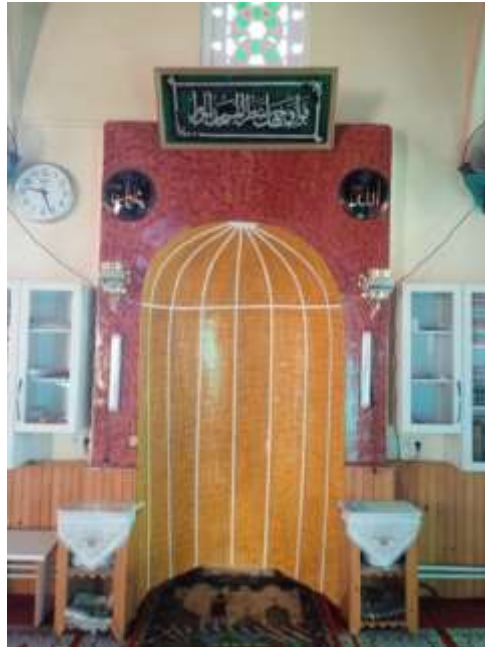
**Fotoğraf 9:** Aşağıpınarbaşı Cami Mihrap

Caminin mihrabı mermer malzeme kullanılarak yapılmış olup mihrap üzerinde kırmızı ve turuncu renkler hakimdir. Yarım daire şeklinde kavrasya sahip olan mihrapta çizgisel detaylara yer verilmiştir. Mihrabın iki yanına Allah Muhammed levhaları yerleştirilmiş olup alt kısmında iki yanına küçük boyutlarda avizeler eklenerek Geç Dönem etkisi de yaratılmıştır. Alınlık bölümündeki çerçevede ise “Fevelli Vechake Şatral Mescid-il Haram” ayeti yazmakta ve bu ayette “Nereden yola çıkarsan çık yüzünü Mescid-i Haram yönüne çevir” ifadesi yer almaktadır (Bakara Suresi 149.Ayet). Bunun yanı sıra mihrap sade ye yalın bir biçimde düzenlenmiştir(Fotoğraf 9).

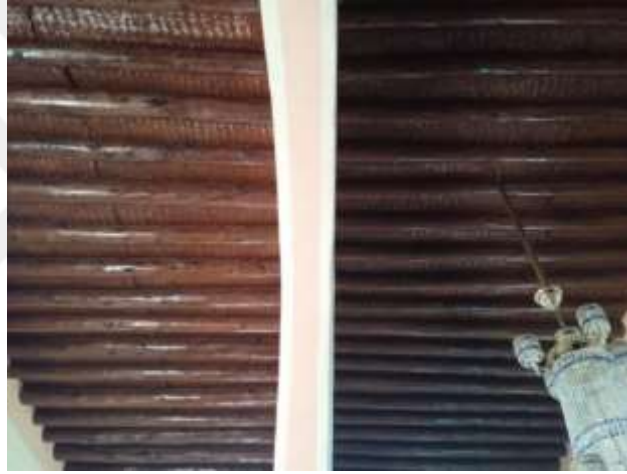
**Fotoğraf 12:** Ařağıpınarbaşı Cami Ahşap Direkli Tavan

Caminin tavanında, taşıyıcı direklerde ve kemerlerde ahşap malzeme kullanılmıştır(Fotoğraf 12).

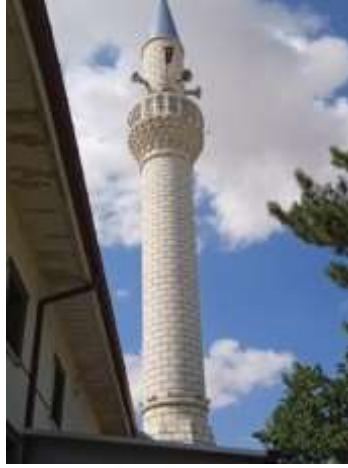
**Fotoğraf 15:** Biçer Köyü Cami Minare

Minare tek şerefelidir. Şerefe altında beş sıra halinde mukarnas uygulanmış olup şerefe korkulukları ajurludur(Fotoğraf 15). Minare kaidesi üzerindeki levhada “Bu Ezanlar ki

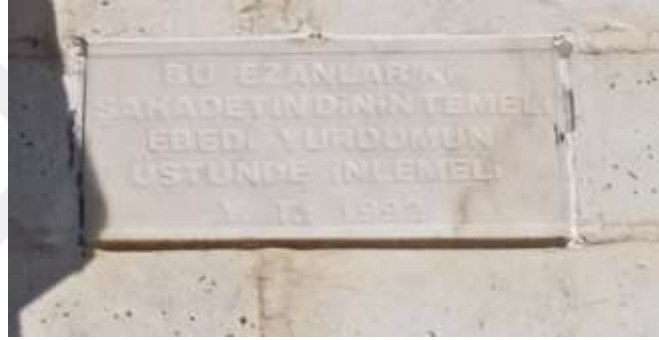
**Fotoğraf 16:** Biçer Köyü Cami Minare Kaidesindeki Levha

Şahadetin Dinin Temeli Ebedi Yurdumun Üstünde İnlemeli” ifadesi ile yapım tarihi olarak 1992 yazılıdır(Fotoğraf 16).

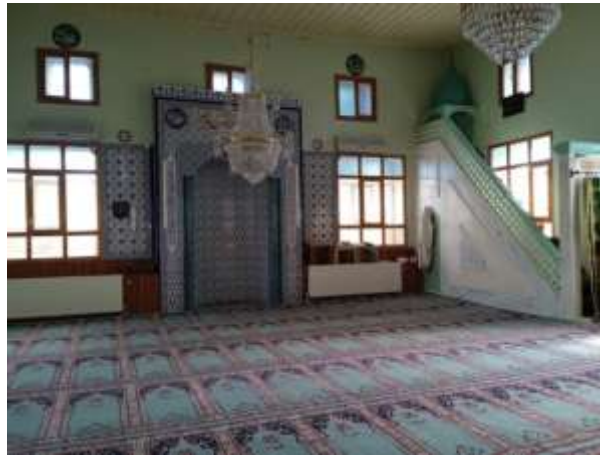
**Fotoğraf 17:** Biçer Köyü Camii Harim

Harimde pencerelerin fazla kullanılmasından dolayı oldukça ferah ve aydınlık bir mekân sağlanmıştır. Düz tavan kullanılmış olup tavanın ortasından iki avize sarkmaktadır (Fotoğraf 17). Kuzey cephede yer alan kadınlar mahfili olarak düzenlenmiş alanda ahşap korkuluklarla beraber perdelerle ön kısmı kapatılmıştır (Fotoğraf 18).

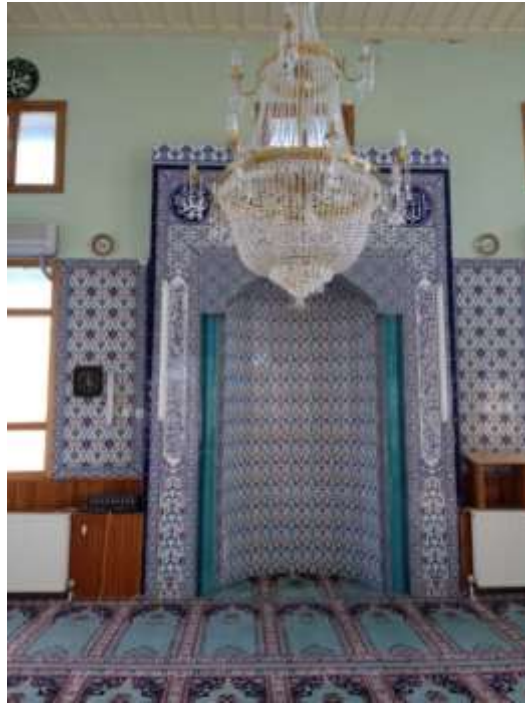
**Fotoğraf 19:** Biçer Köyü Camii Mihrap

Yapının mihrabı camide en gösterişli ve yoğun süslemeli öğelerden birisidir. Mihrapta yoğun olarak bir çini uygulaması boyama şeklinde yer almakta ve yoğun bitkisel motiflere, yazılı süslemeye de yer verilmiştir. Bitkisel motiflerde özellikle lale, yaprak, vazodan çıkan çiçek motifleri, çiçek kompozisyonları bulunmaktadır. Lacivert, turkuaz, yeşil, kırmızı gibi renkler kullanılmıştır. Mihrabın taç ve kavrasta bölümlerinde aynı şekilde tutularak küçük bitkisel motiflerle birlikte bezenmiştir. Mihrabın köşelerinde dairesel formda Allah, Muhammed” yazıları ve çerçeve bölümünün alt kısmında Ayet’el Kürsi yer almaktadır. Mihrabın alınlık bölümündeki çerçevede “Fevelli Vechake Şatral Mescid-il Haram” ifadesi yazılıdır(Bakara Suresi 149. Ayet). Mihrap duvarının iki yanında ise mihrap üzerinde yer alan bezeme uygulamasının devam ettirilmesi ile bütünlük sağlanmıştır(Fotoğraf 19).

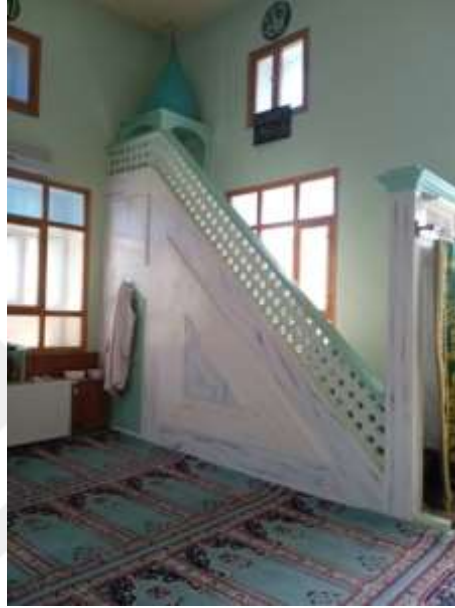
**Fotoğraf 20:** Biçer Köyü Camii Minber

Minber oldukça sade bir biçimde mermer malzemeden yapılmış olup yakın tarihlidir. Köşk ve korkuluk kısımlarında yeşil renge yer verilmiştir. Minberin korkuluk kısımlarında da ajur tekniği uygulanmıştır. Minber oldukça sadedir(Fotoğraf 20). Ahşap bir adet vaaz kürsüsü de bulunmaktadır(Fotoğraf 21).

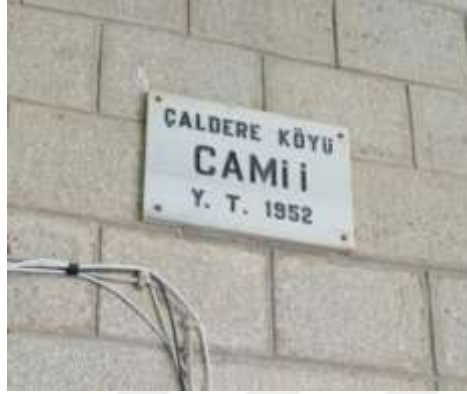
**Fotoğraf 22:** Çaldere Köyü Cami Levhası

Çaldere Mahallesi 26071. Sokak No:2'de 44247 ada 29 parsel 844,88 tapu alanı L29-D-03-B paftada yer almaktadır. Minare kaidesi üzerine yerleştirilmiş levhada 1952 tarihi yazılıdır (Fotoğraf 22).

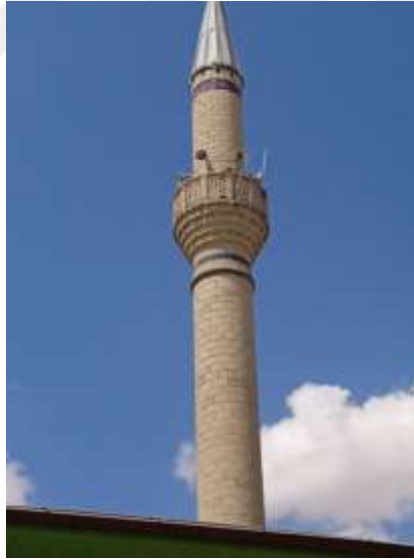
**Fotoğraf 26:** Çaldere Köyü Cami Minare

Tek şerefeli olan minarenin şerefe altında turkuaz ve kırmızı rengin kullanıldığı şerit yer almaktadır. Kûlahın altında petek bölümünde ise lacivert zemin üzerine beyaz renkte bir yazı kuşağı dolanmaktadır. Uygulamaların boyama işlemi ile minare üzerine eklendiği tahmin edilmektedir(Fotoğraf 26).

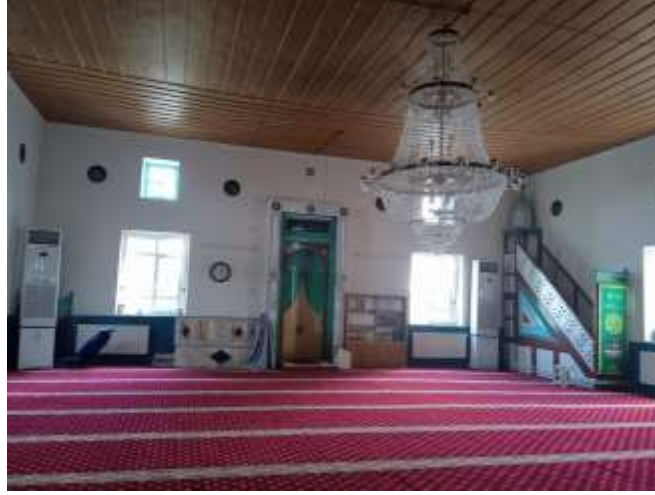
**Fotoğraf 27:** Çaldere Köyü Cami Harim

Harim tavanı ahşaptan düz bir biçimde yapılmış olup büyük bir avize sarmaktadır. Harim oldukça geniş, aydınlık ve ferahdır(Fotoğraf 27). Kuzey cepheye konumlandırılmış kadınlar mahfili olarak düzenlenmiş alan ahşap direk korkuluklara sahip daha küçük bir mekan halinde harim alanı ile bütünleşmektedir. Mahfilin önünde yarım daire formu çıkması da yer alır(Fotoğraf 28).

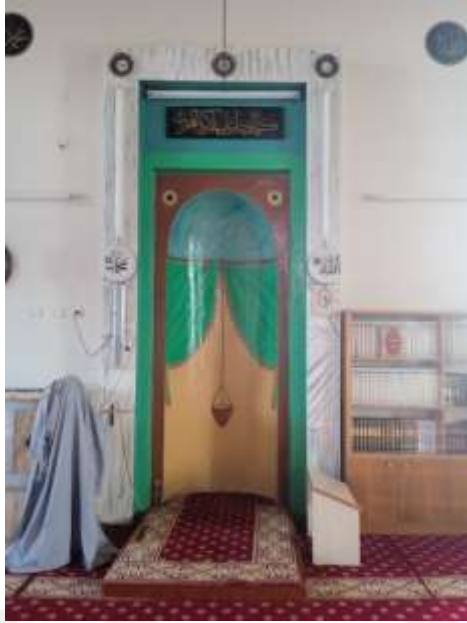
**Fotoğraf 29:** Çaldere Köyü Cami Mihrap

Turkuaz, yeşil, sarı ve kahverengi renklerin yoğun olarak kullanıldığı mihrap mermer malzemeden yapılmış olup üzerinde perde motifi ve ortasından uzanan kandil motifi yer almaktadır(Fotoğraf 29). Bunun yanı sıra kavsara bölümü oldukça sade yapılan mihrabı çevreleyen köşelere Allah, Muhammed yazılı küçük levhalar yerleştirilmiştir. Mihrabın alınlık bölümündeki çerçevede içerisinde olan ayette ise “Küllema de hale aleyha Zekeriyya’l mihrap” ifadesi yer almakta ve anlamı ise “Zekeriyya onun yanına mabede her girdiğinde” şeklinde ifade edilmiştir.(Al-i İmran Suresi 37. Ayet)

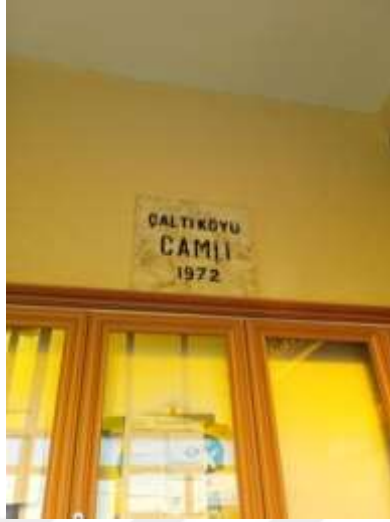
**Fotoğraf 32:** Çaltı Köyü Cami Levhası

Çaltı Mahallesi 25789. Sokak No:9'da bulunmaktadır. Üzerindeki levhada 1972 tarihi yer almaktadır(Fotoğraf 32).

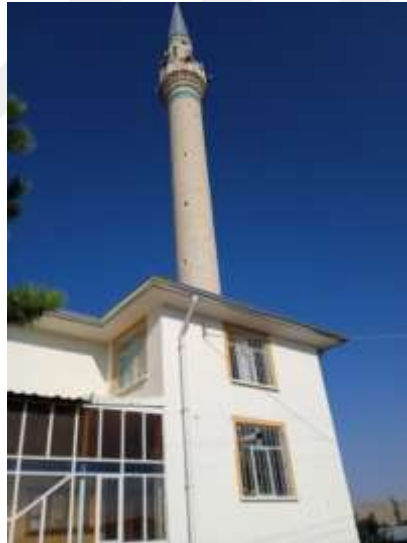
**Fotoğraf 35:** Çaltı Köyü Cami Giriş Cephesi

Yapının tüm cephelerinde iki pencere yer almaktadır. Üstte daha küçük kare formda, alt kısımlarda ise büyük kare ya da dikdörtgen formda pencereler bulunmaktadır. Genel olarak alt pencereler demir parmaklıklı olarak yapılmıştır. Pencerelerin etrafı ise sarı renkte boyanarak belirtilmiştir. Caminin giriş bölümü camekânla çevrelenmiştir(Fotoğraf 35).

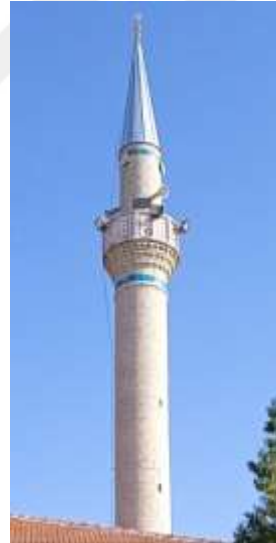
**Fotoğraf 36:** Çaltı Köyü Cami Minare

Minare tek şerefeli olup şerefe altını ve petek bölümünü turkuaz renkli bir şerit dolanmaktadır (Fotoğraf 36).

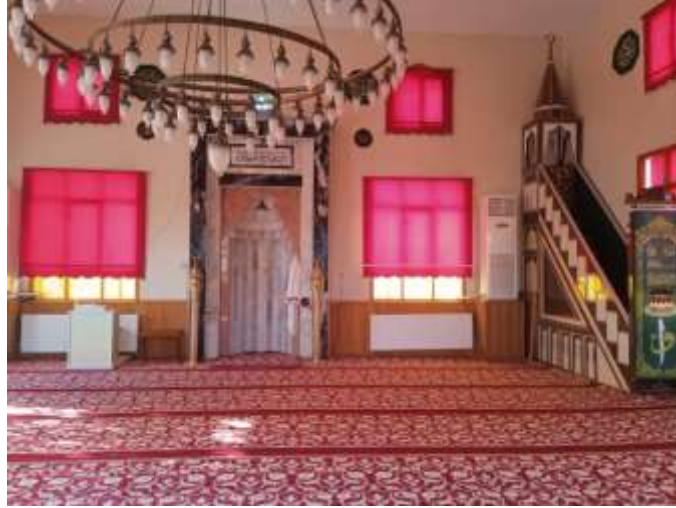
**Fotoğraf 37:** Çaltı Köyü Cami Harim

Harim mekanı aydınlık ve ferah olup düz tavan kullanılmıştır. Harim duvarı üzerine yerleştirilen levhalarda Allah Muhammed yazılıdır(Fotoğraf 37).

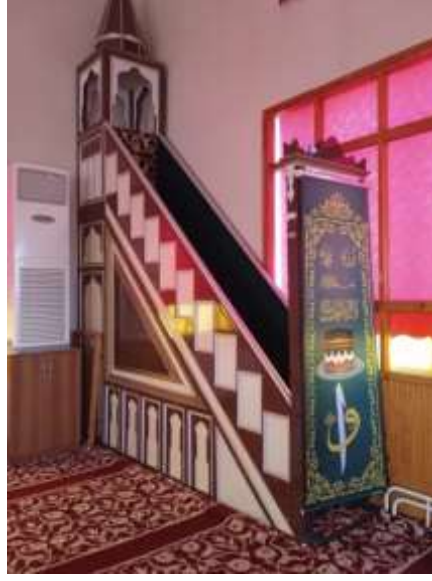
**Fotoğraf 39:** Çaltı Köyü Cami Minber

Minber ise ahşap malzeme kullanılarak yapılmıştır. Korkulukta dikdörtgen formda tablalar halinde kompozisyon oluşturulmuştur. Sade tutulan minber yakın tarihlidir(Fotoğraf 39). Harimde yer alan vaaz kütüsü ise yenidir(Fotoğraf 40).

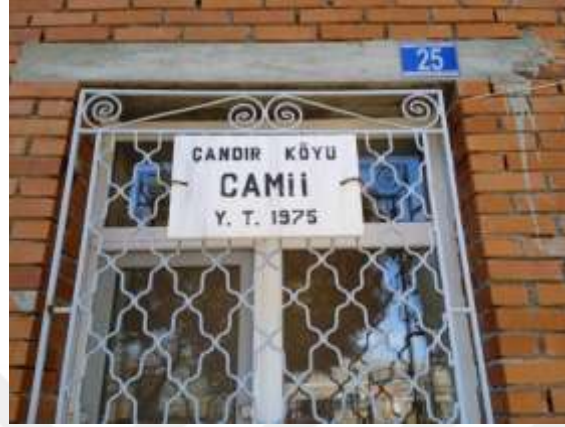
**Fotoğraf 41:** Çandır Köyü Cami Levhası ve Pencere

Çandır Mahallesi Çandır Caddesi No:25'te 125 ada 2 parsel 648,77 tapu alanı, L29-D-13-A-4-B paftada yer almaktadır. Yapı ele aldığımız diğer camilerden farklı olarak daha küçük ölçeklerde yapılmıştır. Yapım tarihi 1975 olarak geçmektedir(Fotoğraf 41).

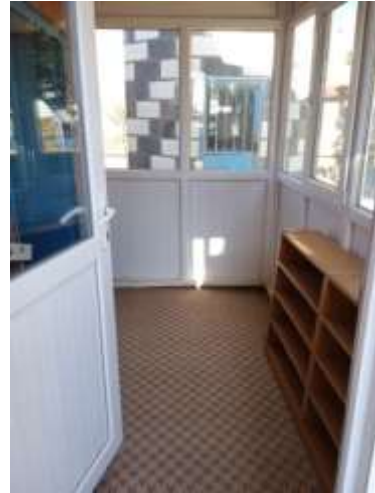
**Fotoğraf 43:** Çandır Köyü Cami Giriş

Kuzey cephede yer alan giriş camikanla çevrelenmiştir. Bu bölümde ayakkabılık da yer almaktadır (Fotoğraf 43).

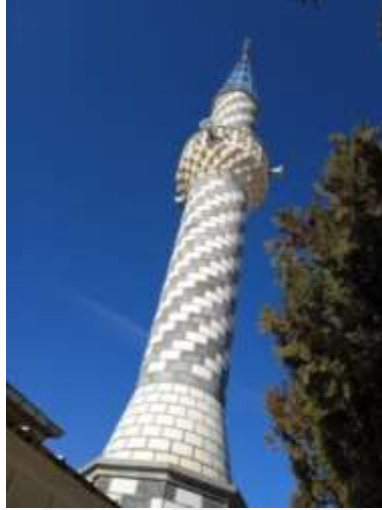
**Fotoğraf 44:** Çandır Köyü Cami Minare

Farklı renkte taşın dizilmesi ile minareye hareketlilik kazandırılmıştır. Şerefe altında sarkıtlar yer almaktadır. Tek şerefeli olan minarenin şerefe korkulukları ise ajurludur(Fotoğraf 44).

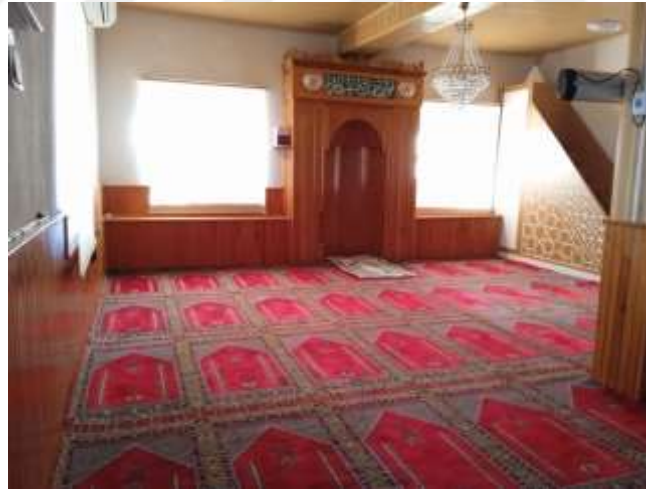
**Fotoğraf 45:**Çandır Köyü Cami Harim

Harim tavanı düz tutulmuş olup ortasından büyük bir avize sarkmaktadır. Duvarlar ise sade bırakılmıştır(Fotoğraf 45).

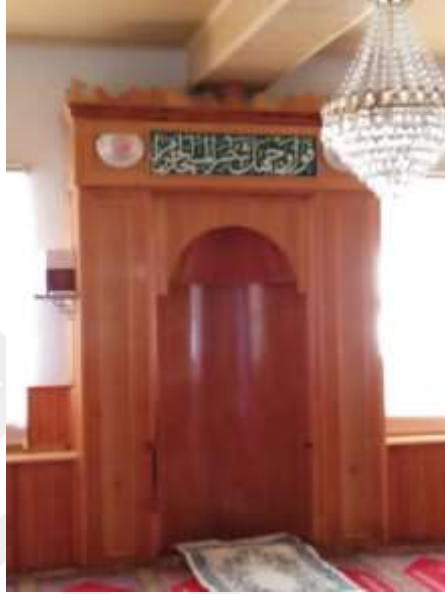
**Fotoğraf 46:** Çandır Köyü Cami Mihrap

Caminin mihrabı tamamen ahşap malzeme kullanılarak yapılmıştır. Taç kısmı hareketlendirilmiş olan mihrap oldukça sade tutulmuştur. Alınlık kısmında çerçevede ise “Fevelli Vechake Şatral Mescid-il Haram” ayeti yazmaktadır (Bakara Suresi 149. Ayet). Ayetin iki yanında ise aydınlatma amacı ile lamba eklenmiştir (Fotoğraf 46).

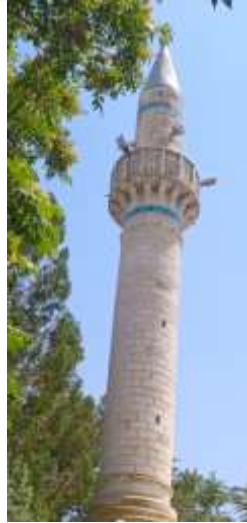
**Fotoğraf 51:** Güvenç Köyü Cami Minare

Tek şerefeli minarenin şerefe altında ve petek bölümünde turkuaz rengin hakim olduğu tek sıra şerit yer almakta ve mevcut durumunda bozulmuş haldedir(Fotoğraf 51).

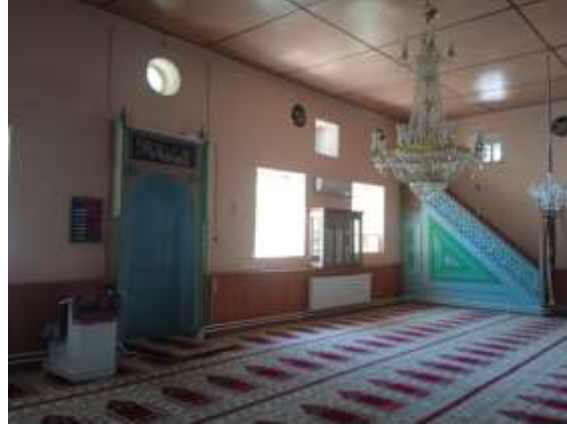
**Fotoğraf 52:** Güvenç Köyü Cami Harim

Harimde düz tavan sistemi kullanılmış olup mekanda karanlık bir ortam hakimdir. Tavanının ortasından ise iki adet avize sarmaktadır(Fotoğraf 52). Kuzey cephede yer alan kadınlar mahfilinin etrafı korkuluklarla çevrelenerek sade tutulmuş olup çıkması da yer alır(Fotoğraf 53).

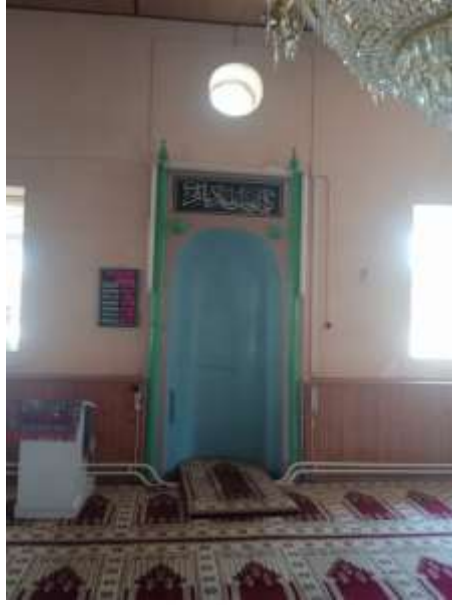
**Fotoğraf 54:** Güvenç Köyü Cami Mihrap

Caminin mihrabında mermer malzeme kullanılmıştır. Sade yapılan mihrabın kavsarası sade tutulmuştur. Bunun yanı sıra kavsaranın iki yanında yeşil renkte boyanarak yenilenmiş olan kabalar yer almaktadır(Fotoğraf 54). Mihrabın çerçevesinde ise “Küllema de hale aleyha Zekeriyya’l mihrap” ifadesi yer almakta ve anlamı ise “Zekeriyya onun yanına mabede her girdiğinde” şeklinde cümle tamamlanmamış olup “onun yanına” tabirinden kastedilen ise Hz. Meryem’dir(Al-i İmran Suresi 37. Ayet).

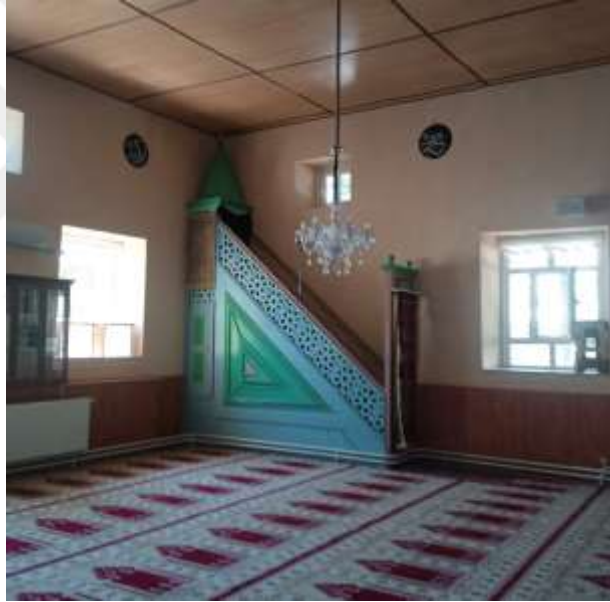
**Fotoğraf 55:** Güvenç Köyü Cami Minber

Caminin minberi ise ahşap malzemeden yapılmıştır. Turkuaz ve yeşil renklerin kullanıldığı minber oldukça sadedir. Minberin korkuluğunda ajur tekniği kullanılmıştır. köşk ve yan aynalık bölümlerinde yeşil renk kullanılmıştır(Fotoğraf 55).

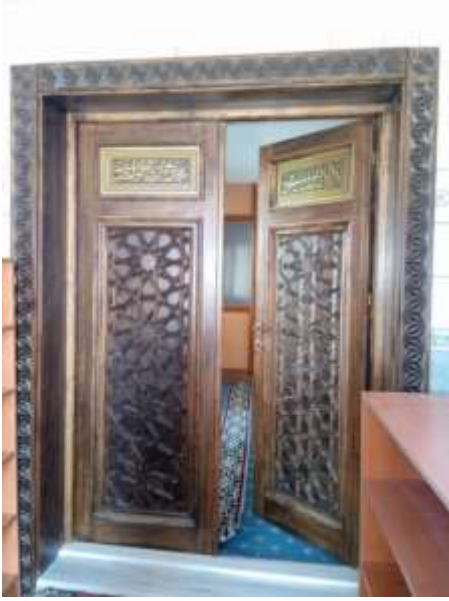
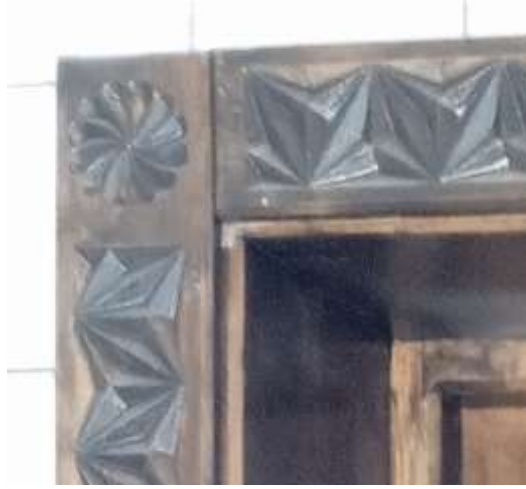
Son cemaate giriş kapısı üzerinde geometrik kompozisyonların yanı sıra kapı etrafındaki çerçeve de tek sıra halinde mukarnas yer alırken iki köşesinde çarkıfelek motifi görülmektedir (Fotoğraf 58-59). Kapı üzerinde ayet levhaları da bulunmaktadır.

Çarkıfelek motifi birçok alanda da kendini göstermektedir. Merkezden dışarıya dönüş hareketi yapmasıyla birlikte tavanlarda da, aynı zamanda bazı motif ve desenlerin içerisinde de yer almaktadır (Sertyüz,2022:387). Ayrıca Çarkıfelek diyagramları mekan ve zaman algısıyla birlikte ortaya çıkmakta (Çaycı,2015:31), kapı kanatlarında yatay panolar içerisinde de çarkıfelek motifi örneklerini görebilmekteyiz (Bahargülü,2021:421).

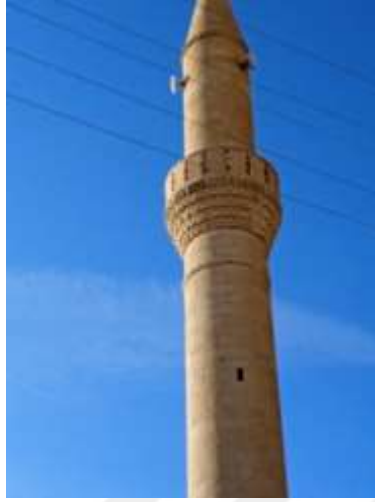
**Fotoğraf 61:** Karaömerler Köyü Cami Minare

Tek şerefeli minaresinde şerefe altında ve külah altında mukarnas detayları bulunmaktadır. Şerefe korkuluğu ise ajurludur (Fotoğraf 61).

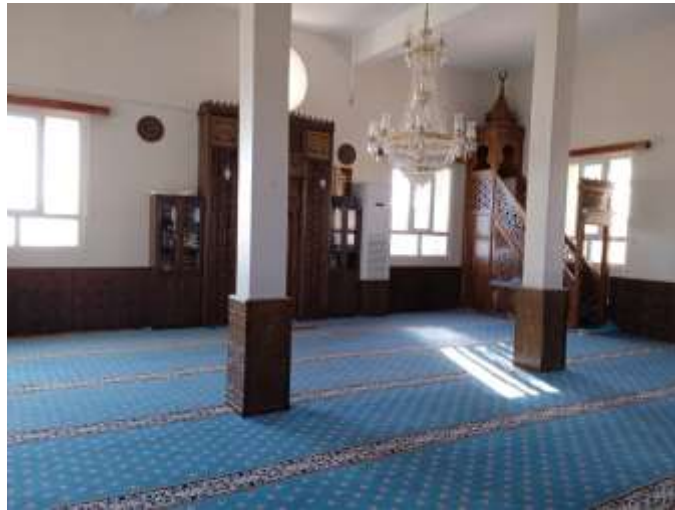
**Fotoğraf 62:** Karaömerler Köyü Cami Harim

Harimde düz tavan sistemi kullanılmış olup mihrap duvarının üzerinde daire formu bir pencere açıklığı da bulunmaktadır. Taşıyıcı sütunların alt kısmı ahşap malzemeden yapılmış olup üzerinde geometrik kompozisyonlar yer almaktadır (Fotoğraf 62). Taşıyıcı sütunlarla desteklenen kuzey cephede yer alan kadınlar mahfili ahşap korkulukları ajur tekniğinde yapılmıştır (Fotoğraf 63).

Harimde duvarlarda belli bir seviyeye kadar ahşap malzeme üzerine geometrik kompozisyonların işlenmesi ile çevrelenmiş olup, mihrabın iki yanında ahşap iki kapaklı dolaplar üzerine geometrik kompozisyonlar da eklenmiştir. Bu dolaplar içerisinde kitaplar, cüzler, Kur'an-ı Kerimler yer almaktadır.

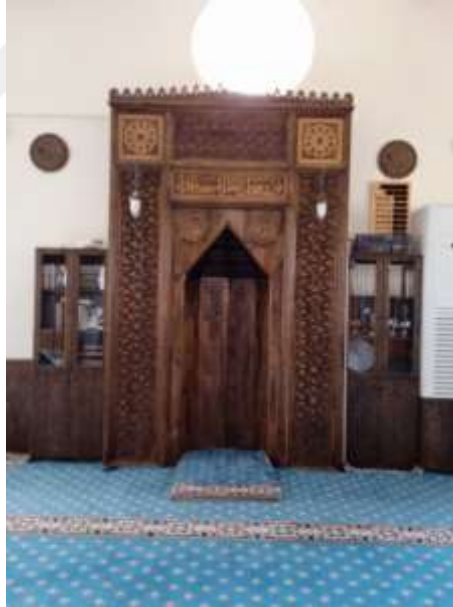
**Fotoğraf 64:** Karaömerler Köyü Cami Mihrap

Mihrap tamamen ahşap malzeme kullanılarak yapılmıştır. Kavsara içe doğru kademeli olarak verilmiş olup sade tutulmuştur. Niş bölümünde kıvrımlı bitkisel kompozisyonlar yer almaktadır. Köşeliklerin iki yanında ise Allah-Muhammed yazıları kabartmalı bir biçimde yapılmıştır. Alınlıkta “Fevelli Vechake Şatral Mescid-il Haram” ayeti yazmaktadır (Bakara Suresi 149. Ayet). Taç ve çerçeve kısımları yoğun bezeli olan mihrapta yıldız formlu geometrik kompozisyonlar yer almakta olup çerçevenin iki yanına rozet şeklinde yerleştirilmiştir. Çerçeve köşelerine küçük lambalar da eklenmiştir (Fotoğraf 64).

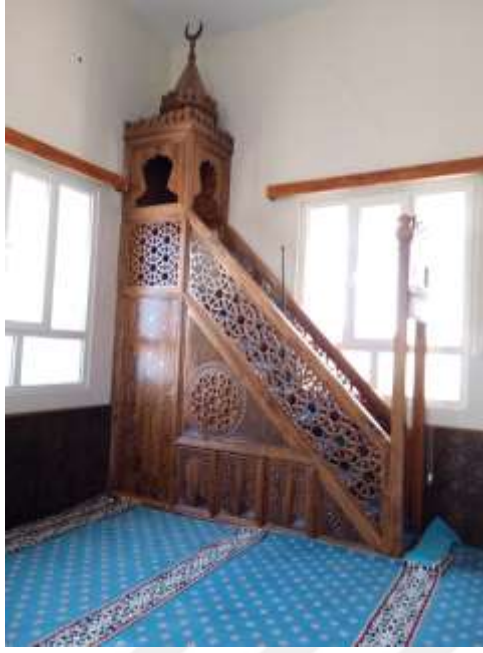
**Fotoğraf 65:** Karaömerler Köyü Cami Minber

Caminin minberi de tamamen ahşap malzeme kullanılarak yapılmıştır. Minberin korkuluk-tırabzan bölümünde ajur tekniği kullanılmış olup, yan aynalıkta kabartmalı geometrik süsleme uygulaması da yer almaktadır (Fotoğraf 65).

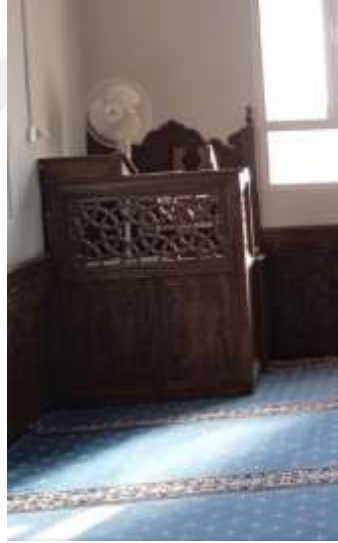
**Fotoğraf 66:** Karaömerler Köyü Cami Vaaz Kürsüsü

Vaaz kürsüsü ahşap malzeme kullanılarak yapılmış olup ajur tekniği kullanılmıştır (Fotoğraf 66).

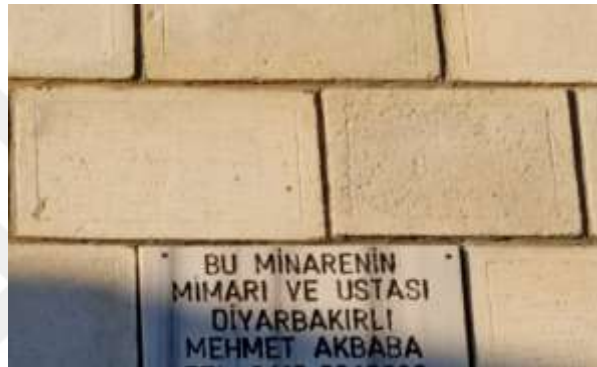
**Fotoğraf 73:** Kervan Köyü Cami Minare Kaidesindeki Levha

Minare tek şerefelidir. Kaide üzerine yerleştirilmiş levhada ‘Bu minarenin mimarı ve ustası Diyarbakırlı Mehmet Akbaba’ ifadesi yer almaktadır (Fotoğraf 73). Oldukça sade tutulan minarede şerefe altında üç sıra halinde dörtgen geometrik detaylara yer verildiği görülmektedir.

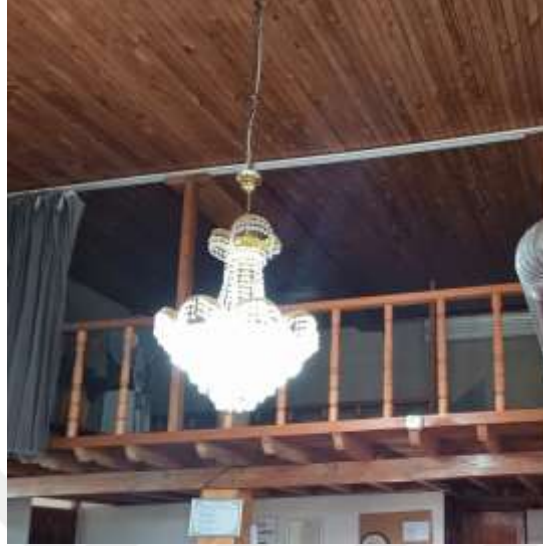
**Fotoğraf 75:** Kervan Köyü Cami Kadınlar Mahfili

Harimin kuzey cephesinde yer alan kadınlar mahfili kare formlu taş kaide üzerinde ahşap direklerle desteklenerek tamamen ahşaptan yapılmış olup etrafı korkuluklarla çevrelenmiştir (Fotoğraf 75).

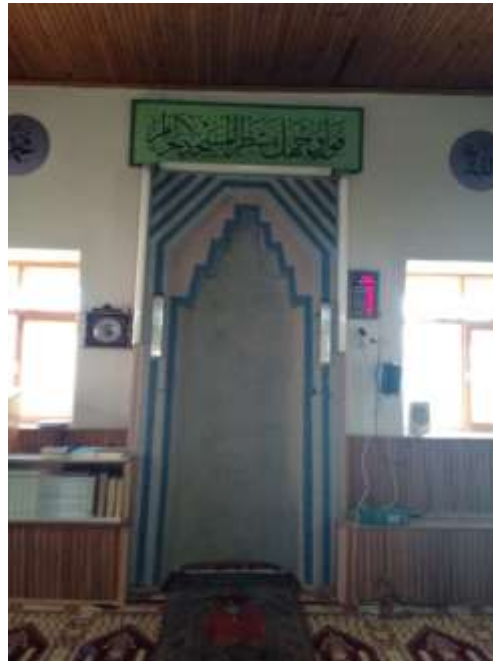
**Fotoğraf 76:** Kervan Köyü Cami Mihrap

Cami mihrabı mermer malzeme kullanılarak yapılmıştır. Dikdörtgen bir niş formunda olan mihrap oldukça sade tutulmasının yanında üzerinde mavi-tozpembe renkte çizgisel detaylar yer almaktadır. Sade tutulan kavsara ile birlikte çerçevenin iki yanına aydınlatmalar sonradan eklenmiştir. Mihrapta yer alan levhada ise “Fevelli Vechake Şatral Mescid-il Haram” ayeti bulunmaktadır (Bakara Suresi 149. Ayet). (Fotoğraf 76).

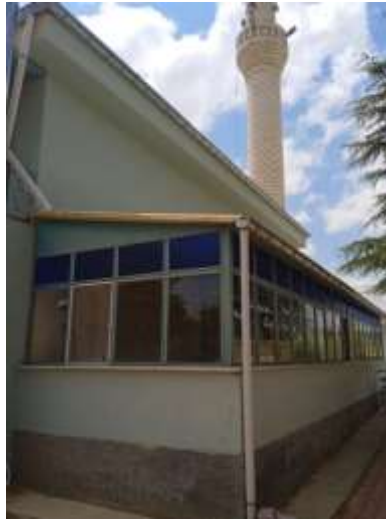
**Fotoğraf 79:** Kınık Köyü Cami Giriş/Camekan

Cephelerde kareye yakın dikdörtgen formda yer alan pencereler çoğunlukla yenilenmiştir. Giriş cephesi camekânlı bir biçimde kapatılmıştır (Fotoğraf 79).

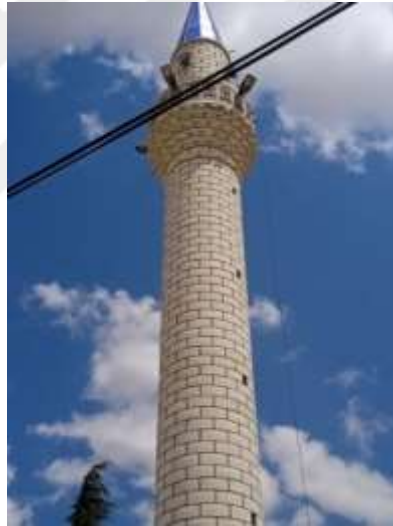
**Fotoğraf 82:** Kınık köyü Cami Minare

Minare tek şerefelidir. Şerefe altında beş sıra halinde yer alan sarkıtlar yer almakta olup yalın bir biçimde yapılmıştır. Şerefe korkulukları ise ajurludur(Fotoğraf 82).

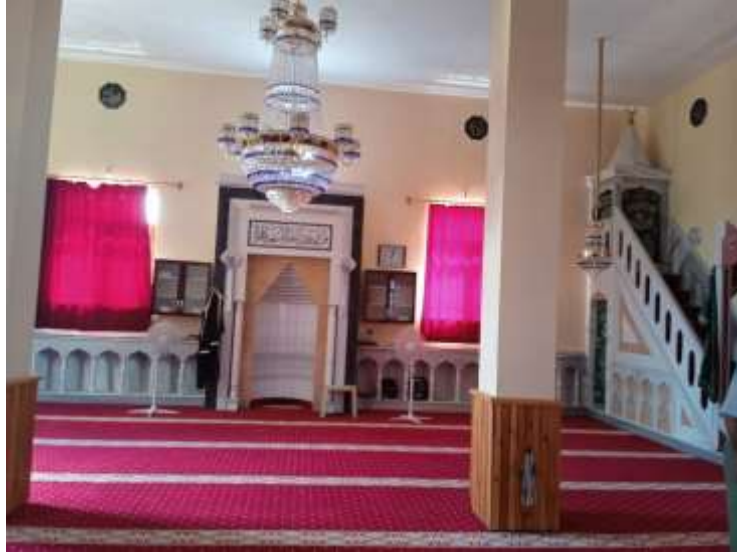
**Fotoğraf 83:** Kınık Köyü Cami Harim

Harim tavanı düz olup ortasından ise büyük bir avize sarmaktadır. Geç dönem camilerinde de yoğun olarak kullanılan avizeler caminin ihtişamını, ferah ve aydınlık olmasını sağlamaktadır. Mihrap duvarının alt bölümü boyunca teğet kemerli küçük ölçeklerde mermer malzemedan yapılmış açıklıklar yerleştirilmiştir(Fotoğraf 83).

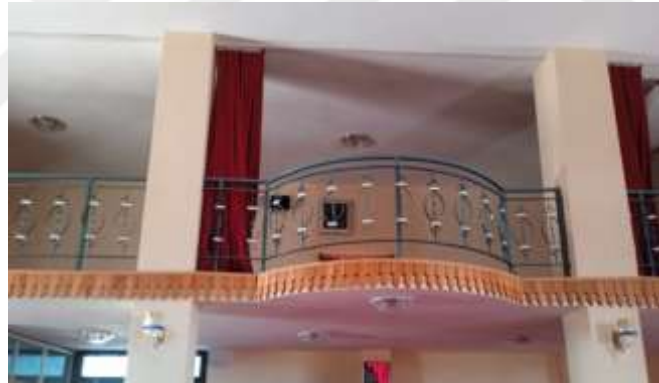
**Fotoğraf 84:** Kınık Köyü Cami Kadınlar Mahfili

Harimin kuzey cephesindeki kadınlar mahfili taşıyıcı sütunlarla desteklenmiş olup demir korkuluklarla çevrelenmiştir. Mahfilin yarım daire formu çıkması bulunur (Fotoğraf 84).

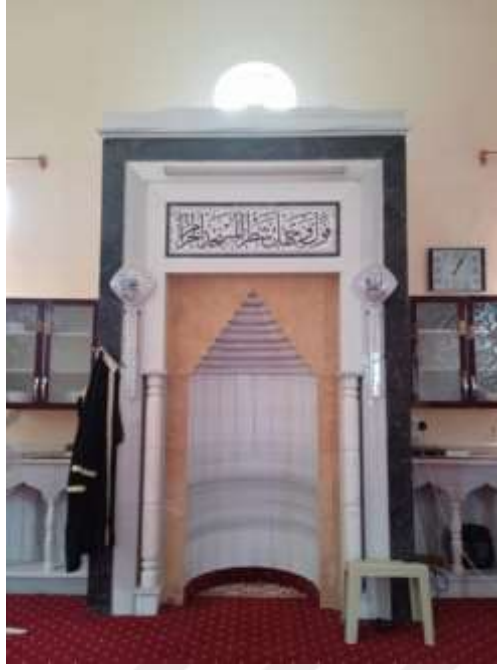
**Fotoğraf 85:** Kınık Köyü Cami Mihrap

Cami mihrabı tamamen mermer malzemeden yapılmıştır. Sade bir biçimde yapılmış olup alınlık bölümündeki çerçevede “Fevelli Vechake Şatral Mescid-il Haram” ayeti bulunur(Bakara Suresi 149. Ayet). Kavsarası ise dokuz sıra halinde iç kısma doğru kademelenmektedir. Mihrabın iki köşesine sütunçeler de yerleştirilmiştir(Fotoğraf 85).

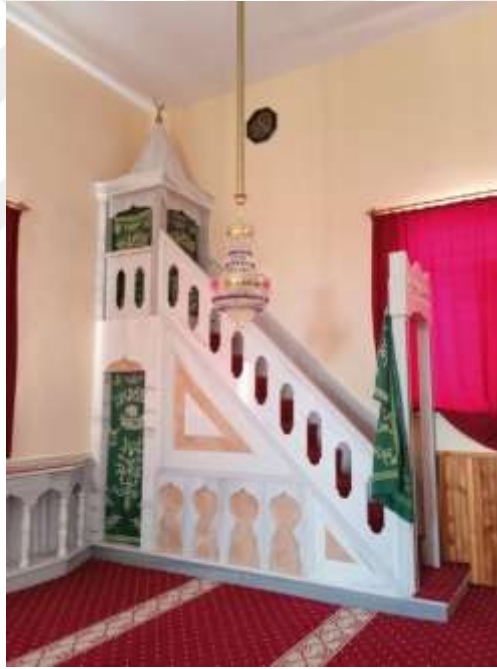
**Fotoğraf 86:** Kınık Köyü Cami Minber

Minber oldukça sade bir biçimde mermer malzemeden yapılmış olup yakın tarihlidir. Minberin korkuluk ve köşk kısımlarında ajur tekniğine yer verilmiştir(Fotoğraf 86).

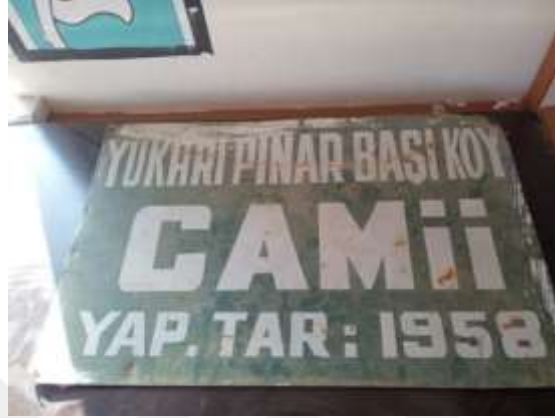
**Fotoğraf 87:** Yukarıpınarbaşı Köyü Cami Levhası

Yukarıpınarbaşı Mahallesi Fatih Sultan Mehmet Caddesi No:238/A'da 29311 ada 2 parselde yer alan yapıdaki levha üzerinde yapım tarihi olarak 1958 yılı yazılıdır(Fotoğraf 87). Cami bir avlu içerisine alınarak etrafı duvarlarla çevrelenmiştir.

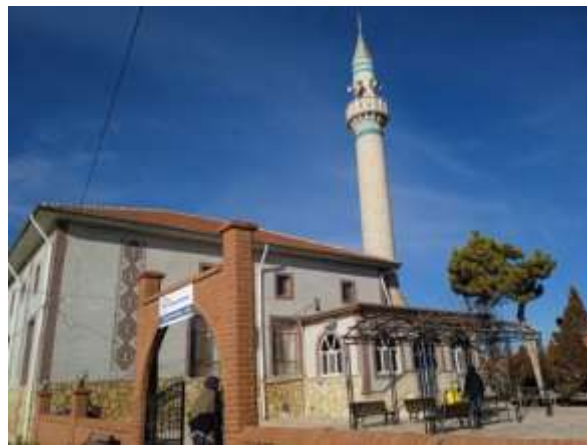
**Fotoğraf 88:** Yukarıpınarbaşı Köyü Cami Genel Görünüş

Kareye yakın dikdörtgen formlu plana sahiptir. Yapının tek girişi doğu cephede yer almaktadır. Birkaç basamaklı merdivenlerden caminin girişine ulaşılmaktadır. Caminin son cemaat yeri küçük tutulmuş olup iki adet penceresi bulunmaktadır. Caminin minaresi kuzeydoğu cepheye yerleştirilmiş olup, kare kaideli silindirik gövdelidir. Tüm cephelerde toplam dokuz pencere bulunmaktadır. Harim mihrap duvarına dik iki sahınlıdır. Geniş tutulmuş olup harimde iki adet kare kesitli sütun yer almaktadır. Mihrap güney cephenin ortasında bulunup güneybatı cephede minber yer almaktadır.

Yapı cephelerinde, minarede taş malzeme kullanılmış olup betonarme tarzda inşa edilmiştir. Dış cephede duvar üzerine zincir desenlerin oluşturulması ise oldukça yeni bir uygulamadır. Üst örtüde ise alaturka kiremitli çatı sistemi kullanılmıştır.

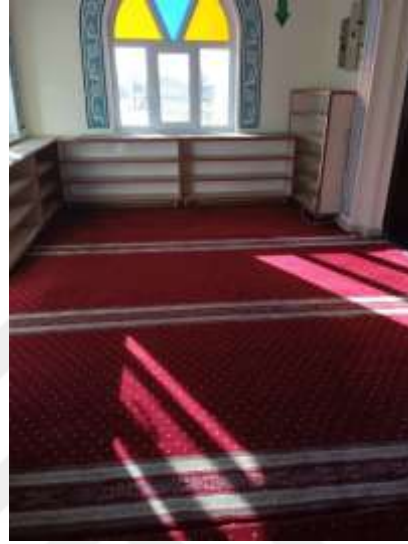
**Fotoğraf 90:** Yukarıpınarbaşı Cami Pencere Detayı

Giriş kapısının iki yanında yarım daire kemerli pencereler de yer almaktadır. Bunun yanı sıra pencerenin üst kısmında üç parçaya ayrılmış üçgen formunda renkli cam tasarımı yapılarak ortama farklı bir aydınlatma kazandırılmıştır (Fotoğraf 90).

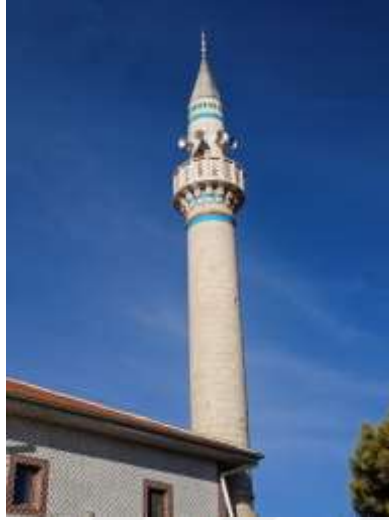
**Fotoğraf 92:** Yukarıpınarbaşı Köyü Cami Minare

Minare tek şerefelidir. Petek ve şerefe altında turkuaz rengin hakim olduğu şeritler yer almaktadır (Fotoğraf 92).

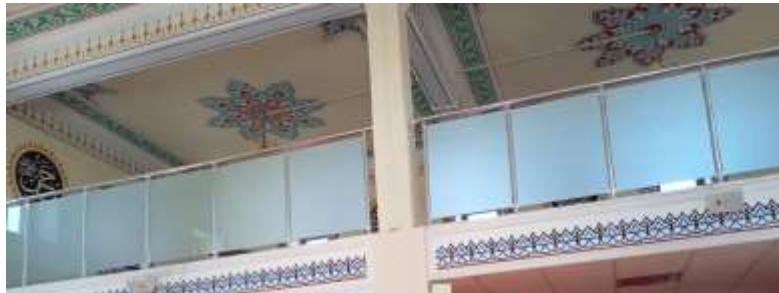
**Fotoğraf 94:** Yukarıpınarbaşı Köyü Cami Kadınlar Mahfili

Harimde düz tavan kullanılmıştır. Kuzey cephede yer alan taşıyıcı sütunlar ile desteklenmiş olan kadınlar mahfili daha yeni bir uygulamayla yapılmış olup çevrelenmiştir. Mahfil tavanında ve etrafında cami içerisiyle bütünleşen geometrik ve bitkisel süslemeler de yer almaktadır(Fotoğraf 94).

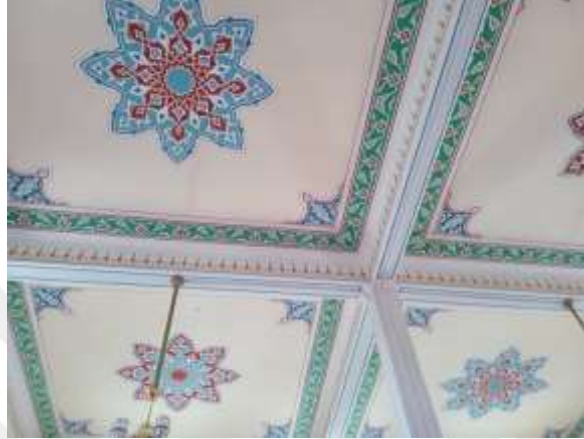
**Fotoğraf 95:** Yukarıpınarbaşı Köyü Cami Harim Tavanı

Harim duvarlarında mavi, yeşil, kırmızı renklerin hakim olduğu süslemeler bulunmaktadır. Duvarlar çevresinde ve özellikle tavanda yoğunlaşan bitkisel, geometrik ve yazı kompozisyonu oluşturan süslemeye yer verilmiştir(Fotoğraf 95). Harim duvarını çevreleyen yazı da ise Haşr Suresinin son ayetleri yer almaktadır. Pencereilerin neredeyse tamamının etrafında genellikle bitkisel kompozisyonlarla boyama işlemi ile etrafı çevrelenmiştir.

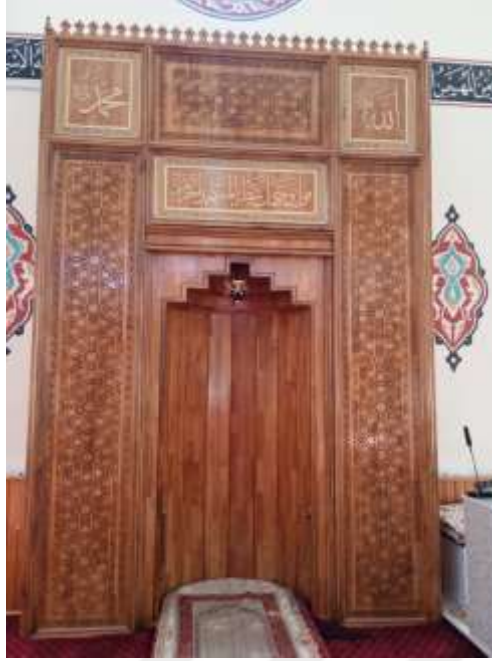
**Fotoğraf 96:** Yukarıpınarbaşı Köyü Cami Mihrap

Caminin mihrabı tamamen ahşap malzeme kullanılarak yapılmıştır. Sade tutulan kavsaranın ortasına kandil yerleştirilmiştir. Mihrabın çerçeve kısımlarında yoğun olarak yıldız formunda düzenlenmiş geometrik kompozisyonlar bulunmaktadır. Çerçevenin iki yanında ise Allah, Muhammed yazıları bulunmaktadır. Alınlıkta ise “Fevelli Vechake Şatral Mescid-il Haram” ayeti geçmektedir (Bakara Suresi 149. Ayet). (Fotoğraf 96).

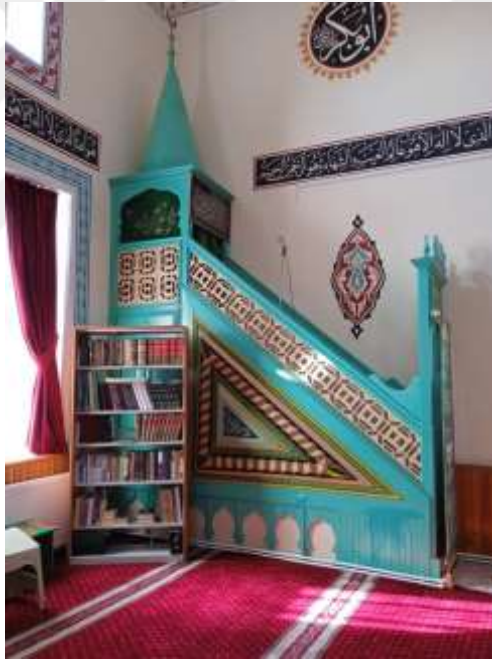
**Fotoğraf 97:** Yukarıpınarbaşı Köyü Cami Minber

Caminin minberi ise ahşap malzemeden yapılmış olup yeşil renk hakimdir. Tırabzan(korkuluk) ve köşk bölümünde ajur tekniği uygulanmıştır. Yan aynalık kısmına ise küçük yaprak motifleri ile kompozisyon oluşturulmuştur. Minberin hemen yanına ise ahşaptan bir kitaplık yer almaktadır (Fotoğraf 97).

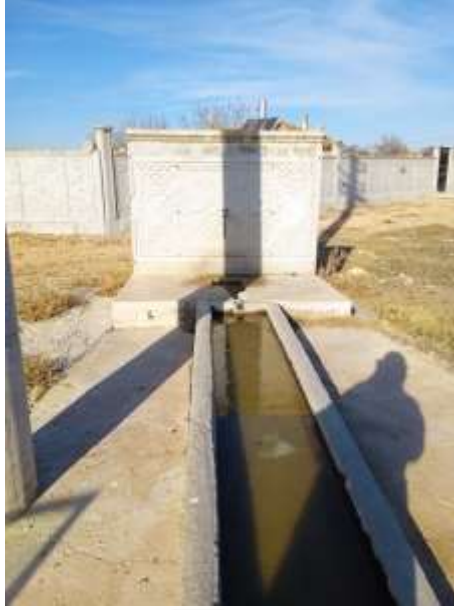
**Fotoğraf 98:** Aşağıpınarbaşı Köyü Çeşmesi

Çeşme yalak ve hatıl bölümleriyle birlikte tamamen taş malzeme kullanılarak yapılmıştır. Aynı zamanda bu bölümler hayvanların su ihtiyacını karşılama amaçlı olarak da kullanılmaktadır (Fotoğraf 98). Gövde üzerinde taşa işlenmiş çerçevede zincir detayı yer almaktadır. Orta kısmında ise rumi, palmet motifini ile birlikte bitkisel süslemenin orta kısmına çeşmenin kurnası yerleştirilmiştir. Bitkisel süslemeler yeni bir uygulamanın sonucudur (Fotoğraf 99).

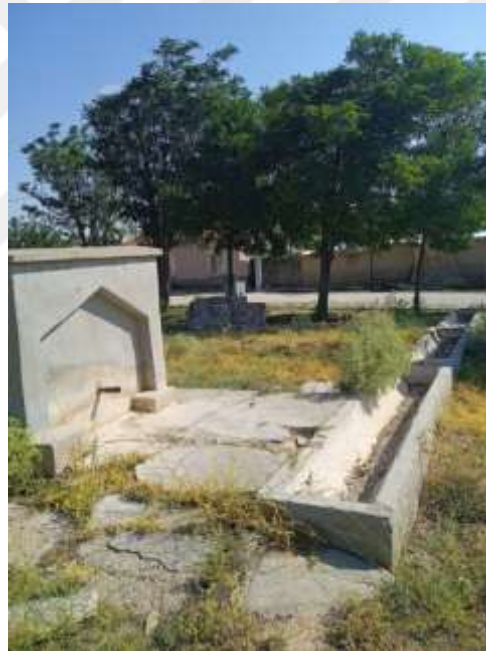
**Fotoğraf 101:** Çaltı Köyü Çeşmesi/Kuzey Cephe/Hatıllar

Çeşmede tamamen taş malzeme kullanılmıştır. Herhangi bir cephesinde süsleme unsuru bulunmamaktadır (Fotoğraf 101).

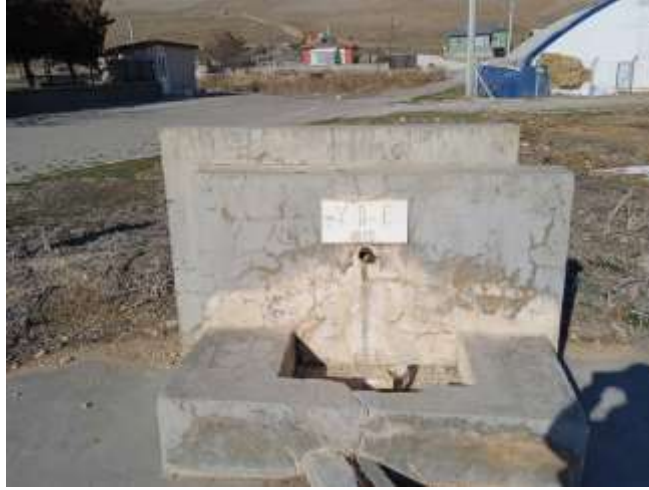
**Fotoğraf 102:** Çandır Köyü Çeşmesi Gövde/Yalak/Levhası

Çandır mahallesi çandır caddesi üzerinde yer almaktadır. Çeşme zaman içerisinde onarımlarla birlikte üzerinde yer alan mermer levhada Y.S.E. ile birlikte 1979 yılı yer almaktadır (Fotoğraf 102). Çeşme günümüzde kullanılmamaktadır.

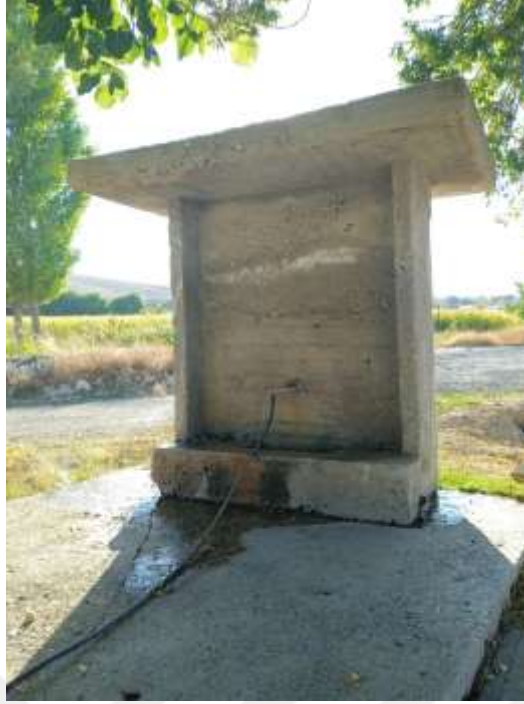
**Fotoğraf 104:** Güvenç Köyü Çeşmesi

Tamamen taş malzeme kullanılmış olup süslemesiz sade bir biçimde yapılmış köy çeşmesidir(Fotoğraf 104).

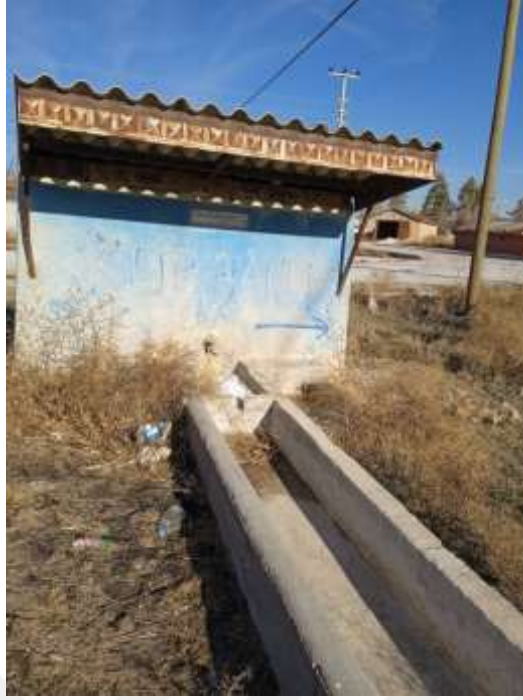
**Fotoğraf 105:** Hacı Hasanlar Çeşmesi

Çeşmenin kitabelik bölümü yerine ise sonradan eklenen mermer levhada Besmele ifadesi yer almaktadır. Tamamen taş malzeme kullanılarak yapılmış olan çeşme gövdesi mavi renkte boyanmıştır. Yine taştan yapılan yalak ve hatıl bölümü aynı zamanda hayvanların su ihtiyacını karşılamak için köylerdeki çeşmelerde genellikle yer almaktadır. Çeşme oldukça sade bir biçimde düzenlenmiştir. Herhangi bir cephesinde süsleme bulunmamaktadır (Fotoğraf 105).

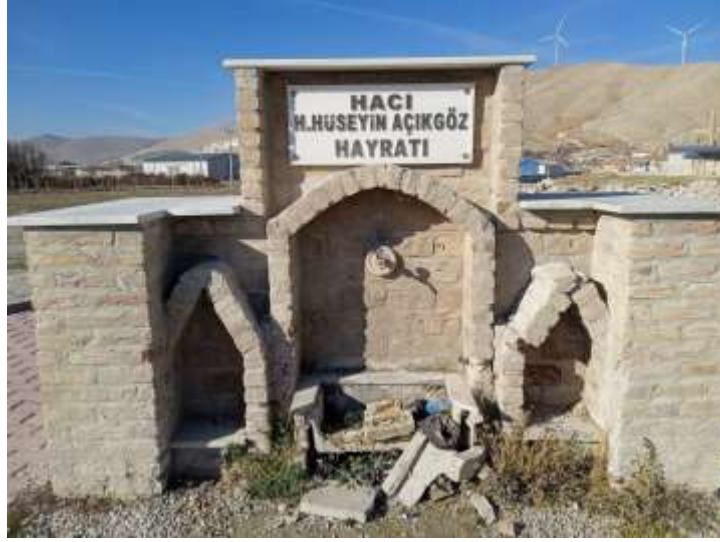
**Fotoğraf 106:** Karaömerler Köyü Çeşmesi

Sivri kemer formlu açıklıklara testiler de koyularak kullanımı sağlanabilmektedir. Çeşmede tuğla malzeme ağırlıklı olarak yapılmış olup araları harçlarla doldurularak sağlamlaştırılmıştır. Üst bölümünde ve tahrip olmuş yalakta mermer malzeme kullanılmıştır.

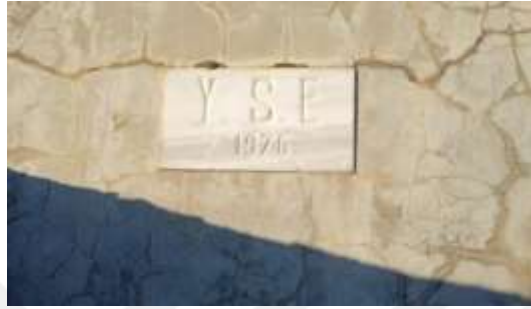
**Fotoğraf 109:** Kervan Köyü Çeşme Levhası

Kervan mahallesi 26351. Sokak 124 ada 1 parsel de yer almaktadır. Çeşme üzerindeki mermer levhadan anlaşılabacağı üzere Y.S.E. tarafından 1976 tarihinde yapılmıştır (Fotoğraf 109). Çeşmenin çok eskilerden beri köylüler tarafından kullanıldığı ve aynı zamanda su deposunun da bulunduğu bilinmektedir (Muhammed Gün ile kişisel iletişim, 29.05.2024, saat 19:00).

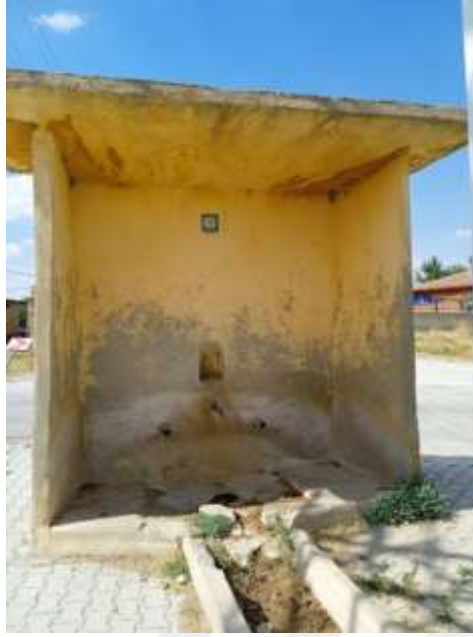
**Fotoğraf 114:** Sarı Çeşme

Yapının üst örtüsü öne doğru uzanarak düz bir biçimde yerleştirilmiştir(Fotoğraf 114). Çeşmede tamamen taş malzeme kullanılmıştır. Sade biçimde yapılan çeşmeden akan su hatıl bölümünün ardından 7x7 m. ölçülerindeki kare planlı büyük bir havuz kısmına dökülmektedir(Fotoğraf 115).

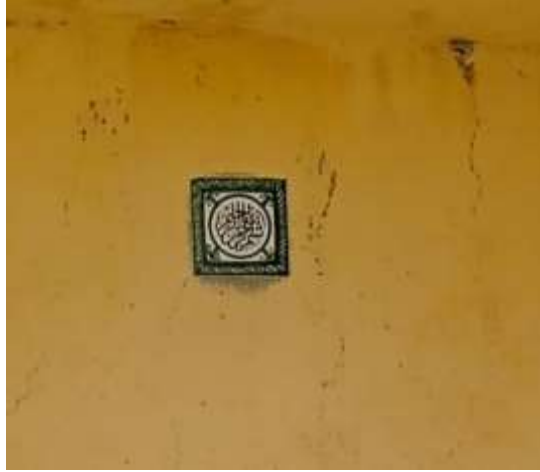
**Fotoğraf 116:** Sarı Çeşme Üzerindeki Levha

Çeşme üzerine yerleştirilmiş levhada ise Besmele ifadesi bulunmaktadır(Fotoğraf 116).
